ФЕДЕРАЛЬНОЕ ГОСУДАРСТВЕННОЕ БЮДЖЕТНОЕ УЧРЕЖДЕНИЕ
«ГИДРОСПЕЦГЕОЛОГИЯ»

на территории Российской Федерации за II квартал 2018 г.

ИНФОРМАЦИОННАЯ СВОДКА О ПРОЯВЛЕНИЯХ ЭКЗОГЕННЫХ ГЕОЛОГИЧЕСКИХ ПРОЦЕССОВ НА ТЕРРИТОРИИ РОССИЙСКОЙ ФЕДЕРАЦИИ ЗА II КВАРТАЛ 2018 Г.

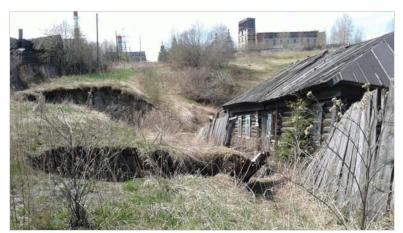
Рис. 15. Южная часть мульды оседания, ул. Котовского, д.33, провалы №6 и №7. г. Березники, Пермский край, май 2018 г.

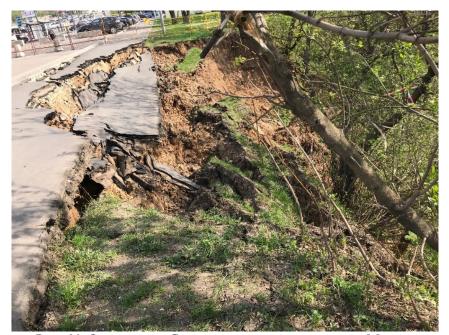
г. Москва. На Севастопольском проспекте, в районе дома № 53 в верхней части склона наблюдалоась активизация оползня размером 22×4 м, с вертикальной стенкой срыва около 0,6 м (рис. 64). В прибровочной части склона наблюдались многочисленные трещины закола протяженностью вдоль бровки склона до 1 м. Зафиксированы многочисленные бугры вдоль всего тела оползня. Язык оползня смещается на бетонную стенку водовыпуска, грунты частично смываются водой р. Котловки, отмечались поваленные деревья в средней и нижней части склона. В результати активизации оползневого процесса было деформировано около 12 м² асфальтированой пешеходной дорожки. Возможные причины активизации оползня: подъем уровня грунтовых вод и утечки из коллектора, проходящего вдоль бровки склона.

Рис. 64. Оползень на Севастопольском проспекте, г. Москва

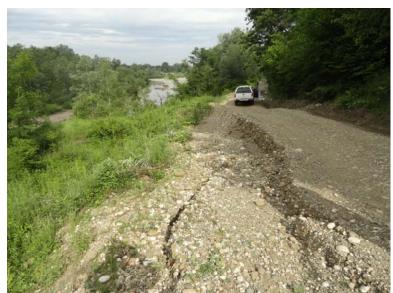
Краснодарский край. Активизация оползневого процесса зафиксирована в Апшеронском районе. На юго-восточной окраине г. Апшеронска в марте-апреле 2018 г. активизировался долгоживущий оползень на правом борту долины р. Пшехи. Блоково-консистентный оползень развивается в средней и нижней частях склона, базис развития оползня — русло р. Пшехи. Активизация оползня циклична, в процессоопасные периоды происходит приращение стенок срыва и переформирование тела оползня, в межсезонье — затухание активности. Ширина участка активизации — 500 м, длина оползня — 200 м, площадь — 10000 м². В оползень вовлечены четвертичные и миоцен-плиоценовые отложения, представленные галечниками, песками, глинами, конгломератами. Оползневое тело обводнено. На активизацию оползня влияет боковая эрозия р. Пшехи. В зоне воздействия оползня находится автодорога вдоль правого берега р. Пшехи, было разрушено и деформировано 120 м дорожного покрытия (рис. 67).

Рис. 67. Деформированный участок автодороги на юго-восточной окраине г. Апшеронска, Краснодарский край

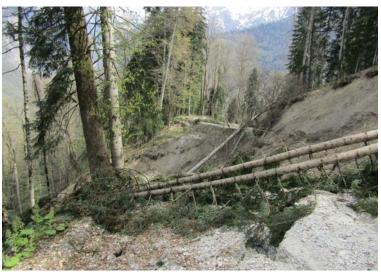
Адлерский район города-курорта Сочи, горнолыжный комплекс «Лаура». В мартеапреле 2018 г. на левом борту ручья Бзерпия, левом притоке р. Лауры, образовался блоковоконсистентный оползень шириной 70 м, длиной около 150 м (рис. 68), высота стенки срыва — 5-6 м, базис оползания — эрозионный врез, пересекающий склон. Головная часть оползня расположена на высоте 8 м над полотном автодороги.

Рис. 68. Участок разрушенной в результате развития оползневого процесса технологической автодороги на горнолыжном комплексе «Лаура», Краснодарский край

В оползень вовлечены делювиальные покровные суглинки с включениями щебня и дресвы коренных осадочных пород. Полностью разрушено полотно автодороги на участке протяженностью 40 м. Оползневой процесс не завершен, по бортам балки заложилось несколько оползневых блоков.

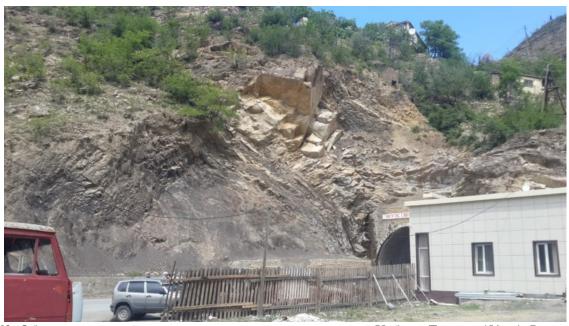
Рис. 69. Обвально-осыпной склон в верховом откосе автодороги Хебда – Тлярата (51км), Республика Дагестан

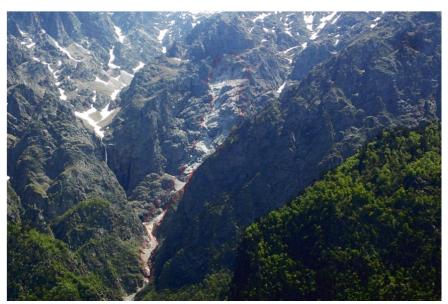
Следы обрушения чётко выделяются в верховьях бассейна р. В.Лабагом, на высоте около 2,5 тыс. м, в правом борту левого истока реки, на крутом скальном склоне, сложенном гранитоидами Кассарского комплекса (рис. 82). Обвал приурочен к раздробленным, трещиноватым породам мощной тектонической зоны Бурон-Бадского сброса.

Площадь обрушения ориентировочно оценивается в 4-5 тыс.м 2 , объём — не менее 10 тыс.м 3 . Ниже по каньону, в более пологой его части, отмечены участки аккумуляции обвальных отложений общей длиной около 700 м, примерно до уровня деривационного тоннеля Зарамаг ГЭС (высота — 1650 м).

Рис. 82. Обвальный участок в верховьях р. Верхний Лабагом, Республика Северная Осетия – Алания

Относительно причин обвала можно сказать, что ни осадки, ни землетрясения причиной обвала быть не могли, т.к. в период, когда произошло обрушение, сильных осадков по метеопункту «Бурон» не зарегистрировано, а по данным Геофизической службы РАН, в этом районе в первой половине мая не отмечено ни одного сейсмотолчка с амплитудой более 2,5 баллов. Однако одновременное проявление селевых и обвальных процессов даёт основание заключить, что основной причиной развития процессов является избыточная обводнённость трещиноватых грунтов. Обводнение, в свою очередь, могло быть вызвано интенсивным снеготаянием в высокогорной части бассейна за счет высокого температурного фона первой декады мая (по данным снегомерной съёмки, к началу апреля высота снежного покрова была существенно выше нормы (до 240%) при водности снега 160÷200%).
