**ФЕДЕРАЛЬНОЕ АГЕНТСТВО ПО НЕДРОПОЛЬЗОВАНИЮ
ФЕДЕРАЛЬНОЕ ГОСУДАРСТВЕННОЕ БЮДЖЕТНОЕ УЧРЕЖДЕНИЕ
«ГИДРОСПЕЦГЕОЛОГИЯ»
ФИЛИАЛ «ЮЖНЫЙ РЕГИОНАЛЬНЫЙ ЦЕНТР ГМСН»**

**ИНФОРМАЦИОННАЯ СВОДКА
О ПРОЯВЛЕНИЯХ ЭКЗОГЕННЫХ ГЕОЛОГИЧЕСКИХ ПРОЦЕССОВ НА
ТЕРРИТОРИИ СЕВЕРО-КАВКАЗСКОГО ФЕДЕРАЛЬНОГО ОКРУГА
ЗА II КВАРТАЛ 2024 ГОДА**

Ессентуки, 2024 г.

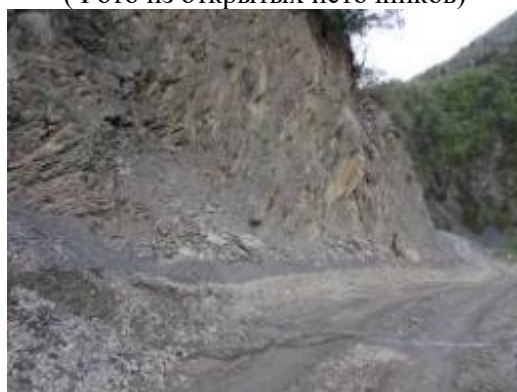
Фото 05-11-00041

Активизация обвального процесса в Тляратинском районе на автодороге «Камилух-Анцух» км 17, 0.6 км З от с.Чорода

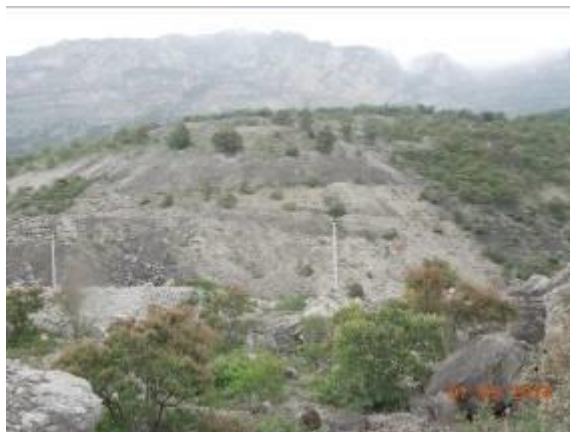
Фото 05-11-00003

Активный оползневой массив на «Миатлинском» участке детальных наблюдений, в 2км юго-западнее с. Миатли

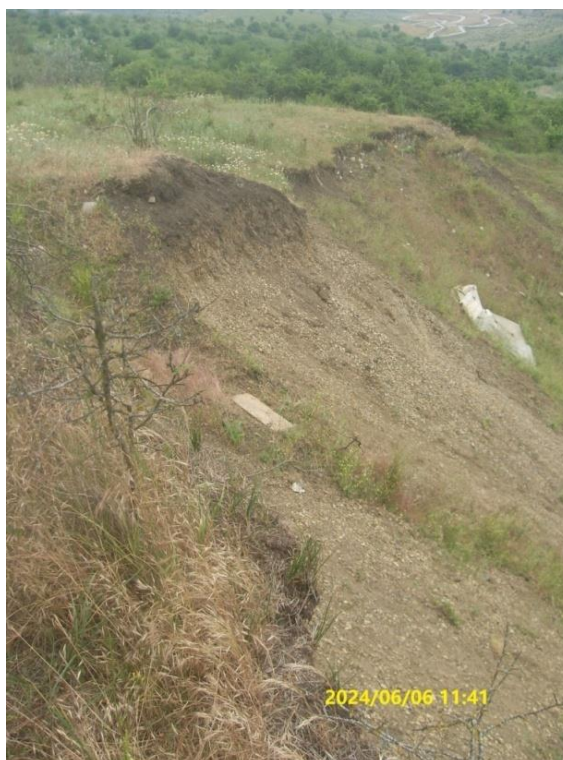
Фото 06-11-00009. 06.06.24. Республика Ингушетия.

Малгобекский район, г. Ст. Малгобек, в 0,5 км к юго-востоку от уч. им. Шерипова, район водонапорных баков.

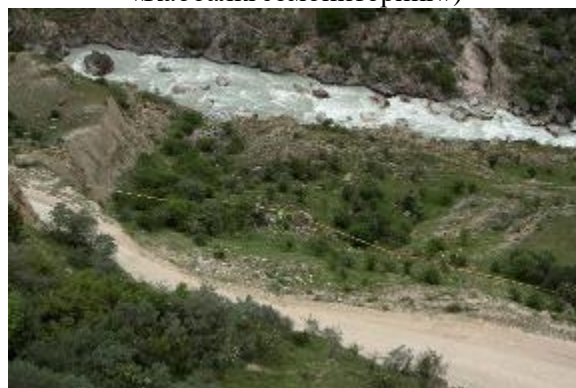
04.24	07-11-00022	СКФО	Кабардино-Балкарская Республика	Черекский муниципальный район, правый борт долины р. Черек Балкарский, в 1,5 км к СВ от с. Верхняя Балкария	43,16101	43,48389	00.08.2017	не завершилась	Оп	Атм. Техн. Гидрогеол. Гидрол.	отмечались	<p>На участке «Верхняя Балкария» оползневая активность выявлена на южном фланге, в 1,5 км ниже с. Верхняя Балкария. На оползневом блоке (базисом которого является р. Черек Балкарский) размерами 210х130 м, площадью 27000 м², мощностью до 15 м, отмечается слабое подновление трещины отрыва вдоль обочины автодороги Урвань - Уштулу, и левой боковой трещины оползневой блока на нижнем откосе дороги (следится ниже дороги на протяжении до 100 м). В правом борту оползня ниже автодороги также отмечается смещение и подновление трещин отрыва. Активный участок имеет размеры 100х80 м, площадью порядка 8 тыс. м². Объем подвижки около 4 тыс. м³. Вертикальное и горизонтальное смещение до 0,3 м в левом и правом бортах. В правом борту и в центре активного участка, на нижнем откосе автодороги, продолжается деформация опор газопровода, сама труба газопровода среднего давления также деформирована (выгнута в направлении оползневого смещения) на протяжении около 100 м. Автодорога Урвань - Уштулу деформирована и повреждена на участке протяженностью 60 м (грунтовый участок). По состоянию на 19.06.2024 активизация не завершена. В оползневой процесс вовлечены четвертичные и современные оползневые отложения. Состав горных пород, затронутых проявлением: суглинки, глины с щебнем и глыбами известняков и песчаников. Факторы активизации: 1. Метеорологический (атмосферные осадки, снеготаяние); 2. Техногенный (подрезка склона, движение автотранспорта, обводнение склона из-за нарушения естественного стока грунтовых вод); 3. Гидрогеологический (выходы подземных вод – обводненность склона); 4. Гидрологический (боковая эрозия р. Черек Балкарский).</p>

Фото 07-11-00022 – Активный участок оползня на нижнем откосе а/д Урвань-Уштулу в правом борту р. Черек Балкарский, в 1,5 км к СВ от с. Верхняя Балкария, Черекский муниципальный район. Деформация автодороги и газопровода среднего давления. (19.06.2024 г., ООО «Каббалкгеомониторинг»)

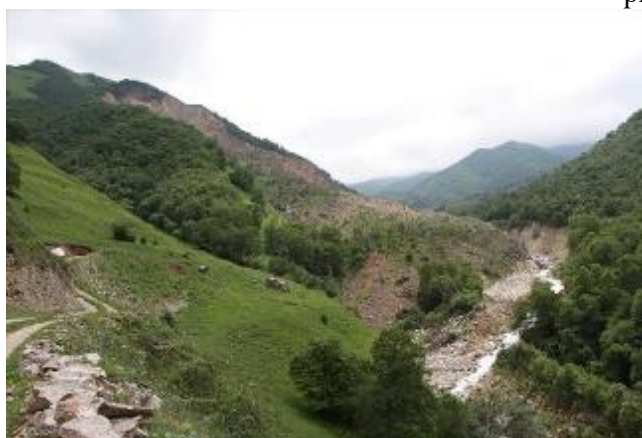
05.24	07-11-00030	СКФО	Кабардино-Балкарская Республика	Эльбрусский муниципальный район, правый борт р. Герхожансу, в 2,6 км выше г. Тырнауз.	43,37184	42,93788	00.07.2016	не завершилась	Оп	Сейсм. Атм. Гидрогеол. Гидрол.	не отмечались	На оползне Бузулган (базис – р. Герхожансу, размеры до (д)1050х(ш)650 м, площадь 249000 м ² , мощность до 30-60 м, объем до 11205000 м ³) отмечается проявление относительно слабой активности, локализованной на правом борту оползневого массива выше бровки, от т.н.7 и выше на протяжении около 500 м при ср. ширине развития оп до 20 м (здесь площадь активных участков порядка 10 тыс. м ²), на левом борту оползня также на узком участке вдоль бровки длиной до 350 м (всего около 7 тыс. м ²), и на теле оползня, на останце старого рельефа ближе к левому борту, площадью около 5 тыс. м ² . Всего площадь активных участков на оползне Бузулган на весну-лето 2024г. составляет 22 тыс. м ² . Прирост площади активизации около 1 тыс. м ² . Смещения вертикальные и горизонтальные по старым (прошлогодним и ранее) трещинам от 0,5 до 1 м, за исключением участков в правом борту оползня выше т.н. 12, вдоль правой боковой пл. скольжения – смещения до 5 м, и в районе т.н. 18, 19 – смещения до 2 м. В целом, все подвижки носят унаследованный характер. По состоянию на 21.06.2024 активизация не завершена. В оползневой процесс вовлечены современные и верхнечетвертичные оползневые и делювиальные отложения, образования эльмезтубинской и кызылкольской свит девона, верхнепротерозойские породы. Состав горных пород, затронутых проявлением: суглинки с глыбами и щебнем, туфы, туффиты, глинистые сланцы, кремни, лавы основного состава, мусковитовые, хлорит-мусковитовые кристаллические сланцы. Факторы активизации: 1. Тектонический; 2. Метеорологический (таяние снега, атмосферные осадки); 3. Гидрогеологический (выходы ПВ на теле ОП) 4. Гидрологический (подрезка языка ОП).

Фото 07-11-00030 – язык оползня Бузулган (07-11-00030) в правом борту р. Герхожансу, в 2,6 км выше г. Тырнауз, Эльбрусский муниципальный район. По состоянию на 21.06.2024 активизация не завершена (20.06.2024 г., ООО «Каббалкгеомониторинг»)

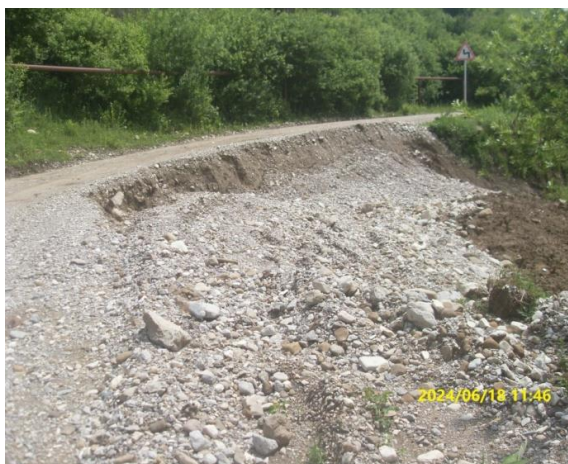
20-11-00524	СКФО	Чеченская Республика	Веденский район, автодорога с. Агишбатой – с. Эрсеной 2,56 км.	42,99699	46,12653	00.05.2024	00.06.2024	Оп	атм.	отмечались	Признаки активизации: обрушение стенки уступа. Параметры активной части- длина 15м, ширина 25м, площадь 375м ² , объем 563м ³ , мощность 1,5м. Активность опасного ЭГП на момент обследования 13%. Комплексы и состав горных пород, затронутых проявлением: суглинки, глины, алевролиты Q _{IV} - N. Базис развития опасного ЭГП: тальвег ложбины. Факторы активизации опасного ЭГП: атмосферные осадки. Активизация оползня привела к разрушению полотна дороги без покрытия на участке длиной 25м, шириной 1,5м

Фото 20-11-00524. Веденский район. Автодорога с. Агишбатой – с. Эрсеной 2,56 км. Разрушено полотно дороги без покрытия на участке длиной 25м, шириной 1,5м. 18.06.24.

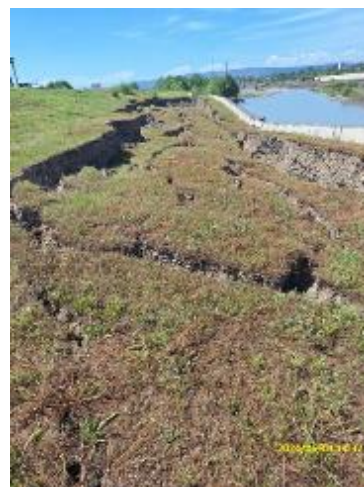
Фото 20-11-00583. Городской округ г.Аргун. На въезде в город смещение берегоукрепительного сооружения из железобетона на участке длиной 85м. 04.06.24.

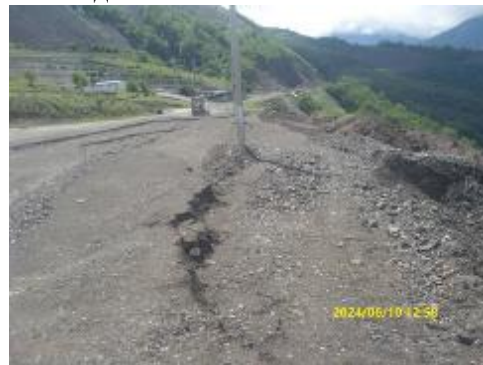
20-11-00584	СКФО	Чеченская Республика	Итум-Калинский район, участок автодороги с.Итум-Кале – с.Ведучи, в 3,9 км (слева от дороги) на юго-восток от с.Итум-Кале	42,71301	45,56454	00.05.2024	00.06.2024	Оп	атм.	отмечались	Признаки активизации: смещение уступа, трещины закола на теле оползня. Параметры активной части- длина 60м, ширина - 100м, площадь 3000м ² , объем 3000м ³ , мощность 1м. Активность опасного ЭГП на момент обследования 100%. Комплексы и состав горных пород, затронутых проявлением: мергели, известняки, алевролиты J _{2t2} . Базис развития опасного ЭГП: пойма реки. Факторы активизации опасного ЭГП: атмосферные осадки.

Фото 20-11-00584. Итум-Калинский район. Автодорога с. Итум-Кале – с.Ведучи в 3,9км на юго-восток от с.Итум-Кале Под угрозой разрушения 2 столба ЛЭП и линия ЛЭП длиной 75м. 10.06.24.

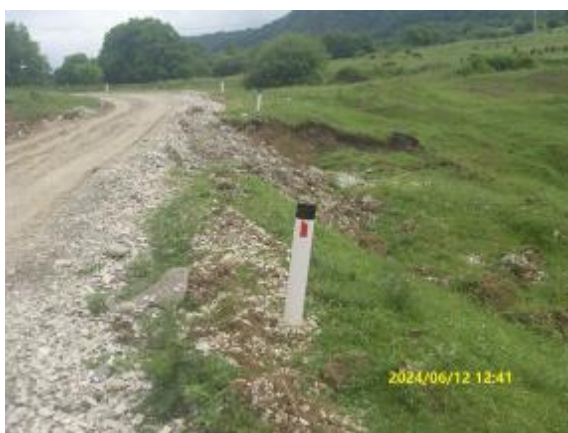
Фото 20-11-00585. Шатойский район. Проселочная дорога на юг от с.Грушкорт. Разрушена обочина дороги без покрытия на участке длиной 10м, шириной 1м. 12.06.24.

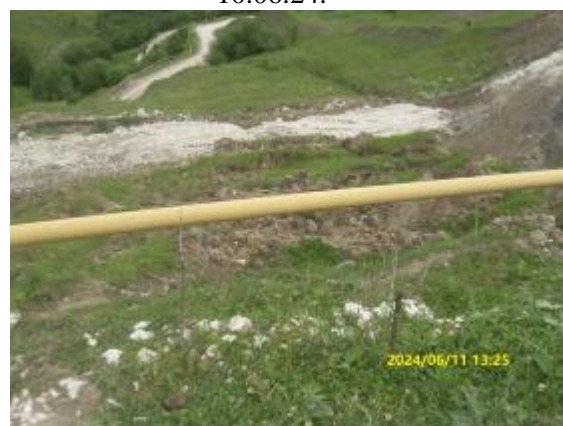
Фото 20-11-00299. Шатойский район. с.Верхний Дай. В головной части оползня разрушена а/д без покрытия на участке длиной 11м, 2 стойки газопровода разрушены. В средней части полностью разрушено полотно а/д без покрытия, на участке длиной 23м. 11.06.24.

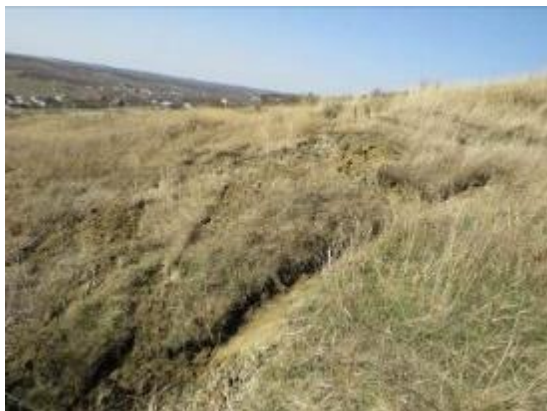
26.02.24	26-11-00154	Северо-Кавказский	Ставропольский край	Ленинский район г. Ставрополя, левый склон р.Мамайка	45,03385	42,05033	00.02.2024	00.03.2024	Оп	Атм, гидр, гидрогеол	не отмечались	Смещения средней интенсивности в верхней части зоны транзита левой половине оползня. Параметры проявления ОЭГП: длина - 160м, ширина - 320м, площадь - 37880м ² . Параметры активной части: длина - 70м, ширина - 70м, площадь -4900м ² . Факторы активизации опасного ЭГП: 1. Атмосферные осадки; 2. Увлажнение оползневых отложений грунтовыми водами. Стадия развития. Комплексы горных пород, затронутые проявлением: N_1s_2m ; N_1s_1sd . Состав горных пород затронутые проявлением: известковистые породы мамайского горизонта, глина синдесмиевой свиты. Базис развития ОЭГП: Нижняя часть левого склона р.Мамайка. Защитные сооружения отсутствуют.

Фото. 26-11-00154. Смещения средней интенсивности в верхней части зоны транзита левой половине оползня

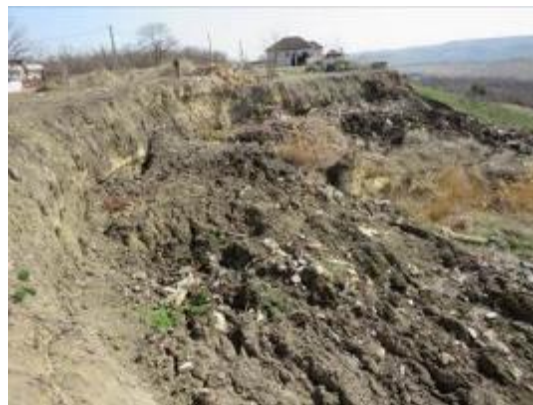
26.03.24	26-11-00002	Северо-Кавказский	Ставропольский край	Ленинский район г. Ставрополя, левый склон р.Мамайка	45,03095	42,03912	00.02.2024	00.03.2024	Оп	Атм, гидрогеол, техн.	не отмечались	Участок активизации средней интенсивности в головной и верхней части зоны транзита. Параметры проявления ОЭГП: длина - 250м, Ширина - 400м, площадь - 81200м ² . Параметры активной части: длина - 40м, ширина - 70м, площадь - 2800м ² . Свежие трещины растяжения, скопление обломочного материала. Факторы активизации опасного ЭГП: 1. Атмосферные осадки; 2.Увлажнение грунтовыми водами; 3. Антропогенные факторы (пригрузка головы оползня насыпными грунтами). Стадия развития. Комплексы горных пород, затронутые проявлением: Q_{at} ; $N_1^3s_2m$; $N_1^3s_1sd$. Состав горных пород затронутые проявлением: Техногенные грунты, известковистые породы мамайского горизонта (выветрелые известняки, известковистые песчаники, глины, мергели); глины синдесмиевой свиты. Базис развития опасного ЭГП: Нижняя часть склона долины р. Мамайки. Защитные сооружения отсутствуют.

Фото. 26-11-00002. Участок активизации средней интенсивности в головной и верхней части зоны транзита.

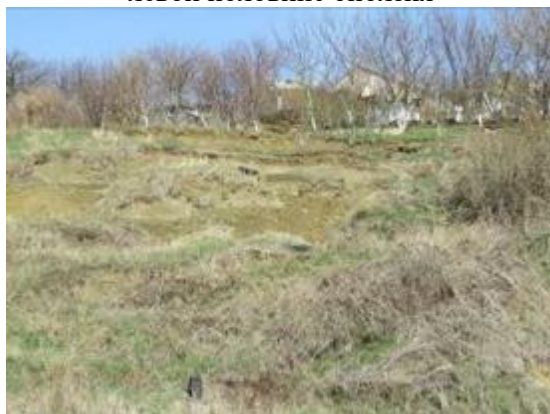
26.04.24	26-11-00156	Северо-Кавказский	Ставропольский край	Ленинский район г. Ставрополя, левый склон р.Мамайка	45,02903	42,03470	00.02.2024	00.03.2024	Оп	Атм, гидрогеол	не отмечались	Смещения на локальном участке в правой верхней части оползня. Параметры проявления ОЭГП: длина - 175м, ширина - 300м, площадь - 48000м ² . Параметры активной части: длина - 10м, ширина - 20м, площадь - 200м ² . Факторы активизации: 1. Атмосферные осадки; 2.Увлажнение грунтовыми водами; Стадия развития. Комплексы горных пород, затронутые проявлением: $N_1^3s_2m$; $N_1^3s_1sd$. Состав горных пород затронутые проявлением: известковистые породы мамайского горизонта; глины синдесмиевой свиты. Базис развития опасного ЭГП: русло р. Мамайки. Защитные сооружения отсутствуют.

Фото. 26-11-00156. Смещения на локальном участке в правой верхней части оползня.

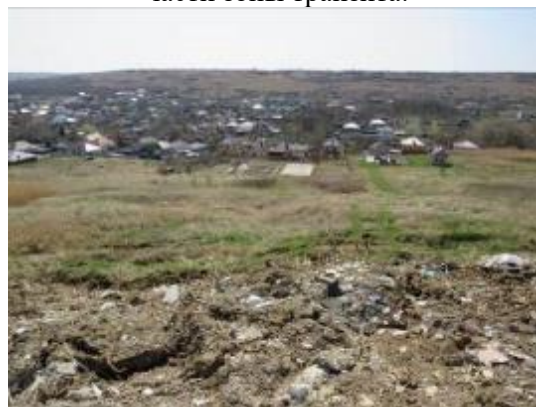
26.05.24	26-11-00003	Северо-Кавказский	Ставропольский край	Ленинский р-н г. Ставрополя	45,02648	42,02776	00.02.2024	00.03.2024	Оп	Атм, гидрогеол, техн, гидрол.	не отмечались	Смещения в голове у левого борта и вторичные смещения на локальном участке в языковой части оползня. Параметры проявления ОЭГП: длина - 300-400м, ширина - 800м, площадь - 200900м ² . Параметры активной части: уч. 1: длина - 80м, ширина - 70м, площадь - 5600м ² ; уч. 2: длина - 20м, ширина - 150м, площадь - 3000м ² . Свежие трещины, скопление обломочного материала. Факторы активизации: 1. Атмосферные осадки; 2. Увлажнение грунтовыми водами; 3. Техногенный (пригрузка головы оползня большим количеством насыпных грунтов); 4. Боковая эрозия р. Мамайки. Стадия развития. Комплексы горных пород, затронутые проявлением: Q_{at} ; $N_1^3s_2m$; $N_1^3s_1sd$. Состав горных пород затронутые проявлением: техногенные грунты, известковистые породы мамайского горизонта (выветрелые известняки, известковистые песчаники, глины, мергели); глины синдесмиевой свиты. Базис развития опасного ЭГП: русло р. Мамайки. Защитные сооружения отсутствуют.

Фото. 26-11-00003. Смещения в головной части у левого борта оползня

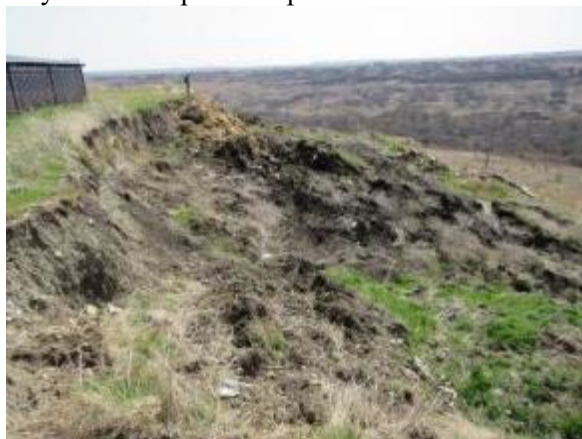
26.06.24	26-11-00157	Северо-Кавказский	Ставропольский край	Ленинский район г. Ставрополя, левый склон р. Мамайка	45,02649	42,01939	00.02.2024	00.03.2024	Оп	Атм, гидрогеол, техн, гидрол.	не отмечались	Смещения на локальном участке в головной и верхней части зоны транзита. Параметры проявления ОЭГП: длина - 250м, ширина - 520м, площадь - 89000м ² . Параметры активной части: длина - 20м, ширина - 30м, площадь - 600м ² . Факторы активизации: 1. Атмосферные осадки; 2. Увлажнение грунтовыми водами; 3. Техногенный (пригрузка головы оползня насыпными грунтами и мусором). Стадия развития. Комплексы горных пород, затронутые проявлением: Q_{at} ; $N_1^3s_2m$; $N_1^3s_1sd$. Состав горных пород затронутые проявлением: техногенные грунты, известковистые породы мамайского горизонта (выветрелые известняки, известковистые песчаники, глины, мергели); глины синдесмиевой свиты. Базис развития опасного ЭГП: склон долины р. Мамайки. Защитные сооружения отсутствуют.

Фото. 26-11-00157. Смещения на локальном участке в головной и верхней части зоны транзита

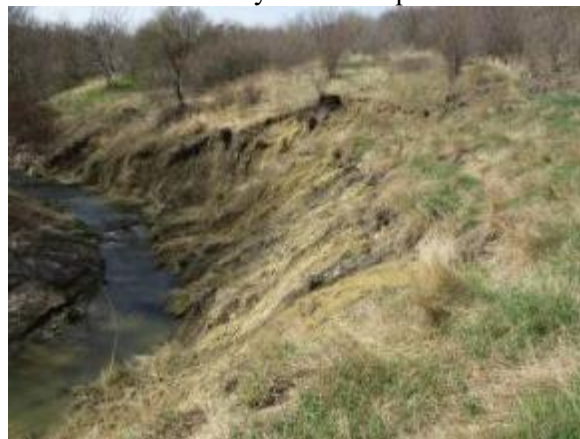
26.07.24	26-11-00004	Северо-Кавказский	Ставропольский край	Ленинский р-н г. Ставрополя	45,02457	42,01654	00.02.2024	00.03.2024	Оп	Атм, гидрогеол, гидрол.	не отмечались	Смещения низкой интенсивности на локальном участке в языковой части оползня. Параметры проявления ОЭГП: длина - 200м, ширина - 200м, площадь - 24100м ² . Параметры активной части: уч.1 длина - 7м, ширина - 20м, площадь - 140м ² . Свежие трещины, скопление обломочного материала. Факторы активизации: 1. Атмосферные осадки; 2. Увлажнение грунтовыми водами; 3. Боковая эрозия р. Мамайки. Стадия развития. Комплексы горных пород, затронутые проявлением: $N_1^3s_2m$; $N_1^3s_1sd$. Состав горных пород затронутые проявлением: известковистые породы мамайского горизонта (выветрелые известняки, известковистые песчаники, глины, мергели); глины синдесмиевой свиты. Базис развития опасного ЭГП: русло р. Мамайки. Защитные сооружения отсутствуют.

Фото. 26-11-00004. Смещения низкой интенсивности на локальном участке в языковой части оползня.

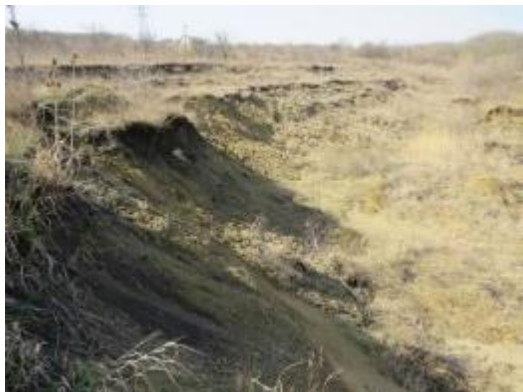
26.08.24	26-11-00092	Северо-Кавказский	Ставропольский край	Ленинский р-н г. Ставрополя	45,02276	42,02097	00.02.2024	00.03.2024	Оп	Атм, гидрогеол, гидрол.	не отмечались	Смещения на локальном участке в языковой части оползня. Параметры проявления ОЭГП: длина - 350м, Ширина - 600м, площадь - 79500м ² . Параметры активной части: длина - 20м, ширина - 70м, площадь - 1400м ² . Свежие трещины растяжения, скопление обломочного материала. Факторы активизации: 1. Атмосферные осадки; 2. Увлажнение грунтовыми водами; 3. Боковая эрозия р. Мамайки. Стадия развития. Комплексы горных пород, затронутые проявлением: $N_1^3s_2m$; $N_1^3s_1sd$. Состав горных пород затронутые проявлением: известковистые породы мамайского горизонта (выветрелые известняки, известковистые песчаники, глины, мергели), глины синдесмиевой свиты. Базис развития опасного ЭГП: русло р. Мамайки. Защитные сооружения отсутствуют.

Фото. 26-11-00092. Смещения на локальном участке в языковой части оползня

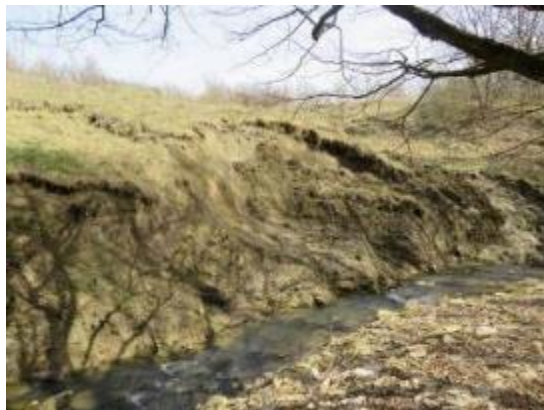
26.09.24	26-11-00007	Северо-Кавказский	Ставропольский край	Ленинский р-н г. Ставрополя	45,01644	41,96595	00.02.202 4	00.04.202 4	Оп	Атм, гидро- геол, техн, гидро- рол.	не отмеча- лись	<p>Два локальных участка активизации в нижней части оползня (трещины растяжения) 2-го порядка в языке оползня. Параметры проявления ОЭГП: длина – 420 м, Ширина – 1030 м, площадь – 292400 м². Параметры активной части: уч. 1: длина – 10 м, ширина – 15 м, площадь – 150 м²; уч. 2: длина - 35м, ширина - 10м, площадь – 350 м². Свежие трещины растяжения, скопление обломочного материала. Факторы активизации: 1. Атмосферные осадки; 2.Увлажнение грунтовыми водами; 3. Боковая эрозия р.Мамайки; 4.Техногенный (пригрузка отдельных участков оползня мусором и насыпными грунтами). Стадия развития. Комплексы горных пород, затронутые проявлением: Nr^3s_2js, Nr^3s_2cr. Состав горных пород затронутые проявлением: Пески супеси, суглинки и глины ясеновской свиты, глины криптоактровской свиты. Базис развития опасного ЭГП: русло р. Мамайки. Защитные сооружения отсутствуют.</p>

Фото. 26-11-00007. Участок активизации 2-го порядка в языке оползня.

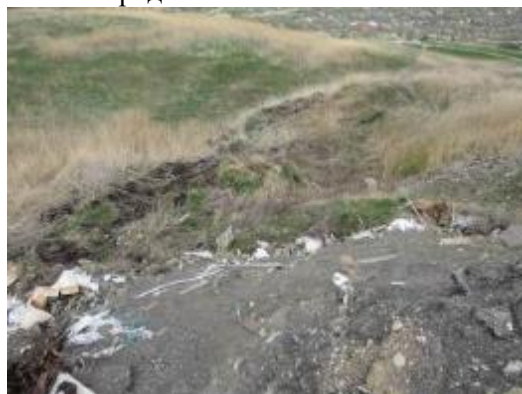
26.11.24	26-11-00151	Северо-Кавказский	Ставропольский край	Октябрьский р-н г. Ставрополя	45,05746	42,03788	00.02.202 4	00.04.202 4	Оп	Атм, гидро- геол, техн.	не отмеча- лись	<p>Смещения средней интенсивности в левом борту оползня. Параметры проявления ОЭГП: длина - 170м, Ширина - 1100м, площадь - 161000м². Параметры активной части: длина - 60м, ширина - 130м, площадь - 7800м². Свежие трещины растяжения. Факторы активизации: 1.Атмосферные осадки; 2.Техногенные нарушения устойчивости склона (пригрузка грунтами и мусором головной части у левого борта оползня там же сброс канализации); 3.Увлажнение оползневых отложений грунтовыми водами. Стадия развития. Комплексы горных пород, затронутые проявлением: Qt; Nr^3s_1sd. Состав горных пород затронутые проявлением: мусор и насыпные грунты, глины синдесмиевой свиты. Базис развития опасного ЭГП: Нижняя пологая часть склона долины р. Полковничий яр. Защитные сооружения отсутствуют.</p>

Фото. 26-11-00151. Смещения средней интенсивности в левом борту оползня

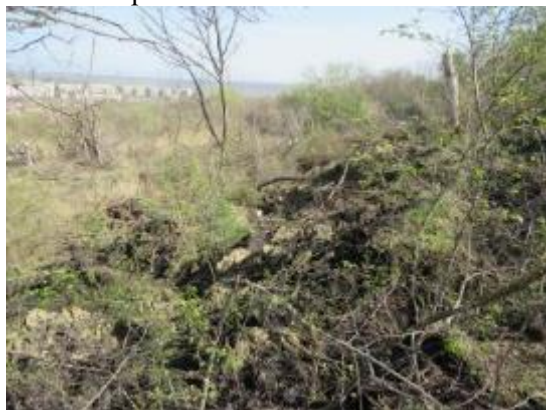
26.12.24	26-11-00015	Северо-Кавказский	Ставропольский край	Октябрьский р-н г. Ставрополя	45,06782	42,02372	00.02.2024	00.04.2024	Оп	Атм, гидрогеол, техн, гидрол.	отмечались	Смещения различной интенсивности на локальных участках. Параметры проявления ОЭГП: длина - 400м, Ширина - 2800м, площадь - 824000м ² . Параметры активной части: общая площадь - 55050 м ² . Свежие трещины растяжения, скопление обломочного материала. Факторы активизации: 1.Атмосферные осадки; 2.Техногенные нарушения устойчивости склона (пригрузка грунтами и мусором головной части); 3.Увлажнение оползневых отложений грунтовыми водами, 4.Речная боковая эрозия. Продолжаются негативные воздействия ОЭГП на земли под лес на площади 0,047км ² . Стадия развития. Комплексы горных пород, затронутые проявлением: Qt ; Nl^3s_2cr , Nl^3s_2m , Nl^3s_1sd . Состав горных пород затронутые проявлением: Глины криптомактровой свиты, на локальных участках – техногенные грунты, известковистые породы мамайского горизонта, глины синдесмиевой свиты. Базис развития опасного ЭГП: Русло р. Заводской овраг и русло р. Ташлы. Защитные сооружения отсутствуют.

Фото. 26-11-00015. Смещения разной интенсивности на локальных участках оползня

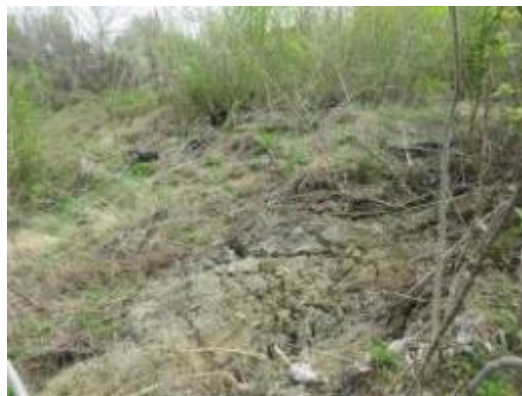
26.13.24	26-11-00012	Северо-Кавказский	Ставропольский край	Октябрьский р-н г. Ставрополя	45,06224	41,98874	00.02.2024	00.04.2024	Оп	Атм, гидрогеол, техн, гидрол.	не отмечались	Продолжаются смещения на участке активизации прошлых лет у правого борта оползня. Параметры проявления ОЭГП: длина - 350м, Ширина - 700м, площадь - 132200м ² . Параметры активной части: длина - 100м, ширина - 50м, площадь - 5000м ² . Свежие трещины растяжения, скопление обломочного материала. Факторы активизации опасного ЭГП: 1.Атмосферные осадки; 2.Боковая эрозия водотока; 3.Пригрузка тела оползня насыпными грунтами; 4.Увлажнение отложений грунтовыми водами. Стадия развития. Комплексы горных пород, затронутые проявлением: Qt ; Nl^3s_2cr . Состав горных пород затронутые проявлением: Насыпные грунты, глины криптомактровой свиты. Базис развития опасного ЭГП: Русло р. Ташлы. Защитные сооружения отсутствуют.

Фото. 26-11-00012. Продолжаются смещения на участке активизации прошлых лет у правого борта оползня.

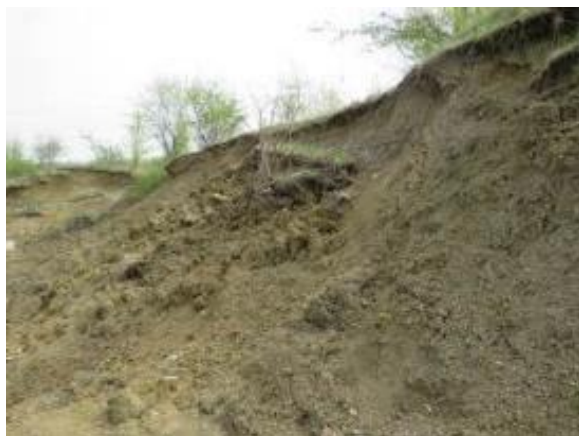
26.14.24	26-11-00013	Северо-Кавказский	Ставропольский край	Октябрьский р-н г. Ставрополя	45,06057	42,0545	00.02.2024	00.04.2024	Оп	Атм, гидрогеол, техн, гидрол.	не отмечались	Смещения низкой интенсивности в языке левой части оползня. Параметры проявления ОЭГП: длина - 390м, ширина - 1580м, площадь - 401160м ² . Параметры активной части: длина - 10м, ширина - 30м, площадь - 300м ² . Свежие трещины растяжения, скопление обломочного материала. Факторы активизации: 1.Атмосферные осадки; 2.Увлажнение отложений грунтовыми водами; 3.Речная боковая эрозия; 4.Массивная пригрузка головной части насыпными грунтами. Стадия развития. Комплексы горных пород, затронутые проявлением: Qt ; Nl^3s_2cr . Состав горных пород затронутые проявлением: Техногенные грунты, глины криптомактровой свиты среднего сармата. Базис развития опасного ЭГП: Русло р. Ташлы. В головной части у левого борта 2 ряда подпорных стенок типа свайного ростверка («новая» и «старая»), служат для защиты ж/д путей. В 2023г возведена подпорная стенка в головной части в районе ул. Михайловское шоссе 2б, ниже автомойки, где ранее проводилась массивированная отсыпка грунта.

Фото. 26-11-00013. Смещения низкой интенсивности в языке левой части оползня

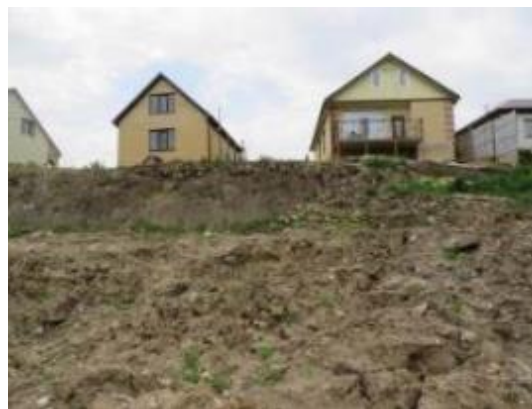
26.15.24	26-11-00102	Северо-Кавказский	Ставропольский край	Октябрьский район г. Ставрополя, СНТ Ягодка	45,08271	41,95841	00.02.2024	00.04.2024	Оп	Атм, гидрогеол, техн.	не отмечались	Смещения на двух локальных участках в головной части у левого и правого бортов оползня. Параметры проявления ОЭГП: длина - 150м, Ширина - 200м, площадь - 20000м ² . Параметры активной части: общая площадь - 1700м ² . Свежие трещины растяжения. Факторы активизации опасного ЭГП: 1. Атмосферные осадки; 2. Увлажнение оползневых отложений грунтовыми водами; 3. Антропогенные факторы (пригрузка головы оползня насыпными грунтами). Стадия развития. Комплексы горных пород, затронутые проявлением: $dpQ_4; N_1^3s_2cr$. Состав горных пород затронутые проявлением: Делювиально-пролювиальные четвертичные суглинки; отложения криптомактровых слоев среднего сармата: глины с редкими прослоями мергелей. Базис развития опасного ЭГП: Пологая часть правого склона долины р. Третья речка. Угроза деформации новых жилых домов, а также земельных участков с/т «Ягодка». Защитные сооружения отсутствуют.

Фото. 26-11-00102. Смещения в головной части у левого и правого бортов оползня

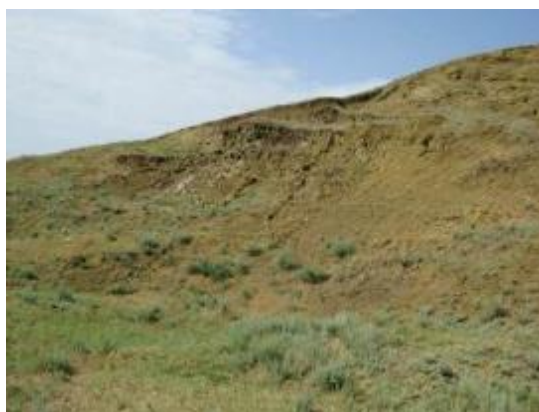
Фото. 26-11-00114. Смещения низкой интенсивности в зоне транзита у правого борта оползня

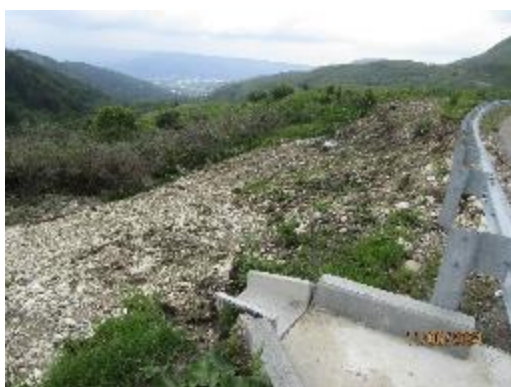
Фото 26-11-01003
Активизация оползневого процесса в верхнем борту дороги п. Белореченский – Верхняя база центр Спортивной Подготовки на 4,3 км (г. Кисловодск)

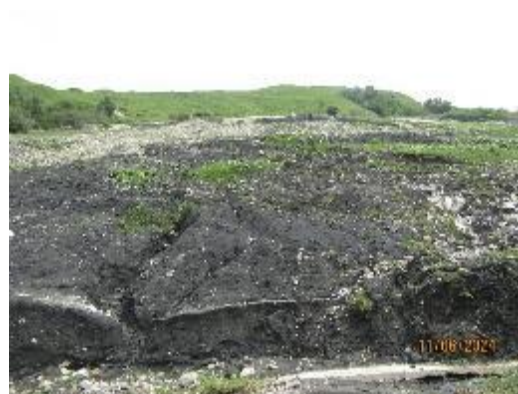
Фото 26-11-01051
Активизация оползневого процесса в нижней склоне дороги п. Белореченский – Верхняя база центр Спортивной Подготовки на 3,8 км (г. Кисловодск)

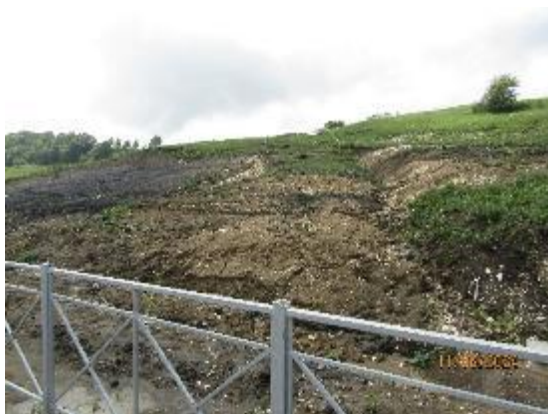
Фото 26-11-01052

Активизация оползневого процесса в верхнем борту дороги п. Белореченский – Верхняя база центр Спортивной Подготовки на 5,0 км (г. Кисловодск)
