**МИНИСТЕРСТВО ПРИРОДНЫХ РЕСУРСОВ РОССИЙСКОЙ ФЕДЕРАЦИИ**  
**ФЕДЕРАЛЬНОЕ АГЕНТСТВО ПО НЕДРОПОЛЬЗОВАНИЮ**  
**ФЕДЕРАЛЬНОЕ ГОСУДАРСТВЕННОЕ УНИТАРНОЕ ГЕОЛОГИЧЕСКОЕ ПРЕДПРИЯТИЕ**  
**«ГИДРОСПЕЦГЕОЛОГИЯ»**  
**ЦЕНТР МОНИТОРИНГА СОСТОЯНИЯ НЕДР**

**ИНФОРМАЦИОННАЯ СВОДКА**  
**О ПРОЯВЛЕНИЯХ ЭКЗОГЕННЫХ ГЕОЛОГИЧЕСКИХ ПРОЦЕССОВ**  
**на территории Российской Федерации**  
**за III квартал 2009 г.**

**о проявлениях экзогенных геологических процессов  
и последствиях их воздействий на населенные пункты  
и хозяйственные объекты на территории Российской Федерации  
во III квартале 2009 г.**

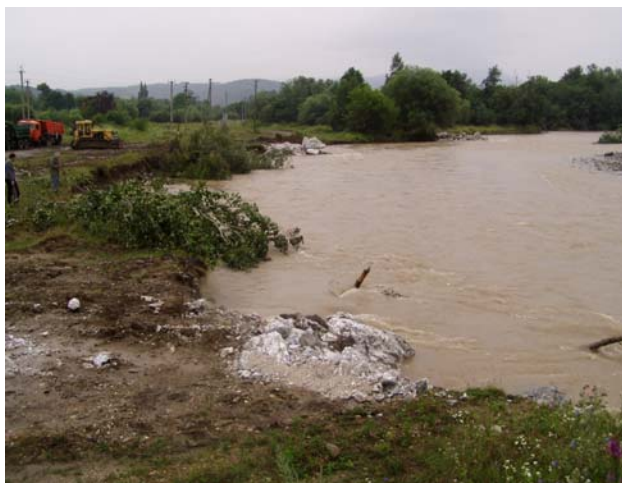
23 июля 2009г в ст. Ахметовской Лабинского района в результате активизации боковой эрозии на р.Б. Лаба был размыв участок берега, примыкающий к мосту через р.Б. Лаба и возникла угроза разрушения моста (рис.1). В течение одного дня берег на протяжении 200м был размыв на 30м.

Рис.1 Размыв правого берега р. Лабы в результате паводка; 28.07.2009 (ГУП «Кубаньгеология»).

Выполнены работы по расчистке русла, сооружению галечниковых дамб обвалования и укреплению опор автомобильного моста вдоль правого берега. ГУП «Кубаньгеология» разработала рекомендации по защите ст. Ахметовской от эрозии, которые предусматривают регулярную расчистку русла реки Б.Лабы от плавника; ликвидацию образующихся отмелей и кос; регулировку направления основного потока, путем строительства обваловочных и струеотводящих дамб.

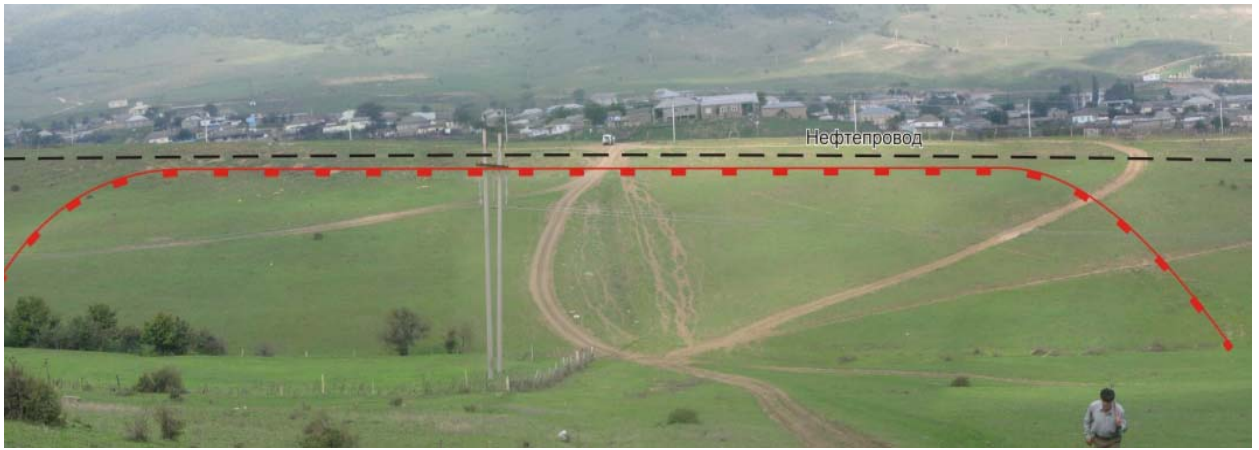
На участках трассы нефтепровода «Баку-Грозный» (НПС Сулак) активизировались оползневой (рис. 2), селевой и эрозионные процессы (рис. 3).

Рис. 2. Активизация оползневых процессов на участке нефтепровода «Баку-Грозный» на южной окраине с. Агач-Аул (ГУП «РЦ Дагестангеомониторинг»).

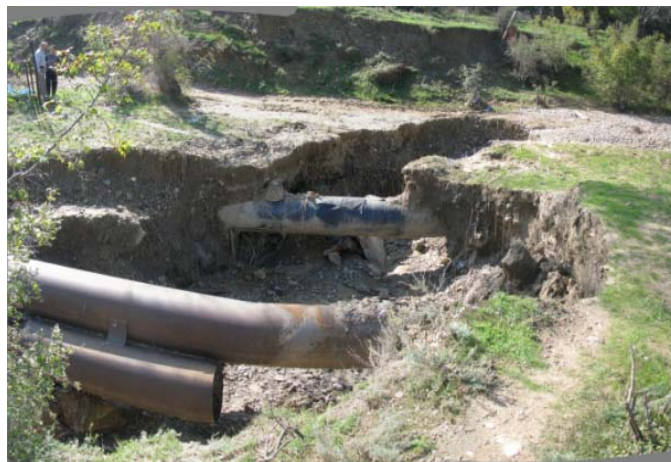
Рис. 3. Развитие эрозии на 148,3 км нефтепровода «Баку - Грозный» (ГУП «РЦ Дагестангеомониторинг»).

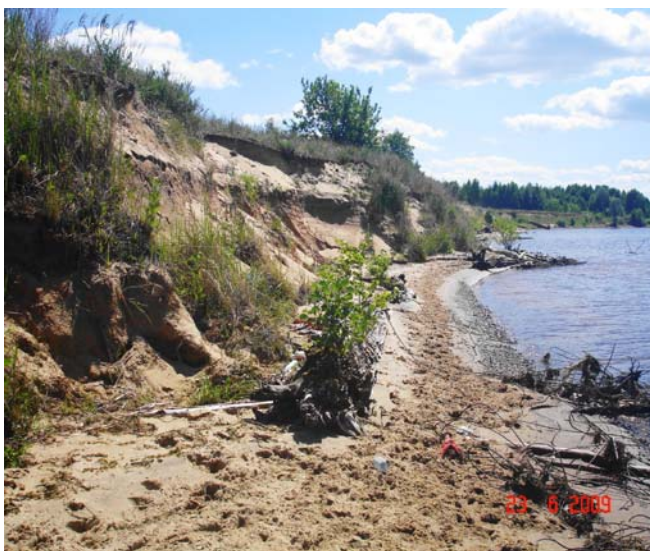
В **Республике Марий Эл** на обследованном участке левобережья Чебоксарского водохранилища протяженностью около 28 км (Дубовский-Сенюшкино) - 1,5 км (5 %) подвержены абразии (рис. 4, 5).

Рис.4. Проявление абразионного процесса на левобережье Чебоксарского водохранилища в 2.3 км южнее пос. Дубовский Килемарского района (ТЦ ГМСН по Республике Марий Эл)

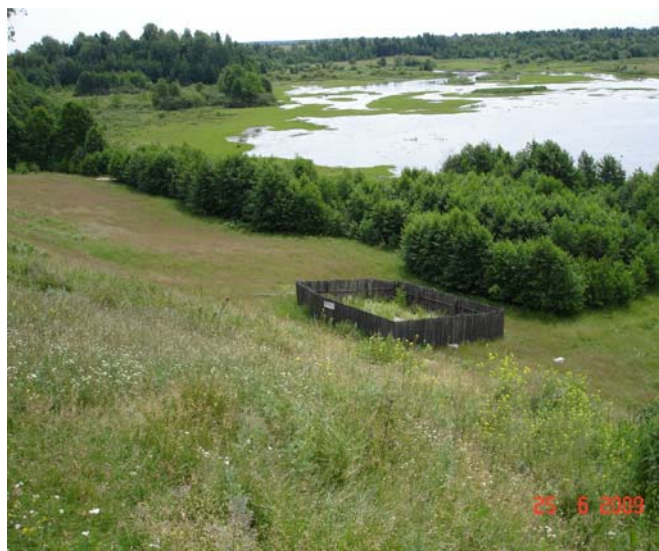
Рис. 5. Заболоченный участок берега и скотомогильник захоронения сибирской язвы у д. Сенюшкино Килемарского района (ТЦ ГМСН по Республике Марий Эл)

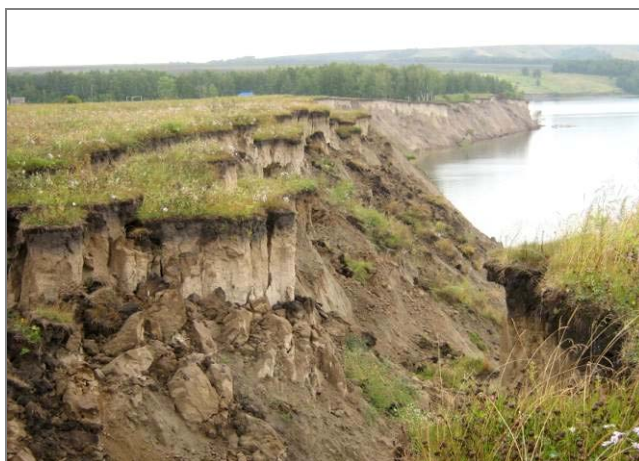
абразионных уступов достигает 3-6м/год, что создает угрозу различным объектам в п. Городок Минусинского района и п. Куртак Новоселовского района (рис. 6).

Рис. 6. Абразионные процессы на берегу Красноярского водохранилища, п. Куртак, Красноярский край (ТЦ ГМСН по Красноярскому краю)

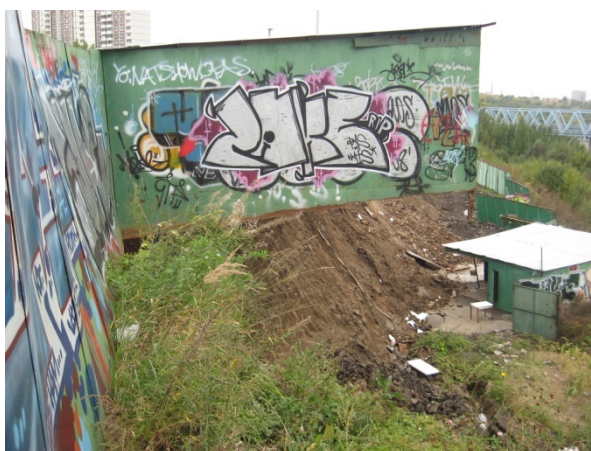
21 сентября на участке «Москворечье» (ЮАО г. Москва), расположенном на правом склоне долины р. Москвы, активизировался оползневой процесс. Произошло смещение оползня выдавливания с основным деформирующимся горизонтом в юрских глинах (рис. 7). Оползни на рассматриваемом участке наблюдаются на протяжении 40 лет.

Рис. 7. Оползневой процесс на участке «Москворечье» (ОАО «ГЕОЦЕНТР-МОСКВА»).

Оползень представляет угрозу различным сооружениям, находящимся на склоне и в охранной зоне железной дороги, в т.ч. железнодорожному мосту, детскому саду, школе, гаражам. В качестве первоочередных мероприятий ОАО «Геоцентр-Москва» рекомендует: ограничить доступ людей на склон; закрыть автостоянку и вывести автомашины с ее территории; организовать комплексный инструментальный мониторинг за состоянием склона и инженерных сооружений.

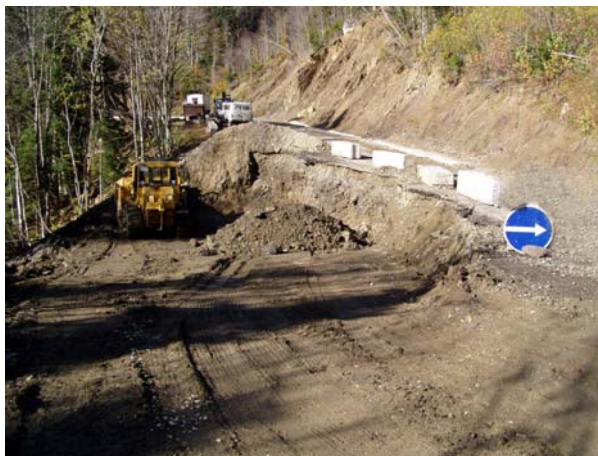
В Республике Адыгея на восточном склоне хребта Каменное море в конце октября 2009 г активизировался оползневой процесс. В результате полностью разрушен участок автодороги протяженностью 26м. (Рис. 8). Впервые активные оползневые процессы на этом участке были зафиксированы в 2005 году. В 2008г отмечалась очередная активизация оползневого процесса. Активизировавшийся в 2009г. оползень попадает в контур этой активизации.

На 100м вверх по склону от стенки срыва оползня наблюдаются признаки оползневых смещений. В 25м от стенки срыва оползня находится опора ЛЭП, которая при повторной активизации может быть вовлечена в оползневое смещение.

Рис. 8. Ремонт разрушенного полотна автодороги в результате схода оползня (КГЦ ГУП “Кубаньгеология”).

Основные условия и факторы активизации оползневого процесса: наличие в геологическом разрезе аргиллитов с прослоями глин; метеорологические условия; техногенные воздействия (подрезка склонов при строительстве ЛЭП и автодороги); сейсмо-тектонические условия (участок находится в зоне активных современных движений земной коры).

КГЦ ГУП “Кубаньгеология” рекомендует для защиты склонов и автомобильной дороги от разрушения провести террасирование и укрепление откосов склона (сеточные покрытия, высев многолетних трав), сооружение водосборных лотков и акведуков в местах пересечения автодорогой мелких балок. Указывается на необходимость постоянно чистить бетонные лотки для отвода воды из оползневого массива .

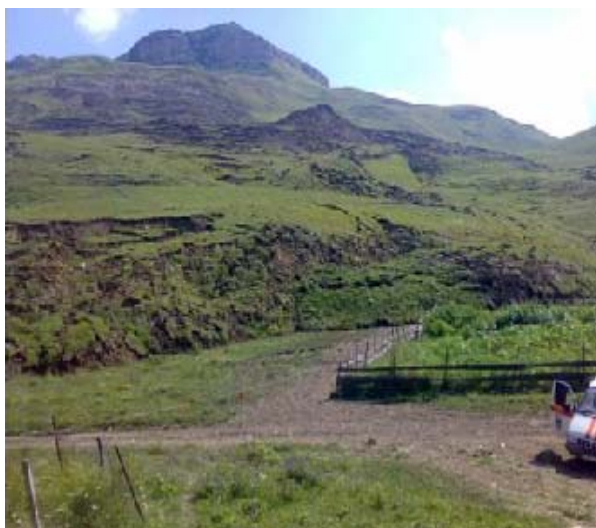
На территории **Карачаево-Черкесской Республики**, после выпадения обильных ливневых дождей в конце июля – начале августа, в северо-восточной части а. Жако Хабезского района, 2 августа 2009г. сошел оползень объемом около 450 тыс. м<sup>3</sup>(рис. 9). В течение 2-х суток оползень сместился на 20м, затем скорость движения замедлилась.

Рис. 9. Оползень в северо-западной части а. Жако; 05.08.2009 (ОАО «Гидрогеоэкология»).

Отмечены деформации опор ЛЭП, газопровода, строительных конструкций жилых и хозяйственных построек 8-ми домовладений, находящихся в зоне оползневой активизации. Языковая часть оползневого тела вплотную подошла к территории домовладений.

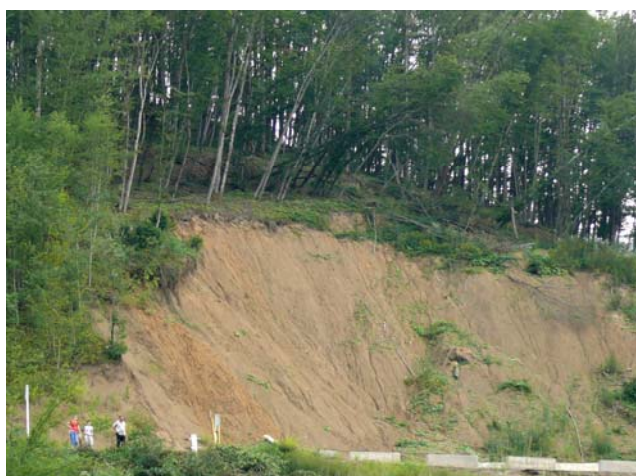
В Краснодарском крае на участке автодороги Горячий Ключ – Фанагорийское протяженностью около 300 метров в конце марта 2009г. отмечено образование оползня. Базисом оползания является русло р. Псекупс. (рис.10). Просадки полотна автодороги составили от 0,5 до 1,2 метров. Объем оползня 360 тыс. м<sup>3</sup>. Оползень образовался после обильных осадков в виде дождя и снега. В геологическом разрезе склона доминируют аргиллитоподобные глины с маломощными прослоями алевролитов, сидеритов, известняков и песчаников.

На этом участке древнеоползневого склона в течение всего периода наблюдений с 1983 по 2009гг. отмечалась низкая активность процесса.

Рис. 10. Оползень на автомобильной дороге Горячий Ключ – Фанагорийское; 18.07.2009 (ГУП «Кубаньгеология»)

В апреле-мае были проведены ремонтные работы, полотно автодороги на разрушенном оползнем участке было значительно расширено за счет перемещения оползневых накоплений в низовой откос и подрезки склона в верховом откосе дороги. Вдоль верхового откоса дороги было начато сооружение бетонной подпорной стенки. После прохождения ливневых дождей в июне – начале июля 2009г. на оползне произошла следующая активизация, образовалась новая оползневая ступень в 25 метрах вверх по склону от основной стенки срыва. Строительство подпорной стенки приостановлено. Проседание, отремонтированного после мартовской активизации участка полотна дороги, составляет 0.8-1.0м.

ГУП «Кубаньгеология» рекомендует создание 2-3 ярусной свайной защиты в низовом откосе дороги, поскольку сооружение подпорной стенки представляется малоэффективным мероприятием.

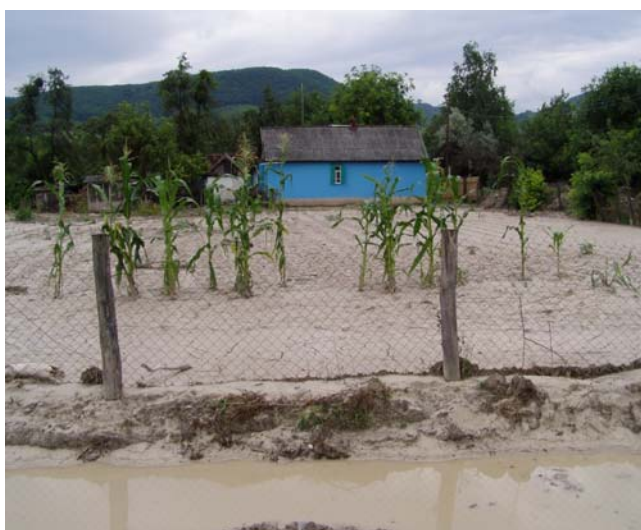
В результате ливней в июне-июле по долине р. Мокрянки (правобережный приток р. Уруп), пересекающей ст. Удобную, прошло 3 паводка, вызвавшие сели. Наиболее значительный сели сошел 23 июля 2009 г., затопив поселение на площади 430 тыс. м<sup>2</sup>; пострадало около 50 домовладений (рис.11). Общий объем вынесенного материала оценивается в 65 тыс. м<sup>3</sup>.

Рис.11 Грязевые селевые отложения на приусадебном участке в ст. Удобной (30.07.2009, ГУП «Кубаньгеология»)

Последствия селя ликвидированы. Русло р. Мокрянки расчищено, созданы обваловочные дамбы, созданы водоотводящие каналы. Для предотвращения повторения селевых процессов ГУП «Кубаньгеология» рекомендуют следующие мероприятия: регулярную расчистку русла р. Мокрянки от потенциально селевых накоплений; организацию мониторинга гравитационных процессов.

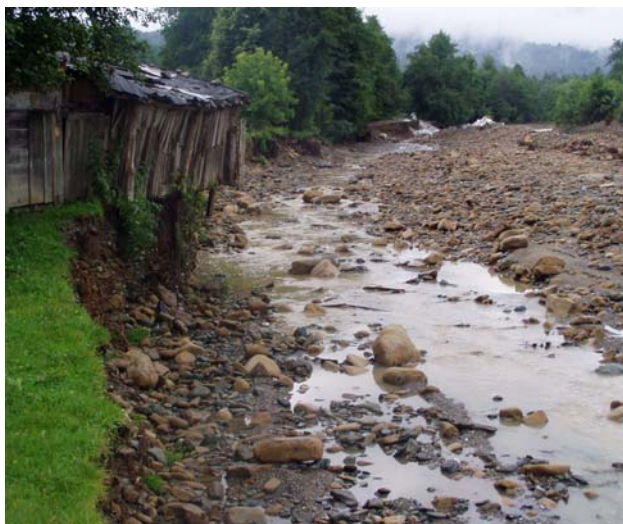
22-23 июля в результате ливневых дождей (выпавших во второй половине июля 2009 г.) по правому притоку р. Мал. Лаба – р. Андрюк прошел паводок. В результате боковой эрозии возникла угроза разрушения жилых построек (рис.12) и автомобильного моста в с. Соленом Мостовского района.

Рис.12 Пострадавшие частные домовладения в результате активной боковой эрозии в с. Соленом (28.07.2009, ГУП «Кубаньгеология»).

Последствия стихийного бедствия устранены. Пойма расчищена от завалов, русло углублено, созданы дамбы обвалования, берега укреплены бутовым камнем.

ГУП «Кубаньгеология» рекомендуют для предотвращения ущерба от кратковременных паводков: регулярную расчистку русла реки; регулирование стока, путем построения обваловочных дамб и отвода потока к противоположному берегу.

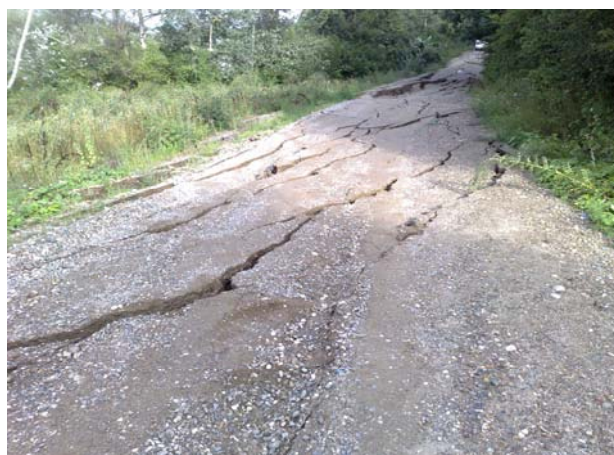
В ночь со 2 на 3 августа 2009 на правом берегу р. Пшехи в районе г. Апшеронска произошла активизация оползневого процесса с захватом коренных пород (глин) на глубину до 1,5 м. В результате была разрушена автомобильная дорога в заречной части города (рис. 13).

Рис. 13. Разрушено полотно объездной автодороги на правом берегу р. Пшехи; 06.08.2009 (ГУП «Кубаньгеология»).

Активизация оползневой процесса произошла на древнеоползневом склоне в южной части г. Апшеронска. Базисом оползания является русло р. Пшехи. Площадь активизировавшегося участка около 60 тыс.м<sup>2</sup>.

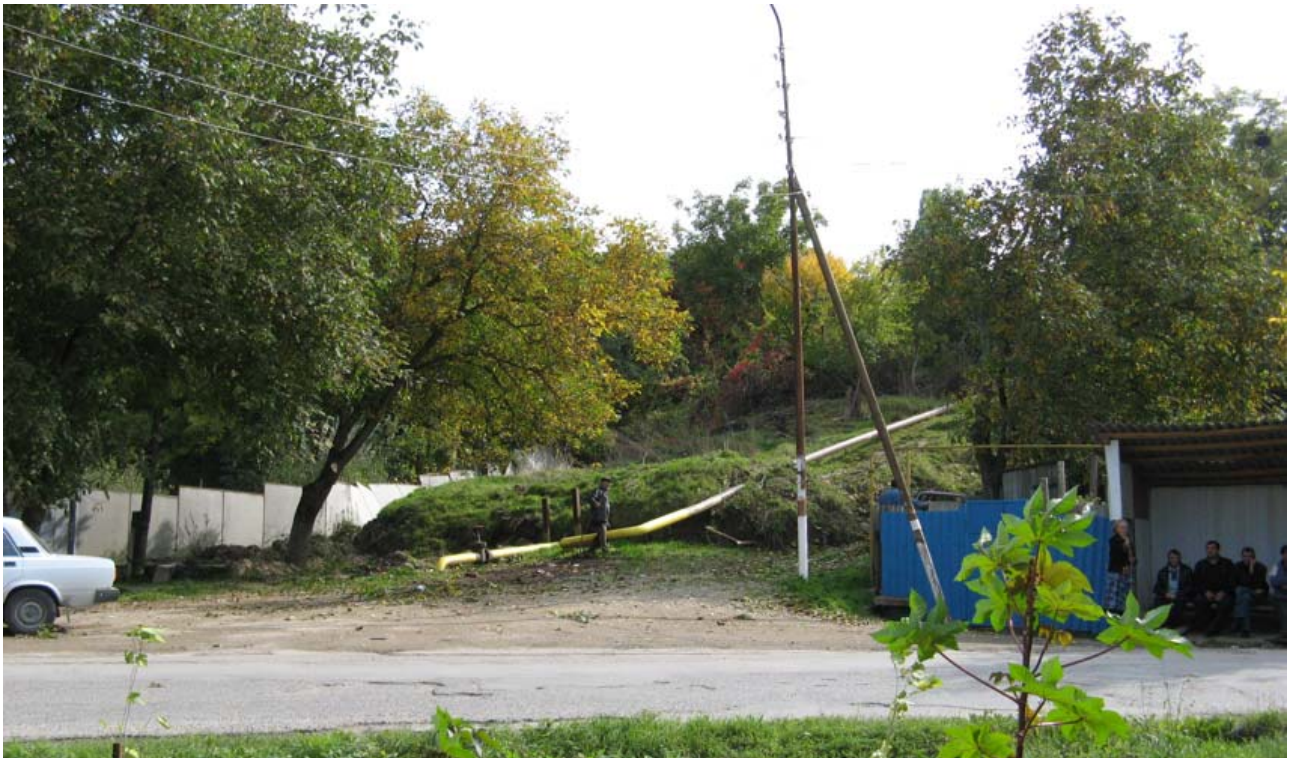
Активные смещения оползня объемом 20-25 тыс. м<sup>3</sup> начались около 3 часов ночи 8 октября 2009 года. Причиной активизации стали атмосферные осадки и временные поверхностные водотоки. Базисом оползания является поверхность 2-ой надпойменной террасы р. Подкумок.

Рис 14. Языковая часть оползня в пос. Свобода; 08.10.2009, (КТЦ ГМГС ФГУП «Кавказгидрогеология»).

КТЦ ГМГС ФГУП «Кавказгидрогеология» предлагает в качестве неотложной меры отвести воды ручья, подпитывающего оползневые отложения, в ливневую канализацию. Рекомендуется рассмотреть вопрос об изменении трассы газопровода в обход оползневого участка.

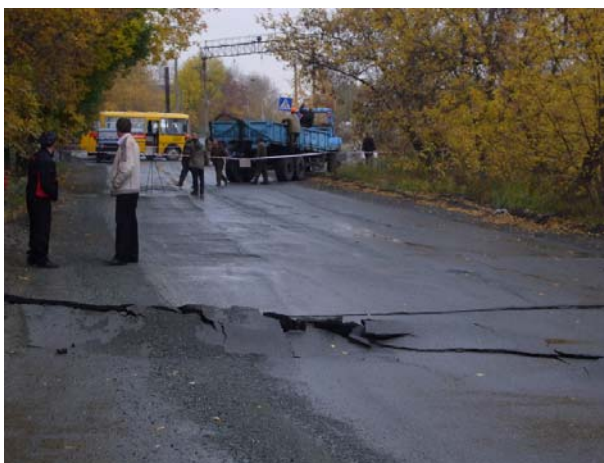
В Свердловской области 1 октября произошла просадка земной поверхности в районе станции «гора Высокая» ПЖТ ОАО «Высокогорский горно – обогатительный комбинат». На участке протяженностью около 200 метров просела (на 0.4-0.5м) полотно автомобильной дороги (рис. 15), деформировано полотно железной дороги (рис. 16). Забой под местом просадки был законсервирован и заполнен инертными породами ориентировочно в 1999 г. Жилые дома находятся на расстоянии 400-500м от зоны просадки.

Рис. 15. Просадка поверхности автомобильной дороги (РЦ ГМСН по Уральскому федеральному округу)

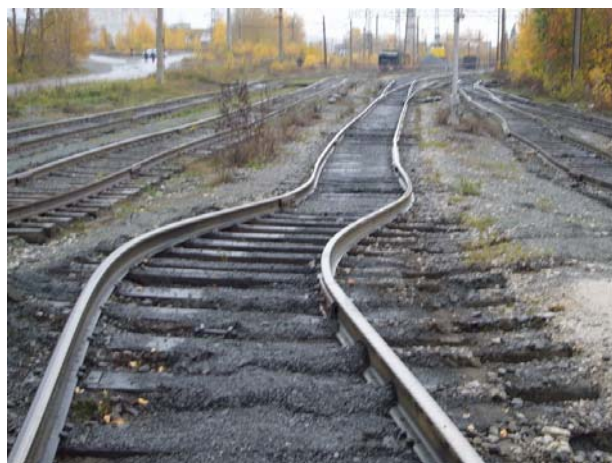
Рис. 16. Деформации полотна железной дороги (РЦ ГМСН по Уральскому федеральному округу)

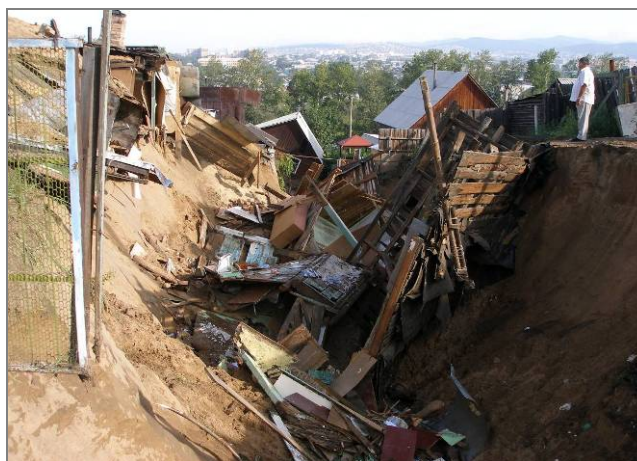
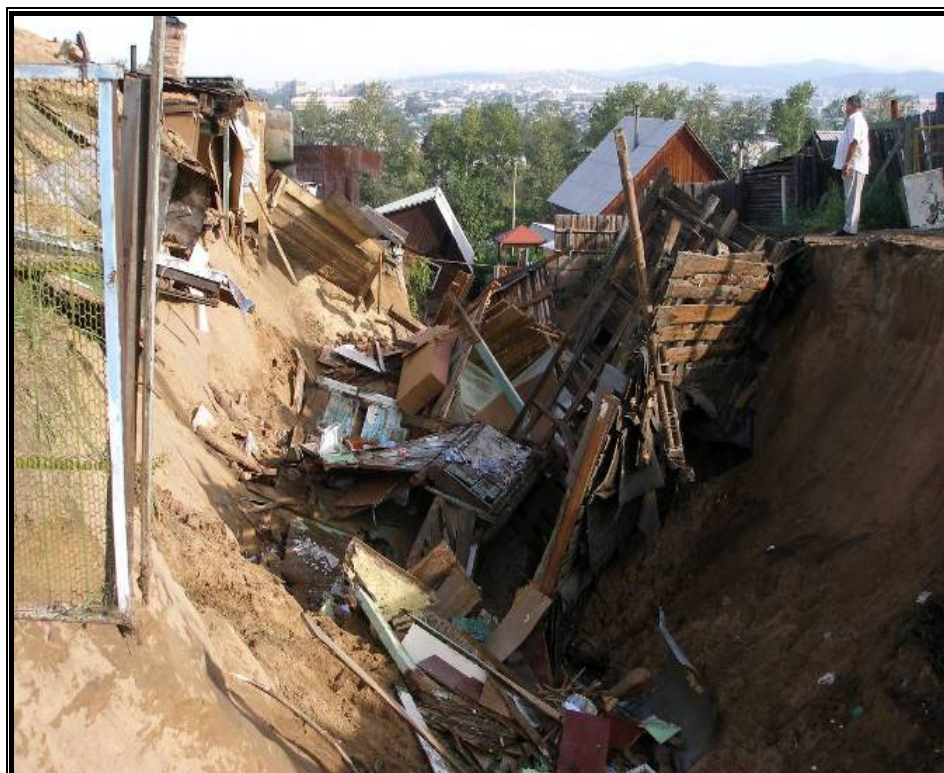
На обложке фото ТЦ ГМСН по Республике Бурятия (образование оврага с разрушительными последствиями в г. Улан-Удэ).

В Республике Бурятия 5 августа в г. Улан-Удэ выпала месячная норма осадков в виде ливня, что спровоцировало активизацию овражной эрозии. Наиболее пострадал Октябрьский район города, где в результате образования оврага разрушено два дома (рис. 17).

Рис. 17. Образование оврага с разрушительными последствиями в г. Улан-Удэ (ТЦ ГМСН по Республике Бурятия)

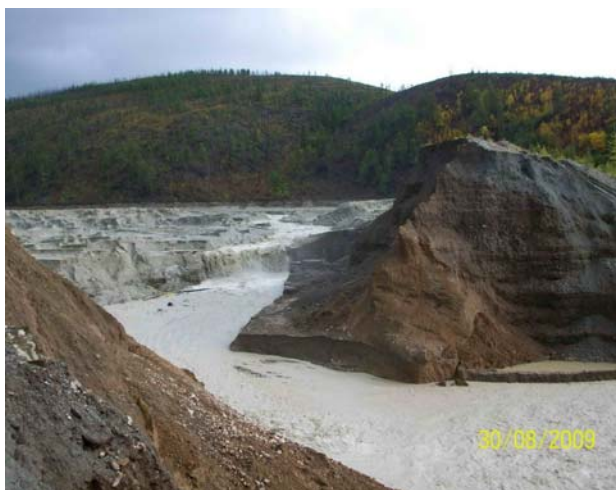
В **Магаданской области** 29 августа в окрестностях поселка Карамкен, расположенного в Хасынском районе, в 16-20 км выше по течению р. Хасын от районного центра п. Палатка, из-за ливневых осадков, грязевой поток перекрыл русло руч. Туманного. Ручей был отведен в водоотводной канал, который отделен от хвостохранилища бывшего Карамкенского горно-обогатительного комбината полотном насыпной автодороги шириной 8 - 10 м. Ручей Туманный изменил русло и подмыл боковую ограждающую дамбу хвостохранилища. Произошло частичное разрушение тела дамбы, образовался проран шириной более 50,0 м. Вода хлынула в реку Хасын. (Рис. 18).

В результате залпового выброса воды из хвостохранилища в Карамкене пришли в негодность 11 частных домостроений, пострадал двухэтажный дом. 1 человек погиб, 1 - пропал без вести, пострадало 24 человека.

Рис. 18. Частичное разрушение дамбы хвостохранилища в окрестностях п. Карамкен хасынского района Магаданской области; 30.08.2009 (ГУП “Дальневосточный Региональный Центр государственного мониторинга состояния недр”)

Администрация Хасынского района предприняла меры по ликвидации прорыва, наращиванию и укреплению головной дамбы. Особый контроль велся за качеством воды в населённых пунктах Хасынского района. Анализ проб показал отсутствие в воде токсических веществ.
