ФЕДЕРАЛЬНОЕ ГОСУДАРСТВЕННОЕ БЮДЖЕТНОЕ УЧРЕЖДЕНИЕ "ГИДРОСПЕЦГЕОЛОГИЯ" ЦЕНТР ГОСУДАРСТВЕННОГО МОНИТОРИНГА СОСТОЯНИЯ НЕДР И РЕГИОНАЛЬНЫХ РАБОТ

# ИНФОРМАЦИОННАЯ СВОДКА О ПРОЯВЛЕНИЯХ ЭКЗОГЕННЫХ ГЕОЛОГИЧЕСКИХ ПРОЦЕССОВ НА ТЕРРИТОРИИ РОССИЙСКОЙ ФЕДЕРАЦИИ ЗА III КВАРТАЛ 2016 г.

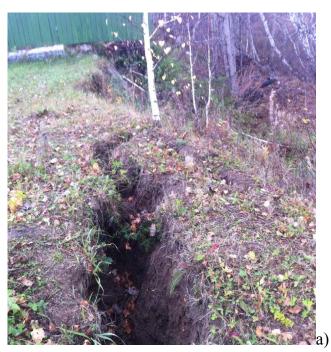
**Тюменская область**. На Тюменском посту было зафиксировано смещение наблюдаемого оползневого пласта (рис.14).

Рис.14. Участок активизации оползневого процесса на Тюменском посту: а) октябрь 2015 г., август 2016 г. (ТЦ ГМСН по Тюменской области)

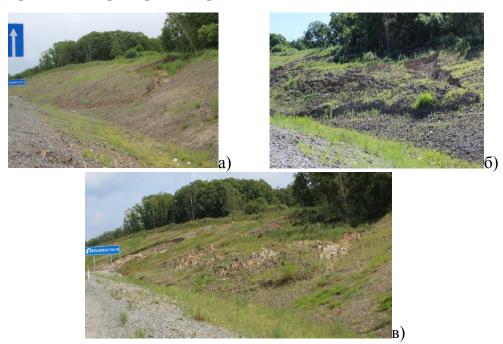
Рис.35. Динамика развития оползневого процесса в верховом откосе на 80,2 км федерально автодороги A-370 Владивосток – Хабаровск: а) 22.06.2016, б) 08.08.2016, в) 07.09.2016 (ТЦ ГМСН по Приморскому краю)

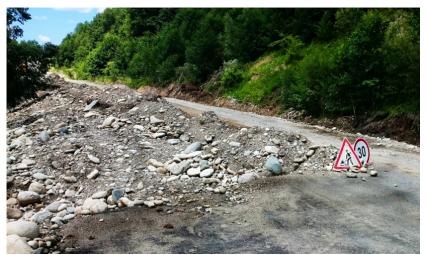
**Республика Северная Осетия – Алания.** *Активизация оползневого процесса.* 11 июля 2016 г. после сильного дождя в интервале 14-30 км автодороги Чикола – Мацута сразу на 6 участках произошло разрушение земляного полотна (рис.42).

Этот участок дороги недавно введён в эксплуатацию после реконструкции. Деформации насыпной дорожной полки выразились в растрескивании асфальта, отседании и оползании низового откоса и внешнего края дороги на ширину до 3-5 м с вертикальным смещением 0,5-1,5 м. Протяжённость поражённых участков составляла от первых десятков до 200 м (в сумме — более 500 м). Движение автотранспорта было ограничено из-за сужения проезжей части и угрозы её дальнейшего оползания.

Рис.42. Участок активизации оползневого процесса на автодороге Чикола – Мацута, 14 км (правый борт р. Арсаки-Дон) (ТЦ ГМСН по Республике Северная Осетия – Алания)

Активизация оползневых процессов наблюдалась на интервалах дороги, где и ранее отмечалась повышенная обводнённость грунтов, т.е. осадки и ливневый сток воздействовали на уже водонасыщенные грунты, что привело к их существенному переувлажнению и снижению прочностных свойств. Кроме того, было отмечено, что поверхностное водоотведение на этих участках отсутствует или выполнено неудовлетворительно (плохая планировка поверхности, неправильное расположение водопропусков, отсутствие дренажных сооружений и водоотводных канав и т.п.).
