«ГИДРОСПЕЦГЕОЛОГИЯ»

## **ИНФОРМАЦИОННАЯ СВОДКА**

### **О ПРОЯВЛЕНИЯХ ЭКЗОГЕННЫХ ГЕОЛОГИЧЕСКИХ ПРОЦЕССОВ**

**на территории Российской Федерации за III квартал 2017 г.**

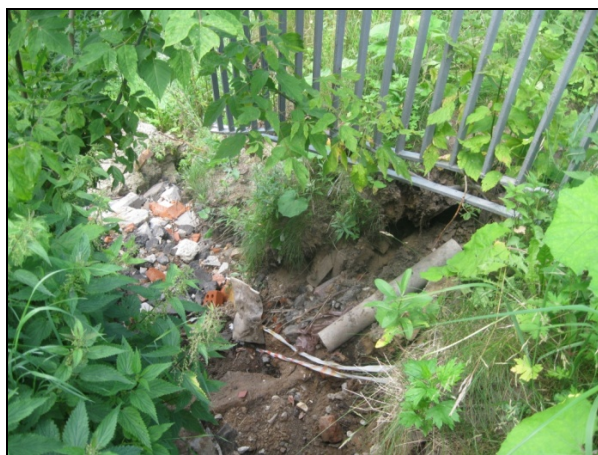
Рис. 1. Промоина на оползневом блоке вдоль деформированного забора, ул. Винницкая, д. 27А, г. Москва

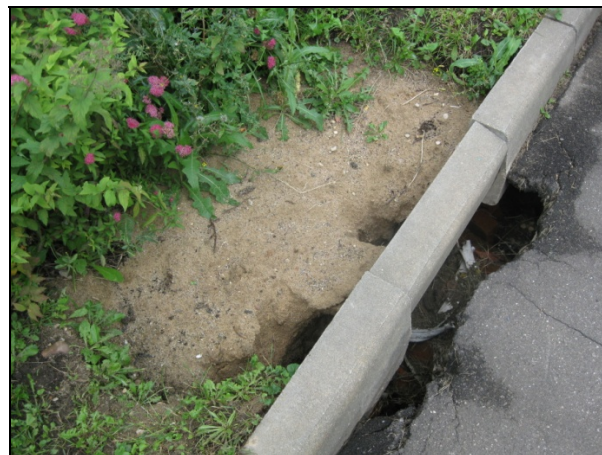
На территории ГБОУ №2017 по адресу ул. Борисовские пруды, д. 11, к. 2 была отмечена активизация в пределах двух ранее засыпанных суффозионных воронок, выражающаяся в проседании грунта под бордюрным камнем (рис.2) и в деформациях асфальта. Также отмечен небольшой крен фонарного столба (около 5°) в непосредственной близости от засыпанной суффозионной воронки.

Рис. 2. Суффозионный провал на территории дошкольного отделения школы № 2017, г. Москва

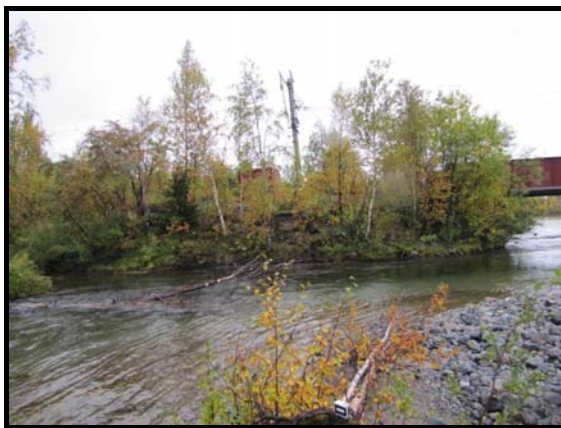
Рис. 5. Участок развития гравитационно-эрозионных процессов у железнодорожного моста через р. Малая Белая

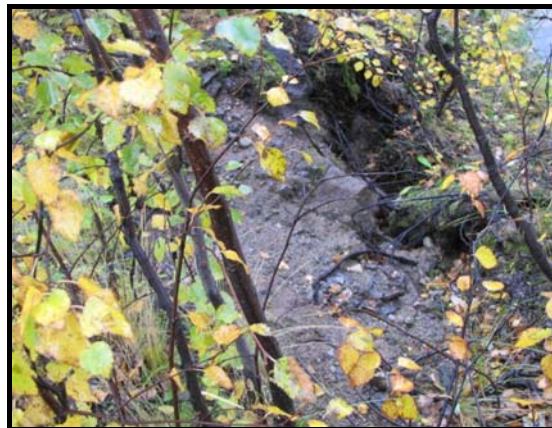
Рис. 6. Свежие трещины на участке оползания рыхлого грунта

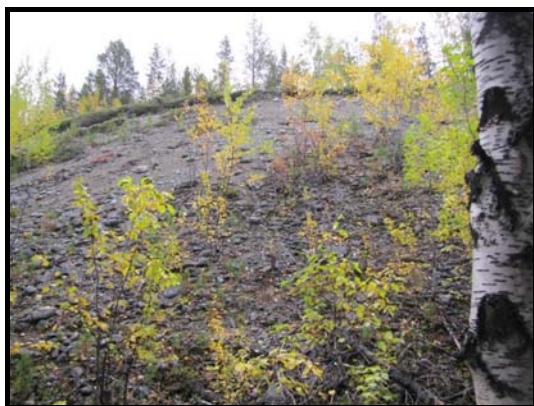
Рис. 7. Осыпь в 20 м на восток от железной дороги, 1281 км Октябрьской железной дороги

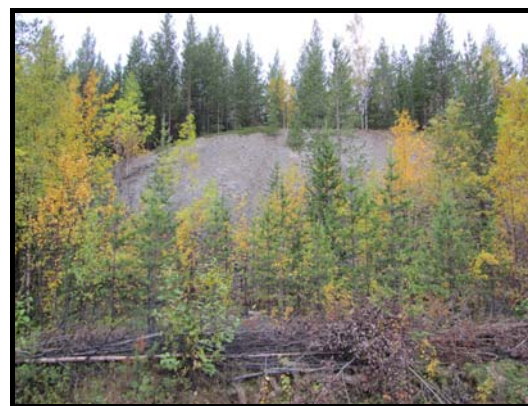
Рис. 8. Осыпь в 5 м на запад от железной дороги, 1281 км Октябрьской железной дороги

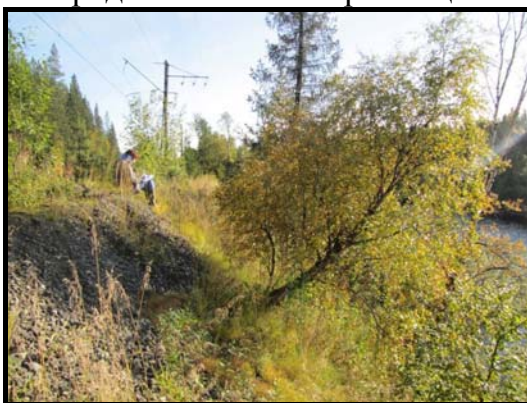
В районе г. Оленегорск (1331 км Октябрьской железной дороги) в ходе обследования было выявлено проявление гравитационно-эрозионных процессов (рис.9). В верхней части склона наблюдались трещины отседания насыпного грунта, в основании у кромки воды отмечены крупные валуны до 70 см в диаметре.

Рис. 9. Участок развития гравитационно-эрозионных процессов на берегу р. Куреньга

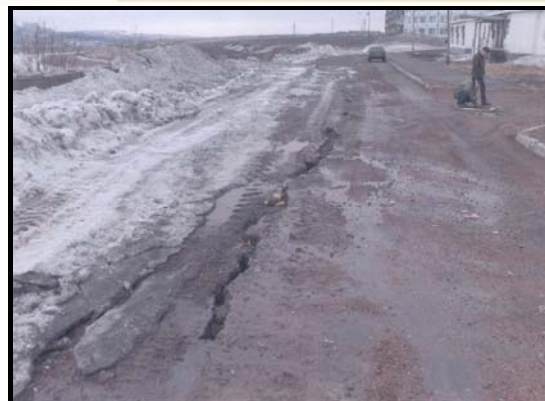
Рис.12. Трещины в асфальтовом покрытии Шахтерской набережной (24.04.2007 г.)

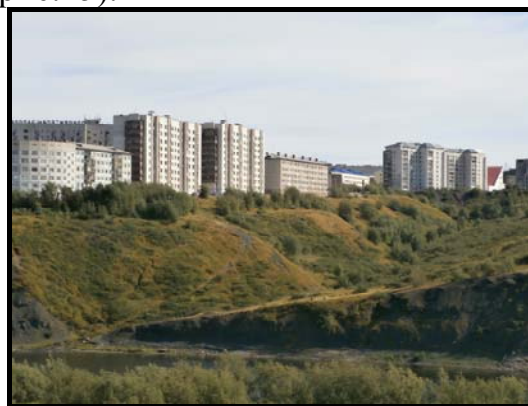
Рис.15. Задернованные склоны слева и справа от основного тела оползня

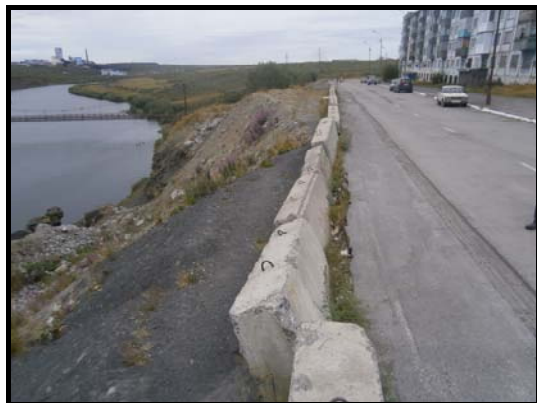
Отмечалась незначительная деформация горных пород в теле оползня, что приводит к разрушению бетонного ограждения (рис.16), растрескиванию асфальтового покрытия проезжей части и пешеходной дорожки на ул. Шахтерская набережная (рис.17).

Рис.16. Смещенные железобетонные блоки в центральной части оползня

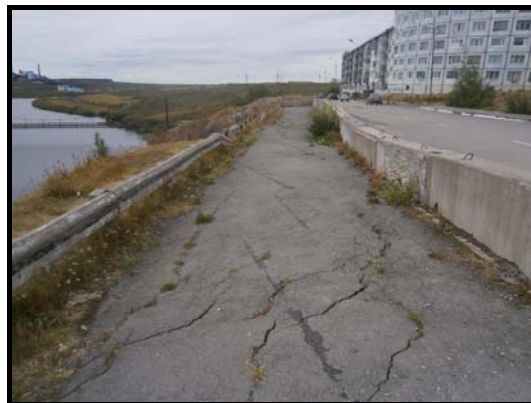
Рис.17. Трещины на автодороге и пешеходной дорожке на ул. Шахтерская набережная

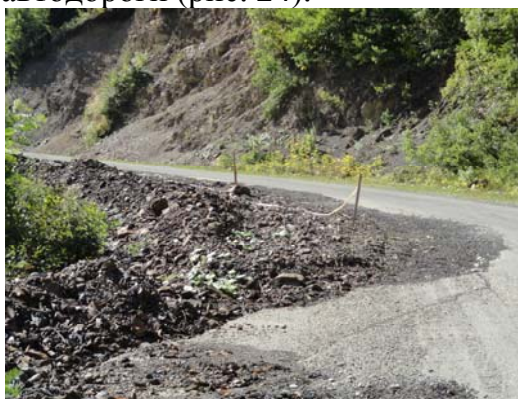
Значительная (сильная) оползневая активизация была отмечена, в основном, на Гузерипльской площади, где ежегодно оползневой процесс и эрозия временных водотоков приводит в негодность несколько километров автодороги п. Гузерипль – ур. Лаго-Наки. Это связано с пересечением трассой сложных для инженерных сооружений комплексов горных пород (тонкослоистые аргиллиты, зоны повышенной трещиноватости и перемятия горных пород), многие участки значительно обводнены. Было отмечено несколько участков дороги с деформациями полотна автодороги (рис. 24).

Рис. 24. Участок деформации дорожного полотна автодороги п. Гузерипль – ур. Лаго-Наки в результате активизации оползневого процесса

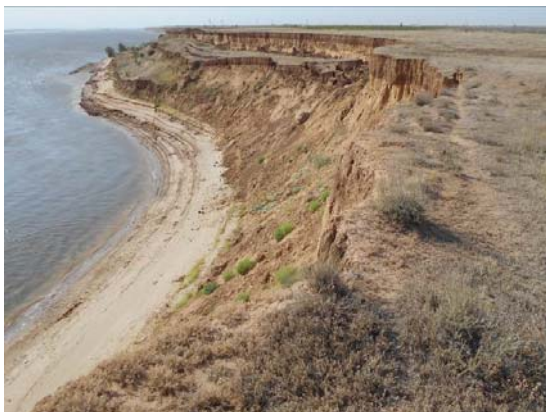
Рис. 29. Участок активного развития обвально-осыпных процессов у п. Черный Яр

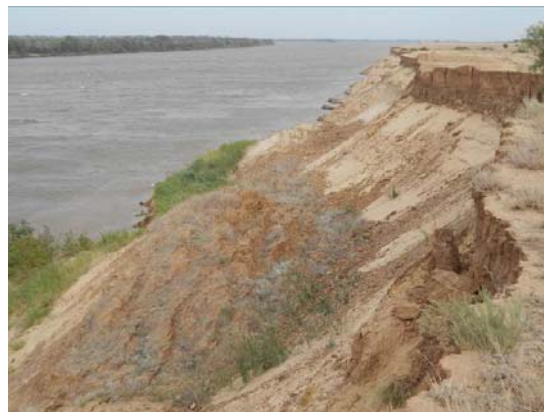
Рис. 30. Участок активного развития обвально-осыпных процессов у п. Пришиб

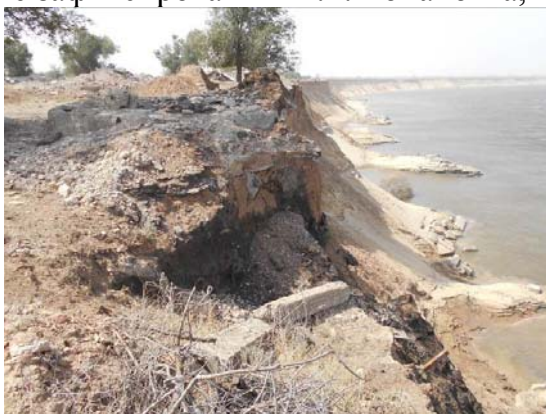
Наиболее значительные разрушения берега наблюдались в районе с. Никольское и с. Сергиевка. На Никольском участке и непосредственно западнее протяженность оползневого берега составила 4,6 км со средним отступанием берега 8,4 м (рис.31), сокращение территории бывшего консервного завода составило от 2,3 до 20,4 м (0,015 км<sup>2</sup>). На участке Сергиевка отступление берега составило от 2,0 до 4,5 м (рис.32). В с. Сергиевка среднее отступление берега составило 3,6 м, существует угроза обрушения опор ЛЭП.

Рис. 31. Участок активизации оползневого процесса в районе с. Никольское

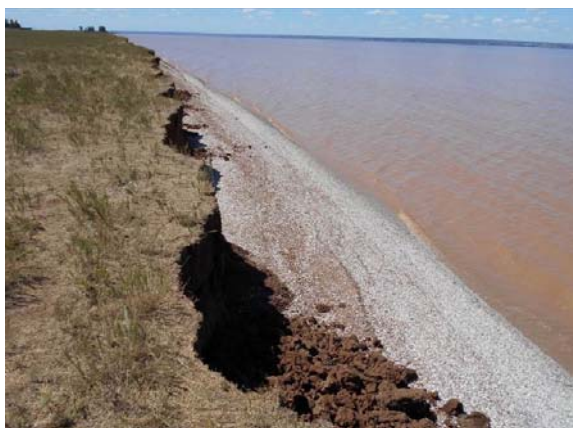
На Волгоградском водохранилище наибольшему разрушению подвержен левый берег, относящийся к Прикаспийской низменности. Здесь в береговой полосе было зафиксировано 20 обвальных зон с высокой и средней активностью процессов (рис.35), общей площадью 0,11185 км<sup>2</sup> и протяженностью 16,06 км (в 2016 г – 25,84 км). Региональная активность оценена как высокая (38,6 %). Среднее отступление берега составило 1,57 м. Активизации оползневого процесса не зафиксировано. Активность низкая.

Рис.35. Участки активного развития обвального процесса на берегу Волгоградского водохранилища

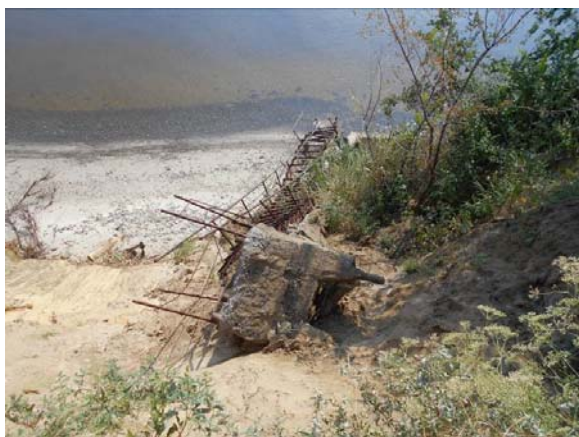
Рис. 38. Участок развития оползневой  
процесса в с. Винновка, Городищенский  
район

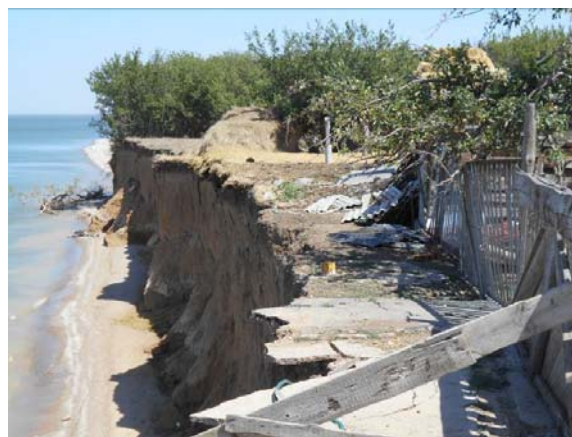
Рис. 39. Участок развития обвально-осыпных  
процессов в х. Веселый, Котельниковский  
район

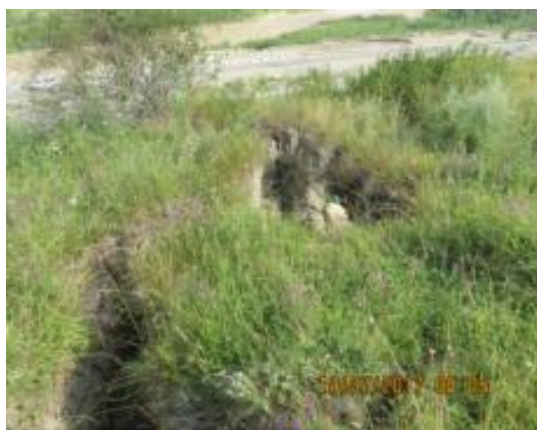
В пределах Красногорского участка, охватывающего крупный долгоживущий оползневой массив в правом борту долины р.Кубань, отмечено 2 активных оползневых массива, приуроченных к верховому откосу автодороги Черкесск – Домбай (рис.42, 43). Активизация оползнегового процесса связана с подрезкой склона при реконструкции участка автодороги и строительстве противооползневых сооружений, прокладкой технологических автодорог в нижней части склона.

Рис. 42. Трещины отрыва в верховом откосе автодороги Черкесск – Домбай (Красногорский участок)

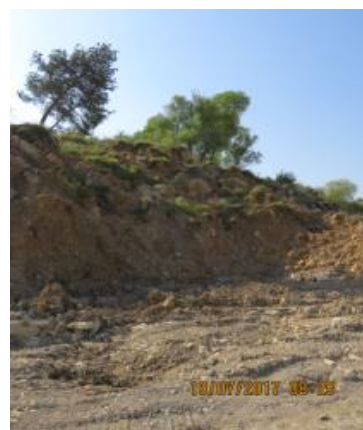
Рис. 43. Активный оползневой массив в верховом откосе автодороги Черкесск – Домбай (Красногорский участок)

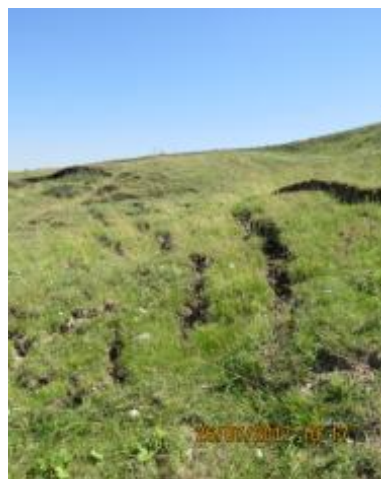
Рис. 45. Трещины растяжения в средней части оползневой массы на восточной окраине с. Чапаевское

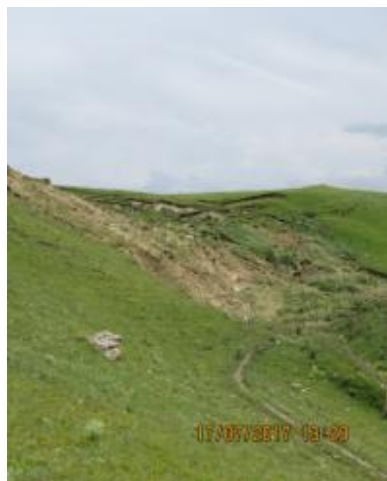
Рис. 46. Приращение крупного долгоживущего оползневой массы в головной части на восточной окраине с. Сары-Тюз

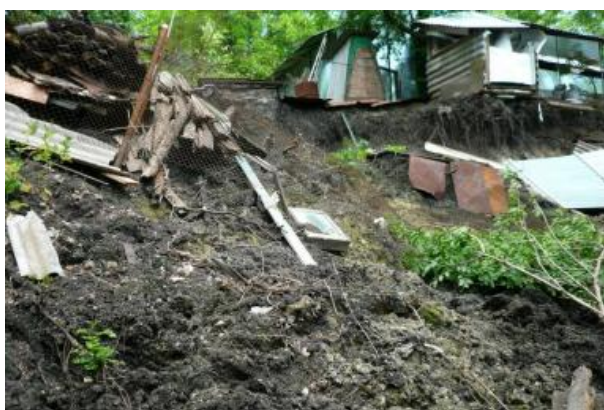
В пределах г. Ставрополь на «Ташлянском» участке в результате активизации оползневого процесса отмечались деформации ряда жилых домов и хозяйственных построек (рис.49), были деформированы газопровод на участке длиной 25 м и участок автодороги с покрытием длиной 50 м (рис.50).

Рис. 49. Деформация оползнем хозяйственных построек, Ташлянский участок, г. Ставрополь

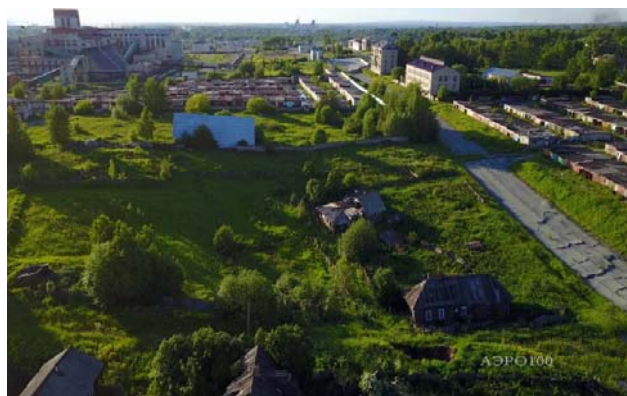
Рис.55. Мульда оседания в пределах южной части ППП, по состоянию на лето 2017 г., г. Березники, Пермский край

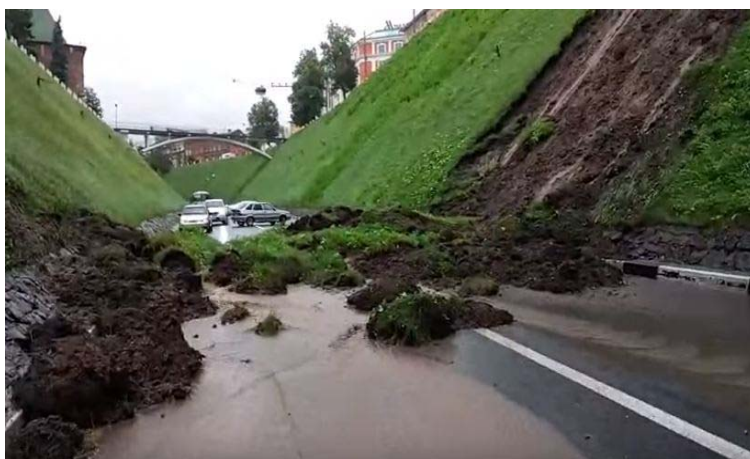
На территории **Нижегородской области** активизация оползневого процесса наблюдалась 6 июля на левом борту Зеленского съезда в г. Нижнем Новгороде (рис.58,59). Размеры оползня – длина 28 м, ширина – 8 м, мощность смещенных пород – 0,5 м, крутизна борта Зеленского съезда – 70 град. Причиной явилось переувлажнение грунтов во время ливневых дождей. Автомобильное движение на Зеленском съезде днем 6 июля было перекрыто в связи с расчисткой проезжей части от оползневых масс. Жертв и пострадавших нет.

Рис. 58. Участок активизации оползневого процесса на левом борту Зеленского съезда, г. Нижний Новгород (6.07.2017)

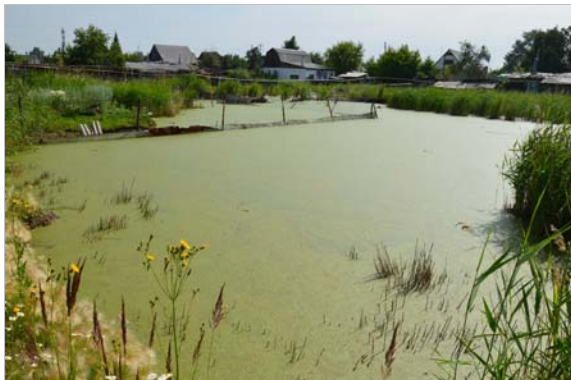
Рис. 62. Затопленная территория между ул. Халтурина и Силовая в п. РМЗ г. Копейска, Челябинская область

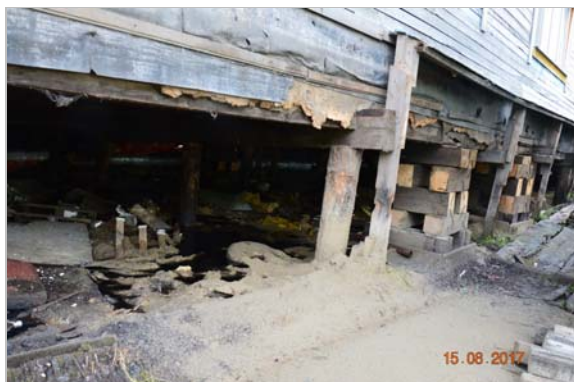
Рис. 67. Образование техногенного водоема на участке старой застройки по ул. Чапаева ба, г. Салехард

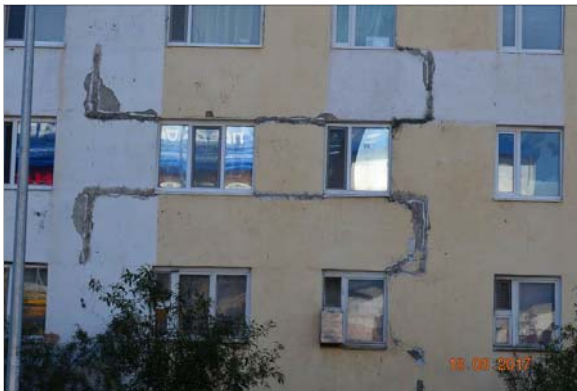
Вследствие неравномерной осадки свайного основания наблюдается раскрытие стыков между блоками и панелями, что требует их периодической изоляции (ул. Полярная, 9 и 19, ул. наб. Оруджева, 34 и 39, ул. Стрижова, 1, ул. Рыжкова, 10). В исключительных случаях отмечаются разрушения блоков, панелей, что требует оперативного применения инженерных мероприятий. Применение термостабилизаторов позволяет приостановить негативные процессы деградации многолетнемерзлых пород и предотвратить разрушение зданий (ул. Топчева, 9, 10).

Рис. 69. Трещины между блоками здания по ул. Полярная, 9, г. Надым

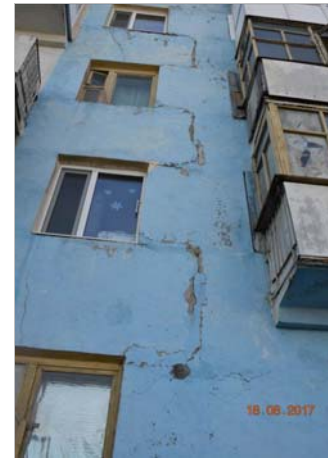
Рис. 70. Смещение блоков дома по ул. Полярная, 19, г. Надым

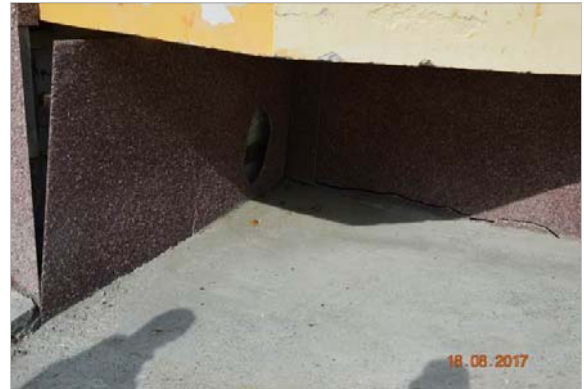
Рис. 72. Разрушение декоративных панелей дома на бульваре Стрижова, 1, г. Надым

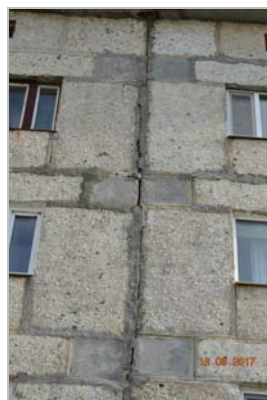
Рис. 73. Деформации дома № 10 по ул. Рыжкова (раскрытие температурно-деформационного шва здания), г. Надым

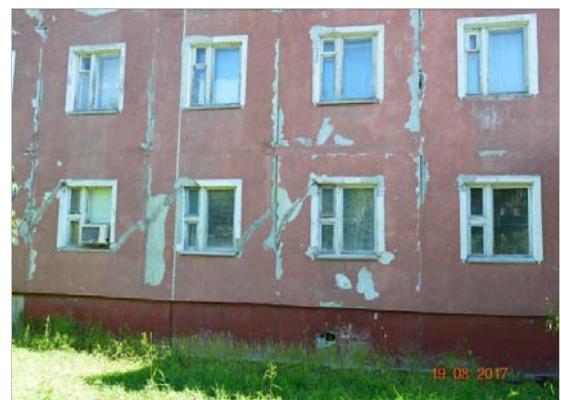
Рис. 74. Разрушение панелей первого этажа административного здания, г. Надым

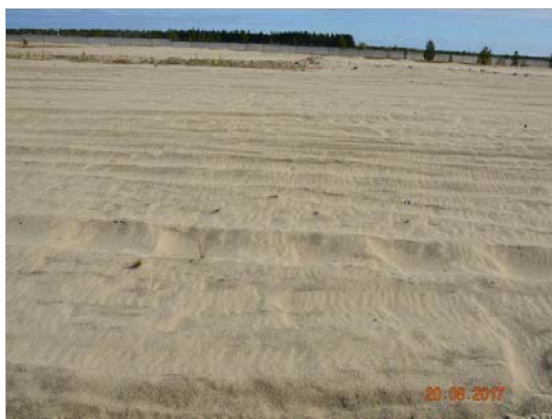
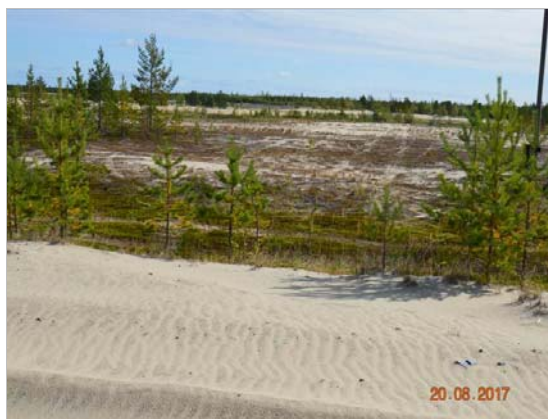
Развитие эолового процесса отмечено в районе аэропорта Надым. Наблюдается наступление песка на тундру (рис. 75).

Рис. 75. Развитие эолового процесса в районе аэропорта Надым

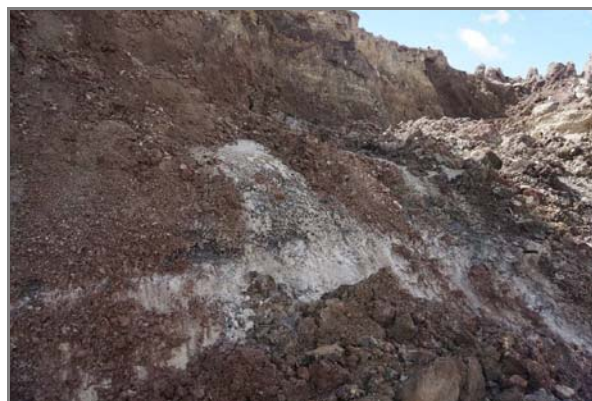
Рис. 77. Линзы льда в стенке отрыва оползня №71, подуч. Чаган-Узун, Республика Алтай

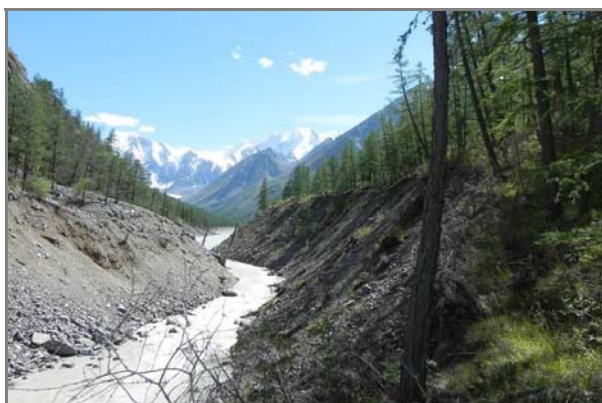
Рис. 78. Участки развития гравитационно-эрозионных процессов по обоим бортам каньона р. Мажой, Республика Алтай

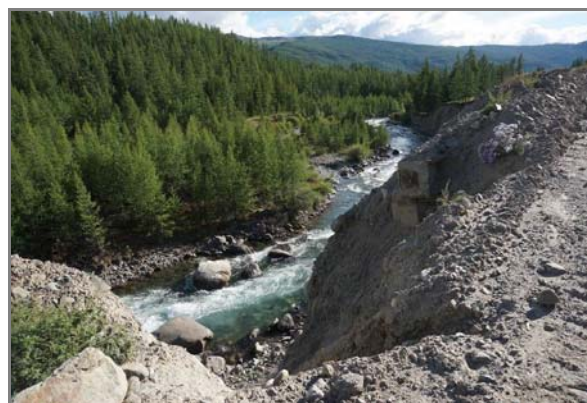
Рис. 79. Размытый участок полотна с разрушением креплений на 101,1-101,4 км автодороги Кош-Агач – Джазатор, Республика Алтай

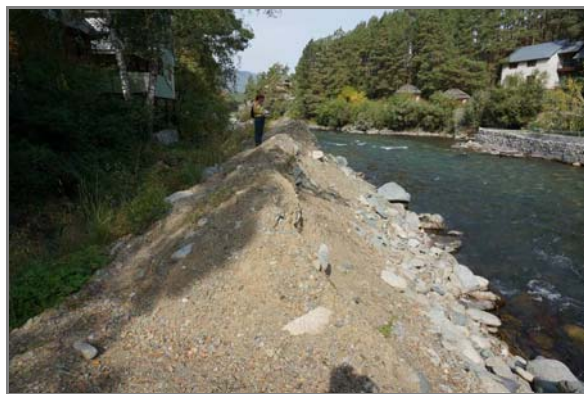
эрозионных процессов суммарной протяженностью 1115 м. Все участки приурочены к пойменной равнине, к дамбам обвалования по обоим берегам р. Чемал. ЭГП по правому берегу имели низкую активность (515 м). По левому берегу отмечены проявления с высокой активностью (435 м), с низкой и средней активностью (165 м). Разрушению были подвержены дамбы обвалования. На участках с высокой активностью размыв дамб составил 35-50 % и более (рис.80). Высокая активность разрушения левого берега связана с переформированием русла в период паводка 2014 г. и укреплением правого берега габионами в туристско-рекреационной зоне (т/б «Марьин остров»).

Рис. 80. Участок разрушения дамб обвалования по левому берегу на уч. Чемал (на противоположном берегу – габионы т/б «Марьин остров»), Республика Алтай

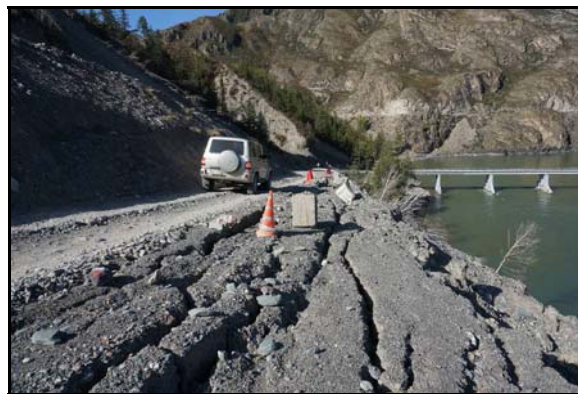
Участок автодороги в с. Инегень с мая 2016 г. испытывает негативное воздействие комплекса гравитационно-эрозионных процессов, которые привели к частичному разрушению полотна дороги. В 2017 г. (по сравнению с августом 2016 г.) длина пораженного участка увеличилась со 150 до 250 м. Часть дорожного полотна протяженностью 250 м смещена, развиваются блоковые фронтальные оползни по трещинам отпора, часть дороги разрушена (рис.81).

Рис.81. Участок дороги в с. Инегень. Левый фланг фронтального оползня (сентябрь 2017 г.), Республика Алтай

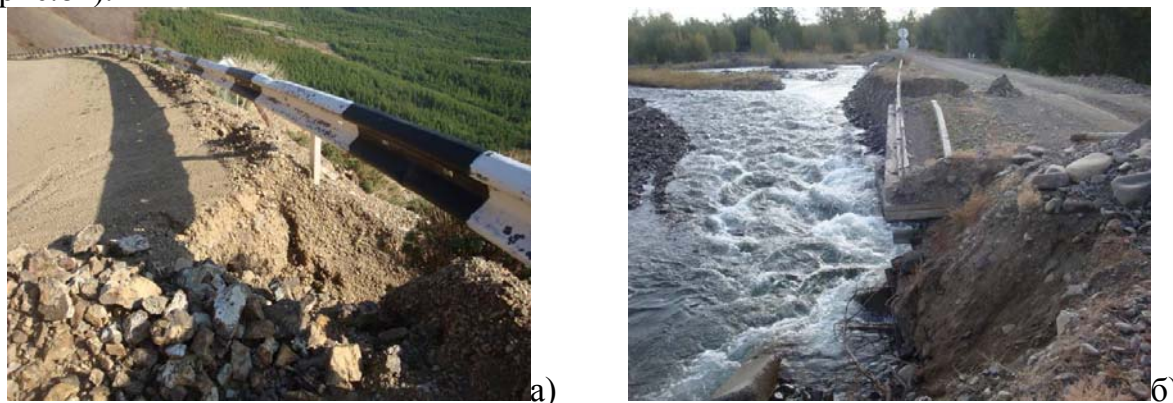
отдельных участках были разрушены дорожные ограждения. В долинах рек у мостов зафиксирована активизация гравитационно-эрозионных процессов с образованием глубоких промоин, подмывом мостов, водопропускных труб (рис.82).

Рис.82. Участки активизации гравитационно-эрозионных процессов на автодороге Хандагайты – Чыраа-Бажы: а) промоина на участке дороги через перевал, б) подмытый мост через р. Торгалык у с. Дус-Даг, Республика Тыва

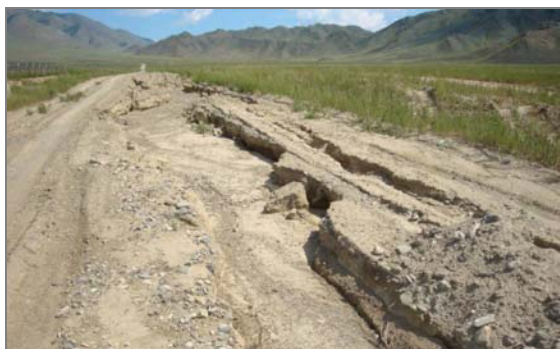
На уч. Эйлиг-Хемский зафиксировано разрушение обочин и полотна автодороги Шагонар – Эйлиг-Хем на локальных участках, в окрестностях с. Эйлиг-Хем. Общая протяженность участков с активизацией процессов овражной, плоскостной и струйчатой эрозии в 2017 г. составила около 2 км (рис.83). Активность эрозионных процессов увеличилась, по сравнению с 2016 г.

Рис.83. Участок активизации эрозионных процессов на уч. Эйлиг-Хемский, Республика Тыва

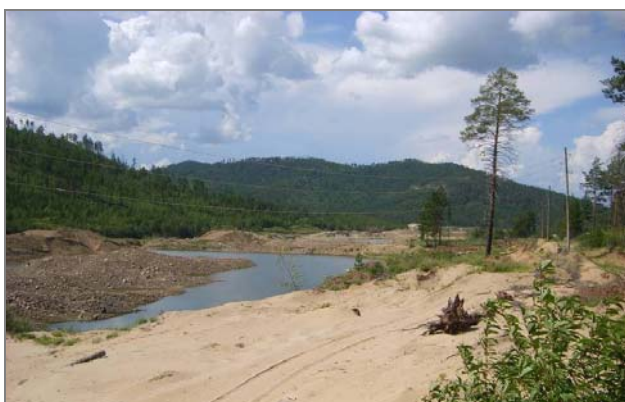
Рис. 84. Эоловые процессы на участках с поврежденным почвенно-растительным слоем, уч. Горхонское россыпное месторождение золота, Забайкальский край

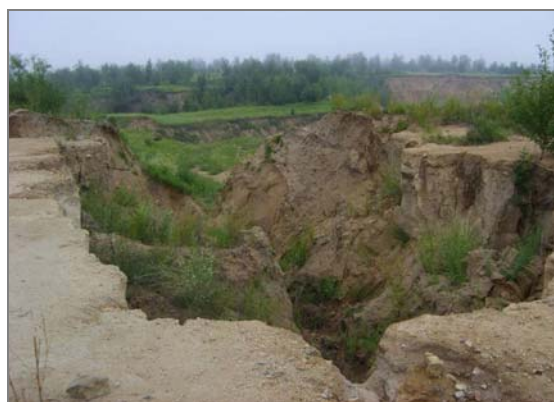
Рис. 85. Вершина молодого оврага, уч. Тасеевское шахтное поле, Забайкальский край

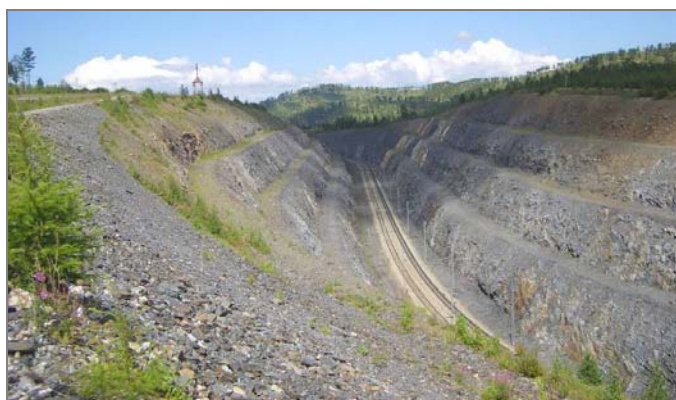
На участке железной дороги Чита – Забайкальск (перегон Седловая – Бурятская) в пределах выемки под железнодорожное полотно общей длиной 3,5 км и максимальной глубиной 60 м (рис.86) активно развиваются процессы выветривания горных пород, чему способствуют атмосферные осадки и сезонные (в весенний-осенний периоды – суточные) циклы промерзания-оттаивания воды в открытых трещинах, образующихся в результате вскрытия пород и снятия нагрузки. В результате выветривания скальных грунтов здесь формируются осыпи и обвалы, чему способствуют динамические нагрузки, возникающие из-за движения поездов.

Рис. 86. Железнодорожная выемка на перегоне между станциями Седловая – Бурятская, Забайкальский край

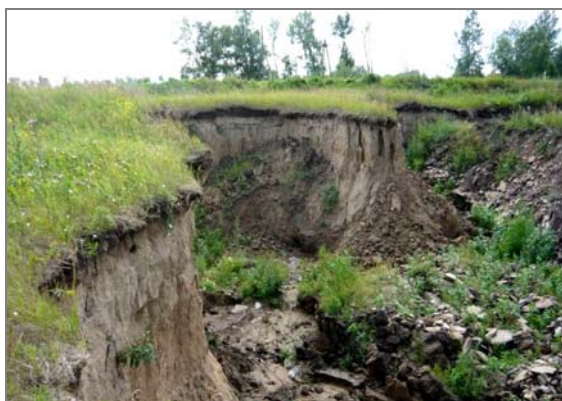
На участке автодороги Минусинск – Беллык (98 км) развивается 3 оврага. Два («левый» и «правый») развиваются в результате концентрации стока талых и ливневых вод водопропускными трубами под полотном дороги, третий (основной) – при слиянии первых двух. Значительные изменения произошли в вершине «правого» оврага: новый отвершек разрушает защитную дамбу-вал (рис.88).

Рис. 88. Новый отвершек правого оврага на участке автодороги Минусинск – Беллык, 98 км, Красноярский край

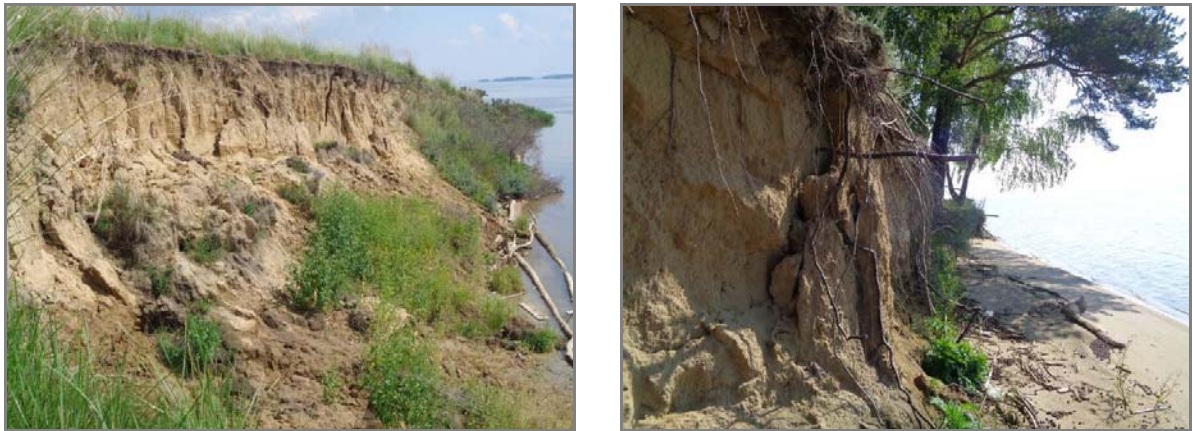
Рис. 92. Участки развития гравитационно-эрозионных процессов на берегу Новосибирского водохранилища, уч. Ордынский, Новосибирская область

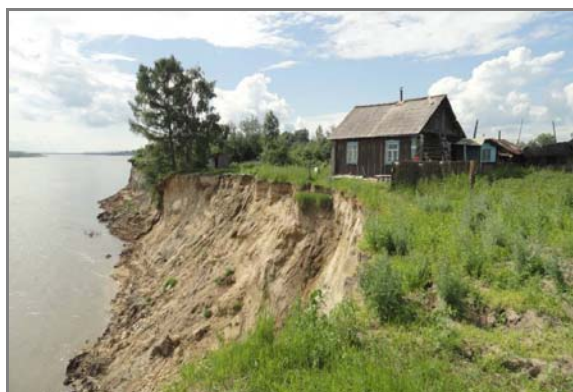
Рис.93. Береговой склон в районе ул. Центральная, 15/1, г. Колпашево, Томская область

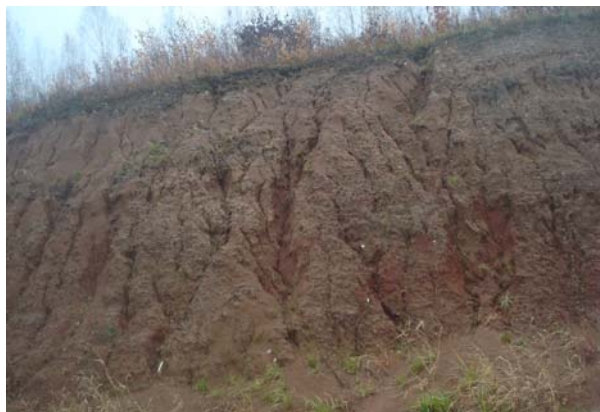
Рис.95. Участок развития плоскостной эрозии на придорожном склоне автодороги "Уссури", 116 км, Хабаровский край

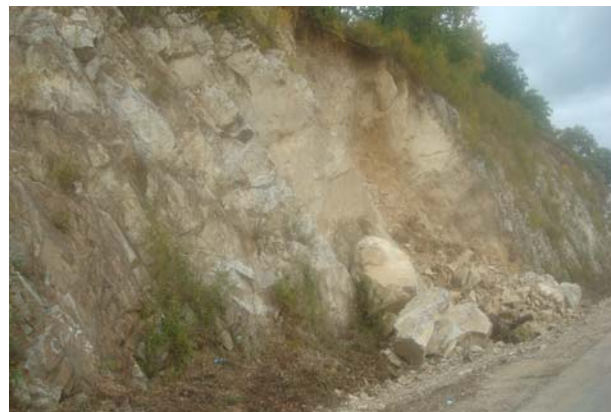
Рис.96. Осыпные проявления на придорожном склоне автодороги Лидога – Ванино, 128 км, Хабаровский край

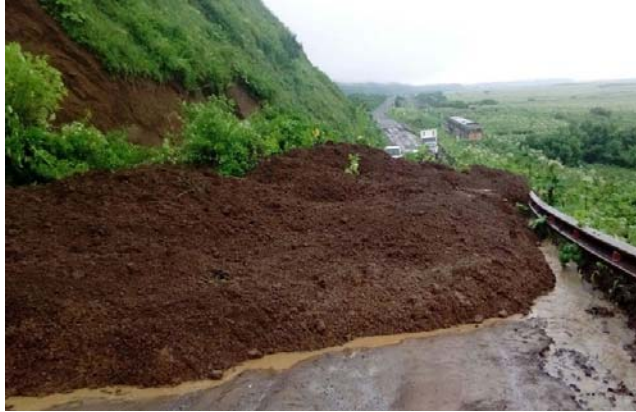
Рис.97. Участок активизации оползневых процессов на автодороге Холмск – Чехов

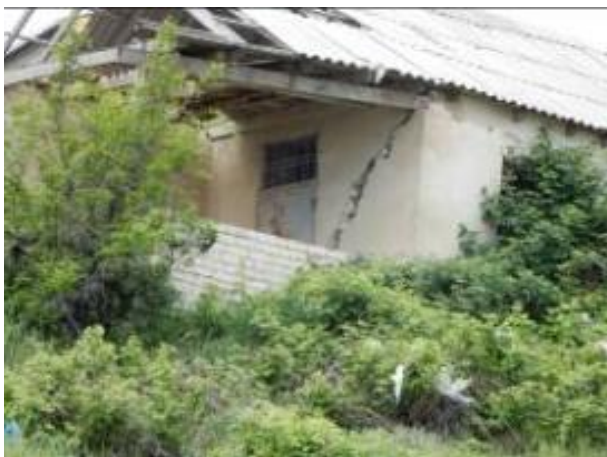
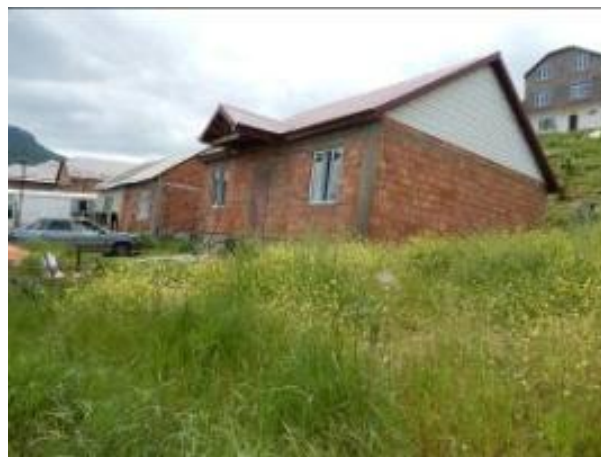
Рис. 99. Деформированные домостроения в пос. Сепараторный (г. Махачкала)

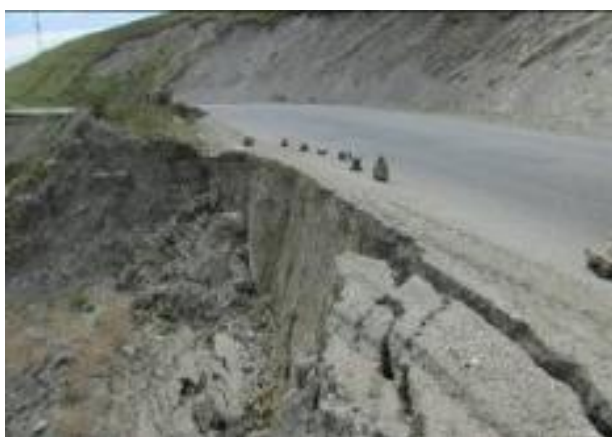
Рис. 100. Деформированный участок автодороги Леваша – Хаджалмахи, в 5 км западнее с. Леваша

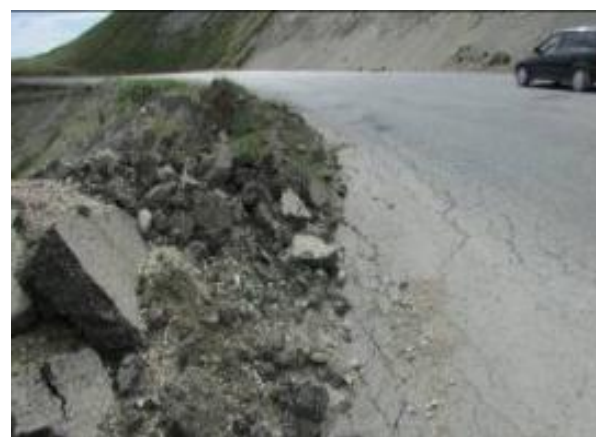
Рис. 101. Деформированный участок автодороги Леваша – Хаджалмахи, в 5,050 км западнее с. Леваша

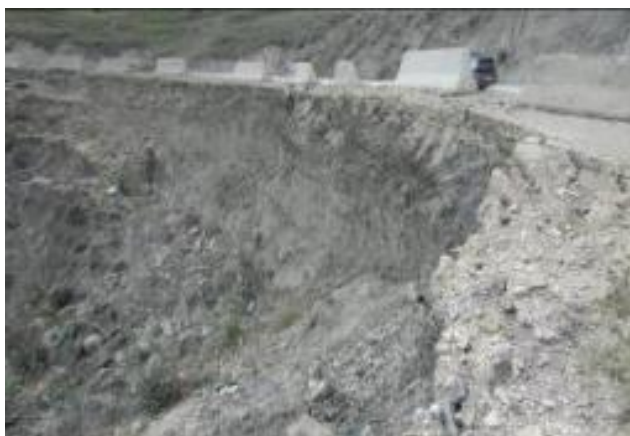
Рис. 102. Деформированный участок автодороги Леваша – Хаджалмахи, в 5,650 км западнее с. Леваша

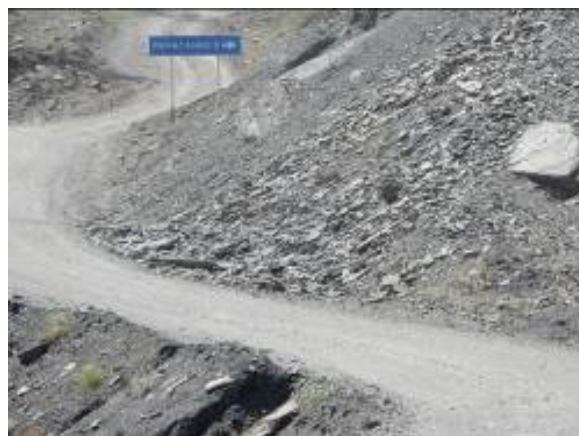
Рис. 103. Обвально-осыпной склон в пределах автодороги Агвали – Кидеро, в 1 км восточнее с. Цумада-Урух

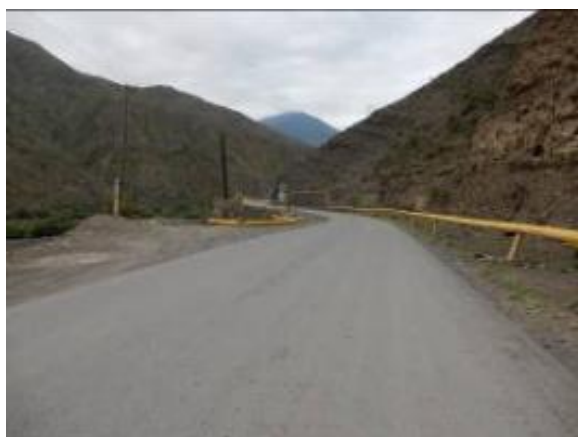
Рис. 104. Деформированный участок газопровода на участке Кочали

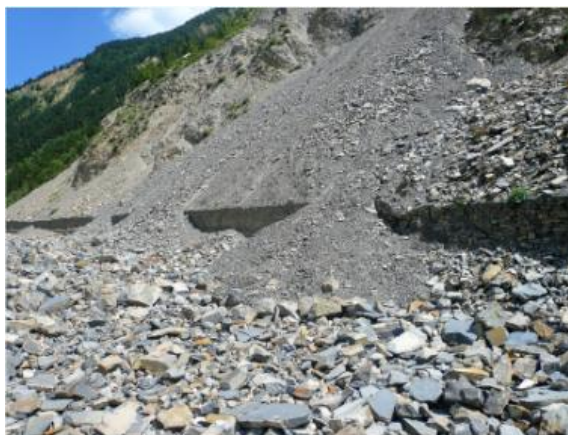
Рис.105. Участок перекрытой обвально-осыпными массами (700 м) технологической дороги газопровода Дзуарикау – Цхинвал

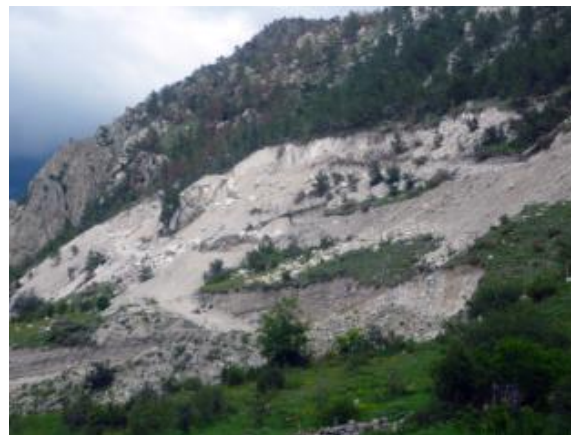
Рис.106. Участок развития обвально-осыпных процессов на восточной окраине с. Н. Унал в результате подрезки склона дорогой

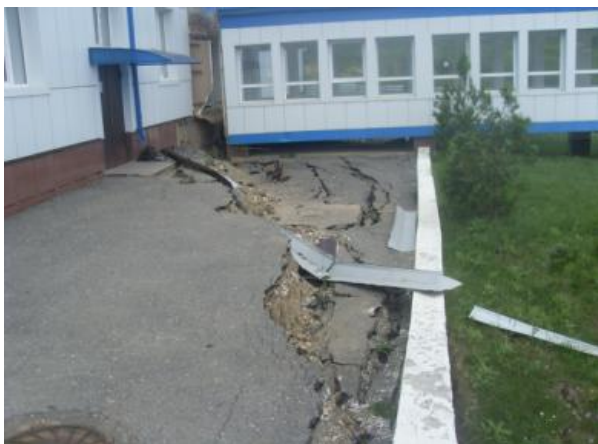
Рис. 107. Разрушенный в результате активизации оползневого процесса переход между корпусами детского реабилитационного центра с. Ножай-Юрт

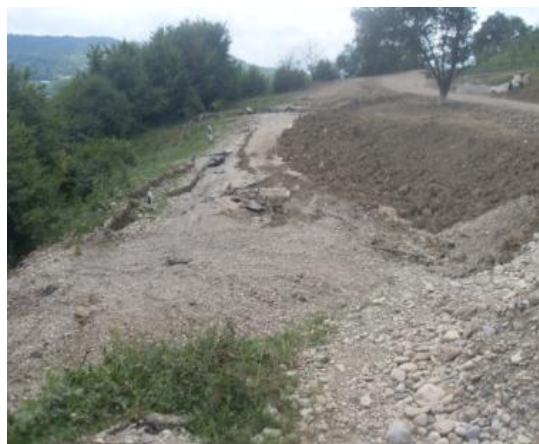
Рис.108. Разрушенная оползнем дорога перед Реабилитационным центром (120 м) с. Ножай-Юрт

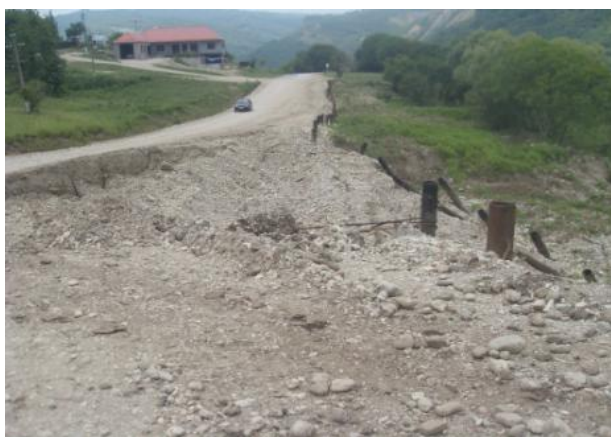
Рис. 109. Деформированный оползнем участок дороги (30 м), с. Саясан

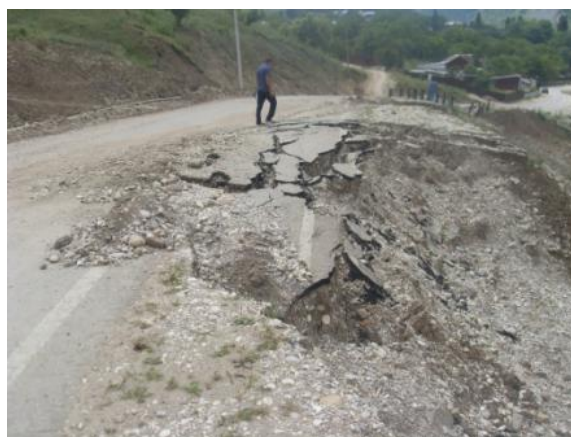
Рис. 110. Деформированный оползнем участок дороги (70 м), с. Саясан

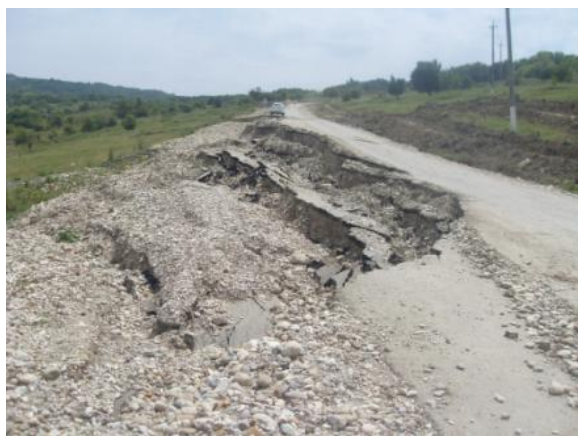
Рис. 111. Деформированный оползнем участок дороги (80 м), с .Саясан

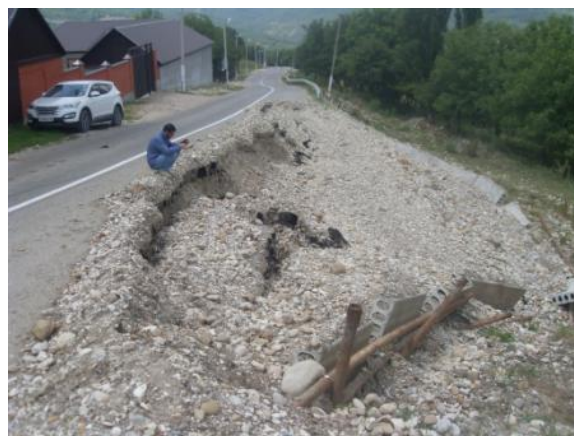
Рис.112. Деформированный оползнем участок дороги (35 м), с .Саясан

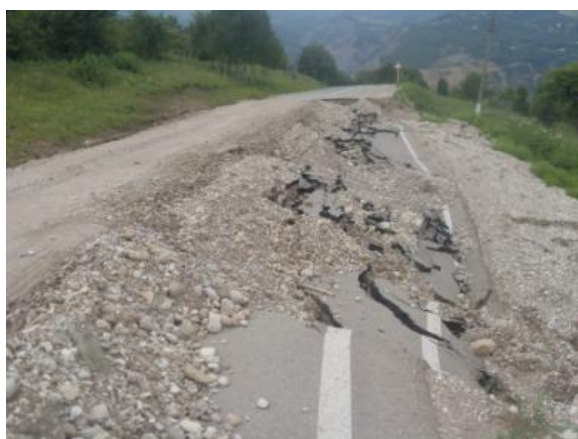
Рис.113. Деформированный оползнем участок дороги (140 м), с. Айти-Мокх – с.Саясан, 1,87 км

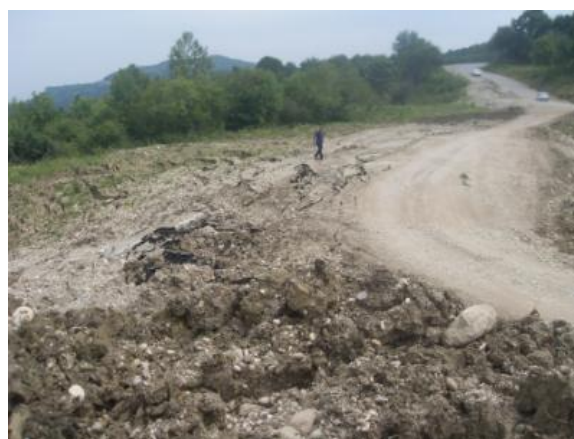
Рис.114. Деформированный оползнем участок дороги (175 м), с. Айти-Мокх – с.Саясан, 2,02 км
