Филиал «Дальневосточный региональный центр ГМСН»

ИНФОРМАЦИОННАЯ СВОДКА

о проявлениях экзогенных геологических процессов на территории
Дальневосточного федерального округа за III квартал 2024 г.

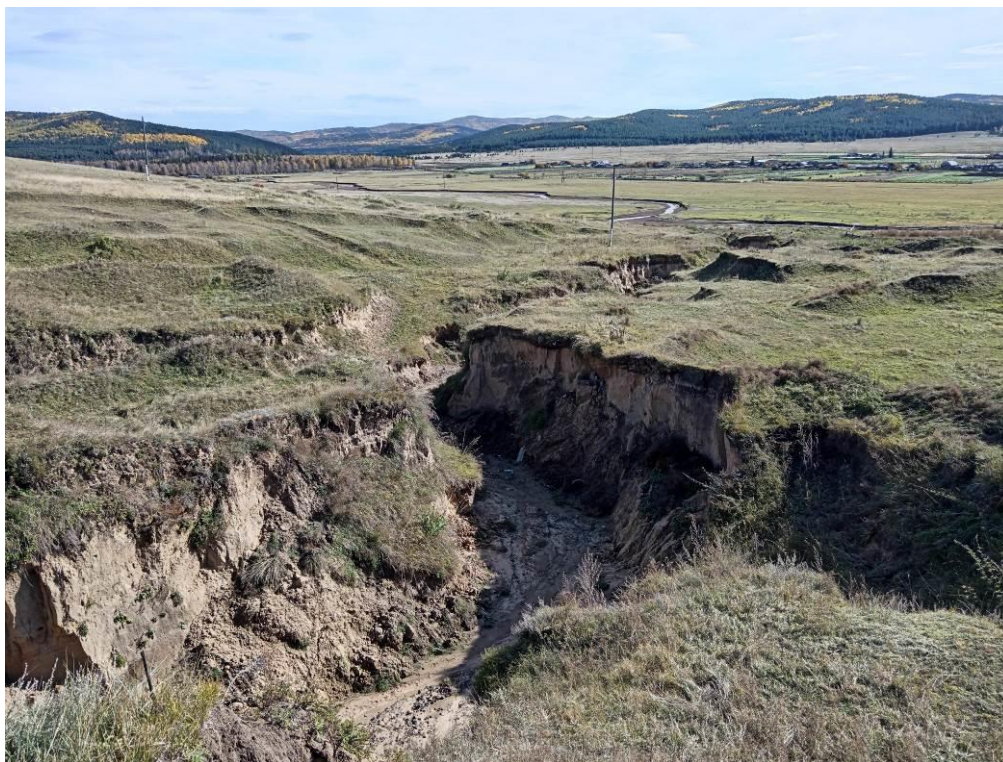
Фото 03-22-00006. Вид на стенку оврага №1. Осыпание грунта, с. Хонхолой, Мухоршибирский район, Республика Бурятия, 20.09.2024

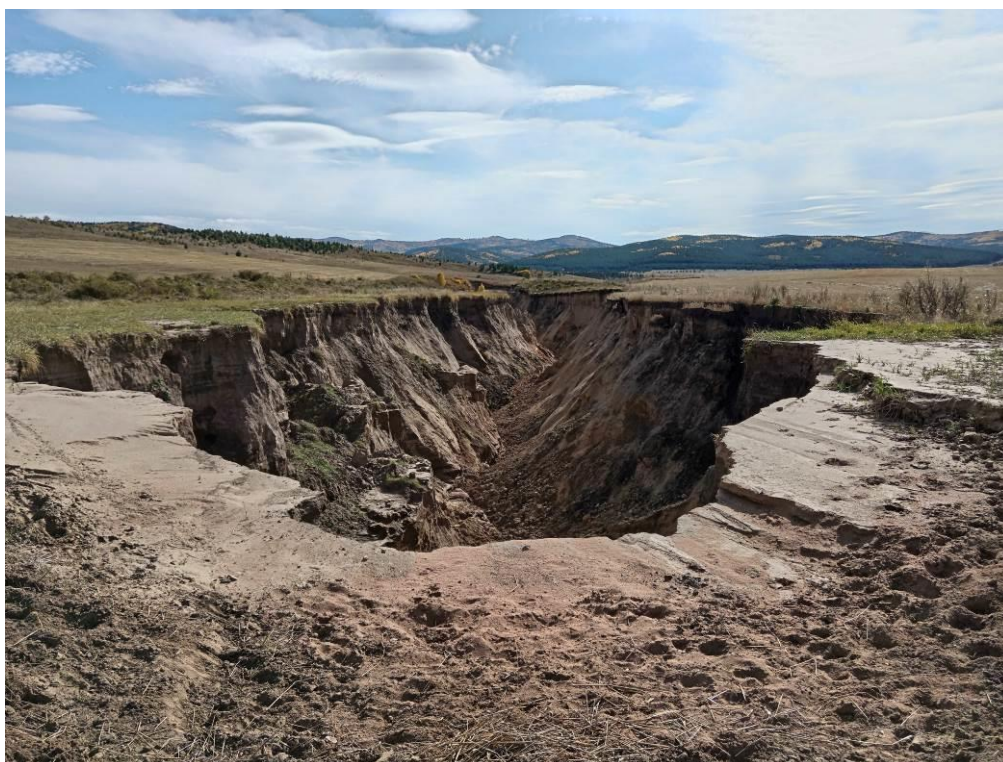
Фото 03-22-00007. Вид на вершину оврага №2. Осыпание грунта, с. Хонхолой, Мухоршибирский район, Республика Бурятия, 20.09.2024

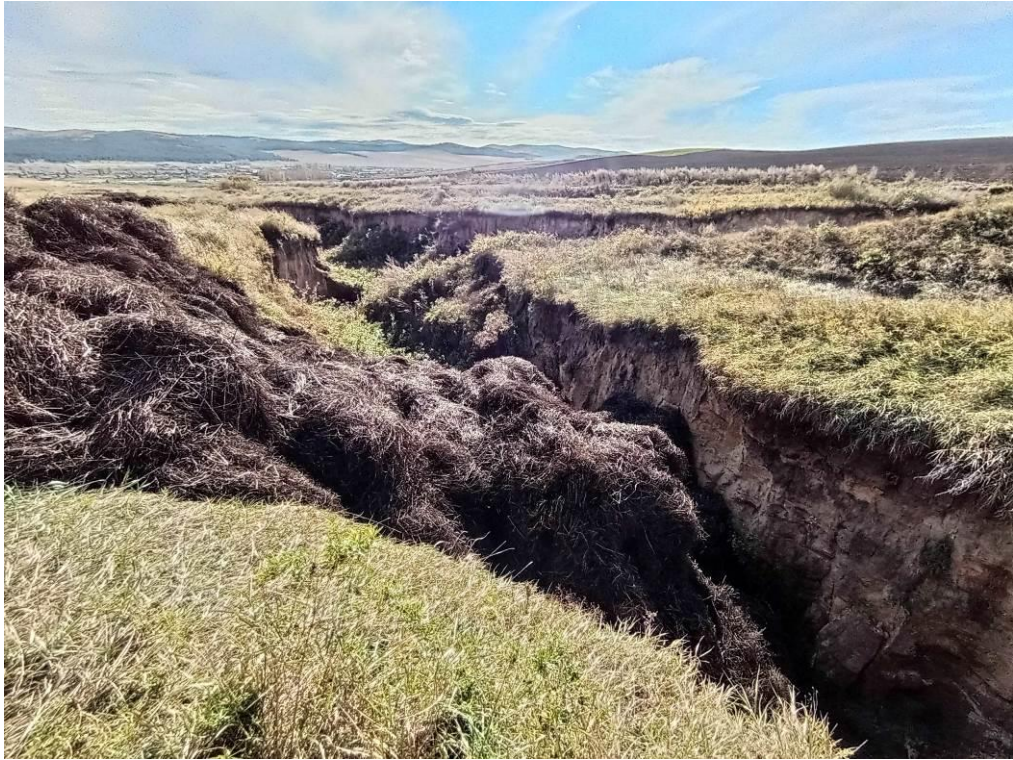
Фото 03-22-00008. Центральная часть оврага №3, с. Хонхолой, Мухоршибирский район, Республика Бурятия, 20.09.2024

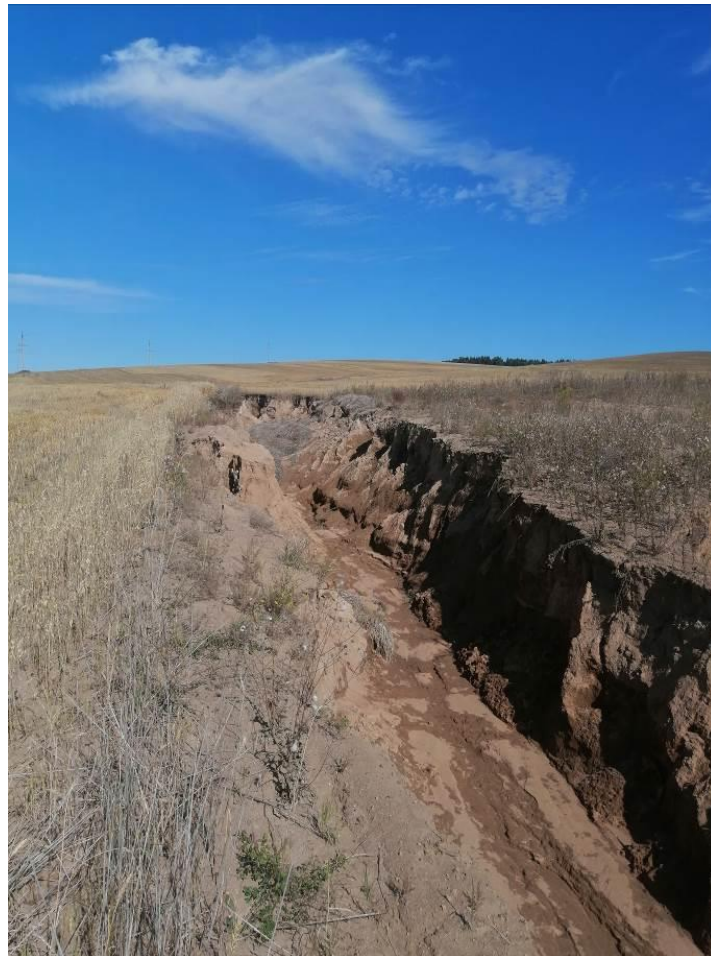
Фото 03-22-00009. Вид на вершину отворска оврага №4. Осыпание грунта, с. Хонхолой, Мухоршибирский район, Республика Бурятия, 20.09.2024

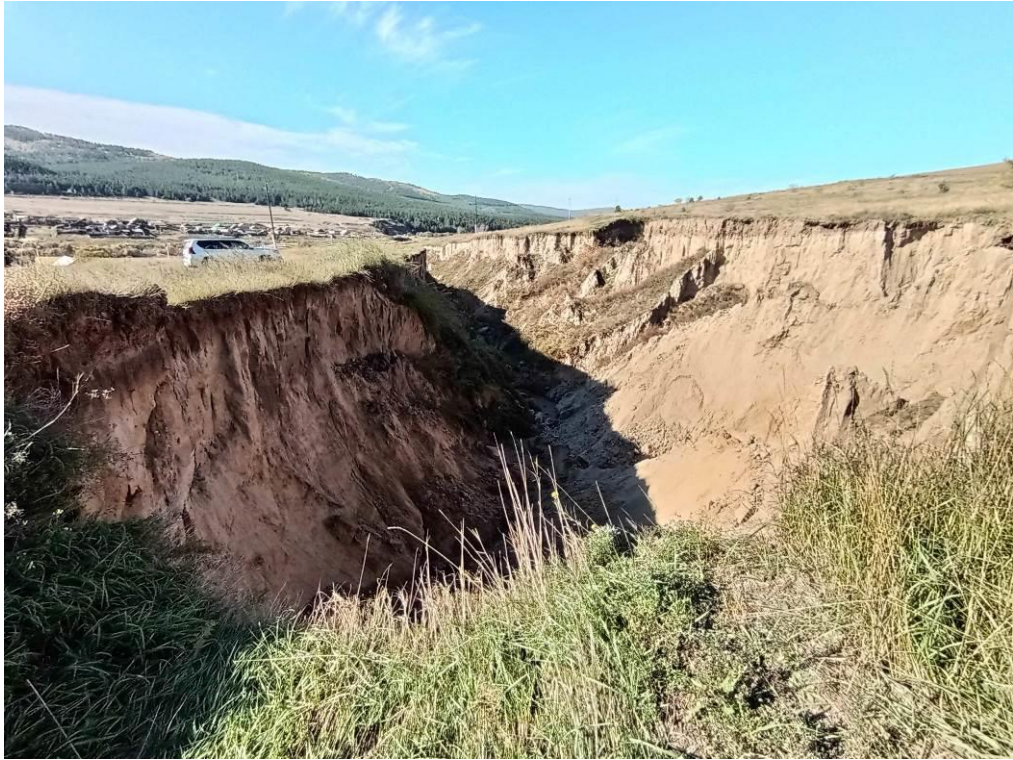
Фото 03-22-00013. Вид на вершину оврага №1, с. Десятниково, Тарбагайский район, Республика Бурятия, 20.09.2024

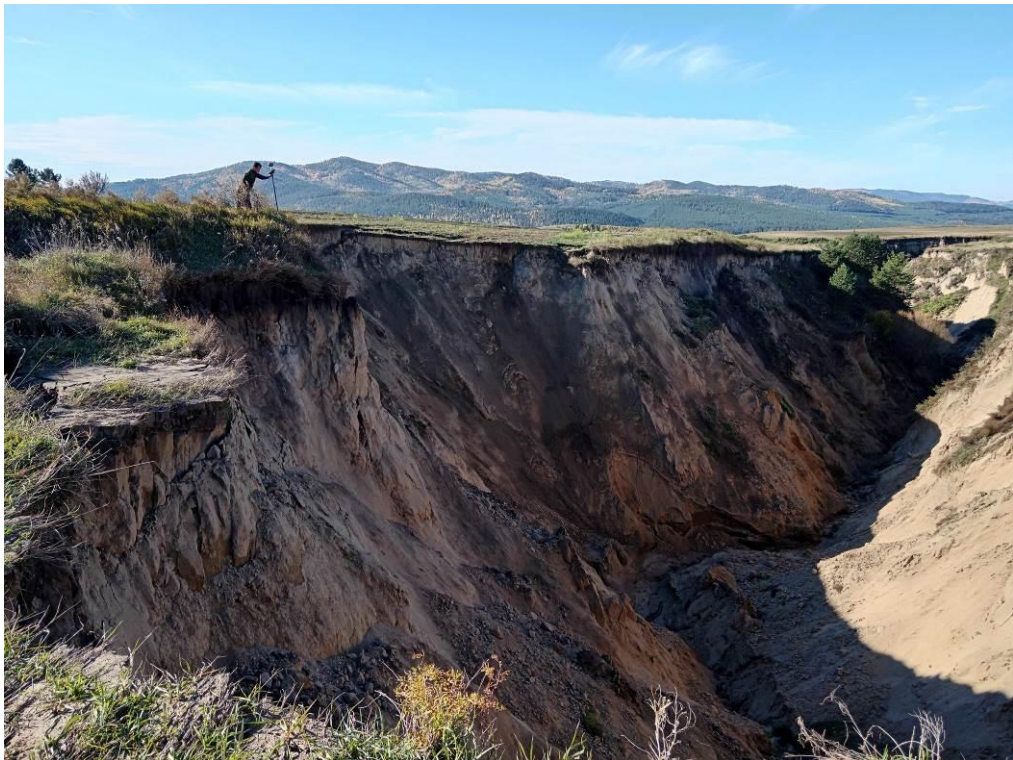
Фото 03-22-00014. Вид с вершины оврага. Оползание грунта, с. Десятниково, Тарбагайский район, Республика Бурятия, 20.09.2024

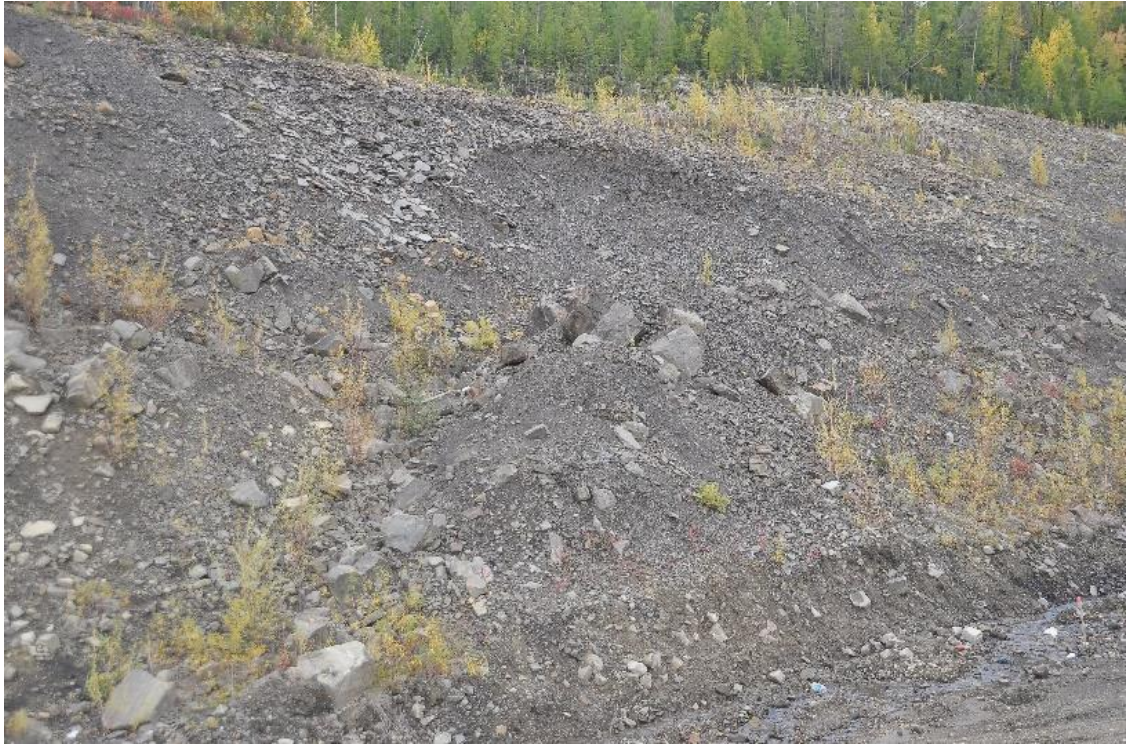
Фото 14-27-001 Активизация осыпного процесса на ТН-1 по состоянию на. 07.09.2024 г.
Нерюнгринский район республика Саха (Якутия)

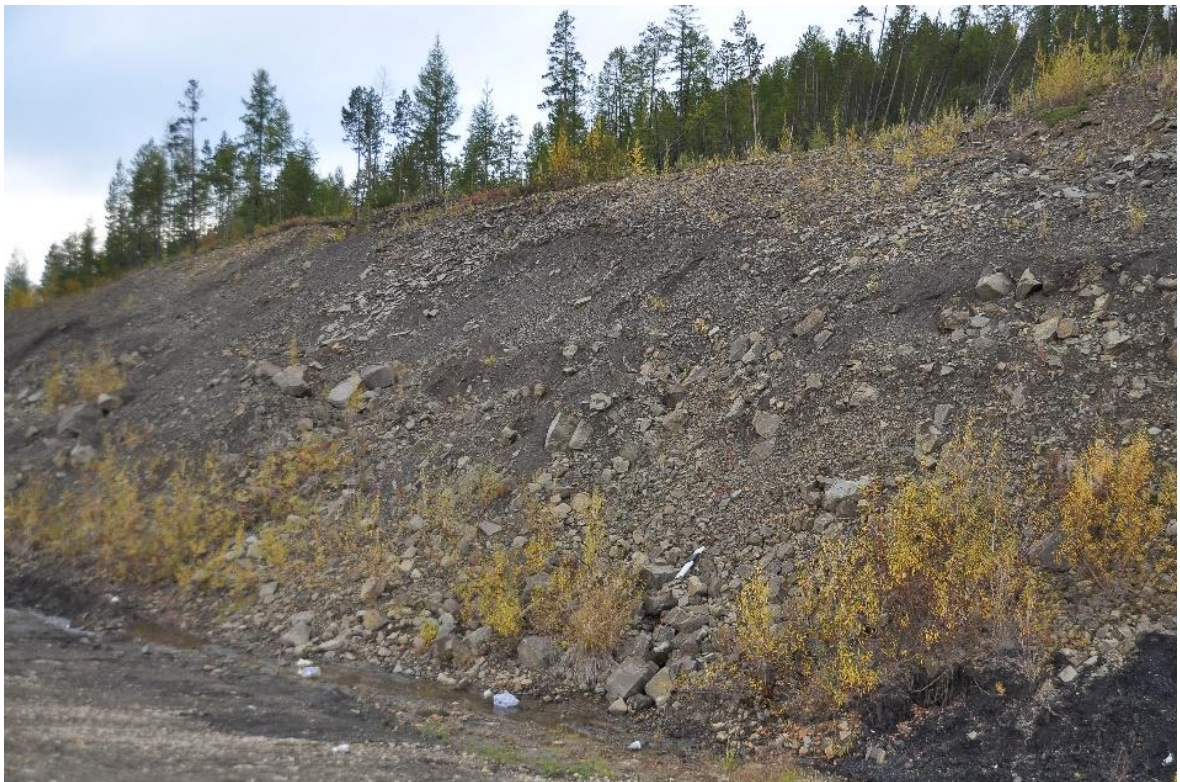
Фото 14-27-002 Активизация осыпного процесса на ТН-2 по состоянию на 07.09.2024 г.
Нерюнгринский район республика Саха (Якутия)

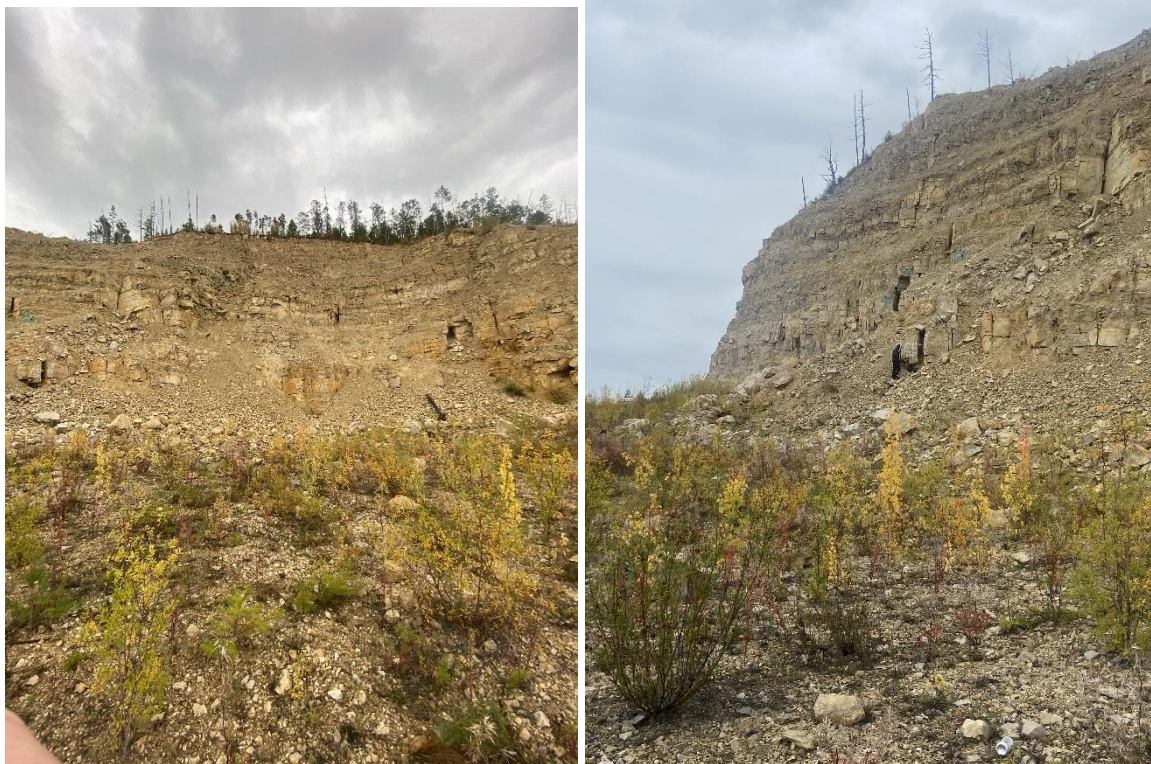
Фото 14-27-003 Активизация осыпного процесса по состоянию на 05.09.2024 г. Алданский район республика Саха (Якутия)

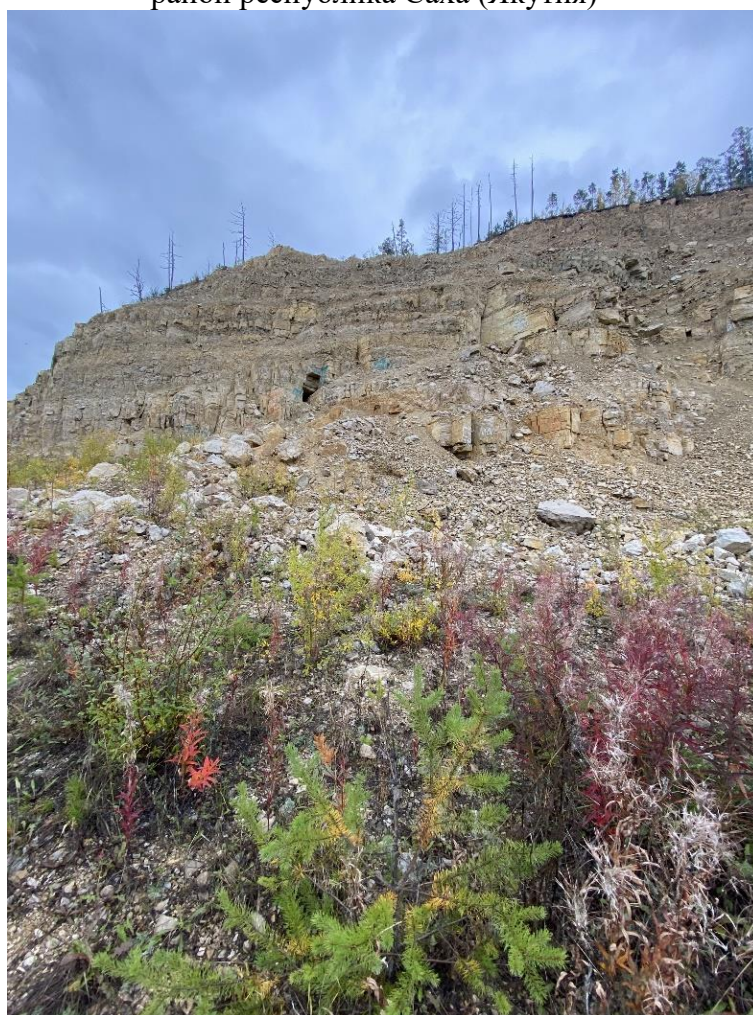
Фото 14-27-04 Активизация осыпного процесса по состоянию на 04.09.2024 г. Алданский район республика Саха (Якутия)

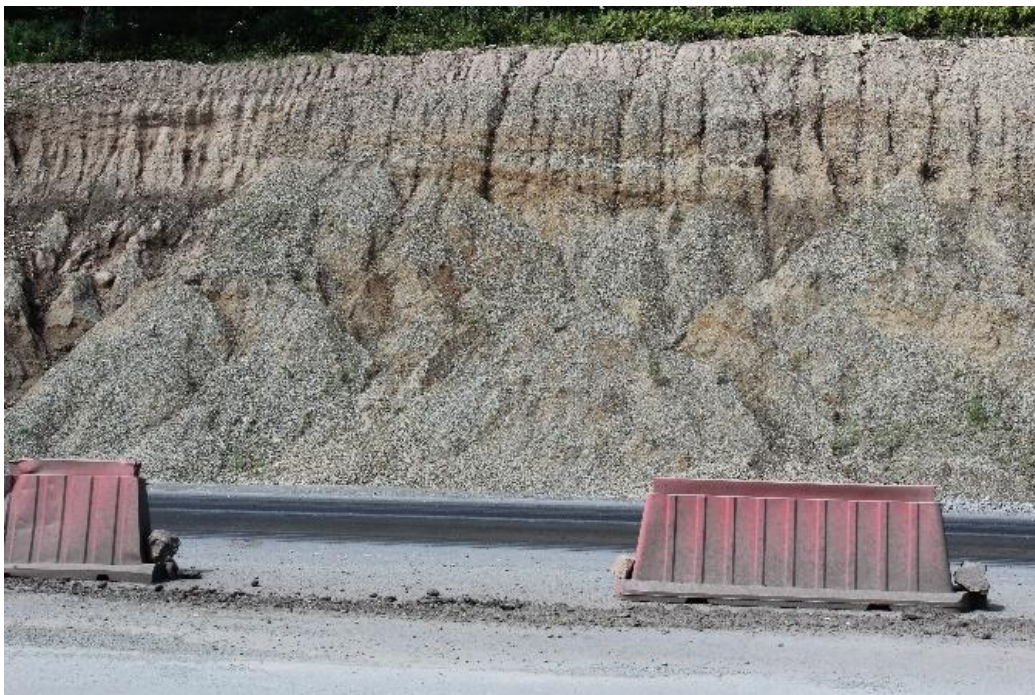
25-11-0001	Дальневосточный	Приморский край	Надеждинский муниципальный район, п. Раздольное	43,4215 38	131,94448 3	00.05.20 24	30.09.2 4	Оп, Эо	Техн., атм.	Разрушение придорожного склона с выходом грунтовых масс в придорожный кювет,	Точка наблюдения проявления расположена на участке 717,35 км автодороги А-370 «Уссури», разрушение придорожной склоновой поверхности в результате активизации оползневой процесса поточного типа. Степень активности – высокая. Ширина оползневой тела 47,0 м, длиной – 24,5 м с образованием стенок отрыва до 1,8-2,0 м, уклон поверхности склона -40,5°. В парагенезе с оползнем наблюдается развитие эрозионного процесса.

Фото 25.11.0001. Активизация оползневого в парагенезе с эрозийным процессом на участке 717,35 км автодороги А-370 «Уссури» по состоянию на 26.08.2024 г

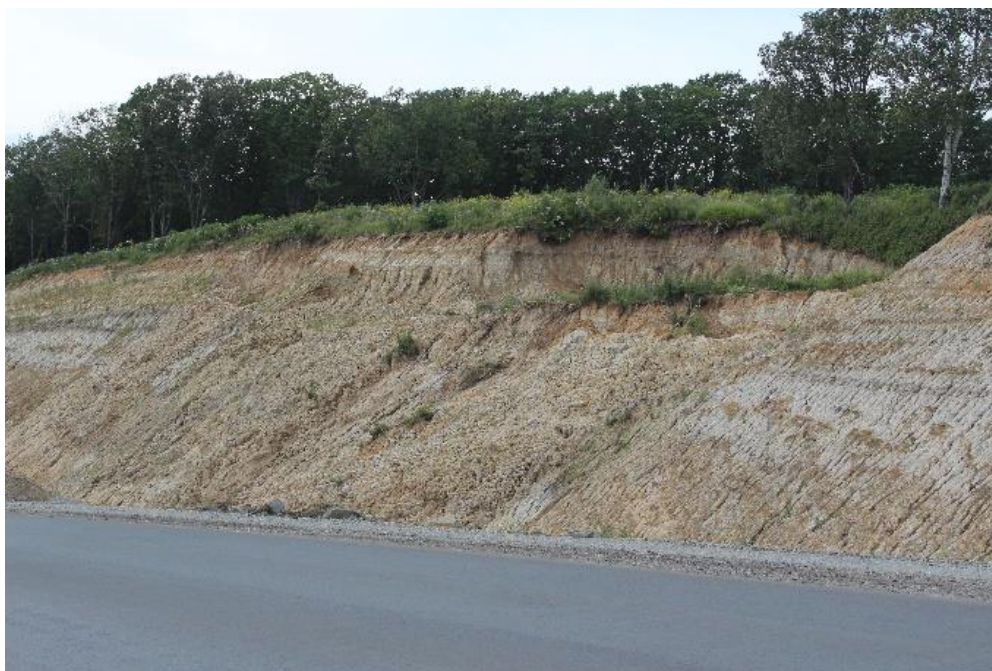
25-11-0002	Дальневосточный	Приморский край	Надеждинский муниципальный район, п. Раздольное	43,5794 36	131,95864 1	00.06.20 24	30.09.2 4	Оп	Техн., атм.	Разрушение придорожного склона с выходом грунтовых масс на основании будущей дороги	Точка наблюдения проявления расположена в 0,375 км от начала объездной дороги от 689,75 км автодороги А-370 «Уссури», придорожная склоновая поверхность. Активизация оползневой процесса блочно-поточного подтипа. Степень активности – высокая. Ширина оползневой тел 63,0 м, длина –25,0 м с образованием стенок отрыва до 2,5-3,0 м, уклон поверхности склона -27-30°.

Фото 25.11.0002. Продолжение активизации оползневого процесса на участке 0,375 км от начала объездной дороги от 689,75 км автодороги А-370 «Уссури» по состоянию на 26.08.2024г

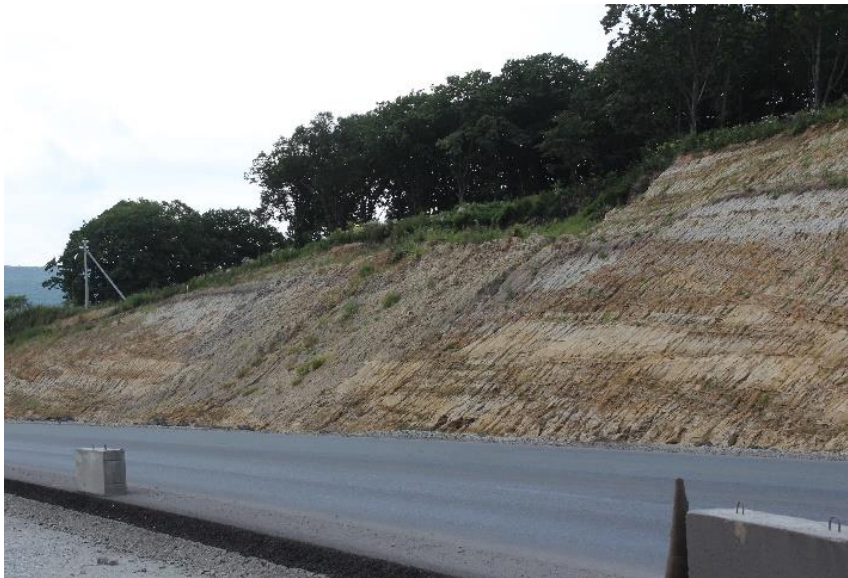
25-11-0003	Дальневосточный	Приморский край	Надеждинский муниципальный район, п. Раздольное	43,5782 16	131,95840 2	00.06.20 24	30.09.2 4	Оп	Техн., атм.	Разрушение придорожного склона с выходом грунтовых масс на основании будущей дороги	Точка наблюдения проявления расположена в 0,498 км от начала объездной дороги от 689,75 км автодороги А-370 «Уссури», придорожная склоновая поверхность. Активизация оползневой процесса блочно-поточного подтипа. Степень активности – высокая. Ширина оползневой тел 63,0 м, длина –25,0 м с образованием стенок отрыва до 2,5-3,0 м, уклон поверхности склона -27-30°.

Фото 25.11.0003. Продолжение активизации оползневой процесса на участке 0,498 км от начала объездной дороги от 689,75 км автодороги А-370 «Уссури» по состоянию на 26.08.2024г
Б.

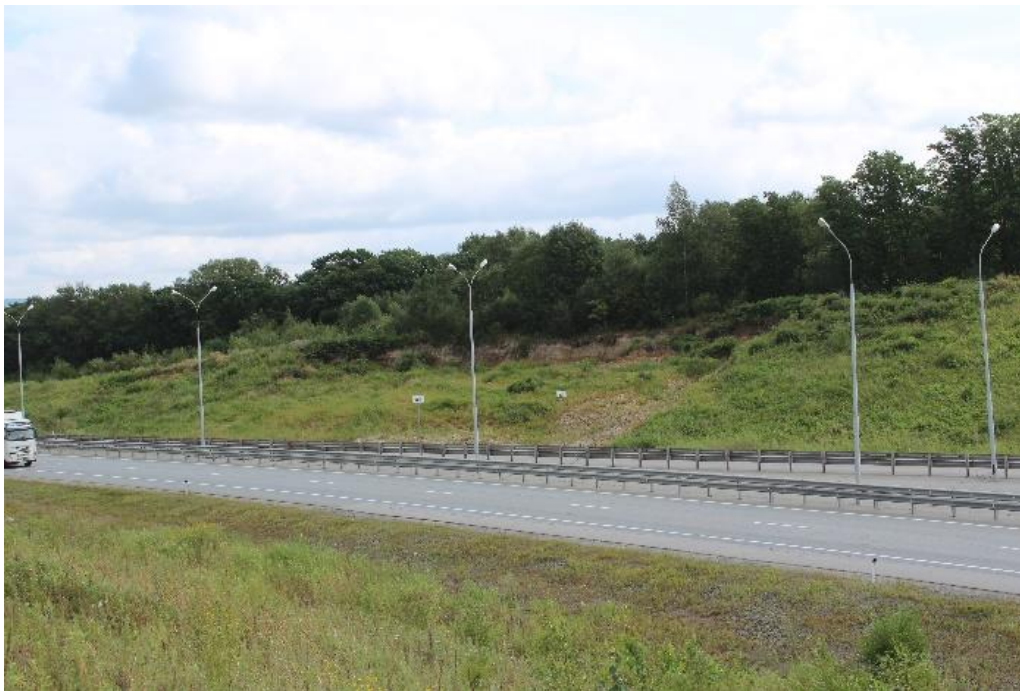
25-11-0004	Дальневосточный	Приморский край	Надеждинский муниципальный район, п. Раздольное	43,5986 61	131,98517 7	00.05.20 24	30.09.2 4	Оп	Техн., атм.	Разрушение придорожного склона	На участке 686, 8 км автодороги А-370 "Уссури" Хабаровск-Владивосток наблюдается продолжение средней активности оползневой процесса с заполнением грунтовыми массами придорожного кювета длиной до 74,0 м, длина оползня ~23,0 м, в головной части сформированы бугры выдавливания

Фото 25.11.0004. Продолжение активизации оползневой процесса на участке 686, 8 км автодороги А-370 "Уссури" Хабаровск-Владивосток по состоянию на 26.08.2024 г

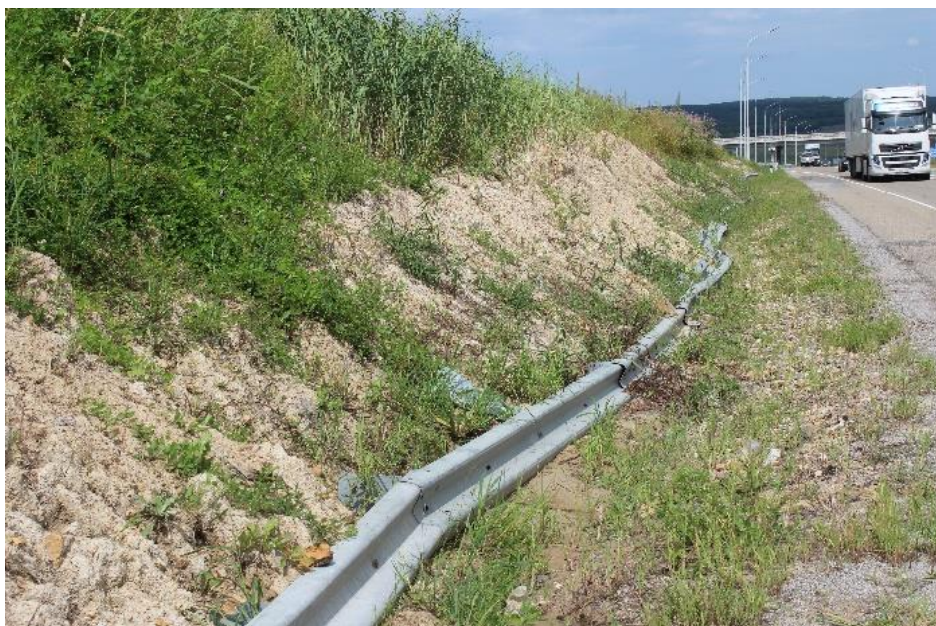
1	2	3	4	5	6	7	8	9	10	11	12	13	14
25-11-0005	Дальневосточный	Приморский край	Уссурийский городской округ	43,761000	132,082863	00.05.2024	30.09.24	Оп	Атм.	Разрушение придорожных леерных ограждений	На участке 665,03 км автодороги А-370 "Уссури" Хабаровск-Владивосток наблюдается средняя активность оползневого процесса, в результате оползания грунтовых масс разрушено придорожное леерное ограждение длиной 229 м

Фото 25.11.0005. Продолжение активизации оползневой процесса на участке 665, 03 км автодороги А-370 "Уссури" Хабаровск-Владивосток по состоянию на 26.08.2024 г

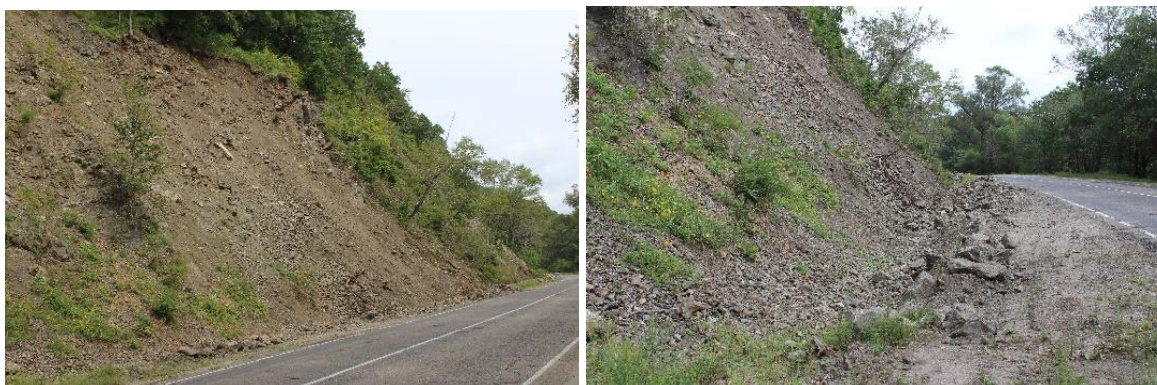
Высокая степень активности **обвально-осыпных процессов** были зафиксированы в Чугуевском муниципальном округе на участке 244,3 км автодороги Осиновка-Р. Пристань и на участке 404, 1 км автодороги Находка-Ольга-Кавалерово. В результате активизации обвально-осыпных процессов на данных участках наблюдалось продолжилось дальнейшие разрушения склонов, соответственно, до ширины – 119,0 и 65,0 м, длины – 33,4 и 46, 7 м. склоновые поверхности слабоустойчивые и несут потенциальной угрозы новых вывалов и схода скального грунта.

25-12-0006	Дальневосточный	Приморский край	Чугуевский муниципальный округ	44,373889	134,508389	00.05.2024	27.08.2024	Ос	Техн., атм.	Разрушение придорожного склона	На участке 244,3 км автодороги Осиновка-Р. Пристань отмечалась активизация обвально-осыпного процесса с высыпанием катакластического материала на дорожное полотно шириной до 119,0 м, при длине осыпного шлейфа -33,4 м

Фото 25.12.0006. Продолжение активизации осыпного процесса на участке 244,3 км автодороги Осиновка-Р. Пристань по состоянию на 27.08.2024 г

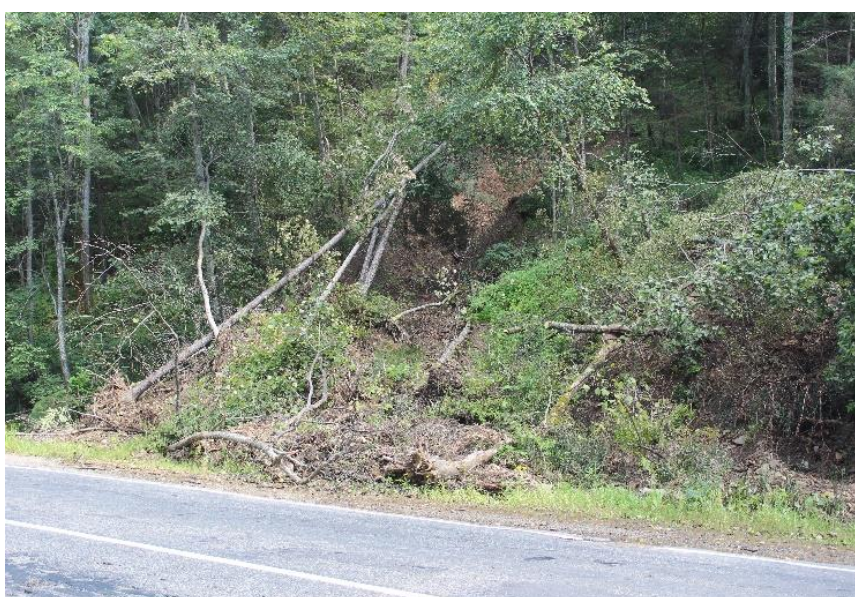
25-11-0007	Дальневосточный	Приморский край	Кавалеровский муниципальный округ	44,312083	135,226444	00.08.2024	28.08.2024	Оп	Атм.	Разрушение придорожного склона, заполнение грунтовыми массами кювет с выходом на дорогу.	На участке 314,5 км автодороги Осиновка-Р. Пристань наблюдался сход оползня в придорожный кювет с выходом на дорогу. Ширина оползневого тела – 10,0 м; длина ~ 8,0 м. Произрастающие на поверхности тела оползня деревья затрудняли движение транспорта.

Фото 25.11.0007. Активизация оползневой процесса на участке 314,5 км автодороги Осиновка-Р. Пристань по состоянию на 28.08.2024 г

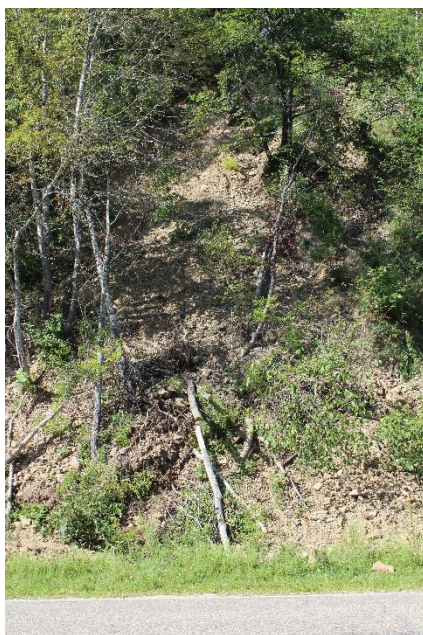
25-11-0008	Дальневосточный	Приморский край	Кавалеровский муниципальный округ	44,246194	135,175222	00.08.2024	28.08.2024	Оп	Атм.	Разрушение придорожного склона, заполнение грунтовыми массами кювет с выходом на дорогу.	На участке 404,2 км автодороги Находка-Ольга-Кавалерово наблюдался сход оползня в придорожный кювет с выходом на дорогу. Ширина оползневого тела – 12,0 м; длина ~ 42,0 м. Произрастающие на поверхности тела оползня деревья затрудняли движение транспорта.

Фото 25.11.0008. Активизация оползневого процесса на участке 404,2 км автодороги Находка-Ольга-Кавалерово по состоянию на 28.08.2024 г

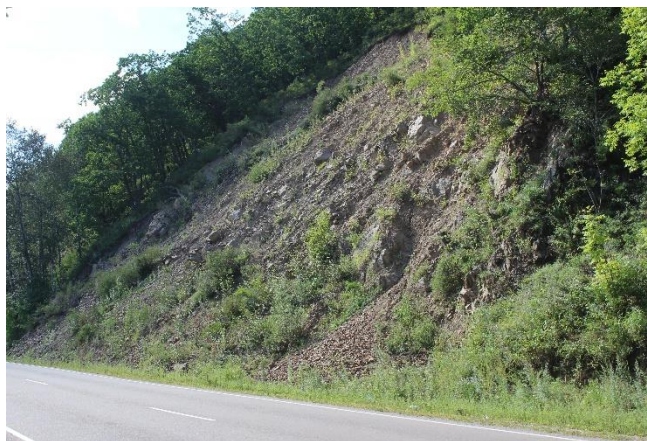
1	2	3	4	5	6	7	8	9	10	11	12	13	14
25-12-0009	Дальневосточный	Приморский край	Кавалеровский муниципальный округ	44,246 527	135,1762 50	00.08.20 24	30.09.2 4	Ос	Техн., атм.	Разрушение придорожного склона, заполнение грунтовыми массами кювет с выходом на дорогу	На участке 404,1 км автодороги Находка-Ольга-Кавалерово наблюдался сход оползня в придорожный кювет с выходом на дорогу. Ширина оползневого тела – 65,0 м; длина ~ 46,7 м. затрудняли движение транспорта.

Фото 25.12.0009. Активизация оползневого процесса на участке 404,1 км автодороги Находка-Ольга-Кавалерово по состоянию на 28.08.2024 г

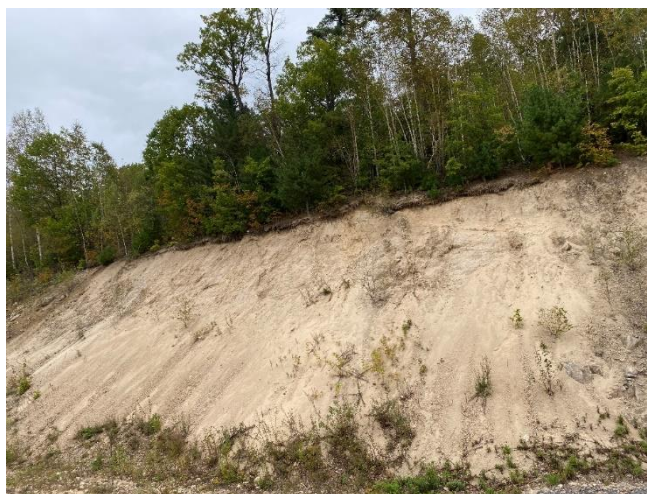
Фото 27-27-007, Обвальное-осыпное проявление выноса, на участке 68 км А 376, Нанайский район Хабаровский край, 16.09.2024г.

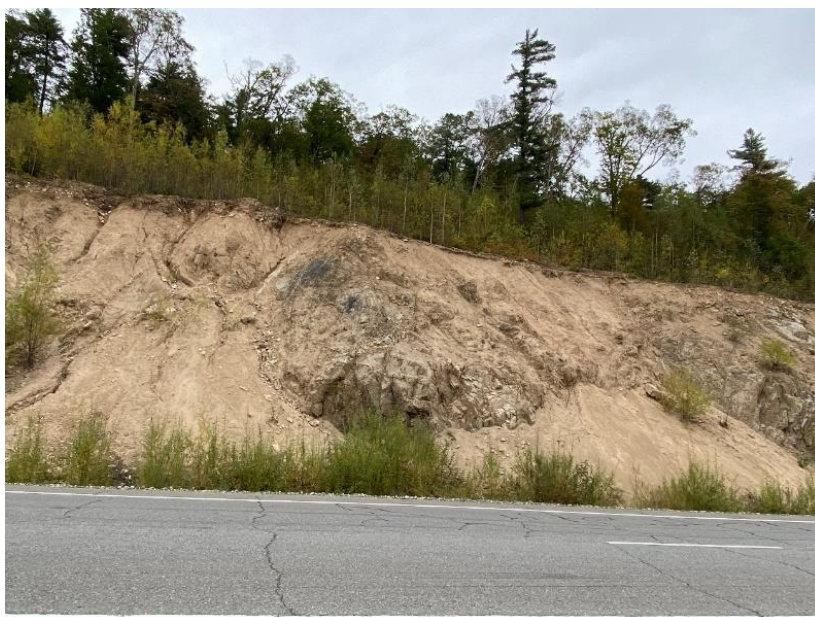
Фото 27-27-008, Обвальнo-осыпной конус на участке 69 км А 376, Нанайский район Хабаровский край, 16.09.2024г.

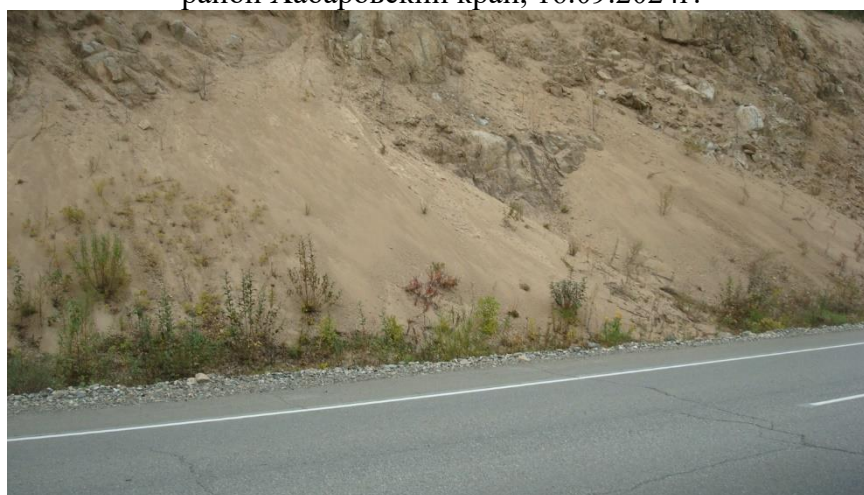
Фото 27-27-009, Обвальнo-осыпной конус на участке 76 км А 376, Нанайский район Хабаровский край, 16.09.2024г.

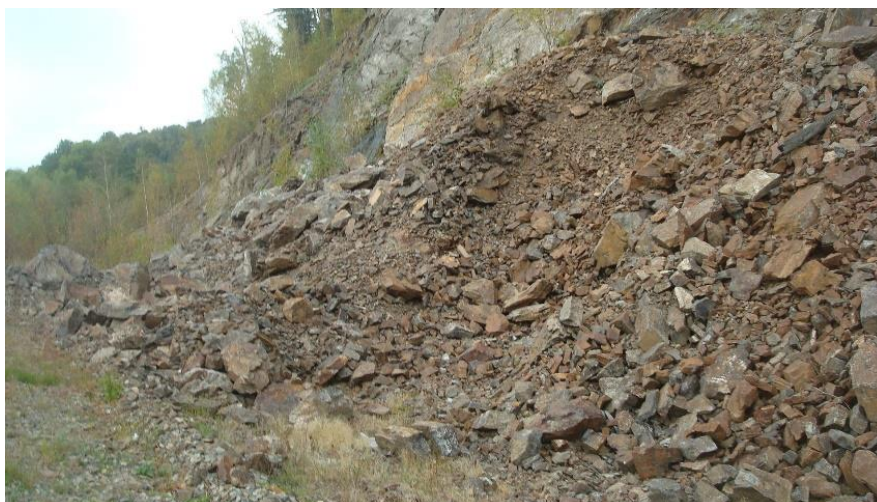
1	2	3	4	5	6	7	8	9	10	11	12	13	14
27-27-010	Дальневосточный	Хабаровский край	Нанайский район, 81 км автодороги Лидога-Ванино	49.33563	137.82433	00.07.2024	00.09.2024	ГР	Техн., атм.	Не отмечались	На участке 81 км от Лидоги, 297км от Хабаровска автодороги А-376 в Нанайском районе у подножья придорожного склона высотой до 47м с углом уклона до 90° - обвально-осыпное накопление разрушенных пород протяженностью до 33,0 м высотой до 12,0м. Проявление современное, степень активности низкая, связана с подрезкой и зачисткой склона при строительстве автодороги и климатическими факторами, приводящими к переувлажнению грунтов. Защитные и укрепляющие сооружения отсутствуют. Рекомендуется устройство удерживающих сооружений и конструкций.

Фото 27-27-010, Обвальнo-осыпное проявление на участке 81 км А 376, Нанайский район Хабаровский край, 16.09.2024г.

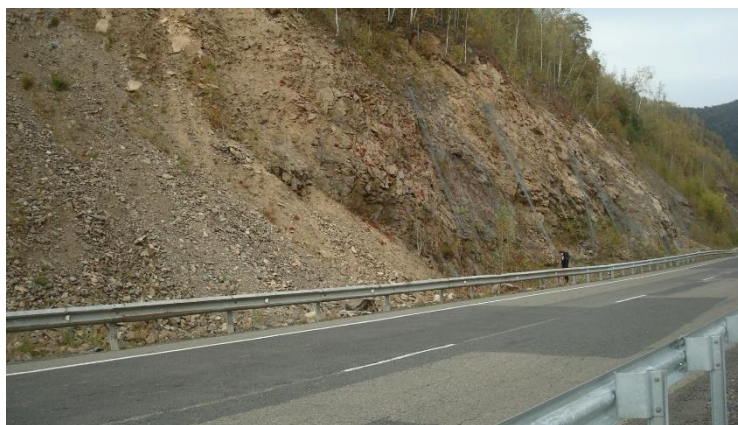
Фото 27-27-0012, Обвально-осыпной шлейф на участке 85 км А 376, Нанайский район Хабаровский край, 16.09.2024г.

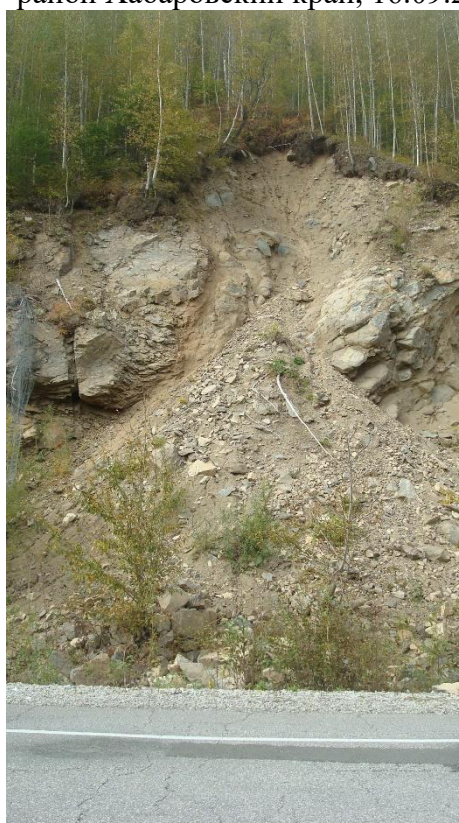
27-27-013	Дальневосточный	Хабаровский край	Нанайский район, 86км автодороги Лидога-Ванино	49.32137	137.85031	00.07.2024	00.09.2024	ГР	Техн., атм.	Не отмечались	В Нанайском районе на участке 85-86 км автодороги А-376 у подножья придорожного склона сложенного трещиноватыми породами юрско-мелового возраста (пегматиты, диориты) высотой до 20м с уклоном до 60° осыпное проявление в виде конуса длиной у подножья до 7м, высотой до 15м. Наблюдается постоянное осыпание и выкатывание крупного обломочного материала, вынос более мелкой фракции по лоткам. Выносы осыпного материала на полотно автодороги периодически устраняются дорожными службами. Проявление современное, его активность связана с подрезкой склона при строительстве автодороги и климатическими факторами, приводящими к переувлажнению грунтов. Защитные сооружения отсутствуют. Во избежание негативных последствий рекомендуется зачистка склона, устройство специальных удерживающих устройств. В момент обследования негативного воздействия не отмечено.

Фото 27-27-0013, Обвально-осыпной шлейф на участке 86 км А 376, Нанайский район Хабаровский край, 16.09.2024г.

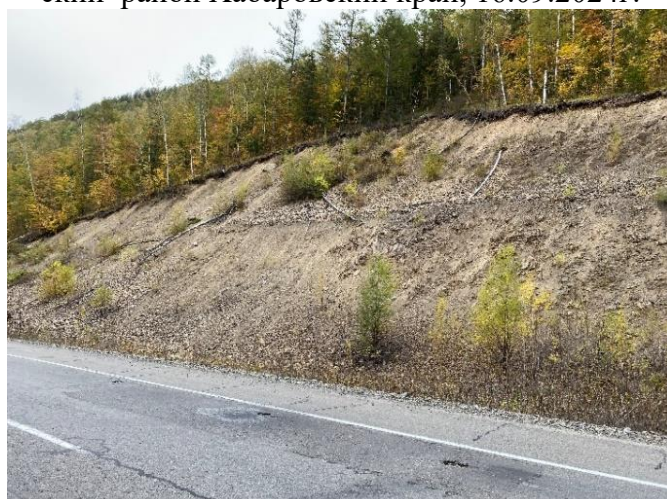
Фото 27-27-0014, Обвально-осыпной проявление, на участке 127 км А 376, Нанайский район Хабаровский край, 16.09.2024г.

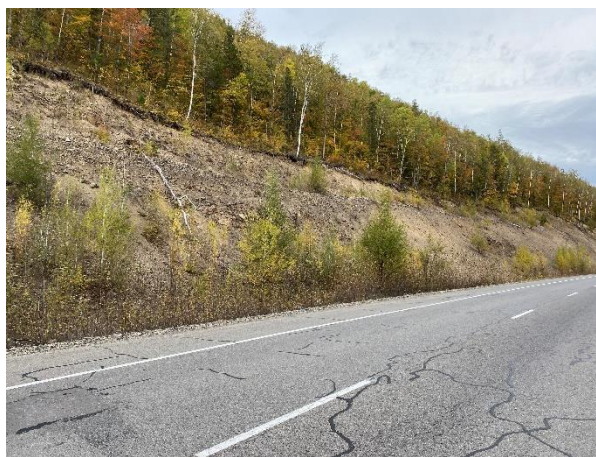
Фото 27-23-0015 Обвальнo-осыпной шлейф, на участке 136км А 376, Нанайский район Хабаровский край, 16.09.2024г.

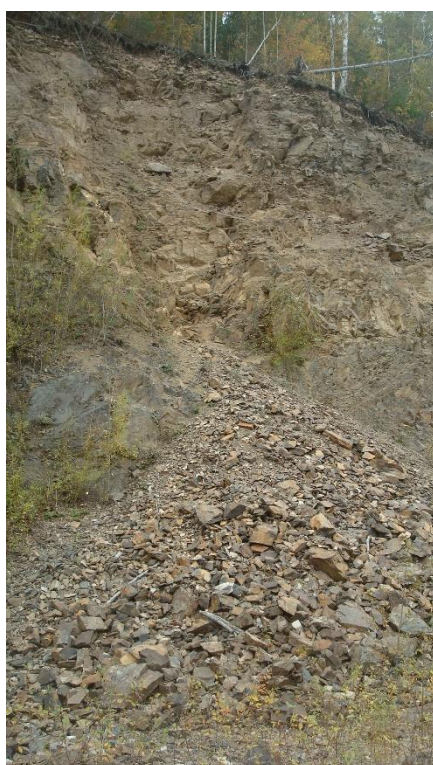
Фото 27-23-0016 Проявления осыпного процесса на 173 км А 376 в Нанайском районе 16.09.2024г.

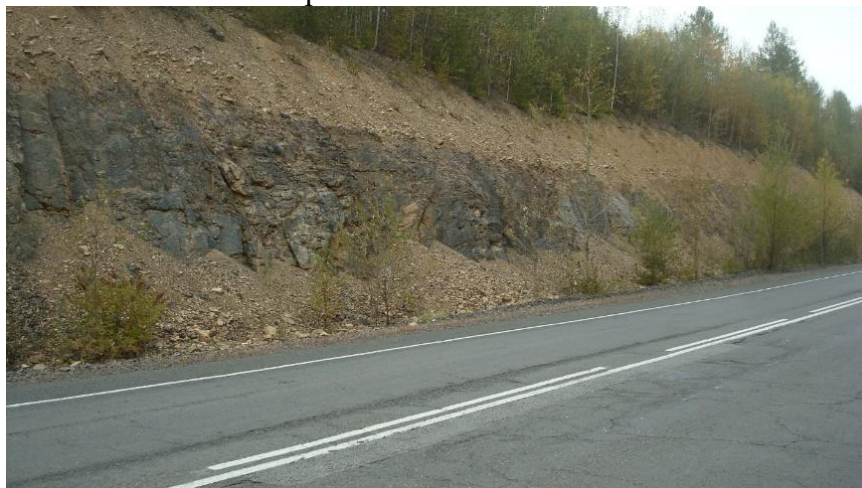
Фото 27-23-0017 Проявления осыпного процесса на 213 км А 376 (левая сторона), Ванинский район 16.09.2024г.

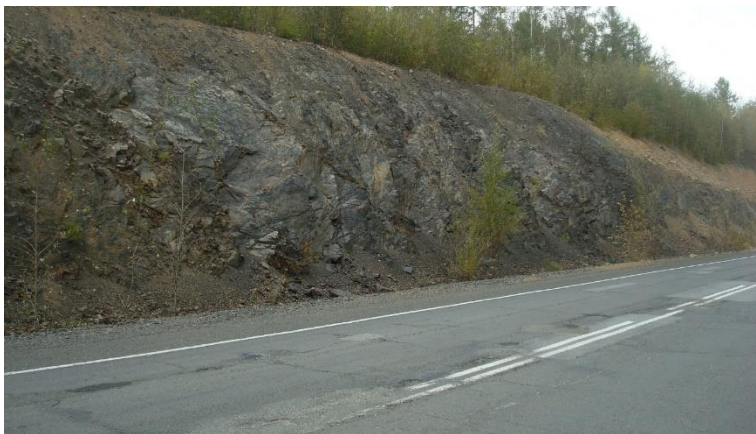
Фото 27-23-0018 Проявления осыпного процесса на 213 км А 376 (правая сторона), Ванинский район 16.09.2024г.

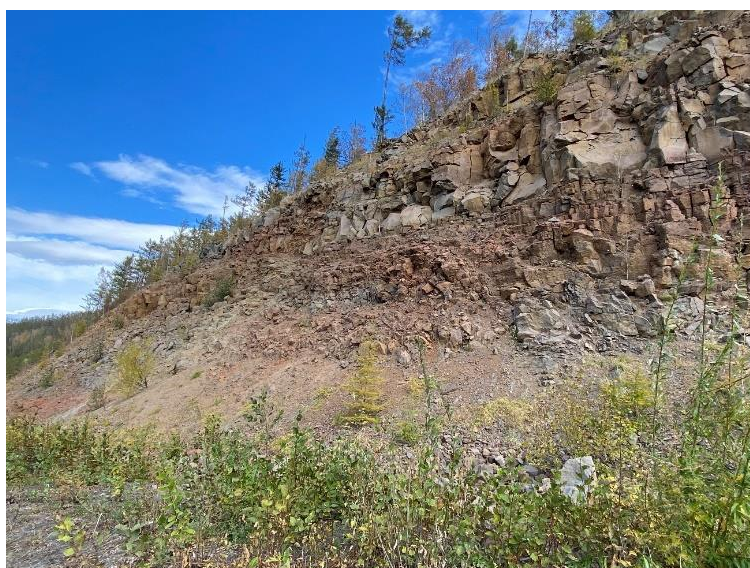
1	2	3	4	5	6	7	8	9	10	11	12	13	14
27-27-019	Дальневосточный	Хабаровский край	Советско-Гаванский район участок автодороги Лидога-Ванино 253 км	49,122 40	139,3001 3	00.07.20 24	00.09.2 024	ГР	Техн., атм.	Не отмечались	На участке 253 км от Лидоги у подножья левого склона с уклоном 60-80 ⁰ , высотой до 30м сложенного из выветрелых трещиноватых базальтов плиоцен-нижнечетвертичного возраста (N ₂ -Q ₁)- обвальнo-осыпной шлейф из песчано-гравийного состава с супесчаным заполнителем, протяженностью 50м, высотой и шириной по 5м. Выносы осыпного материала на полотно автодороги периодически устраняются дорожными службами. Проявление современное, его активность связана с подрезкой склона при строительстве автодороги и климатическими факторами, приводящими к переувлажнению грунтов. Защитные сооружения отсутствуют. Во избежание негативных последствий рекомендуется изменение рельефа склона, устройство специальных удерживающих устройств. В момент обследования негативного воздействия не отмечено.

Фото 27-23-0019 Проявления осыпного процесса на 253 км А 376, Ванинский район 18.09.2024г.

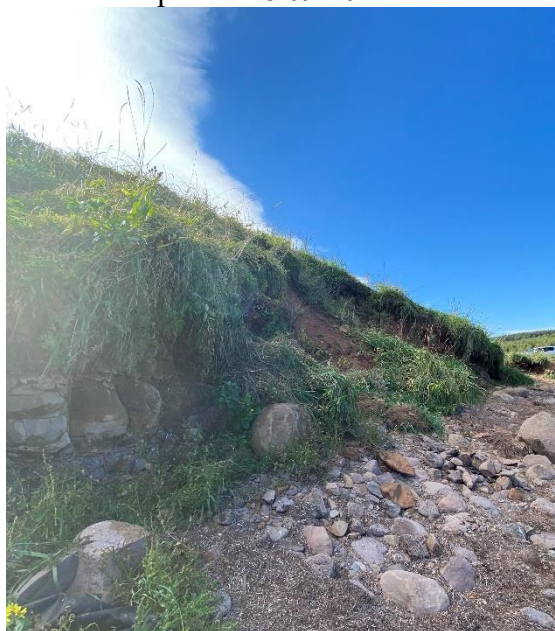
Фото 27-11-001 Проявления оползневого процесса на Побережье, Советско-Гаванский 17.09.2024г.

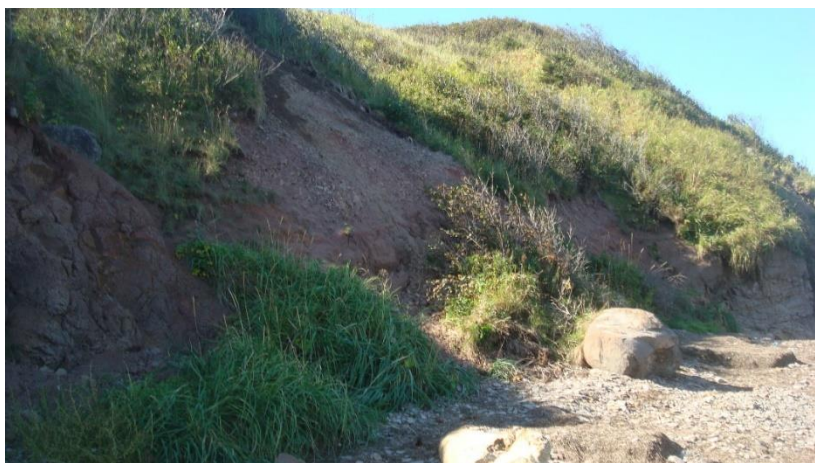
Фото 27-11-002 Проявления оползневых процессов на Побережье, Советско-Гаванский 17.09.2024 г.

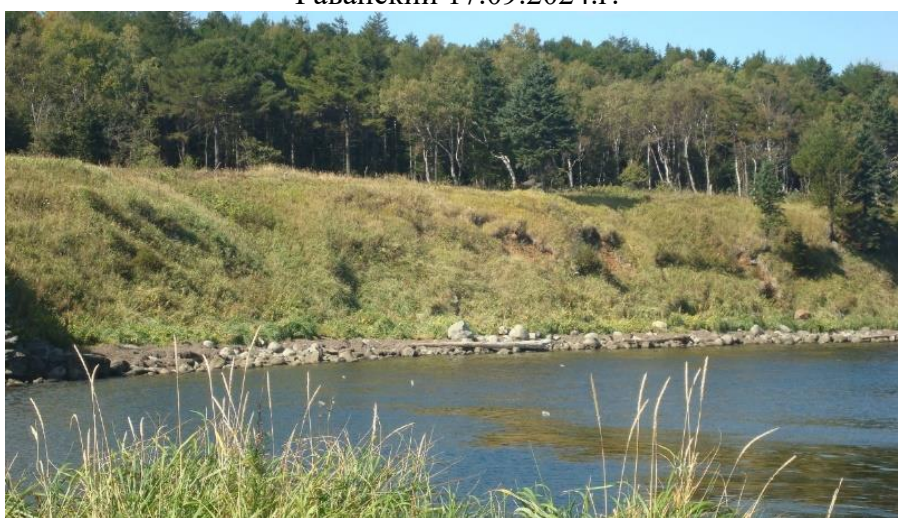
Фото 27-11-003 Проявления оползневых процессов на Побережье, Советско-Гаванский 17.09.2024 г.

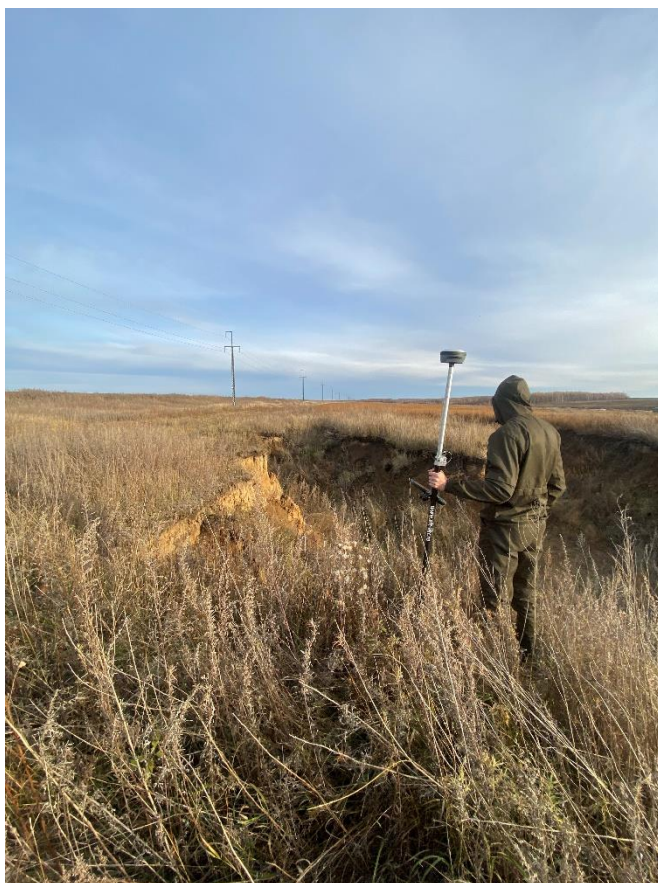
Фото 28-22-001-001. Овражная эрозия, 1517 км автодорога Р-297, Октябрьский район
Амурская область.

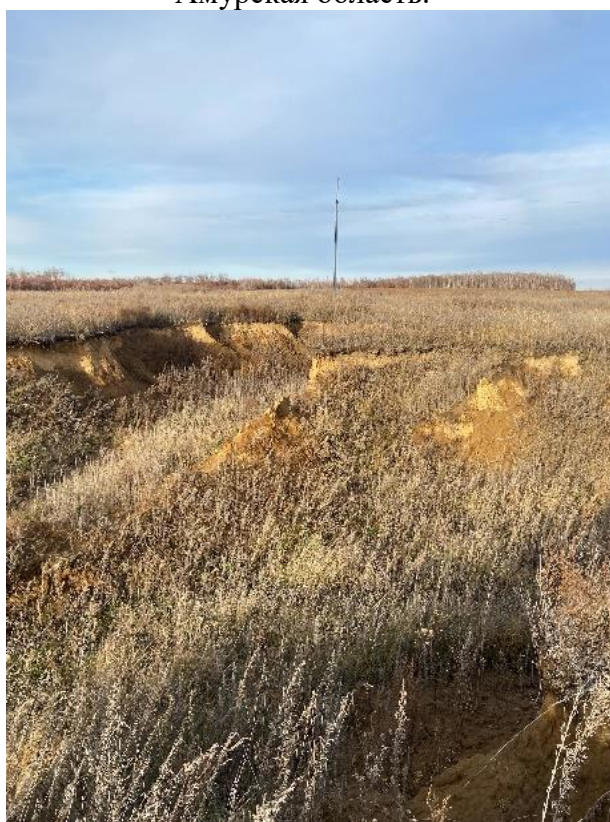
Фото 28-22-001-002. Овражная эрозия, 1517 км автодорога Р-297, Октябрьский район
Амурская область.
