Филиал «Дальневосточный региональный центр ГМСН»

ИНФОРМАЦИОННАЯ СВОДКА

о проявлениях экзогенных геологических процессов на территории
Дальневосточного федерального округа за III квартал 2024 г.

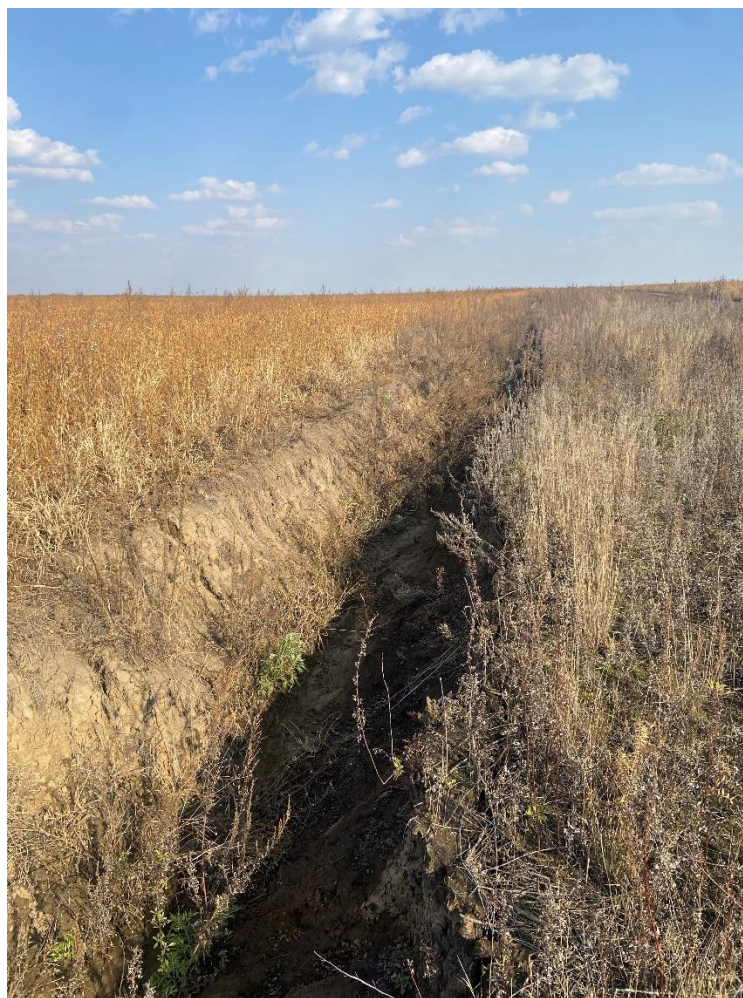
Фото 28-22-003. Овражная эрозия, Амурская область Бурейском район возле с.Виноградовка.

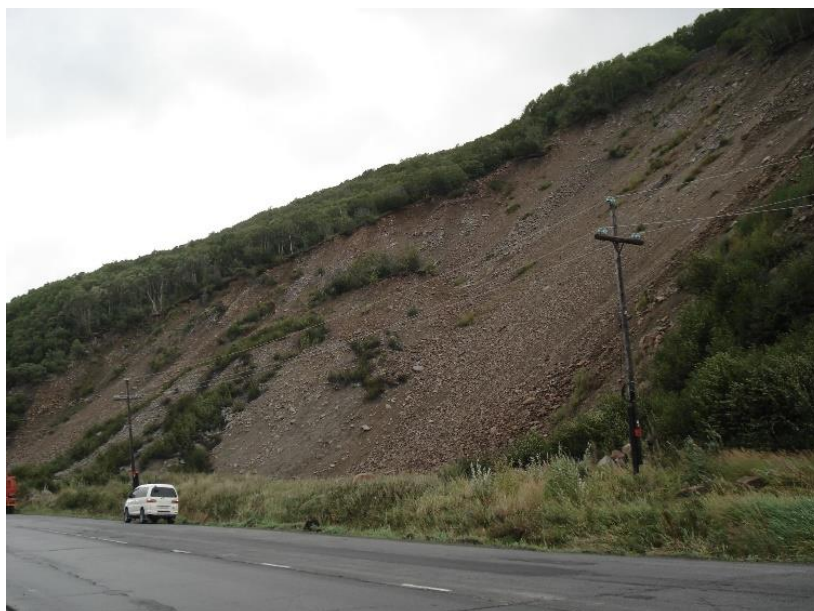
49.12.0001	Дальневосточный	Магаданская область	Магаданский городской округ, г. Магадан	59,552402	150,784366	00.08.2024	30.09.24	Ос	Техн., атм.	Разрушение придорожного склона с высыпанием скального грунта на дорожное полотно	г. Магадан, Портовое шоссе, строение 209. Степень активности –высокая. Ширина осыпного шлейфа 187 м, длиной – до 210,0 м уклон поверхности склона - 32,8°.

Фото 49.12.0001. Активизация осыпного процесса в г. Магадан, ул. Портовое шоссе, напротив строения 209 по состоянию на 01.09.2024 г (фото Приморского отделения филиала «Дальневосточный региональный центр ГМСН»)

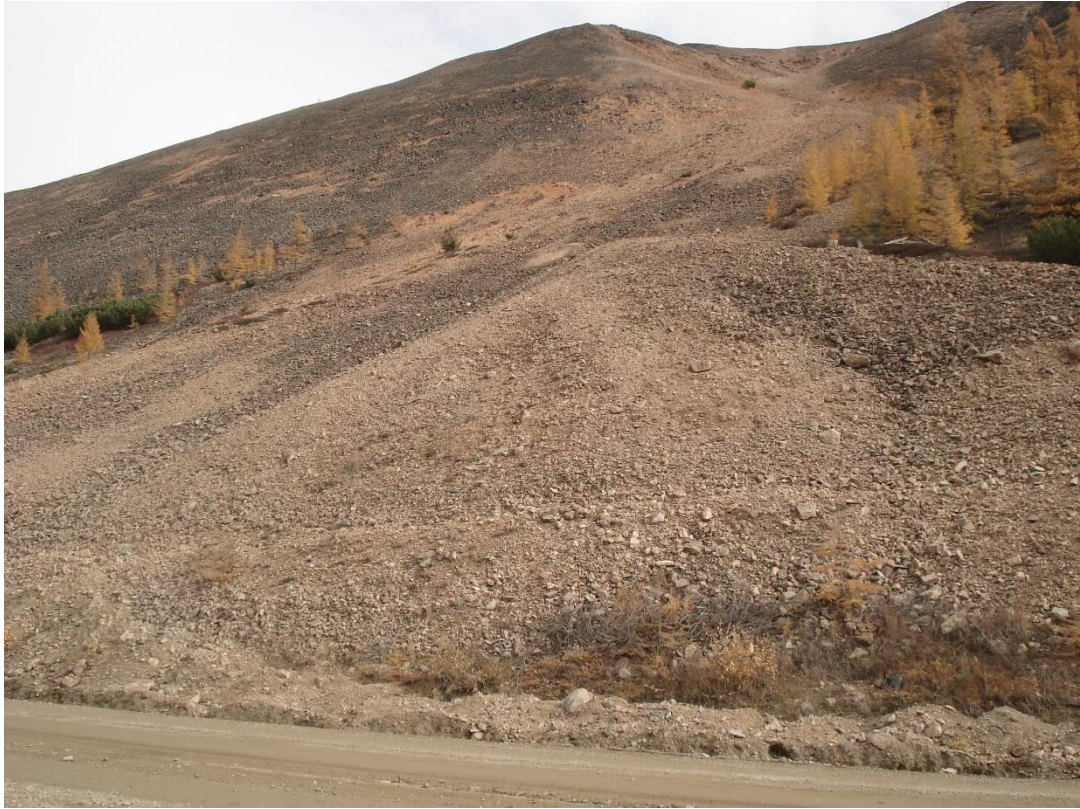
49.12.0002	Дальневосточный	Магаданская область	Хасынский муниципальный округ, севернее 30,28 км от п. Атка	51,113305	151,839777	00.08.2024	30.09.24	Ос	Техн., атм., температурный режим воздуха	Разрушение придорожного склона с высыпанием скального грунта на дорожное полотно	Участок 1792, 0 км автодороги Р-504 «Колыма», придорожная склоновая поверхность с уклоном 27,4°, шириной 837,0 м и длиной до 509,0 м. высыпания обломков скального грунта на дорожное полотно

Фото 49.12.0002. Хасынский муниципальный округ, севернее 30,28 км от п. Атка. Активизация осыпного процесса на участке 1792, 0 км автодороги Р-504 «Колыма» по состоянию на 04.09.2024 г. (фото Приморского отделения филиала «Дальневосточный региональный центр ГМСН»)

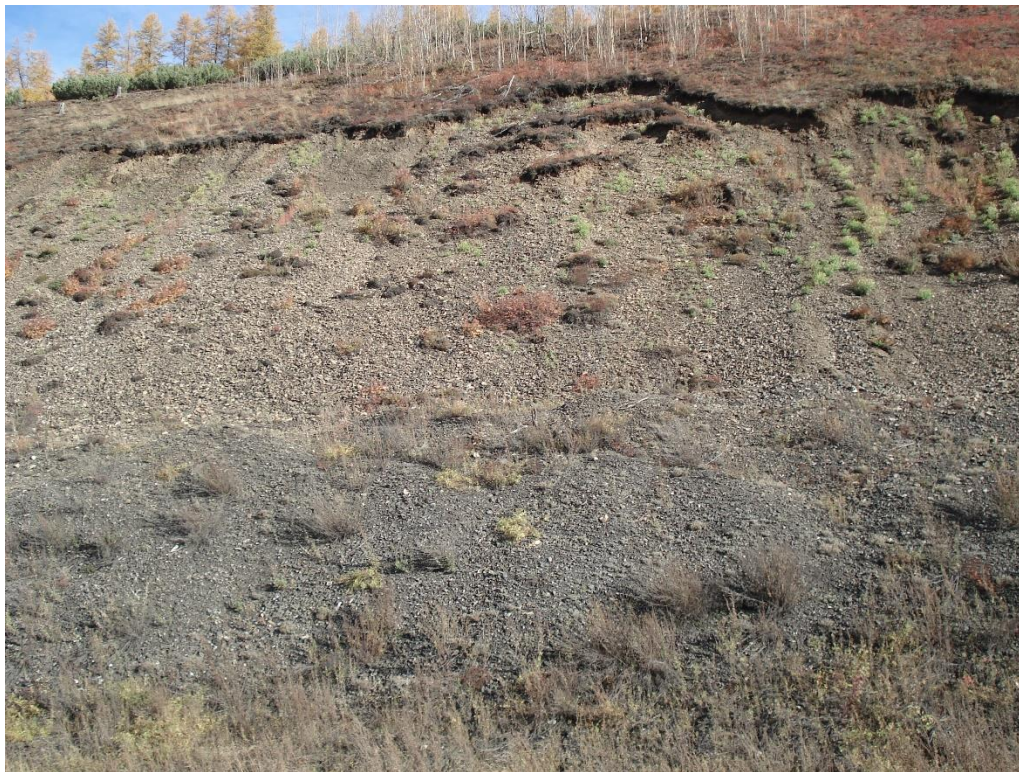
49.12.0003	Дальневосточный	Магаданская область	Сусуманский муниципальный округ, г. Сусуман	52,830327	148,225611	00.08.2024	30.09.24	Ос	Техн., атм.	Разрушение придорожного склона с высыпанием скального грунта на дорожное полотно	Участок 1405,5 км автодороги Р504 «Колыма», разрушение придорожной склоновой поверхности с уклоном 35,6°, шириной - 260, 0 м при длине – 42,0 м

Фото 49.12.0003. Сусуманский муниципальный округ, г. Сусуман. Активизация осыпного процесса на участке 1405,5 км автодороги Р504 «Колыма» по состоянию на 05.09.2024 г. (фото Приморского отделения филиала «Дальневосточный региональный центр ГМСН»)

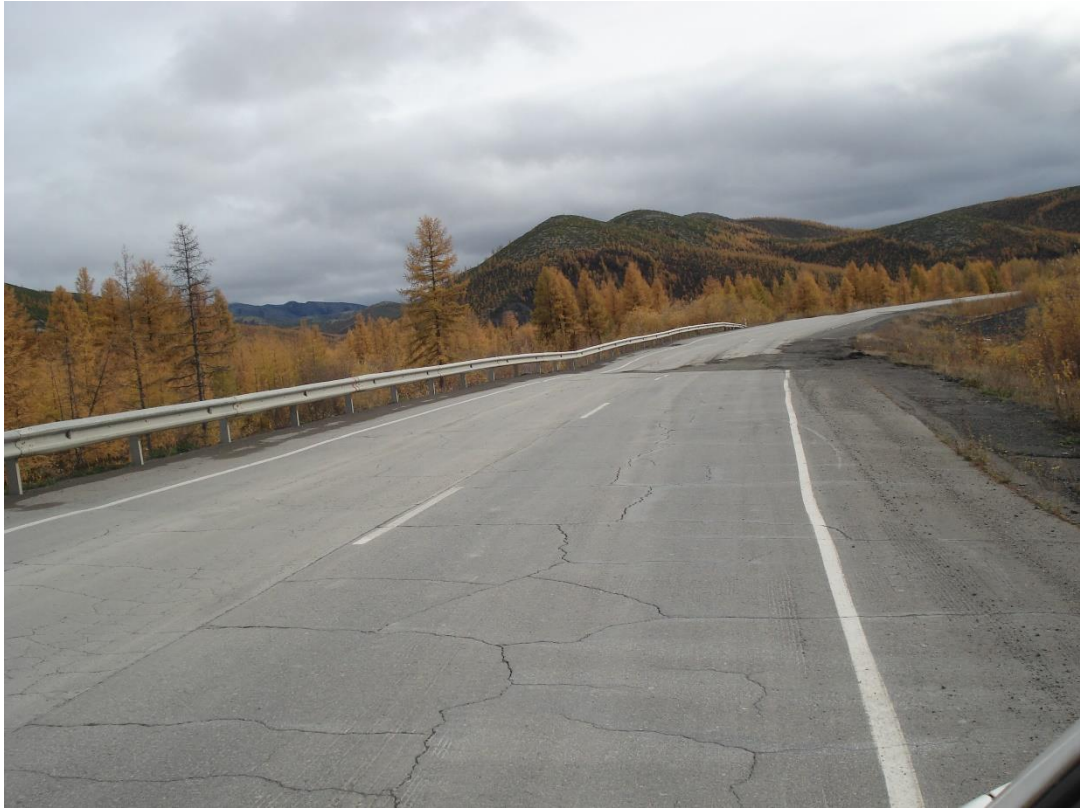
1	2	3	4	5	6	7	8	9	10	11	12	13	14
49.6.0004	Дальневосточный	Магаданская область	Хасынский муниципальный округ, п. Стрелка	51,722777	152,312333	00.08.2024	30.09.24	Пу	Техн., атм., температурный режим воздуха	Разрушение дорожного полотна	Участок 1713, 3 км автодороги Р-504 «Колыма», шириной до 14,0 м, длина до 40,0 м

Фото 49.6.0004. Хасынский муниципальный округ, п. Стрелка. Активизация криогенеза (пучение) на участок 1713, 3 км автодороги Р-504 «Колыма» по состоянию на 05.09.2024 г. (фото Приморского отделения филиала «Дальневосточный региональный центр ГМСН»)

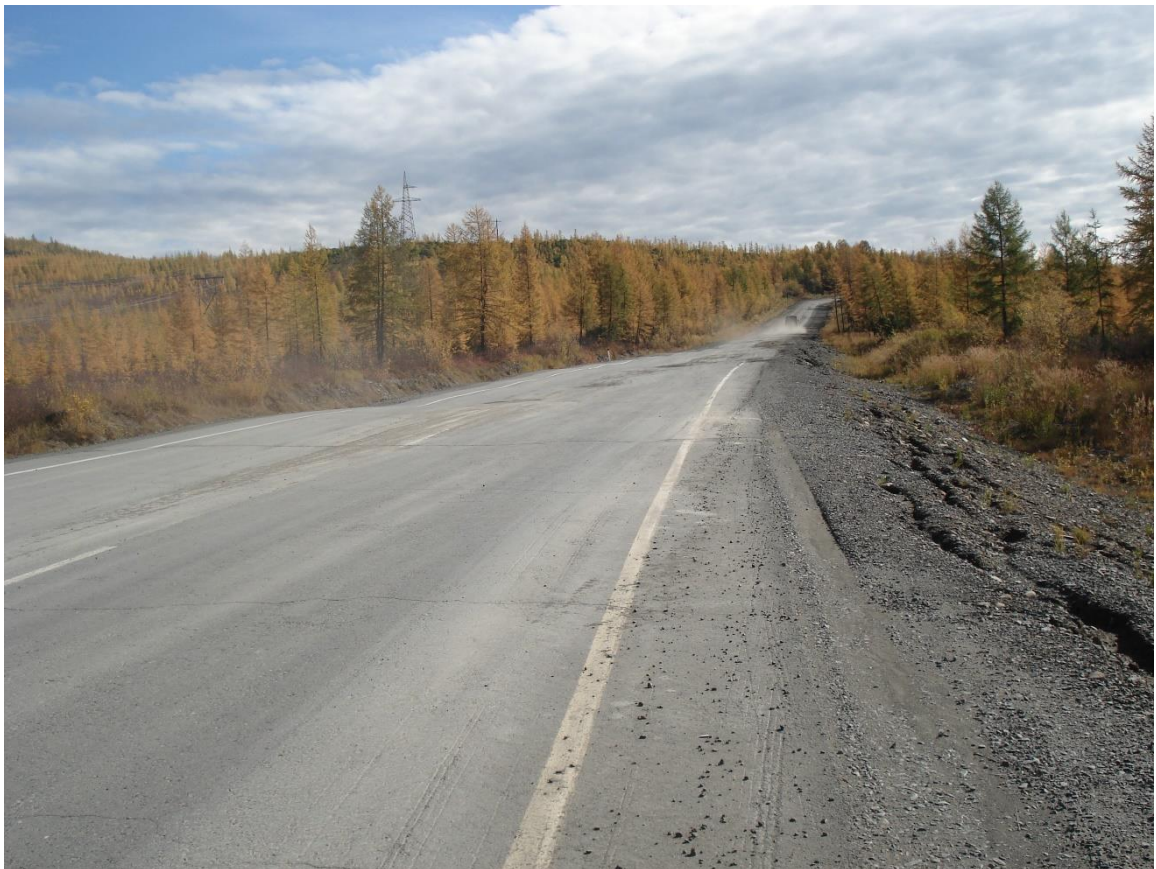
49.06.0005	Дальневосточный	Магаданская область	Сусуманский муниципальный округ, г. Сусуман	52,568166	149,523166	00.08.2024	30.09.24	Пу	Техн., атм., температурный режим воздуха	Разрушение дорожного полотна, обочины	Участок 1495,25, 3 км автодороги Р-504 «Колыма», шириной до 12,0 м, длина до 65,0 м

Фото 49.6.0005. Сусуманский муниципальный округ, г. Сусуман. Активизация криогенеза (пучение) на участке 1495,25, 3 км автодороги Р-504 «Колыма» по состоянию на 05.09.2024 г. (фото Приморского отделения филиала «Дальневосточный региональный центр ГМСН»)

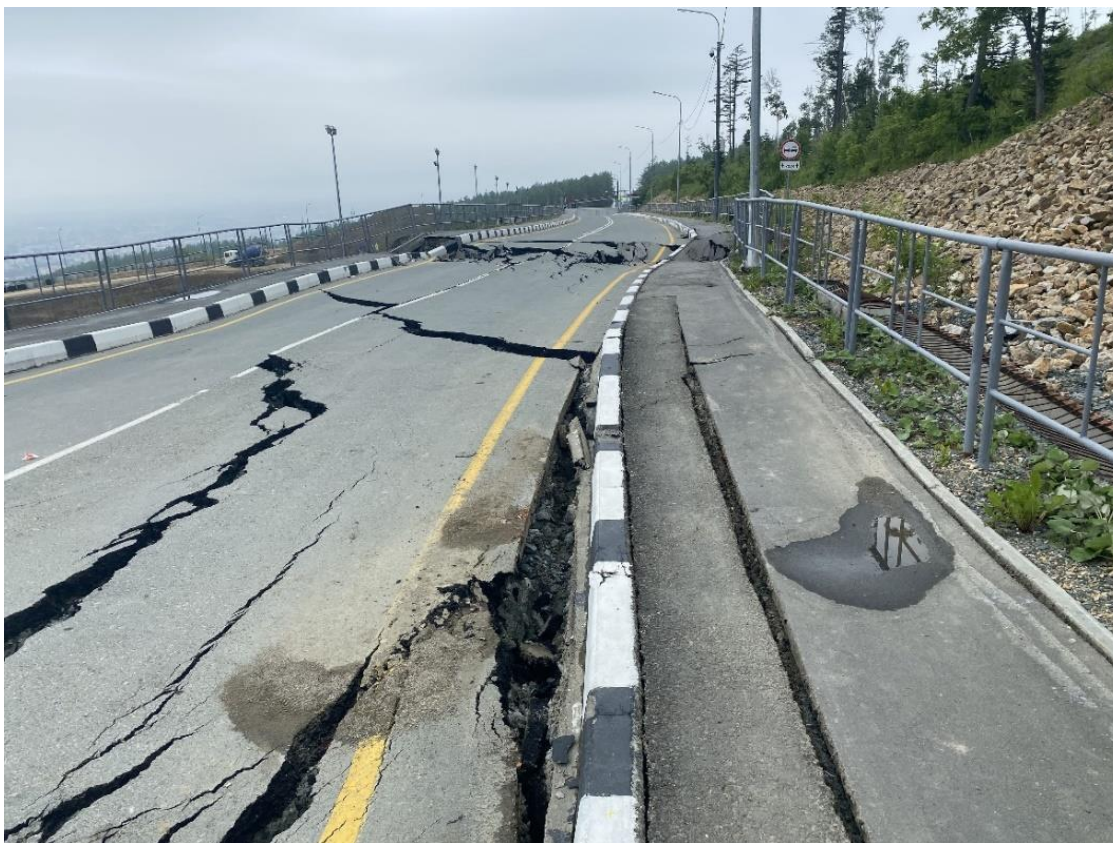
65-11-00013	Дальневосточный федеральный округ	Сахалинская область	Город Южно-Сахалинск. Горнолыжный комплекс «Горный воздух».	46.95900°	142.77600°	06.07.2024	06.07.2024	Оп	Атм.	Частичное разрушение дорожного полотна. Движение транспортных средств и пешеходов остановлено	Участок дороги с крупными трещинами и деформациями. Повреждено как дорожное полотно, так и тротуар, что указывает на значительные подвижки грунта под ними. Трещины глубокие (от нескольких сантиметров до нескольких метров) и протяженные (отдельные до 14 метров), с участками поднятий и проседаний.

Фото 65-11-00013 Трещины и деформация дорожного полотна в результате подвижки оползня на склоне.

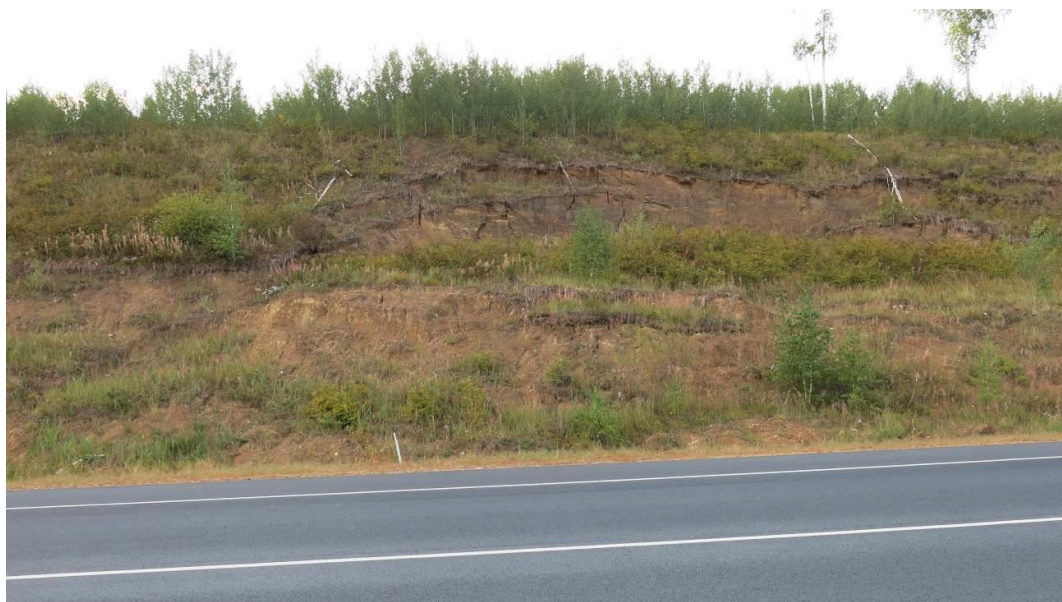
Фото 75-11-00003. Южная часть оползня у 70-го км на правом откосе а/дороги Чита-Хабаровск перед закрепленным участком склона, Карымский район, Забайкальский край, 31.07.2024

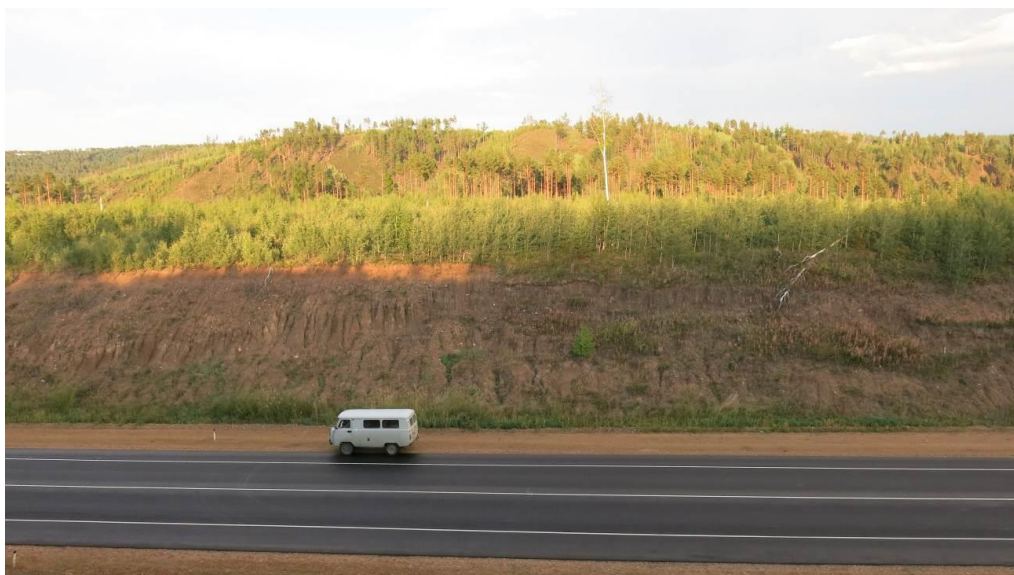
Фото 75-11-00004. Оползень на выположенном в 2022 г. склоне а/дороги Чита-Хабаровск, 70 км (левая сторона), Карымский район, Забайкальский край, 31.07.2024

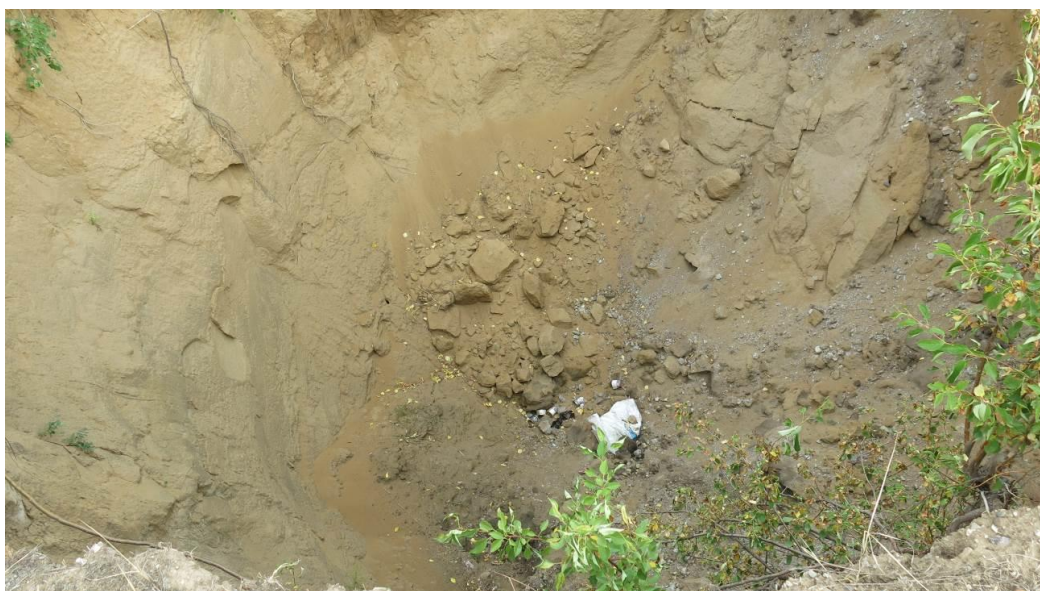
75-26-00001	Дальневосточный	Забайкальский край	Балейский район, г. Балей, мкр. п. Тасеево, Тасеевский карьер	51,556 11	116,6566 6	00.04.20 24	00.09.2 024	От	Техн., атм.	Не отмечались	В Балейском районе, в 0,6 км Ю г. Балей, мкр. Тасеево (пункт наблюдений Тасеевское шахтное поле) обследован провал в пределах шахтного поля, который образовался над старым шурфом в 2018 г. Провал округлой формы, наблюдаются трещины бортового отпора, по которым отделяются блоки грунта и смещаются в шурф, в результате чего глубина провала в 2024 г. уменьшилась с 3,2 м до 2,4 м, а площадь, наоборот, увеличилась до 62,4 м² Крутизна бортов в верхней части до 90°, ближе к основанию уменьшается до 50-55° за счет формирования осыпного шлейфа. Растительность в бортах отсутствует. Провал расположен на площадке III надпойменной террасы р. Унда. Терраса с поверхности сложена четвертичными отложениями (песком с включением гравия, гальки), которые подстилаются юрскими песчаниками и конгломератами. Базис развития опасного ЭГП определяется глубиной заложения подземных горных выработок. Ведущий фактор активизации процесса – техногенный, второстепенный – метеорологический (деградация СМС, атмосферные осадки). Защитные сооружения отсутствуют.

Фото 75-26-00001. Провал на Тасеевском шахтном поле, Балеийский район, Забайкальский край, 31.07.2024

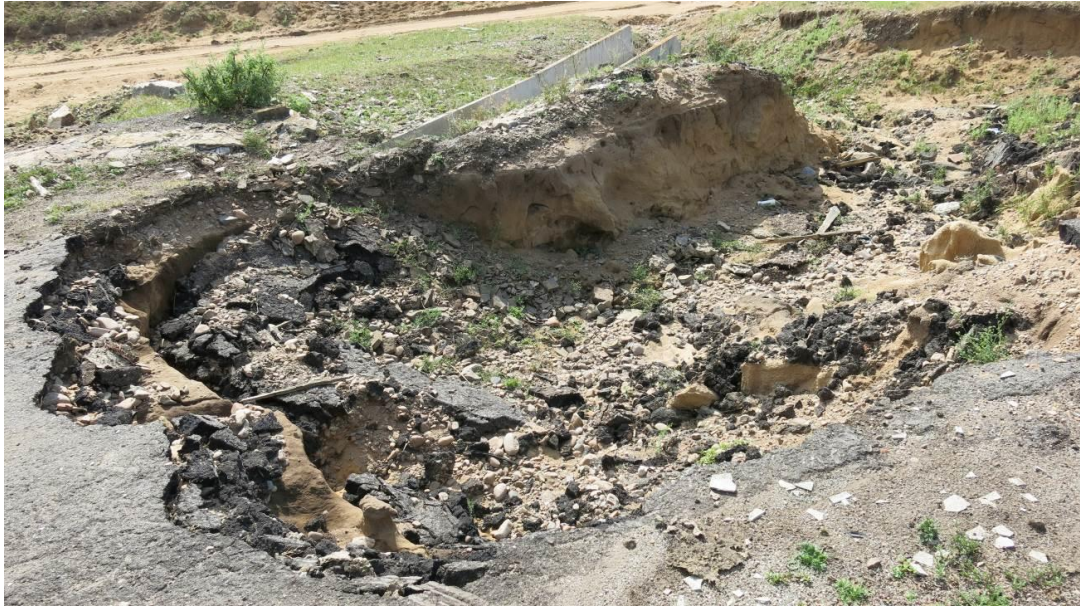
Фото 75-22-00011. Овраг на территории зернотока, с. Знаменка, Нерчинский район, Забайкальский край, 27.08.2024

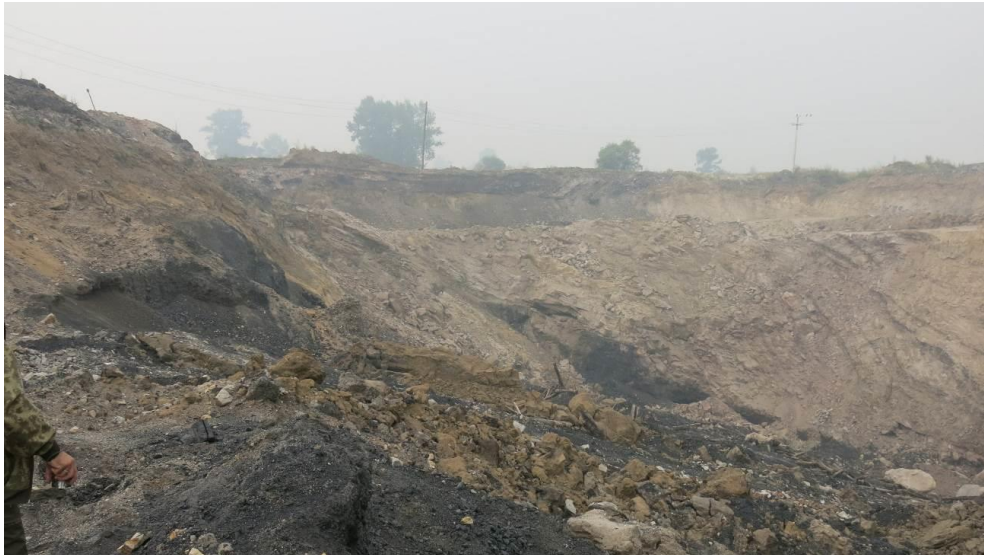
Фото. 75-11-00016. Оползень на 2-ой технологической берме Букачачинского каменноугольного разреза на западной окраине пгт. Букачача. Чернышевский район, Забайкальский край, 30.07.2024

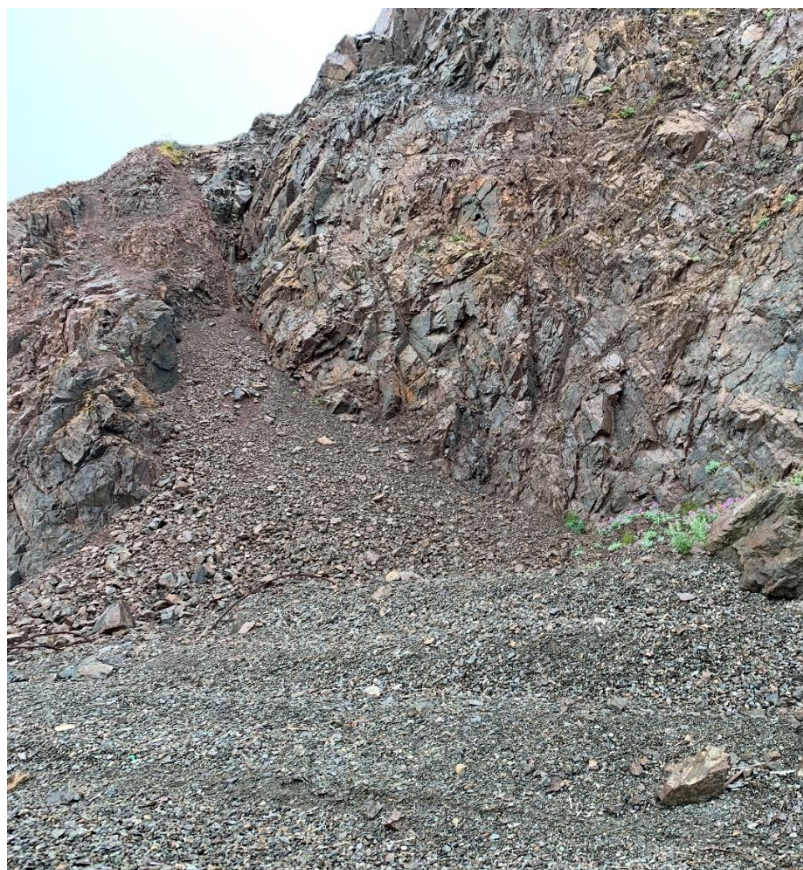
87-12-001 Осыпной конус. Чукотский автономный округ, правый склон Анадырского залива фото август 2024г.

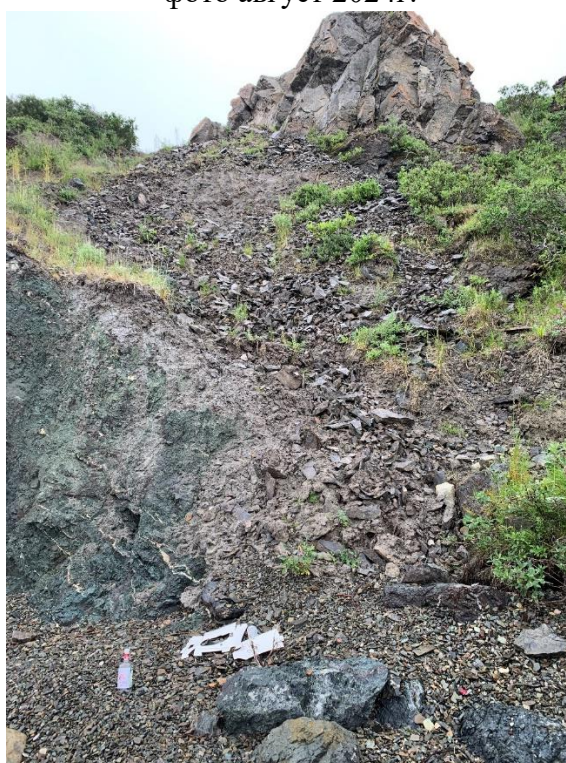
87-12-002 Осыпное проявление. Чукотский автономный округ, правый склон Анадырского залива фото август 2024г.

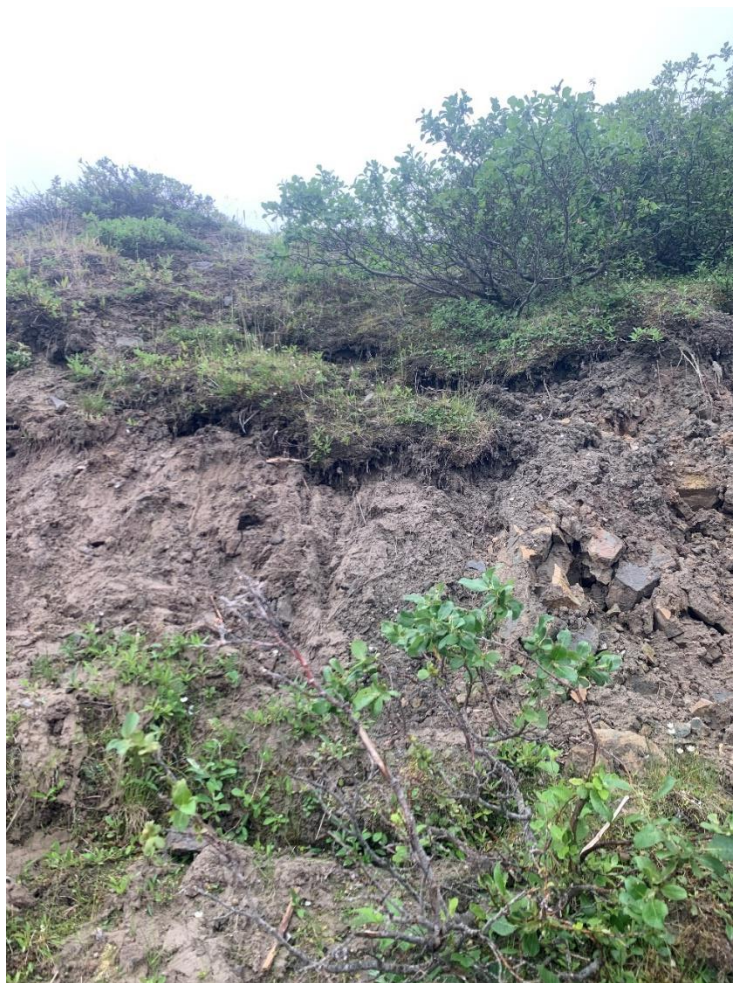
87-27-001, Обвальное-оползневое проявление. Чукотский автономный округ, правый склон Анадырского залива, фото август 2024.

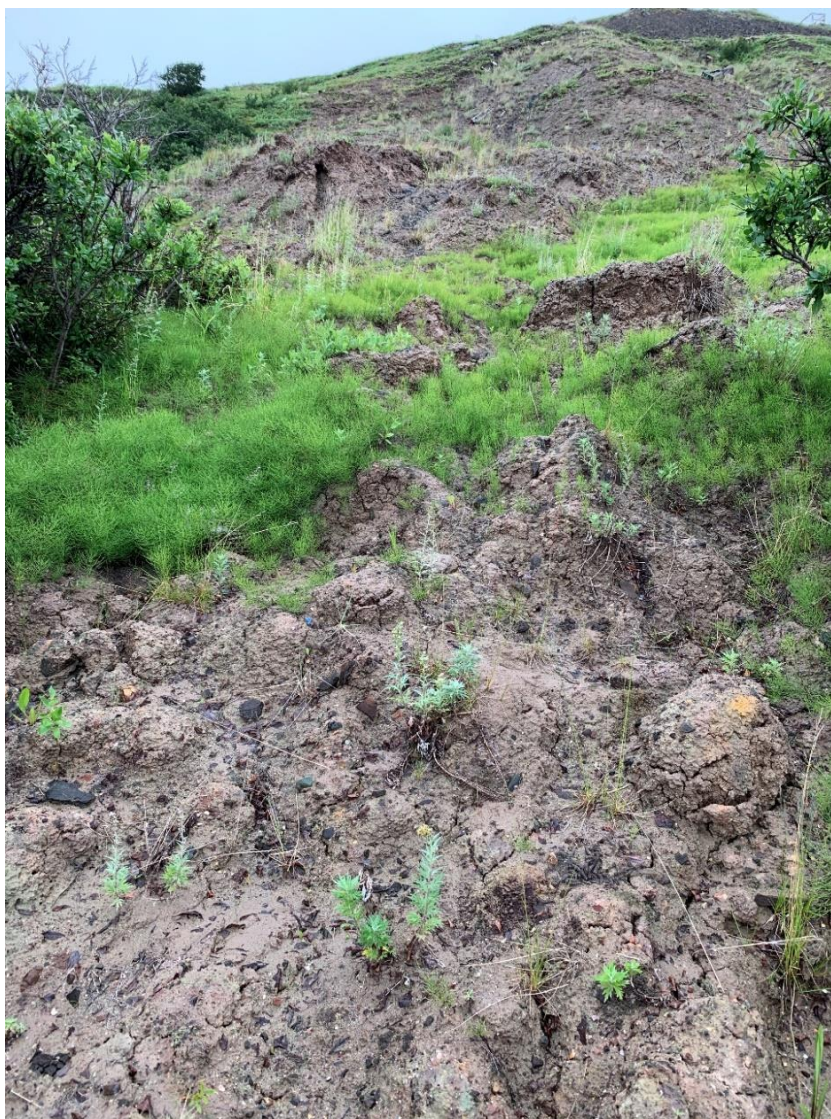
1	2	3	4	5	6	7	8	9	10	11	12	13	14
87-16-001	Дальневосточный	Чукотский АО	ГО Анадырь	64.740 266	177.4955 63	00.06.20 24	03.08.2 024	КР, Оп, Со	Техн., атм.	Не отмечались	ГО Анадырь, правый берег Анадырского залива, северо-западная часть г. Анадырь в 100м севернее городских построек Оползневой склон высотой 10-20м, длиной в 80м в результате оттаивания супесчано-суглинистого грунта пермского возраста. Видны трещины отрыва. Факторы активизации атмосферные осадки, температурный, вытаивание

87-16-001, Бугристая поверхность оползня. Чукотский автономный округ, правый склон Анадырского залива, фото август 2024.

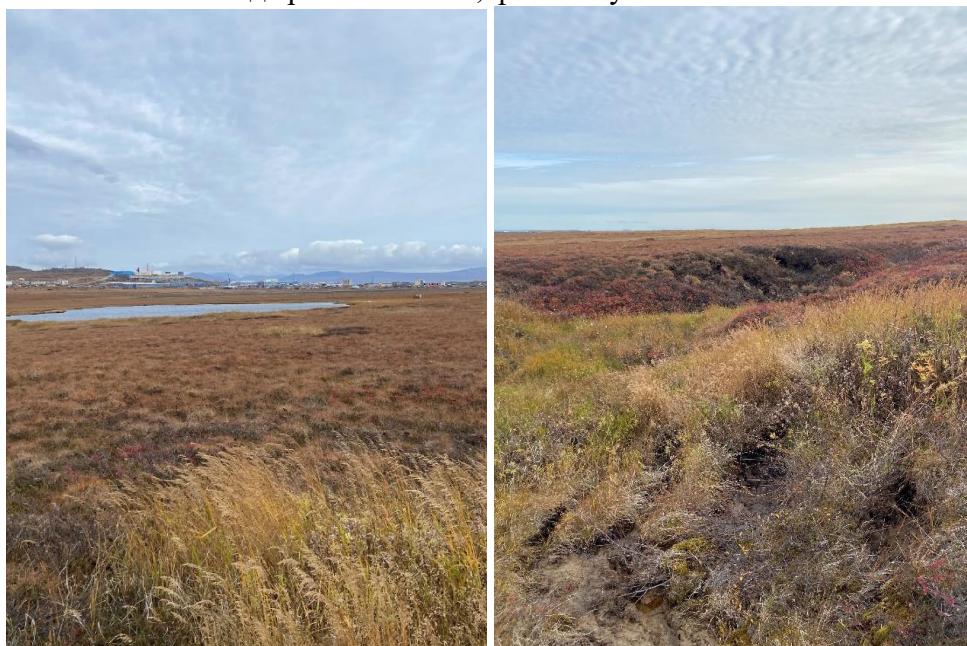
87-06-001, Чукотский автономный округ, Анадырская низменность в 16 км южнее г. Анадыря, Криогенное пучение, термокарстовое озеро фото

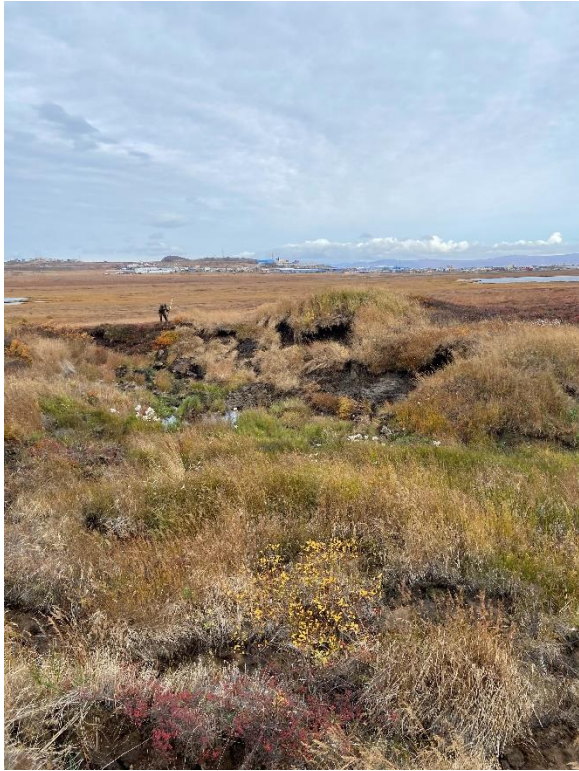
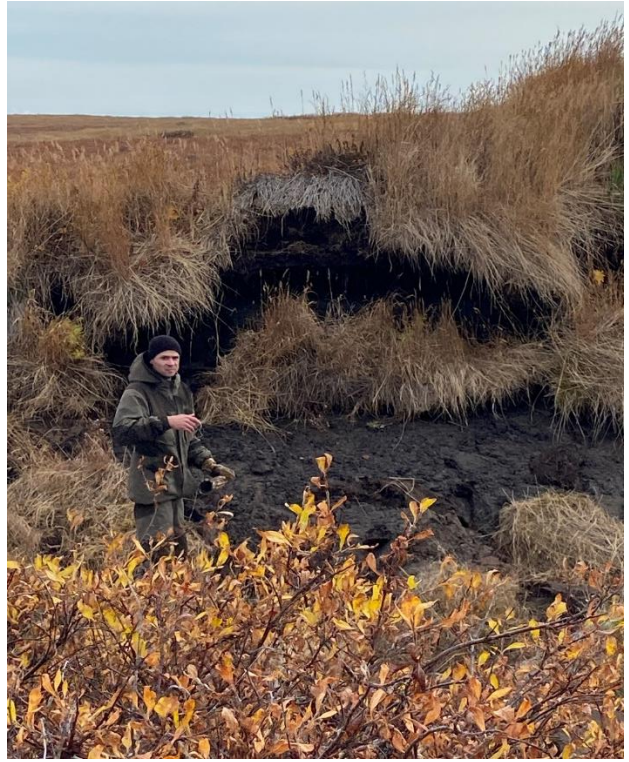
27-06-002, Чукотский автономный округ, Анадырская низменность в 16 км южнее г. Анадыря, бугор пучения фото сентябрь 2024г.
