**ФЕДЕРАЛЬНОЕ АГЕНТСТВО ПО НЕДРОПОЛЬЗОВАНИЮ
ФЕДЕРАЛЬНОЕ ГОСУДАРСТВЕННОЕ БЮДЖЕТНОЕ УЧРЕЖДЕНИЕ
«ГИДРОСПЕЦГЕОЛОГИЯ»
ФИЛИАЛ «ЮЖНЫЙ РЕГИОНАЛЬНЫЙ ЦЕНТР ГМСН»**

**ИНФОРМАЦИОННАЯ СВОДКА
О ПРОЯВЛЕНИЯХ ЭКЗОГЕННЫХ ГЕОЛОГИЧЕСКИХ ПРОЦЕССОВ НА
ТЕРРИТОРИИ СЕВЕРО-КАВКАЗСКОГО ФЕДЕРАЛЬНОГО ОКРУГА
ЗА III КВАРТАЛ 2024 ГОДА**

Ессентуки, 2024 г.

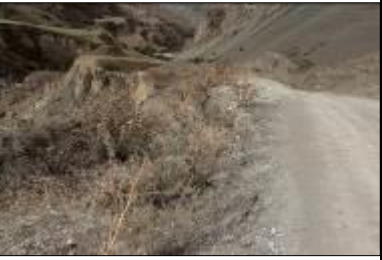
07.10.24	07.11.00029	СКФО	Кабардино-Балкарская Республика	Чегемский муниципальный район, правый борт р. Кардан, в ~ 1,8 км к востоку от с. Эльтубю	43,26219	43,17450	00.07.2019	не завершилась	Оп	Атм. Гидрогеол. Техн. Гидрол.	отмечались	<p>В правом борту р. Кардан продолжается активность на нижней части крупного оползня (500×220), расположенного в районе развалин Думала. Размеры оползня 2-го порядка 220×80 м, размеры активного участка приблизительно 70×50 м, площадь 3500 м², объем ~9 тыс. м³. Смещение вертикальное и горизонтальное – около 0,5 м. Деформировано 50 м грунтовой автодороги. Базисом оползня является р. Кардан. Склон частично задернован. По состоянию на 07.09.2024г. активизация не завершена. В оползневой процесс вовлечены средневерхнечетвертичные коллювиально-делювиальные отложения. Состав горных пород, затронутых проявлением: глыбово-щебнистые с супесчаным и суглинистым заполнителем. Факторы активизации: 1) метеорологический (атмосферные осадки); 2) Гидрогеологический (обводненность склона, выходы ПВ); 3) техногенный (подрезка склона); 4) Гидрологический (боковая эрозия р. Кардан).</p>

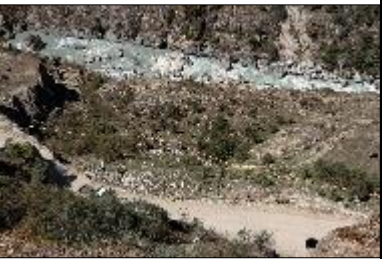
07.04.24	07-11-00022	СКФО	Кабардино-Балкарская Республика	Черекский муниципальный район, правый борт долины р. Черек Балкарский, в 1,5 км к СВ от с. Верхняя Балкария	43,16101	43,48390	00.08.2017	не завершилась	Оп	Атм. Техн. Гидрогеол. Гидрол.	отмечались	<p>Активность отмечена на ОП блоке р-ми 210×130 м, пл. 27000 м², мощн. до 15 м, базис р. Черек Балкарский. Актив. уч-к р-ми 100×80 м, пл. 8 тыс. м², подновл. трещины отрыва вдоль обочины а/д А-154, и лев. бок. трещины Оп на ниж. откосе а/д (100 м). В пр. борту Оп смещение (0,3м), подновл. трещин. Объем подвижки 4 тыс. м³. На нижнем откосе а/д продолжается деформация опор газопровода на участке протяженностью 100 м и а/д А-154 на участке 60 м. По сост. на 12.09.2024г. активизация не завершена. В Оп процесс вовлечены четвертичные и современные Оп отложения. Состав горных пород, затронутых проявлением: суглинки, глины с щебнем и глыбами известняков и песчаников. Факторы активизации: 1. Метеорологический (атм. осадки, снеготаяние); 2. Техногенный (подрезка склона, движение а/транспорта, обводнение склона из-за нарушения естественного стока грунтовых вод); 3. Гидрогеологический (выходы подземных вод – обводненность склона); 4. Гидрологический (ЭБ р. Черек Балкарский).</p>

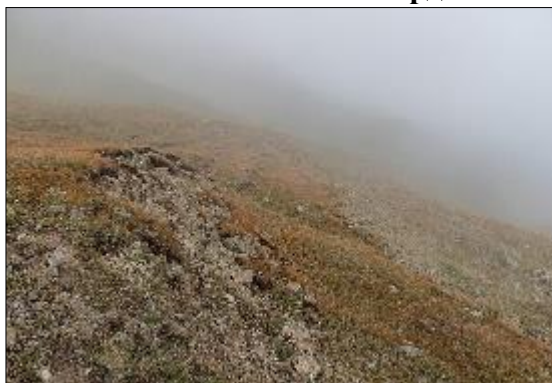
Фото 07-11-00092 – Оползневой массив в урочище Сурьма (Эльбрусский район), верхняя часть активного участка (вид с правого борта) (26.08.2024 г., ООО «Каббалкгеомониторинг»)

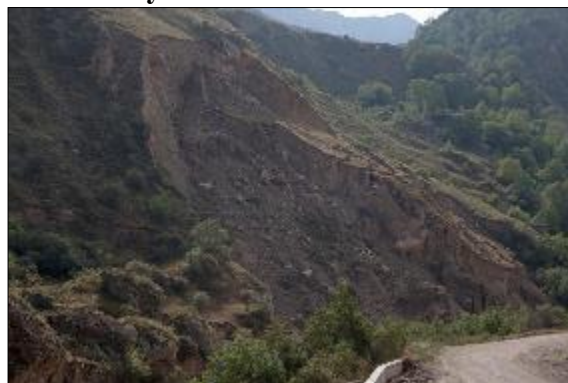
Фото 07-11-00026 – Оползень в правом борту р. Чегем, в 4,5 км от с. Хуштосырт Чегемского района (27.08.2024 г., ООО «Каббалкгеомониторинг»)

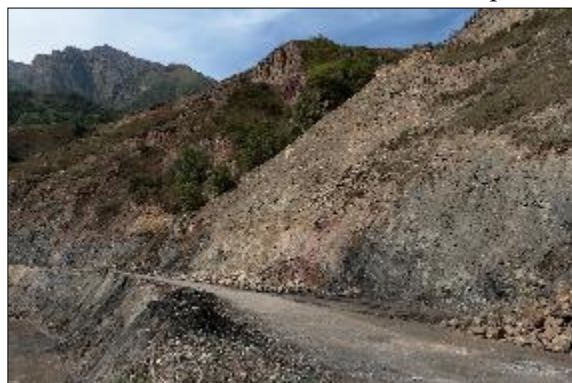
Фото 07-11-00027 – активный участок оползня на верхнем откосе а/д Хуштосырт - Булунгу, в левом борту р. Чегем в 7,6 км ниже с. Эльтюбю Чегемского района (30.08.2024 г., ООО «Каббалкгеомониторинг»)

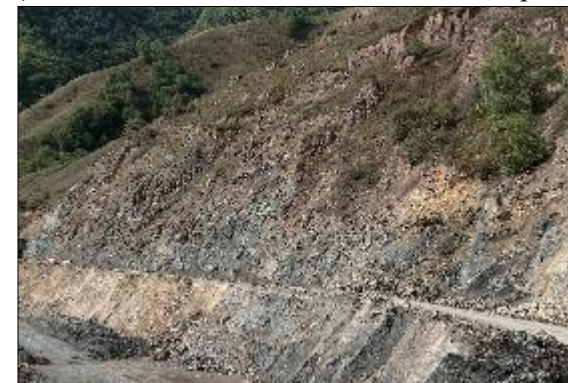
Фото 07-11-00028 – активный участок оползня на верхнем откосе а/д Хуштосырт - Булунгу, в левом борту р. Чегем в 7,6 км ниже с. Эльтюбю Чегемского района. Нижняя часть оползня подрезана при проведении работ по устройству берегозащитных и подпорных сооружений. (30.08.2024 г., ООО «Каббалкгеомониторинг»)

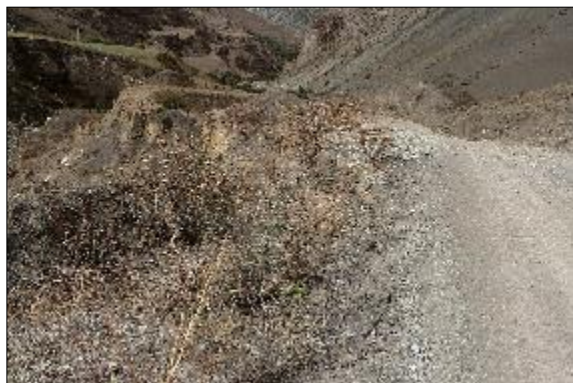
Фото 07-11-00029 – Оползень в правом борту долины р. Кардан (Чегемский район), пересекающий грунтовую автодорогу Эльтюбю – Безенги. В центре и слева - трещины на нижнем откосе дороге. (07.09.2024 г., ООО «Каббалкгеомониторинг»)

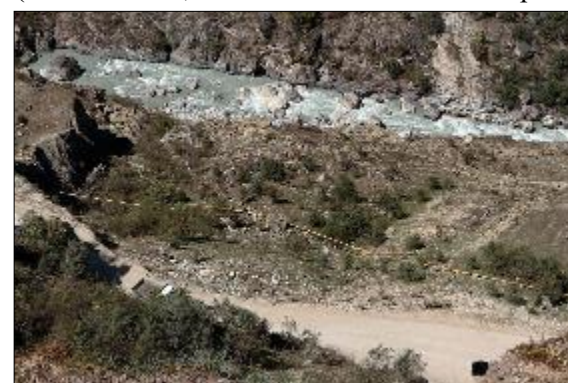
Фото 07-11-00022 – Активный участок оползня на нижнем откосе а/д Урвань-Уштулу в правом борту р. Черек Балкарский. Деформация автодороги и газопровода среднего давления. (12.09.2024 г., ООО «Каббалкгеомониторинг»)

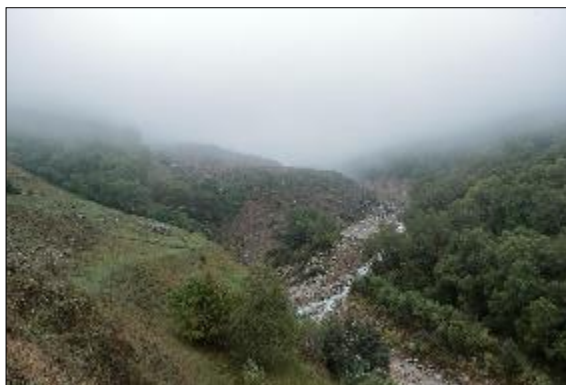
Фото 07-11-00030 – язык оползня Бузулган (07-11-00030) в правом борту р. Герхожансу, в 2,6 км выше г. Тырнауз, Эльбрусский муниципальный район. По состоянию на 20.09.2024 активизация не завершена (20.09.2024 г., ООО «Каббалкгеомониторинг»)

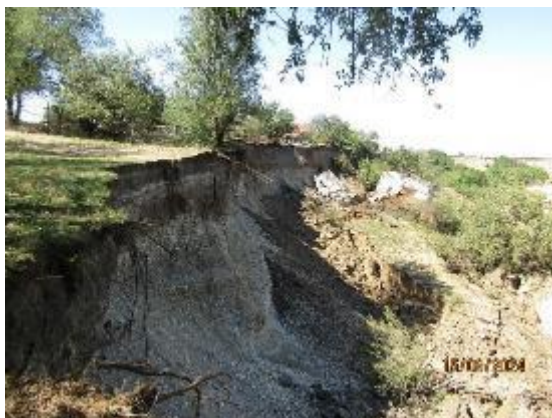
В результате активизации оползня разрушены хозяйственные постройки на территории приусадебного участка 1 домовладения. На территории приусадебных участков 4 домовладений отмечено образование трещин закола на расстоянии от 1 до 5 м от бровки уступа. В жилых строениях отмечены трещины фундамента и стен (4 дома). Воздействие на земли населенного пункта в общем объеме 8000 м².

Фото 09-11-00146. Оползневое проявление на северо-восточной окраине а. Псыж

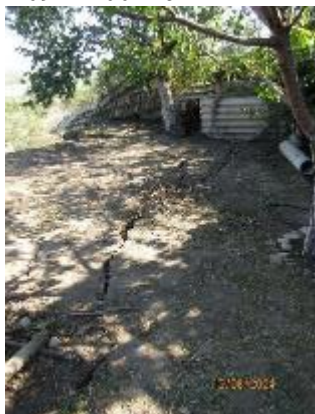
Фото 09-11-00146. Трещины закола вдоль бровки стенки срыва

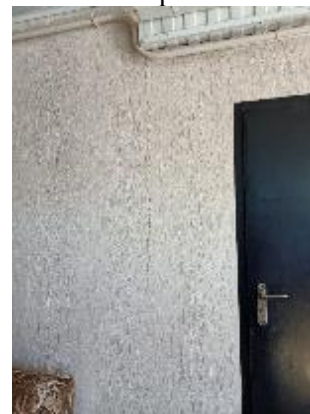
Фото 09-13-00146. Трещины в домовладении № 72

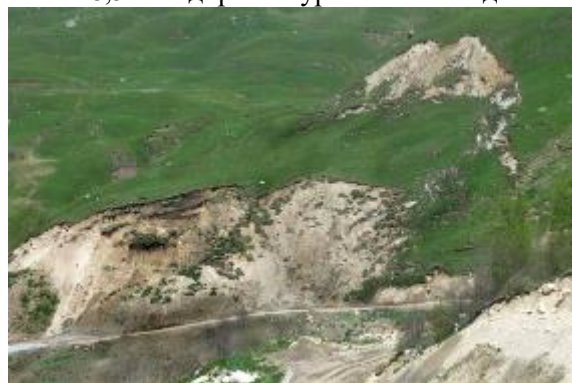
15.40.24	15-11-00134	СКФО	Республика Северная Осетия-Алания	Алагирский район, автодорога Камунта-В.Згид, км 16,5, в 7км к северо-западу от с. В.Згид (<i>Серпантинный оползень</i>)	42,90313	43,90275	00.07.2024	на 03.07.2024 не завершилась	Оп	техн., гидрогеол.	отмечались	Оползень Серпантинный образовался после реконструкции дороги, в результате глубокой подрезки древнего оползневого склона и нарушения естественного стока грунтовых вод. Обводнённый блок полностью перекрывал дорожную полку (на момент обследования расчищена). Тело оползня сильно растрескано, местами грунты разжижены, высота головной стенки до 6 м. В случае дополнительного обводнения склона осадками есть большая вероятность дальнейшего развития оползневого процесса и повторного перекрытия дороги. Параметры активной части: длина 150 м, ширина 120 м, площадь 18 тыс.м ² . параметры проявления ОЭГП: длина – 150 м, ширина – 120 м, площадь – 18 тыс.м ² , объём – до 360 тыс м ³ , мощность – до 20 м. Базис оползания - дорожная полка автодороги В.Згид-Камунта (Н=2250 м). Активность ОЭГП на момент обследования 100%. Факторы активизации – техногенный (подрезка склона) и гидрогеологический (выходы грунтовых вод). Дорожная полка была перекрыта на инт. 120 м (без т.п.). Защитных (противооползневых) сооружений нет.

15-11-00133. Оползень «Серпантинный»

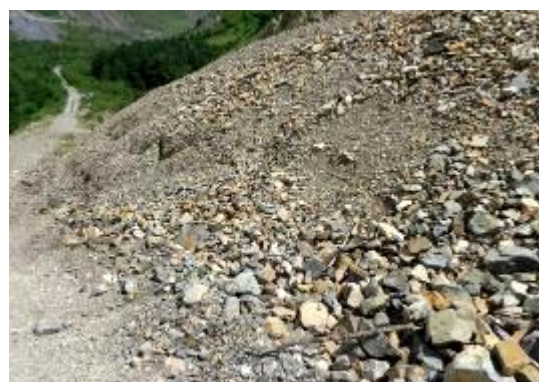
15.44.24	15-12-00043	СКФО	Республика Северная Осетия-Алания	Алагирский район, газопровод Дзуарикау-Цхинвал км 81 (Северный фланг Тибского обвально-осыпного участка)	42,67018	43,91680	00.07.2024	на 16.07.2024 не завершилась	Ос	техн, атм.	отмечались	Наблюдается постоянное осыпание и скатывание каменного материала на дорожную полку, вынос более мелкой фракции в виде микроселей и конусов по растущим промоинам, перекрытие рыхлообломочным материалом технологической дороги газопровода. Параметры активной части: длина 50 м, ширина 100 м, площадь 5000 м ² . Базис развития проявления – пойма р. Мамисондон (Н=1700 м). Активность – 36%. Процессом затронуты осадочные породы верхней юры (J ₃ th), представленные известняками с прослоями мергелей и алевролитов. Факторы активизации: техногенный (нарушение рыхлообломочного склона при прокладке газопровода), метеорологический (осадки). Технологическая дорога газопровода полностью перекрывалась на интервале 100 м (без т.п.). Сооружений инженерной защиты нет, проводится периодическая расчистка дорожной полки.

15-12-00043. Северный фланг Тибского обвально-осыпного участка, км 81

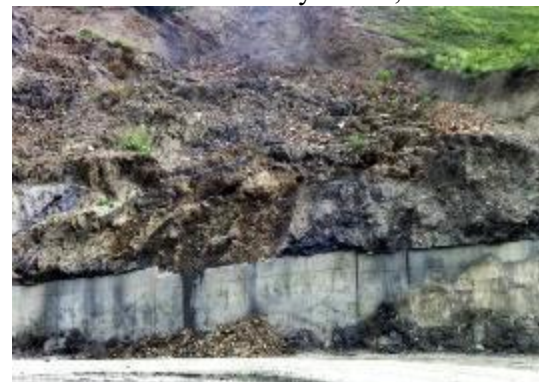
15.46.24	15-11-00040	СКФО	Республика Северная Осетия-Алания	Алагирский район, автодорога Зарамаг-Мамисон, пк 48,5, в 1 км к северо-востоку от с.Тиб (<i>оползень-поток</i>)	42,67635	43,91988	00.07.2024	на 17.07.2024 не завершилась	Оп	атм., гидрогеол.	отмечались	Активность наблюдается на правом фланге оползня, в пределах сформировавшегося несколько лет назад оползня-потока. Произошло сильное смещение оползневых масс, обрушение головного уступа и небольшое приращение площади в головной части, в результате чего полностью разрушен участок технологической дороги ЛЭП (50 м), а трещины подошли непосредственно к опоре. Тело оползня сильно обводнено, грунты разжижены, постоянно «стекают» на полотно дороги, переваливаясь через бетонную стенку, проезжая часть сужена до 2,5 м, полотно деформировано и постоянно расчищается. Также наблюдаются деформации и отсадка блоков в низовом откосе. Параметры активной части: длина 200 м, ширина 80 м, мощность до 15 м, площадь активной части 16 тыс.м ² . Базис развития проявления – дорога Зарамаг-Мамисон (Н=1900 м). Процессом затронуты оползневые отложения голоцена (dpQ _{IV}), представленные глинисто-щебнистыми грунтами с обломками песчаников и алевролитов. Активность процесса – 40%. Факторы активизации: метеорологический (снеготаяние, осадки), гидрогеологический (разгрузка грунтовых вод). Деформирована и перекрыта автодорога на инт. 70 м (с т.п.), разрушена технол. дорога ЛЭП на инт. 50 м (без т.п.) с угрозой обрушения опоры ЛЭП. Бетонная подпорная стенка не работает (застеночное пространство переполнено).

15-11-00040. Оползень-поток в районе ПК 48,5 дороги на Мамисон

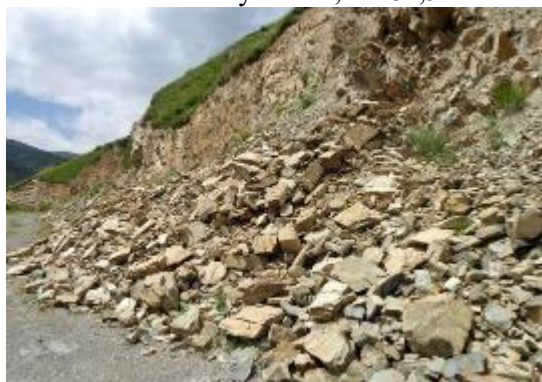
15.47.24	15-12-00074	СКФО	Республика Северная Осетия-Алания	Алагирский район, 0,8км к юго-западу от с.Тиб (<i>участок Опорный</i>)	42,66837	43,90098	00.07.2024	на 17.07.2024 не завершилась	Ос	атм., техн.	отмечались	Наблюдается осыпание со склона крупных и средних обломков коренных пород, сужение полотна дороги за счет увеличения шлейфа осыпи, частичное перекрытие дорожной полки. Параметры активной части: длина 20 м, ширина 150 м, площадь 3000 м ² . Проявлением затронуты верхнеюрские карбонатные отложения (J ₃), сложенные песчаниками и мергелями. Базис развития проявления – дорожная полка (Н=1950 м). Активность процесса – 75%. Факторы активизации: метеорологический и техногенный (подрезка склона дорожной полкой). Частичное перекрытие обломочным материалом на интервале 150 м (без т.п.). Сооружений инженерной защиты нет, проводится периодическая расчистка дороги.

15-12-00074. Осыпь в верховом откосе технологической дороги ЛЭП, км 0,8

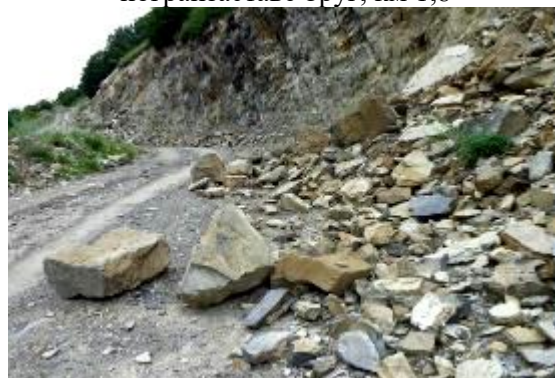
15.56.24	15-12-00072	СКФО	Республика Северная Осетия-Алания	Алагирский район, р.Зруг км 4,3 (автодорога на погранзаставу)	42,64802	43,99288	00.08.2024	на 05.08.2024 не завершилась	Ос	атм., техн.	отмечались	Наблюдается осыпание крупных и средних обломков, свежие осыпные конусы, сужение проезжей части и перекрытие дорожной полки обломочным материалом. Параметры активной части: длина 15 м, ширина 150 м, площадь 3000 м ² , активность процесса – 75%. Базис развития – полка дороги к погранзаставе «Зруг» (Н=1900 м). Процессом затронуты верхнеюрские карбонатные отложения (J ₃) представленные песчаниками и мергелями. Факторы активизации обвального осыпного процесса: метеорологический (осадки), техногенный (подрезка крутого рыхлообломочного склона дорожной полкой). Частичное перекрытие дороги на интервале 200м (без т.п.), есть следы расчистки. Сооружений инженерной защиты нет.

15-12-00072. Осыпь в верховом откосе авто-дороги на погранзаставу «Зруг», км 4,3

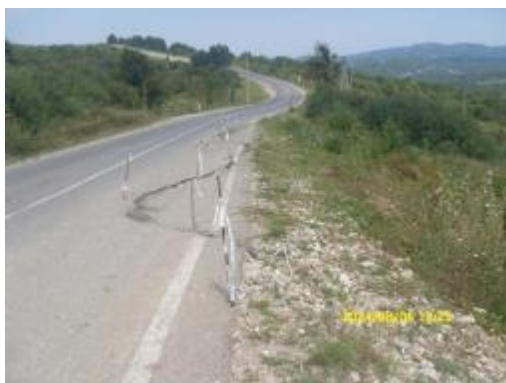
Фото 20-11-00597. 06.08.24. Чеченская Республика. Веденский район, автодорога с. Бас-Гордали - с. Белгатой, в 4,3км к западу от с.Бас-Гордали. Разрушено полотно дороги с покрытием на участке длиной 45м, шириной 1,5м.

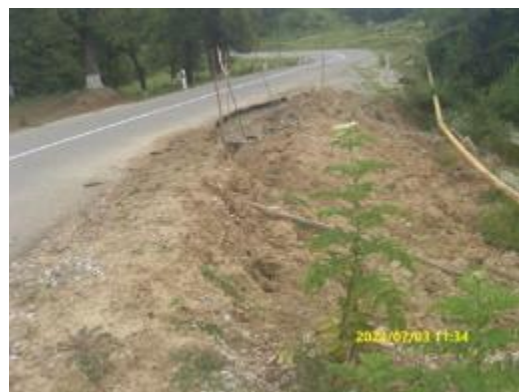
20.15.24	20-11-00547	СКФО	Чеченская Республика	Курчалоевский район, автодорога с.Джагларги - с.Регита 3,5 км	43,08765	46,12079	00.06.2024	не завершилась	Оп	атм.	отмечались	Признаки активизации: обрушение стенки уступа. Параметры оползня - длина 23 м, ширина – 8 м, площадь 184 м ² , объем 184 м ³ , мощность 1м. Активность опасного ЭГП на момент обследования 34%. Комплексы и состав горных пород, затронутых проявлением: суглинки, глины, алевролиты Q _{III} -N. Базис развития опасного ЭГП: подножье склона. Факторы активизации опасного ЭГП: атмосферные осадки. Активизация оползня привела к разрушению дороги с покрытием на участке длиной 7 м, шириной 1 м.

Фото 20-11-00547. 03.07.24. Чеченская Республика. Курчалоевский район, автодорога с. Джагларги - с. Регита, 3,5км. Разрушена дорога с покрытием длиной 7м, шириной 1м

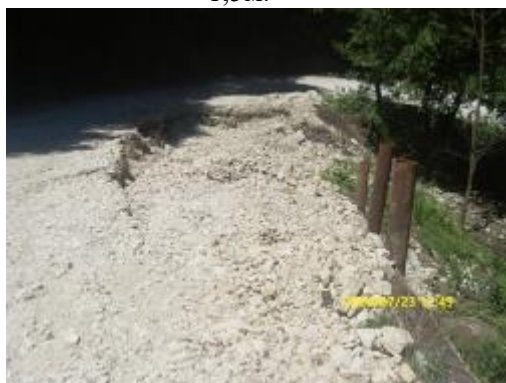
20.32.24	20-11-00591	СКФО	Чеченская Республика	Ножай - Юртовский район, автодорога с.Булгат-Ирзу – с.Алхан-Хутор – 0,8км	42,97620	46,36043	00.06.2024	не завершилась	Оп	атм.	отмечались	Признаки активизации: образование уступа. Параметры оползня- длина 15 м, ширина 20 м, площадь 300 м ² , объем 300 м ³ , мощность 1 м. Активность опасного ЭГП на момент обследования 100%. Комплексы и состав горных пород, затронутых проявлением: суглинки, глины N. Базис развития опасного ЭГП: полка дороги. Факторы активизации опасного ЭГП: атмосферные осадки. Активизация оползня привела к разрушению обочины дороги с покрытием длиной 20 м, шириной 3 м.

Фото 20-11-00591. 23.07.24. Чеченская Республика. Ножай-Юртовский район, автодорога с. Булгат-Ирзу - с. Алхан-Хутор, 0,8км. Разрушено полотно дороги без покрытия на участке длиной 20м, шириной 3м.

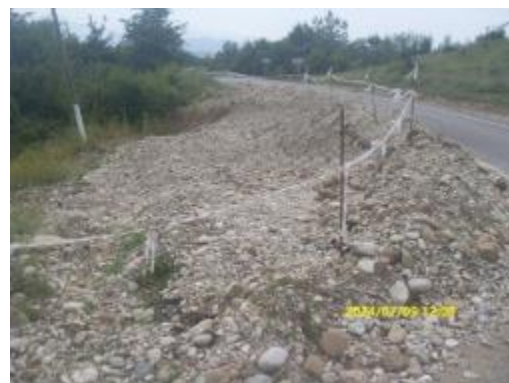
Фото 20-11-00219. 09.07.24. Чеченская Республика. Ножай-Юртовский район, автодорога с. Малые Шуани - с. Бас-Гордали 7,01км. Разрушено полотно дороги покрытием на участке длиной 30м, шириной 2м.

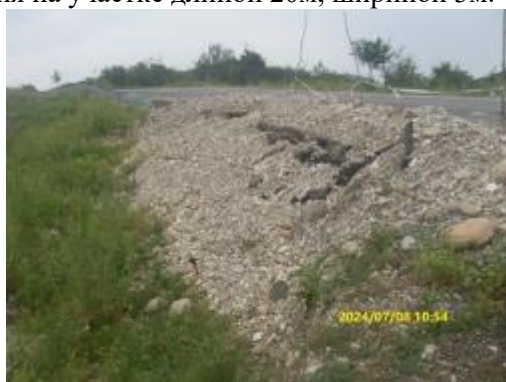
20.20.24	20-11-00594	СКФО	Чеченская Республика	Ножай - Юртовский район, автодорога с.Ялхой-Мохк – с.Малые Шуани - 4,61км	43,08374	46,22559	00.06.2024	не завершилась	Оп	атм.	отмечались	Признаки активизации: обрыв стенки уступа, трещины закола на теле оползня. Параметры оползня - длина 8 м, ширина – 30 м, площадь 250 м ² , объем 375 м ³ , мощность 1,5 м. Активность опасного ЭГП на момент обследования 100%. Комплексы и состав горных пород, затронутых проявлением: суглинки, глины Q _{III} -N. Базис развития опасного ЭГП: тальвег ложбины. Факторы активизации опасного ЭГП: атмосферные осадки. Активизация оползня привела к разрушению полотна дороги с покрытием на участке длиной 20 м, шириной 1 м. Разрушено ограждение дороги длиной 30 м.

Фото 20-11-00594. 13.07.23. Чеченская Республика. Ножай-Юртовский район, автодорога с. Ялхой-Мохк – с. Малые Шуани – 4,61км. Разрушен участок дороги с покрытием на участке длиной 20м, шириной 1м. Разрушено ограждение длиной 30м.

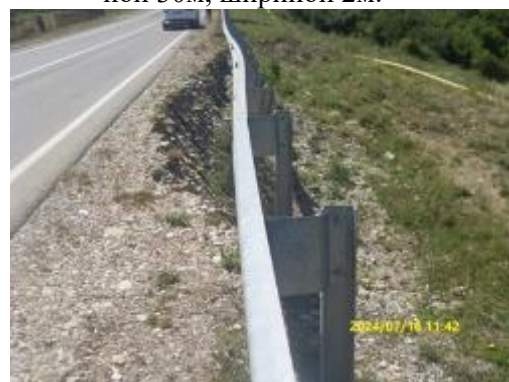
20.29.24	20-11-00158	СКФО	Чеченская Республика	Ножай - Юртовский район, автодорога с.Беной – с.Айти-Мохк – 6,59	43,03159	46,2979	00.07.2024	не завершилась	Оп	атм.	отмечались	Признаки активизации: обрушение стенки уступа. Параметры оползня - длина 15 м, ширина 80 м, площадь 1200 м ² , объем 1200 м ³ , мощность 1 м. Активность опасного ЭГП на момент обследования 100%. Комплексы и состав горных пород, затронутых проявлением: суглинки, глины Q _{IV} -N. Базис развития опасного ЭГП: пойма реки. Факторы активизации опасного ЭГП: атмосферные осадки. Активизация оползня привела к разрушению обочины дороги с покрытием длиной 30 м, шириной 1 м.

Фото 20-11-00158. 16.07.24. Чеченская Республика. Ножай-Юртовский район, автодорога с. Беной – с. Айти-Мохк 6,59км. Разрушена обочина дороги с покрытием длиной 30м, шириной 1м.

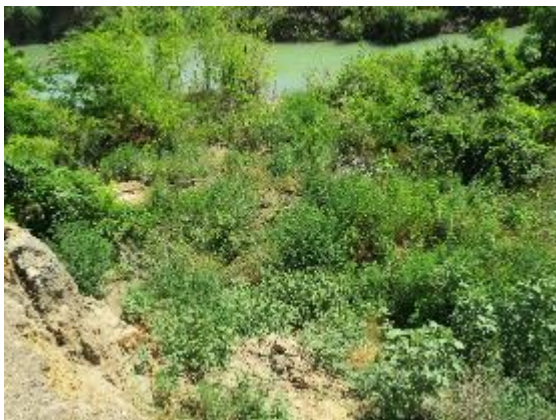
Фото. 26-11-00116. Смещения средней интенсивности в головной части и з.т. (учтен в 1 кв. по данным СМИ)

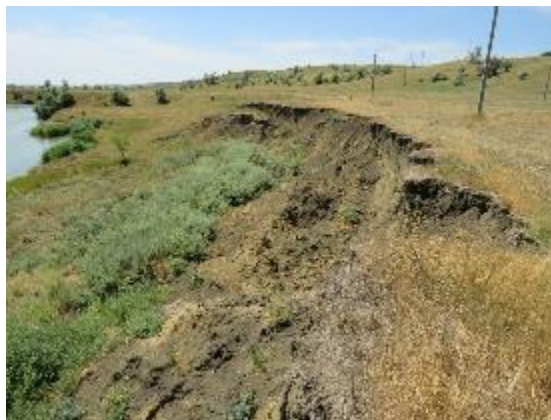
Фото. 26-11-00039. Смещения на локальном участке в правой части оползня

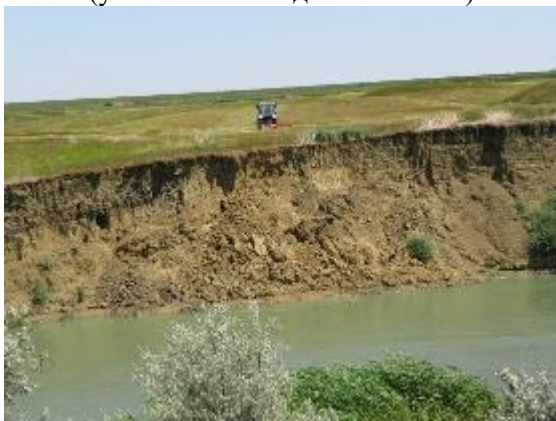
26.18.24	26-11-00041	Северо-Кавказский	Ставропольский край	ст. Камен- нобродская Изобильнен- ского района, правый борт р. Егорлык.	45,16145	41,52777	00.03.2024	00.06.2024	Оп	Атм, гидро- геол,	не отмеча- лись	Смещения на локальном участке активизации в правой части оползня. Параметры проявления: длина – 35 м, ширина – 220 м, площадь – 8600 м ² . Параметры активной части: длина - 10м, ширина – 30 м, площадь – 300 м ² . Факторы активизации опасного ЭГП: 1. Атмосферные осадки; 2. Речная боковая эрозия. Стадия развития. Комплексы горных пород, затронутые проявлением: dpQ ₄ ; aQ. Состав горных пород затронутые проявлением: Делювиально-пролювиальные четвертичные суглинки; аллювиальные континентальные отложения: пески, гравий суглинки, слоистые глины. Базис развития ОЭГП: Русло р. Егорлык. Мероприятий инженерной защиты не проводилось.

Фото. 26-11-00041. Смещения на локальном участке в правой части оползня

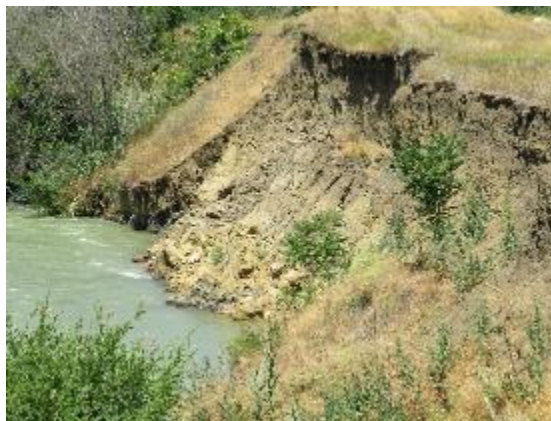
Фото. 26-11-00118. Смещения в правой части в результате интенсивной речной эрозии в весенний период.

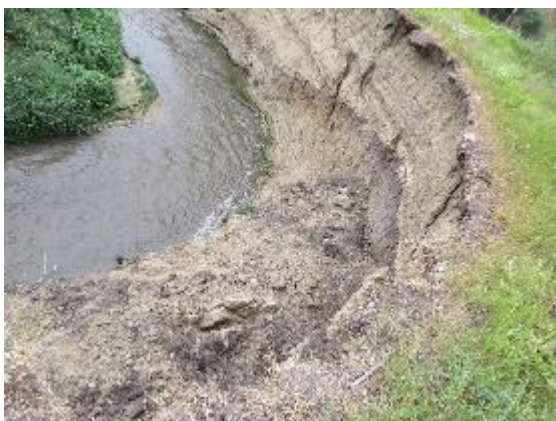
Фото. 26-11-000498. Новые смещения в правом береговом откосе р. Мутнянка на участке 10x20м.

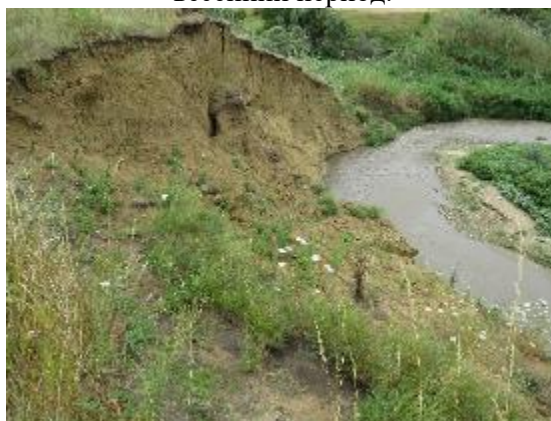
26.21.24	26-11-00144	Северо-Кавказский	Ставропольский край	Ленинский район г. Ставрополя, правый борт реки Мутнянка.	45,04749	42,07083	00.02.2024	00.05.2024	Оп	Атм, гидрол.	не отмечались	Смещения в левой части оп. на уч. 10×10м, свежие трещины. Язык оползня эродируется р. Мутнянка. Параметры проявления ОЭГП: длина – 20 м, ширина – 40 м, площадь – 420 м ² . Параметры активной части: длина – 10 м, ширина – 10 м, площадь – 100 м ² . Факторы активизации: 1. Атмосферные осадки; 2. Речная боковая эрозия; Стадия развития. Комплексы горных пород, затронутые проявлением: dpQ ₄ ; N ₁ ³ S ₁ sd. Состав горных пород затронутые проявлением: Делювиально-пролювиальные четвертичные суглинки, глины синдесмиевой свиты. Базис развития опасного ЭГП: Русло р. Мутнянка. Мероприятий инженер-ной защиты не проводилось.

Фото. 26-11-00144. Смещения в левой части оползня.

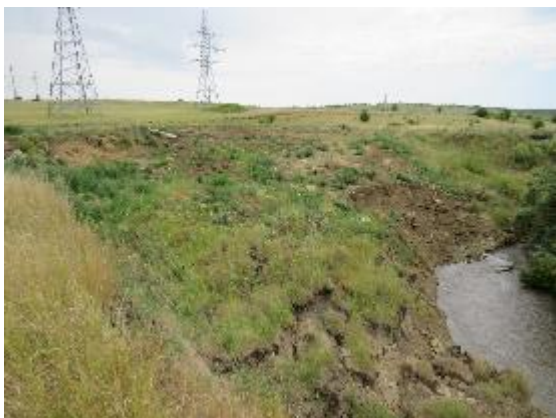
26.22.24	26-11-00023	Северо-Кавказский	Ставропольский край	Ленинский район г. Ставрополя, правый борт реки Мутнянка	45,04687	42,06947	00.02.2024	00.05.2024	Оп	Атм, гидрогеол, техн, гидрол.	не отмечались	Смещения средней интенсивности в левой части оползня на локальном участке. Параметры проявления ОЭГП: длина – 50 м, ширина – 180 м, площадь – 9100 м ² . Параметры активной части: длина – 40 м, ширина – 40 м, площадь – 1600 м ² . Факторы активизации ОЭГП: 1. Атмосферные осадки; 2. Увлажнение оползневых отложений грунтовыми водами; 3. Боковая эрозия водотока, 4. Техногенный. Стадия развития. Комплексы горных пород, затронутые проявлением: dpQ ₄ ; N ₁ ³ s ₂ sd. Состав горных пород затронутые проявлением: Делювиально-пролювиальные четвертичные суглинки, глины синдесмиевой свиты. Базис развития ОЭГП: Русло р. Мутнянки. Защитные сооружения отсутствуют.

Фото. 26-11-00023. Смещения средней интенсивности в левой части оползня

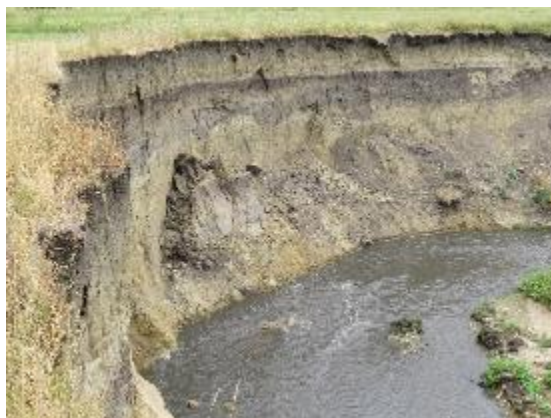
Фото. 26-11-00024. Смещения центральной части оползня

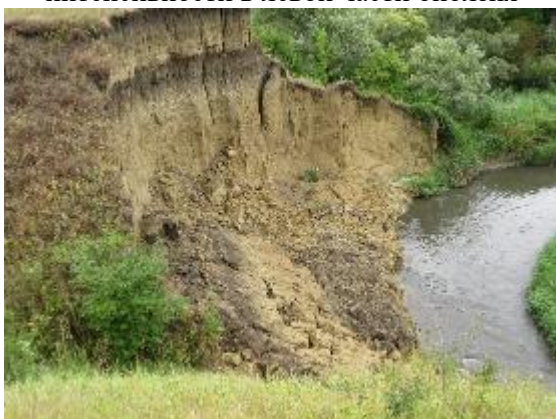
Фото. 26-11-00499. Смещения в правом береговом откосе на участке 10x20 м, в следствии береговой эрозии р.Мутнянка.

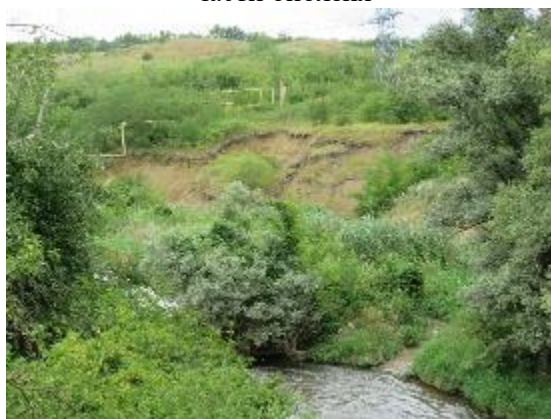
Фото. 26-11-00028. Смещения средней интенсивности на участке активизации прошлых лет, восточнее сброса с очистных сооружений г.Ставрополя

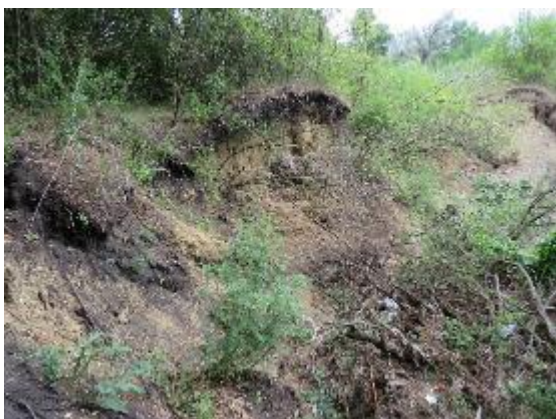
Фото. 26-11-00030. Смещения средней интенсивности на локальном участке, в правой части оползня.

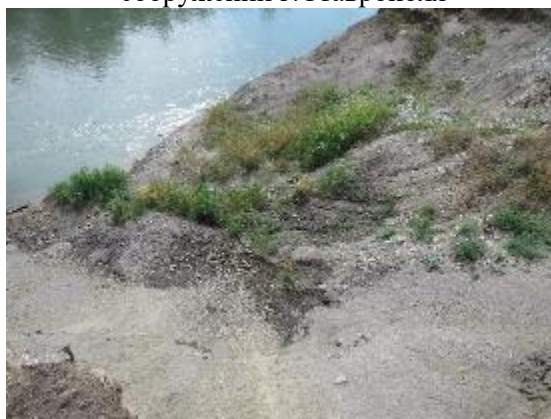
Фото. 26-11-00043. Смещения низкой интенсивности на локальных участках в центральной и левой частях оползня.

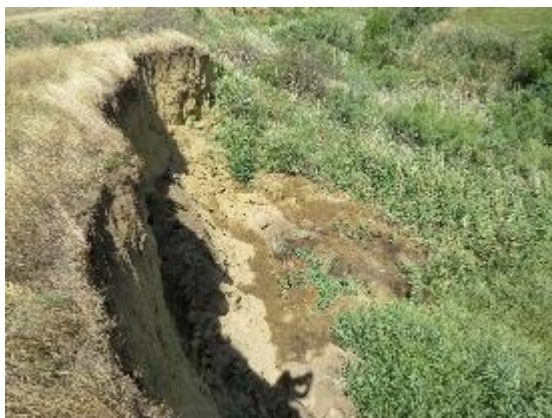
Фото. 26-11-00467. Смещения средней интенсивности у основания откоса на локальных участках в центральной и левой частях оползня

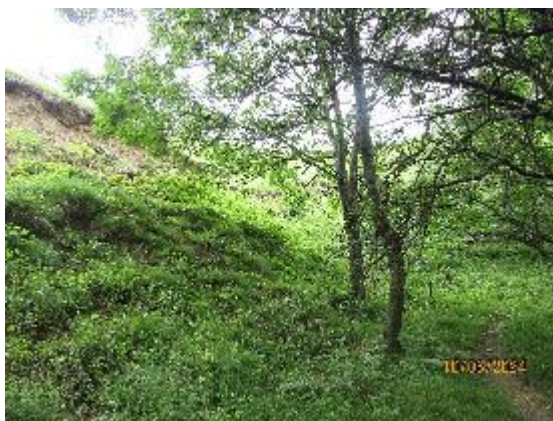
Фото 26-11-01055
Активизация оползневого процесса на северной окраине п. Новокисловодский
(г. Кисловодск)
