**МИНИСТЕРСТВО ПРИРОДНЫХ РЕСУРСОВ И ЭКОЛОГИИ
РОССИЙСКОЙ ФЕДЕРАЦИИ
ФЕДЕРАЛЬНОЕ АГЕНТСТВО ПО НЕДРОПОЛЬЗОВАНИЮ**

**ФЕДЕРАЛЬНОЕ ГОСУДАРСТВЕННОЕ БЮДЖЕТНОЕ
УЧРЕЖДЕНИЕ "ГИДРОСПЕЦГЕОЛОГИЯ"
ФИЛИАЛ «ГИДРОГЕОЛОГИЧЕСКАЯ ЭКСПЕДИЦИЯ 29
РАЙОНА»**

**ИНФОРМАЦИОННАЯ СВОДКА
О ПРОЯВЛЕНИЯХ ЭКЗОГЕННЫХ ГЕОЛОГИЧЕСКИХ ПРОЦЕССОВ
НА ТЕРРИТОРИИ СЕВЕРО-ЗАПАДНОГО ФЕДЕРАЛЬНОГО ОКРУГА
ЗА 3 КВАРТАЛ 2024 Г.**

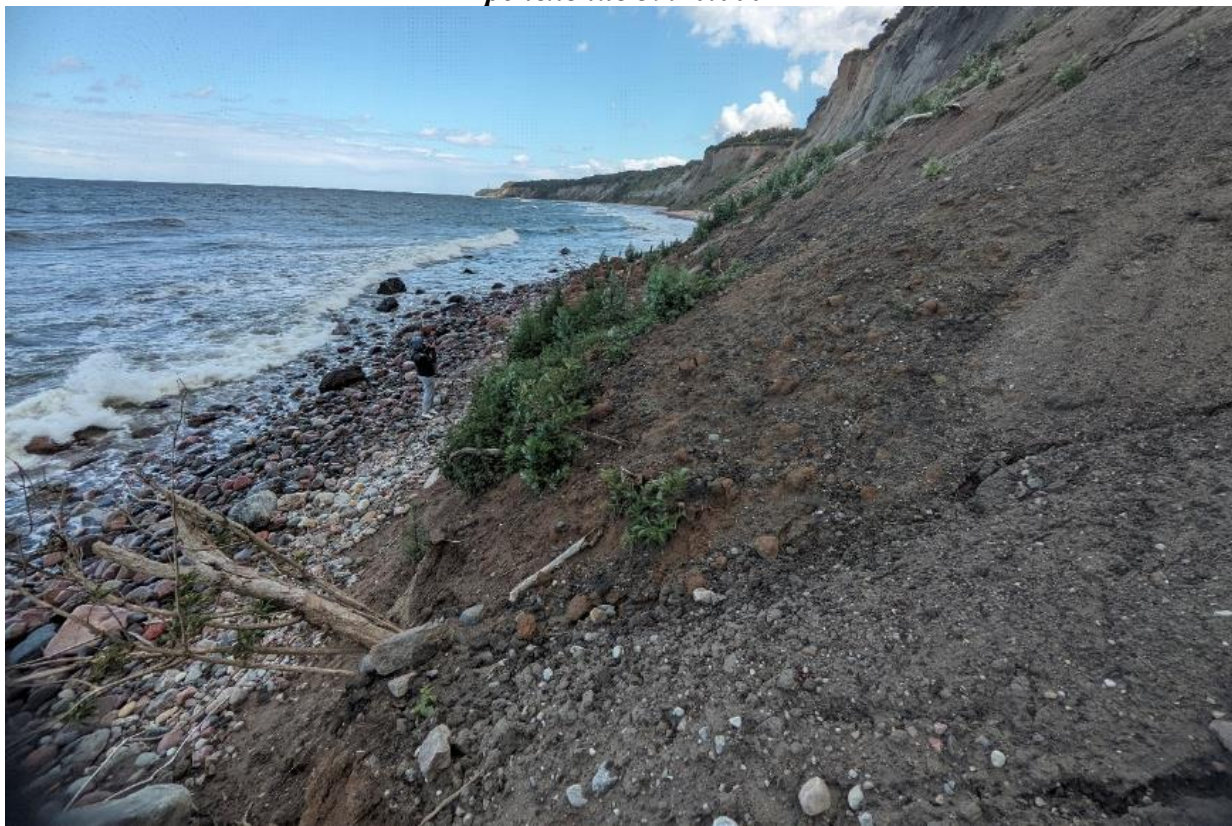
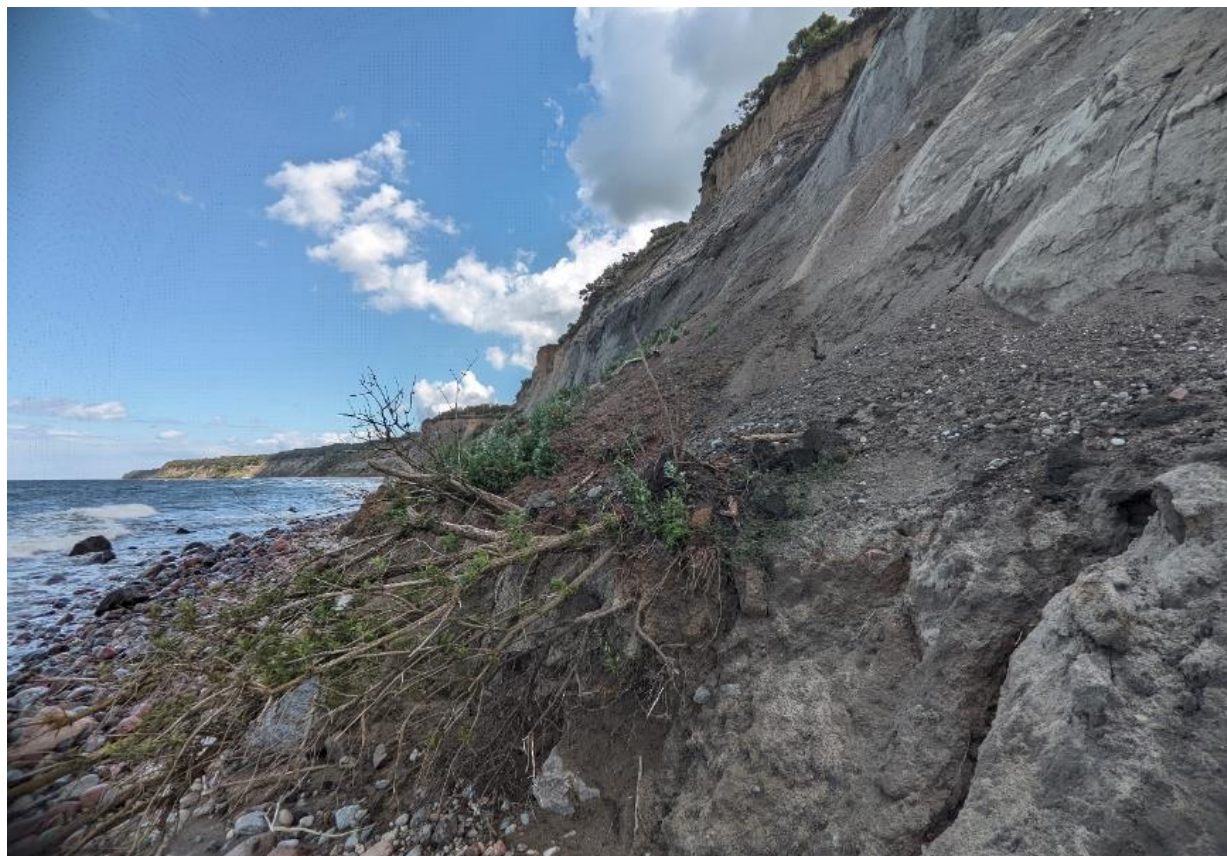
ФОТОМАТЕРИАЛЫ
Калининградская область
Проявление 39.10.0001

Фото 1, 2. Проявление обвального процесса на береговом склоне в пгт. Донское.

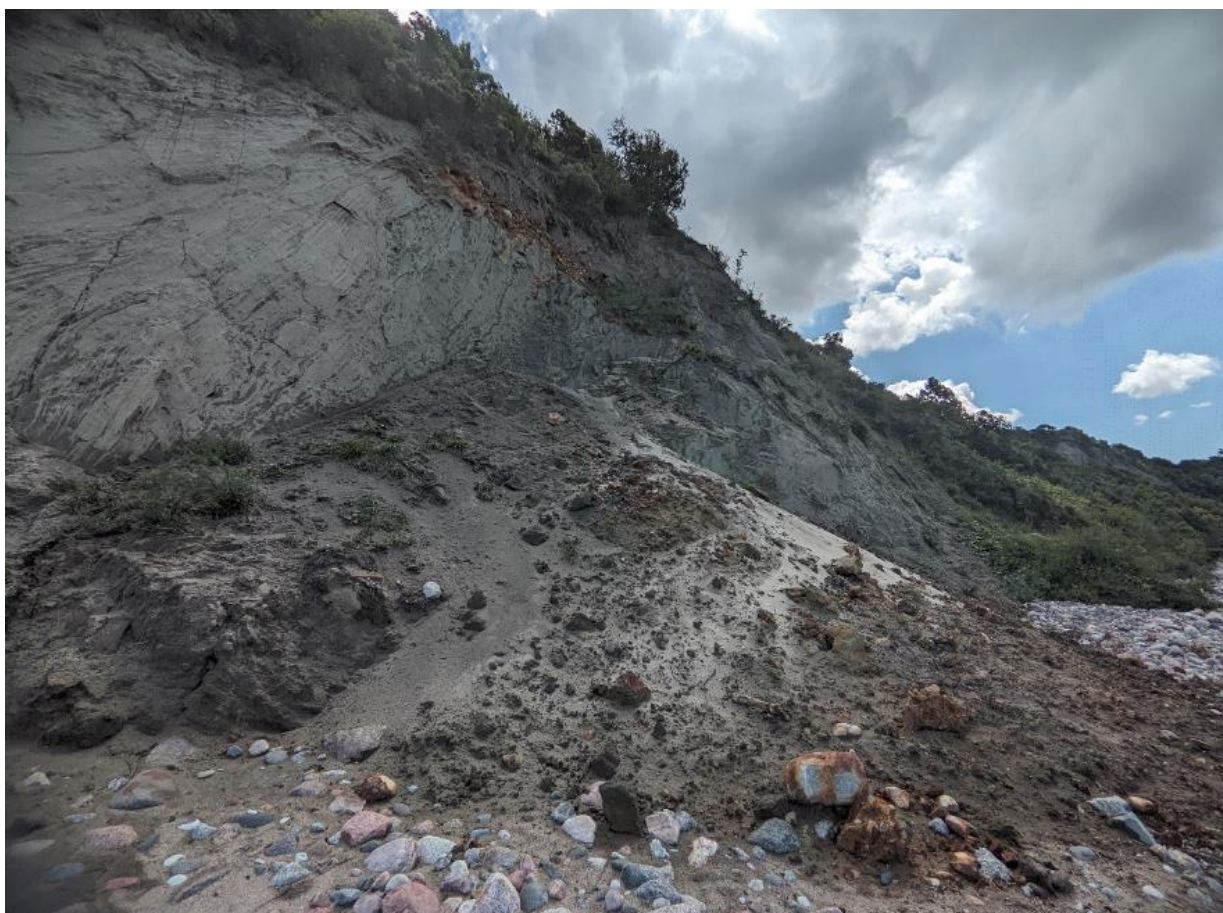
Фото 5. Обнажённый песчаный склон и оползневые массы у подножья в пгт. Донское,

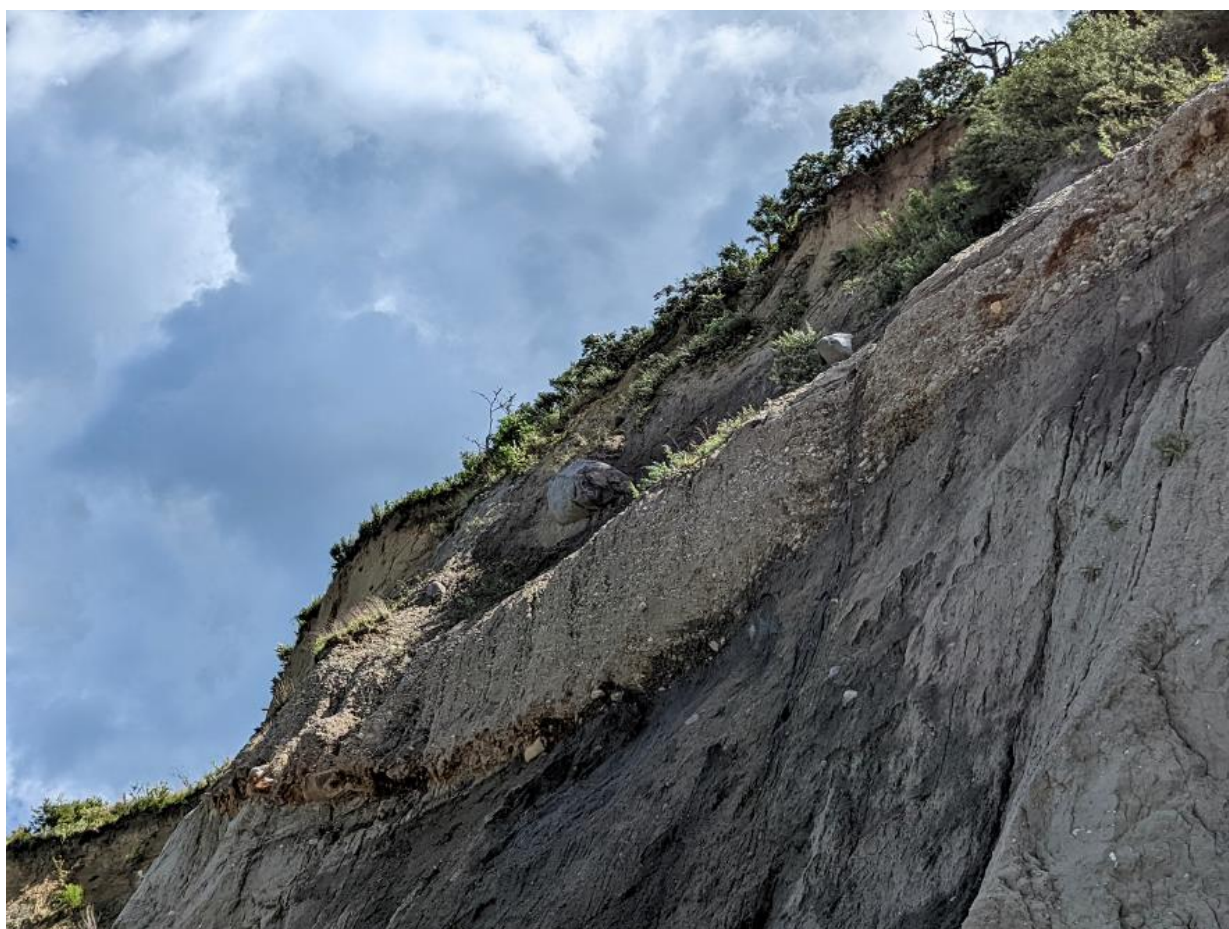
Фото 7. Оголённый оползневой склон с колювиально-делювиальными отложениями в пгт. Донское.

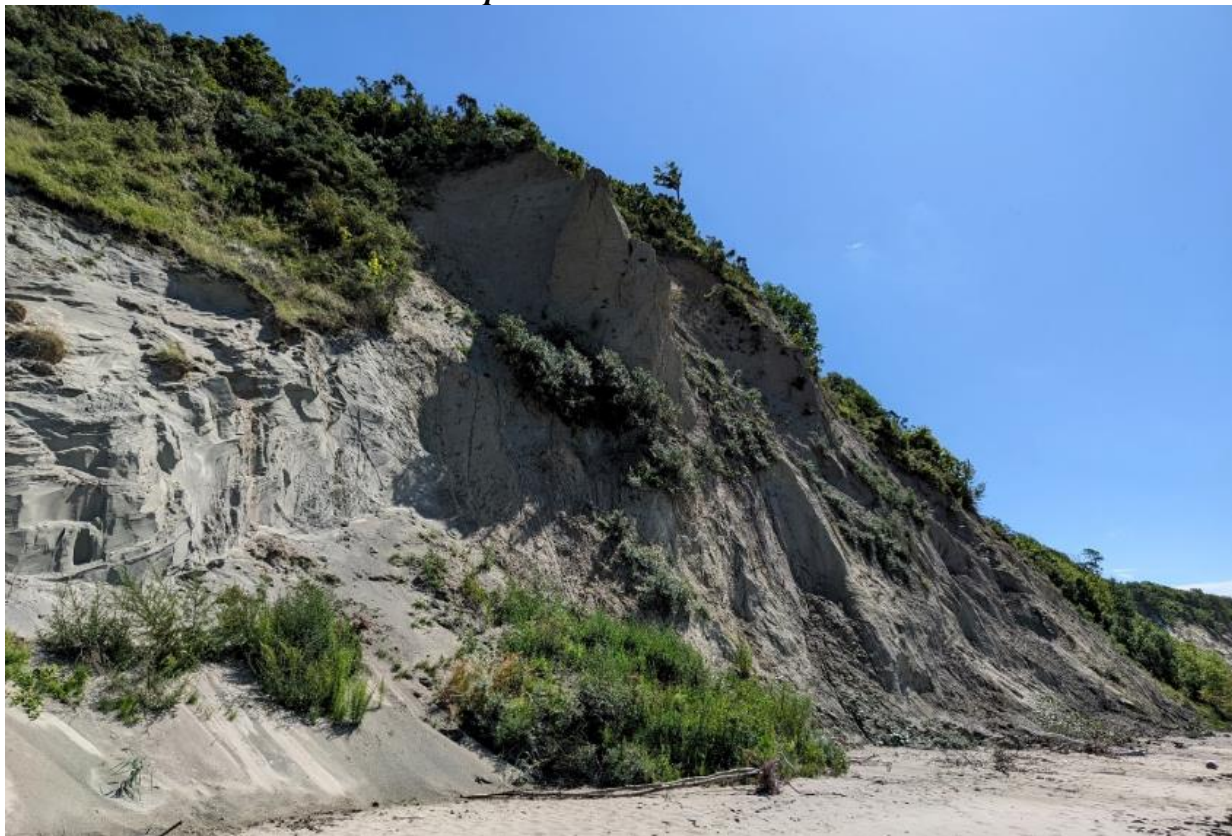
Проявление 39.11.0002

Фото 14, 15. Общий вид оползневого склона в районе д. Маяк с признаками свежей активизации, 05.07.24 г.

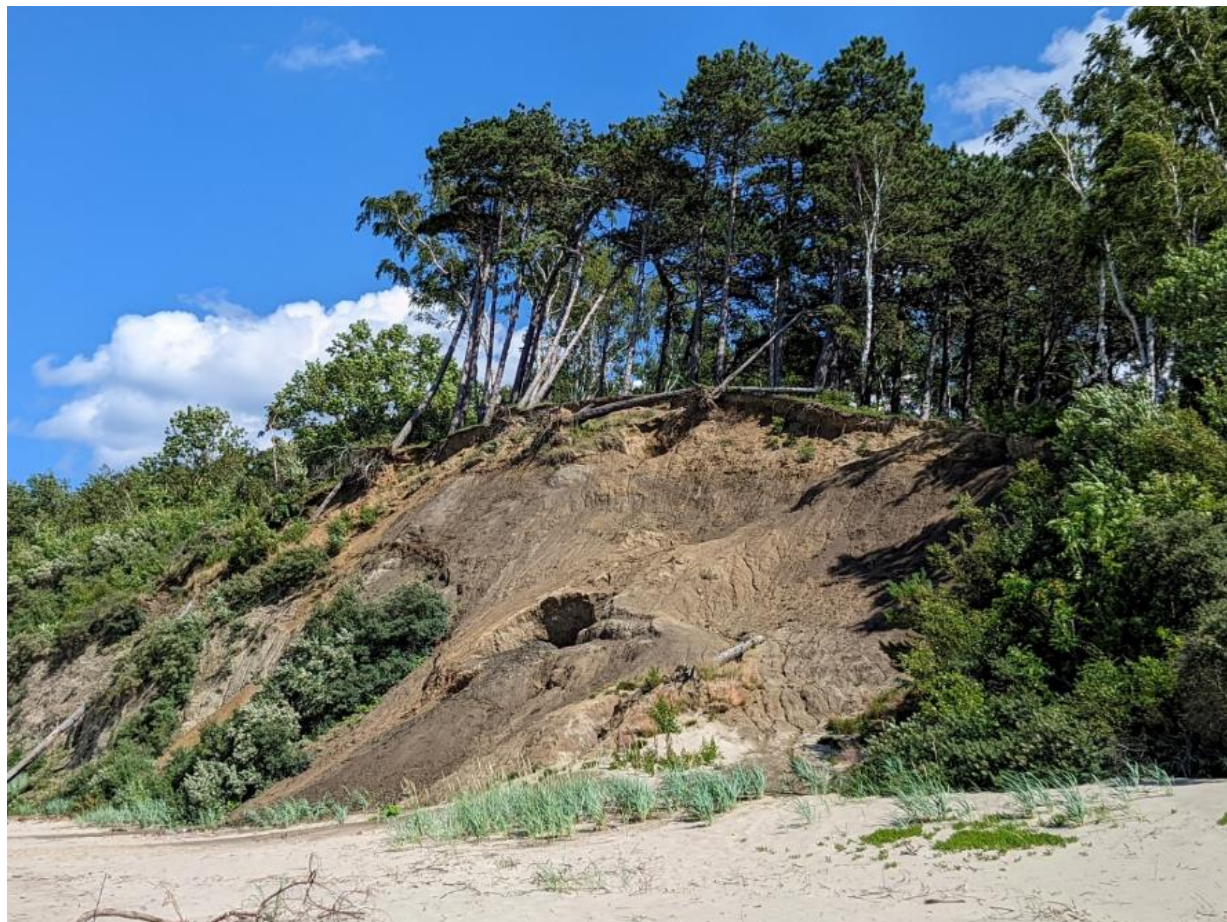
Фото 17. Оголённый оползневой склон с «пьяным лесом», д. Маяк, ТН 3.

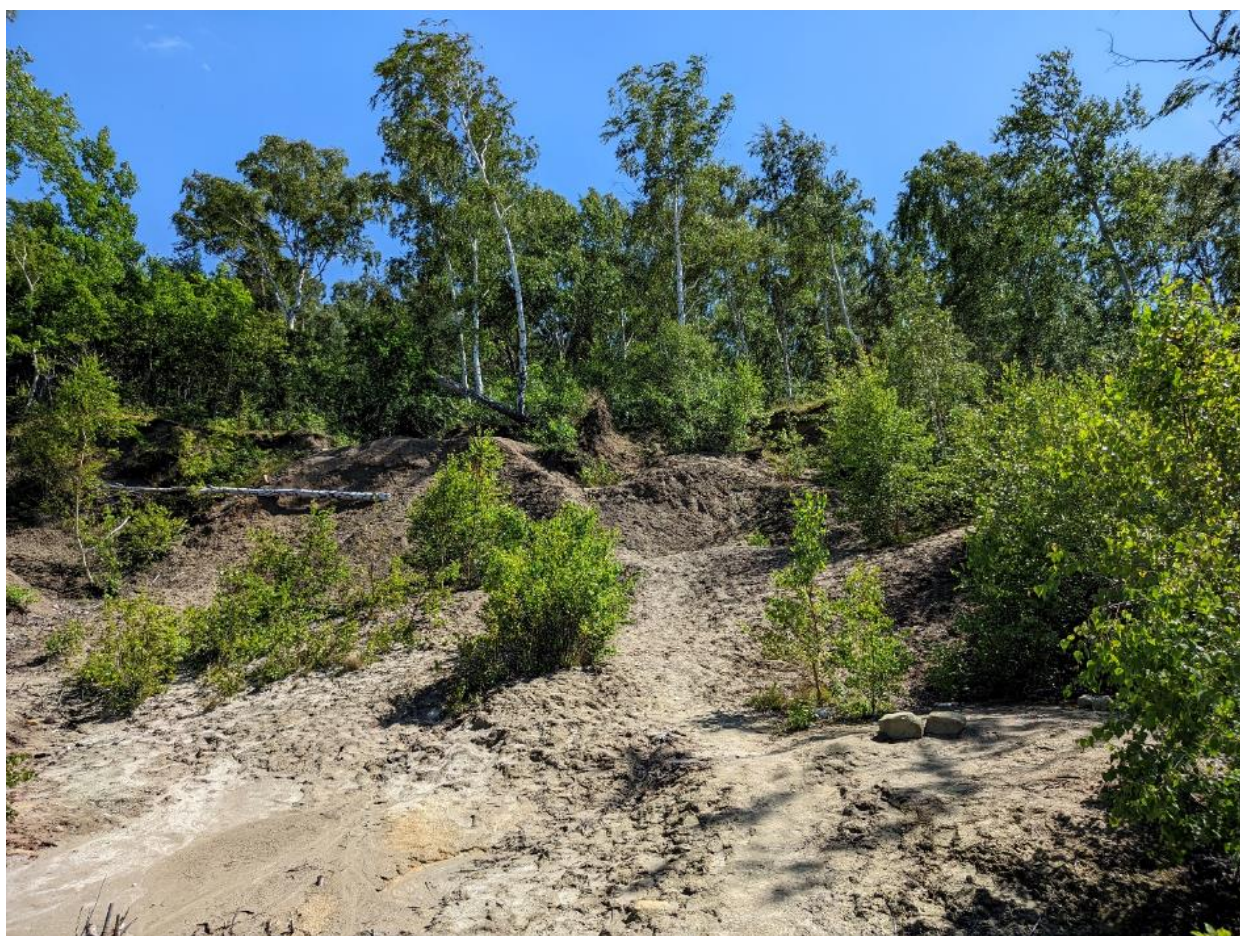
Фото 19. Террасированный оползневой цирк с буграми, промоинами и поваленными деревьями, 05.07.24, ТН 5.

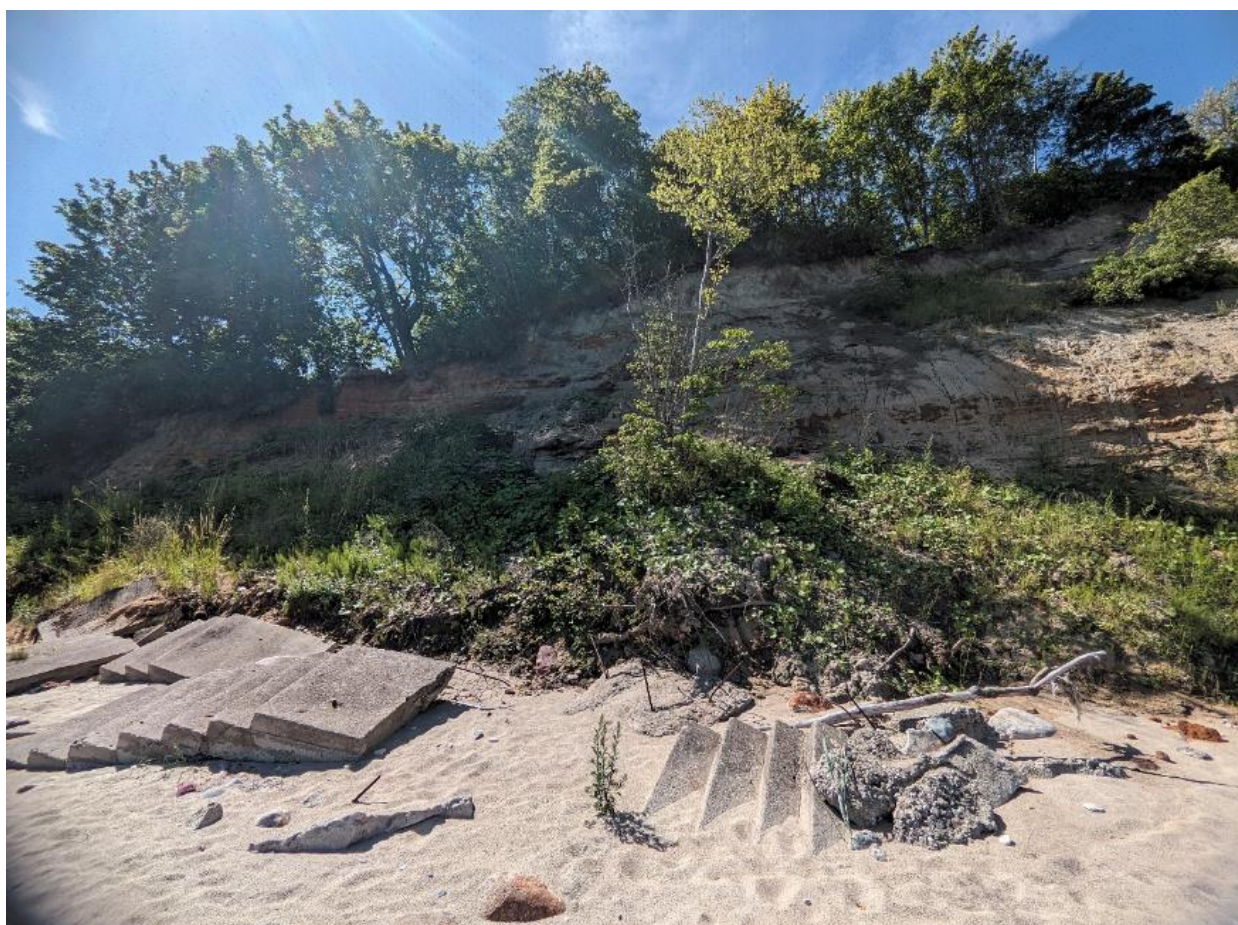
Фото 21. Разрушенная бетонная лестница у нижней бровки склона в п. Филино

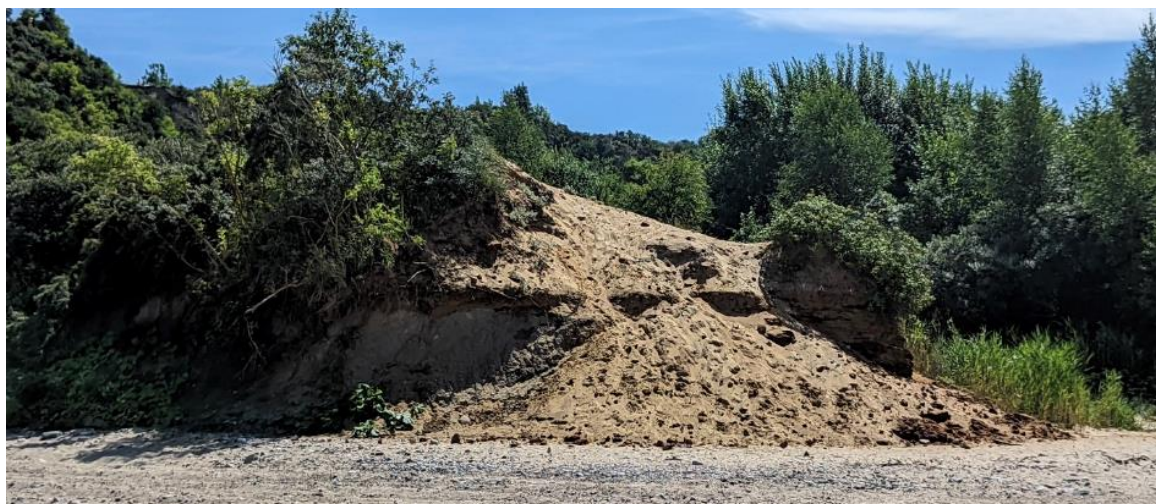
Фото 22. Свежие осыпные массы в п. Филино

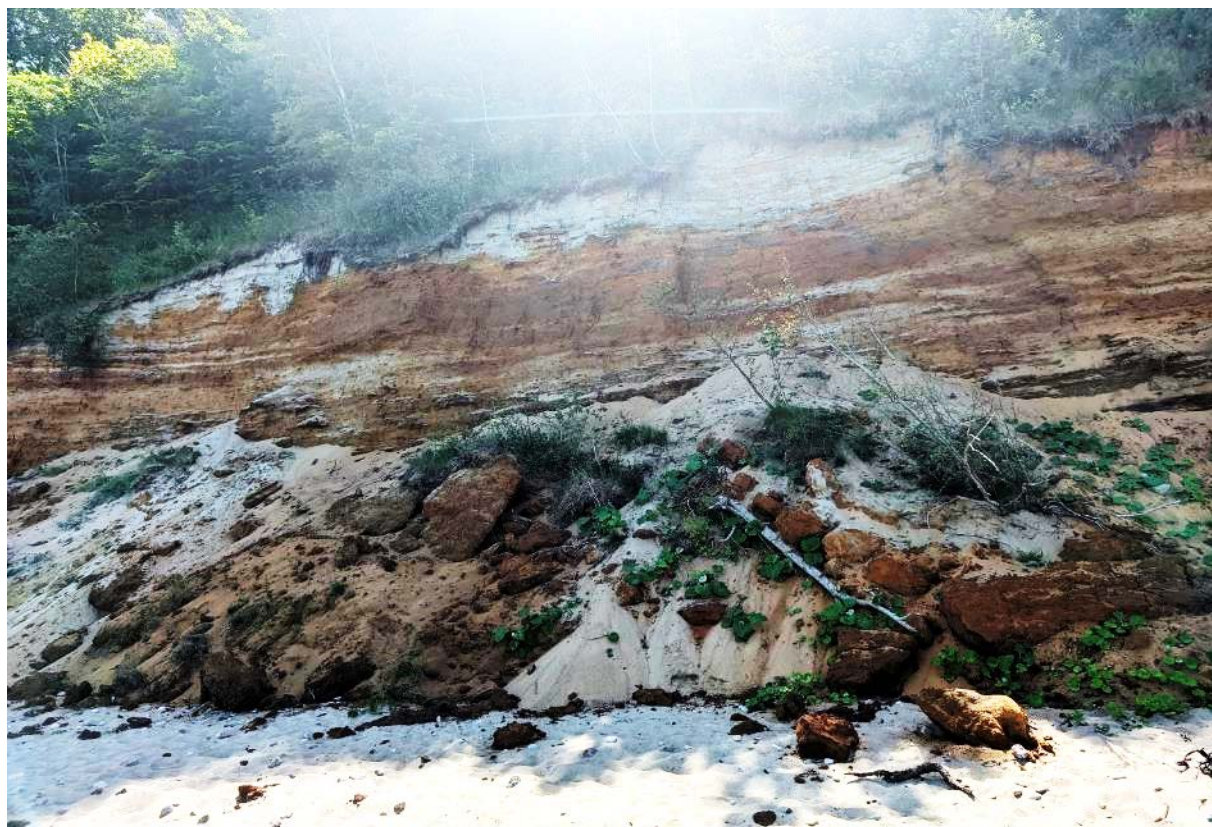
Фото 25, 26. Свежие продукты оползневого и обвального процессов

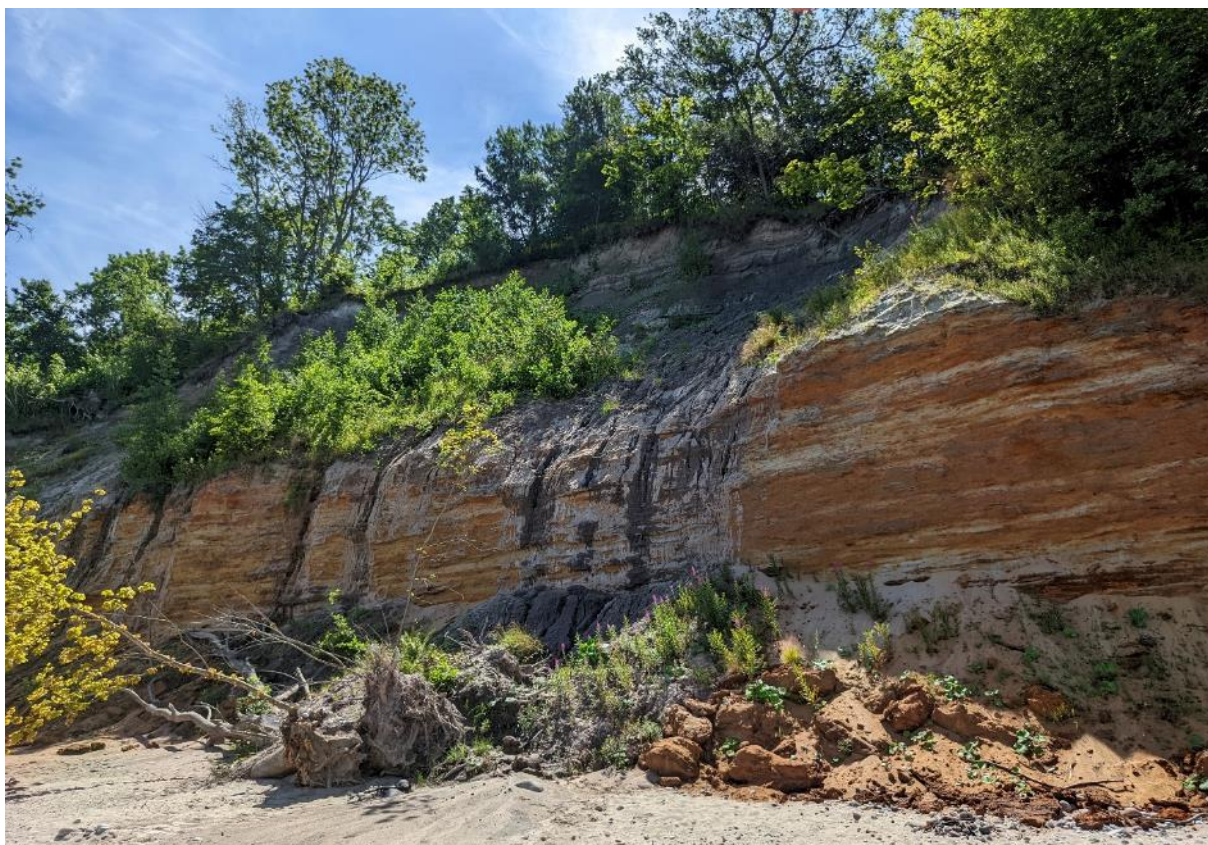
Фото 27. Свежие оползневые, осыпные массы песчаных пород, обвалившиеся глыбы песчаников у подножья склона в п. Приморье

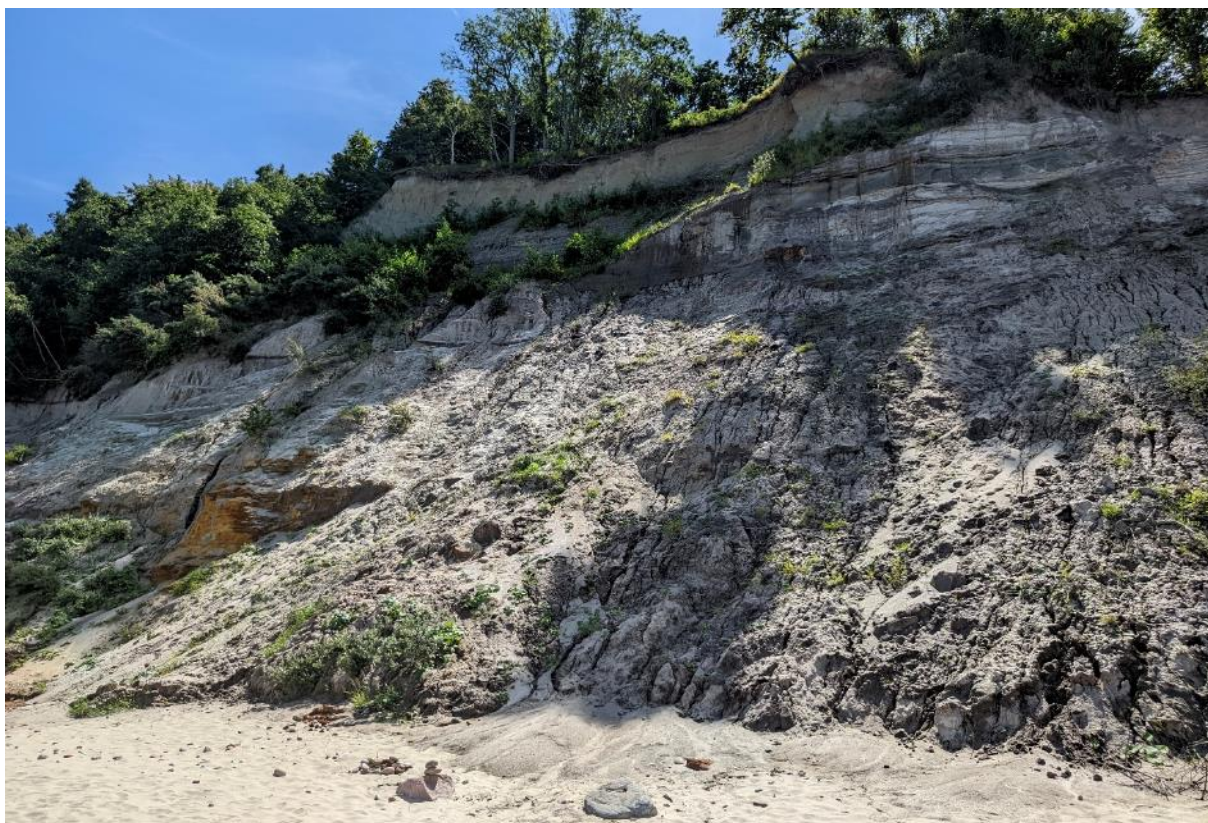
Фото 29. Свежие оползневые массы у подножья с бороздами-промоинами

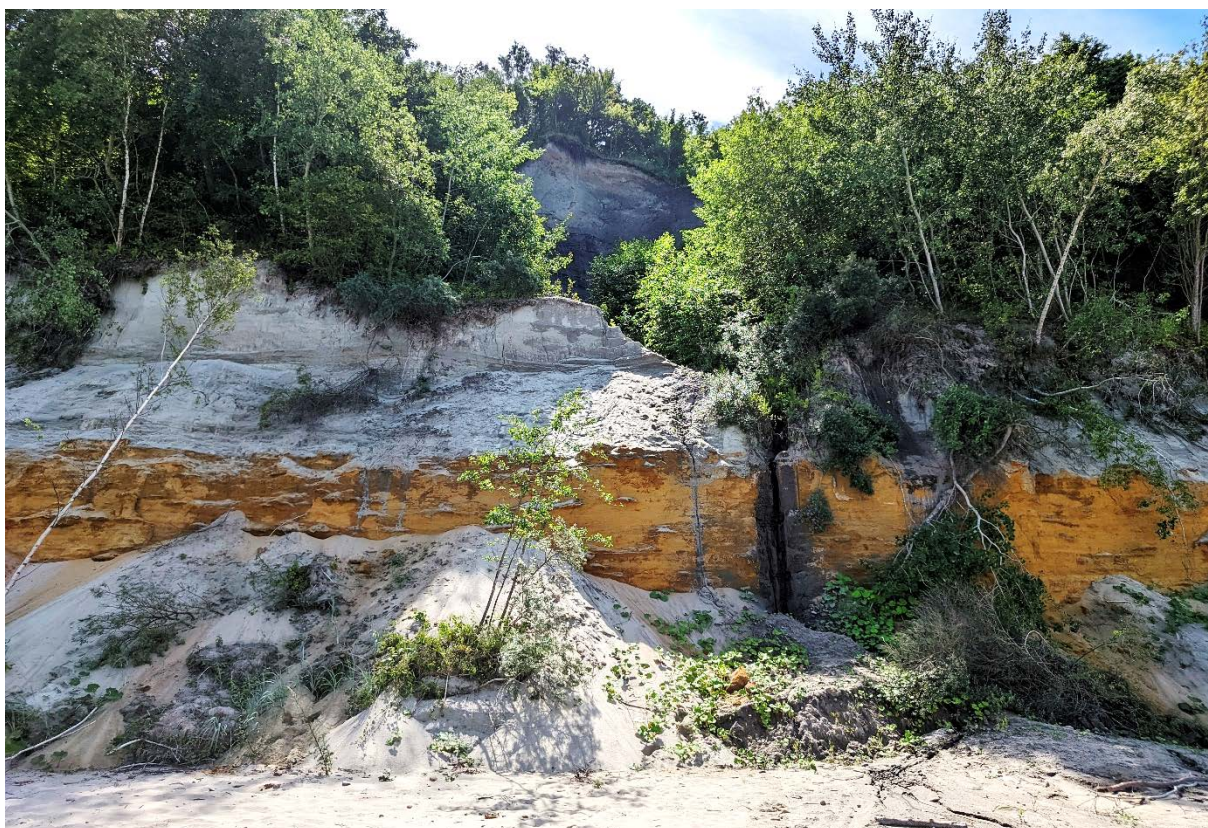
Фото 30. Террасированный береговой склон с оползевым цирком и промоинами

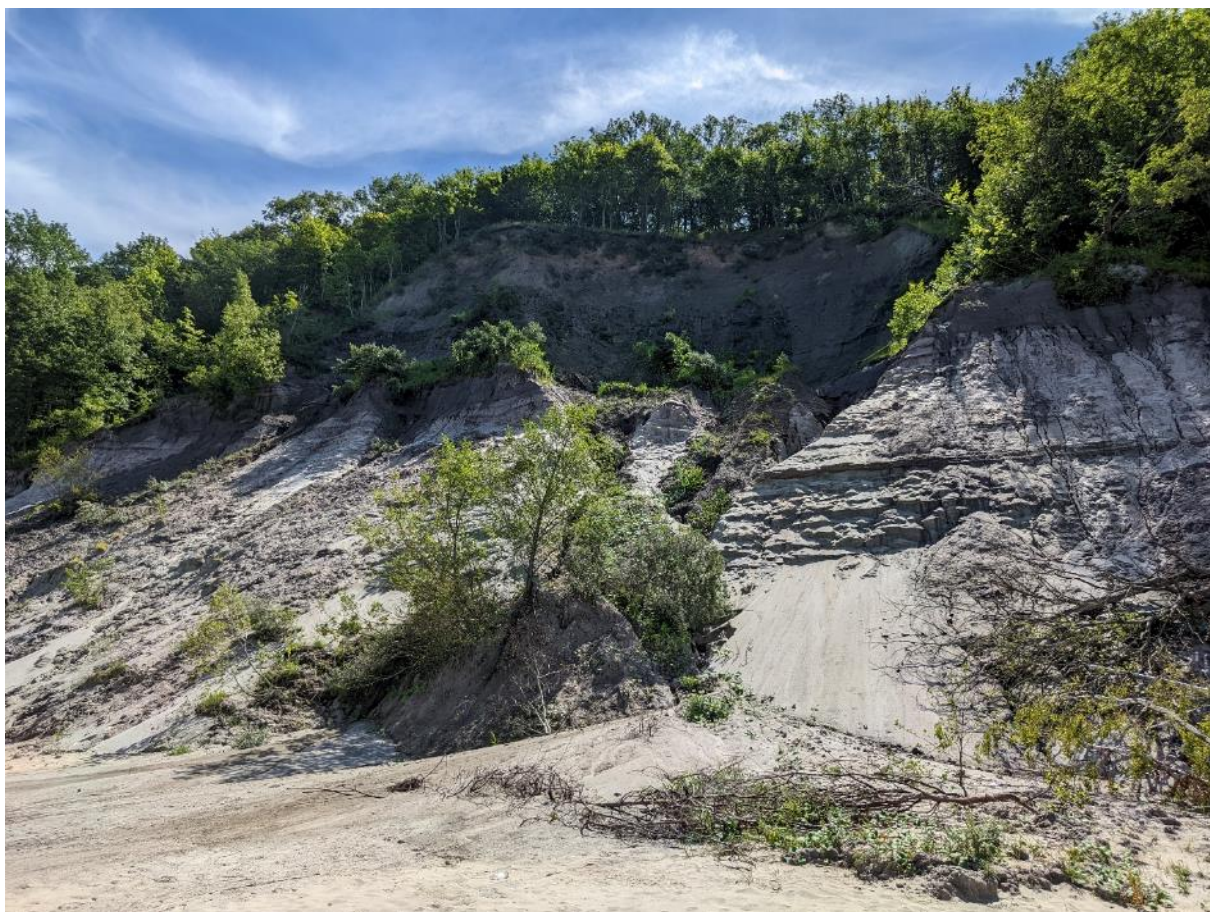
Фото 31. Оползневой цирк с промоинами и оползшими деревьями у подножья

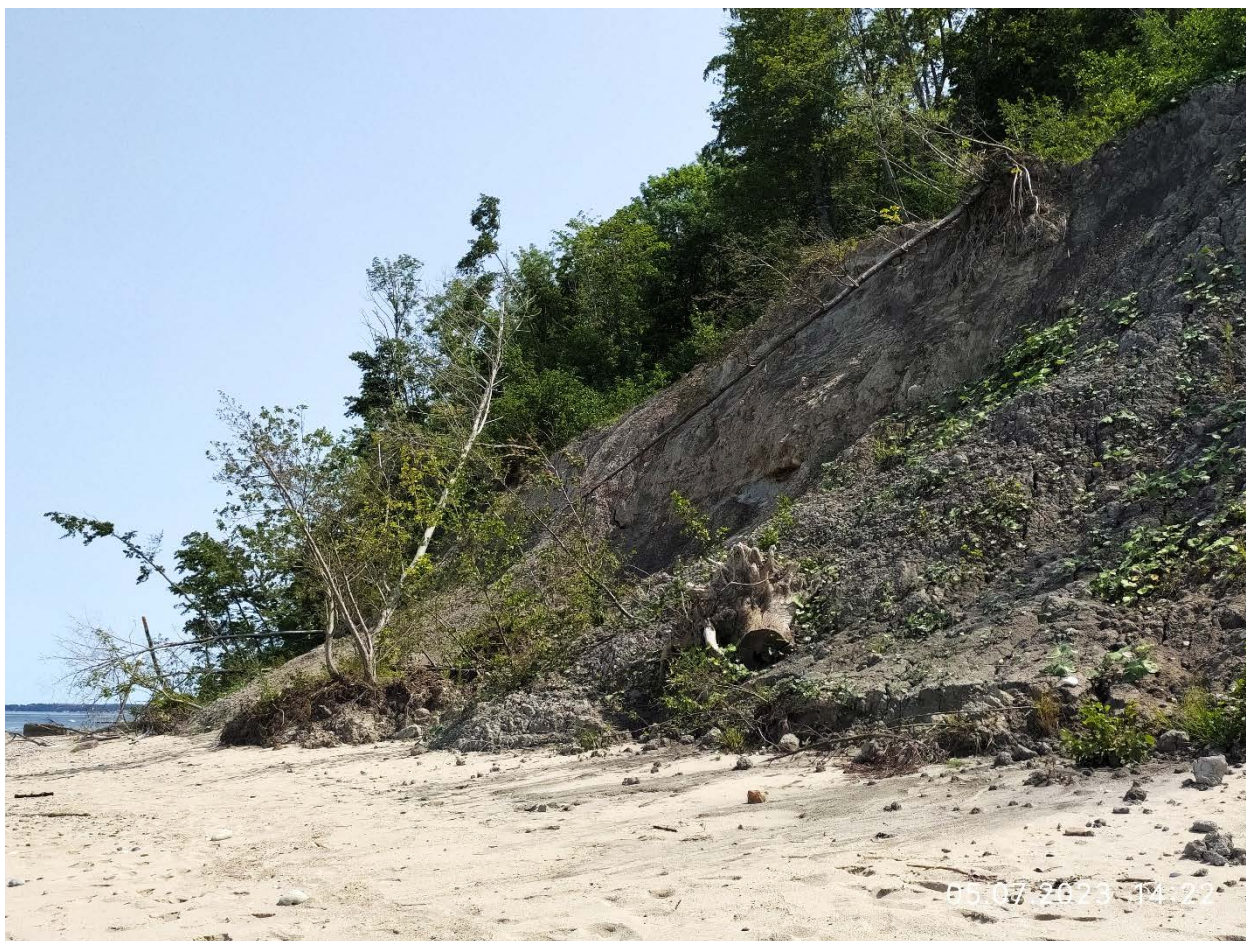
Фото 35. Свежие оползневые массы, сползшие деревья у подножья склона в п. Лесное

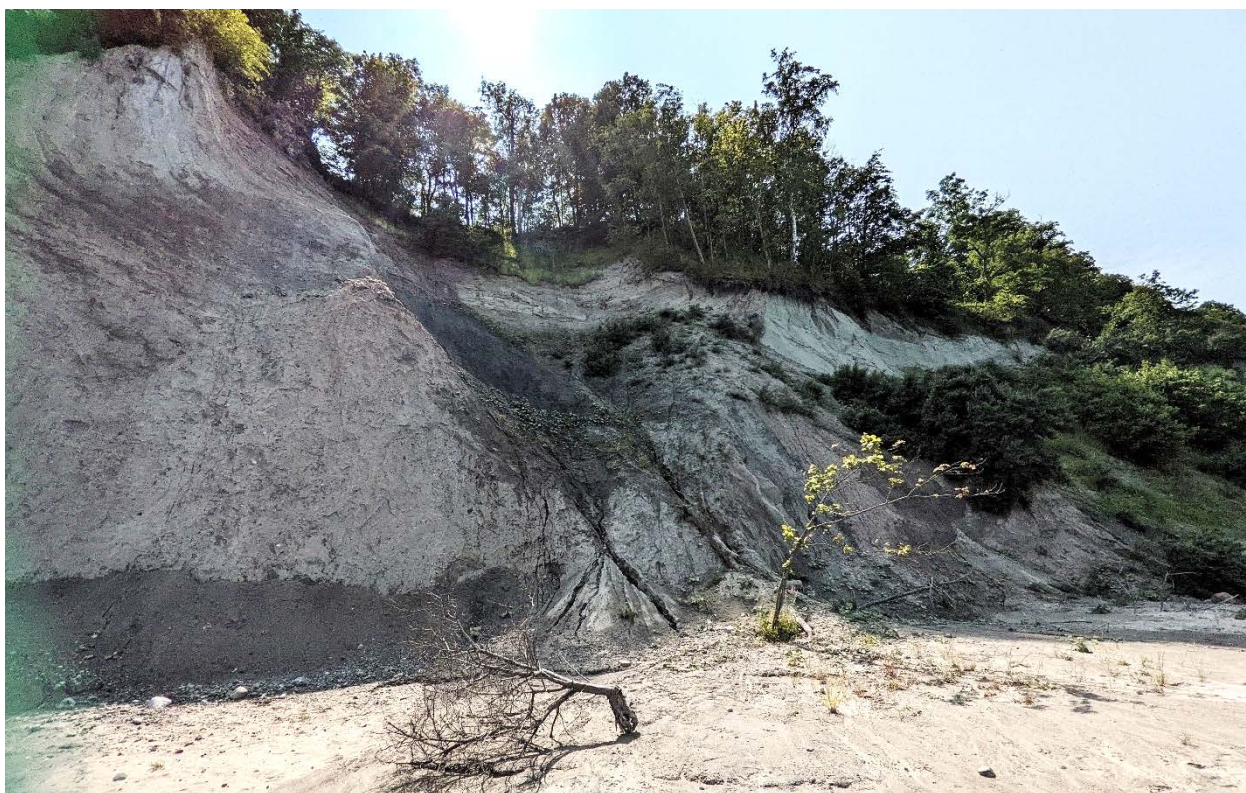
Фото 36. Оползневой цирк, сползшие деревья у подножья склона в п. Лесное

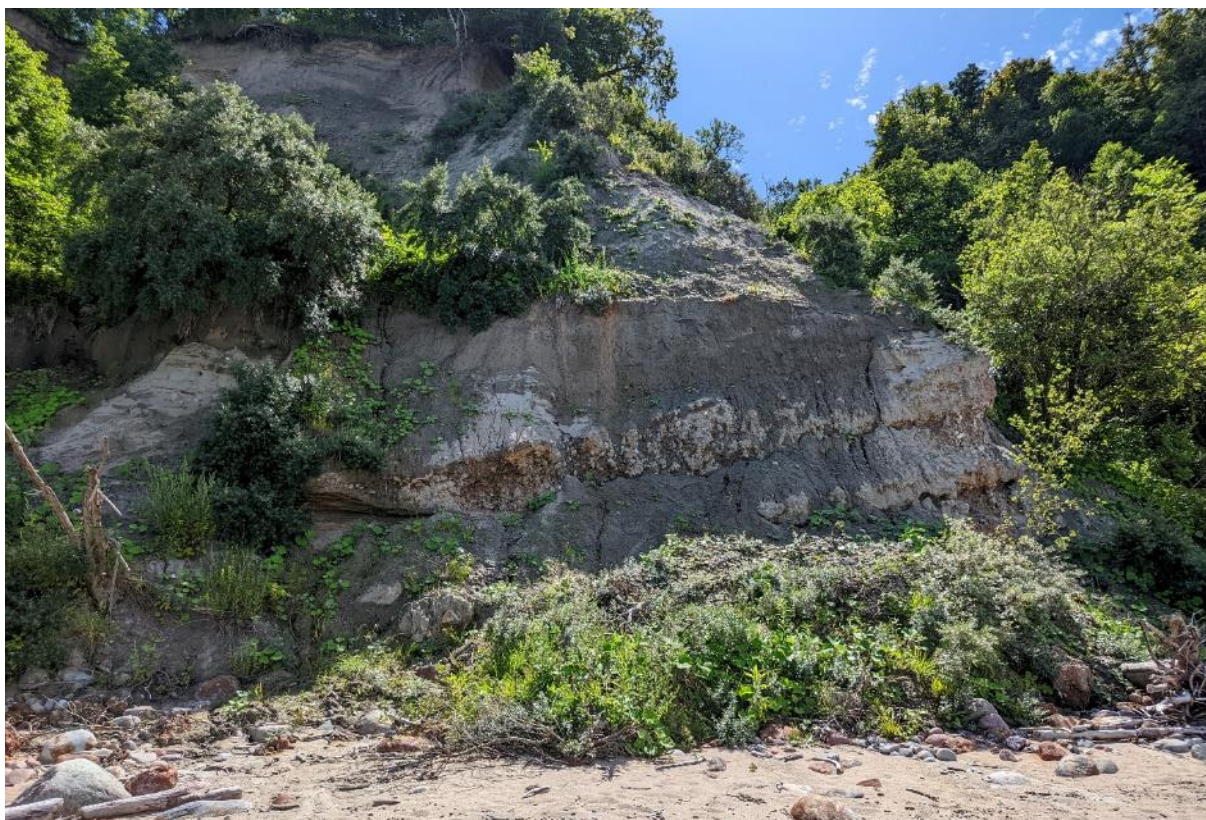
Фото 37. Продукты активизации обвального-осыпного процесса , п. Лесное

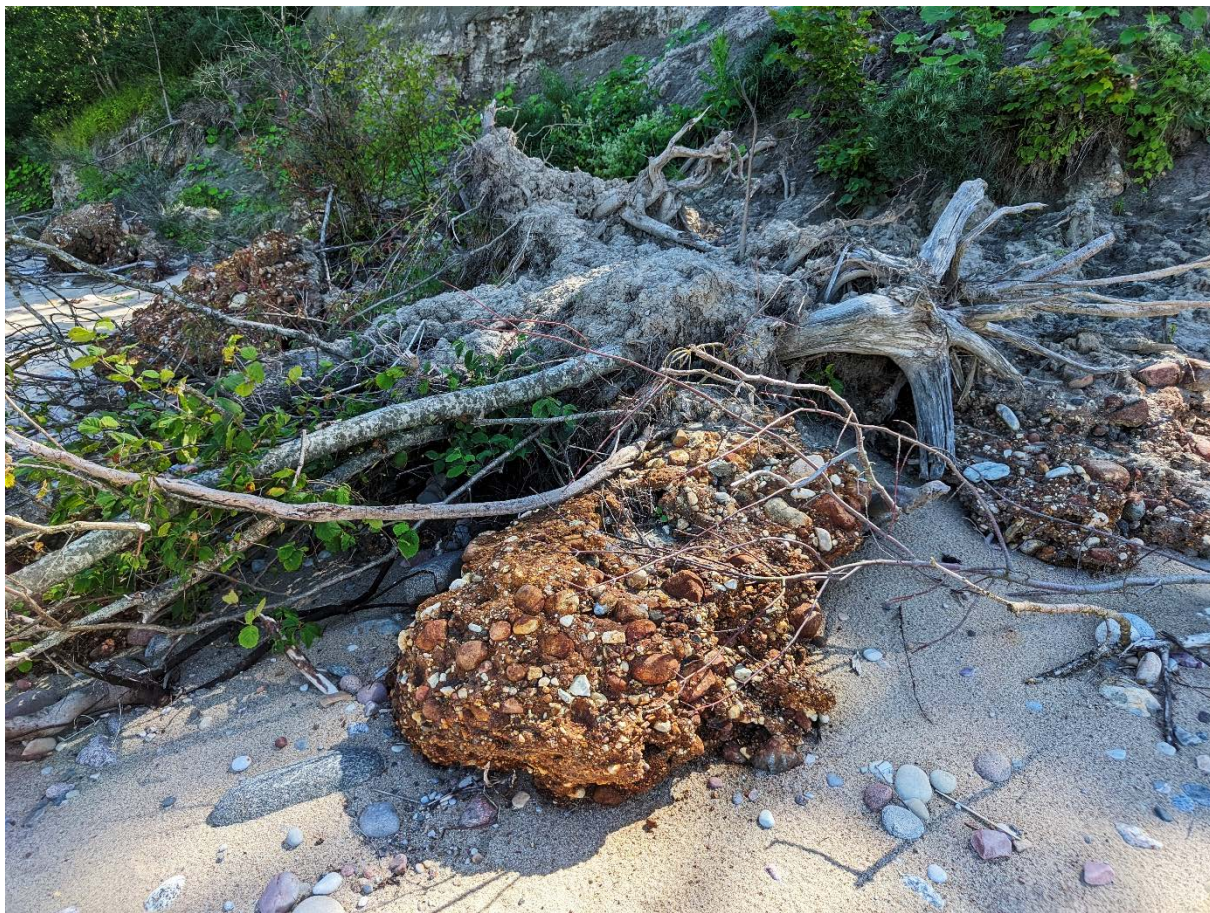
Фото 39. Локально отмеченные продукты обвального процесса в виде конгломератов и поваленные деревья

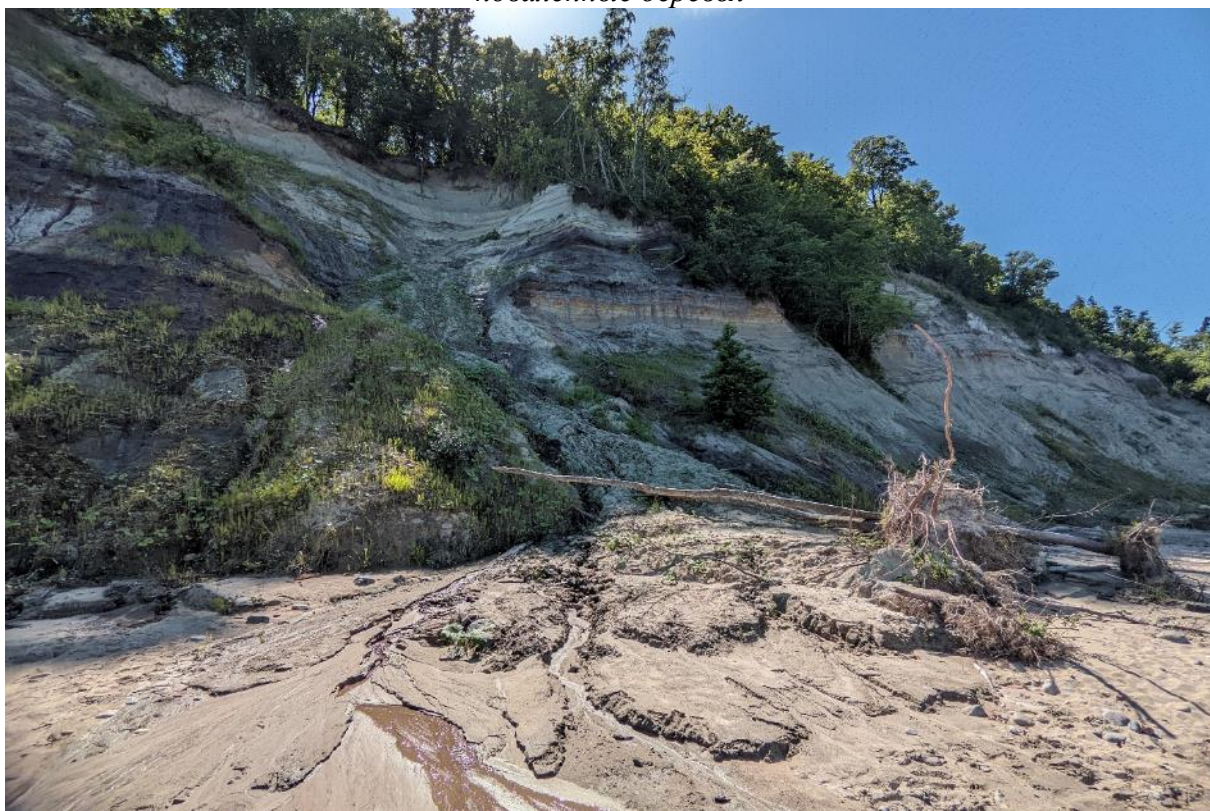
Фото 40. Сплыв на оползневом склоне с поваленными деревьями

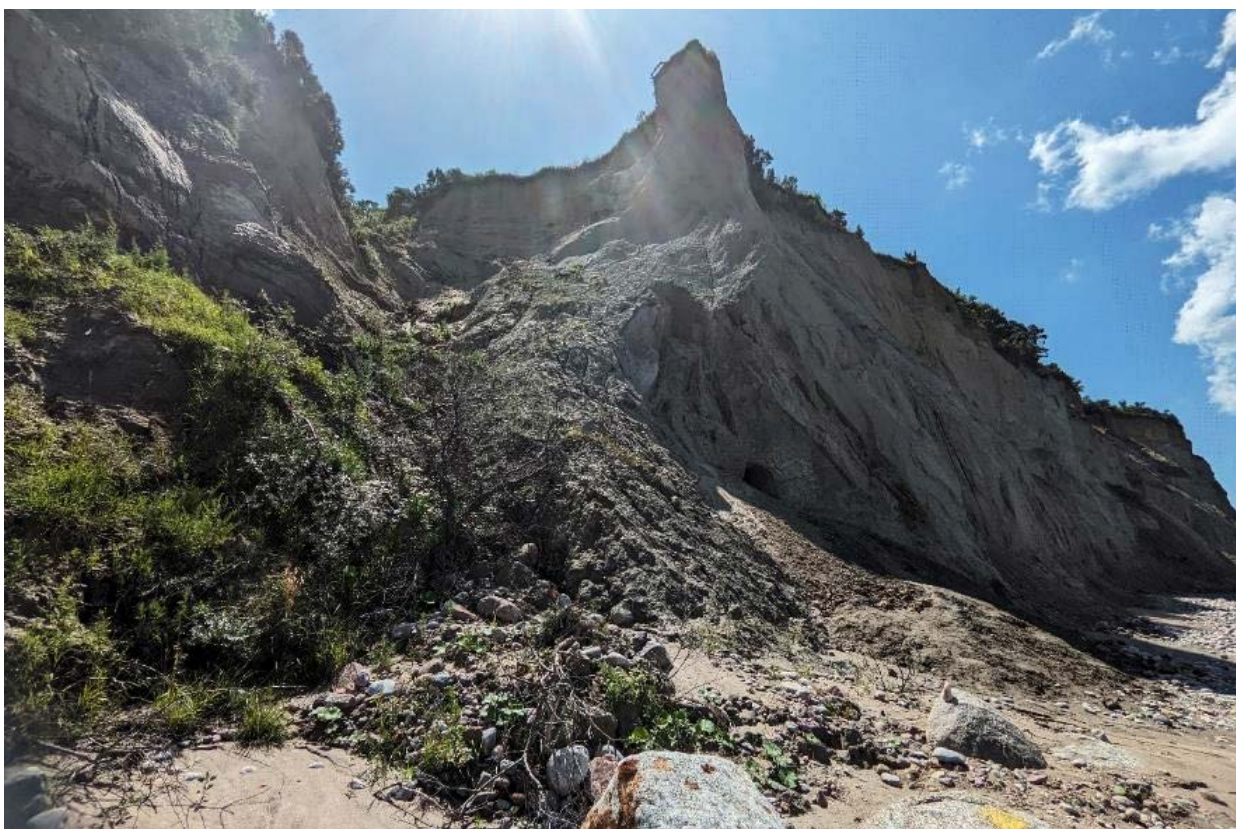
Проявление 39.22.0001

39.22.0001	Северо-Западный	Калининградская область	Светлогорский городской округ пгт. Донское	54,93188	19,95357	00.04 – 00.06.2024	Не завершилась	Эо	Атм.; Гидрогеол.; Гидрол.;	Отмечались	<p>Береговой склон поражён процессом овражной эрозии. Наблюдается крупный овражный врез по всей высоте от верхней бровки до подножья. По нижней части тальвега и устья отмечаются свежие делювиальные отложения, крупный конус выноса. Также отмечается редкий коллювий, представленный галечниками и валунами. Раскрытие бортов достигает 21 м, высота берега на проявлении достигает 30 м. Тальвег практически прямой, простираение ~335°. На момент обследования тальвег не обводнён, однако горные породы сильно увлажнённые. В пределах проявления северо-восточнее отмечается ещё два неактивных оврага. Комплексы горных пород: N2 – Ia Q I рыхлые пески с небольшими прослоями супесчаных отложений. Базис: пляж, урез воды Балтийского моря. Воздействие отмечается на спусковую лестницу и водоохранную зону.</p>

Фото 41, 42. Общий вид на крупный овражный врез со следами размыва на оползневом склоне вблизи пгт. Донское, делювиально-коллювиальные отложения у подножья оврага

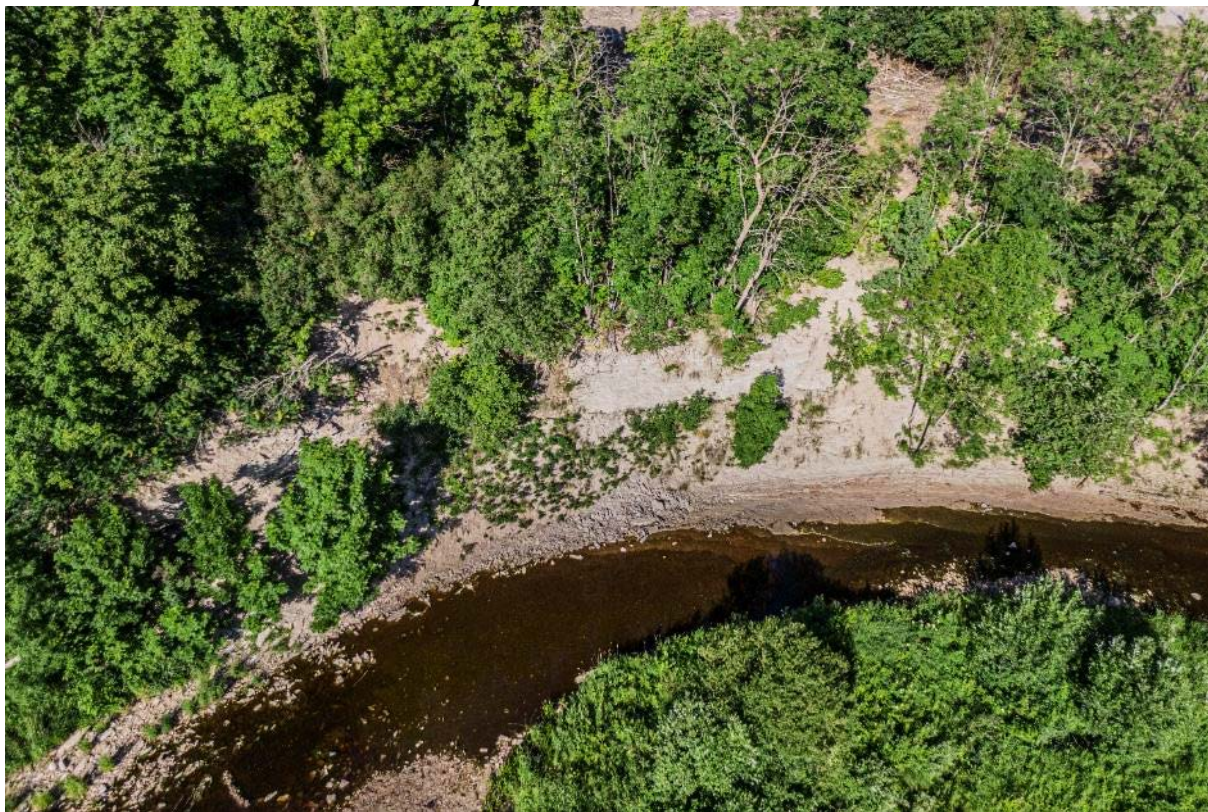
Проявление 47.10.0001

Фото 43, 44. Общий вид на береговой склон в п. Васильково.
