**МИНИСТЕРСТВО ПРИРОДНЫХ РЕСУРСОВ И ЭКОЛОГИИ
РОССИЙСКОЙ ФЕДЕРАЦИИ
ФЕДЕРАЛЬНОЕ АГЕНТСТВО ПО НЕДРОПОЛЬЗОВАНИЮ**

**ФЕДЕРАЛЬНОЕ ГОСУДАРСТВЕННОЕ БЮДЖЕТНОЕ
УЧРЕЖДЕНИЕ "ГИДРОСПЕЦГЕОЛОГИЯ"
ФИЛИАЛ «ГИДРОГЕОЛОГИЧЕСКАЯ ЭКСПЕДИЦИЯ 29
РАЙОНА»**

**ИНФОРМАЦИОННАЯ СВОДКА
О ПРОЯВЛЕНИЯХ ЭКЗОГЕННЫХ ГЕОЛОГИЧЕСКИХ ПРОЦЕССОВ
НА ТЕРРИТОРИИ СЕВЕРО-ЗАПАДНОГО ФЕДЕРАЛЬНОГО ОКРУГА
ЗА 3 КВАРТАЛ 2024 Г.**

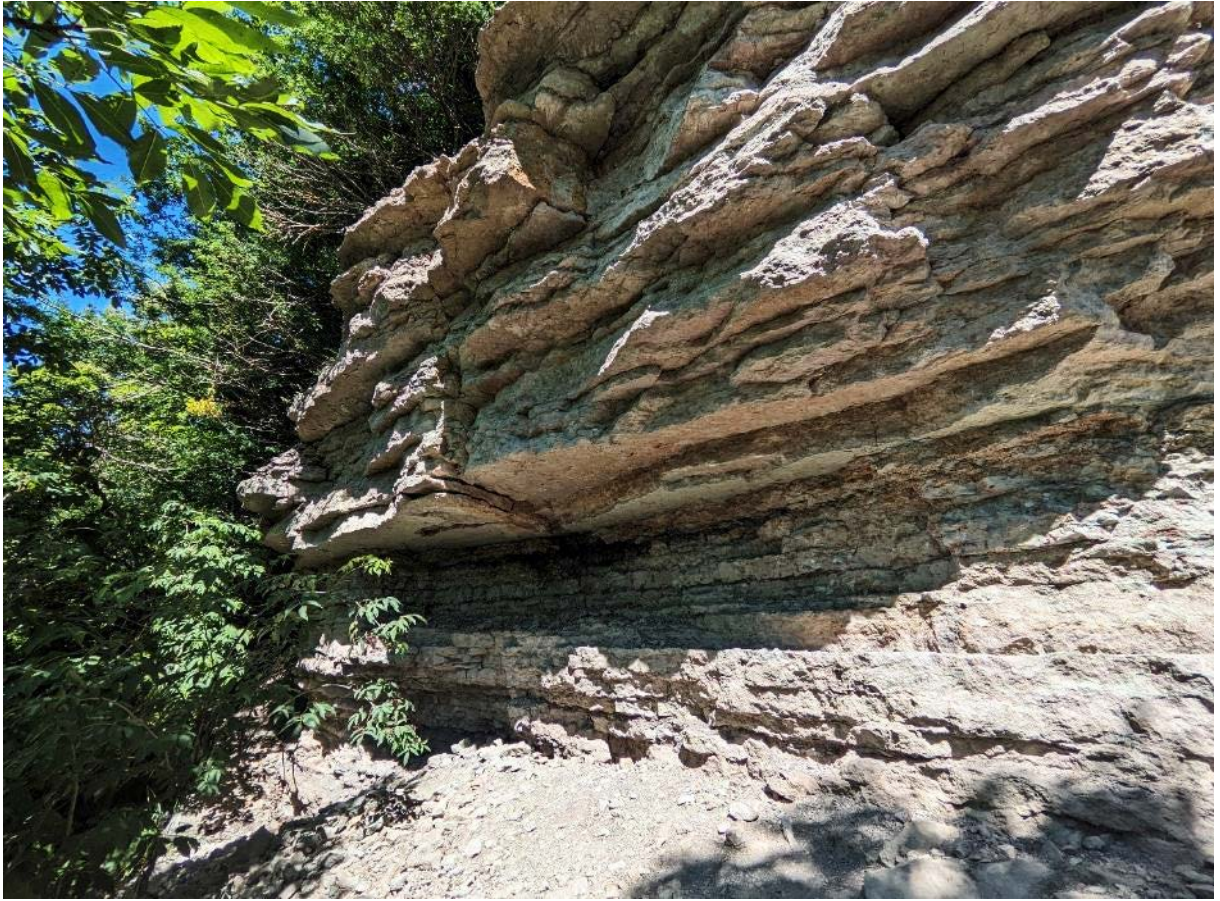
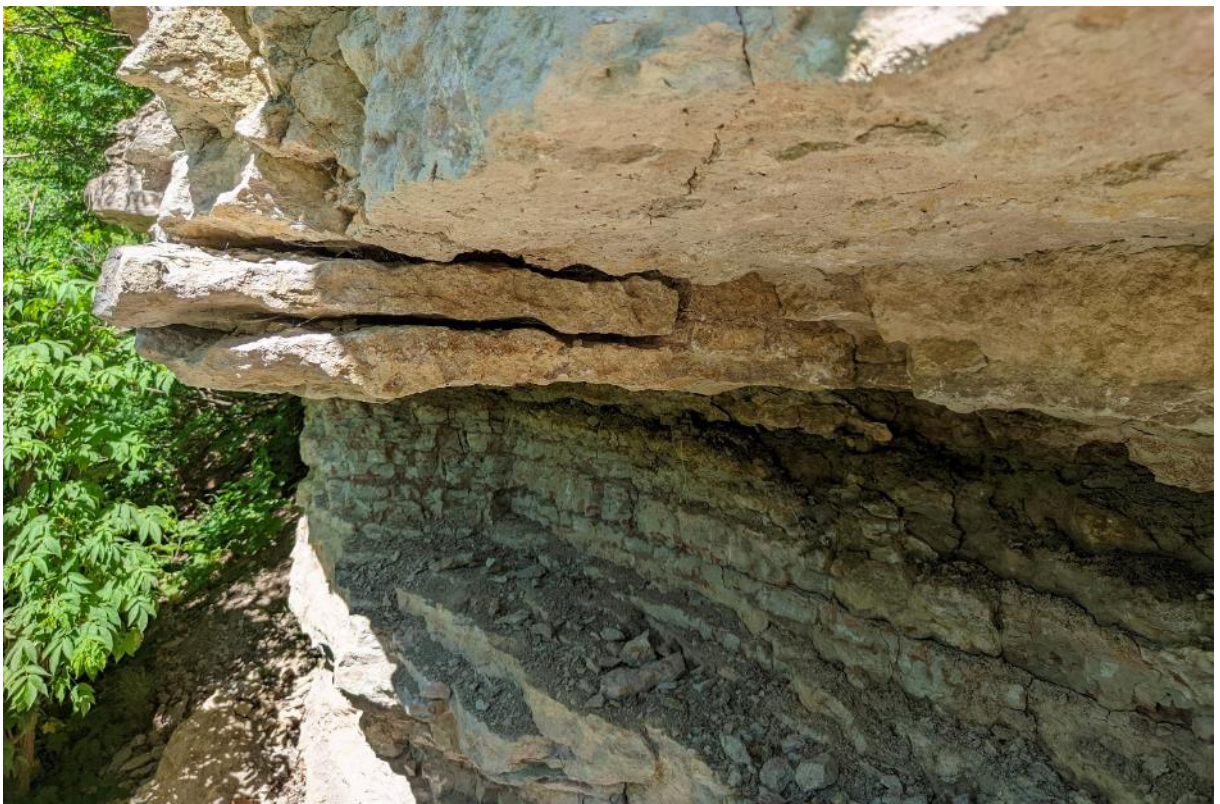
Фото 45, 46. Обнажение ордовикских известняков, подверженных обвальному процессу.

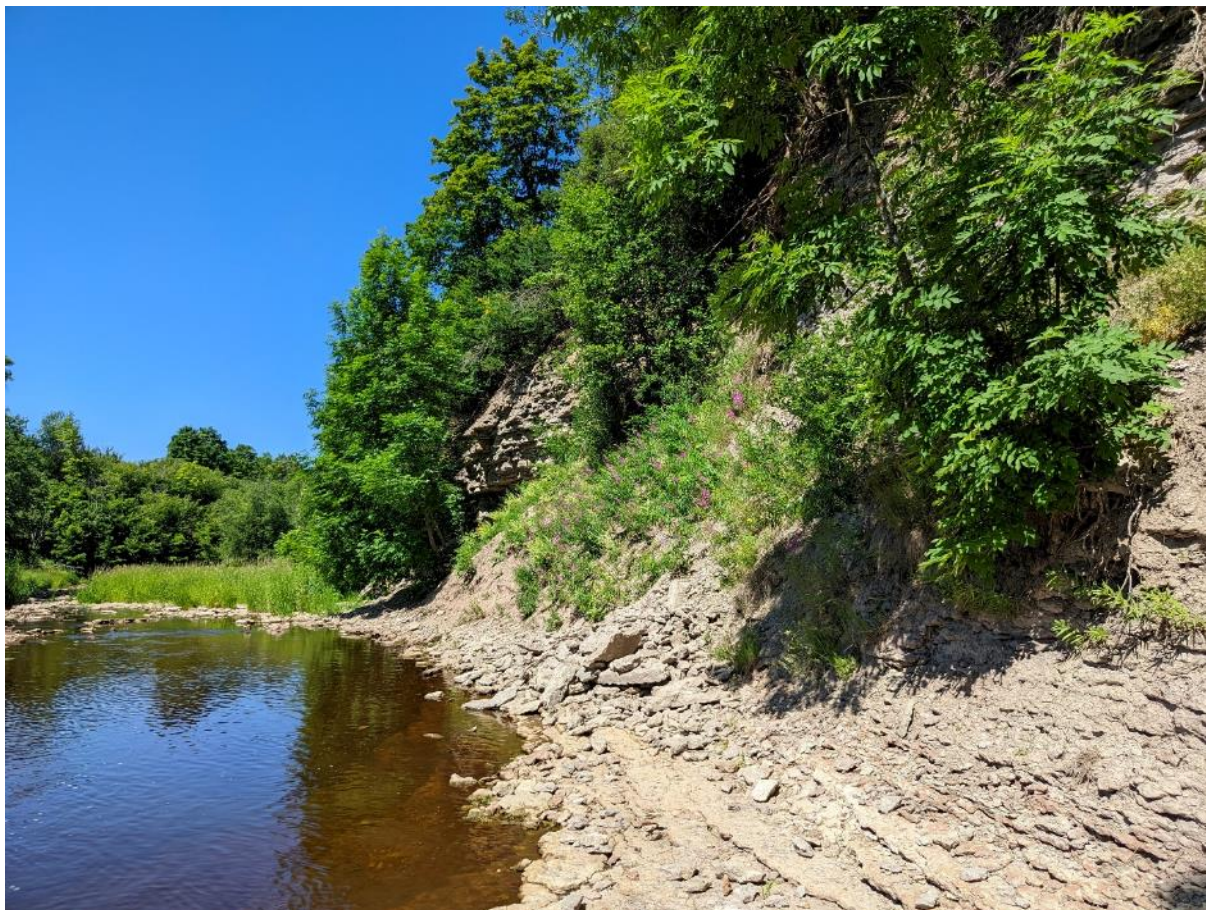
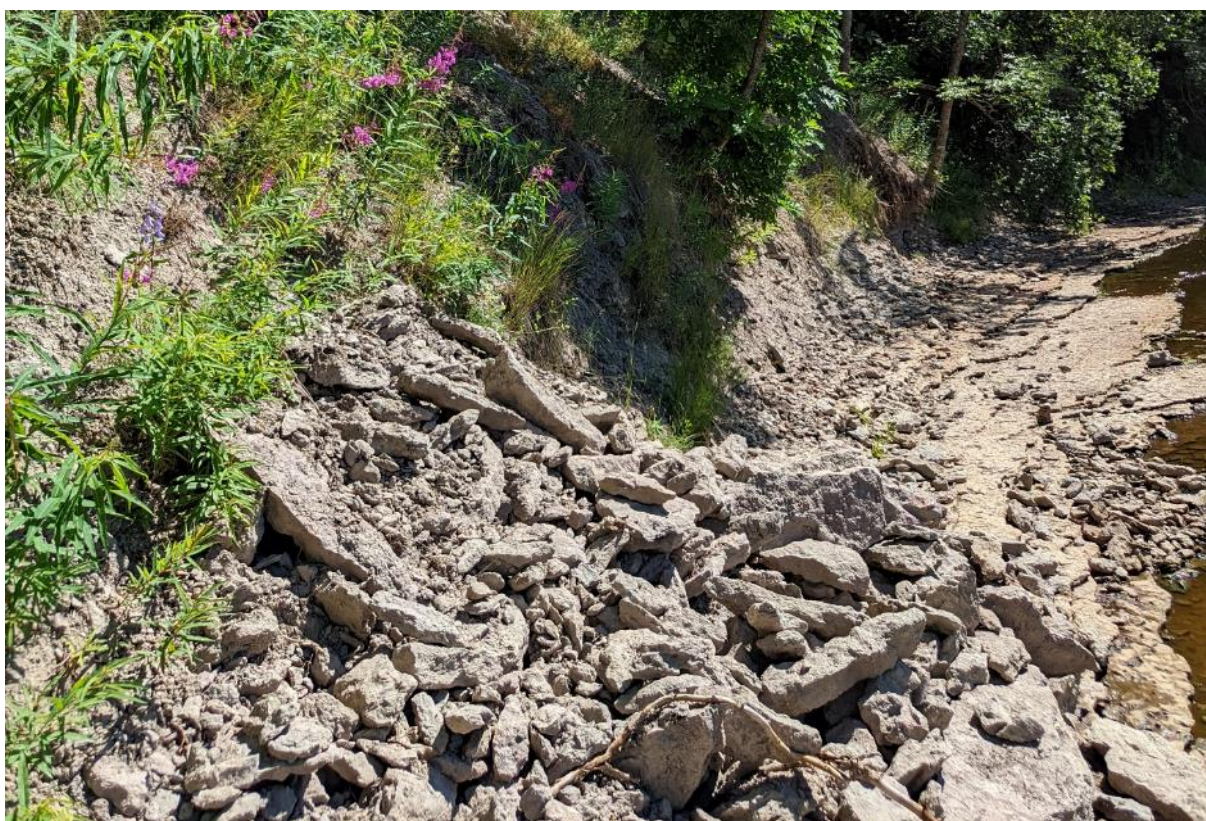
Фото 47, 48. Продукты обвального процесса у подножья р. Лава, обломки известняков размерами до 0,5 м, д. Васильково.

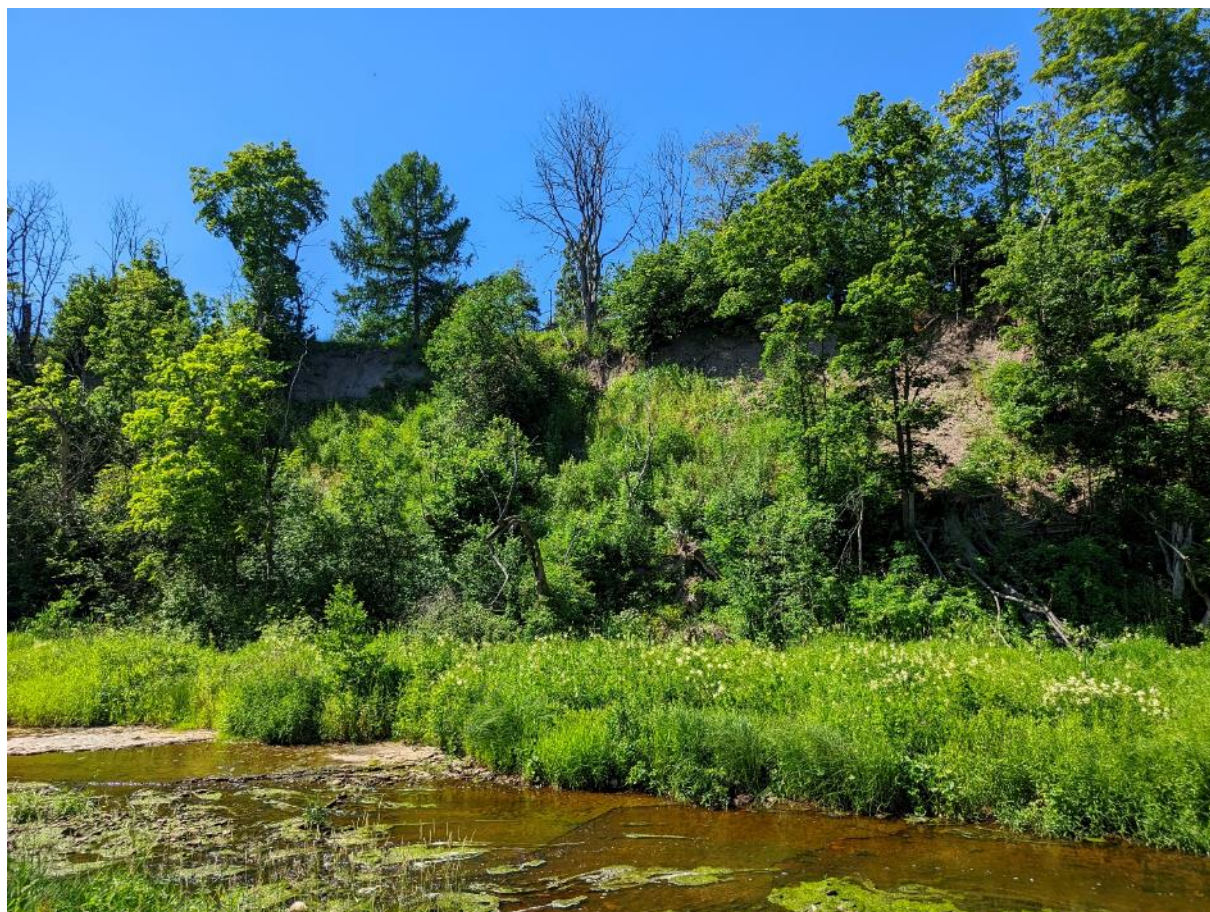
Фото 49. Признаки осыпного процесса – оголения в средней и верхней частях берегового склона р. Лава.

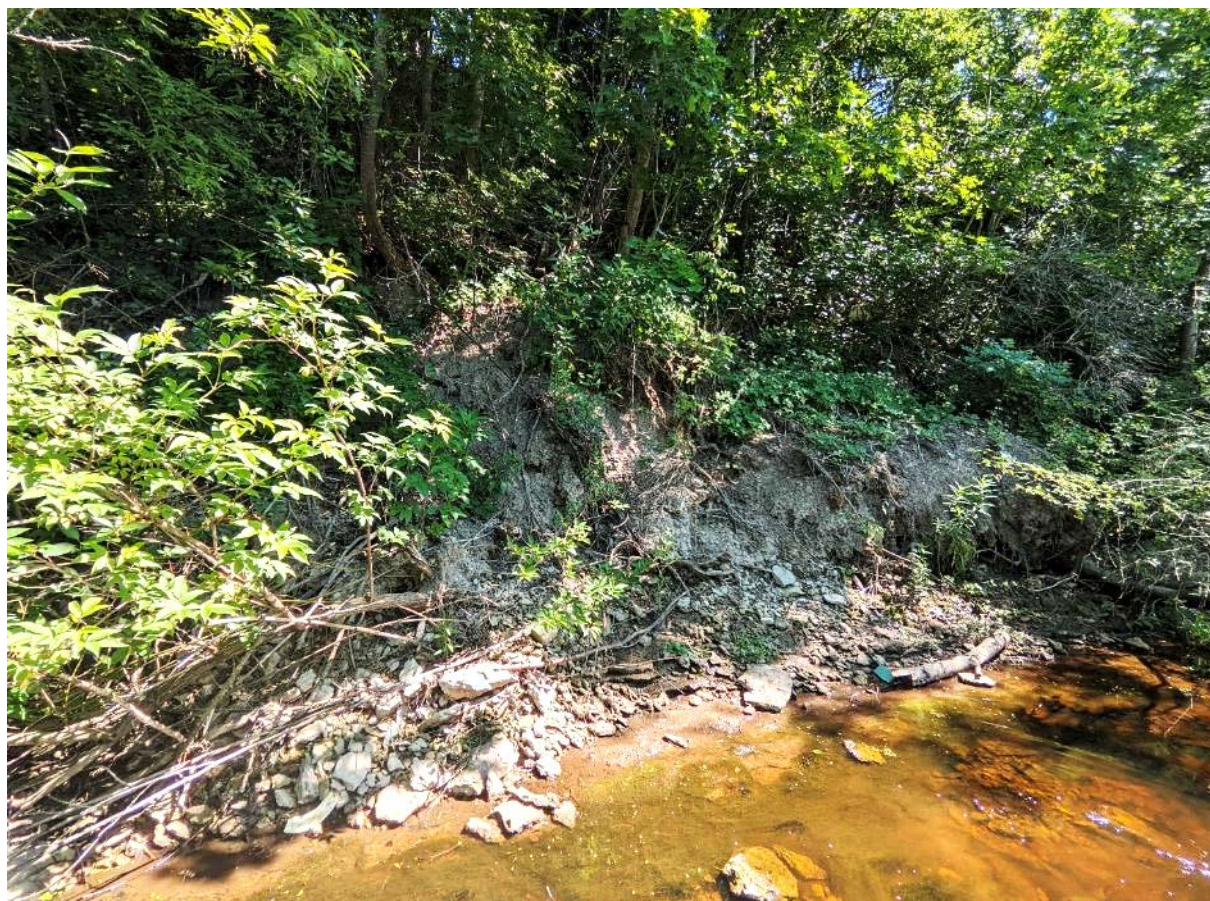
Фото 51. Признаки обвального процесса, фрагменты известняков размерами до 0,2 м у подножья склона р. Лава.

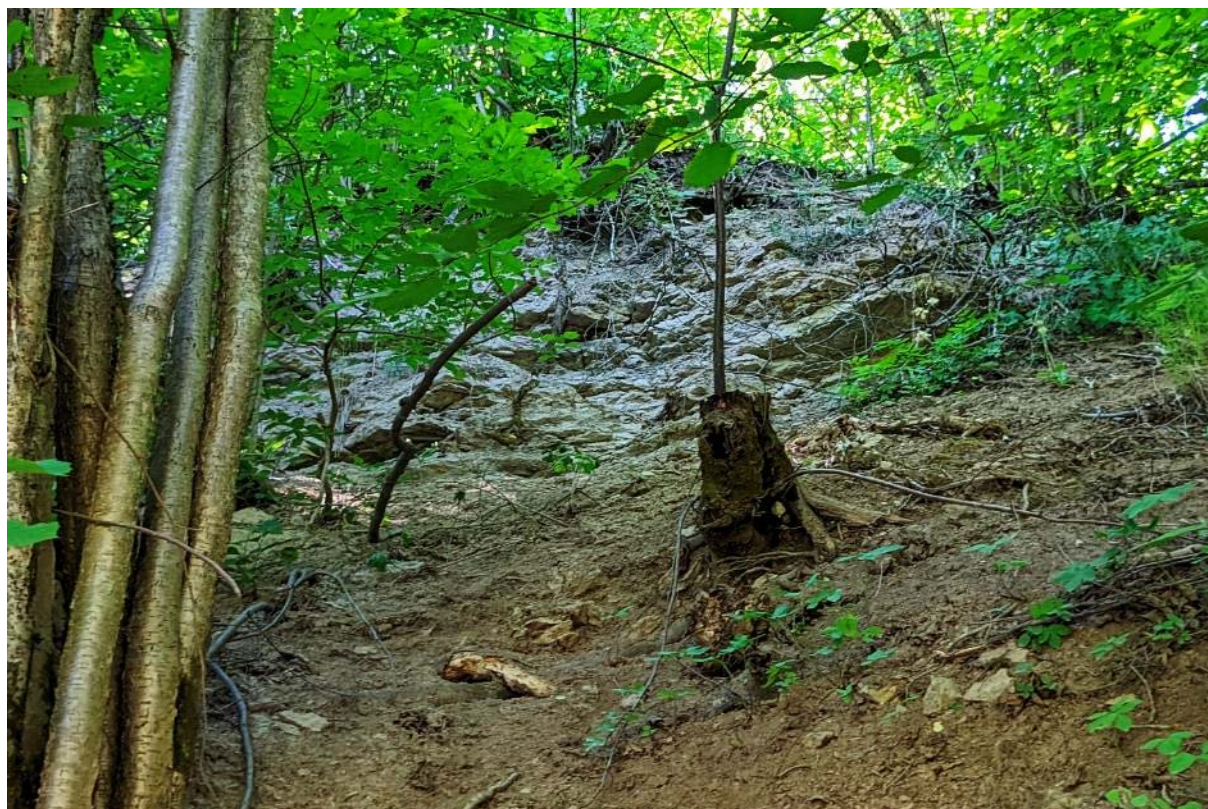
Фото 53. Признаки обвально-осыпного процесса на береговом склоне р. Лава, оголение известняков в верхней части склона и делювиальные отложения у подножья.

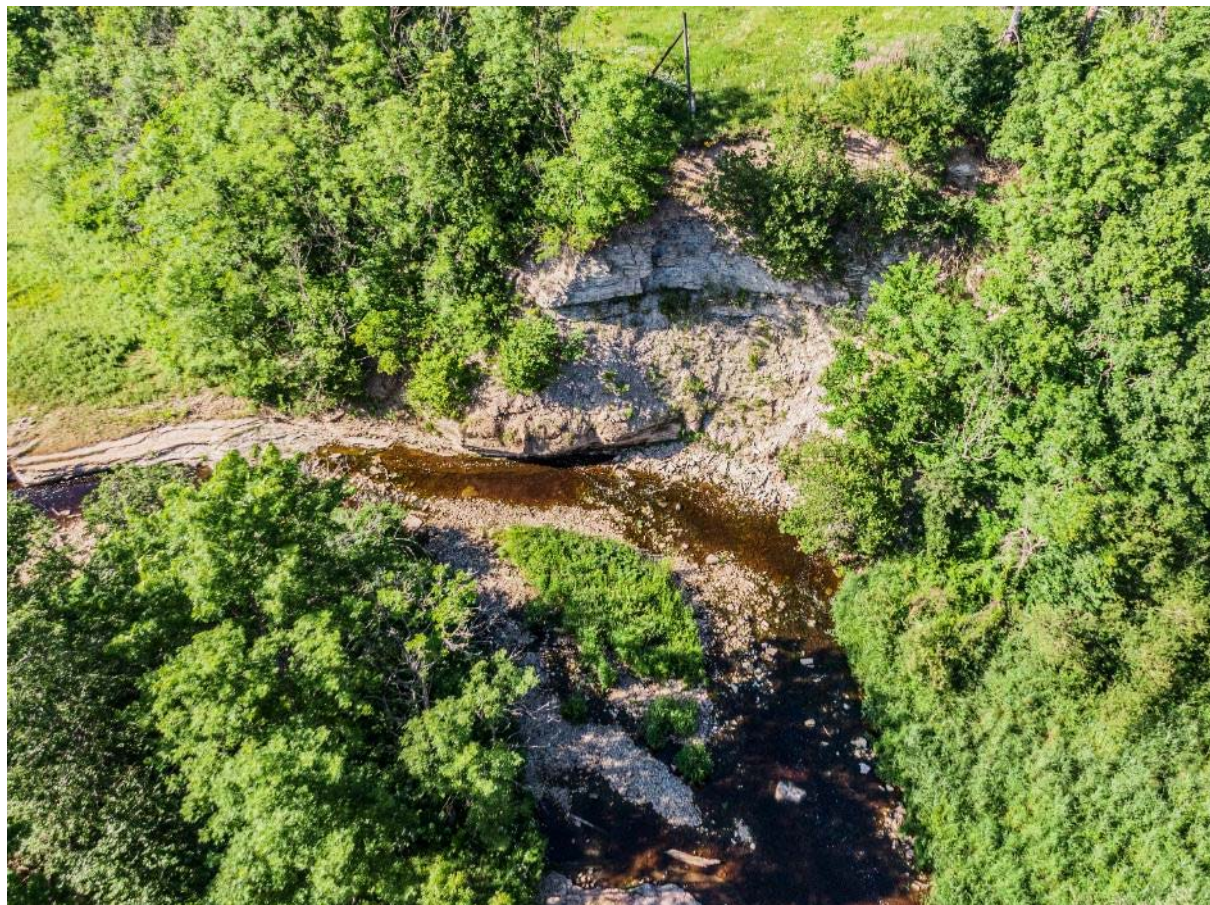
Проявление 47.10.0002

Фото 54, 55. Общий вид на проявление обвального процесса на береговом слоне р. Лава.

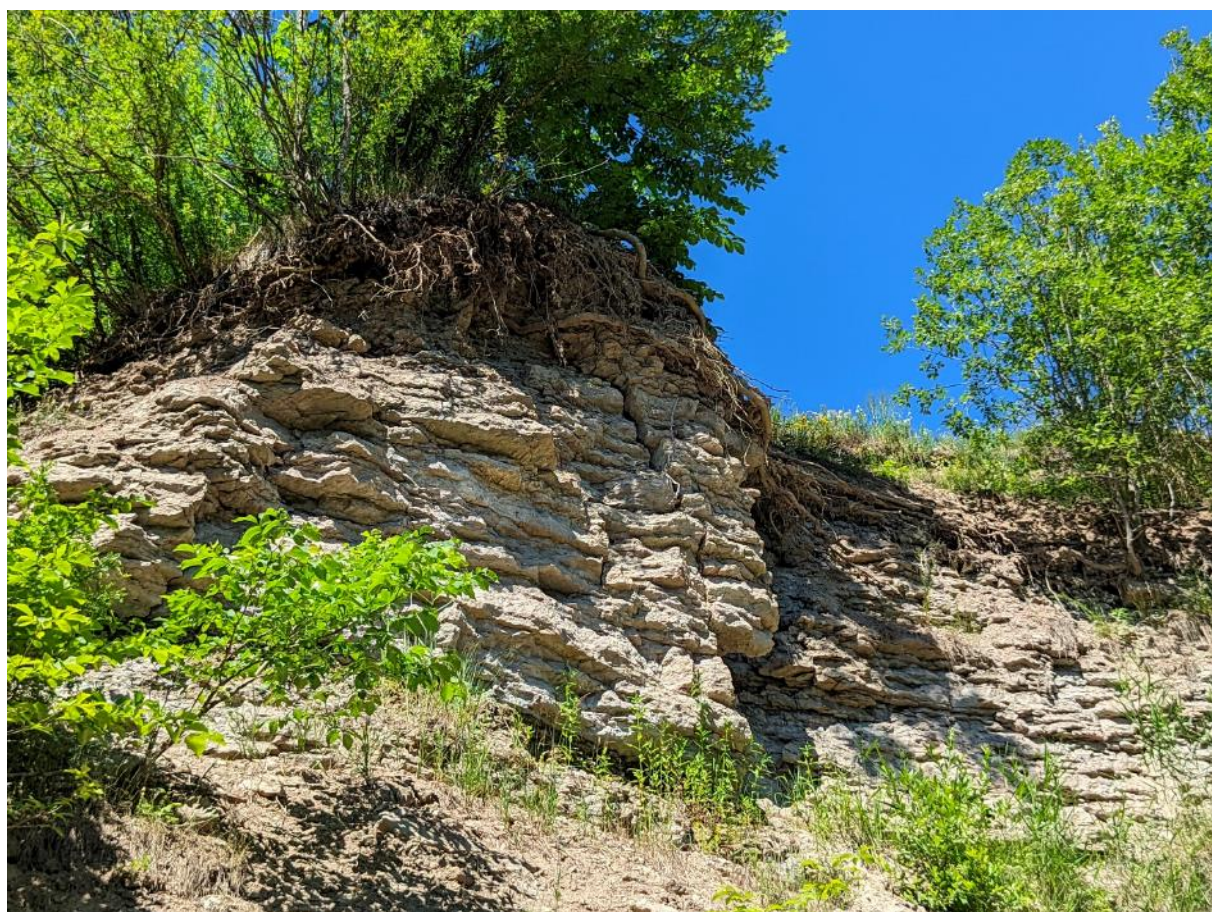
Фото 56, 57. Оголения известняков на береговом склоне, подверженные обвальному процессу, делювий на средней части склона и коллювий у подножья.

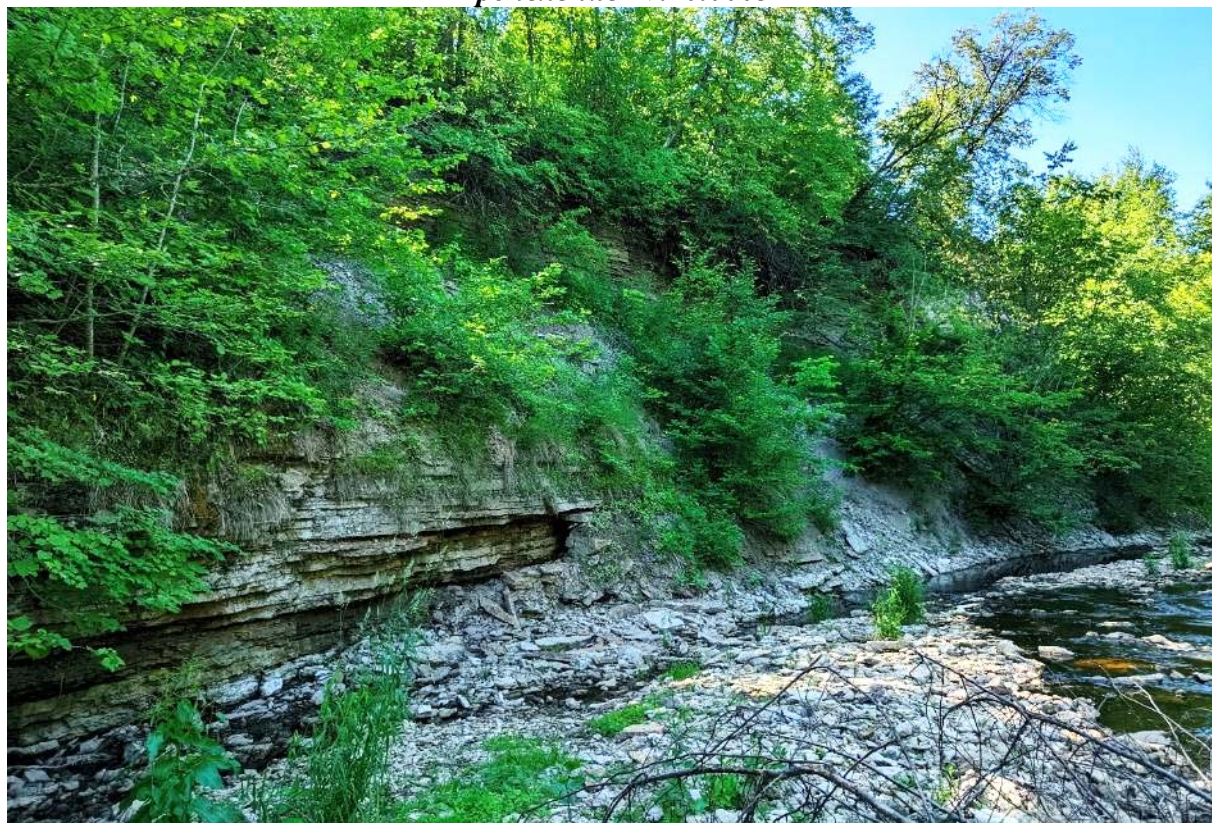
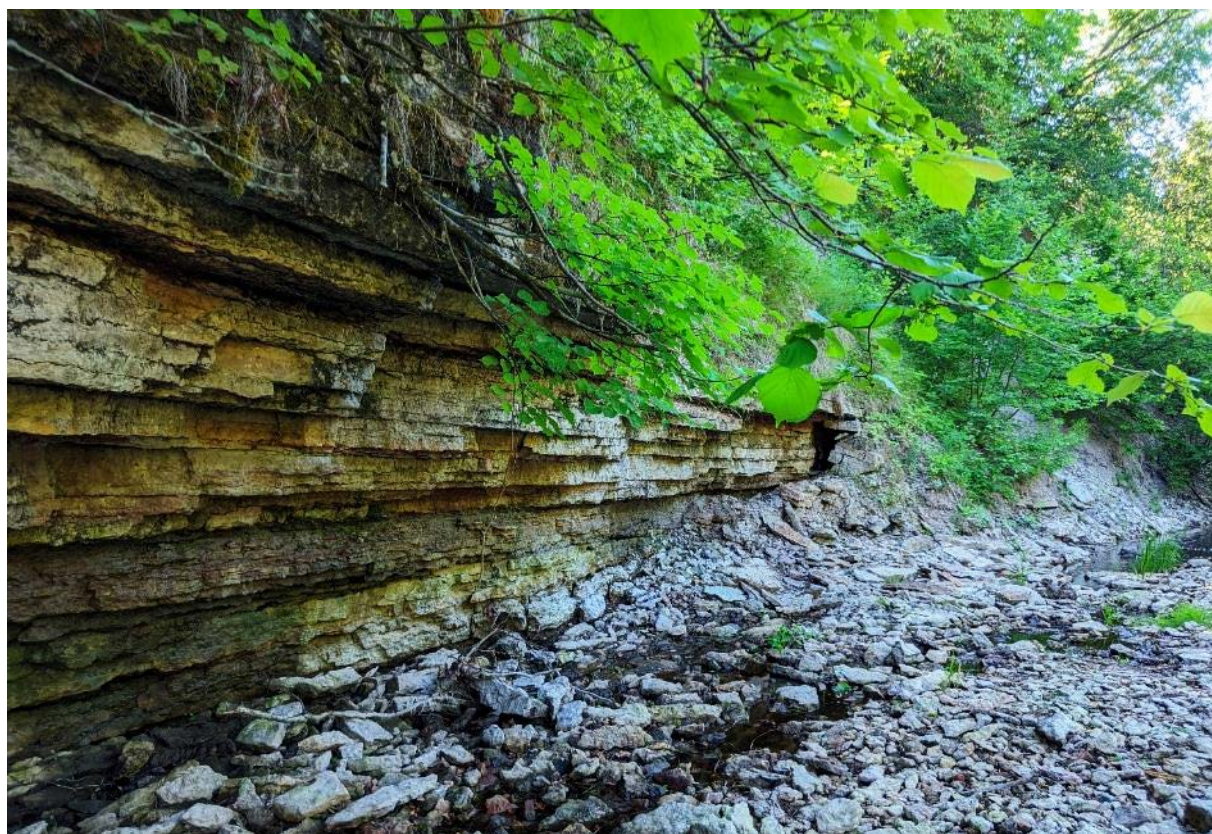
Проявление 47.10.0003

Фото 58, 59. Оголения известняков на береговом склоне, подверженные обвальному процессу, делювий на средней части склона и коллювий у подножья.

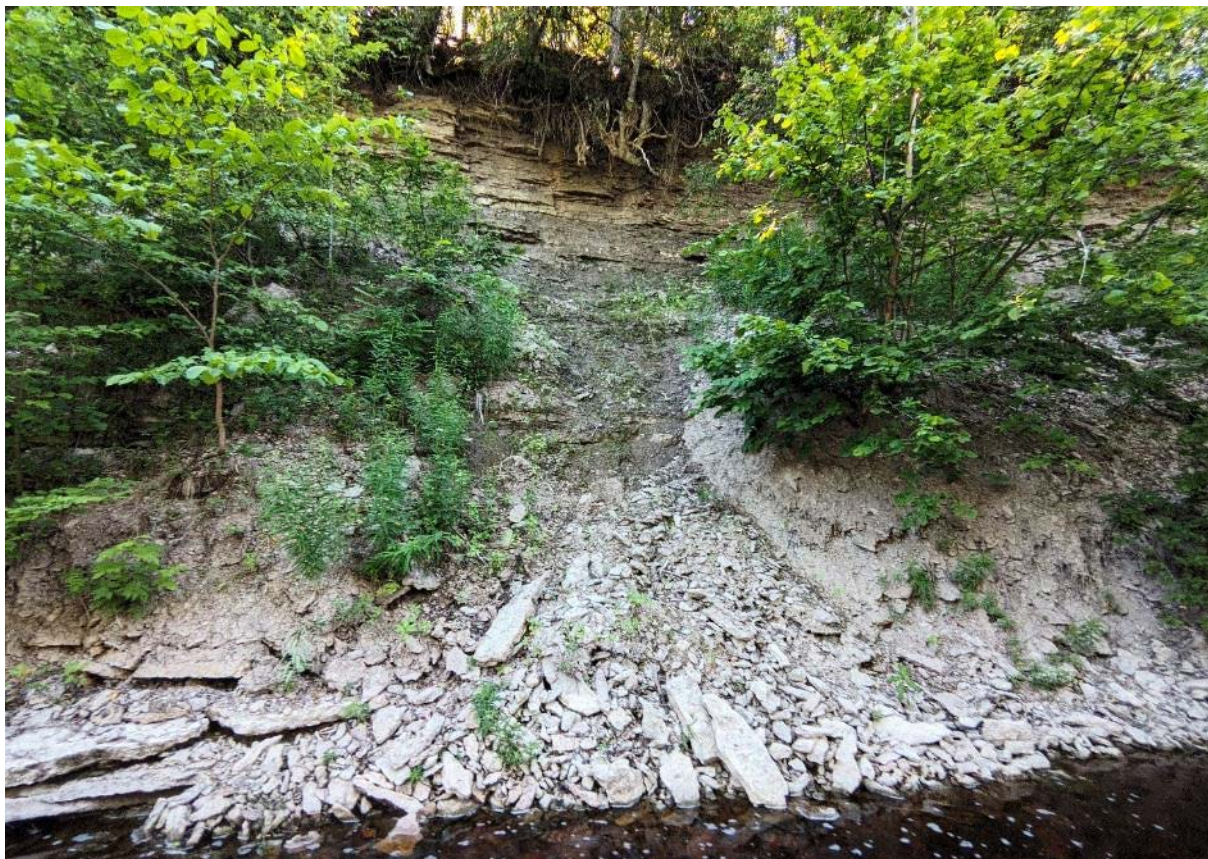
Фото 60. Обвальный процесс с элементами эрозии на береговом склоне, промоина с делювиально-коллювиальными отложениями.

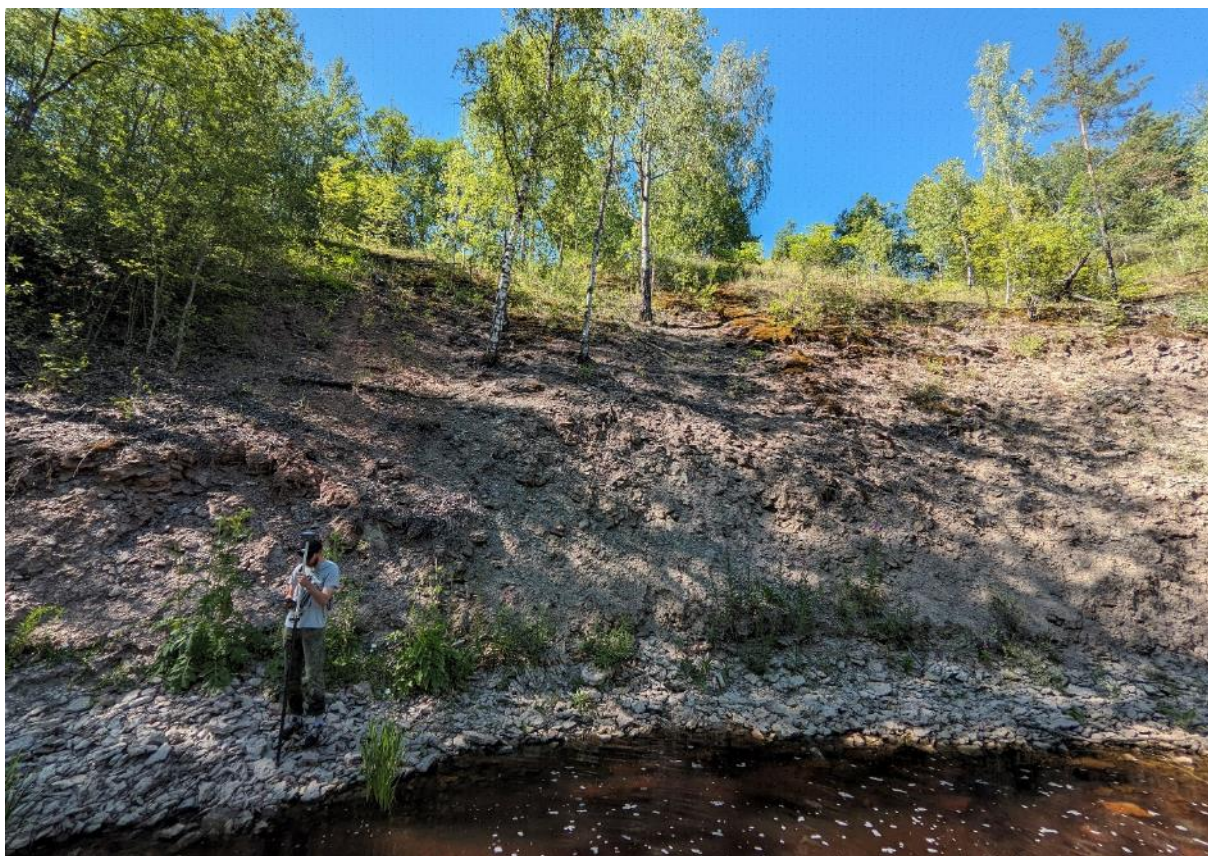
Фото 61. Участок берегового склона р. Лава вблизи д. Городище с выходами известняков, подверженных обвальному процессу.

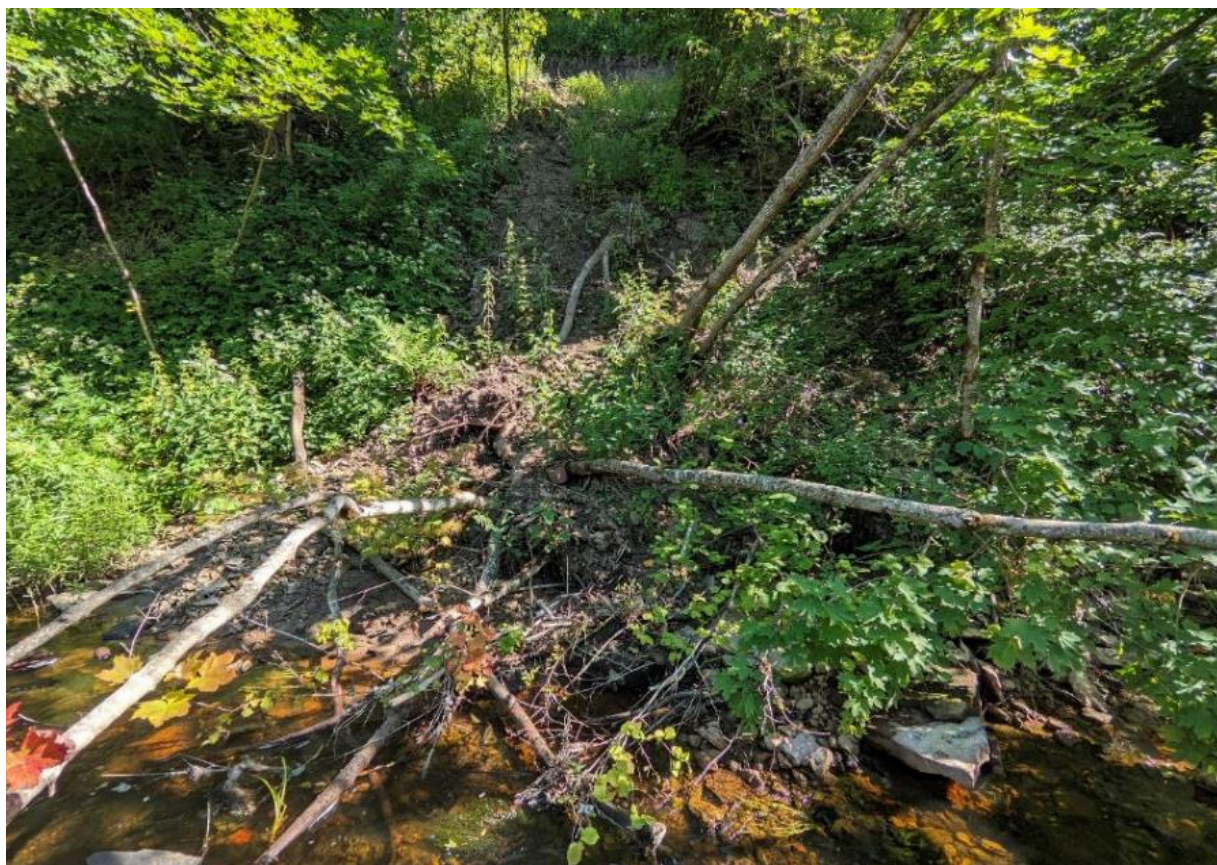
Фото 62. Признаки оползневого процесса с элементами эрозии; обвалившийся островок почвенно-растительного слоя с несколькими молодыми деревьями, д. Городище, ТН 11.

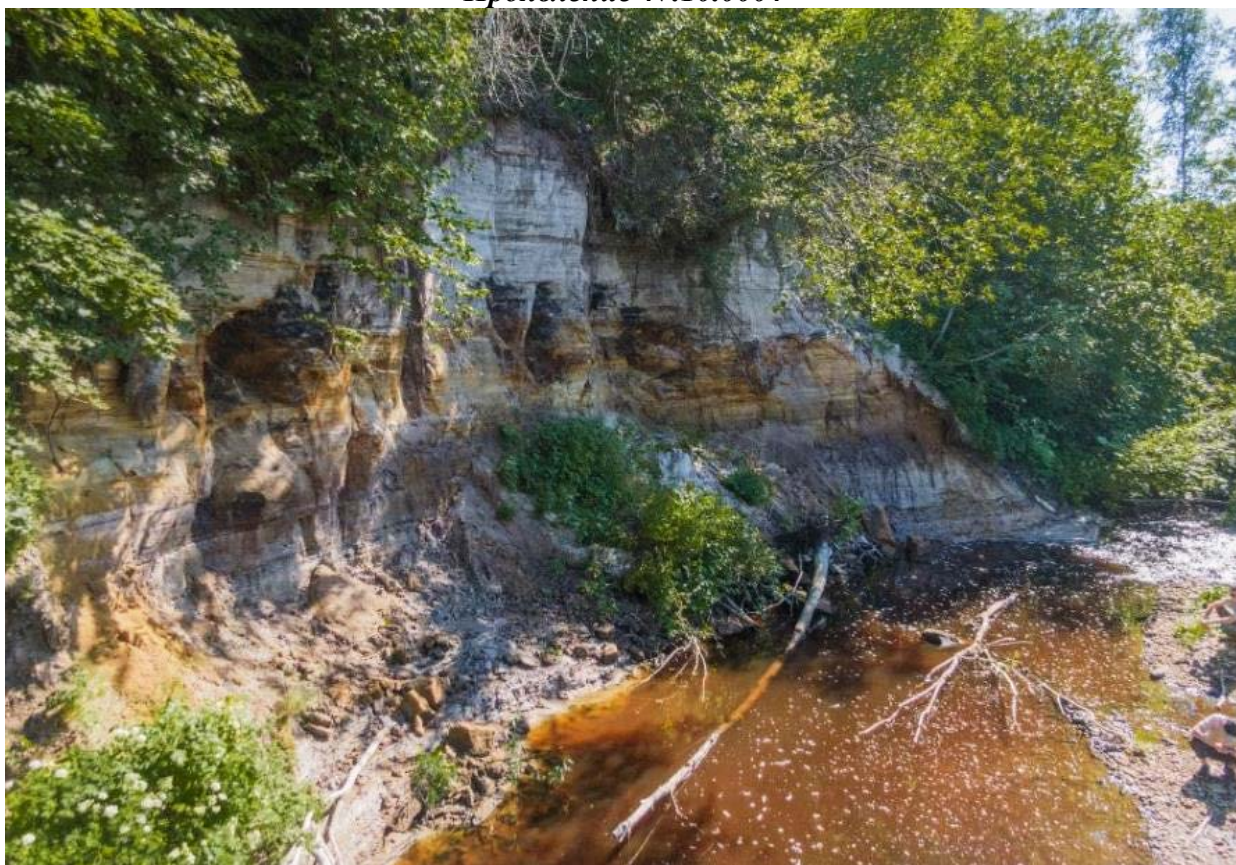
Проявление 47.10.0004

Фото 63. Общий вид на проявление обвально-осыпного процесса по правому берегу р. Лава вблизи д. Подолье.

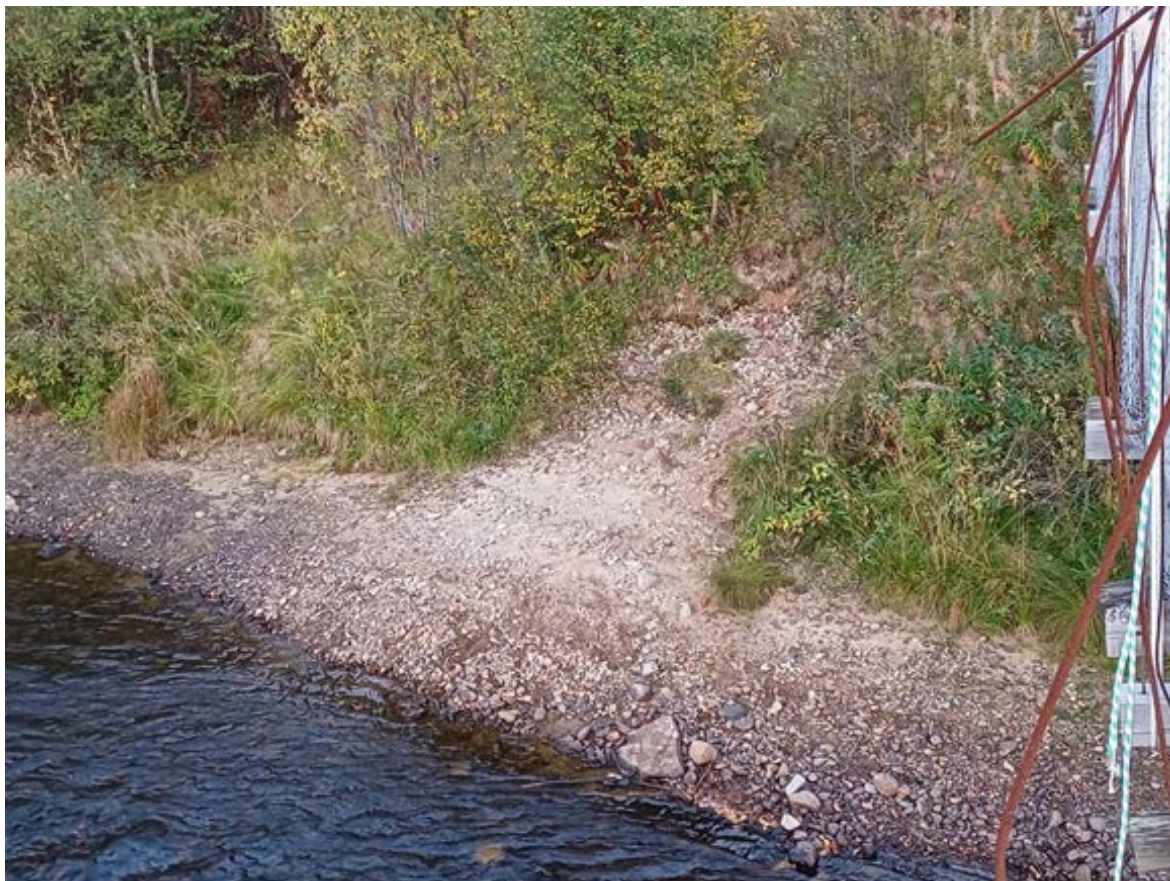
Фото 66. Нарушение дернового слоя и осыпание гравийно-песчаного грунта возле опоры моста. Кольский р-он, пос. Лопарская, правый берег р. Кола у моста.

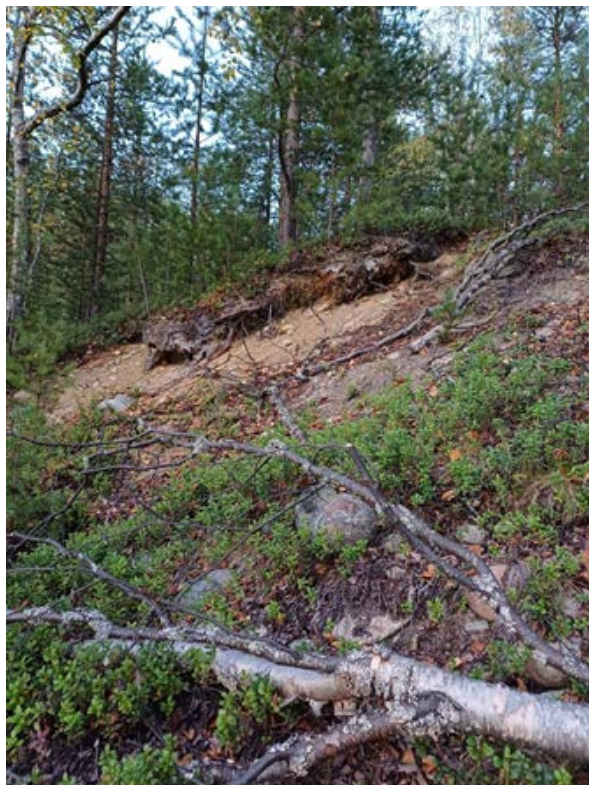
Фото 69. Развитие оползневого процесса и разрушение боковой бровки, Кольский р-он, пос. Лопарская, правый берег р. Кола у моста.

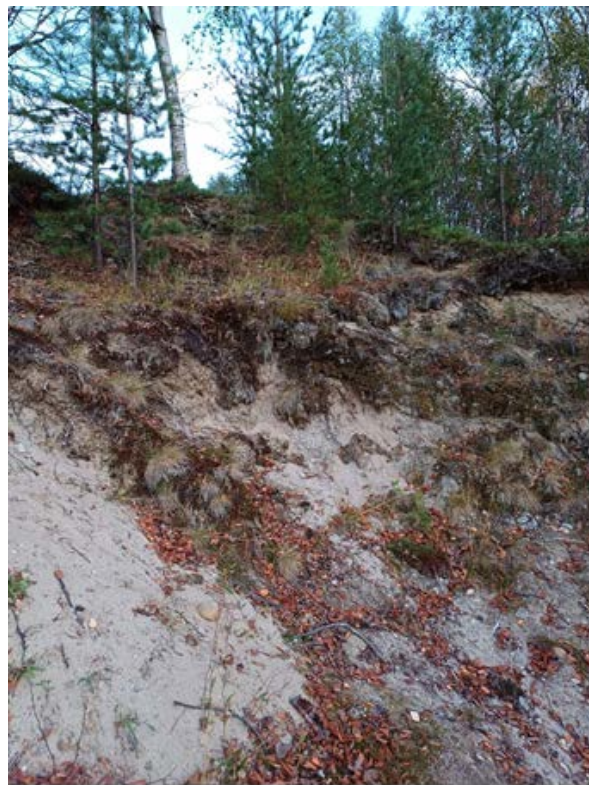
Фото 70. Куски дёрна, отделившиеся от бровки и оползающие по склону, свежие песчаные воронки. Кольский р-он, пос. Лопарская, правый берег р. Кола у моста.

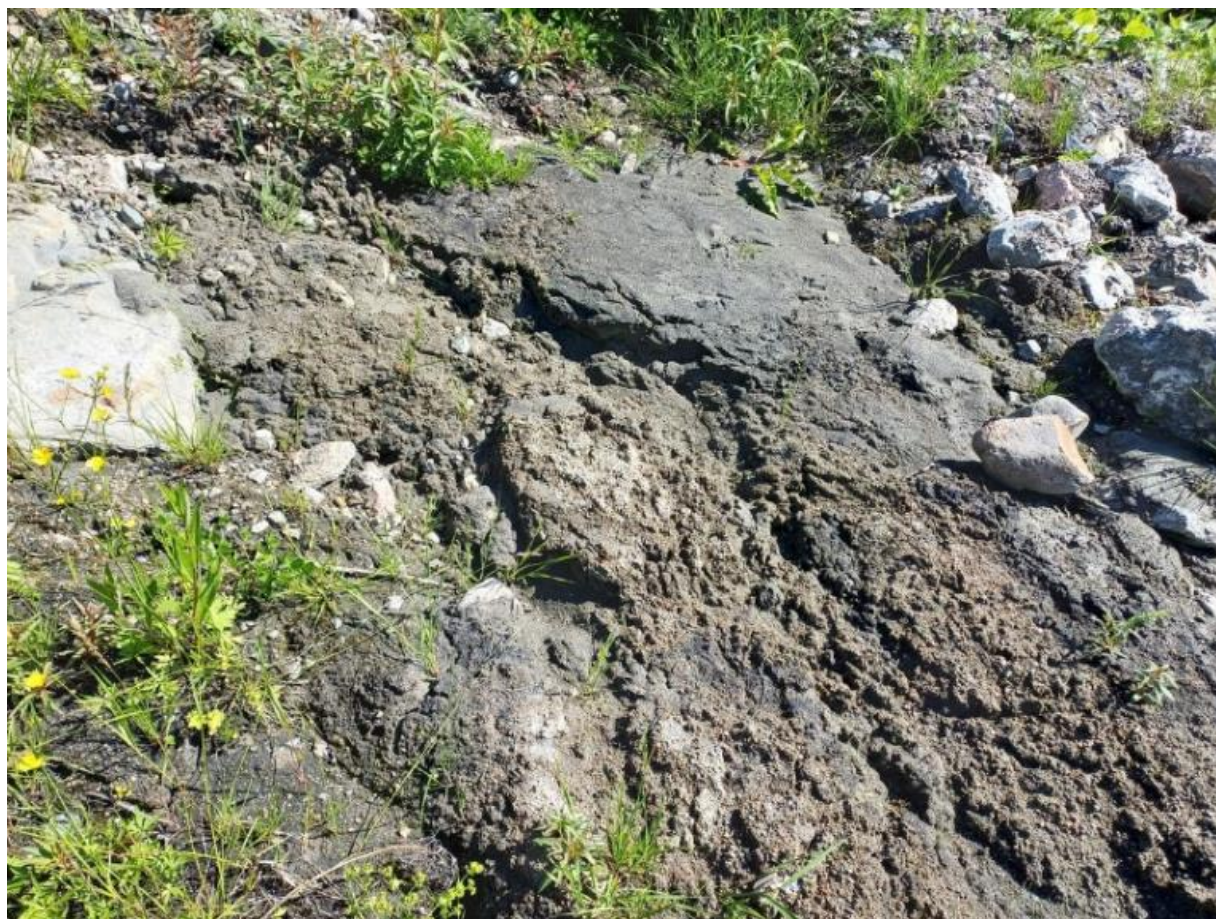
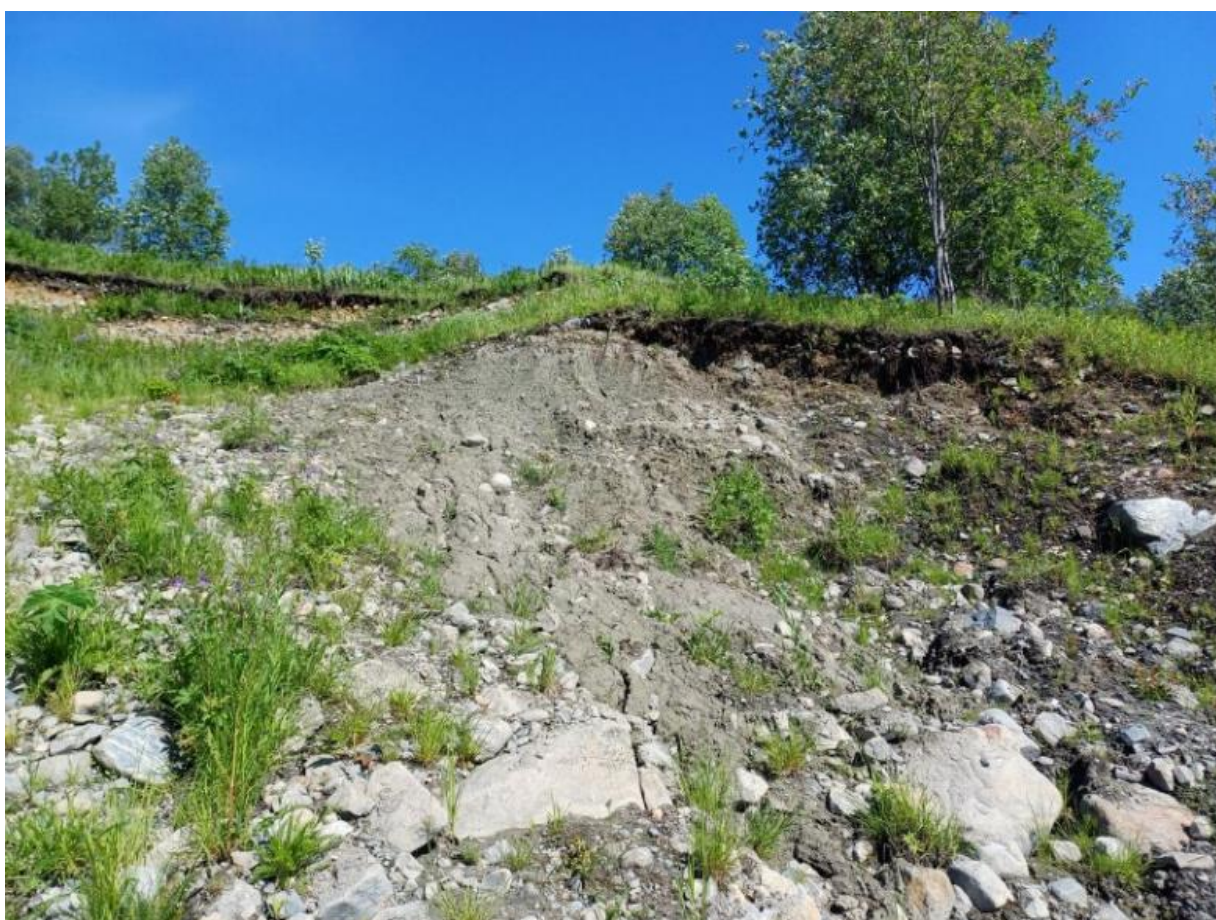
Фото 75, 76. Свежие натёки грунта на теле оползня. Нижне-Ростинское шоссе, 200 м от автобусной остановки «Контейнерная»

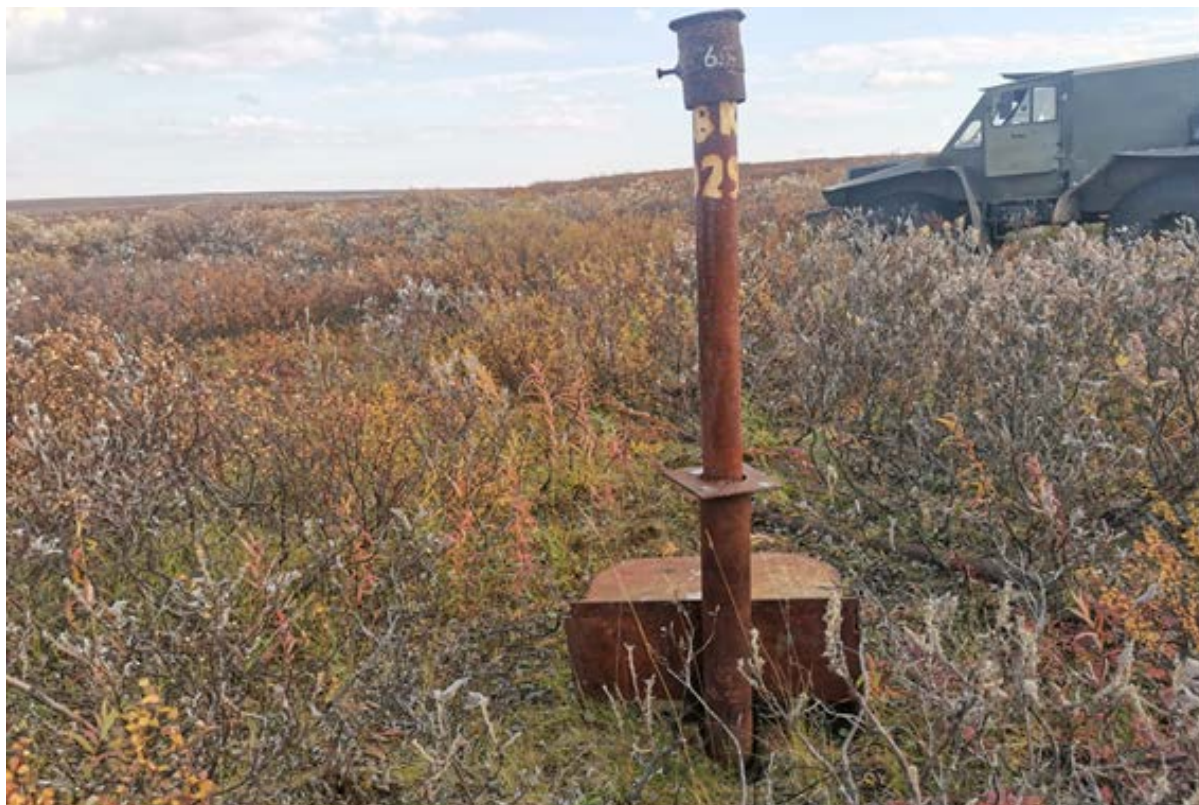
Проявление 11.32.0009

Фото 101. Деградация-аградация мерзлоты (замеры температуры пород на глубинах от 7 м до 98,17 м), МО ГО "Воркута", участок Воргашорский

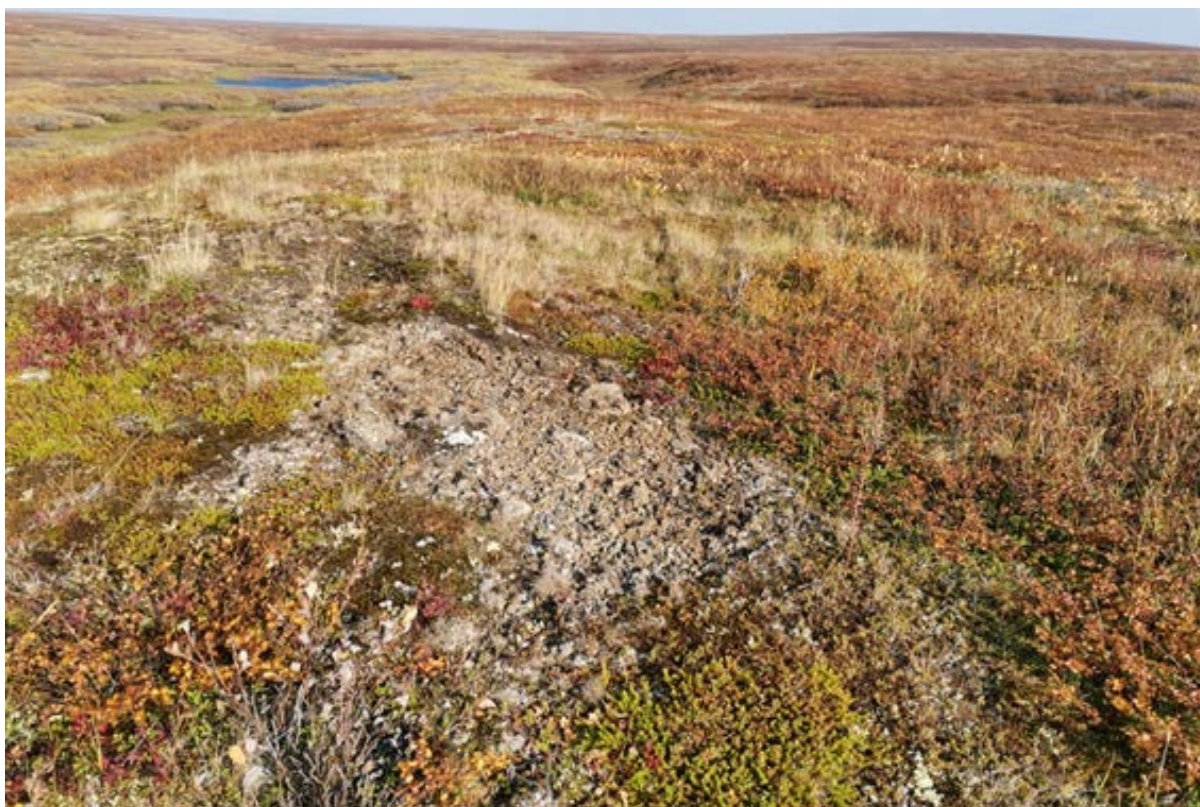
Фото 105. Криогенное пучение, пятна медальоны, общие размеры проявления 120 м – длина и до 25 м- ширина, МО ГО "Воркута", участок Воргашорский
