**МИНИСТЕРСТВО ПРИРОДНЫХ РЕСУРСОВ И ЭКОЛОГИИ
РОССИЙСКОЙ ФЕДЕРАЦИИ
ФЕДЕРАЛЬНОЕ АГЕНТСТВО ПО НЕДРОПОЛЬЗОВАНИЮ**

**ФЕДЕРАЛЬНОЕ ГОСУДАРСТВЕННОЕ БЮДЖЕТНОЕ
УЧРЕЖДЕНИЕ "ГИДРОСПЕЦГЕОЛОГИЯ"
ФИЛИАЛ «ГИДРОГЕОЛОГИЧЕСКАЯ ЭКСПЕДИЦИЯ 29
РАЙОНА»**

**ИНФОРМАЦИОННАЯ СВОДКА
О ПРОЯВЛЕНИЯХ ЭКЗОГЕННЫХ ГЕОЛОГИЧЕСКИХ ПРОЦЕССОВ
НА ТЕРРИТОРИИ СЕВЕРО-ЗАПАДНОГО ФЕДЕРАЛЬНОГО ОКРУГА
ЗА 3 КВАРТАЛ 2024 Г.**

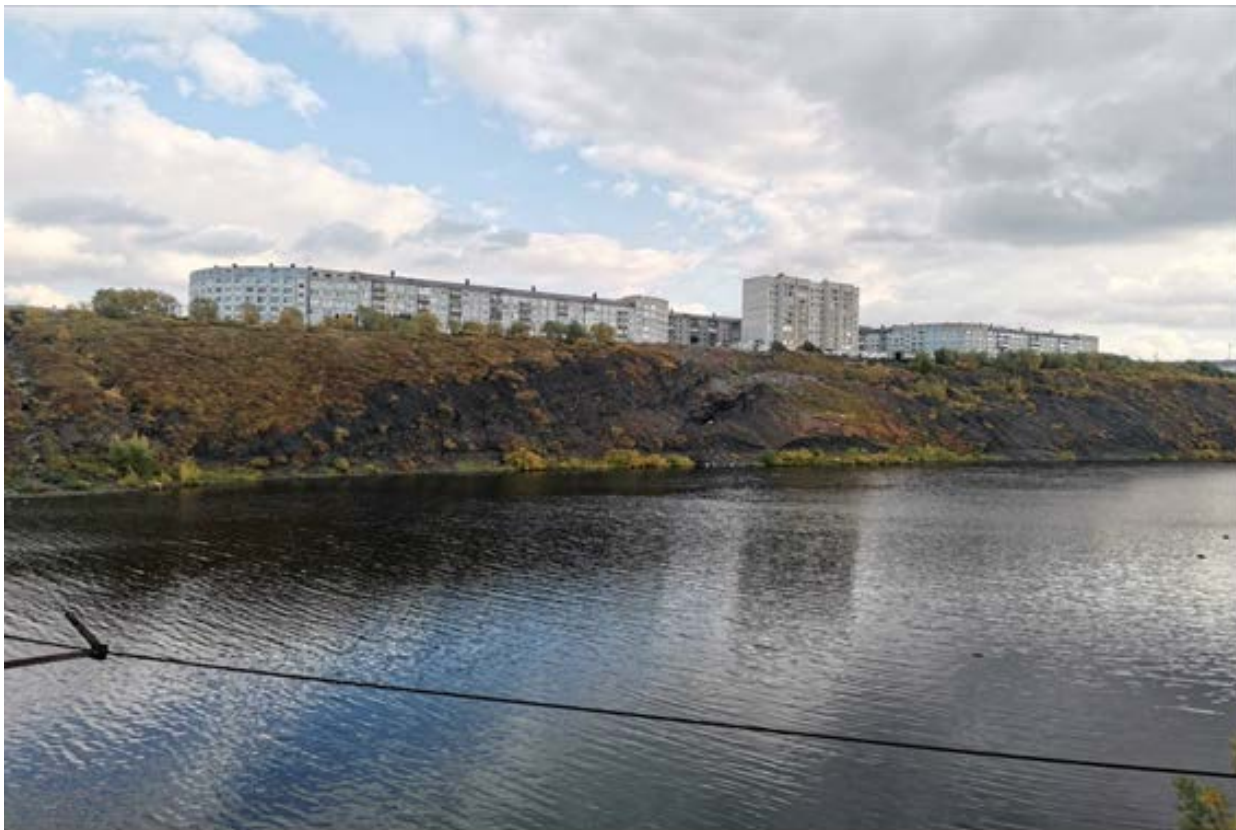
Фото 102. Общий вид на оползневой процесс, МО ГО "Воркута", Участок Шахтёрская набережная

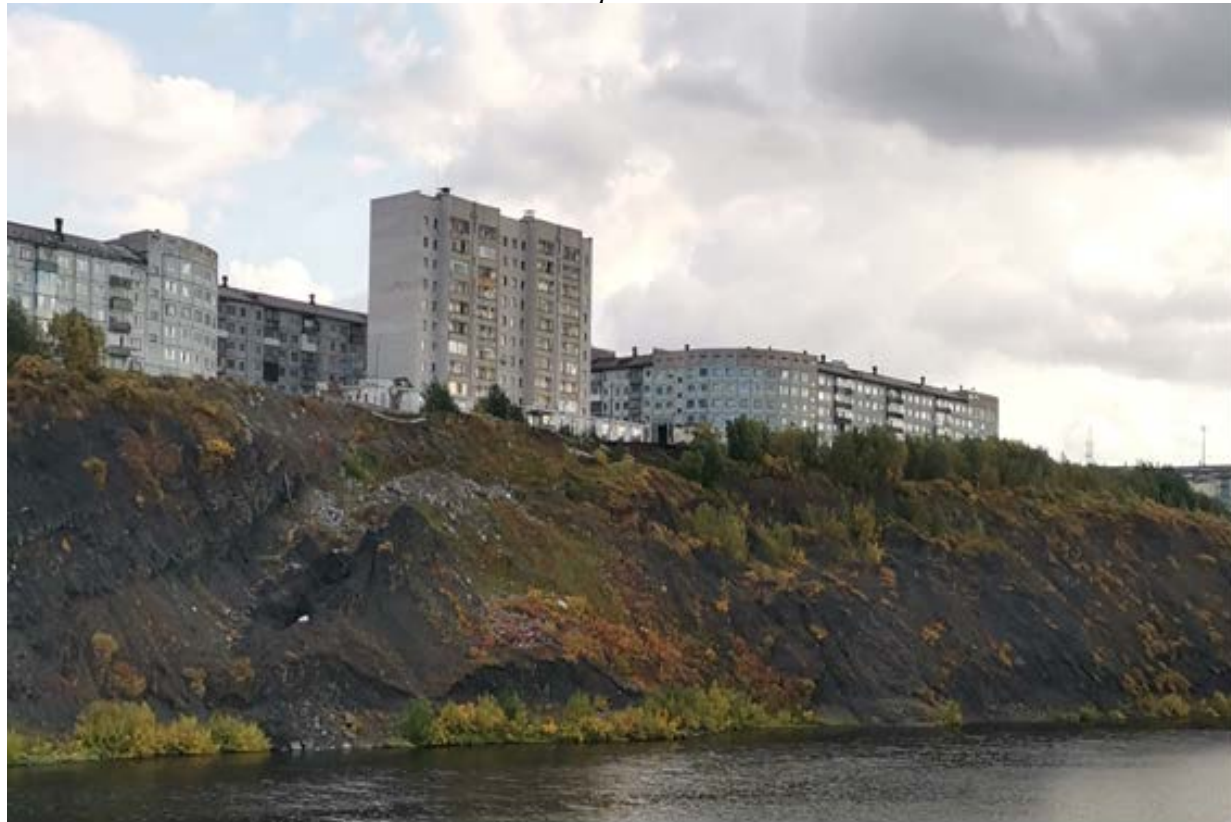
Фото 103. Активизация оползневого процесса, МО ГО "Воркута", Участок Шахтёрская набережная

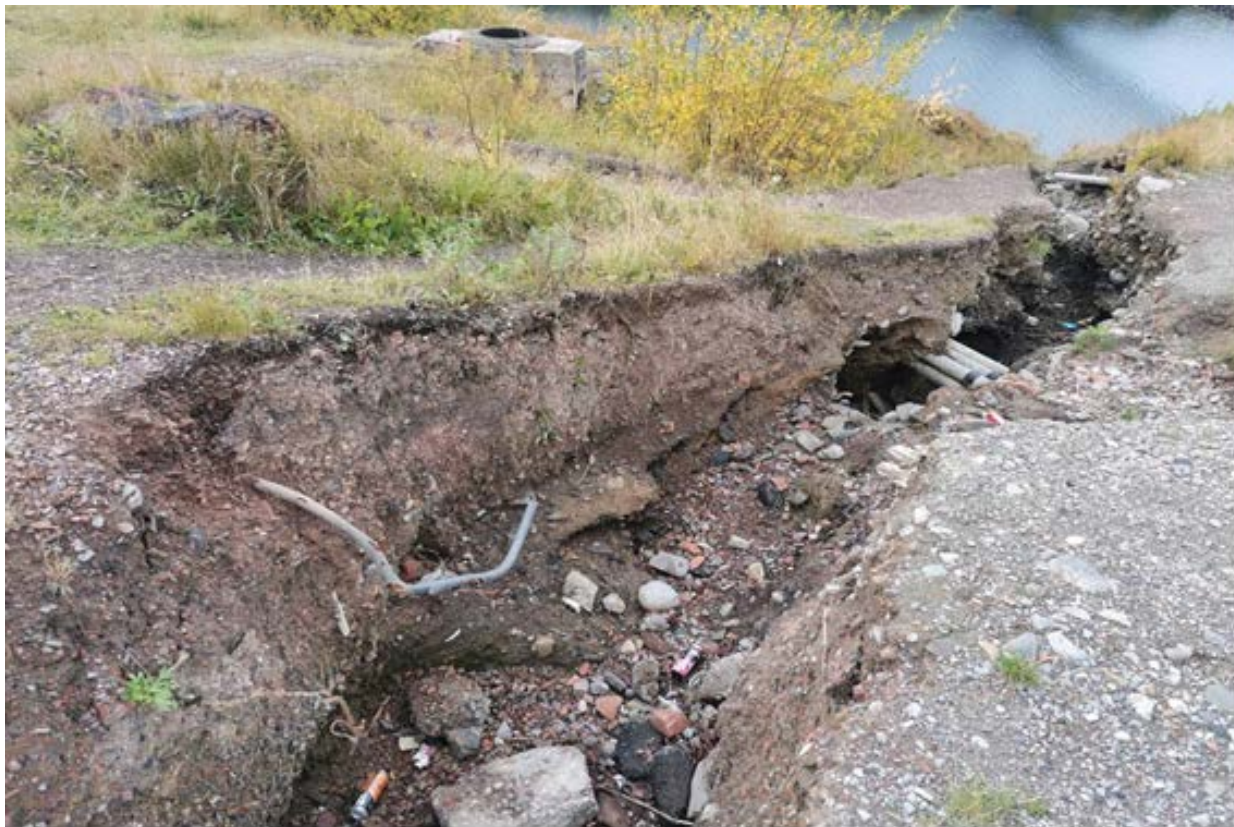
Фото 104. Проявление овражной эрозии (эрозионный врез), МО ГО "Воркута", Участок Шахтёрская набережная
