ФИЛИАЛ «УРАЛЬСКИЙ РЕГИОНАЛЬНЫЙ ЦЕНТР ГМСН»

ИНФОРМАЦИОННАЯ СВОДКА

**О ПРОЯВЛЕНИЯХ ЭКЗОГЕННЫХ ГЕОЛОГИЧЕСКИХ ПРОЦЕССОВ
НА ТЕРРИТОРИИ УРАЛЬСКОГО ФЕДЕРАЛЬНОГО ОКРУГА
ЗА III КВАРТАЛ 2024 Г.**

Екатеринбург, 2024

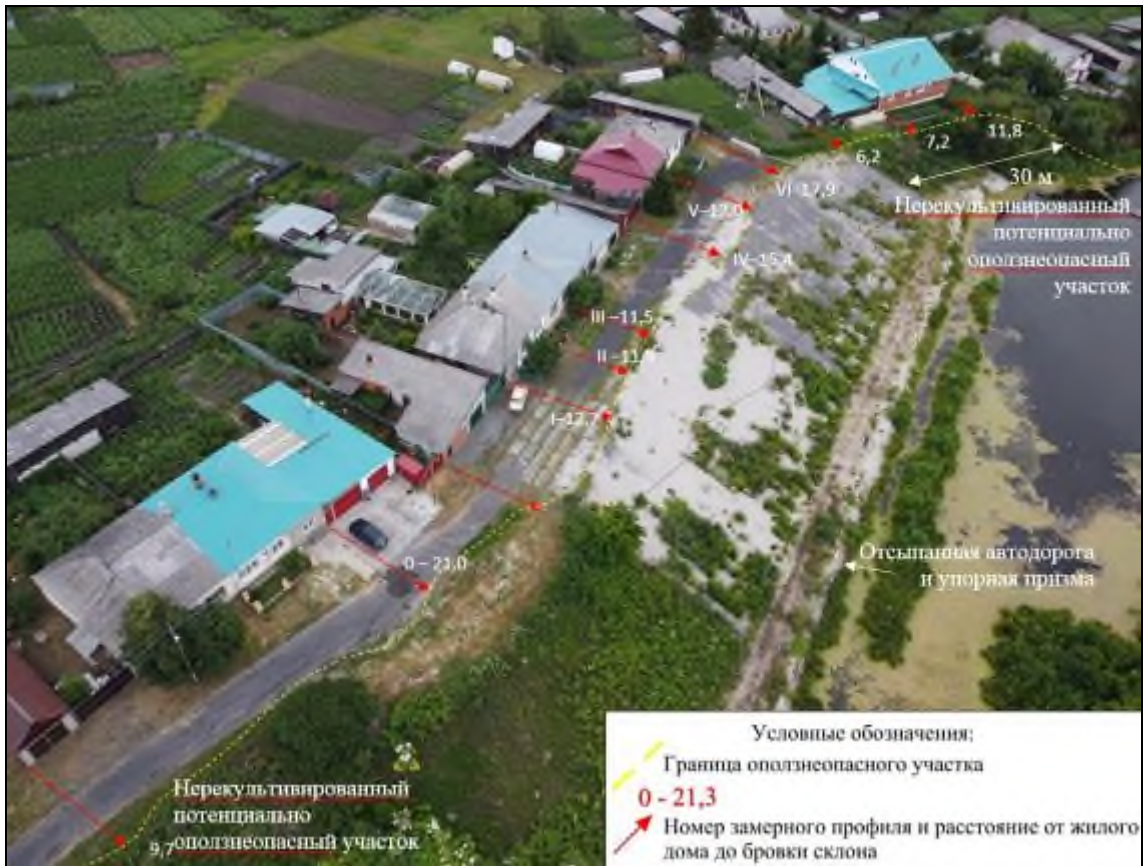
Фото 66-11-00310. Общий вид рекультивированного оползневого участка в с. Усть-Ницинское. Усть-Ницинский участок Свердловская область

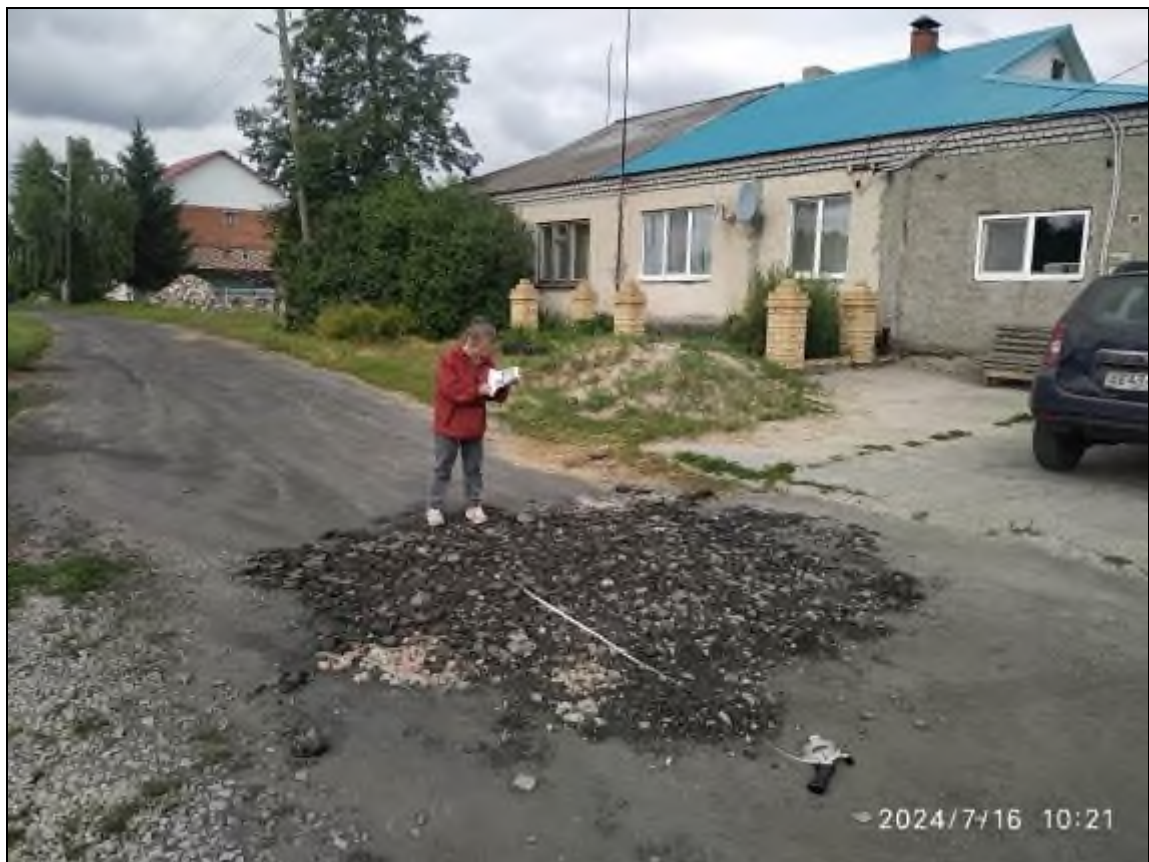
Фото 66-11-00310. Суффозионная просадка у дома по адресу пер. Южный, д. 10 в с. Усть-Ницинское. Усть-Ницинский участок Свердловская область

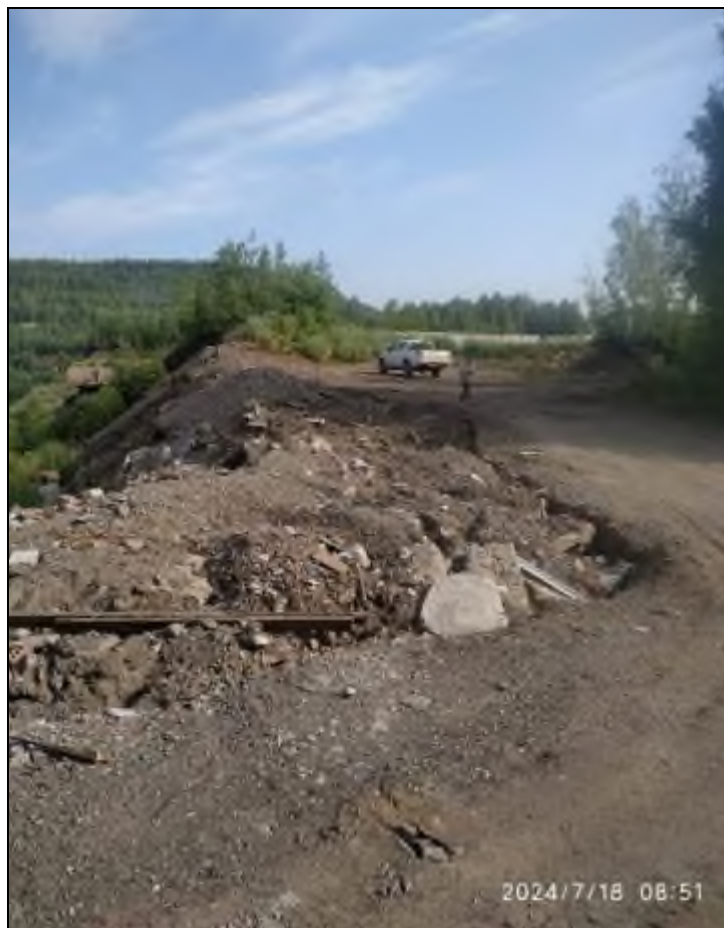
Фото 66-11-00554. Разрушение технологической дороги оползневым процессом на борту Меднорудянского карьера (ТН 80-1). Нижнетагильский участок Свердловская область

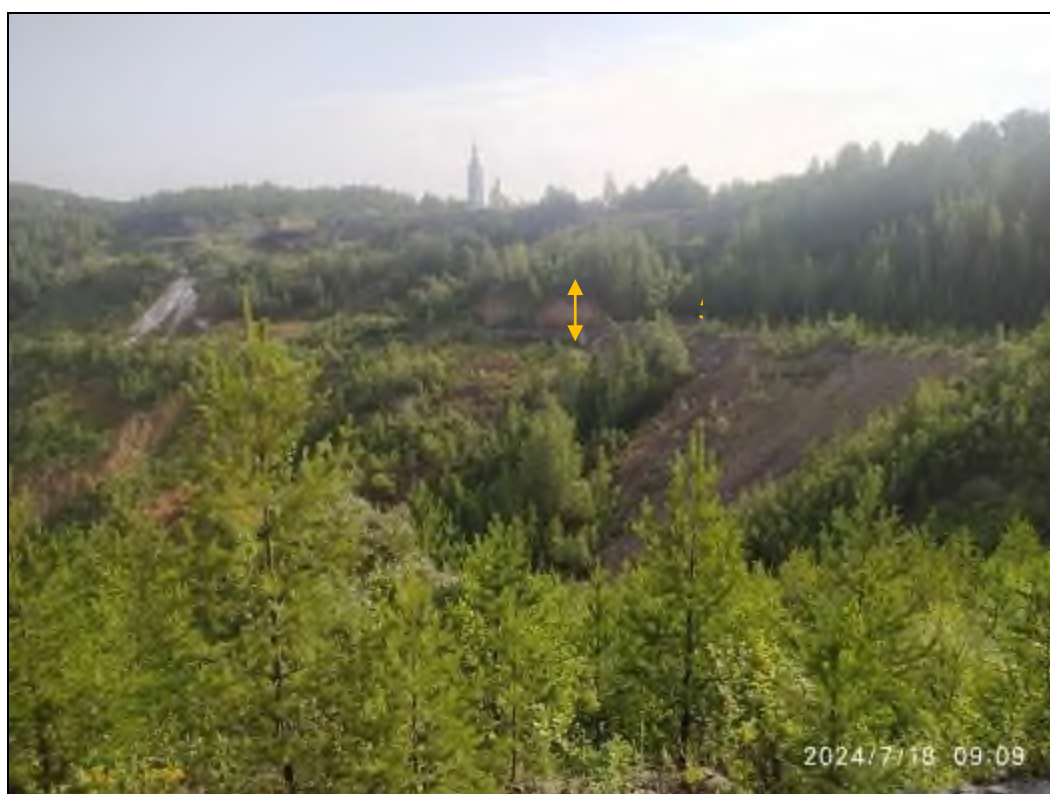
Фото 66-11-00554. Оползневой процесс на борту Меднорудянского карьера (ТН 80-1). Нижнетагильский участок Свердловская область

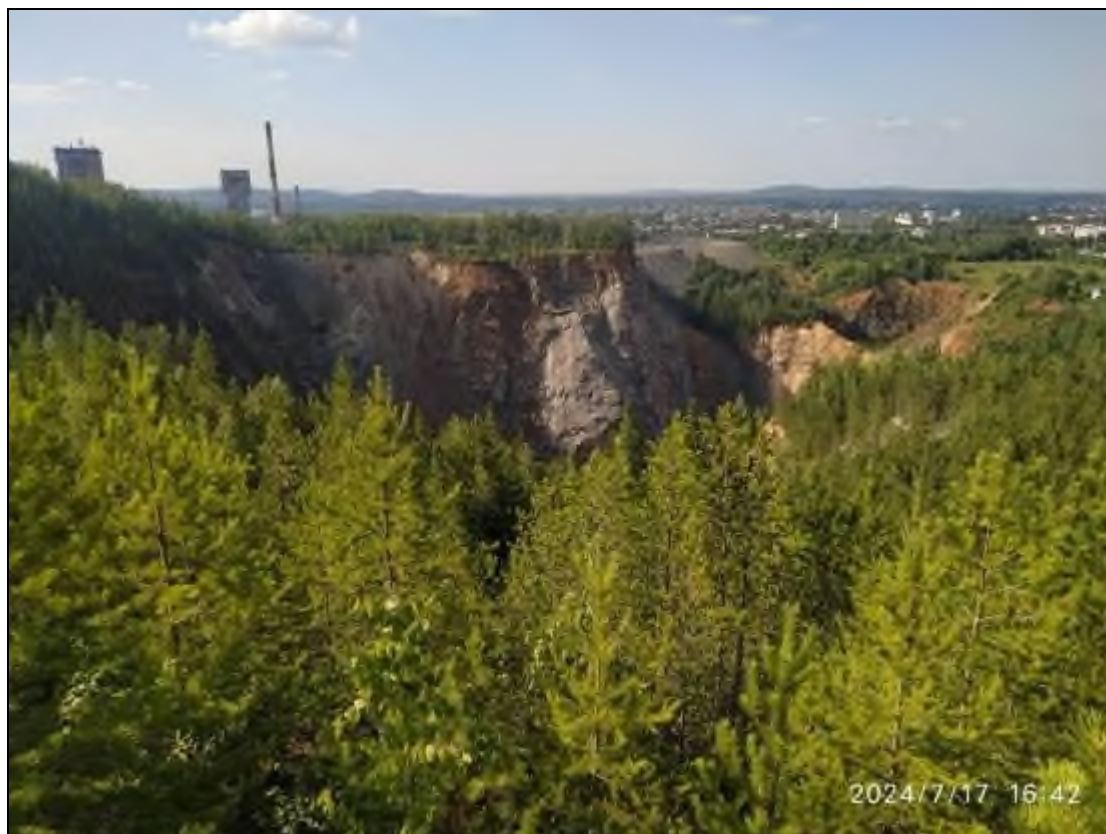
Фото 66-26-00421. Провал над шахтой Магнетитовая.
Нижнетагильский участок Свердловская область

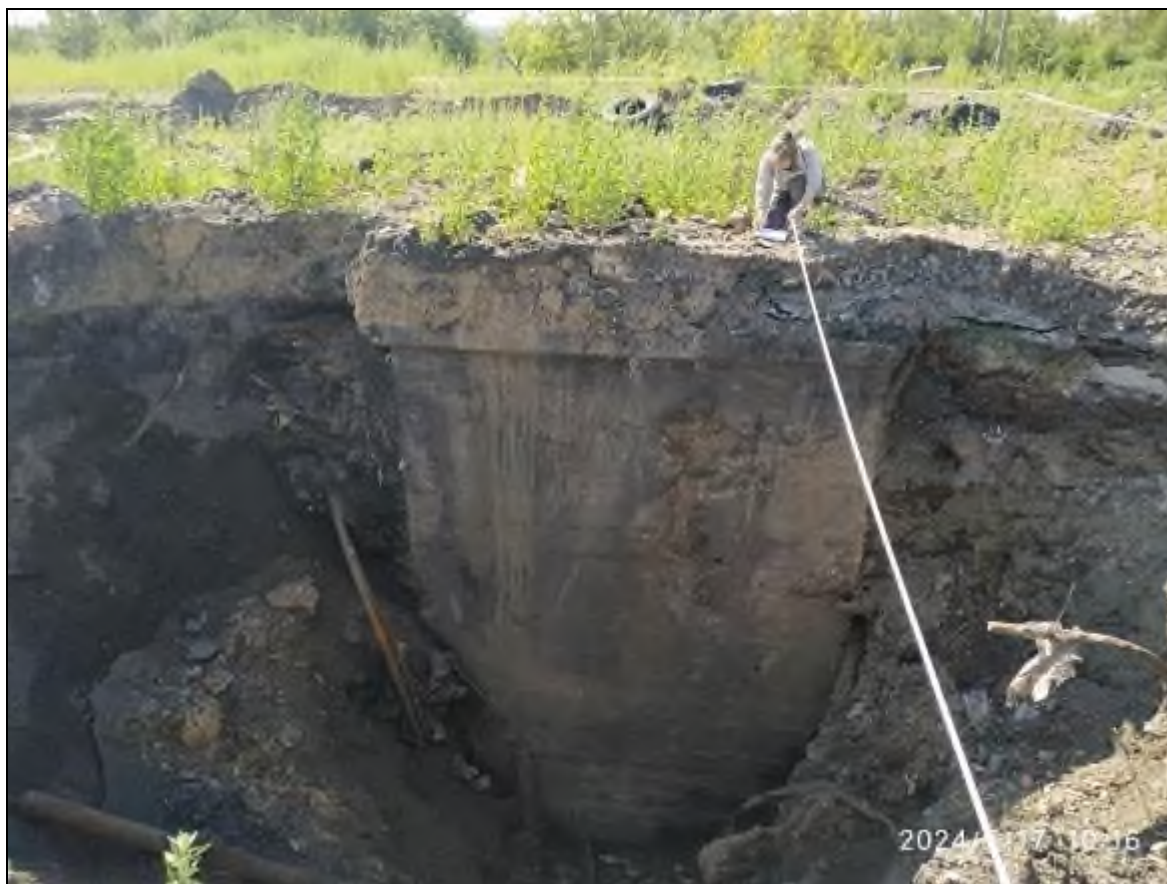
Фото 66-11-00556. Провал над шахтным полем рядом с территорией КМЗ в г. Артемовский, Свердловская область

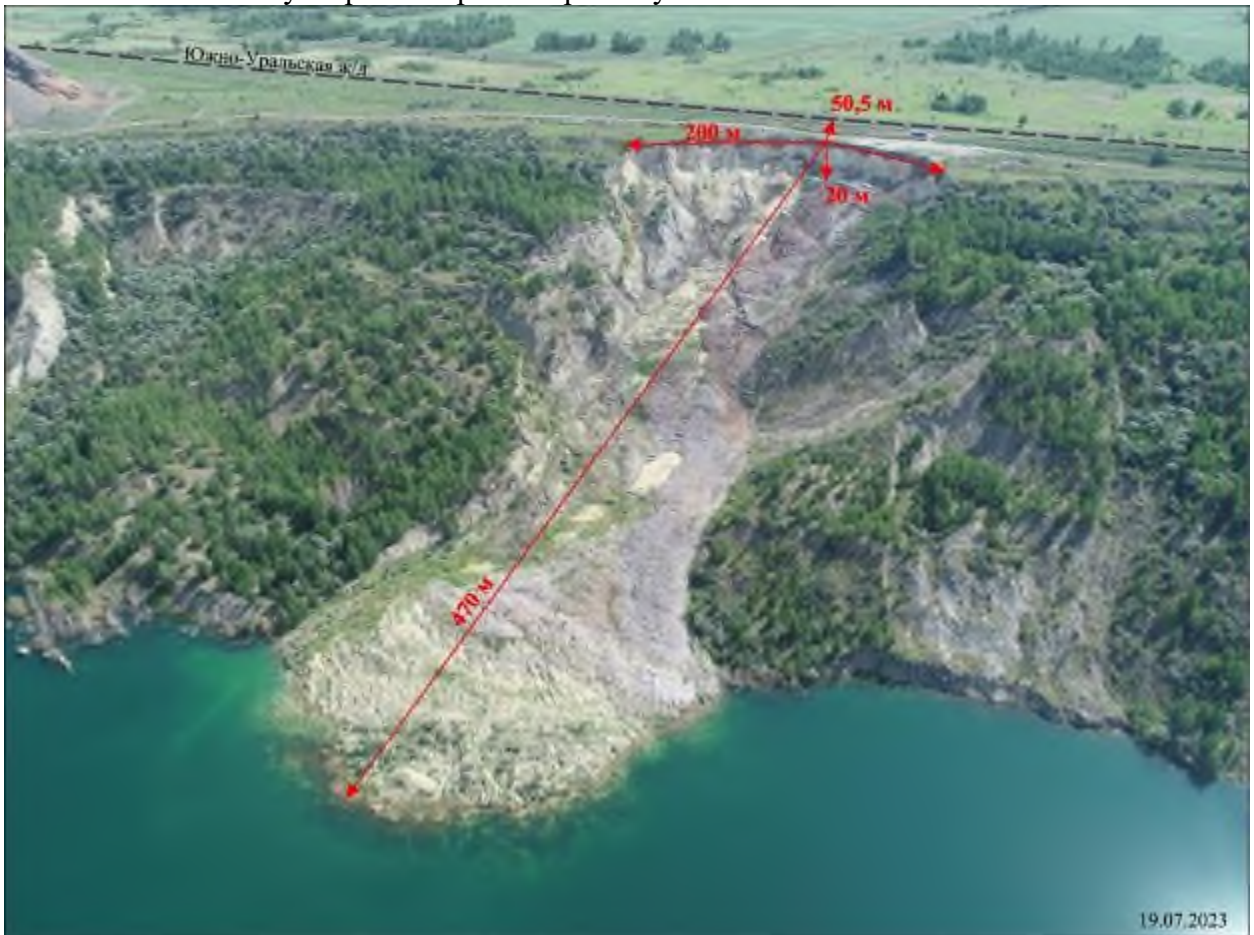
Фото 74-11-00172. Оползень, потенциально угрожающий железнодорожной линии в ТН 2. Красногорский участок Челябинская область

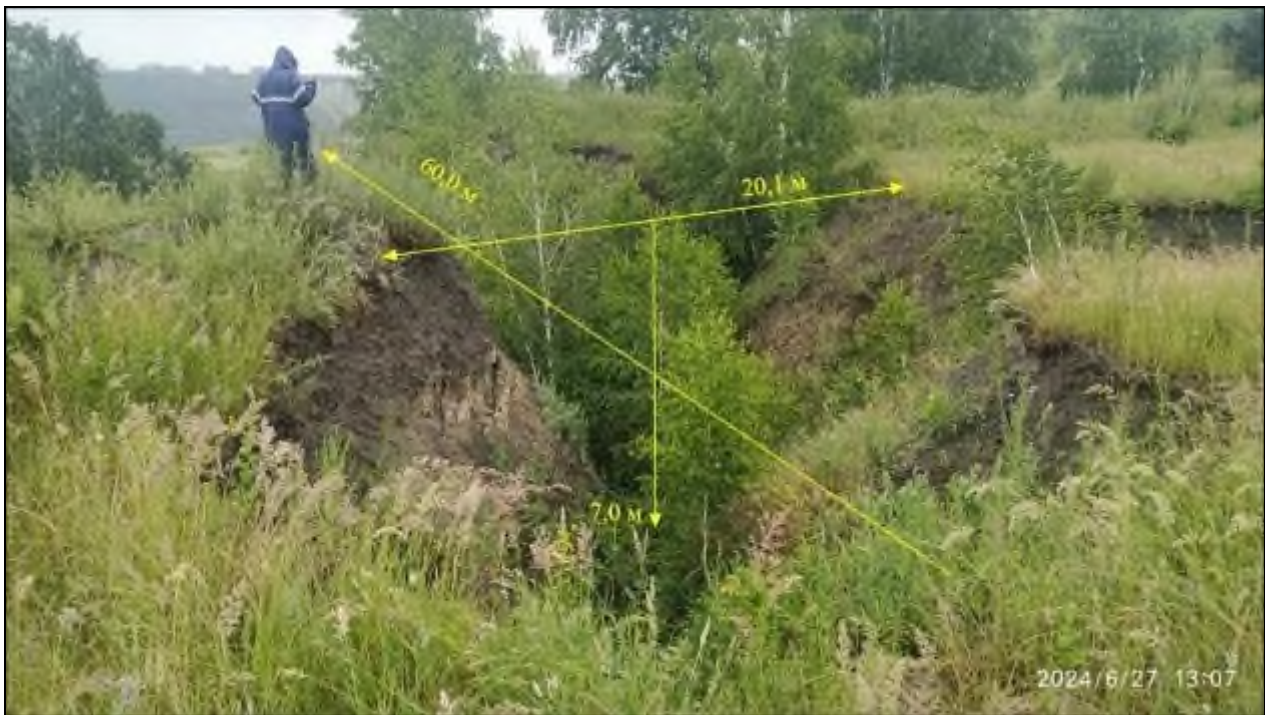
Фото 74-22-00175. Овражная эрозия в ТН 5.
Красногорский участок Челябинская область

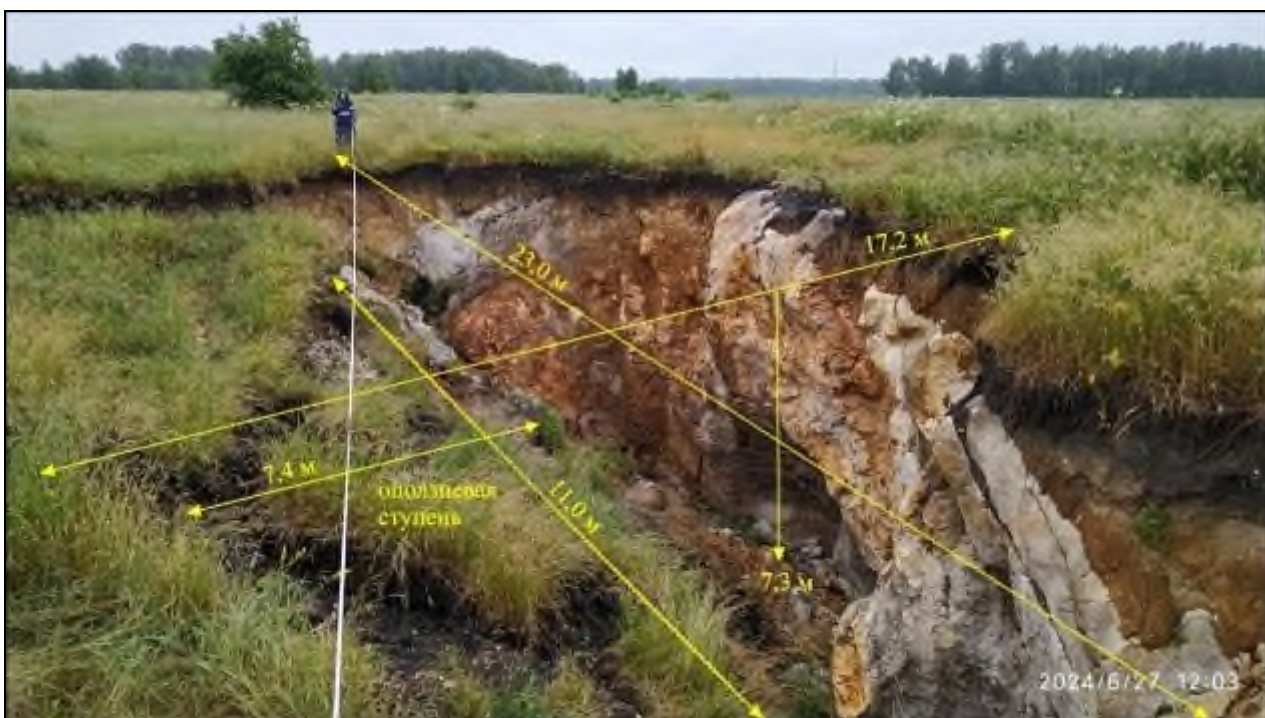
Фото 74-31-00227. Карстово-суффозионный провал в ТН 6.
Красногорский участок Челябинская область

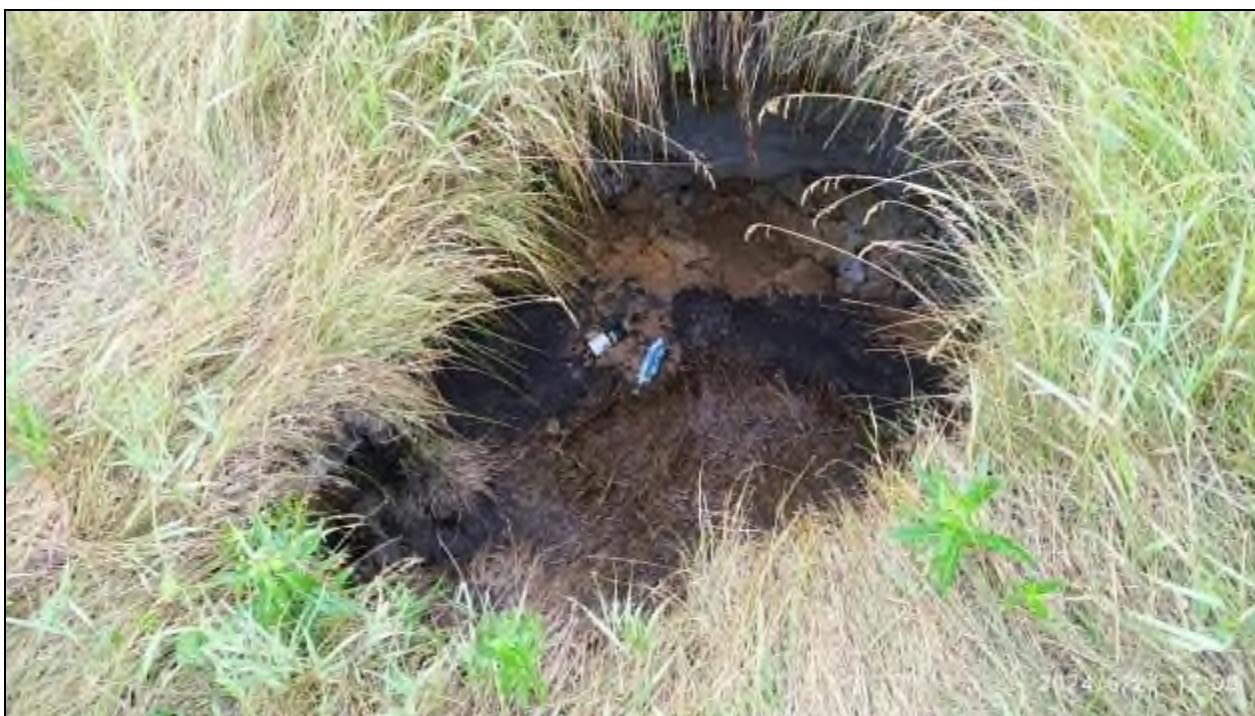
Фото 74-31-00227. Мешкообразная форма формирующейся воронки в ТН 6.
Красногорский участок Челябинская область

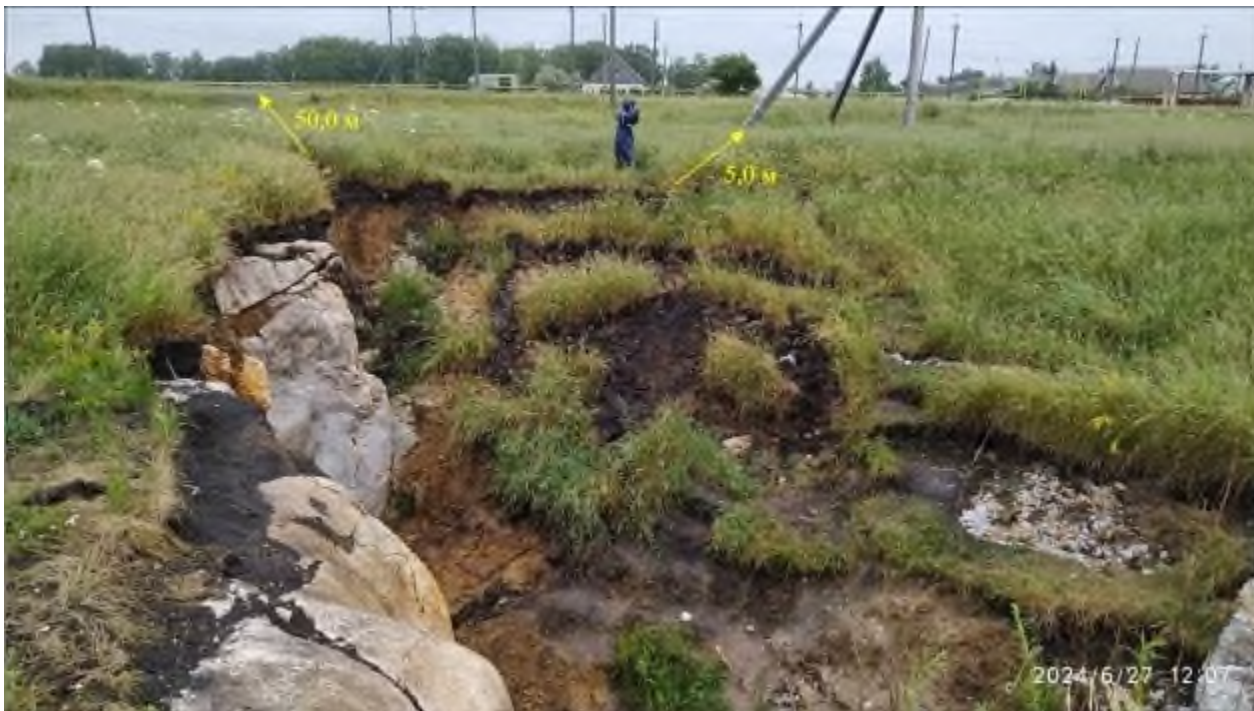
Фото 74-31-00227. Расстояние от провала до ЛЭП и автодороги в ТН 6.
Красногорский участок Челябинская область

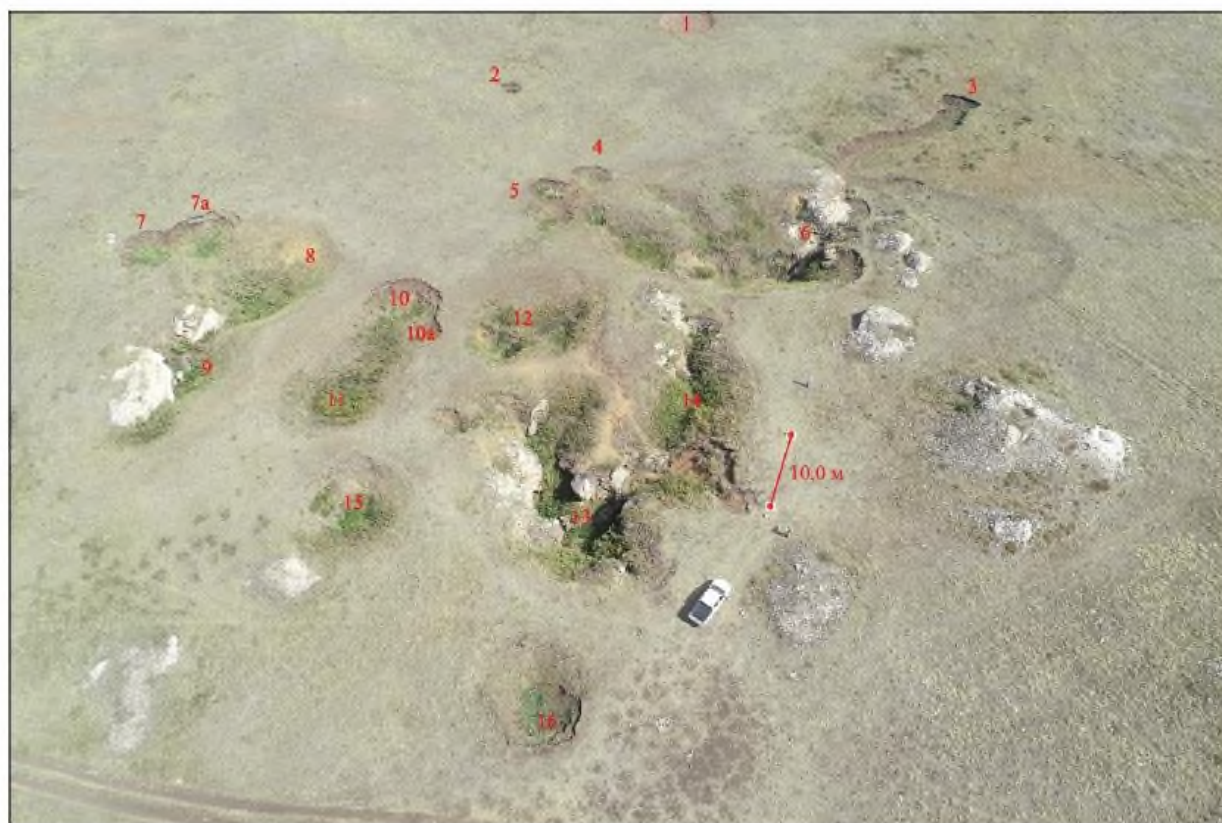
Фото 74-31-00185. Участок пещеры Авдотыинская с проявлениями карстового процесса
в ТН 10. Янгельский участок Челябинская область

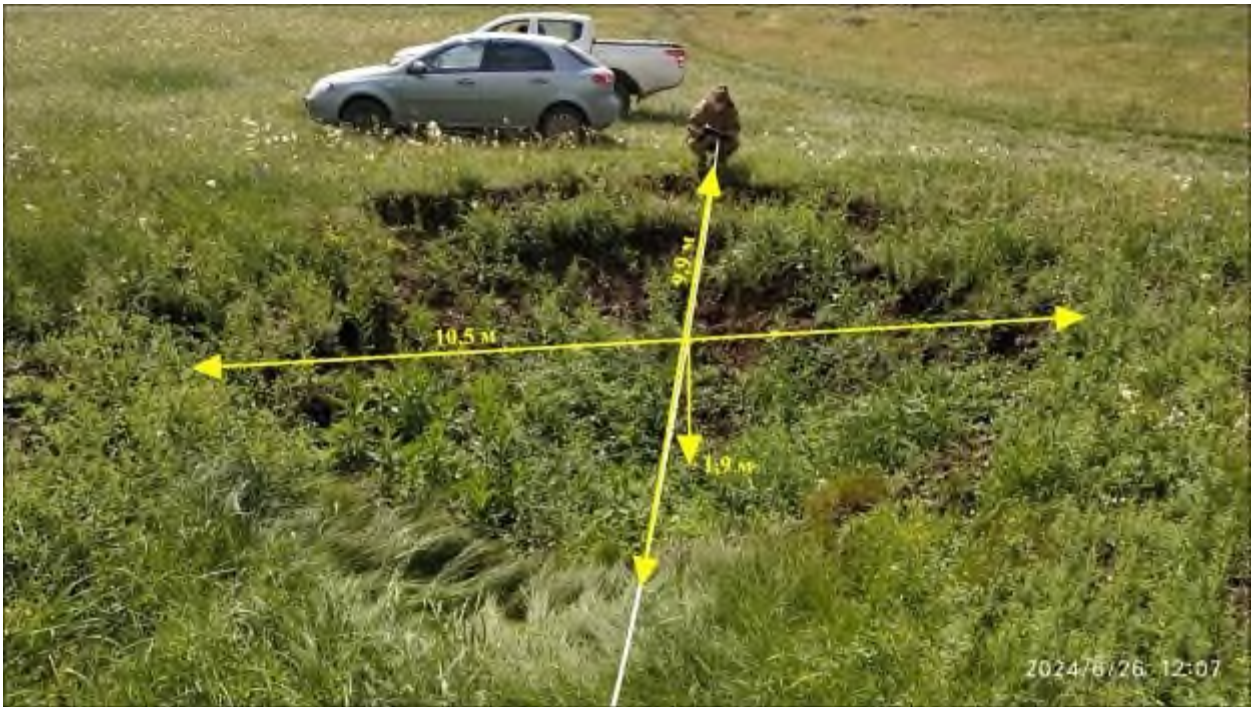
Фото 74-31-00185. Воронка № 16 в ТН 10. Янгельский участок Челябинская область

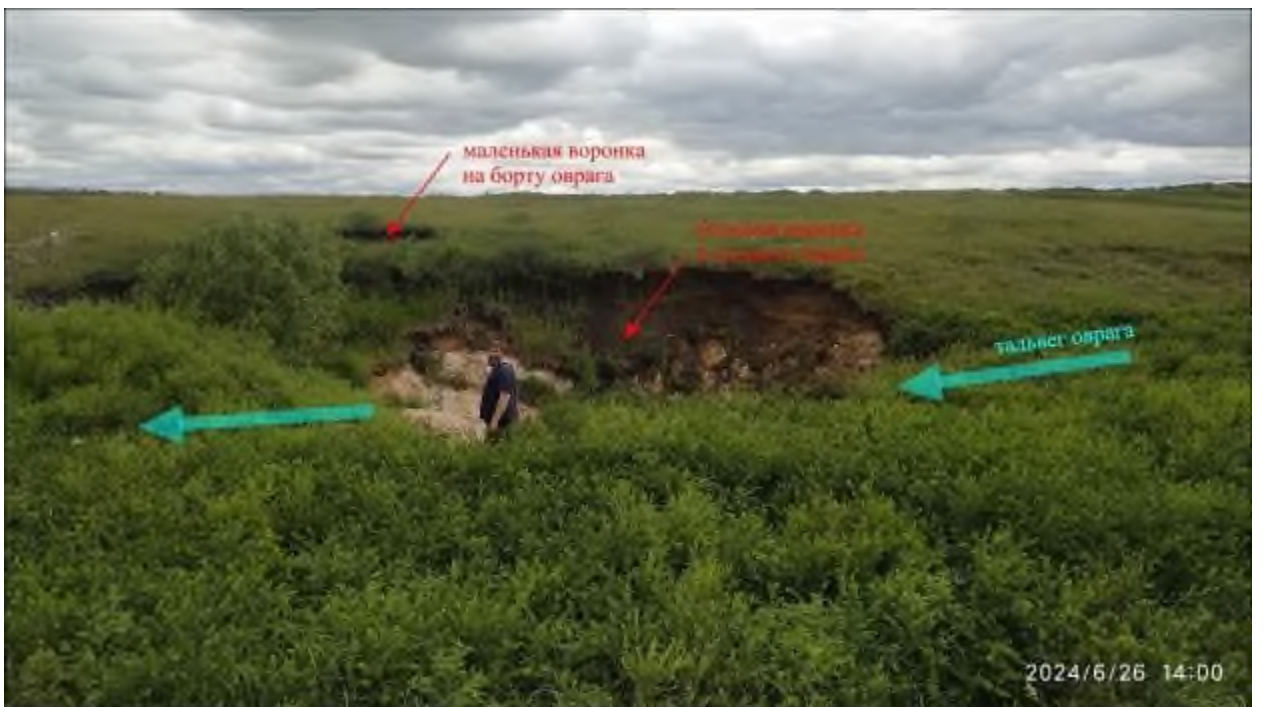
Фото 74-31-00001. Общий вид маленькой и большой воронок в ТН 18.
 Янгельский участок Челябинская область

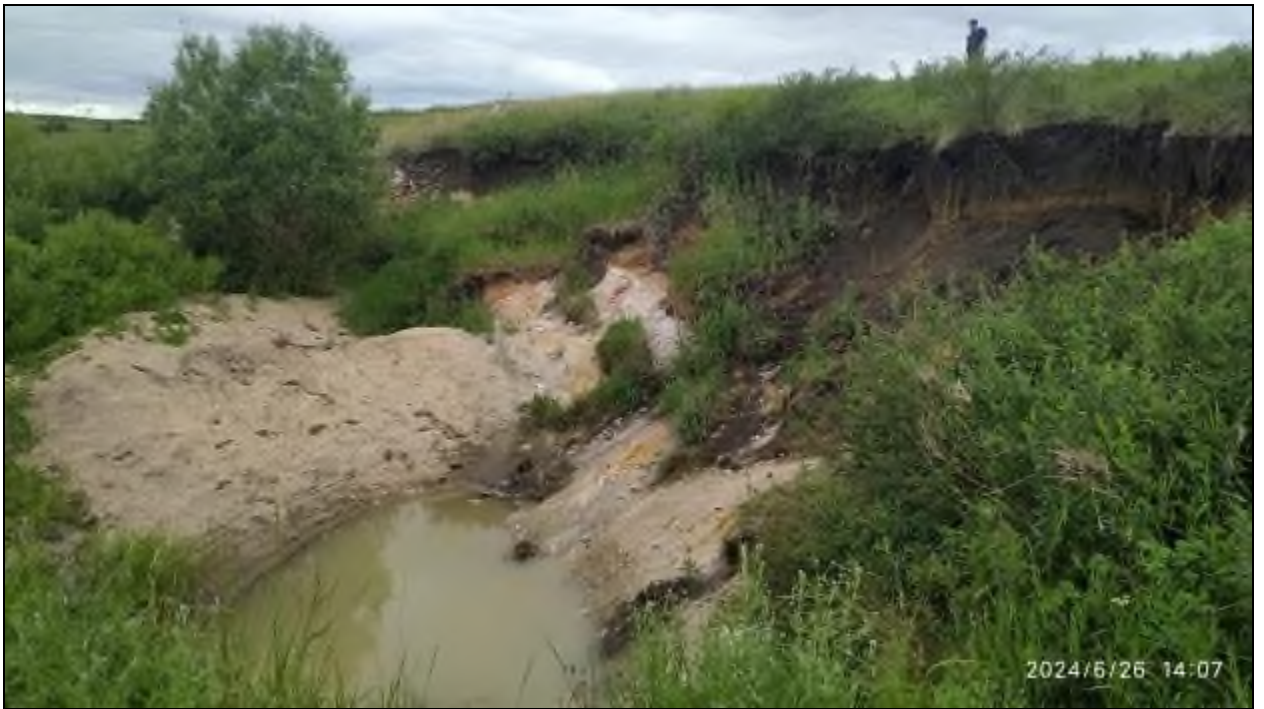
Фото 74-31-00001. Оползание бортов большой воронки в тальвеге оврага в ТН 18.
Янгельский участок Челябинская область

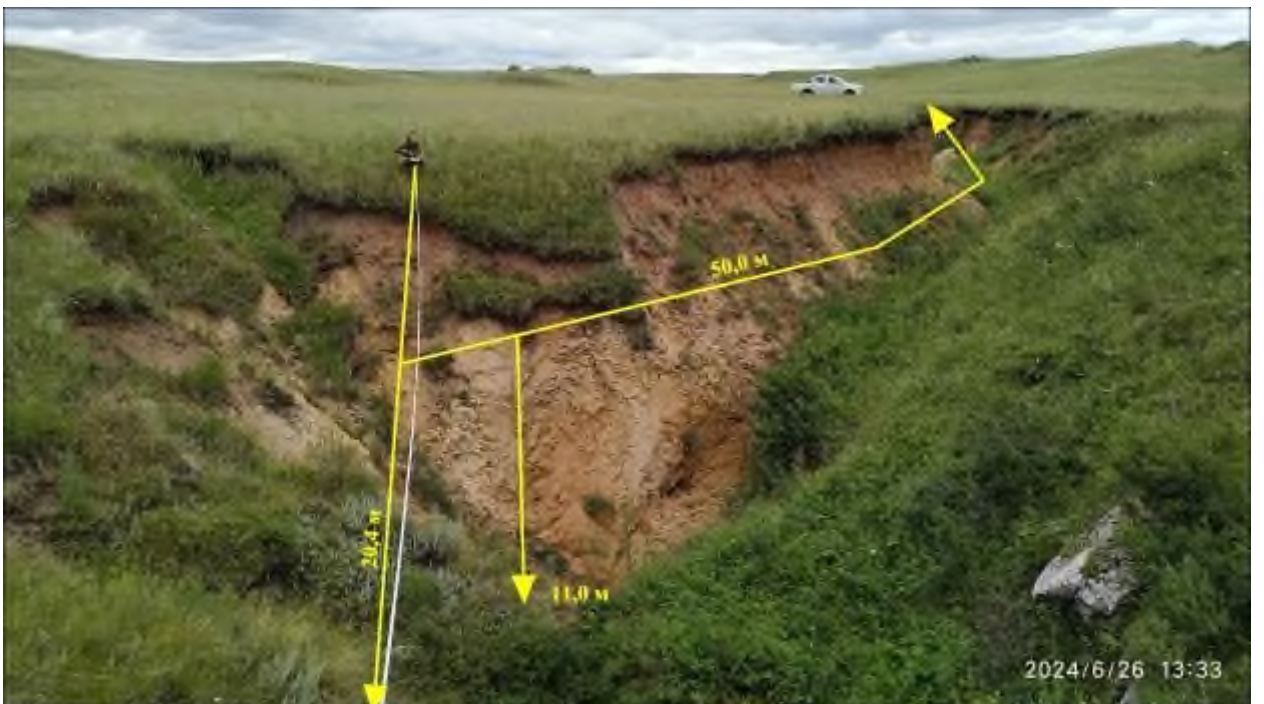
Фото 74-31-00229. Карстовый провал и овраг в ТН 17.
Янгельский участок Челябинская область

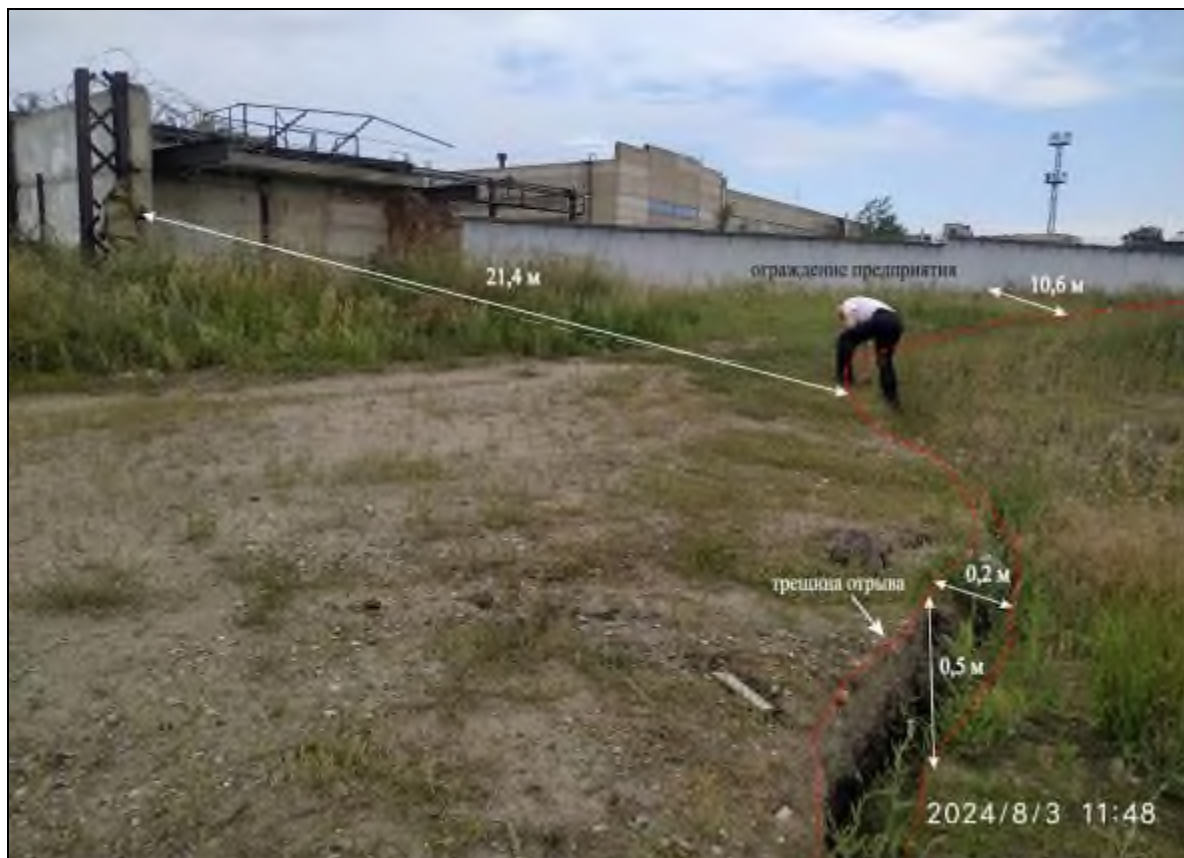
- активизация оползневой процесса на борту Копейского разреза, на границе с АО «Копемаш» в ТН 15: границах ранее отсыпанного блока появились новые трещины отрыва шириной 0,15-0,5 м, блок сместился вниз на 0,5 м, расстояние от бровки отрыва до периметра предприятия (опора вышки охраны) 21,4 м, минимальное - 10,6 м (Фото 74-11-00069);

- на ранее отсыпанной площадке оползневого участка в ТН 15 вновь наметились трещины отрыва, следует предположить, что отсыпанный грунт вновь сползет в карьер (Фото 74-11-00069). Отсыпка выполняется для пригрузки оползневого склона с целью замедления развития оползневого процесса;

Фото 74-11-00069. Начало оползания отсыпанной площадки на участке АО «Копемаш» в ТН 15. Копейский участок Челябинская область

Для предотвращения разрушения бортов Копейского разреза, в том числе развития оползневых процессов на участке АО «Копемаш», необходимо выполнить комплекс рекультивационных мероприятий на Копейском разрезе и комплекс мероприятий противооползневой инженерной защиты на участке АО «Копемаш».

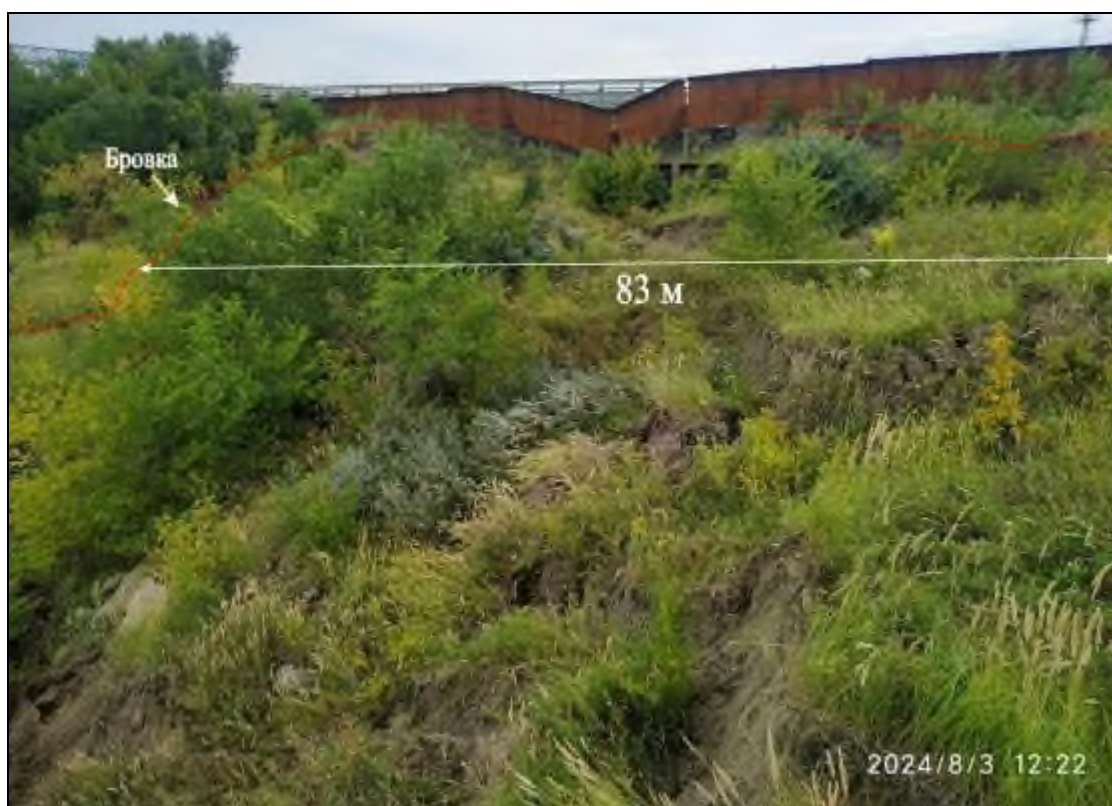
металлического ограждения завода на протяжении 18 м, на технологической дороге завода наблюдаются трещины (Фото 74-11-00237);

- новый оползень нанес ущерб территории АО «Копемаш»: разрушены секции металлического ограждения завода на протяжении 18 м, на технологической дороге завода наблюдаются трещины (Фото 74-11-00237). По запросу Уралнедра (исх. № 01-01/2168 от 01.08.2024), выполнено оперативное обследование участка активизации оползневого процесса на борту Копейского разреза и территории АО «Копемаш».

Фото 74-11-237. Активизация оползневого процесса на борту Копейского разреза. Копейский участок оперативного обследования, Челябинская область

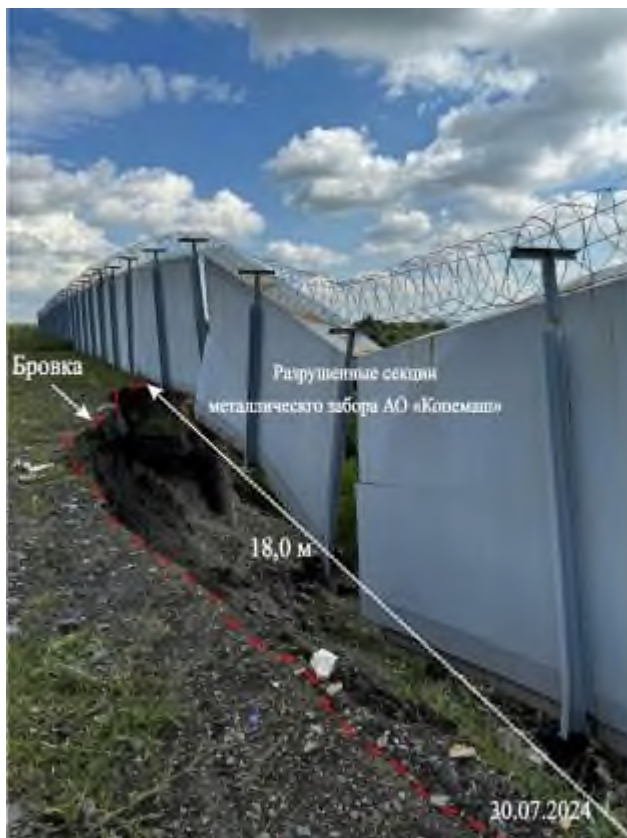
Фото 74-11-237. Участок разрушения оползневым процессом ограждения АО «Копемаш». Копейский участок оперативного обследования, Челябинская область

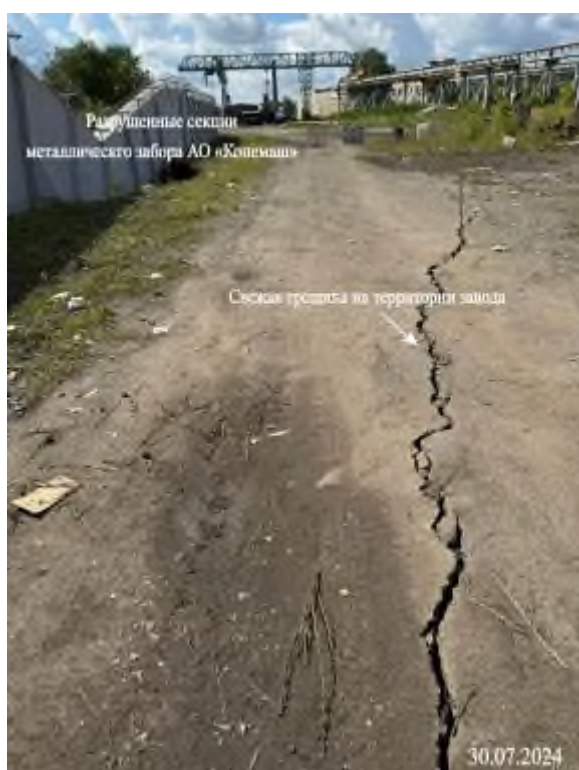
Фото 74-11-237. Трещины на технологической дороге АО «Копемаш». Копейский участок оперативного обследования, Челябинская область

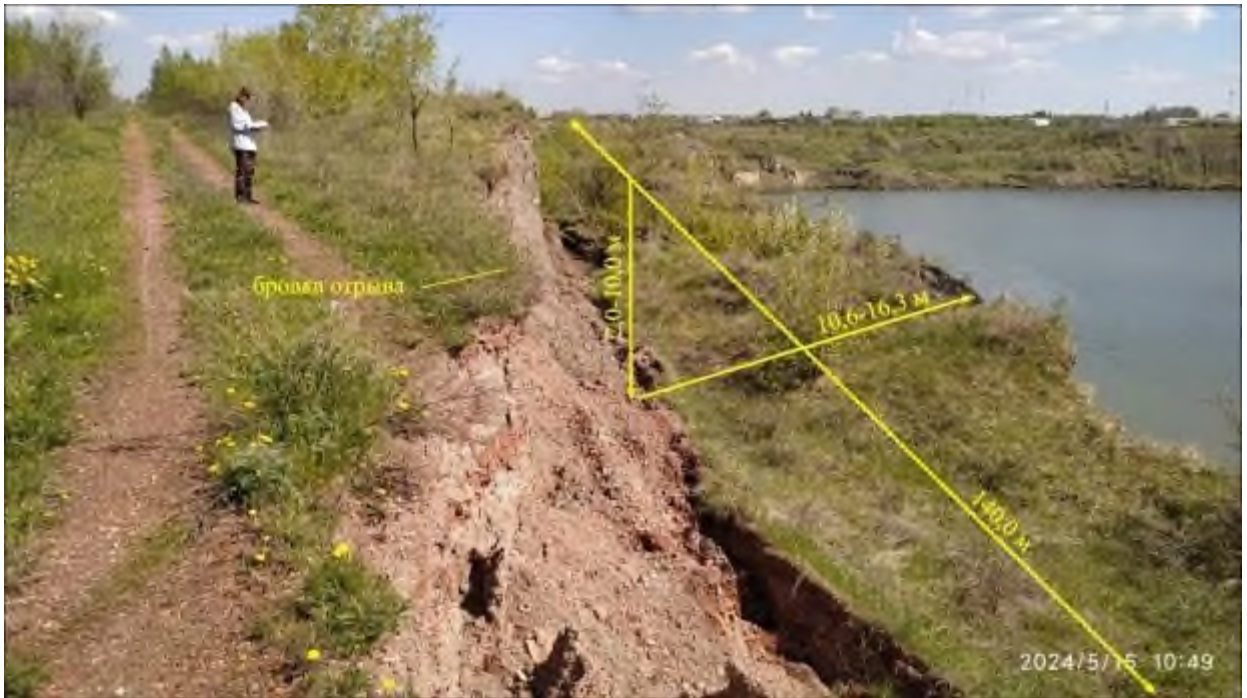
- активизация оползневого процесса на борту Копейского разреза в ТН 12: оползневой блок длиной от 10,6 до 16,3 м и значительной протяженностью вдоль борта - до 200 м, опустился на 2,0-10 м и разрушился, воздействия на инженерно-хозяйственные объекты не отмечено (Фото 74-11-00067);

Фото 74-11-00067. Оползание борта Копейского разреза в ТН 12 с оползневой ступенью. Копейский участок Челябинская область

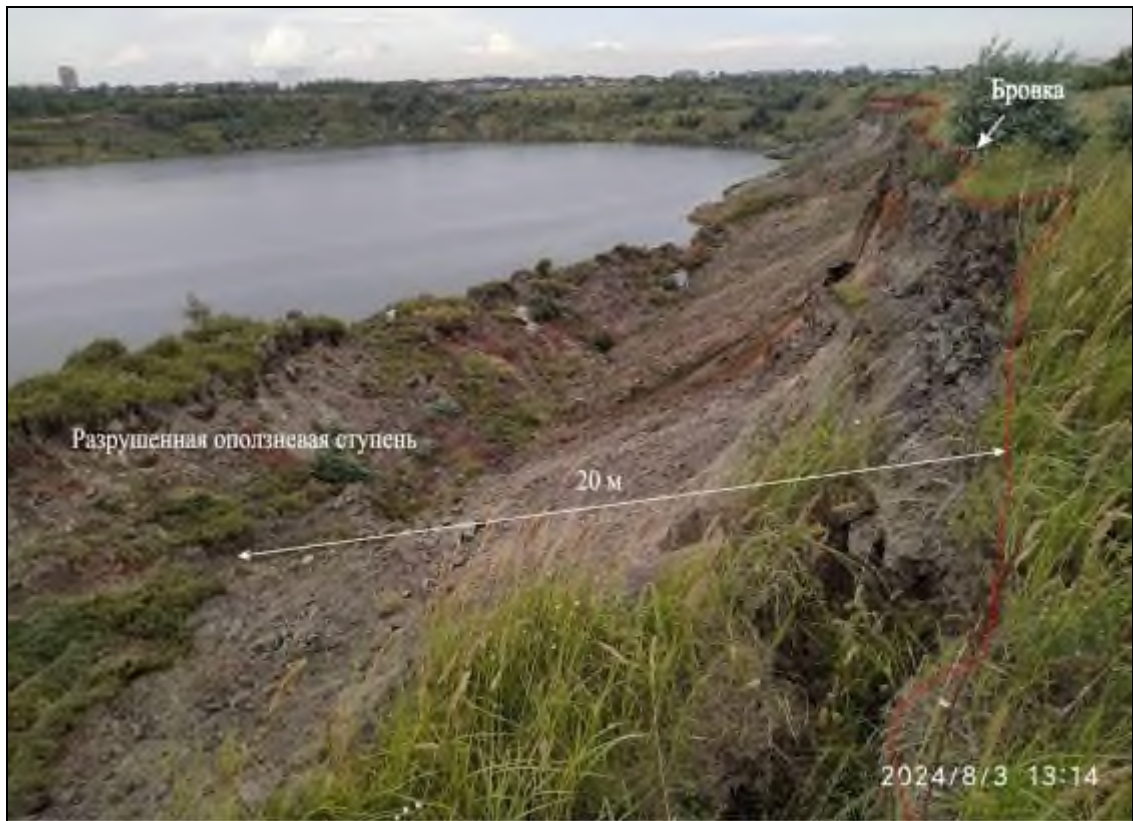
Фото 74-11-00067. Оползание борта Копейского разреза в ТН 12 с разрушенной оползневой ступенью. Копейский участок оперативного обследования, Челябинская область

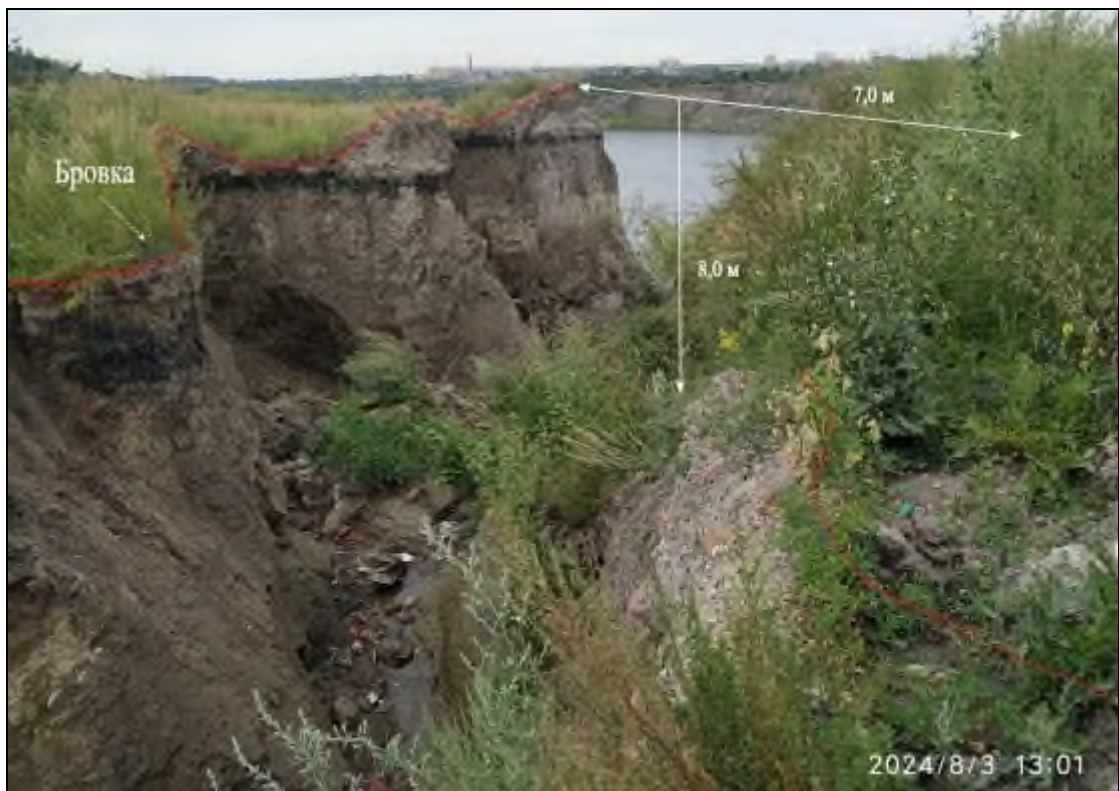
Фото 74-11-00068. Техногенная активизация процесса овражной эрозии в результате сброса канализационных вод в карьер. Копейский участок оперативного обследования, Челябинская область

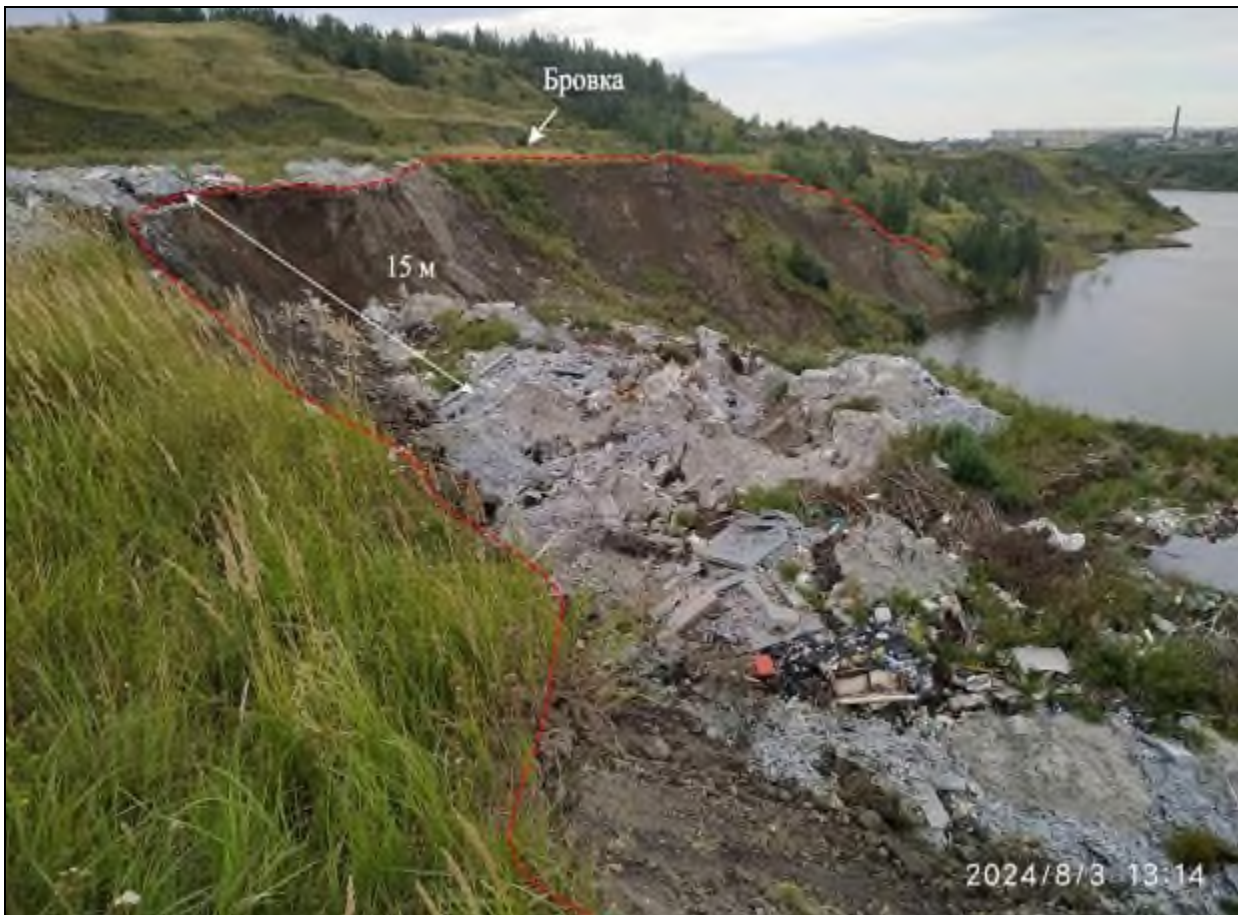
Фото 74-11-00068. Обрушение борта карьера в районе свалки отходов строительного мусора. Копейский участок оперативного обследования, Челябинская область
