ФИЛИАЛ «УРАЛЬСКИЙ РЕГИОНАЛЬНЫЙ ЦЕНТР ГМСН»

ИНФОРМАЦИОННАЯ СВОДКА

**О ПРОЯВЛЕНИЯХ ЭКЗОГЕННЫХ ГЕОЛОГИЧЕСКИХ ПРОЦЕССОВ
НА ТЕРРИТОРИИ УРАЛЬСКОГО ФЕДЕРАЛЬНОГО ОКРУГА
ЗА III КВАРТАЛ 2024 Г.**

Екатеринбург, 2024

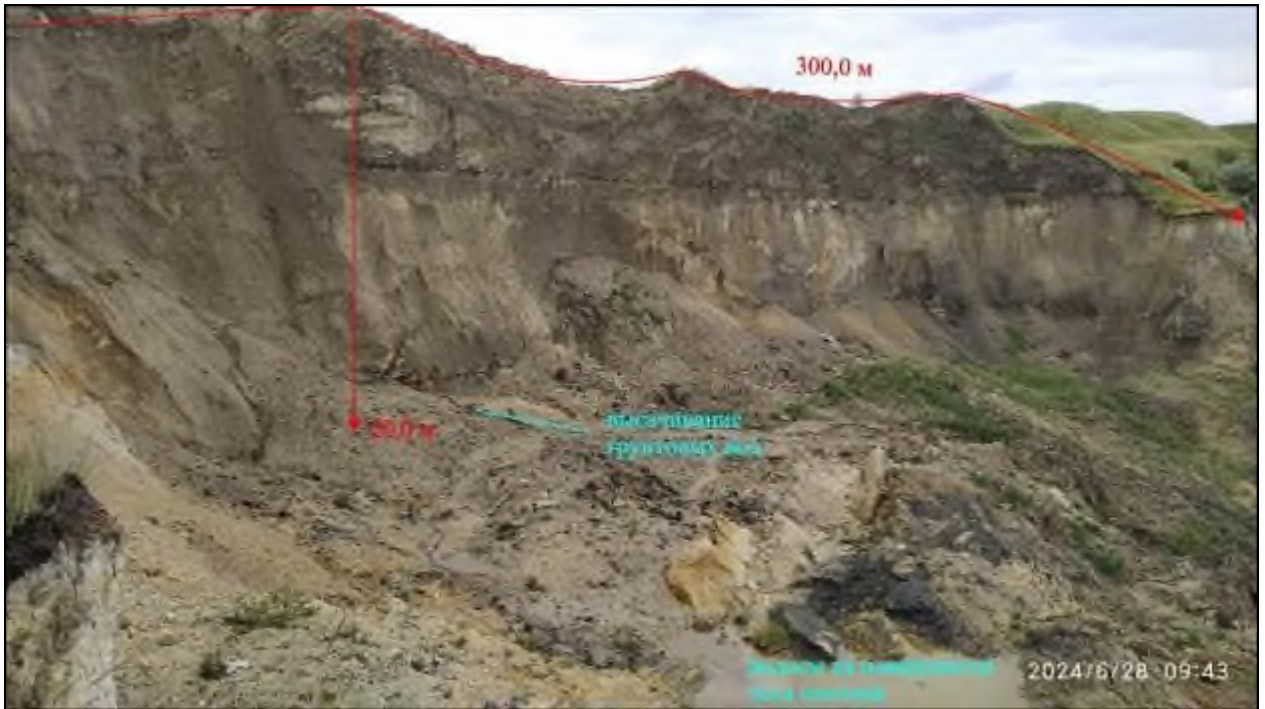
Фото 74-11-00063. Бровка отрыва оползня-потока в ТН 5, в ее основании – высачивание грунтовых вод. Еманжелинский участок Челябинская область

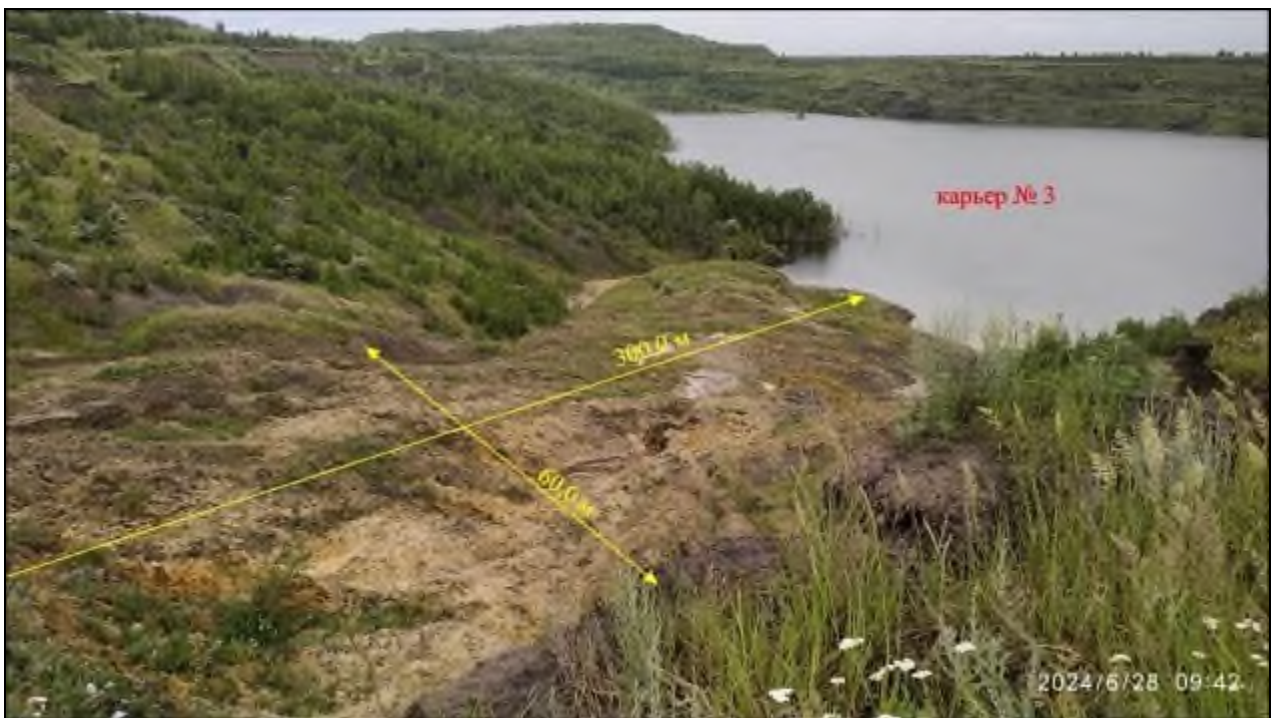
Фото 74-11-00063. Тело оползня в ТН 5 – грунты текучей консистенции. Еманжелинский участок Челябинская область

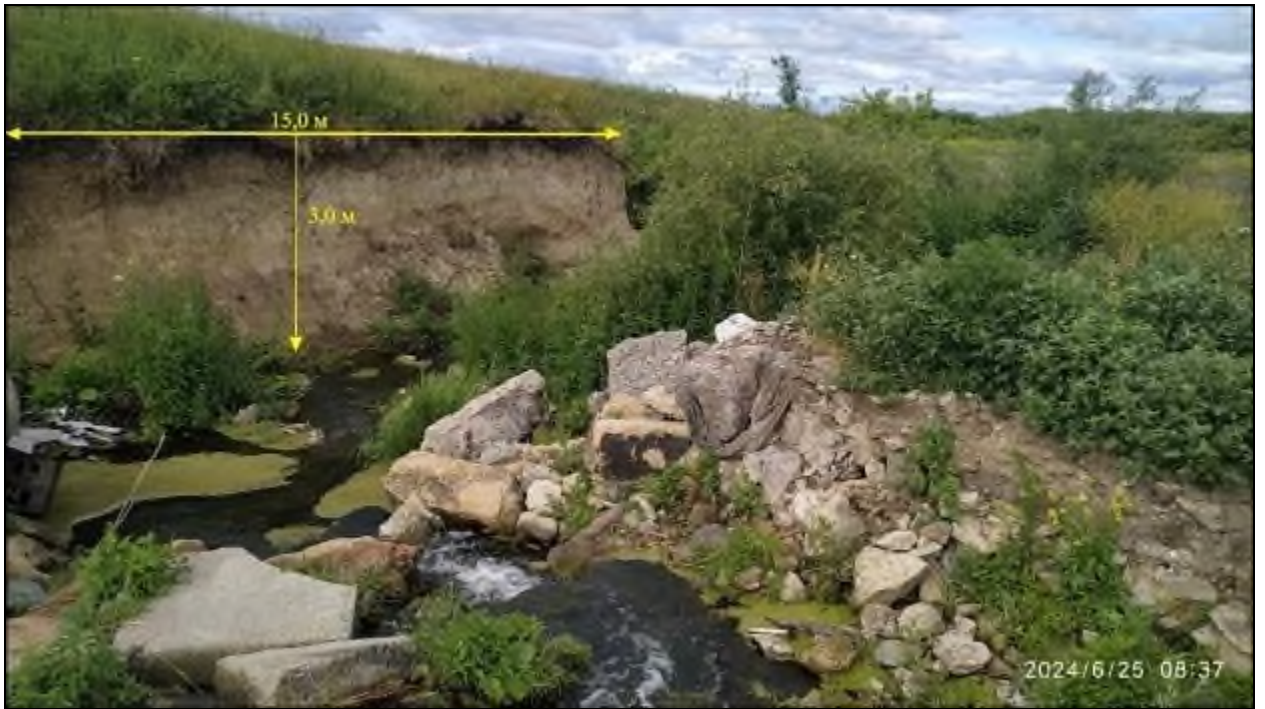
Фото 74-12-00239. Эрозионный врез по левому борту р. Солодянка, ниже дамбы в ТН 2, в с. Клястицкое. Участок Троицкий Челябинской области

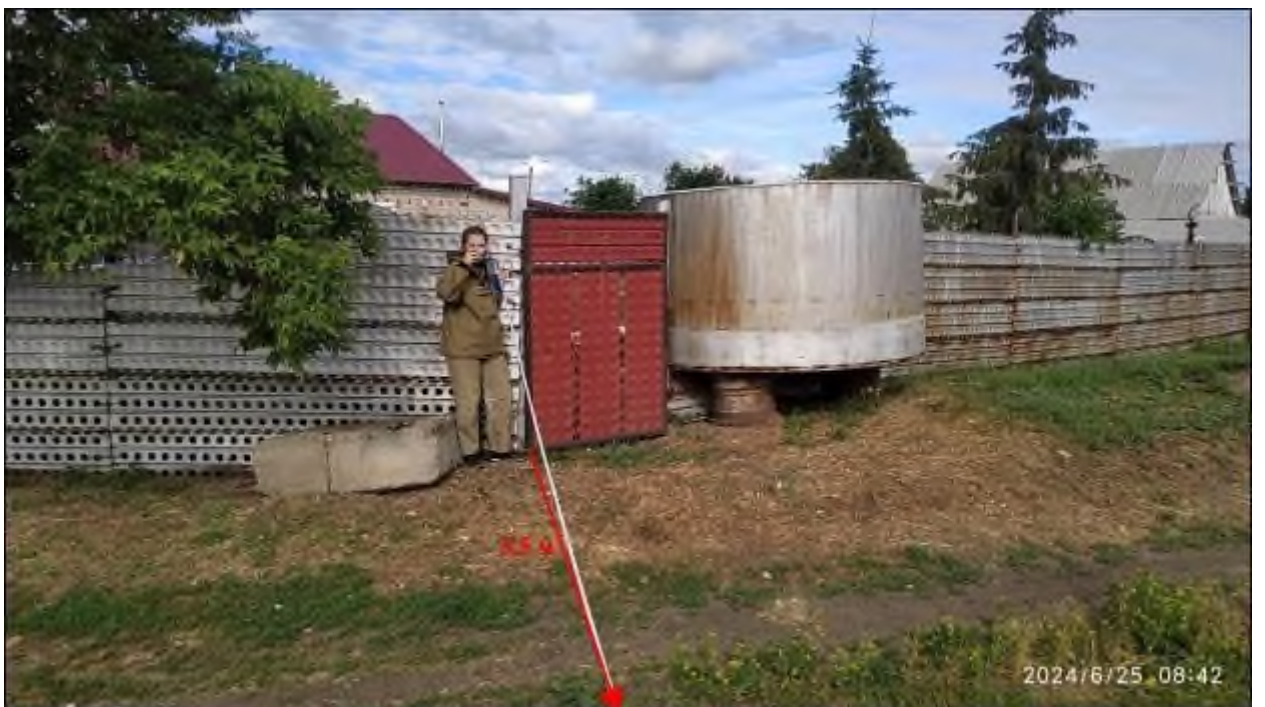
Фото 74-12-00240. Расстояние от калитки дома № 2 по ул. Южная в с. Клястицкое до отсыпанной бровки по правому берегу р. Солодянка, в ТН 3. Участок Троицкий Челябинской области

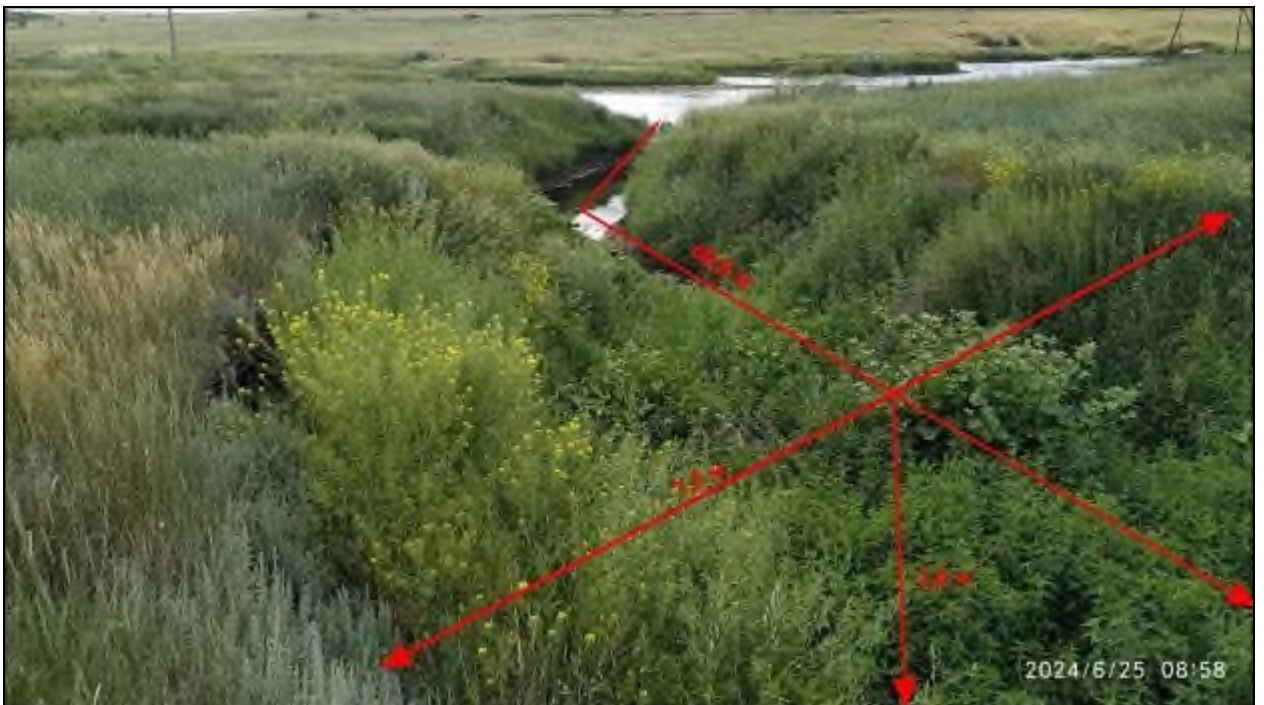
Фото 74-22-00242. Овраг по правому борту р. Солодянка в с. Клястицкое, ТН 5. Участок Троицкий Челябинской области

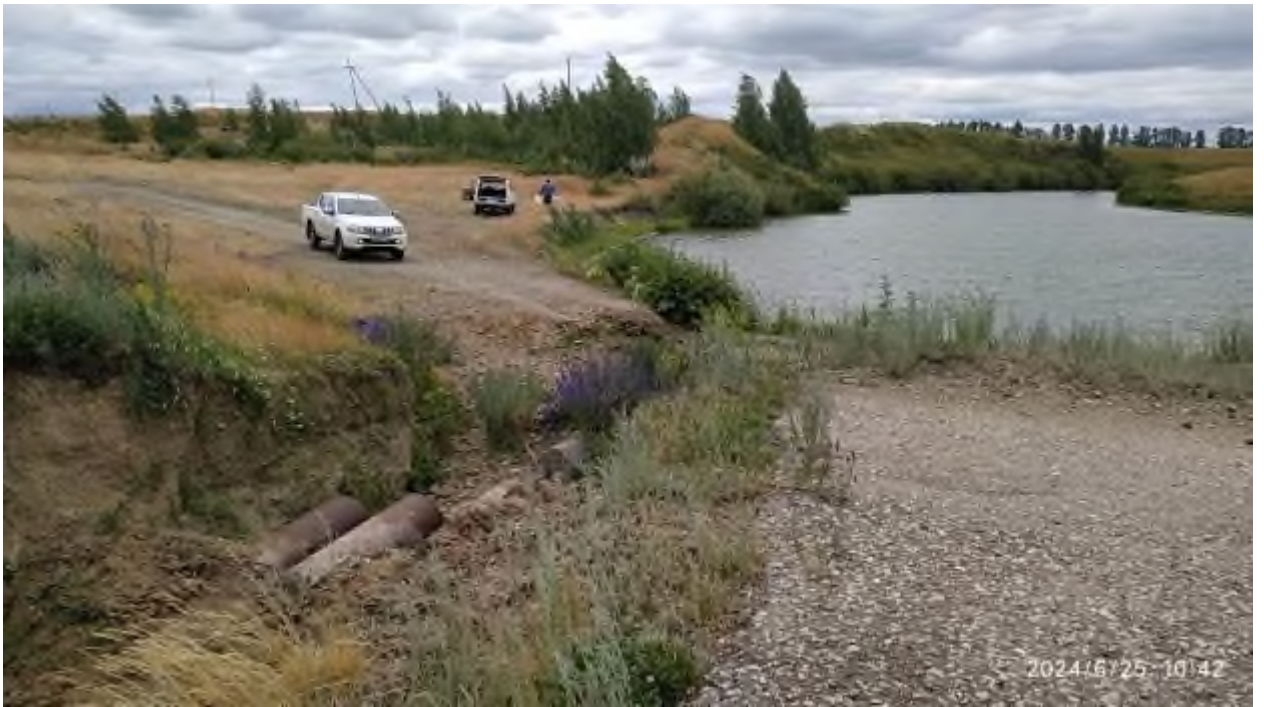
Фото 74-22-00254. Разрушенная паводковым стоком дамба и участок автодороги в ТН 17. Участок Троицкий Челябинской области

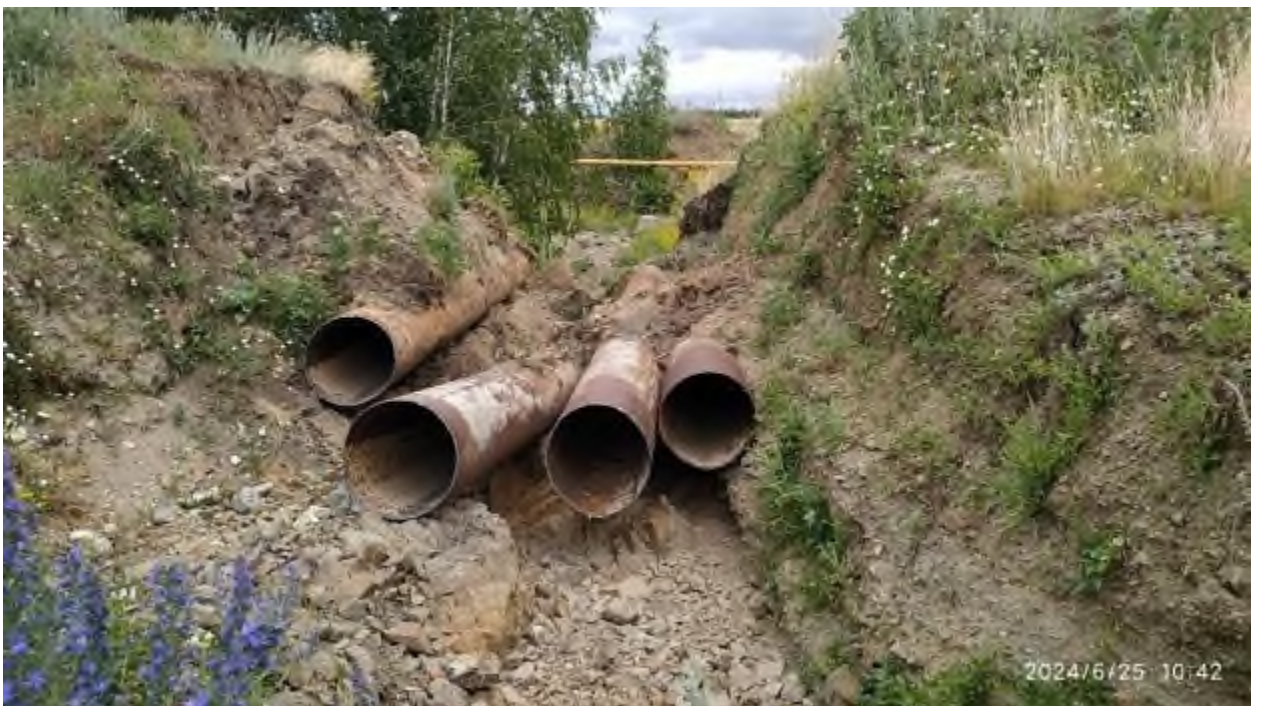
Фото 74-22-00254. Водопропускные трубы на участке разрушенной паводковым стоком дамбы в ТН 17. Участок Троицкий Челябинской области

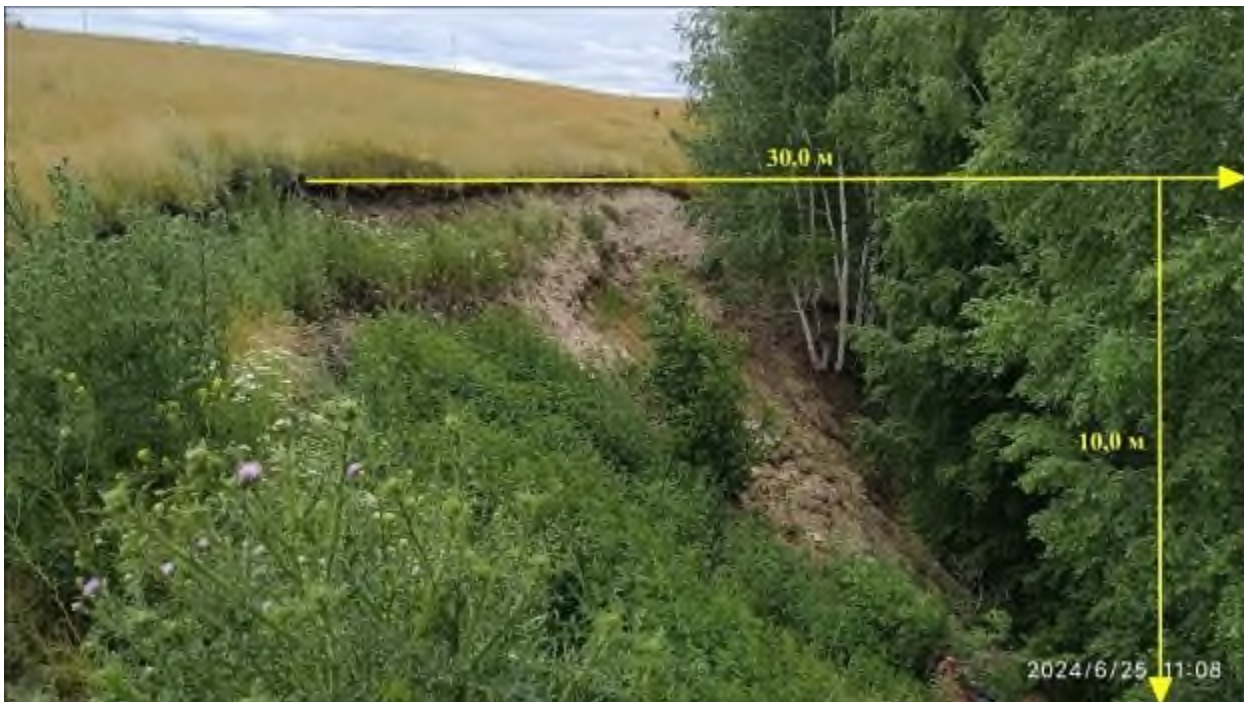
Фото 74-22-00256. Активный осыпающийся участок по правому борту оврага в ТН 19. Участок Троицкий Челябинской области

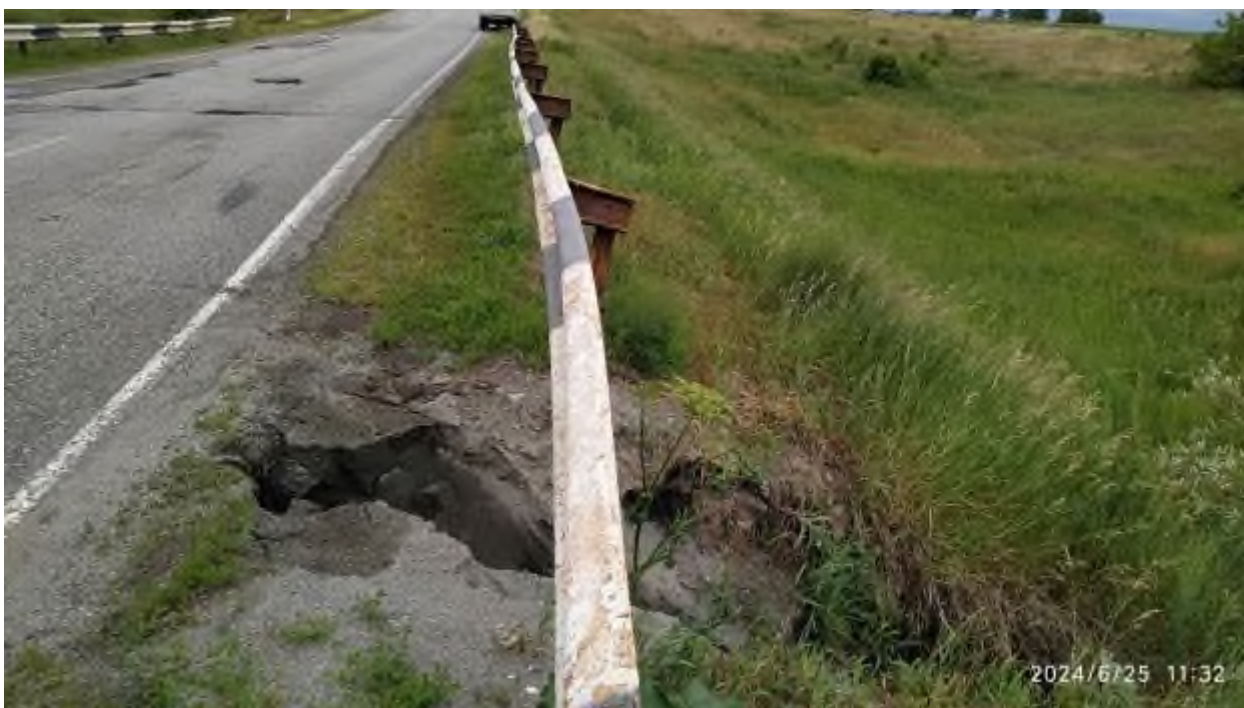
Фото 74-22-00259. Разрушение склона и обочины автодороги в ТН 22.
Участок Троицкий Челябинской области

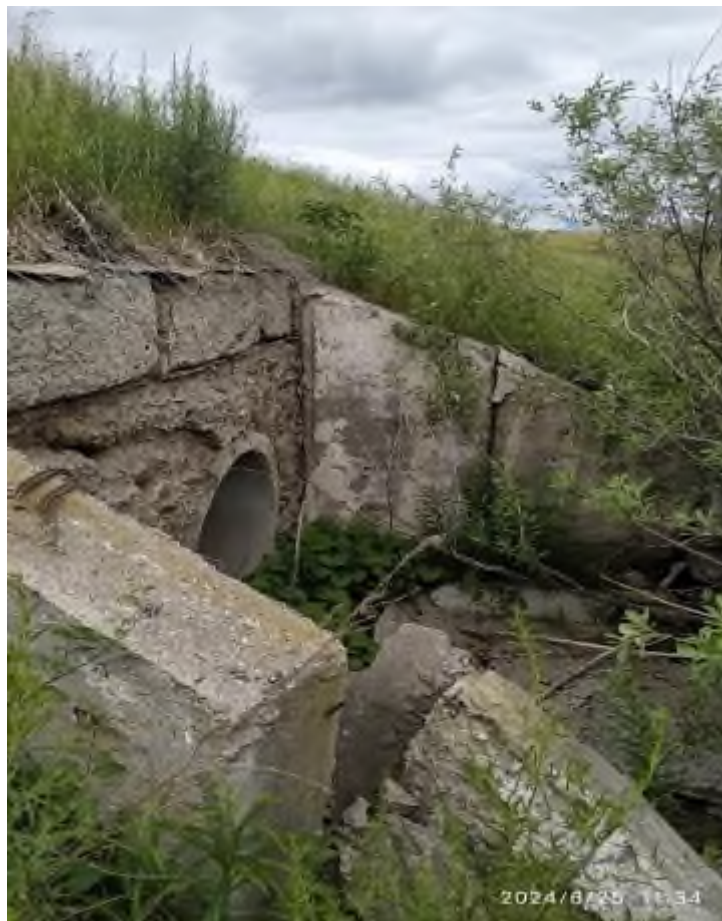
Фото 74-22-00259. Разрушение водопропуска под автодорогой в ТН 22.
Участок Троицкий Челябинской области

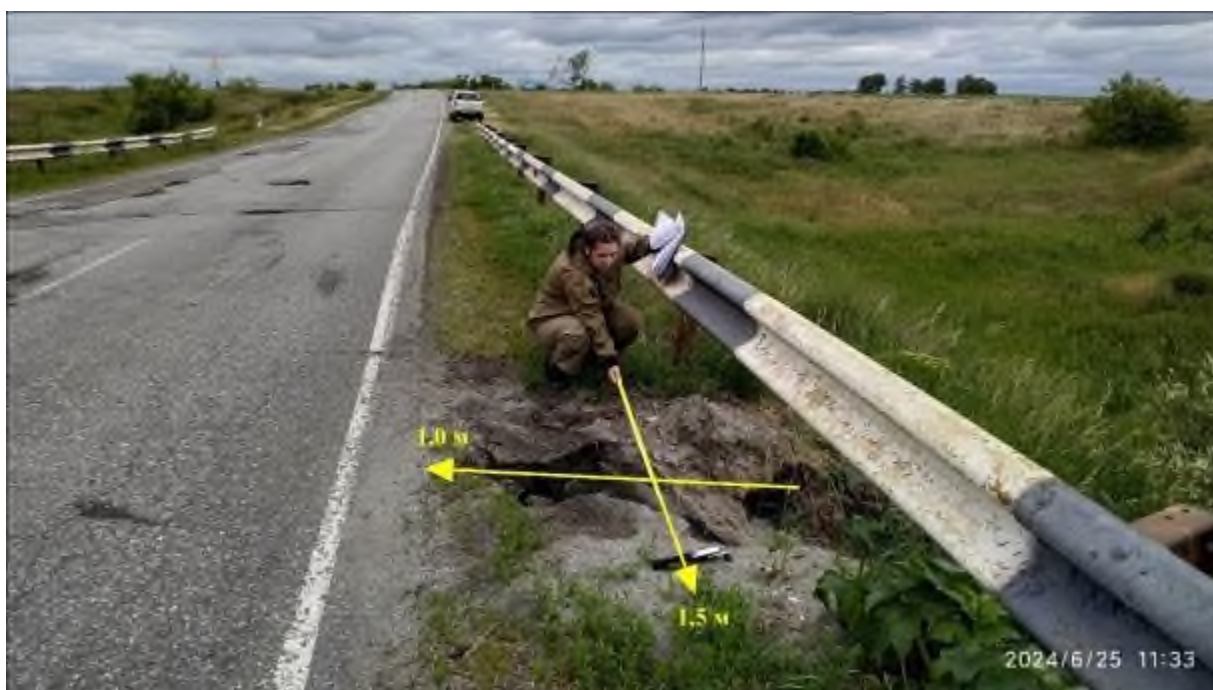
Фото 74-22-00259. Разрушение обочины автодороги в ТН 22.
Участок Троицкий Челябинской области

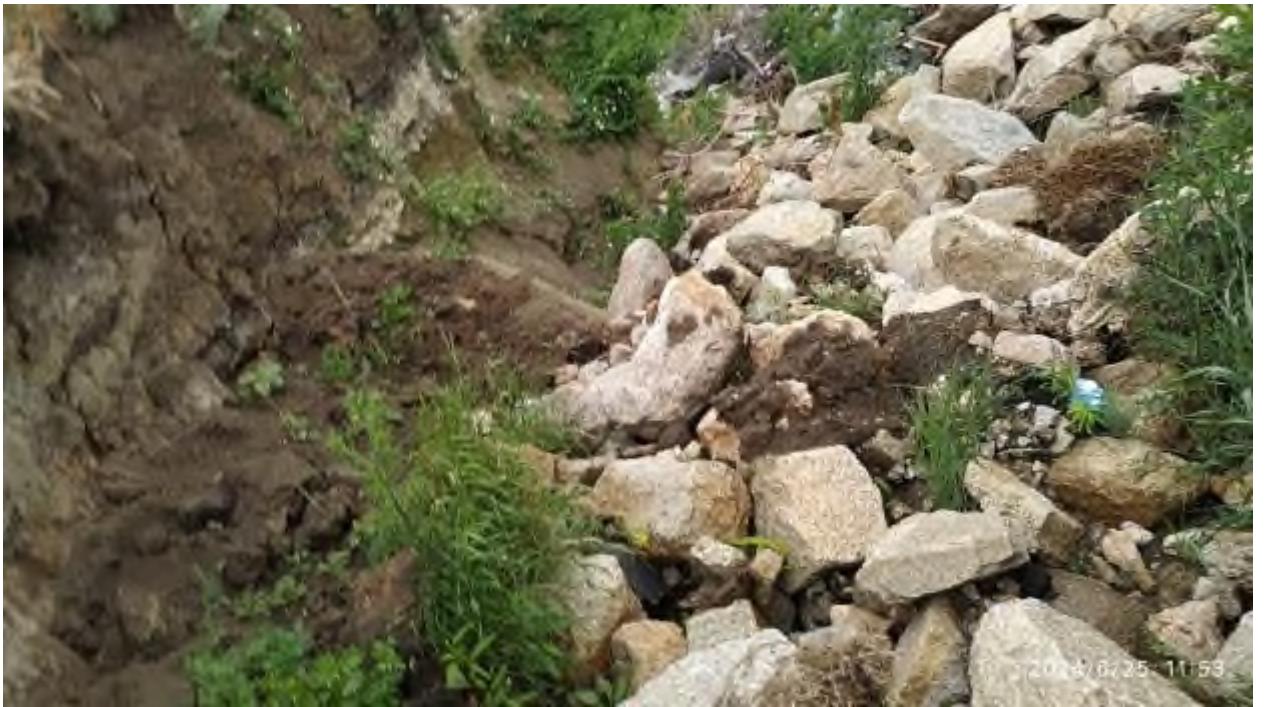
Фото 74-22-00260. Участок сброса воды с дамбы в вершине оврага в ТН 23.
Участок Троицкий Челябинской области

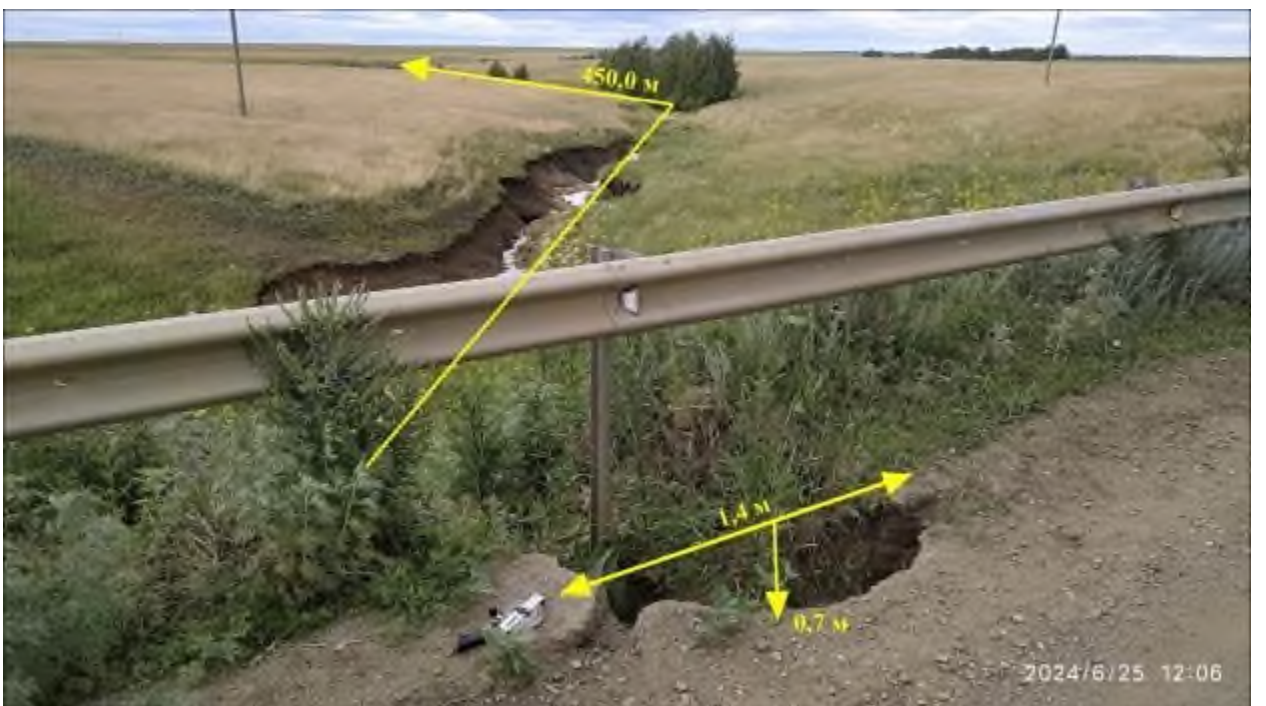
Фото 74-22-00261. Общий вид оврага и эрозийная промоина на обочине
автодороги в ТН 24. Участок Троицкий Челябинской области

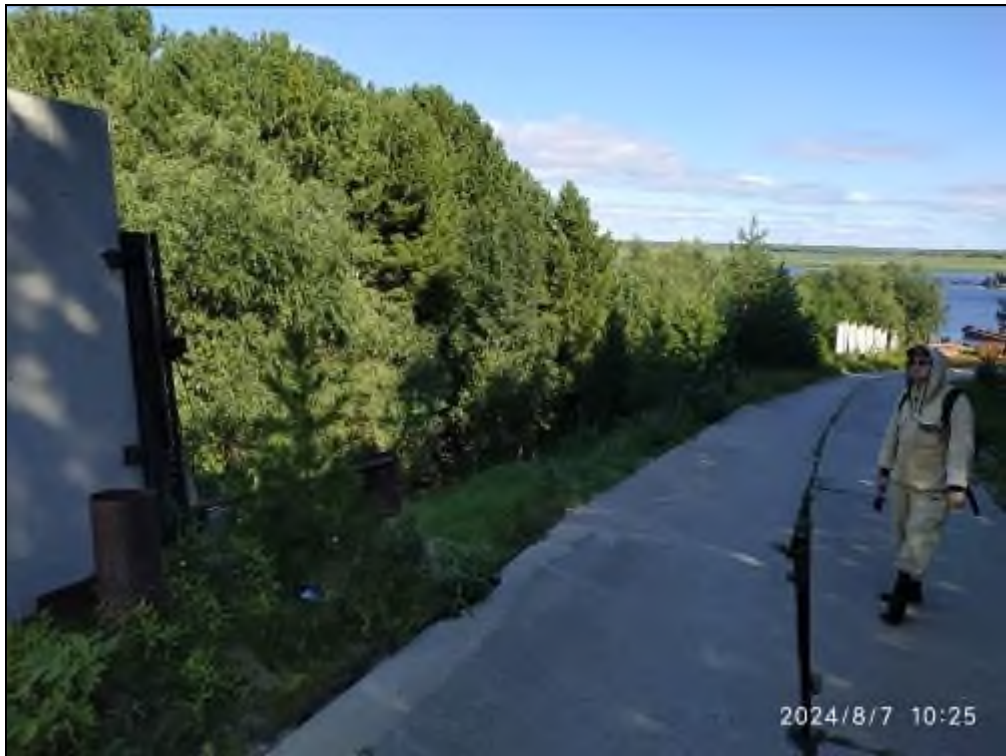
Фото 86-2024-01-001-9. Участок разрушенного ограждения не действующего Рыбокомбината в устьевой части оврага в ТН 9 по правому борту. Березовский участок ХМАО-Югра

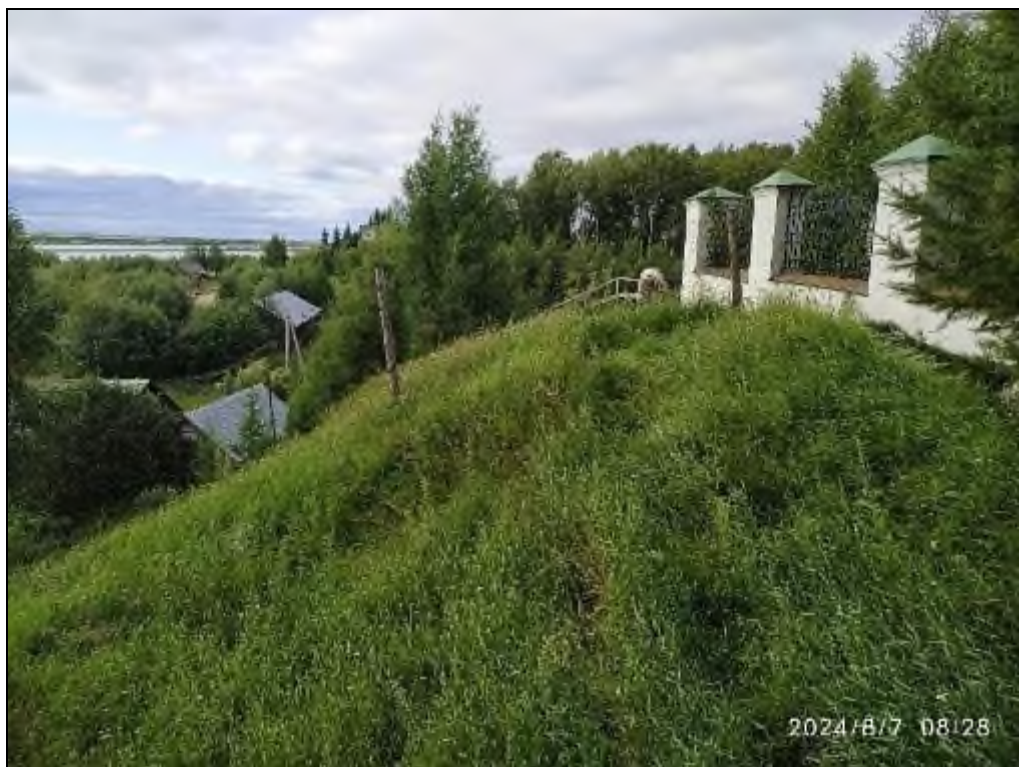
Фото 86-2024-01-001-2. Крутой береговой склон на левом высоком борту р. Северная Сосьва, в районе храма Рождества Богородицы в ТН 2. Березовский участок ХМАО-Югра

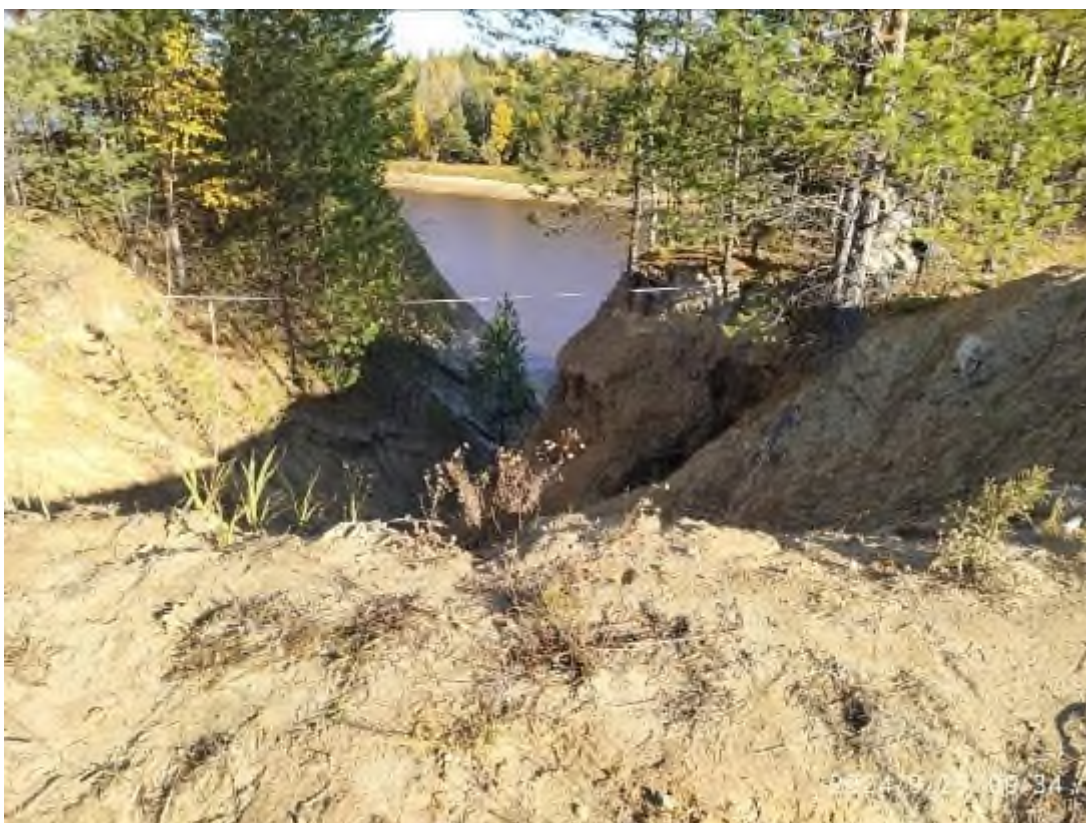
Фото 86-22-00123. Вершина оврага в ТН 3. Урайский участок ХМАО-Югра

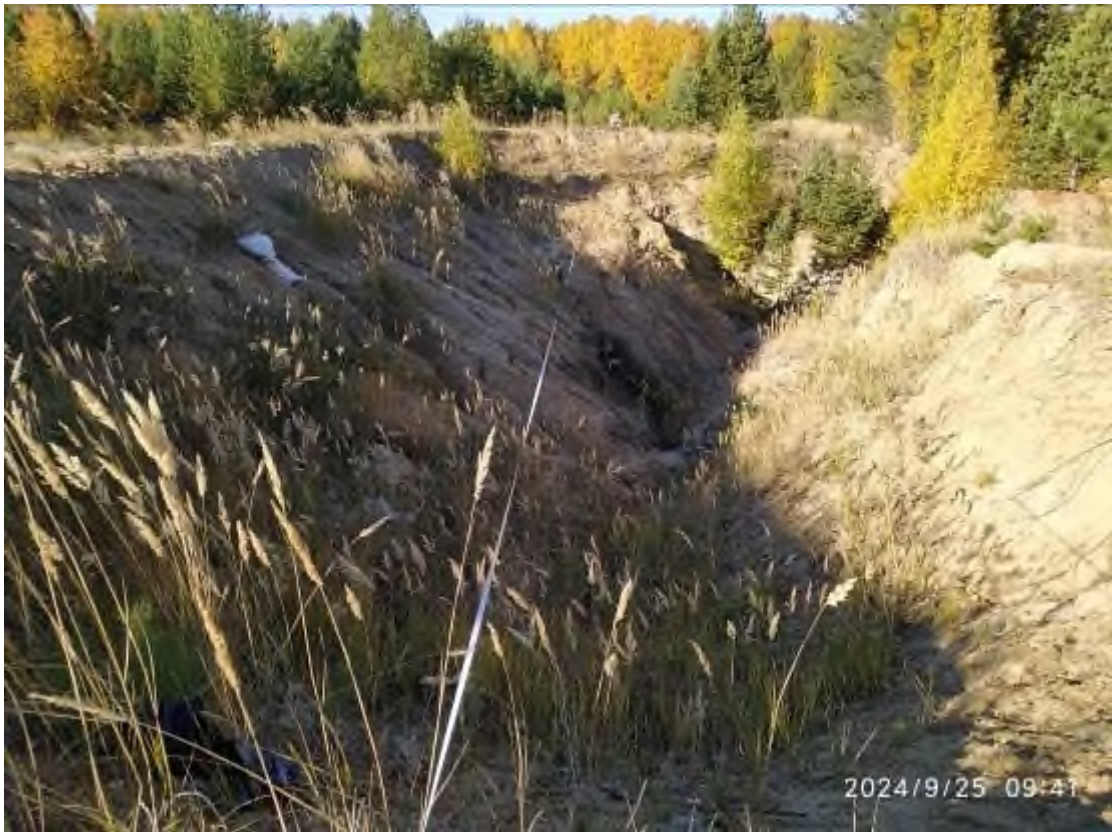
Фото 86-22-00124. Обвалованная вершина оврага в ТН 4.
Урайский участок ХМАО-Югра

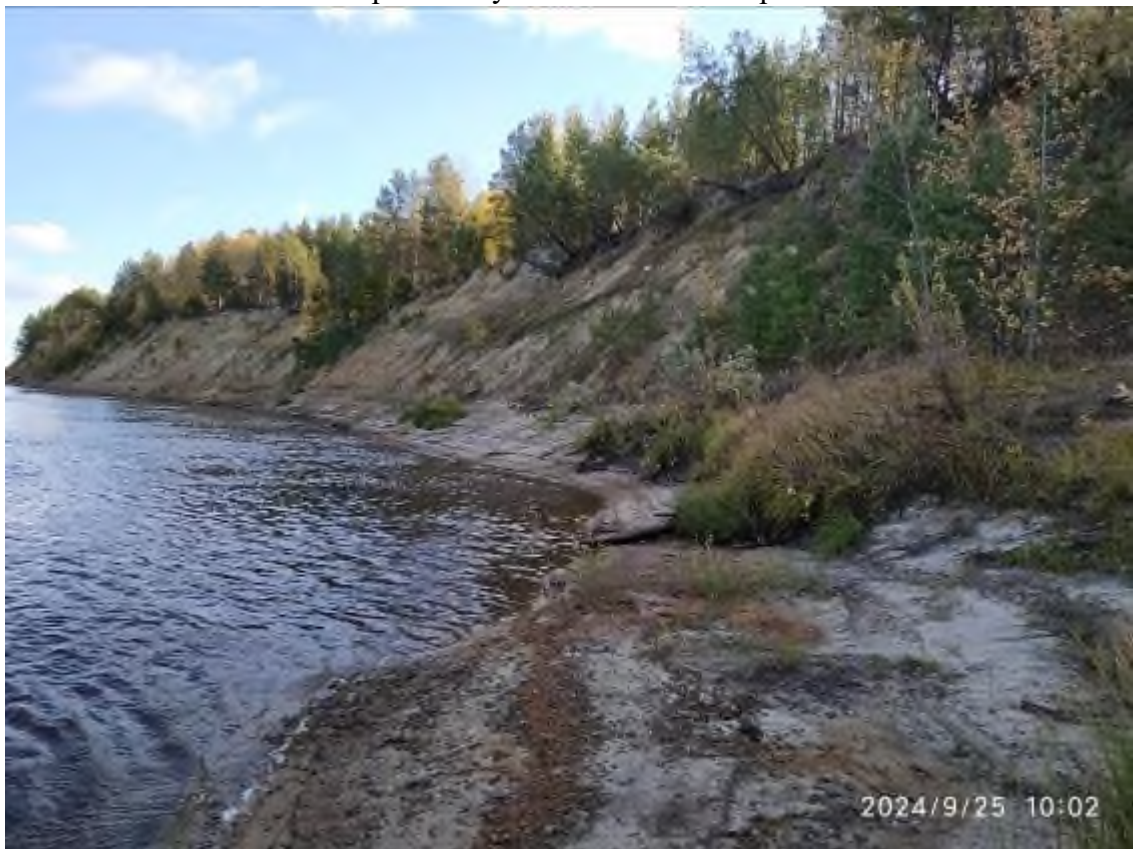
Фото 86-22-00126. Участок развития гравитационного комплекса процессов на правом высоком берегу р. Конда в ТН 6. Урайский участок ХМАО-Югра

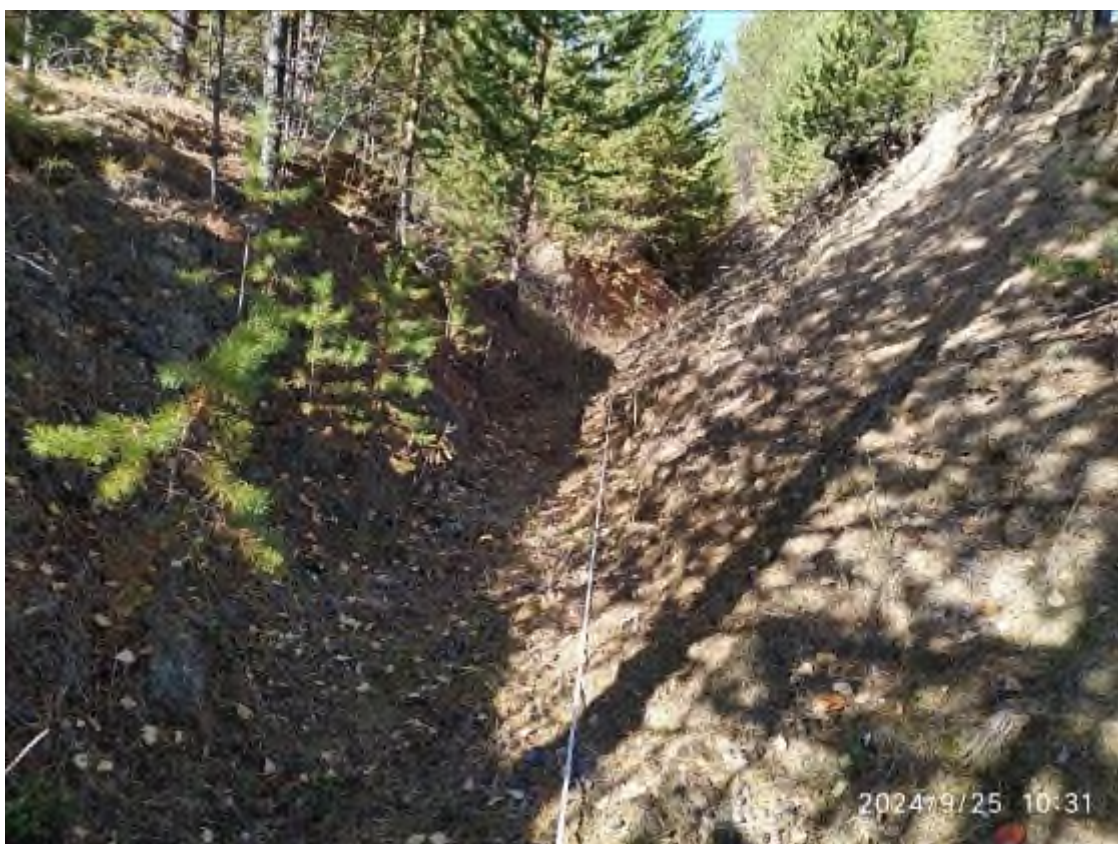
Фото 86-22-00129. Развитие процесса овражной эрозии вдоль обочины грунтовой автодороги в ТН 9. Урайский участок ХМАО-Югра

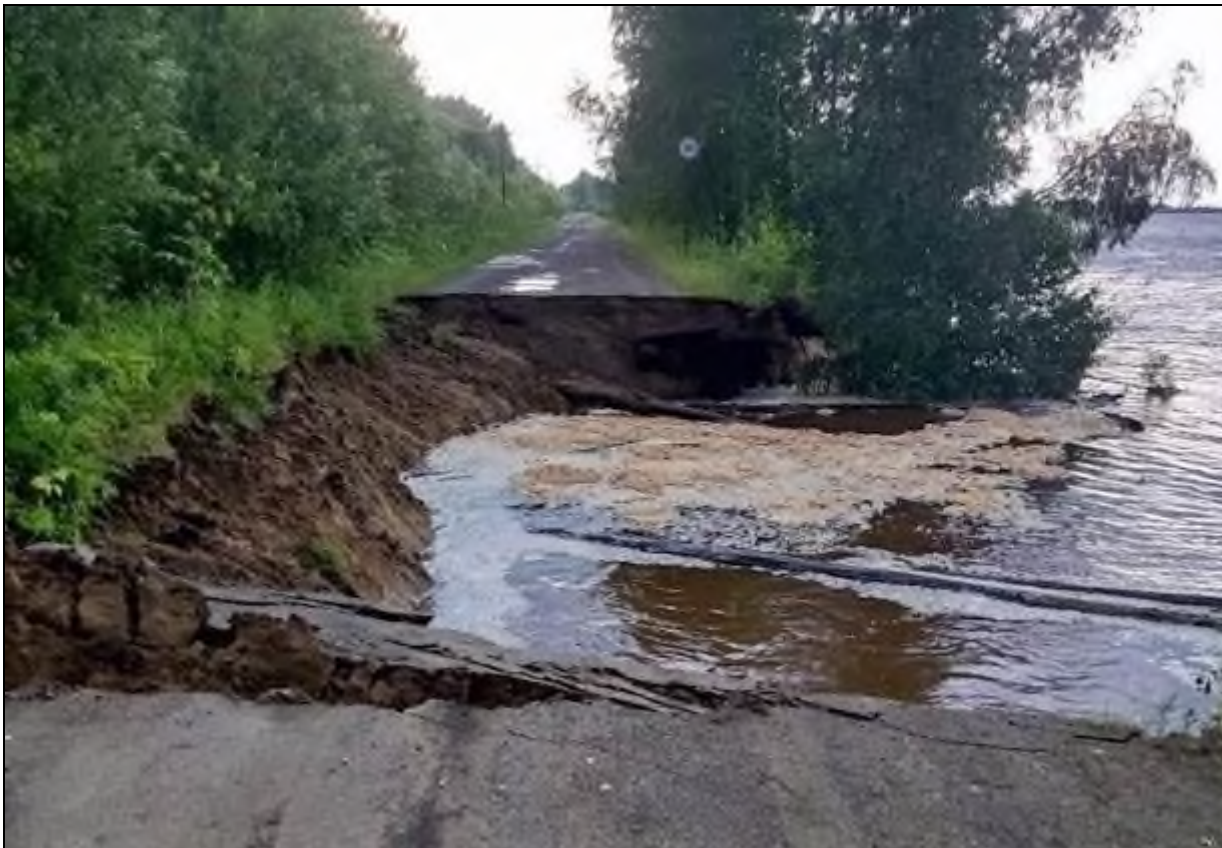
Фото 3. Разрушение эрозионным процессом автодороги Стрежевой-д. Соснина
вблизи границы Нижневартовского района ХМАО-Югры и Томской области.
Фото из телеграмм канала «Юграч» от 28.07.2024

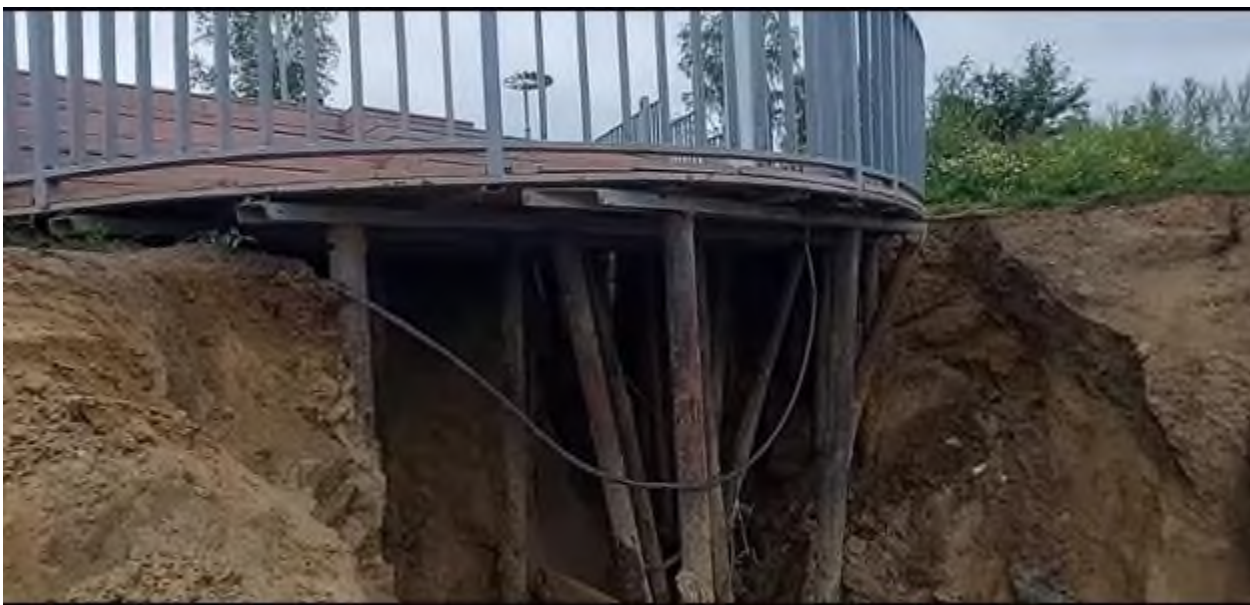
Фото 4. Обрушение грунта под смотровой площадкой на территории парка
отдыха «Мега-парк», берег реки Мега. Источник: www.muksun.fm от 07.08.2024

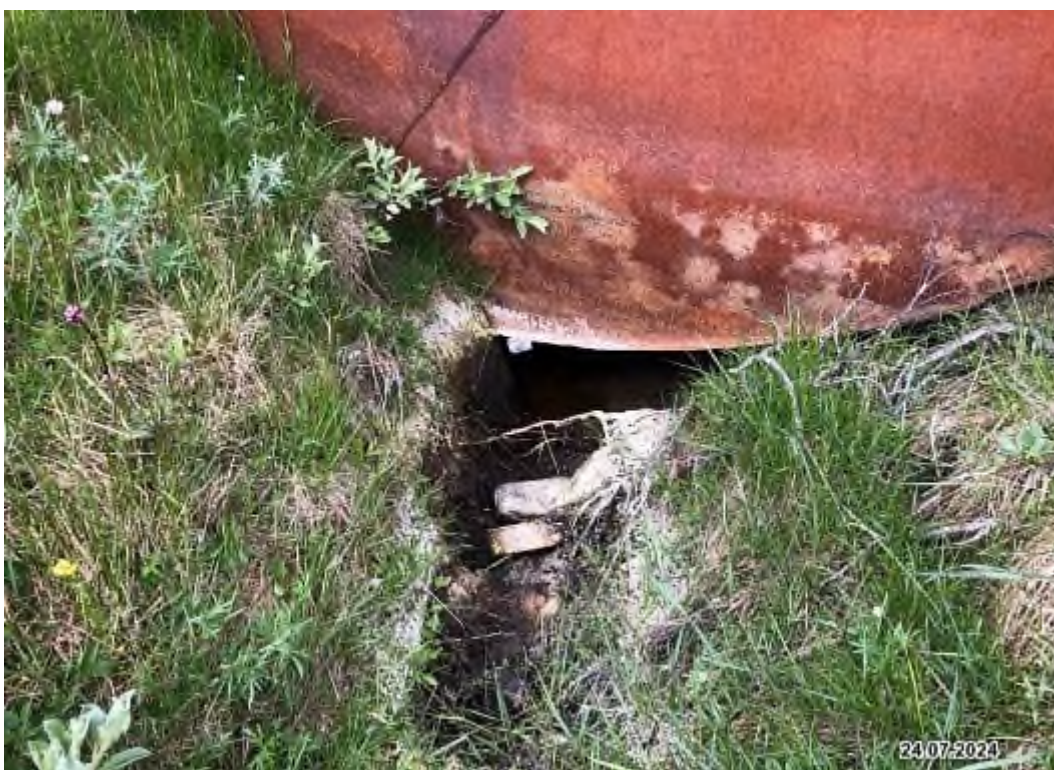
Фото 89-06-00227. Трещина протаивания на бугре пучения в ТН 2. Участок Сеяхинский, ЯНАО

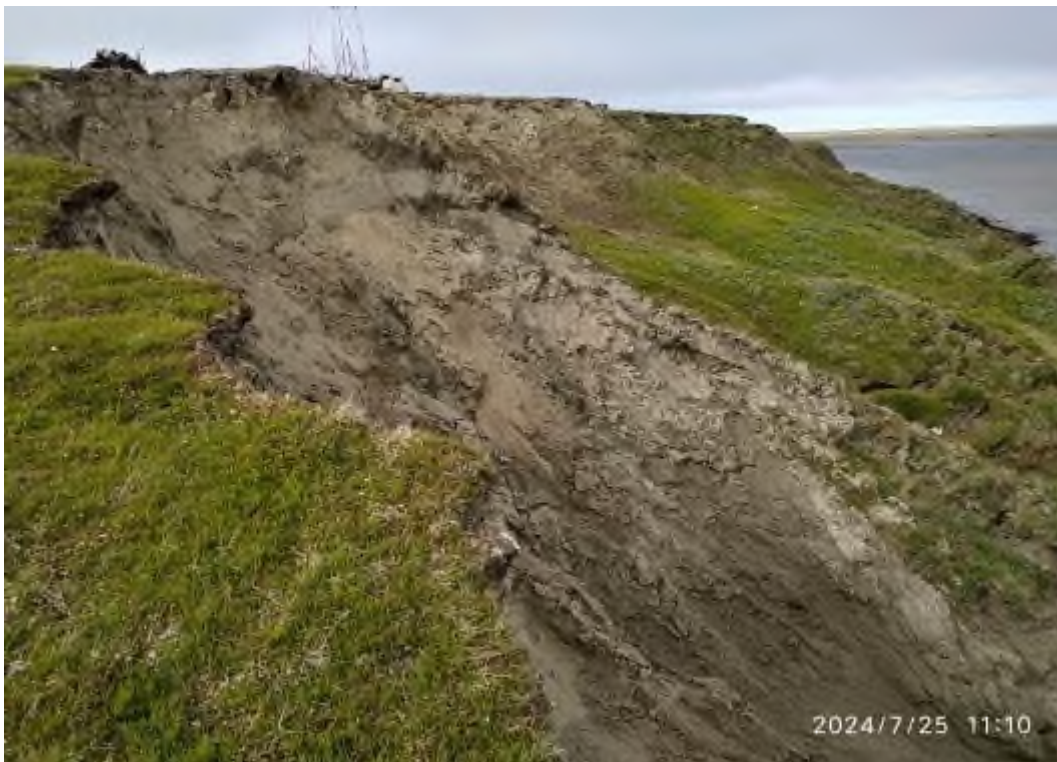
Фото 89-27-00228. Гравитационный комплекс на побережье Обской Губы в районе вышек связи в ТН 5. Участок Сеяхинский, ЯНАО
