**ФЕДЕРАЛЬНОЕ ГОСУДАРСТВЕННОЕ БЮДЖЕТНОЕ  
УЧРЕЖДЕНИЕ "ГИДРОСПЕЦГЕОЛОГИЯ"  
ФИЛИАЛ «ГИДРОГЕОЛОГИЧЕСКАЯ ЭКСПЕДИЦИЯ 29  
РАЙОНА»**

**ИНФОРМАЦИОННАЯ СВОДКА  
О ПРОЯВЛЕНИЯХ ЭКЗОГЕННЫХ ГЕОЛОГИЧЕСКИХ ПРОЦЕССОВ  
НА ТЕРРИТОРИИ СЕВЕРО-ЗАПАДНОГО ФЕДЕРАЛЬНОГО ОКРУГА  
ЗА 2 КВАРТАЛ 2024 Г.**

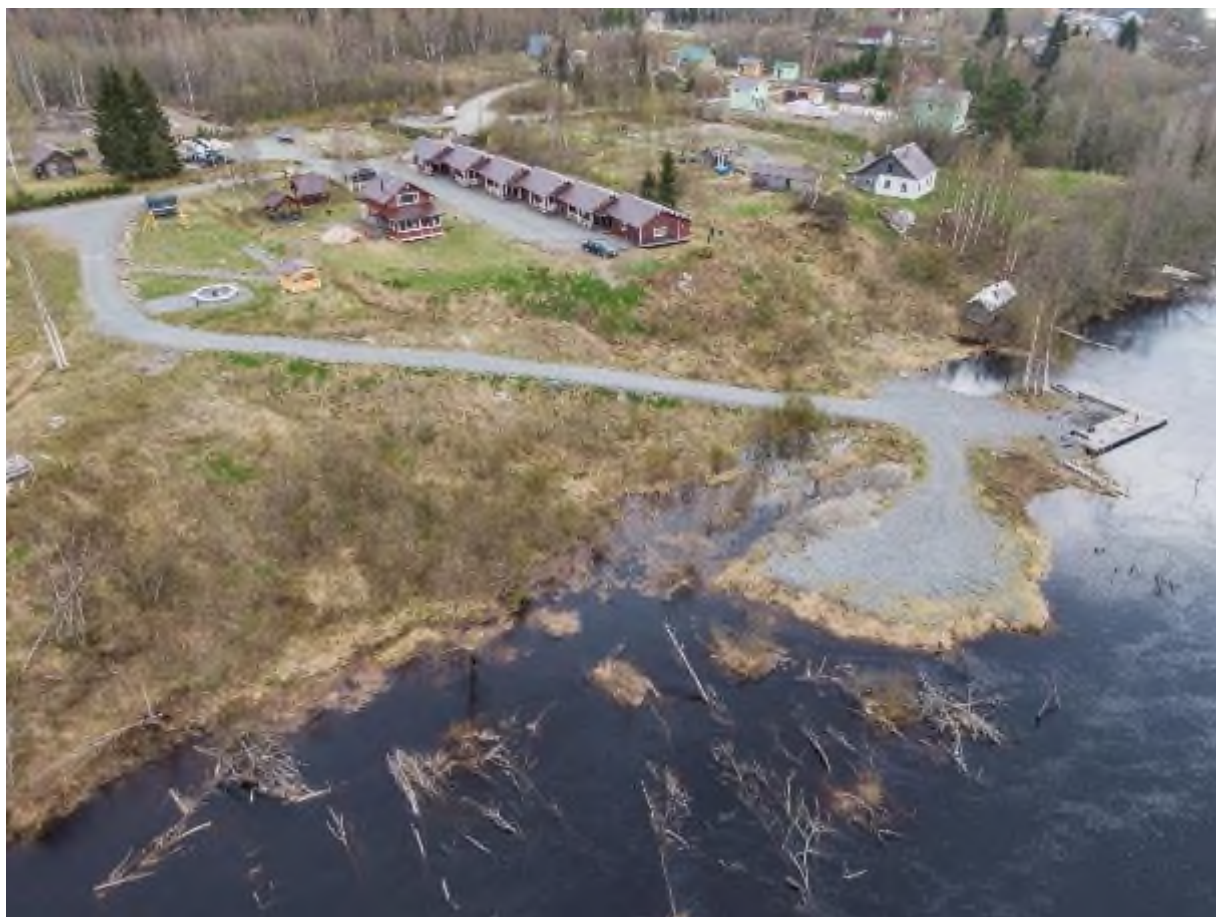
*Фото 3. Поваленный сухостой на оползневом склоне, затопленная часть языка оползня вместе с засохшими деревьями в п. Хийденсельга*

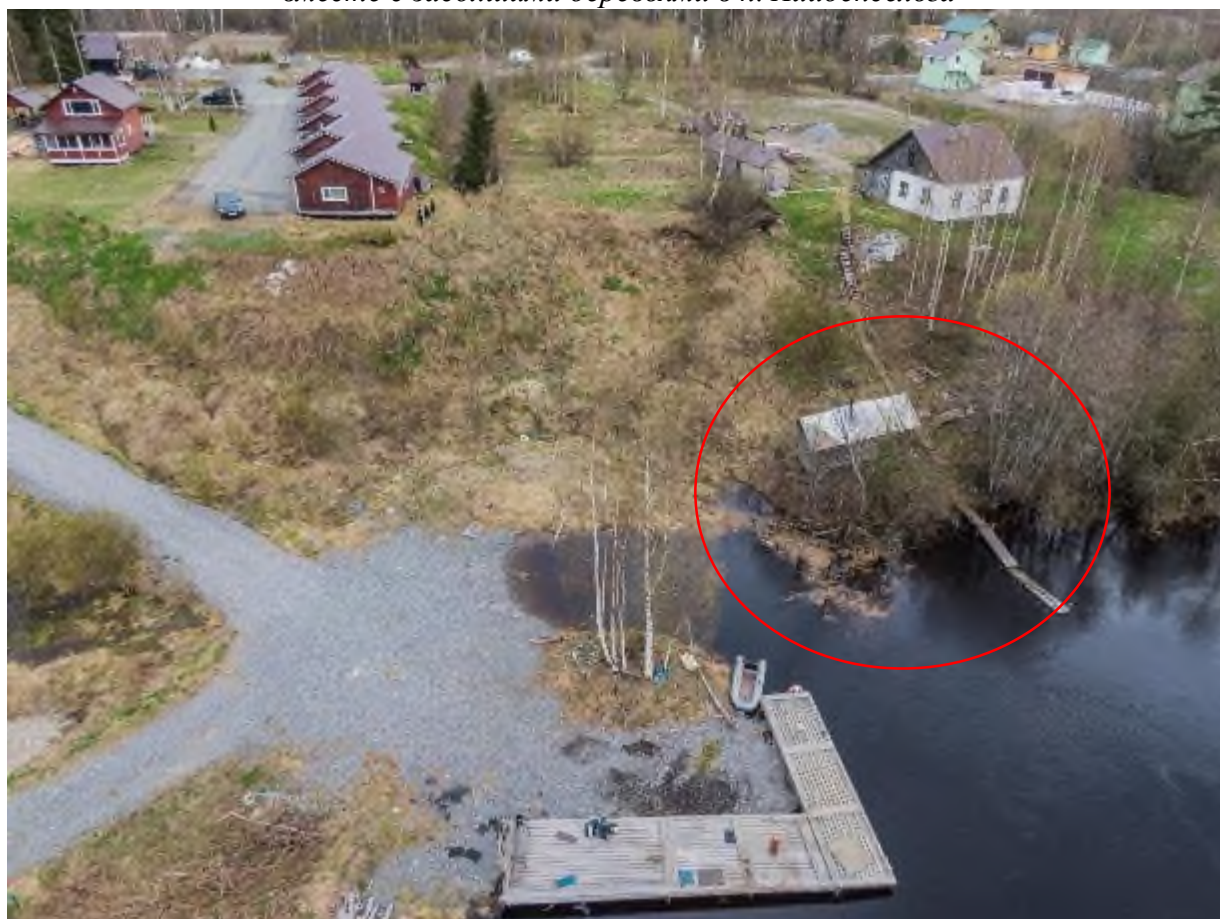
*Фото 4. Сползшие с бровки склона баня и деревянная лестница в п. Хийденсельга*

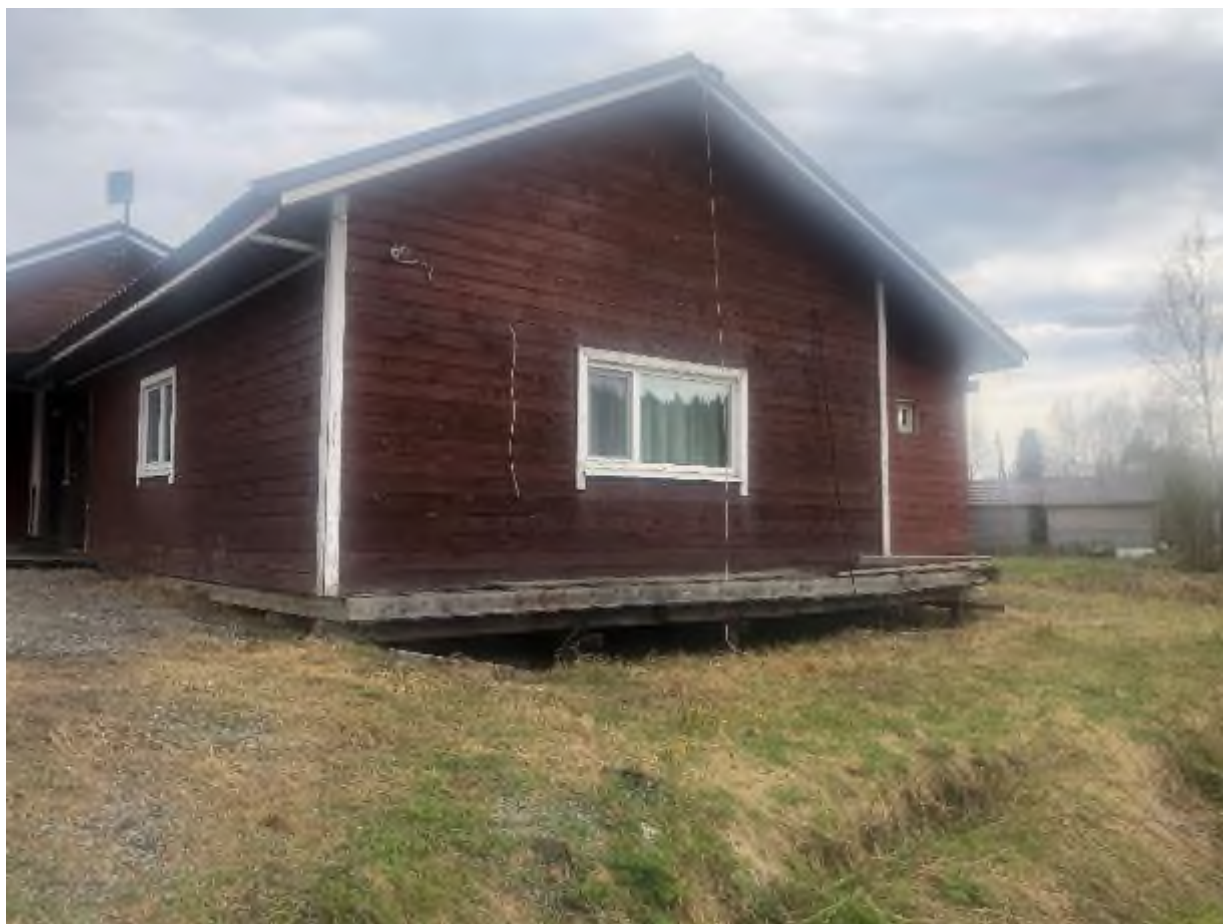
*Фото 5. Просадка бровки склона и верхушки под коттеджем в п. Хийденсельга*

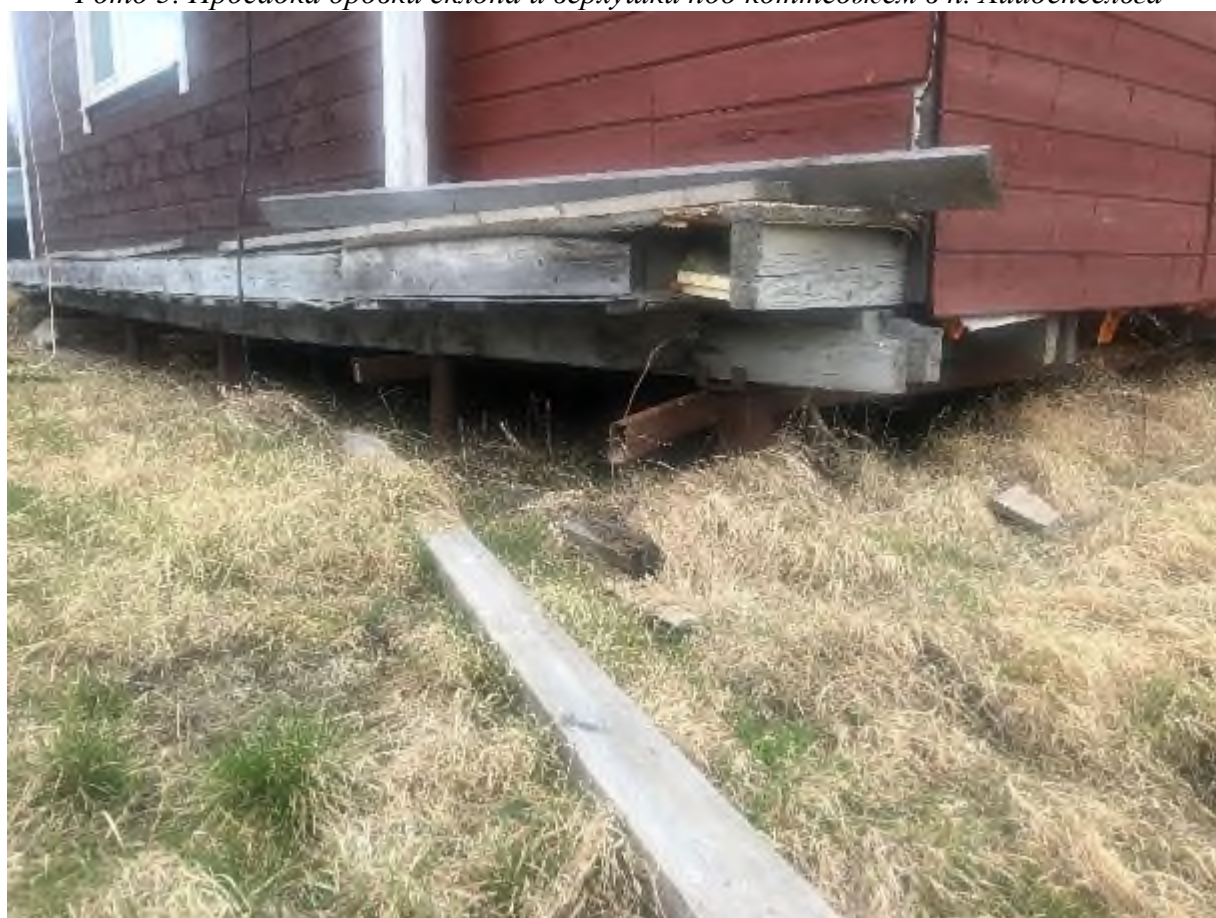
*Фото 6. Деформация пола коттеджа в результате просадки верхушки склона в п. Хийденсельга*

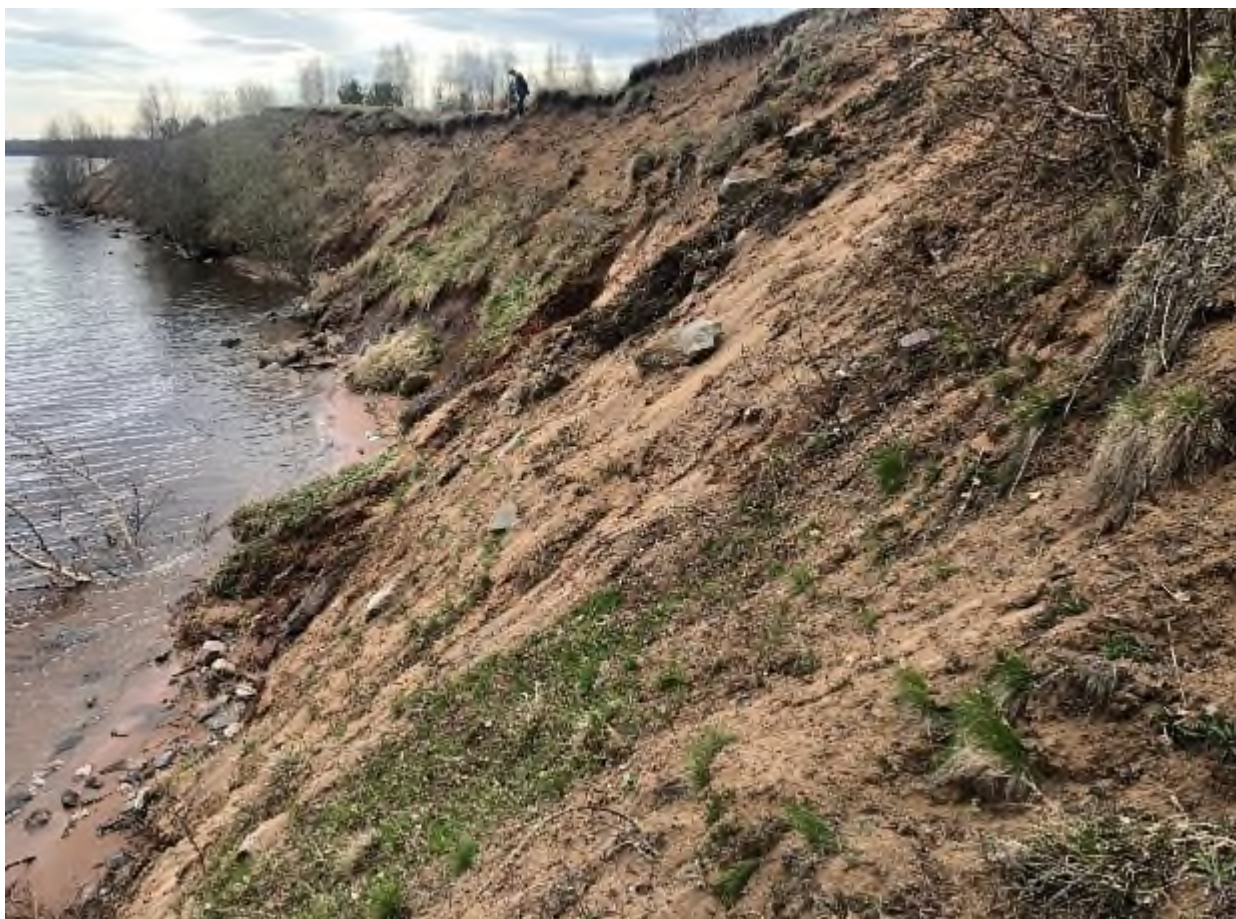
*Фото 11, 12. Свежие оползневые массы и осыпи на береговом склоне в т.н. 1., 15.04.24 г.*

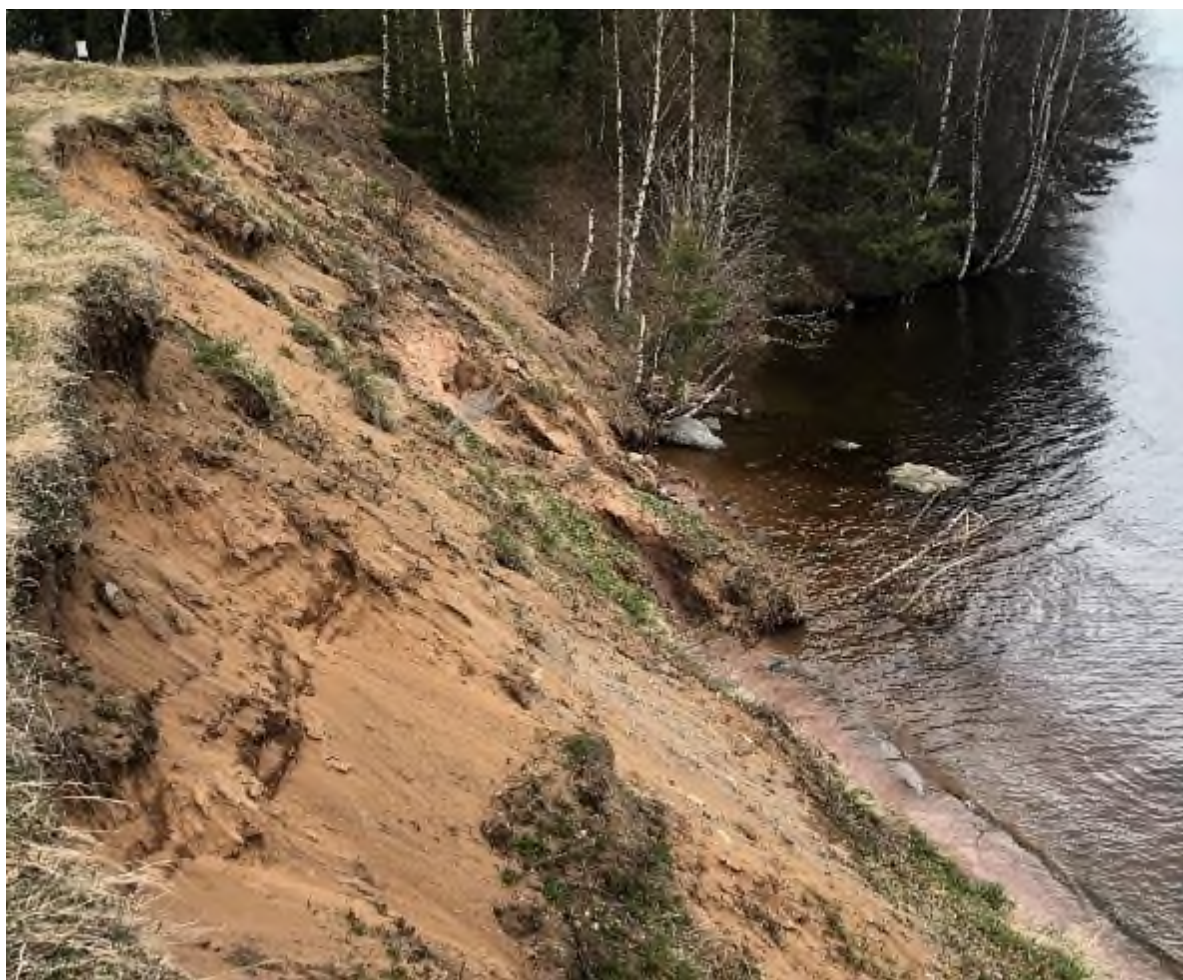
*Фото 13, 14. Свежие оползневые массы и поваленные деревья (ТН 1), 15.05.24 г.*

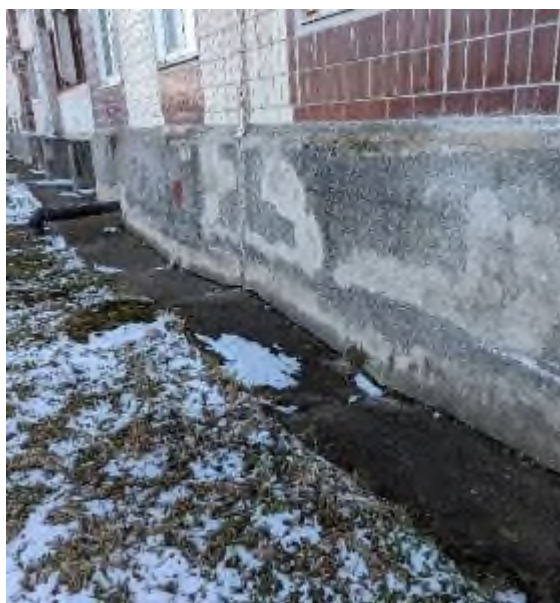
*Фото 28. Цементация трещин (а) и маячки (б) просадки грунта по периметру д. 25/8 по ул. Ленина, по состоянию на 19.10.2023 г., (в) и (г) – то же, по состоянию на 04.04.2024 г.*

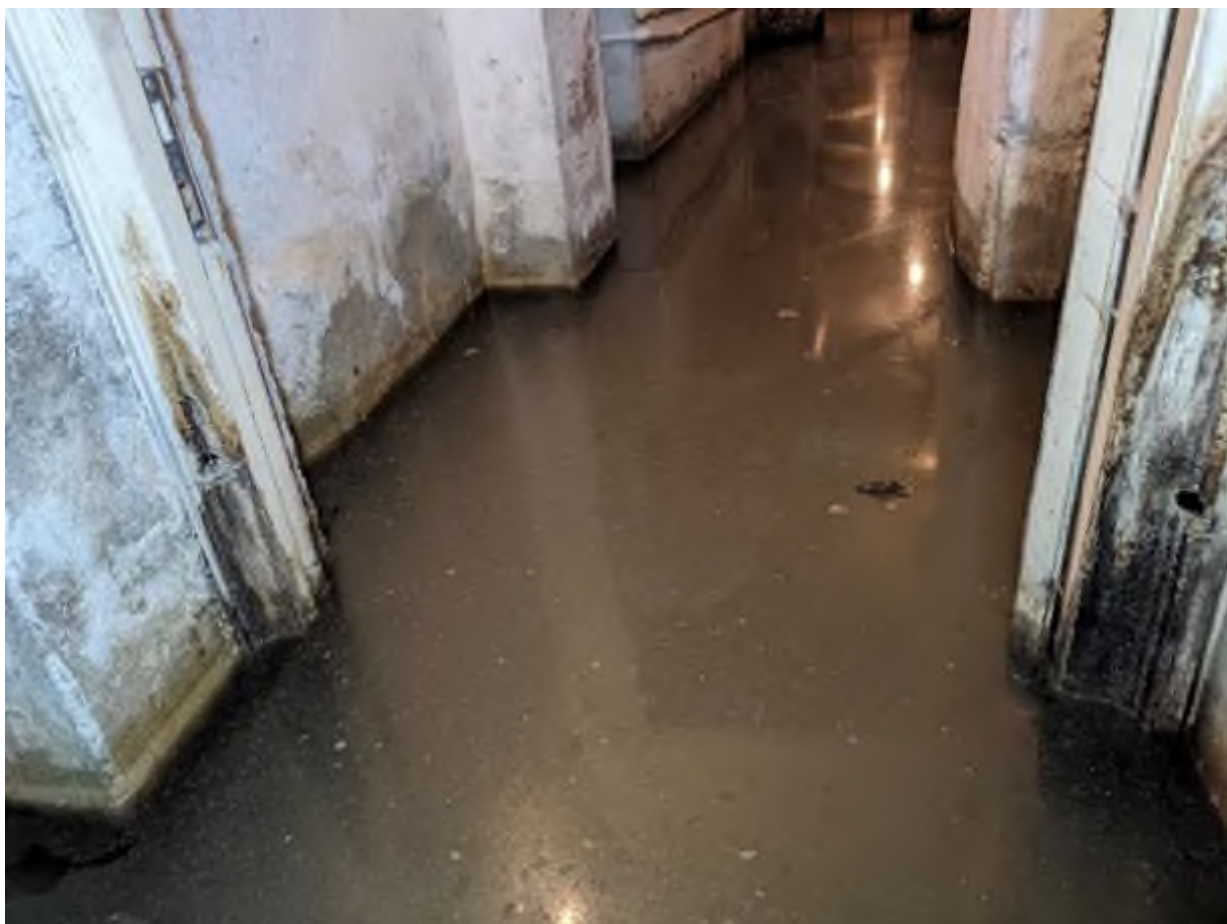
*Фото 29. Подтопление подвального помещения д. 25/6 по ул. Ленина на 04.04.2024 г.*

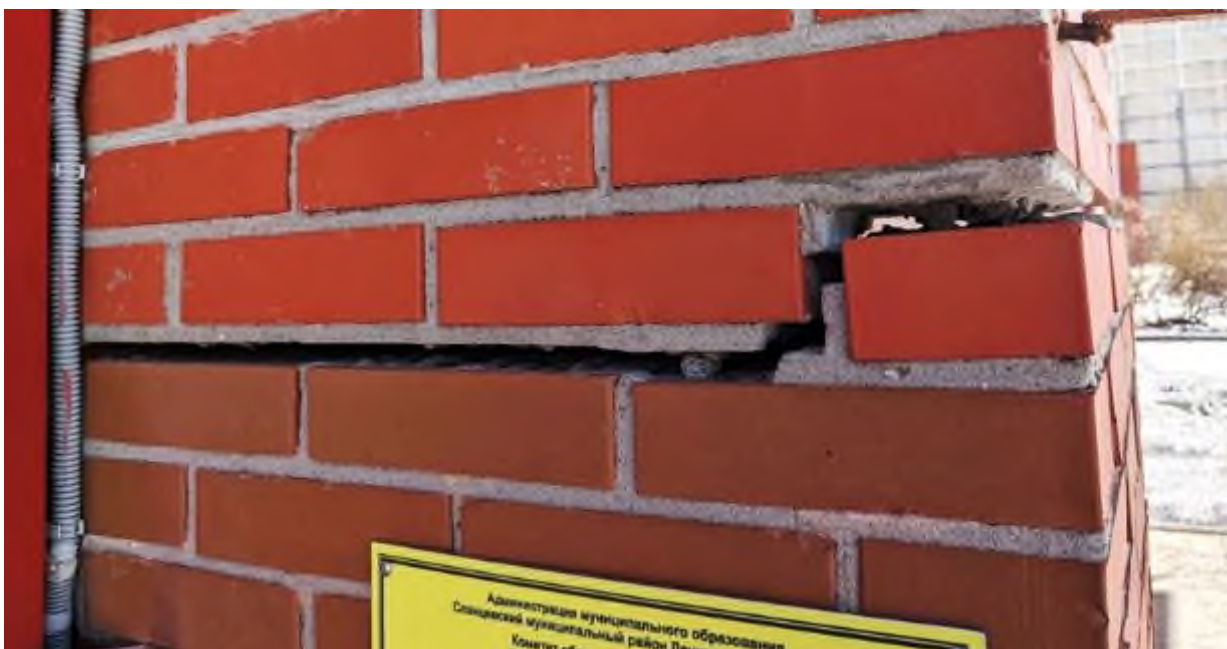
*Фото 30. Трещина на фасаде у входа в художественную школу д. 25/6 по ул. Ленина на 04.04.2024 г.*

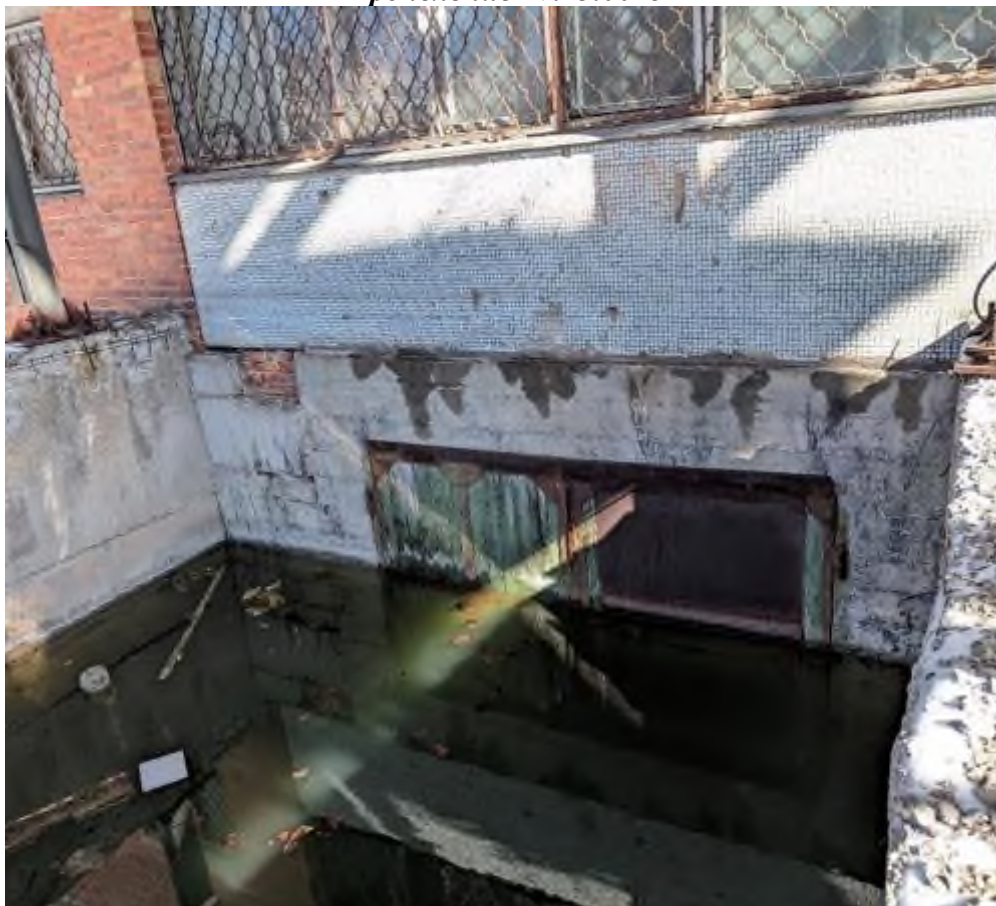
*Фото 31. Затопленные технологические ворота Сланцевской швейной фабрики, г. Сланцы, ул. Баранова, д. 20.*

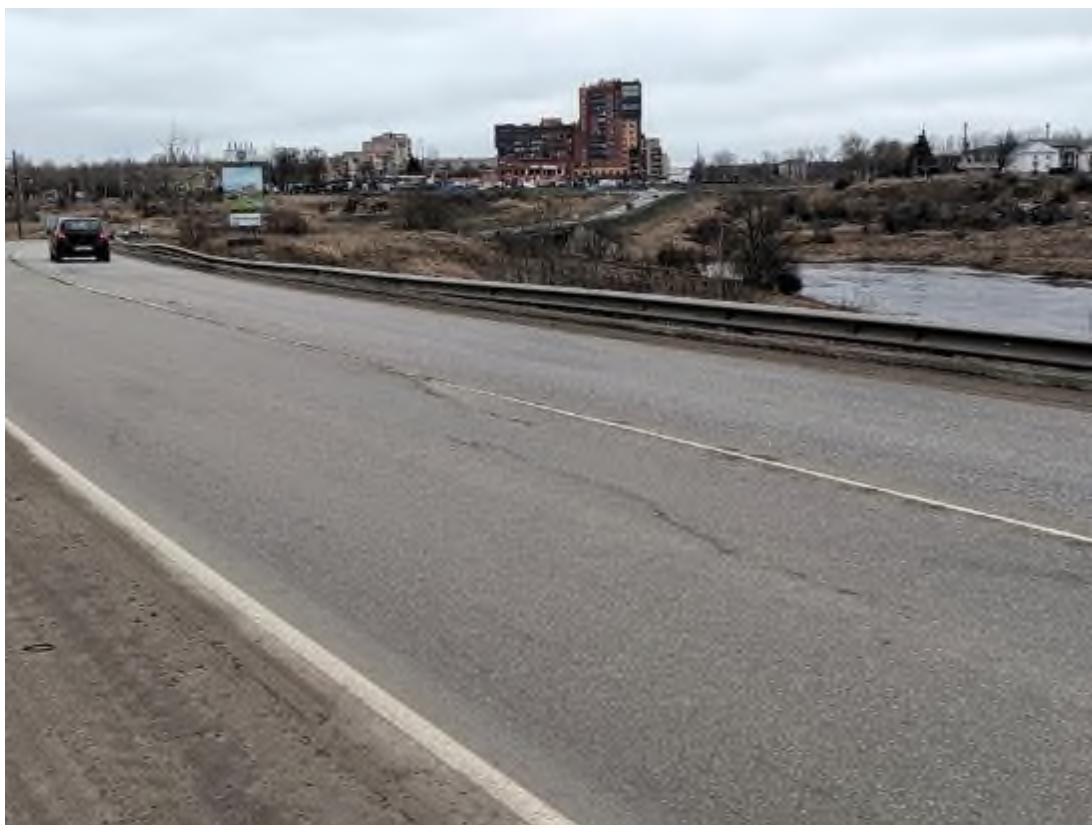
*Фото 45. На участке региональной автодороги Ям-Ижора – Никольское в г. Никольское Тосненского района Ленинградской области отмечаются трещины в асфальте дорожного полотна*

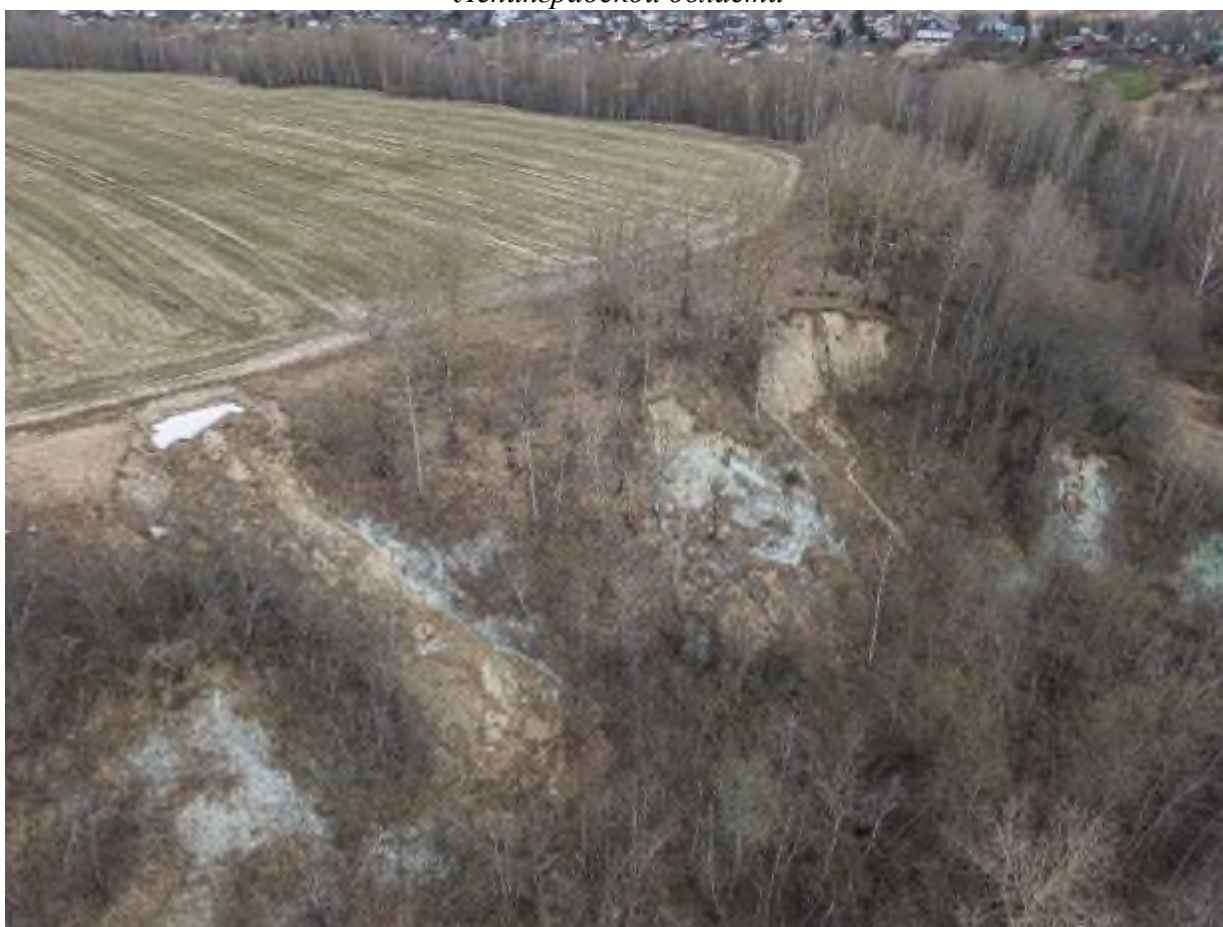
*Фото 53. Воздействие оползневого процесса на сельскохозяйственные земли Никольского городского поселения Тосненского района Ленинградской области*

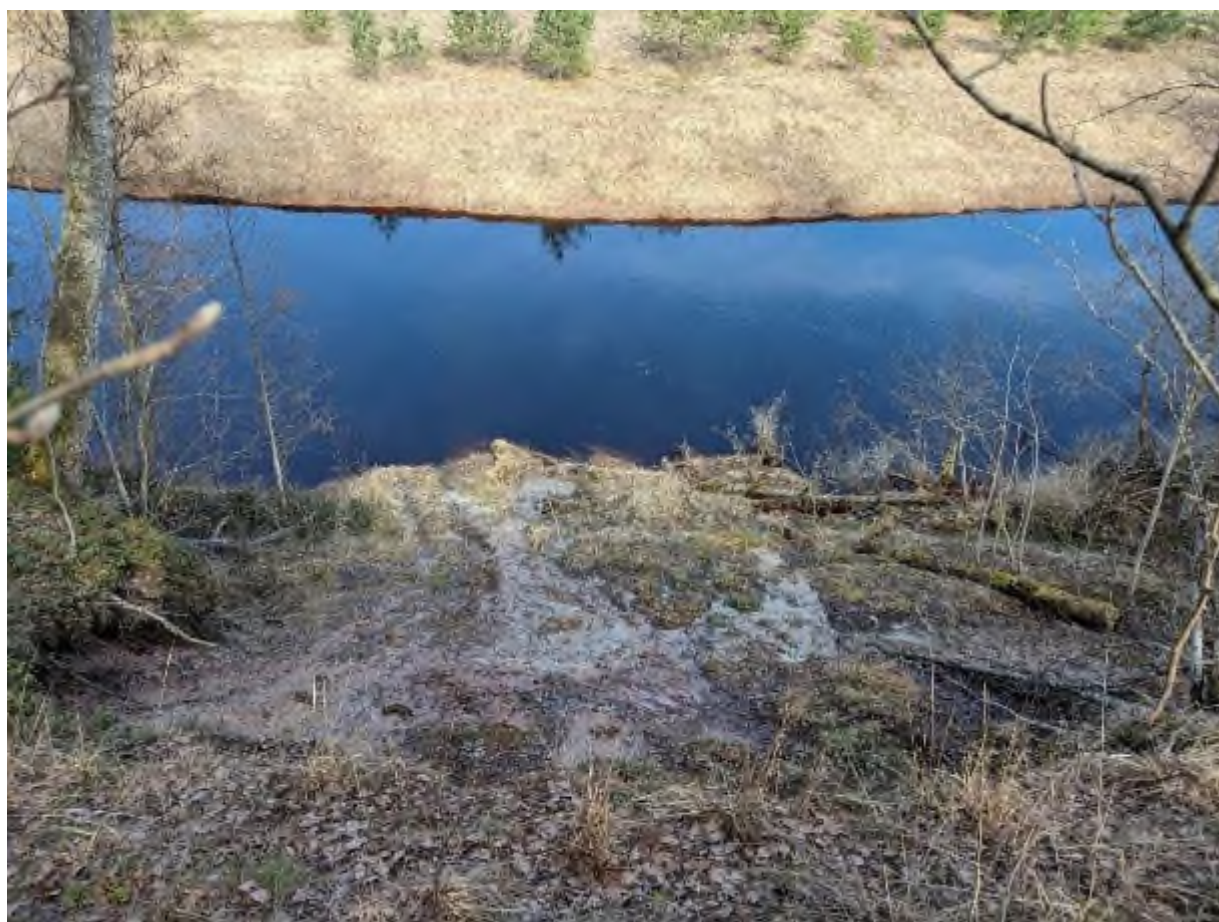
*Фото 58. Активизация оползневого процесса на левом берегу р. Ящера вверх по течению от моста вблизи д. Долговка Лужского района, Ленинградской области*

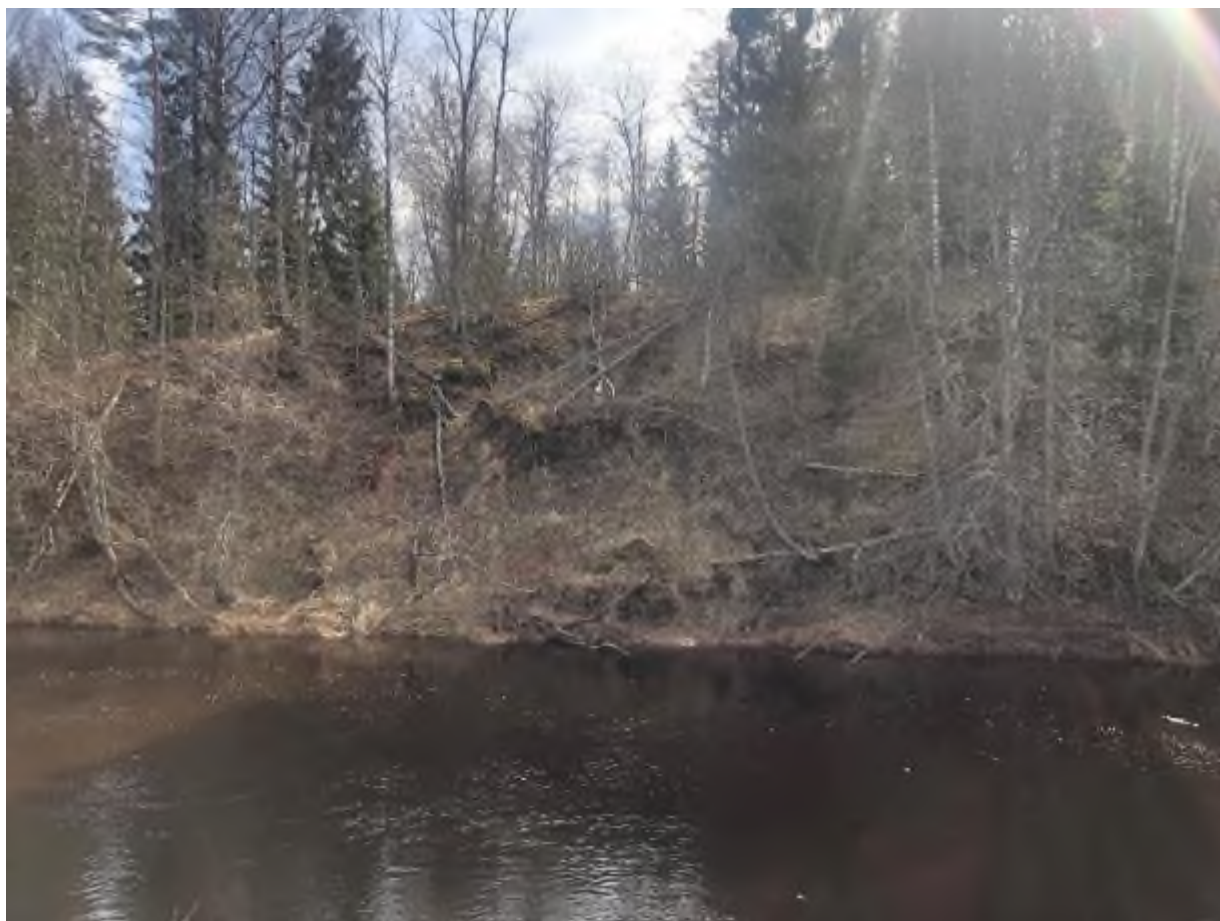
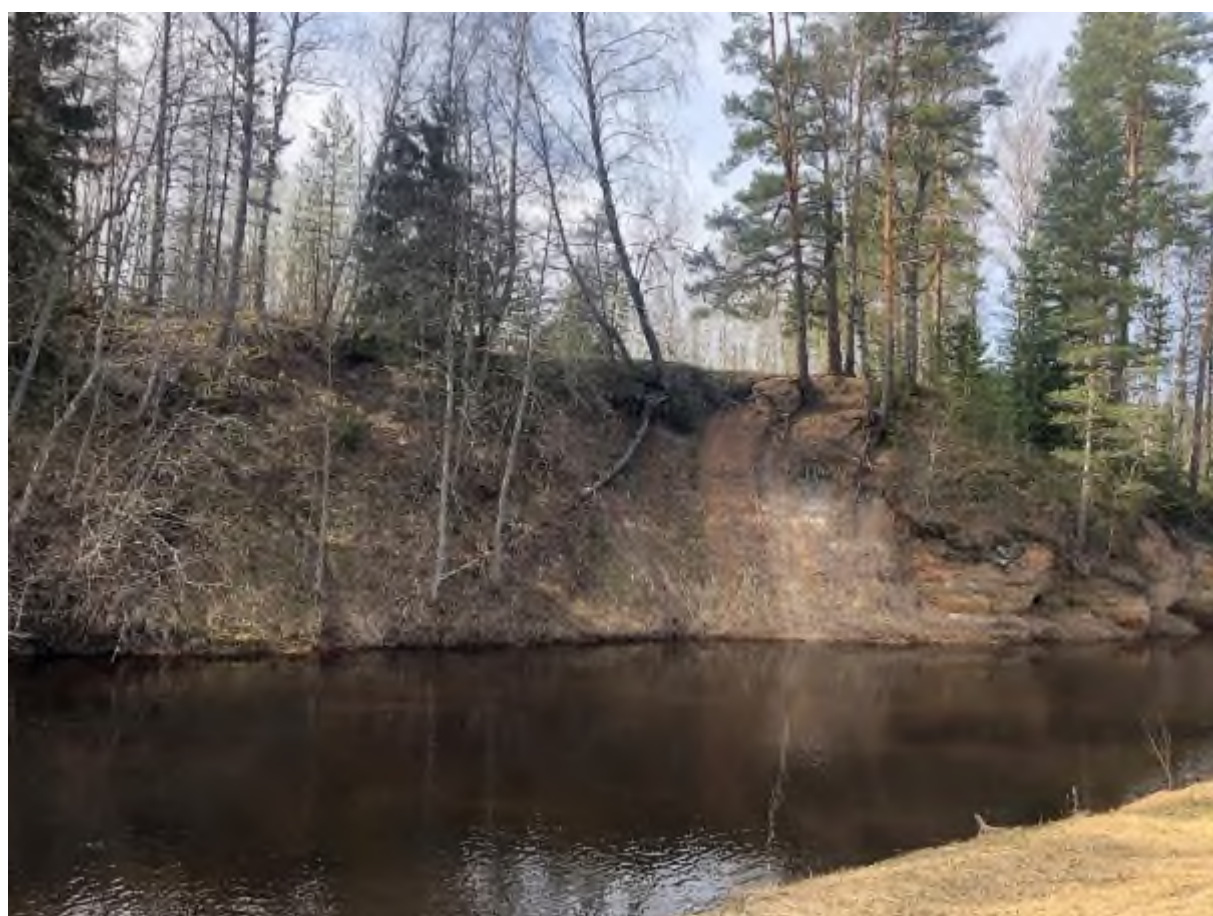
*Фото 59. Активизации оползневого процесса на склоне левого берега р. Ящера вверх по течению от моста вблизи д. Долговка Лужского района, Ленинградской области*

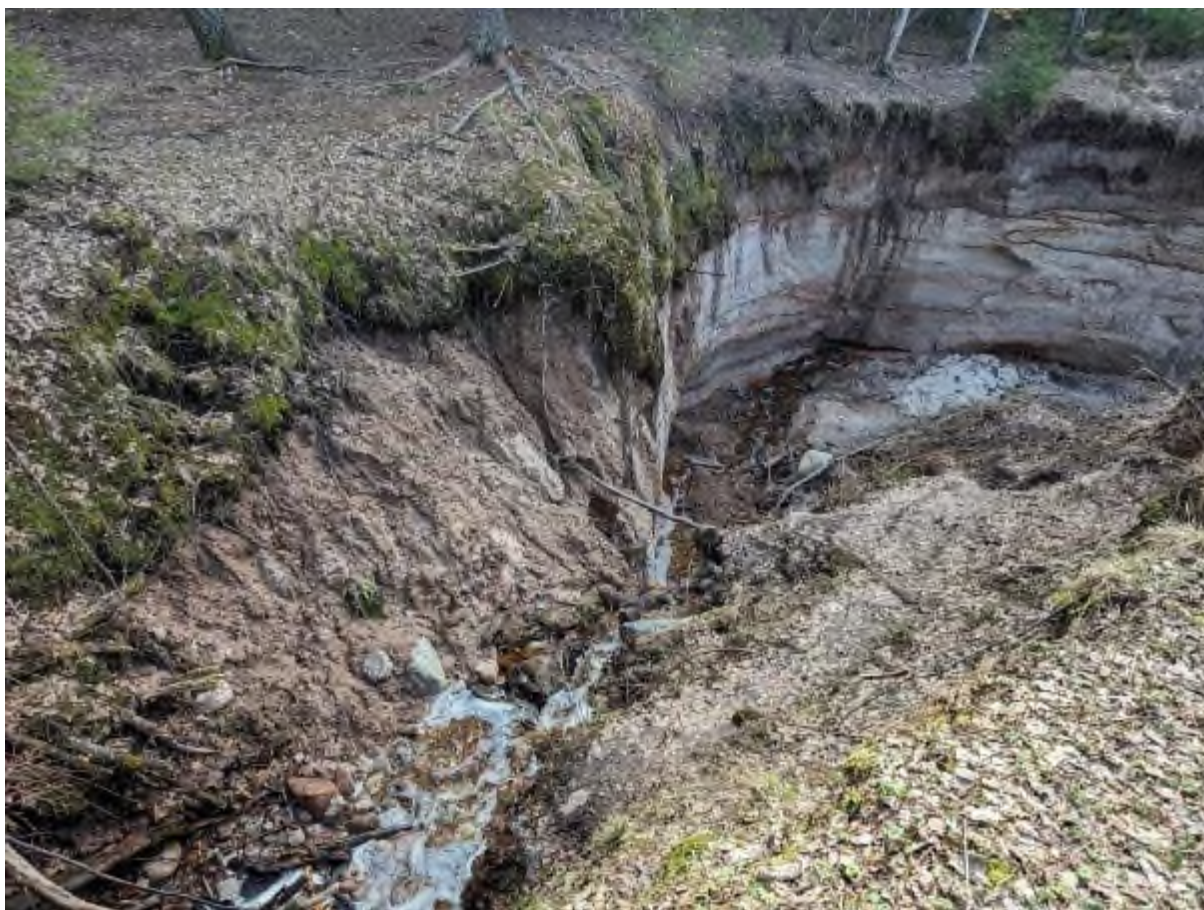
*Фото 64. Свежие оползневые и осыпные массы на склоне и у подножья на участке обследования в 1,7 км на восток – северо-восток от п. Плоское, Талмачёвского ГП, Лужского района, Ленинградской области, 11.04.2024 г.*

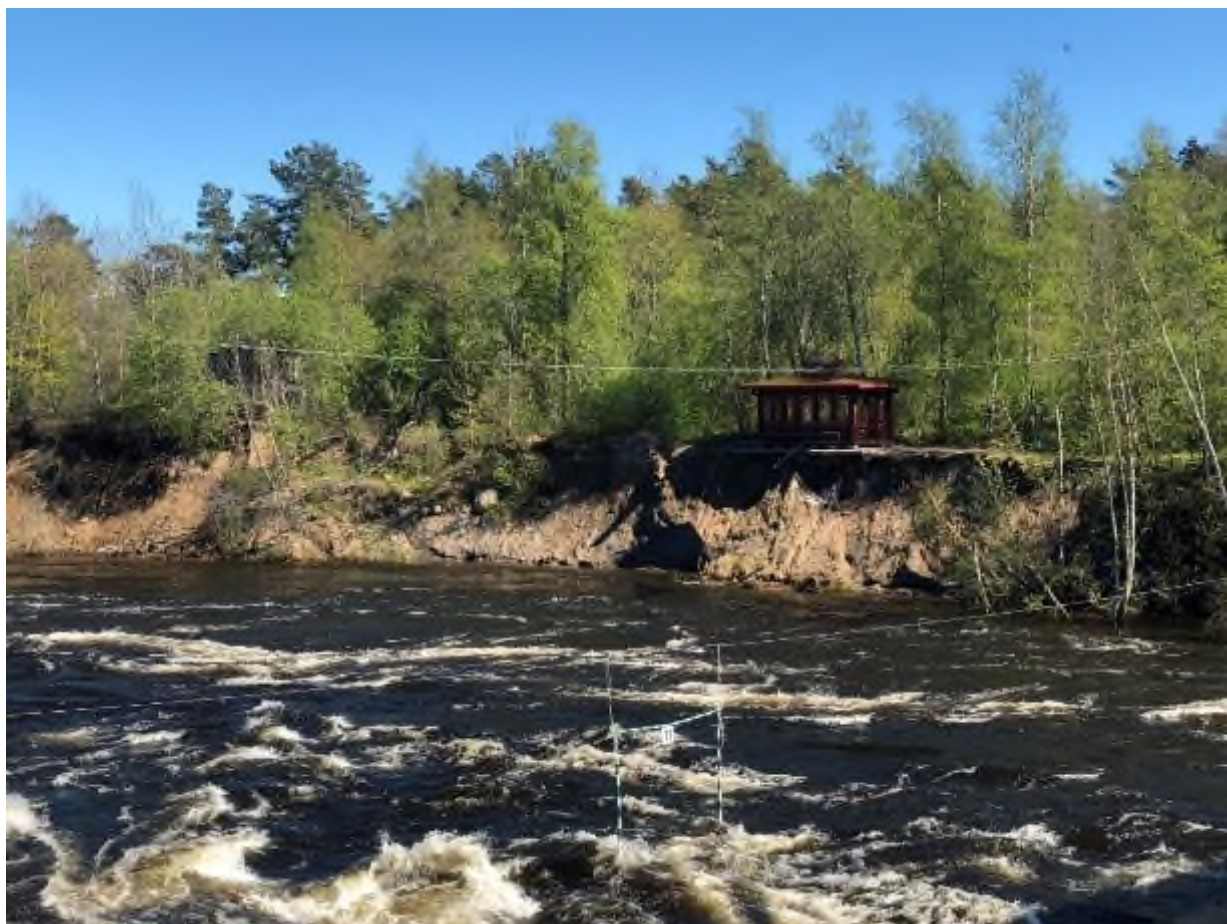
*Фото 68. Активные участки проявления оползневого процесса с оползневыми массами и растительностью у подножия склона правого берега через р. Вуокса на участке «Лосевский порог» Ромашкинского СП, Приозерского района, Ленинградской области, 17.05.2024 г*

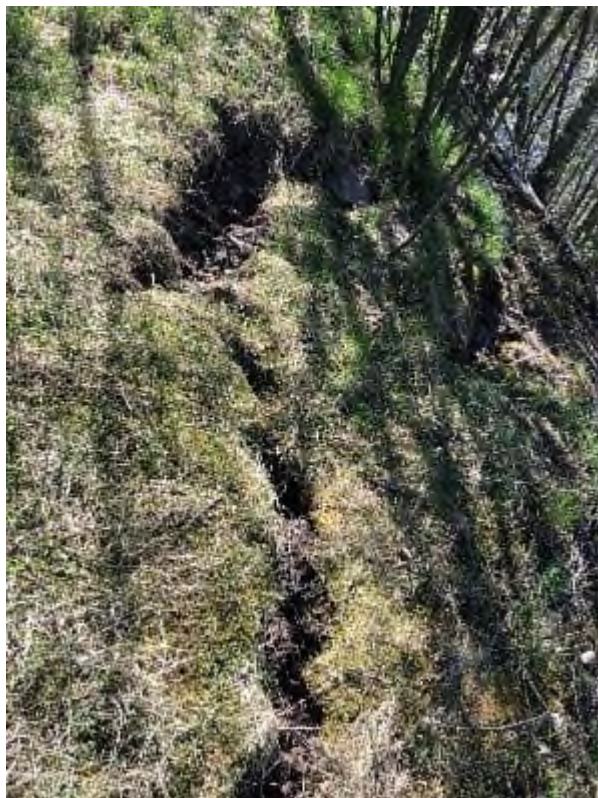
*Фото 69. Крупная трещина отрыва на склоне правого берега через р. Вуокса на участке «Лосевский порог» Ромашкинского СП, Приозерского района, Ленинградской области, 17.05.2024 г*

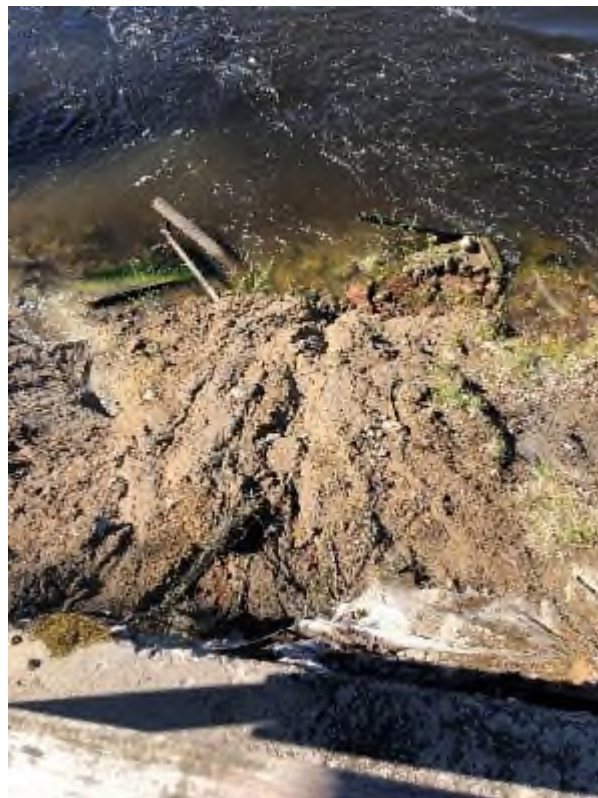
*Фото 70. Свежие оползневые массы у подножия склона правого берега через р. Вуокса на участке «Лосевский порог» Ромашкинского СП, Приозерского района, Ленинградской области, 17.05.2024 г*

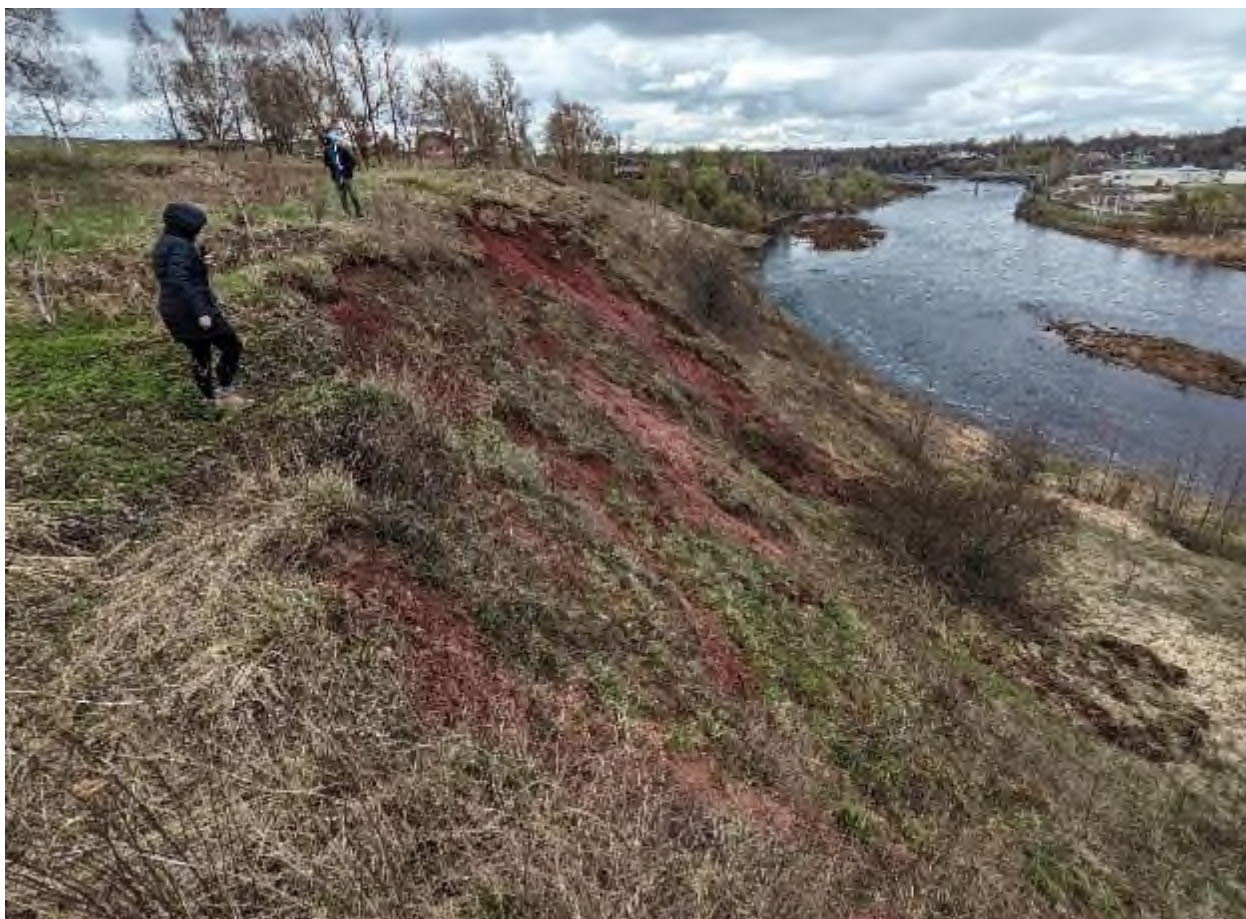
*Фото 78. Свежие оголения на склоне, бровка отрыва с оползающими островками ПРС, небольшие оплывины из грунта и растительного слоя, 17.04.24 г.*

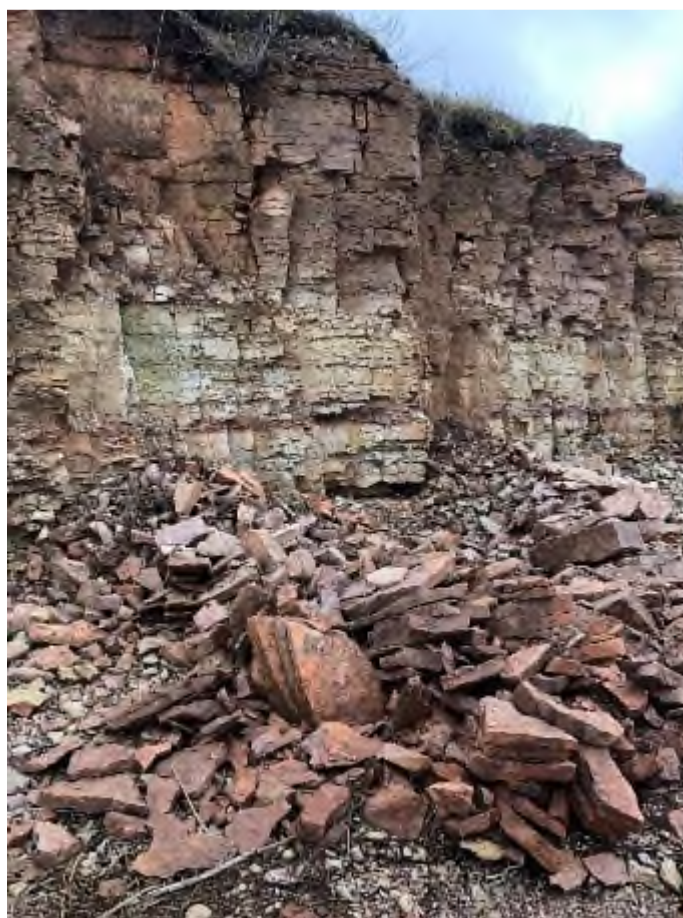
*Фото 80. Трещины в теле склона, нависшие блоки известняков, обвалившиеся и осыпавшиеся массы породы на береговом уступе вдоль ул. Набережная в д. Устрека*

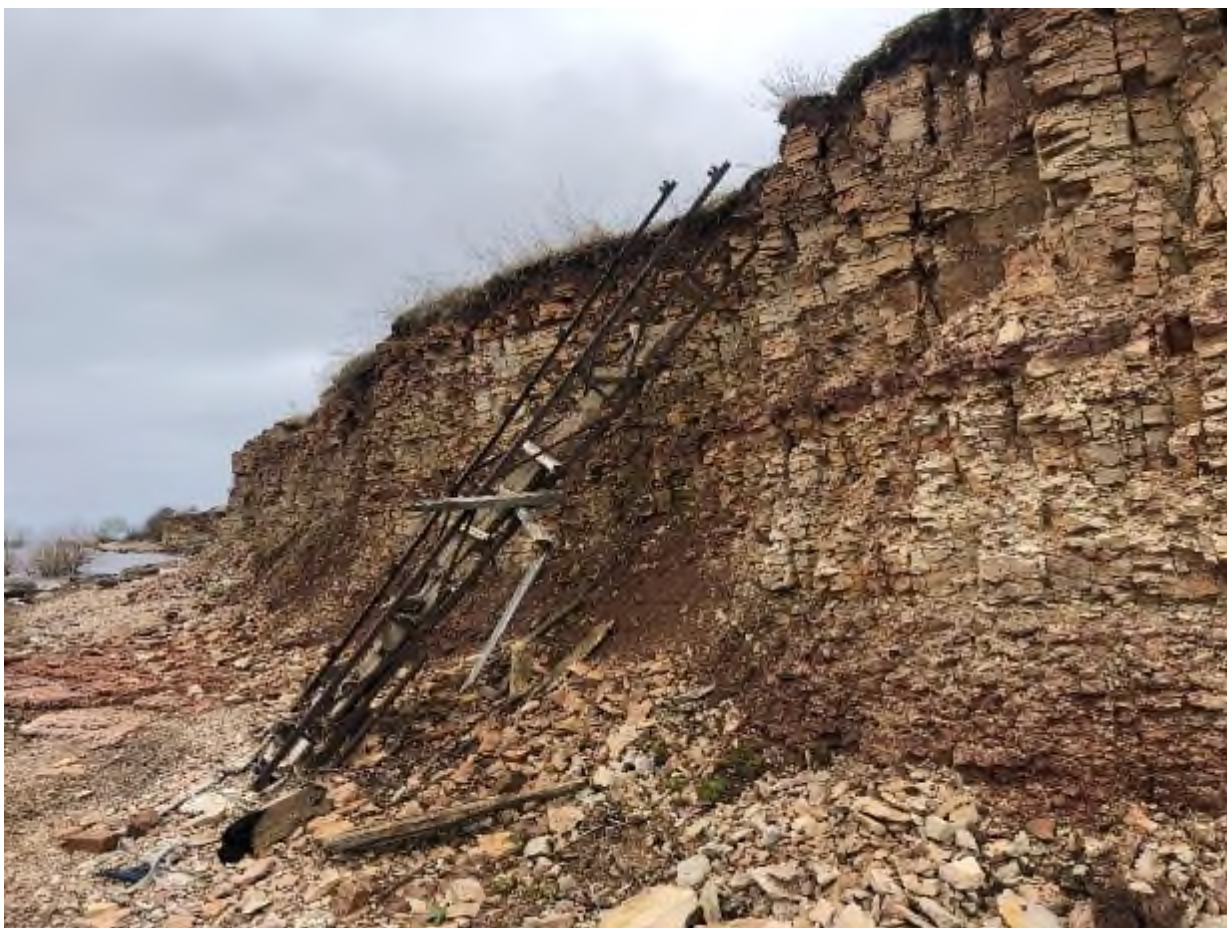
*Фото 81. Деформация спусковых лестниц на береговом склоне вдоль ул. Набережная в д. Устрека*
