**ФЕДЕРАЛЬНОЕ ГОСУДАРСТВЕННОЕ БЮДЖЕТНОЕ  
УЧРЕЖДЕНИЕ "ГИДРОСПЕЦГЕОЛОГИЯ"  
ФИЛИАЛ «ГИДРОГЕОЛОГИЧЕСКАЯ ЭКСПЕДИЦИЯ 29  
РАЙОНА»**

**ИНФОРМАЦИОННАЯ СВОДКА  
О ПРОЯВЛЕНИЯХ ЭКЗОГЕННЫХ ГЕОЛОГИЧЕСКИХ ПРОЦЕССОВ  
НА ТЕРРИТОРИИ СЕВЕРО-ЗАПАДНОГО ФЕДЕРАЛЬНОГО ОКРУГА  
ЗА 2 КВАРТАЛ 2024 Г.**

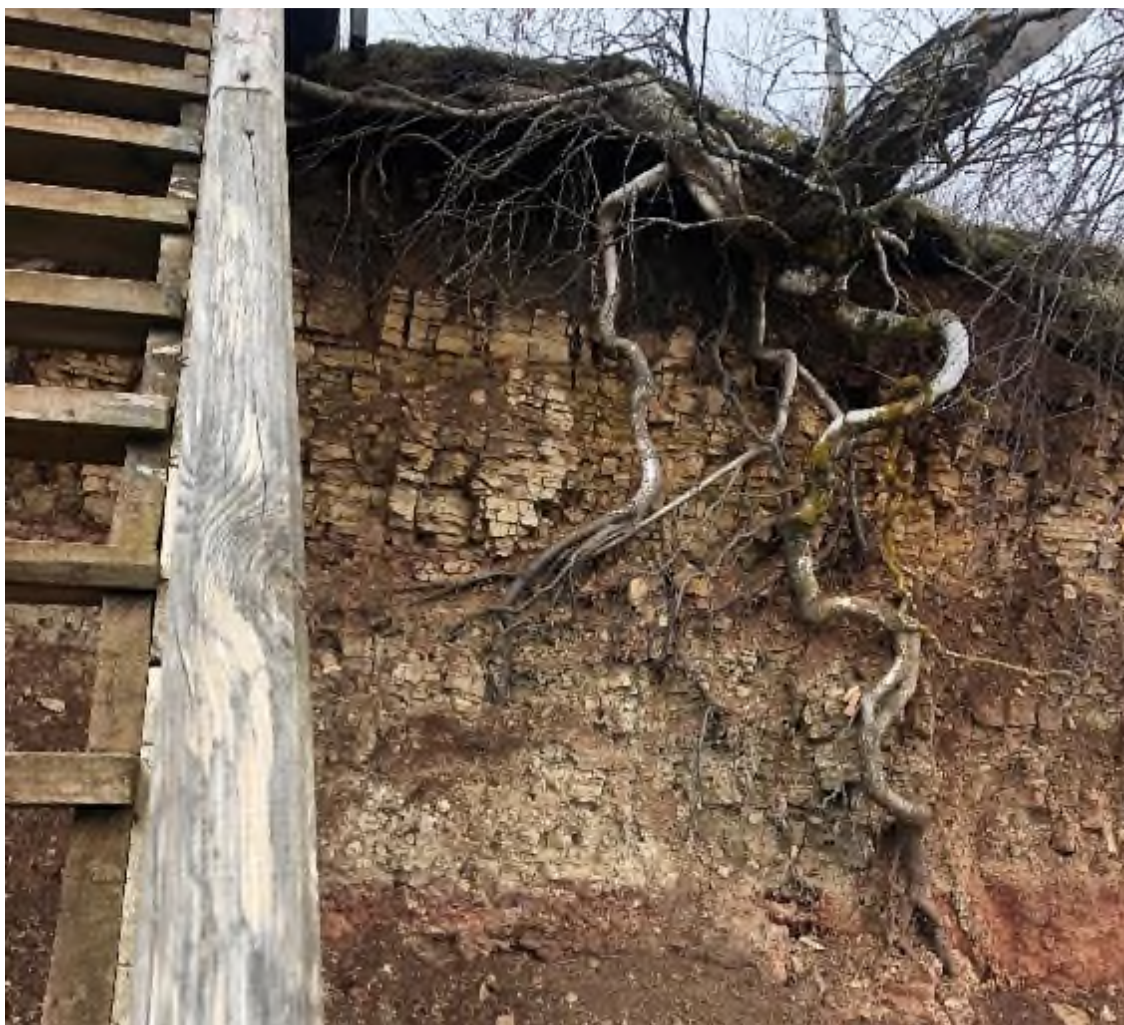
*Фото 88. Воздействие оползневого и осыпного процессов на спусковые лестницы  
вблизи д. Ретлё*

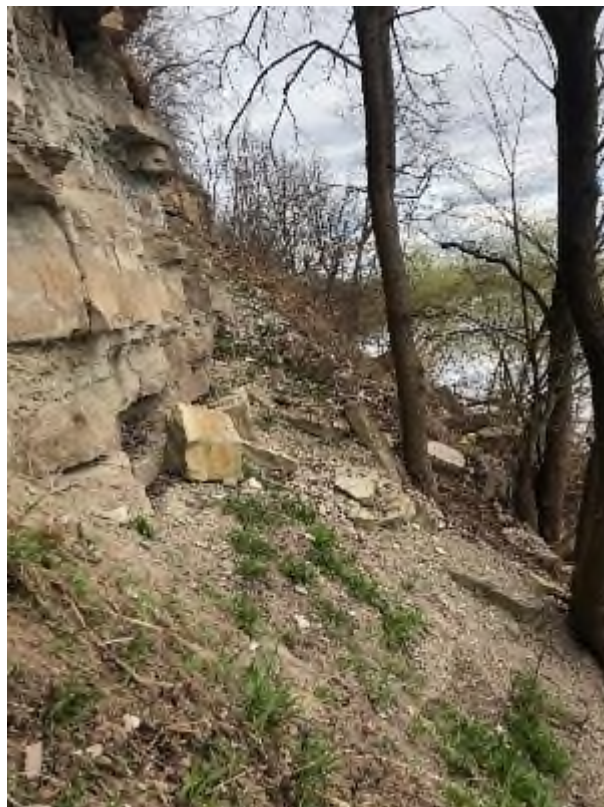
*Фото 98. Активизация обвального процесса в сильно трещиноватых известняках в т.н. 0073 на склоне «Снетогорский монастырь» вблизи защитной конструкции в г. Псков*

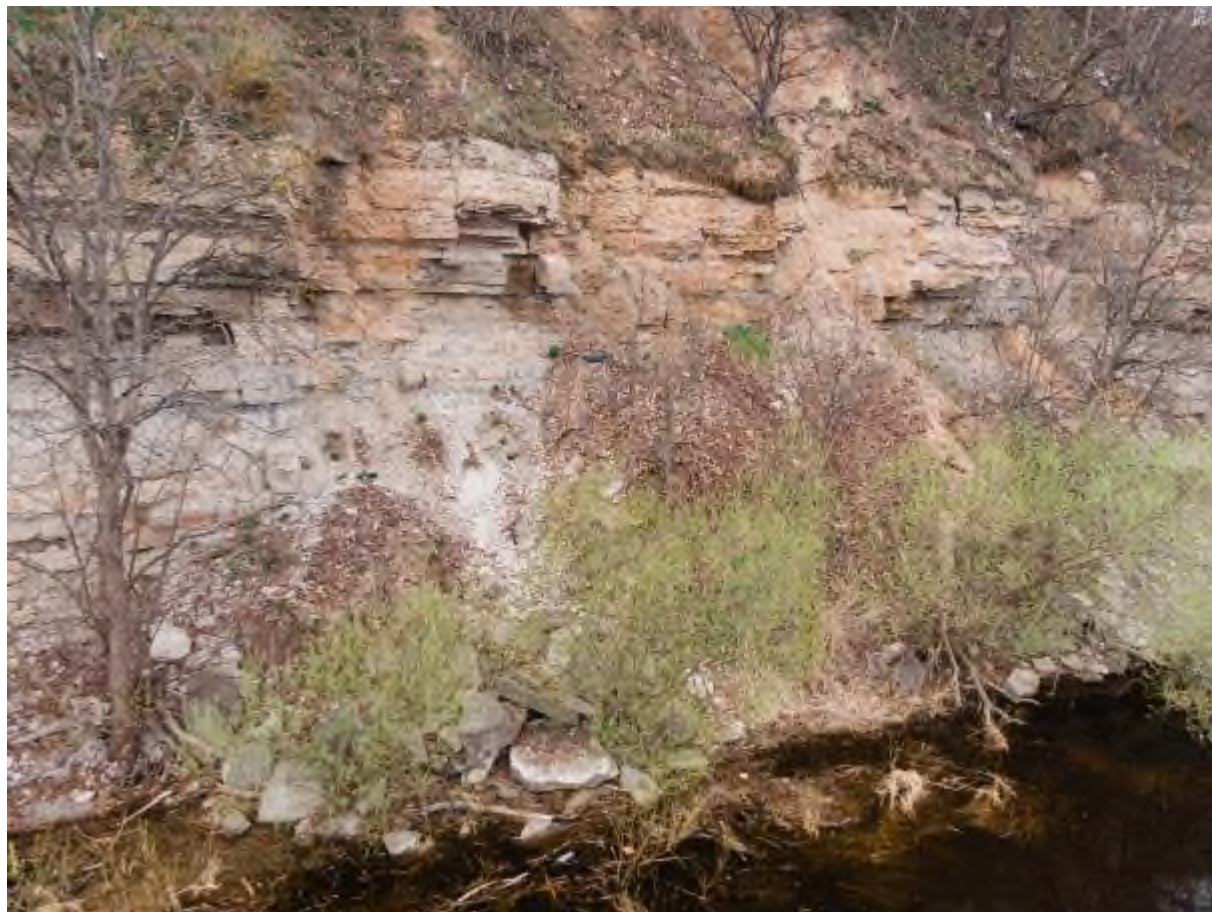
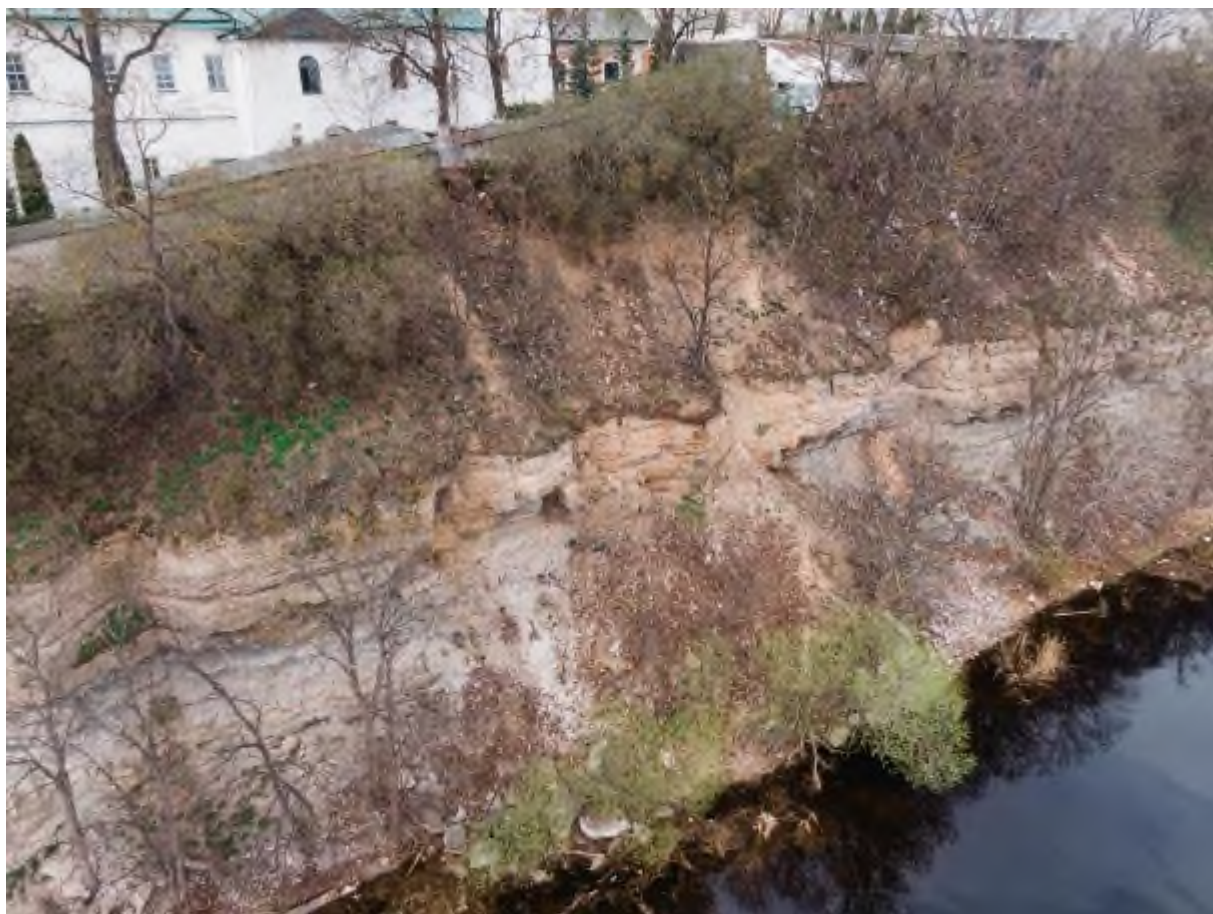
*Фото 99. Обвальные массы у подножия склона в т.н. 0074 на участке «Снетогорский монастырь» в г. Псков*

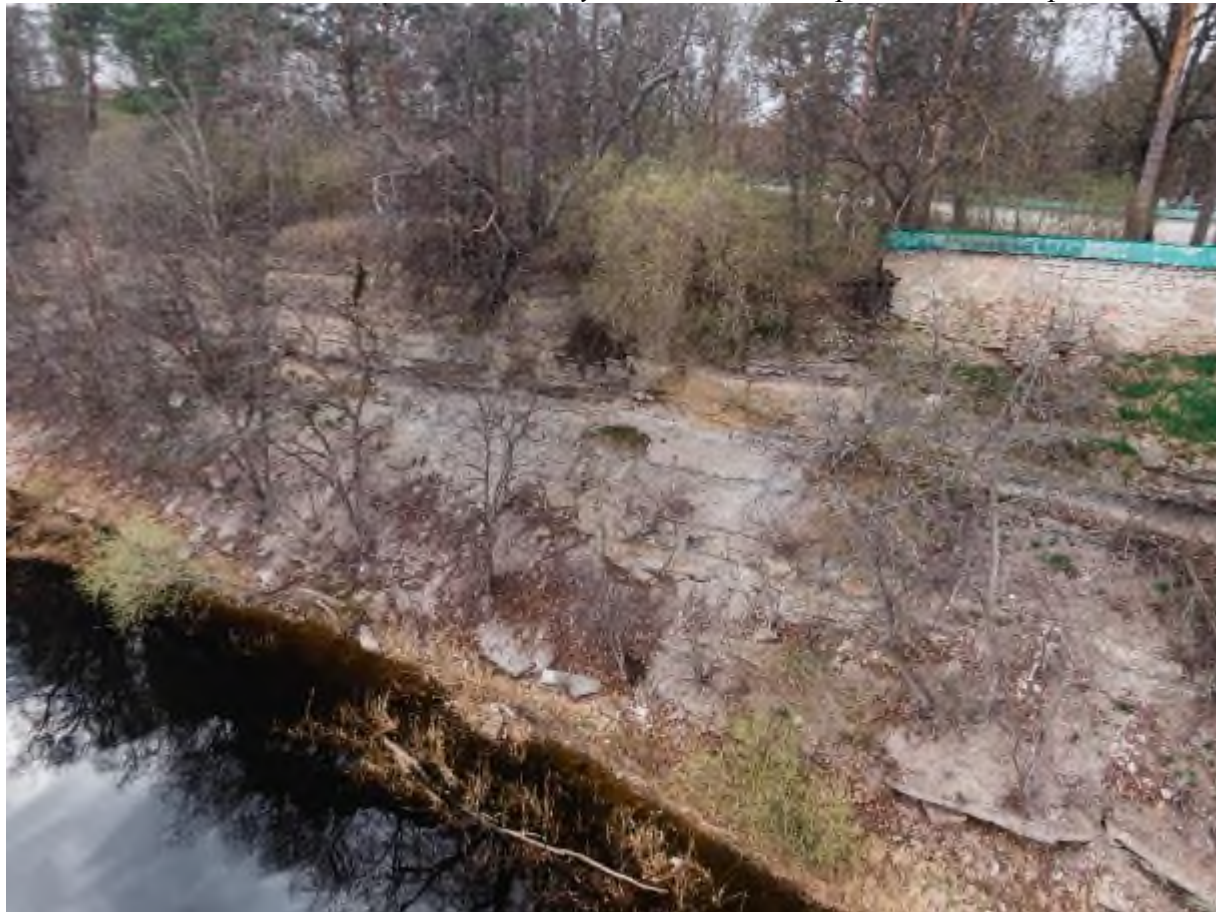
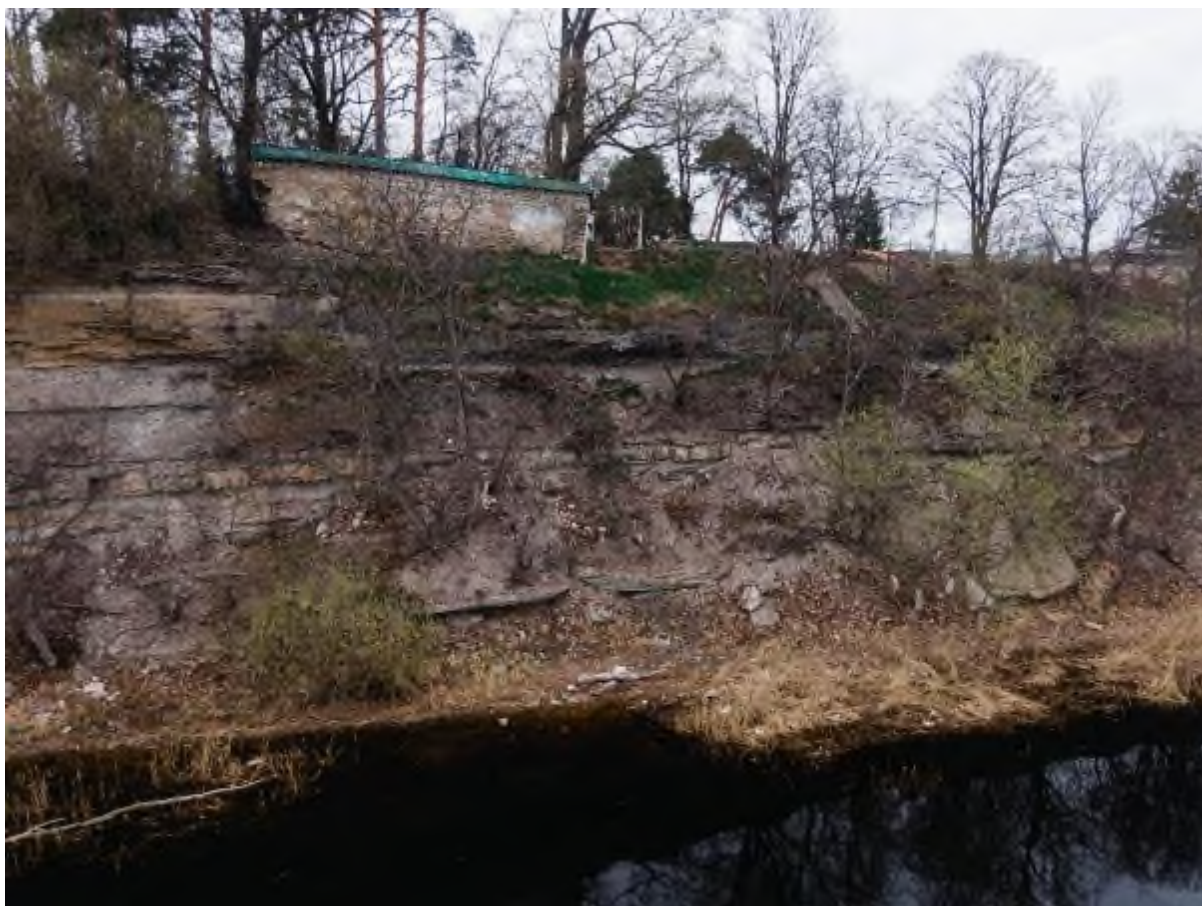
*Фото 101. Обвальный склон в т.н. 0076 на участке «Снетогорский монастырь» в г. Псков с частичным разрушением каменной ограды*

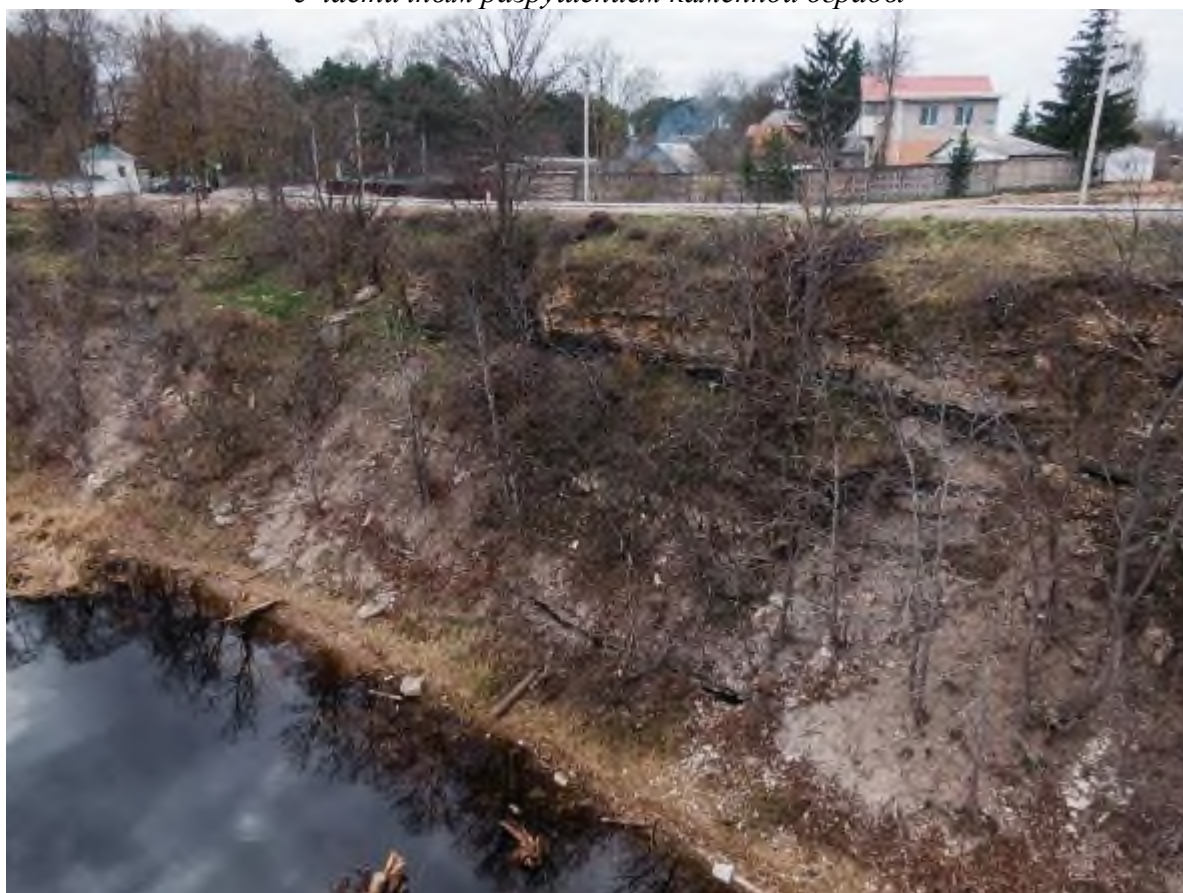
*Фото 102. Нависание трещиноватой породы и обвалы в т.н. 0077 на склоне «Снетогорский монастырь» в г. Псков*

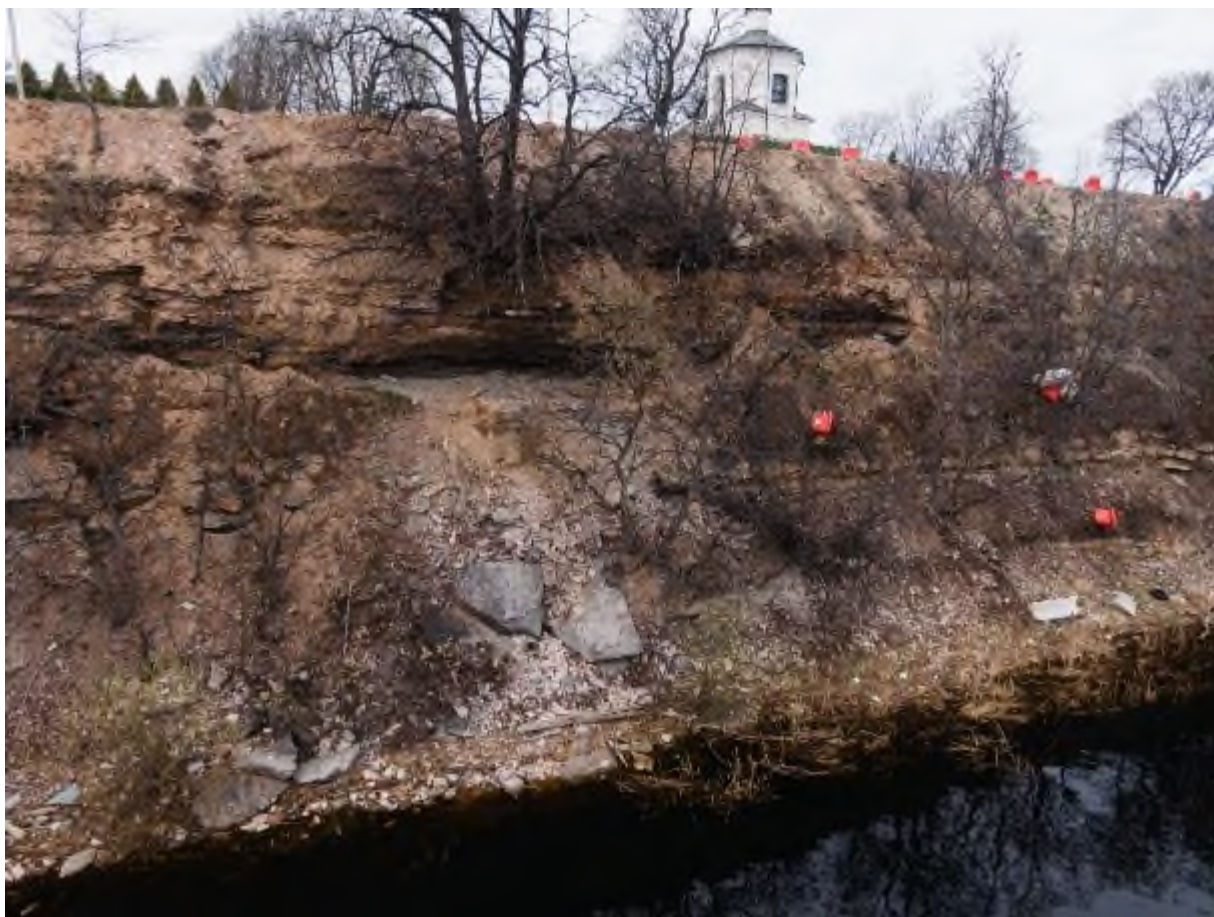
*Фото 103. Нависание трещиноватой породы и обвал в т.н. 0078 на склоне «Снетогорский монастырь» в г. Псков*

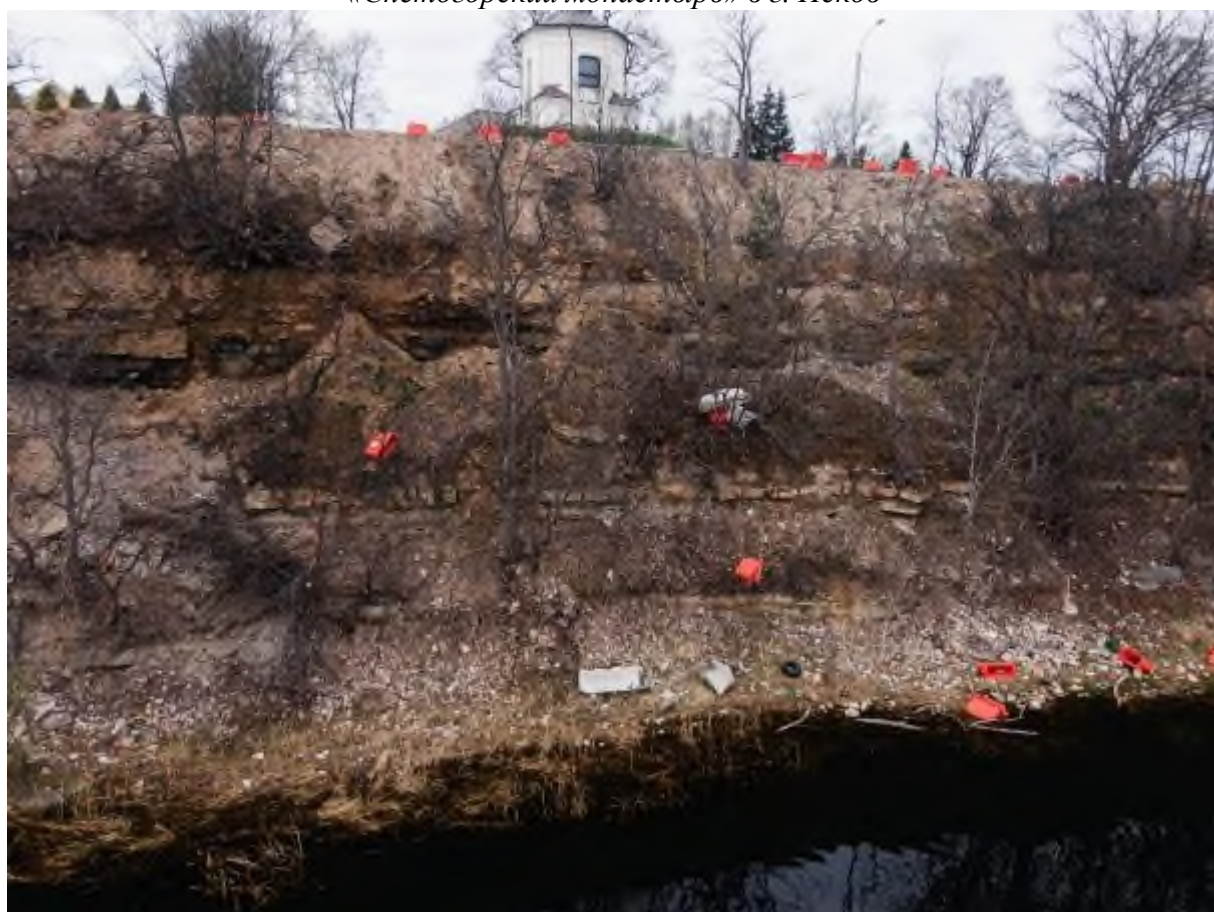
*Фото 104. Осыпь в т.н. 0078 на склоне «Снетогорский монастырь» в г. Псков*

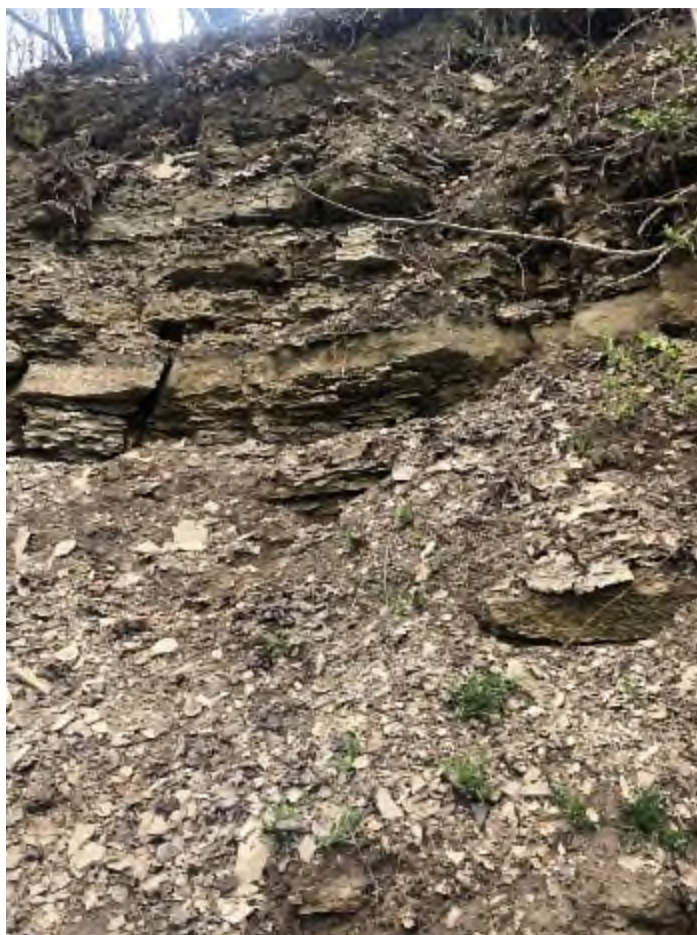
*Фото 111. Нависание трещиноватой горной породы в верхней части склона «Словенские ключи» в д. Старый Изборск, Печорского района Псковской области*

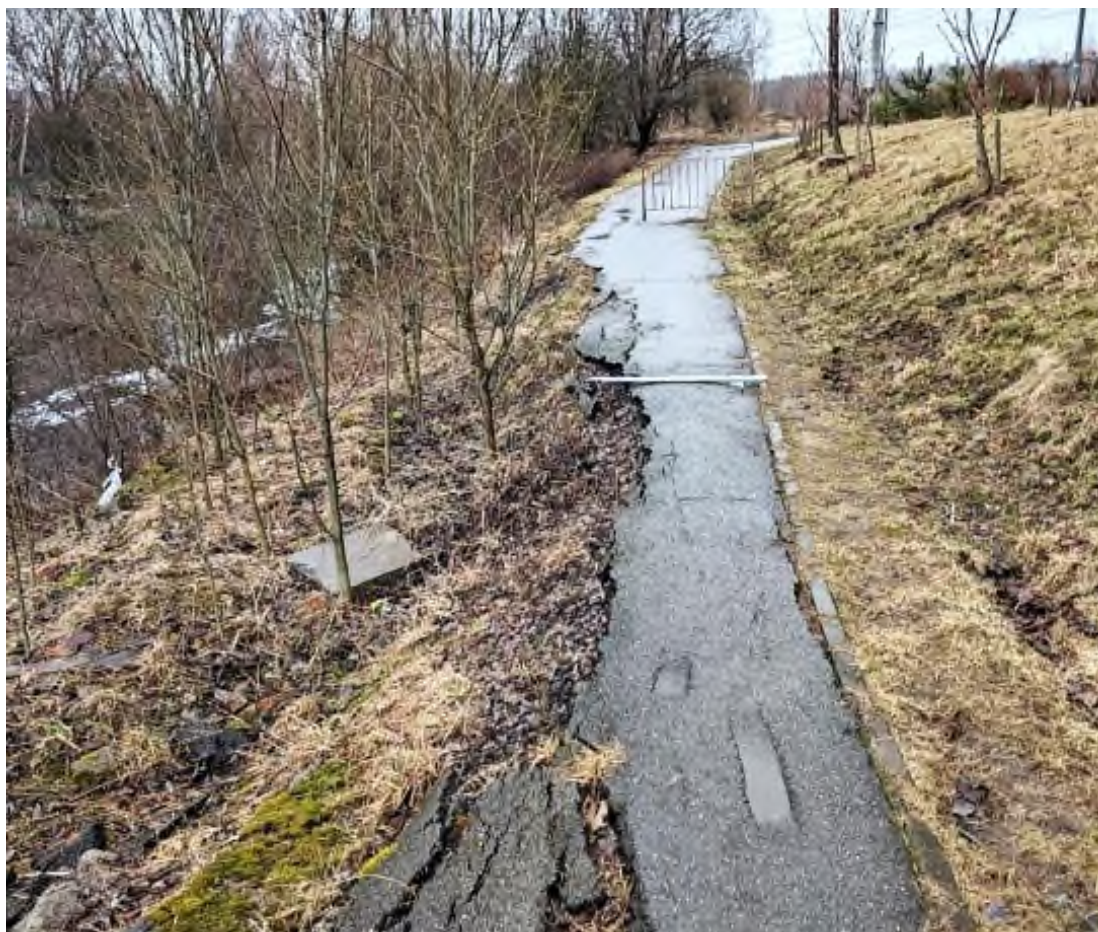
*Фото 131. Формирование свежих трещин в асфальтном покрытии и его дробление на куски под воздействием оползневого процесса вблизи д. 7 по 6-й Жерновской ул. (со стороны ЛЭП) Красногвардейского района г. Санкт-Петербурга*

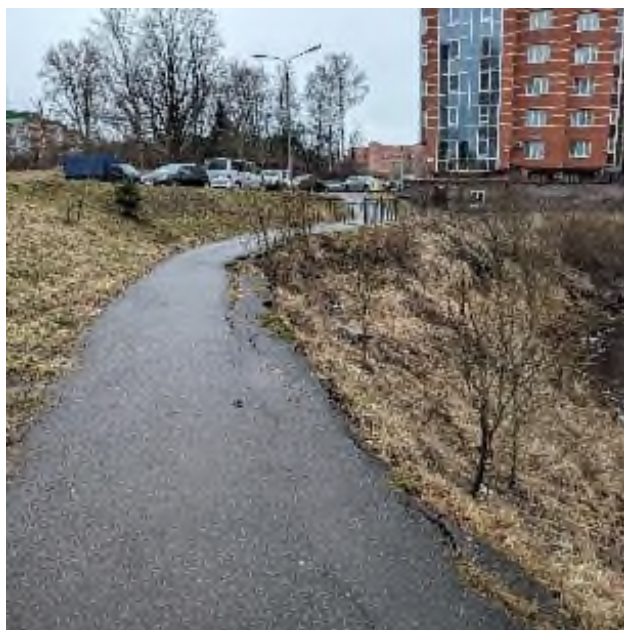
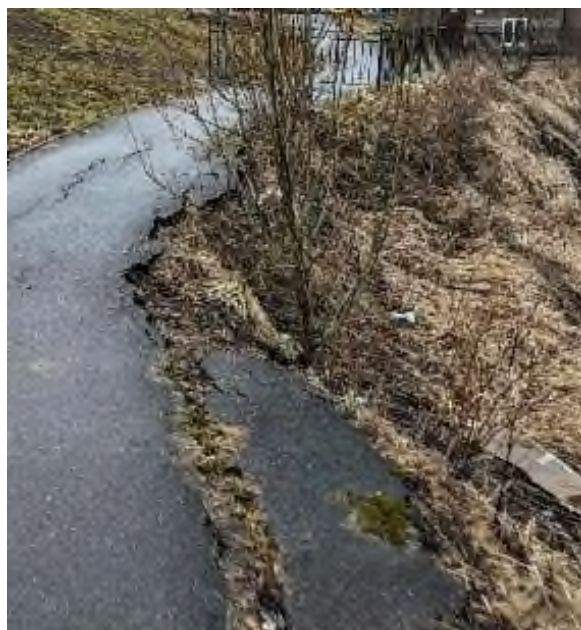
*Фото 133. Разрушение асфальтированной пешеходной дорожки в пределах проявления со стороны входа на прогулочную придомовую дорожку вблизи д. 7 по 6-й Жерновской ул. Красногвардейского района г. Санкт-Петербурга*

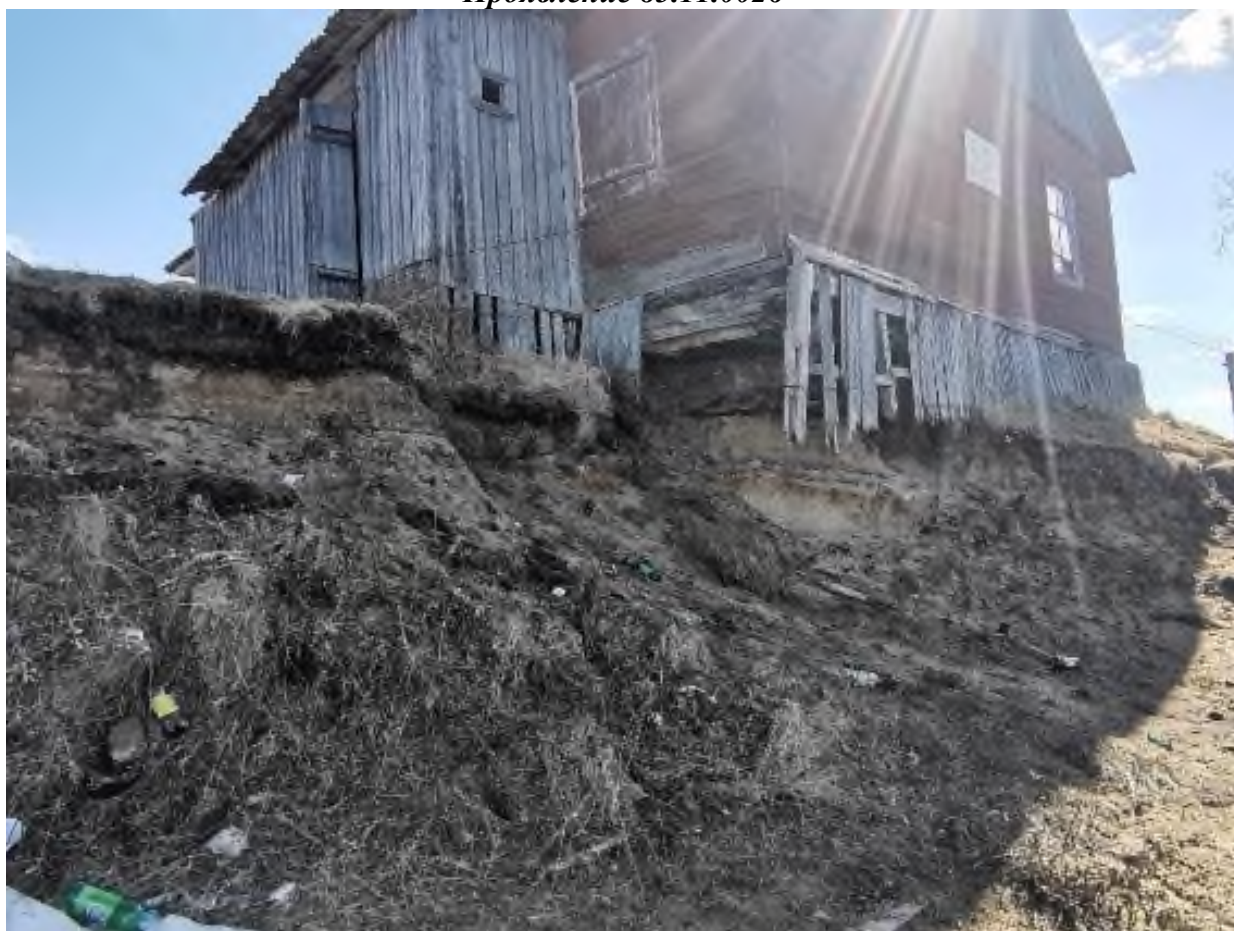
*Фото 134. Обрушение берега под жилой постройкой, 13.06.2024*

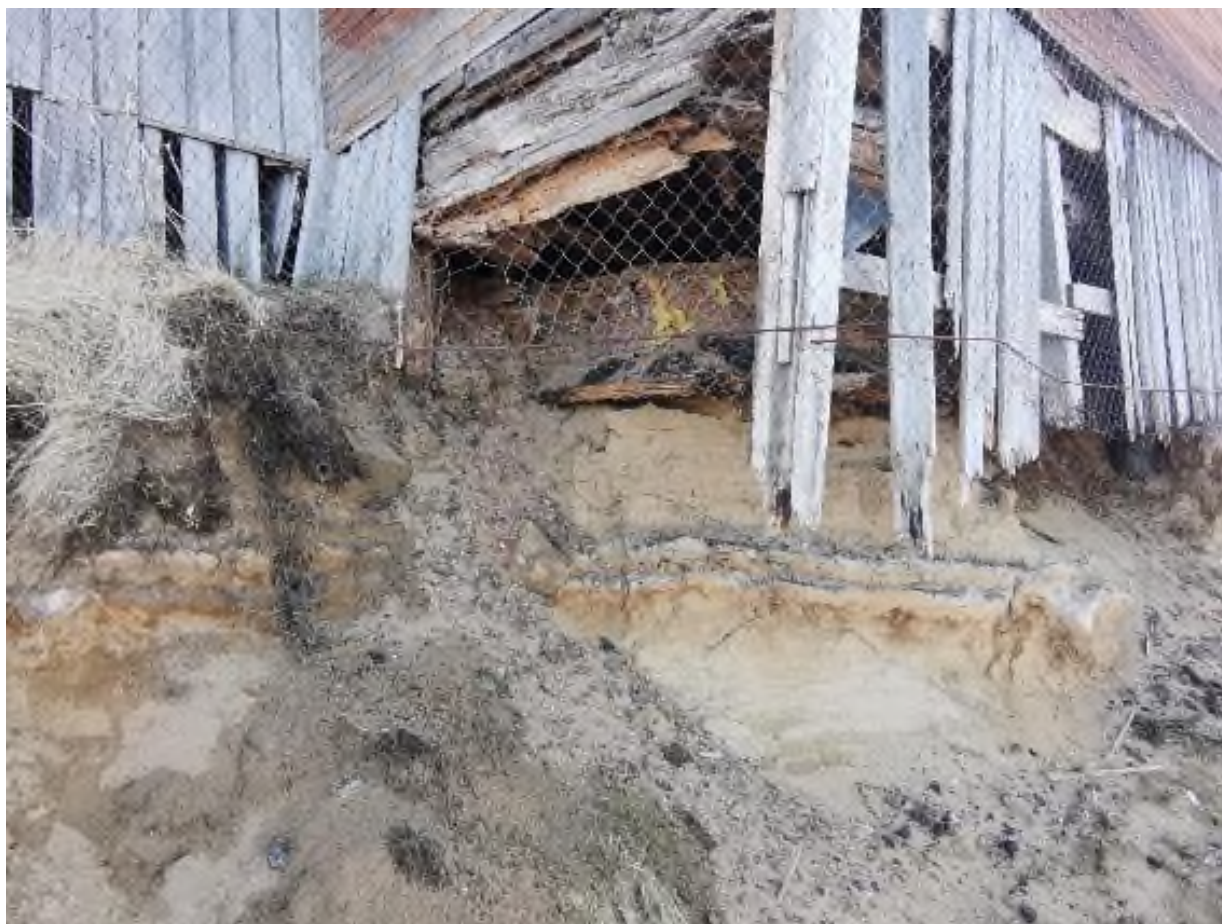
*Фото 135. Обрушение берега под жилой постройкой; 13.06.2024 г.*

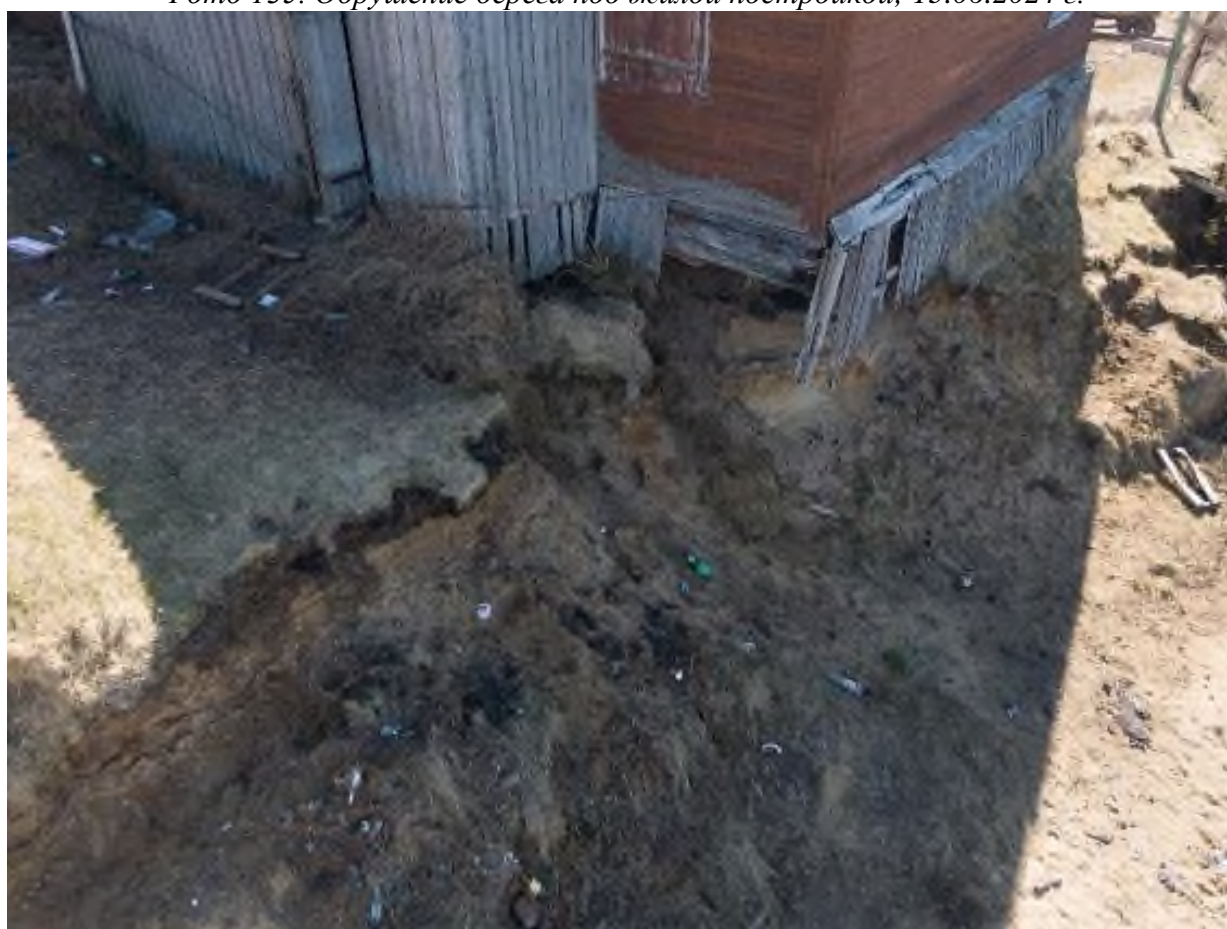
*Фото 136. Обрушение берега под жилой постройкой; 13.06.2024 г.*

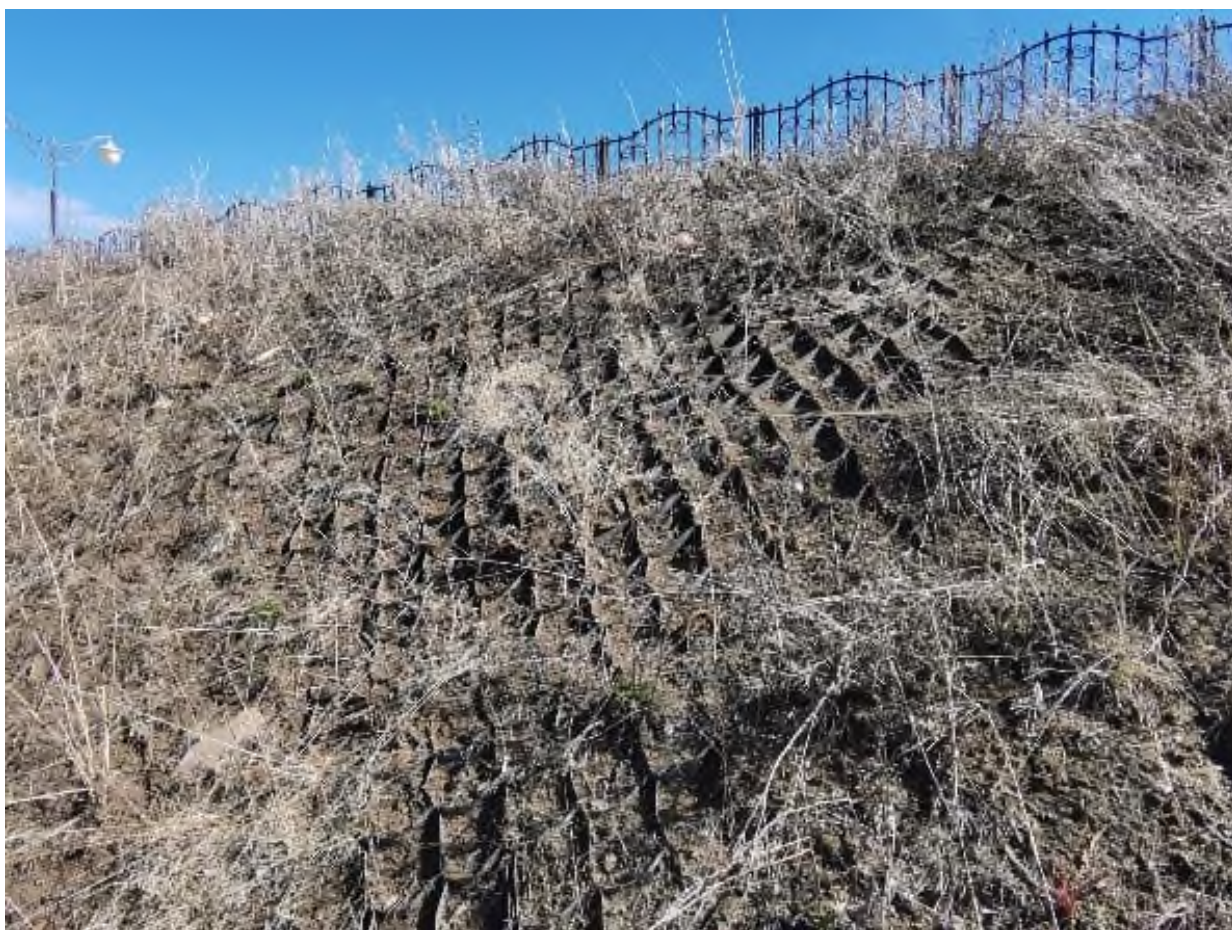
*Фото 139. Оползание заново отсыпанных в 2022 г берегоукрепительных конструкций;  
13.06.2024 г.*
