**ФЕДЕРАЛЬНОЕ АГЕНТСТВО ПО НЕДРОПОЛЬЗОВАНИЮ
ФЕДЕРАЛЬНОЕ ГОСУДАРСТВЕННОЕ БЮДЖЕТНОЕ УЧРЕЖДЕНИЕ
«ГИДРОСПЕЦГЕОЛОГИЯ»
ФИЛИАЛ «ЮЖНЫЙ РЕГИОНАЛЬНЫЙ ЦЕНТР ГМСН»**

**ИНФОРМАЦИОННАЯ СВОДКА
О ПРОЯВЛЕНИЯХ ЭКЗОГЕННЫХ ГЕОЛОГИЧЕСКИХ ПРОЦЕССОВ НА
ТЕРРИТОРИИ СЕВЕРО-КАВКАЗСКОГО ФЕДЕРАЛЬНОГО ОКРУГА
ЗА II КВАРТАЛ 2025 ГОДА**

Ессентуки, 2025 г.

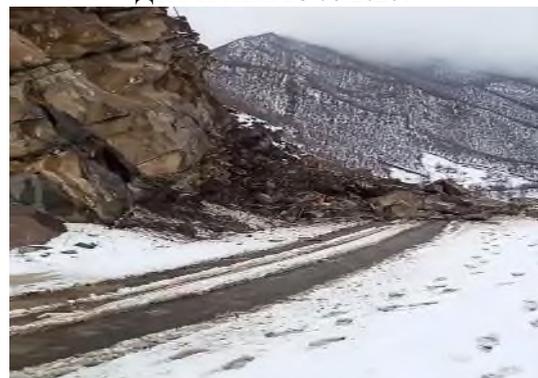
Фото 05-10-00185
Активизация обвального процесса в Агульском районе
на автодороге «Мамраш-Ташкапур-Араканский мост»
км 77
(Фото из открытых источников)

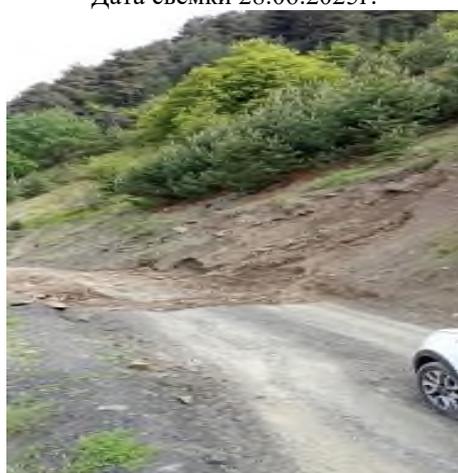
Фото 05-11-00036
Активизация оползневой процесса в
Шамильском районе с.Ратлуб
Фото ООО «Даггеомониторинг»
Дата съемки 25.04.2025г.

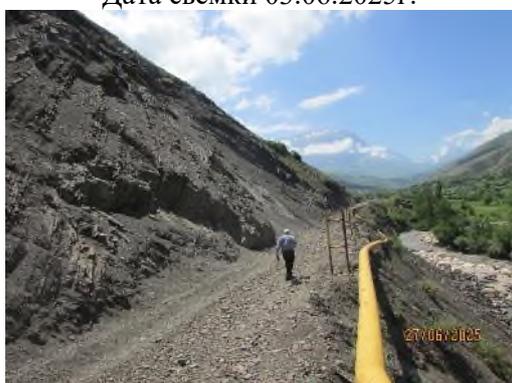
Фото 05-10-00195

Активизация обвального процесса в Докузпаринском районе на «Усухчай – Куруш», окраина с. Усухчай км 0 (Фото после обследования)

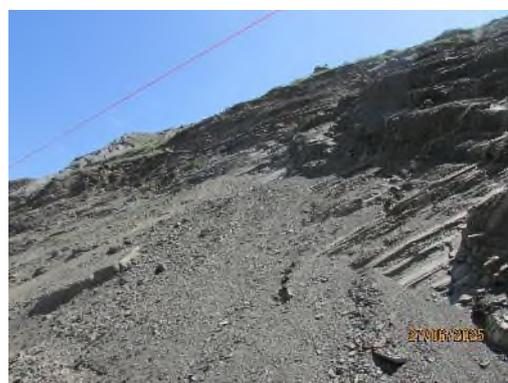
Фото 05-10-00195

Активизация обвального процесса в Докузпаринском районе на «Усухчай – Куруш», окраина с. Усухчай км 0
(Фото после обследования)

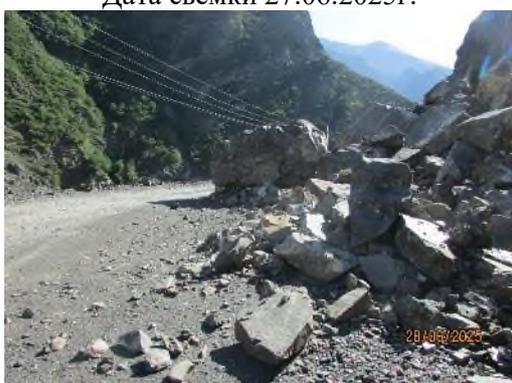
Фото 05-10-00007

Активизация обвального процесса в Ахтынском районе автодорога «Куркал-Хнов» км 14-15

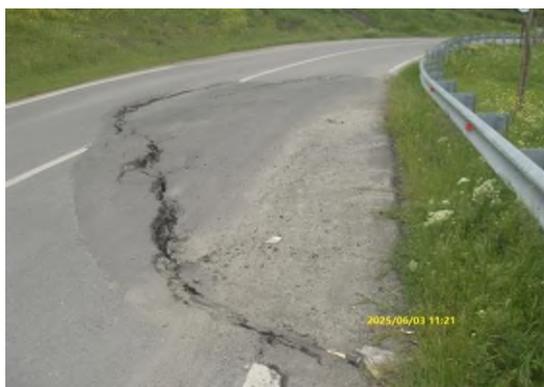
Фото 06-11-00121. 03.06.25.

Малгобекский район, г. Ст. Малгобек, в 1 км к западу от уч. им. Шерипова.

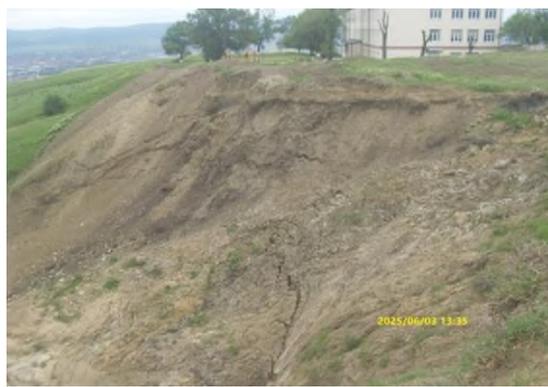
06.02.25	06-11-00130	СКФО	Республика Ингушетия	Малгобекский район, г.Ст. Малгобек, в 2,8 км к северу от г. Малгобек	43,54123	44,57411	00.05.2025	По состоянию на 03.06.2025 завершилась	Оп	атм.	не отмечались	Признаки активизации: обрушение стенки уступа, трещины закола на теле оползня, внутриоползневые валы выпирания. Параметры активной части- длина 30м, ширина 20м, площадь 600м ² , объем 900м ³ , мощность 1м. Активность опасного ЭГП на момент обследования 10%. Комплексы и состав горных пород, затронутых проявлением: суглинки, глины, алевролиты QIV - N. Базис развития опасного ЭГП: тальвег ложбины. Факторы активизации опасного ЭГП: атмосферные осадки.

Фото 06-11-00121. 03.06.25.

Малгобекский район, г. Ст. Малгобек, в 2,8 км к северу от г. Малгобек.

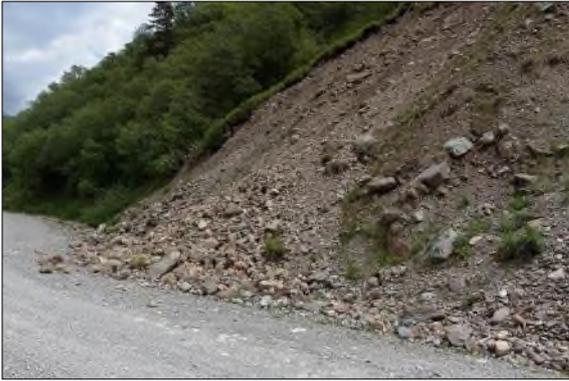
Фото 07-10-00018 – обвальный участок в пр. борту долины р.Черек Балкарский, Черекский муниципальный район, в 14 км выше с. Верхняя Балкария. По состоянию на 22.05.2025г. активизация завершена (22.05.2025 г., ООО «Каббалкгеомониторинг»)

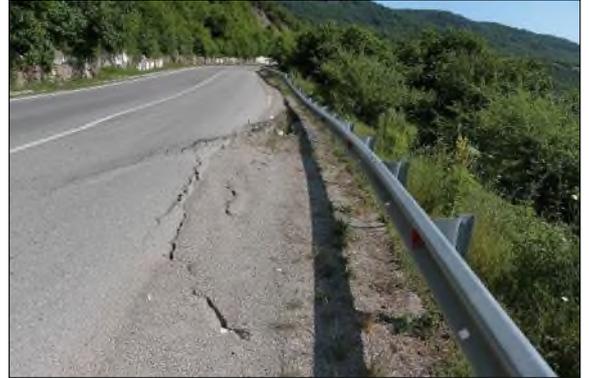
Фото 07-11-00062 – верхняя часть участка активизации на левом борту оползня «Лечинкайский» с захватом а/д Чегем-2-Булунгу, Чегемский муниципальный район, в 1,5 км выше с.Лечинкай. По состоянию на 04.06.2025г. активизация завершена (04.06.2025 г., ООО «Каббалкгеомониторинг»)

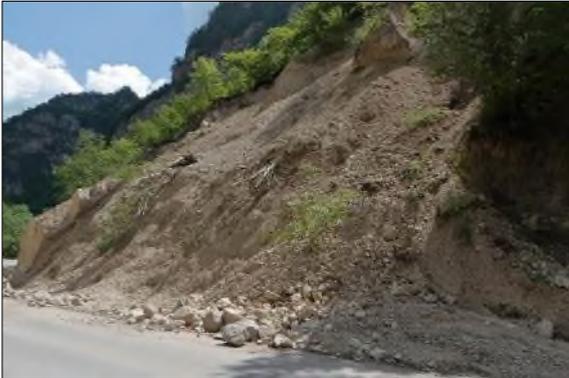
Фото 07-11-00023 – оползень на верхнем откосе дороги Чегем-2-Булунгу, правый борт р. Чегем, Чегемский муниципальный район, в 2,7 км выше с. Хуштосырт. По состоянию на 06.06.2025г. активизация завершена. (06.06.2025 г., ООО «Каббалкгеомониторинг»)

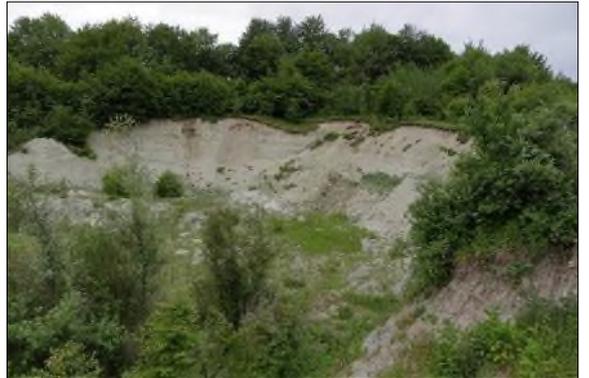
Фото 07-11-00004 – Оползень «Дорожный» (07-11-00004), в 2 км к западу от с. Герпегеж (Черекский муниципальный район). Стенка отрыва, активная часть. (07.06.2025 г., ООО «Каббалкгеомониторинг»)

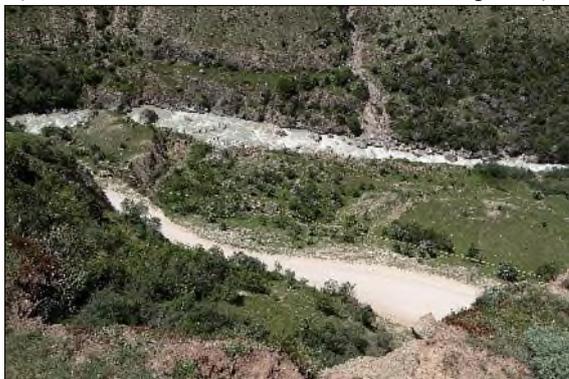
07.05.25	07-111-00022	СКФО	Кабардино-Балкарская Республика	Черекский муниципальный район, правый борт долины р. Черек Балкарский, в 1,5 км к СВ от с. Верхняя Балкария	43,161013	43,483897	00.08.2017	не завершилась	Оп	тм. Техн. Гидрогеол. Гидрол.	не отмечались	<p>На участке «Верхняя Балкария» оползневая активность выявлена на южном фланге, в 1,5 км ниже с. Верхняя Балкария. На оползневом блоке (базисом которого является р. Черек Балкарский) размерами 210x130 м, площадью 27000 м², мощностью до 15 м, отмечается слабое подновление трещины отрыва вдоль обочины автодороги Урвань - Уштулу, и левой боковой трещины оползневой блока на нижнем откосе дороги (следится ниже дороги на протяжении до 100 м). В правом борту оползня ниже автодороги также отмечается смещение и подновление трещин отрыва. Активный участок имеет размеры 100x80 м, площадью порядка 8 тыс. м². Объем подвижки около 4 тыс. м³. Вертикальное и горизонтальное смещение 0,2-0,5 м в левом и правом бортах. В правом борту и в центре активного участка, на нижнем откосе автодороги в зоне возможного воздействия расположена труба газопровода среднего давления на протяжении около 100 м и автодорога Урвань - Уштулу на участке протяженностью 60 м (грунтовый участок). По состоянию на 14.06.2025г. активизация не завершена. В оползневой процесс вовлечены четвертичные и современные оползневые отложения. Состав горных пород, затронутых проявлением: суглинки, глины с щебнем и глыбами известняков и песчаников. Факторы активизации: 1. Метеорологический (атмосферные осадки, снеготаяние); 2. Техногенный (подрезка склона, движение автотранспорта, обводнение склона из-за нарушения естественного стока грунтовых вод); 3. Гидрогеологический (выходы подземных вод – обводненность склона); 4. Гидрологический (боковая эрозия р. Черек Балкарский).</p>

Фото 07-11-00022 – Активный участок оползня на нижнем откосе а/д Урвань-Уштулу в правом борту р. Черек Балкарский, в 1,5 км к СВ от с. Верхняя Балкария, Черекский муниципальный район. Деформация автодороги и газопровода среднего давления. (14.06.2025 г., ООО «Каббалкгеомониторинг»)

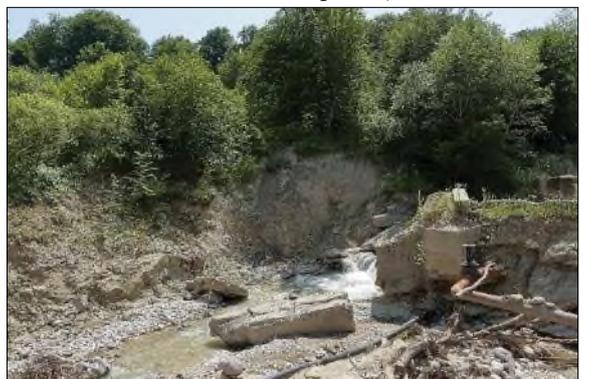
07.06.25	07-111-00002	СКФО	Кабардино-Балкарская Республика	Нальчикский городской округ, в 600 м к ЮЗ от устья р. Белая	43,427233	43,557356	00.05.2019	не завершилась	Оп	Атм. Гидрол. Гидрогеол.	не отмечались	<p>В правом борту р. Белая (в 600 м к ЮЗ от устья) отмечена активность на современном оползне, образовавшемся в мергелях и мергелистых глинах палеогена. Активная часть оползня имеет площадь около 110x50 м, активность выявлена на языке оползня, в левом борту, и в верхней части, под стенкой отрыва. Отмечается подновление трещин, смещение горизонтальное до 0,5 м, вертикальная амплитуда достигает 1 м (на языке, в верхней части 0,2- 0,3 м). Общий объем переместившихся масс порядка 4000 м³. Базисом оползня является р. Белая. Активность здесь отмечалась и в прошлые годы. По состоянию на 15.06.2025г. активизация не завершена. В оползневой процесс вовлечены верхнечетвертичные (делювиальные) и нижнепалеогеновые отложения. Состав горных пород, затронутых проявлением: суглинки с щебнем, мергели, мергелистые глины. Факторы активизации: 1. Метеорологический (атмосферные осадки); 2. Гидрогеологический (выходы ПВ в основании террасы р. Белая) 3. Гидрологический (подрезка нижней части склона р.Белая)</p>

Фото 07-11-00002 – участок активизации в нижней части оползня 07-11-00002 в правом борту р. Белая, в 600 м к ЮЗ от устья р. Белая (г.о. Нальчик) (15.06.2025 г., ООО «Каббалкгеомониторинг»)

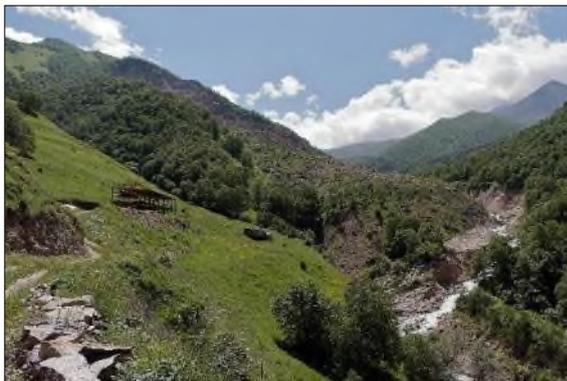
Фото 07-11-00030 – язык оползня Бузулган (07-11-00030) в правом борту р. Герхожансу, в 2,6 км выше г. Тырнауз, Эльбрусский муниципальный район. По состоянию на 18.06.2025г. активизация не завершена (17.06.2025г., ООО «Каббалкгеомониторинг»)

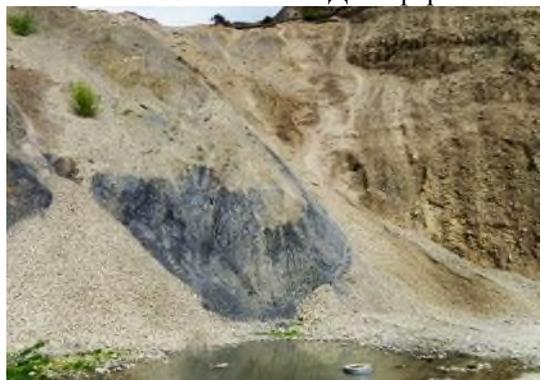
15-11-00001. Оползень Карьерный I

15.09.25	15-11-00001	СКФО	Республика Северная Осетия-Алания	Алагирский район, автодорога В.Фиэгдон - Даргавс, км 0,5	42,845762	44,317787	00.05.25	на 01.05.25г не завершилась	Оп	атм., техн.	не отмечались	<p><i>Оползень Карьерный I</i> находится на правом берегу р.Фиэгдон в 0,3км к северо-востоку от пос. В.Фиэгдон, в верховом откосе автодороги В.Фиэгдон-Даргавс (км 0,5). Базис развития – полка автодороги (Н=1200м). Находится в стадии развития с активностью 30%. Вялотекущая активность наблюдается в центральной части. Здесь отмечена просадка грунта, углубление трещин, изменение рельефа поверхности. Над фронтальным уступом постепенно увеличивается крутизна склона, а край отсекает. По желобам идёт осыпание рыхлого материала, образуя конуса. У основания уступа местами наблюдается высачивание грунтовых вод с небольшим дебитом</p> <p>Параметры активной части: длина – 150м, ширина – 100м, мощность – до 10м, площадь – 15 тыс. м², объём – 150 тыс. м³; <i>параметры проявления ОЭГП</i>: длина – 250м, ширина – 200м, мощность – до 10м, площадь – 50 тыс. м², объём – 500 тыс. м³. Процессом затронуты старые оползневые и делювиальные отложения голоцена ($dP_{Q_{IV}}$, dQ_{IV}) (щебнисто-глинистые грунты). Проявление является современным, находится в стадии развития, активность – 30%. Противооползневых сооружений нет, мероприятий по защите не проводились, используется периодическая расчистка полки дорожной техникой.</p>

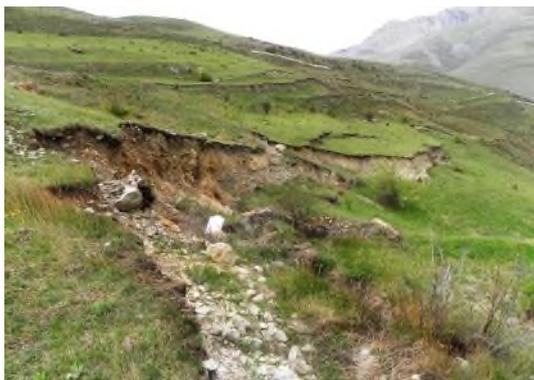
15-11-00056. Оползень Дзуарикауский Нижний

15.11.25	15-10-000056	СКФО	Республика Северная Осетия-Алания	Алагирский район, в 350 м на северо-восток от с.Гор.Дзуарикау	42,848815	44,322274	00.05.25	на 01.05.2025 не завершилась	Оп	атм., техн.	не отмечались	<p><i>Оползень Дзуарикауский Нижний</i> образовался в 2020 году, после техногенной подрезки склона глубокой выемкой. На момент обследования в пределах оползня сохраняется вялотекущая активность: оползневое тело покрыто продольными и поперечными трещинами, местами грунт просел. На фронтальном уступе есть оплывины, местами наблюдается обрушение отдельных камней, приращения площади не наблюдается. Активность на момент обследования – 8,5% стадия развития. Параметры активной части: длина 80м, ширина 170м, площадь 13,6 тыс.м²; <i>параметры проявления ОЭПП</i>: длина 500м, ширина 320м, площадь 160 тыс.м², мощн. – до 10м, объём – 1,6млн. м³. Базис развития – пойма р.Хаником (абс.отм.1320м). Факторы активизации: <i>метеорологический</i> (ливневые осадки) и <i>техногенный</i> (отбор рыхлого материала). Процесс развивается в древних и современных оползневых отложениях (дрQ_{III-IV}). Защитных сооружений нет, противооползневых мероприятий не проводится. Сохраняется угроза разрушения автодороги в с. Горн.Дзуарикау.</p>

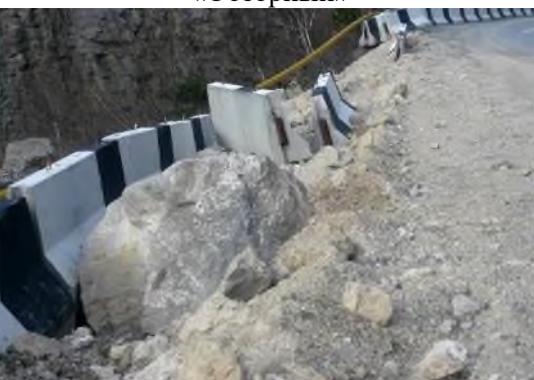
15-10-00139. Обвал на пк 220 а/д Чикола-Мацута

15.27.25	15-12-00139	СКФО	Республика Северная Осетия-Алания	Ирафский район, автодорога Чикола-Мацута км 22 (пк 220)	43,055487	43,809778	00.04.25	на 13.05.25г завершилась	Об	атм., техн.	отмечались	<p>Обвальный участок находится в 5км к северу от с. Н.Задалесск (южный портал Дигорского тоннеля). Базис развития - дорожная полка (Н=950м). 20.04.2025г. после интенсивных осадков произошёл обвал - крупные обломки породы обрушились на южный портал строящейся галереи с перекрытием дороги. В течении двух часов было блокировано движение транспорта, значительных повреждений нет. На момент обследования полотно дороги расчищено. Параметры активной части: длина – 10м, ширина – 10м, площадь – 100м²; мощность до 1м, объём до 100м³. Проявлением затронуты осадочные породы верхней юры (J₃), представленные обломками известняков и мергелей. Факторы активизации – метеорологический и техногенный. Проявление современное, находится в стадии затухания с активностью 0%. Сооружений инженерной защиты нет, частичное перекрытие автодороги на 10м (с т.п.)</p>

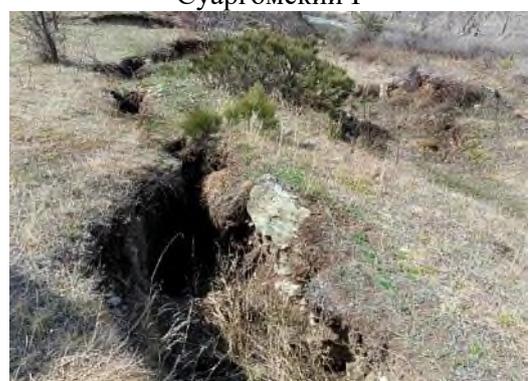
15-11-00012. Оползень Луарский

15.20.25	15-11-00012	СКФО	Республика Северная Осетия-Алания	Алагирский район, в 1,5 км к западу от с.Н.Унал	42,853015	44,129862	00.06.25	на 05.06.25г не завершилась	Оп	атм.	не отмечались	<p><i>Луарский оползень</i> современный, находится в стадии развития и активизируется ежегодно в весенне-летний период. Активность 36,7%. Признаки активизации: активность носит блоковый характер (движение неравномерное). Подвижки отмечены на левом фланге, идет расширение отдельных трещин. На фронтальной части оползня продолжают отседать крупные блоки вместе с деревьями и кустарником, Весь уступ разбит продольными и поперечными трещинами, рельеф сильно меняется. Параметры активной части: площадь активизации 0,11.км², ср. мощность оп. масс около 25м, объём – до 2 млн.м³; <i>параметры проявления ОЭГП</i>: длина – 900м, ширина – 350м, площадь – 300тыс. м², мощн. – 35м, объём – до 10 млн.м³. Смещения охвачены: оползневые отложения голоцена (дрQ_{IV}) - суглинки с обломками туфов и песчаников нижней юры (J¹). Базисом развития оползня является пойма р.Ардон (900м). Факторы активизации: метеорологический (продолжительные осадки, интенсивное снеготаяние); гидрологический (размыв фронтальной части оползня рекой Ардон). Из сооружений инженерной защиты следует назвать обходной тоннель (левый борт р.Ардон), через который будет проходить река, в случае, если она будет перекрыта оползнем.</p>

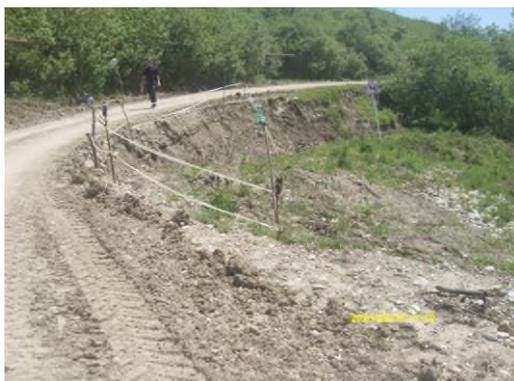
Фото 20-11-00524.16.06.25. Веденский район. Автодорога с. Агишбатой - с. Эрсеной 2,56 км. Разрушено полотно автодороги без покрытия на участке длиной 30м, шириной 1,5м

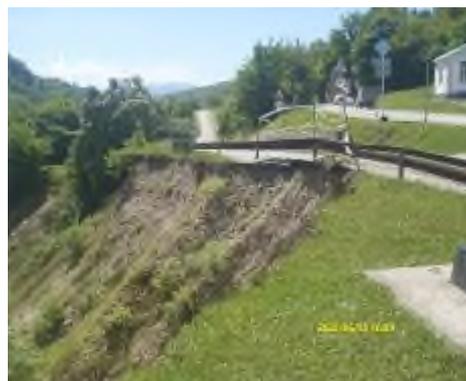
20.02.25	20-11-00001	СКФО	Чеченская Республика	Веденский район, с. Цаведено	43,02754	46,03732	00.05.2025	По состоянию на 15.06.2025 завершилась	Оп	атм	отмечались	Признаки активизации: обрушение стенки уступа. Параметры активной части- длина 20м, ширина 10м, площадь 200м ² , объем 200м ³ , мощность 1м. Активность опасного ЭГП на момент обследования 17%. Комплексы и состав горных пород, затронутых проявлением: суглинки, глины, алевролиты Q _{IV} - N. Базис развития опасного ЭГП: тальвег ложбины. Факторы активизации опасного ЭГП: атмосферные осадки. Активизация оползня привела к разрушению полотна дороги с покрытием на участке длиной 10м, шириной 1м.

Фото 20-11-00001.15.06.25. Веденский район.с. Ца-Ведено. Разрушено полотно автодороги с покрытием на участке длиной 10м, шириной 1м.

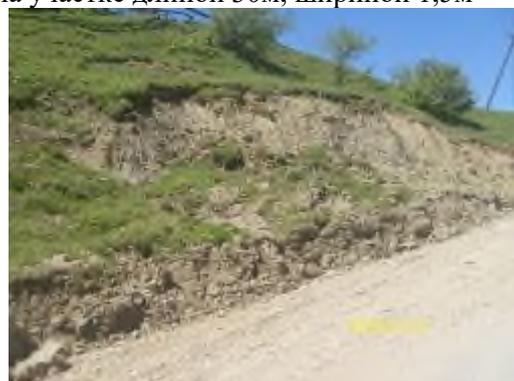
Фото 20-11-00009.15.06.25. Веденский район. Автодорога с.Первомайское – с.Агишбатой – 0,15км. Перекрытие полотна автодороги с покрытием на участке длиной 7м, шириной 1,5м.

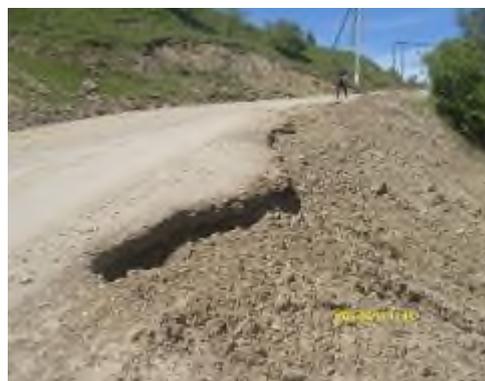
Фото 20-11-00010.15.06.25. Веденский район. Автодорога с.Первомайское – с.Агишбатой - 1,51км. Разрушена автодорога с покрытием на участке длиной 40м, шириной 1,5м.

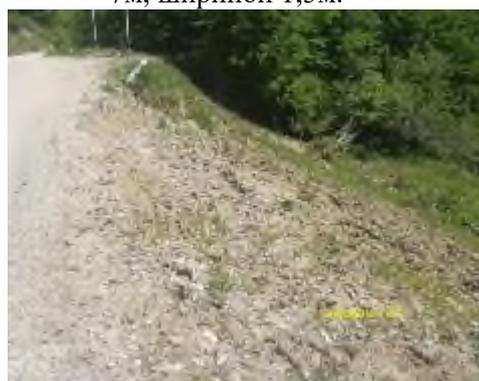
Фото 20-11-00474.15.06.25. Веденский район. Автодорога с.Первомайское – с.Гуни - 1,58км. Разрушена обочина автодороги без покрытия на участке длиной 20м, шириной 1,5м.

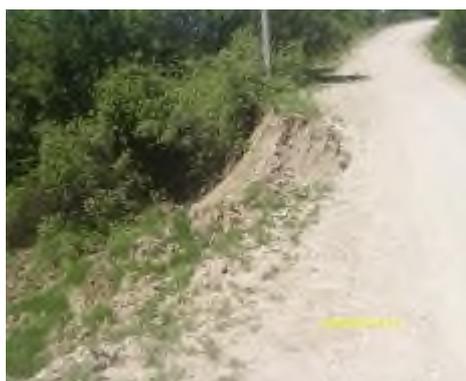
Фото 20-11-00526.15.06.25. Веденский район. Автодорога с.Агишбатой – с.Дышне-Ведено - 4,78км. Разрушена автодорога без покрытия на участке длиной 10м, шириной 1,5м.

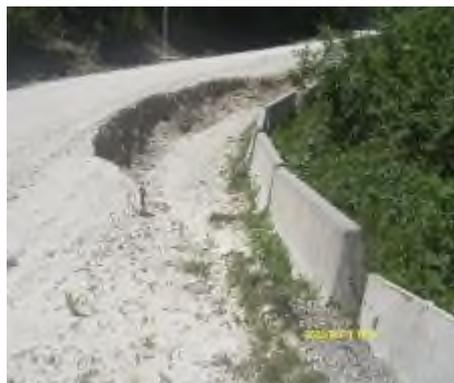
20.07.25	20-11-00598	СКФО	Чеченская Республика	Веденский район, автодорога с.Ведено – с.Дарго 1,2км	42,9501	46,14804	00.05.2025	По состоянию на 11.06.2025 завершилась	Оп	атм.	отмечались	Признаки активизации: обрыв стенки уступа. Параметры активной части- длина 50м, ширина - 100м, площадь 5000м ² , объем 7500м ³ , мощность 1,5м. Активность опасного ЭГП на момент обследования 100%. Комплексы и состав горных пород, затронутых проявлением: глины N. Базис развития опасного ЭГП: полка дороги. Факторы активизации опасного ЭГП: атмосферные осадки. Активизация оползня привела к разрушению дороги без покрытия на участке длиной 20м, шириной 2м. Разрушен водосливной бетонный лоток длиной 5м.

Фото 20-11-00598.11.06.25. Веденский район. Автодорога с.Ведено - с.Дарго - 1,2км
Разрушен участок автодороги без покрытия на участке длиной 20м, шириной 2м.
Разрушен водосливной лоток длиной 5м

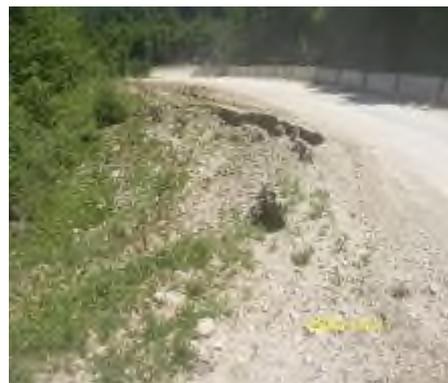
20.08.25	20-11-00599	СКФО	Чеченская Республика	Веденский район, автодорога с.Ведено – с.Дарго 4,4км	42,94400	46,18884	00.05.2025	По состоянию на 11.06.2025 завершилась	Оп	атм.	отмечались	Признаки активизации: обрыв стенки уступа. Параметры активной части- длина 8м, ширина - 25м, площадь 200м ² , объем 200м ³ , мощность 1м. Активность опасного ЭГП на момент обследования 100%. Комплексы и состав горных пород, затронутых проявлением: глины N. Базис развития опасного ЭГП: полка дороги. Факторы активизации опасного ЭГП: атмосферные осадки. Активизация оползня привела к разрушению дороги без покрытия на участке длиной 10м, шириной 2м.

Фото 20-11-00599.11.06.25. Веденский район. Автодорога с.Ведено - с.Дарго – 4,4км. Разрушено полотно автодороги без покрытия на участке длиной 10м, шириной 2м.

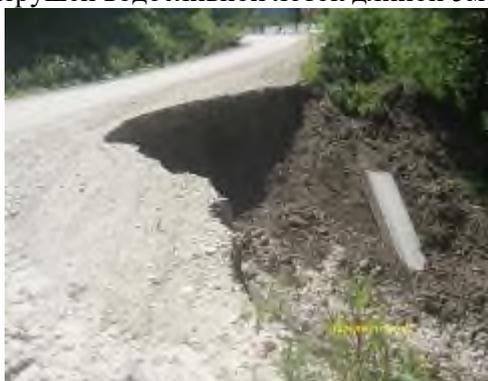
20.09.25	20-11-00600	СКФО	Чеченская Республика	Веденский район, автодорога с.Ведено – с.Дарго 5,2км	42,94400	46,19474	00.05.2025	По состоянию на 11.06.2025 завершилась	Оп	атм.	отмечались	Признаки активизации: обрыв стенки уступа. Параметры активной части- длина 70м, ширина - 32м, площадь 2240м ² , объем 6720м ³ , мощность 3м. Активность опасного ЭГП на момент обследования 100%. Комплексы и состав горных пород, затронутых проявлением: глины N. Базис развития опасного ЭГП: полка дороги. Факторы активизации опасного ЭГП: атмосферные осадки. Активизация оползня привела к разрушению полотна дороги без покрытия на участке длиной 20м, шириной 2,5м.

Фото 20-11-00600.11.06.25. Веденский район. Автодорога с.Ведено - с.Дарго – 5,2км
Разрушено полотно автодороги без покрытия на участке длиной 20м, шириной 2,5м.

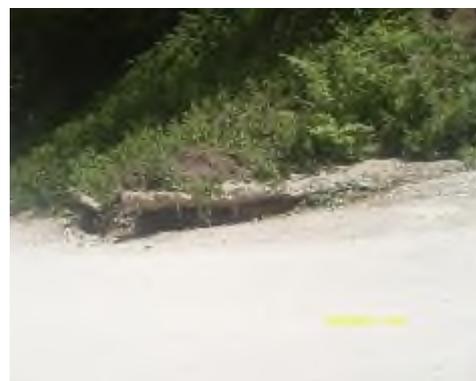
20.10.25	20-11-00601	СКФО	Чеченская Республика	Веденский район, автодорога с.Ведено – с.Дарго 5,3км	42,94372	46,19423	00.05.2025	По состоянию на 11.06.2025 завершилась	Оп	атм.	отмечались	Признаки активизации: обрыв стенки уступа. Параметры активной части- длина 30м, ширина - 8м, площадь 240м ² , объем 480м ³ , мощность 2м. Активность опасного ЭГП на момент обследования 100%. Комплексы и состав горных пород, затронутых проявлением: глины N. Базис развития опасного ЭГП: полка дороги. Факторы активизации опасного ЭГП: атмосферные осадки. Активизация оползня привела к разрушению водоотвода на участке длиной 7м.

Фото 20-11-00601.11.06.25. Веденский район. Автодорога с.Ведено - с.Дарго – 5,3км
Разрушен водоотвод на участке длиной 7м.

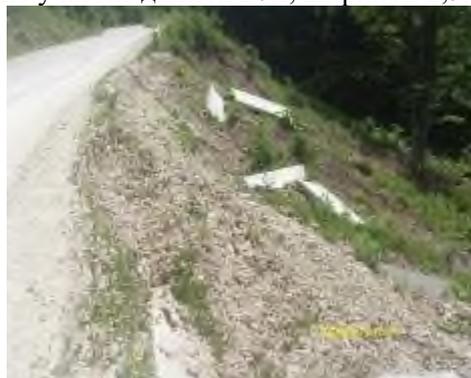
20.11.25	20-11-00563	СКФО	Чеченская Республика	Веденский район, автодорога с.Ведено – с.Дарго 5,5км	42,94293	46,19561	00.05.2025	По состоянию на 11.06.2025 завершилась	Оп	атм.	отмечались	Признаки активизации: обрыв стенки уступа. Параметры активной части- длина 100м, ширина - 55м, площадь 5500м ² , объем 16500м ³ , мощность 3м. Активность опасного ЭГП на момент обследования 79%. Комплексы и состав горных пород, затронутых проявлением: глины N. Базис развития опасного ЭГП: тальвег ложбины. Факторы активизации опасного ЭГП: атмосферные осадки. Активизация оползня привела к разрушению обочины дороги без покрытия на участке длиной 40м, шириной 1м. Разрушено бетонное ограждение на участке длиной 55м.

Фото 20-11-00563.11.06.25. Веденский район. Автодорога с.Ведено - с.Дарго – 5,5км. Разрушена обочина автодороги без покрытия на участке длиной 40м, шириной 1м. Разрушено бетонное ограждение на участке длиной 55м.

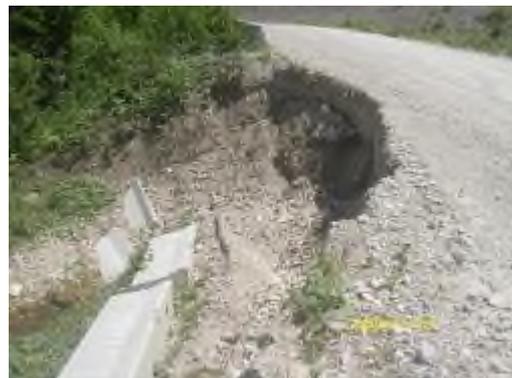
20.12.25	20-11-00044	СКФО	Чеченская Республика	Веденский район, автодорога с.Ведено – с.Дарго бкм	42,93415	46,20294	00.05.2025	По состоянию на 11.06.2025 завершилась	Оп	атм.	отмечались	Признаки активизации: обрыв стенки уступа. Параметры активной части- длина - 30м, ширина - 27м, площадь 810м ² , объем 2430м ³ , мощность 3м. Активность опасного ЭГП на момент обследования 58%. Комплексы и состав горных пород, затронутых проявлением: глины N. Базис развития опасного ЭГП: тальвег ложбины. Факторы активизации опасного ЭГП: атмосферные осадки. Активизация оползня привела к разрушению обочины дороги без покрытия на участке длиной 25м, шириной 1м. Разрушено бетонное ограждение на участке длиной 25м.

Фото 20-11-00044.11.06.25. Веденский район. Автодорога с.Ведено - с.Дарго - 6км
Разрушена обочина автодороги без покрытия на участке длиной 25м, шириной 1м.
Разрушено бетонное ограждение на участке длиной 25м.

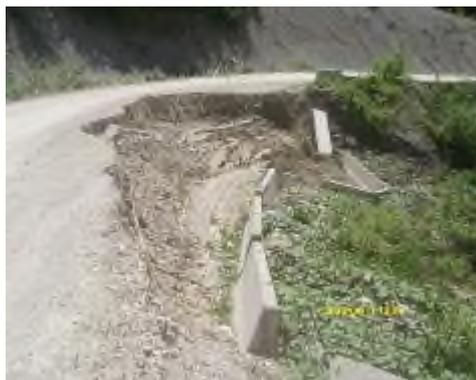
20.13.25	20-11-00602	СКФО	Чеченская Республика	Веденский район, автодорога с.Ведено – с.Дарго 6,4км	42,93247	46,20604	00.05.2025	По состоянию на 11.06.2025 завершилась	Оп	атм.	отмечались	Признаки активизации: обрыв стенки уступа. Параметры активной части- длина - 100м, ширина - 90м, площадь 9000м ² , объем 27000м ³ , мощность 3м. Активность опасного ЭГП на момент обследования 100%. Комплексы и состав горных пород, затронутых проявлением: глины N. Базис развития опасного ЭГП: полка дороги. Факторы активизации опасного ЭГП: атмосферные осадки. Активизация оползня привела к разрушению обочины дороги без покрытия на участке длиной 40м, шириной 1м, а также к разрушению полотна дороги без покрытия на участке длиной 45м, шириной 4м. Разрушено бетонное ограждение на участке длиной 85м.

Фото 20-11-00602.11.06.25. Веденский район. Автодорога с.Ведено - с.Дарго – 6,4км
Разрушена обочина автодороги без покрытия на участке длиной 40м, шириной 1м.
Разрушено полотно автодороги без покрытия на участке длиной 45м, шириной 4м.
Разрушено бетонное ограждение на участке длиной 85м.

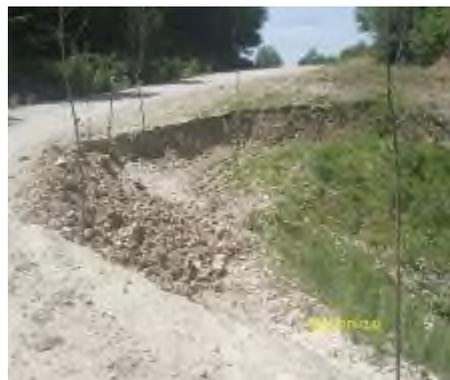
20.14.25	20-11-00603	СКФО	Чеченская Республика	Веденский район, автодорога с.Ведено – с.Дарго 7,8км	42,94372	46,19423	00.05.2025	По состоянию на 11.06.2025 завершилась	Оп	атм.	отмечались	Признаки активизации: обрыв стенки уступа. Параметры активной части- длина - 30м, ширина - 20м, площадь 600м ² , объем 600м ³ , мощность 1м. Активность опасного ЭГП на момент обследования 100%. Комплексы и состав горных пород, затронутых проявлением: глины N. Базис развития опасного ЭГП: полка дороги. Факторы активизации опасного ЭГП: атмосферные осадки. Активизация оползня привела к разрушению полотна дороги без покрытия на участке длиной 10м, шириной 1,5м.

Фото 20-11-00603.11.06.25. Веденский район.
Автодорога с.Ведено - с.Дарго – 7,8км
Разрушено полотно автодороги без покрытия на участке длиной 10м, шириной 1,5м.

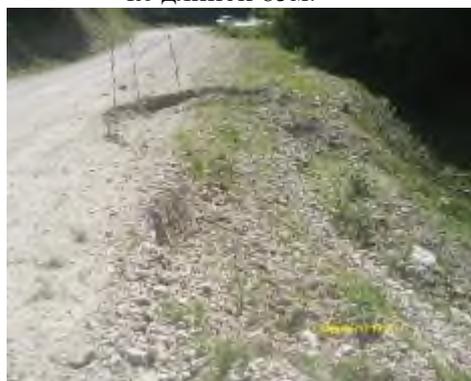
Фото 20-11-00053.11.06.25. Веденский район. Автодорога с.Ведено - с.Дарго - 8,15км
Разрушено полотно автодороги без покрытия на участке длиной 7м, шириной 2м.

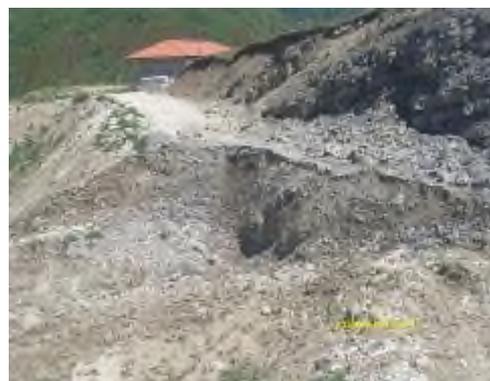
20.16.25	20-11-00299	СКФО	Чеченская Республика	Шагойский район, с.Верхний Дай	42,85234	45,65664	00.05.2025	По состоянию на 10.06.2025 завершилась	Оп	атм.	отмечались	Признаки активизации: обрушение стенки уступа. Параметры активной части- длина - 80м, ширина - 30м, площадь 2400м ² , объем 6200м ³ , мощность 3м. Активность опасного ЭГП на момент обследования 24%. Комплексы и состав горных пород, затронутых проявлением: суглинки, глины Q-K _{1a} l. Базис развития опасного ЭГП: тальвег ложбины. Факторы активизации опасного ЭГП: атмосферные осадки. Активизация в средней части привела к разрушению полотна дороги без покрытия на участке длиной 15м, шириной 3м, в нижней части привела к перекрытию дороги без покрытия на участке длиной 20м, шириной 3м (на момент обследования часть расчищена для проезда).

Фото 20-11-00299.11.06.24. Шатойский район.
с.Верхний Дай

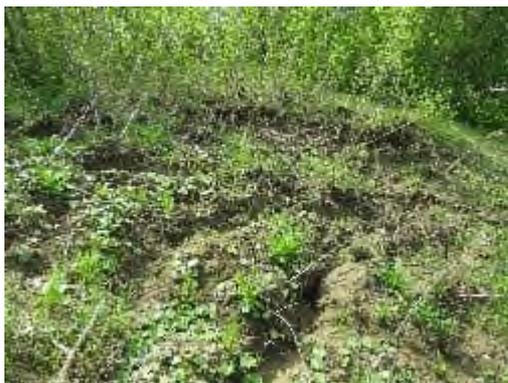
26.09.25	26-11-00012	Северо-Кавказский	Ставропольский край	Октябрьский р-н г. Ставрополя	45.06229	41.98873	00.02.2025	00.04.2025	Оп	Атм, гидрогеол, техн, гидрол.	не отмечались	Оп. №35. Продолжаются смещения на участке активизации прошлых лет у правого борта оползня. Параметры проявления ОЭГП: длина - 350м, Ширина - 700м, площадь - 132200м ² . Параметры активной части: длина - 80м, ширина - 40м, площадь - 3200м ² . Свежие трещины растяжения, скопление обломочного материала. Факторы активизации опасного ЭГП: 1.Атмосферные осадки; 2.Боковая эрозия водотока; 3.Пригрузка тела оползня насыпными грунтами; 4.Увлажнение отложений грунтовыми водами. Стадия развития. Комплексы горных пород, затронутые проявлением: Q_{at} ; $N_1^3s_2cr$. Состав горных пород затронутые проявлением: Насыпные грунты, глины криптомактровой свиты. Базис развития опасного ЭГП: Русло р. Ташлы. Защитные сооружения отсутствуют.

Фото. 26-11-00012. Продолжаются смещения на участке активизации прошлых лет у правого борта оползня

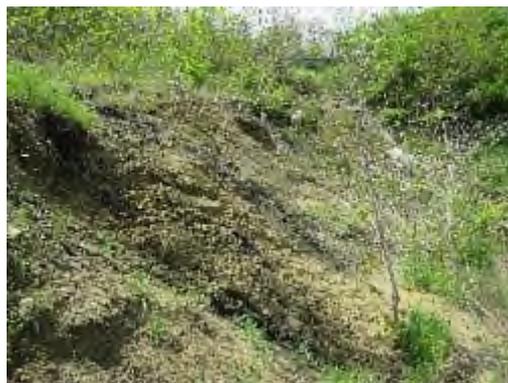
26.10.25	26-11-00013	Северо-Кавказский	Ставропольский край	Октябрьский р-н г. Ставрополя	45.06674	41.99765	00.02.2025	00.04.2025	Оп	Атм, гидрогеол, техн, гидрол.	не отмечались	Оп. №37. Смещения на 2-х локальных участках в нижней части з.т. и языке оползня. Параметры проявления ОЭГП: длина - 390м, ширина - 1580м, площадь - 401160м ² . Параметры активной части: 1 уч: длина - 10м, ширина - 20м, площадь - 200м ² ; 2 уч: длина - 15м, ширина - 20м, площадь - 300м ² Свежие трещины растяжения, скопление обломочного материала. Факторы активизации: 1.Атмосферные осадки; 2.Увлажнение отложений грунтовыми водами; 3.Речная боковая эрозия; 4.Массивная пригрузка головной части насыпными грунтами. Стадия развития. Комплексы горных пород, затронутые проявлением: Q_{at} ; $N_1^3s_2cr$. Состав горных пород затронутые проявлением: Техногенные грунты, глины криптомактровой свиты среднего сармата. Базис развития опасного ЭГП: Русло р. Ташлы. В головной части у левого борта 2 ряда подпорных стенок типа свайного ростверка («новая» и «старая»), служат для защиты ж/д путей. В 2023г возведена подпорная стенка в головной части в районе ул. Михайловское шоссе 2б, ниже автомойки, где ранее проводилась массивированная отсыпка грунта.

Фото. 26-11-00013. Смещения низкой интенсивности в языке и нижней части зоны транзита в правой части оползня

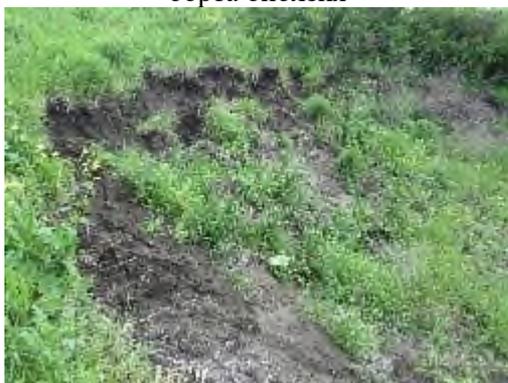
26.11.25	26-11-00218	Северо-Кавказский	Ставропольский край	Шпаковский район Ставропольского края	45,02508	41,79433	00.03.2025	00.05.2025	Оп	Атм, гидрогеол, гидрол.	не отмечались	Оп. №1408. Смещения на локальном участке в центральной части оползня. Параметры проявления ОЭГП: длина - 600м, ширина - 60м, площадь - 43200м ² . Параметры активной части: длина - 10м, ширина - 20м, площадь - 200м ² . Свежие трещины растяжения, скопление обломочного материала. Факторы активизации: 1.Атмосферные осадки; 2.Увлажнение отложений грунтовыми водами; 3.Временные водные потоки. Стадия развития. Комплексы горных пород, затронутые проявлением: dcQ . Состав горных пород затронутые проявлением: Современные делювиально-коллювиальные отложения-щебнистые глыбовые и дресвяные породы, перемытые суглинки и глины оползневых накоплений. Базис развития опасного ЭГП: Донная часть балки. Защитные сооружения отсутствуют.

Фото. 26-11-00218. Свежие смещения в центральной части оползня

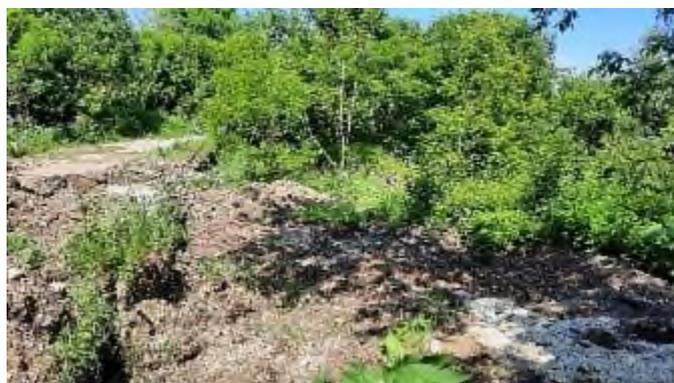
Фото 26-11-01057

Активизация оползневого процесса в верхней части левого борта Балки Васюкова (г. Кисловодск)
