ФЕДЕРАЛЬНОЕ АГЕНТСТВО ПО НЕДРОПОЛЬЗОВАНИЮ
ФЕДЕРАЛЬНОЕ ГОСУДАРСТВЕННОЕ УНИТАРНОЕ ГЕОЛОГИЧЕСКОЕ ПРЕДПРИЯТИЕ
«ГИДРОСПЕЦГЕОЛОГИЯ»
ЦЕНТР ГОСУДАРСТВЕННОГО МОНИТОРИНГА СОСТОЯНИЯ НЕДР

ИНФОРМАЦИОННАЯ СВОДКА
О ПРОЯВЛЕНИЯХ ЭКЗОГЕННЫХ ГЕОЛОГИЧЕСКИХ ПРОЦЕССОВ
на территории Российской Федерации
за III квартал 2011 г.

**о проявлениях экзогенных геологических процессов
и последствиях их воздействий на населенные пункты
и хозяйственные объекты на территории Российской Федерации
в III квартале 2011 г.**

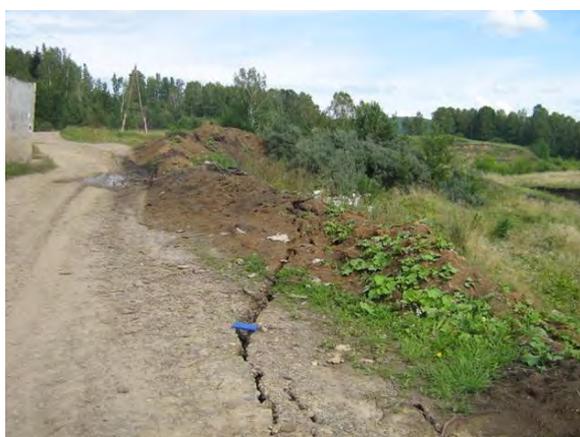
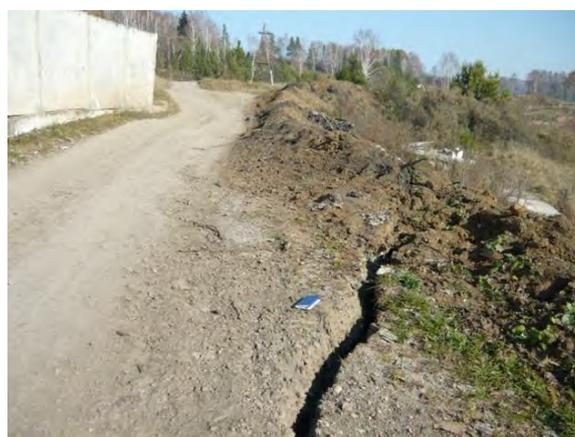
В Красноярском крае достаточно высокая активность оползневого процесса наблюдалась на трех участках. На участке «Малосырский» произошло увеличение площади оползневого массива за счет вовлечения новых, ранее стабильных, участков склона. На участке «Стеклозавод» продолжилось разрушение участка дороги вдоль территории стекольного завода (рис.1).

Рис. 1. Рост трещины отседания в северо-западной части оползневого участка Стеклозавод, Красноярский край (ТЦ ГМСН по Красноярскому краю)

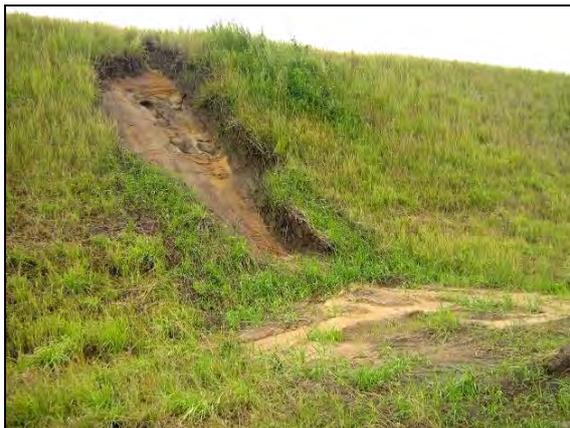
На обьездном участке трассы М-53, на поверхности откоса дороги в августе произошел срыв верхних слоев грунта в результате перенасыщения их водой. Причиной стали обильные осадки в июле-августе текущего года. Объемы сошедшего блока незначительны – 5-6 м³ (рис.2).

Рис. 2. Срывы грунта на склонах обьездного участка трассы М-53, Красноярский край (ТЦ ГМСН по Красноярскому краю)

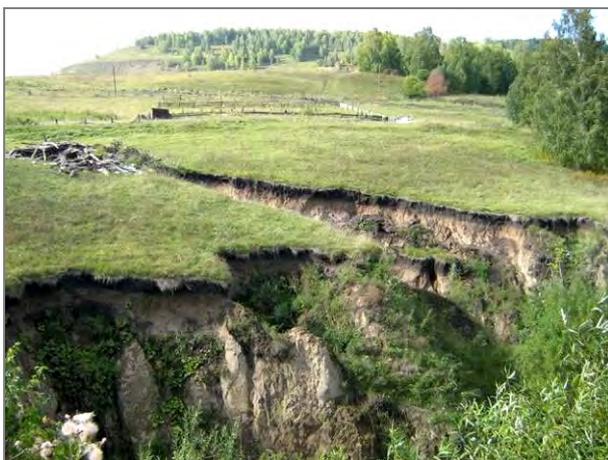
В Северо-Минусинском и, особенно, Южно-Минусинском регионах активность процессов овражной эрозии оставалась достаточно высокой. Скорости оврагообразования составляли 25-30 м/год. Такие проявления зафиксированы в п. Приморск Балахтинского района, сс. Суходол, Новотроицкое, Зубаревский Минусинского района, на трассе М-54 в Новоселовском районе (рис.3, 4).

Рис. 3. Оврагообразование в п. Приморск, Красноярский край (ТЦ ГМСН по Красноярскому краю)

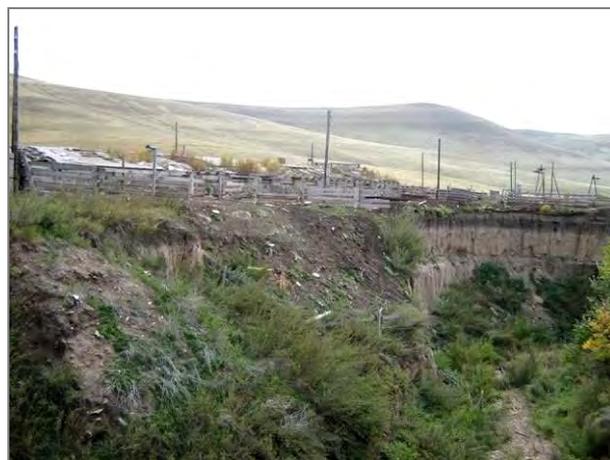
Рис. 4. Оврагообразование на участке Зубаревский, Красноярский край (ТЦ ГМСН по Красноярскому краю)

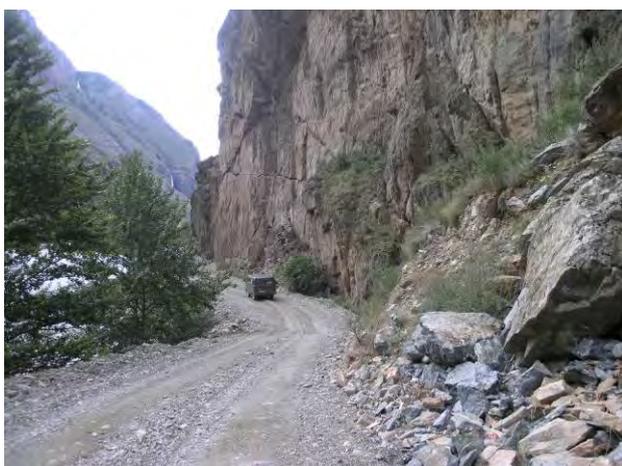
В пределах обследованного участка дороги выделено 5 обвалоопасных участков, протяженность которых составляет 400-900 м. В подножии обвалоопасных уступов наблюдаются обвальные конуса и шлейфы незначительной мощности, многочисленные глыбы различного диаметра, отлетевшие от скал (рис.5,6).

Рис.5. Обвалоопасный участок а/дороги Балыктуюль – Балыкча (47,7-48,1 км). Республика Алтай (ТЦ "Алтайгеомониторинг")

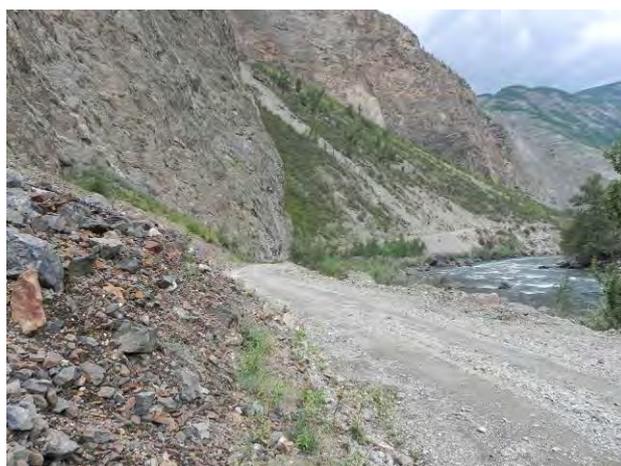
Рис.6. Обвало-и осыпеопасный участок а/дороги Балыктуюль – Балыкча (49,7-50,5 км). Республика Алтай (ТЦ "Алтайгеомониторинг")

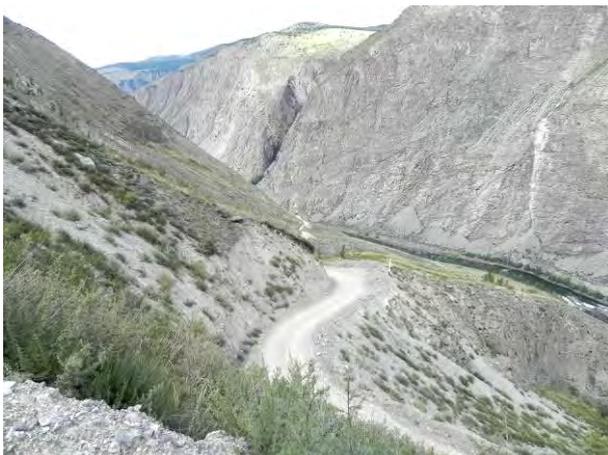
На перевале Катунь-Ярык автодороги Балыктуюль – Балыкча (рис.7,8) преобладают процессы плоскостной эрозии, мелкие эрозионные сели, обусловленные метеорологическими факторами (ливневые и продолжительные дожди, талые воды

Рис.7. Процессы плоскостной эрозии на перевале Катунь-Ярык, Республика Алтай (ТЦ "Алтайгеомониторинг")

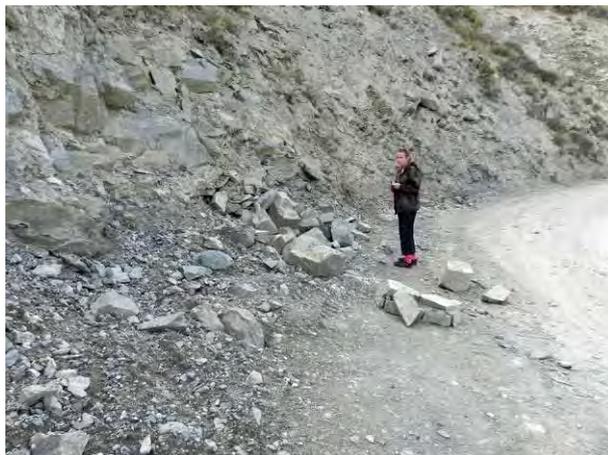
Рис.8. Обвалоопасный участок у подножия скального уступа на перевале Катунь-Ярык, Республика Алтай (ТЦ "Алтайгеомониторинг")

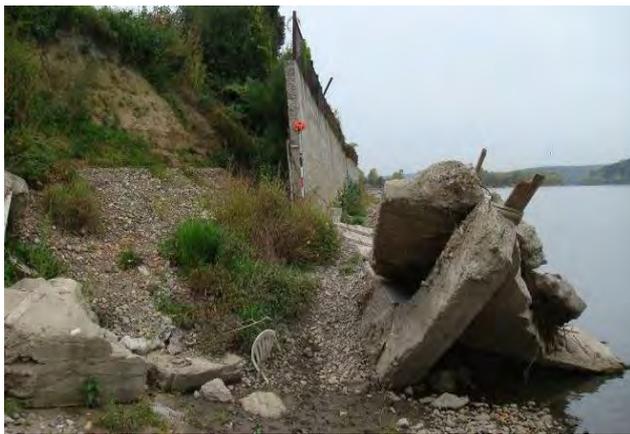
ченск. В 2011 г. размыв восточной боковой стороны подпорной стенки продолжается, местами стенка полностью разрушена (рис.9). В пределах с. Боровково величина размыва по ул. Школьная составила 0,1-1,5 м, обрушились хозяйственные постройки, дом демонтирован. По уч. Чебулинский в 2011 г. отмечался размыв участка берега протяженностью 220 м. Величина размыва составила 0,1-3,0 м. В потенциальной зоне размыва находятся приусадебные участки домов №№ 15 и 17 по ул. Набережная. Зона размыва дошла до границ приусадебных участков (рис.10).

Рис.9. Разрушение подпорной стенки в с. Боровково на р. Томь, Кемеровская область (ТЦ ГМСН по Кемеровской области)

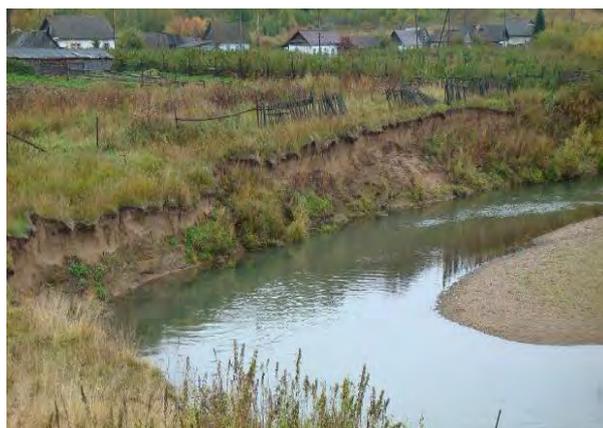
Рис.10. Размыв берега в пгт. Верх-Чебула, Кемеровская область (ТЦ ГМСН по Кемеровской области)

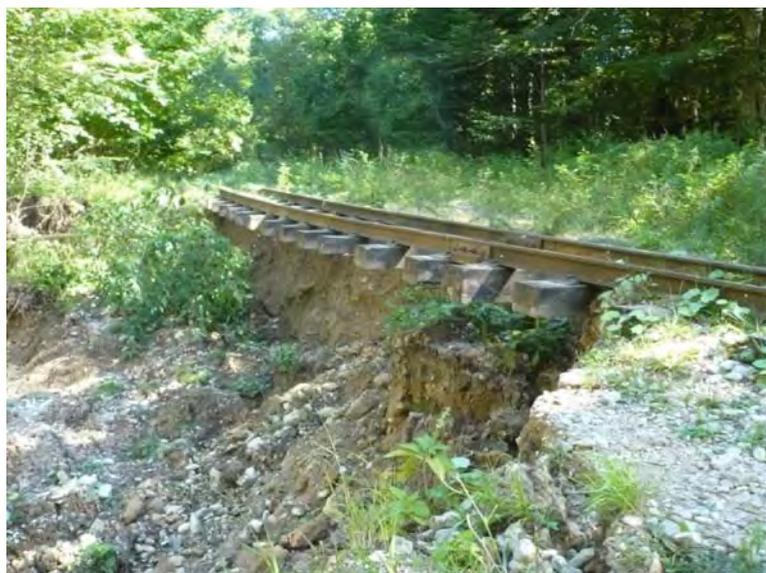
В Краснодарском крае продолжилась активизация оползневых процессов в Гуамском ущелье (Апшеронский район), начавшаяся в апреле 2011 г. (рис.11). Пространственное положение очагов активизации соответствует участкам, периодически активизировавшимся в период с 2002 по 2010 год. В среднем течение р. Курджипс, наблюдалась резкая активизация древних оползневых массивов. В языковой части древнего оползня активизировалось три оползневых участка, в том числе один участок за контуром древнего оползня. Протяженность наиболее масштабного участка по полотну железной дороги более 500 м. Расстояние от русла р. Курджипс до центральной части стенки срыва в головной части – 260 м.

Рис.11. Активный оползневой блок в низовом откосе узкоколейной железной дороги.

Главным фактором активизации оползней в 2011 г. является переувлажнение древнеоползневого склона за счет повышенного количества атмосферных осадков и увеличения стока подземных вод нижнемелового водоносного комплекса, дренирующихся на бортах долины р. Курджипс. Дополнительным фактором активизации является боковая эрозия р. Курджипс, которая возросла вследствие увеличения скорости течения во время паводков.

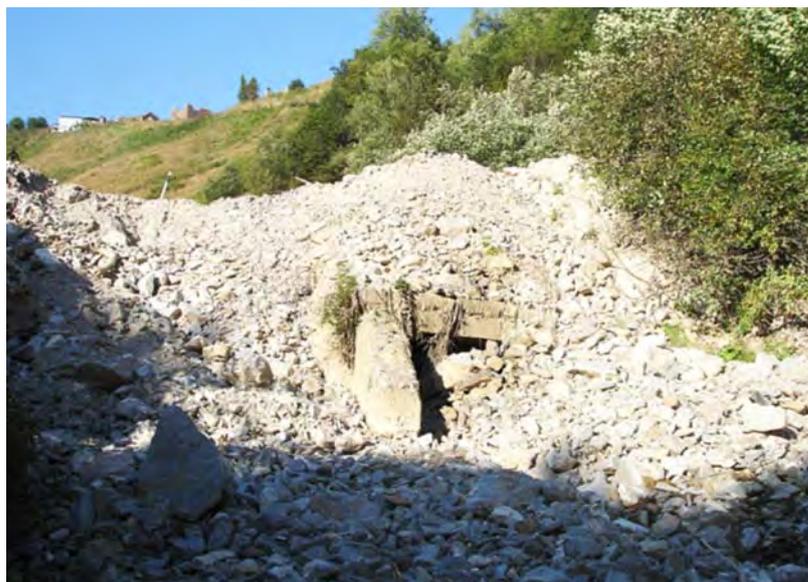
Рис.12. Селепропуск, забитый и деформированный селевым выбросом по р. Кубальчиком.

Для защиты дороги на селевых водотоках необходимо сооружение селепропусков, конструкция и масштаб которых будет соответствовать требованиям СНиП и максимальным расходам селевых потоков с учетом возможного сноса деревьев, т.к. значительная часть селевых русел проходит по залесённым участкам.

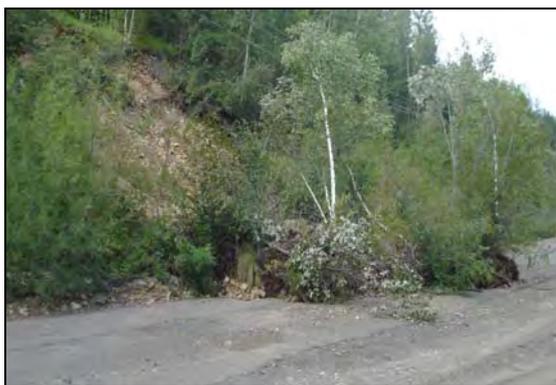
Рис. 13. Оплывины дерна с древостоем на участке дороги пос. Горный – турбаза «Амут»

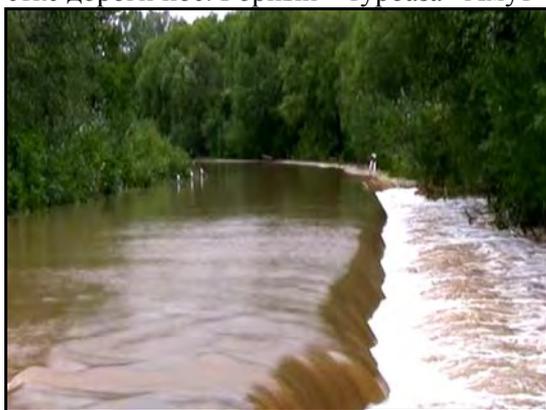
Рис.15. Перелив воды через автодорогу Комсомольск – Солнечный (участок в районе моста через реку Цуркуль)

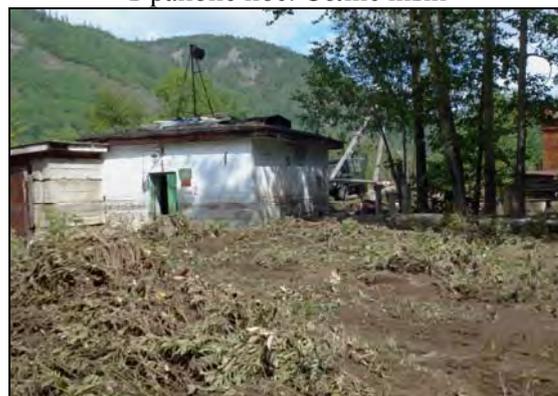
Рис.16. Водозабор пос. Горный после паводка (темная полоса на стене павильона указывает максимальный уровень воды на пике паводка)

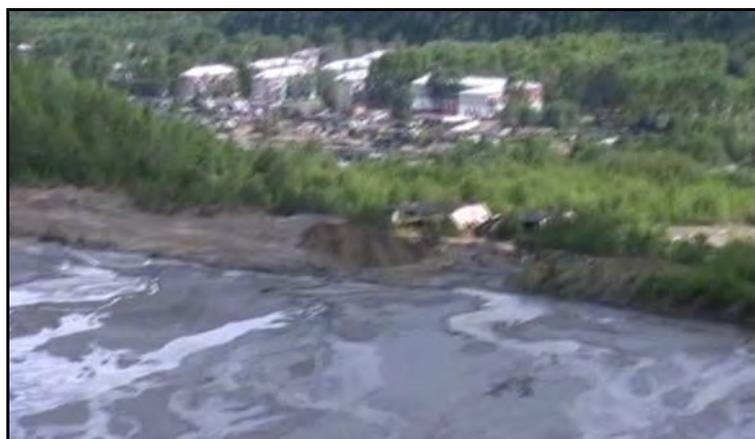
На хвостохранилище, расположенном рядом с обогатительной фабрикой ООО «Востоколово» выше поселка Горный, была подмыта дамба хвостохранилища, отвершек оврага достиг хвостохранилища, но разрушения тела дамбы не произошло (рис.17). В связи с частичным размывом плотины верхнего хвостохранилища у поселка Горный и выносом в долину р. Левая Силинка содержимого отходов фиксировалось превышение предельно-допустимых концентраций кадмия в водозаборе подземных вод. Также был загрязнен водоносный горизонт Чкаловского водозабора поверхностными водами через гидравлические окна, расположенные выше по потоку. Фактически вынос дождевыми водами содержимого хвостохранилища происходил в сравнительно небольших количествах, но, если бы овраг разрушил хвостохранилище, объем выносимых хвостов увеличился бы на порядки с соответствующими последствиями.

Рис. 17. Вид сверху на размываемую дамбу хвостохранилища, на заднем плане жилые дома пос. Горный

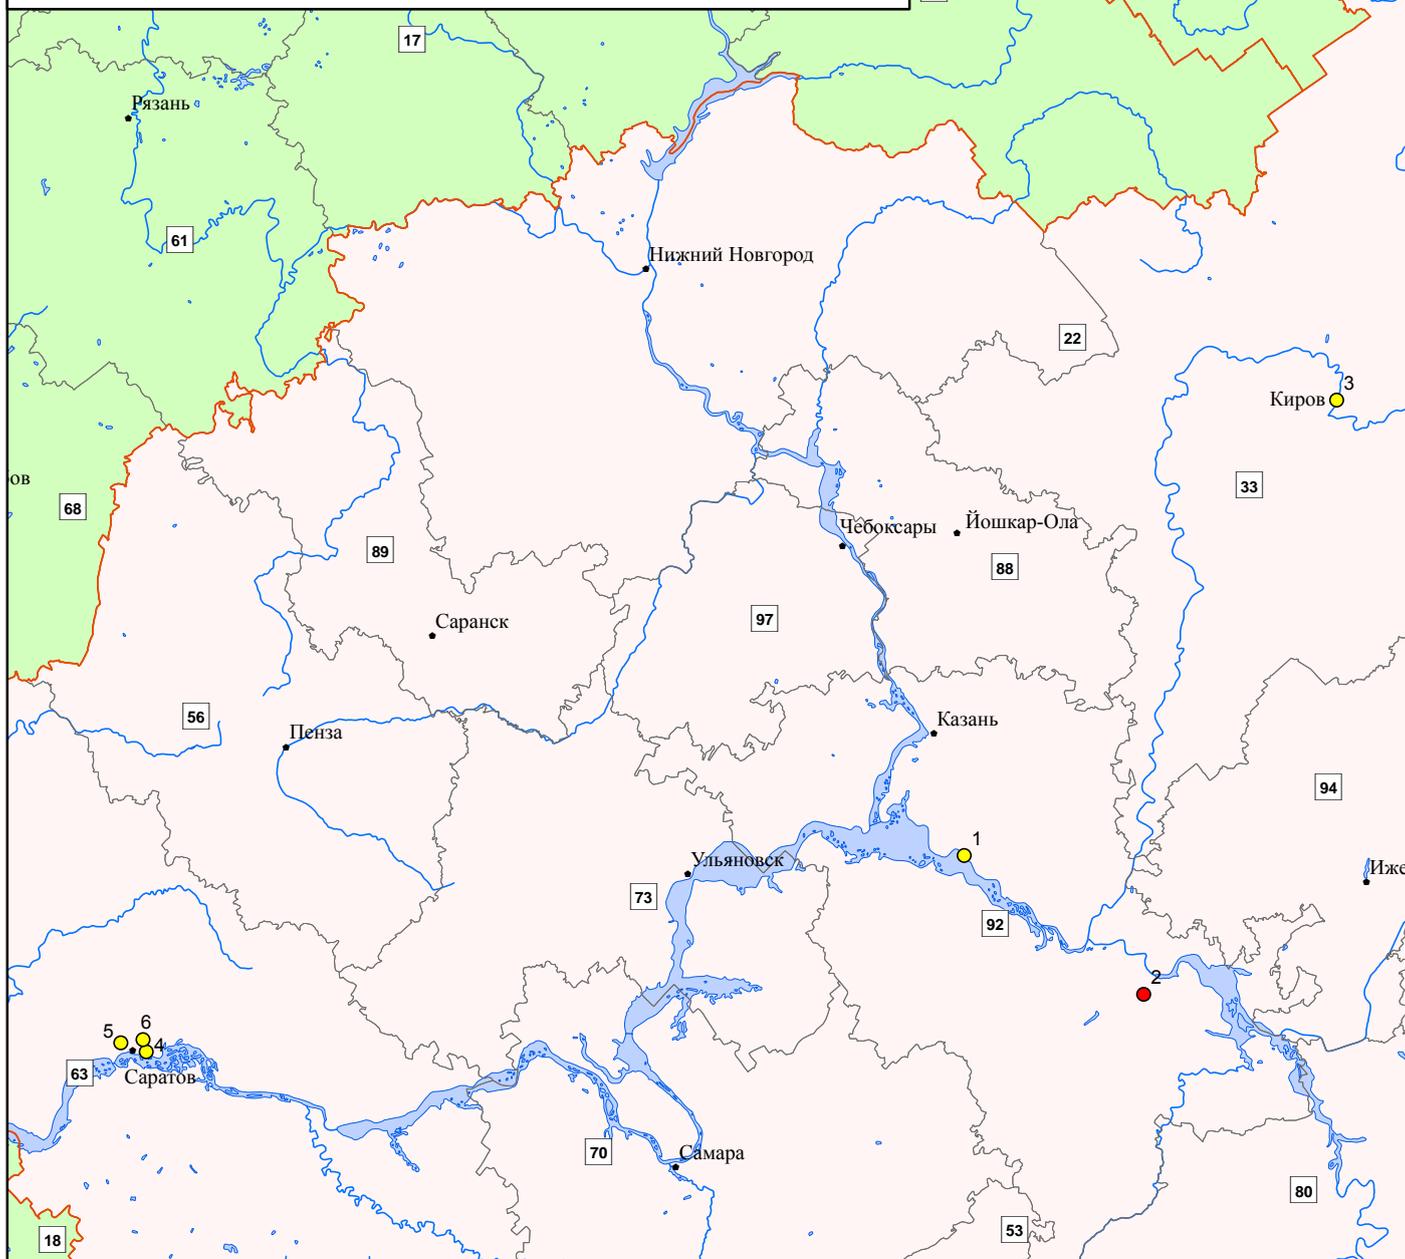
Приложение 2
Лист 2

МЕСТОПОЛОЖЕНИЯ НАСЕЛЕННЫХ ПУНКТОВ
И ХОЗЯЙСТВЕННЫХ ОБЪЕКТОВ, ИСПЫТАВШИХ ВОЗДЕЙСТВИЕ
ПРИ АКТИВИЗАЦИИ ЭКЗОГЕННЫХ ГЕОЛОГИЧЕСКИХ ПРОЦЕССОВ
В III КВАРТАЛЕ 2011 г.
НА ТЕРРИТОРИИ ПРИВОЛЖСКОГО ФЕДЕРАЛЬНОГО ОКРУГА

- 3
○ Местоположение населенных пунктов и хозяйственных объектов, испытавших воздействие ЭГП (цифрой указан номер строки в таблице с описанием случая активизации ЭГП, см. Приложение 1)

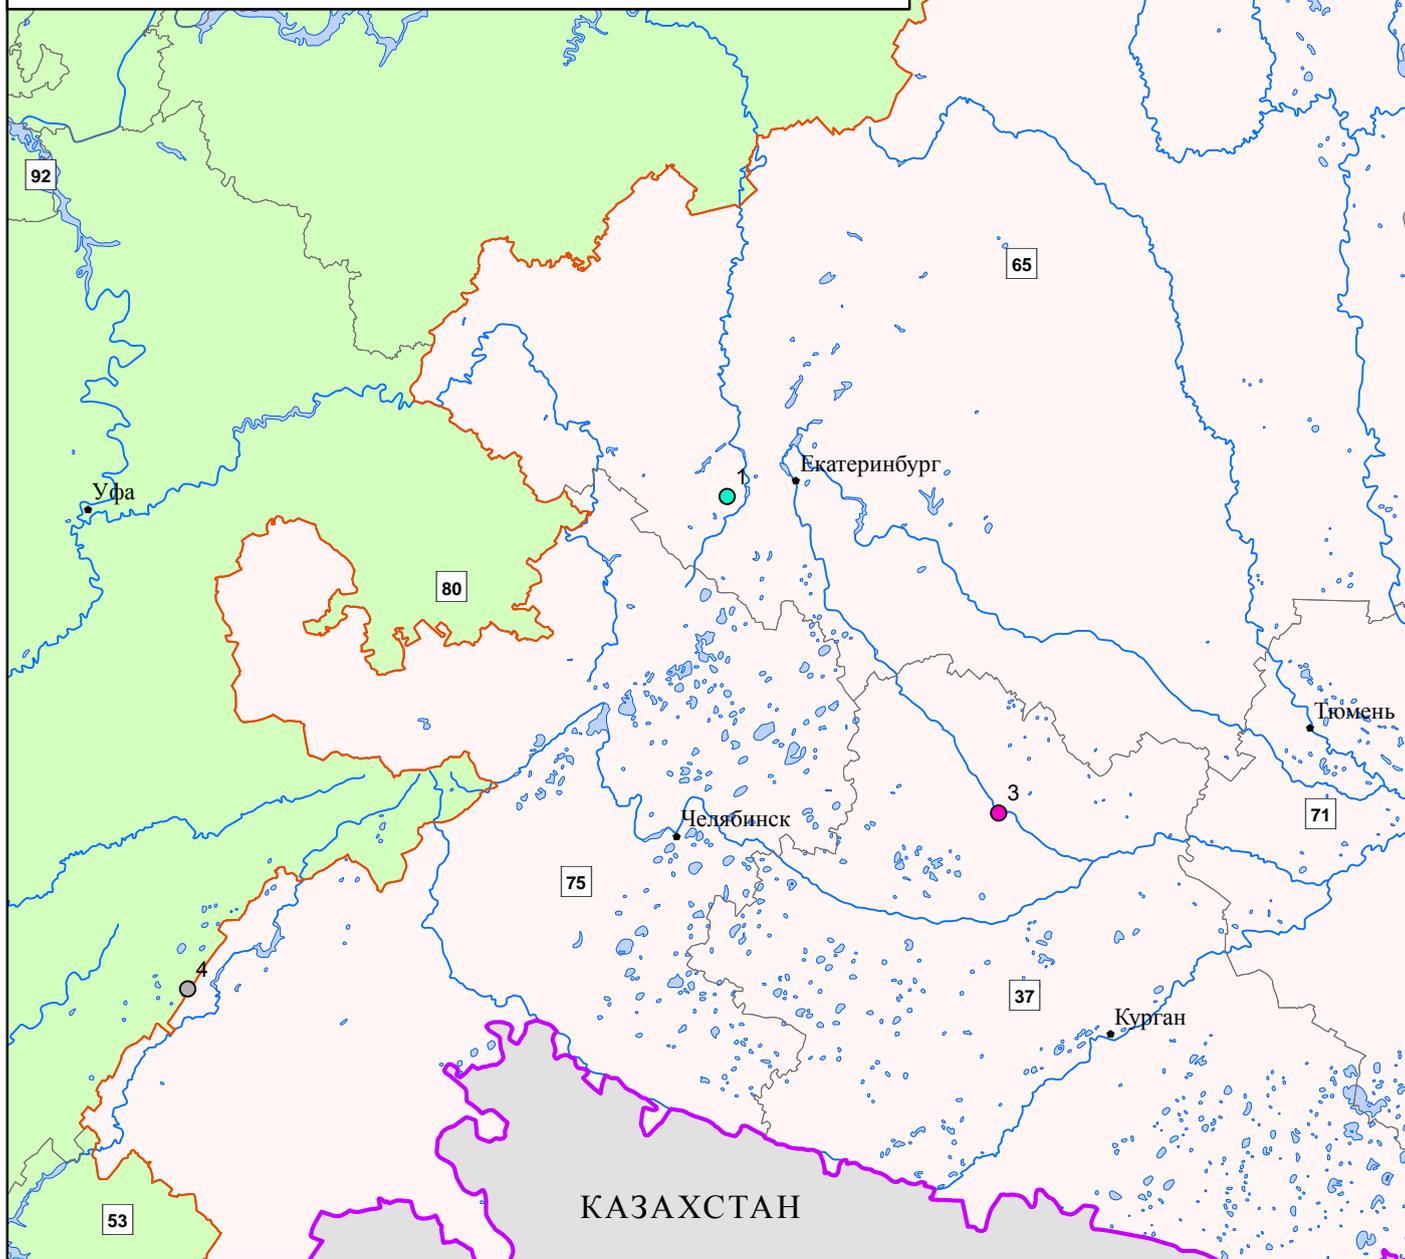
Приложение 2
Лист 3

КАРТА
МЕСТОПОЛОЖЕНИЯ НАСЕЛЕННЫХ ПУНКТОВ
И ХОЗЯЙСТВЕННЫХ ОБЪЕКТОВ, ИСПЫТАВШИХ ВОЗДЕЙСТВИЯ
ПРИ АКТИВИЗАЦИИ ЭКЗОГЕННЫХ ГЕОЛОГИЧЕСКИХ ПРОЦЕССОВ
В III КВАРТАЛЕ 2011 г.
НА ТЕРРИТОРИИ УРАЛЬСКОГО ФЕДЕРАЛЬНОГО ОКРУГА

2 Местоположение населенных пунктов и хозяйственных объектов, испытавших воздействие ЭГП (цифрой указан номер строки в таблице с описанием случая активизации ЭГП, см. Приложение 1)
