ФЕДЕРАЛЬНОЕ ГОСУДАРСТВЕННОЕ УНИТАРНОЕ ГЕОЛОГИЧЕСКОЕ ПРЕДПРИЯТИЕ  
«ГИДРОСПЕЦГЕОЛОГИЯ»

# ИНФОРМАЦИОННАЯ СВОДКА

О ПРОЯВЛЕНИЯХ ЭКЗОГЕННЫХ ГЕОЛОГИЧЕСКИХ  
ПРОЦЕССОВ

на территории Российской Федерации за II квартал 2014 г.

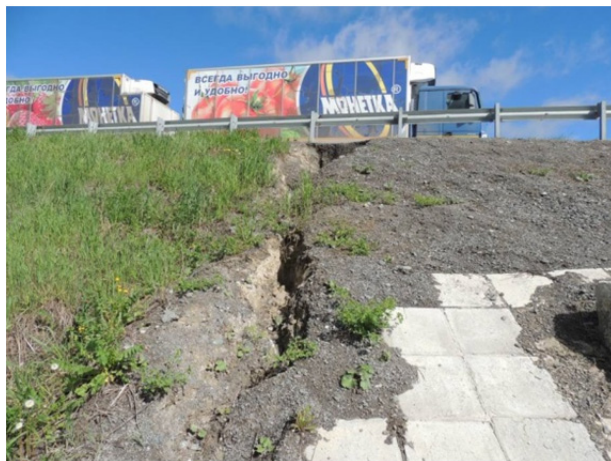
Рис.1. Эрозионная промоина на насыпном автомобильном мосту через р. Ушаковка (400 м южнее с. Елань) (ТЦ ГМСН по Тюменской области)

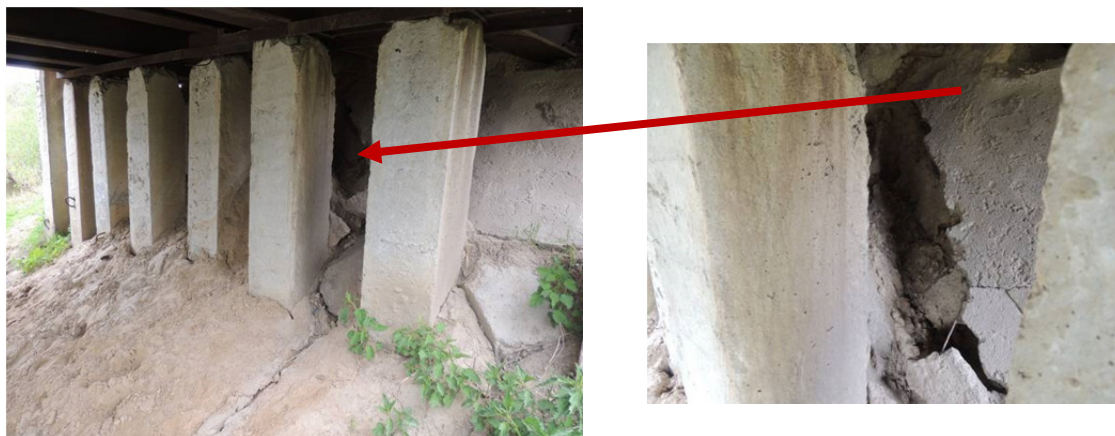
Рис.2. Частично деформирована бетонная стенка моста через р. Карга (с. Княжево)  
(ТЦ ГМСН по Тюменской области)

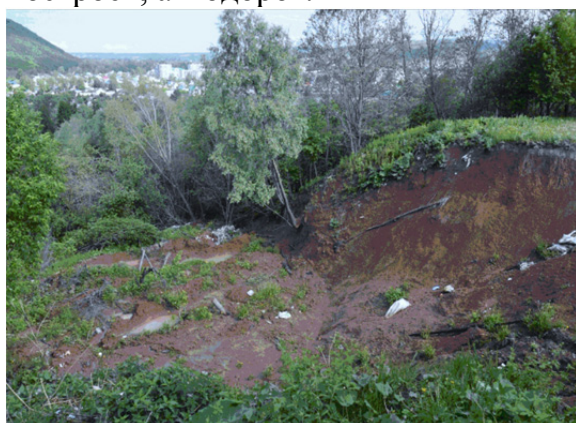
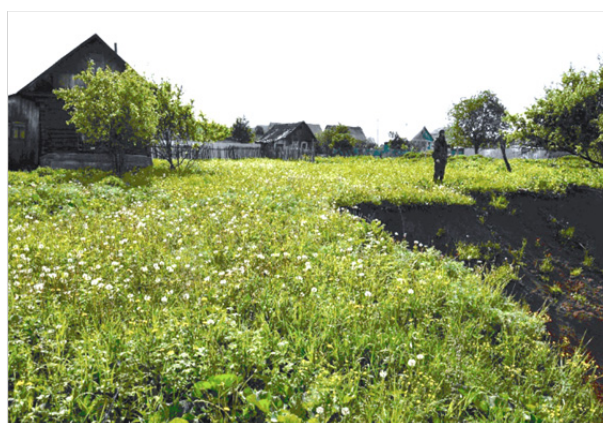
На территории **Челябинской области** установлено 6 случаев активизации ЭГП, создающих или могущих создать угрозу ЧС. Активизация оползневого процесса отмечалась в г. Аша (рис.3) у жилых домов и на автомобильной дороге к горно-лыжному комплексу Аджигардак (рис.4). Остается угроза активизации оползневого процесса в пос. Максимовка (г. Миньяр). В г. Карабаш отмечалось развитие овражной эрозии, в результате которой из землепользования выведены значительные площади (склоны гг. Лысая, Золотая), не пригодные для хозяйственной деятельности. Следует отметить активизацию процесса подтопления в весенний период в гг. Еманжелинск, Карталы и Копейск, вследствие повышения водности текущего периода и соответствующего повышения уровня грунтовых вод, приводящего к разрушению фундаментов построек, автодорог.

Рис.3. Оползень в г. Аша вблизи дома по ул. Набережная, 30 (ТЦ ГМГС по Челябинской области)

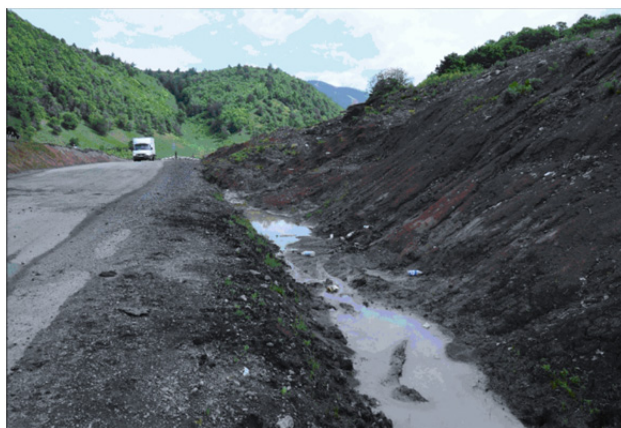
Рис.4. Оползень на дороге к горно-лыжному комплексу Аджигардак (ТЦ ГМГС по Челябинской области)

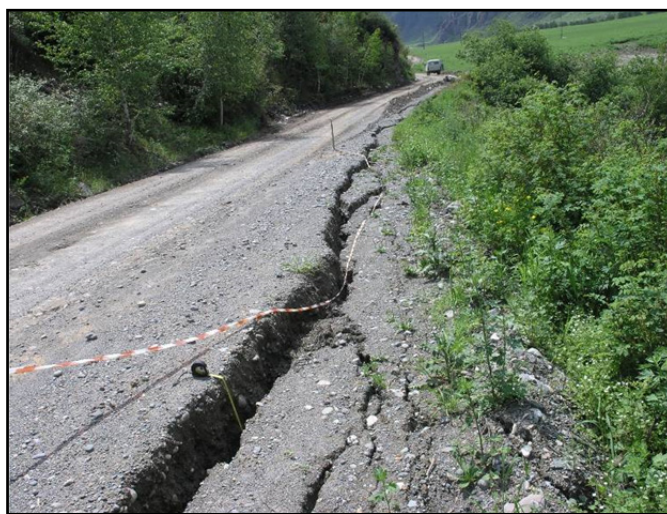
Рис.5. Участок автодороги Чемал – Куюс (78,6 км). Фронтальный оползень по бровке дорожного полотна, Республика Алтай (Алтайский ТЦ ГМСН)

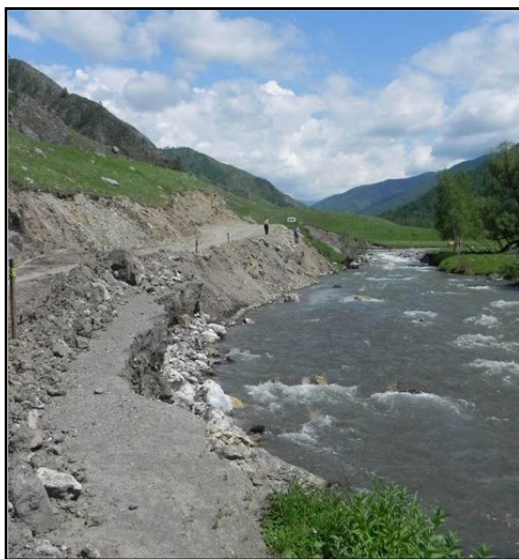
Рис.6. Размыв полотна дороги на уч. Эдиганская трасса, Республика Алтай (Алтайский ТЦ ГМСН)

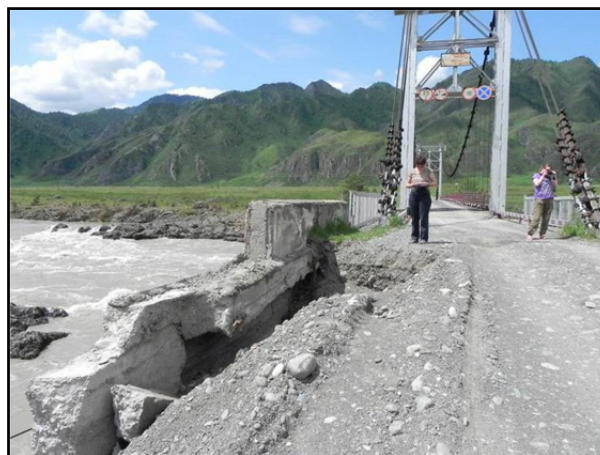
Рис.7. Размыв правой опоры Ороктойского моста, Республика Алтай (Алтайский ТЦ ГМСН)

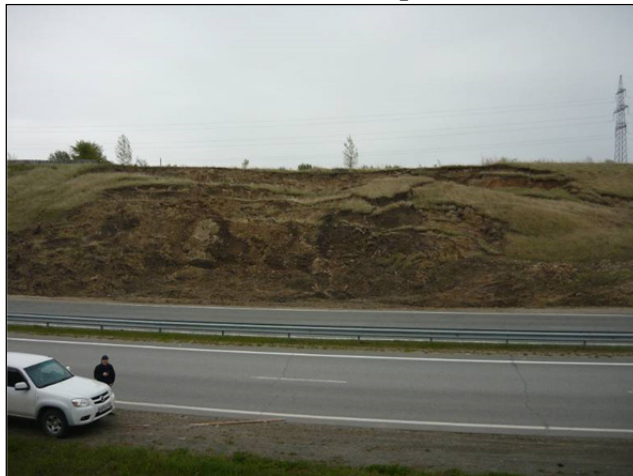
Активно развивался оползневой процесс на участке трассы М-54 в районе Братского моста (рис.8), а также в районе железнодорожного моста у с. Подсинее, где активность оползней была гораздо ниже.

Рис.8. Склон вдоль дороги М-54 в районе Братского моста, Республика Хакасия (ТЦ ГМСН по Республике Хакасия)

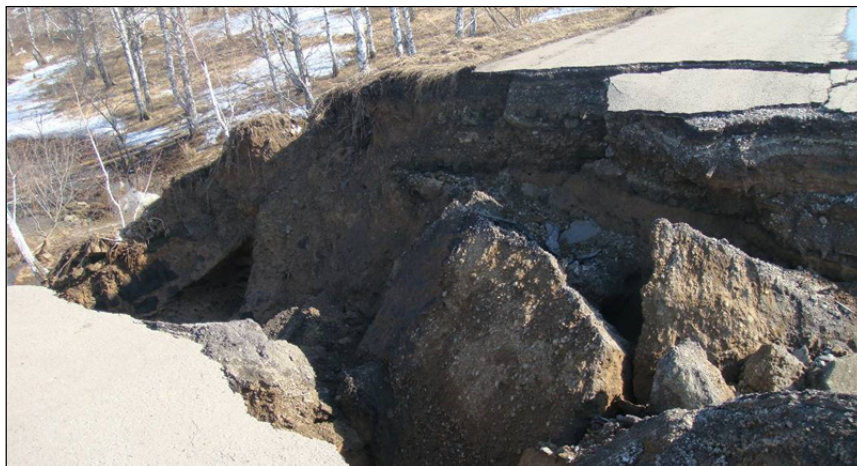
**Кемеровская область.** Гравитационно-эрозионные процессы развивались в с. Березово Кемеровского района, новых суффозионных провалов в пределах села не образовалось. Вблизи д. Сухая Речка на участке автомобильной дороги, пересекающей р. Сухая Речка и соединяющей областной центр с садовым товариществом «Маручак» Кемеровского района, в результате подтопления талыми и речными водами, было разрушено тело насыпи, на участке автомобильной дороги образовался провал (рис.9).

Рис.9. Размыв автомобильной дороги, Кемеровская область (ТЦ ГМСН по Кемеровской области)

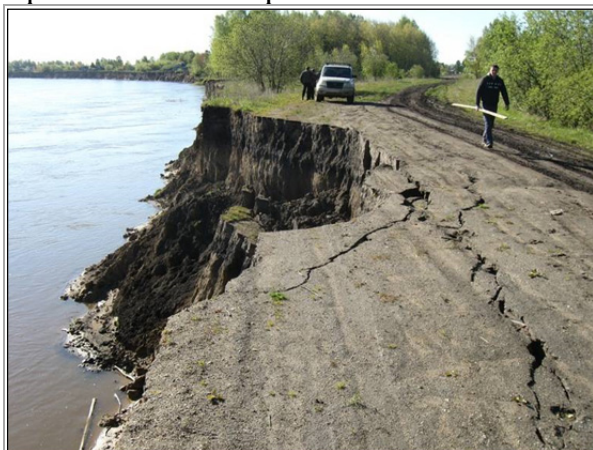
Рис.10. Разрушение автодороги Зырянское – Причулымск, Томская область (ОАО «Томскгеомониторинг»)

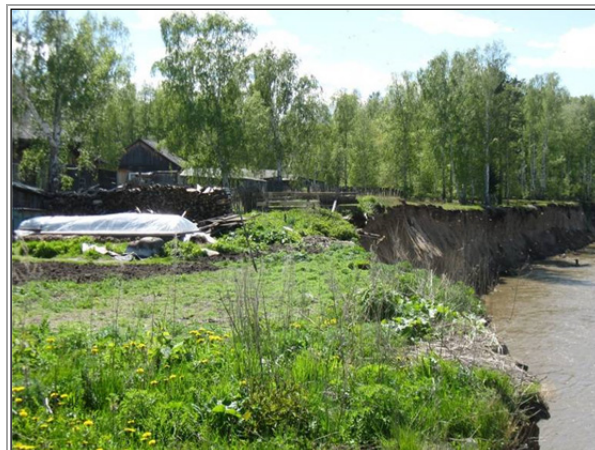
Рис.11. Разрушение усадьбы жилого дома по ул. Причулымской, 15/1 в с. Чердаты, Томская область (ОАО «Томскгеомониторинг»)

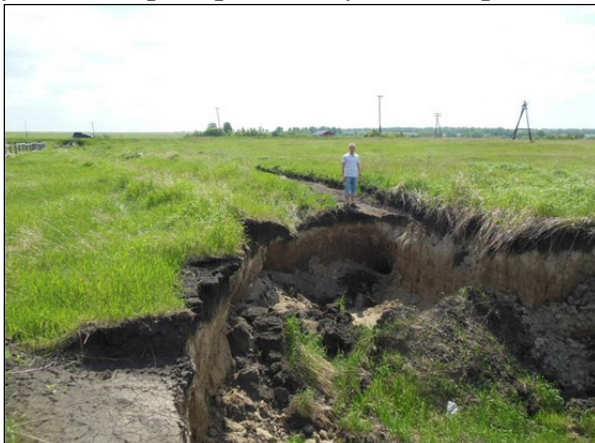
Рис.12. Вершина оврага на западной окраине с. Сухобузимское, Красноярский край (ТЦ ГМСН по Красноярскому краю)

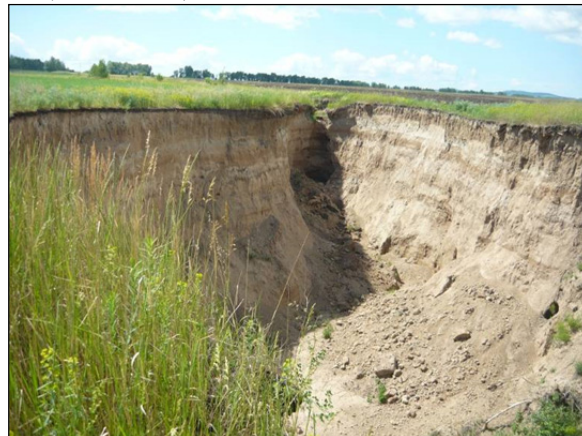
Рис.13. Вершина оврага на участке автодороги Минусинск – Беллык, 98 км, Красноярский край (ТЦ ГМСН по Красноярскому краю)

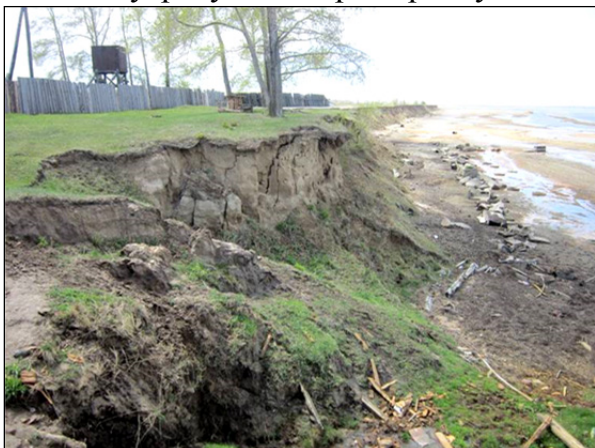
Рис.14. Развитие гравитационно-эрозионного процесса на уч. Оймур-1, Республика Бурятия (ТЦ ГМСН по Республике Бурятия)

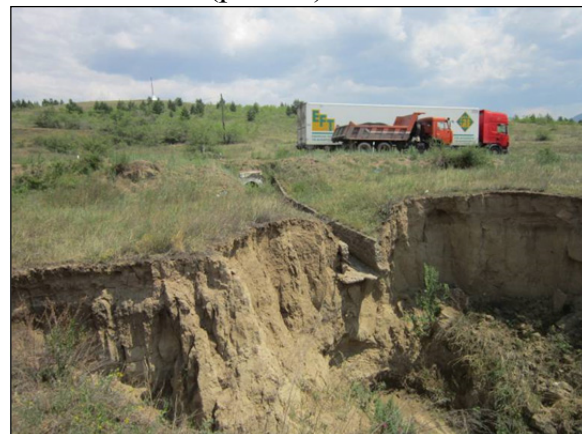
Рис.15. Овражная эрозия, уч. Тарбагатайский, Республика Бурятия (ТЦ ГМСН по Республике Бурятия)

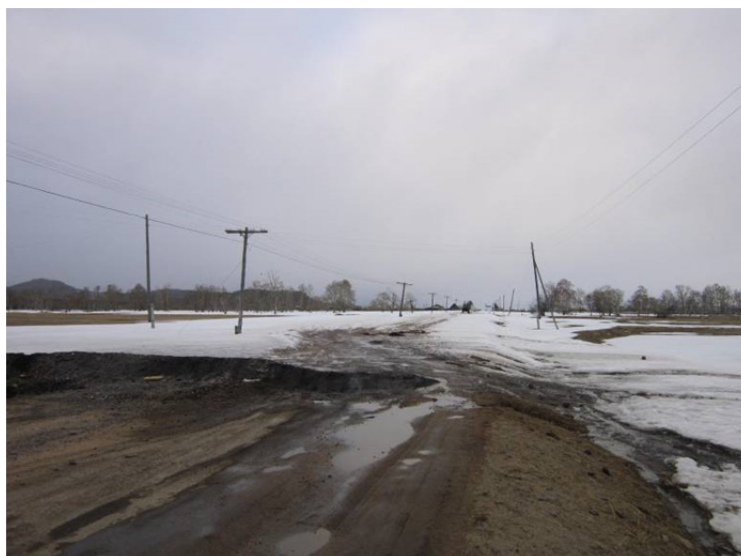
В сс. Улюн и Улюкчикан, пгт. Онохой в результате наледеобразования были подтоплены жилые дома, приусадебные участки (рис.16).

Рис.16. Наледь на автомобильной дороге в с. Улюкчикан, Республика Бурятия (ТЦ ГМСН по Республике Бурятия)

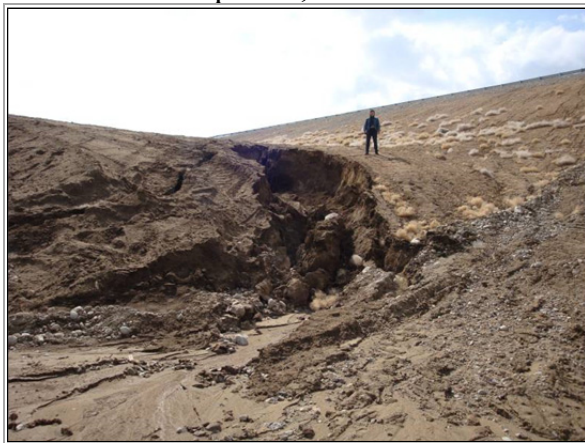
**Республика Тыва.** Образование оврага зафиксировано южнее с. Эрзин, на поверхности насыпи *а/дороги М-54 «Енисей»* (рис.17). На этом же участке и далее по искусственной насыпи вдоль полотна дороги наблюдались следы плоскостной эрозии, также связанные с воздействием талых вод (рис.18).

Рис.17. Процессы овражной эрозии в искусственной насыпи у автодороги М-54 «Енисей», Республика Тыва (Тувинский ТЦ ГМСН)

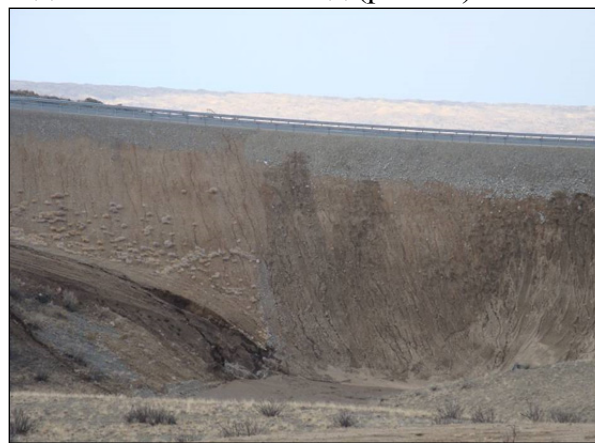
Рис.18. Следы плоскостной эрозии на искусственной насыпи у автодороги М-54, Республика Тыва (Тувинский ТЦ ГМСН)

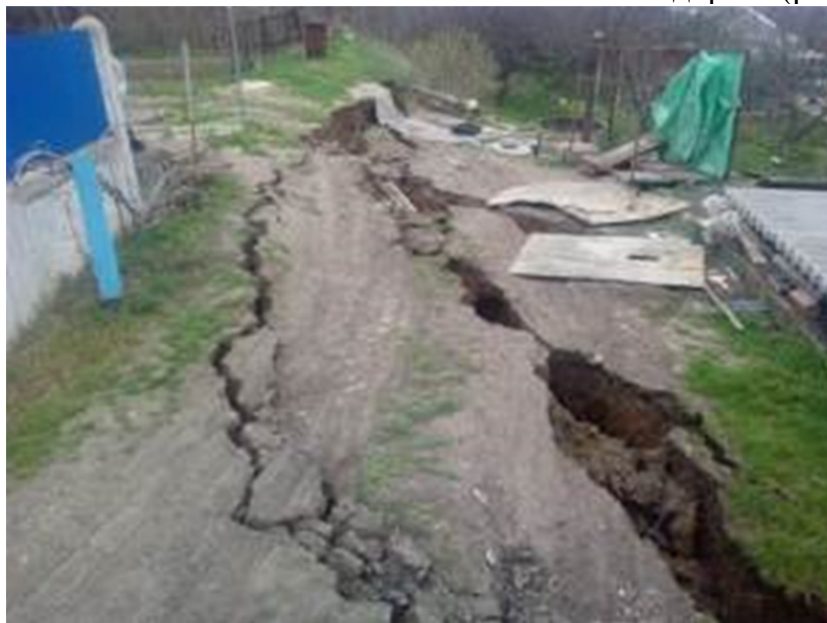
Оползневой процессом охвачена территория ~1,25 га, объем смещенных масс составил более 125 000 м<sup>3</sup>. По генетическому типу оползень является консеквентным, структурным, циркообразной формы в плане. Размеры оползня: протяженность – 250 м, ширина – 50 м, глубина захвата – 10 м. Оползневой массив отделен от коренного склона четко выраженной стенкой отрыва высотой до 5 м, со следами разрушения коренных пород. Поверхность оползня расчленена множеством трещин глубиной до 60 см, с шириной раскрытия до 40 см и протяженностью от первых метров до 25-30 м. В языковой части наблюдаются валы выпирания. Оползневое тело разбито на многочисленные блоки.

Основными факторами активизации послужили обильные атмосферные осадки, наблюдавшиеся в первом квартале 2014 г. и превысившие норму в 5,5 раз, что обусловило переувлажнение и уменьшение прочности слагающих склон отложений, а также динамическое воздействие на склон вследствие эксплуатации железнодорожной магистрали, расположенной в 40 м от оползня.

Активизация оползневого процесса нанесла значительный ущерб. Деформированы 8 домовладений, подверглись воздействию земли сельскохозяйственного назначения и межпоселковая автодорога (рис.19).

Рис.19. Оползень в с. Морской Чулек Неклиновского района Ростовской области (ОАО «Южгеология»)

В случае аномальных атмосферных осадков следует ожидать повторную активизацию, особенно в средней части оползня, где в неустойчивом состоянии находятся сотни кубометров оползневых масс.

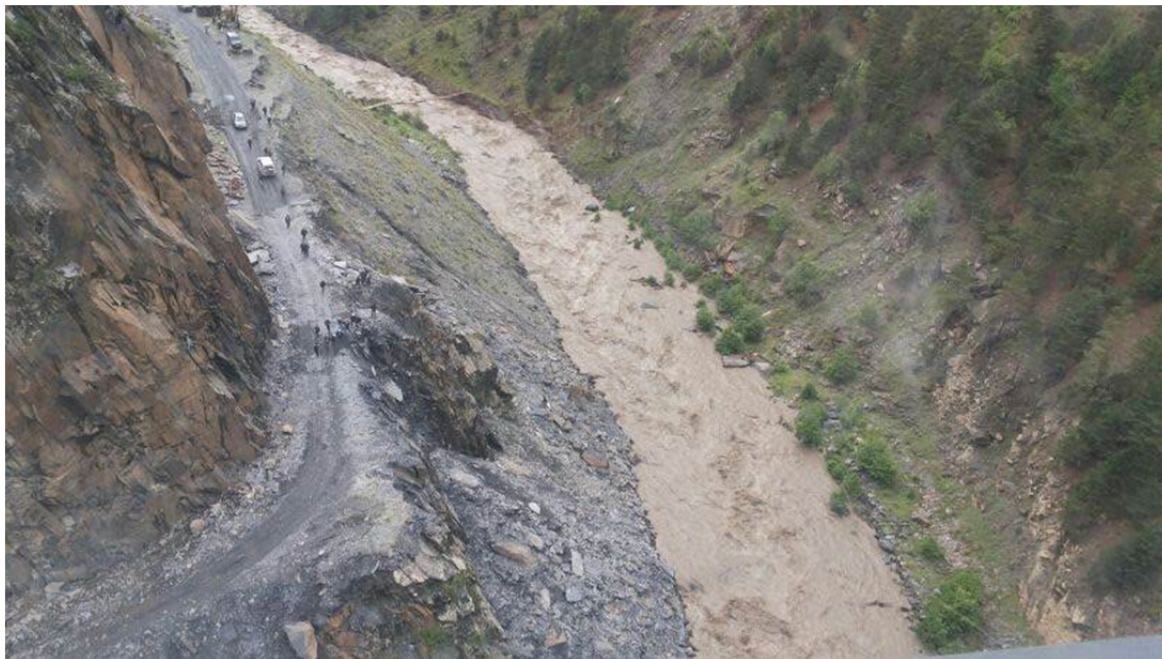
Участок автодороги проходит по правому склону долины р. Андийское Койсу (рис.20). На данном участке по результатам ежегодного обследования в рамках ГМСН отмечается постоянная активность обвально-осыпных процессов на протяжении 250 м. Обвальный массив от коренного склона отделяется четко выраженной стенкой срыва с отполированной поверхностью. Приращение площади наблюдается по флангам катастрофического обвала вдоль автодороги.

В периоды затяжных осадков в результате активизации процессов перекрывается автодорога с северо-восточной окраины селения Сагада. Осыпной материал представлен продуктами разрушения коренных пород – аргиллитов, алевролитов и песчаников. Кроме того, несколько лет назад на дороге проводились работы по ее расширению с применением буровзрывных работ.

Рис.20. Участок активизации обвального процесса на автодороге Агвали – Сагада в Цунтинском районе Республики Дагестан (ГО СЧС по Республике Дагестан)

Причиной активизации обвального процесса послужили аномальные (затяжные ливневые) атмосферные осадки 2014 г, что обусловило обводнение и

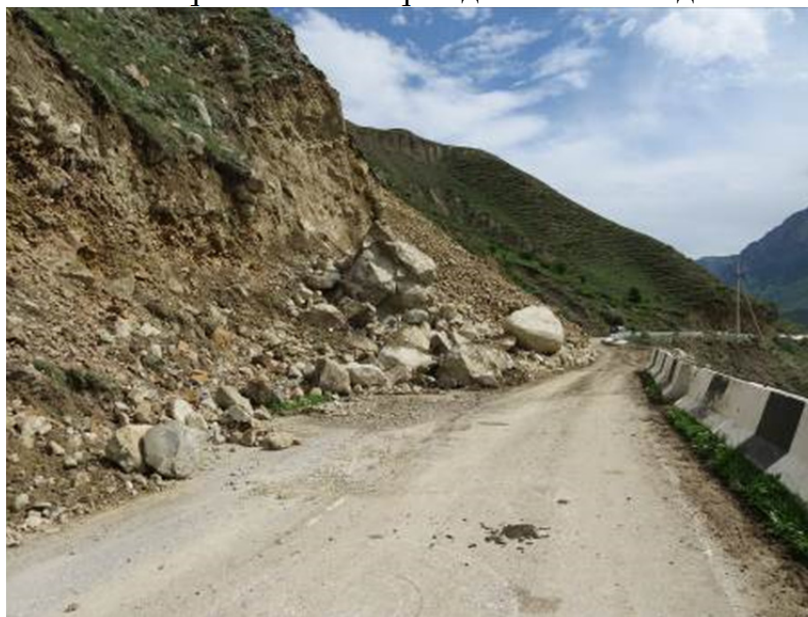
*Активизация обвального и оползневого процессов произошла на левом берегу р. Черек Хуламский, на автодороге Карасу – Безенги, в 1,5 км южнее с. Безенги, в верховом и низовом откосах дороги (рис.21). В верховом откосе произошел обвал коллювиально-делювиальных отложений с захватом коренных пород (гранодиориты средней юры). Ширина обвального участка по дороге ~50 м, длина по склону – 20 м. На момент обследования дорога была перекрыта щебнисто-глыбовым материалом. Размер отдельных глыб достигал 4-5 м.*

Рис.21. Обвал в верховом откосе автодороги Карасу – Безенги, на левом берегу р. Черек Хуламский, Кабардино-Балкарская Республика (ЮРЦ ГМСН)

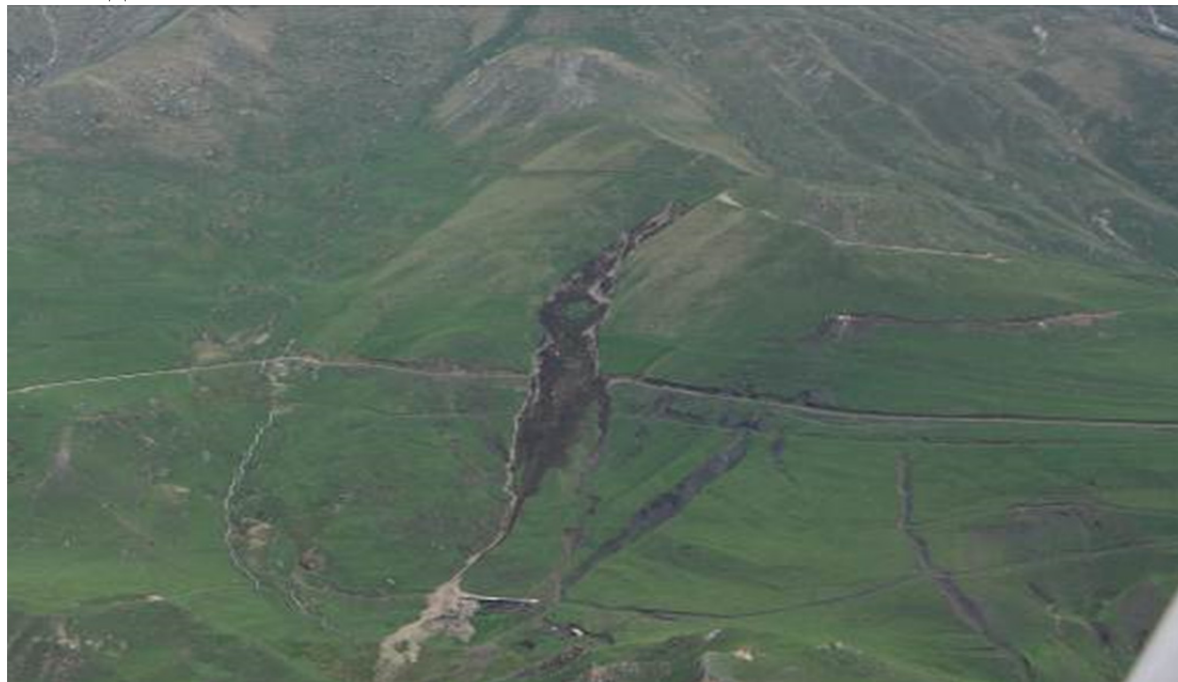
*Активизация оползневого процесса в долине р. Кишлыксу.* Крупный оползень (оползень-поток) (рис.22) сформировался 20 мая 2014 г. на левом борту долины р. Кишлыксу, на обводненном теле древнеоползневого массива, образовавшегося в четвертичных элювиально-делювиальными отложениях с частичным захватом коренных пород (аргиллиты с прослоями песчаников и алевролитов средней юры) и дренируемого по бортам двумя малыми водотоками. Ориентировочные параметры оползневого массива: ширина – до

100 м, длина по склону – до 600 м, мощность сместившихся масс в центральной части – до 10-15 м. Объем сместившихся масс составил ~430 тыс. м<sup>3</sup>.

Рис.22. Общий вид участка активизации оползневого процесса, полученный при вертолетном облете (ООО «Каббалкгеомониторинг»)

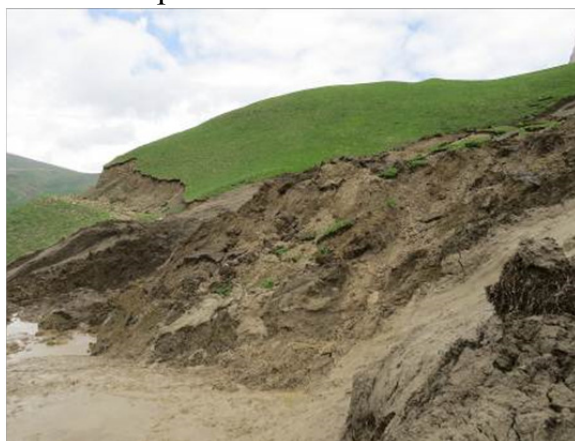
Рис.23. Центральная часть оползневого массива (ЮРЦ ГМСН)

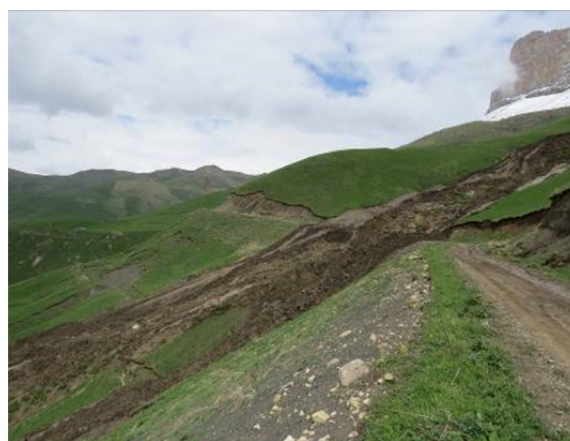
При активизации оползня было полностью уничтожено ~100 м автодороги республиканского значения (Безенги – Булунгу), соединяющей долину р. Черек Хуламский с долиной р. Чегем (Черекское и Чегемское ущелья). Полотно дороги эродировано на глубину до 5-7 м (рис.23, 24). Ниже по склону оползневыми массами и выносами микроселей, сформировавшихся по водотокам в бортах оползня, частично завалена кошара и грунтовая дорога на протяжении 100 м. Нижняя граница языковой части оползня находится приблизительно в 100 м ниже кошары.

Рис.24. Участок автодороги Безенги – Булунгу, перекрытый оползневыми массами (ЮРЦ ГМСН)

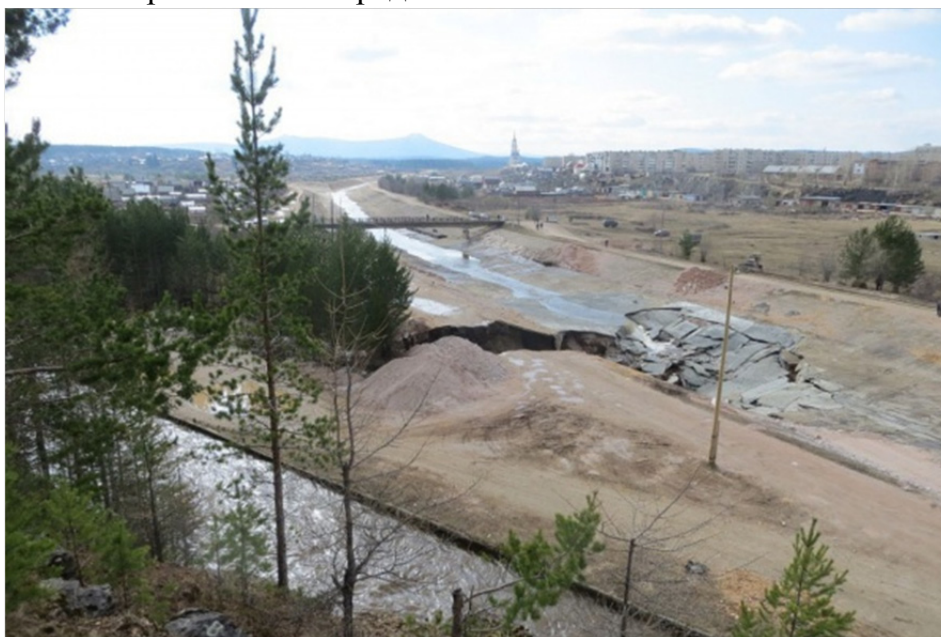
В Североуральске около 50 лет назад несколько рек были пущены по специальным бетонным руслам с целью защиты глубоких шахт СУБРа (добыча бокситов) от проникновения излишней влаги и упрощения работ по добыче руды. При этом каждое русло было продублировано, а система шлюзов позволяла проводить как плановый ремонт магистралей, так и решать аварийные ситуации.

Рис.25. Карстовый провал в русле р. Вагран в г. Североуральске, Свердловская область  
(URL: <http://nslovo.info/proval-na-severouralskom-vagrane-situaciya-napryazhennaya-video/>)

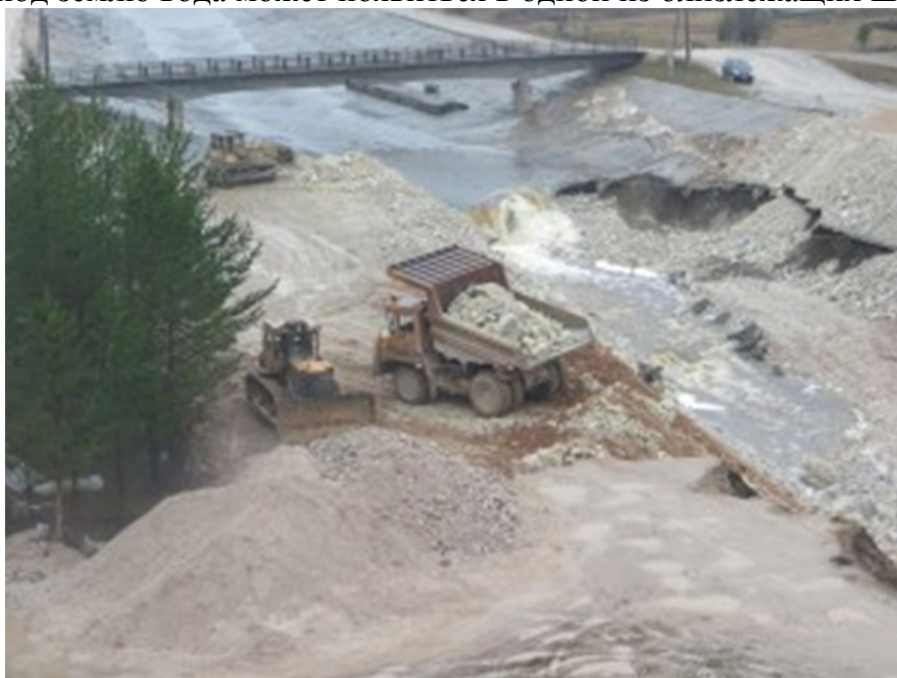
Рис.26. Засыпка карстового провала в русле р. Варган в г. Североуральске, Свердловская область  
(URL: <http://nslovo.info/proval-na-severouralskom-vagrane-situaciya-napryazhennaya-video/>)

Местные власти на заседании комиссии по ЧС приняли решение ликвидировать провал, засыпав его бутомом и щебнем (рис.26). С 4 мая в круглосуточном режиме на месте происшествия работает большегрузная техника – БелАЗы, КамАЗы, бульдозеры, экскаватор, снятый с шахты «Черемуховская-Глубокая». В провал, объем которого, по оценкам специалистов, составляет 30 тыс.м<sup>3</sup>, высыпали более 100 БелАЗов скального грунта, но никакого результата это не принесло. Несмотря на попытки местных властей завалить провал, он становится только больше – вода размывает края провала, обрушая вниз породу. 7 мая была засыпана трещина, которая разрывала дорогу вдоль реки. Теперь правый берег укреплен скальной породой и есть уверенность в том, что паводком не размочет участок земли, разделяющий дублер реки и основное русло Ваграны. Однако местные жители не исключают, что ушедшая под землю вода может появиться в одной из близлежащих шахт.
