ФЕДЕРАЛЬНОЕ ГОСУДАРСТВЕННОЕ УНИТАРНОЕ ГЕОЛОГИЧЕСКОЕ ПРЕДПРИЯТИЕ
«ГИДРОСПЕЦГЕОЛОГИЯ»

ИНФОРМАЦИОННАЯ СВОДКА

**О ПРОЯВЛЕНИЯХ ЭКЗОГЕННЫХ ГЕОЛОГИЧЕСКИХ
ПРОЦЕССОВ**

на территории Российской Федерации за III квартал 2014 г.

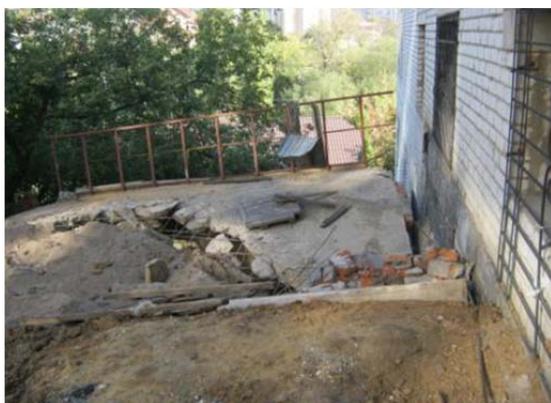
На территории **Липецкой области** наблюдалась активизация овражной эрозии в г. Липецке (рис.1), в центральной части города на правом склоне долины р.Липовка, отмечались деформации железобетонных блоков, укрепляющих аварийный участок. Активизация оползневого процесса, связанная с боковой эрозией в русле р. Ягодная Ряса, зафиксирована в с. Пикове Чаплыгинского района, где существует угроза разрушения автодороги.

Рис.1. Разрушенная в результате активизации эрозионных процессов бетонная плита, г. Липецк, ул. Льва Толстого, д.28 (ОАО «Геоцентр-Москва»)

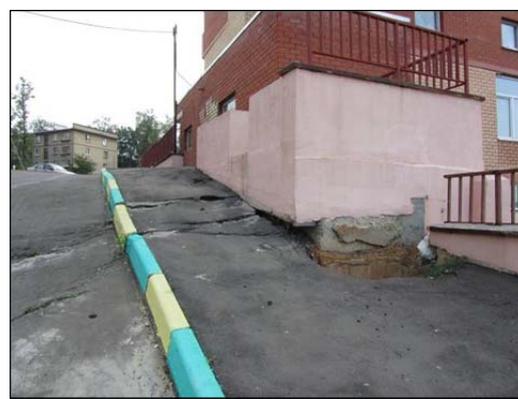
В **Московской области** в ходе осеннего обследования оползневого участка «Лыткарино» была выявлена активизация оползневого процесса: зафиксированы трещины на асфальте, различных постройках (рис.2). Дальнейшее развитие процесса угрожает жилым домам, расположенным у бровки склона. Главным фактором развития процессов является техногенное воздействие.

Рис. 2.Трещина закола на асфальте, оползневой участок Лыткарино, Московская область (ОАО «Геоцентр-Москва»)

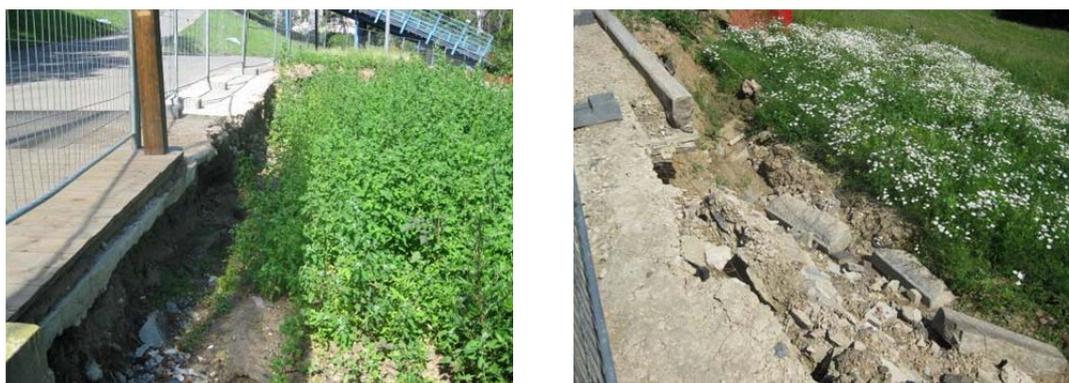
В **г. Москве** при повторном обследовании участка «Воробьевы горы» в районе Смотровой площадки на территории спортивного комплекса была отмечена повторная активизация оползневого процесса. После весенней активизации оползней с образованием трещин закола на протяжении ~80 м была предпринята попытка частичной их засыпки грунтом. В третьем квартале высота стенки срыва увеличилась, продолжает обваливаться бордюрный камень (рис. 3).

Рис. 3. Активизация оползневых процессов на Воробьевых горах, г. Москва (ОАО «Геоцентр-Москва»)

1	2	3	4	5	6	7	8
		Воробьевых гор вблизи Смотровой площадки		заверши- лась		кресельной дорогой и водоводом произошла активизация оползневой процесса. После предпринятых мер по ликвидации последствий весенней активизации оползневых явлений на участке длиной около 80 м вновь появились трещины, как на асфальте, так и в грунте. Активизация оползневой процесса связана с оснежением склона в зимне-весенний период и отсыпкой грунтов на головную часть оползня в ходе работ по ликвидации трещин в грунте. Дальнейшая активизация процесса может угрожать инженерным сооружениям, расположенным на склоне: канатно-кресельная дорога, водовод. Для стабилизации оползневой процесса необходимо проведение противооползневых мероприятий, а также контроль за своевременной уборкой снега в весенний период.	
Московская область							
46/14/4	4	г. Лыткарино, левый берег р. Москвы	09.09.14	Не заверши- лась	Оп	На склоне, пораженном глубокими оползнями отмечена значительная активизация процесса: фиксируются трещины на асфальте, заборе, различных пристройках. Дальнейшее развитие процесса угрожает жилым домам, расположенным у бровки склона. Необходимо выполнение противооползневых мероприятий.

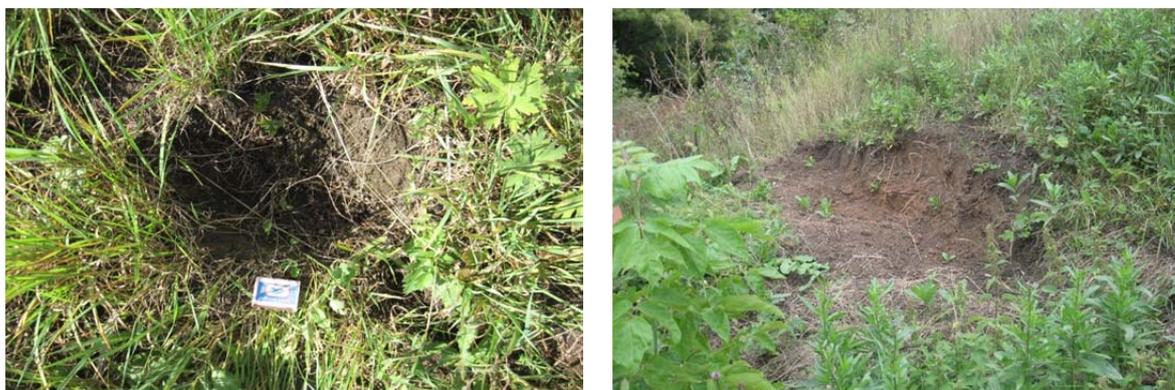
В Орловской области, в д. Титово-Мотыка Урицкого района наблюдалась активизация оползневых процессов. На теле кургана (объект регионального значения «Городище»), расположенного на восточной окраине деревни, по его периметру наблюдаются продольные открытые трещины бокового отпора длиной от первых метров до 10 м и 2-5 см шириной. В местах, где трещины наиболее широкие, в результате переувлажнения суглинков оползневых блоков атмосферными водами, проникающими по трещинам, происходит проседание блоков, наблюдаются уступы высотой до 10 см (рис.4).

Рис.4 Активизация оползневых процессов на кургане «Городище», Орловская область (ТЦ ГМСН «Орелгеомониторинг»)

Орловская область							
54/14/5	5	Урицкий район, д. Титово-Мотыка	01.07.14	Не заверши- лась	Оп	На теле древнего кургана (крутизна склонов – 20-45 ⁰) по его периметру наблюдаются продольные открытые трещины бокового отпора длиной от первых метров до 10 м и шириной 2-5 см. Вероятно, при таянии снега в весенний период 2014 г. тонкий (10 см.) почвенно-растительный водонасыщенный слой под действием сил гравитации обрушился вниз по склону, увлекая за собой и суглинистые грунты.	
ЮЖНЫЙ ФЕДЕРАЛЬНЫЙ ОКРУГ							
Республика Адыгея

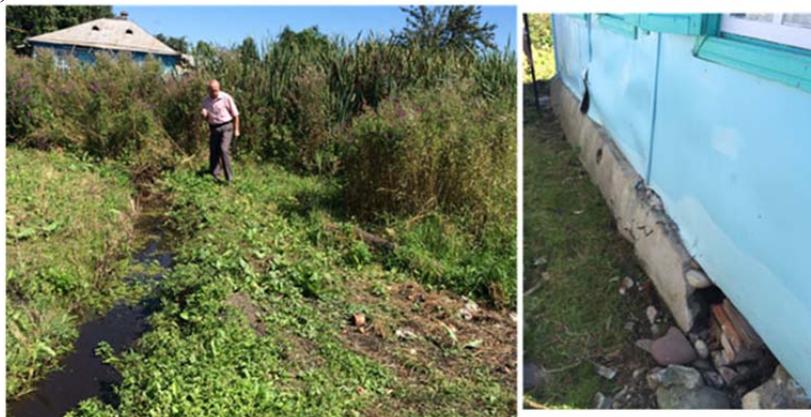
Рис.5. Участок подтопления в северо-западной части ст. Кардоникской, деформация фундамента жилого дома в результате воздействия процессов подтопления (ТЦ ГМСН по Карачаево-Черкесской Республике)

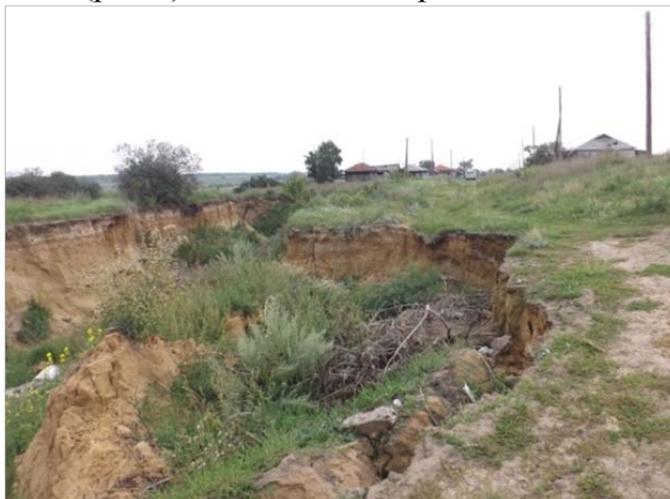
Рис.6. Оврагообразование в дер. Орловка Курганской области
(РЦ ГМСН по Уральскому федеральному округу)

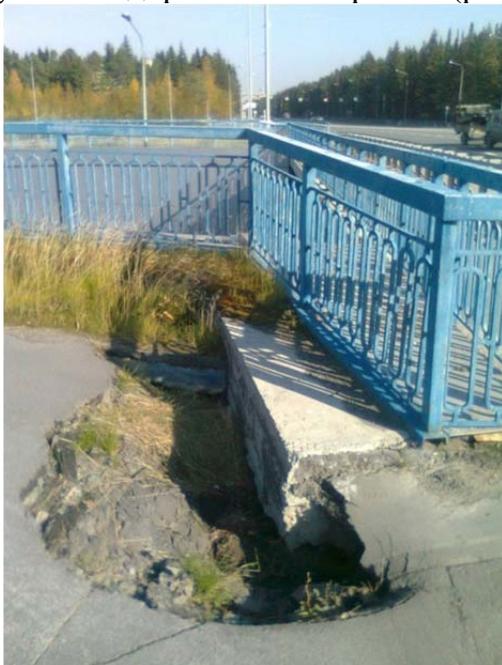
обнаружены 2 суффозионных провала диаметром в первые метры, приведшие к нарушению дорожного покрытия (рис.7,8).

Рис.7. Суффозионный провал (ул.Мира, г.Ханты-Мансийск, сентябрь 2014 г.) (ТЦ ГМСН по Ханты-Мансийскому автономному округу)

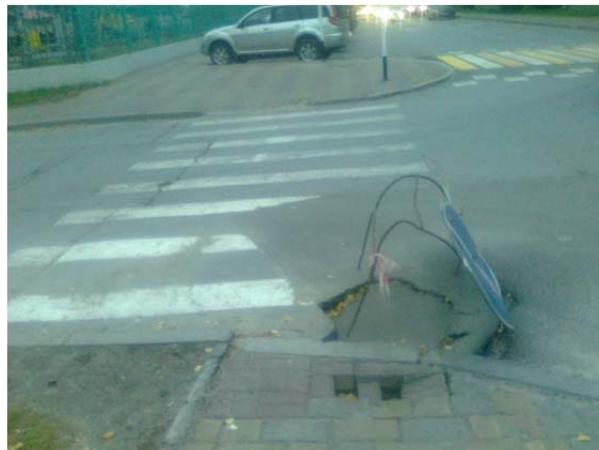
Рис.8. Суффозионный провал (перекресток ул.Пушкина – Коминтерна, г.Ханты-Мансийск, сентябрь 2014 г.) (ТЦ ГМСН по Ханты-Мансийскому автономному округу)

86/14/2	52	г. Ханты-Мансийск, перекресток ул. Пушкина – Коминтерна	00.08.14	00.09.14	Су	Зафиксирован суффозионный провал диаметром первые метры, было повреждено дорожное покрытие. Процесс происходит в насыпных песках, которыми сложены основания дорог.	
СИБИРСКИЙ ФЕДЕРАЛЬНЫЙ ОКРУГ							
Республика Алтай							
9041401	53	Чойский район, с. Каракокша	29.05.14	01.08.14	ГЭ	Выявлено 7 участков размыва суммарной протяженностью 1260 м. Наиболее пострадала усадьба по пер. Больничному, 10: смыта часть огорода, полностью разрушены постройки (баня, сарай, стайки) и дорога к усадьбе.	
9041402	54	Чойский район, с. Уймень	29.05.14	10.06.14	ГЭ	Разрушено 3 моста. Выявлено 4 участка размыва протяженностью 310 м.	
9041403	55	Чойский район, с. Красносельское	29.05.14	01.08.14	ГЭ	Разрушено 3 моста, смыты и разрушены все дамбы. Выявлено 2 участка размыва протяженностью 740 м, деградация берега на которых составила 5-30 м с 2009 г.

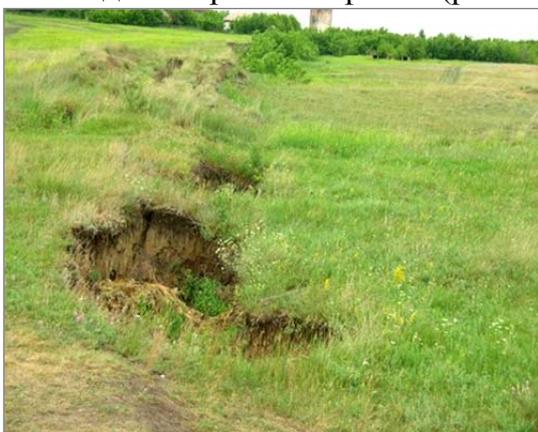
Алтайский край. Активизация оползневых процессов отмечалась в с. Усть-Чарышская Пристань (рис.9). В 3 квартале проявления ЭПП визуально выражались в виде трещин, суффозионных провалов. На Маралихинском участке (с. Маралиха) активно развивающиеся оползневые процессы зафиксированы на достаточном удалении от жилого массива и хозяйственных построек, объем оползней незначительный. На Калманском участке, расположенном на западной окраине с. Усть-Калманка, на правом склоне долины р. Чарыш, зафиксированы признаки подготовки оползневых смещений значительных масс грунтов.

Рис.9. Суффозионные провалы вдоль трещины закола оползня в с. Усть-Чарышская Пристань, Алтайский край (Алтайский ТЦ ГМСН)

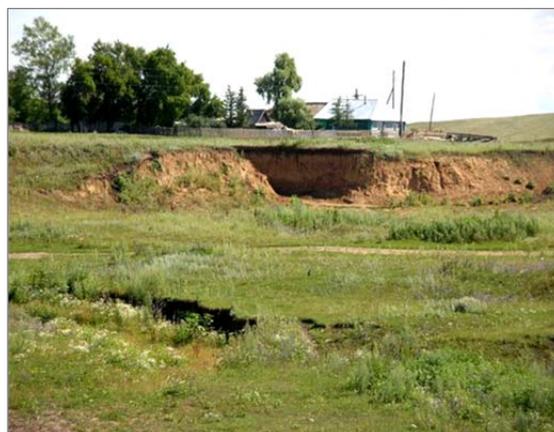
Обследование Трусовского участка в текущем году подтвердило активное развитие здесь овражной эрозии (рис.10).

Рис.10. Проявления овражной эрозии на Трусовском участке, Алтайский край (Алтайский ТЦ ГМСН)

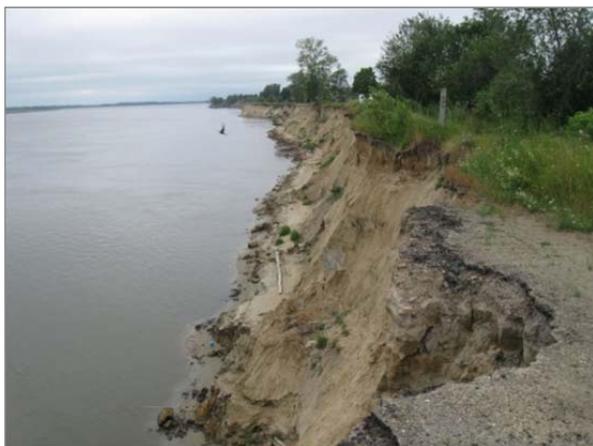
В пределах г. Колпашево наблюдалось активное развитие гравитационно-эрозионных процессов, которое привело к полному разрушению участка дорожного полотна (рис.11).

Рис.11. Разрушение дорожного полотна в результате развития гравитационно-эрозионных процессов по ул. Дзержинского, г. Колпашево, Томская область (ОАО «Томскгеомониторинг»)

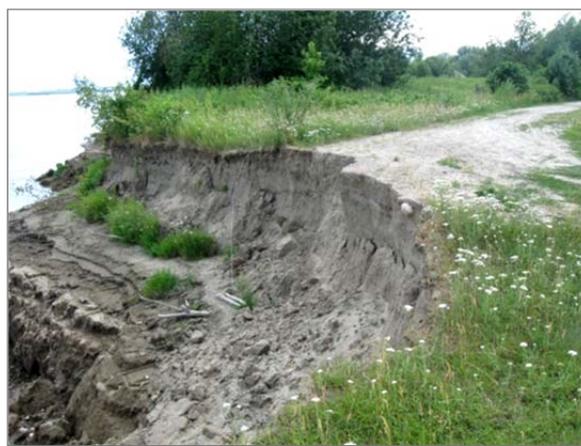
Развитие гравитационно-эрозионных процессов также наблюдалось в с. Тогур (мкр. Шпальный). В д. Тискино интенсивное развитие гравитационно-эрозионных процессов приводит к разрушению автодороги в районе бывшей ул. Береговой (рис.12). Все дома в районе берегового склона демонтированы.

Рис.12. Разрушение автодороги в результате развития гравитационно-эрозионных процессов в д. Тискино, Томская область (ОАО «Томскгеомониторинг»)

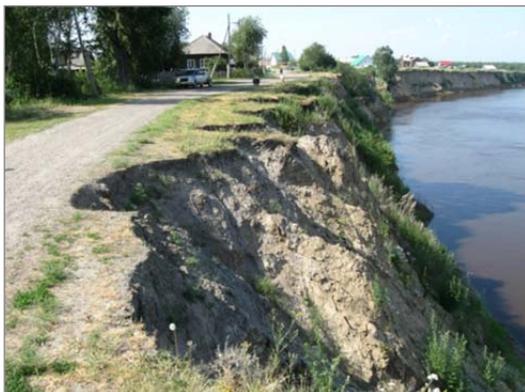
В с. Каргасок зафиксированы следы свежих обрушений и сплывов грунта (рис.13), активность гравитационно-эрозионных процессов характеризуется как низкая. В районе п. Большая Грива правый берег р. Васюган подвержен гравитационно-эрозионным процессам (рис.14). В пределах зоны возможного негативного воздействия жилые дома расселены, некоторые демонтированы.

Рис.13. Проявления гравитационно-эрозионных процессов на береговом склоне р. Панигадка в с. Каргасок, Томская область (ОАО «Томскгеомониторинг»)

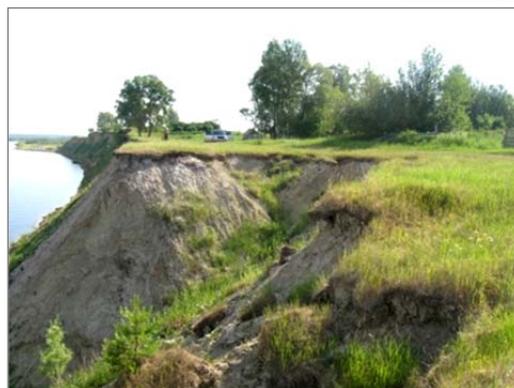
Рис.14. Проявления гравитационно-эрозионных процессов в п. Бол. Грива, Томская область (ОАО «Томскгеомониторинг»)

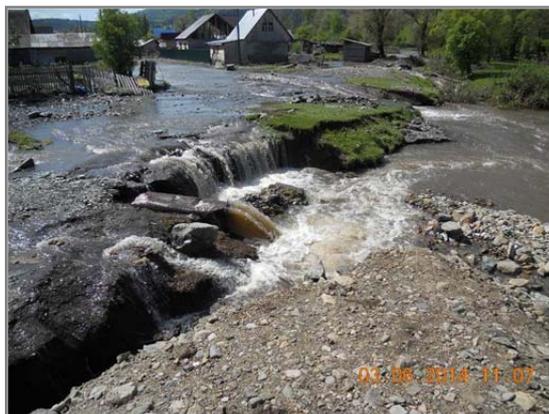
В с. Кызыл-Озек в результате дождевого паводка часть усадеб была подтоплена грунтовыми водами, уровень которых резко поднялся после наводнения. В результате эрозионных процессов на территории села размыты и частично разрушены дамбы обвалования, сооруженные в 2013 г., береговые уступы, дороги, смыты автомобильные и пешеходные мосты (рис.15).

Рис.15. Разрушение ограждений, размыв дамбы, дороги в с. Кызыл-Озек, Республика Алтай (ТЦ «Алтайгеомониторинг»)

9041416	64	Майминский район, с. Кызыл-Озек	30.05.14	01.08.14	ГЭ	Выявлен 21 участок размыва общей протяженностью 2420 м, размывы частично ограждения усадеб, дамбы обвалования, дороги, разрушены автомобильные и пешеходные мосты.	
9041417	65	Майминский район, г. Горно-Алтайск	30.05.14	01.08.14	ГЭ	В г. Горно-Алтайске гравитационно-эрозионные процессы, сопровождавшие наводнение, оказали негативное воздействие, как на жилые, так и на хозяйственные объекты. На обследованном отрезке р. Майма выявлено 19 участков размыва общей протяженностью 1715 м.

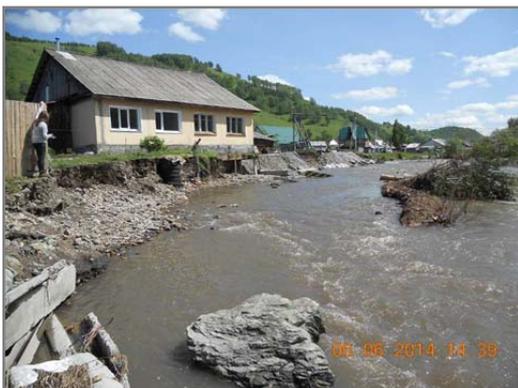
В г. Горно-Алтайске гравитационно-эрозионные процессы, активизация которых отмечалась в результате наводнения, оказали негативное воздействие, как на жилые, так и на хозяйственные объекты. В результате были частично смыты огороды, разрушены ограждения и хозяйственные постройки, размыты дороги общего пользования (рис.16,17).

Рис.16. Разрушение фундамента дома, смыв огорода, хозпостроек в г. Горно-Алтайск, Республика Алтай (ТЦ «Алтайгеомониторинг»)

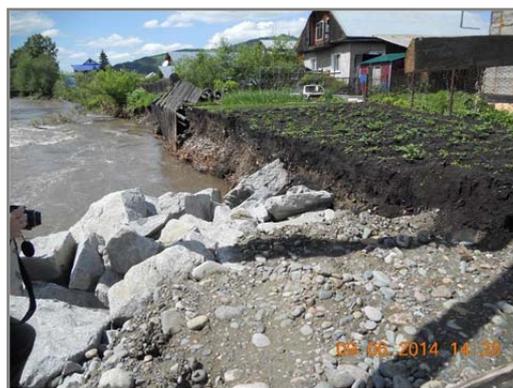
Рис.17. Разрушение огорода и ограждений в г. Горно-Алтайск, Республика Алтай (ТЦ «Алтайгеомониторинг»)

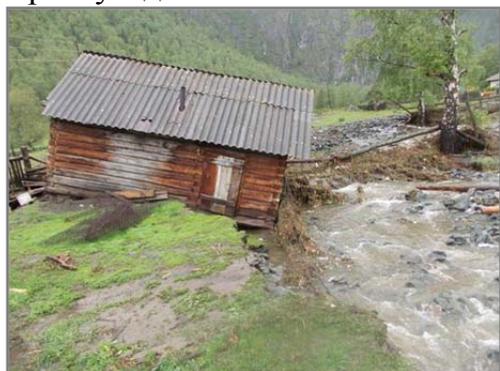
В с. Балыкча Улаганского района произошел обвал скальных пород, перекрывший долину р. Балыкча, наблюдался подпор воды, в результате прорыва которого были частично смыты и разрушены хозяйственные и жилые постройки (рис.18,19), разрушен фундамент жилых домов.

Рис.18. Разрушение строения на берегу р. Балыкча в с. Балыкча, Республика Алтай (ТЦ «Алтайгеомониторинг»)

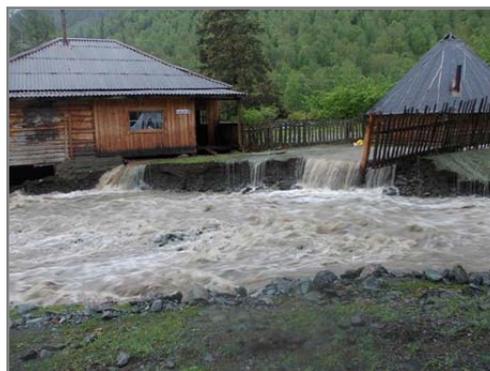
Рис.19. Разрушение усадьбы по ул. Водопадная, 8 в с. Балыкча, Республика Алтай (ТЦ «Алтайгеомониторинг»)

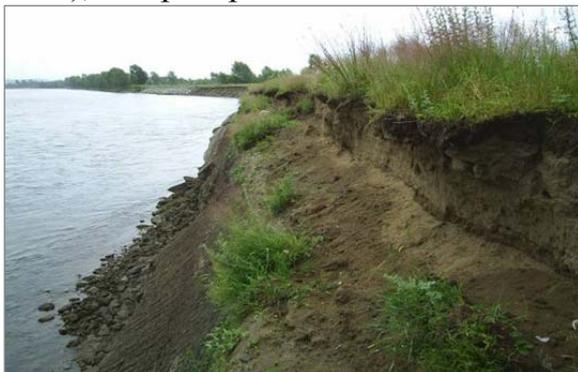
Рис.20. Размыв берега р. Том ниже по течению от отсыпанного участка, в районе с. Боровково, Кемеровская область (ТЦ по Кемеровской области)

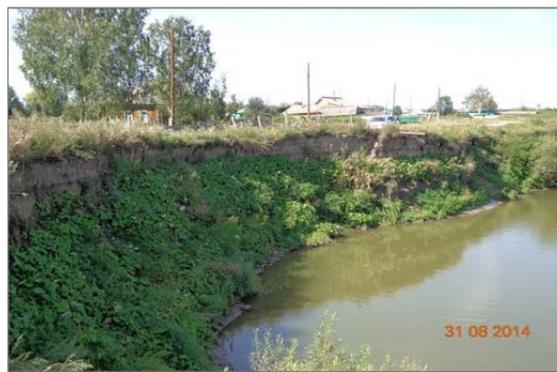
Рис.21. Участок развития гравитационно-эрозионных процессов на ул.Садовая в с.Новопестерево, Кемеровская область (ТЦ по Кемеровской области)

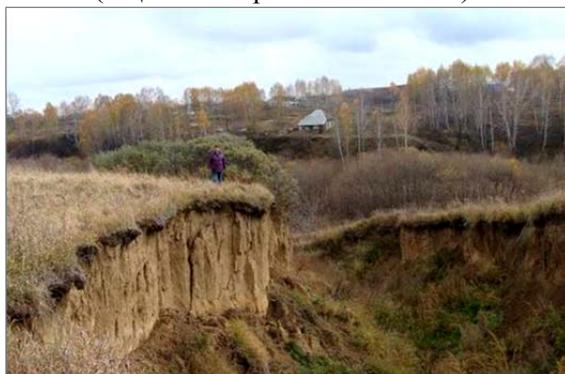
Рис.22. Развитие овражной эрозии в с. Поломошное, Кемеровская область (ТЦ по Кемеровской области)

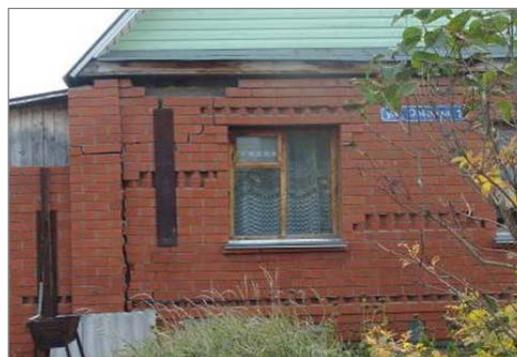
Процесс подтопления отмечался в с.с. Борисово, Новобачаты, Ягуновское (рис.23), п. Пригородный.

Рис.23. Разрушение жилого дома в результате подтопления подземными водами, с. Ягуновское, Кемеровская область (ТЦ по Кемеровской области)

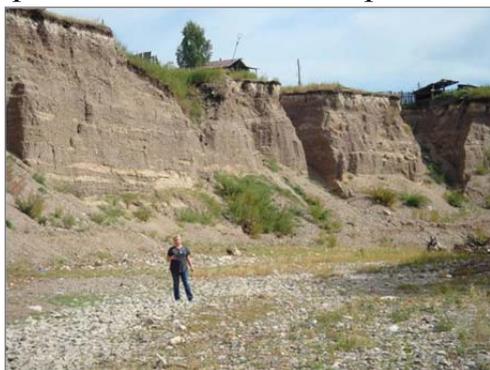
Рис.24. Процессы оврагообразования на Сайлыгском участке, Республика Тыва (Тувинский ТЦ ГМСН)

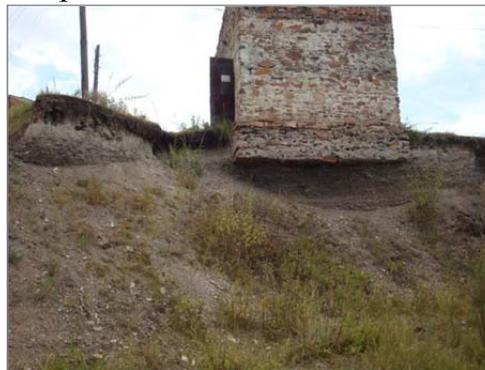
Рис.25. Процессы овражной эрозии у электроподстанции на территории с. Сайлыг, Республика Тыва (Тувинский ТЦ ГМСН)

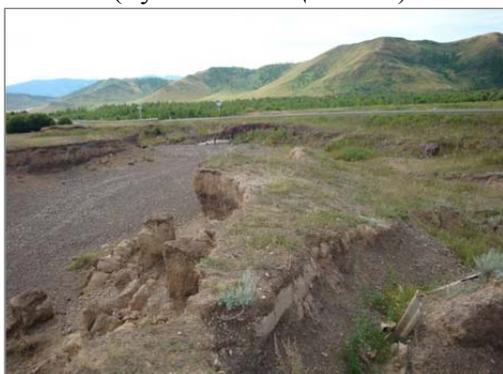
Рис.26. Процессы оврагообразования на Уюкском участке, Республика Тыва (Тувинский ТЦ ГМСН)

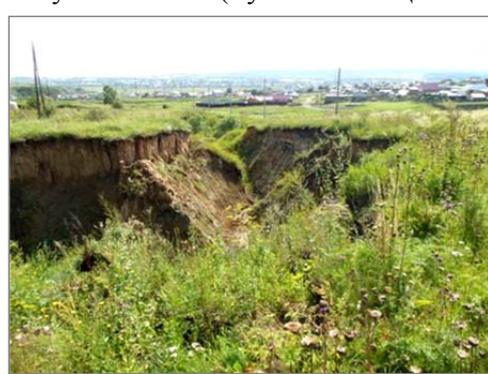
Рис. 27. Развитие овражной эрозии, северная окраина пгт. Емельяново, Красноярский край (ТЦ по Красноярскому краю)

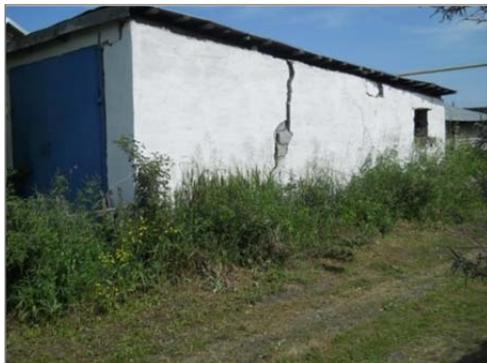
Рис.29. Образование трещин в стенах строения по ул. Мира, 45/1, с. Лебедевка, Новосибирская область (Новосибирский ТЦ ГМСН)

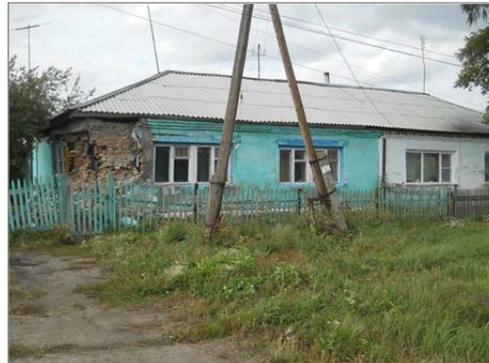
Рис.29. Разрушение жилого здания по ул. Фабричная, 2, пгт. Коченево, Новосибирская область (Новосибирский ТЦ ГМСН)

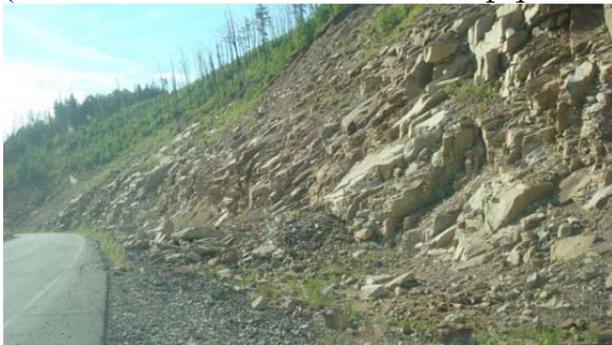
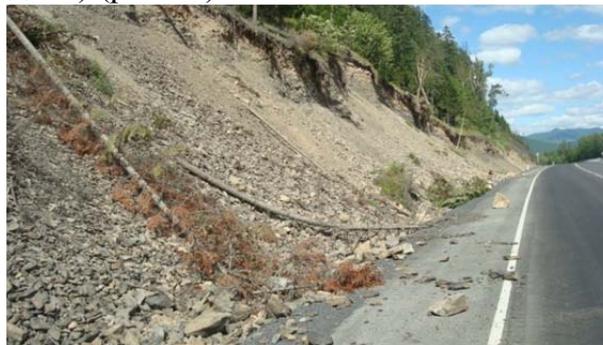
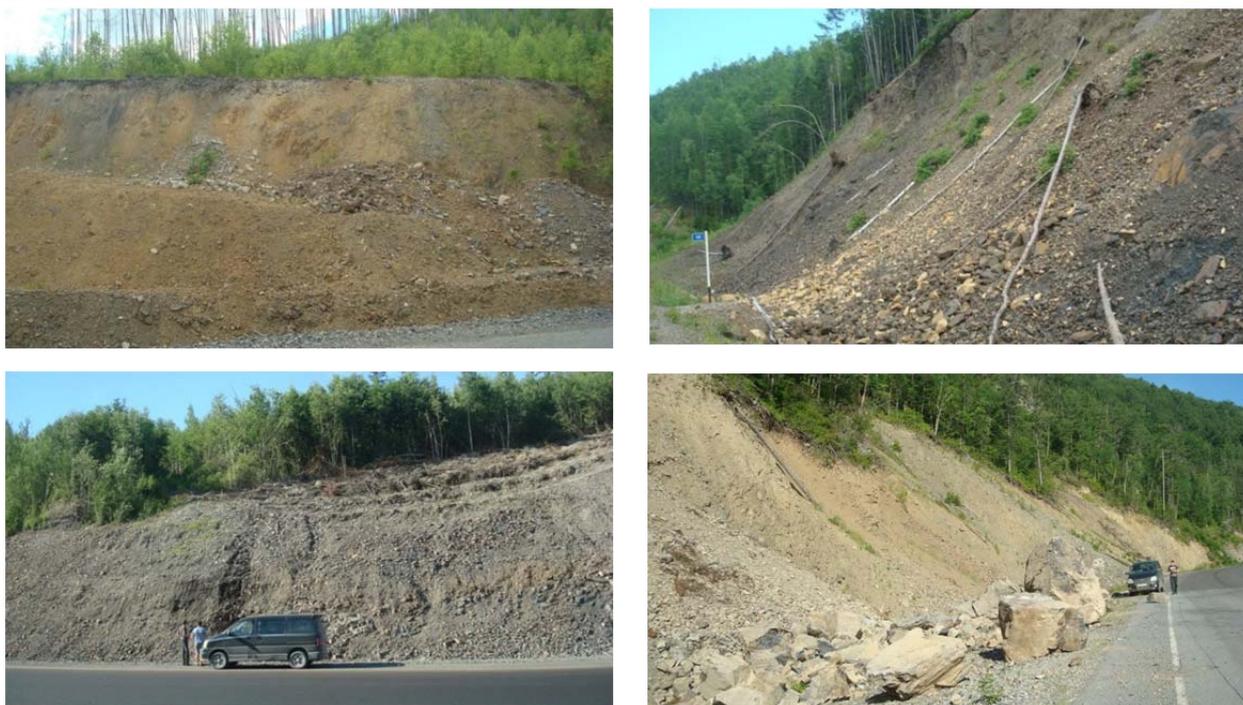
На территории **Хабаровского края** в июле наблюдалось повышенное количество осадков. По данным наблюдений, вдоль линейных объектов на склонах вдоль автодорог Лидога – Ванино, ФАД «Уссури», Комсомольск-на-Амуре – Новый Ургал отмечены участки развития опасных ЭГП: осыпей, оползней, обвалов, курумов, способных активизироваться при неблагоприятных условиях (повышенном количестве атмосферных осадков) (рис.30).

Рис.30. Проявления ЭГП на автодороге Лидога – Ванино, Хабаровский край
(Хабаровский ТЦ ГМСН)

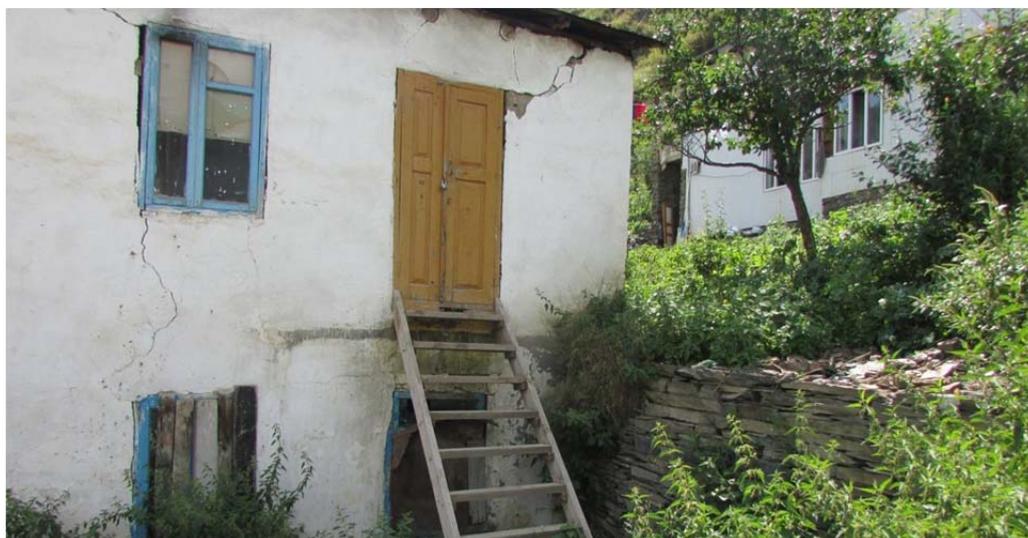
В результате активизации оползневого процесса в с. Ретлоб деформировано 20 домостроений и здание местной администрации (рис.31).

Рис.31. Трещины в стенах домостроений в селении Ретлоб (ГУП РЦ «Дагестангеомониторинг»)

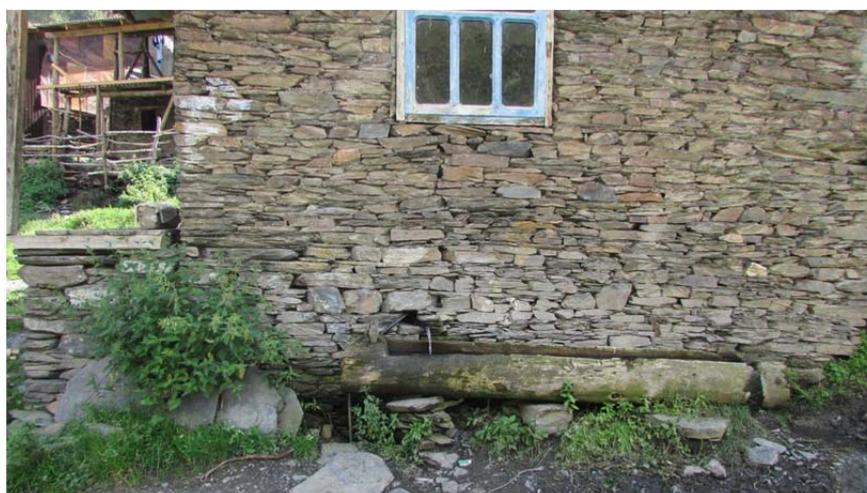
Рис.32. Деформированы и частично разрушены домостроения в с. Хора (ГУП РЦ «Дагестангеомониторинг»)

95.14.35	23	Цунтинский район, пст. Хора	15.08.14	15.08.14	Оп	<p>В результате активизации оползневого процесса деформированы 6 домостроений с хозпостройками. В зданиях имеются вертикальные трещины шириной 7-8см. Длина оползневого тела – 100м, ширина – 250м, глубина захвата – 3,5м, S=0,03км², объем – 87 тыс.м³. Причиной активизации оползневого процесса послужили атмосферные осадки, многочисленные выходы грунтовых вод в виде родников и мочажин.</p> <p>Рекомендации: перенести селение в безопасное место.</p>

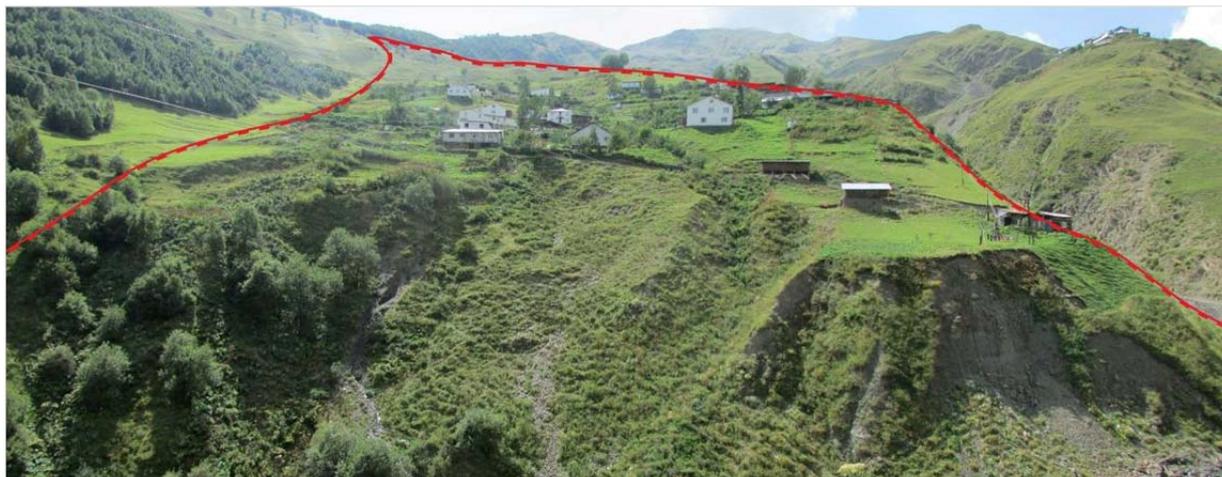
В результате *активизации оползневого процесса в с. Удок* деформированы все домостроения и хозяйственные постройки (рис.33, 34). Развитию оползневого процесса способствовало переувлажнение покровных отложений аномальными атмосферными осадками, боковая эрозия на р. Халугайха и неотектонические движения. Рекомендовано перенести селение в безопасное место, т.к. осуществление инженерной защиты селения представляется нецелесообразным.

Контур оползневого блока.

95.14.34	22	Цунтинский район, пст. Удок	15.08.14	15.08.14	Оп	<p>В результате активизации оползневого процесса деформированы 10 домостроений с хозпостройками. В зданиях имеются вертикальные трещины шириной 3-5см. Длина активной части оползневого тела – 80м, ширина – 60м, глубина захвата – 2,5м, S=0,005км², объем – 12 тыс.м³. Причиной активизации оползневого процесса послужили атмосферные осадки, многочисленные выходы грунтовых вод в виде родников и мочажин.</p> <p>Рекомендации: перенести селение в безопасное место.</p>

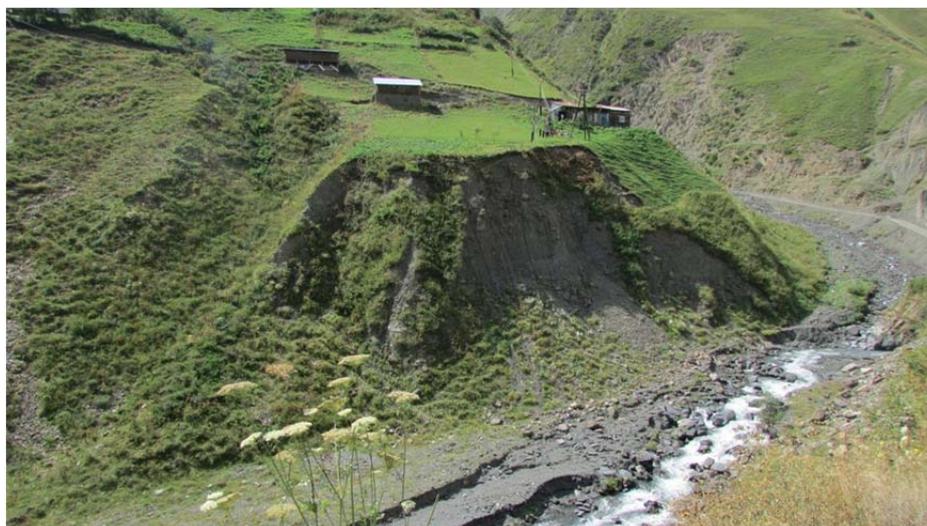
Рис.34. Разрыв языковой части оползня речкой (ГУП РЦ «Дагестангеомониторинг»)

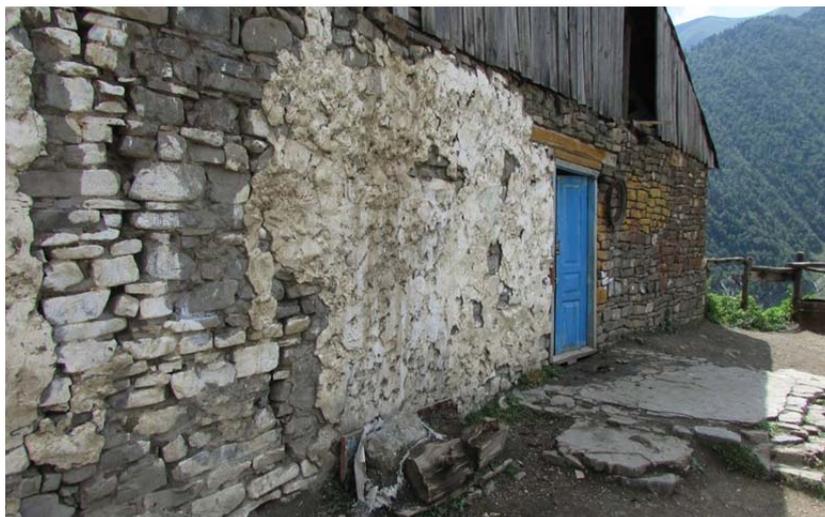
В результате *развития оползневого процесса в с. Хутрах* воздействию подвержены южная и севера-западная части села: деформировано 17 домостроений и хозяйственных построек, в том числе школа, разрушено 10 домостроений (рис.35).

Рис.35. Трещины в стене здания школы в результате развития оползневой процесса в с. Хутрах (ГУП РЦ «Дагестангеомониторинг»)

Основными факторами развития оползневой процесса являются активные неотектонические процессы, переувлажнение покровных отложений атмосферными осадками в результате затяжных дождей и крутизна склона.

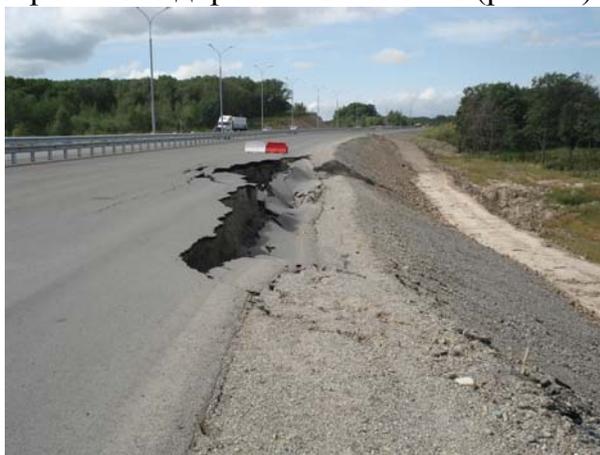
В Приморском крае на 689 км федеральной автодороги М 60 Хабаровск – Владивосток отмечалась активизация оползневой процесса. Произошло оползание участка построенного дорожного полотна (рис.36).

Рис.36. Деформации дорожного полотна в результате активизации оползневой процесса на участке 689 км федеральной автодороги М-60 Хабаровск – Владивосток (28.08.2014 г.) (Приморский ТЦ ГМСН)

Длина разрушенного полотна составляет 15-20 м, при ширине до 5 м. При этом следует отметить наличие трещин отрыва вдоль дорожного полотна длиной до 25-30 м. Существует реальная угроза развития процесса далее вверх по долине безымянного ручья. Причины развития оползневой процесса – несоблюдение норм при сооружении откосов, а также неустойчивость грунтов (некачественная укладка грунта в тело отсыпки). Разрушение дорожного полотна ликвидируется.
