**«ГИДРОСПЕЦГЕОЛОГИЯ»**

# **ИНФОРМАЦИОННАЯ СВОДКА**

## **О ПРОЯВЛЕНИЯХ ЭКЗОГЕННЫХ ГЕОЛОГИЧЕСКИХ ПРОЦЕССОВ**

**на территории Российской Федерации за II квартал 2016 г.**

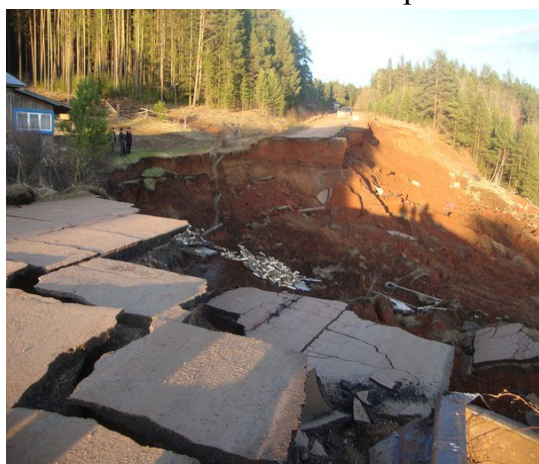
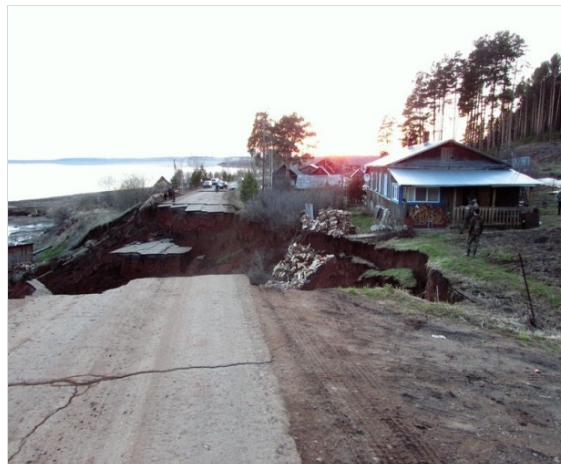
В д. Подборная Сретенского сельского поселения, Ильинский район, на склоне Обвинского залива Камского водохранилища произошли оползневые смещения грунта в четвертичных суглинистых отложениях (рис.1). В результате чего произошло обрушение автодороги, проложенной рядом с бровкой склона, полностью разрушен участок дорожного полотна протяженностью до 40 м. Прервано автомобильное сообщение со всеми населенными пунктами, расположенными по левобережью Обвинского залива.

Рис.1. Участок развития оползневого процесса на склоне Обвинского залива Камского водохранилища, д. Подборная, Ильинский район, Пермский край (ТЦ ГМСН по Пермскому краю)

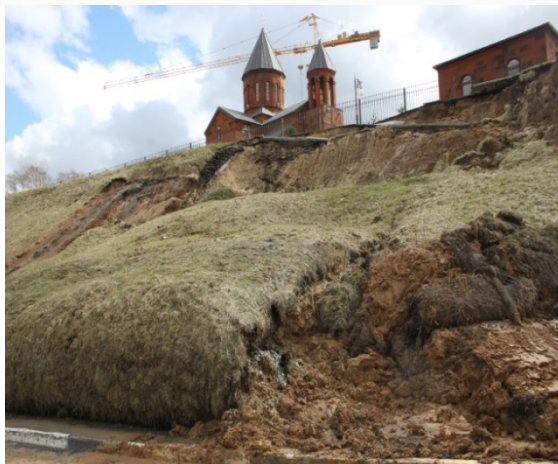
Рис.2. Участок активизации оползней на съезде к метромосту, Нижний Новгород, апрель 2016 г. (ТЦ ГМСН по Нижегородской области)

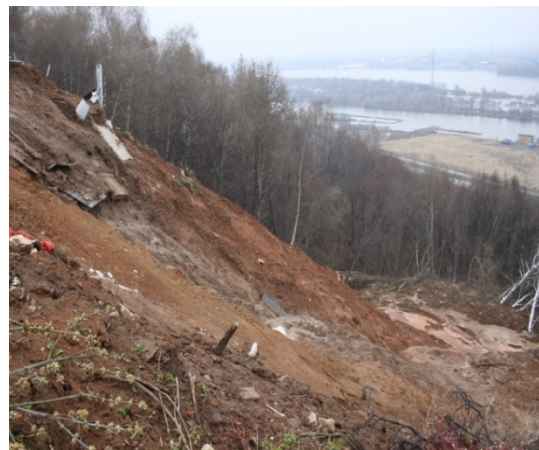
Рис.3. Участок активизации оползня, ул. Новая деревня, Нижний Новгород, апрель 2016 г. (ТЦ ГМСН по Нижегородской области)

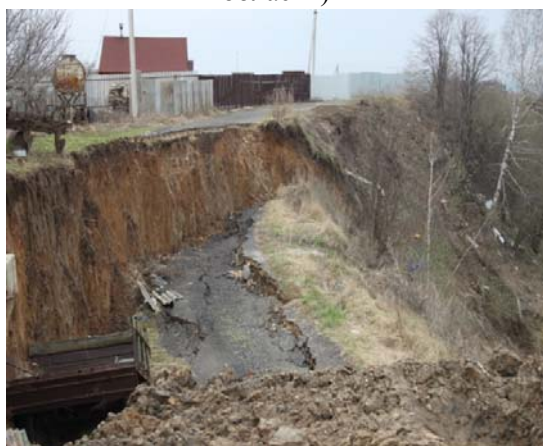
Рис.4. Участок развития оползневого процесса в п. Новинки Богородского района, Нижегородская область (ТЦ ГМСН по Нижегородской области)

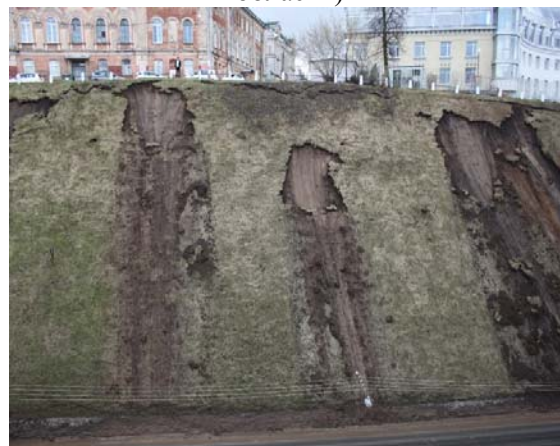
На участках «Зеленский съезд», «Почаинский овраг» отмечено развитие оползневого процесса и овражной эрозии. Активизация оползней в конце апреля на Зеленском съезде связана с переувлажнением поверхностного слоя грунтов, в том числе в результате ливневых дождей. При активизации оползневого процесса на этом участке произошел сход грунта на проезжую часть дороги, в результате автомобильное движение было частично перекрыто (рис.5).

Рис.5. Участок активизации оползней на Зеленском съезде, г. Нижний Новгород, апрель 2016 г. (ТЦ ГМСН по Нижегородской области)

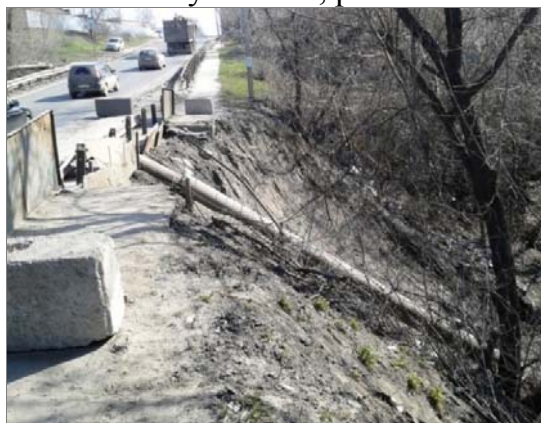
**В Самарской области** высокая активность оползневых процессов была отмечена на 4 участках, расположенных на территории г. Сызрани (рис.6, 7).

Рис.6. Участок развития оползня-спыва у насыпного моста по ул. Декабристов, г. Сызрань, Самарская область (ТЦ ГМСН по Самарской области)

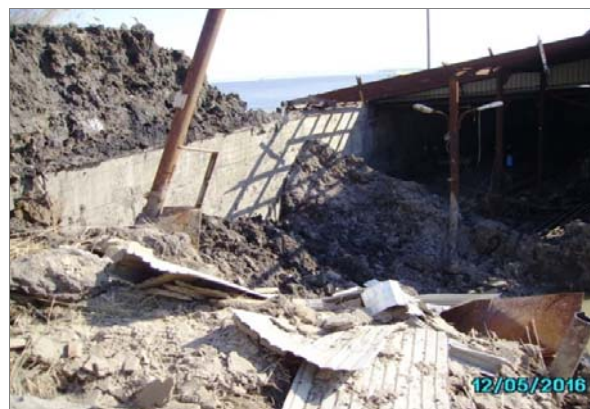
Рис.7. Частично разрушенная промзона штольни ОАО «Медхим», п. Новокашпирский, г. Сызрань, Самарская область (ТЦ ГМСН по Самарской области)

В зоне потенциальной угрозы разрушения находятся мусульманское и христианское кладбища, территория завода по переработке горючих сланцев АО «Медхим», жилые дома по ул. Арсеньева, жилой дом №99 по ул. Куйбышева и др.

| 1 | 2 | 3 | 4 | 5 | 6 | 7 | 8 |
|---|---|---|---|---|---|---|---|
| | | штольни по добычи горючих сланцев АО «Медхим» | | | | <p>Оползнем были опрокинуты три опоры ЛЭП (150 м), уничтожена резервная автодорога (450м) и частично разрушена сама промплощадка. Жертв и пострадавших нет. Фактором активизации древних оползней явились климатические условия.</p> <p>Ликвидацию последствий и восстановление разрушенных объектов производит АО «Медхим» собственными силами.</p> | |

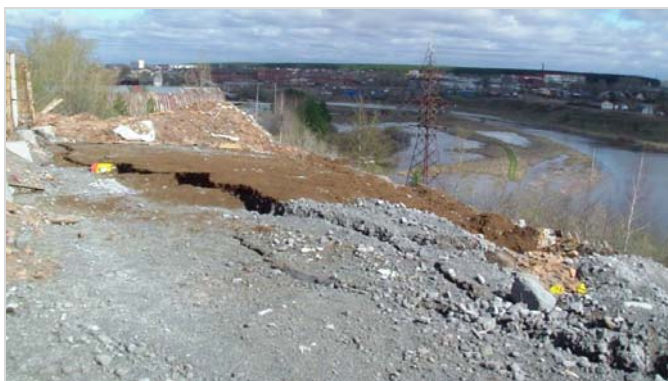
Рис.8. Участок развития оползня г. Арамиле, ул. Октябрьская, 171/1, Свердловская область, апрель 2016 г. (РЦ ГМСН по Уральскому федеральному округу)

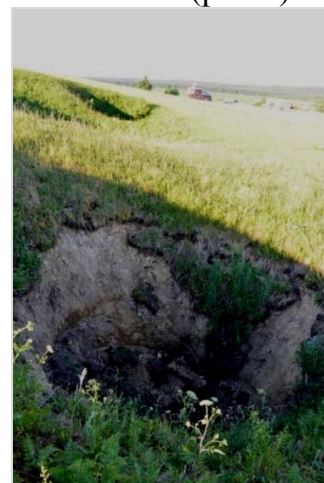
**Свердловская область.** Активность подтопления и карстово-суффозионных процессов была на высоком уровне, в основном, в связи с интенсивным снеготаянием и прохождением паводка. Активность овражной эрозии, комплекса гравитационных процессов (оползни, обрушения, осыпи) и дефляции была средней. Выявлено 2 случая активизации опасных ЭГП: оползание насыпного грунта в г. Арамиле (рис.8) и активизация карстово-суффозионных процессов в с. Новое Село Красноуфимского МО (рис.9).

Рис.9. Карстовый провал и воронки в районе Крестовоздвиженской церкви, Свердловская область (РЦ ГМСН по Уральскому федеральному округу)

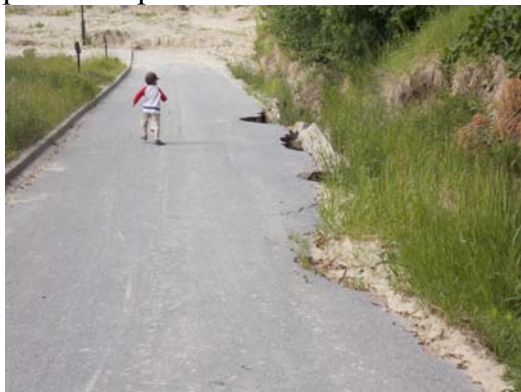
Рис. 10. Размыв и разрушение пешеходной дорожки к скульптурной группе «Мамонты» на территории «Археопарка» в г. Ханты-Мансийске (17.06.2016 г) (ТЦ ГМСН по Ханты-Мансийскому автономному округу)

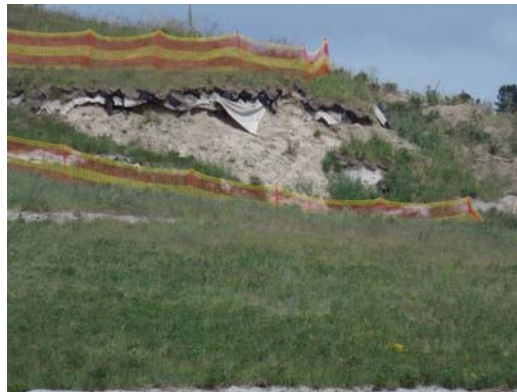
На территории «Археопарка» и горнолыжного комплекса «Хвойный Урман» в г. Ханты-Мансийске в пределах геоморфологического образования «Самаровский останец» зафиксирована активизация суффозионного процесса (рис.10), комплекса гравитационных процессов (оползни, осыпи) (рис.11), овражной эрозии.

Рис.11. Оползень на склоне возвышенности «Халф-Пайп» на участке горнолыжного комплекса «Хвойный Урман» (17.06.2016 г) (ТЦ ГМСН по Ханты-Мансийскому автономному округу)

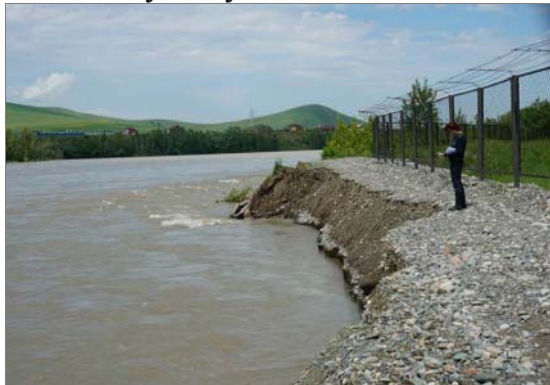
Рис.12. Катунский водозабор. Участок разрушения дамбы обвалования, Республика Алтай (ТЦ ГМСН по Республике Алтай)

| 1 | 2 | 3 | 4 | 5 | 6 | 7 | 8 |
|---|---|---|---|---|---|---|---|
| 9041604 | 45 | Майминский район,<br>с. Майма,<br>Катунский водозабор | 00.04.16 | 00.06.16 | ГЭ | <p>Наиболее опасная ситуация наблюдается на участке активизации гравитационно-эрозионных процессов на о. Пихтовый, в пределах территории Катунского водозабора, в окрестностях с. Майма. Здесь в половодье 2016 г. происходил активный размыв дамбы обвалования по периметру водозабора на южном фланге – был размыв участок дамбы длиной 60 м. В центре участка величина разрушения составила около 3 м, по периферии – 1-2 м. Ограждение водозабора в центре участка находилось в 1,55 м от размываемого уступа и в 2,1-2,3 м – по краям.</p> <p>Ежегодное разрушение дамбы свидетельствует о ее низкой эффективности в защите территории. Необходим ремонт и укрепление дамбы крупноглыбовым материалом или сооружение габионов.</p> | |

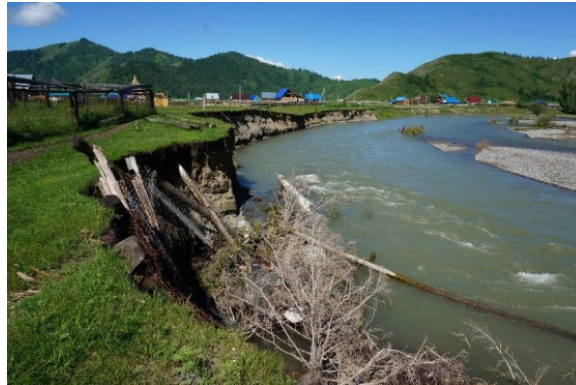
Рис.13. Участок активного разрушения террасы в с. Верх-Уймон, уч. Уймонская протока, Республика Алтай (ТЦ ГМСН по Республике Алтай)

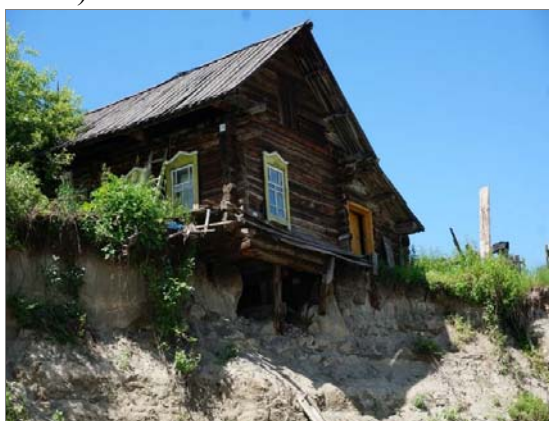
Рис.14. Участок разрушения уступа террасы в с. Мульта, Республика Алтай (ТЦ ГМСН по Республике Алтай)

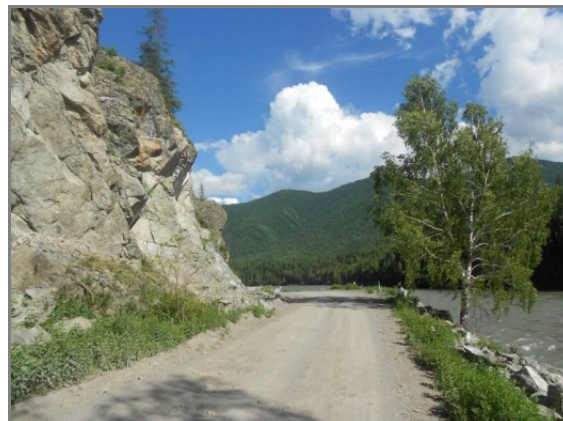
Также на автодороге Усть-Кокса – Тюнгур (90-118 км) выявлено 5 обвалоопасных участков, приуроченных к скальным прижимам и техногенным полувыемкам на склонах. Суммарная протяженность участков составляет 1225 м (рис.15).

Рис.15. Обвалоопасный участок автодороги Усть-Кокса–Тюнгур, Республика Алтай (ТЦ ГМСН по Республике Алтай)

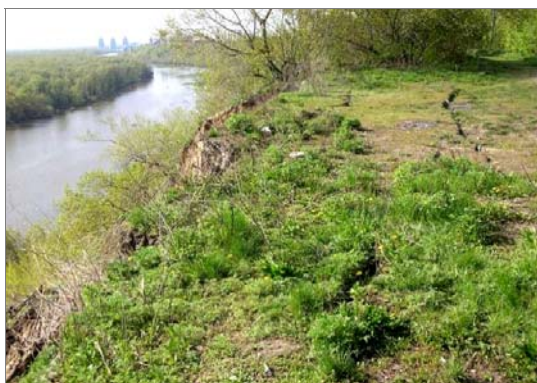
В оползневой зоне Центрального района зафиксирован 1 оползень объёмом около  $50 \text{ м}^3$ . Достаточно активно оползневые процессы продолжают развиваться в пос. Ерестна. В Октябрьском районе произошло 6 сходов оползней суммарным объёмом около  $930 \text{ м}^3$ . Все оползни находятся в зонах промышленно-хозяйственной деятельности (рис.16, 17).

Рис.16. Трещины закола на поверхности плато в прибровочной части, г. Барнаул, Алтайский край (Алтайский ТЦ ГМСН)

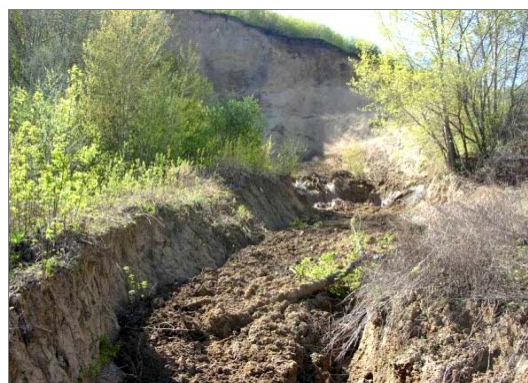
Рис.17. Оползни на участке ул. Квартал 953а, 481а, г. Барнаул, Алтайский край (Алтайский ТЦ ГМСН)

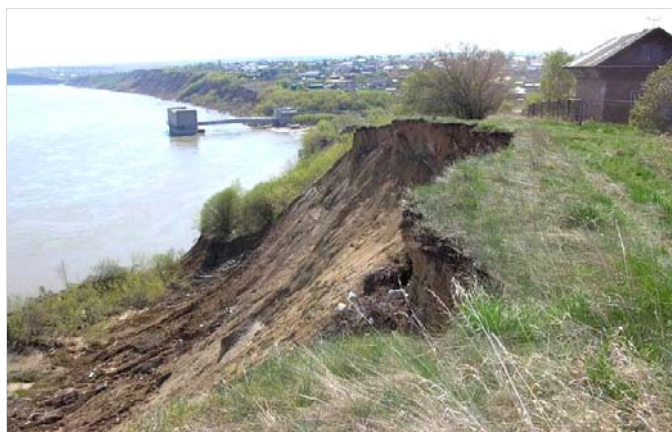
В районе СНТ «Обь-2» наиболее заметные обрушения грунтов замечены напротив садовых участков №№ 577, 580, 631 (рис.18). Здесь поверхность плато покрыта многочисленными открытыми трещинами заколов оползневых блоков. Заколовшиеся и осевшие в предыдущие годы оползневые блоки продолжают проседать.

Рис.18. Участок разрушения бровки берегового склона на участке СНТ «Обь-2», г. Барнаул, Алтайский край (Алтайский ТЦ ГМСН)

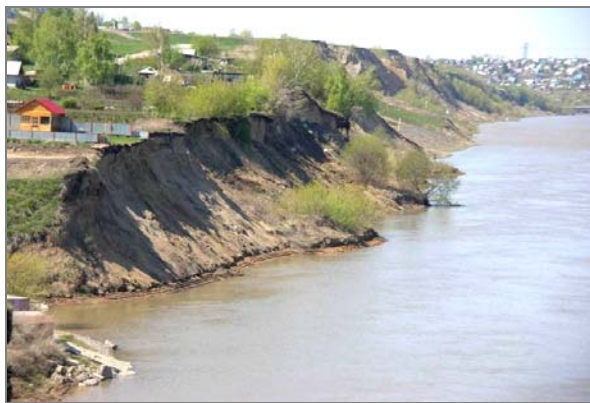
Рис.19. Участок развития процессов в п. Казенная Заимка, г. Барнаул, Алтайский край (Алтайский ТЦ ГМСН)

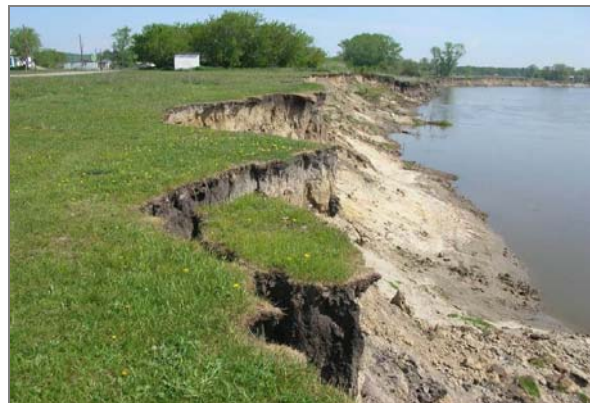
Весной 2016 г. на правом берегу р. Чумыш в с. Новотроицкое наблюдались многочисленные небольшие оползни общим объемом около  $500 \text{ м}^3$ . Активизация оползней связана с замачиванием берегового склона талыми водами (рис.20).

Рис.20. Оползневые блоки в с. Новотроицкое, Алтайский край (Алтайский ТЦ ГМСН)

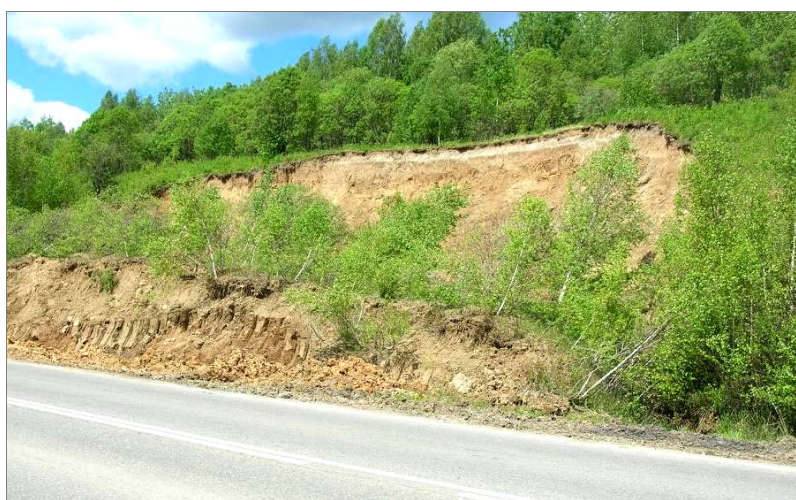
На участке Залесовский, примыкающем к автодороге Среднесибирская – Белово, продолжилось развитие оползневых процессов в виде сходов оползней общим объемом около  $100 \text{ м}^3$ . В 300 м от участка в сторону границы с Кемеровской областью формируется еще одна зона активных оползневых процессов (рис.21).

Рис.21. Участок развития оползневых процессов на уч. Залесовский, Алтайский край (Алтайский ТЦ ГМСН)

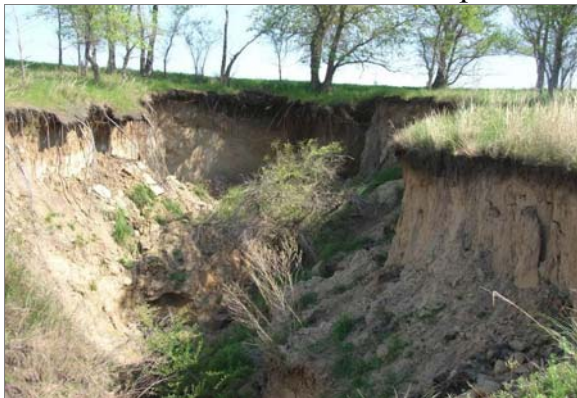
На уч. Тальменский активизация овражной эрозии наблюдалась в период весеннего снеготаяния и сезонного оттаивания грунтов. Наибольший рост вершины наблюдался на овраге № 6 (рис.22), активизировался овраг № 3, который разрушает территорию, используемую в качестве пастбища (рис.23). Отмечена также активизация процессов в овраге № 2 («Стройрегион»).

Рис.22. Активно развивающийся овраг № 6, уч. Тальменский, Алтайский край (Алтайский ТЦ ГМСН)

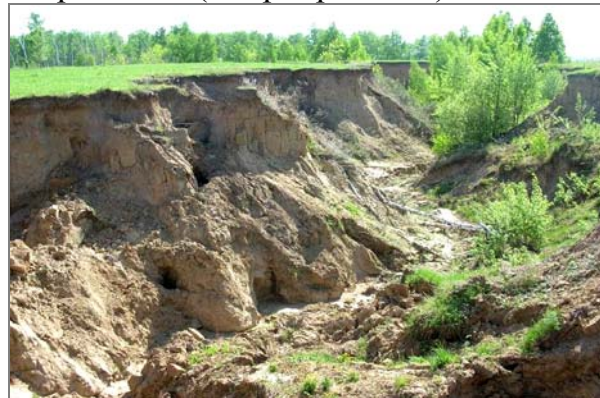
Рис.23. Активно растущий овраг № 3, уч. Тальменский, Алтайский край (Алтайский ТЦ ГМСН)

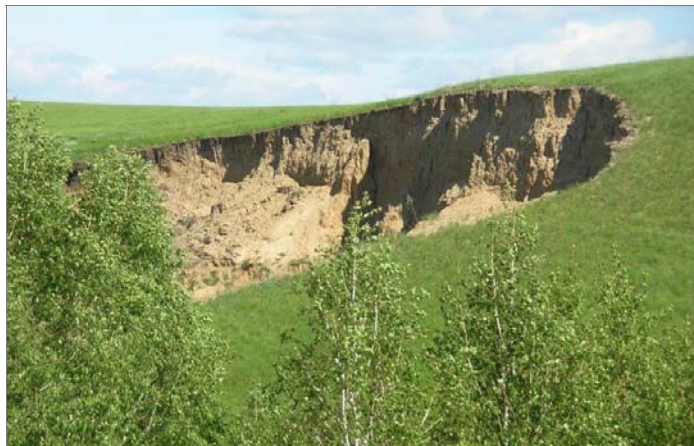
На уч. Калманский среди многочисленных оврагов выделяются три наиболее активных оврага (рис.24). По бортам оврагов развиваются обвалы, осыпи и небольшие оползни.

Рис.24. Циркообразная вершина оврага на левом склоне долины, уч. Калманский, Алтайский край (Алтайский ТЦ ГМСН)

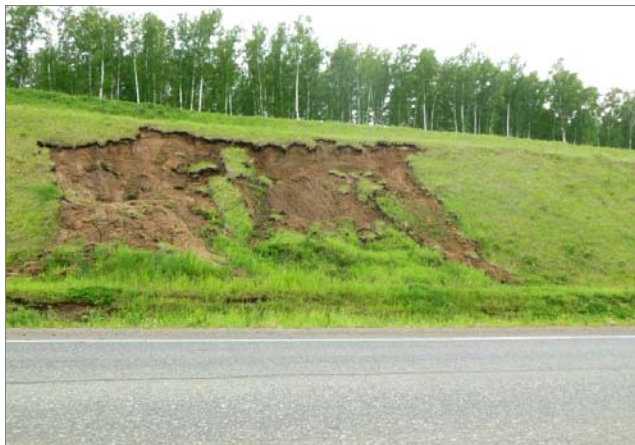
Рис.25. Оплывина на склоне вдоль объездного участка трассы М-53 (9 км), Красноярский край (ТЦ ГМСН по Красноярскому краю)

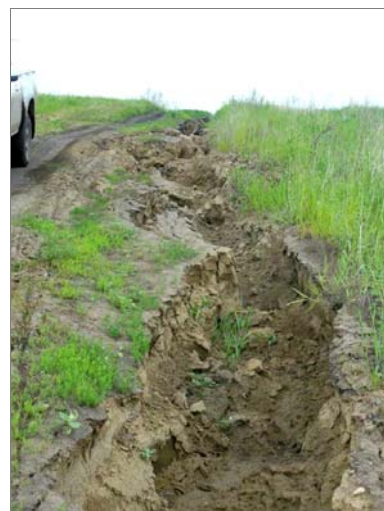
В результате интенсивного таяния снега, вдоль полевой дороги на ферму и сельскохозяйственные угодья ЗАО «Частоостровское» развивается овражная эрозия (рис.26). При интенсивных ливневых осадках здесь возможен размыв участка дороги.

Рис.26. Промоина вдоль полевой дороги в Емельяновском районе, Красноярский край (ТЦ ГМСН по Красноярскому краю)

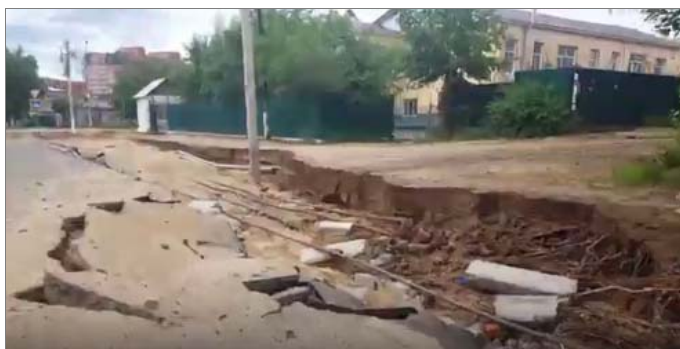
**Забайкальский край.** 27 июня в г. Чита выпало 89 мм осадков (1,5 месячной нормы). В результате ливневых осадков активизировались процессы овражной эрозии: на улицах образовались овраги, рытвины и промоины, приведшие к повреждению дорожного покрытия (рис.27). Было также частично размыто полотно малой железной дороги в парке Победы (рис.28).

Рис.27. Рытвина на ул. Фрунзе, г. Чита, Забайкальский край (ТЦ ГМСН по Забайкальскому краю)

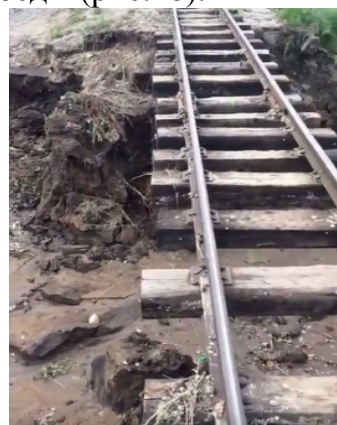
Рис.28. Разрушение полотна железной дороги, г. Чита, Забайкальский край (ТЦ ГМСН по Забайкальскому краю)

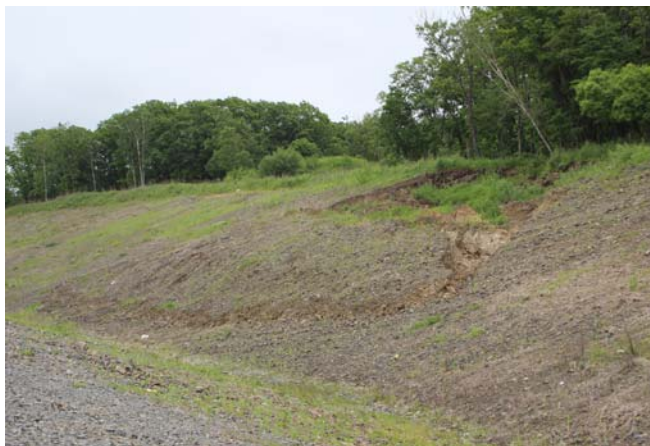
Активизация оползневого процесса наблюдалась на 80,2 км ФАД А-370 Владивосток – Хабаровск (рис.29), а также на 28 км автодороги Раздольное – Хасан на административной границе между Надеждинским и Хасанским районами Приморского края. Одним из основных факторов активизации ЭГП являлись техногенный и метеорологический.

Рис.29. Оползень на участке 80,2 км ФАД А-370 Владивосток – Хабаровск (по состоянию на 22.06.2016 г.) (Приморский ТЦ ГМСН)

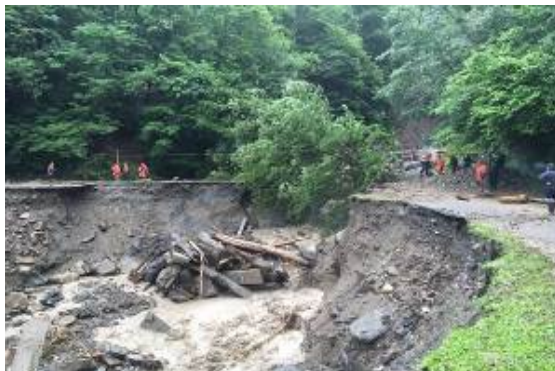
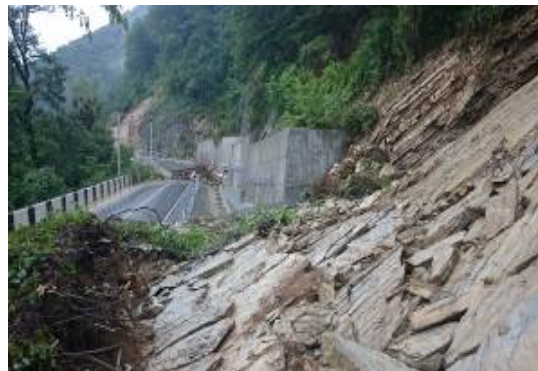
04 июня 2016 г. зафиксированы многочисленные сходы грязекаменной массы на автодорогу краевого значения Лазаревская – Марьино (рис.30), было нарушено сообщение с 3 населенными пунктами (н.п. Тхагапш, Марьино, Татьянаовка, население – 312 чел.). На участке автодороги с 6,8 по 8,5 км в районе с. Алексеевское, проезжая часть дороги была перекрыта наносным грунтом, обломками деревьев. На участке 7,779 км (с. Алексеевское) произошло разрушение асфальтобетонного покрытия автодороги и моста, подмостовое русло реки было перекрыто наносами карча и валунно-галечными образованиями. На участке с 9,300 км полотно автодороги было полностью перекрыто оползневыми массами (объемом более 4 000 м<sup>3</sup>). На участке 10,300 км сошедшим оползнем также было перекрыто полотно автодороги. В районе с. Татьянаовка (10,915 км автодороги) отмечалось полное разрушение моста через ручей.

Рис.30. Проявления ЭГП, зафиксированные на автодороге Лазаревская – Марьино (ФКУ «ЦУКС ЮРЦ МЧС России»)

| 1 | 2 | 3 | 4 | 5 | 6 | 7 | 8 |
|---|---|---|---|---|---|---|---|
| | | | | | | наносным грунтом, обломками деревьев. На участке 7,779 км (с. Алексеевское) произошло разрушение асфальтобетонного покрытия автодороги и моста, подмостовое русло реки было перекрыто наносами карча и валунно-галечными образованиями. На участке с 9,300 км полотно автодороги было полностью перекрыто оползневыми массами (объем – более 4 000 м <sup>3</sup> ). На участке 10,300 км сошедшим оползнем также было перекрыто полотно автодороги. В районе с.Татьяновка (10,915 км автодороги) отмечалось полное разрушение моста через ручей. | |

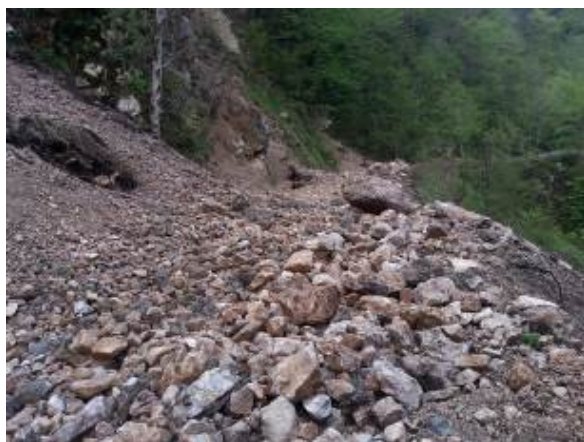
**Активизация оползневого процесса между с. Ермоловка и с. Аибга.** 04 июня 2016 г. на автодорогу местного значения, между с. Ермоловка и с. Аибга сошел оползень-поток, полностью перекрывший полотно автодороги (рис.31). Объём сошедшей массы – около 100 м<sup>3</sup> (мощность сошедшего грунта – 2-3 м, длина по дороге – около 30 м). От места схода грязекаменной массы до с. Аибга – около 20 км. Угрозы населению нет (в с. Аибга проживает около 40 чел.), разрушений нет. Автомобильное движение до с. Аибга было перекрыто.

Рис.31. Оползень на автодороге с. Ермоловка – с. Айбга (ФКУ «ЦУКС ЮРЦ МЧС России»)

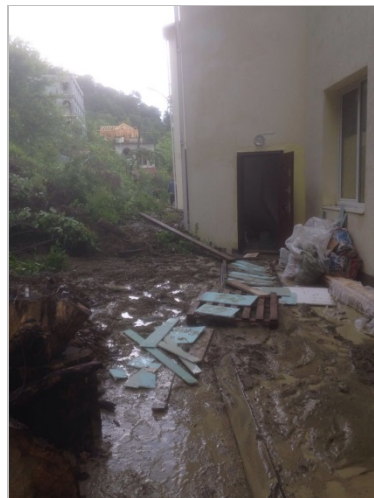
Рис.32. Оползень в п. Дагомыс (ФКУ «ЦУКС ЮРЦ МЧС России»)

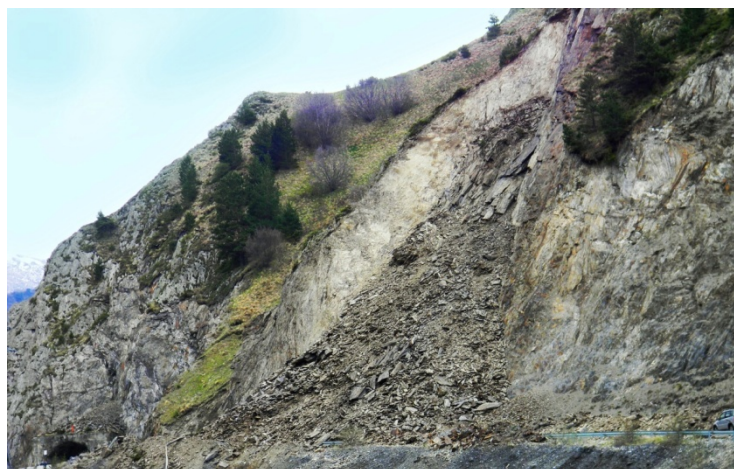
**Республика Северная Осетия – Алания.** 09 мая 2016 г. произошло **крупное обрушение горных пород с верхового откоса обходной дороги в Мамисонское ущелье** в 100 м ниже северного портала обходного тоннеля и примерно в 500 м севернее плотины Головного водохранилища Зарамагской ГЭС (рис.33). Объём обвала составил около 10 тыс. м<sup>3</sup>, форма – треугольная: длина (по транзиту) – 90-100 м, ширина (по фронту) – 50 м. Вывал пород произошёл, в основном, с правого борта старого обвального участка на высоте около 100 м над дорогой. Верховой откос имеет крутизну, близкую к вертикальной и представлен метеморфизованными глинистыми сланцами нижнеюрского возраста, сильно деформированными, перемятыми, имеющими разные элементы залегания. Непосредственно в месте обрушения отмечается мощная зона трещиноватости.

Рис.33. Обвал в верховом откосе объездной дороги на Мамисон (100 м от северного портала тоннеля) (ТЦ ГМСН по Республике Северная Осетия – Алания)

В обвальный процесс были вовлечены рыхлые и коренные отложения (древний аллювий и трещиноватые известняки). На поверхности обвала остались неустойчивые («висящие») валуны и глыбы скальных пород, требующие оборки и принудительного обрушения.

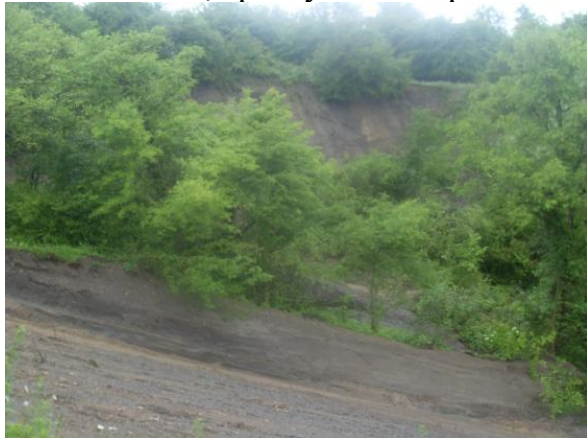
Параметры оползня: длина – порядка 320 м, ширина – до 90 м, средняя мощность – до 3 м, объем оползневых масс составил примерно 86400 м<sup>3</sup>. Язык оползня опускается к руслу р. Хулхулау, где сдерживается подпорной стенкой из железобетона, треснувшей в средней части от напора оползневых масс.

Рис.34. Плоскость отрыва в головной части оползня н.п. Ца-Ведено (ООО «Центр ГИДИС»)

На теле оползня имеются многочисленные трещины закола, в которые просачивается вода, что, в случае выпадения продолжительных и обильных осадков, может привести к переувлажнению тела оползня и спровоцировать рост скорости смещения оползневых масс.

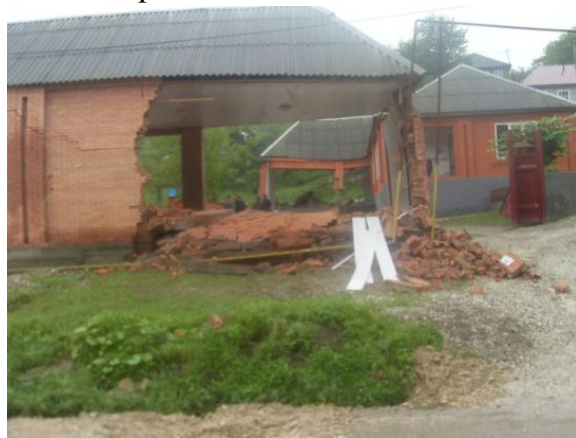
Рис.35. Разрушенный дом по пер. 8 Марта н.п. Ца-Ведено (ООО «Центр ГИДИС»)

В с. Ца-Ведено разрушены домовладения по пер. 8 Марта, был поврежден участок поселкового газопровода диаметром 100 мм на интервале 20 м, деформировано дорожное полотно дороги республиканского значения Грозный – Ботлих на интервале 60 м (движение не нарушено, осуществлялось в штатном режиме), а также автодороги Ца-Ведено – Агишбатой. Под угрозой разрушения находится ЛЭП.

| 1 | 2 | 3 | 4 | 5 | 6 | 7 | 8 |
|---|---|---|---|---|---|---|---|
| | | | | | | <p>В результате активизации оползневых процессов в с. Ца-Ведено разрушены 8 домовладений по пер. 8 Марта, в опасной близости к оползню расположены еще 3 домовладения, деформировано полотно автодороги Грозный – Ботлих на интервале 60 м, а также дороги Ца-Ведено – Агишбатой, деформирован газопровод на интервале до 20 м. Под угрозой разрушения находится ЛЭП.</p> <p>Активизация оползневого процесса вызвана обильными осадками, выпавшими в Веденском районе в мае-июне. Оползни активны, возможна дальнейшая активизация.</p> <p>В целом по результатам обследования, в с.п. Ца-Ведено отмечается очень сложная оползневая ситуация. Весьма активны в пределах селения процессы пластических деформаций грунтов (склоновый крип), что приводит к деформации домовладений (трещины в фундаменте, стенах домов). Учитывая высокую степень влажности покровных отложений, в которых происходит образование оползней, в случае выпадения аномального количества осадков, высока вероятность дальнейшей активизации оползневых процессов с образованием оползневых тел.</p> | |

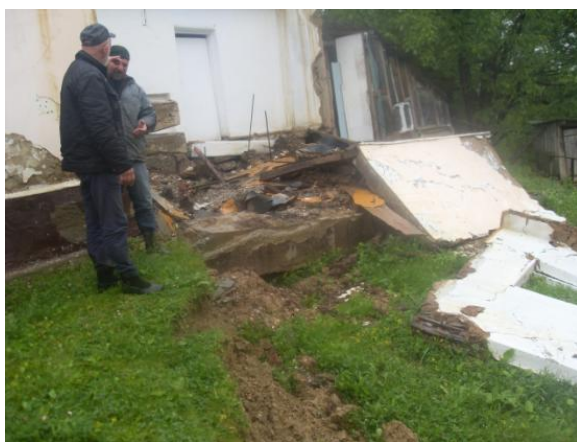
В пределах сел Гуни, Марзой-Мохк оползневыми смещениями охвачены четвертичные покровные суглинки, подверженные пластическим деформациям (склоновый крип), что приводит к деформации (образование трещин в фундаменте, стенах домов) домовладений (рис.36).

В с. Гуни было обследовано 7 домовладений по улицам: Чопа Хаджи, 1, 2; им. А.-Х. Кадырова, 18, 25; им. А. Бисултанова, 2; им. М. Кишиева, 33; им. С.Мудаева, 21. Обследованные домовладения расположены на оползневых телах и имеют значительные разрушения, что делает их непригодными для проживания.

Рис.36. Разрушенный дом по ул. Чопа Хаджи, 1, с. Гуни (ООО «Центр ГИДИС»)

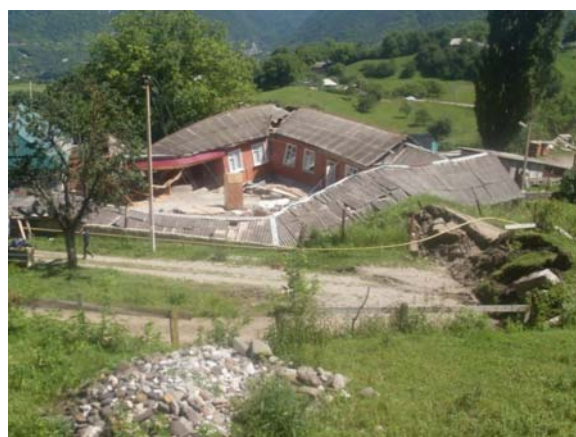
Оползень образовался в глинах палеоцен-эоценового возраста. Более увлажненная часть оползня сместилась по склону до р. Аргун и перекрыла 12 июня автодорогу Грозный – Итум-Кале. Высота уступа в головной части достигает 3 м. Выше уступа оползня и по телу оползневого массива прослеживаются многочисленные трещины закола. Параметры оползня: длина – до 1200 м; ширина в верхней части – до 300 м, сужаясь вниз по склону до 50 м; средняя мощность оползневых масс – до 4 м; объем сместившихся масс – 1 000 000-1 400 000 м<sup>3</sup>.

Тело оползня обводнено. На теле оползня имеются многочисленные трещины глубиной до 1 м, мочажины, озера. По бортам оползневого массива образовались валы выпирания высотой до 3 м (рис.37).

Рис.37. Разрушенный дом в н.п. Гуш-Керт, справа перед домом – вал выпирания оползня (ООО «Центр ГИДИС»)

Всего разрушено (не подлежит восстановлению) 7 домовладений, еще 3 домовладения, расположенные выше уступа, но попавшие в зону распространения трещин закола, также требуют переноса (два дома уже имеют деформации). Один дом находится вблизи правого борта (5-6 м), дальнейший рост оползня может его разрушить. В опасной зоне расположены еще 4 домовладения.

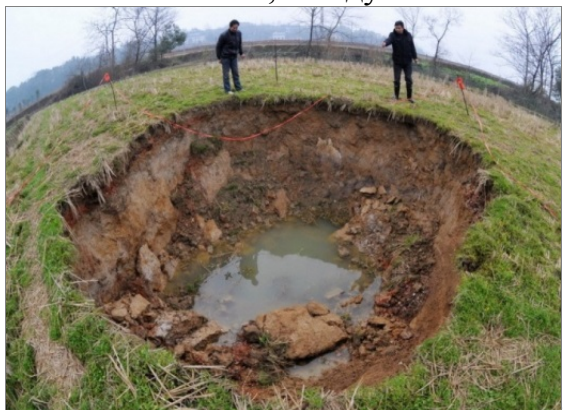
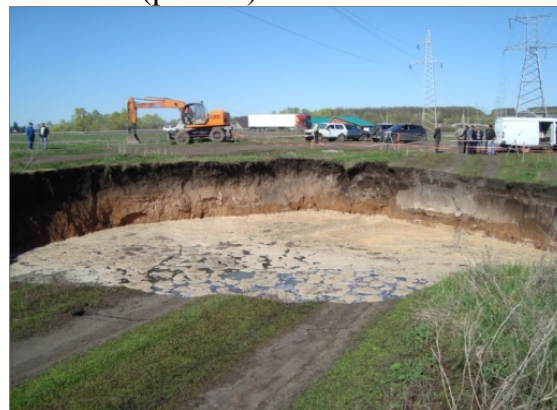
Второй карстовый провал образовался в 0,8 км от западной окраины д. Вавилово Уфимского района, в 70 м от федеральной трассы М-7, в 4 м от линии Ростелеком, между высоковольтными ЛЭП (рис.38).

Рис.38. Провал в д. Вавилово, Республика Башкортостан по состоянию:  
а) – на 26.04.16 г., б) – на 27.04.16 г. (ТЦ ГМСН по Республике Башкортостан)

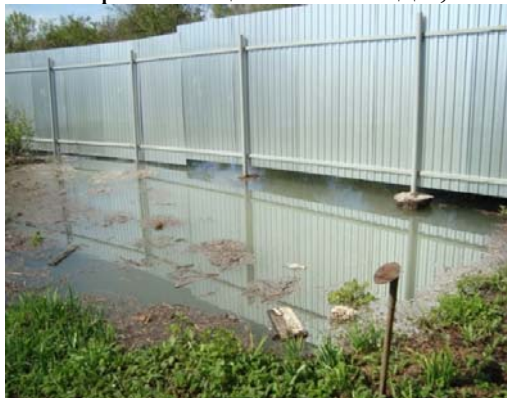
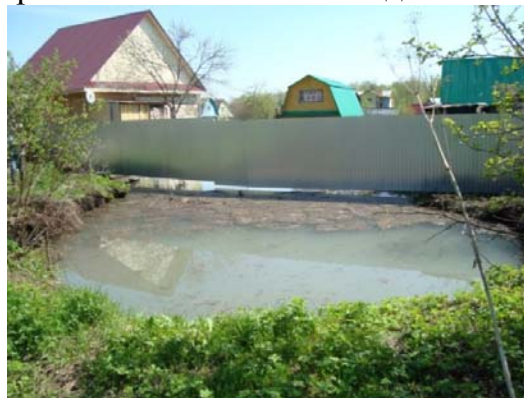
Рис.39. Участок в садовом товариществе «Родничок», Уфимский район, Республика Башкортостан ( по состоянию на 04.05.2016 г.) (ТЦ ГМСН по Республике Башкортостан)

рельефу, в связи с вымыванием песчаного грунта из воронки. Рекомендованы: откачка и организация стока воды, инженерно-геологическое обследование.

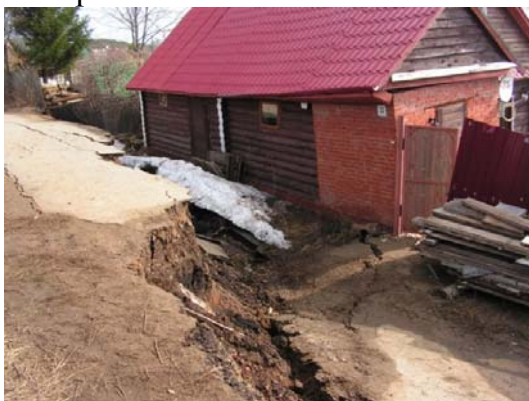
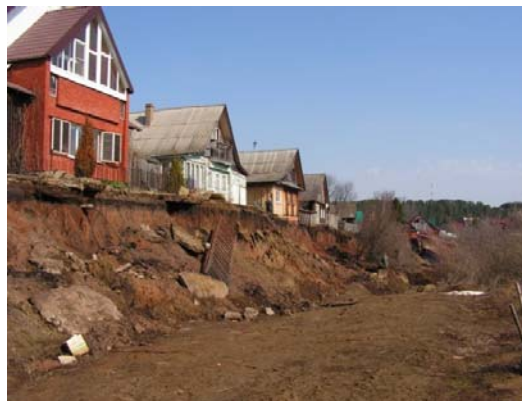
Жертв и пострадавших нет. Системы жизнеобеспечения в жилых домах по ул. Набережной были отключены.

Рис.40. Участок развития оползневого процесса на ул. Набережной в д. Докша. Завьяловский район, Удмуртская Республика (ТЦ ГМСН по Удмуртской Республике)

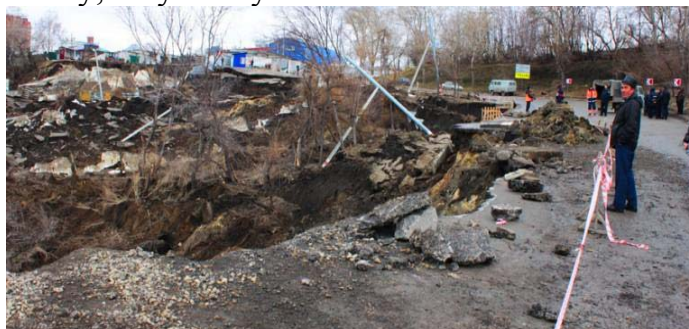
В оползнеопасной зоне оказалось дорожное полотно, железнодорожные пути, жилые дома по ул. Спуск Минаева, опора ЛЭП. По данному происшествию введен режим ЧС по Железнодорожному району г. Ульяновска. Жертв и пострадавших нет. Было перекрыто движение на спуске к Императорскому мосту, по ул. Спуск Степана Разина.

Рис.41. Участок активизации оползневого процесса на ул. Спуск Степана Разина, г. Ульяновск (ТЦ ГМСН по Ульяновской области)

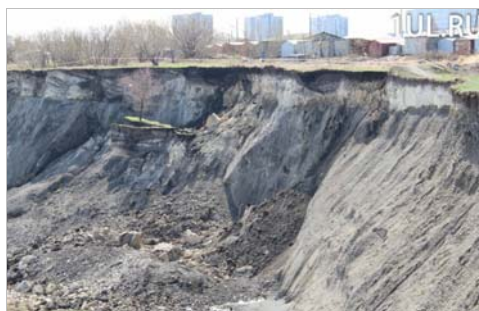
**В Ленинском районе г. Ульяновск** 20 апреля в связи с активизацией оползневого процесса *произошел обвал грунта* в районе ул. Любви Шевцовой на обрыве Милановского (950 м<sup>3</sup>) (рис.42). Жертв и пострадавших нет. Место обрушения было огорожено предупредительными знаками, выставлены контрольные маяки.

Рис.42. Оползень на обрыве Милановского вблизи ул. Любви Шевцовой, г. Ульяновск (ТЦ ГМСН по Ульяновской области)
