**ЦЕНТР ГОСУДАРСТВЕННОГО МОНИТОРИНГА СОСТОЯНИЯ НЕДР  
И РЕГИОНАЛЬНЫХ РАБОТ**

## **ИНФОРМАЦИОННАЯ СВОДКА**

**О ПРОЯВЛЕНИЯХ ЭКЗОГЕННЫХ ГЕОЛОГИЧЕСКИХ  
ПРОЦЕССОВ**

**на территории Российской Федерации за II квартал 2017 г.**

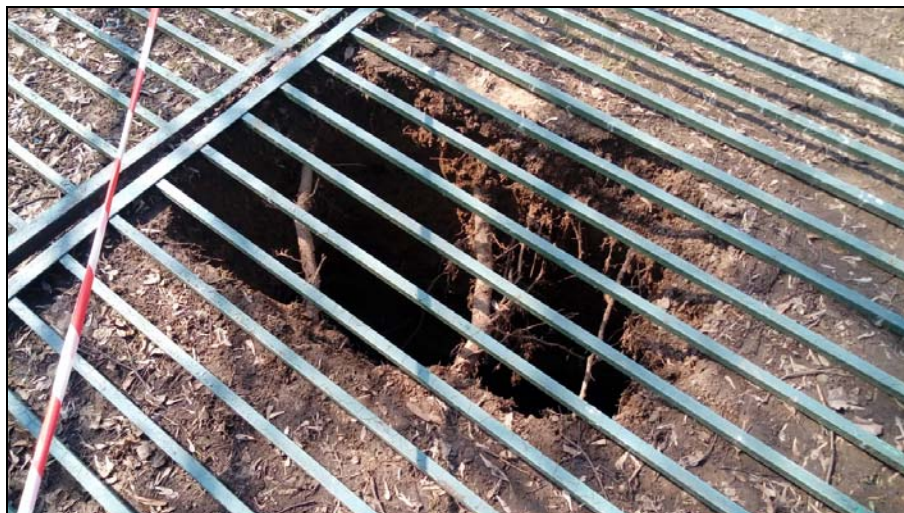
На территории дошкольного отделения школы № 626 (Нагорная улица, 15 к 9) вследствие активизации суффозионного процесса произошел провал грунта (рис. 2).

Рис. 2. Суффозионный провал на территории дошкольного отделения школы № 626, г. Москва (ТЦ ГМСН по г. Москва)

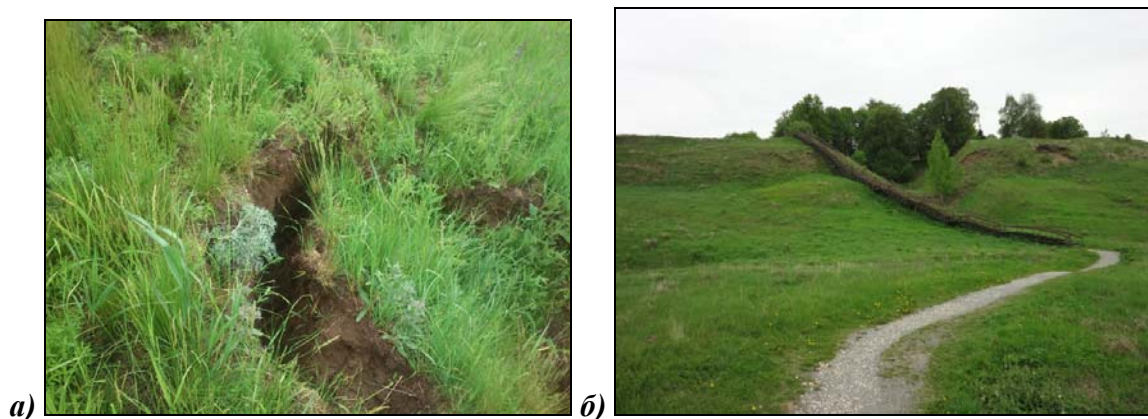
**Рязанская область.** Активность овражной эрозии и оползневой процесса во II квартале 2017 г. оценивалась как *средняя*. Активизация оползневой процесса, выражающаяся в увеличении трещин закола и в смещении оползневых блоков, была зафиксирована в следующих населенных пунктах: с. Троица и с. Исады Спасского района, пгт. Пронск, с. Константиново Рыбновского района (рис. 3), д. Дядьково и д. Деулино Рязанского района.

Рис. 3. Участок активизации оползневой процесса в Рязанской области: а) в пгт. Пронск; б) в с. Константиново Рыбновского района (ТЦ ГМСН по Рязанской области)

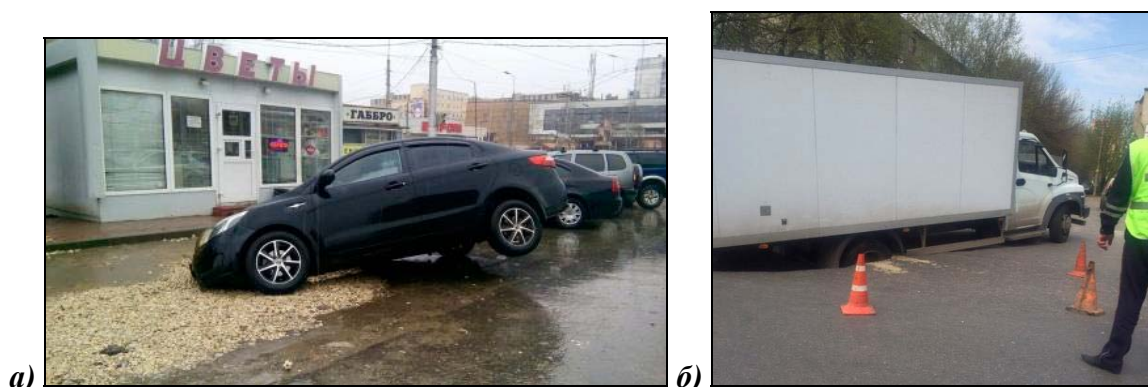
В течение II квартала 2017 г. в г. Рязани было зафиксировано шесть случаев локальной активизации суффозионного процесса в техногенных грунтах. Предположительно причиной активизации процесса стали утечки из систем водоснабжения и водоотведения. В результате активизации суффозионного процесса образовались провалы на ул. Новоселов, напротив ресторана «Томато»; ул. Зубковой, в районе строящегося жилого комплекса «Соловушка»; ул. Кальная 23, во дворе дома, на пересечении ул. Попова и ул. Новая; ул. Кальная, 44, на пересечение ул. Ленина и ул. Вознесенская и на Кремлевском валу. В результате активизации нанесен ущерб 4 машинам и разрушено асфальтовое покрытие (рис. 4).

Рис. 4. Деформированный участок дорожного покрытия вследствие активизации суффозионного процесса в г. Рязани: а) на ул. Новоселов; б) на пересечении ул. Попова и ул. Новая (ТЦ ГМСН по Рязанской области)

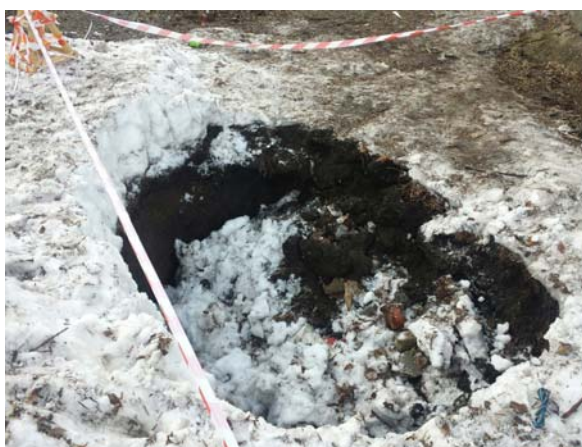
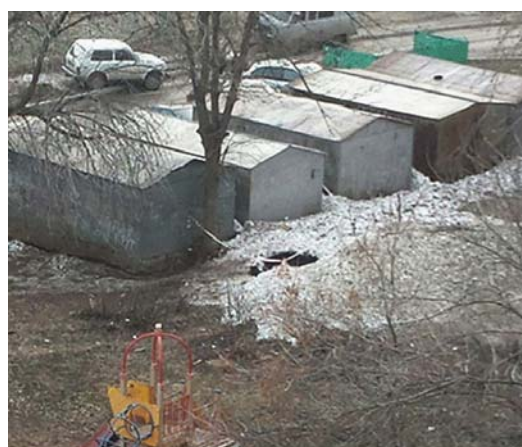
Во II квартале 2017 г. на территории **Республики Башкортостан** выявлена активизация карстово-суффозионных процессов, выразившихся в образовании двух провалов на территории распространения карстовых процессов в г. Уфе по ул. Интернациональная, д. 193 (рис. 5) и на участке Уфимского косогора. Кроме того, произошла активизация оползневого процесса на трех участках а/д с незакрепленными склонами. В г. Уфе (ул. Цурюпы, д. 158/2) смещение грунта произошло в период длительных дождей, в результате подмыва подпорной стены из-за неверно установленного ливневого коллектора.

Рис. 5. Провал во дворе дома по ул. Интернациональная, 193, г. Уфа.  
(ТЦ ГМСН по Республике Башкортостан).

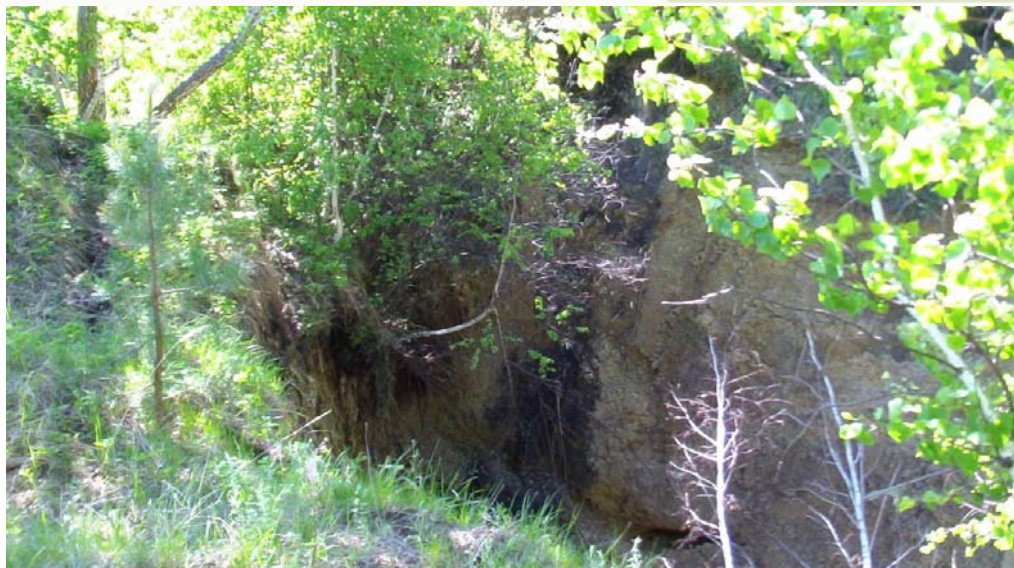
*Высокая* активность овражной эрозии и оползневого процесса зафиксирована при в Каргапольском районе Курганской области, в 1 км к югу от д. Нечунаева, на правом берегу р. Исеть (рис. 6, 7, 8).

Рис. 6. Уступ в 17 м от вершины оврага к югу от д. Нечунаево  
(ТЦ ГМСН по Курганской области)

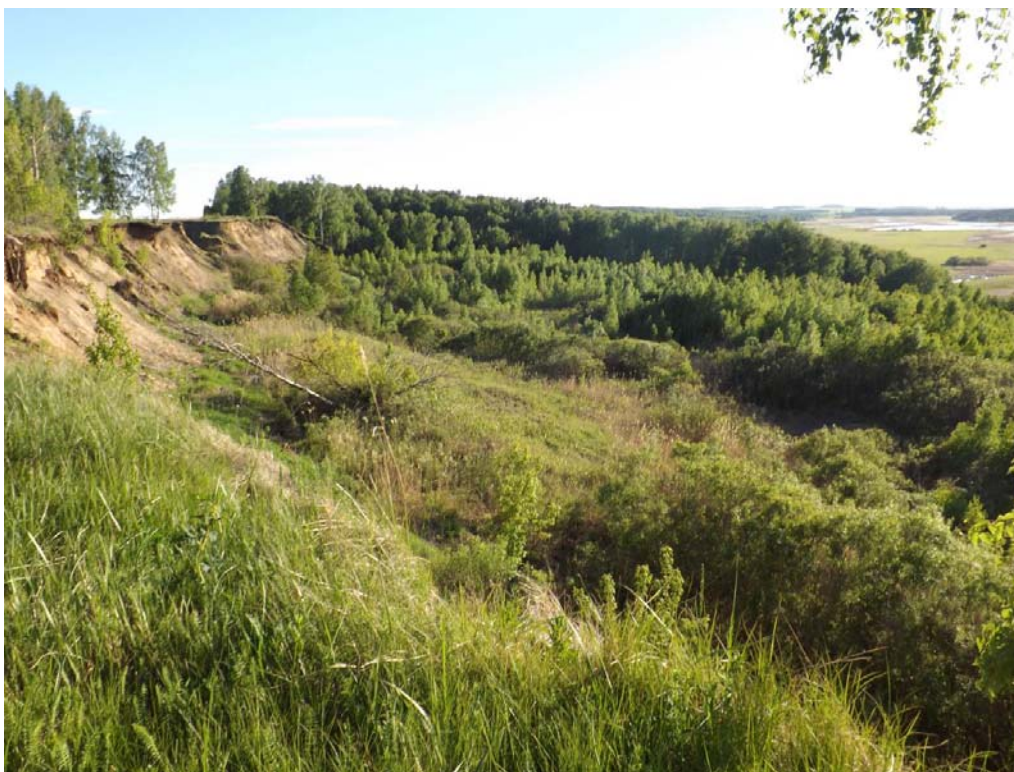
Рис. 7. Стенка срыва оползня к югу от д. Нечунаево (Вид с восточного края)  
(ТЦ ГМСН по Курганской области)

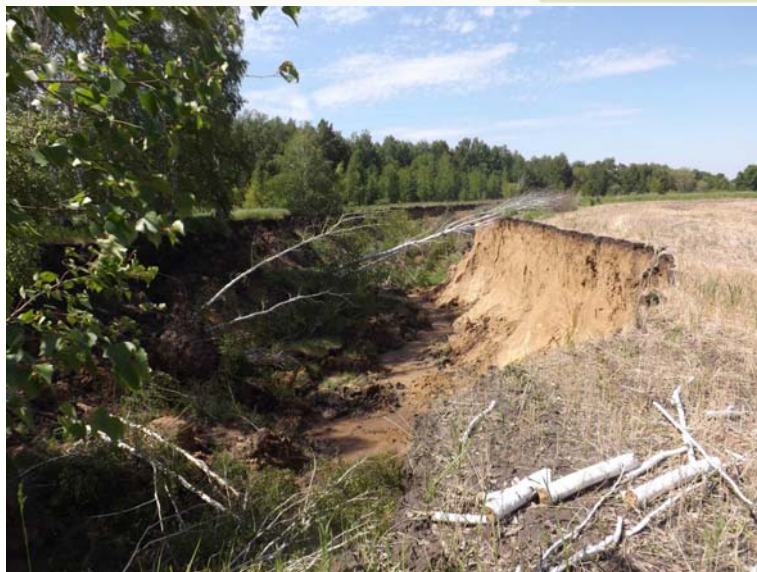
В Притобольном районе Курганской области, в 50 км к югу от г. Курган, на восточной окраине д. Раскатиха, на левом берегу р. Черная отмечена *высокая* активность овражной эрозии. Ориентировочная скорость роста одного из отвершков II порядка составляет около 30 м в год.

Рис. 8. Общий вид активного откоса II порядка в овраге у д. Раскатиha  
(ТЦ ГМСН по Курганской области)

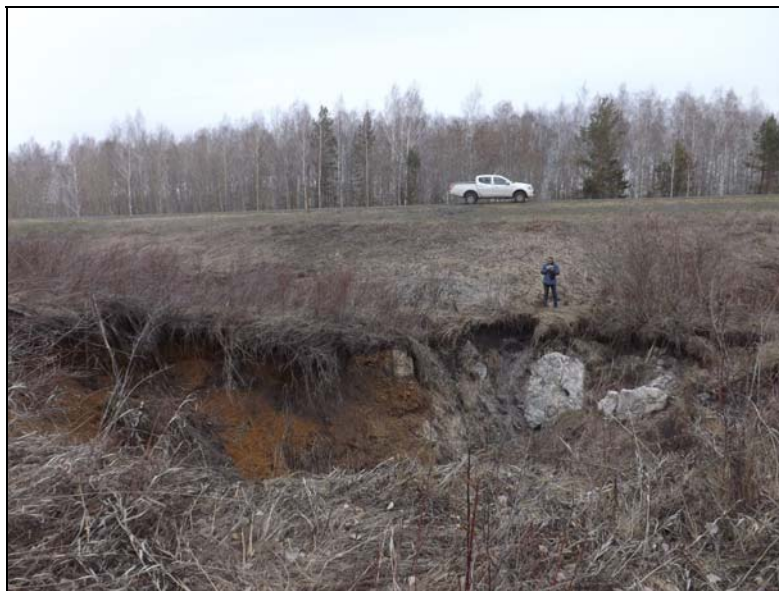
**Свердловская область.** При подъезде к Богдановичскому участку, на 8-м км а/д г. Богданович – г. Сухой Лог (8 км + 930 м, слева), обнаружен карстово-суффозионный провал (рис. 9). Провал в плане имеет грушевидную форму, размером провала – 16,8×13,75 м, глубина в восточной части составляет 3,2 м, в западной – до 4,5 м. Минимальное расстояние от бровки провала до асфальтового покрытия а/д составляет 19,4 м.

Рис. 9. Карстово-суффозионный провал на 8-м километре а/д  
г. Богданович – г. Сухой Лог, 26.04.2017 Вид на восток.  
(ТЦ ГМСН по Свердловской области)

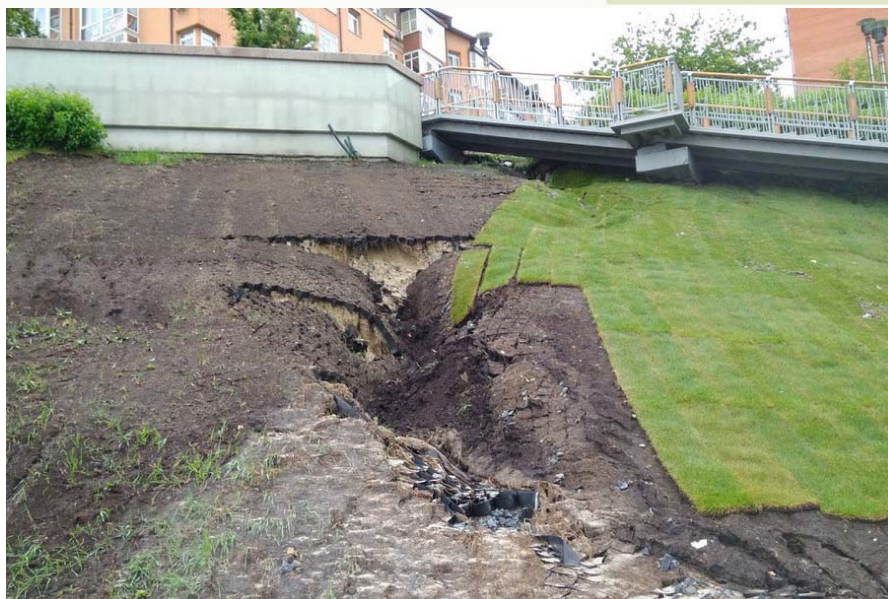
**Тюменская область.** В г. Тюмень 18 июня из-за сильного и продолжительного ливня размывло склон набережной (рис. 10). Временный водоток вынес с искусственно укрепленного склона песок, щебень и землю на брусчатку.

Рис. 10. Промоина на склоне набережной в г. Тюмень  
(ТЦ ГМСН по Тюменской области)

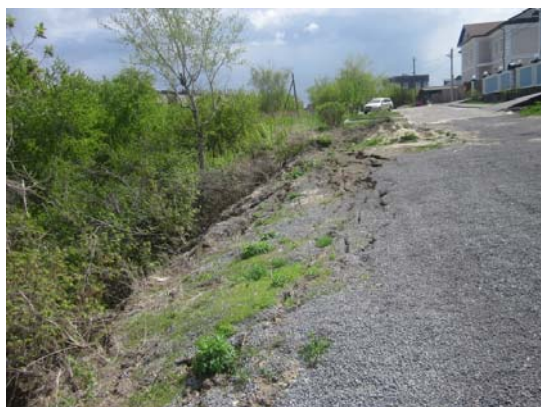
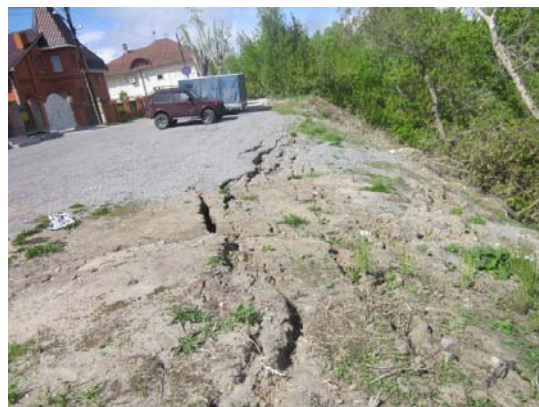
- 1) По ул. Фридриха Энгельса, 8-10, было зафиксированы свежие трещины закола на искусственном склоне (рис. 11). На момент обследования расстояние от забора (на ул. Ф. Энгельса, 10) до трещин закола составляло 14 м. Протяженность оползнегового участка вдоль склона составляла 25 м. Ширина раскрытия трещин была от 1 до 20 см.
- 2) По ул. Ф. Энгельса, 16, на момент обследования был зафиксирован оползневой цирк, образовавшийся после смещения оползневых масс (приблизительно в конце апреля – начале мая), (рис. 12). Высота стенки срыва составила 8 м. Наблюдалась небольшая деформация обочины дороги.

Рис. 11. Участок активизации оползнегового процесса на склоне (г. Тюмень, ул. Фридриха Энгельса, 8-10) (ТЦ ГМСН по Тюменской области)

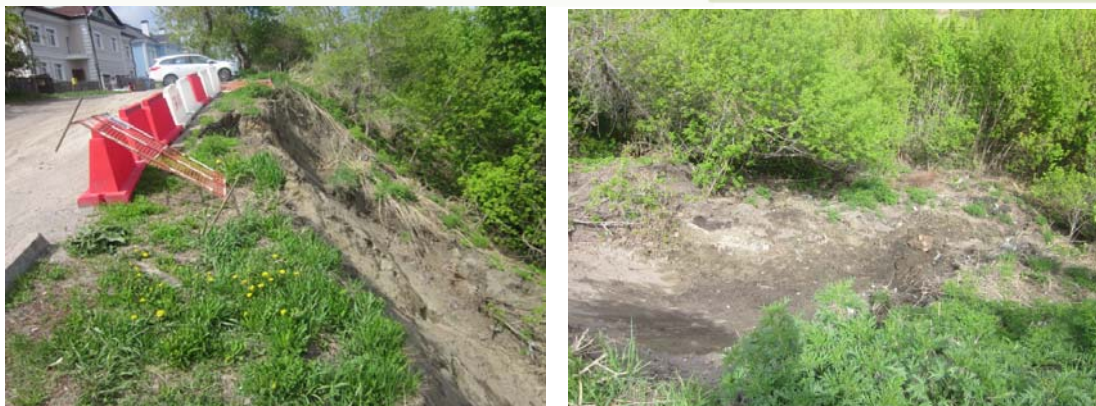
Рис. 12. Оползневой цирк (г. Тюмень, ул. Фридриха Энгельса, 16)  
(ТЦ ГМСН по Тюменской области)

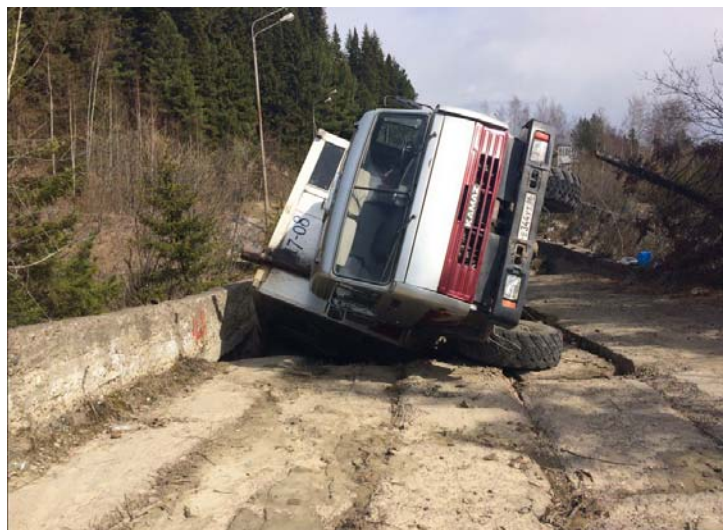
**Ханты-Мансийский автономный округ – Югра.** В г. Ханты-Мансийске на крутом спуске с ул. Сутормина в сторону бывшей Ляминской РЭБ (база УВД) на склоне Самаровского останца в мае 2017 г. при проезде автомобиля КАМАЗ через овраг произошло разрушение моста вследствие эрозионной деятельности водотока. (рис. 13, 14).

Рис. 13. Провал на ул. Сутормина, г. Ханты-Мансийск. Вид на восток.  
(открытые источники информации).

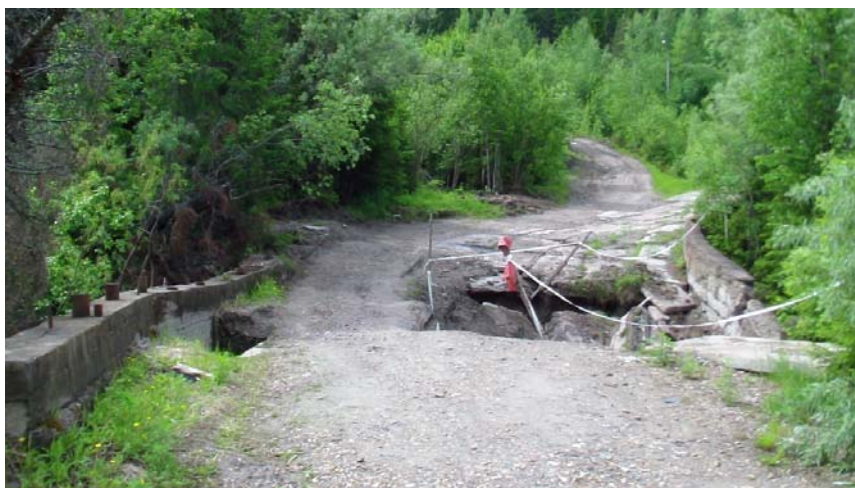
Рис. 14. Провал на ул. Сутормина, г. Ханты-Мансийск. Вид на запад (22.06.2017)  
(ТЦ ГМСН по Ханты-Мансийскому АО)

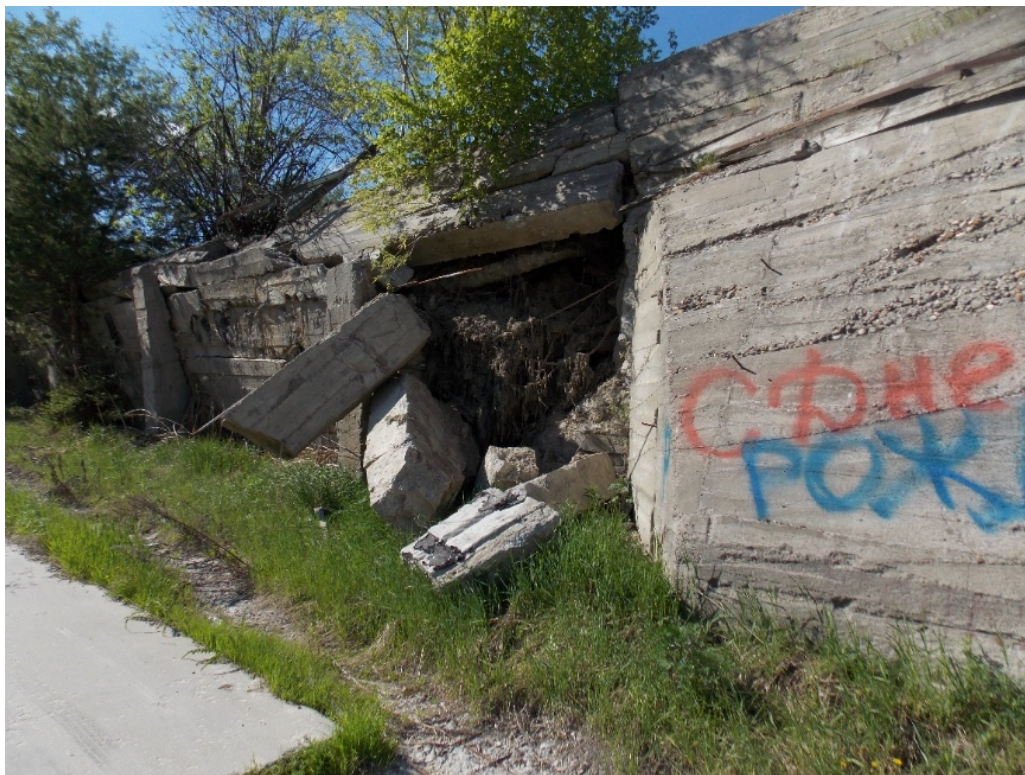
В апреле 2017 г. отмечалась деформация подпорной стенки на территории бывшей Ляминской РЭБ (база УВД) под влиянием природных метеорологических факторов и воздействия корневой системы деревьев, растущих на стене. Произошло выпадение нескольких блоков в период между 5 и 14 апреля 2017 г. (рис. 15).

Рис. 15. Деформированная подпорная стенка на территории бывшей Ляминской РЭБ (г. Ханты-Мансийск, 2017 г.) (ТЦ ГМСН по Ханты-Мансийскому АО)

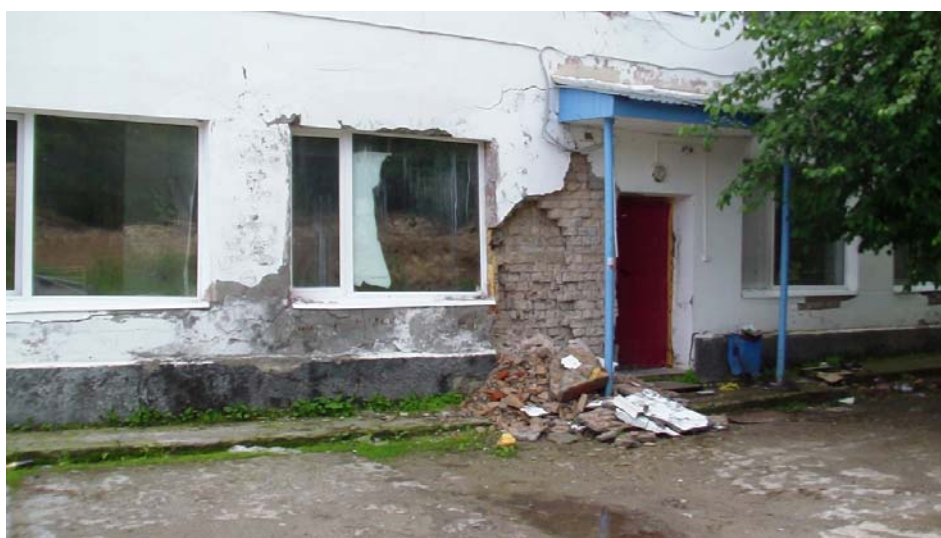
На территории бывшей Ляминской РЭБ (база УВД) зафиксированы деформации фасада жилого двухэтажного кирпичного здания 15.06.2017 (рис. 16). Под оконными проемами по первому этажу обнаружена горизонтальная трещина по всему дому.

Рис. 16. Деформированный фасад здания на территории бывшей Ляминской РЭБ (г. Ханты-Мансийск, 2017 г.) (ТЦ ГМСН по Ханты-Мансийскому АО)

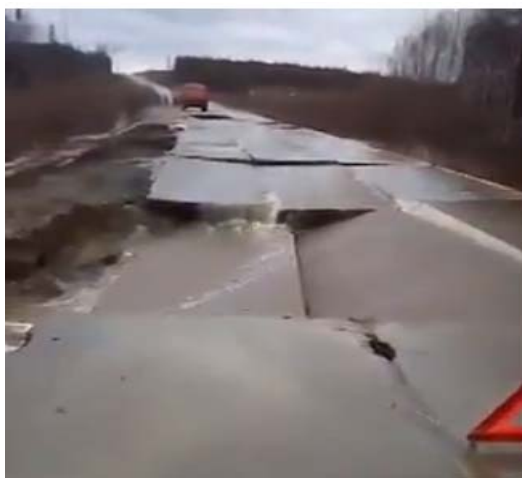
В Белоярском районе ХМАО по данным интернет ресурса «Мобильный репортер» 21 мая 2017 г. в 8 км к северу от п. Лыхма на пересечении с рекой Тынзятсоим произошел размыв участка а/д Белоярский – Бобровка (рис. 17).

Рис. 17. Размытый участок дороги Белоярский – Бобровка (Белоярский район, ХМАО)  
(открытые источники информации)

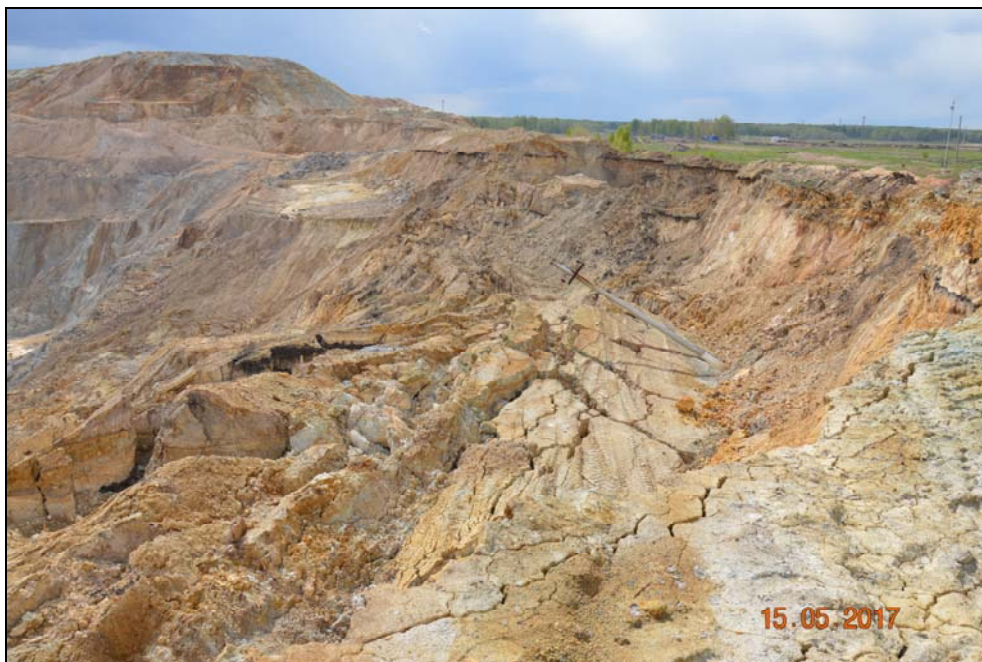
Во II квартале 2017 г. на Березняковском участке отмечена *высокая* активность оползневого процесса по бортам карьера. Активизация оползневого процесса произошла в декабре 2016 г. и вызвана техногенными факторами: подработкой борта карьера и проведением в нем буровзрывных работ. Оползание рыхлых отложений коры выветривания произошло вдоль борта карьера, на участке протяженностью 120 м, ширина ступени – 15 м, высота бровки отрыва – 8 м (рис. 18). Активность процесса высокая, во II квартале 2017 г. активизация не завершилась.

Рис. 18. Общий вид активного оползня (Березняковский карьер, Еткульский район, Челябинская область) (ТЦ ГМСН по Челябинской области)

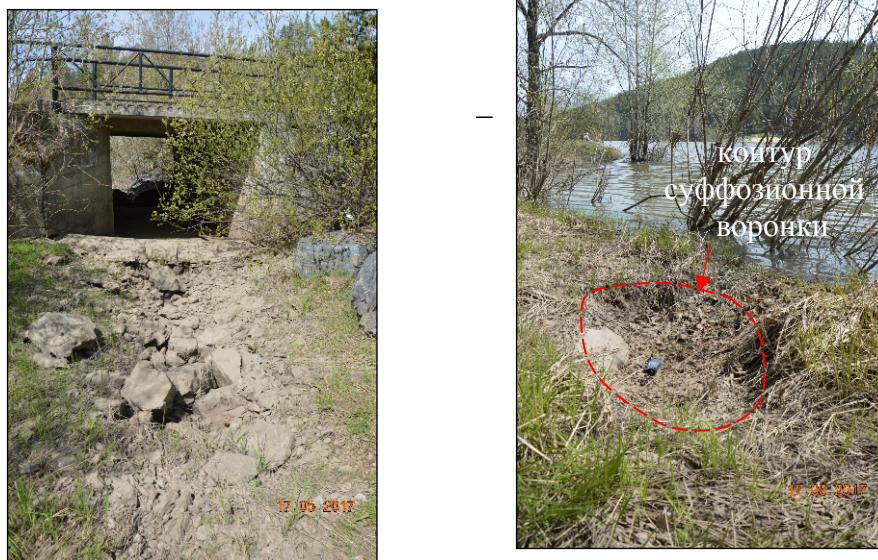
Наблюдалась *высокая* активность карстово-суффозионных процессов на территории пруда Смольный в г. Трехгорный. Администрация города выражает опасение

по поводу возможного исчезновения воды из пруда вследствие поглощения поверхностного стока, а также воздействия на плотину пруда утечек в имеющиеся карстово-суффозионные провалы (рис. 19). Поглощение поверхностного стока происходит в основном на участках примыкания дамбы к коренному склону и на эрозионно-размытых бортах пруда вблизи уреза воды. Наиболее активно карстово-суффозионный процесс развит на участке примыкания плотины пруда к правому борту, в районе водосбросного лотка.

Рис. 19. Водосброс на правобережном участке дамбы (слева) и суффозионный провал (справа). г. Трехгорный, Челябинская область (ТЦ ГМСН по Челябинской области)

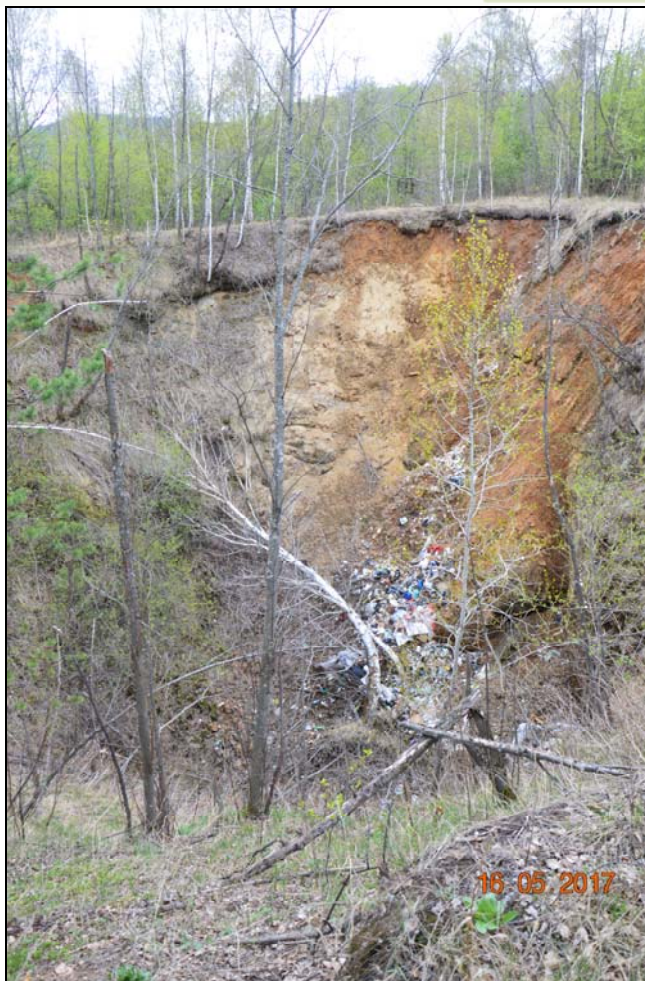
Насчитывается порядка 20 разрезов и провалов в основном удлиненной формы, соответствующей простирацию рудных залежей (рис. 20, 21). Они имеют различные размеры в плане: ширину – 10-35 м, протяженность – от 30 до 420 м, глубину – 30-40 м.

Рис. 21. Воронкообразный провал со свежими следами обрушения  
(п. Магнитка, Челябинская область)  
(ТЦ ГМСН по Челябинской области)

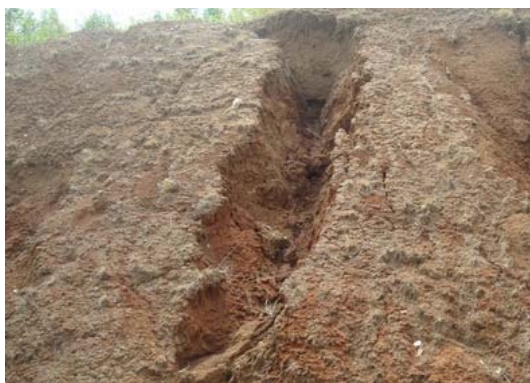
- заполнение придорожных водоотводящих канав обвальными и оползневыми массами;
- перекрытие обломочным материалом некоторых участков а/д;
- разрушение придорожных откосов вследствие воздействия эрозионного процесса.

Рис. 22. Размытый склон а/д Хабаровск-Бикин, 116 км (18.05.2017)  
(ДВРЦ ГМСН)

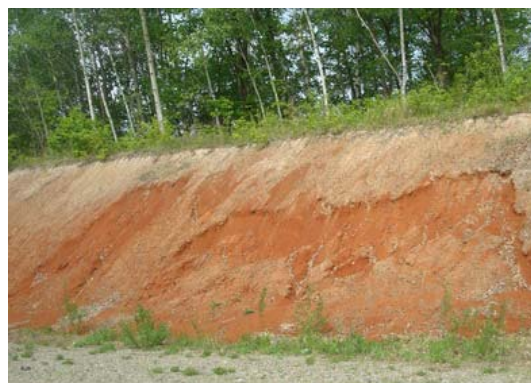
Рис. 23. Активные проявление гравитационных процессов на а/д Ванино-Лидога, 90 км  
(22.05.2017) (ДВРЦ ГМСН)

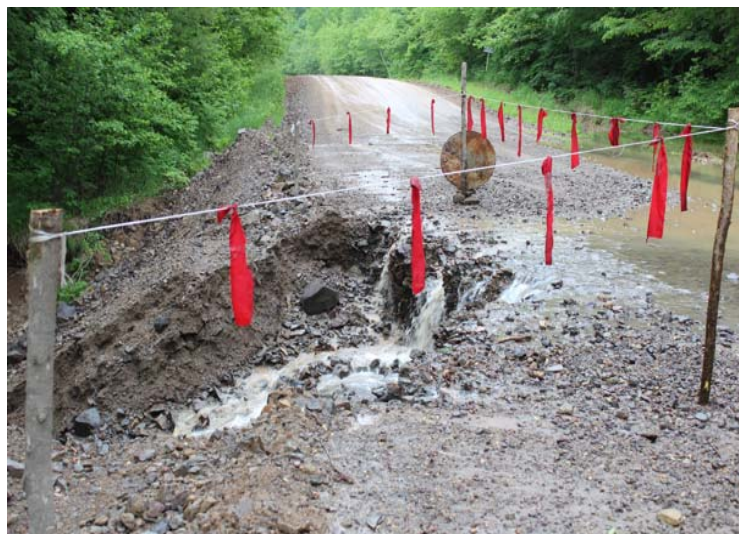
Рис. 24. Разрушенный участок дорожного полотна в результате активизации процесса  
оврагообразования, при переливе поверхностных вод на участке 278, 2 км а/д Находка-Кавалерово  
по состоянию на 07.06.2017  
(Приморское отделение ДВРЦ ГМСН)

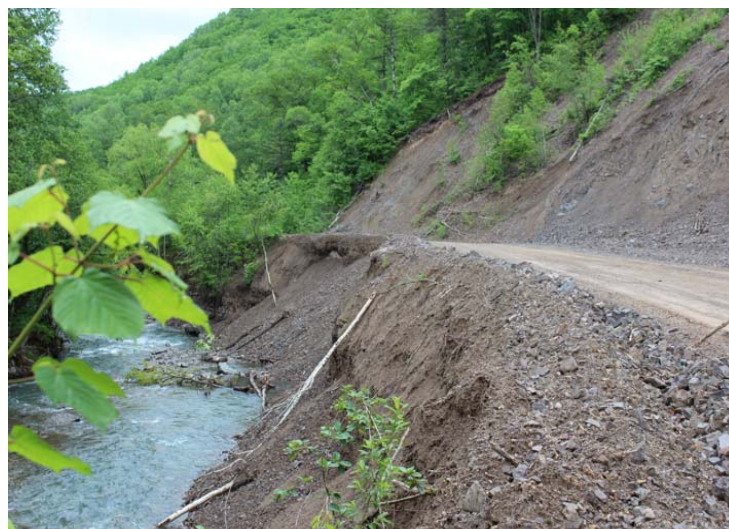
Рис. 25. Активное проявление гравитационно-эрозионных процессов на участке 276,1 км а/д  
Находка-Кавалерово по состоянию на 07.06.2017  
(Приморское отделение ДВРЦ ГМСН)

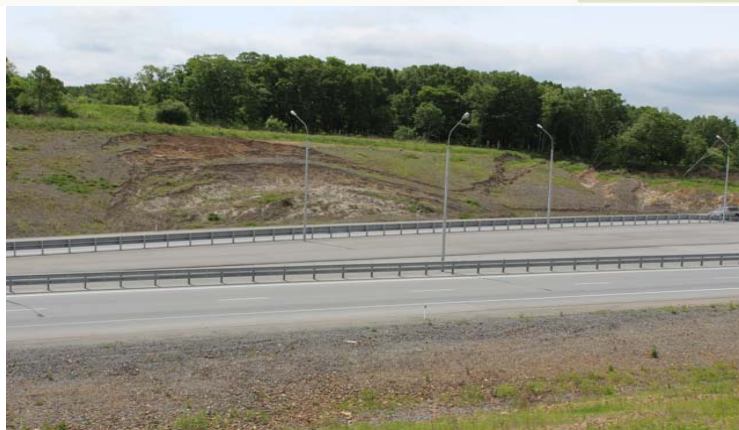
Рис. 26. Активные проявления оползневой процесса на участке 80,1 км а/д А-370 «Уссури»  
по состоянию на 06.06.2017  
(Приморское отделение ДВРЦ ГМСН)

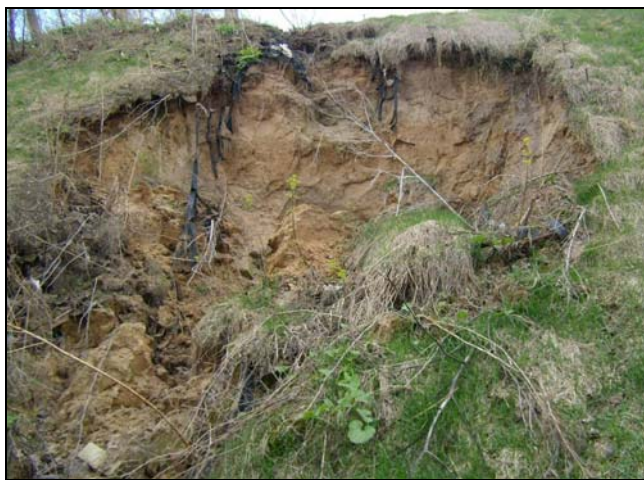
**Воронежская область.** В г. Воронеж между Детским переулком и Петровской набережной наблюдалась активизация оползневого процесса вследствие снеготаяния. Отмечалось обрушение горных пород на участке длиной 3 м и высотой 3,5 м (рис. 27), образование 3-х небольших оплывин и образование трещины закола, у бровки отмечено провисание железобетонной плиты. В непосредственной близости от оползневого склона расположены многоэтажные дома и «Дом пионеров».

Рис. 27. Участок активизации оползневого процесса в г. Воронеж  
(ТЦ ГМСН по Воронежской области)

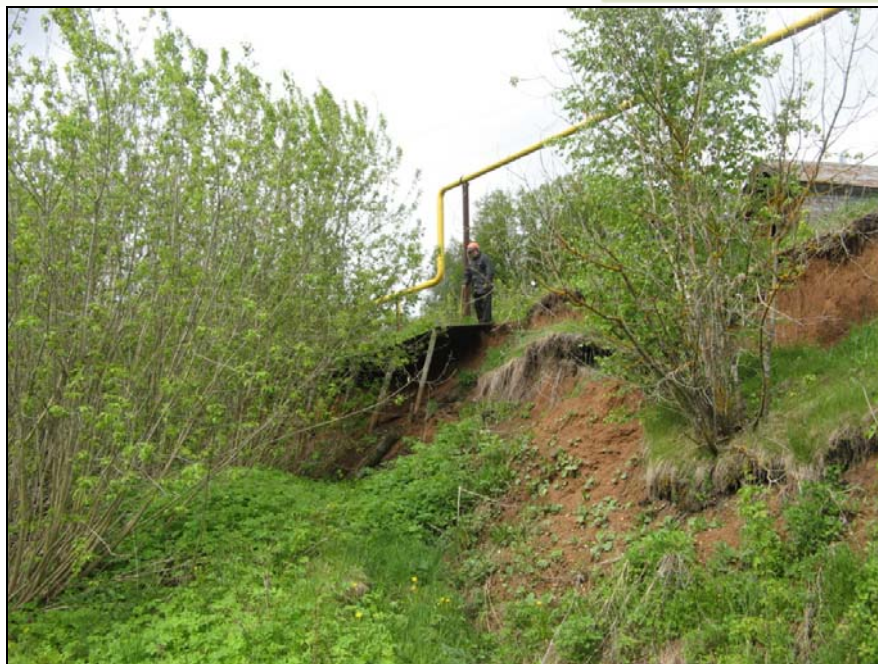
**Ивановская область.** Во II квартале 2017 г. продолжалось активное развитие оползневого процесса в п. Новописцово Вичугского района. Стенка срыва продолжает отступать вглубь коренного склона, на теле оползня образовались новые трещины, с глубиной раскрытия до 0,4 м, продолжается смещение языка оползня в пойму р. Сунжи (рис. 28). Активизация процесса угрожает газопроводу, проходящему по бровке склона, а также участкам и частным жилым домам вблизи склона.

Рис. 28. Стенка срыва активного оползня в п. Новописцово Вичугского района (ТЦ ГМСН по Ивановской области)

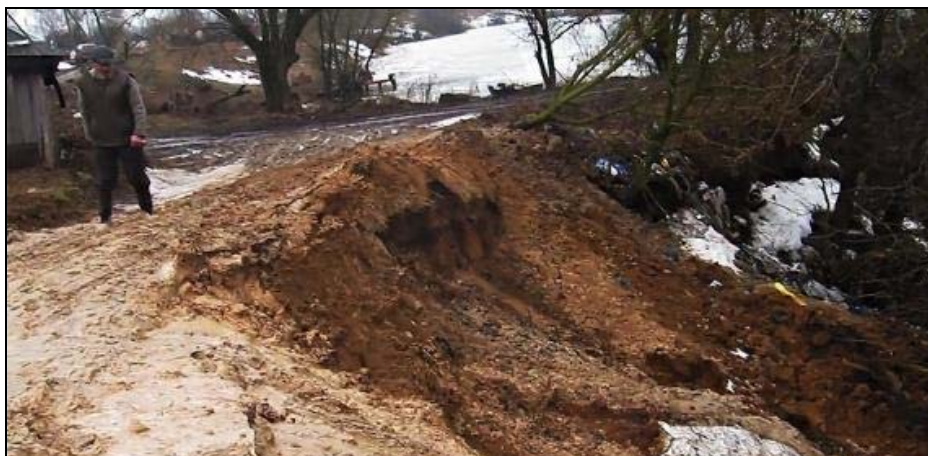
**Липецкая область.** В Липецком районе, в с. Стебаево, ул. Шумная, после весеннего снеготаяния жителями улицы была обнаружена деформация грунтовой дороги, вызванная активизацией оползневого процесса (рис. 29).

Рис. 29. Деформированный участок грунтовой дороги в результате активизации оползневого процесса на ул. Шумная в с. Стебаево, Липецкого района (ТЦ ГМСН по Липецкой области)

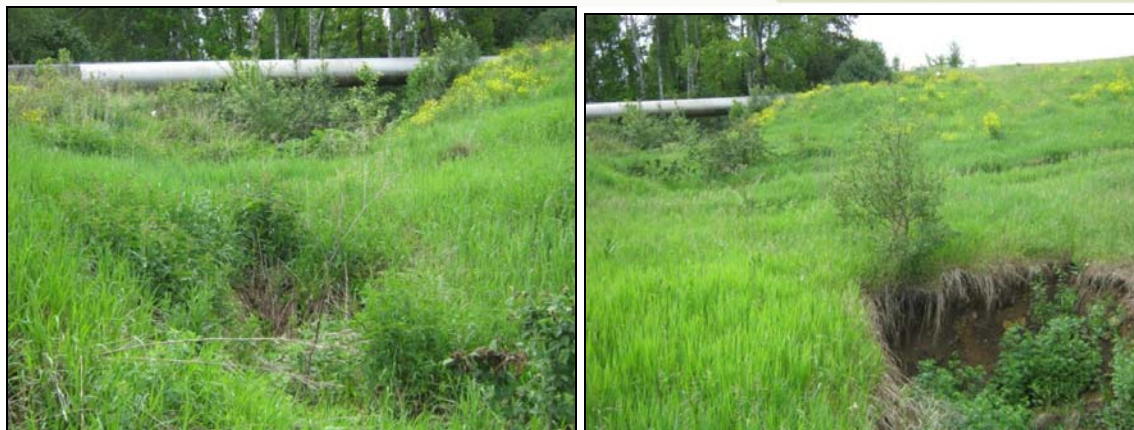
В Лебедянском районе, в урочище Красная Роща, на левом склоне долины р. Куйманка на тальвеге оврага в 30 м от магистрального газопровода выявлено новое карстово-суффозионное проявление диаметром 2 м и глубиной до 1 м, чуть дальше от газопровода на другом карстово-суффозионном проявлении отмечено обрушение края воронки на 0,5 м (рис. 30). Процессы также активизировались в вершине оврага у магистрального нефтепровода на правом склоне долины р. Куйманка – отмечается линейная просадка размерами 2×24 м, глубиной 0,4-0,5 м, с 2-мя понорами диаметром ~ 1,2 м, глубиной ~ 0,8 м.

Рис. 30. Участок активизации карстово-суффозионного процесса у магистрального газопровода в Лебедянском районе, Липецкой области (ТЦ ГМСН по Липецкой области)

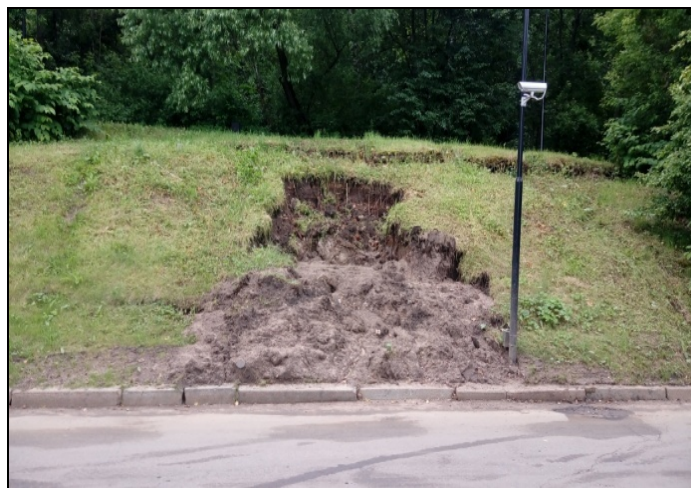
**г. Москва.** На Воробьевской набережной произошло смещение оползневой массы в откосе размером  $2 \times 4$  м, с глубиной захвата  $\sim 1$  м. В непосредственной близости (у языка оползня) находится фонарный столб с камерой видеонаблюдения (рис. 31). Участок активизации расположен в пределах древних оползней на склоне Воробьевых гор. Возможно, идет подготовка к смещению оползней больших размеров. Их активизация может быть вызвана, как и большим количеством осадков в весенне-летний период 2017 г., так и техногенной нагрузкой на склон в результате проведения работ по строительству трамплина и канатной дороги. В зону воздействия оползневого процесса на Воробьевых горах попадают: Институт Химфизики» РАН, Андреевский монастырь, церковь Троицы Живоначальной, спортивные комплексы, метромост. Для предотвращения негативных последствий необходимо выполнение противооползневых мероприятий.

Рис. 31. Активный оползень в откосе на набережной р. Москва (ТЦ ГМСН по г. Москва)

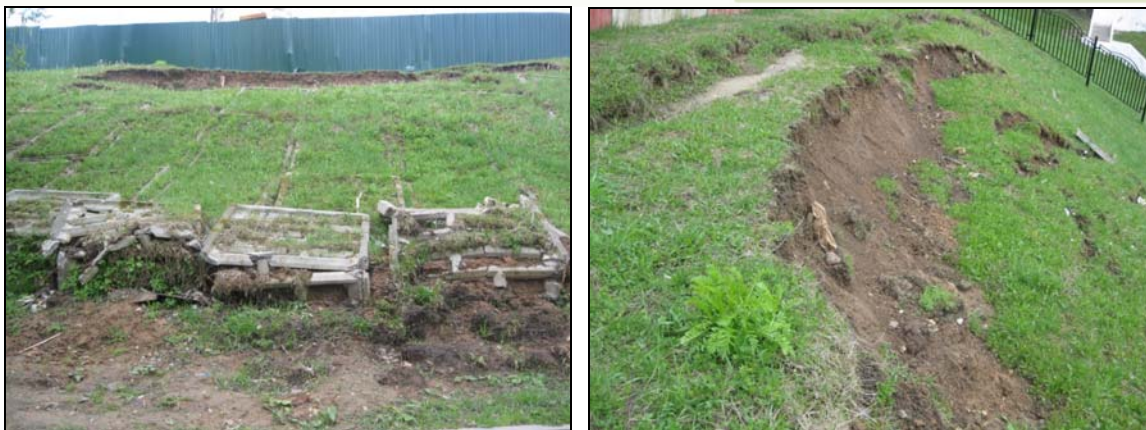
На Мичуринском проспекте, д. 80 на южном склоне Большого Очаковского пруда, где было зафиксировано смещение оползня, в результате которого разрушились подпорные бетонные плиты (рис. 32). Стенка срыва, образовавшаяся после активизации оползня, в высоту достигает 2 м, а в ширину – 21-24 м. Язык оползня сместился на асфальтовую дорожку вдоль пруда.

Рис. 32. Участок активизации оползневого процесса у Большого Очаковского пруда, Мичуринский проспект, д.80, г. Москва (ТЦ ГМСН по г. Москва)

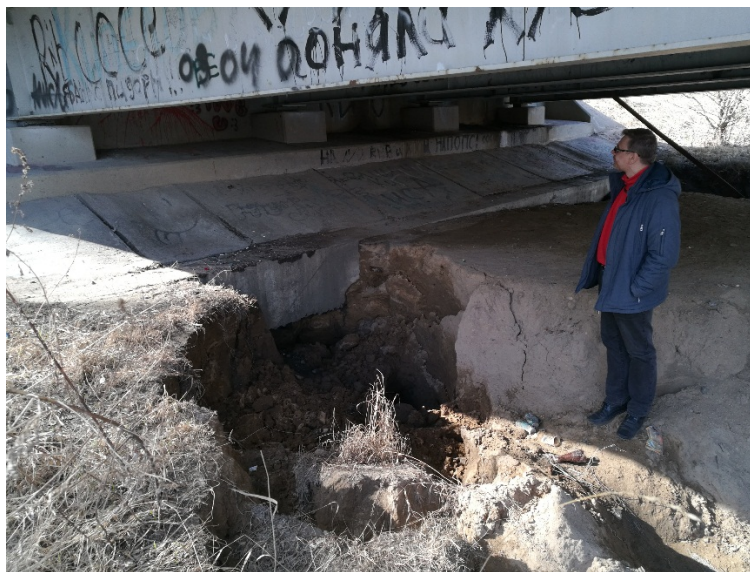
**Ленинградская область.** В пос. Павлово (Кировский район) на а/д Санкт-Петербург – Шлиссельбург под мостом через р. Мга зафиксированы 2 активных оврага, образование которых связано с оборудованием на проезжей части отверстий для самопроизвольного стока ливневых и талых вод. Вершины оврагов примыкают непосредственно к опорам моста. Дальнейшее развитие оврагов может вызвать разрушение грунтового основания под опорами моста. На бортах оврагов наблюдаются мелкие оползни и обвалы. Длина оврагов на момент обследования (05.04.2017) составила ~ 14 м, ширина – 1-2,4 м, глубина – 0,5-2 м. Под левой полосой движения (по направлению к г. Санкт-Петербург) в овраге предпринята попытка зарегулировать сток по желобу (рис. 33).

Рис. 33. Вершина оврага под правой полосой движения по мосту через р. Мга  
(ТЦ ГМСН по Ленинградской области)

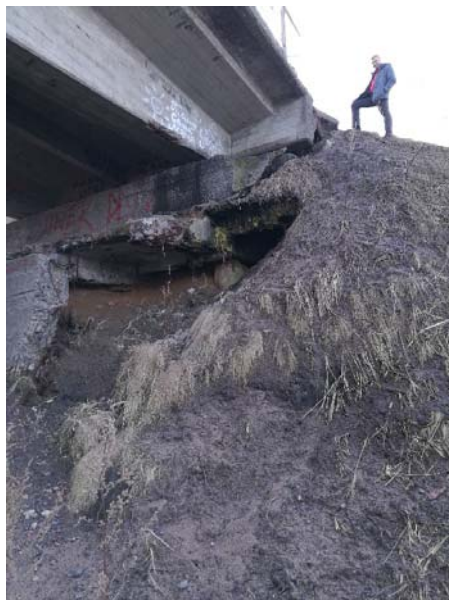
Неверные инженерные решения по организации стока ливневых и талых вод привели также к разрушению основания соседнего моста через р. Мойка по а/д Санкт-Петербург – Шлиссельбург. В откосе а/д в непосредственной близости к мосту образовалась промоина. Разрушение и вынос грунтов под основанием моста происходит по оврагу техногенного происхождения. При обследовании зафиксировано частичное разрушение опор моста, нарушение целостности асфальтового покрытия (рис. 34).

Рис. 34. Промоина под основанием моста через р. Мойка  
(ТЦ ГМСН по Ленинградской области)

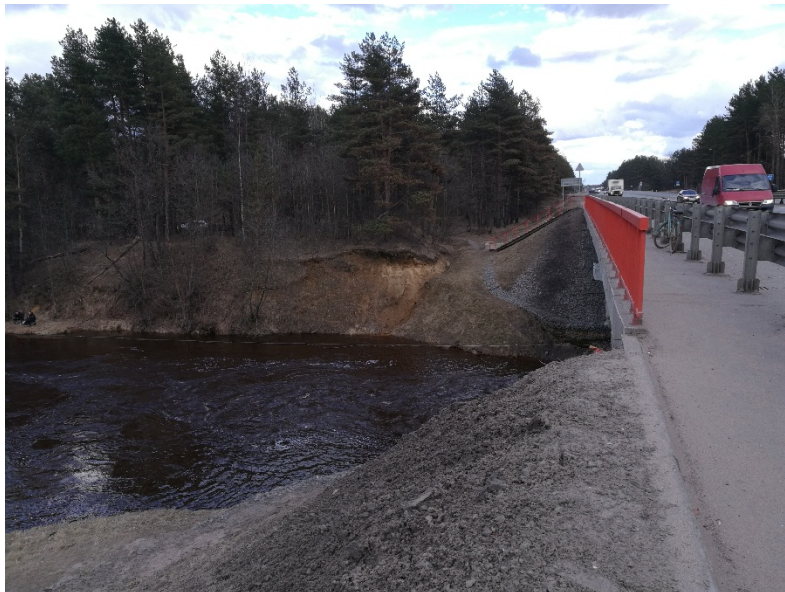
Образование оврагов происходит в некоторых случаях и при внешне грамотно организованном стоке ливневых и талых вод. Так на автотрассе «Кола» (г. Санкт-Петербург – г. Мурманск) проявления овражной эрозии техногенного генезиса

зафиксированы рядом с мостами через реки Назия и Лава (рис. 35, 36). Овраги имеют следующие размеры: длина – до 25 м, ширина – до 2 м, глубина – до 2 м. На бортах оврагов наблюдаются мелкие оползни.

Рис. 35. Активный овраг у моста через р. Назия (автотрасса «Кола»)  
(ТЦ ГМСН по Ленинградской области)

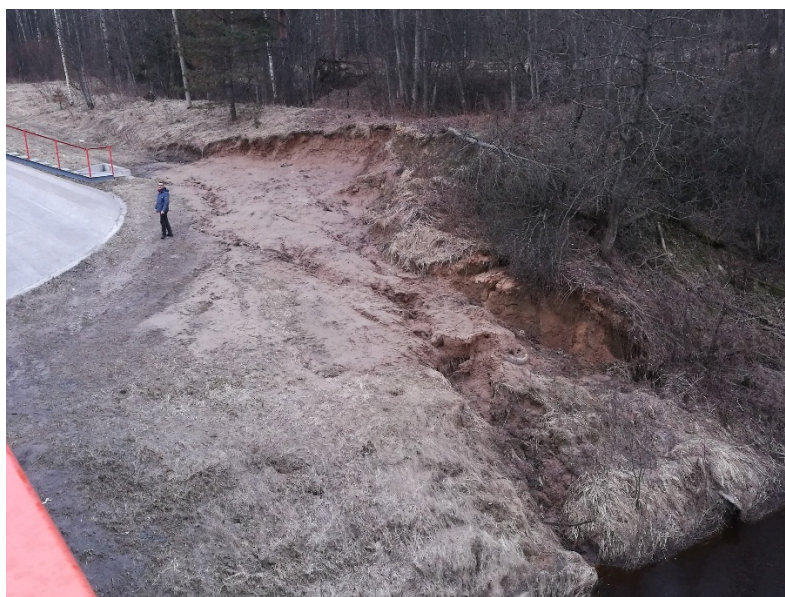
Рис. 36. Активный овраг у моста через р. Лава (автотрасса «Кола»)  
(ТЦ ГМСН по Ленинградской области)

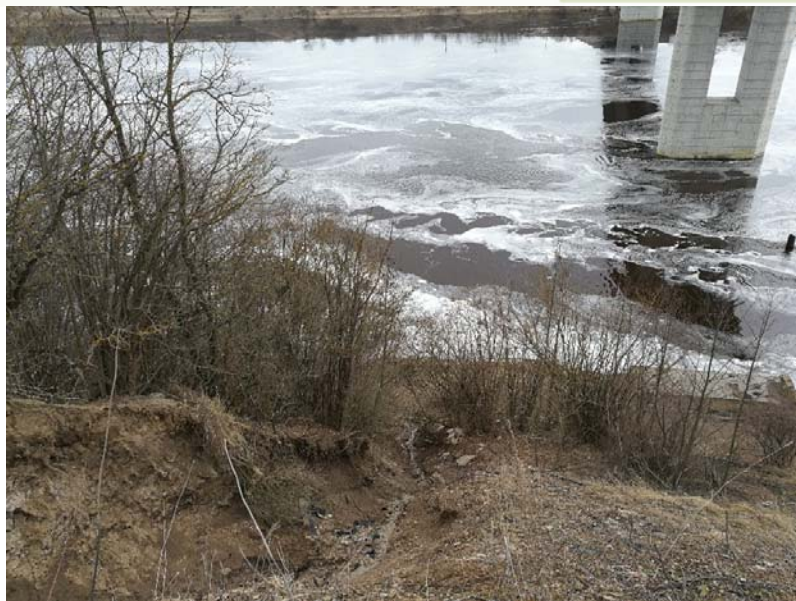
В Волховском районе на а/д А-115 (между с. Старая Ладога и г. Волхов) рядом с мостом через р. Волхов зафиксированы активные овраги (с двух сторон моста), образование которых связано с перетоком поверхностных вод из дренажных канав, оборудованных вдоль автодороги, ведущей к мосту. Угол наклона берегового уступа у моста – до  $60^\circ$ . Овраг с левой стороны моста через р. Волхов – активный, имеет V-образную форму, в нижней его части конус выноса объемом  $\sim 5 \text{ м}^3$  (рис. 37). Длина оврагов у моста через р. Волхов составляет  $\sim 18 \text{ м}$ , ширина – до 3 м, глубина – до 1,5 м.

Рис. 37. Активный овраг слева от моста через р. Волхов (вблизи автодороги А-115)  
(ТЦ ГМСН по Ленинградской области)

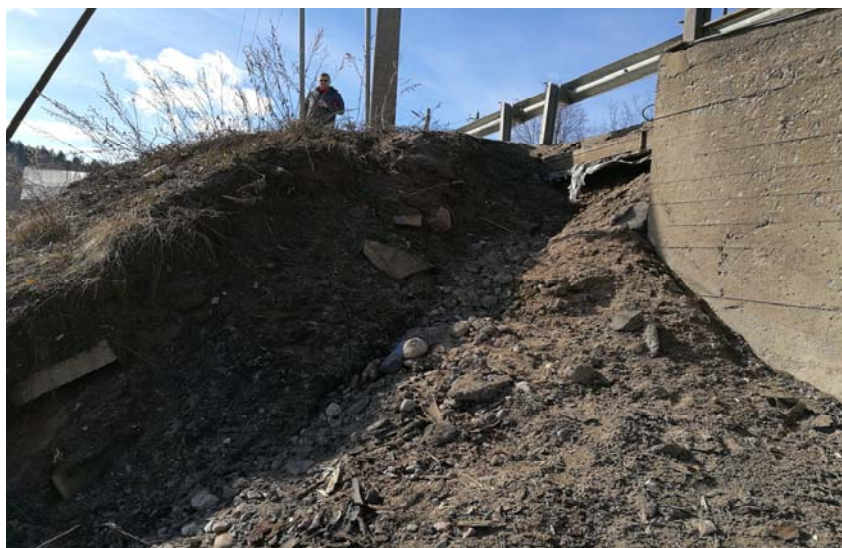
В г. Подпорожье неэффективные инженерные решения по организации стока ливневых и талых вод ведут также к разрушению дорожного полотна и конструкций моста через реку Погра по а/д г. Подпорожье – д. Валдома. В результате стока поверхностных и талых вод в период снеготаяния, фиксировался размыв обочины у опоры моста (рис. 38).

Рис. 38. Разрушенный отсыпки обочины моста через реку Погра в результате активизации процесса овражной эрозии (а/д г. Подпорожье – д. Валдома)  
(ТЦ ГМСН по Ленинградской области)

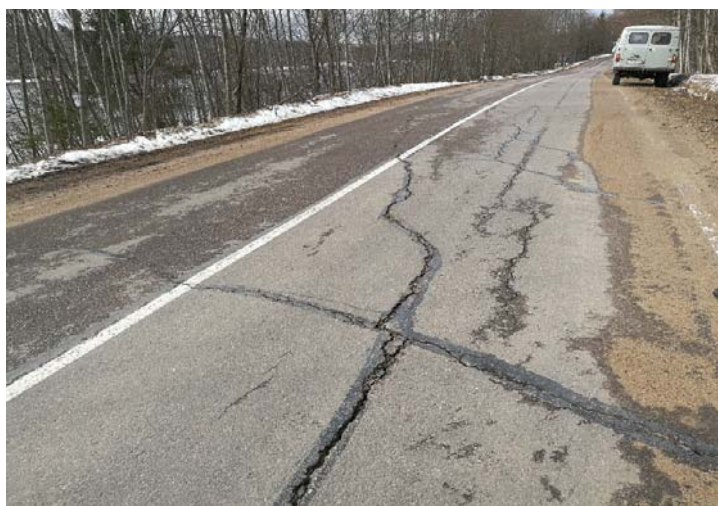
А/д пос. Важины – дер. Усланка проходит в средней части высокого берегового уступа р. Свирь параллельно правому берегу. Дорога в хорошем состоянии, недавно отремонтирована. Под дорогой в понижениях рельефа сделаны пропуски для стока поверхностных и талых вод. На участке, где дорога пересекает овраг, ориентированный вниз по склону, отмечается нарушение целостности асфальтового полотна. Трещины на асфальте в основном продольные, имеют длину до 70 м, ширину до 3 см, глубину – до 10 см (рис. 40). Появление трещин в асфальтовом покрытии связано с активизацией оползневого процесса.

Рис. 40. Трещины закола на а/д пос. Важины – дер. Усланка, вызванные активизацией оползневого процесса (ТЦ ГМСН по Ленинградской области)

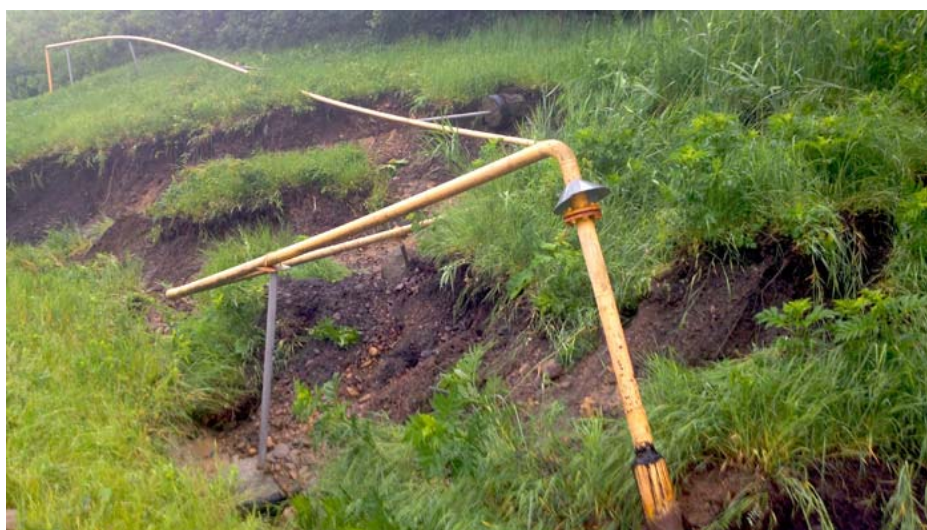
Рис. 41. Поврежденный участок газопровода в результате активизации оползневой процесса (открытые источники информации)

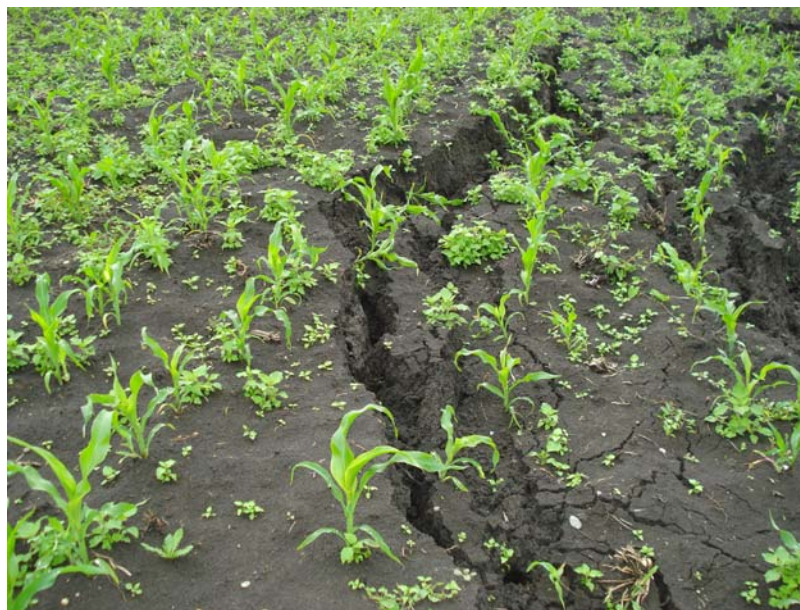
Фактором активизации явилось повышенное количество атмосферных осадков, выпавших в мае-июне 2017 г., в результате чего произошло переувлажнение горных пород и нарушение устойчивости склона, которое в сочетании с распашкой склона и вызвало активизацию оползневой процесса.

Высота стенки срыва в головной части оползня от 0,8 м до 1 м (рис. 42), оползень в головной части мелкоблоковый, переходящий консистентный (в языковой части).

Рис. 42. Головная часть оползневого очага на СЗ окраине ст. Бесстрашной (открытые источники информации)
