**ЦЕНТР ГОСУДАРСТВЕННОГО МОНИТОРИНГА СОСТОЯНИЯ НЕДР  
И РЕГИОНАЛЬНЫХ РАБОТ**

## **ИНФОРМАЦИОННАЯ СВОДКА**

**О ПРОЯВЛЕНИЯХ ЭКЗОГЕННЫХ ГЕОЛОГИЧЕСКИХ  
ПРОЦЕССОВ**

**на территории Российской Федерации за II квартал 2017 г.**

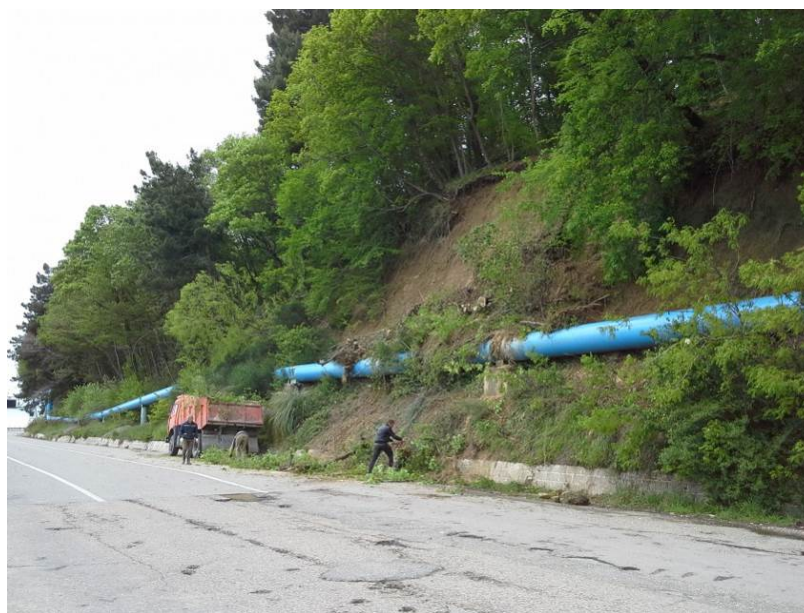
Рис. 43. Активный оползень в верхнем откосе Новороссийского шоссе (открытые источники информации)

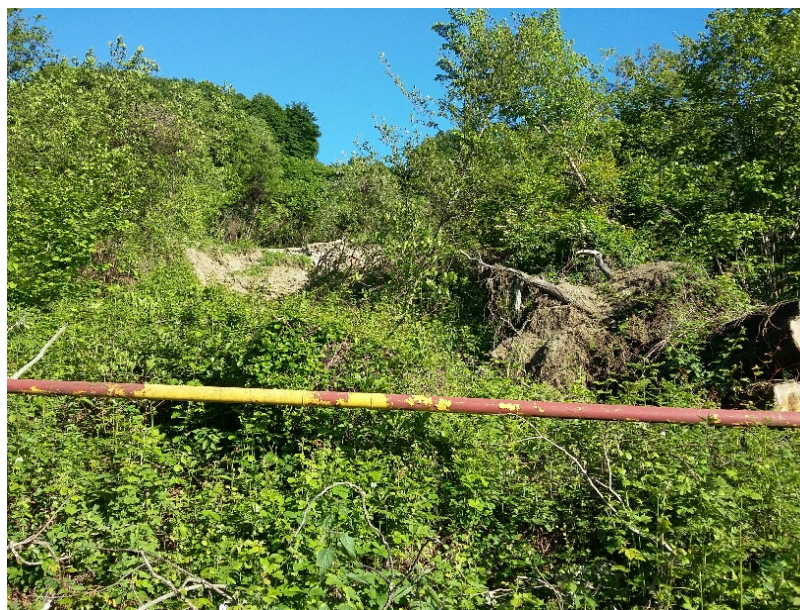
По данным предоставленным ФКУ «ЦУКС ЮРЦ МЧС России» 25 мая 2017 г. в Хостинском районе г. Сочи, по ул. Целинная, 81/2, произошла подвижка горных пород. Оползневая активизация локализована в приводораздельной части левого борта р. Псахе. Оползень блоково-консистентного типа, со стенкой срыва высотой ~ 1,5 м. В результате активизации оползневого процесса разрушено 0,5 м асфальтового покрытия на участке

протяженностью ~ 10-15 м. Кроме того, частично разрушен фундамент жилого дома (угловая часть) (рис.44-46).

Рис. 44. Активный оползень в Хостинском районе г. Сочи  
(ФКУ «ЦУКС ЮРЦ МЧС России»)

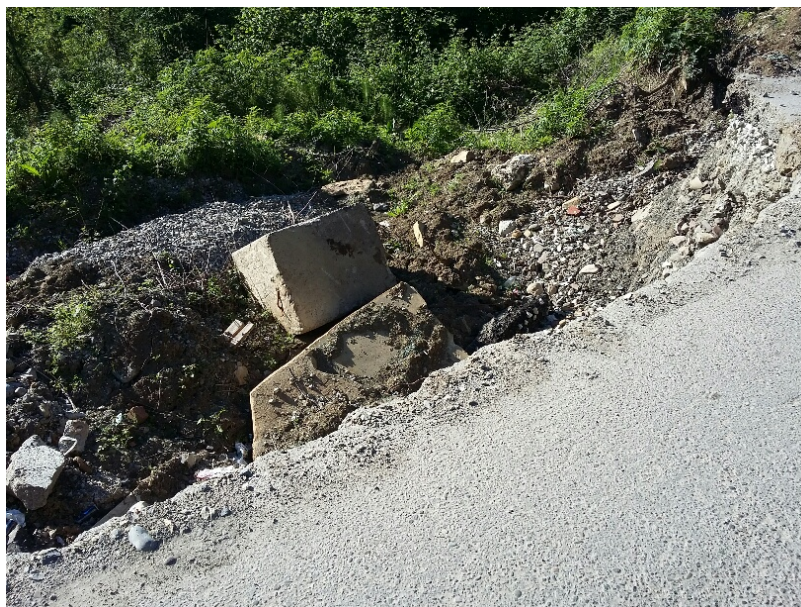
Рис. 45. Активный оползень в Хостинском районе г. Сочи  
(ФКУ «ЦУКС ЮРЦ МЧС России»)

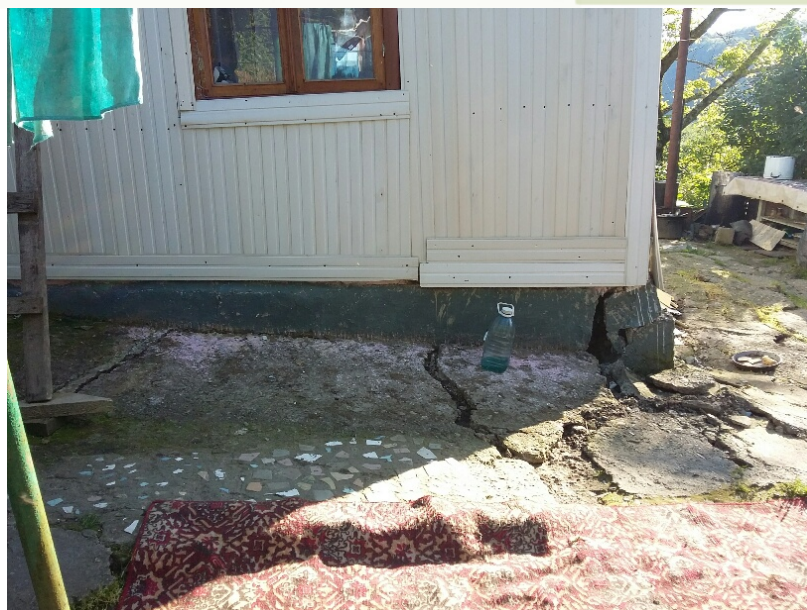
Рис. 46. Активный оползень в Хостинском районе г.Сочи  
(ФКУ «ЦУКС ЮРЦ МЧС России»)

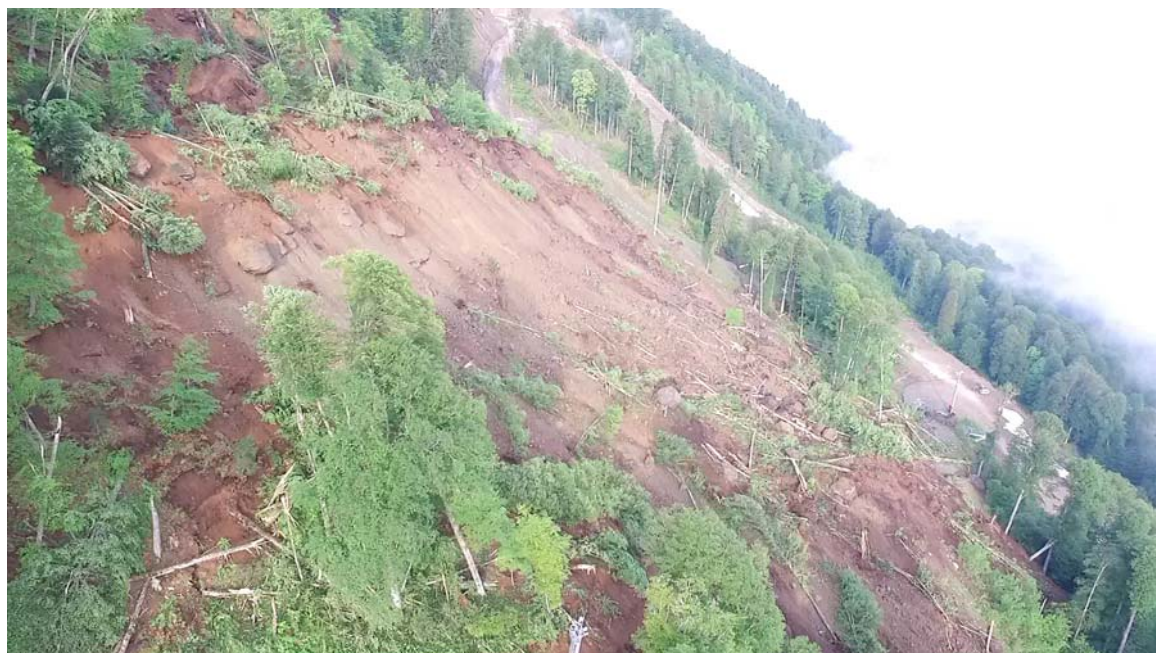
Рис. 47. Активный оползень в районе горного курорта «Горки-Город»  
(ФКУ «ЦУКС ЮРЦ МЧС России»)

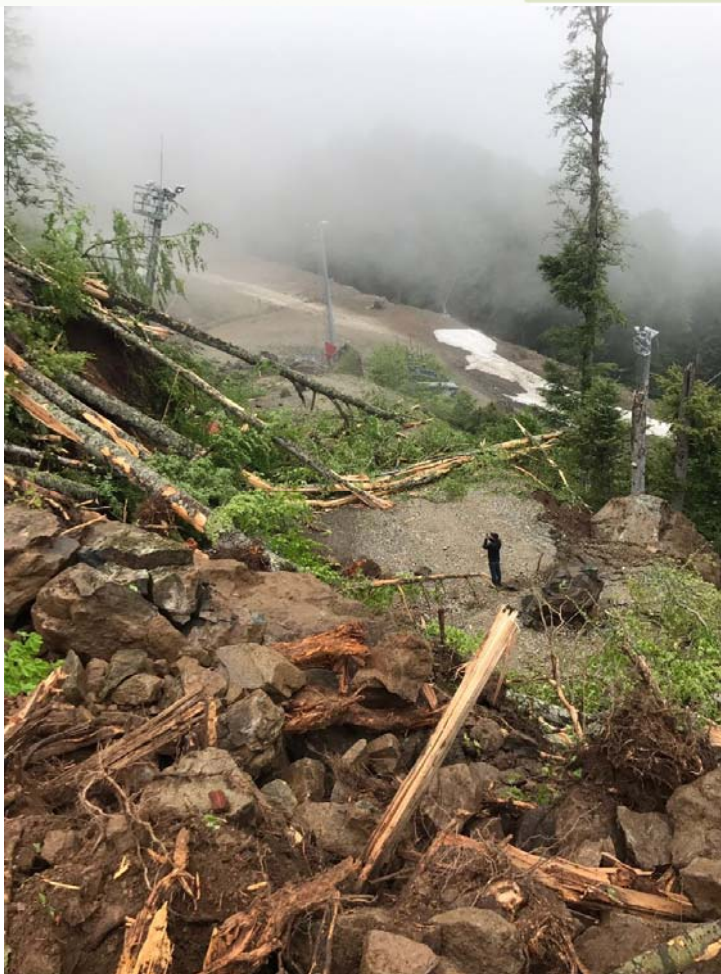
Рис. 48. Участок деформации опор кресельной канатной дороги К-8 в языковой части оползня (ФКУ «ЦУКС ЮРЦ МЧС России»)

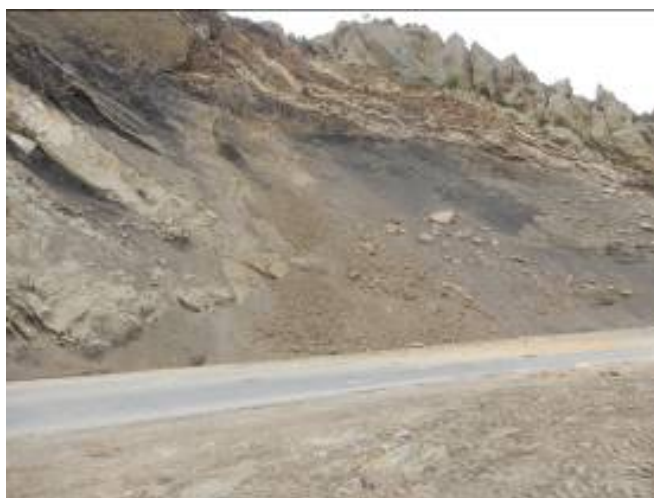
**Республика Дагестан.** В Буйнакском районе, на а/д Махачкала – Буйнакск (Буйнакский перевал) обвально-осыпными массами было перекрыто полотно а/д на интервале 100 м. Длина обвального склона составила 150 м, высота – 50 м (рис. 49).

Рис. 49. Активное обвальное-осыпное проявление в верховом откосе автодороги  
«Буйнакский перевал»  
(ТЦ ГМСН по Республике Дагестан)

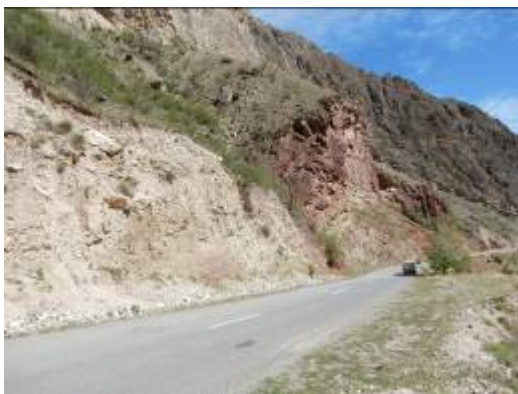
В высокогорной области, в пределах а/д Гимры – Хебда, юго-восточнее с. Ирганай, обвальными массами было перекрыто полотно а/д на интервале 80 м. Длина обвального склона составила 200 м, ширина – 6 м, высота – 8 м, площадь – 0,0012 км<sup>2</sup> (рис. 50).

Рис. 50. Активное обвальное-осыпное проявление в верховом откосе а/д Гимры – Хебда  
(ТЦ ГМСН по Республике Дагестан)

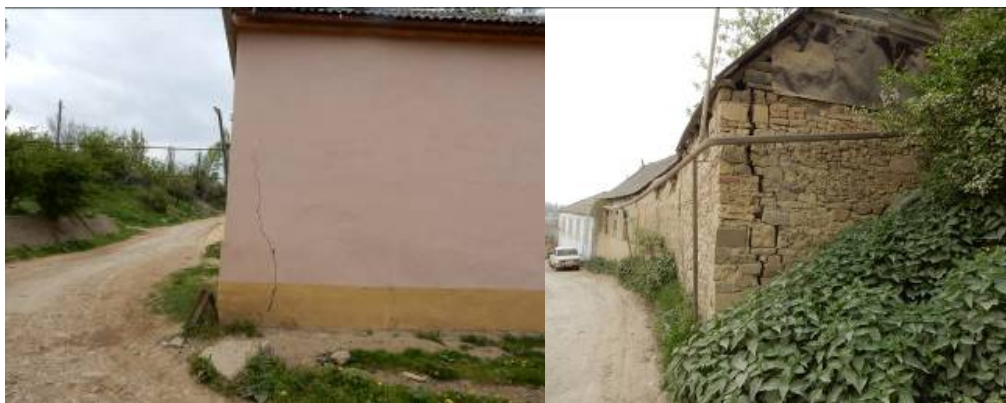
В г. Буйнакск зафиксирована активизация оползневой процесса в Приреченском районе по ул. Махмудова, в результате чего было деформировано около 10 домостроений. Размеры активного оползневой участка составили: длина – 100 м, ширина – 600 м, площадь – 0,06 км<sup>2</sup> (рис. 51).

Рис. 51. Деформированные в результате активизации оползневого процесса дома по ул. Махмудова в Приреченском районе г. Буйнакск (ТЦ ГМСН по Республике Дагестан)

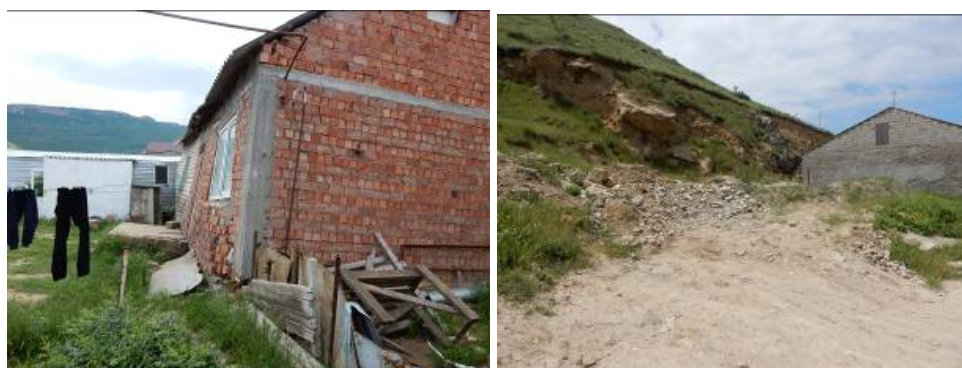
В г. Махачкала зафиксирована активизация оползневого процесса в п. Альбурикент по ул. Землеустроителей. В результате чего было деформировано 5 домостроений и 2 участка а/д длиной 35 м и шириной 3 м (рис. 52, 53). Размеры оползневого массива: ширина – 450 м, длина – 30 м, глубина захвата – 10 м.

Рис. 52. Деформированные в результате активизации оползневого процесса домостроения на Махачкалинской площади (ТЦ ГМСН по Республике Дагестан)

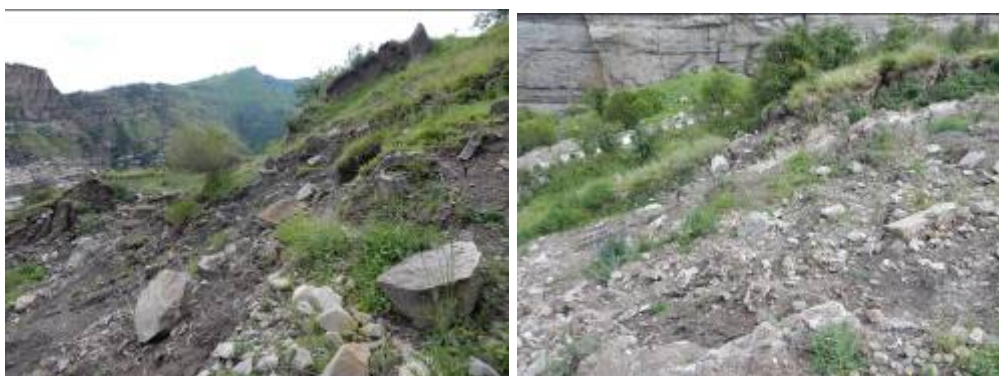
Рис. 54. Разрушенная в результате активизации оползневой процесса а/д Цуриб – Бацада в Гунибском районе (ТЦ ГМСН по Республике Дагестан)

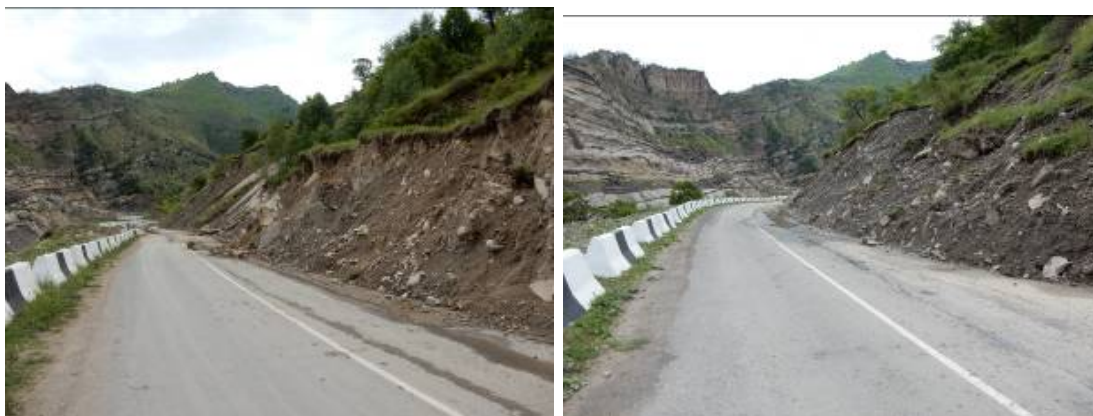
Рис. 55. Деформированная в результате активизации оползневой процесса а/д «Гуниб-Цуриб» в Гунибском районе. (ТЦ ГМСН по Республике Дагестан)

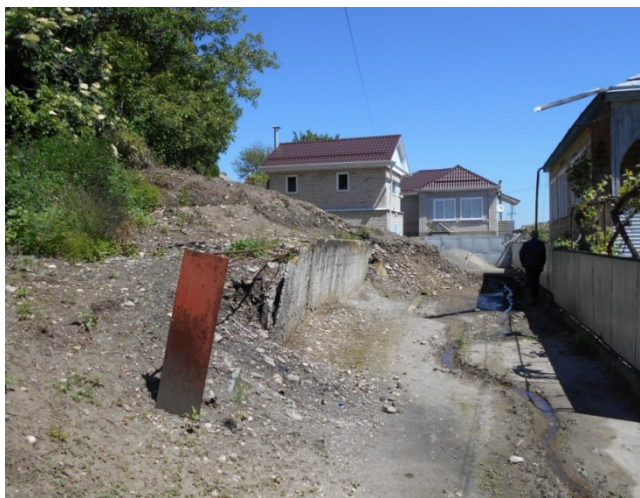
В а. Псыж активизация оползневой процесса выявлена в средней части аула, по ул. Каюмова 69, 71. Оползновыми массами было перекрыто 8,0 м проезжей части сельской грунтовой а/д (рис. 56).

Рис. 56. Оползневые массы, перекрывшие проезжую часть автодороги по ул. Каюмова, 69 (ТЦ ГМСН по Карачаево-Черкесской Республике)

Активизация оползневой процесса произошла на участке шириной 8-10 м и длиной до 12 м. В средней части оползневой склона наблюдается выход грунтовых вод с образованием родников и мочажин. Грунтовые воды по водоотводному лотку направлены в сторону оползневой участка, что способствует переувлажнению горных пород и, как следствие, их смещению.

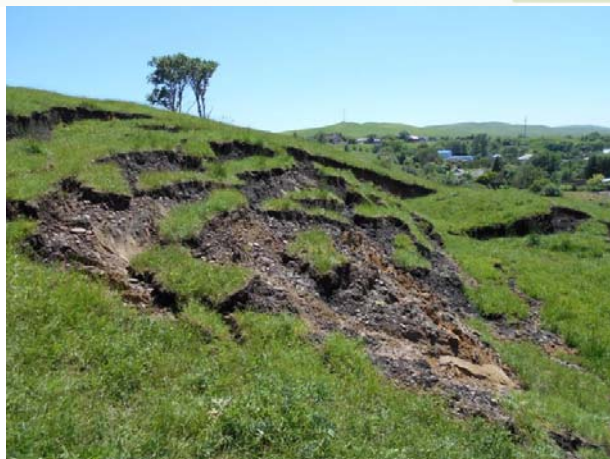
Рис. 57. Головная часть активного оползня  
(ТЦ ГМСН по Карачаево-Черкесской Республике)

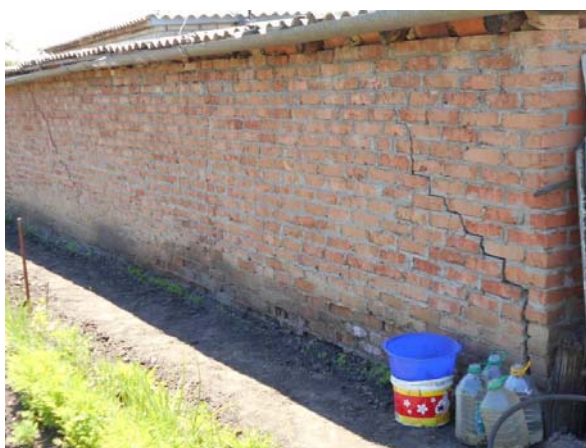
В результате активизации оползневого процесса, языковая часть оползня перекрыла часть огородов на территории домовладений и находится в 10 м от жилого дома по ул. Подгорная, 66. В фундаменте и стенах дома и хозяйственных построек наблюдаются трещины (рис. 58). В случае продвижения языковой части оползня, возможно дальнейшее развитие деформаций жилых домов и хозяйственных построек.

Рис. 58. Трещины в стене хозяйственной постройки по ул. Подгорная, 66, образование которых вызвано активизацией оползневого процесса  
(ТЦ ГМСН по Карачаево-Черкесской Республике)

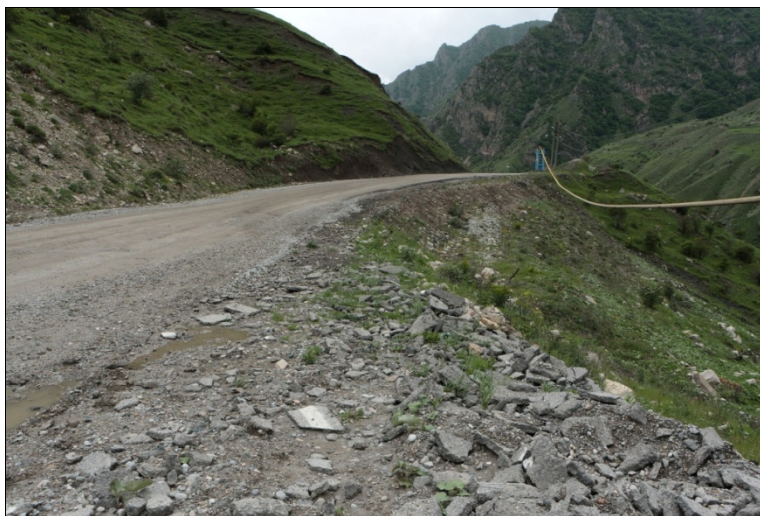
На крайнем правом оползне (в 2,5 км ниже с. Верхняя Балкария) отмечено развитие трещин на участке ~ 40 м вдоль обочины а/д Урвань – Уштулу, и правой боковой трещины оползневого блока. Вертикальное и горизонтальное смещение составило ~ 0,2 м. Отмечена деформация полотна а/д на участке протяжённостью порядка 40 м (рис. 59). Трещина прослеживается на нижнем откосе на ~ 5 м, выше трассы дороги признаков активности не отмечено.

Рис. 59. Активный оползень на пересечении с а/д Урвань-Уштулу, в 2,5 км ниже с. Верхняя Балкария. Участок детальных наблюдений «Верхняя Балкария» (ТЦ ГМСН по Кабардино-Балкарской Республике)

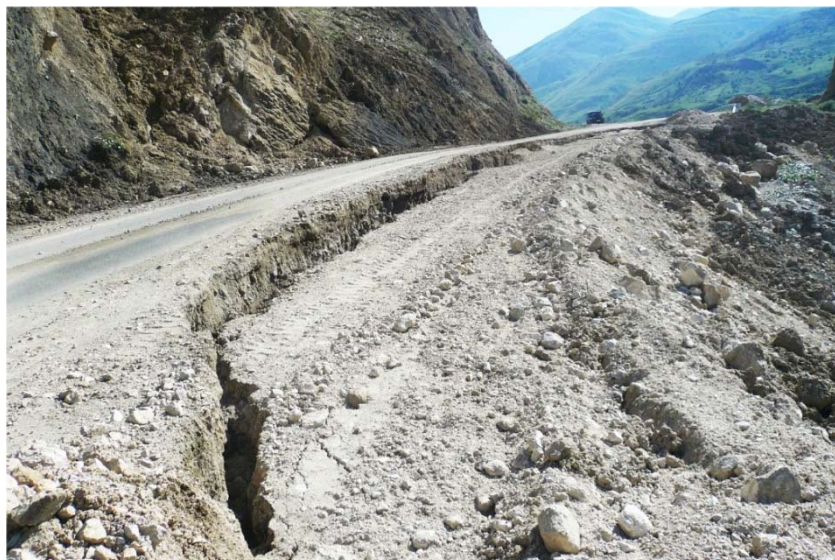
Оползневым процессом деформировано дорожное полотно на участке протяженностью 50 м и силовое ограждение дороги – 20 м. Создается угроза обрушения опоры ЛЭП. Для снижения степени активности оползня ранее было проведено террасирование склона, но оно привело к стабилизации процесса. Рекомендуются зарегулировать поверхностный сток и исключить застаивание воды на поверхности оползня и дорожной полке.

Рис. 60. Деформированный участок автодороги в Центральной части Низового оползня (ТЦ ГМСН по Республике Северная Осетия – Алания).

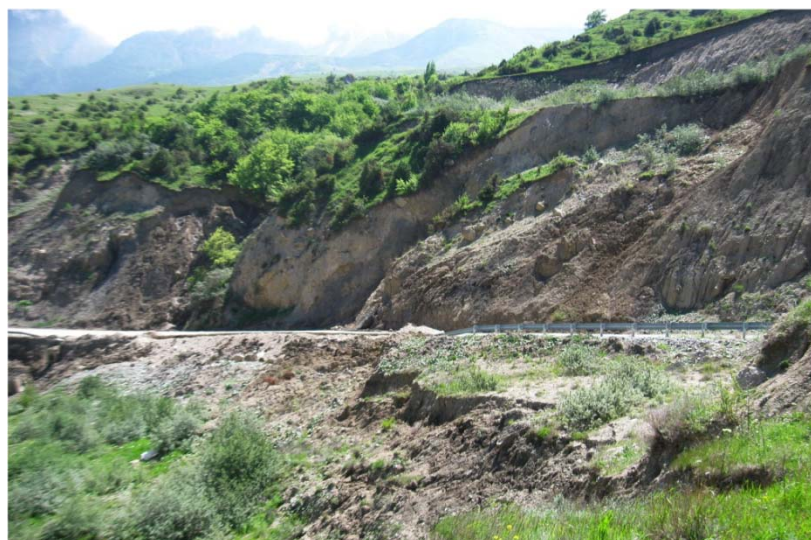
В апреле 2017 г. зарегистрирована активизация Низового оползня в верховом откосе дороги Чикола – Мацута (29 км), в 1 км к северу от с. Задалеск Ирафского района. Активизация произошла на теле старого оползня после сильных дождей, выпавших в конце апреля 2017 г. Активность процесса составляет  $\sim 90$  %. Длина проявления – 105 м, ширина – 50 м, площадь – 2700 м<sup>2</sup>. Мощность оползня составила до 10 м, объём – 19-20 тыс. м<sup>3</sup>. Базисом оползания является пойма р. Урух (абс. отм.  $\sim 1000$  м), однако промежуточным базисом на этот раз явилась ступень древнего оползня (1065 м), крутизна оползневого склона – 35°. Основные факторы активизации – метеорологический (увлажнение горных пород осадками) и техногенный (подрезка склона при расширении дороги в 2016 г). Подстилающими породами являются сильно дислоцированные, трещиноватые песчано-глинистые сланцы нижнего и среднего тоара (J<sub>1-2</sub>), которые в оползневой процесс не вовлечены. Оползневыми смещениями охвачены склоновые образования – щебнисто-глинистые грунты с обломками и глыбами терригенных и карбонатных пород. В результате активизации процесса произошло оползание низового откоса дороги с растрескиванием и разрушением асфальтового покрытия (рис. 60). Тело оползня также покрыто свежими трещинами с шириной раскрытия до 0,5 м, которые разбивают его на блоки, с вертикальным смещением до 0,5 м (рис. 61). В центре оползня наблюдается сильное обводнение – выше дороги действует родник с дебитом до 1 л/с.

Рис. 61. Смещенные блоки в головной и центральной частях оползня Низовой, Задалесский участок (ТЦ ГМСН по Республике Северная Осетия – Алания)

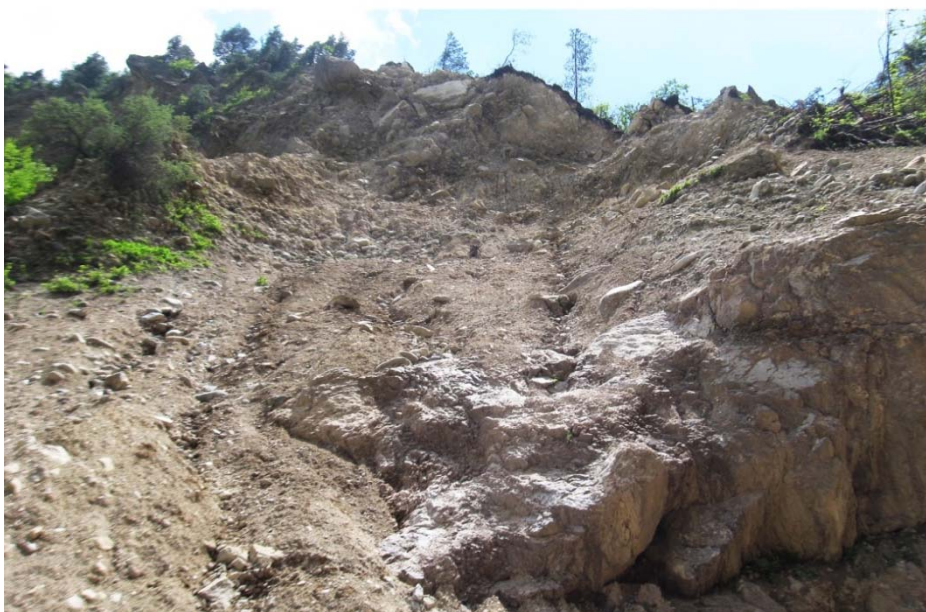
Рис. 62. Головная часть обвально-осыпного участка «Святой Георгий»  
(ТЦ ГМСН по Республике Северная Осетия – Алания).

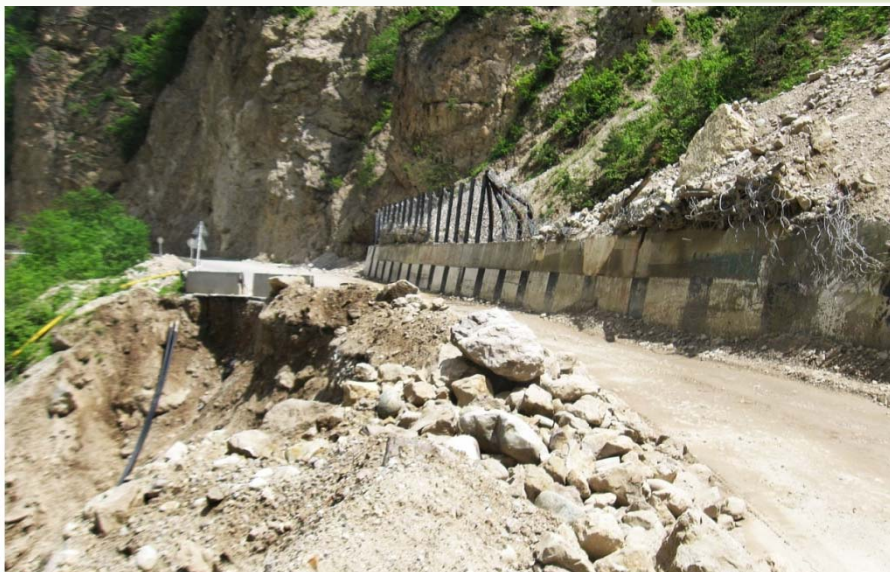
Рис. 63. Деформированный участок полотна а/д и камнеулавливающей стенки на обвальном осыпном участке «Святой Георгий» (ТЦ ГМСН по Республике Северная Осетия – Алания).

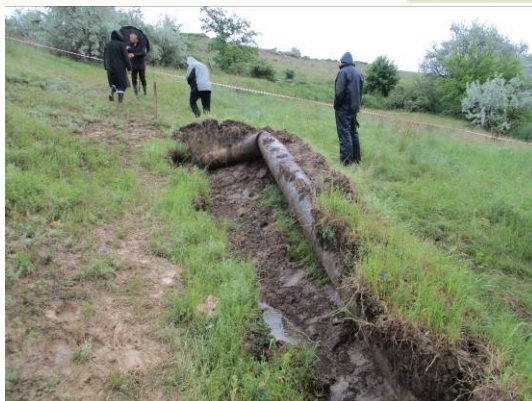
**Ставропольский край.** 22.05.2017 в с. Донская Балка Петровского района, после прошедших обильных продолжительных дождей, произошла активизация оползневого процесса, что привело к повреждениям коммуникаций (газопровод, водопровод, автодорога, наклон 2-х опор ЛЭП,) и ряда жилых домов. Установлено, что площадь активизации оползневого процесса, размером  $0,5 \times 1,5$  км, вытянута в северо-западном направлении и затрагивает восточную часть села. В ее пределах произошли подвижки водонасыщенных горных пород, преимущественно в запад-юго-западном направлении. В северной части выделенной площади они привели к давлению на газопровод, что вызвало выпор и смятие газовой трубы (рис. 64).

Рис. 64. Деформированная труба газопровода вследствие активизации оползневого процесса  
(ТЦ ГМСН по Ставропольскому краю)

2. Прекратить все работы, сопровождающиеся подрезкой склона и по результатам инженерно-геологических изысканий вывести газопровод за пределы опасной зоны.

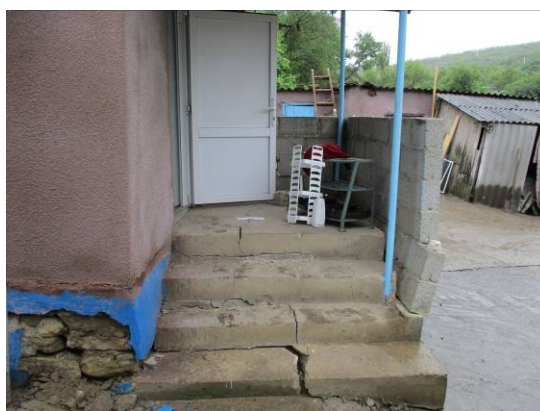
В юго-восточной части выделенной площади, охватывающей восточную часть села (включая территорию кладбища), активные подвижки горных пород продолжались. По адресу ул. Партизанская 21, появилась трещина во внутренней стене дома. По ул. Ленина 21, отмечалась деформация дома (рис. 65).

Рис. 65. Деформированный в результате активизации оползневого процесса дом по ул. Ленина, 21  
(ТЦ ГМСН по Ставропольскому краю)

1. В целях детального изучения оползневой зоны в районе с. Донская Балка (определение мощности оползня, поверхности скольжения, глубины залегания грунтовых вод и т.д.) и разработки противооползневых мероприятий, рекомендуется провести инженерно-геологические изыскания.

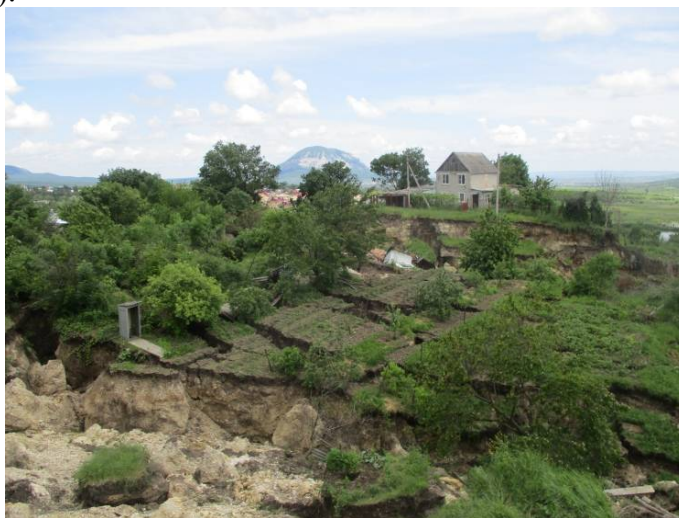
Стенка отрыва оползня высотой 6-8 м, угол меняется от 90-80° в верхней части стенки отрыва (рис. 2) до 50-40° ниже по склону, с выполаживанием плоскости смещения до 30-20° к северо-востоку к языковой части оползня. По типу смещения оползень комбинированный: оползень-блок в верхней и средней частях переходит в оползень течения в нижней части. Поверхность оползня бугристая, уступообразная, разбита на многочисленные блоки трещинами, ориентированными субширотно и с северо-запада на юго-восток, ширина раскрытия трещин от нескольких сантиметров до 3-4 м (рис. 66).

Рис. 66. Оползневой массив разбитый многочисленными трещинами на блоки  
(ТЦ ГМСН по Ставропольскому краю)

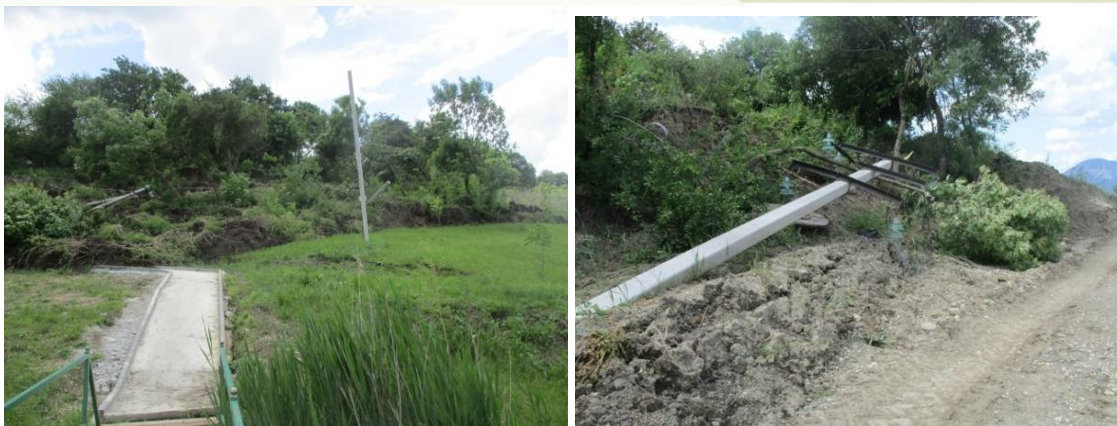
В результате активизации процесса пострадали земли семи садовых участков (на участке площадью 2600 м<sup>2</sup>), были разрушены дачные домики, теплицы. На восточном фланге оползня и в его языковой части были деформированы опоры ЛЭП (суммарным интервалом 210 м), грунтовые дороги (суммарным интервалом 320 м), заборы (рис. 67).

Рис. 68. Опоры ЛЭП и грунтовые дороги, деформированные в результате активизации оползневого процесса (ТЦ ГМСН по Ставропольскому краю)

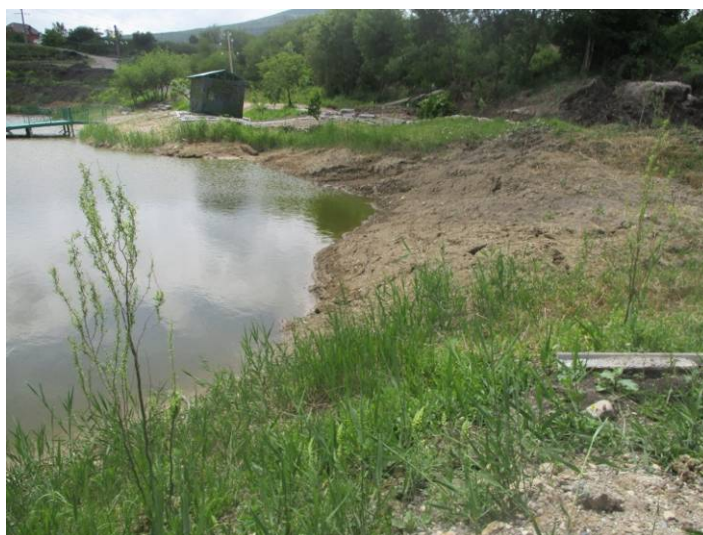
Оползневым смещением был охвачен северо-западный берег среднего пруда, на интервале примерно 70 м: в результате подвижек деформирована дамба пруда на интервале 30 м (рис. 68).

Рис. 69. Оползневыми смещениями деформирована северо-западная часть дамбы пруда. (ТЦ ГМСН по Ставропольскому краю)

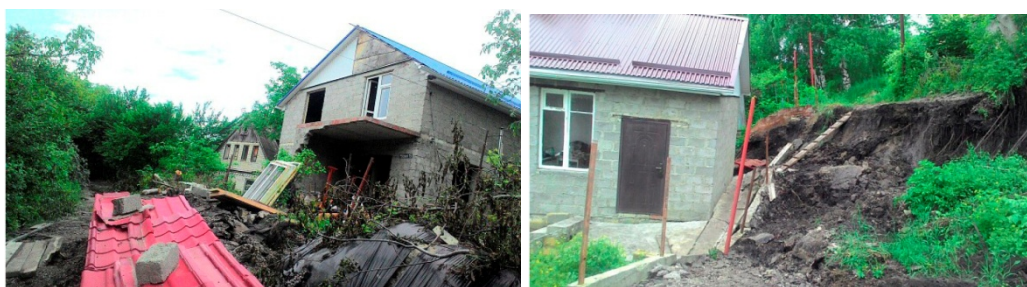
27.05.2017 в г. Ставрополь, на территории садового некоммерческого товарищества «Ягодка», после продолжительных ливневых осадков произошла активизация оползневой оползневой процесса на окраине дачных территорий, расположенных на склоне. Оползень повредил 5 домов (рис. 70), в которых проживали в общей сложности 12 человек, была нарушена работа водовода и газопровода. Пять семей было переселено. В оперативном порядке было восстановлено поврежденное водоснабжение, проводился ежедневный мониторинг оползневой опасности.

Рис. 70. Деформированные дома в результате активизации оползневой оползневой процесса на территории садового некоммерческого товарищества «Ягодка», г. Ставрополь (ТЦ ГМСН по Ставропольскому краю)

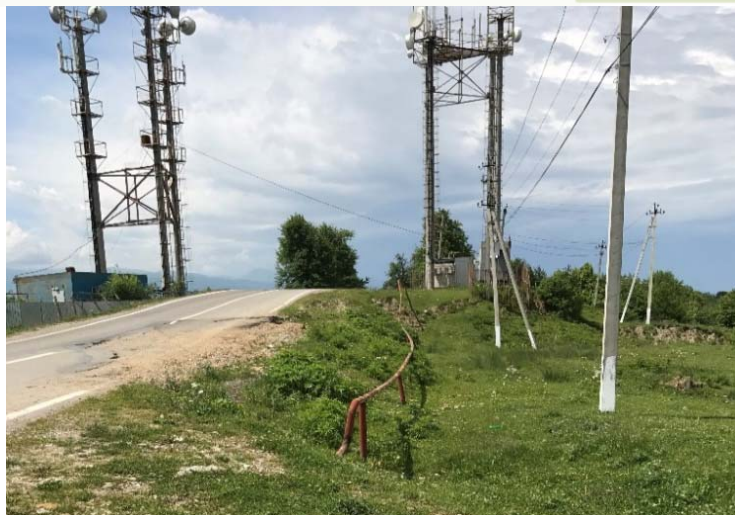
В с. Первомайское выявлено 4 активных оползня, 3 из которых продолжают оказывать негативное воздействие на внутрипоселковые дороги и на линии газопровода. Один из оползней (объемом 750 м<sup>3</sup>) деформировал полотно дороги длиной 15 м и шириной до 4 м, деформирован также газопровод длиной 60 м, под угрозой разрушения ЛЭП (три опоры находятся на теле оползня) и базовая станция связи (рис. 71).

Рис. 71. Деформированные оползнем полотно дороги, линия газопровода.  
с. Первомайское (ТЦ ГМСН по Чеченской Республике)

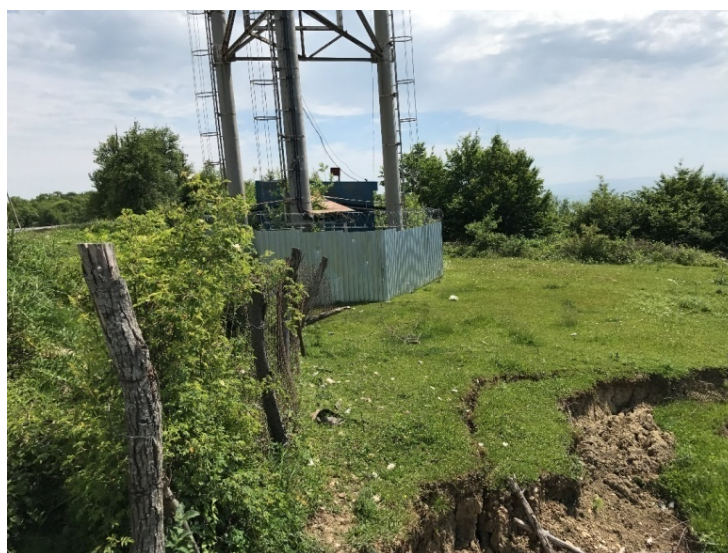
Еще один оползень, объемом смещенных масс  $3600\text{ м}^3$  представляет угрозу для базовой станции связи и для полотна автодороги (рис. 72).

Рис. 72. В зоне воздействия оползня находится базовая станция связи. с. Первомайское  
(ТЦ ГМСН по Чеченской Республике)

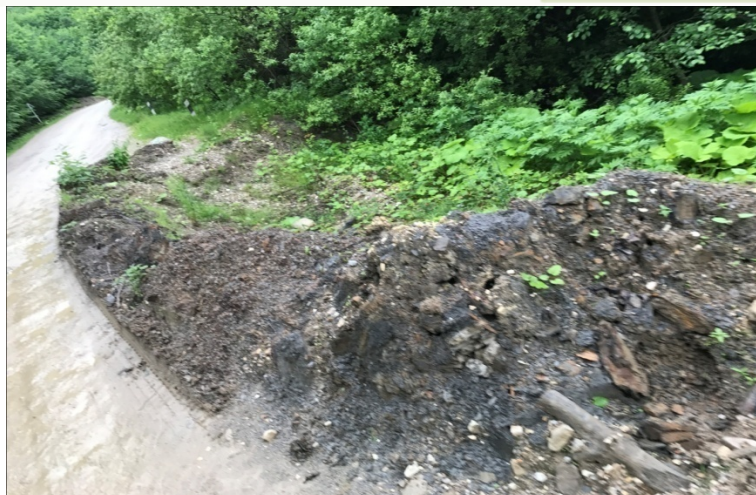
Крупное проявление на 2,13 км дороги находится в стадии развития. Признаками активизации процесса является отрыв стенки уступа и трещины закола на теле оползня. Активность оползневого процесса на момент обследования составила 100%. Факторами активизации явились атмосферные осадки. Оползень объемом смещенных масс  $1500\text{ м}^3$  и площадью –  $750\text{ м}^2$  деформировал полотно дороги без покрытия на интервале 15 м (рис. 73).

Рис. 73. Деформированное оползнем полотно дороги без покрытия с. Ведено – с. Дарго на интервале 15 м (ТЦ ГМСН по Чеченской Республике)

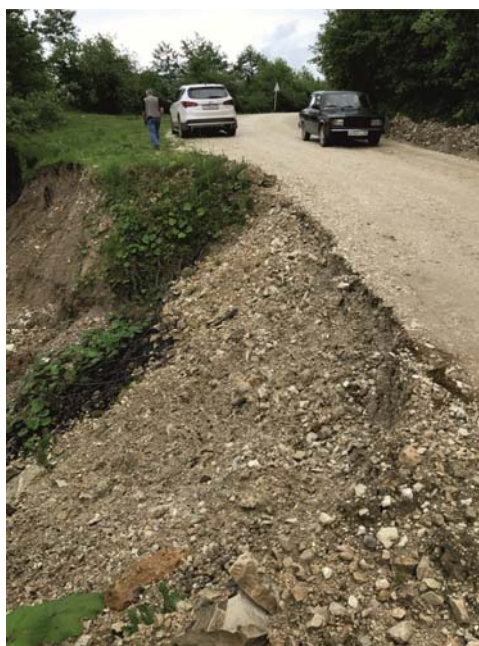
На 9,45 км а/д с. Ведено – с. Дарго оползень объемом смещенных масс 5040 м<sup>3</sup> и площадью – 1680 м<sup>2</sup> деформировал участок дороги на интервале 8 м (Рис.25)

Рис. 74. Деформированное оползнем полотно дороги с. Ведено – с. Дарго на интервале 8 м. (ТЦ ГМСН по Чеченской Республике)

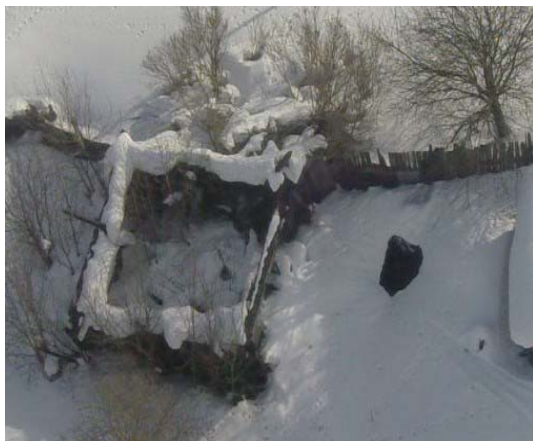
Рис. 75. Провал №5 на БКПРУ-1 на момент образования (22.03.2017), (слева) и на июль 2017 г., (справа). г. Березники, Пермский край (ТЦ ГМСН по Пермскому краю)

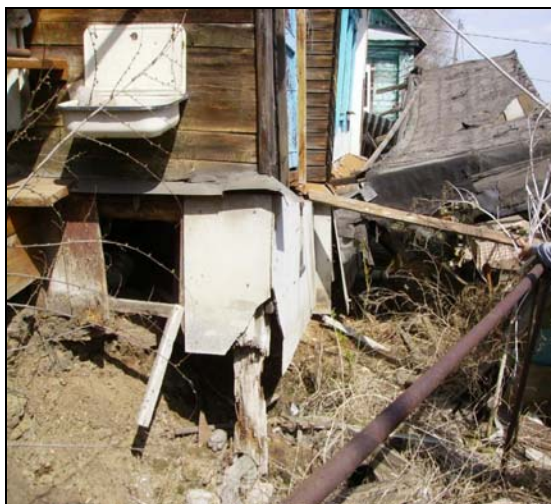
В **Самарской области**, в г. Сызрань, было отмечено медленное разрушение жилых домов №№ 142, 144, 150, 152 по ул. Декабристов и дворовых построек домовладений вызванное активизацией оползневого процесса (рис. 76, 77). Кроме этого, деформациям подвержены газопровод и опора ЛЭП. Главными факторами активизации оползневого процесса, являются геологический, геоморфологический, гидрогеологический и метеорологический факторы.

Рис. 76. Бровка оползневого уступа под домом №142 по ул. Декабристов. г. Сызрань, Самарская область.  
(ТЦ ГМСН по Самарской области)

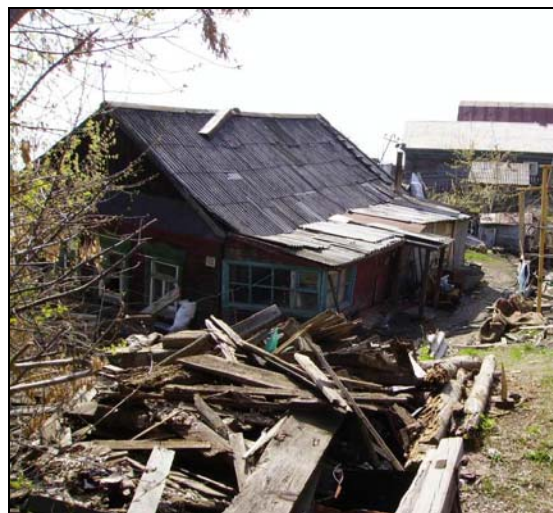
Рис. 77. Деформированный дом №152, газовая труба и опора ЛЭП. г. Сызрань, Самарская область. (ТЦ ГМСН по Самарской области)

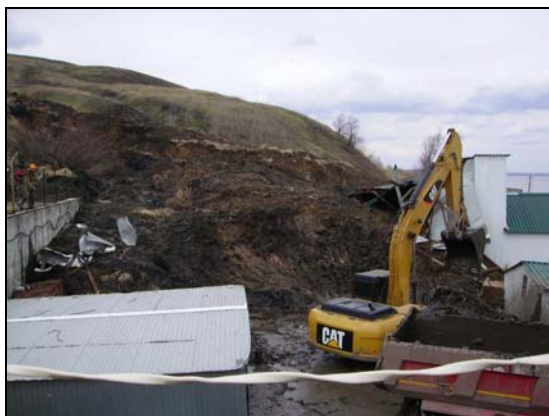
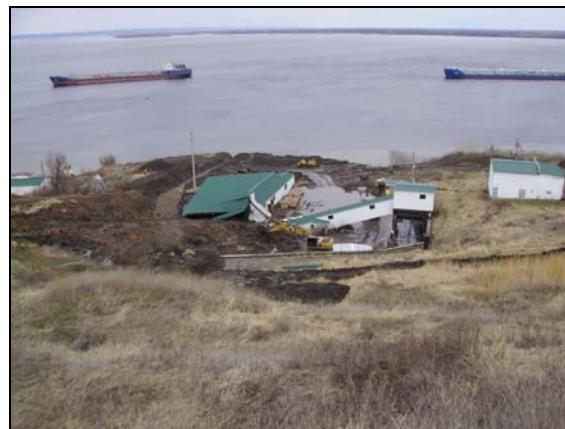
В результате оползневых смещений была частично разрушена грунтовая а/д на участке протяженностью 0,05 км, ведущая на лодочную станцию «Шахтёр» п. Новокашпирский. В оползневой зоне находятся опоры ЛЭП (0,3 км), обеспечивающей

электроэнергией станцию. Также был полностью завален входной портал основной штольни по добычи горючих сланцев АО «Медхим» (60 тыс. м<sup>3</sup>). Оползнем разрушены опрокидыватель вагонеток, подъездные ж/д пути, электроснабжение штольни и др. (рис. 78).

Рис. 78. Заваленный вход в основную штольню (слева) и общий вид промплощадки АО «Медхим» (справа). г. Сызрань, Самарская область (ТЦ ГМСН по Самарской области)

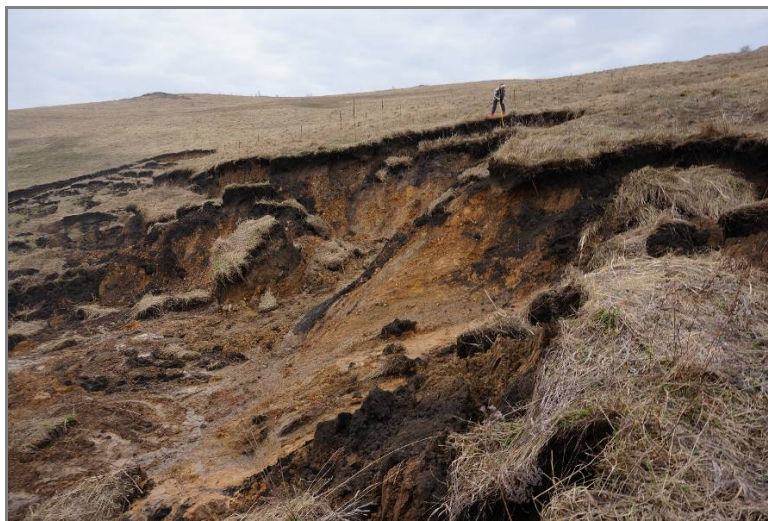
Рис. 79. Надоползневой уступ крупного оползня, образованного в апреле 2017 г., Республика Алтай (ТЦ ГМСН по Республике Алтай)

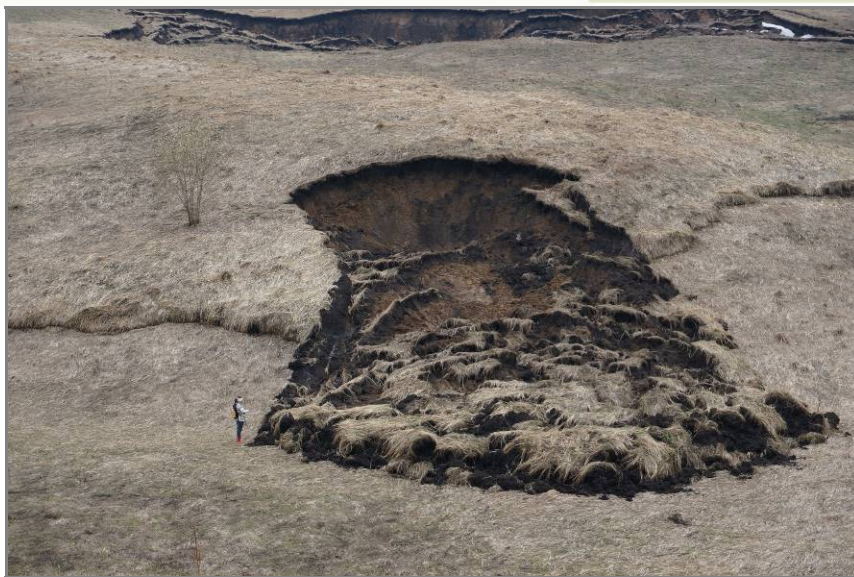
Оползень II порядка № 2 в уступе языка представляет собой фронтальный оползень с несколькими дугообразными вершинами, сформированный из нескольких оползней, сопряженных между собой. Площадь оползня – 550 м<sup>2</sup>. Активность низкая, оползень в стадии затухания. Признаки активизации – слегка замкнутые трещины в зоне надоползневого уступа, мочажины в подошве уступов.

Рис. 80. Общий вид оползня II порядка, Республика Алтай  
(ТЦ ГМСН по Республике Алтай)

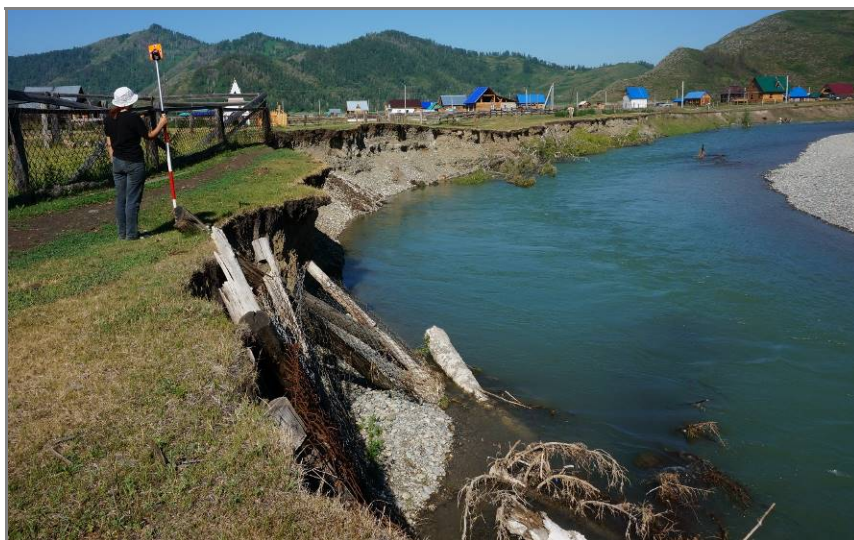
Рис. 81. Активные проявления гравитационно-эрозионных процессов на уч. Уймонская протока (с. Верх-Уймон) Республика Алтай (ТЦ ГМСН по Республике Алтай)

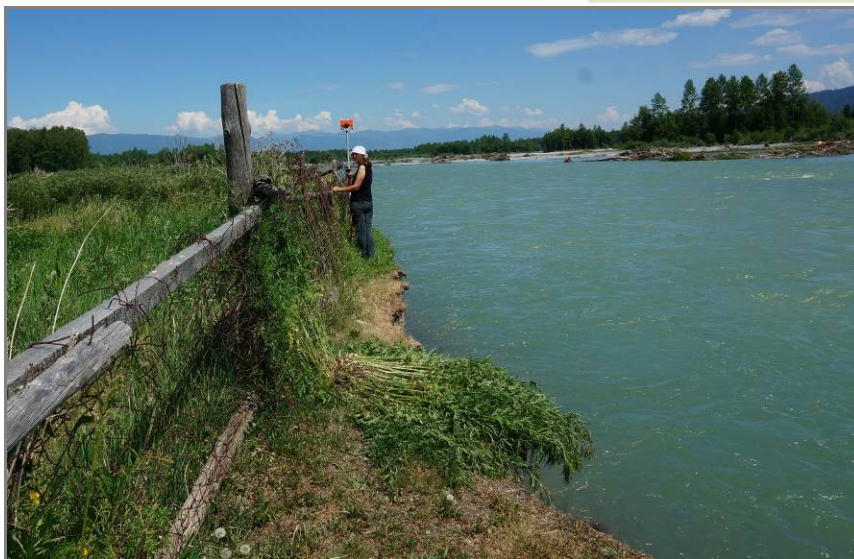
Рис. 82. Активные проявления гравитационно-эрозионных процессов на уч. Березовка (с. Березовка), Республика Алтай (ТЦ ГМСН по Республике Алтай)

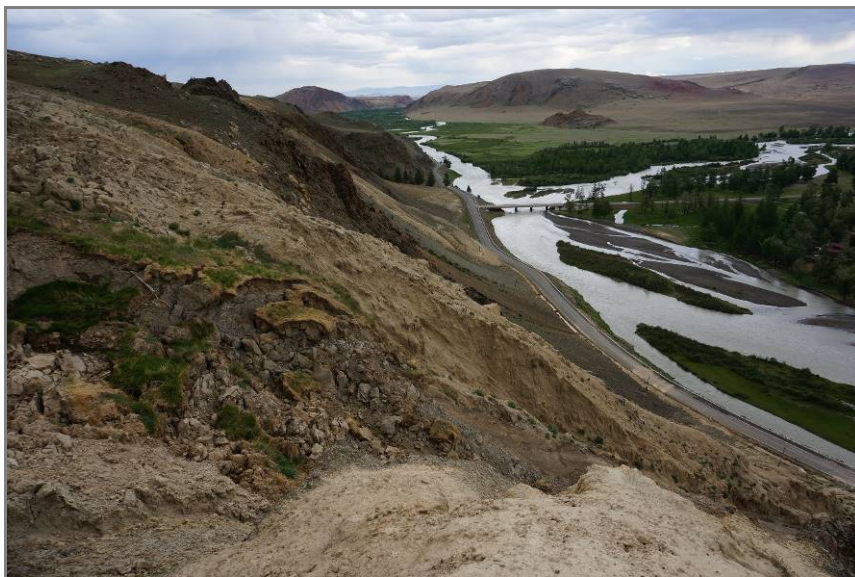
Рис. 83. Фрагмент активного оползня II порядка, Республика Алтай (ТЦ ГМСН по Алтайскому краю)

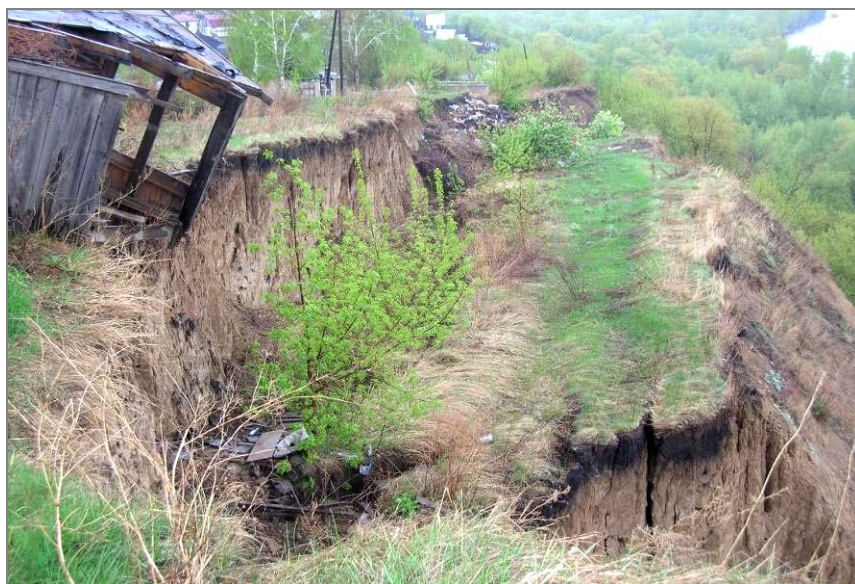
Рис. 84. Проседающий оползневой блок на ул. Якутская, 1, г. Барнаул (ТЦ ГМСН по Алтайскому краю)

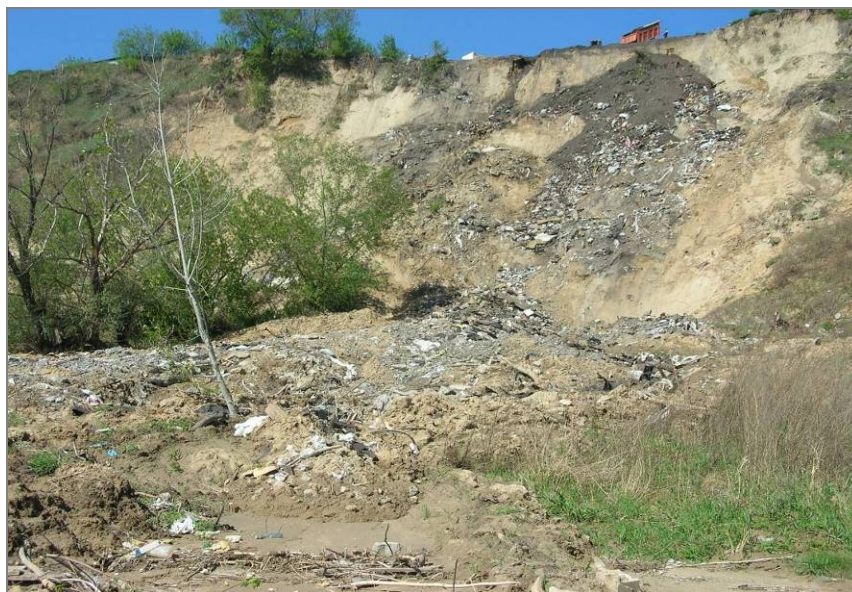
Первый оползень зафиксирован на береговом склоне напротив территории ООО «Гамбит». Объем оползня  $\sim 1000 \text{ м}^3$ , сформировался в результате пригрузки склона техногенными грунтами (рис. 85). Второй оползень отмечен напротив территории ул. Фабричная 2 н, объем оползня –  $50 \text{ м}^3$ , образовался в результате суффозионной деятельности подземных вод. Третий оползень сошел в границах образовавшегося в 2015 г. оползневого цирка, напротив дома № 26 по ул. Фабричная. Объем оползня  $\sim 200 \text{ м}^3$ . Здесь возможно смещение крупных оползней, т.к. на поверхности плато наблюдаются многочисленные трещины закола вглубь городской территории до 5 м. Расстояние до ближайшего дома № 26 по ул. Фабричной  $\sim 60 \text{ м}$ . Четвертый оползень объемом  $50 \text{ м}^3$  сошел в средней-нижней части склона, напротив пер. Нефтяной. Прямого воздействия оползня на жилые и хозяйственные сооружения не отмечено, но не исключено, продвижение бровки в сторону домов частного сектора.

Рис. 85. Участок территории ООО «Гамбит», оползень полигенного генезиса, г. Барнаул (ТЦ ГМСН по Алтайскому краю)

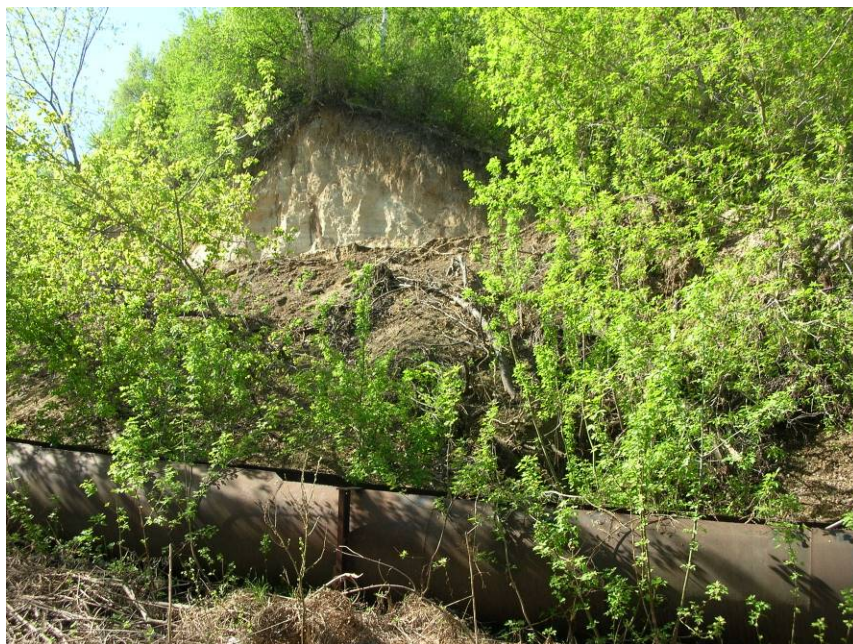
Рис. 86. Участок «Казачий спуск», активный оползень около трассы ГЗУ ТЭЦ-2, г. Барнаул  
(ТЦ ГМСН по Алтайскому краю)

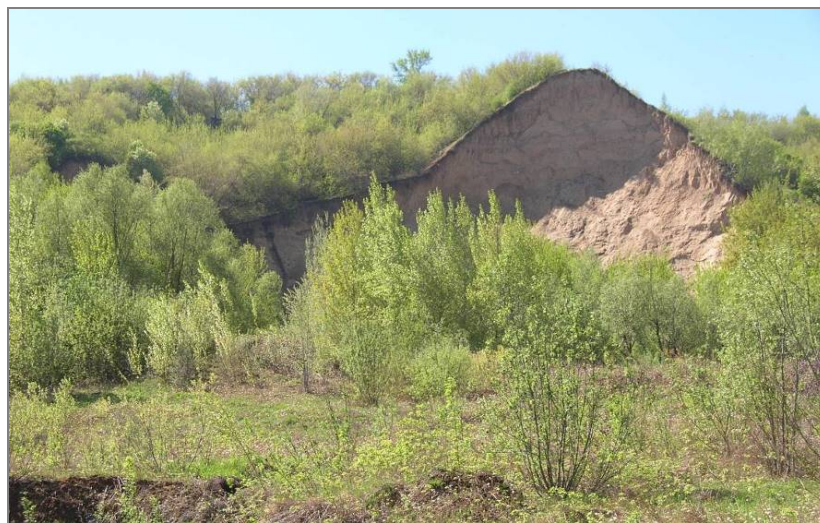
Рис. 87. Участок Квартал 953а, 21-34, активный оползень на береговое склоне, г. Барнаул  
(ТЦ ГМСН по Алтайскому краю)
