**ЦЕНТР ГОСУДАРСТВЕННОГО МОНИТОРИНГА СОСТОЯНИЯ НЕДР  
И РЕГИОНАЛЬНЫХ РАБОТ**

## **ИНФОРМАЦИОННАЯ СВОДКА**

**О ПРОЯВЛЕНИЯХ ЭКЗОГЕННЫХ ГЕОЛОГИЧЕСКИХ  
ПРОЦЕССОВ**

**на территории Российской Федерации за II квартал 2017 г.**

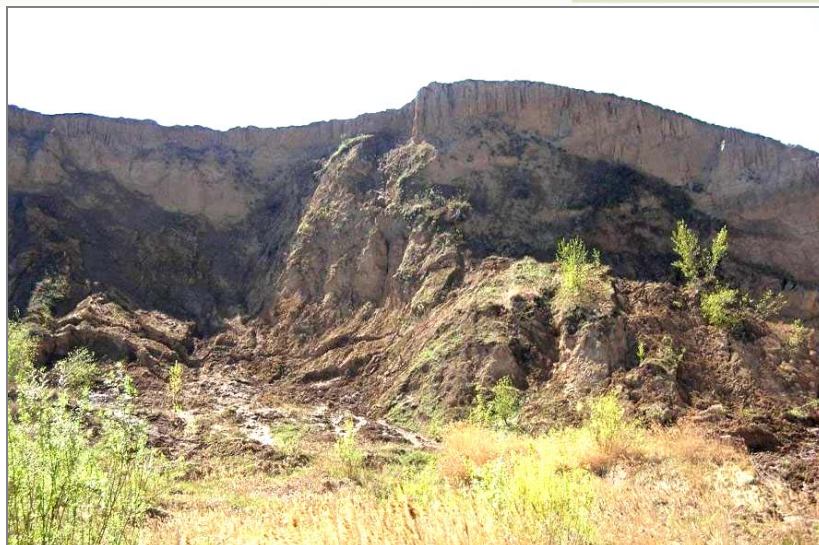
В пределах оползневой зоны *Ленинского района* г. Барнаула зафиксировано 3 оползневых подвижки суммарным объемом  $950 \text{ м}^3$ . Первый оползень отмечен на ул. Квартал 953а, 380. Объем оползня  $\sim 600 \text{ м}^3$ , сформировался в результате замачивания склона талыми водами в период весеннего снеготаяния и суффозионной деятельности подземных вод. Второй оползень зафиксирован на участке ул. Квартал 953а, 21-34, объем смещенных масс –  $50 \text{ м}^3$ . По происхождению оползень суффозионного генезиса (рис. 87). Прямого воздействия на объекты жизнедеятельности г. Барнаул оползень не оказал, но сохраняется вероятность заваливания трассы ГЗУ ТЭЦ-2 оползневыми массами при более крупных оползневых подвижках. Третий оползень объемом  $300 \text{ м}^3$  отмечен в пределах существующего оползневого цирка БЗТУ (рис. 88). Активизация процесса связана с замачиванием склона дождевыми и талыми водами.

Рис. 88. Активный оползень в пределах оползневого цирка БЗТУ, г. Барнаул (ТЦ ГМСН по Алтайскому краю)

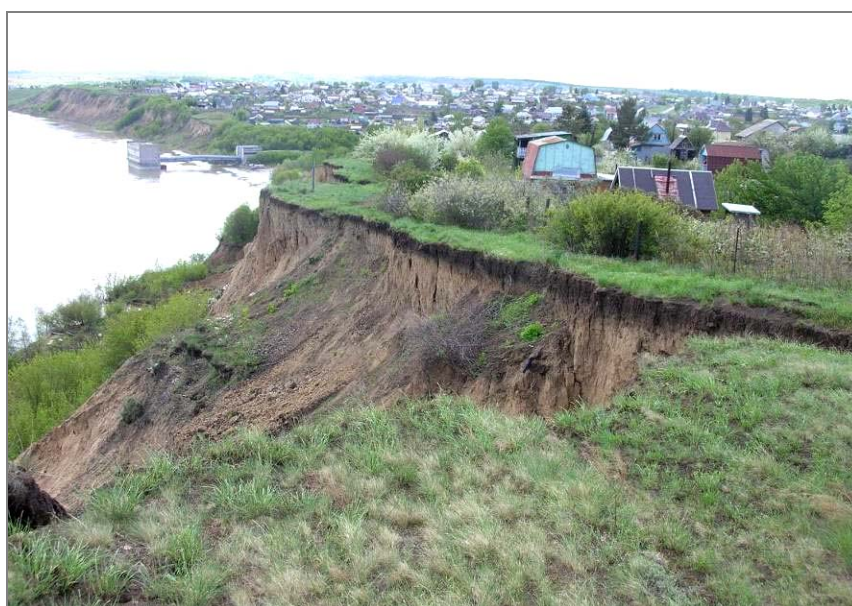
В последние годы на участке СНТ «Обь-2» крупные оползневые смещения отсутствуют. Тем не менее, в прибрежной части и на самом береговом склоне р. Обь напротив территории садового товарищества геодинамическая обстановка очень сложная. Визуально отмечается продвижение бровки берегового склона в сторону садоводства, как в результате его размыва внешними водами в период весеннего снеготаяния, так и посредством круглогодичных обрушений на вертикальных стенках склона горных пород мелких и средних объемов (рис. 89). Наиболее заметные обрушения горных пород отмечены напротив садовых участков №№ 577, 580, 631, 689, эксплуатация которых продолжается, несмотря на рекомендации по запрету садово-огороднической деятельностью. В береговой черте поверхность плато покрыта многочисленными открытыми трещинами заколов оползневых блоков. Заколовшиеся и осевшие в предыдущие годы оползневые блоки все больше проседают, существует вероятность образования оползней второго порядка.

Рис. 89. Участок СНТ «Обь-2», продвижения бровки берегового склона в сторону садовых участков, г. Барнаул (ТЦ ГМСН по Алтайскому краю)

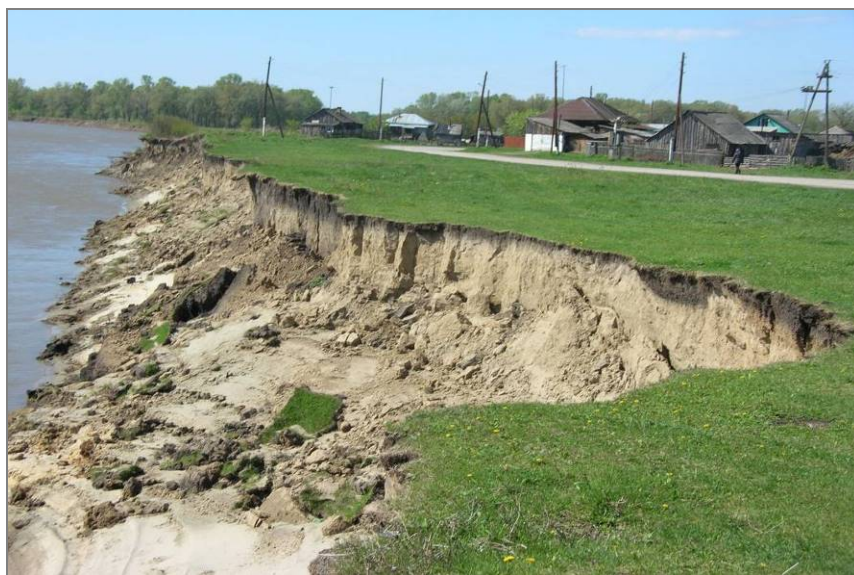
Рис. 90. Проявления оползневого процесса на правом береговом склоне р. Чумыш, уч. Новотроицкий, Алтайский край (ТЦ ГМСН по Алтайскому краю)

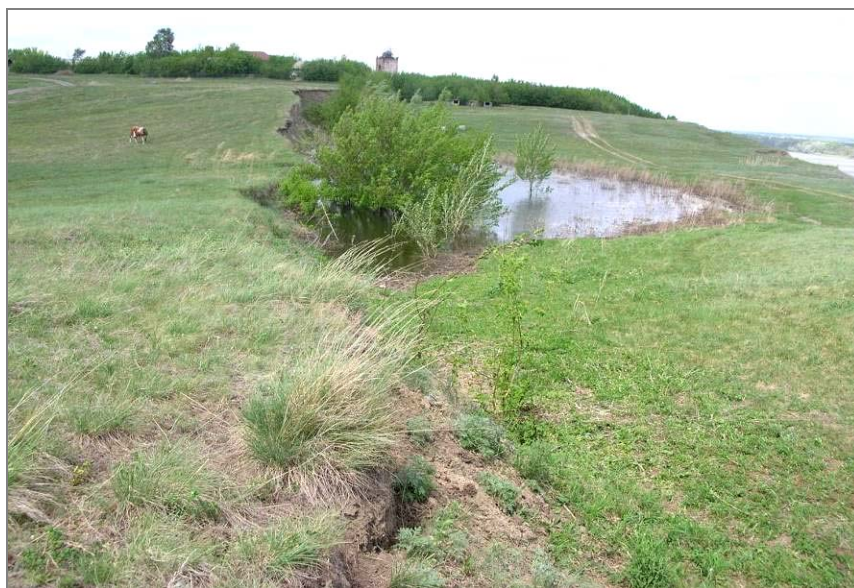
На уч. *Усть-Пристанский* наблюдения ведутся за крупным оползневым блоком объемом  $\sim 630 \text{ тыс. м}^3$ , формирующимся с конца 80-х годов. Береговой склон здесь достаточно крутой, высота над урезом реки в меженный период составляет 63-65 м. Проявления ЭГП выражены в виде эрозионно-суффозионных провалов. Глубина трещин составляет от 0,2 до 1,2 м. Трещина закола на всем протяжении оползневого уступа является зоной сбора, аккумуляции и инфильтрации талых и дождевых вод в покровную толщу с дальнейшей разгрузкой их в приподошвенной части склона в виде родниковых стоков (рис. 91).

Рис. 91. с. Усть-Чарышская Пристань, аккумуляция талых вод около оползневого уступа, Алтайский край (ТЦ ГМСН по Алтайскому краю)

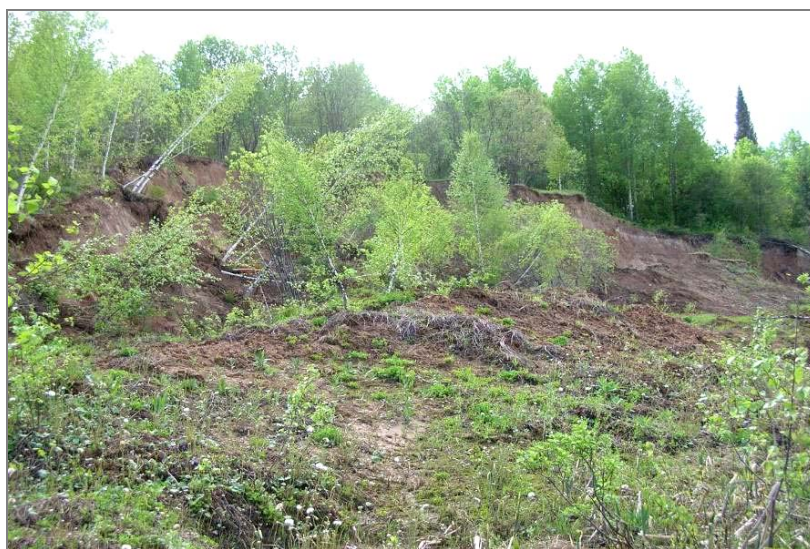
На уч. *Залесовский* продолжилась активность оползневого процесса в виде смещения оползневых масс общим объемом  $\sim 100 \text{ м}^3$  (рис. 92). Оползшие в приподошвенной части горные породы мощностью 0,5-1,5 м замачиваются родниковыми водами и в виде пластичных масс выносятся на трассу (рис. 93).

Рис. 92. Проявления оползневого процесса на уч. Залесовский, Алтайский край (ТЦ ГМСН по Алтайскому краю)

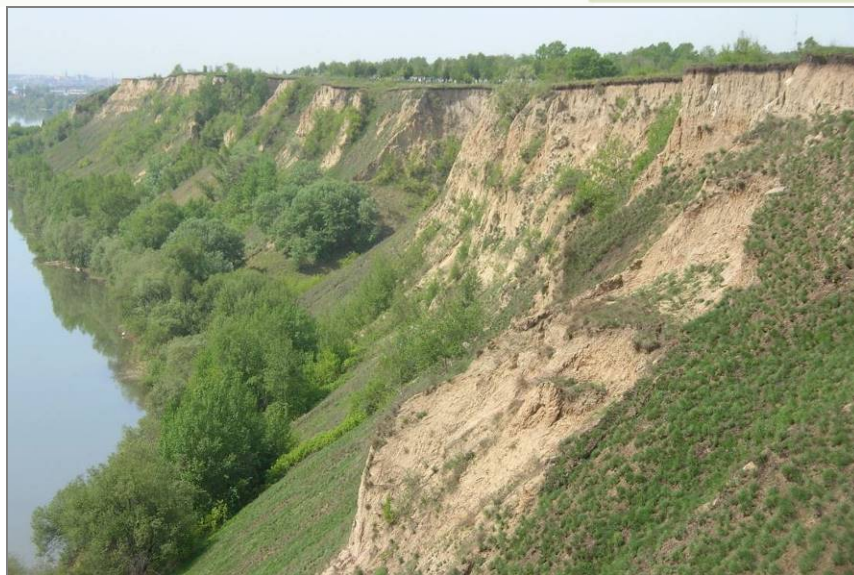
Рис. 94. Активный оползень на склоне в г. Бийск, Алтайский край  
(ТЦ ГМСН по Алтайскому краю)

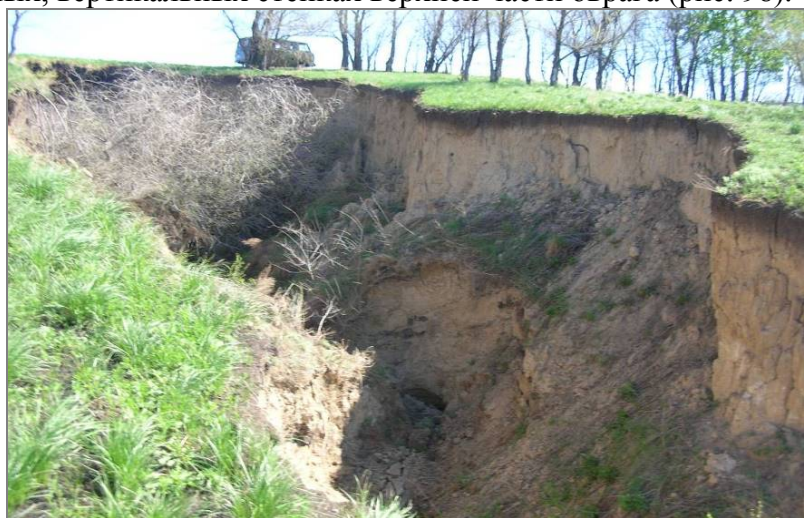
На *уч. Тальменский* активизация овражной эрозии наблюдалась в период весеннего таяния снегов и сезонного оттаивания грунтов. Продвижение вершины оврага № 6 (ул. Панфиловцев) в сторону посевных полей, с пересечением лесополосы, составило 2 м (рис. 95). Вершина оврага № 3 продвинулась на 2 м (рис. 96). В овраге № 2 («Стройрегион») заметные разрушения произошли на боковых склонах (рис. 97).

Рис. 95. Уч. Тальменский, овраг № 6 (ул. Панфиловцев), Алтайский край  
(ТЦ ГМСН по Алтайскому краю)

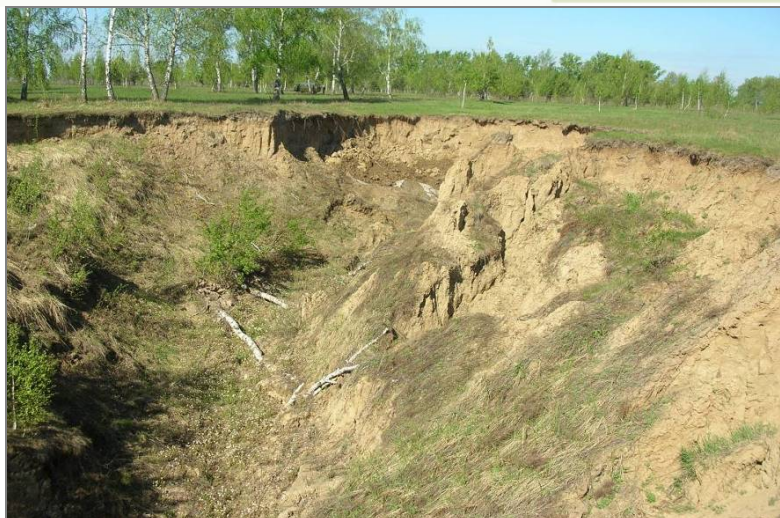
Рис. 96. Уч. Тальменский, вершина оврага овраг № 3, Алтайский край  
(ТЦ ГМСН по Алтайскому краю)

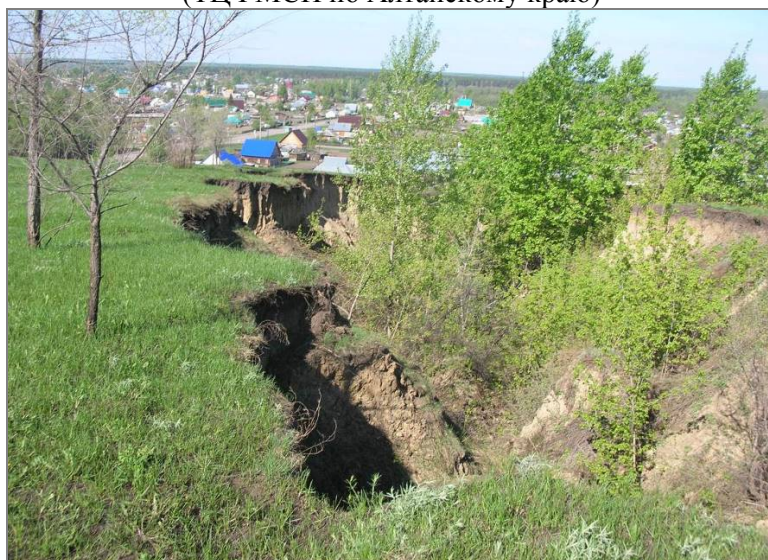
Рис. 97. Уч. Тальменский, овраг № 2 («Стройрегион»), Алтайский край  
(ТЦ ГМСН по Алтайскому краю)

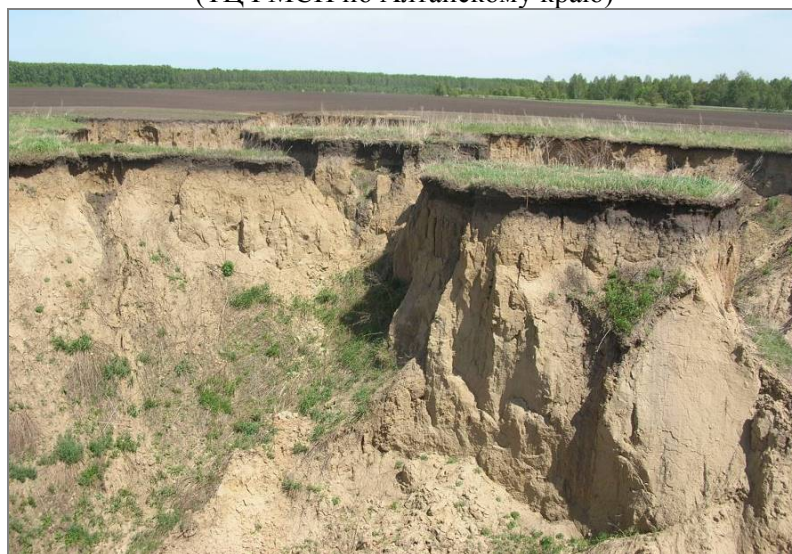
Рис. 98. Уч. Романовский, вершина оврага, продвигающаяся в сторону посевных полей,  
Алтайский край (ТЦ ГМСН по Алтайскому краю)

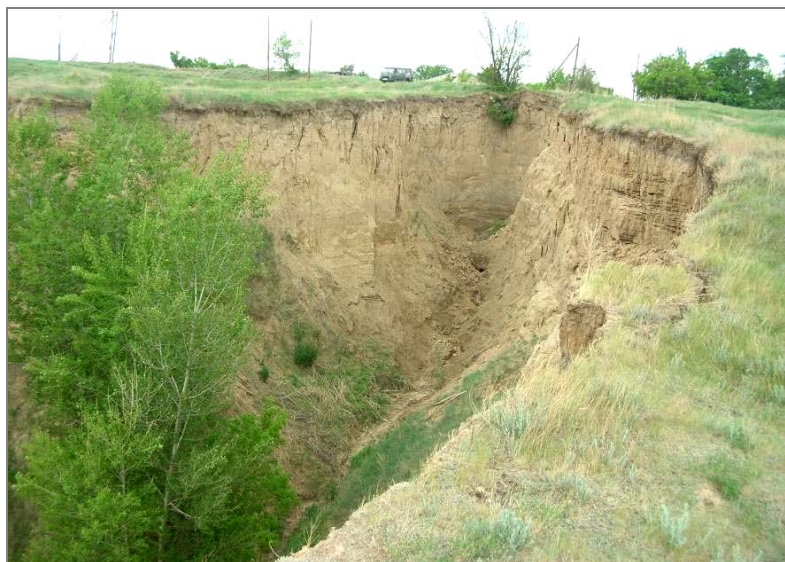
Рис. 99. Уч. Белоглазовский, растущий овраг, Алтайский край (ТЦ ГМСН по Алтайскому краю)

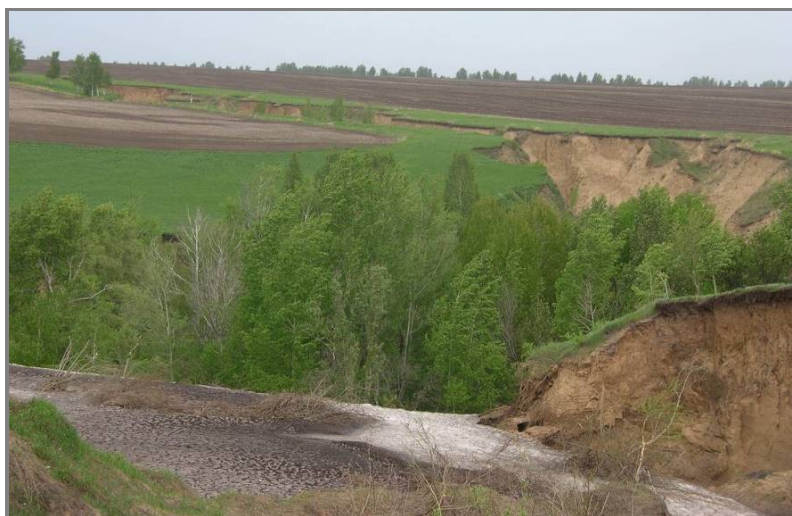
Рис. 100. Уч. Калманский, продвижение оврага к посевным полям, Алтайский край (ТЦ ГМСН по Алтайскому краю)

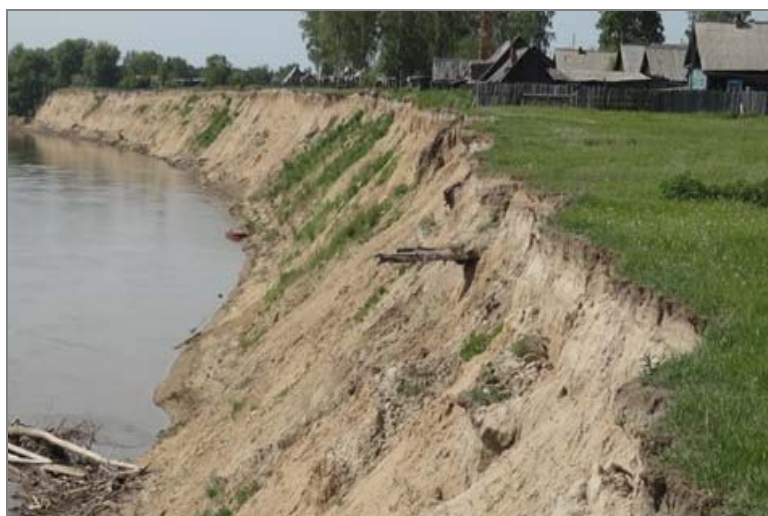
Рис. 101. Деформированные усадьбы в с. Альмяково, Томская область  
(ТЦ ГМСН по Томской области)

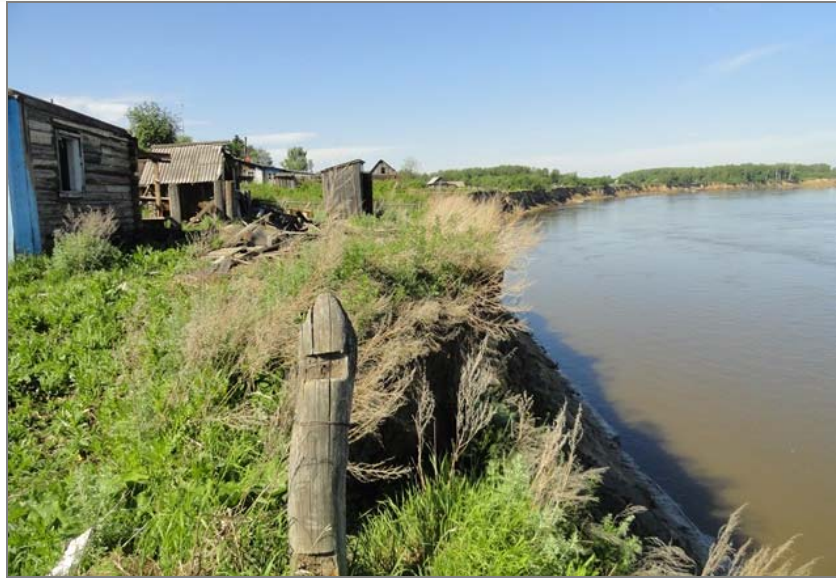
Наиболее значительное воздействие на хозяйственные объекты гравитационно-эрозионный комплекс ЭГП оказал на территории населенных пунктов *Комсомольск*, *Альмяково*, *Зырянское*, *Красноярка*. В с. *Комсомольск* продолжалось разрушение бывших усадеб №№ 10, 12, 11, 13 по ул. Рабочей. В с. *Альмяково* отмечается разрушение усадьбы № 39 по ул. Советской (рис. 101). Продолжилось разрушение усадеб по ул. Лазо, Коммунальная, Дзержинского и пер. Гоголя в с. *Зырянское* (рис. 102). Возникла угроза разрушения опор ЛЭП в с. *Красноярка* (рис. 103).

Рис. 102. Деформированные усадьбы по ул. Лазо в с. Зырянское, Томская область  
(ТЦ ГМСН по Томской области)

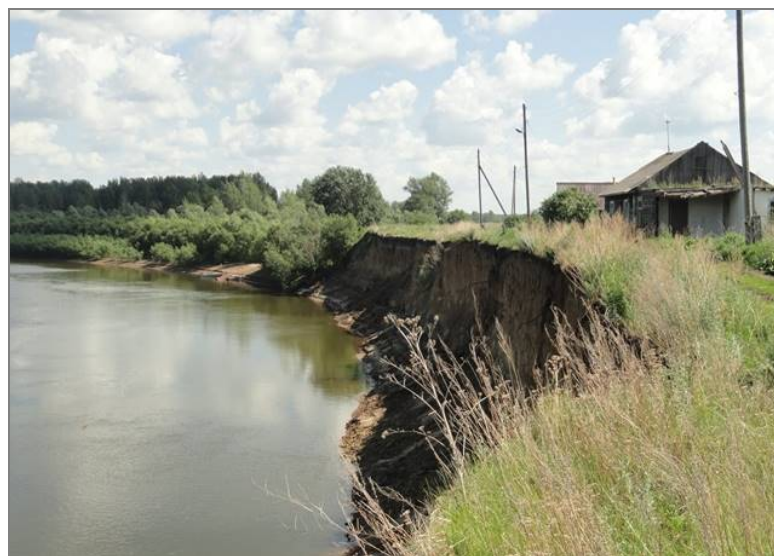
Рис. 103. Береговой склон в с. Красноярка, Томская область  
(ТЦ ГМСН по Томской области)

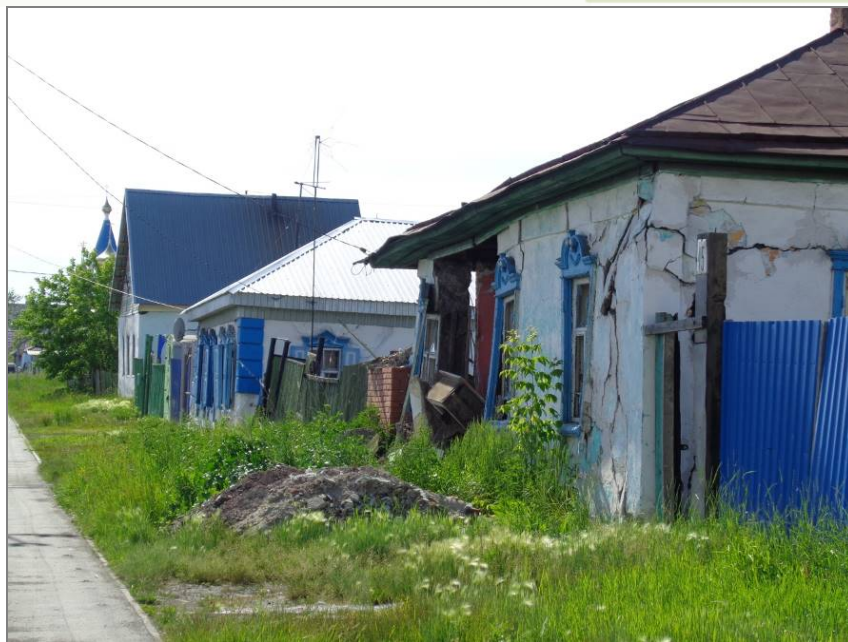
Рис. 104. Деформированные дома по ул. Карла Маркса, 45, г. Барабинск, Новосибирская область (ТЦ ГМСН по Новосибирской области)

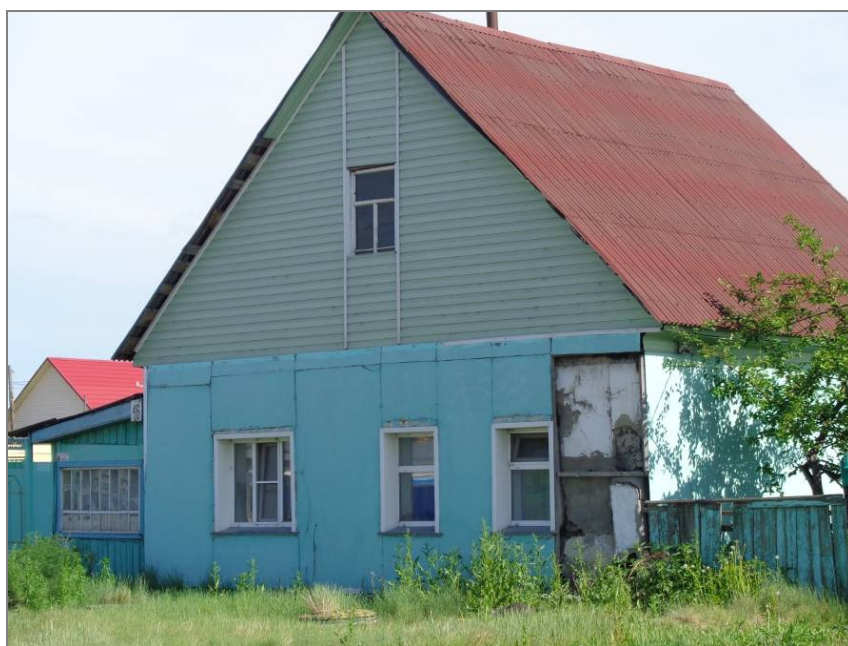
Общая площадь подтопляемой территории г. *Барабинск* с глубиной залегания уровней до 1 м составляет 18,6 км<sup>2</sup>. В результате подтопления разрушаются жилые дома (рис. 104, 105). В домах отмечается повышенная влажность, наличие плесени. В подтопленном состоянии находится большая часть водопроводящих коммуникаций, что способствует быстрому их износу, частым авариям. Происходит переувлажнение пониженных мест, заболачивание межгрядных понижений, засоление грунтов корнеобитаемого слоя. В г. Барабинске водоотвод осуществляется открытым способом по дренажным каналам в северной части города. На период обследования 19-21.06.2017 все каналы были заполнены стоячей водой, уровень которой находится на 50-60 см ниже поверхности земли, многие заросли камышом. Вода в каналах застойная (рис. 106).

Рис. 105. Деформированный дом по ул. Карла Маркса, 46, г. Барабинск, Новосибирская область (ТЦ ГМСН по Новосибирской области)

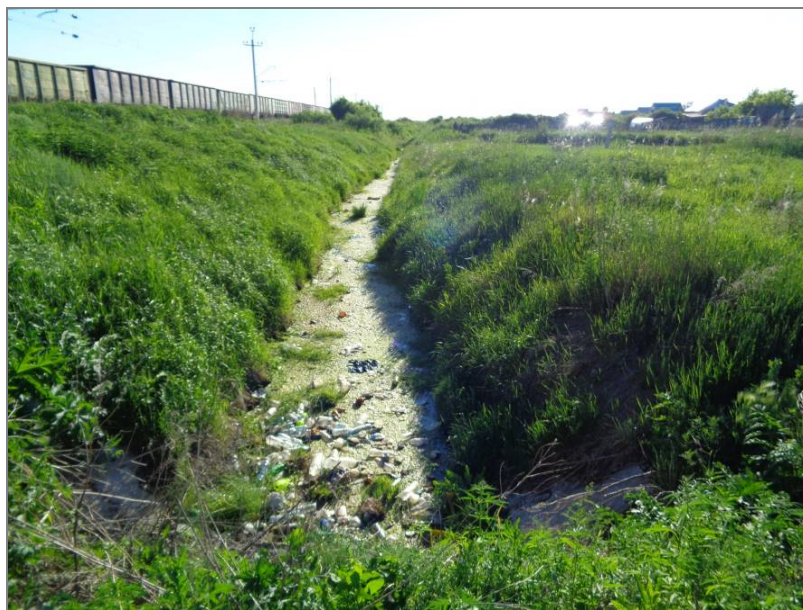
Рис. 106. Стрелковый канал вдоль железной дороги, г. Барабинск, Новосибирская область (ТЦ ГМСН по Новосибирской области)
