«ГИДРОСПЕЦГЕОЛОГИЯ»

# ИНФОРМАЦИОННАЯ СВОДКА

## О ПРОЯВЛЕНИЯХ ЭКЗОГЕННЫХ ГЕОЛОГИЧЕСКИХ ПРОЦЕССОВ

на территории Российской Федерации за IV квартал 2018 г.

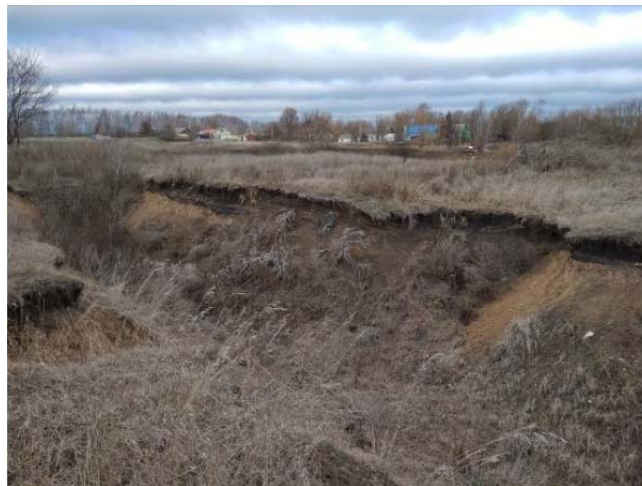
Активность карстово-суффозионных процессов наблюдалась в виде просадок на дне карстово-суффозионных проявлений. В Добровском районе в окрестностях с. Замартынье и с. Екатериновка, а также Данковском районе в окрестностях с. Баловинки и с. Березовка отмечалось увеличение размеров карстово-суффозионных проявлений от 0,5 до 2,3 м (рис.1).

Рис.1. Карстово-суффозионный провал в с. Баловинки, Данковский район, Липецкая область

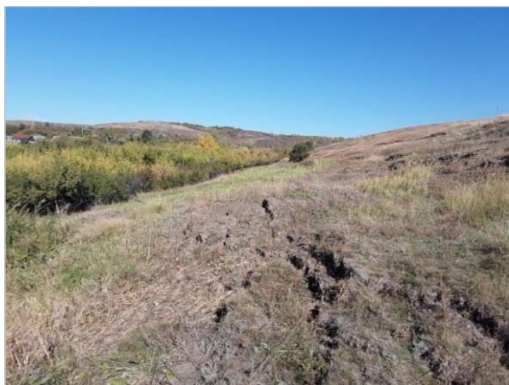
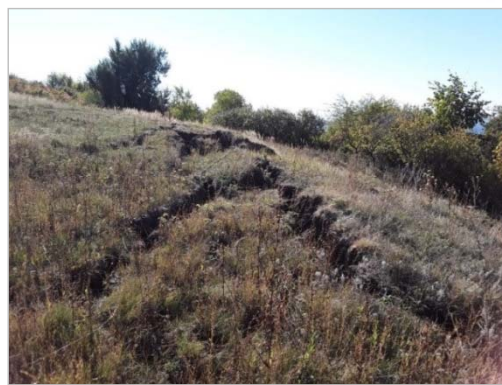
В **Самарской области**, в г. Октябрьске, в оползневой зоне находятся два дома по ул. Кутузова и газопровод высокого давления. За май-октябрь 2018 г. средняя активность сохранилась в южной части оползня и выражалась в обрушении и осыпании бровки надоползневого уступа. Кроме этого, в нижней части оползня продолжали образовываться новые трещины (рис. 3). В северной части активность оползня была низкая, за исключением участка бровки в районе газопровода, где отступление составило 0,3 м за 5 месяцев, где активность была средней.

Рис. 3. Трещины в южной части оползня, г. Октябрьск, Самарская область (01.10.2018)

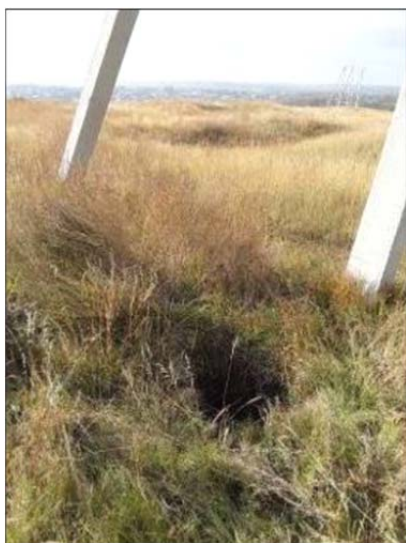
В **Пензенской области** в октябре в пределах карстового поля в юго-восточной части г. Сердобска, между жилой застройкой и районной электростанцией на участке «Лысая Гора», было выявлено 2 новых провала и активизация 2 старых (рис. 4, 5).

Рис.4. Провал под опорами ЛЭП, г. Сердобск, Пензенская область

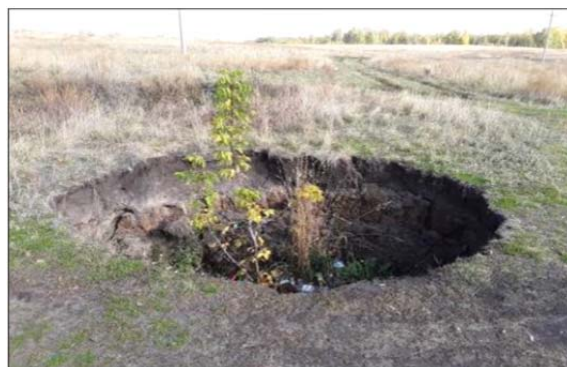
Рис. 5. Старый провал (2015 г.), в границах которого отмечена активность карстового процесса, г. Сердобск, Пензенская область

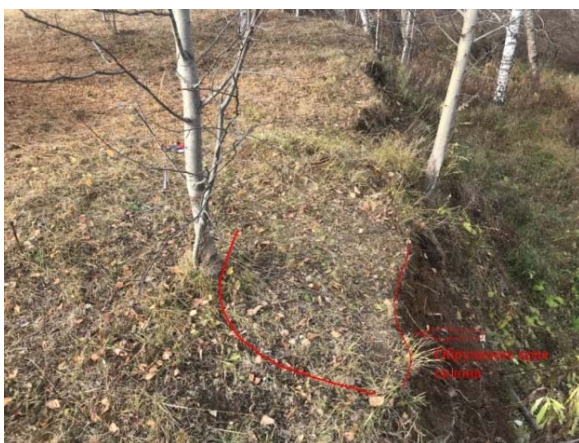
В Тюменской области развитие оползневых процессов отмечалось на Тюменском (рис. 6), Тобольском (рис. 7), Гусевском и Луговском участках. В целом активность ЭГП на территории Тюменской области была средней.

Рис. 6. Тело оползня (Тюменский участок),  
Тюменская область

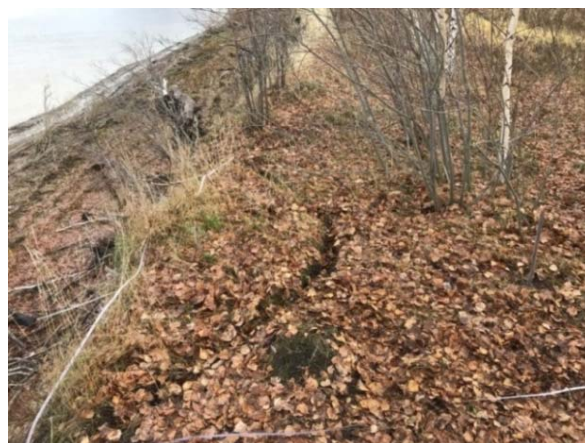
Рис. 7. Тело оползня (Тобольский участок),  
Тюменская область

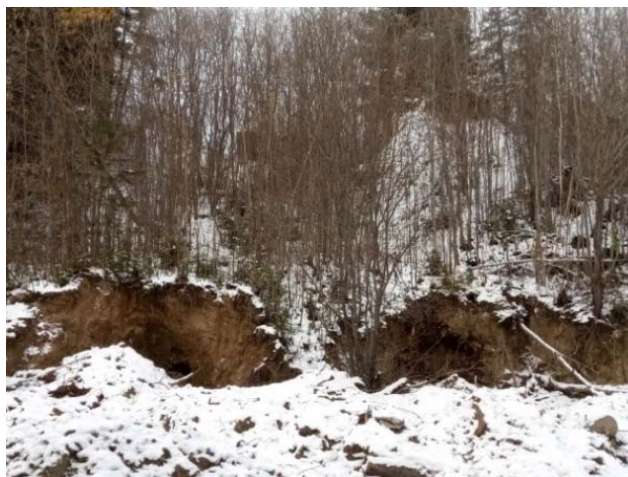
**Ханты-Мансийский автономный округ.** В 4 квартале 2018 г. в г. Ханты-Мансийске зафиксирован свежий обвал на склоне у базы УВД (рис. 8), отмечалось развитие ЭГП в районе ул. Сутормина.

Рис. 8. Обвал склона у бывшей базы УВД, г. Ханты-Мансийск, ХМАО (октябрь 2018 г.)

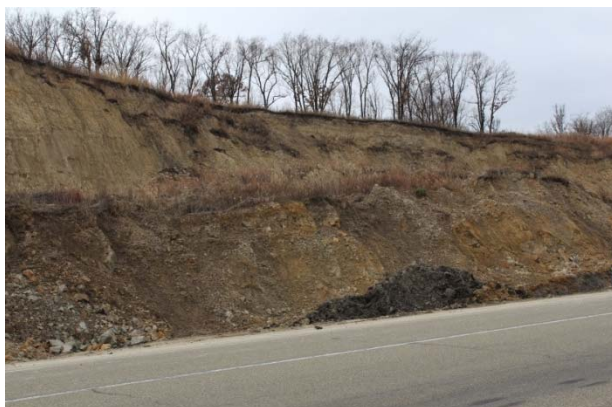
Рис. 9. Участок активизации оползневого процесса на автодороге Хабаровск – Владивосток, Приморский край (13.11.2018)

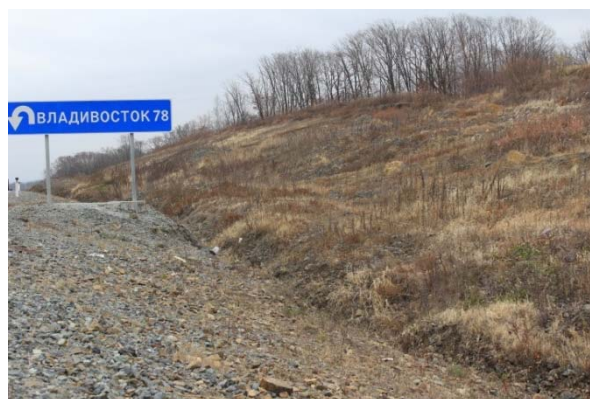
Рис. 10. Участок активизации оползневого процесса на пункте наблюдения «Раздольное 2», Приморский край (13.11.2018)

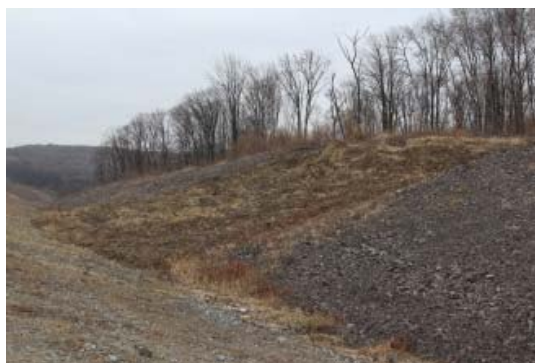
Рис. 11. Участок активизации оползневого процесса на 677, 7 км автодороги Хабаровск – Владивосток, Приморский край (13.11.2018)

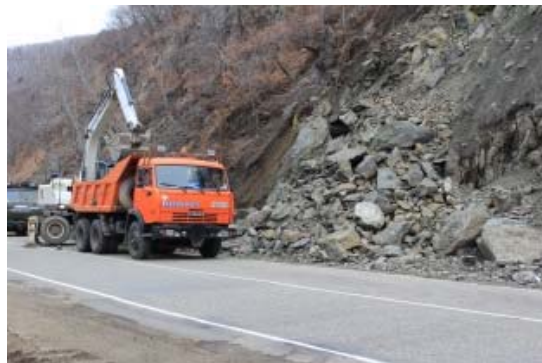
Рис. 12. Участок активизации осыпного процесса на 244 км автодороги Осиновка – Р. Пристань, Приморский край (14.11.2018)

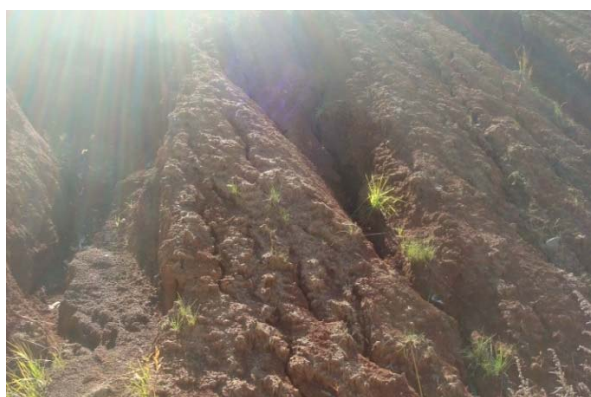
Рис. 13. Промоины на придорожном склоне, 117 км автодороги Хабаровск – Бикин, Хабаровский край

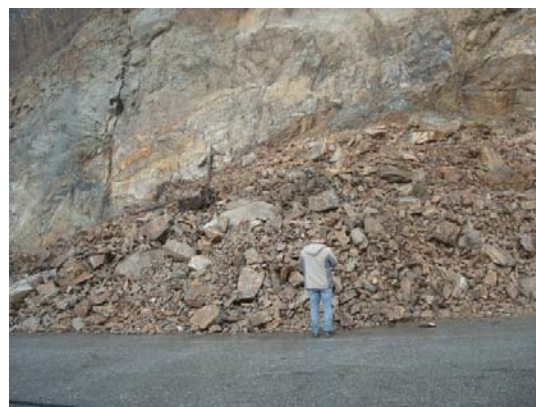
Рис. 14. Обвальные отложения на придорожном склоне, 81 км автодороги Лидога – Ванино, Хабаровский край

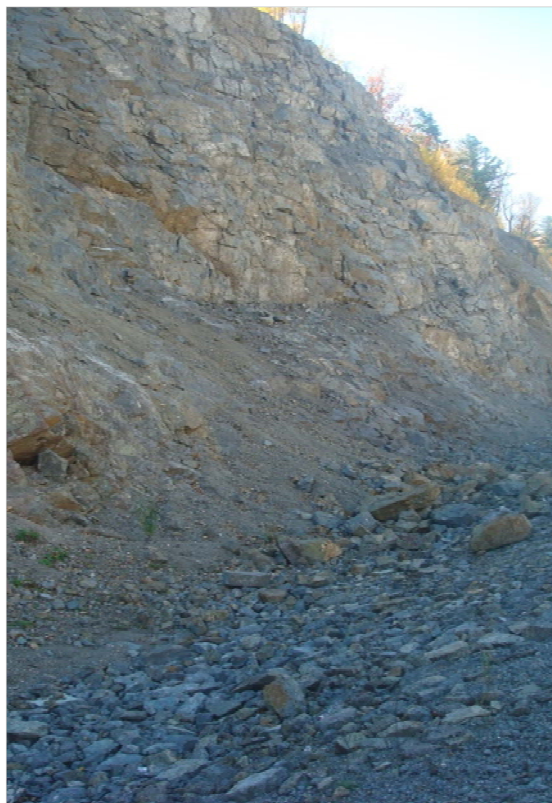
Рис. 15. Осыпные отложения на придорожном склоне, 146 км автодороги Хабаровск – Бикин, Хабаровский край

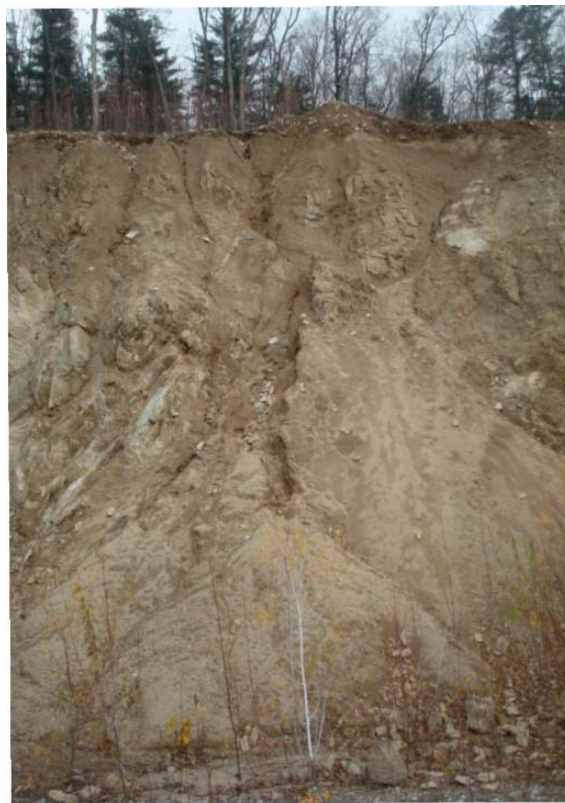
Рис. 16. Осыпной природородный склон, 67 км автодороги Лидога – Ванино, Хабаровский край

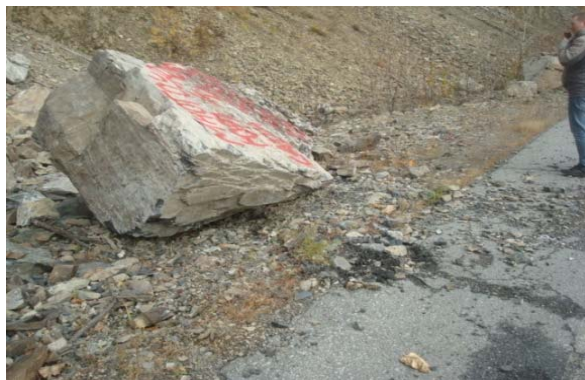
Рис. 17. Обвальные отложения на придорожном склоне, 90 км автодороги Лидога – Ванино, Хабаровский край

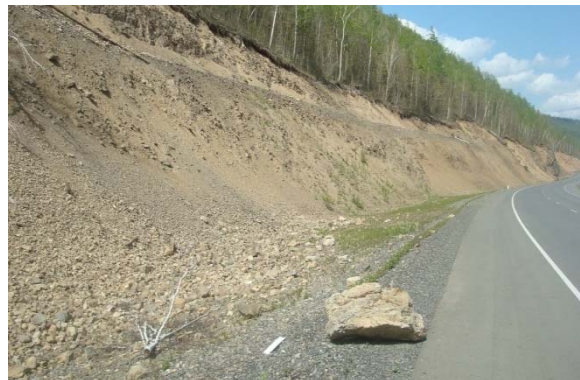
Рис. 18. Обвальные отложения на придорожном склоне, 136 км автодороги Лидога – Ванино, Хабаровский край

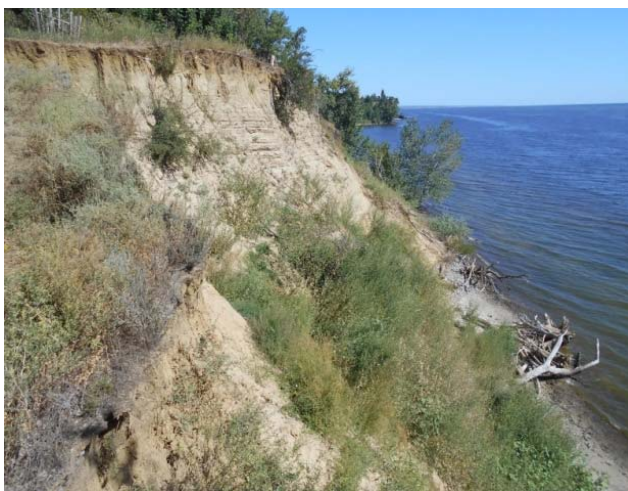
**Волгоградская область.** Высокая активность оползневой процесса наблюдалась на правом берегу Волгоградского водохранилища. Оползневой склон берегового уступа водохранилища протяженностью 120 м расположен в южной части дачного поселка Винновка. Уступ, в верхней части вертикальный, имеет высоту 16 м, сложен песками, в основании опоковидными песчаниками. пляж, шириной 1-3 м, развит на отдельных участках. Вдоль бровки уступа, в полосе до 1,5 м, развиты трещины отрыва шириной до 5-10 см и протяженностью 3-7 м. Под уступом находятся остатки старых оползневых блоков объемом до 50-70 м<sup>3</sup> с отдельными деревьями. Активность зафиксирована в верхней части головного уступа, вдоль которой происходят обвалы и оползневые смещения откалывающихся блоков пород. Отступление берега составило 3,7 м (2017 г. – 2,4 м). Дачные участки находятся в 5-10 м от обрыва (рис. 19).

Рис. 19. Обвально-оползневой берег Волгоградского водохранилища у п. Винновка, Волгоградская область

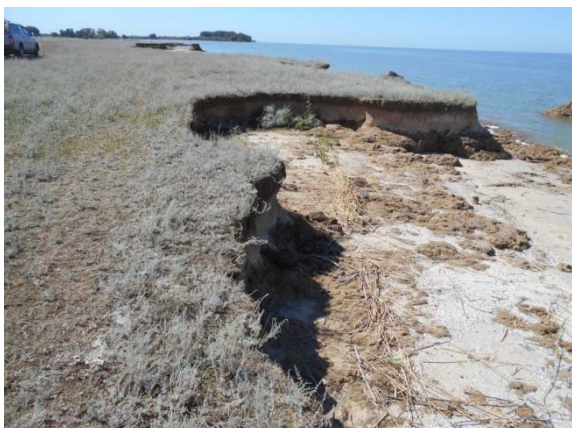
Очень высокая активность оползневой процесса зафиксирована на левом берегу Цимлянского водохранилища. Проявление протяженностью 350 м расположено вдоль берегового уступа, южнее х. Ильмень-Суворовский. Прибрежная часть подверглась интенсивному размыву с образованием многочисленных заливчиков, вдающихся в берег на 5-15 м. Уступ имеет высоту 2 м, вертикальный, с волноприбойными нишами, сложен коричневыми глинами и суглинками, бровка уступа сильно эродирована. Отступление берега составило 9,3 м (рис. 20).

Рис. 20. Участок берегового уступа южнее х. Ильмень-Суворовский, Волгоградская область

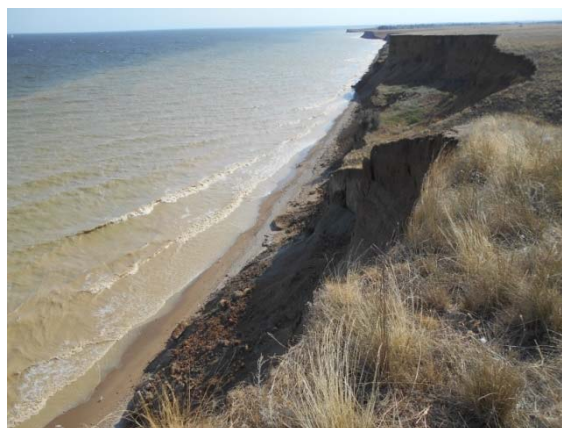
В 2,0 км западней ст. Нагавской также отмечалось активное развитие оползневой процесса. Оползень протяженностью 1850 м расположен вдоль берегового уступа. Уступ имеет высоту более 25 м, в верхней части вертикальный, сложен желтовато-коричневыми суглинками, в нижней, наклонной, части – песками. Нижняя часть уступа осложнена старыми, частично задернованными, обвально-оползневыми отложениями и имеет уклон 20-60° (рис. 21). Бровка головного уступа сильно эродирована, с трещинами отрыва (от 1-5 до 10-15 см) протяженностью до 5-8 м, развитыми в полосе шириной до 1 м. На пляже отмечались свежие, отдельные обвально-осыпные образования объемом до 10-30 м<sup>3</sup>. Отступление берега на участке составило 2,9 м.

Рис. 21. Оползень западнее ст. Нагавской, Волгоградская область

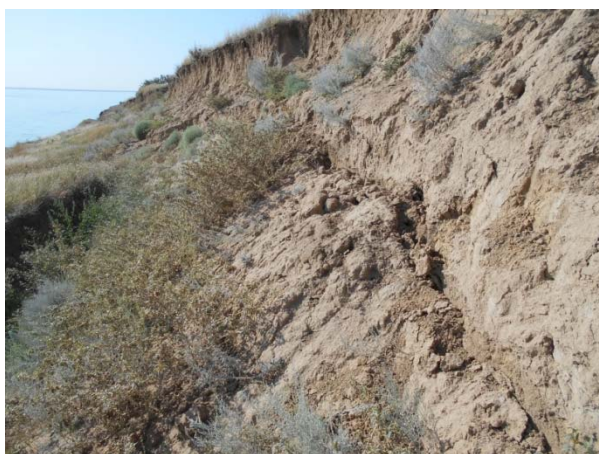
На правом берегу Цимлянского водохранилища, напротив южной окраины с. Нижний Чир, произошла активизация оползня протяженностью 110 м и длиной по смещению 25 м. Оползень расположен в нижней части оползневого склона. Уклон земной поверхности в пределах оползня составляет 20-25 до 30°. Мощность оползневых масс – 4-9 м. Оползень имеет 2-3 основные ступени, осложненные ступенями более высоких порядков. Высота языковой части составляет 5-9 м, высота стенок головного уступа – 1-4 м. Вдоль стенки головного уступа и более мелких ступеней фиксировались свежие трещины отрыва с вертикальной амплитудой смещений 0,1-0,3 м (рис. 22). Величина горизонтальных смещений составила 0,55 м.

Рис. 22. Участок активизации оползневого процесса у с. Нижний Чир, Волгоградская область

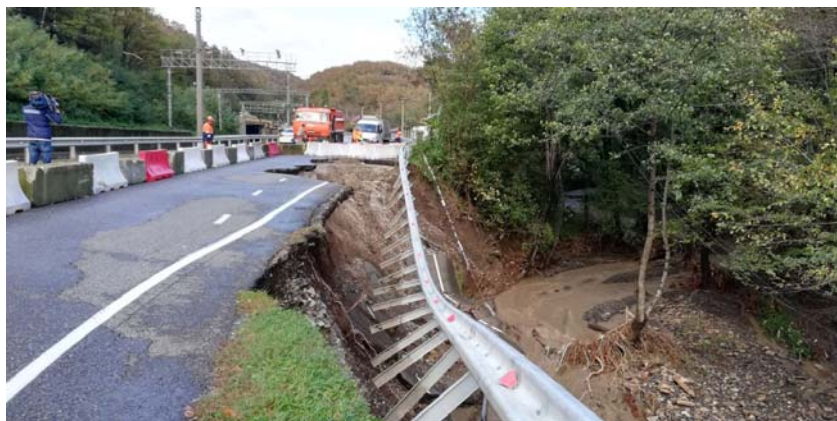
На реках юго-восточной части Черноморского побережья значительно поднялся уровень воды, что спровоцировало увеличение активности боковой эрозии и, как следствие, вызвало активизацию оползневых процессов вдоль берегов рек в Туапсинском районе и МО г. Сочи (рис. 23-25).

Рис.23. Участок активизации эрозионно-оползневых процессов вдоль правобережного уступа р. Индюшонок, Туапсинский район, Краснодарский край

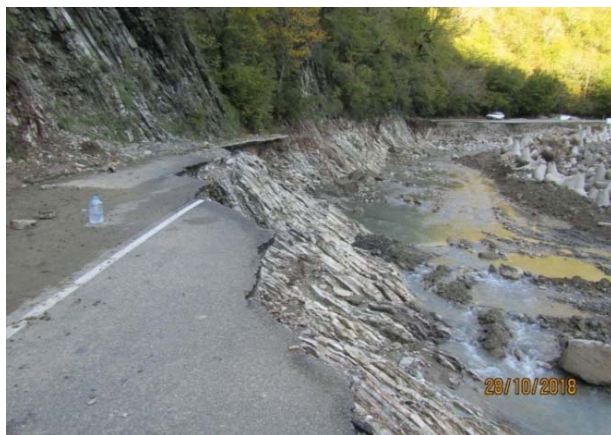
Рис.25. Участок активизации эрозионно-обвальных процессов на автодороге п. Макопсе – а. Наджиги вдоль правобережного уступа р. Макопсе, Лазаревский район МО г. Сочи, Краснодарский край

| 1 | 2 | 3 | 4 | 5 | 6 | 7 |
|---|---|---|---|---|---|---|
| 92 | МО город-курорт Сочи, в 2 км к СВ от п. Макопсе, а/д с. Макопсе-а. Наджиги | 24.10.18 | 00.00.18 | Об | Активизация обвальных процессов вдоль правого берега р. Макопсе, фактор активизация боковая эрозия реки. Полностью разрушено полотно автодороги на протяжении 130 м. | |

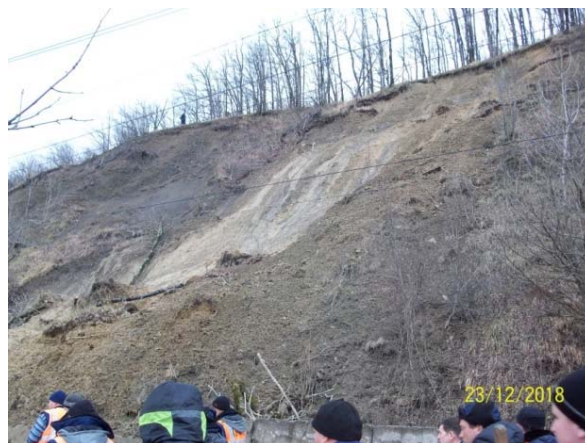
24 декабря 2018 г. в районе с. Навагинское в верховом откосе железной дороги Белореченская – Гойтх произошли оползневые смещения грунта с перекрытием полотна железной дороги, в результате чего сошли с рельсов два вагона электрички. Оползень объемом около 1000 м<sup>3</sup> (рис. 26). Основным фактором активизации оползня являются атмосферные осадки.

Рис. 26. Поверхность скольжения оползня на склоне юго-восточной экспозиции в 400 м к северо-востоку от с. Навагинское, Апшеронский район, Краснодарский край

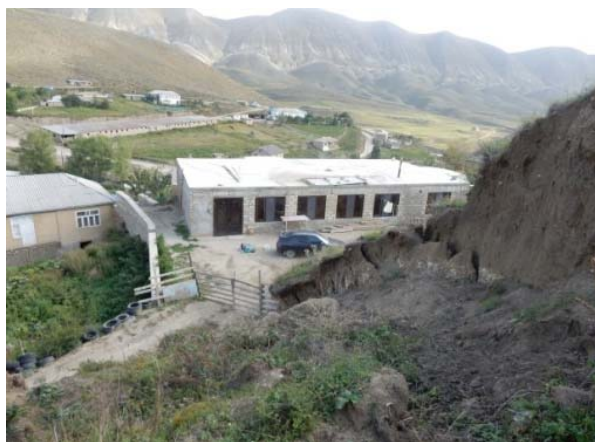
**Республика Дагестан.** Активизация оползневого процесса, при которой было зафиксировано наиболее крупное оползневое проявление, была отмечена в пст. Арада-Чугли Левашинского района (рис. 27). Оползнем было деформировано 1 домостроение (наблюдались деформационные трещины в стенах, перекося рамы окон и дверного проема), оползневыми массами было перекрыто полотно автодороги без покрытия на участке протяженностью 20 м. Позднее оползневые массы были расчищены. Параметры проявления: ширина – 150 м, длина – 100 м, высота стенки отрыва – 6,0 м, площадь активизации – 0,015 км<sup>2</sup>, объем – 90,0 тыс.м<sup>3</sup>.

Рис.27. Активный оползень в пст. Арада-Чугли, Левашинский район, Республика Дагестан

| 1 | 2 | 3 | 4 | 5 | 6 | 7 |
|---|---|---|---|---|---|---|
| 109 | Левашинский район, пст. Арада – Чугли | 25.09.18 | 00.11.18 | Оп | Оползень современный, в делювиальных четвертичных отложениях, представленных суглинками, глинами. Размеры оползневого массива: ширина – 100 м, длина – 150 м, глубина захвата – 6 м, площадь – 0,015 км <sup>2</sup> , объем – 90000 м <sup>3</sup> . В результате активизации оползневой процесса деформированы (перекрыты оползневыми отложениями): дорога без покрытия протяженностью 20 м, 1 домостроение (трещины в стенах, перекошенные оконные и дверные проемы). Причиной активизации послужили сезонные атмосферные осадки. Рекомендации: вести наблюдения за оползневой процессом. | |

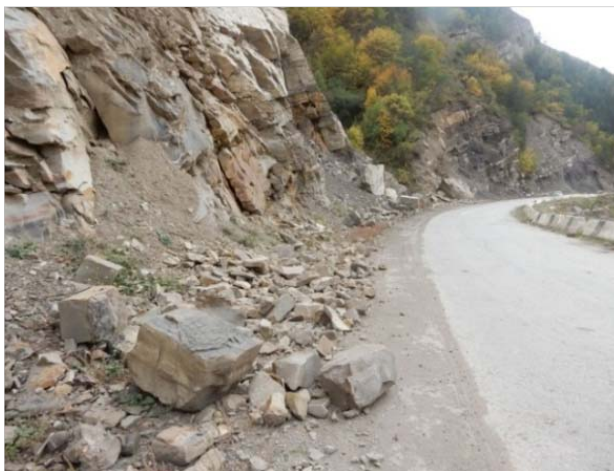
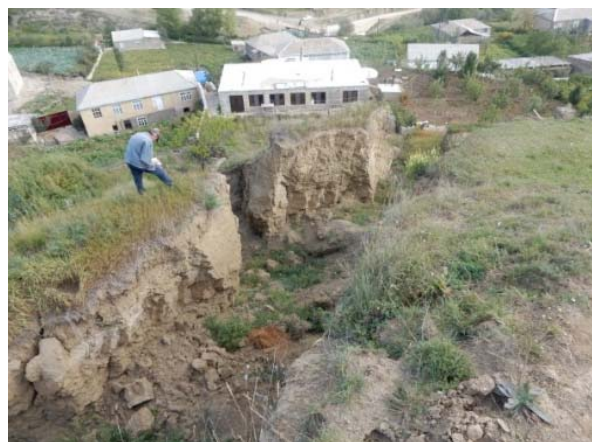
На участке автодороги Гуниб – Цуриб, в 3 км северо-западнее с. Кулла, в результате активизации обвального процесса обвально-осыпными массами было перекрыто полотно автодороги с твердым покрытием на участке длиной 200 м (рис.28).

Перекрытый участок автодороги был расчищен. Размеры активного обвального участка составляют: длина – 200 м, ширина – 2,5 м, площадь – 500 м<sup>2</sup>. Основными факторами активизации процессов являются гидрометеорологический и техногенный.

Рис. 28. Опасный обвально-осыпной склон в верховом откосе автодороги Гуниб – Цуриб в 3,0 км северо-западнее с. Кулла, Гунибский район, Республика Дагестан

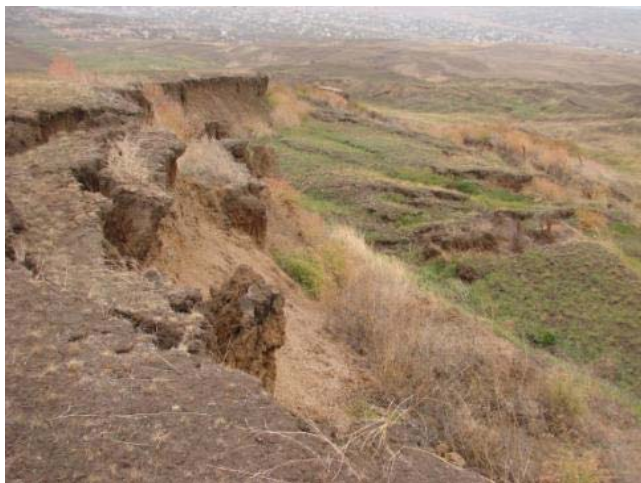
**Ставропольский край.** На Усть-Невинском участке был выявлен активный оползень на северном и западном склонах г. Рицы (Воровсколеские высоты области Ставропольской возвышенности). Оползневые смещения высокой интенсивности прослеживались от головы оползня до середины языковой части. Параметры активного участка: 750×200 м, площадь активизации – 140 тыс.м<sup>2</sup>. Наблюдались масштабные оползневые деформации склона г. Рицы, существует угроза разрушения памятника «Поклонный крест» и уничтожения лесных насаждений (рис.29).

Рис. 29. Головная часть оползня № 26-1110-0006-96 (461), Усть-Невинский участок, Ставропольский край

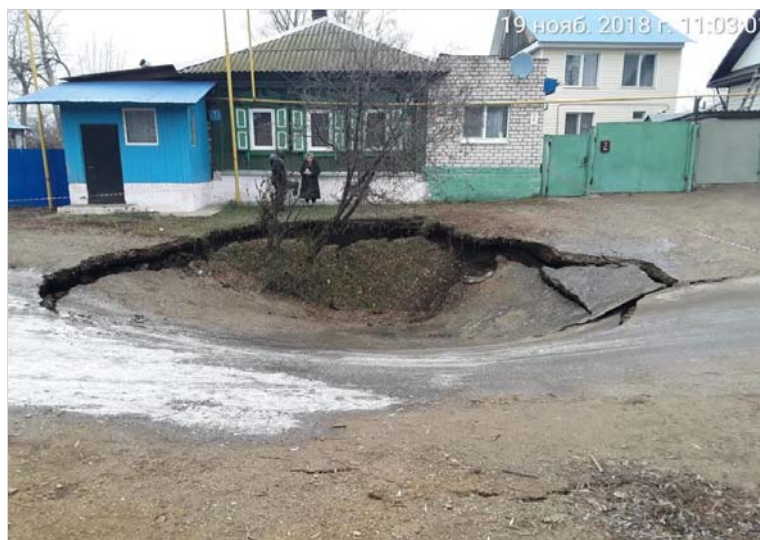
провала в 2-2,3 м от его бровок были четко зафиксированы трещины закола шириной 2-3 см, с учетом которых общие размеры провала составляют  $14,4 \times 12,5$  м (рис.30).

На месте образования провала в 1982 г. уже фиксировалось образование аналогичного провала также на проезжей части дороги, напротив дома № 9 по ул. Болотной. Кроме того, северо-западнее провала 2018 г. в 2016 г. был зафиксирован новый небольшой провал, который был засыпан строительным мусором.

Рис.30. Карстово-суффозионный провал по ул. Болотная, д.7 в г. Уфе, Республика Башкортостан

Возможно, активизации карстового процесса и образованию провала способствовали утечки из водонесущих коммуникаций. Вероятно, данный провал около д. № 7 по ул. Болотной является природным образованием карстово-суффозионного генезиса. Пострадавших не было, провал был ликвидирован силами коммунальных служб.

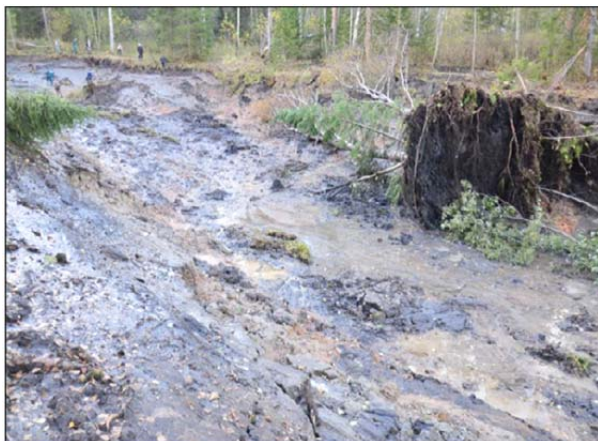
**Челябинская область.** Сейсмические толчки, произошедшие 5 сентября с эпицентром вблизи с. Орловка Катав-Ивановского района, послужили триггером активизации 25 сентября оползневой процесса на участке в 3 км западнее г. Катав-Ивановск, по автодороге на с. Карауловка, у подножия восточного склона г. Песчаная. Общая протяженность оползневой участка, составила 760 м. По механизму смещения исследуемый оползень относится к оползням-потокам (рис. 31-33).

Рис. 31. Участок отрыва оползня-потока в районе г. Песчаная, Челябинская область (04.10.2018)

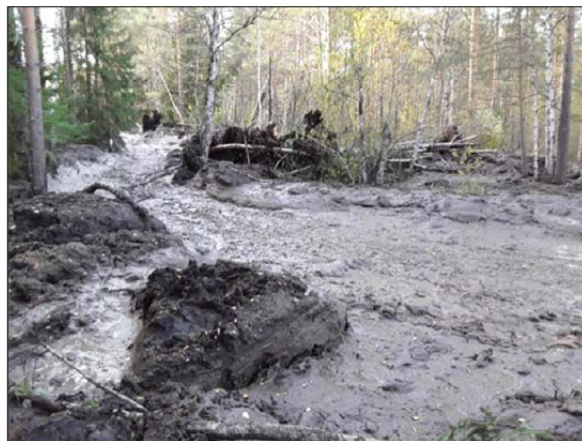
Рис. 32. Зона транзита: ложбина, заполненная грунтами текуче-пластичной консистенции, Челябинская область

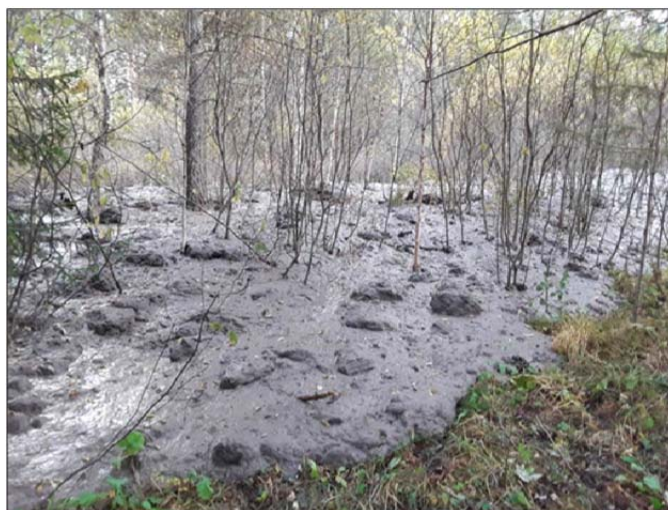
Рис. 33. Зона аккумуляции оползневых отложений, Челябинская область

Следует предположить, что помимо сейсмической активности, образованию оползневого процесса способствовал комплекс факторов: значительное количество осадков в летний период 2018 г. (по данным метеостанции Катав-Ивановск, в июне-июле осадков выпало на 150% выше нормы, в результате чего грунты зоны аэрации были насыщены водой); рассматриваемый участок расположен в зоне контакта известняков и мергелей Катавской свиты ( $Pt_{2kt}$ ) с алевролитами, песчаниками, глинистыми сланцами Инзерской свиты ( $Pt_{2in}$ ) позднепротерозойского возраста, в гидрогеологическом отношении это – зона повышенной водообильности, с разгрузкой подземных вод в виде мочажин и родников. При тектонических подвижках зоны контактов и разломов наиболее подвержены воздействию.

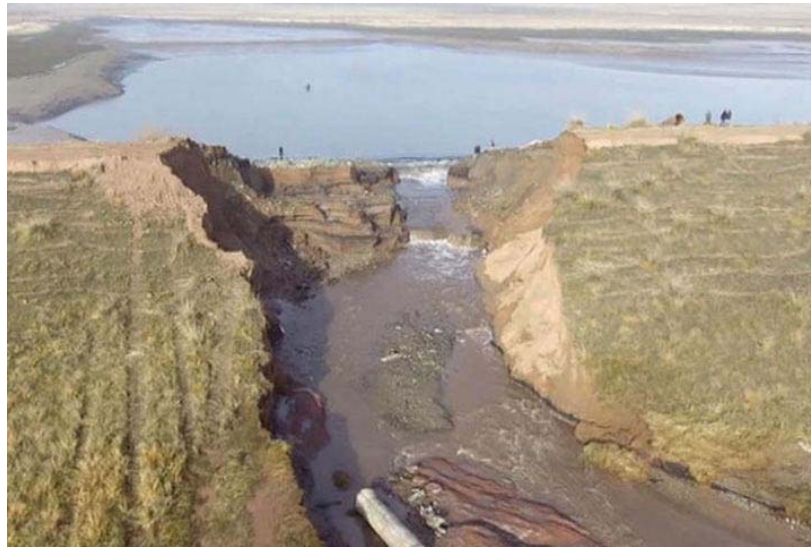
**Республика Хакасия.** 20 октября 2018 г. вблизи с. Московского (2 км) Усть-Абаканского района в результате развития гравитационно-эрозионных процессов была разрушена дамба на водохранилище на р. Биджа (рис. 34). Развитию негативных процессов способствовали ремонтные работы, проводившиеся с целью укрепления дамбы. В результате разрушения дамбы вода из водохранилища затопила 5 домов, разрушила

мост, связывающий между собой несколько улиц села.

Рис. 34. Разрушенная дамба в с. Московское, Республика Хакасия  
(данные из открытых источников)

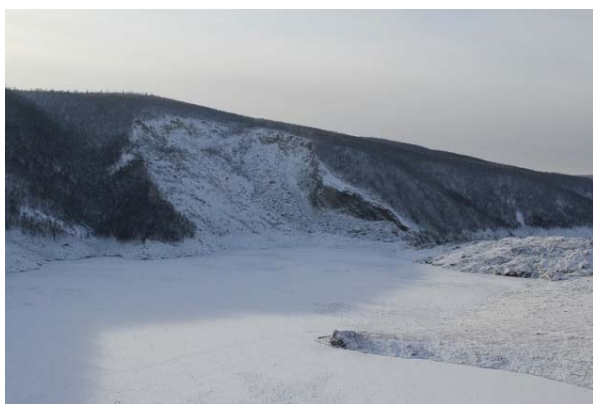
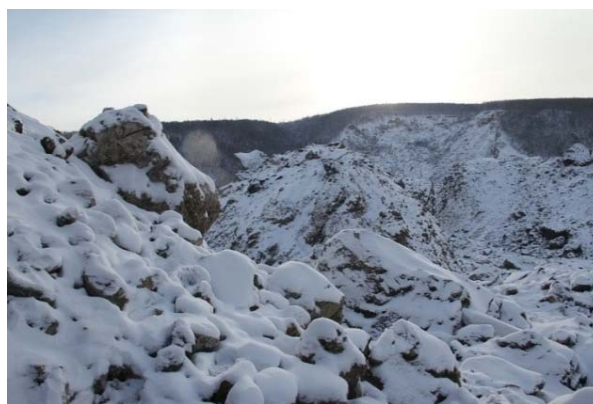
**Хабаровский край.** В горной местности Верхнебуреинского района на расстоянии около 90 км на северо-восток от Бурейской ГЭС, на левом берегу р. Бурей, в период с 8 по 14 декабря фиксировалась активизация обвально-осыпных процессов (рис. 36). Объем сместившихся обвально-осыпных масс предположительно составляет около 1,2-1,5 млн. м<sup>3</sup>.

Рис. 36. Участок активизации обвального процесса, Верхнебуреинский район, Хабаровский край (ГУ МЧС России по Хабаровскому краю)

В геологическом отношении левый склон р. Бурей на участке активизации обвально-осыпных процессов сложен трещиноватыми доломитами с включениями отдельных более прочных монолитных блоков размером в несколько метров. Сверху скальные породы перекрыты маломощными коллювиальными обломочными отложениями.

В период с 01.12.2018 по 24.12.2018 сейсмических событий, способных повлиять на активизацию обвально-осыпных процессов не фиксировалось. Основными факторами активизации обвально-осыпных процессов предположительно являются метеорологические (пригрузка склона снежными массами, «расклинивающий» эффект при замерзании воды в трещинах скальных горных пород, вызванном понижением температуры воздуха). Следует отметить, что указанный склон р. Буря до активизации обвально-осыпных процессов находился в потенциально неустойчивом состоянии.
