**«ГИДРОСПЕЦГЕОЛОГИЯ»**

# **ИНФОРМАЦИОННАЯ СВОДКА**

## **О ПРОЯВЛЕНИЯХ ЭКЗОГЕННЫХ ГЕОЛОГИЧЕСКИХ ПРОЦЕССОВ**

**на территории Российской Федерации за II квартал 2019 г.**

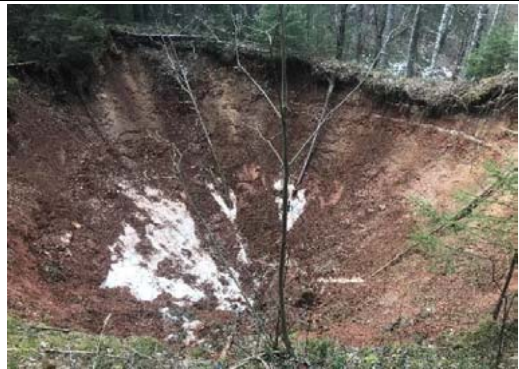
| 1 | 2 | 3 | 4 | 5 | 6 | 7 | 8 | 9 | 10 | 11 | 12 |
|---|---|---|---|---|---|---|---|---|---|---|---|
| 10 | Центральный | Владимирская область | Вязниковский район, между п. Серково и д. Агафоново | 56,18789 | 41,91104 | 00.04.19 | 00.04.19 | КС | В Вязниковском районе, у автодороги между пос. Серково и д. Агафоново, была зафиксирована активизация карстово-суффозионного процесса. Из-за изменившегося гидродинамического режима подземных вод образовался новый провал, диаметром 31 м. Состав горных пород, затронутых проявлением – пески, супеси и известняки. Воздействия опасного ЭГП на земли и хозяйственные объекты не зафиксировано. | Не отмечались | |

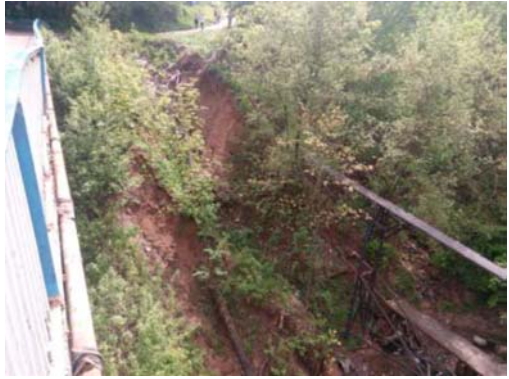
| 1 | 2 | 3 | 4 | 5 | 6 | 7 | 8 | 9 | 10 | 11 | 12 |
|---|---|---|---|---|---|---|---|---|---|---|---|
| 27 | Центральный | Смоленская область | г. Смоленск ул. Запольная | 54,77485 | 32,06709 | 00.04.19 | 00.04.19 | Оп | В г. Смоленск, по ул. Запольная (овраг "Чертов ров") в весенний сезон было зафиксировано незначительное осыпание грунта вдоль склона, на протяжении 4-5 м, также отмечено образование оползня второго порядка, длиной – 1 м, и шириной – 3 м. Оползневой склон находится в стадии развития. Состав горных пород, затронутых проявлением – супеси, суглинки верхнемосковского ледникового горизонта. Воздействий на земли и хозяйственные объекты не обнаружено. | Не отмечались | |

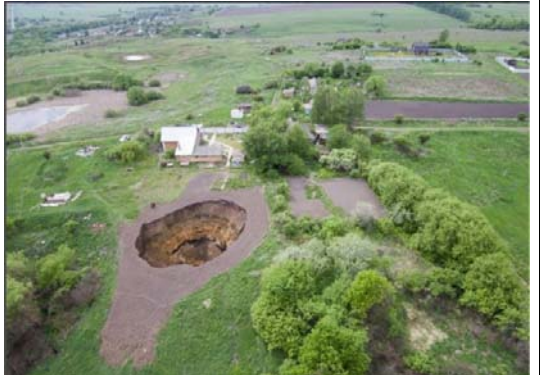
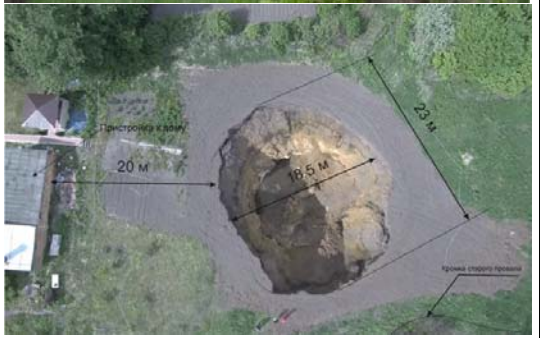
| 1 | 2 | 3 | 4 | 5 | 6 | 7 | 8 | 9 | 10 | 11 | 12 |
|---|---|---|---|---|---|---|---|---|---|---|---|
| 32 | Центральный | Тульская область | Киреевский район, с. Дедилово | 53,98476 | 37,92086 | 00.05.19 | 00.05.19 | КС | В с. Дедилово, Киреевского района, возле д. 25 по ул. Сурельникова 08.05.2019 произошел карстовый провал. Размеры провала составили: диаметр – до 23 м, видимая глубина – 12-15 м. От края провала до ближайшей стены дома – 20 м. Стенки провала почти вертикальные. Карстующимися породами являются упинские известняки (C <sub>1up</sub> ) и озерско-хованские известняки и доломиты (D <sub>3os-hv</sub> ). В тектоническом отношении район расположен в зоне Дедиловского прогиба, где амплитуда погружения превышает 40 м. Наличие в зоне прогиба в кровле упинских известняков толщи бобриковско-тульских (C <sub>1bb-tl</sub> ) песков мощностью до 15-20 м позволяет установить связь карстообразования с процессами суффозии. Рядом с воронкой всего в 10 м от его края расположена карстово-суффозионная депрессия, которая заросла деревьями и кустарником. На обследованной площади расположено несколько депрессий предположительно карстового происхождения. При активизации процесса создается потенциальная угроза жилому дому по ул. Сурельникова д.50. Мероприятия инженерной защиты от опасных ЭГП не проводятся. Необходимо организовать инструментальный мониторинг на территории с. Дедилово. | Отмечались | <br> |

**Тульская область.** В с. Дедилово 08.05.2019 по адресу ул. Сурельникова, д. 25. В результате активизации карстово-суффозионных процессов 08.05.2019 образовался провал земной поверхности с размерами в плане 18,5×23 м и глубиной ~ 12-15 м, стенки провала почти вертикальные. Провал затронул вспаханное поле площадью 425 м<sup>2</sup>, по краям провала видны трещины, по которым, возможно, осыпание грунта со стенок провала. Дом расположен в 20 м от края провала, трещин на стенах дома не зафиксировано. Параметры провала: внешний диаметр – 35 м, внутренний – 20 м, глубина – 12 м.

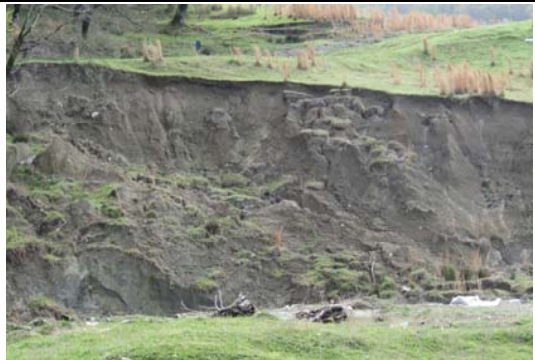
| 1 | 2 | 3 | 4 | 5 | 6 | 7 | 8 | 9 | 10 | 11 | 12 |
|---|---|---|---|---|---|---|---|---|---|---|---|
| 52 | Южный | Краснодарский край | МО город-курорт Сочи, Лазаревский район, восточная окраина с. Верхнее Буу | 43,75898 | 39,56671 | 00.04.19 | 00.04.19 | Оп | Активный оползень на левом берегу долины р. Буу шириной 100 м. Длина оползня составила около 30 м, отмечаются множественные блоки отседания. Высота основной стенки срыва – от 3 до 7 м. Подножье на правом фланге обводнено, зарастает камышом. | Не отмечались | |

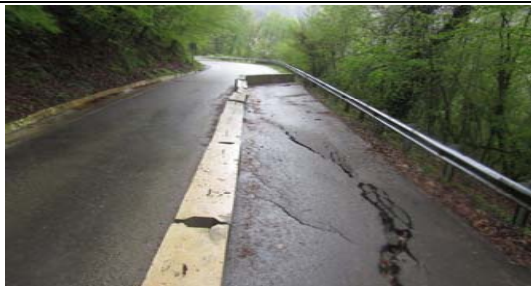
| 1 | 2 | 3 | 4 | 5 | 6 | 7 | 8 | 9 | 10 | 11 | 12 |
|---|---|---|---|---|---|---|---|---|---|---|---|
| 71 | Южный | Краснодарский край | МО город-курорт Сочи, Хостинский район, участок автодороги Хоста – Красная Воля, в 2,3 км к северу от п. Хоста | 43,54285 | 39,88418 | 00.04.19 | 00.04.19 | Оп | Активный оползневой очаг в низовом откосе автодороги шириной 30 м, длиной – 50 м. Разрушена 1/2 ширины полотна автодороги на протяжении 12 м. Высота оползневой ступени – 20 см. | Отмечались | |

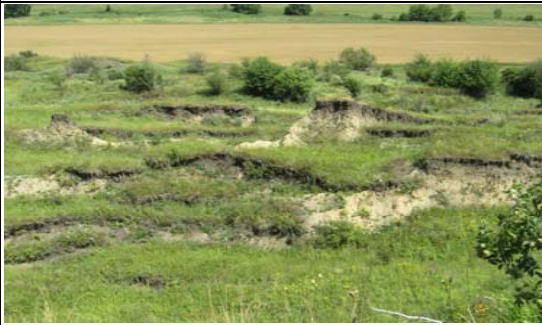
| 1 | 2 | 3 | 4 | 5 | 6 | 7 | 8 | 9 | 10 | 11 | 12 |
|---|---|---|---|---|---|---|---|---|---|---|---|
| 87 | Южный | Краснодарский край | Отраденский район, в 1,9 км к северо-востоку от х. Улановского | 44,56371 | 41,45915 | 00.04.19 | 00.06.19 | Оп | Активный блоково-консистентный оползень, развит на эрозионно-расчлененных склонах правого борта р. Уруп. Ширина участка активизации в головной части 380 м, длина оползня 200 м, высота стенки срыва 8 м. Площадь оползня 48 тыс. м². В оползень вовлечены галечники, пески, глины с прослоями алевролитов и тонкозернистых песчаников. | Не отмечались | |

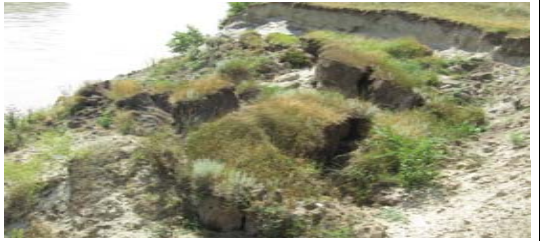
| 1 | 2 | 3 | 4 | 5 | 6 | 7 | 8 | 9 | 10 | 11 | 12 |
|---|---|---|---|---|---|---|---|---|---|---|---|
| 90 | Южный | Краснодарский край | Отрадненский район, восточная окраина а. Кургоковского | 44,84016 | 41,49450 | 00.04.19 | 00.06.19 | Оп | Активный циркообразный оползень шириной 50 м, длиной 20 м. В теле оползня отмечена серия сместившихся блоков шириной до 5 м и длиной до 1,5 м. | Не отмечались | |

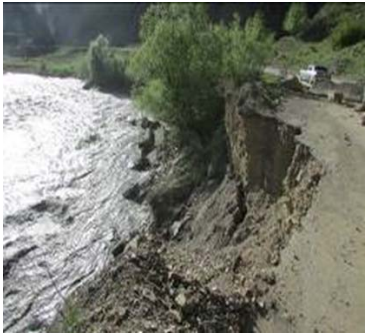
| 1 | 2 | 3 | 4 | 5 | 6 | 7 | 8 | 9 | 10 | 11 | 12 |
|---|---|---|---|---|---|---|---|---|---|---|---|
| 93 | Северо-Кавказский | Республика Дагестан | Ахтынский район а/д «Магарамкент-Ахты-Рутул» 150 м юго-восточнее с. Хрюг | 41,48337 | 47,61320 | 18.05.19 | 18.05.1919 | Оп | Оползневой процесс – современный, распространен в аллювиально-делювиальных отложениях четвертичной системы. Сложен: суглинками, супесями, глинами с включением гальки и валунов. В результате активизации оползневого процесса деформировано и частично разрушено полотно автодороги с покрытием протяженностью до 10 м. Параметры проявления: длина – 20 м, ширина – 2 м, мощность – 2,5 м, площадь – 40 м², объем – 100 м³. Причиной активизации послужили обильные атмосферные осадки, эрозийная деятельность р. Самур. | Отмечались | |

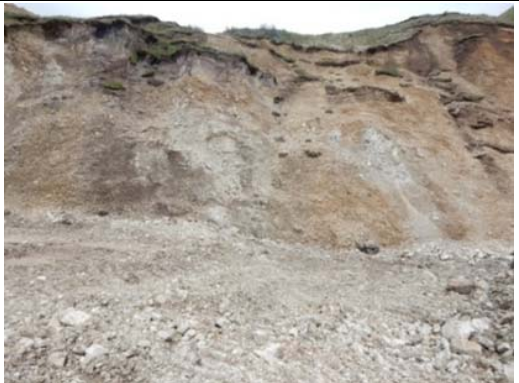
| 1 | 2 | 3 | 4 | 5 | 6 | 7 | 8 | 9 | 10 | 11 | 12 |
|---|---|---|---|---|---|---|---|---|---|---|---|
| 101 | Северо-Кавказский | Республика Дагестан | Хунзахский район<br>а/д 1 км к с. Мочох | 42,62769 | 46,55787 | 25.05.19 | 28.05.19 | Оп | Оползень современный, развитый в отложениях четвертичной системы с захватом коренных пород. Сложен суглинками с включением щебня и глыб песчаника. В результате активизации оползневого процесса деформированы 80 м автодороги без покрытия и подпорная стена длиной 40 м. Длина оползня – 150 м, ширина – 80 м, мощность – 10 м, площадь – 12000 м², объем – 120000 м³. Причиной активизации послужила подрезка склона, сезонные атмосферные осадки и землетрясения амплитудой 4,4 балла (25.05.2019). | Отмечались | |

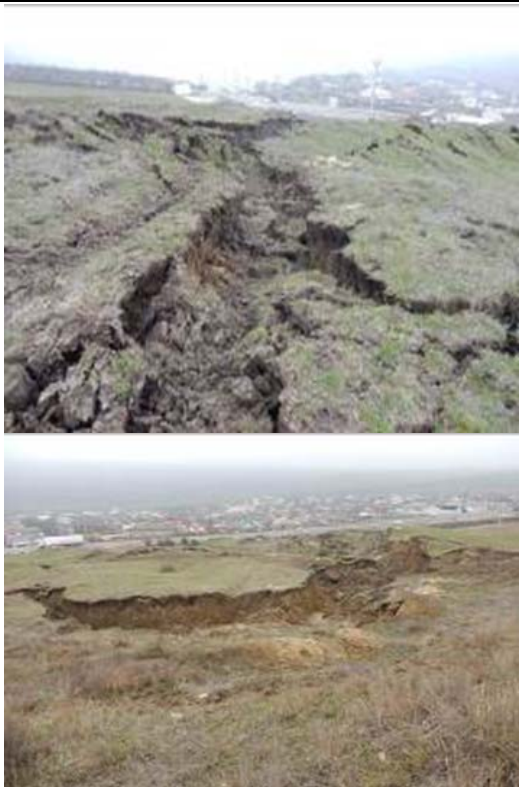
| 1 | 2 | 3 | 4 | 5 | 6 | 7 | 8 | 9 | 10 | 11 | 12 |
|---|---|---|---|---|---|---|---|---|---|---|---|
| 102 | Северо-Кавказский | Республика Дагестан | г. Махачкала,<br>пос. Агачаул 100 м севернее<br>пос. Агачаул | 42,92589 | 47,46478 | 11.04.19 | 11.04.19 | Оп | Оползень современный, отложения четвертичной системы, представленные глинами и суглинками. В результате активизации оползневого процесса было перекрыто 130 м. обочины автодороги с покрытием. Длина – 130 м, ширина – 100 м, мощность – 1 м, площадь – 13000 м², объем – 13000 м³. Причиной активизации послужило строительство автодороги, сезонные атмосферные осадки и неотектоника. | Отмечались | |

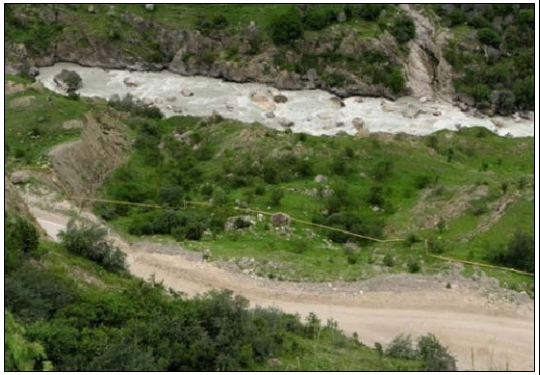
| 1 | 2 | 3 | 4 | 5 | 6 | 7 | 8 | 9 | 10 | 11 | 12 |
|---|---|---|---|---|---|---|---|---|---|---|---|
| 110 | Северо-Кавказский | Кабардино-Балкарская Республика | Черекский район, с. Верхняя Балкария | 43,16044 | 43,48451 | 00.04.19 | Не завершилась | Оп | На участке «Верхняя Балкария» следы оползневой подвижки выявлены на южном фланге, на крайнем левом оползневом блоке участка, в 1,5 км ниже с. Верхняя Балкария. В 1 квартале отмечена активность части (около 15 % площади) оползня 2-го порядка (размерами 210×130 м) в нижней части древнего крупного массива (размерами 1500×300 м), на пересечении с автодорогой Урвань-Уштулу. Продолжилось смещение вдоль полотна автодороги на участке около 50 м, зафиксировано увеличение трещины отрыва вдоль обочины, и левой боковой трещины скольжения оползневого блока на нижнем откосе. Намечается новая трещина закола на 80 м. ниже дороги. Вертикальное и горизонтальное смещение – до 0,5 м. На правом фланге оползня, на нижнем откосе автодороги, также отмечена активность. Вертикальное и горизонтальное смещения – от 0,5 до 1,0 м. На автодороге видны следы недавней подсыпки грунта, по которому также проявились трещины. Деформация полотна автодороги на участке протяжённостью порядка 50 м. Смещены и деформированы опоры газопровода на протяжении около 35 м. Факторы активизации – метеорологический (атмосферные осадки) и техногенный. | Отмечались | |

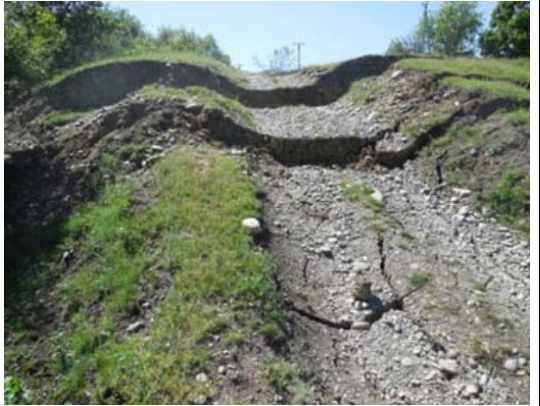
| 1 | 2 | 3 | 4 | 5 | 6 | 7 | 8 | 9 | 10 | 11 | 12 |
|---|---|---|---|---|---|---|---|---|---|---|---|
| 122 | Северо-Кавказский | Карачаево-Черкесская Республика | Зеленчукский район, ст. Исправная | 44,09134 | 41,62010 | 28.05.19 | Не заверши-лась | Оп | Оползневое проявление на СВ окраине станицы. Ширина оползня – 45 м. Длина – 21 м. Стенка срыва высотой – до 1,7 м. мощность оползневых масс – до 1,0 м. В оползневые смещения вовлечены аллювиальные гравийно-галечные отложения, подстилаемые серыми глинами нижнего мела. В результате активизации оползня, на участке протяженностью около 30 м, пострадал местный водопровод и подверглось воздействию разветвление местного газопровода. Оползнем нарушены грунтовые автодороги общей протяженностью около 85 м. | Отмечались | |

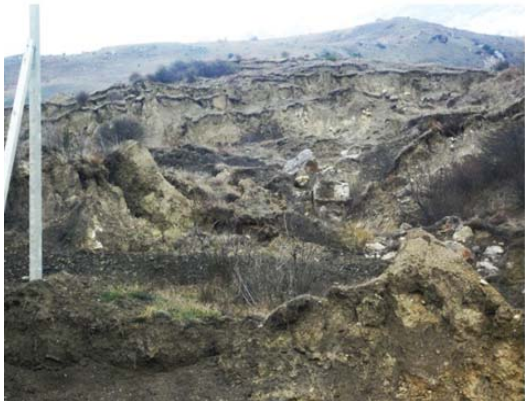
| 1 | 2 | 3 | 4 | 5 | 6 | 7 | 8 | 9 | 10 | 11 | 12 |
|---|---|---|---|---|---|---|---|---|---|---|---|
| 148 | Северо-Кавказский | Республика Северная Осетия-Алания | Ирафский район, с. Мацута | 42,99046 | 43,78960 | 00.03.19 | Не заверши-лась | Оп | <i>Мацутинский оползень</i> расположен на правом берегу р. Урух в 1,2 км к северу от с. Мацута и входит в состав детального участка. Оползень находится в стадии развития, активизация его происходит практически ежегодно, в тёплый период года (IV-IX) с затуханием в холодный. Основным фактором активизации является <i>метеорологический</i> (снеготаяние и осадки в весенний период), однако в предшествующем 2018 году сильная активизация произошла в августе, при обычном уровне осадков. При этом оползень сместился на расстояние – 30 м, площадь активизации составила – 175 тыс. м² с разрушением дорог и ЛЭП. Причиной этой активизации было избыточное обводнение оползневых грунтов за счёт инфильтрации осадков и поверхностного стока в разуплотнённые трещиноватые грунты и накопление грунтовых вод в теле оползня из-за нарушения каналов подземного стока при смещении оползневых масс и деформациях оползневого тела. Во II квартале 2019 г. активизация продолжилась на площади около 87,5 тыс. м², длина – 250 м, ширина – 350 м, мощность оползня – до 25 м, объём – около 2 млн. м³. Признаки активности: продолжение растрескивания и оседания грунтов (особенно на флангах), смещение отдельных блоков, сильное обводнение оползневого тела и т.п. В оползневой процесс вовлечены старые оползневые отложения (дрQIII-IV), представленные щебнисто-глинистыми грунтами с обломками терригенных и карбонатных пород. Возраст проявления - современный, активность в I-ом квартале 2019 г. Составляет – 20 %. На развитие оползня большое влияние оказывает, размыв его фронтальной части рекой Урух при паводках. | Отмечались | |

В результате воздействия оползневой и обвально-оползневой процессов в Ирафском районе, был перерыв водопропускной лоток и полотно автодороги. Кроме того, отмечалось разрушение автодороги и деформация опор ЛЭП.

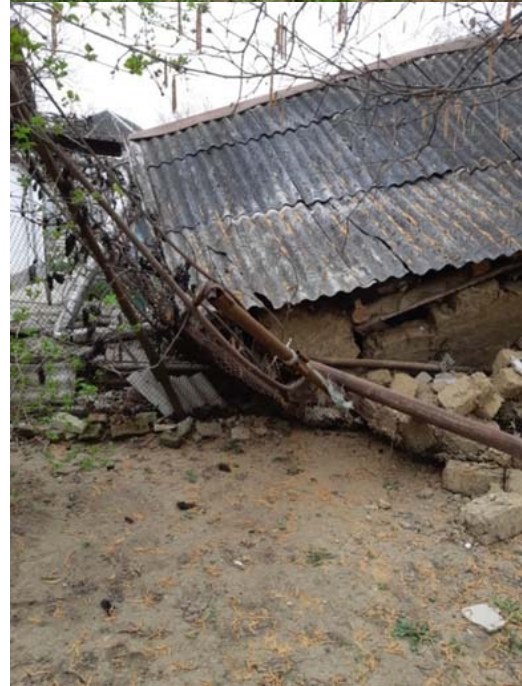
| 1 | 2 | 3 | 4 | 5 | 6 | 7 | 8 | 9 | 10 | 11 | 12 |
|---|---|---|---|---|---|---|---|---|---|---|---|
| 176 | Северо-Кавказский | Ставропольский край | г. Георгиевск | 44,15261 | 43,48328 | 00.04.19 | 09.04.19 | Оп | <p>Активизация оползня произошла 09.04.2019 площадь смещенных оползневых масс до 3800 м<sup>2</sup>. Стенка отрыва высотой 8-10 м, угол падения 85-90 градусов, формирование внутреннего уступа шириной 6-8 м, протяженностью до 50 м. Зафиксировано увеличение трещин отрыва в бортах оползня, смещение в языковой части. В результате активизации оползня в головной части массива пострадали земли, заборы приусадебных участков домов №№ 6,8,10 по ул. Литкенса, разрушен сарай на территории домовладения № 6 по ул. Литкенса. Существует угроза разрушения и других строений по ул. Литкенса, северо-западнее стенки срыва оползня, где наблюдаются деформационные трещины на зданиях и деформации асфальтовых дорожек. В языковой части оползня деформированы заборы домовладений №№ 13, 14, 16 по пер. Богданова, летняя кухня на территории домовладения № 14 по пер. Богданова. Факторы активизации опасного ЭГП: 1. Геологический. Отложения террасы сложены лессовидными суглинками и супесями, являющимися высокопористыми породами и обладающими низкими прочностными характеристиками, при водонасыщении их механическая прочность сильно снижается, вплоть до перехода породы в пластичное и текучее состояние. 2. Геоморфологический. Вторая надпойменная терраса р. Подкумок высотой 20-25 м имеет крутой обрывистый уступ, с углами склона от 50-60 градусов в верхней части, до 25-35 градусов в нижней части склона. 3. Техногенный (обводнение грунтов в результате возможных протечек из водоводов, сброса технических вод в грунт, отсутствие централизованных канализаций).</p> | Отмечались | |

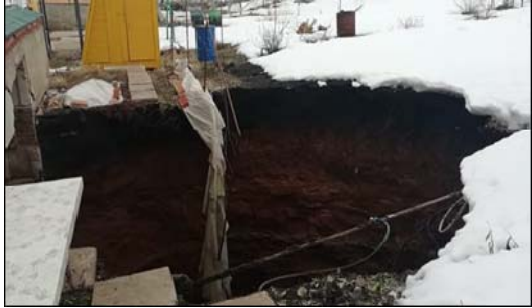
| 1 | 2 | 3 | 4 | 5 | 6 | 7 | 8 | 9 | 10 | 11 | 12 |
|---|---|---|---|---|---|---|---|---|---|---|---|
| 193 | Приволжский | Республика Башкортостан | Чишминский район, СНО "Акманай-5" (дачи) | 54,58139 | 55,67278 | 02.04.19 | 02.04.19 | КС | Зафиксирован провал, размерами в плане ~ 6×12 м. Глубина – 7 м. Провал образовался во дворе дачного дома, у стены. Образование провала связано с развитием сульфатного перекрытого типа карста, связанного с гипсами иренской свиты (горизонта) кунгурского яруса нижней перми, залегающих под карбонатными соликамскими породами. Провал является естественным образованием карстово-суффозионного генезиса. Возможной причиной образования провала послужили гидрогеологические факторы и отсутствие централизованной канализации. Нарушены фундамент и стена дома. Пострадавших нет. | Отмечались | |

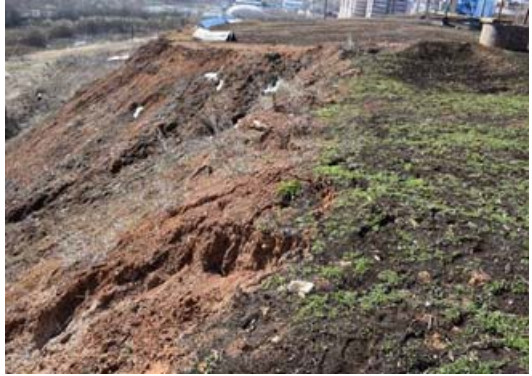
| 1 | 2 | 3 | 4 | 5 | 6 | 7 | 8 | 9 | 10 | 11 | 12 |
|---|---|---|---|---|---|---|---|---|---|---|---|
| 200 | Приволжский | Кировская область | г. Киров (участок «Телецентр») | 58,56235 | 49,67567 | 00.04.19 | Не завершилась | Оп, Эо | Зафиксировано развитие оползневого процесса, а также процесса овражной эрозии. Выполнена отсыпка строительного мусора, грунта на склон р. Вятка. В результате засыпки грунтом участка склона, длина подрезанного оголенного участка в средней части склона составила ~ 110 м (в 2017 г. длина составляла – 210 м). На подрезанном участке наблюдается осыпание выветрелого грунта, который скапливается у подножия подрезанного участка. На участке отмечены не каптированные многочисленные высокодебитные выходы подземных вод в виде пластового высачивания и точечных родников. Часть родниковых выходов засыпана грунтом, часть ранее засыпанных родников вновь начала действовать. Вдоль бровки склона в насыпных грунтах отмечены трещины закола, шириной до 10 см. Отмечено несколько активно развивающихся промоин, шириной до 4 м и глубиной до 2 м. | Не отмечались | |

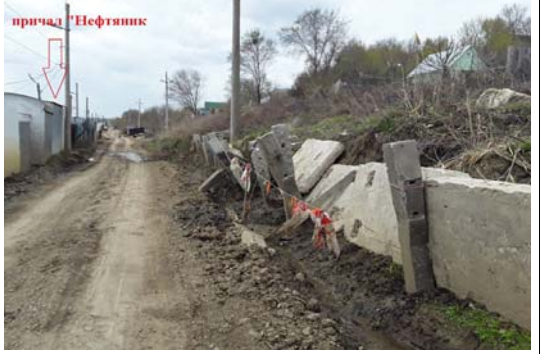
| 1 | 2 | 3 | 4 | 5 | 6 | 7 | 8 | 9 | 10 | 11 | 12 |
|---|---|---|---|---|---|---|---|---|---|---|---|
| 208 | Приволжский | Самарская область | в районе причала «Нефтяник», Сызрань, Самарская область | 53,167238 | 48,559136 | 00.05.19 | 00.05.19 | Оп | Высокая степень активности была отмечена на оползне, развивающемся выше причала «Нефтяник». Длина по оси смещения – 20 м, ширина по склону – 40 м, площадь – 620 м <sup>2</sup> , мощность затронутых пород – 1,0-1,5 м. Признаком активизации процесса является разрушение подпорной стенки, построенной в марте-апреле 2019 г. | Отмечались | |

В г. Сызрань вследствие активизации оползневой эрозии были отмечены деформации и разрушения дворовых построек, разрыв участка грунтовой автодороги и деформация газопровода.

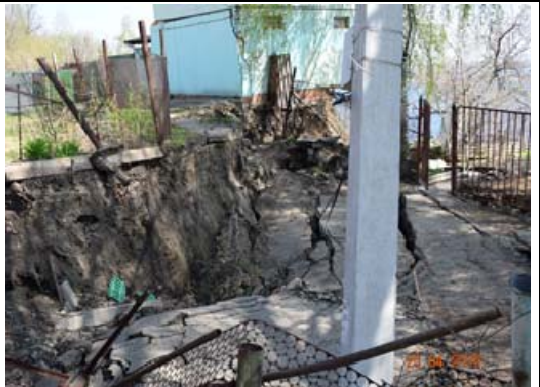
| 1 | 2 | 3 | 4 | 5 | 6 | 7 | 8 | 9 | 10 | 11 | 12 |
|---|---|---|---|---|---|---|---|---|---|---|---|
| 212 | Приволжский | Саратовская область | г. Саратов Волжский район между оврагами Зональный и Дудяковский оползень "Зональный" | 51,58330 | 46,13890 | 00.04.19 | Не завершилась | Оп | Активизация оползневой процесса отмечена в весенний процессоопасный период. Состав горных пород, затронутых процессом: глины, алевроитистые глины, песчаники. Признаками активизации оползневой процесса являются: отседания блоков, образование трещин с просадками. При активизации происходит частичное или полное разрушение 10 построек, дорог, расположенных на «СНТ Утес-1». | Отмечались | |

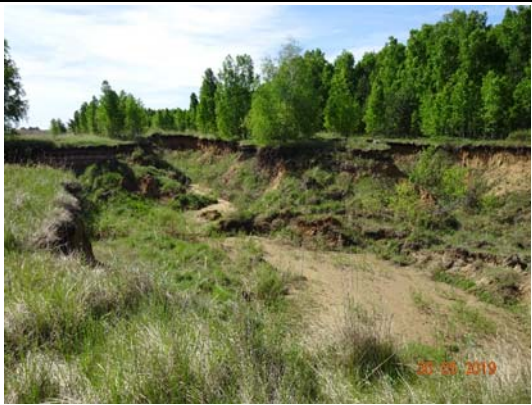
| 1 | 2 | 3 | 4 | 5 | 6 | 7 | 8 | 9 | 10 | 11 | 12 |
|---|---|---|---|---|---|---|---|---|---|---|---|
| 221 | Уральский | Курганская | Притобольный район, юго-восточная окраина с. Раскатиша | 55,03583 | 65,19361 | 00.04.19 | Не завершилась | Эо | Зафиксирована активизация процесса овражной эрозии. Длина оврага – 1050 м, ширина – 1,5-40,0 м. Бровка в вершине оврага слабовыраженная, борта пологие, частично нарушены хозяйственной деятельностью (копание, свалка мусора). В 15-20 м от вершины, сечение оврага становится V-образным, ширина – 5,57 м, глубина – 2,0-2,5 м, со свежими срывами грунта. Далее глубина оврага увеличивается до 20,0 м. У оврага отмечены отвершки II, III порядков. Длина отвершков – от 20 до 295 м, ширина – от 1,5 до 17,0 м, глубина – от 1,1 до 11,0 м. Отвершки, как правило, активно растущие. Активный рост северо-восточного овражного отвершка (до 30 м в год) в восточном направлении отмечен по данным анализа космоснимков. На отвершках установлены временные марки для наблюдений за скоростью овражной эрозии. За период 2018-2019 гг. рост отвершков II порядка составил 0,5-2,2 м (ТН К-290-1 и К 290-3). На отвершке III порядка (ТН К-290-2) рост вершины 0,3 м в год; идет расширение отвершков за счет осыпей и оползней в бортах. Наблюдается незначительное сокращение площади сельскохозяйственных земель. Развитие северо-восточного отвершка II порядка спровоцировано устройством дренажной канавы для отвода поверхностного стока с окрестных полей. Песчаные легкоразмываемые грунты обуславливают высокую интенсивность развития процесса. | Отмечались | |

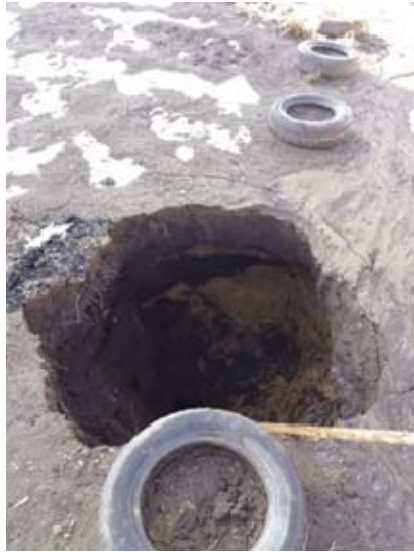
| 1 | 2 | 3 | 4 | 5 | 6 | 7 | 8 | 9 | 10 | 11 | 12 |
|---|---|---|---|---|---|---|---|---|---|---|---|
| 225 | Уральский | Курганская | г. Курган, мкр. Зайково, ул. Советская, д 48 | 55,455009 | 65,167195 | 04.04.19 | 00.06.19 | Су | Из открытых источников информации стало известно, что в г. Курган 04.04.2019. в микрорайоне Зайково по ул. Советская, д. 48 в огороде произошел суффозионный провал: диаметром ~ 1,0 м, глубиной ~ 1,5 м. Участок расположен на правобережном склоне долины р. Черная. Грунт в районе провала – песчаный. | Не отмечались | |

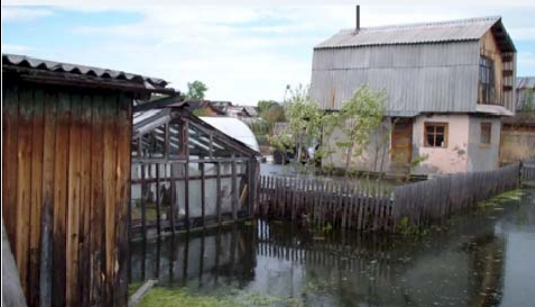
| 1 | 2 | 3 | 4 | 5 | 6 | 7 | 8 | 9 | 10 | 11 | 12 |
|---|---|---|---|---|---|---|---|---|---|---|---|
| 226 | Уральский | Свердловская | пос. Буланаш | 57,26222 | 62,00635 | 00.05.19 | 00.06.19 | Пт | Отмечена активизация процесса подтопления на 16 садовых участках в коллективных садах БМЗ-2 и БМЗ-3, подтопление фундаментов очистных сооружений и поселкового кладбища вследствие прекращения шахтного водоотлива. | Отмечались | |

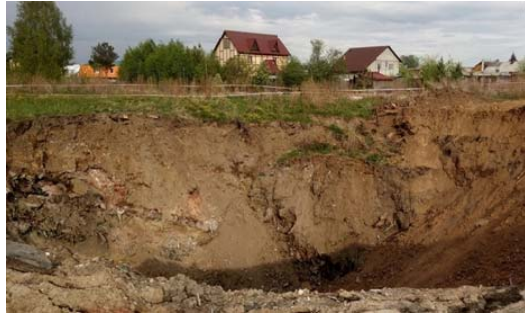
| 1 | 2 | 3 | 4 | 5 | 6 | 7 | 8 | 9 | 10 | 11 | 12 |
|---|---|---|---|---|---|---|---|---|---|---|---|
| 227 | Уральский | Свердловская | г. Березовский, ул. Клары Цеткин | 56,91778 | 60,78161 | 16.05.19 | Не завершилась | От | Зафиксирована активизация процесса оседания и обрушения поверхности над стволом выработанной шахты. Диаметр провала около 30 м, глубина около 8 м. Расстояние до ближайшего жилого дома составляет 40-60 м. Угрозы населению нет. По сведениям, полученным от Администрации г. Березовский, данная проблема уже возникала в начале 2000 г., тогда место провала было засыпано грунтом. | Не отмечались | |

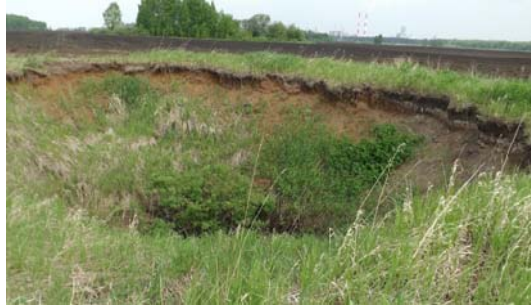
| 1 | 2 | 3 | 4 | 5 | 6 | 7 | 8 | 9 | 10 | 11 | 12 |
|---|---|---|---|---|---|---|---|---|---|---|---|
| 230 | Уральский | Свердловская | Граница Сухоложского и Богдановичского районов, Кривинское урочище. | 56,85449 | 62,03226 | 00.05.19 | Не завершилась | КС | Зафиксирована активизация карстово-суффозионного процесса в виде провала, на распаханной ранее территории. Предполагаемая причина активизации – рост депрессионной воронки от карьерного водоотлива. | Отмечались | |

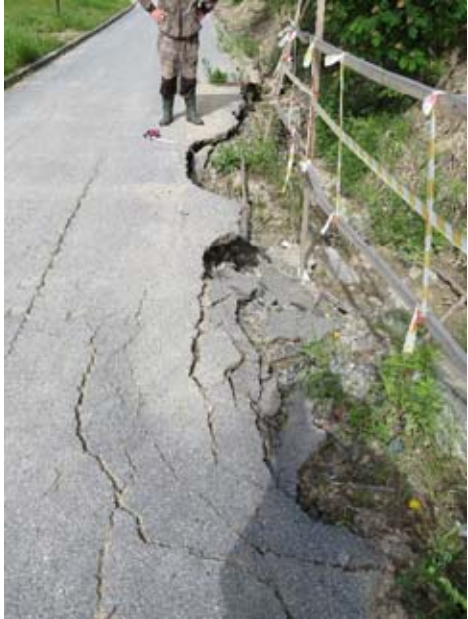
| 1 | 2 | 3 | 4 | 5 | 6 | 7 | 8 | 9 | 10 | 11 | 12 |
|---|---|---|---|---|---|---|---|---|---|---|---|
| 238 | Уральский | Ханты-Мансийский автономный округ - Югра | г. Ханты-Мансийск, территория Археопарка | 60,985225 | 68,993942 | 00.04.19 | 00.04.19 | ГЭ | Развитие гравитационно-эрозионных процессов под воздействием климатических факторов зафиксировано на территории Археопарка в г. Ханты-Мансийске, где продолжается, разрушение тротуара на спуске от скульптурной группы «Мамонты» | Отмечались | |

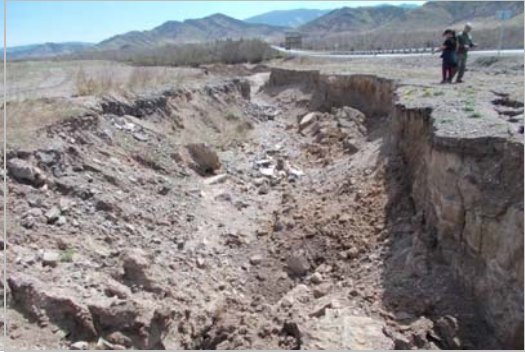
| 1 | 2 | 3 | 4 | 5 | 6 | 7 | 8 | 9 | 10 | 11 | 12 |
|---|---|---|---|---|---|---|---|---|---|---|---|
| 248 | Сибирский | Республика Тыва | Пий-Хемский район, уч. а/дороги Р-257, 740 км, с. Уюк, уч. Уюкский | 52,07585 | 94,04435 | 00.04.19 | 00.05.19 | Эо | Отмечено развитие процесса овражной эрозии. Длина оврага около 500 м, глубина – 2-2,8 м, ширина – до 14 м, вытянут вдоль полотна дороги. Овраг активный, на отдельных участках продолжается его рост, образование свежих отвершков и расширение. На момент обследования рост оврага происходит по его ширине и в сторону от дороги. Продвижение бровки оврага по ширине составило 0-0,7 м в вершине, и до 0,9 м в отвершках, в среднем – 0,32 м. В настоящее время происходит частичное разрушение обочины на локальных участках. В мае начат капитальный ремонт участка дороги в районе с. Уюк с полной заменой дорожного полотна, углублением водоотводных канав. | Отмечались | |

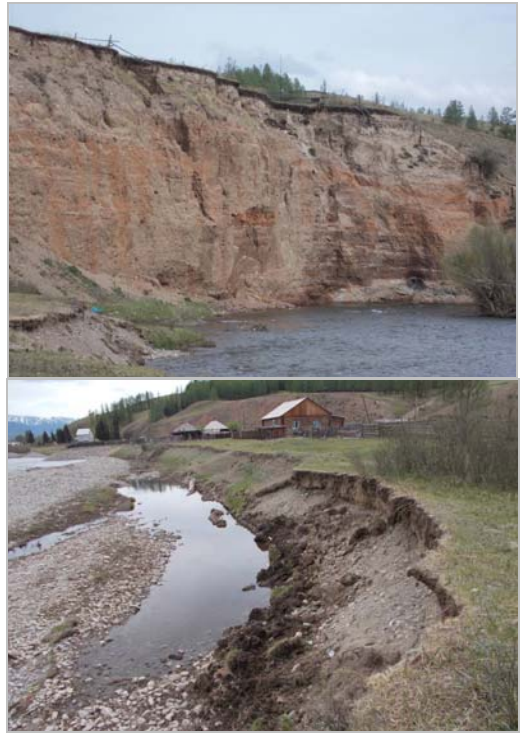
| 1 | 2 | 3 | 4 | 5 | 6 | 7 | 8 | 9 | 10 | 11 | 12 |
|---|---|---|---|---|---|---|---|---|---|---|---|
| 249 | Сибирский | Республика Тыва | Чеди-Хольский район, с. Сайлыг, уч. Сайлыгский | 51,12297 | 93,69005 | 00.04.19 | 00.05.19 | ГЭ, Эо | Отмечено развитие гравитационно-эрозионных процессов, а также процесса овражной эрозии. Продвижение кромки берегового уступа 1 террасы р. Элегест составило 0,15-0,65 м. Происходит углубление промоин, зафиксированы свежие следы размыва. Общая длина участков деградации береговой линии составила ~ 260 м. В верхней части уступа наблюдаются вертикальные трещины шириной до нескольких сантиметров. Происходит обрушение огородов на локальных участках. Продвижение бровок оврагов на локальных участках не превысило 1,4 м. В осенне-зимний период 2018 г. проведены защитные мероприятия: отсыпка новой дамбы, частичная расчистка русла, ремонт дамбы, перекрывающей рукав р. Элегест для отвода поверхностных вод от жилой застройки в другое русло. | Отмечались | |

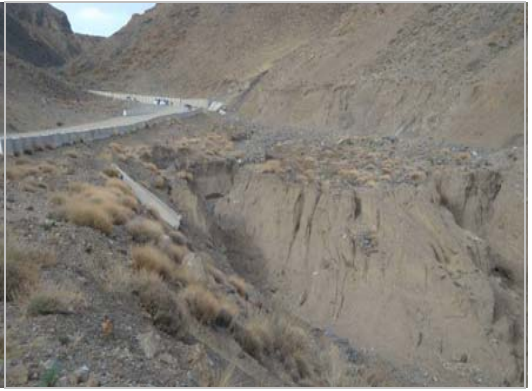
| 1 | 2 | 3 | 4 | 5 | 6 | 7 | 8 | 9 | 10 | 11 | 12 |
|---|---|---|---|---|---|---|---|---|---|---|---|
| 250 | Сибирский | Республика Тыва | Овьюрский, Мугур-Аксинский районы, уч. а/дороги Хандагайты-Мугур-Аксы, 12, 58, 125-129 км, в 18, 58-59 км на запад - юго-запад от с. Солчур, в 17,3-17,6 км на северо-восток от с. Мугур-Аксы (по прямой) | 50,30856 | 90,67031 | 00.04.19 | 00.05.19 | Эо, Эп | Зафиксировано развитие процессов плоскостной и овражной эрозии. На участках автодороги Хандагайты - Мугур-Аксы размыта обочина, частично полотно дороги. Длина участков с проявлениями плоскостной эрозии – 2,045 км, овражной эрозии – 2,39 км, ширина промоин и оврагов – до 20 м, глубина – до 5 м. Необходим ремонт дороги, засыпка промоин, оврагов, укрепление обочин. | Отмечались | |

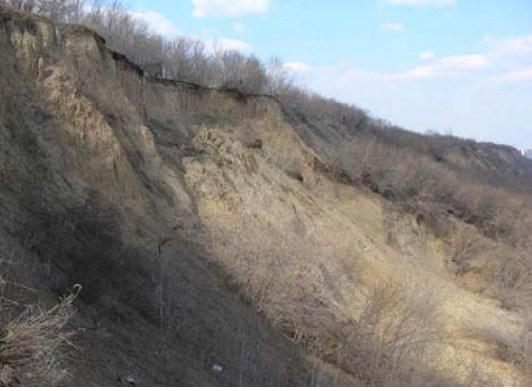
| 1 | 2 | 3 | 4 | 5 | 6 | 7 | 8 | 9 | 10 | 11 | 12 |
|---|---|---|---|---|---|---|---|---|---|---|---|
| 254 | Сибирский | Алтайский край | г. Барнаул, Центральный район, уч. Барнаулский. Участок ул. Кузбассовская, 88 | 53,30911 | 83,78383 | 23.04.19 | 25.04.19 | Оп | Напротив дома 88 по ул. Кузбассовская, на левом береговом склоне долины р. Обь сошёл оползень. Оползень эрозионный, природного происхождения, сформировался в результате замачивания прибрежной части берегового склона тальными водами в период весеннего оттаивания сезонномёрзлых грунтов. После схода оползня образовался оползневой цирк протяжённостью 25 м, и высотой 8 м, захват городской территории составил 3,5 м, объём смещённых грунтов около 150 м³. Воздействия оползня на объекты городского хозяйства не отмечено. | Не отмечались | |

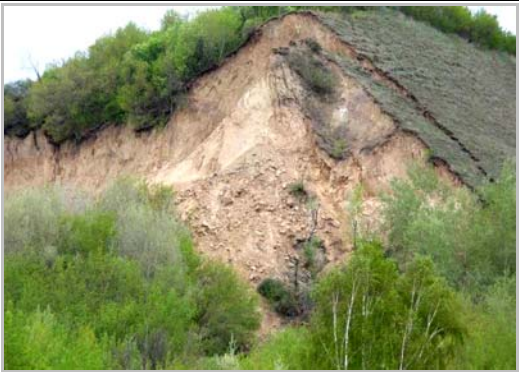
| 1 | 2 | 3 | 4 | 5 | 6 | 7 | 8 | 9 | 10 | 11 | 12 |
|---|---|---|---|---|---|---|---|---|---|---|---|
| 258 | Сибирский | Алтайский край | г. Барнаул,<br>Ленинский район,<br>уч. Барнаульский.<br>Участок<br>ул. Квартал 953а,<br>19 | 53,39833 | 83,71806 | 00.04.19 | 00.05.19 | Оп | В конце апреля отмечен сход оползневого блока, объемом около 350 м <sup>3</sup> . Фактор активизации – замачивание поверхности берегового склона талыми водами. | Не<br>отмечались | |

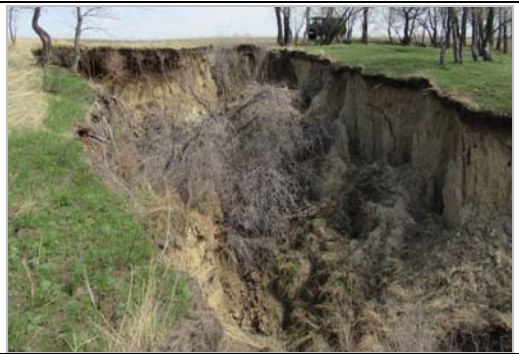
| 1 | 2 | 3 | 4 | 5 | 6 | 7 | 8 | 9 | 10 | 11 | 12 |
|---|---|---|---|---|---|---|---|---|---|---|---|
| 260 | Сибирский | Алтайский край | Тальменский район,<br>пгт. Тальменка,<br>уч. Тальменский | 53,83529 | 83,61500 | 00.04.19 | 00.05.19 | Эо, Оп | В результате интенсивного снеготаяния, в пределах всех оврагов на изучаемом участке активизировались эрозионные процессы. Наиболее значительная активизация процесса отмечена в овраге № 6 - продвижение вершины оврага в сторону посевных полей составило 0,9 м, боковое расширение – по 0,7 м с каждой стороны. В овраге № 3, продвижение вершины составило 0,7 м, овраге № 2 - 0,8 м. На остальных оврагах (№№ 1, 4, 5) продвижение в вершине составило 0,1-0,3 м. Кроме того, в бортах растущих оврагов было отмечено образование оползней. | Не<br>отмечались | |

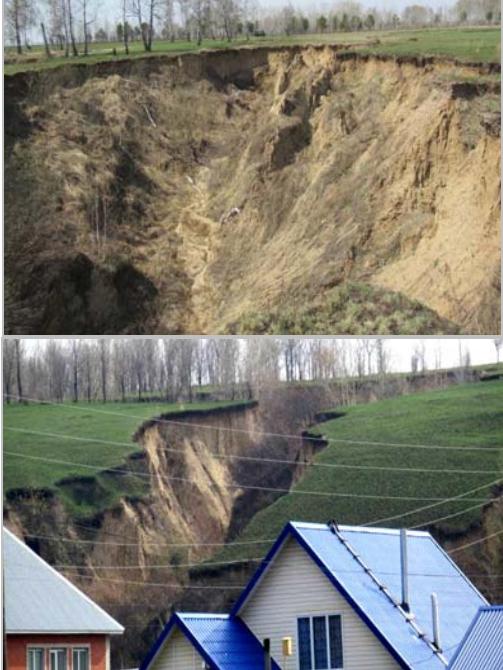
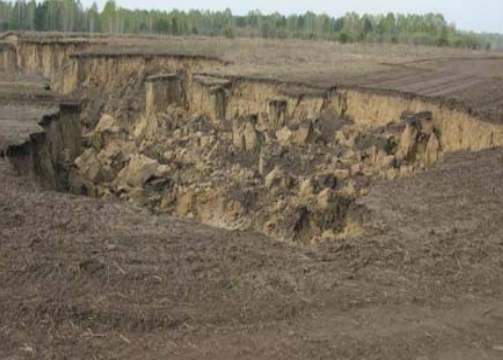
| 1 | 2 | 3 | 4 | 5 | 6 | 7 | 8 | 9 | 10 | 11 | 12 |
|---|---|---|---|---|---|---|---|---|---|---|---|
| 261 | Сибирский | Алтайский край | Косихинский район, с. Романово, уч. Романовский | 53,35500 | 84,62150 | 00.04.19 | 00.05.19 | Эо, Оп | Зафиксировано активное развитие оврага, длиной около 300 м протягивающего параллельно дороге Романово – Косиха на расстоянии 20-50 м. В вершинной части самый большой отвершек постепенно превращается в овраг, продвижение его вершины составило 7 м вглубь посевных полей. На наиболее подверженных размывам участках бортов и на самих бортах всего оврага имели место заколы и обрушения пород значительных объёмов, достигающих до 10 м³. Отмечается сокращение площадей посевных полей. | Отмечались | |

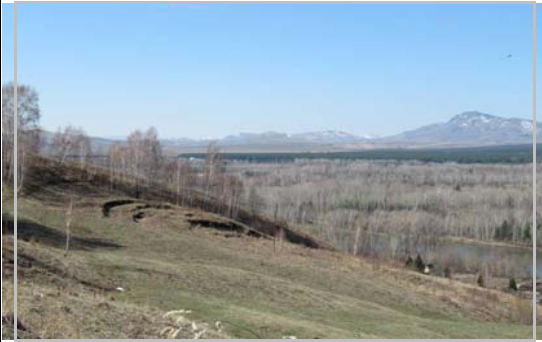
| 1 | 2 | 3 | 4 | 5 | 6 | 7 | 8 | 9 | 10 | 11 | 12 |
|---|---|---|---|---|---|---|---|---|---|---|---|
| 265 | Сибирский | Алтайский край | Алтайский край, с. Долина Свободы, район уч. в/дороги Р-256, 427 км, в 1,5 км от границы с Республикой Алтай | 52,11091 | 85,92311 | 00.04.19 | 00.06.19 | Оп | Вблизи автодороги Р-256 развивается блоковый оползень II порядка, расположенный внутри древнего оползня. Степень активности оползневого процесса – высокая. Размеры оползня – 143×65 м, площадь оползня – 6074 м <sup>2</sup> . Язык оползня в виде оплывины, образованной в 2019 г., остановился в 7,4 м от Чуйского тракта. Судя по КАФС, первые трещины появились в 2006 г., активное развитие оползня началось в 2015 г., современные границы оформились в 2016-2018 гг. Негативное воздействие выражается в деградации сельскохозяйственных угодий, в потенциальной опасности участку автодороги Р-256. | Не отмечались | |

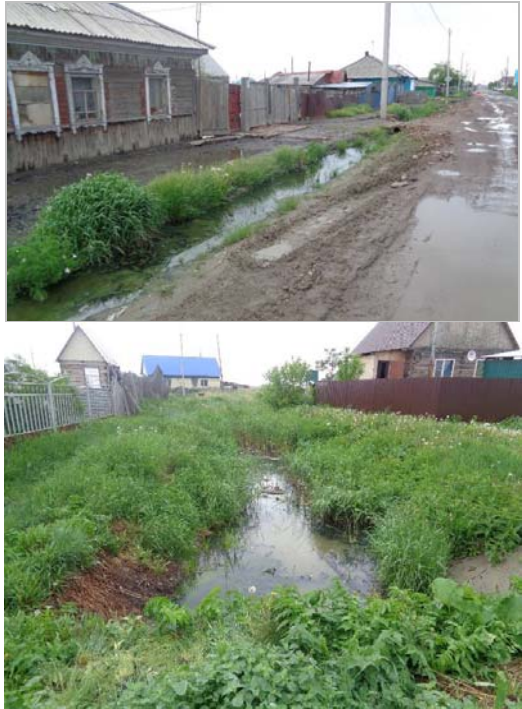
| 1 | 2 | 3 | 4 | 5 | 6 | 7 | 8 | 9 | 10 | 11 | 12 |
|---|---|---|---|---|---|---|---|---|---|---|---|
| 270 | Сибирский | Новосибирская область | Барабинский район, г. Барабинск | 55,34908 | 78,34945 | 28.02.19 | Не завершилась | Пт | По данным, снятых с наблюдательных скважин, расположенных на подтопляемой территории города, весенние максимальные уровни грунтовых вод зафиксированы 20 апреля. Они были выше прошлогодних в среднем на 0,24 м, и находились на отметках, превышающей норму в среднем на 46 % ( $\lambda=0,96$ ). В течение мая-июня величина снижения уровня составила около 0,5-0,6 м. Общая площадь подтопляемой территории города, с глубиной залегания уровней подземных вод до 1 м, составила 18,6 км <sup>2</sup> . Подтапливаются объекты жилой застройки (интенсивно в северной части – ул.: Тургенева, Шевченко, Ломоносова, пер. Водопроводный, Невская, Партизанская; северо-восточной части – ул.: Путевая, Краскома, Ленина, пер. Лазо; центральной части – ул.: Ульяновская, Революционная, Карла Маркса, Садовая, Маяковского, Розы Люксембург, Октябрьская, Мира; южной части – ул.: Пушкина, Зелёная, Победы, Чехова, Сельская, Коммунистическая, Здвинская, Островского) и промышленного производства (элеватор, хлебозавод), территории селитебных зон. По перечисленным улицам много брошенных огородов, покосившихся домов с трещинами, особенно разрушаются шлакоблочные. В домах отмечается повышенная влажность пола и стен, плесень. В подтопленном состоянии находится большая часть водопроводящих коммуникаций, что способствует быстрому их износу, частым авариям. Природные факторы активизации процесса подтопления: атмосферные осадки; затруднённый поверхностный сток талых и дождевых вод с застроенной территории, обусловленный почти плоским рельефом; слабая естественная дренированность территории и широким распространением слабофильтрующих и низкодонирующих грунтов федосовской свиты; близкое залегание глинистого водоупора убинской свиты на глубине 7,6-13,8 м, при средней – 10,1 м. Техногенные факторы: насыпи существующих автодорог, препятствующие поверхностному стоку талых и дождевых вод; засыпка естественных водоёмов, служивших местом сбора поверхностных вод с окружающей территории, без организации | Отмечались | |

В результате активизации данного процесса, деформируются и разрушаются жилые дома, подвалы, замачиваются фундаменты. Воздействие процесса подтопления было отмечено в Барабинском (г. Барабинск), Татарском (г. Татарск), Бердском (г. Бердск), Мошковском (пгт. Мошково), Купинском (г. Купино) и Чистоозёрном (пгт. Чистоозёрное) районах, а также в г. Новосибирск. Основными факторами активизации данного процесса являются интенсивное снеготаяние, выпадение обильного количества атмосферных осадков.

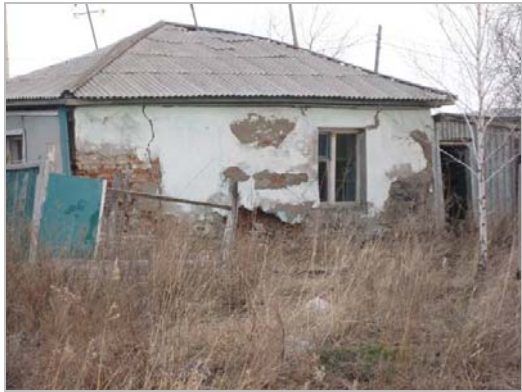
| 1 | 2 | 3 | 4 | 5 | 6 | 7 | 8 | 9 | 10 | 11 | 12 |
|---|---|---|---|---|---|---|---|---|---|---|---|
| 280 | Сибирский | Новосибирская область | Чистоозёрный район, пгт. Чистоозёрное | 54,70735 | 76,58548 | 10.03.19 | Не завершилась | Пт | По наблюдательной скважине ТНС № 1188 предвесенние минимальные уровни зафиксированы 10 марта 2019 г. и находились на отметках, превышающих норму в среднем на 32 % ( $\lambda=0,82$ ). Начавшийся подъём уровней продолжался до 30 апреля, и был выше нормы на 36 % ( $\lambda=0,86$ ). Величина снижения уровня грунтовых вод на конец июня составила 0,4 м. На период обследования (24 апреля) обширные площади на ул.: Рабочая, Матросова, Маяковского, Некрасова, Чапаева, Зоновы, Свердлова, Олега Кошевого, Дзержинского были залиты талыми водами, в результате многие заглублённые объекты, такие как: погреба, канализационные люки, подвальные помещения частного жилого сектора – были подтоплены грунтовыми водами. В квартирах запах сырости, плесень на стенах, грибок пола. В подтопленном состоянии находится большая часть водопроводящих коммуникаций, что способствует быстрому их износу, частым авариям. Много покосившихся и брошенных домов. Происходит переувлажнение пониженных мест, заболачивание межгивных понижений. Природные | Отмечались | |

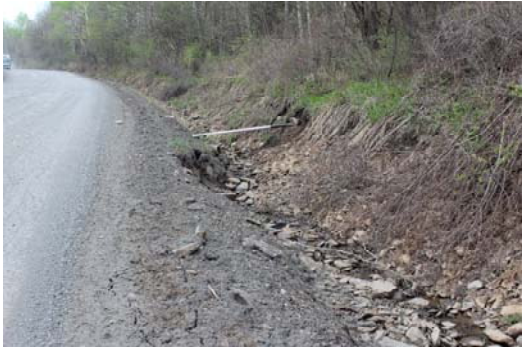
| 1 | 2 | 3 | 4 | 5 | 6 | 7 | 8 | 9 | 10 | 11 | 12 |
|---|---|---|---|---|---|---|---|---|---|---|---|
| 289 | Дальневосточный | Приморский край | Партизанский район, с. Монакино | 43,36044 | 131,64746 | 00.04.19 | Не заверши-лась | Эо | Отмечена активизация овражной эрозии с разрушением придорожного кювета и дорожного знака. Общая зона негативного воздействия составила 1,3 км. Глубина эрозионного вреза, в среднем, составила 1,2 м, на бортах отмечалось формирование небольших оползней, с многочисленными, со стороны дорожного полотна, трещинами отрыва. Причинами активизации являются метеорологический и техногенный факторы. | Отмечались | |

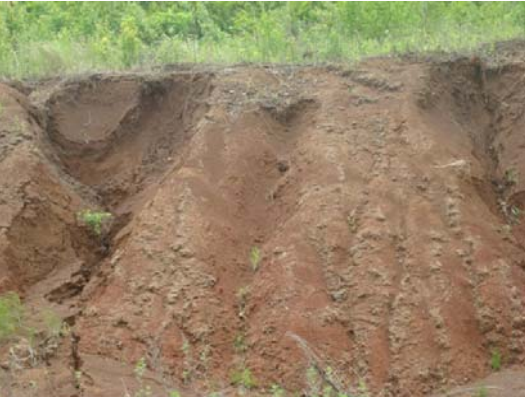
| 1 | 2 | 3 | 4 | 5 | 6 | 7 | 8 | 9 | 10 | 11 | 12 |
|---|---|---|---|---|---|---|---|---|---|---|---|
| 290 | Дальневосточный | Хабаровский край | Лесозаводский городской округ | 47,53656 | 134,80719 | 00.04.19 | Не заверши-лась | Эп | Отмечалась активизация процесса плоскостной эрозии на склоне участка автодороги Хабаровск – Бикин на 116 км, сложенном из рыхлых отложений на протяжении 200 м. Наблюдались промоины глубиной до 1,3-1,5 м, шириной до 1,5-2 м. Процесс в стадии активного развития, наблюдается эрозия рыхлых отложений к подножью склона. Факторы активизации техногенные и метеорологические. Рекомендуются склоноукрепительные работы путем озеленения, отсыпки обломочным материалом. | Отмечались | |

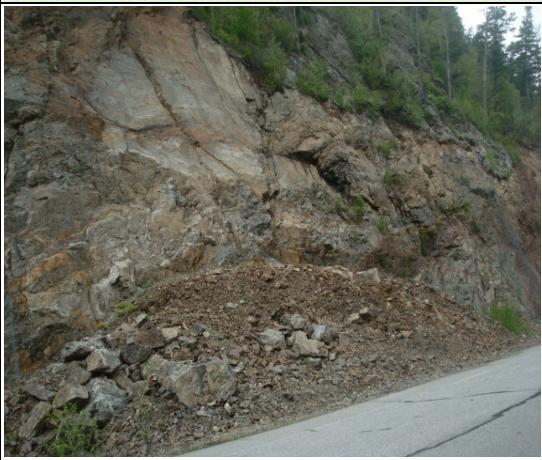
| 1 | 2 | 3 | 4 | 5 | 6 | 7 | 8 | 9 | 10 | 11 | 12 |
|---|---|---|---|---|---|---|---|---|---|---|---|
| 293 | Дальневосточный | Хабаровский край | Нанайский район | 49,37583 | 137,71508 | 00.04.19 | Не завершилась | Об-Ос | Активизация обвально-осыпных процессов на 81 км участке автодороги Лидога – Ванино. Слева полотно автодороги подпирает подножье обнаженного скального трещиноватого склона высотой до 30-50 м, лишь местами заросшим кустарником. Уклон поверхности составляет 60-90°. Справа дорога ограничена р. Ануй. С поверхности склона постоянно обрушаются обвально-осыпные массы с выходом к подножью склона и на полотно автодороги. Параметры проявления на момент обследования составляли 50×5×20 м. Выносы на полотно автодороги периодически ликвидируются дорожными службами. Рекомендуется постоянные зачистки поверхности склона и закрепление удерживающих сеток. | Отмечались | |

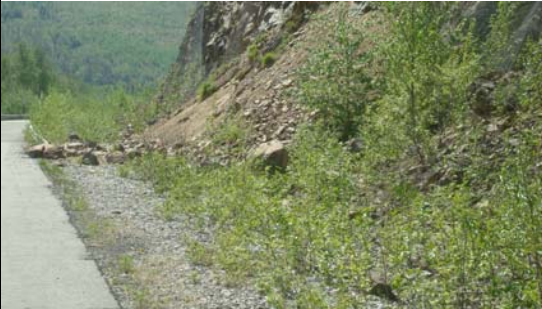
| 1 | 2 | 3 | 4 | 5 | 6 | 7 | 8 | 9 | 10 | 11 | 12 |
|---|---|---|---|---|---|---|---|---|---|---|---|
| 294 | Дальневосточный | Хабаровский край | Нанайский район | 49,30565 | 137,90018 | 00.04.19 | Не завершилась | Об-Ос | Отмечалась активизация обвально-осыпных процессов на 87-88 км участке автодороги Лидога – Ванино. Обвально-осыпные очаги формируются по поверхности всего склона и аккумулируются у подножья в виде осыпных конусов выноса, протяженностью до 100, шириной до 20-30 м, высотой до 40 м. Причинами активизации является подрезка склона и метеорологический фактор. Рекомендуется постоянные периодические зачистки склонов, устройство подпорных защитных стенок и натягивания удерживающих сеток. | Отмечались | |

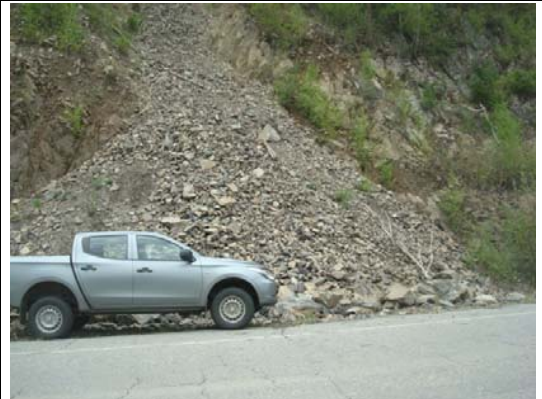
| 1 | 2 | 3 | 4 | 5 | 6 | 7 | 8 | 9 | 10 | 11 | 12 |
|---|---|---|---|---|---|---|---|---|---|---|---|
| 295 | Дальневосточный | Хабаровский край | Нанайский район | 49,30478 | 138,42344 | 00.04.19 | Не завершилась | Об-Ос | Активизация обвально-осыпных процессов на участке северного скального трещиноватого склона высотой до 60 м (протяженностью 500 м), на 90 км участке автодороги Лидога – Ванино. Наблюдались высыпания обломков к подножью склона и на полотно автодороги. Угол уклона – от 60 до 90°. Наблюдаются высыпания обломков к подножью и на полотно автодороги. Протяженность высыпаний достигает до 100 м, высотой до 1,5 м, шириной до 5 м. Причинами активизации является подрезка склона и метеорологический фактор. Рекомендуется постоянные периодические зачистки склонов, устройство подпорных защитных стенок и натягивания удерживающих сеток. | Отмечались | |
