# **ИНФОРМАЦИОННАЯ СВОДКА**

**О ПРОЯВЛЕНИЯХ ЭКЗОГЕННЫХ ГЕОЛОГИЧЕСКИХ**

**ПРОЦЕССОВ**

**на территории Российской Федерации за IV квартал 2020 г.**

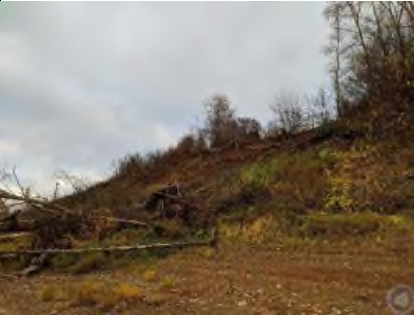
| № п/п | Федеральный округ Российской Федерации | Субъект Российской Федерации | Район, населенный пункт (адресная привязка события) | Координаты (WGS1984) | | Период активизации ЭГП | | Генетический тип ЭГП | Факторы активизации | Негативные воздействия | Характеристика случая активизации ЭГП | Фотоматериалы | Примечания |
|---|---|---|---|---|---|---|---|---|---|---|---|---|---|
| 29.2020.0001 | Северо-Западный | Архангельская область | г. Котлас, район ДОКа, ж/д станция Заовражье, ул. Мостозавод, 107, лестница близ ж/д моста | 61,20320 | 46,62110 | 00.10.20 | Не завершен | Оп | Атм.; Гидрогеол; | Отмечались | Г. Котлас, район ДОКа, ж/д станция Заовражье, ул. Мостозавод, 107, лестница близ ж/д моста. Тело оползня массой порядка первых тонн сошло вместе с растительным покровом и деревьями. Крупные деревья повалены вместе с корневой системой и лежат у подножья склона. Параметры проявления опасного ЭГП: длина – 24 м; ширина – 120 м; площадь – 2880 м <sup>2</sup> высота оползневого склона – 25-30 м. Состав горных пород, затронутых проявлением: алевролиты и глины с прослоями мергелей; пески буровато-жёлтые разномеристые глинистые. Базис развития опасного ЭГП – подножие уступа, урез воды р. Северная Двина. Факторы активизации опасного ЭГП: атмосферный (интенсивное снеготаяние, обильные атмосферные осадки в весенне-осенний период); гидрологический (интенсивное воздействие морской абразии); гидрогеологический (инфильтрация грунтовых вод). На бровке срыва находится деревянный забор частной территории, который уже покосился. Другие частные сооружения находятся на расстоянии 40-50 м от бровки оползневого склона. | | |

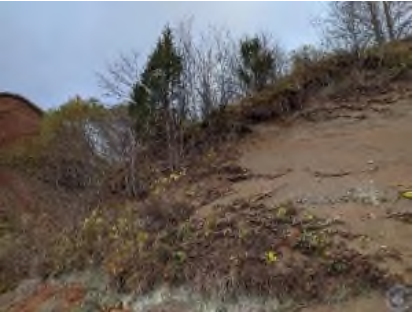
| № п/п | Федеральный округ Российской Федерации | Субъект Российской Федерации | Район, населенный пункт (адресная привязка события) | Координаты (WGS1984) | | Период активизации ЭГП | | Генетический тип ЭГП | Факторы активизации | Негативные воздействия | Характеристика случая активизации ЭГП | Фотоматериалы | Примечания |
|---|---|---|---|---|---|---|---|---|---|---|---|---|---|
| 29.2020.0002 | Северо-Западный | Архангельская область | ж/д станция Заовражье, ул. Мостозавод, 63А | 61,19980 | 46,62140 | 00.10.20 | Не завершен | Эо | Атм.; Гидрол.; Гидрогеол. | Не отмечались | Ж/д станция Заовражье, ул. Мостозавод, 63А. Береговой склон поражён процессом овражной эрозии и выполнен в форме балки. Северный склон в значительной степени обнажён. Трава и кустарники, а также несколько деревьев прорастают только в верхней части склона. Южный склон эрозионного вреза сильно зарос травой, кустарниками и деревьями. На момент обследования водоток не отмечается. Параметры проявления опасного ЭГП: длина – 60 м; ширина – 35 м; площадь – 2100 м <sup>2</sup> . Состав горных пород, затронутых проявлением: алевролиты и глины с прослоями мергелей; пески разномеристые, глинистые. Факторы активизации опасного ЭГП: атмосферный (Интенсивное снеготаяние, обильные атмосферные осадки в весенне-осенний период и как следствие повышение уровня в паводковые периоды); гидрологический (интенсивное воздействие речных вод на основание берегового склона); гидрогеологический (инфильтрация грунтовых вод). Ближайшее сооружение находится в 85 м от выположенной части вреза. | | |

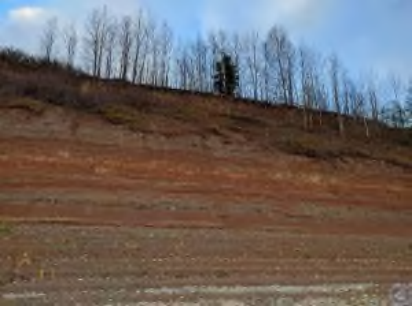
| № п/п | Федеральный округ Российской Федерации | Субъект Российской Федерации | Район, населенный пункт (адресная привязка события) | Координаты (WGS1984) | | Период активизации ЭГП | | Генетический тип ЭГП | Факторы активизации | Негативные воздействия | Характеристика случая активизации ЭГП | Фотоматериалы | Примечания |
|---|---|---|---|---|---|---|---|---|---|---|---|---|---|
| 29.2020.0003 | Северо-Западный | Архангельская область | район ДОКа, вблизи ж/д станции Заовражье | 61,19300 | 46,62250 | 00.10.20 | Не завершен | Оп | Атм.; Гидрол.; Гидрогеол. | Не отмечались | Район ДОКа, вблизи ж/д станции Заовражье. Береговой склон имеет оползневую террасу, на которой растут кустарники и деревья, многие из которых сильно наклонены в результате оползания части склона. Отмечаются оголённые корневые системы в верхней части склона. У подножья – оползневые тела. На всем протяжении склона встречаются эрозионные врезы и промоины различных размеров, а также поваленные деревья у подножья склона. Параметры проявления опасного ЭГП: длина – 15 м; ширина – 60 м; высота поражённого склона – 30 м. Состав горных пород, затронутых проявлением: алевролиты и глины с прослоями мергелей; пески глинистые. Факторы активизации опасного ЭГП: атмосферный (Интенсивное снеготаяние, обильные атмосферные осадки в весенне-осенний период и как следствие повышение уровня ПВ в паводковые периоды); гидрологический (интенсивное воздействие речных вод на основание берегового склона); гидрогеологический (инфильтрация грунтовых вод); Техногенный (дренаж сточных вод на склон) | | |

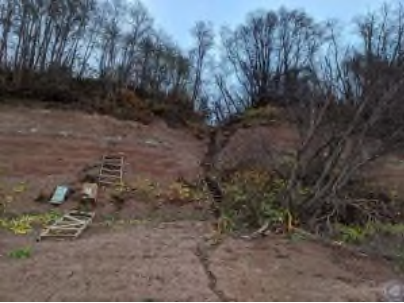
| 29.2020.0004 | Северо-Западный | Архангельская область | район ДОКа, ж/д станция Заовражье | 61,18940 | 46,62330 | 00.10.20 | Не<br>завершен | Оп | Атм.; Гидрол.;<br>Гидрогеол. | Отмечались | Район ДОКа, ж/д станция Заовражье. Береговой склон подвержен оползневому процессу. Преобладающая часть склона оголена. Состав горных пород, затронутых проявлением: алевролиты и глины с прослоями мергелей; пески разнородные глинистые. Параметры проявления опасного ЭГП: длина – 50 м; ширина – 320 м; площадь – 16000 м <sup>2</sup> ; высота пораженного склона – 30 м. Факторы активизации опасного ЭГП: атмосферный (Интенсивное снеготаяние, обильные атмосферные осадки и как следствие повышение уровня ПВ в паводковые периоды); гидрологический (интенсивное воздействие речных вод на основание берегового склона); гидрогеологический (инфильтрация грунтовых вод). Оползневой процесс воздействует на металлическую лестницу, обеспечивающую спуск к реке из населённого пункта. Лестница находится в неудовлетворительном состоянии: ступеньки искривлены, перила расшатаны. | | |

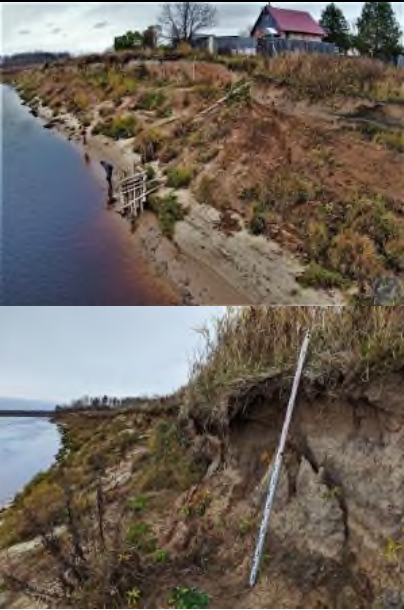
| 29.2020.0005 | Северо-Западный | Архангельская область | МО Приводинское, д. Пускино | 61,14180 | 46,61840 | 00.10.20 | Не<br>завершен | Оп | Атм.; Гидрол.;<br>Гидрогеол. | Отмечались | МО Приводинское, д. Пускино. Наличие стенок отрыва высотой до 3 м. Тело оползня в длину достигает 10-12 м. Высота склона порядка 20 м. Оползневое тело местами поросло травой и мелким кустарником. Наблюдаются свежие оползневые и осыпные массы. Под верхней бровкой склона оголяются корни редких мелких кустарников и небольших деревьев. Параметры проявления опасного ЭГП: длина – 12 м; ширина – 100 м; площадь – 1200 м <sup>2</sup> . Состав горных пород, затронутых проявлением: пески. Факторы активизации опасного ЭГП: атмосферный (Интенсивное снеготаяние, обильные атмосферные осадки и как следствие повышение уровня ПВ в паводковые периоды); гидрологический (интенсивное воздействие речных вод на основание берегового склона; гидрогеологический (инфильтрация грунтовых вод). Деревянная лестница, ведущая к реке разрушена полностью, её обломки лежат у подножия склона, вместо неё на склоне лежат временные мостки. | | |

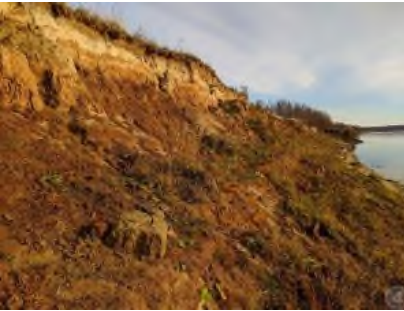
| 29.2020.0006 | Северо-Западный | Архангельская область | МО Приводинское, между д.д. Новинки - Пускино | 61,13830 | 46,58710 | 00.10.20 | Не<br>завершен | Оп | Атм.; Гидрол.;<br>Гидрогеол. | Отмечались | МО Приводинское, между д.д. Новинки – Пускино. Отмечаются свежие оползневые смещения, оголённый надоползневой уступ с трещинами отрыва различных размеров. Параметры проявления опасного ЭГП: длина – 8-16 м; ширина – 750 м; площадь – 9000 м <sup>2</sup> ; высота пораженной части склона – 8-10 м. Состав горных пород, затронутых проявлением: переслаивание пачек песков светло-серых мелкозернистых с пачками песков бурых разнородных; локальные синеклизы выполнены глинами, суглинками серыми, торфом. Факторы активизации опасного ЭГП: атмосферный (Интенсивное снеготаяние, обильные атмосферные осадки в весенне-осенний период); гидрологический (интенсивное воздействие речных вод на основание берегового склона; гидрогеологический (повышение уровня ПВ в паводковые периоды). Развитие процесса приводит к сокращению с/х земель и разрушению просёлочной дороги. | | |

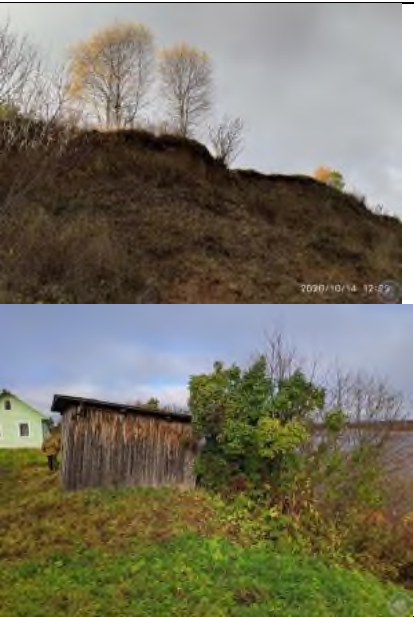
| 29.2020.0008 | Северо-Западный | Архангельская область | МО Телеговское, д. Ильинская, 23А | 61,54460 | 46,00680 | 00.10.20 | Не<br>завершен | Оп | Атм.; Гидрол.;<br>Гидрогеол.<br>Техн. | Отмечались | <p>МО Телеговское, д. Ильинская, 23А. Процесс имеет невысокую активность. Оползневой склон в большей части порос кустарником и небольшими деревьями. Лишь в верхней части под бровкой склон оголён. Надоползневой уступ высотой 0,5-2 м. Отмечается оголение корневой системы отдельно стоящих деревьев и ПРС. Параметры проявления опасного ЭГП: длина – 15 м; ширина – 50 м; Площадь – 750 м²; Высота склона – 25 м. Состав горных пород, затронутых проявлением: чередование глин с прослоями и линзами песков. Факторы активизации опасного ЭГП: атмосферный (Интенсивное снеготаяние, обильные атмосферные осадки в весенне-осенний период и как следствие повышение уровня ПВ в паводковые периоды); гидрологический (интенсивное воздействие речных вод на основание берегового склона; гидрогеологический (инфильтрация грунтовых вод). техногенный (дренаж сточных вод на склон). В непосредственной близости к бровке склона располагается частный дом и несколько хозяйственных построек, одна из которых на момент обследования покосилась и «сползает» вместе с телом оползня.</p> | | |

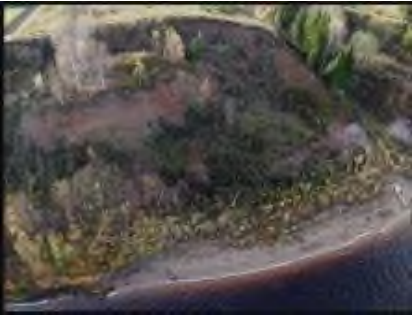
| 29.2020.0009 | Северо-Западный | Архангельская область | МО Телеговское, д. Ильинская, 19 | 61,54540 | 46,00460 | 00.10.20 | Не<br>завершен | Оп | Атм.; Гидрол.;<br>Гидрогеол. | Не<br>отмечались | <p>МО Телеговское, д. Ильинская, 19. В результате оползневого процесса образовался оползневой цирк в диаметре порядка 50 м. Высота склона достигает 30 м. На склоне наблюдается свежая стенка срыва оползневого тела с оголёнными корнями растительности; высачивание грунтовых вод в нижних оголённых частях склона по границам литологических разностей. Параметры проявления опасного ЭГП: длина – 35 м; ширина – 130 м; площадь 4550 м². Состав горных пород, затронутых проявлением: пески с прослоями глин. Факторы активизации опасного ЭГП: атмосферный (Интенсивное снеготаяние, обильные атмосферные осадки в весенне-осенний период и как следствие повышение уровня ПВ в паводковые периоды); гидрологический (интенсивное воздействие речных вод на основание берегового склона; гидрогеологический (инфильтрация грунтовых вод). В непосредственной близости к бровке склона инженерных сооружений нет.</p> | | |

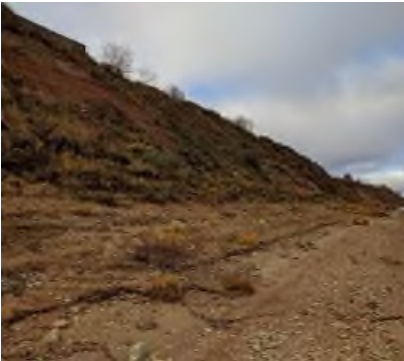
| 29.2020.0010 | Северо-Западный | Архангельская область | МО Телеговское, д. Марковская, 21 | 61,54670 | 46,00150 | 00.10.20 | Не<br>завершен | Оп | Атм.; Гидрол.;<br>Гидрогеол. | Отмечались | <p>МО Телеговское, д. Марковская, 21. Береговой склон подвержен оползневому процессу, о чем свидетельствуют подмываемые в период паводка оползневые «языки», в последствии приобретающие вид небольших речных террас. Склон практически полностью оголён, травяной покров и кустарники съезжают вместе с оползневыми массами. Параметры проявления опасного ЭГП: длина – 17 м; ширина – 235 м; площадь – 3995 м²; высота склона – 30 м. Состав горных пород, затронутых проявлением: чередование разноцветных алевролитистых мергелей, алевролитов и глин с прослоями и линзами песков и песчаников, в основании прослой глин. Факторы активизации опасного ЭГП: атмосферный (Интенсивное снеготаяние, обильные атмосферные осадки в весенне-осенний период и как следствие повышение уровня ПВ в паводковые периоды); гидрологический (интенсивное воздействие речных вод на основание берегового склона; гидрогеологический (инфильтрация грунтовых вод). Деревянная лестница, ведущая по склону с берега в деревню перекошена, перила расшатаны, отдельные ступеньки сломаны.</p> | | |

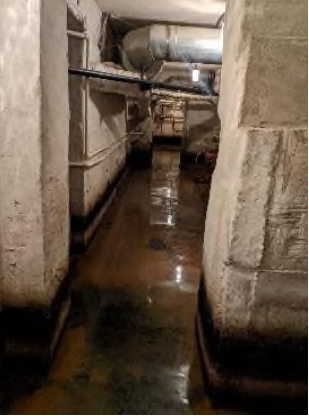
| 47.2020.0001 | Северо-Западный | Ленинградская область | Сланцевский р-н, восточная окраина г. Сланцы, ул. Ленина, дом 25/8, (Художественная школа) | 59,12008 | 28,09765 | 00.11.20 | Не завершен | Пт | Атм.; Гидрогеол; Гидрол. | Отмечались | Сланцевский р-н, восточная окраина г. Сланцы, ул. Ленина, дом 25/8, (Художественная школа). Отмечается подтопление подвала двухэтажного здания, в котором находится художественная школа подземными водами. Параметры проявления опасного ЭГП: площадь – 625 м <sup>2</sup> , мощность – 0,18 м (уровень воды в подвальном помещении на момент обследования). Состав горных пород, затронутых проявлением: пески, валунные суглинки, обогащённые органикой, доломиты и известняки с прослоями глин. Базис развития опасного ЭГП: подошва фундамента здания. Факторы активизации опасного ЭГП: климатический (атмосферные осадки, интенсивное снеготаяние); гидрогеологический (повышение уровня грунтовых вод; выход напорных подземных вод через не ликвидированные горные выработки и скважины); гидрологический (восстановление старого русла р. Сиженка). Сооружения инженерной защиты отсутствуют. В результате стояния воды в подвале дома отмечаются начальные стадии эрозии несущих железобетонных конструкций, плесневый грибок на стенах подвала. | | |

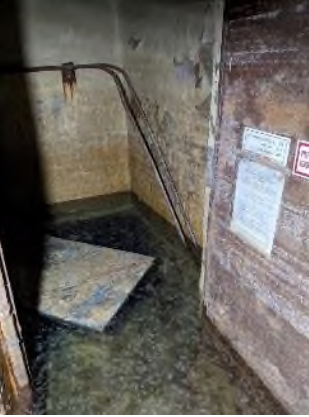
| 47.2020.0002 | Северо-Западный | Ленинградская область | Сланцевский р-н, восточная окраина г. Сланцы, ул. Баранова д. 20 (Сланцевская швейная фабрика) | 59,12328 | 28,09730 | 00.11.20 | Не завершен | Пт | Атм.; Гидрогеол; Гидрол. | Отмечались | Сланцевский р-н, восточная окраина г. Сланцы, ул. Баранова д. 20 (Сланцевская швейная фабрика). Отмечается подтопление подвальных помещений швейной фабрики. Параметры проявления опасного ЭГП: площадь – 2320 м <sup>2</sup> ; мощность – 0,59 м (высота столба воды в подвале). Состав горных пород, затронутых проявлением: пески, валунные суглинки, обогащённые органикой, доломиты и известняки с прослоями глин. Базис развития опасного ЭГП: подошва фундамента здания. Факторы активизации опасного ЭГП: климатический (атмосферные осадки, интенсивное снеготаяние); гидрогеологический (повышение уровня грунтовых вод; выход напорных подземных вод через не ликвидированные горные выработки и скважины диаметром более 1 м, а также через наблюдательные скважины); гидрологический (восстановление старого русла р. Сиженка). Частично затеплен подвал Сланцевской швейной фабрики, где находился склад мануфактуры и проходит трасса теплосети. Сооружения инженерной защиты отсутствуют. | | |

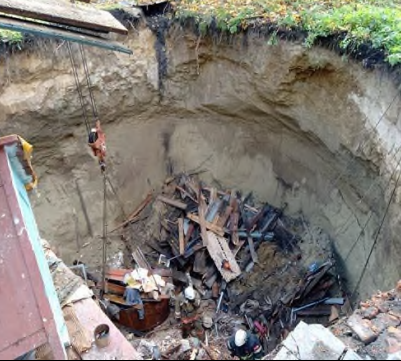
| 32.2020.0006 | Центральный | Брянская область | Брянская область, Злынковский район, п. Вышков | 52,47766 | 31,68611 | 16.10.20 | 16.10.20 | КС | Атм., Геолог. | Отмечались | В Брянской области, Злынковском районе, п. Вышков, по ул. Ленинская, д. 14 отмечалось образование карстово-суффозионной воронки диаметром 10 м, глубиной 7 м. Карстово-суффозионный процесс находится в стадии развития. Базисом развития опасного ЭГП являются песчаные отложения нижнекампанского возраста. Состав пород, затронутых проявлением, – суглинки супеси и пески четвертичного возраста. Отмечалось воздействие на земли населенного пункта, разрушен жилой дом. | | |

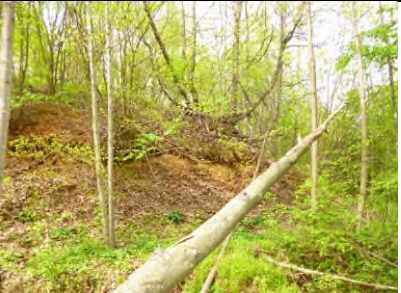
| 66.2020.0006 | Центральный | Смоленская область | Смоленская область, г. Смоленск, ул. Кловская | 54,77898 | 32,00147 | 01.10.20 | 01.10.20 | Оп | Атм. | Не отмечались | В Смоленской области, в г. Смоленске, по ул. Кловская, отмечалось смещение оползневого блока пород длиной 5 м, шириной 3 м. Оползневой процесс находится в стадии развития. Базисом развития опасного ЭГП является первая надпойменная терраса р. Кловка. Состав горных пород, затронутых проявлением – супеси, суглинки верхнемосковского ледникового горизонта. | | |

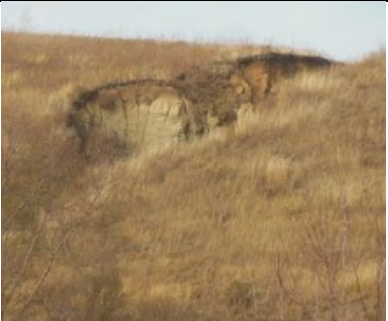
| 68.2020.0004 | Центральный | Тамбовская область | Тамбовская область, Пичаевский район, с. Волхонщина, ул. Шемиловка | 53,25696 | 42,09466 | 27.10.20 | 27.10.20 | Оп | Атм. | Не отмечались | В Тамбовской области, Пичаевском районе, в с. Волхонщина, по ул. Шемиловка отмечалось смещение оползневых блоков пород в длину 5 м и в ширину 10 м, осыпание стенки срыва оползневого склона, а также образование трещин отрыва в длину 5 м, в ширину на 0,5 м. Оползень находится в стадии развития, базисом развития является пойма р. Кашма. Состав горных пород, затронутых проявлением – суглинки четвертичного возраста. | | |

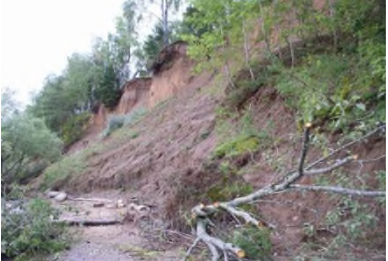
| 76.2020.0005 | Центральный | Ярославская область | Ярославская область, Рыбинский район, с. Глебово | 58,01655 | 38,43666 | 01.10.20 | 01.10.20 | Оп | Атм | Не отмечались | В Ярославской области, Рыбинском районе, с. Глебово отмечалось смещение оползневого блока пород длиной 10 м шириной 20 м. Оползневой процесс находится в стадии развития, базисом развития является урез Рыбинского водохранилища. Состав пород, затронутых проявлением – песчано-глинистые грунты, мелового и четвертичного возрастов. | | |

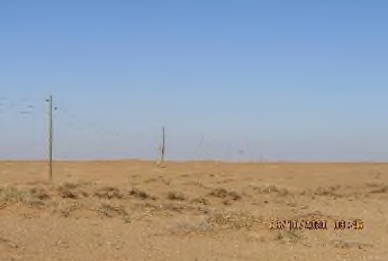
| 08.2020.0001 | Южный | Республика Калмыкия | Яшкульский район, участок грунтовой а/дороги к кашаре в 1,3 км северо-западнее п. Молодежный | 46,60111 | 46,19807 | 00.10.20 | Не завершен | Эа | Клим | Отмечались | Зафиксирована активизация процесса эоловой аккумуляции в Яшкульском районе, в 1,3 км северо-западнее п. Молодежный. Отмечается негативное воздействие на а/дороги с грунтовым покрытием, опоры ЛЭП на протяжении 1050 м, а также земли с/х назначения площадью 0,46 км². Основной фактор активизации: климатический. | | |

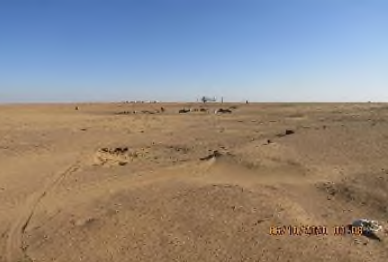
| 08.2020.0002 | Южный | Республика Калмыкия | Яшкульский район, участок дефляции и аккумуляции песка в 0,7 км северо-западнее п. Молодежный | 46,59748 | 46,21218 | 00.10.20 | Не завершен | Эа | Клим | Отмечались | Зафиксирована активизация процесса эоловой аккумуляции в Яшкульском районе, в 0,7 км северо-западнее п. Молодежный. Отмечается негативное воздействие на земли с/х назначения площадью 0,06 км². Основной фактор активизации: климатический. | | |

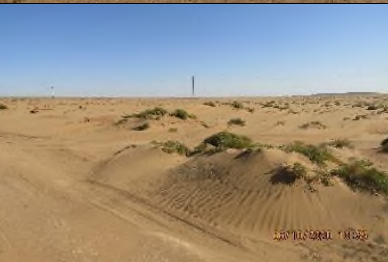
| 08.2020.0003 | Южный | Республика Калмыкия | Яшкульский район, участок дефляции и аккумуляции песка в 3 км юго-западнее п. Хулхута | 46,29693 | 46,34945 | 00.10.20 | Не завершен | Эа | Клим | Отмечались | Зафиксирована активизация процесса эоловой аккумуляции в Яшкульском районе, в 3 км юго-западнее п. Хулхута. Отмечается негативное воздействие на земли с/х назначения площадью 0,037 км². Основной фактор активизации: климатический. | | |

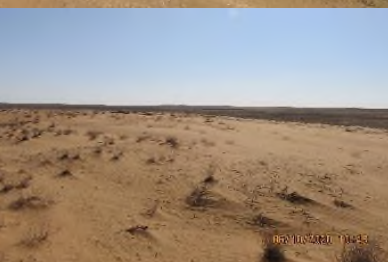
| 08.2020.0004 | Южный | Республика Калмыкия | Яшкульский район, участок дефляции и аккумуляции песка в 2 км юго-западнее п. Хулхута | 46,30288 | 46,35544 | 00.10.20 | Не завершен | Эа | Клим | Отмечались | Зафиксирована активизация процесса эоловой аккумуляции в Яшкульском районе, в 2 км юго-западнее п. Хулхута. Отмечается негативное воздействие на земли с/х назначения площадью 0,04 км². Основной фактор активизации: климатический. | | |

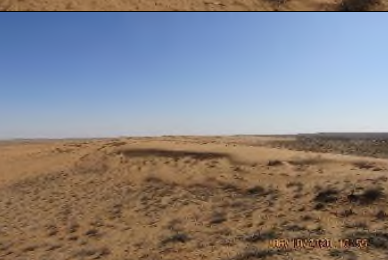
| 08.2020.0005 | Южный | Республика Калмыкия | Яшкульский район, участок дефляции и аккумуляции песка в 1,3 км юго-западнее п. Хулхута | 46,30285 | 46,40006 | 00.10.20 | Не завершен | Эа | Клим | Отмечались | Зафиксирована активизация процесса эоловой аккумуляции в Яшкульском районе, в 1,3 км юго-западнее п. Хулхута. Отмечается негативное воздействие на земли с/х назначения площадью 0,06 км². Основной фактор активизации: климатический. | | |

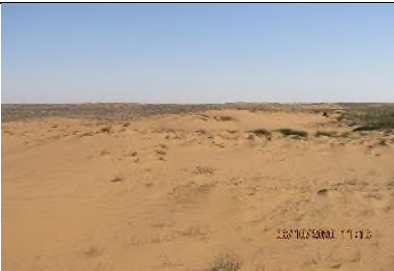
| 08.2020.0006 | Южный | Республика Калмыкия | Яшкульский район, участок аккумуляции песка в 1,4 км севернее п. Хулхута | 46,32930 | 46,37132 | 00.10.20 | Не<br>завершен | Эа | Клим | Отмечались | Зафиксирована активизация процесса эоловой аккумуляции в Яшкульском районе, в 1,4 км севернее п. Хулхута. Отмечается негативное воздействие на земли с/х назначения площадью 0,0046 км². Основной фактор активизации: климатический. | | |

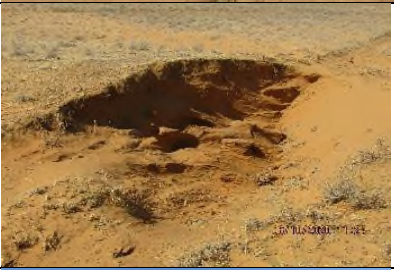
| 08.2020.0007 | Южный | Республика Калмыкия | Яшкульский район, участок дефляции и аккумуляции песка в 1,8 км севернее, северо-западнее п. Хулхута | 46,33287 | 46,36860 | 00.10.20 | Не<br>завершен | Эа | Клим | Отмечались | Зафиксирована активизация процесса эоловой аккумуляции в. Отмечается негативное воздействие на земли с/х назначения площадью 0,0085 км². Основной фактор активизации: климатический. | | |

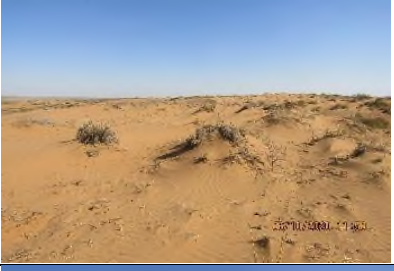
| 08.2020.0008 | Южный | Республика Калмыкия | Яшкульский район, участок дефляции и аккумуляции песка в 4,3 км северо-восточнее п. Хулхута | 46,34847 | 46,40508 | 00.10.20 | Не<br>завершен | Эа | Клим | Отмечались | Зафиксирована активизация процесса эоловой аккумуляции в Яшкульском районе, в 4,3 км северо-восточнее п. Хулхута. Отмечается негативное воздействие на земли с/х назначения площадью 0,007 км². Основной фактор активизации: климатический. | | |

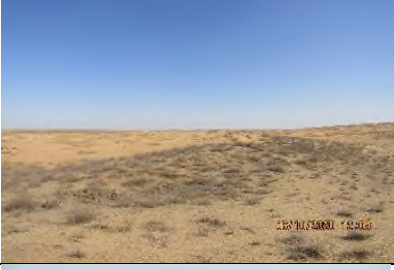
| 08.2020.0009 | Южный | Республика Калмыкия | Яшкульский район, участок аккумуляции песка в 5,7 км северо-восточнее п. Хулхута | 46,34154 | 46,44141 | 00.10.20 | Не<br>завершен | Эа | Клим | Отмечались | Зафиксирована активизация процесса эоловой аккумуляции в Яшкульском районе, в 5,7 км северо-восточнее п. Хулхута. Отмечается негативное воздействие на земли с/х назначения площадью 0,11 км². Основной фактор активизации: климатический. | | |

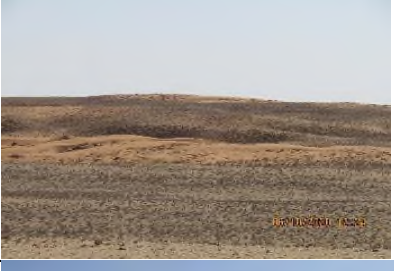
| 08.2020.0010 | Южный | Республика Калмыкия | Яшкульский район, участок дефляции и аккумуляции песка в 6,6 км северо-восточнее п. Хулхута | 46,32744 | 46,45684 | 00.10.20 | Не<br>завершен | Эа | Клим | Отмечались | Зафиксирована активизация процесса эоловой аккумуляции в Яшкульском районе, в 6,6 км северо-восточнее п. Хулхута. Отмечается негативное воздействие на земли с/х назначения площадью 0,019 км². Основной фактор активизации: климатический. | | |

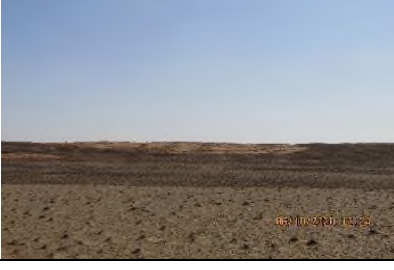
| 08.2020.0011 | Южный | Республика Калмыкия | Яшкульский район, участок аккумуляции песка в 6,36 км северо-восточнее п. Хулхута | 46,32295 | 46,45794 | 00.10.20 | Не<br>завершен | Эа | Клим | Отмечались | Зафиксирована активизация процесса эоловой аккумуляции в Яшкульском районе, в 6,36 км северо-восточнее п. Хулхута. Отмечается негативное воздействие на земли с/х назначения площадью 0,38 км². Основной фактор активизации: климатический. | | |

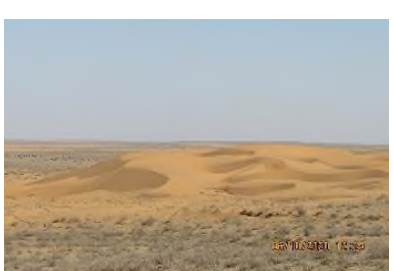
| 08.2020.0012 | Южный | Республика Калмыкия | Яшкульский район, участок аккумуляции песка в 7,47 км восточнее, северо-восточнее п. Хулхута | 46,32424 | 46,46960 | 00.10.20 | Не<br>завершен | Эа | Клим | Отмечались | Зафиксирована активизация процесса эоловой аккумуляции в Яшкульском районе, в 7,47 км восточнее, северо-восточнее п. Хулхута. Отмечается негативное воздействие на земли с/х назначения площадью 0,99 км². Основной фактор активизации: климатический. | | |

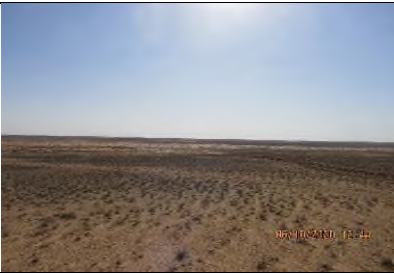
| 08.2020.0013 | Южный | Республика Калмыкия | Яшкульский район, участок дефляции и аккумуляции песка в 6,36 км восточнее, северо-восточнее п. Хулхута | 46,32505 | 46,46636 | 00.10.20 | Не<br>завершен | Эа | Клим | Отмечались | Зафиксирована активизация процесса эоловой аккумуляции в Яшкульском районе, в 6,36 км восточнее, северо-восточнее п. Хулхута. Отмечается негативное воздействие на земли с/х назначения площадью 0,09 км². Основной фактор активизации: климатический. | | |

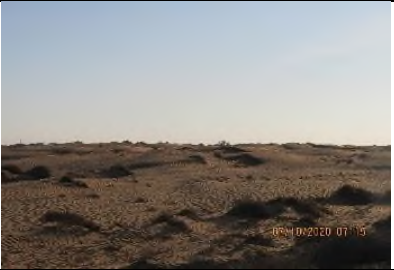
| 08.2020.0014 | Южный | Республика Калмыкия | Черноземельский район, участок аккумуляции песка в 0,89 км северо-западнее п. Цува | 45,46535 | 46,28201 | 00.10.20 | Не<br>завершен | Эа | Клим | Отмечались | Зафиксирована активизация процесса эоловой аккумуляции в Черноземельском районе, в 0,89 км северо-западнее п. Цува. Отмечается негативное воздействие на земли с/х назначения площадью 0,192 км². Основной фактор активизации: климатический. | | |

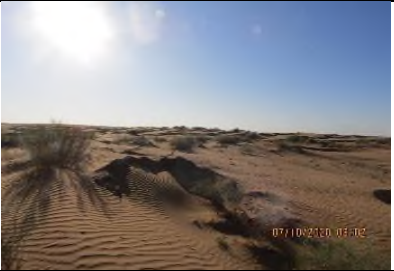
| 08.2020.0015 | Южный | Республика Калмыкия | Черноземельский район, участок аккумуляции песка в 7,8 км северо-восточнее п. Цува | 45,50358 | 46,36358 | 00.10.20 | Не<br>завершен | Эа | Клим | Отмечались | Зафиксирована активизация процесса эоловой аккумуляции в Черноземельском районе, в 7,8 км северо-восточнее п. Цува. Отмечается негативное воздействие на земли с/х назначения площадью 0,175 км². Основной фактор активизации: климатический. | | |

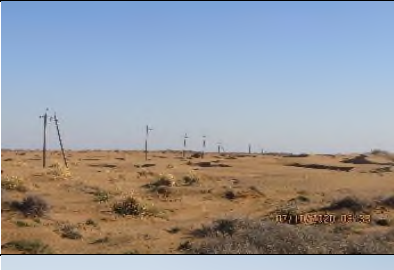
| 08.2020.0016 | Южный | Республика Калмыкия | Черноземельский район, участок грунтовой а/дороги в 5,7 км северо-восточнее п. Цува | 45,49525 | 46,34265 | 00.10.20 | Не<br>завершен | Эа | Клим | Отмечались | Зафиксирована активизация процесса эоловой аккумуляции в Черноземельском районе, в 5,7 км северо-восточнее п. Цува. Отмечается негативное воздействие на а/дороги с грунтовым покрытием, опоры ЛЭП на протяжении 520 м, а также на земли с/х назначения площадью 1,24 км². Основной фактор активизации: климатический. | | |

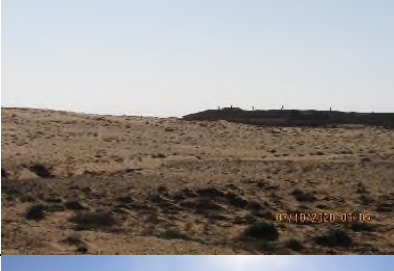
| 08.2020.0017 | Южный | Республика Калмыкия | Черноземельский район, участок аккумуляции песка в 7,7 км северо-восточнее п. Цува | 45,75252 | 46,37847 | 00.10.20 | Не<br>завершен | Эа | Клим | Отмечались | Зафиксирована активизация процесса эоловой аккумуляции в Черноземельском районе, в 7,7 км северо-восточнее п. Цува. Отмечается негативное воздействие на земли с/х назначения площадью 0,082 км². Основной фактор активизации: климатический. | | |

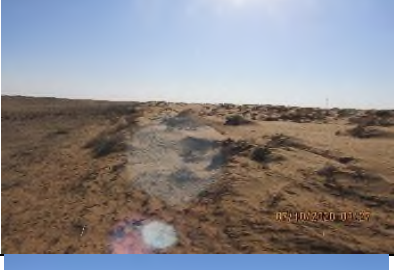
| 08.2020.0018 | Южный | Республика Калмыкия | Черноземельский район, участок аккумуляции песка в 6,3 км восточнее, юго-восточнее п. Цува | 45,44821 | 46,36467 | 00.10.20 | Не<br>завершен | Эа | Клим | Отмечались | Зафиксирована активизация процесса эоловой аккумуляции в Черноземельском районе, в 6,3 км восточнее-юго-восточнее п. Цува. Отмечается негативное воздействие на земли с/х назначения площадью 0,094 км². Основной фактор активизации: климатический. | | |

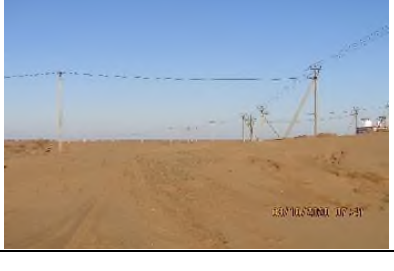
| 08.2020.0019 | Южный | Республика Калмыкия | Черноземельский район, участок грунтовой а/дороги в 17 км юго-восточнее п. Чанта | 44,99449 | 46,36397 | 00.10.20 | Не<br>завершен | Эа | Клим | Отмечались | Зафиксирована активизация процесса эоловой аккумуляции в Черноземельском районе, в 17 км юго-восточнее п. Чанта. Отмечается негативное воздействие на а/дороги с грунтовым покрытием и опоры ЛЭП на протяжении 1,584 км. Основной фактор активизации: климатический. | | |

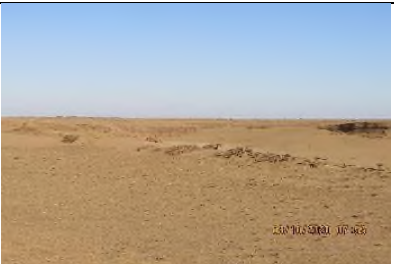
| 08.2020.0020 | Южный | Республика Калмыкия | Черноземельский район, участок аккумуляции песка в 17 км юго-восточнее п. Чанта | 44,98917 | 46,35863 | 00.10.20 | Не<br>завершен | Эа | Клим | Отмечались | Зафиксирована активизация процесса эоловой аккумуляции в Черноземельском районе, в 17 км юго-восточнее п. Чанта. Отмечается негативное воздействие на земли с/х назначения площадью 0,088 км². Основной фактор активизации: климатический. | | |

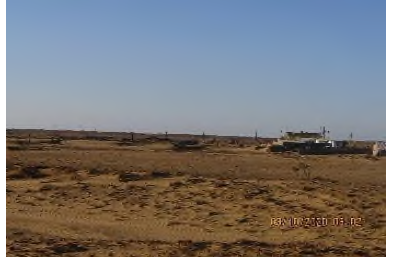
| 08.2020.0021 | Южный | Республика Калмыкия | Черноземельский район, участок дефляции и аккумуляции песка в 17 км юго-восточнее п. Чанта | 44,98485 | 46,36657 | 00.10.20 | Не<br>завершен | Эа | Клим | Отмечались | Зафиксирована активизация процесса эоловой аккумуляции в Черноземельском районе, в 17 км юго-восточнее п. Чанта. Отмечается негативное воздействие на земли с/х назначения площадью 0,096 км². Основной фактор активизации: климатический. | | |

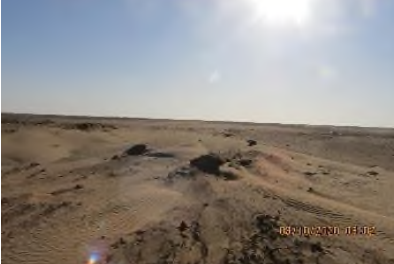
| 08.2020.0022 | Южный | Республика Калмыкия | Черноземельский район, участок дефляции и аккумуляции песка в 17 км юго-восточнее п. Чанта | 44,98663 | 46,36939 | 00.10.20 | Не<br>завершен | Эа | Клим | Отмечались | Зафиксирована активизация процесса эоловой аккумуляции в Черноземельском районе, в 17 км юго-восточнее п. Чанта. Отмечается негативное воздействие на земли с/х назначения площадью 0,053 км². Основной фактор активизации: климатический. | | |

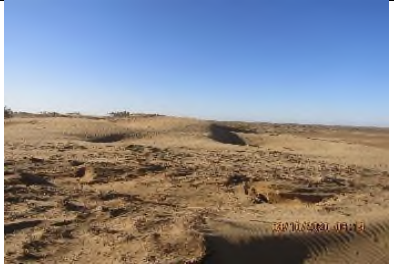
| 08.2020.0023 | Южный | Республика Калмыкия | Черноземельский район, участок дефляции и аккумуляции песка в 15,1 км юго-восточнее п. Чанта | 44,98627 | 46,33921 | 00.10.20 | Не<br>завершен | Эа | Клим | Отмечались | Зафиксирована активизация процесса эоловой аккумуляции в Черноземельском районе, в 15,1 км юго-восточнее п. Чанта. Отмечается негативное воздействие на земли с/х назначения площадью 0,051 км². Основной фактор активизации: климатический. | | |

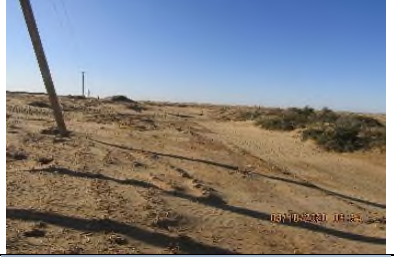
| 08.2020.0024 | Южный | Республика Калмыкия | Черноземельский район, участок дефляции и аккумуляции песка в 13,8 км юго-восточнее п. Чанта | 44,98725 | 46,31722 | 00.10.20 | Не<br>завершен | Эа | Клим | Отмечались | Зафиксирована активизация процесса эоловой аккумуляции в Черноземельском районе, в 13,8 км юго-восточнее п. Чанта. Отмечается негативное воздействие на а/дороги с грунтовым покрытием на участке протяженностью 0,215 км и земли с/х назначения площадью 0,18 км². Основной фактор активизации: климатический. | | |

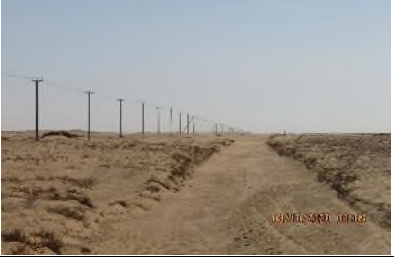
| 08.2020.0025 | Южный | Республика Калмыкия | Черноземельский район, участок аккумуляции песка в 10,7 км юго-восточнее п. Чанта | 45,00390 | 46,31047 | 00.10.20 | Не<br>завершен | Эа | Клим | Отмечались | Зафиксирована активизация процесса эоловой аккумуляции в Черноземельском районе, в 10,7 км юго-восточнее п. Чанта. Отмечается негативное воздействие на опоры ЛЭП на протяжении 0,3475 км, а также на а/дороги с грунтовым покрытием. Основной фактор активизации: климатический. | | |

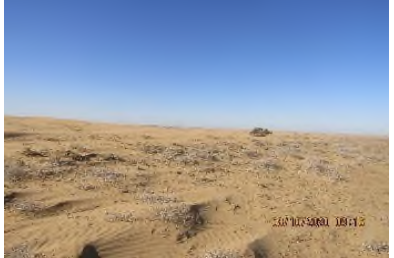
| 08.2020.0026 | Южный | Республика Калмыкия | Черноземельский район, участок аккумуляции песка в 9,9 км юго-восточнее п. Чанта | 45,00720 | 46,27908 | 00.10.20 | Не<br>завершен | Эа | Клим | Отмечались | Зафиксирована активизация процесса эоловой аккумуляции в Черноземельском районе, в 9,9 км юго-восточнее п. Чанта. Отмечается негативное воздействие на земли с/х назначения площадью 0,11 км². Основной фактор активизации: климатический. | | |

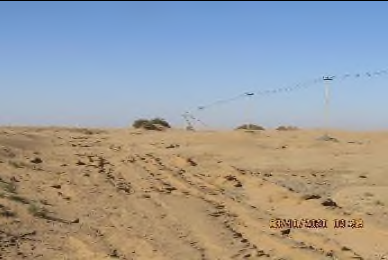
| 08.2020.0027 | Южный | Республика<br>Калмыкия | Черноземельский район, участок грунтовой а/дороги в 6,5 км юго-восточнее п. Чанта | 45,01201 | 46,21706 | 00.10.20 | Не<br>завершен | Эа | Клим | Отмечались | Зафиксирована активизация процесса эоловой аккумуляции в Черноземельском районе, в 6,5 км юго-восточнее п. Чанта. Отмечается негативное воздействие на опоры ЛЭП на протяжении 1,66 км, на земли с/х назначения площадью 5,42 км², а также на а/дороги с грунтовым покрытием. Основной фактор активизации: климатический. | | |

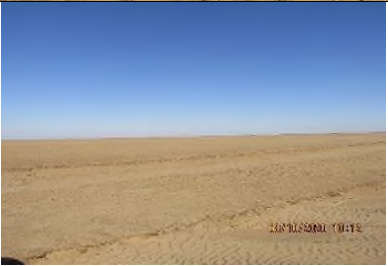
| 08.2020.0028 | Южный | Республика<br>Калмыкия | Черноземельский район, участок дефляции и аккумуляции песка в 4,9 км юго-восточнее п. Чанта | 45,02631 | 46,23671 | 00.10.20 | Не<br>завершен | Эа | Клим | Отмечались | Зафиксирована активизация процесса эоловой аккумуляции в Черноземельском районе, в 4,9 км юго-восточнее п. Чанта. Отмечается негативное воздействие на земли с/х назначения площадью 2,1 км². Основной фактор активизации: климатический. | | |

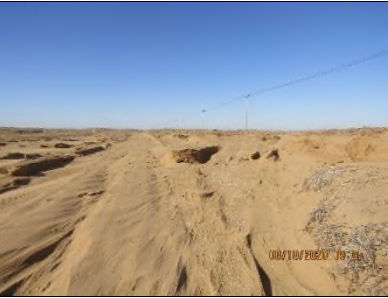
| 08.2020.0029 | Южный | Республика<br>Калмыкия | Черноземельский район, участок дефляции и аккумуляции песка в 8,46 км юго-восточнее п. Чанта | 45,00663 | 46,25671 | 00.10.20 | Не<br>завершен | Эа | Клим | Не<br>отмечались | Зафиксирована активизация процесса эоловой аккумуляции в Черноземельском районе, в 8,46 км юго-восточнее п. Чанта. Участок дефляции и аккумуляции песка 147×17 м. Основной фактор активизации: климатический. | | |

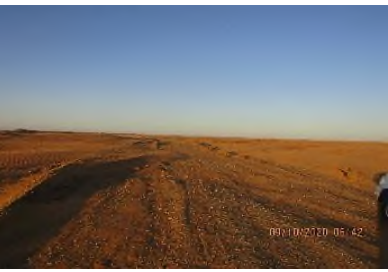
| 08.2020.0030 | Южный | Республика<br>Калмыкия | Черноземельский район, участок грейдерной а/дороги Комсомольский - Величаевское в 2,7 км северо-восточнее п. Прикумский | 45,26628 | 45,84922 | 00.10.20 | Не<br>завершен | Эа | Клим | Отмечались | Зафиксирована активизация процесса эоловой аккумуляции в Черноземельском районе, на участке на грейдерной а/дороги Комсомольский - Величаевское в 2,7 км северо-восточнее п. Прикумский. Отмечается негативное воздействие на а/дороги с грунтовым покрытием на участке протяженностью 0,07 км, а также земли с/х назначения площадью 0,0677 км². Основной фактор активизации: климатический. | | |

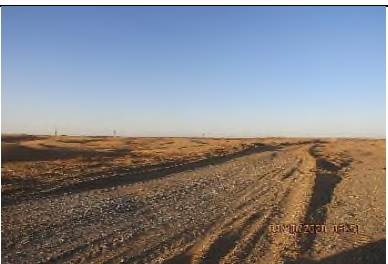
| 08.2020.0031 | Южный | Республика<br>Калмыкия | Черноземельский район, участок грейдерной а/дороги Комсомольский - Величаевское в 1,9 км юго-западнее п. Прикумский | 45,24082 | 45,79941 | 00.10.20 | Не<br>завершен | Эа | Клим | Отмечались | Зафиксирована активизация процесса эоловой аккумуляции в Черноземельском районе, на участке грейдерной а/дороги Комсомольский - Величаевское в 1,9 км юго-западнее п. Прикумский. Отмечается негативное воздействие на а/дороги с грунтовым покрытием на участке протяженностью 0,245 км, а также земли с/х назначения площадью 0,15 км². Основной фактор активизации: климатический. | | |

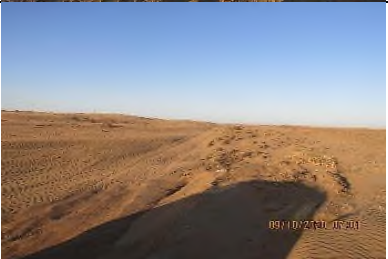
| 08.2020.0032 | Южный | Республика<br>Калмыкия | Черноземельский район, участок грейдерной а/дороги Комсомольский - Величаевское в 6,5 км юго-западнее п. Прикумский | 45,22560 | 45,74445 | 00.10.20 | Не<br>завершен | Эа | Клим | Отмечались | Зафиксирована активизация процесса эоловой аккумуляции в Черноземельском районе, на участке грейдерной а/дороги Комсомольский - Величаевское в 6,5 км юго-западнее п. Прикумский. Отмечается негативное воздействие на а/дороги с грунтовым покрытием на участке протяженностью 0,240 км, а также земли с/х назначения площадью 0,08 км². Основной фактор активизации: климатический. | | |

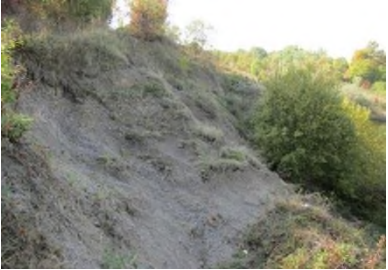
| 23.2020.0053 | Южный | Краснодарский край | Апшеронский район, пгт. Нефтегорск | 44,35789 | 39,71363 | 00.10.20 | 00.10.20 | Оп | Атм. | Не отмечались | В пгт. Нефтегорске Апшеронского района отмечена активизация оползневого процесса на правом фланге Калининского оползня, вдоль бывшей ул. Калинина. Оползневой процесс находится в стадии развития. Базис развития - днище балки правого притока р. Голышки. Параметры проявления – ширина – 32 м, длина – 16 м, площадь активизации – 500 м². Оползневыми смещениями охвачены четвертичные и миоцен-олигоценые отложения, представленные суглинками, супесями, глинами. Развитие во времени - на Калининском оползне периодически активизируются оползневые процессы, в основном, вдоль его правого фланга. Современная активность -отдельные малообъемные оползневые очаги вдоль правого фланга оползневого массива. Основной фактор активизации – атмосферные осадки. | | |

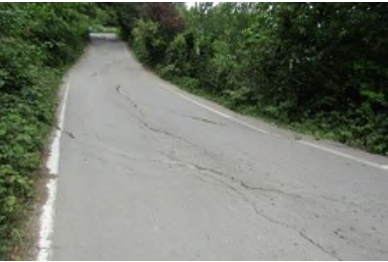
| 23.2020.0054 | Южный | Краснодарский край | Адлерский район, в 0,8 км к юго-западу от с. Лесное | 43,56559 | 39,97788 | 00.10.20 | 00.10.20 | Оп | Атм., техн. | Отмечались | В Адлерском районе МО г. Сочи, в 870 м к юго-востоку от с. Лесное, на левобережном склоне долины р. Псахо активизировался оползневой процесс. Оползень находится в стадии развития. Базис развития - днище долины р. Псахо. Параметры проявления – ширина – 80 м, длина – 150 м, площадь активизации – 10 тыс. м². Оползневыми смещениями охвачены средне-верхнечетвертичные породы, представленные коллювием-делювием дресвяно-глинистого состава и эоценовые отложения, представленные глинами с прослоями алевролитов. Мощность зоны развития – около 0,7 м. Современная активность - древнеоползневой склон пересечен автодорогой с. Галицыно - с. Лесное вдоль которой отмечаются множественные вялотекущие оползневые проявления. Факторы активизации – атмосферные осадки и техногенный (эксплуатация автодороги). В зоне воздействия оползневого процесса находится автодорога с. Галицыно – с. Лесное. Деформировано 60 м дорожного полотна по всей ширине автодороги | | |

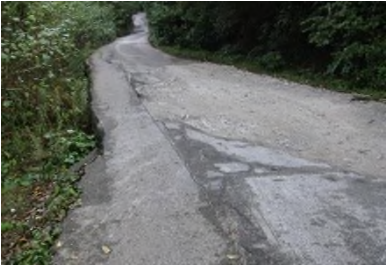
| 23.2020.0055 | Южный | Краснодарский край | Адлерский район, в 1,5 км к северо-востоку от с. Черешня | 43,48061 | 39,98942 | 00.10.20 | 00.10.20 | Оп | Атм., гидрол., техн. | Отмечались | В Адлерском районе МО г. Сочи, в 2 км к северу от с. Черешня, на левом берегу р. Мзымты активизировался оползневой процесс. Оползень блоково-консистентный, долгоживущий, развит в нижней части древнеоползневого склона. Базис развития – русло р. Мзымта. Параметры проявления: ширина – 100 м, длина – 30 м, площадь активизации – 3 тыс. м². Оползневыми смещениями охвачены верхнечетвертичные породы, представленные делювиальными суглинками и глинами с различным содержанием крупнообломочных включений. Мощность зоны развития – около 0,8 м. Факторы активизации – атмосферные осадки, гидрологический (боковая эрозия реки) и техногенный (эксплуатация автодороги). В зоне воздействия оползневого процесса находится автодорога с. Черешня - с. Ахштырь. Деформировано 80 м дорожного полотна по всей ширине автодороги. | | |

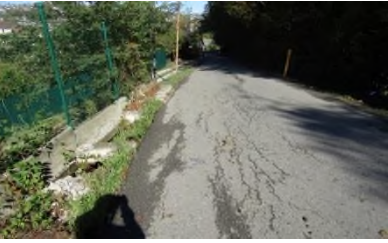
| 23.2020.0056 | Южный | Краснодарский край | Адлерский район, западная окраина с. Черешня | 43,45724 | 39,97365 | 00.10.20 | 00.10.20 | Оп | Атм., гидрол., техн. | Отмечались | В Адлерском районе МО г. Сочи, на западной окраине с. Черешня, на левом берегу р. Мзымты активизировался оползневой процесс. Оползень консистентный, развивается в северо-западном направлении в низовом откосе автодороги с. Черешня - с. Ахштырь. Базис развития - русло р. Мзымта. Параметры проявления – ширина – 50 м, длина – 20 м, площадь активизации – 1 тыс. м². Оползневыми смещениями охвачены верхнечетвертичные породы, представленные делювиальными суглинками и глинами с различным содержанием крупнообломочных включений. Мощность зоны развития – около 0,5 м. Факторы активизации – атмосферные осадки, гидрологический (боковая эрозия реки) и техногенный (эксплуатация автодороги). В зоне воздействия оползневых процессов находится автодорога с. Черешня - с. Ахштырь. Деформировано 30 м дорожного полотна по всей ширине автодороги. | | |

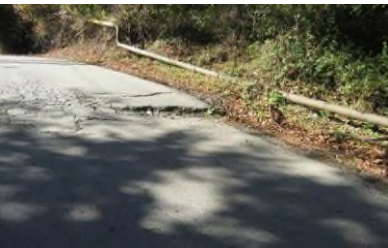
| 23.2020.0057 | Южный | Краснодарский край | Адлерский район, центральная часть с. Черешня | 43,45532 | 39,98742 | 00.10.20 | 00.10.20 | Оп | Атм., техн. | Отмечались | В Адлерском районе МО г. Сочи, на территории застройки с. Черешня, активизировался оползневой процесс. Оползневой процесс находится в стадии развития. Базис развития - поверхность левобережной террасы р. Мзымта. Параметры проявления: ширина – 180 м, длина – 50 м, площадь активизации – 9 тыс.м². Оползневыми смещениями охвачены верхнечетвертичные породы, представленные делювиальными суглинками и глинами с различным содержанием крупнообломочных включений. Мощность зоны развития – около 0,6 м. Факторы активизации – атмосферные осадки и техногенный (эксплуатация автодороги). В зоне воздействия оползневых процессов находится автодорога (ул. Владимирская). На протяжении 180 м 4 участка деформации автодороги общей протяженностью 70 м. Высота оползневых ступеней до 10-15 см. | | |

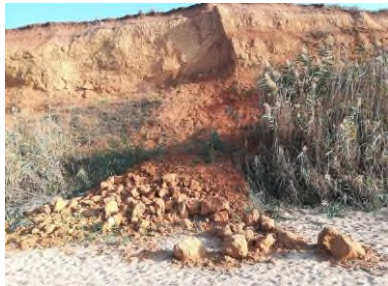
| 91.2020.0011 | Южный | Республика Крым | Бахчисарайский район, с. Угловое | 44,84179 | 33,58239 | 00.10.20 | Не завершен | Оп | Атм., Абр. | Не отмечались | В IV квартале 2020 г. в Бахчисарайском районе, с. Угловое, отмечалась активизация оползневого процесса. Площадь активной части составила 20 %. Вследствие активизации оползневого процесса в языковой части оползня произошло смещение оплывины размером 1,5×1,0×0,2 м, отмечаются свежие вывалы грунта в языковой части оползня объемом – 0,6 м³. На момент обследования параметры проявления составили: длина – 30 м, ширина – 180 м, площадь – 5400 м². Состав горных пород, затронутых смещением – суглинки желтовато-бурые с редкими прослоями гравия и гальки. Фактор активизации: атмосферные осадки и абразионный процесс (в языковой части оползня). | | |

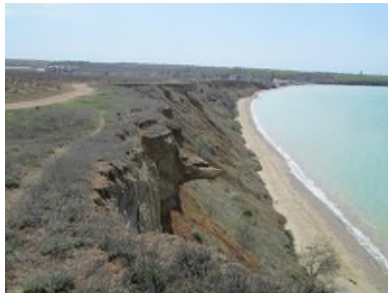
| 91.2020.0012 | Южный | Республика Крым | Бахчисарайский район, с. Угловое | 44,84354 | 33,58445 | 00.10.20 | Не завершен | Оп | Атм., Абр. | Не отмечались | В IV квартале 2020 г. в Бахчисарайском районе, с. Угловое, отмечалась активизация оползневого процесса. Вследствие активизации оползневого процесса в головной части оползня сформированы трещины закола вдоль стенки срыва, высотой 15-18 м, с образованием блоков обрушения шириной 0,6 м. На момент обследования параметры проявления составили: длина – 10 м, ширина – 220 м, площадь – 6600 м². Состав горных пород, затронутых смещением – суглинки желтовато-бурые с редкими прослоями гравия и гальки. Фактор активизации: атмосферные осадки и абразионный процесс (в языковой части оползня). | | |

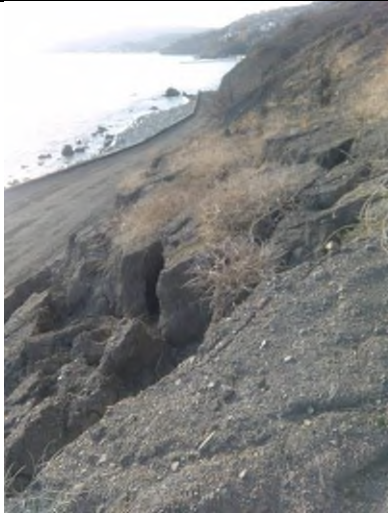
| 91.2020.0048 | Южный | Республика Крым | Городской округ Алушта, с. Малореченское, восточнее Храма Маяка | 44,75673 | 34,56733 | 00.10.20 | Не завершен | Оп | Атм., Абр. | Отмечались | В IV квартале 2020 г. в Городском округе Алушта, западнее с. Рыбачье, восточнее Храма Маяка отмечалась активизация оползневого процесса. Площадь активной части составила 30 %. Вследствие активизации оползневого процесса произошло смещение грунта в языковой части оползня протяженностью до 35 м и мощностью до 5 м. На момент обследования параметры проявления составили: длина – 240 м, ширина – 220 м, площадь – 46000 м². В головной части оползня отмечены деформации автодороги Алушта-Феодосия 15 м Состав горных пород, затронутых смещением – суглинки пестроцветные. Фактор активизации: атмосферные осадки и абразионный процесс (в языковой части оползня). | | |

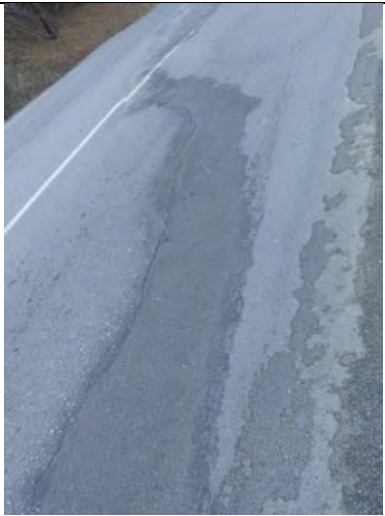
| 91.2020.0049 | Южный | Республика Крым | Городской округ Алушта, западнее с. Рыбачье (на спуске) | 44,76254 | 34,58651 | 00.10.20 | Не<br>завершен | Оп | Атм., Абр. | Отмечались | В IV квартале 2020 г. в Городском круге Алушта, западнее с. Рыбачье, на спуске отмечалась активизация оползневого процесса. Площадь активной части составила 25 %. На момент обследования параметры проявления составили: длина – 350 м, ширина – 180 м, площадь – 50000 м². Вследствие активизации оползневого процесса на скрытой асфальтом трещине растяжения образована новая с раскрытием до 1 см и протяжённостью до 50 м. Состав горных пород, затронутых смещением – суглинки пестроцветные. Фактор активизации: атмосферные осадки и абразионный процесс (в языковой части оползня). | | |

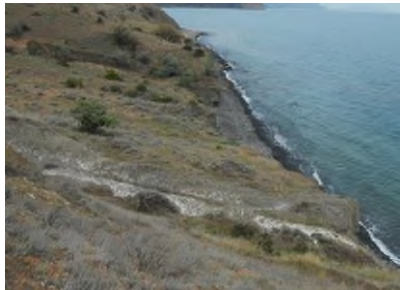
| 91.2020.0050 | Южный | Республика Крым | Городской округ Алушта, с. Приветное, Урочище Камышлы, в 0,8 км на северо-восток от устья р. Ускут | 44,80928 | 34,70931 | 00.10.20 | Не<br>завершен | Оп | Атм., Абр. | Отмечались | В IV квартале 2020 г. в Городском круге Алушта, с. Приветное, отмечалась активизация оползневого процесса. Площадь активной части составила 20 %. Вследствие абразионного размыва в языковой части оползня произошло сползание грунтовых масс на пляж. Высота абразионного склона 3 м. На момент обследования параметры проявления составили: длина – 1000 м, ширина – 1200 м, площадь – 72000 м². Состав горных пород, затронутых смещением – суглинки пестроцветные. Фактор активизации: атмосферные осадки и абразионный процесс (в языковой части оползня). | | |

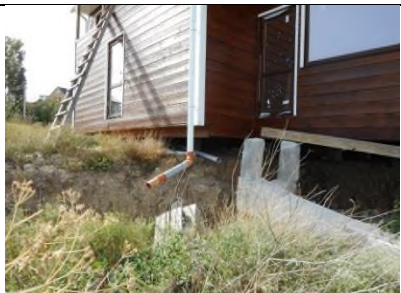
| 67.2020.0003 | Южный | Севастополь | г. Севастополь, Балаклавский район, в конце улицы Богдана Хмельницкого и СТ «Керамик» | 44,50872 | 33,60995 | 00.10.20 | Не<br>завершен | Оп | Атм., Техн | Отмечались | В IV квартале 2020 г. зафиксирована активизация оползневого процесса на улице Хмельницкого в Балаклавском районе г. Севастополь. Оползневой процесс находится в стадии развития. При дальнейшей активизации возможно разрушение дома у правого борта оползня, а также разрушение автодороги в верхней части оползня. | | |

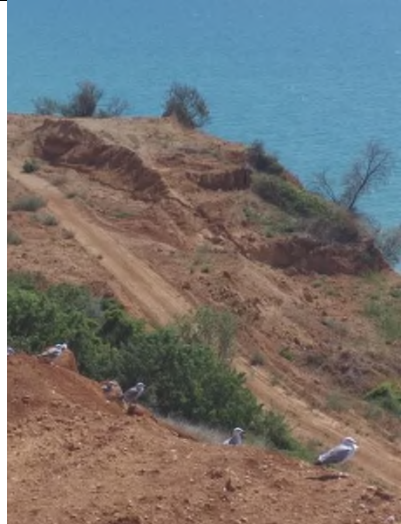
| 67.2020.0005 | Южный | Севастополь | г. Севастополь, Нахимовский МО, в междуречье рек Бельбек и Кача, между аэродромом «Бельбек» и ТСН «Берег» | 44,69433 | 33,54988 | Нет<br>данных | Не<br>завершен | Оп | Атм., Абр | Не<br>отмечались | В IV квартале 2020 г. зафиксирована активизация оползневого в Нахимовском МО г. Севастополь. Активизация процесса проявлялась в виде многочисленных трещин растяжения и сдвига на участке побережья между устьями рек Бельбек и Кача. | | |

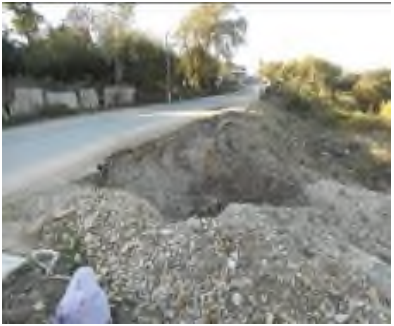
| 5.2020.0029 | Северо-Кавказский | Республика Дагестан | Казбековский район, пст. Дылым | 43,06899 | 46,63060 | 00.10.20 | Не<br>завершен | Оп | Атм.,<br>Геоморф. | Отмечались | Активизация оползневой процесса произошла в четвертичных делювиальных отложениях. Состав горных пород – гравийно-галечниковые отложения с суглинистым заполнителем. В результате активизации оползневой процесса была деформирована обочина автодороги "Дылым – Буртунай" с твердым покрытием, протяженностью 15 м. Параметры проявления: длина – 15 м., ширина – 20 м., высота – 2 м. Площадь активизации 300 м², объем оползневых масс – 600 м³. Основные факторы активизации: метеорологический и боковая эрозия рек. Рекомендации: устройство удерживающих сооружений и конструкций. | | |

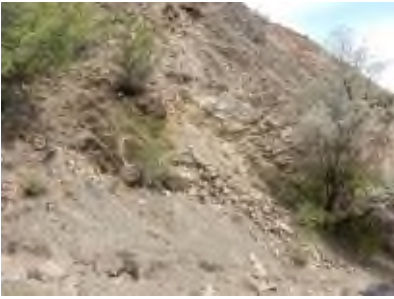
| 5.2020.0030 | Северо-Кавказский | Республика Дагестан | Унцукульский район, Ирганайский участок, "65" оползневой массив, в 1,0 км севернее пст. Шамилькала | 42,69670 | 46,85170 | 00.10.20 | Не<br>завершен | Оп | Геоморф., Гидрол., Неотект. | Не<br>отмечались | Активизация оползневой процесса отмечена в Унцукульском районе в 1,0 км севернее пст. Шамилькала. Оползневые смещения охвачены известняки нижнего мела и глинисто-суглинистые делювиальные отложения голоцена. В зоне риска находится Ирганайская ГЭС и автодорога. Параметры проявления: длина – 300 м, ширина – 200 м, площадь активизации – 60000 м². Факторы активизации: режим заполнения водохранилища и неотектоника. Рекомендации: периодическое обследование оползневой участка с целью выявления опасных неустойчивых горных пород. | | |

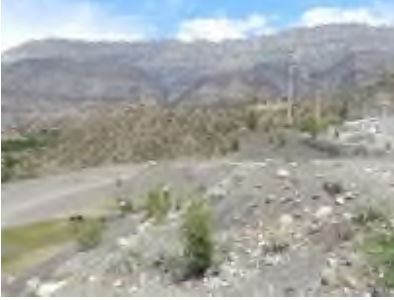
| 5.2020.0031 | Северо-Кавказский | Республика Дагестан | Унцукульский район, Ирганайский участок, "Станционный" оползневой массив в 2,5 км южнее пст. Гимры | 42,69400 | 46,85390 | 00.00.201<br>8 | Не<br>завершен | Оп | Геоморф., Гидрол., Неотект. | Не<br>отмечались | Активизация оползневой процесса отмечена в Унцукульском районе в 2,5 км южнее пст. Гимры. Оползневые смещения охвачены известняки нижнего мела и глинисто-суглинистые делювиальные отложения голоцена. В зоне риска находится Ирганайская ГЭС и автодорога. Параметры проявления: длина – 300 м., ширина – 200 м. Площадь активизации – 60000 м². Факторами активизации послужили режим заполнения водохранилища и неотектоника. Рекомендации: периодическое обследование оползневой участка с целью выявления опасных неустойчивых горных пород. | | |

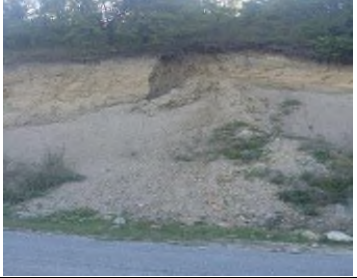
| 06.2020.0015 | Северо-Кавказский | Республика Ингушетия | Сунженский район, автодорога с. Галашки - с. Алхасты - 0,25 км | 43,12935 | 44,99243 | 00.07.20 | Не<br>завершен | Оп | Атм. | Не<br>отмечались | Активизация оползневой процесса отмечена в Сунженском районе на автодороге с. Галашки - с. Алхасты - 0,25 км. Оползневые смещения охвачены делювиальные суглинки и глины неогенового возраста. Площадь активной части 80 м² (длина 20 м, ширина 4 м, мощность до 2 м), объем – 160 м³, Основной фактор активизации: метеорологический. | | |

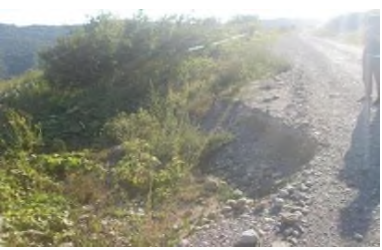
| 06.2020.0016 | Северо-Кавказский | Республика Ингушетия | Сунженский район, автодорога с. Даттых - с. Галашки - 6,35 км с правой стороны | 43,05571 | 45,05688 | 00.07.20 | Не<br>завершен | Оп | Атм. | Отмечались | Активизация оползневой процесса отмечена в Сунженском районе на автодороге с. Даттых - с. Галашки - 6,35 км. Оползневые смещения охвачены делювиальные суглинки и глины неогенового возраста. Площадь активной части – 450 м² (длина – 18 м, ширина – 25 м, мощность до 1 м), объем – 450 м³, активность опасного ЭГП на момент обследования – 100 %. Оползневые смещения деформировано полотно дороги с покрытием на интервале 10 м, шириной 1 м. Основной фактор активизации: метеорологический. | | |

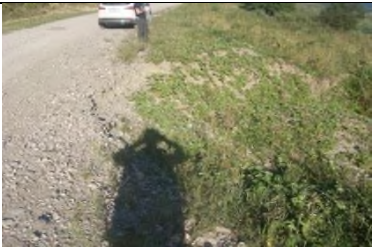
| 06.2020.0018 | Северо-Кавказский | Республика Ингушетия | Сунженский район, автодорога с. Даттых - с. Галашки (6,9 км) | 43,05487 | 45,04937 | 00.07.20 | Не<br>завершен | Оп | Атм. | Не<br>отмечались | Активизация оползневой процесса отмечена в Сунженском районе на автодороге с. Даттых - с. Галашки (6,9 км). Оползновыми смещениями охвачены делювиальные суглинки и глины неогенового возраста. Площадь активной части – 140 м² (длина – 20 м, ширина – 7 м, мощность до 1 м). Основной фактор активизации: метеорологический. | | |

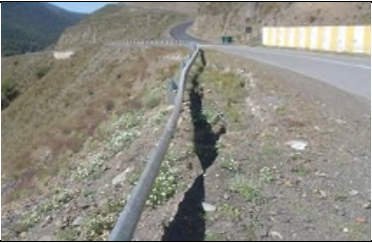
| 06.2020.0023 | Северо-Кавказский | Республика Ингушетия | Джейрахский район, автодорога с. Армхи - с. Ольгети (3,49 км) | 42,80578 | 44,74429 | 00.07.20 | Не<br>завершен | Оп | Атм. | Не<br>отмечались | Активизация оползневой процесса отмечена в Джейрахском районе на автодороге с. Армхи - с. Ольгети (3,49 км). Оползновыми смещениями охвачены делювиальные суглинки и глины палеогенового возраста. Площадь активной части – 260 м² (длина – 10 м, ширина – 26 м, мощность до 1 м), объём – 260 м³, активность опасного ЭГП на момент обследования 25%. Основной фактор активизации: метеорологический. | | |

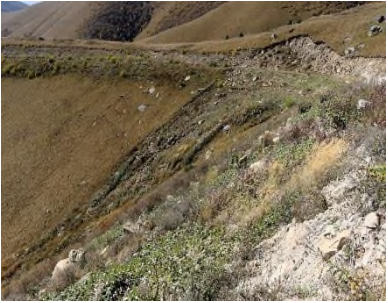
| 07.2020.0018 | Северо-Кавказский | Кабардино-Балкарская Республика | Зольский муниципальный район, правый борт левого притока р. Харбас, нижний откос автодороги Кисловодск - Долина нарзанов – Джилысу | 43,59807 | 42,57687 | 00.06.20 | 00.08.20 | Оп | Техн. Атм. | Не отмечались | В правом борту левого притока р. Харбас отмечена оползневая активность в насыпных грунтах в низовом откосе. Размеры оползневого участка 60×100 м, размеры активной части 25×60 м, высота бровки отрыва от 0,5 до 1,5 м (в 2,5 м ниже обочины дороги). Горизонтальное смещение - первые сантиметры, и вертикальное 0,2 м, трещины вдоль низового откоса отмечаются на протяжении около 25 м, вниз по склону прослеживаются на ~ 50 м. Повреждена обочина дороги на протяжении 25 м. Оползневая активность отмечалась здесь в 2014, 2018-19 гг. Проявлением затронуты коллювиально-делювиальные верхнечетвертичные отложения и насыпной грунт, состав горных пород - щебень гранитов, аргиллитов, песчаников с суглинистым заполнителем. Основные факторы активизации: техногенный (дорожные работы, движение автотранспорта); метеорологический. | | |

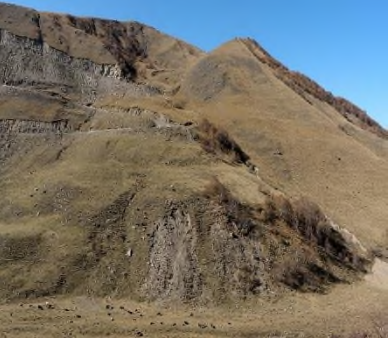
| 07.2020.0019 | Северо-Кавказский | Кабардино-Балкарская Республика | Зольский муниципальный район, левый борт р. Малка, в 500 м ниже моста на р. Малка | 43,46109 | 42,55079 | 00.06.20 | 00.09.20 | Оп | Техн. Атм. Гидрогеол. | Отмечались | Правый борт оползня подрезается трассой автодороги Кисловодск - Долина нарзанов – Джилысу в 500 м ниже моста на р. Малка, активная часть оползня имеет размеры около 400×100 м. Створ правой боковой плоскости смещения оползня проходит через два витка серпантина дороги, трещины отмечены на свежих асфальтовых латках, ширина раскрытия 2-4 см, вертикальная амплитуда вдоль трещин до 0,6 м. Общая протяженность двух деформируемых участков асфальтированной автодороги – 280 м (80 и 200 м соответственно). Проявлением затронуты коллювиально-делювиальные верхнечетвертичные отложения, состав горных пород - щебень нижнеюрских песчаников, аргиллитов с суглинистым заполнителем. Факторы активизации: техногенный (пригрузка склона, изменение рельефа при дорожных работах, движение автотранспорта); метеорологический (атмосферные осадки); гидрогеологический (обводненность склона). | | |
