# **ИНФОРМАЦИОННАЯ СВОДКА**

**О ПРОЯВЛЕНИЯХ ЭКЗОГЕННЫХ ГЕОЛОГИЧЕСКИХ**

**ПРОЦЕССОВ**

**на территории Российской Федерации за IV квартал 2020 г.**

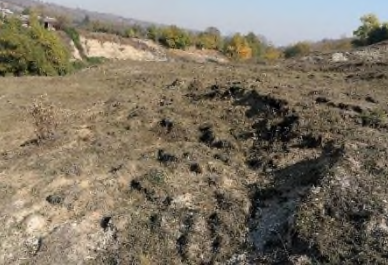
| 07.2020.0020 | Северо-Кавказский | Кабардино-Балкарская Республика | Баксанский муниципальный район, южная окраина с. Верхний Куркужин, правый борт р. Куркужин | 43,69506 | 43,28671 | 00.05.20 | 00.08.20 | Оп | Гидрогеол. Гидрол. Атм. | Не отмечались | Активный оползневой участок в правом борту р. Куркужин имеет протяжённость 45 м, ширину около 25 м, объем переместившихся масс составил 550 м³, вертикальное и горизонтальное смещение до 0,5 м. Базисом оползня является р. Куркужин. Проявлением затронуты делювиальные верхнечетвертичные отложения, состав горных пород - глины, суглинки и супеси со щебнем и галькой, перемятые, средне-пластичные. Факторы активизации: гидрогеологический; гидрологический (подрезка нижней части водотоком р. Куркужин); атмосферные осадки. | | |

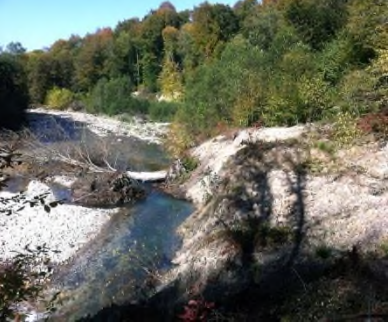
| 15.2020.0053 | Северо-Кавказский | Республика Северная Осетия-Алания | Дигорский район, правый берег р. Савердон, в 3 км к югу от с. Кора-Урсдон | 43,04576 | 44,05430 | 00.09.20 | Не завершен | Оп | Атм. Гидрол. | Не отмечались | Южный Савердонский оползень расположен на правом берегу р. Савердон, в 3 км от устья. Высота головной стенки увеличилась до 4 м, под ней сформировалась серия поперечных трещин. Тело оползня сильно обводнено, фронт его заметно сдвинулся в пойму р. Савердон, которая является базисом оползня. Возраст проявления - современный. В процесс вовлечены оползневые (dpQIII-IV) и делювиальные (dQIV) отложения, представленные щебнисто-глинистыми образованиями и суглинками. Подстилающие породы - мергели палеогена. Параметры активной части: длина – 200 м, ширина – 400 м, мощность о 8 м, объём – 150 тыс. м³. Оползень находится в стадии развития, активность на момент обследования 25%, Факторы активизации: метеорологический (осадки, снеготаяние), гидрологический (боковая эрозия, обводнённость). Отмечается деформация лесного массива в пределах оползня. | | |

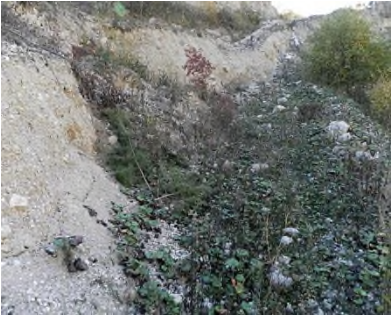
| 15.2020.0054 | Северо-Кавказский | Республика Северная Осетия-Алания | Алагирский район, 1,35 км к северу от с. Биз (ТрансКАМ, ПК 567) | 42,92246 | 44,18924 | 00.10.20 | Не завершен | Оп | Техн. Гидрол. | Не отмечались | Активный оползень отмечен в Лагирском районе, 1,35 км к северу от с. Биз. Возраст проявления - современный. Площадь активизации – 5 тыс. м², длина – 100 м, ширина – 50 м, мощность - до 10 м. Процесс развивается в карбонатных отложениях нижней юры (J3) и современных русловых отложениях (аQIV). В центральной части продолжается интенсивное растрескивание склона и отсадка отдельных блоков, фронт оползня размывается рекой Ардон, пойма которой является базисом оползня. Оползень находится в стадии развития. Основные факторы активизации: техногенный (подрезка склона при прокладке газопровода) и гидрологический. Ущерба оползневой процесс не нанёс, но угроза деформации газопровода и технологической дороги сохраняется. | | |

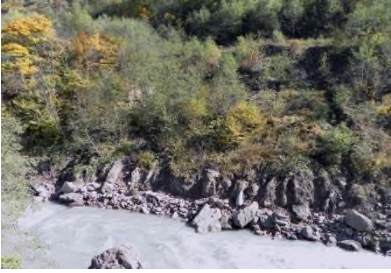
| 15.2020.0055 | Северо-Кавказский | Республика Северная Осетия-Алания | Алагирский район, 1,95 км к северу от с. Биз. (ТрансКАМ, ПК 572) | 42,92596 | 44,19270 | 00.10.20 | Не завершен | Оп | Техн. Гидрол. | Отмечались | Оползень Карьерный II расположен на правом берегу р. Ардон в 1,95 км к северу от с. Биз, на 31 км газопровода Дзуарикау-Цхинвал. Активизация произошла в начале осени. Базисом оползня является р. Ардон. Интенсивные деформации отмечены на пересечении технологической дороги газопровода, тело оползня сильно обводнено грунтовыми водами. Параметры активной части: длина – 40 м, ширина – 45 м, площадь – 1800 м². В процесс вовлечены карбонатные отложения верхней юры - известняки, мергели (J3) и современные аллювиальные (аQIV) отложения, представленные валуно-галечным материалом. Проявление находится в стадии развития. Факторы активизации: техногенный (подрезка склона), гидрологический (боковая эрозия фронта рекой Ардон). При активизации оползневого процесса деформировано 45 м технологической дороги газопровода. Защитных сооружений – нет. | | |

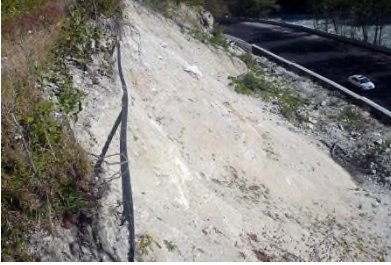
| 15.2020.0056 | Северо-Кавказский | Республика Северная Осетия-Алания | Алагирский район, 5,24 км к северу от с. Биз. (ТрансКАМ, ПК 605) | 42,94353 | 44,20629 | 00.07.20 | Не завершен | Оп | Техн. | Отмечались | Проявление оползневого процесса зафиксировано в Алагирском районе, в 5,24 км к северу от с. Биз, базисом оползания является полка автодороги ТрансКАМа. Оползень имеет следующие размеры: длина – 50 м, ширина – 50 м, площадь – 2500 м². Тело оползня сильно деформировано, разбито на блоки. На левом фланге из-за высокой обводнённости, сошёл оползень-поток, перекрывавший автодорогу ТрансКАМ. В процесс вовлечены карбонатные отложения нижней юры (J3) представленные известняками. Оползневые отложения представлены крупнообломочным материалом того же состава с щебнисто-глинистым заполнителем. Фактор активизации: техногенный (подрезка склона и нарушение естественного стока грунтовых вод). Оползневой процесс находится в стадии развития, активность – 100 %. При активизации оползневого процесса деформировано около 40 м технологической дороги газопровода (без т.п.) и 20 м ТрансКАМа (с т.п.). Построена защитная бетонная стенка, налажено водоотведение (лоток). | | |

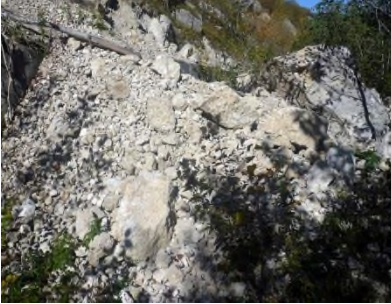
| 15.2020.0057 | Северо-Кавказский | Республика Северная Осетия-Алания | Алагирский район, 5,6 км к северу от с. Биз (ТрансКАМ, ПК 609) | 42,95405 | 44,21148 | 00.09.20 | 13.10.20г | Об | Атм., Техн. | Отмечались | Активизация обвального процесса, на старой трассе ТрансКАМа, произошла осенью 2020 года, захватив технологическую дорогу газопровода Дзуарикау-Цхинвал, полка которой явилась его базисом. Размеры активной части: площадь обрушения (ниша) – 25 м², объём – 50 м³. Возраст проявления - современный, в процесс вовлечены известняки нижнеюрского возраста (J3), обвальный материал представлен обломками и глыбами размером до 1-2 м в поперечнике. Проявление находится в стадии затухания. Фактор активизации: метеорологический (осадки) и техногенный (подрезка трещиноватого скального склона). Деформирована технологическая дорога на интервале 7 м. Защитная стенка полностью перекрыта обвальными массами. | | |

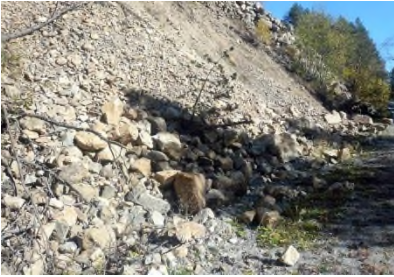
| 15.2020.0058 | Северо-Кавказский | Республика Северная Осетия-Алания | Алагирский район, а/д Бурон-Цей, км 8,6 | 42,79906 | 43,92782 | 00.10.20 | Не завершен | Об-Ос | Атм., Техн. | Отмечались | Зафиксирована активизация обвально-осыпного процесса в Алагирском районе, а/д Бурон-Цей, 8,6 км. Возраст проявления - современный, базисом его является полка автодороги Бурон-Цей. Площадь активной части – 2250 м² (длина – 15 м, ширина – 150 м). Процесс развивается на метаморфических породах докембрия (PR-PZ), осыпной материал представлен обломками кристаллических сланцев, гнейсов и т.п. Процесс находится в стадии развития, активность на момент обследования – 100%. Факторы активизации: метеорологический (осадки) и техногенный (подрезка трещиноватого склона). В результате активизации была временно перекрыта автодорога с твердым покрытием на интервале 150 м. Сооружения инженерной защиты отсутствуют. | | |

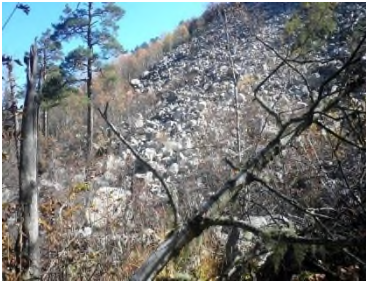
| 15.2020.0059 | Северо-Кавказский | Республика Северная Осетия-Алания | Алагирский район, 2,5 км к юго-востоку от с. В.Цей | 42,78205 | 43,91620 | 00.10.20 | Не завершен | Об-Ос | Атм. | Не отмечались | Обвально-осыпной участок "Радиальный" расположен на правом берегу р. Цейдон, над базой отдыха СКГМИ. Признаками активности являются свежие ниши в коренном склоне и крупные скальные блоки, скатившиеся вниз. Параметры активной части: длина – 150 м, ширина – 100 м, площадь – 15 тыс.м². В процесс вовлечены гранитоиды мезозойского комплекса (J2d), представленные здесь лейкократовыми гранитами. Процесс остается в стадии развития, активность на момент обследования 25%. Фактор активизации – метеорологический (осадки, большие скачки температур и др.). Поражённых объектов не было, однако база СКГМИ находится в зоне досягаемости обломков. | | |

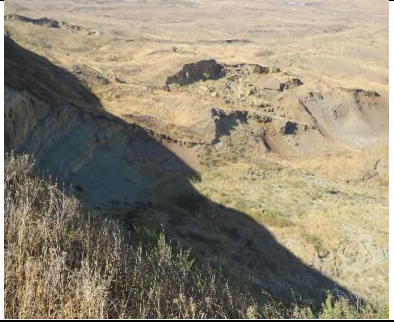
| 26.2020.0052 | Северо-Кавказский | Ставропольский край | В 1,8 км севернее с. Казинка Андроповского муниципального округа | 44,50140 | 42,28919 | 00.04.20 | 00.10.20 | Оп | Атм, гидрогеол | Не отмечались | Казинский участок расположенный в 1,8 км севернее с. Казинка. Смещения охвачены коллювиально-делювиальные четвертичные отложения; среднемиоценовые отложения (известковистые глины, мергели с прослоями песков, песчаников, ракушечников); олигоцен-миоценовые отложения майкопской серии (глины). Отмечались оползневые подвижки на локальных участках в верхней части зоны транзита у левого борта оползня. Площадь активизации – 21250 м². Основные факторы активизации: атмосферные осадки; гидрогеологический (увлажнение оползневых отложений грунтовыми водами). | | |

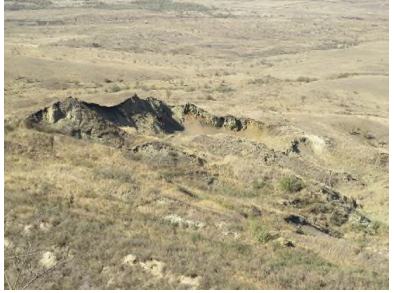
| 26.2020.0053 | Северо-Кавказский | Ставропольский край | В 1,9 км севернее с. Казинка Андроповского муниципального округа | 44,50376 | 42,28389 | 00.04.20 | 00.10.20 | Оп | Атм, гидрогеол | Не отмечались | Казинский участок расположенный в 1,9 км севернее с. Казинка. Смещения охвачены коллювиально-делювиальные четвертичные отложения; среднемиоценовые отложения (известковистые глины, мергели с прослоями песков, песчаников, ракушечников); олигоцен-миоценовые отложения майкопской серии (глины). Отмечены смещения на локальных участках в верхней части зоны транзита у левого борта оползня. Площадь активизации – 6837 м². Основные факторы активизации: атмосферные осадки; гидрогеологический (увлажнение оползневых отложений грунтовыми водами). | | |

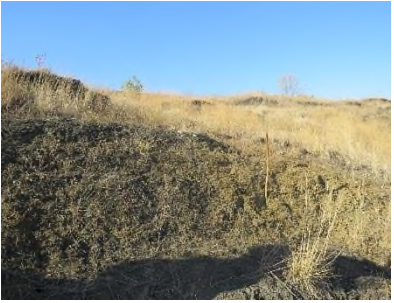
| 26.2020.0054 | Северо-Кавказский | Ставропольский край | В 1,5 км севернее х. Сотникова Кочубеевского муниципального округа | 44,58490 | 41,98529 | 00.04.20 | 00.10.20 | Оп | Атм, гидрогеол, техн. | Не отмечались | Усть-Невинский участок расположенный в 1,5 км севернее х. Сотникова. Смещения охвачены коллювиально-делювиальные четвертичные отложения; олигоцен-миоценовые отложения майкопской серии (глины с редкими линзами мелкозернистого песка и алевролита). Отмечены оползневые подвижки на локальном участке в нижней половине зоны транзита. Площадь активизации 2401 м². Основные факторы активизации: атмосферные осадки; гидрогеологический (увлажнение оползневых отложений грунтовыми водами); техногенный (вибродинамическая нагрузка от транспорта) | | |

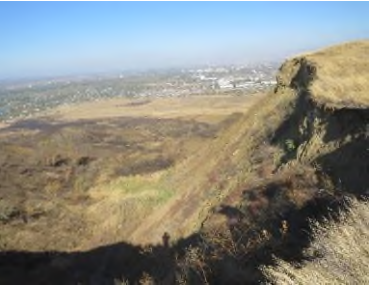
| 26.2020.0056 | Северо-Кавказский | Ставропольский край | Южная окраина Невинномысского городского округа | 44,58459 | 41,96320 | 00.04.20 | 00.10.20 | Оп | Атм, гидрогеол | Не отмечались | Усть-Невинский участок расположенный на южной окраине Невинномысского городского округа. Смещениями охвачены коллювиально-делювиальные четвертичные отложения; среднемиоценовые отложения (известковистые глины, мергели с прослоями песков, песчаников, ракушечников); олигоцен-миоценовые отложения майкопской серии (глины с редкими линзами мелкозернистого песка и алевролита). Отмечены локальные участки активизации в откосе головной части оползня. Площадь активизации – 3357 м². Основные факторы активизации: атмосферные осадки; гидрогеологический (увлажнение оползневых отложений грунтовыми водами). | | |

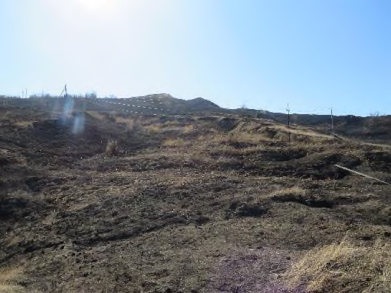
| 26.2020.0057 | Северо-Кавказский | Ставропольский край | Южная окраина Невинномысского городского округа | 44,58468 | 41,96536 | 00.04.20 | 00.10.20 | Оп | Атм, гидрогеол | Не отмечались | Усть-Невинский участок расположенный на южной окраине Невинномысского городского округа. Смещениями охвачены коллювиально-делювиальные четвертичные отложения; олигоцен-миоценовые отложения майкопской серии (глины с редкими линзами мелкозернистого песка и алевролита). В головной части оползня отмечены смещения. Площадь активизации – 2245 м². Основные факторы активизации: атмосферные осадки; гидрогеологический (увлажнение оползневых отложений грунтовыми водами). | | |

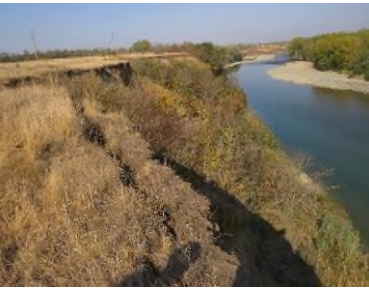
| 26.2020.0058 | Северо-Кавказский | Ставропольский край | В 1 км севернее с. Кочубеевского Кочубеевского муниципального округа | 44,72548 | 41,81479 | 00.04.20 | 00.10.20 | Оп | Атм, гидрогеол, гидрол | Не отмечались | Кубано-Зеленчукский участок расположенный в 1 км севернее с. Кочубеевского. Смещениями охвачены делювиально-пролювиальные четвертичные суглинки, аллювий террас р. Кубани (галечники, валуны, пески, гравий, суглинки), глины майкопской серии. Отмечены оползневые смещения на локальном участке в правой трети оползня. В головной части имеются свежие трещины закола. Площадь активизации – 2716 м². Основные факторы активизации: атмосферные осадки; гидрогеологический (увлажнение оползневых отложений грунтовыми водами); гидрологический (речная боковая эрозия). | | |

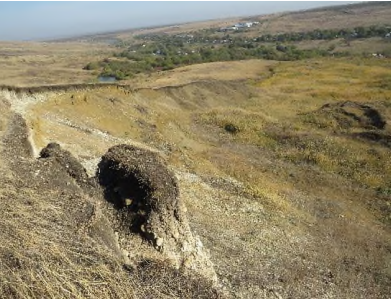
| 26.2020.0059 | Северо-Кавказский | Ставропольский край | Западная окраина х. Васильевского Кочубеевского муниципального округа | 44,65835 | 41,64264 | 00.04.20 | 00.10.20 | Оп | Атм, гидрогеол, гидрол | Не отмечались | Казьминский участок расположенный на западной окраине х. Васильевского, Кочубеевского муниципального округа. Смещениями охвачены делювиально-пролювиальные четвертичные суглинки, аллювий террас р. Кубани (галечники, валуны, пески, гравий, суглинки), глины майкопской серии. Минимальные по интенсивности оползневые смещения отмечены в районе головной террасы и в верхней части зоны транзита. Под языком у правого борта оползня находится школа. На момент обследования продвижение языка оползня не зафиксировано. Площадь активизации – 5103 м². Основные факторы активизации: атмосферные осадки; гидрогеологический (увлажнение оползневых отложений грунтовыми водами). | | |

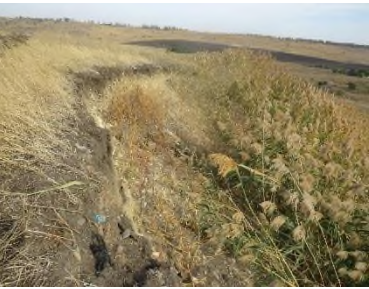
| 26.2020.0060 | Северо-Кавказский | Ставропольский край | Северная окраина с. Вревского Кочубеевского муниципального округа | 44,70915 | 41,53050 | 00.04.20 | 00.10.20 | Оп | Атм, гидрогеол | Не отмечались | Мищенский участок расположенный на северной окраине с. Вревского Кочубеевского муниципального округа. Оползневые смещения охвачены делювиально-пролювиальные четвертичные суглинки, аллювий террас р. Кубани (галечники, валуны, пески, гравий, суглинки), глины майкопской серии. Оползневые смещения отмечены в головной части оползня: подновления стенки отрыва, единичные трещины растяжения шириной до 10 см. Площадь активизации – 4200 м². Основные факторы активизации: атмосферные осадки; гидрогеологический (увлажнение оползневых отложений грунтовыми водами). | | |

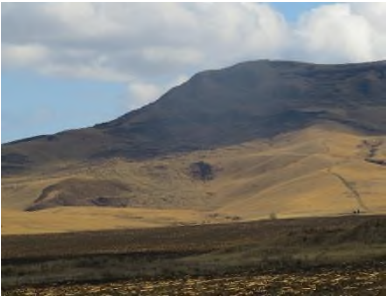
| 26.2020.0061 | Северо-Кавказский | Ставропольский край | В 5,5 км юго-западнее с. Круглолесского Александровского муниципального округа | 44,64459 | 42,70454 | 00.04.20 | 00.10.20 | Оп | Атм, гидрогеол | Не отмечались | Активизация оползневого процесса зафиксирована в 5,5 км юго-западнее с. Круглолесского Александровского муниципального округа. Оползневые смещения охвачены коллювиально-делювиальные четвертичные отложения; среднемиоценовые отложения (известковистые глины, мергели с прослоями песков, песчаников, ракушечников); олигоцен-миоценовые отложения майкопской серии (глины). Отмечена активизация на локальных участках в откосах и у их основания, в средней и правой части оползня. Площадь активизации – 229160 м². Основные факторы активизации: атмосферные осадки; гидрогеологический (увлажнение оползневых отложений грунтовыми водами). | | |

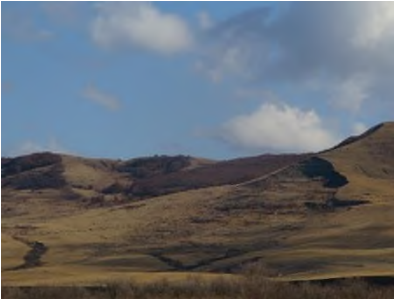
| 26.2020.0062 | Северо-Кавказский | Ставропольский край | В 5 км. западнее с. Круглолесское Александровского муниципального округа | 44,66609 | 42,71864 | 00.04.20 | 00.10.20 | Оп | Атм, гидрогеол | Не отмечались | Активизация оползневого процесса зафиксирована в 5 км юго-западнее с. Круглолесского Александровского муниципального округа. Оползневые смещения охвачены коллювиально-делювиальные четвертичные отложения; среднемиоценовые отложения (известковистые глины, мергели с прослоями песков, песчаников, ракушечников); олигоцен-миоценовые отложения майкопской серии (глины). Активизация оползневого процесса отмечена в левой части оползня в откосах и у их основания. Площадь активизации – 26040 м². Основные факторы активизации: атмосферные осадки; гидрогеологический (увлажнение оползневых отложений грунтовыми водами). | | |

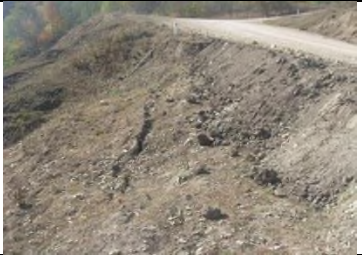
| 20.2020.0096 | Северо-Кавказский | Чеченская Республика | Ножай-Юртовский район, автодорога с. Булгат-Ирзу - с. Алхан-Хутор 0,41 км | 42,97524 | 46,36592 | 00.08.20 | Не завершен | Оп | Атм. | Не отмечались | Активизация оползневого процесса зафиксирована в Ножай-Юртовском районе, автодорога с. Булгат-Ирзу - с. Алхан-Хутор 0,41 км. Оползневые смещения охвачены делювиальные суглинки и глины неогенового возраста. Площадь активной части – 1200 м² (длина – 40 м, ширина – 30 м, мощность – 1 м), объём – 1200 м³, активность опасного ЭГП на момент обследования 100 %. Основной фактор активизации – метеорологический. | | |

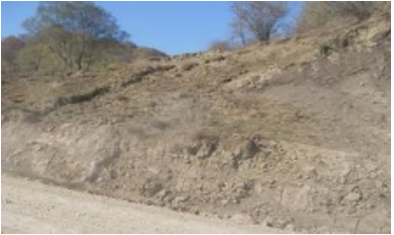
| 20.2020.0097 | Северо-Кавказский | Чеченская Республика | Ножай-Юртовский район, автодорога с. Беной - с. Булгат-Ирзу 4,6 км | 42,97521 | 46,36539 | 00.08.20 | Не завершен | Оп | Атм. | Не отмечались | Активизация оползневого процесса зафиксирована в Ножай-Юртовском районе, автодорога с. Булгат-Ирзу - с. Алхан-Хутор 4,6 км. Оползневые смещения охвачены делювиальные суглинки и глины неогенового возраста. Площадь активной части – 24 м² (длина – 6 м, ширина – 4 м, мощность – 0,5 м), объём – 12 м³, активность опасного ЭГП на момент обследования 100%. Основной фактор активизации – метеорологический. | | |

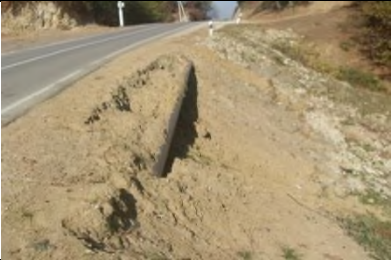
| 20.2020.0099 | Северо-Кавказский | Чеченская Республика | Ножай-Юртовский район, автодорога с. Алхан-Хутор - Альпийское кладбище, 0,59 км | 42,95929 | 46,35402 | 00.08.20 | Не<br>завершен | Оп | Атм. | Не<br>отмечались | Активизация оползневой процесса зафиксирована в Ножай-Юртовском районе, автодорога с. Булгат-Ирзу - с. Алхан-Хутор 0,59 км. Оползневыми смещениями охвачены делювиальные суглинки и глины неогенового возраста. Площадь активной части – 100 м <sup>2</sup> (длина – 10 м, ширина – 10 м, мощность – 0,5 м), объём – 50 м <sup>3</sup> . Основной фактор активизации – метеорологический. | | |

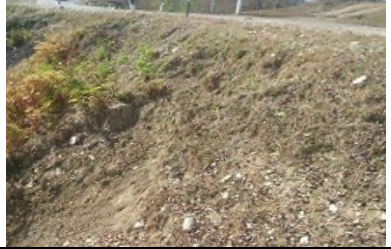
| 20.2020.0100 | Северо-Кавказский | Чеченская Республика | Ножай-Юртовский район, на выезде с. Алхан-Хутор | 42,96222 | 46,35344 | 00.08.20 | Не<br>завершен | Оп | Атм. | Не<br>отмечались | Активизация оползневой процесса зафиксирована в Ножай-Юртовском районе, на выезде с с. Алхан-Хутор. Оползневыми смещениями охвачены делювиальные суглинки и глины неогенового возраста. Площадь активной части – 1750 м <sup>2</sup> (длина – 70 м, ширина – 25 м, мощность – 2 м), объём – 3500 м <sup>3</sup> , активность опасного ЭГП на момент обследования 50 %. Основной фактор активизации – метеорологический. | | |

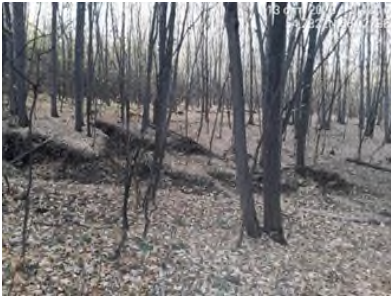
| 02.2020.0001 | Приволжский | Республика Башкортостан | г. Уфа, склон р. Белой, вдоль железной дороги Уфа-Челябинск | 54,78219 | 56,02231 | 00.10.20 | Не<br>завершен | Эо | Атм. Техн. | Не<br>отмечались | Г. Уфа, склон р. Белая, вдоль железной дороги Уфа-Челябинск. Развитие овражной эрозии наблюдается на 1 створе Уфимского участка, расположенного на территории парковой зоны г. Уфа и граничащего с ЖК ""Зеленый берег" (ул. Блюхера). Активность овражной эрозии по створу оврага длиной до 0,8 км и шириной до 0,7 км наблюдается на 3-х эрозионных уступах, расположенных в верхней, средней и в нижней устьевой части оврага. Овраг развит в терригенно-карбонатных нижнепермских отложениях, представленных мягкими глинами и мергелями. Факторы активизации процесса: атмосферные осадки и техногенный (направленный сброс стока воды с территории города). В осенний период активизация овражной эрозии сопровождалась образованием новых уступов при вершине оврага. Прирост левого отвешка составил 0,43 м, центрального – 0,03 м. Прирост вершины среднего эрозионного уступа составил 0,4 м и расширился на 1,20 м. Нижний эрозионный уступ остался без изменений. Активность овражной эрозии была низкой. | | |

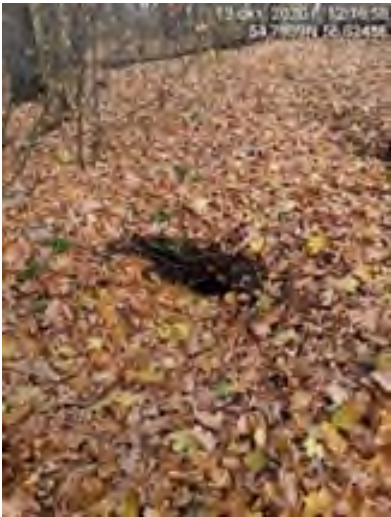
| 02.2020.0002 | Приволжский | Республика Башкортостан | г. Уфа, Октябрьский и Орджоникидзевский районы | 54,78294 | 56,00983 | 00.10.20 | Не<br>завершен | КС | Атм. Техн.<br>Гидролог. | Не<br>отмечались | Г. Уфа, Октябрьский и Орджоникидзевский районы. Участок Уфимский косогор представляет собой высокий и крутой, расчлененный оврагами правобережный склон долины р. Белая в г. Уфа. Участок характеризуется развитием карста, представленного провалами, карстово-суффозионными воронками и понорами. В геологическом строении принимают участие гипсы кунгурского и терригенно-карбонатные отложения уфимского ярусов нижней перми, пролювиально-делювиальные отложения четвертичной системы. По результатам осеннего обследования отмечено, что наиболее активными остаются воронки 15/06, 14/08,14/11, 14/70, 14/71, 14/72, 5/29, 6/01, 5/22, 4/13/1, 4/14, 4/36, 4/41 и расположены они, в основном, в оврагах. Активизация процессов выразилась в увеличении воронок и их заиливании. Диаметры воронок – от 0,6 до 7,4 м, глубина – от 0,7 до 4,8 м. Основными факторами активизации являются атмосферные осадки и целенаправленный сброс сточных вод с территории города. На межовражье выявлено два новых понора 15/21, 15/22. На момент первоописания поноры округлой формы, размерами от 0,7 до 1,5 м, и глубиной от 0,4 до 0,6 м. Основными факторами активизации являются атмосферные осадки. Участок Уфимский косогор расположен в пределах парковой зоны города, в нижней части вдоль участка проходит ж.д. Уфа-Челябинск, верхняя часть участка граничит с жилыми комплексами города, поэтому активизация карстового процесса несет потенциальную угрозу. | | |

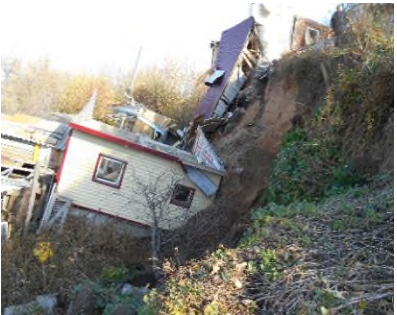
| 16.2020.0001 | Приволжский | Республика Татарстан | г. Чистополь, ул. Маринина, 53 | 55,36072 | 50,63660 | 00.10.20 | Не<br>завершен | Оп | Гидрогеол.<br>Атм., техн. | Отмечались | Г. Чистополь, ул. Маринина, 53. Смещение грунта произошло вследствие разгрузки подземных вод в основании борта оврага, образованного правым притоком р. Берняжка. Оползневой процесс сопровождался деформацией участка склона, с разрушением дома 53 и части склона южнее и севернее участка дома. Размеры образовавшейся деформации: высота уступа – до 6 м, длина по фронту – 50 м, ширина уступа перпендикулярно фронту оползня – 15 м, Площадь оползня 750 м², объем грунта, вовлеченного в оползание – 4500 м³. Основные факторы активизации: гидрогеологический, атмосферные осадки и техногенный. Пострадавших при разрушении дома и сходе оползня нет. | | Событие в сводках МЧС РТ не отмечено, ЧС не объявлялось |

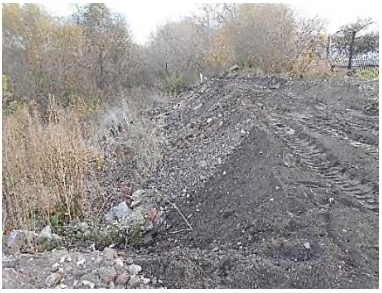
| 16.2020.0002 | Приволжский | Республика Татарстан | г. Чистополь, пер. Фрунзе 7 д | 55,36854 | 50,66056 | 00.09.20 | Не<br>завершен | Оп | Гидрогеол. | Не<br>отмечались | Г. Чистополь, пер. Фрунзе 7 д. Смещение грунта произошло вследствие разгрузки подземных вод в основании берега р. Ржавец. Оползневой процесс проседания сопровождался деформацией участка склона, засыпанного насыпным грунтом для защиты дд. 7 д и 7 е от воздействия оползня. Размеры образовавшейся деформации: высота уступа – до 1,0 м, длина по фронту – 80 м, ширина уступа перпендикулярно фронту оползня – 10 м, Площадь уступа оползня – 800 м², объем породы вовлеченной в оползневой процесс – 800 м³. Основной фактор активизации – гидрогеологический. | | |

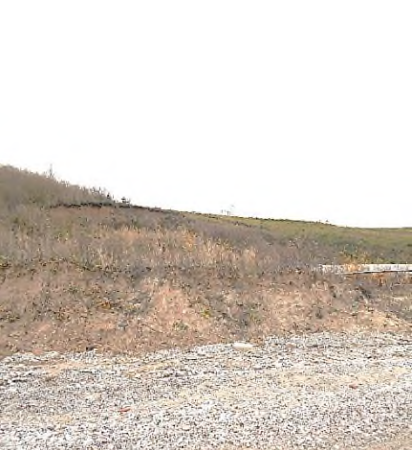
| 16.2020.0003 | Приволжский | Республика Татарстан | пгт. Камское Устье, набережная | 55,20598 | 49,27932 | 00.10.20 | Не<br>завершен | Оп | Гидрогеол.<br>Атм. техн. | Отмечались | Пгт. Камское Устье, набережная. Осенняя активизация оползней скольжения выявлена на обустроенной набережной р. Волга. В средней части набережной, по верху берегового откоса, наблюдается отрыв оползня проседания. Размеры образовавшейся деформации: высота уступа – до 1.0 м, длина по фронту – 120 м, ширина уступа перпендикулярно фронту оползня – 20 м, площадь уступа оползня – 2400 м², объем породы, вовлеченного в процесс оползания – 2400 м³. В южной части набережной сошли 2 локальных оползня. Один оползень вышел к урезу водохранилища, при этом засыпал проложенные дорожки набережной, разрушил ограждение набережной и вышел к урезу воды. Размеры образовавшейся деформации: высота уступа – до 4.0 м, длина по фронту – 60 м, ширина уступа перпендикулярно фронту оползня – 20 м, Площадь уступа оползня – 1200 м², объем породы, снесенной оползнем – 4800 м³. Другой, меньшей мощности и площади сформировался в виде оплывины, размером 10×15 м, уступом проседания 0,6 м разрушил георешетку и дерновое покрытие склона. Основные факторы активизации: гидрогеологический, выпадение атмосферных осадков и техногенный. | | |

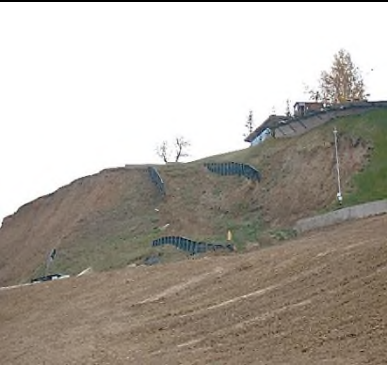
| 16.2020.0004 | Приволжский | Республика Татарстан | пгт. Камское Устье, ул. Большая Волга, гостиничный комплекс "Камский Трофей" | 55,20222 | 49,28663 | 00.10.20 | Не<br>завершен | Оп | Гидрогеол.<br>гидрол., техн. | Отмечались | Пгт. Камское Устье, ул. Большая Волга, гостиничный комплекс "Камский Трофей". Продолжается развитие большого циркообразного оползня. На борту оползня северной экспозиции проводятся мероприятия по инженерной защите. Склон борта южной экспозиции крутой, 80-90 град., осыпается, при разрушении обнажаются захоронения старого кладбища. Причина активизации оползня и разрушения бортов – размыв тела оползня в нижней части волнами Куйбышевского водохранилища. Техногенное влияние обусловлено сбросом талых и ливневых вод по рельефу в цирк оползня. Пострадавших при сходе оползня нет. Основные факторы активизации: гидрогеологический, гидрологический (абразионная деятельность Куйбышевского водохранилища) и техногенный | | |

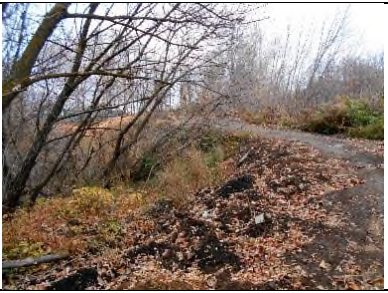
| 16.2020.0005 | Приволжский | Республика Татарстан | г. Тетюши, ул. Вахитова, д. 2 | 54,93478 | 48,84342 | 00.10.20 | Не<br>завершен | Оп | Гидрогеол.<br>Атм., техн. | Не<br>отмечались | Г. Тетюши, ул. Вахитова, д. 2. Активное проседание засыпки привозного грунта и образование свежего оползня проседания выявлено при осеннем обследовании. Размеры образовавшейся деформации: высота уступа – до 1,0 м, длина по фронту – 80 м, ширина уступа перпендикулярно фронту оползня – 20 м. Площадь уступа оползня 1600 м², объем породы, снесенной оползнем – 1600 м³. Основные фактора активизации: гидрогеологический, выпадение атмосферных осадков и техногенный (сброс вод). | | |

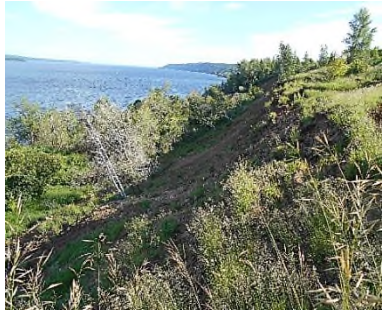
| 16.2020.0006 | Приволжский | Республика Татарстан | г. Тетюши, ул. Северная, 3 створ на волжском склоне | 54,95361 | 48,84533 | 00.10.20 | Не<br>завершен | Оп | Гидрогеол. | Отмечались | Г. Тетюши, ул. Северная, 3 створ на волжском склоне. Активизация большого оползня на 3 створе (на Волжском склоне) наблюдается с 2018 г. Оползень продолжил свое развитие вверх по склону и вширь по фронту. В центральной части подъем кромки оползня вверх составил 15-20 м, по флангам расширение по фронту – до 550-600 м. Размеры оползневой зоны увеличились за счет расширения зоны трещин отрыва и бугристости выше сошедшего оползневого тела. Основной фактор активизации – гидрогеологический (разгрузка подземных вод на уровне трех водоносных горизонтов крутого склона берега р. Волга). При смещении оползня разрушена дорога на грузовую пристань. | | |

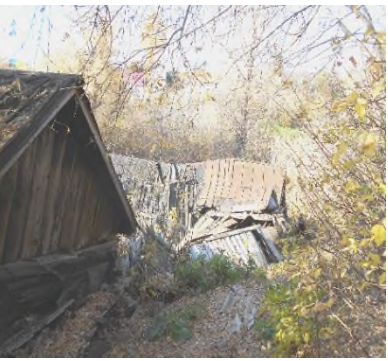
| 16.2020.0007 | Приволжский | Республика Татарстан | г. Чистополь, ул. Маринина, 55 | 55,36069 | 50,63662 | 00.10.20 | Не<br>завершен | Оп | Гидрогеол.<br>Атм., техн. | Отмечались | Г. Чистополь, ул. Маринина, 5. При осеннем обследовании выявлено развитие оползня проседания на ул. Маринина, 53 ниже по склону в виде оползня скольжения (выдавливания). Смещение грунта произошло вследствие разгрузки подземных вод в основании берега реки, образованного правым притоком р. Берняжка. Размеры образовавшейся деформации: высота уступа – до 4 м, длина по фронту – 150 м, ширина уступа перпендикулярно фронту оползня – 90 м, Площадь оползня – 13500 м², объем породы, снесенной оползнем – 54000 м³. Основные факторы активизации: гидрогеологический, выпадение атмосферных осадков и техногенный. При сходе оползня приведены в аварийное состояние дома 55 и 55а (наклон стен жилых домов, разрушение деревянных срубов и стропил крыши, почти полное разрушение сараев). | | Событие в сводках МЧС РТ не отмечено, ЧС не объявлялось |

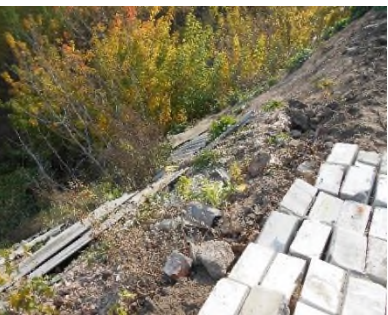
| 16.2020.0008 | Приволжский | Республика Татарстан | г. Казань, ул. Ивана Федорова, 1д-9а | 55,87426 | 49,03935 | 00.10.20 | Не<br>завершен | Оп | Гидрогеол.<br>Атм., техн. | Отмечались | Г. Казань, ул. Ивана Федорова, 1д-9а. Смещение грунта произошло вследствие активного развития овражной эрозии по тальвегу оврага и разгрузки подземных вод в основании левого борта оврага. Оползневой процесс сопровождался деформацией участка склона с частичным разрушением части уличной дороги. Размеры образовавшейся деформации: высота уступа – до 12 м, длина по фронту – 150 м, ширина уступа перпендикулярно фронту оползня – 10 м. Площадь оползня – 1500 м², объем породы снесенной оползнем – 18000 м³. Основные факторы активизации: гидрогеологический, выпадение атмосферных осадков, техногенный. | | |

Фото 16.2020.0008. Укрепление оползневого борта оврага в начале ул. И. Федорова, оползень разрушает уличную дорогу, г. Казань, Республика Татарстан

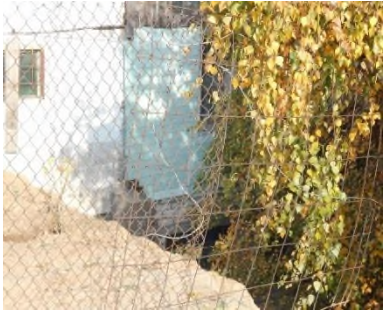
| 16.2020.0009 | Приволжский | Республика Татарстан | г. Казань, ул. Бадаева, 47а | 55,87496 | 49,04188 | 00.10.20 | Не<br>завершен | Оп | Гидрогеол.<br>Атм., техн. | Отмечались | Г. Казань, ул. Бадаева, 47а. Смещение грунта произошло вследствие активного развития овражной эрозии по тальвегу оврага и разгрузки подземных вод в основании левого борта оврага. Оползневой процесс сопровождался деформацией участка склона с частичным разрушением части приусадебного участка. Размеры образовавшейся деформации: высота уступа – до 12 м, длина по фронту – 40 м, ширина уступа перпендикулярно фронту оползня – 10 м. Площадь оползня – 400 м <sup>2</sup> , объем грунта, вовлеченного в оползневой процесс – 4800 м <sup>3</sup> . Основные факторы активизации: гидрогеологический, выпадение атмосферных осадков, техногенный. Частично потрескались фундамент и стены хозяйственных построек. | | |

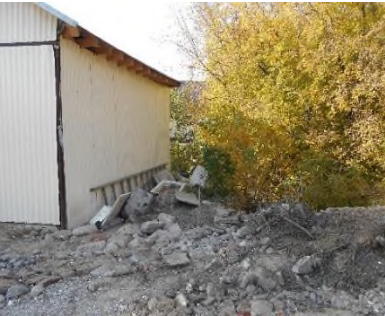
| 16.2020.0010 | Приволжский | Республика Татарстан | г. Казань, ул. 2-ая Бадаева, 22 | 55,87556 | 49,04149 | 00.10.20 | Не<br>завершен | Оп | Гидрогеол.<br>Атм., техн. | Отмечались | Г. Казань, ул. 2-ая Бадаева, 22. Смещение грунта произошло вследствие активного развития овражной эрозии по тальвегу оврага и разгрузки подземных вод в основании правого борта оврага. Оползневой процесс сопровождался деформацией участка склона, с частичным разрушением части приусадебного участка. Размеры образовавшейся деформации: высота уступа – до 10 м, длина по фронту – 50 м, ширина уступа перпендикулярно фронту оползня – 6 м. Площадь оползня – 300 м <sup>2</sup> , объем породы снесенной оползнем – 3000 м <sup>3</sup> . Основные факторы активизации: гидрогеологический, выпадение атмосферных осадков, техногенный. Частично потрескались фундамент и стены хозяйственных построек. | | |

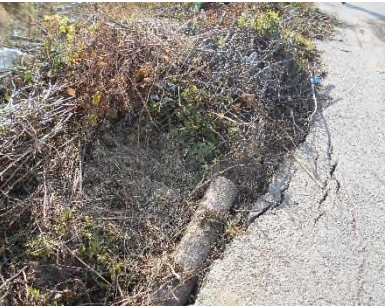
| 16.2020.0011 | Приволжский | Республика Татарстан | пгт. Камское Устье, ул. Комсомольская, дд.4-6 | 55,20268 | 49,27690 | 00.10.20 | Не<br>завершен | Оп | Гидрогеол.<br>Атм., техн. | Отмечались | Пгт. Камское Устье, ул. Комсомольская, дд.4-6. Смещение грунта произошло на левом борту оврага Красный Дол: ул. Комсомольская (дд. 4-6) – Советская (д.2). Размеры оползневой деформации: длина по фронту – 110 м, длина перпендикулярно фронту – 40 м, высота уступа проседания 4-6 м. Площадь оползня 4400 м <sup>2</sup> , объем породы, снесенной оползнем – 26400 м <sup>3</sup> . На этом участке активизация оползня разрушает уличную дорогу с твердым покрытием, а также угрожает разрушением старому зданию райвоенкомата. Основные факторы активизации: гидрогеологический, выпадение атмосферных осадков, техногенный. | | |

ото 16.2020.0011. Сход оползня проседания по адресу ул. Комсомольская разрушает уличную дорогу у дд. 4-6, пгт. Камское Устье, Республика Татарстан

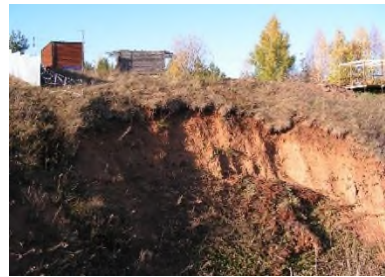
| 18.2020.0002 | Приволжский | Удмуртская Республика | Сарапульский район, с. Дулесово | 56,54197 | 53,78371 | 00.10.20 | Не<br>завершен | Оп | Атм., Техн. | Не<br>отмечались | Сарапульский район, с. Дулесово. На южной окраине с. Дулесово, на правом склоне оврага, в 80 м северо-восточнее его вершины, зафиксировано активное развитие оползневого процесса. Здесь, в толще делювиально-солифлюкционных суглинков, образован оползень вязкопластического течения с глубиной захвата 1,5-2,0 м. Длина оползневого тела по направлению смещения – 8,0 м, ширина – 35 м, объем оползневых масс – около 400 м <sup>3</sup> . Высота стенки отрыва – 3-4 м. Минимальное расстояние от стенки отрыва до хозяйственных построек одного из частных хозяйств – 7,0 м. Основные факторы активизации: выпадение атмосферных осадков, техногенный. | | |

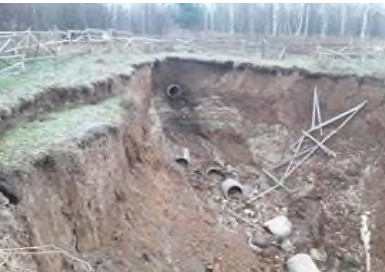
| 21.2020.0001 | Приволжский | Чувашская Республика | г. Чебоксары, центральная часть парк "Лакреевкий лес" | 56,11729 | 47,23819 | 00.10.20 | Не<br>завершен | Эо | Атм. Техн | Не<br>отмечались | Г. Чебоксары, центральная часть парк "Лакреевкий лес". Размеры оврага: длина – 200 м, глубина в вершине – 5,3 м., ширина – 15 м. Овраг активно растущий. В процесс вовлечены суглинки, глины, известняки, мергели и аргиллиты пермских отложений. Овраг активен на всем протяжении. Основные факторы активизации: выпадение атмосферных осадков, техногенный. | | |

Фото 21.2020.0001. Разрушение земель в центральной части г. Чебоксары около парка «Лакреевский лес», Чувашская Республика

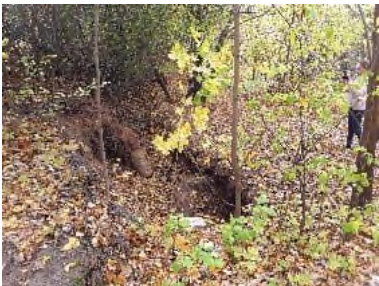
| 21.2020.0002 | Приволжский | Чувашская Республика | г. Чебоксары северо-западная часть, ул. Семена Исюкова | 56,15330 | 47,17150 | 00.10.20 | Не<br>завершен | Оп | Гидрогеол.<br>Техн | Не<br>отмечались | Г. Чебоксары северо-западная часть, ул. Семена Исюкова. Оползень активизировался в северо-западной части г. Чебоксары, на бровке склона Чебоксарского водохранилища. В настоящее время оползневой процесс продолжает разрушать забор и территорию участка многоквартирного 3-х этажного жилого дома. Расстояние от бровки оползня до жилого дома №19 составляет 37 м. Площадь оползневой деформации – 585 м². Основные факторы активизации: гидрогеологический, техногенный. | | |

Фото 21.2020.0002. Деформация забора и разрушение земель многоквартирного дома по ул. Семёна Ислукова г. Чебоксары, Чувашская Республика

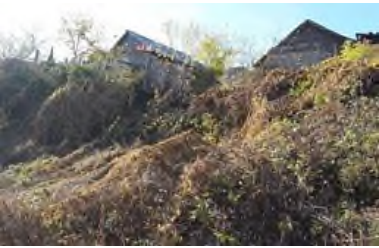
| 21.2020.0003 | Приволжский | Чувашская Республика | с. Порецкое восточная окраина | 55,19250 | 46,34090 | 00.10.20 | Не<br>завершен | Оп | Гидрогеол.<br>Атм | Отмечались | с. Порецкое восточная окраина. На восточной окраине с. Порецкое по ул. Комсомольская продолжается активизация оползневого процесса. Площадь оползневой деформации – 7956 м². В процесс вовлечены глины Юрского возраста. В настоящее время оползневая деформация разрушает приусадебные участки. Основные факторы активизации – гидрогеологический, выпадение атмосферных осадков. | | |

Фото 21.2020.0003. Разрушение земель восточная окраина с. Порецкое ул. Комсомольская, Чувашская Республика

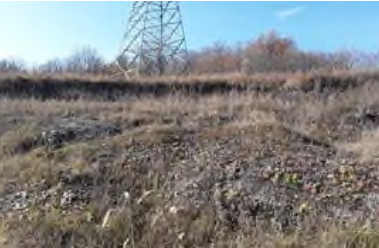
| 21.2020.0004 | Приволжский | Чувашская Республика | с. Порецкое восточнее, Сурский склон | 55,18570 | 46,34560 | 00.10.20 | Не<br>завершен | Оп | Гидрогеол.<br>Атм | Не<br>отмечались | Оползень расположен на склоне р. Сура в с. Порецкое. Площадь оползневой деформации – 850 м². В процесс вовлечены юрские глины. Оползень разрушает насыпь, на которой расположена ЛЭП. Активность оползня средняя. Основные факторы активизации – гидрогеологический, выпадение атмосферных осадков. | | |

Фото 21.2020.0004. Разрушение насыпи, на которой расположена линия ЛЭП, восточная окраина с. Порецкое, Чувашская Республика

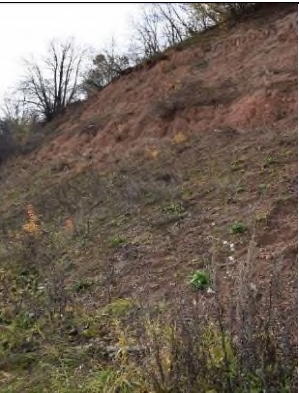
| 43.2020.0002 | Приволжский | Кировская область | г. Киров, сл. Санниковы (Филейское обнажение) | 58,66370 | 49,60293 | 00.10.20 | 09.10.20 | Об-Ос | Атм., техн. | Не отмечались | В г. Киров, сл. Санниковы отмечалась активизация обвально-осыпных процессов на Филейском обнажении. Наблюдались вертикальные стенки срыва грунта в верхней и средней частях склона р. Вятка, скопление у подножия склона несортированного неокатанного материала, сползание дернового покрова. Основные факторы активизации – атмосферные осадки, техногенный (сброс мусора, снега, листьев и пр.). Литологический состав пород, затронутых процессами: глины, мергели, известняки. Базис развития – основание склона долины р. Вятка. | | |

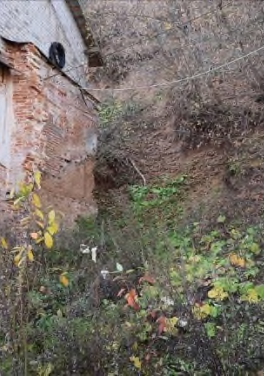
| 43.2020.0005 | Приволжский | Кировская область | г. Киров, ул. Пристанская, д. 5 | 58,60711 | 49,69073 | 00.10.20 | 12.10.20 | Об-Ос | Атм., техн. | Не отмечались | Г. Киров, ул. Пристанская, д. 5. Произведена подрезка основания склона на высоту до 10 м. На подрезанном участке наблюдается осыпание выветрелого грунта, сползание дернового покрова с кустарниковой растительностью. Отмечен активный рост промоины шириной до 1,5 м и глубиной до – 1,2 м, вершина промоины выходит на бровку склона. Литологический состав пород представлен глинами, аргиллитами, мергелями, насыпными грунтами. Базис развития – основание склона долины р. Вятка. Основные факторы активизации – атмосферные осадки, техногенный (подрезка основания склона). | | |

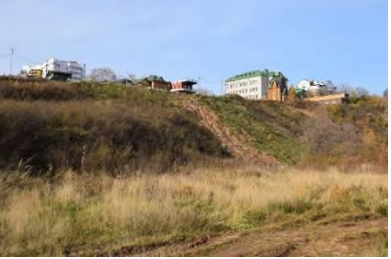
| 43.2020.0007 | Приволжский | Кировская область | г. Киров,<br>ул. Урицкого, д. 36 –<br>42 (Телецентр) | 58,59107 | 49,69164 | 00.10.20 | 12.10.20 | Оп | Атм., техн. | Не<br>отмечались | В районе телецентра в г. Киров выполнена отсыпка строительного мусора, грунта на склон р. Вятка. В результате засыпки грунтом участка склона длина подрезанного оголенного участка в средней части склона составила ~ 110 м (в 2017 г. длина составляла 210 м). На подрезанном участке наблюдается осыпание выветрелого грунта, который скапливается у подножия подрезанного участка.<br>На участке отмечены не каптированные многочисленные многодебитные выходы подземных вод в виде пластового высачивания и точечных родников. Отмечено несколько активно развивающихся промоин шириной до 4 м и глубиной до 2 м. Литологический состав пород представлен глинами, аргиллитами, мергелями, насыпными грунтами. Базис развития – основание склона долины р. Вятка. Основные факторы активизации – атмосферные осадки, техногенный (отсыпка грунта на поверхность склона, подрезка участка в средней части склона). | | |

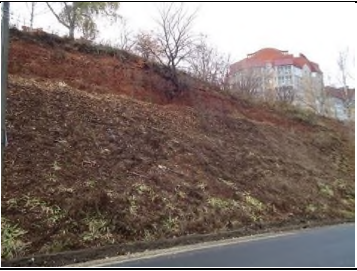
| 43.2020.0008 | Приволжский | Кировская область | г. Киров, от<br>ул. Приозерная до<br>ул. Тимирязева<br>(участок<br>«Вересники») | 58,57823 | 49,69331 | 00.10.20 | 19.10.20 | Об-ос | Атм. | Не<br>отмечались | В г. Киров, от ул. Приозерная до ул. Тимирязева, средняя часть склона р. Вятка наиболее крутая, оголена. В средней части склона отмечены вертикальные стенки срыва грунта, у подножия склона – скопление несортированного смещенного материала. Литологический состав пород представлен глинами, аргиллитами, мергелями. Базис развития – основание склона долины р. Вятка. Основной фактор активизации – атмосферные осадки. | | |

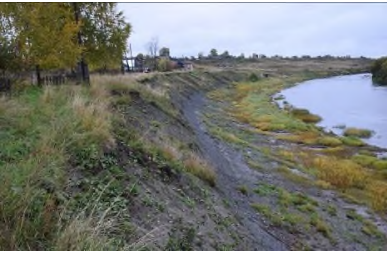
| 43.2020.0009 | Приволжский | Кировская область | Верхнекамский<br>район, с. Лойно,<br>ул. Набережная | 59,72975 | 52,65864 | 00.10.20 | 00.10.20 | Об-ос | Атм., техн. | Не<br>отмечались | В с. Лойно Верхнекамского района, в верхней части склона р. Кама, наблюдались оползневые смещения с захватом грунта мощностью до 0,5 м, длиной до 10 м. Вдоль бровки склона отмечены трещины закола шириной до 5 см. Скорость отступления бровки склона на разных участках различная и составляет от 0,14 до 0,55 м/год. Литологический состав пород глины юрского возраста. Базис развития – основание склона долины р. Кама. Основные факторы активизации – атмосферные осадки, техногенный (сброс мусора, снега, листьев и пр.). | | |

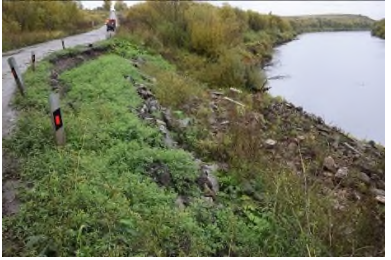
| 43.2020.0010 | Приволжский | Кировская область | Верхнекамский<br>район, с. Лойно, 50 км<br>автодороги Кирс –<br>Южаки | 59,71624 | 52,61362 | 00.10.20 | 00.10.20 | Оп | Атм., гидрол | Отмечались | Оползень на 50 км с правой стороны автодороги Кирс-Южаки, левый берег р. Кама (в районе с. Лойно Верхнекамского района) произошел в 2014 г. Длина аварийного участка составляла 20 м. Администрацией проводятся превентивные мероприятия по засыпке аварийного участка крупногабаритным строительным материалом, глиной, песком. При обследовании в 2020 г. длина аварийного участка составила 50 м. На месте произошедшего оползня отмечено смещение засыпанного крупногабаритного строительного материала, грунта вниз по склону на 1,5 м, захватив при этом 0,5-0,9 м асфальтированного дорожного полотна. В асфальтовом покрытии, в 0,5-0,7 м от края дорожного полотна отмечены трещины шириной до 5 см. Ширина проезжей части уменьшилась с 4,4 м в 2019 г. до 3,5 м в 2020 г. (3 м автодорога и 0,5 м заасфальтированная обочина). Литологический состав пород представлен серыми глинами среднеюрского возраста. Базис оползня – урез р. Кама. Оползень находится в стадии развития. Основные факторы активизации: атмосферные осадки, гидрологический режим р. Кама. | | |

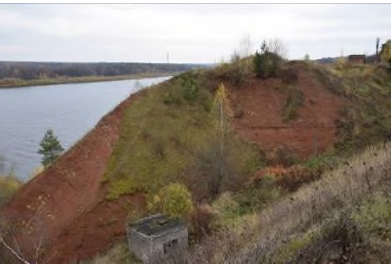
| 43.2020.0011 | Приволжский | Кировская область | Котельничский<br>район, г. Котельнич,<br>ул. Речная,<br>«Скорняковское<br>городище» | 58,28572 | 48,32386 | 00.10.20 | 08.10.20 | Оп | Атм., техн. | Не<br>отмечались | В г. Котельнич Котельничского района, на оголенном участке правого борта оврага, отмечено осыпание грунта на оголенном участке, на соседних с оголенным участках – свежие небольшие сползания дернового покрова. В результате осыпания грунта на оголенной поверхности устьевая часть правого борта оврага приобрела вогнутую форму. Литологический состав пород представлен глинами. Базис развития – тальвег оврага, основание склона долины р. Вятка. Основные факторы активизации: атмосферные осадки, техногенный (археологические раскопки). | | |

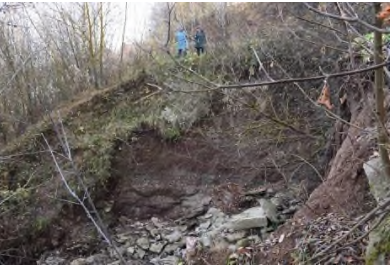
| 43.2020.0012 | Приволжский | Кировская область | Кирово-Чепецкий район, г. Кирово-Чепецк, ул. Вятская набережная, мемориал «Вечный огонь» | 58,56157 | 50,03240 | 00.10.20 | 14.10.20 | Эо | Атм., техн. | Не отмечались | В г. Кирово-Чепецк Кирово-Чепецкого района, около мемориала «Вечный огонь», отмечен активный рост оврага. Оврагом размыт тыловой шов верхней террасы, вершина оврага поднялась вверх по склону на 2 м. Ширина оврага в устьевой части достигает 25 м, глубина до 12 м. Ширина оврага в вершине достигает 5 м, глубина – до 2,5-3 м. Борта оврага оголены, крутые (до 90 град. в вершине оврага и до 60 град. в нижней части оврага). В тальвеге оврага отмечено несколько сползших деревьев. Скорость продвижения вершины оврага вверх по склону ~ 1 м/год. Литологический состав пород представлен глинами, аргиллитами, мергелями, известняками. Базис развития – тальвег оврага, урез р. Вятка. Овраг находится в стадии развития. Основные факторы активизации – атмосферные осадки, техногенный (неорганизованный направленный сток талых и ливневых вод). | | |

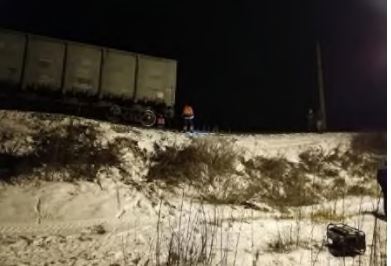
| 52.2020.0001 | Приволжский | Нижегородская область | 226 км ж/д перегона Арзамас 1 - Пешелань | 55,36014 | 43,80494 | 26.12.20 | 26.12.20 | КС | Гидрогеол., Гидрол., Атм. | отмечались | 26 декабря в 0:17 на участке Арзамас 1 – Красный Узел перегона Арзамас-1 – Пешелань Горьковской железной дороги в результате активизации карстового процесса произошла деформация железнодорожного полотна. Машинист заметил неисправность пути, экстренно затормозил, но, тем не менее, одна из колесных пар сошла с рельсов. Карстовый провал имел размеры: около полуметра шириной и двадцати метров длиной. Работы по восстановлению пути завершились в 8 часов утра, железнодорожное движение на участке пути возобновлено. | | |

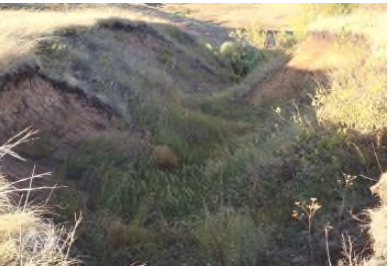
| 56.2020.0008 | Приволжский | Оренбургская область | В 0,8 км севернее с. Верхнеигнашкино Грачевского района | 52,96905 | 53,06937 | 00.10.20 | Не завершен | Эо | Атм. | Не отмечались | Участок расположен в 0,8 км севернее с. Верхнеигнашкино, на правом склоне долины р. Елховка. В 2020 г. рост вершины оврага составил 0,35 м. Ширина оврага у верховья составила 0,4 м, в самой широкой части – 7,5 м. Борта обрывистые. Протяженность оврага 0,36 км. На данном участке отмечается умеренная эрозионная активность. В 2020 г. – 13,9 % (прирост за 2020 г., относительно прироста за весь период наблюдений). В составе пород, затронутых проявлением, преобладает суглинок буро-коричневый с глиной красно-коричневой. Овраг находится в стадии развития. Основным фактор активизации – выпадение атмосферных осадков. | | |

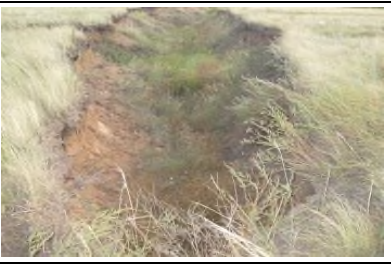
| 56.2020.0009 | Приволжский | Оренбургская область | В 4,3 км южнее п. Кумак Ясненского района | 51,14119 | 60,13200 | 00.10.20 | Не завершен | Эо | Атм. | Не отмечались | На участке Кумакский-2 наблюдается овраг, расположенный в 4,3 км южнее п. Кумак, в 0,3 км севернее плотины Кумакского водохранилища. В 2020 г. рост оврага составил 0,5 м. Ширина оврага изменяется от 0,4 до 9,0 м. Протяженность оврага составляет 0,12 км. В составе пород, затронутых проявлением, преобладают: суглинок светло-коричневый, песок коричневый с глиной аналогичного цвета. Овраг находится в стадии развития. Основным фактор активизации – выпадение атмосферных осадков. | | |

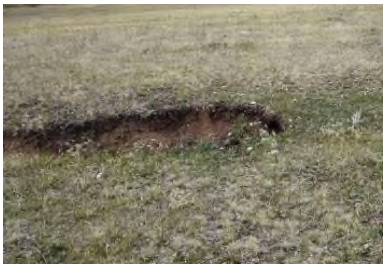
| 56.2020.0010 | Приволжский | Оренбургская область | В 1,5 км юго-восточнее с. Спасское Саракташского района | 52,00919 | 56,51169 | 00.10.20 | Не завершен | Эо | Атм | Не отмечались | На участке Спасский-2 наблюдается овраг на левом склоне долины р. Дубовка, в 2 км западнее церкви в с. Спасское. Протяженность наблюдаемого оврага составляет 0,18 км. Ширина варьирует в пределах от 0,5 до 7,8 м. Развитие эрозионного процесса приводит к сокращению земель сельскохозяйственного назначения. В составе пород, затронутых проявлением, преобладает суглинок буро-коричневый с прослоями глины красновато-коричневой. Овраг находится в стадии развития. Основным фактор активизации – атмосферные осадки. | | |

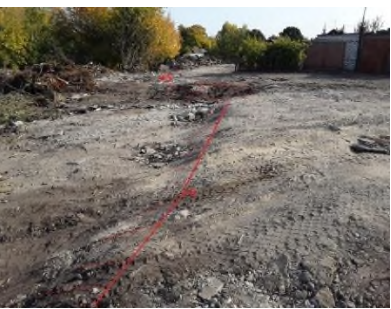
| 63.2020.0001 | Приволжский | Самарская область | Сызранский район, г. Сызрань, ул. Сызранская, ул. Раменская | 53,17543 | 48,41165 | 00.10.20 | Не завершен | Оп | Атм., Техн. | Отмечались | В 4 квартале 2020 г. активизировался оползень, развивающийся в правом борту крупного оврага в районе домовладений №№1 и 2 по ул. Сызранская г. Сызрань. Произошло образование стенки срыва по правому борту оврага, шириной по фронту – 100 м, длиной по оси смещения – 10-20 м и высотой 1,0-1,5 м северо-западнее существующего оползня. Произошло увеличение существующего оползня в 2 раза. В геологическом строении учувствуют делювиальные суглинки, глины с прослоями песков. Базисом оползня является тальвег оврага. В результате пострадала территория домовладения №1 по ул. Раменская, где площадь участка уменьшилась на 30 м². Основные факторы активизации: выпадение атмосферных осадков, техногенный. | | |

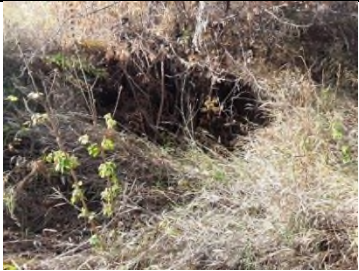
| 63.2020.0003 | Приволжский | Самарская область | Сызранский район, г. Сызрань, территория поста ЭЦ ст. Сызрань-1 | 53,17953 | 48,52154 | 00.10.20 | Не<br>завершен | КС | Атм.,<br>гидрогеол. | Не<br>отмечались | В Сызранском районе, г.Сызрань, (территория поста ЭЦ ст. Сызрань-1) наблюдался провал, образовавшийся летом 2020 г. Депрессия цилиндрической формы, размеры: диаметр – 3.1м, глубина – 1,7м. Отмечена коррозия стенок. Провал образовался на пустыре в 85 м северо-восточнее 3-х этажного здания Поста ЭЦ ст. Сызрань-1. Какого-либо влияния на здания, сооружения, земли различного назначения не отмечено. Основные факторы активизации: атмосферные осадки, гидрогеологический. | | |

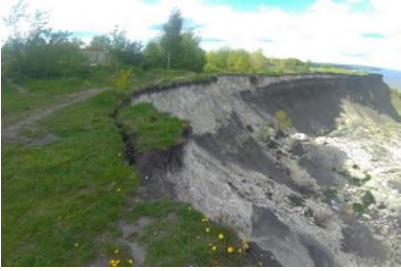
| 73.2020.0001 | Приволжский | Ульяновская область | г. Ульяновск, Ленинский район, Ул. Мостостроителей | 54,35656 | 48,39228 | 00.10.20 | Не<br>завершен | Оп | Гидрогеол.,<br>Атм | отмечались | Активизация оползневого процесса на участке детальных наблюдений «Ульяновск-центр» (территория г. Ульяновск в районе ул. Мостостроителей) произошла в сентябре 2020 г. Отмечается отступление бровки оползня на 1-3 м, вспучивание и движение грунта в средней части оползня, а также трещины вдоль всей бровки срыва. Активизация процесса была вызвана выходами и застоями грунтовых вод, которые отмечаются на протяжении всего тела оползня и, особенно, в головной его части прямо под бровкой. Отмечается разрушение территории г. Ульяновск площадью 40 – 60 м². Также отмечается разрушение грунтовых пешеходных дорожек вдоль склона. Базисом развития оползня является нижняя часть волжского склона. Литологический состав пород, затронутых проявлением – суглинки, супеси, щебень (dl QIII-IV). Оползень находится в стадии развития. Основные факторы активизации: атмосферные осадки, гидрогеологический. | | |

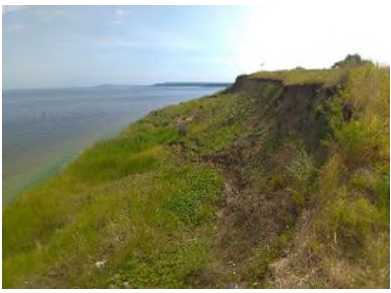
| 73.2020.0010 | Приволжский | Ульяновская область | г. Новоульяновск, парк "Прибрежный" | 54,15300 | 48,40062 | 00.10.20 | Не<br>завершен | Оп | Гидрогеол.,<br>Атм. | отмечались | Активизация оползневого процесса на участке плановых наблюдений «Новоульяновск» началась в апреле 2020 г. Оползень находится в северо-восточной части города. Оползень находится на территории парка "Прибрежный". Оползневые смещения произошли на бровке оползня, так же отмечаются трещины в головной части и вспучивания и сплывы грунта в центральной части оползня. Величина отступления бровки примерно 0,2–0,4 м. Отмечается разрушение парковой территории порядка 50 м². Базисом развития оползня является Куйбышевское водохранилище. Литологический состав пород затронутых проявлением – суглинки, пески, щебень (e,d QI-III). Оползень находится в стадии развития. Основные фактора активизации: гидрологический, атмосферные осадки. | | |

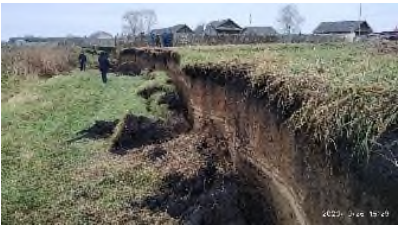
| 66.2020.0010 | Уральский | Свердловская область | Байкаловский район, Баженовское сельское поселение, д. Верхняя Иленка, ул. Жукова, д. 17, 19, 21 | 57,56174 | 63,99664 | 23.10.20 | Не<br>завершен | Оп | Атм. | Отмечались | Оползень на правом берегу р. Иленка. Начало процесса 23.10.2020 – образование трещины бортового отрыва. На 26.10.2020: высота верхней первой ступени до 2,0 м, ширина 12,0 м. В русле реки образовался вал выпирания. Длина оползня 40,0 м, ширина 123,0 м. Горные породы: супеси, суглинки, пески (aQI-II). Триггерный фактор: 17.10.2020 отмечено 17 мм осадков. Расстояние до хоз. построек составляет 15,0 м, до жилого дома 17,0–26,6 м. Для снижения активности оползневого и эрозионного процесса рекомендуется берегоукрепление | | |

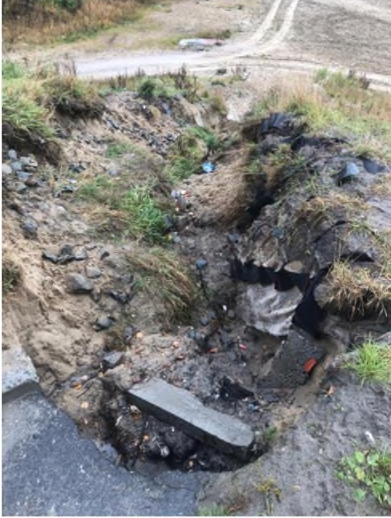
| 86.2020.0017 | Уральский | ХМАО-Югра | г. Сургут, смотровая площадка, расположенная на перекрестке ул. Югорский тракт и ул. Югорская | 61,22898 | 73,45576 | 06.10.20 | Не<br>завершен | Су | Атм.,<br>геоморф.,<br>техн. | Отмечались | В г. Сургут (ХМАО-Югра) на смотровой площадке, расположенной на перекрестке ул. Югорский тракт и ул. Югорская, после дождя произошла активизация суффозионного процесса, в результате которой продолжилось дальнейшее увеличение промоины, образовавшейся в низовом откосе смотровой площадки в июне 2020 г. Размеры проявления 2,5 × 5,0 × 1,5 м. Вследствие активизации суффозионного процесса отмечались негативные воздействия на часть тротуара, асфальтовое покрытие и бордюры | | |

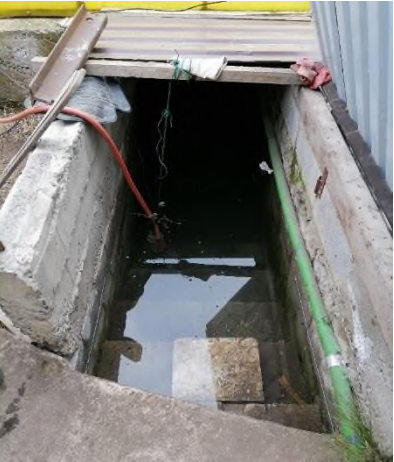
| 19.2020.0007 | Сибирский | Республика Хакасия | ГО г. Саяногорск, п. Ай-Дай | 53,06618 | 91,35947 | 00.02.20 | Не<br>завершен | Пт | Сейсм., техн.,<br>атм. | Отмечались | Активизация процесса подтопления в п. Ай-Дай ГО Саяногорск зафиксирована в феврале 2020 г. и по состоянию на 25.12.2020 г. не завершилась. По ул. Преображенская, 19, 22 зафиксирован выход подземных вод на дневную поверхность, затоплены погреба и подвалы жилых домов. С территории усадьбы дома № 19 подземные воды самотеком попадают на дорогу по специально вырытым канавам и, далее сток воды осуществляется вниз по ул. Преображенской и по ул. Северная, Серебряная и безымянная. Происходит подтопление территории, которая располагается ниже по рельефу включая территории частных усадеб. Площадь подтопления составляет около 1 км². В зону подтопления попадает 58 домов на ул. Преображенская, Серебряная, Ясная, Полевая. На площади подтопления развиты делювиально-пролювиальные отложения (дрIII-Н), представленные щебнем, суглинками, супесями и глинами, мощностью до 60 м. Попытки населения откачать воду из подвалов тщетны, уровень воды не снижается при постоянно работающих насосах. Факторы активизации: сейсмический, техногенный (взрывные работы), метеорологический (повышение количества осадков в осенний период). | | Обследование «СРЦ ГМСН» ФГУП «Гидроспецгеология», материалы СМИ и данные Управления по делам ГО и ЧС г. Саяногорск |

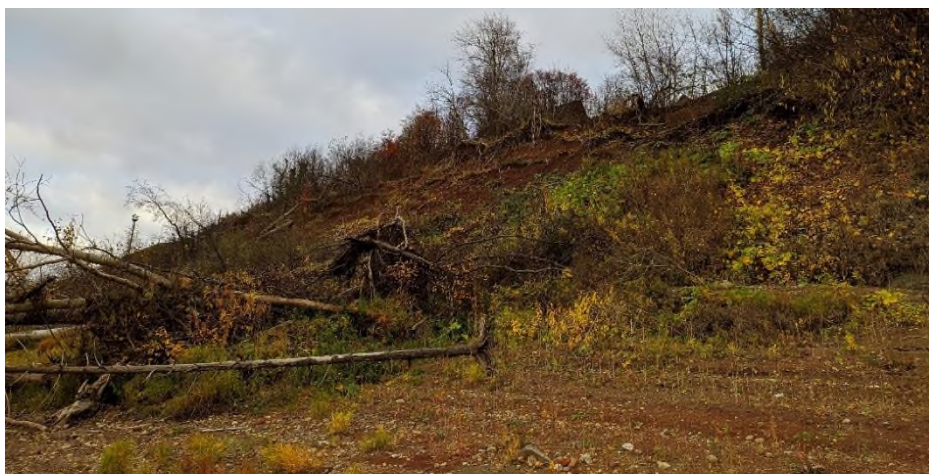
Фото 29-2020-0001 (а). г. Котлас, район ДОКа, ж/д станция Заовражье, ул. Мостозавод, 107, лестница близ ж/д моста. Активное проявление оползневого процесса
