# **ИНФОРМАЦИОННАЯ СВОДКА**

**О ПРОЯВЛЕНИЯХ ЭКЗОГЕННЫХ ГЕОЛОГИЧЕСКИХ**

**ПРОЦЕССОВ**

**на территории Российской Федерации за IV квартал 2020 г.**

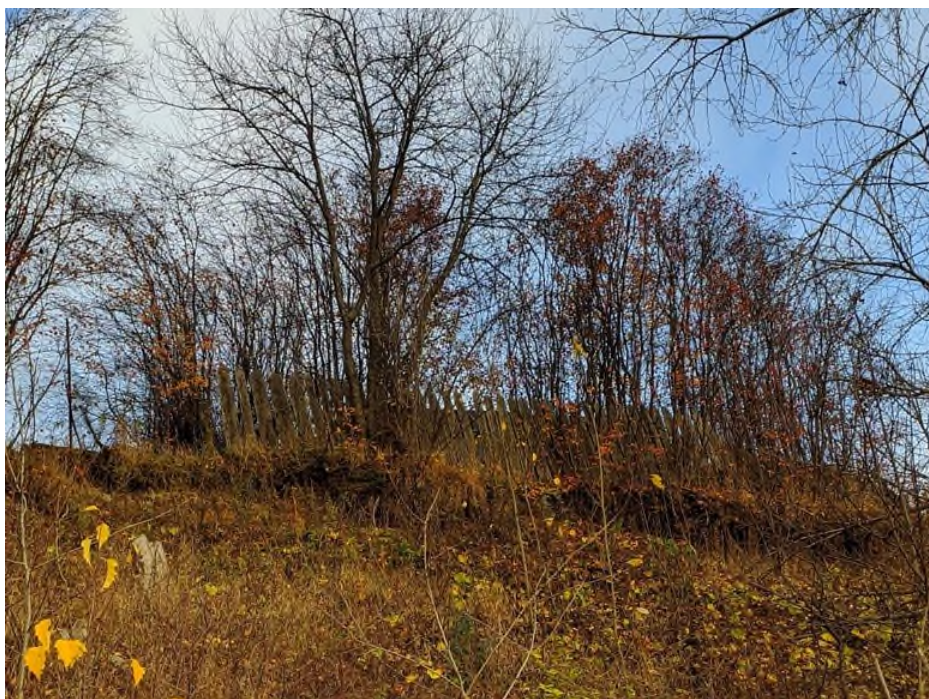
Фото 29-2020-0001 (б). г. Котлас, район ДОКа, ж/д станция Заовражье, ул. Мостозавод, 107, лестница близ ж/д моста. Активное проявление оползневого процесса

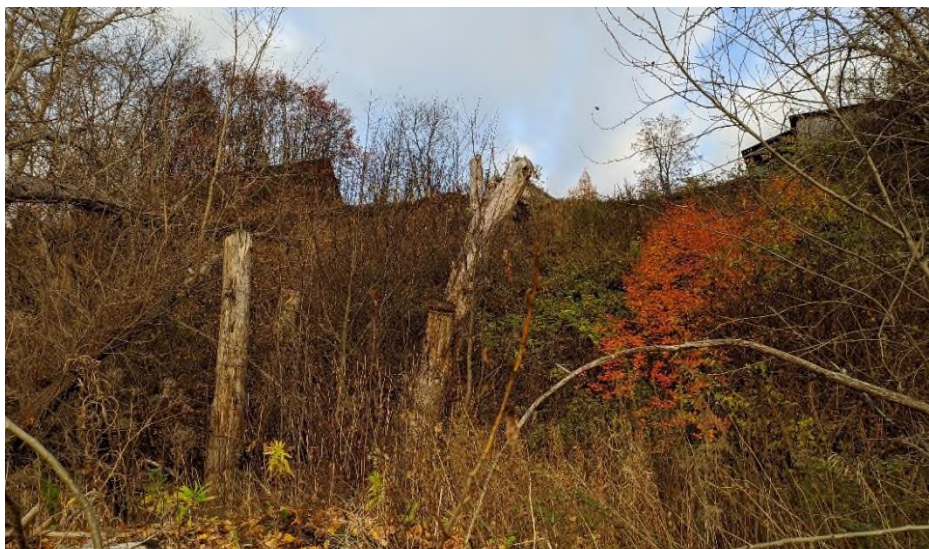
Фото 29-2020-0001 (в). г. Котлас, район ДОКа, ж/д станция Заовражье, ул. Мостозавод, 107, лестница близ ж/д моста. Активное проявление оползневого процесса

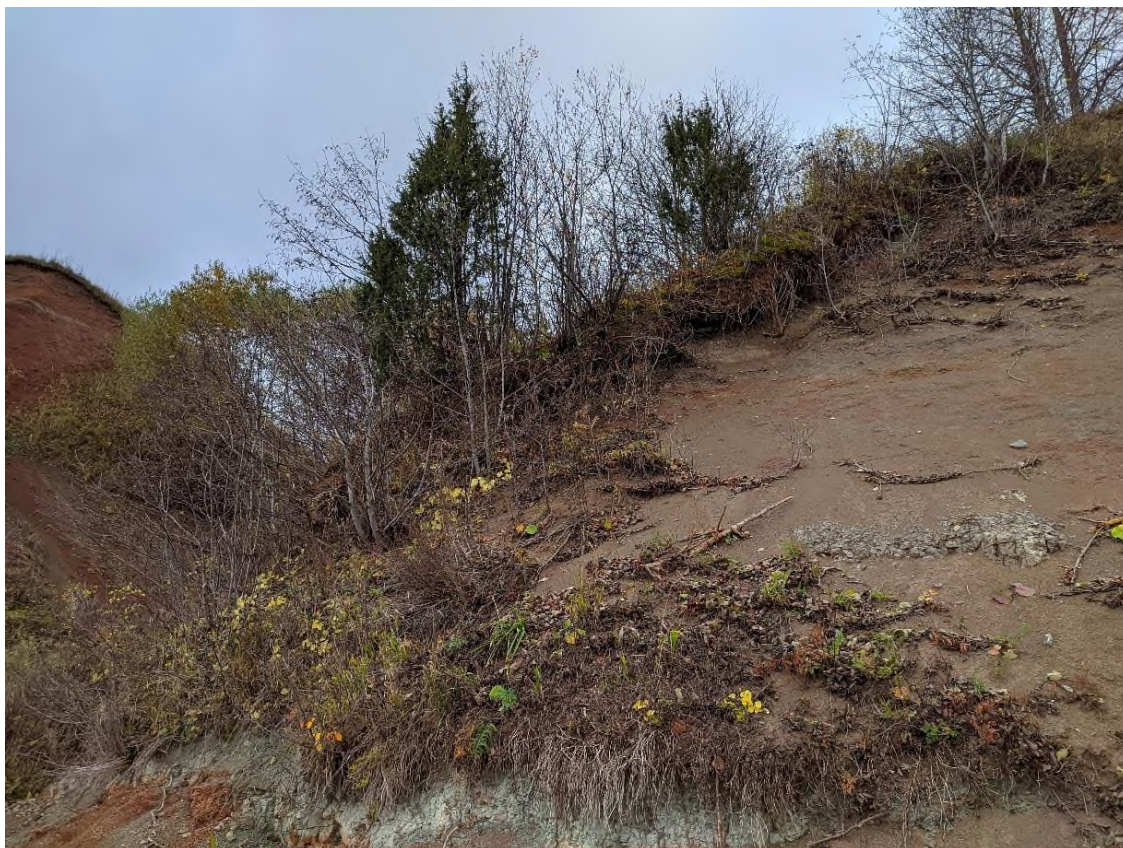
Фото 29-2020-0002 (б). ж/д станция Заовражье, ул. Мостозавод, 63А. Активное проявление процесса овражной эрозии

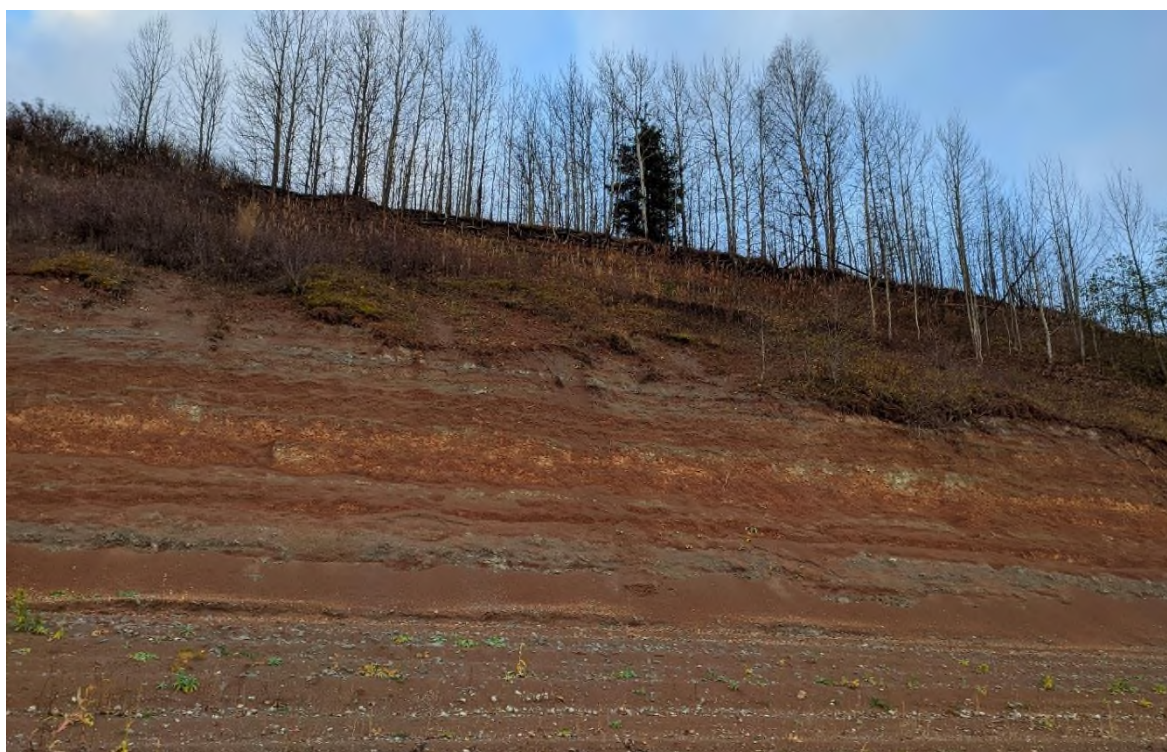
Фото 29-2020-0003 (а) район ДОКа, вблизи ж/д станции Заовражье. Активное проявление оползневого процесса

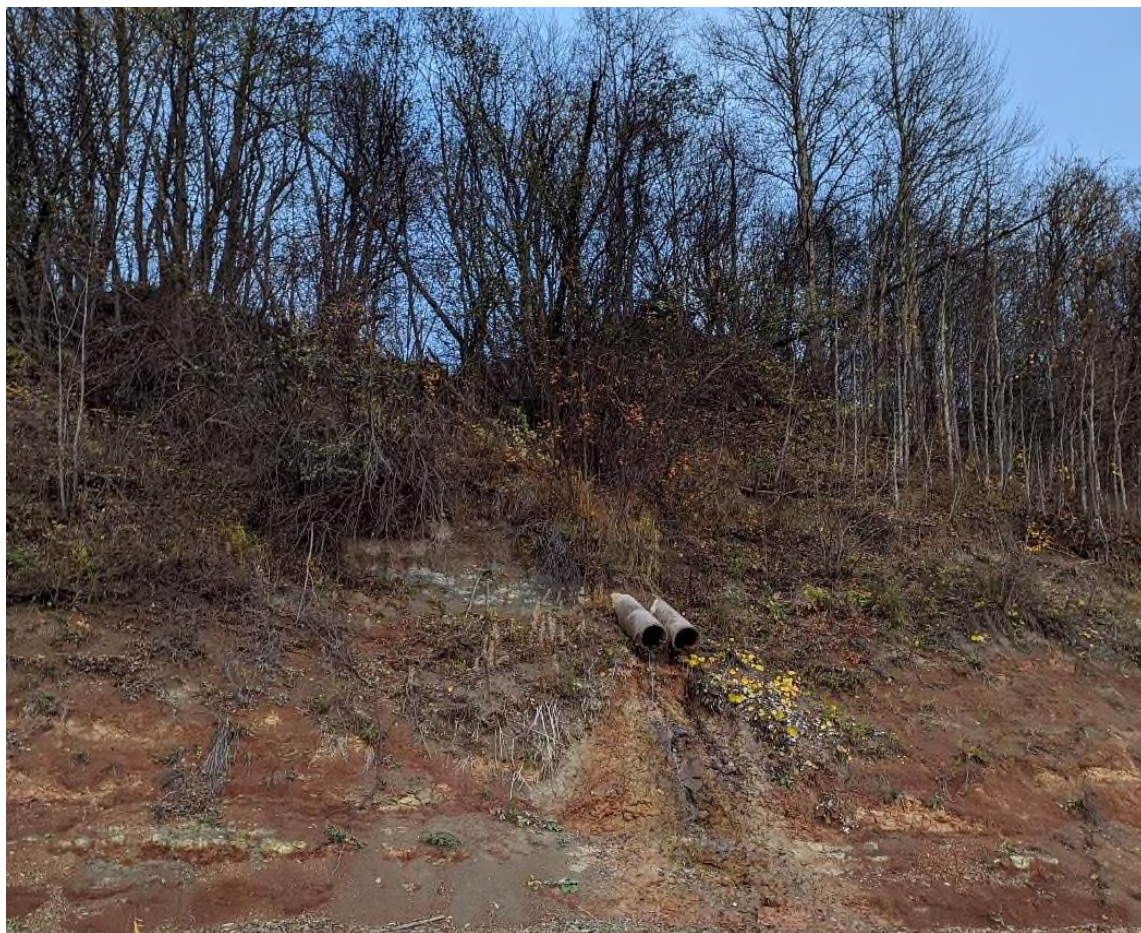
Фото 29-2020-0003 (б) район ДОКа, вблизи ж/д станции Заовражье. Активное проявление оползневой процесса

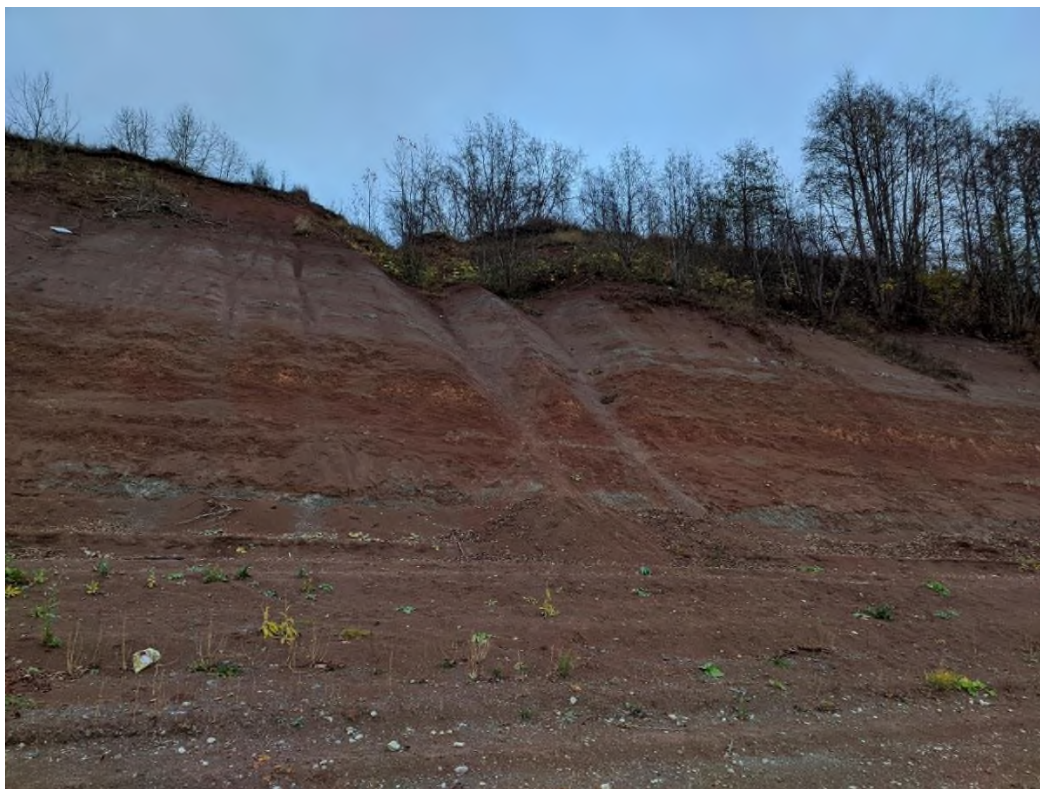
Фото 29-2020-0004 (а). район ДОКа, ж/д станция Заовражье. Активное проявление оползневой процесса

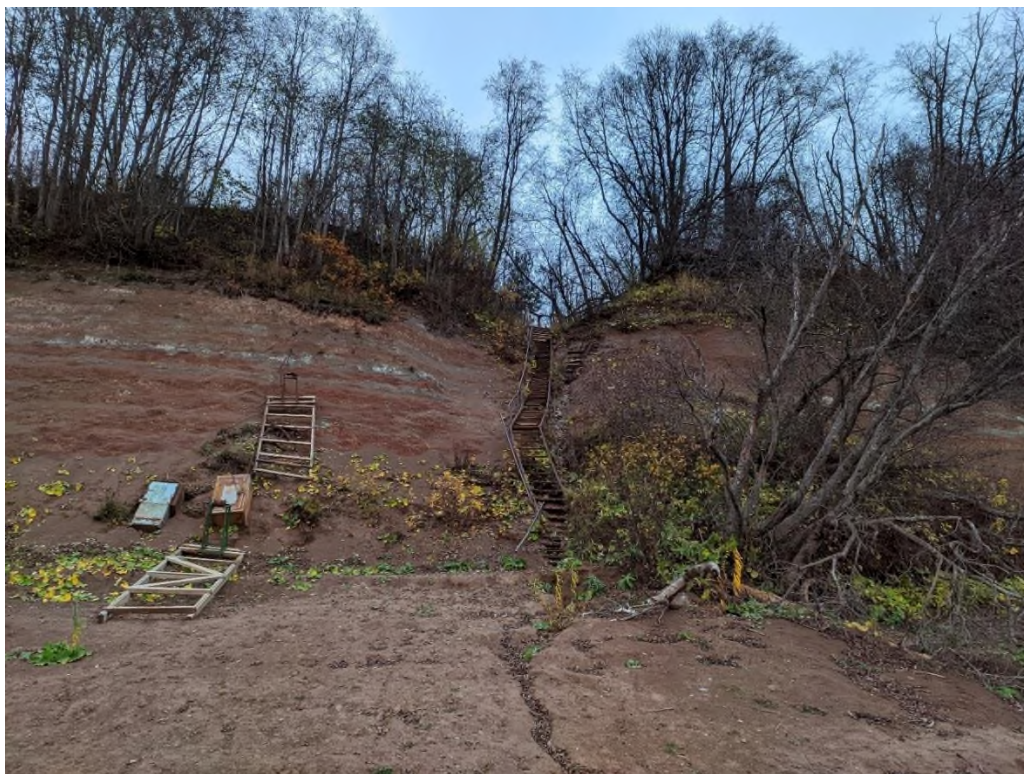
Фото 29-2020-0004 (б). район ДОКа, ж/д станция Заовражье. Активное проявление оползневого процесса

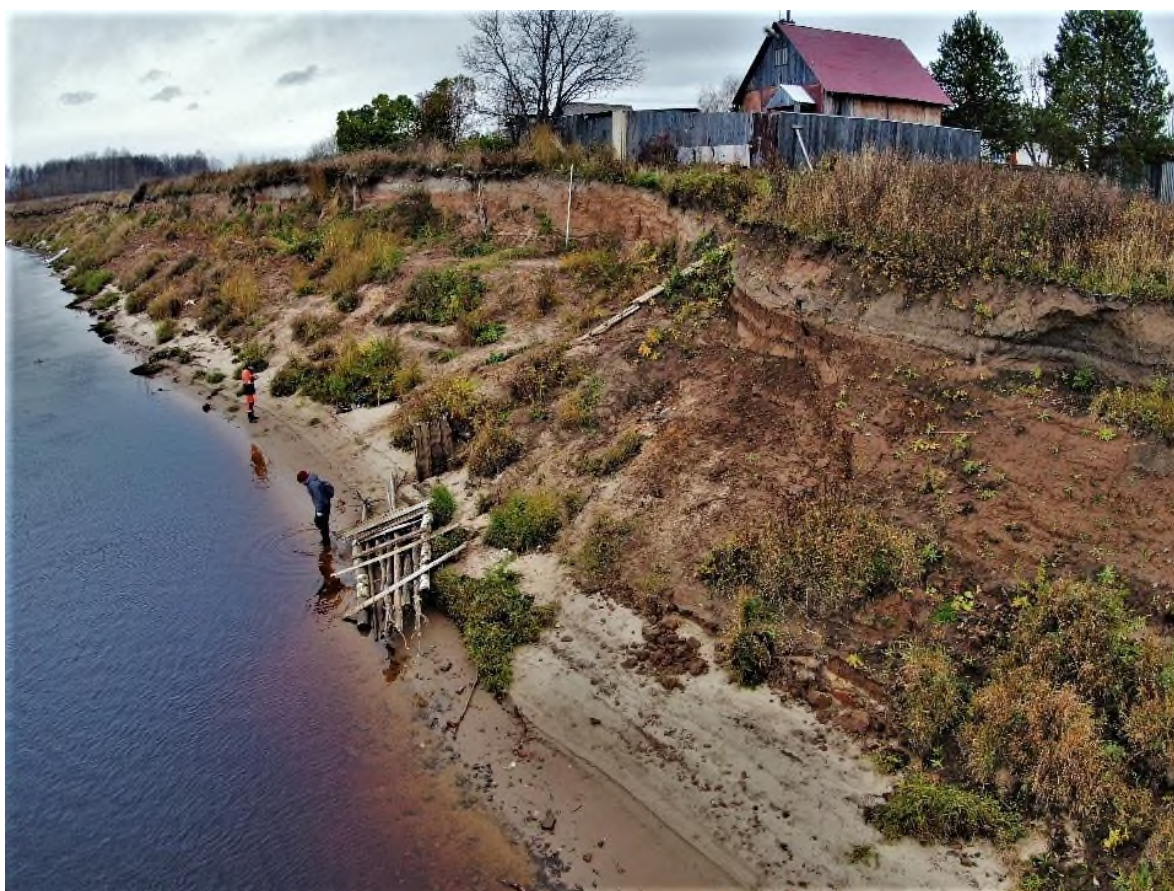
Фото 29-2020-0005 (а). МО Приводинское, д. Пускино. Активное проявление оползневого процесса

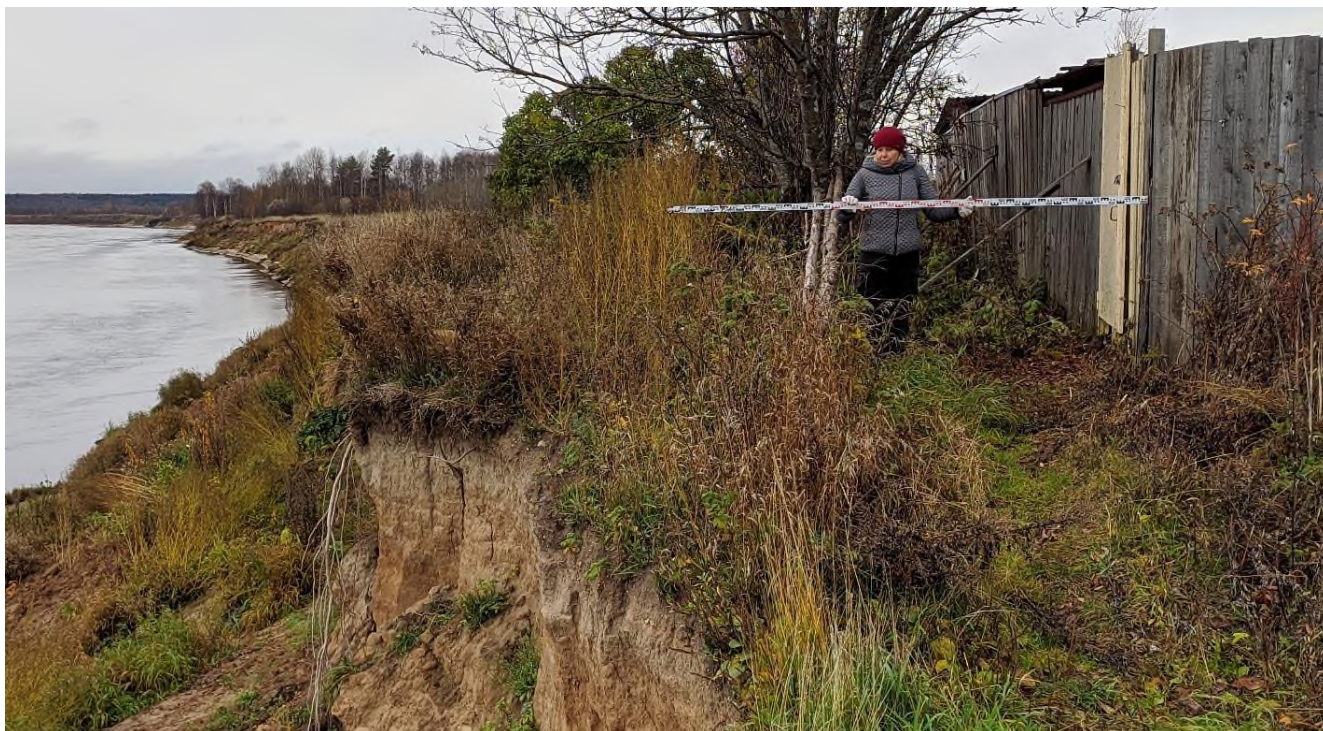
Фото 29-2020-0005 (б). МО Приводинское, д. Пускино. Активное проявление оползневого процесса

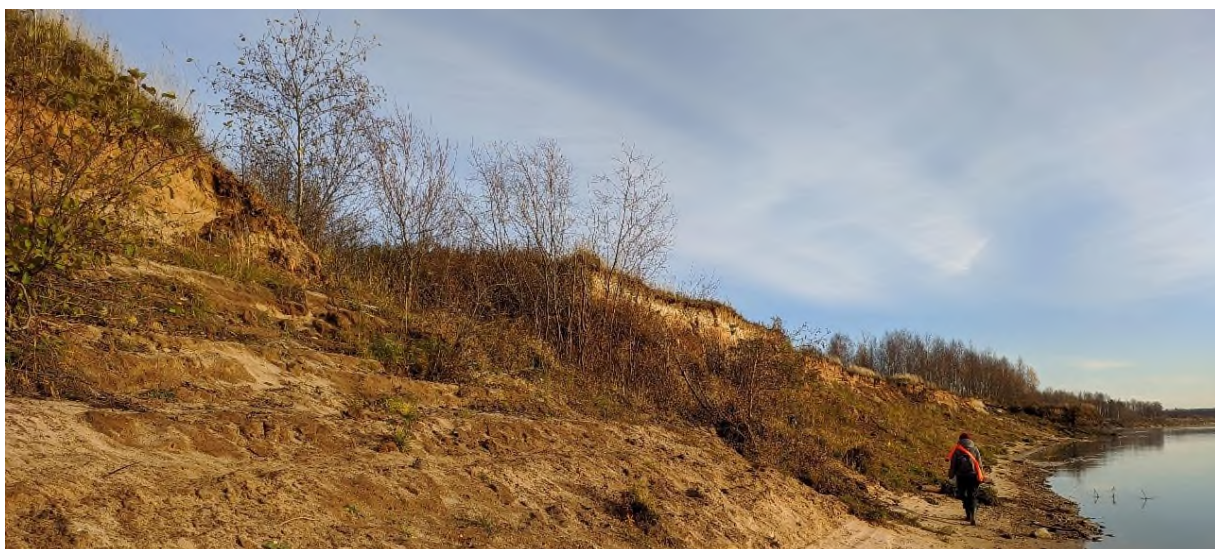
Фото 29-2020-0006 (а). МО Приводинское, между д.д. Новинки – Пускино. Активное проявление оползневого процесса

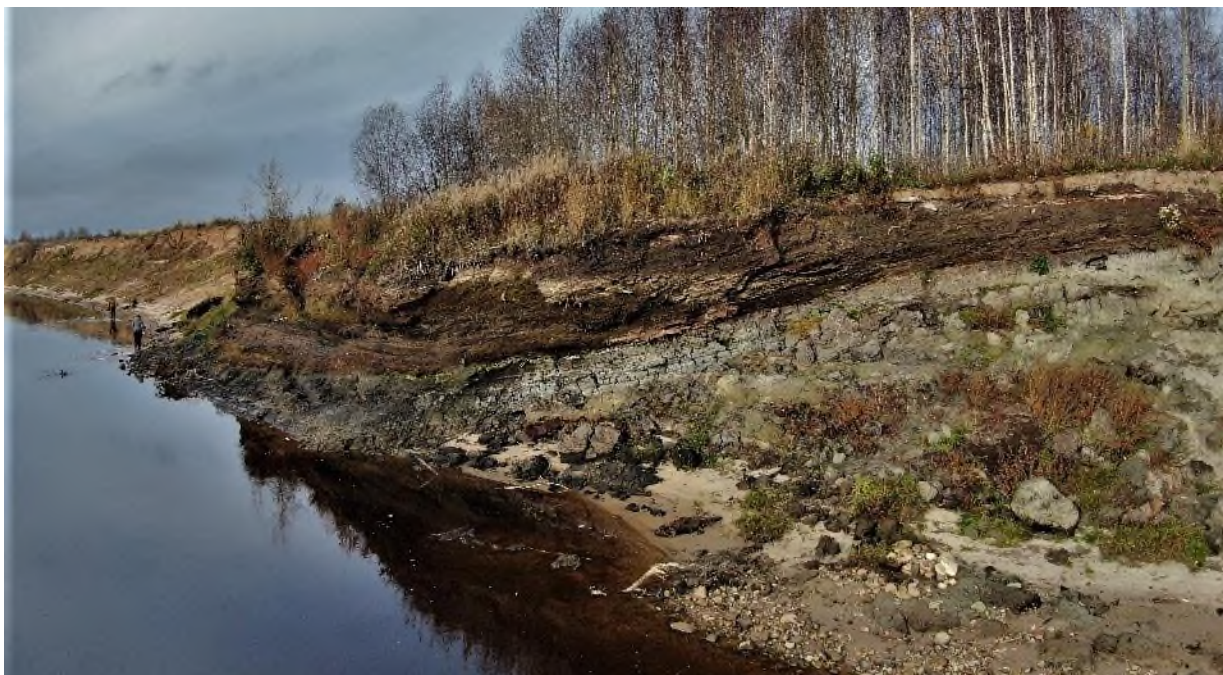
Фото 29-2020-0006 (б). МО Приводинское, между д.д. Новинки – Пускино. Активное проявление оползневого процесса

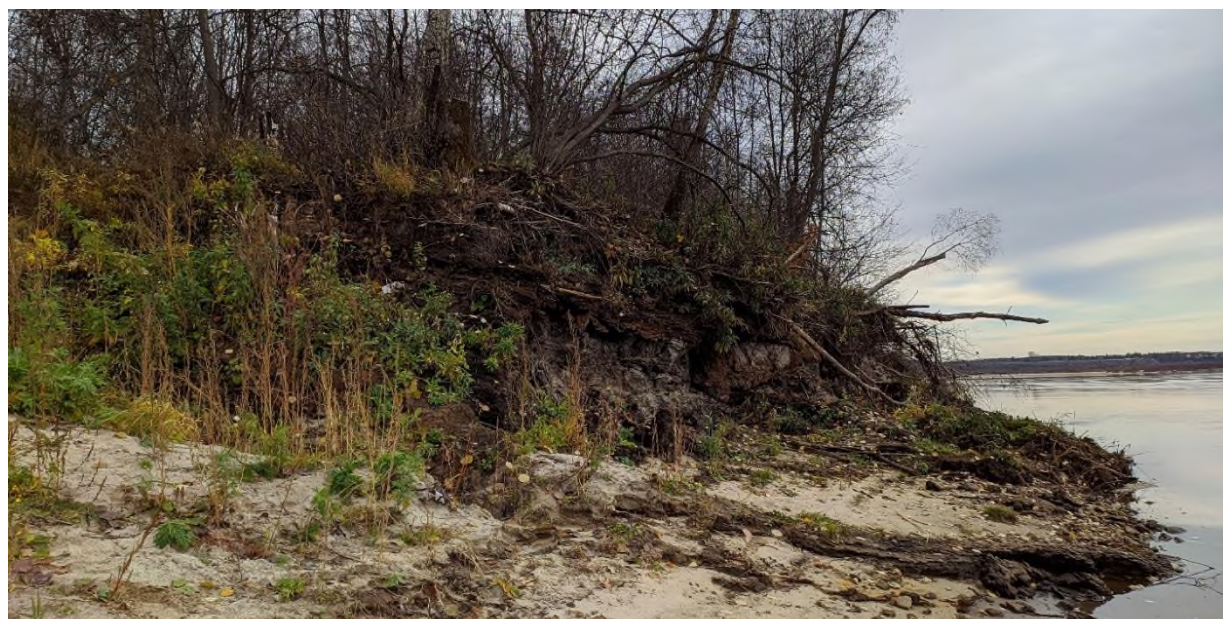
Фото 29-2020-0006 (в). МО Приводинское, между д.д. Новинки – Пускино. Активное проявление оползневого процесса

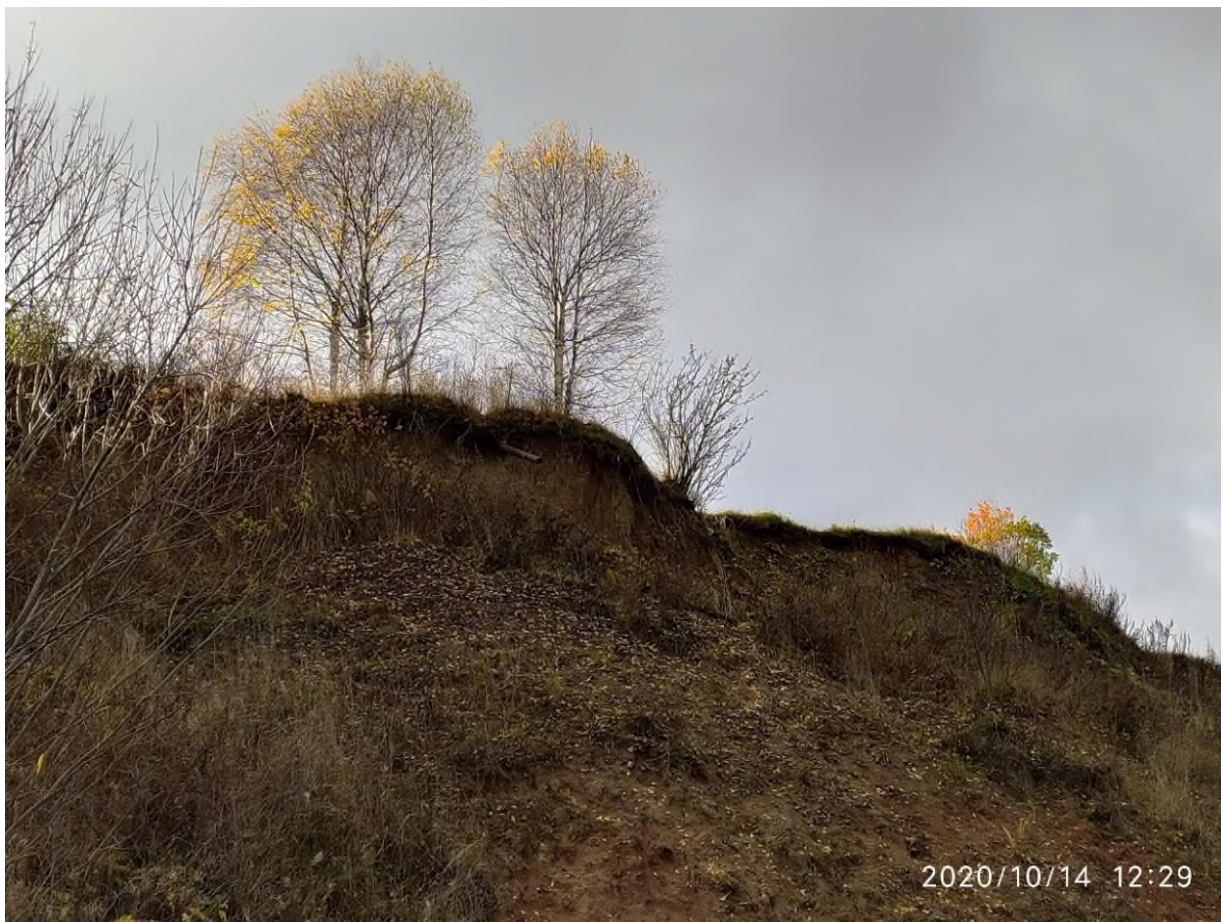
Фото 29-2020-0008 (а). МО Телеговское, д. Ильинская, 23А. Активное проявление оползневой процесса.

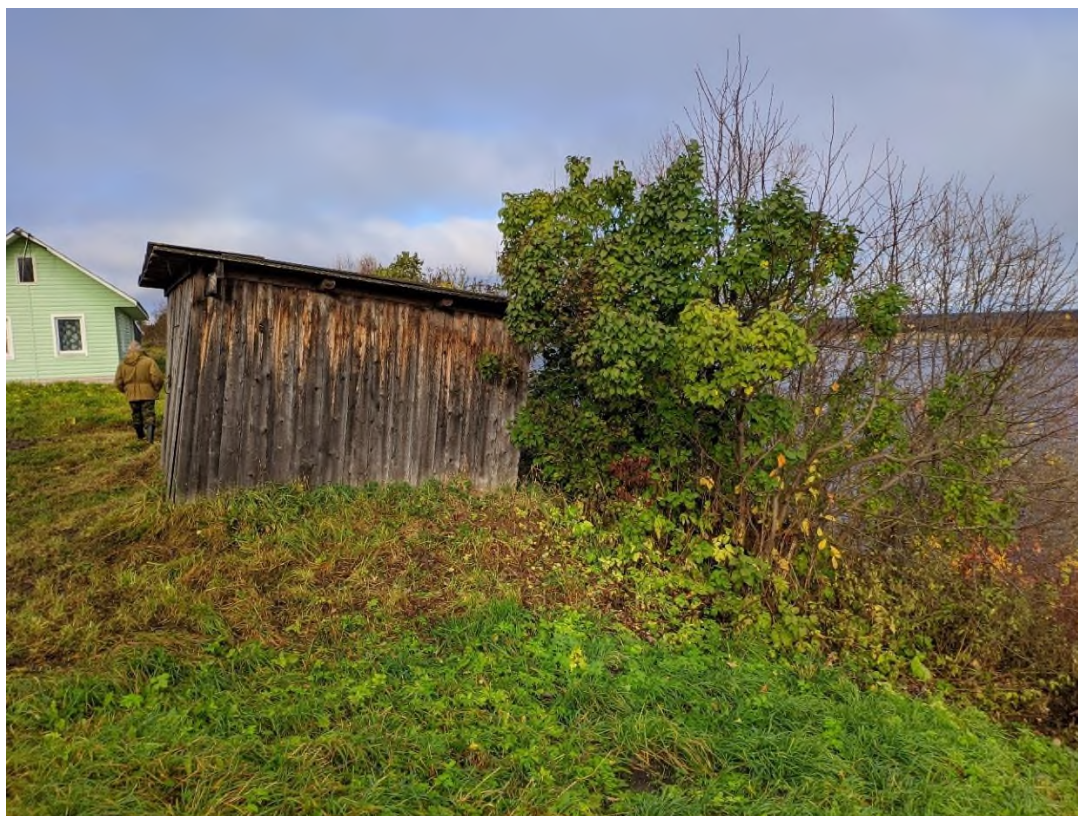
Фото 29-2020-0008 (б). МО Телеговское, д. Ильинская, 23А. Активное проявление оползневой процесса.

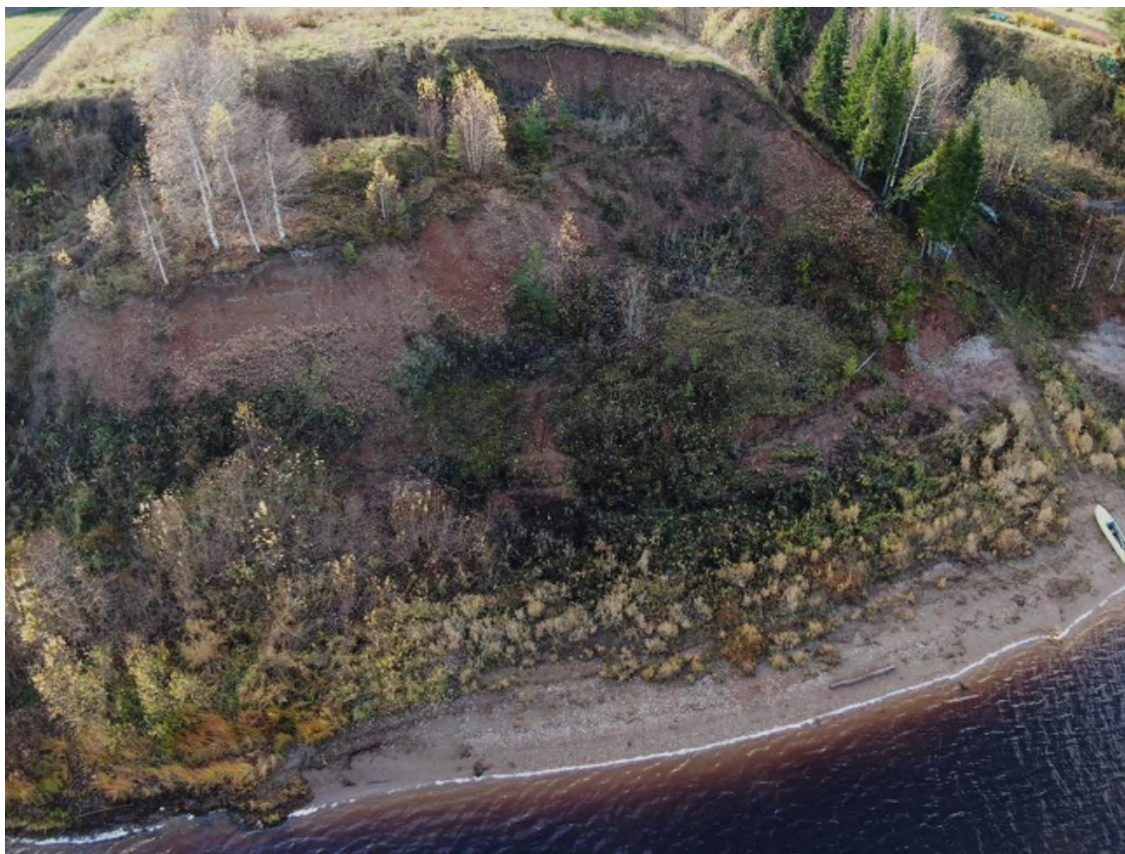
Фото 29-2020-0009 (а). МО Телеговское, д. Ильинская, 19. Активное проявление оползневого процесса

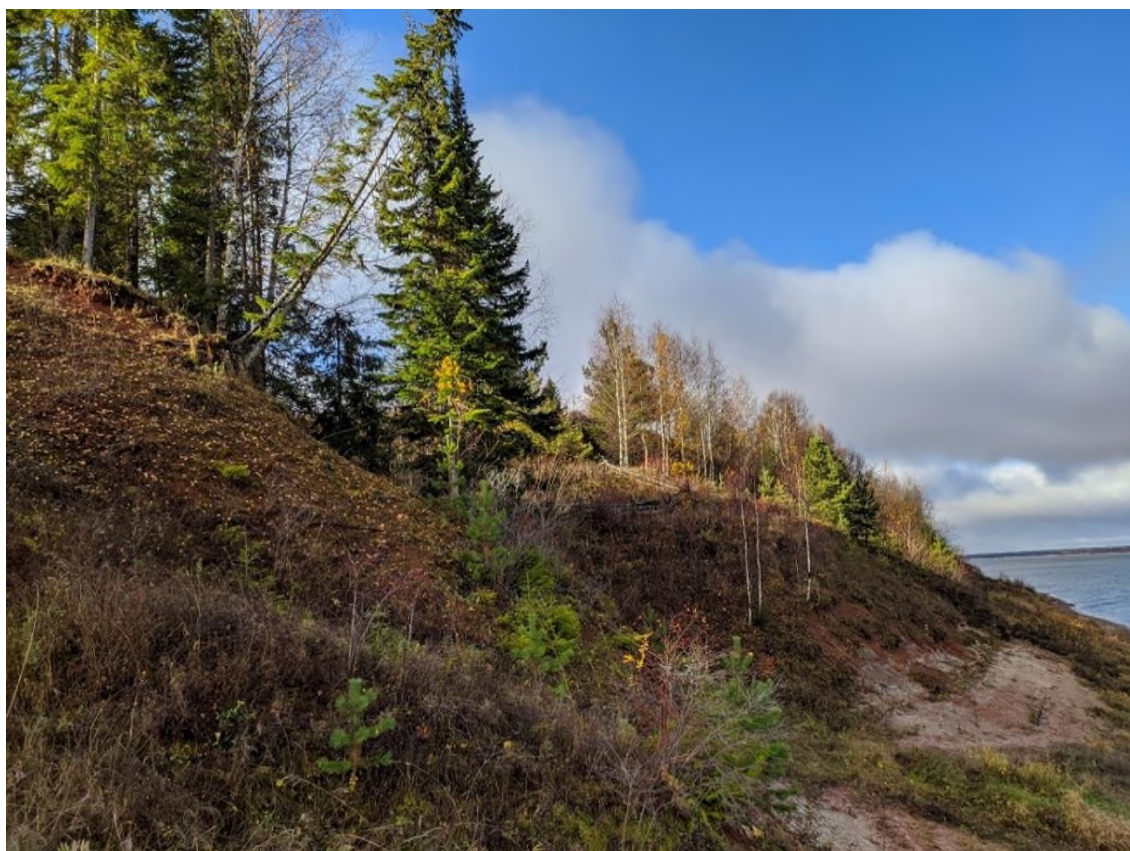
б)

Фото 29-2020-0009 (б). МО Телеговское, д. Ильинская, 19. Активное проявление оползневого процесса

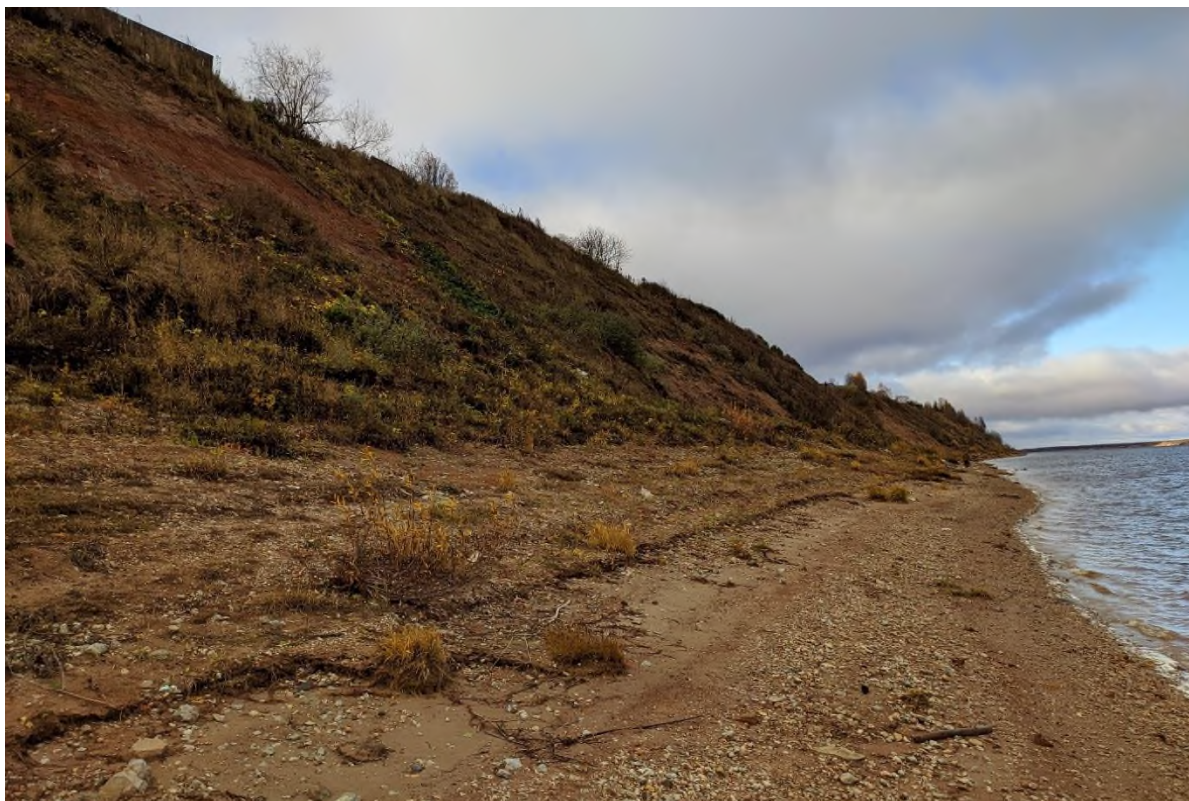
Фото 29-2020-0010 (а). МО Телеговское, д. Марковская, 21. Активное проявление оползневого процесса

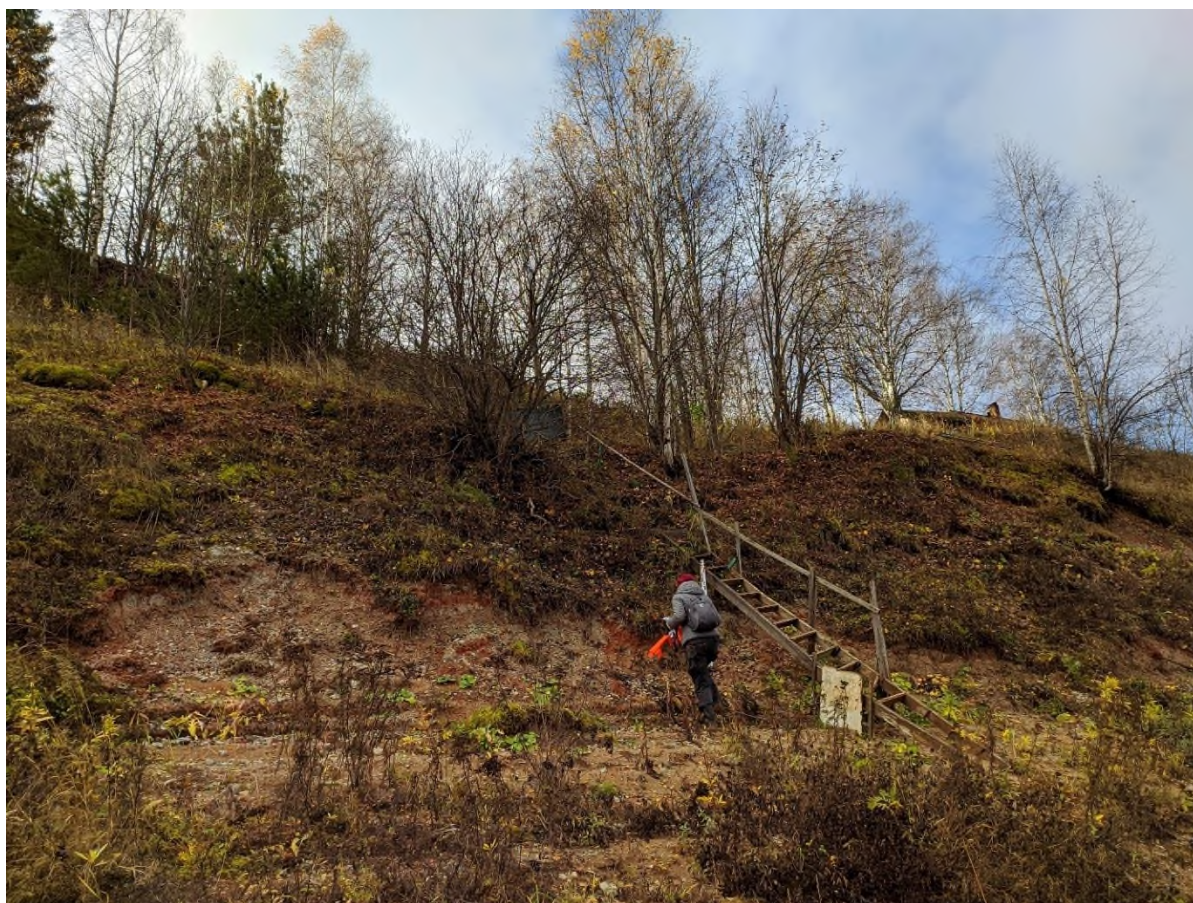
Фото 29-2020-0010 (б). МО Телеговское, д. Марковская, 21. Активное проявление оползневого процесса

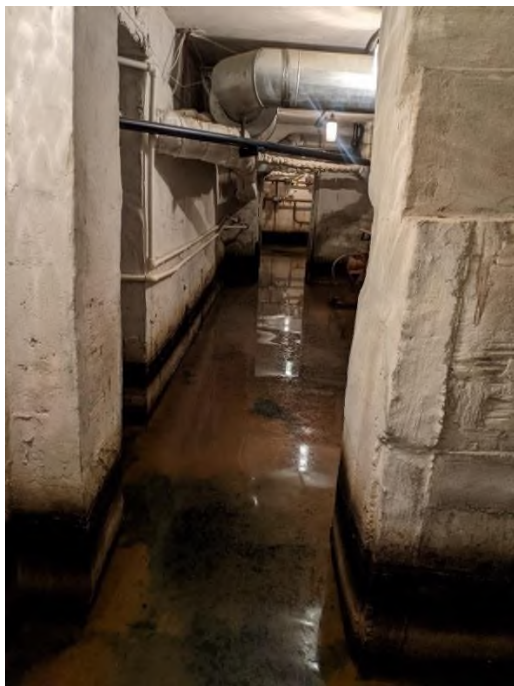
Фото 47-2020-0001. Сланцевский р-н, восточная окраина г. Сланцы, ул. Ленина, дом 25/8, (Художественная школа). Активное проявление процесса подтопления

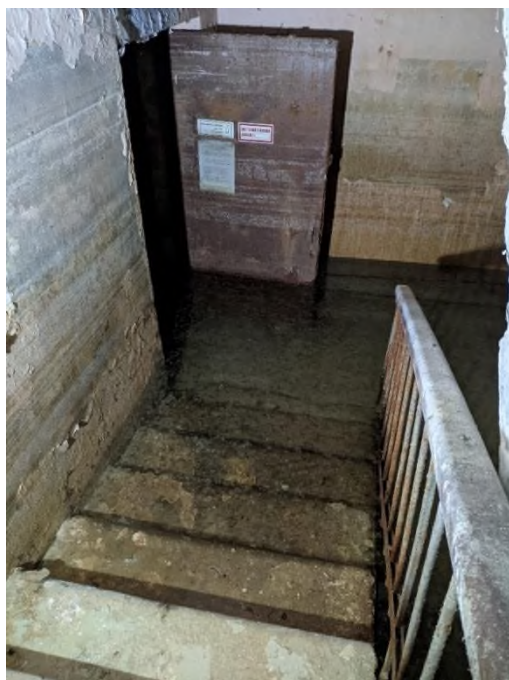
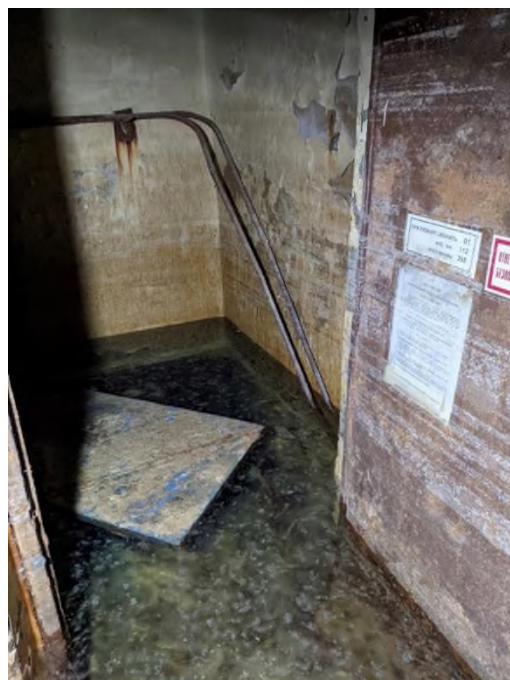
Фото 47-2020-0002. Сланцевский р-н, восточная окраина г. Сланцы, ул. Баранова д. 20 (Сланцевская швейная фабрика). Активное проявление процесса подтопления

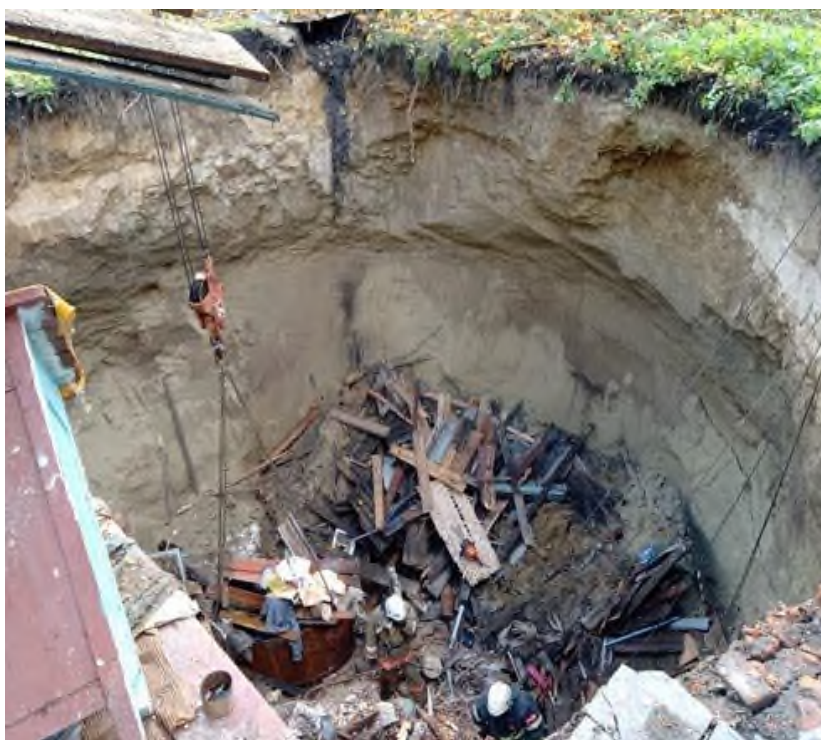
Фото 32-2020-0006. Карстово-суффозионная воронка в п. Вышков, Злынковский район, Брянская область

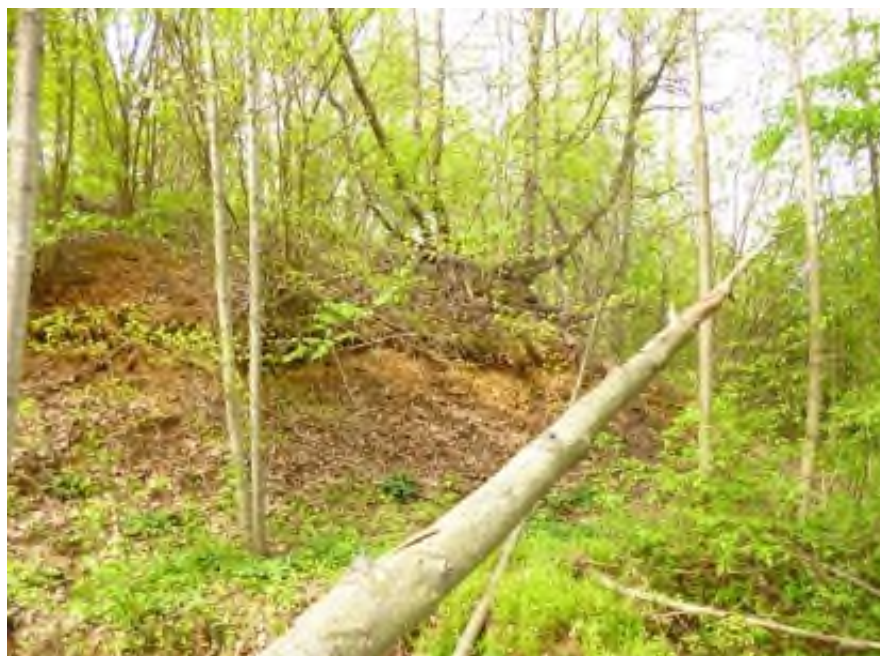
Фото 66-2020-0005. Сместившийся оползневой блок породы по ул. Кловская, г. Смоленск, Смоленская область

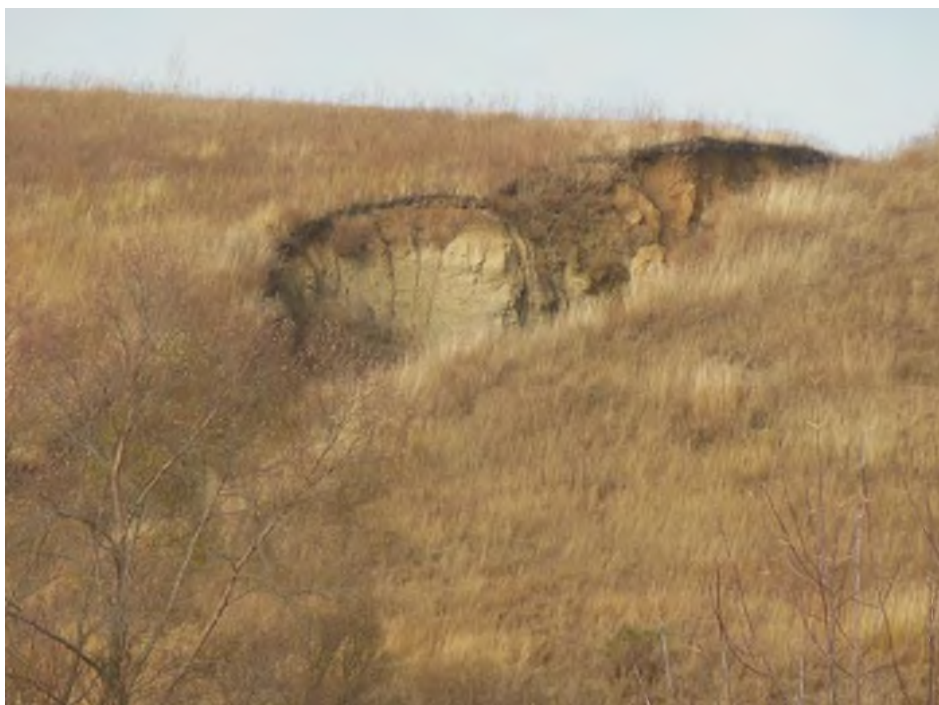
Фото 68-2020-0004. Смещение оползневого блока пород в с. Волхонщина, Пичаевского района, Тамбовской области

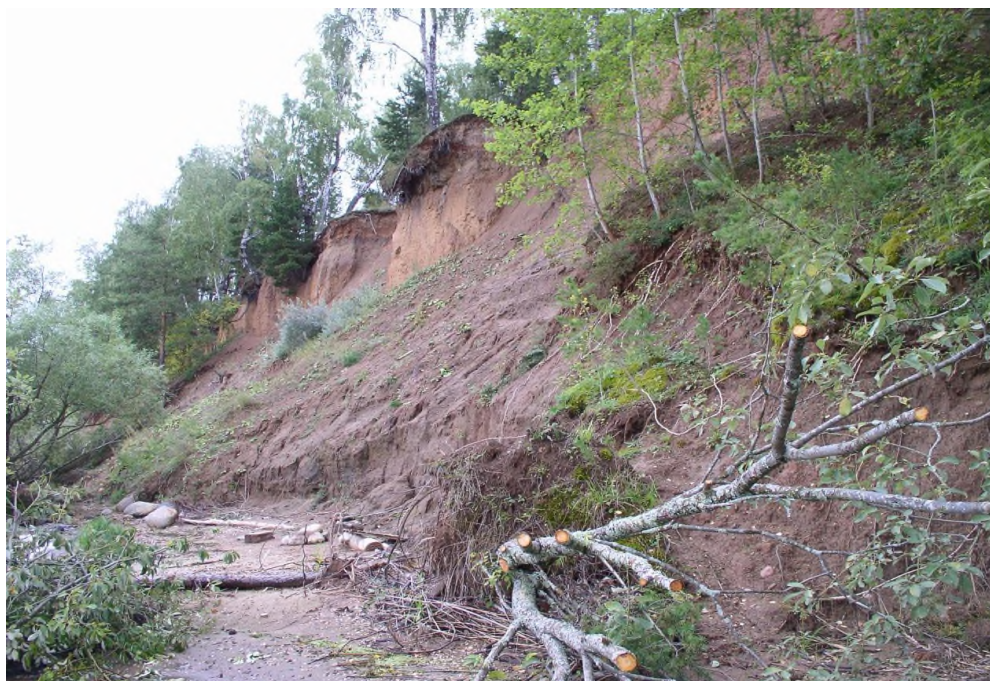
Фото 76-2020-0005 Сместившийся оползневой блок породы в п. Алтыново, Угличский район, Ярославская область

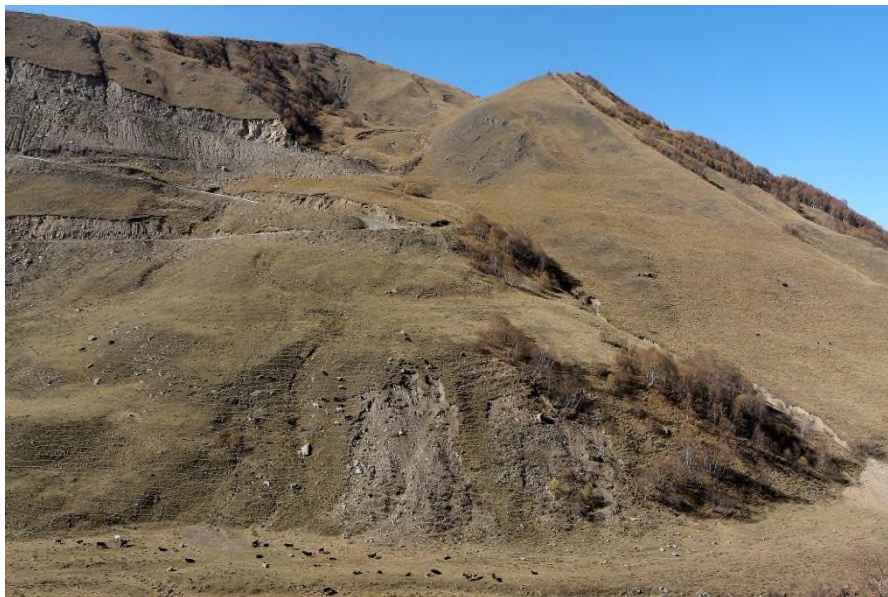
Фото 07.2020.0019. Оползень на левом борту долины р. Малка (в центре снимка), активность которого приводит к деформации автодороги Кисловодск - Долина нарзанов – Джилысу. Вид с правого борта долины р. Малка

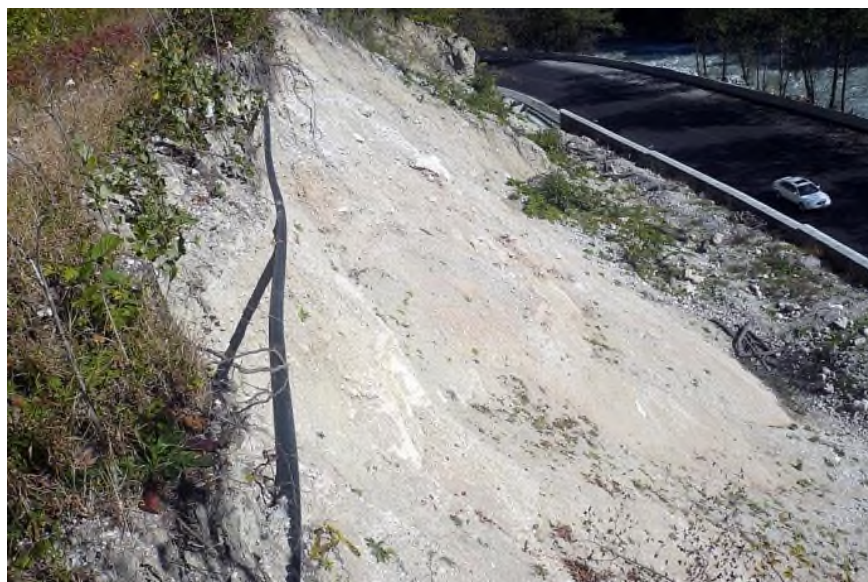
Фото 15.2020.0056. Оползень в верховом откосе ТрансКАМапк 605

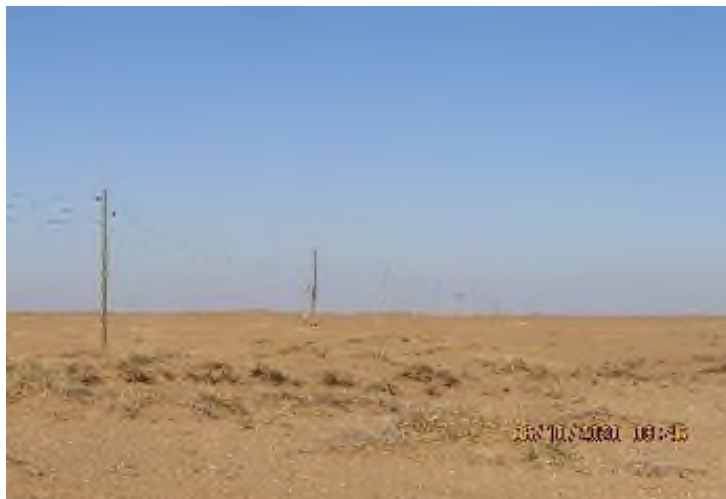
Фото 08.2020.0001. Яшкульский район, участок грунтовой а/дороги к кашаре в 1,3 км северо-западнее п. Молодежный

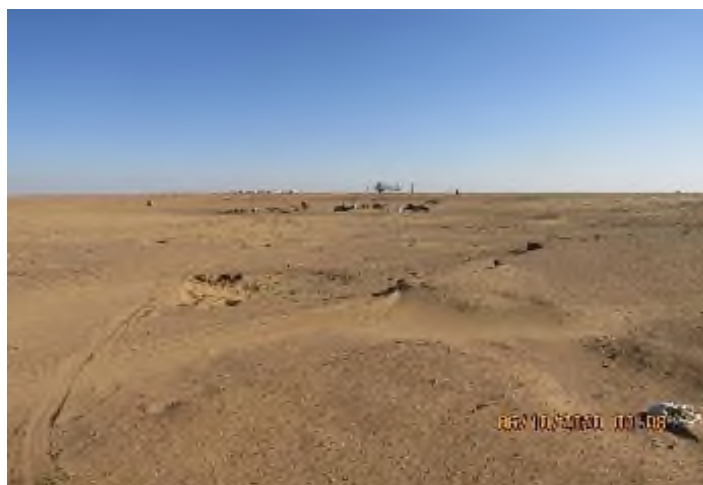
Фото 08.2020.0002. Яшкульский район, участок дефляции и аккумуляции песка в 0,7 км северо-западнее п. Молодежный

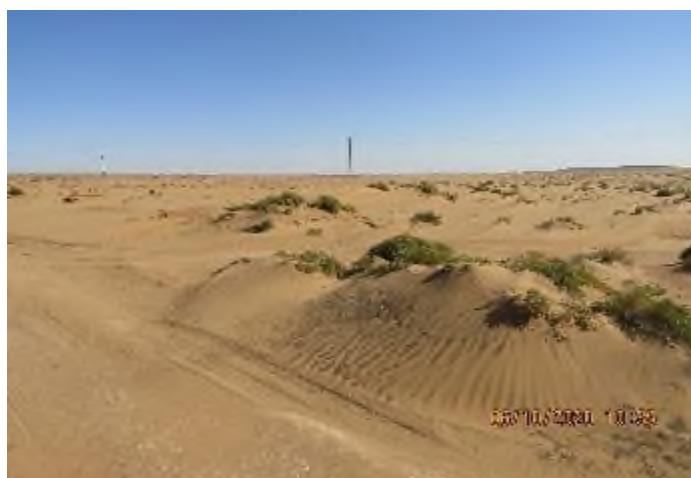
Фото 08.2020.0003. Яшкульский район, участок дефляции и аккумуляции песка в 3 км юго-западнее п. Хулхута

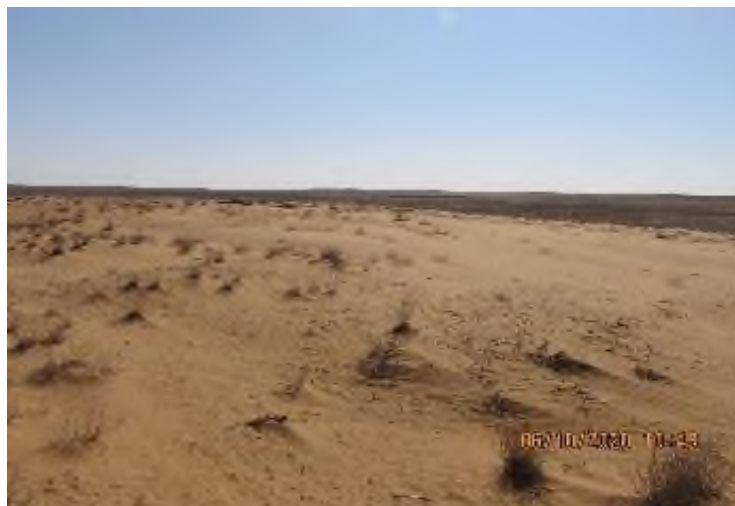
Фото 08.2020.0004. Яшкульский район, участок дефляции и аккумуляции песка в 2 км юго-западнее п. Хулхута

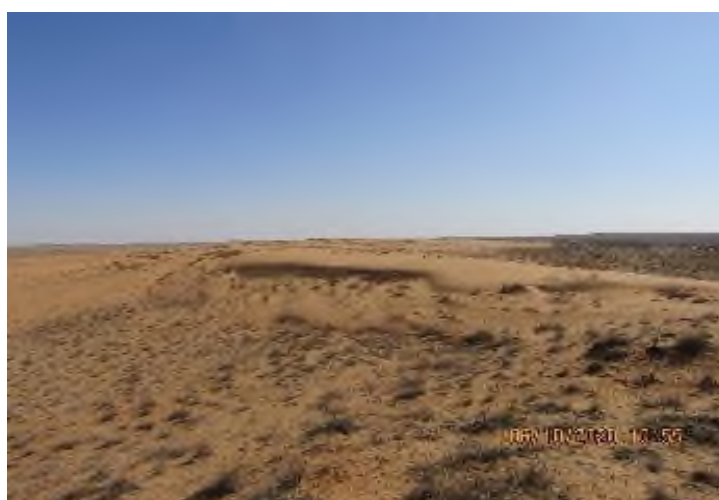
Фото 08.2020.0005. Яшкульский район, участок дефляции и аккумуляции песка в 1,3 км юго-западнее п. Хулхута
