# **ИНФОРМАЦИОННАЯ СВОДКА**

**О ПРОЯВЛЕНИЯХ ЭКЗОГЕННЫХ ГЕОЛОГИЧЕСКИХ**

**ПРОЦЕССОВ**

**на территории Российской Федерации за IV квартал 2020 г.**

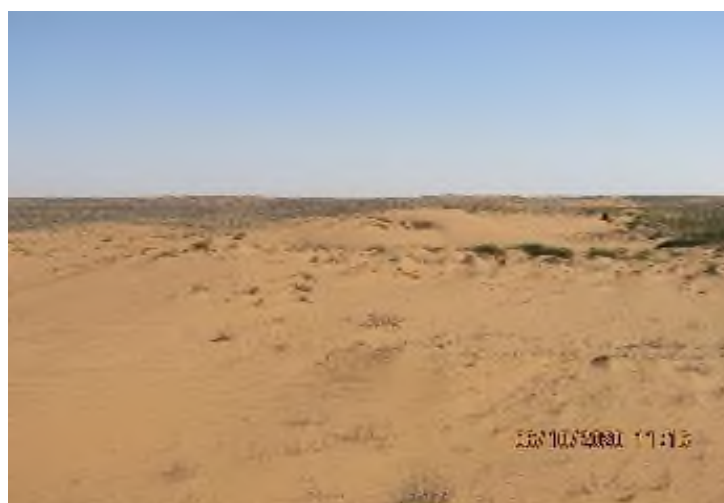
Фото 08.2020.0006. Яшкульский район, участок аккумуляции песка в 1,4 км севернее п. Хулхута

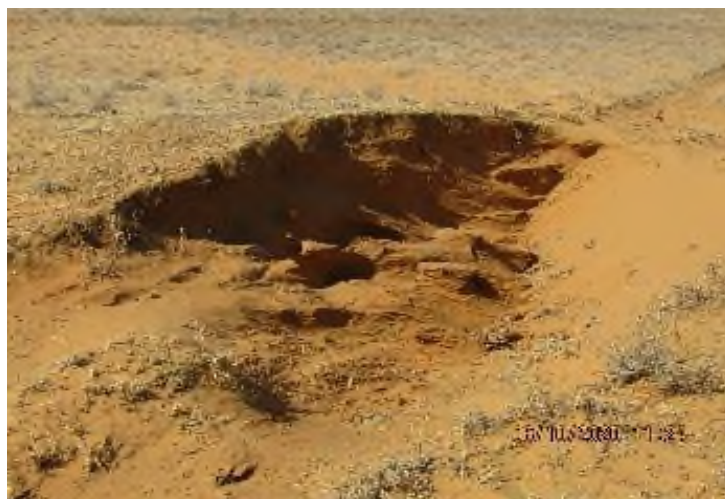
Фото 08.2020.0007. Яшкульский район, участок дефляции и аккумуляции песка в 1,8 км севернее, северо-западнее п. Хулхута

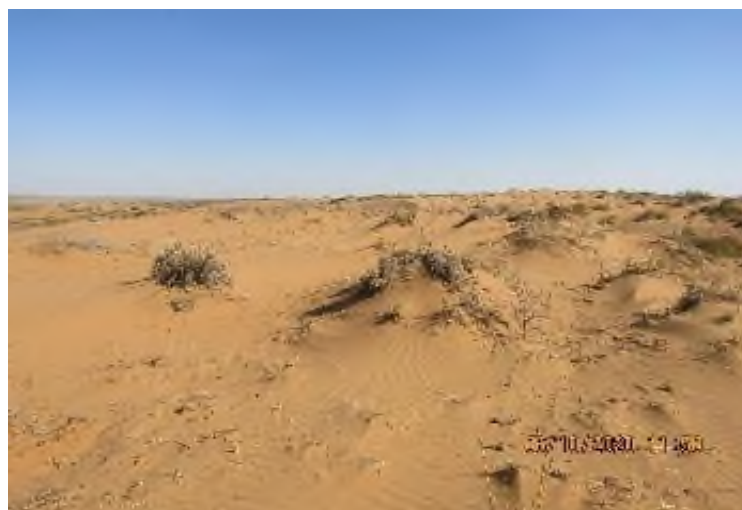
Фото 08.2020.0008. Яшкульский район, участок дефляции и аккумуляции песка в 4,3 км северо-восточнее п. Хулхута

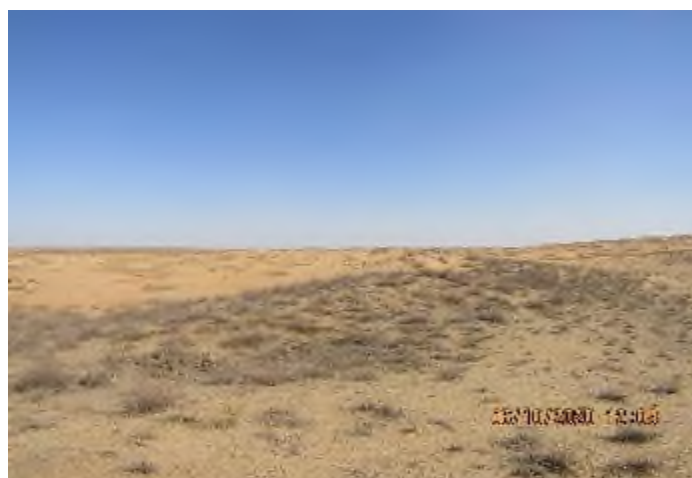
Фото 08.2020.0009. Яшкульский район, участок аккумуляции песка в 5,7 км северо-восточнее п. Хулхута

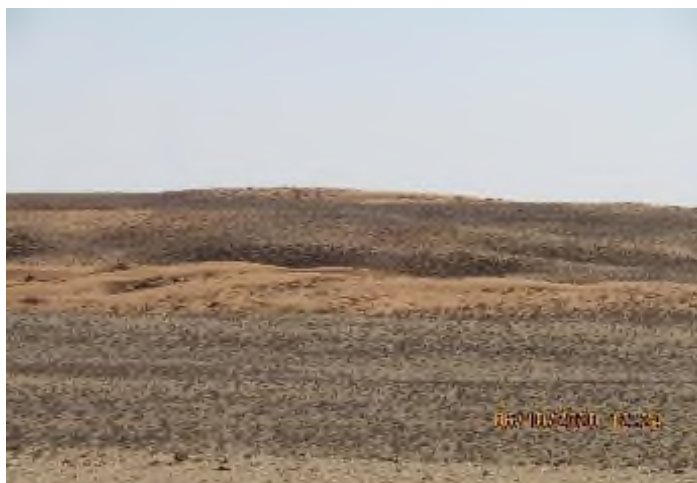
Фото 08.2020.0010. Яшкульский район, участок дефляции и аккумуляции песка в 6,6 км северо-восточнее п. Хулхута

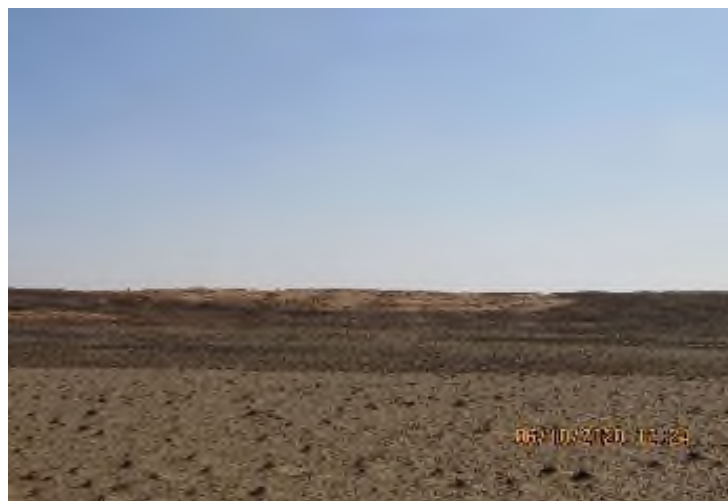
Фото 08.2020.0011. Яшкульский район, участок аккумуляции песка в 6,36 км северо-восточнее п. Хулхута

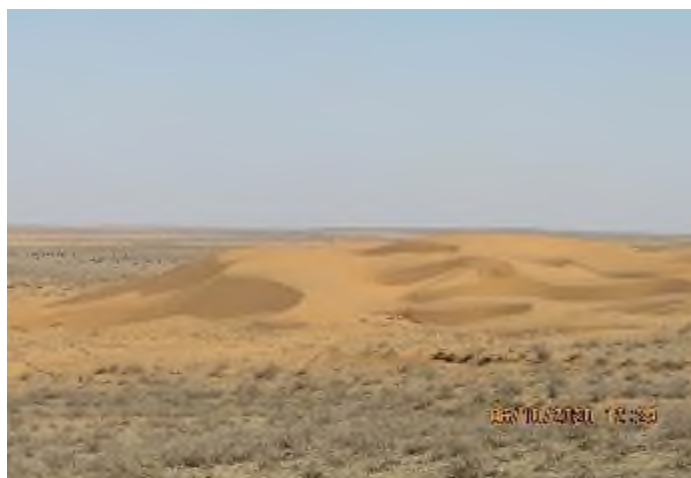
Фото 08.2020.0012. Яшкульский район, участок аккумуляции песка в 7,47 км восточнее, северо-восточнее п. Хулхута

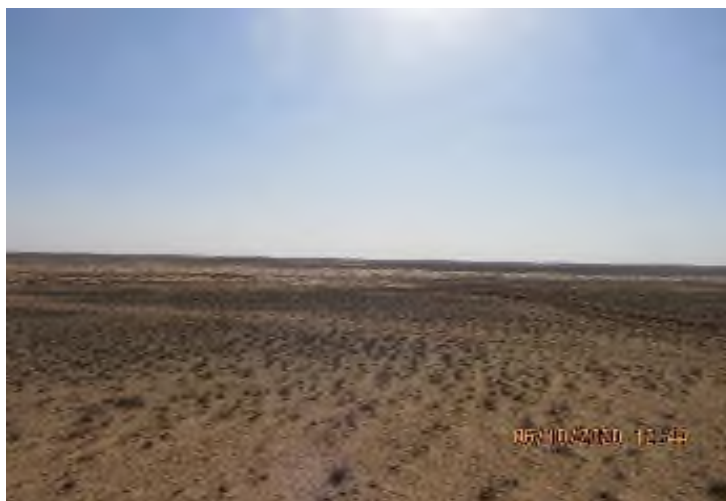
Фото 08.2020.0013. Яшкульский район, участок дефляции и аккумуляции песка в 6,36 км восточнее, северо-восточнее п. Хулхута

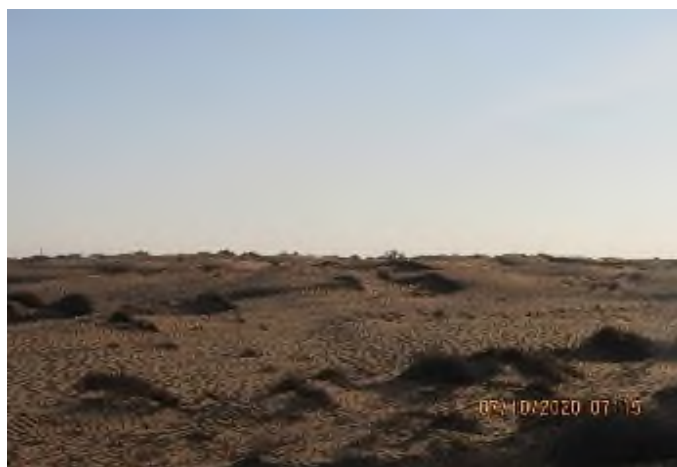
Фото 08.2020.0014. Черноземельский район, участок аккумуляции песка в 0,89 км северо-западнее п. Цува

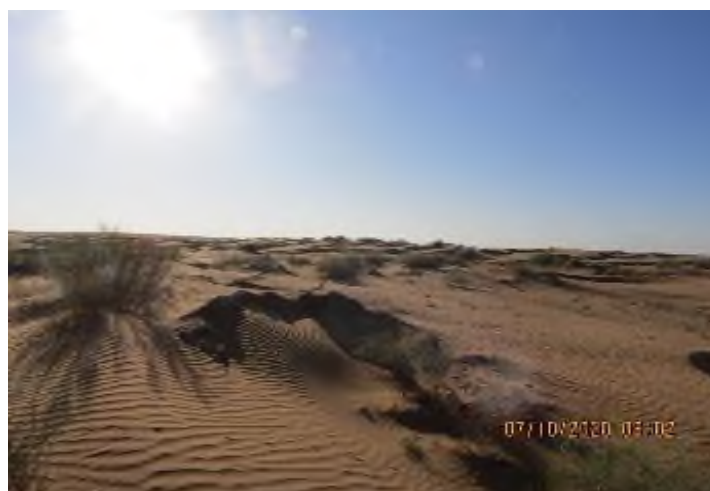
Фото 08.2020.0015. Черноземельский район, участок аккумуляции песка в 7,8 км северо-восточнее п. Цува

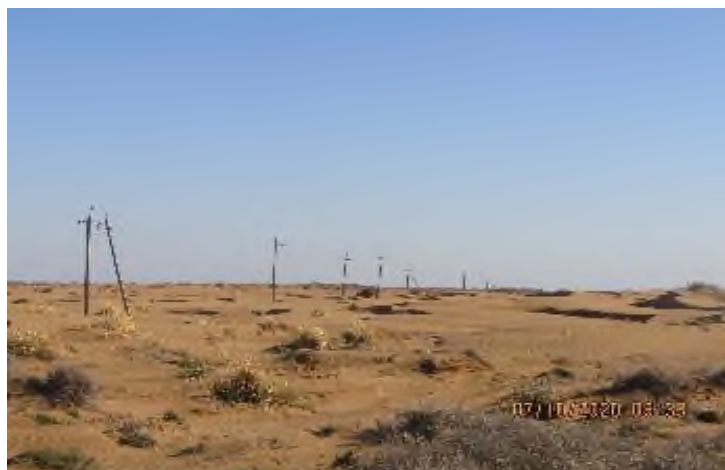
Фото 08.2020.0016. Черноземельский район, участок грунтовой а/дороги в 5,7 км северо-восточнее п. Цува

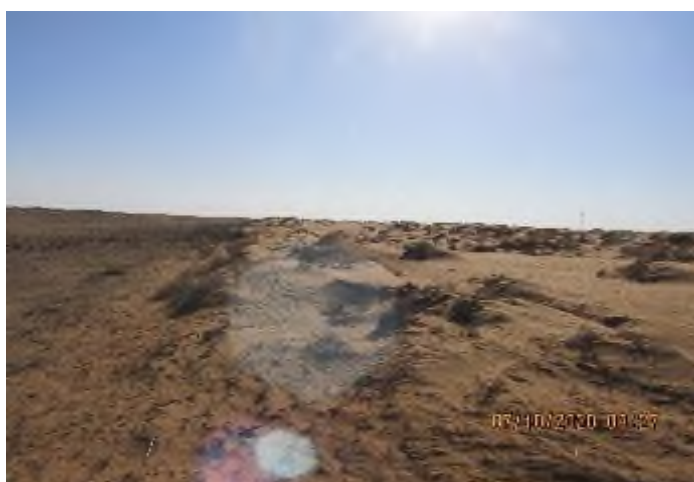
Фото 08.2020.0018. Черноземельский район, участок аккумуляции песка в 6,3 км восточнее, юго-восточнее п. Цува

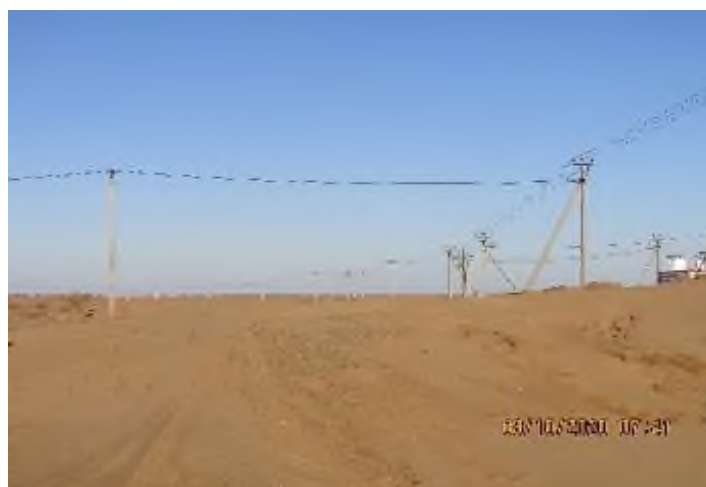
Фото 08.2020.0019. Черноземельский район, участок грунтовой а/дороги в 17 км юго-восточнее п. Чанта

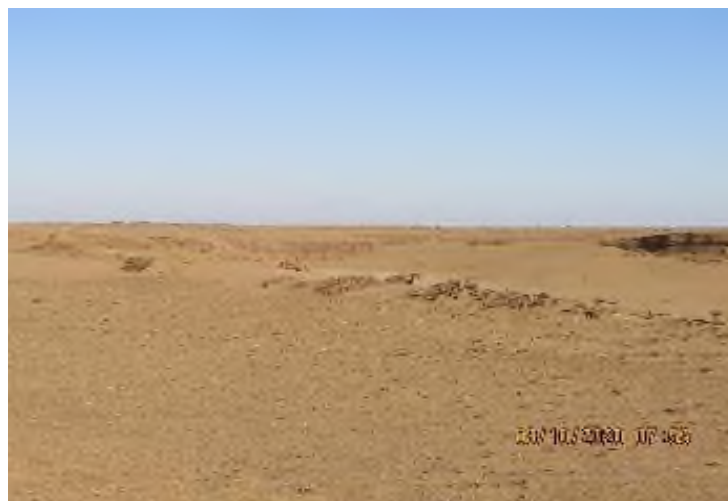
Фото 08.2020.0020. Черноземельский район, участок аккумуляции песка в 17 км юго-восточнее п. Чанта

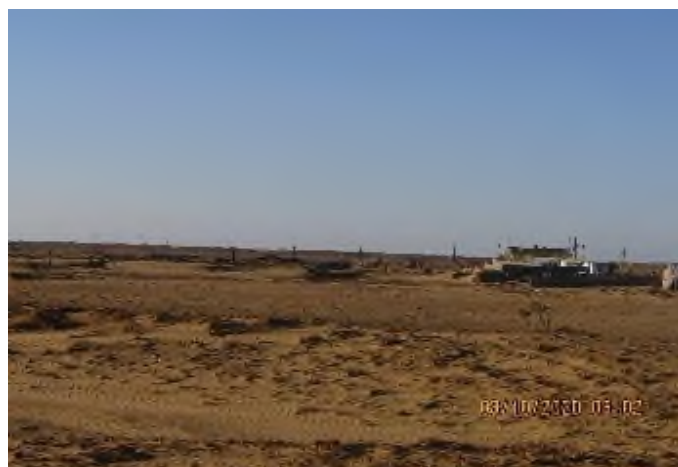
Фото 08.2020.0021. Черноземельский район, участок дефляции и аккумуляции песка в 17 км юго-восточнее п. Чанта

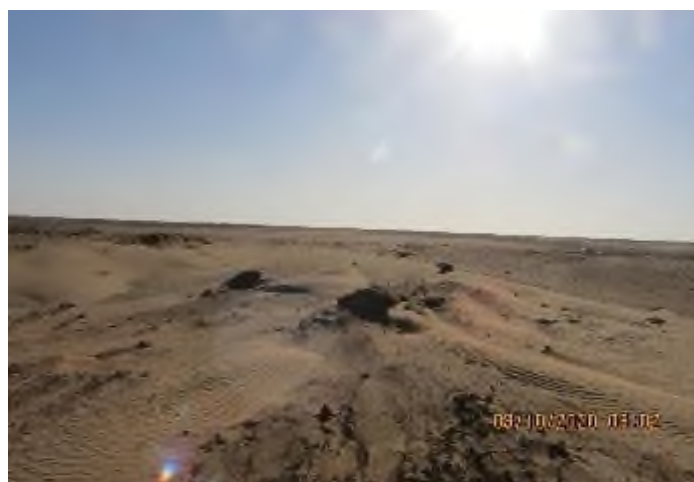
Фото 08.2020.0022. Черноземельский район, участок дефляции и аккумуляции песка в 17 км юго-восточнее п. Чанта

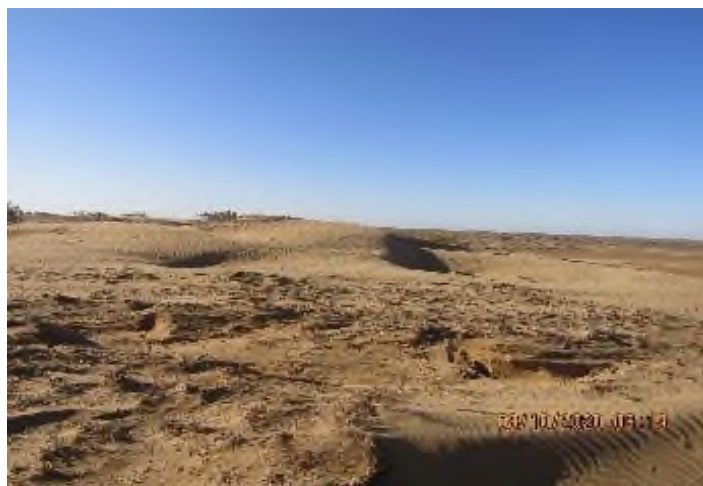
Фото 08.2020.0023. Черноземельский район, участок дефляции и аккумуляции песка в 15,1 км юго-восточнее п. Чанта

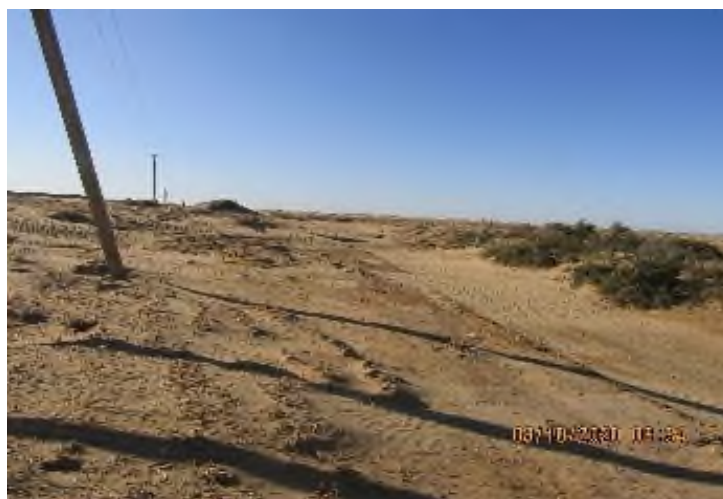
Фото 08.2020.0024. Черноземельский район, участок дефляции и аккумуляции песка в 13,8 км юго-восточнее п. Чанта

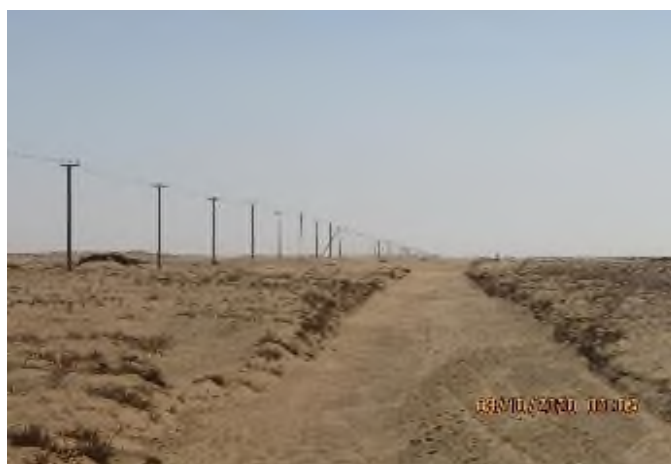
Фото 08.2020.0025. Черноземельский район, участок аккумуляции песка в 10,7 км юго-восточнее п. Чанта

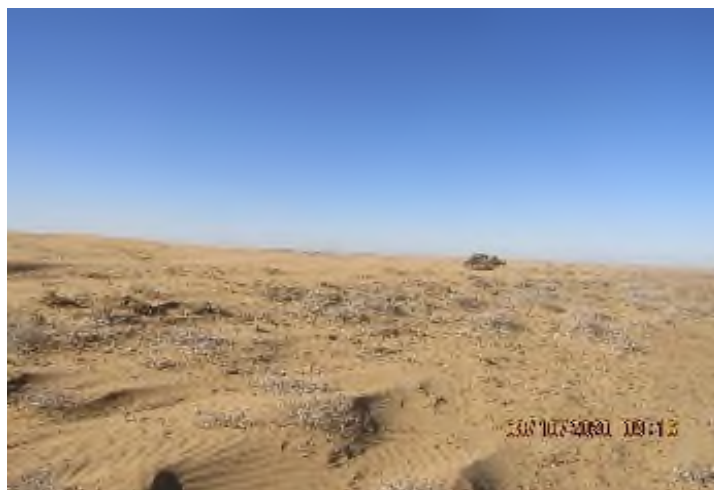
Фото 08.2020.0026. Черноземельский район, участок аккумуляции песка в 9,9 км юго-восточнее п. Чанта

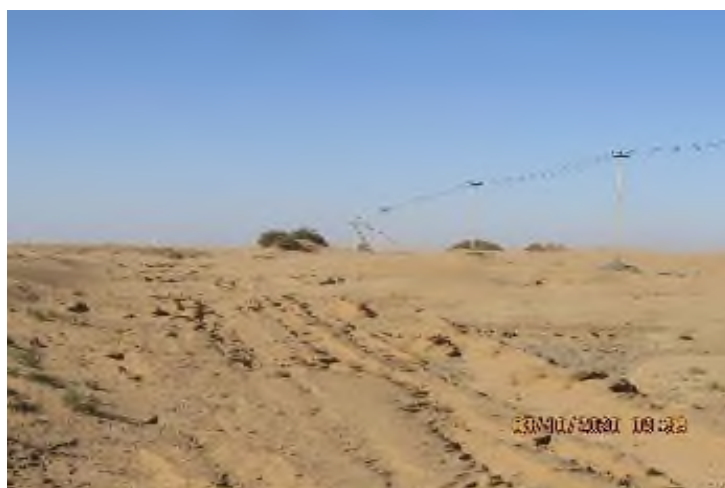
Фото 08.2020.0027. Черноземельский район, участок грунтовой а/дороги в 6,5 км юго-восточнее п. Чанта

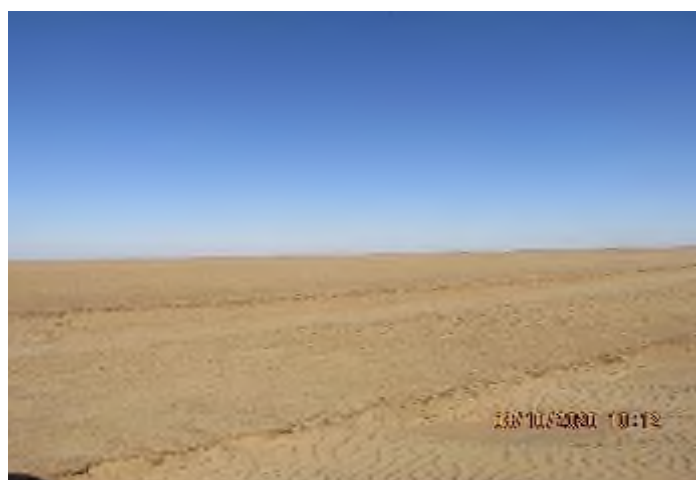
Фото 08.2020.0028. Черноземельский район, участок дефляции и аккумуляции песка в 4,9 км юго-восточнее п. Чанта

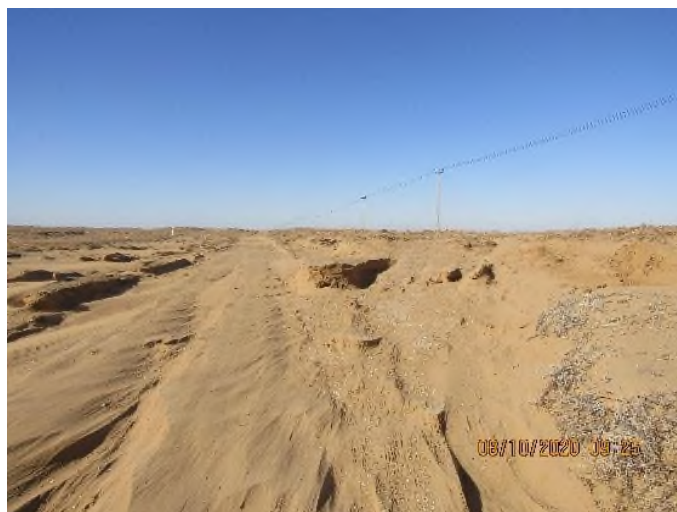
Фото 08.2020.0029. Черноземельский район, участок дефляции и аккумуляции песка в 8,46 км юго-восточнее п. Чанта

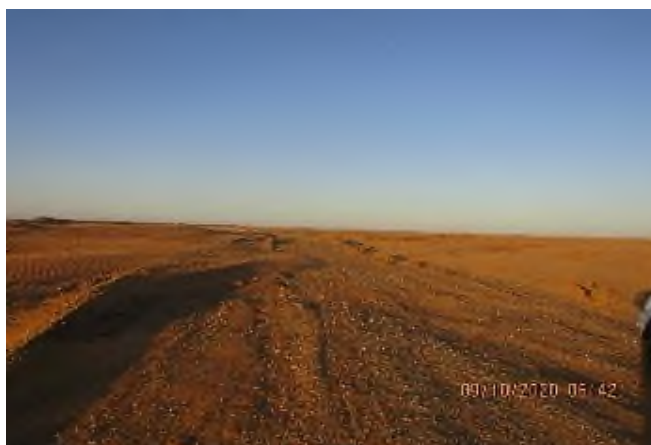
Фото 08.2020.0030. Черноземельский район, участок грейдерной а/дороги Комсомольский - Величаевское в 2,7 км северо-восточнее п. Прикумский

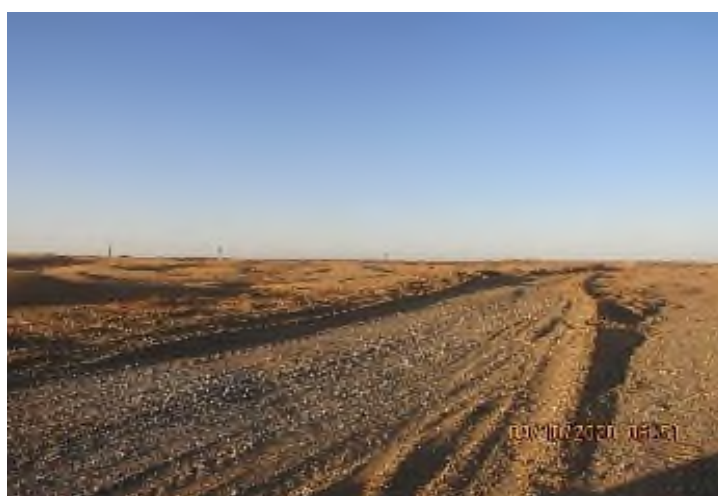
Фото 08.2020.0031. Черноземельский район, участок грейдерной а/дороги Комсомольский - Величаевское в 1,9 км юго-западнее п. Прикумский

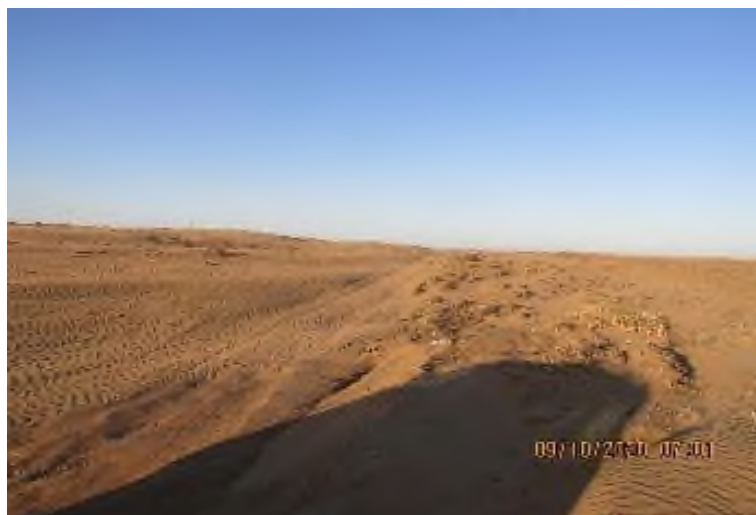
Фото 08.2020.0032. Черноземельский район, участок грейдерной а/дороги  
Комсомольский - Величаевское в 6,5 км юго-западнее п. Прикумский

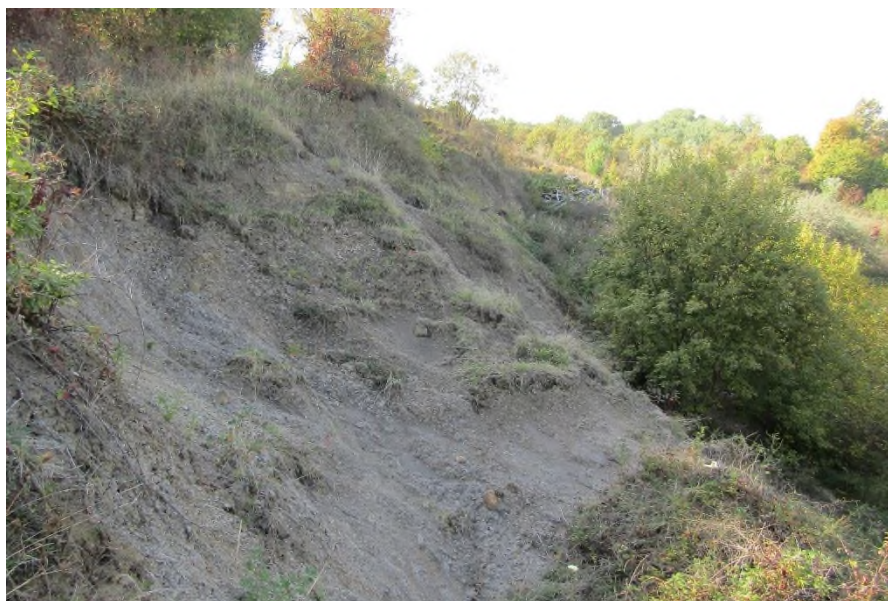
Фото 23.2020.0053. Активизация оползневых процессов на  
Калининском оползне

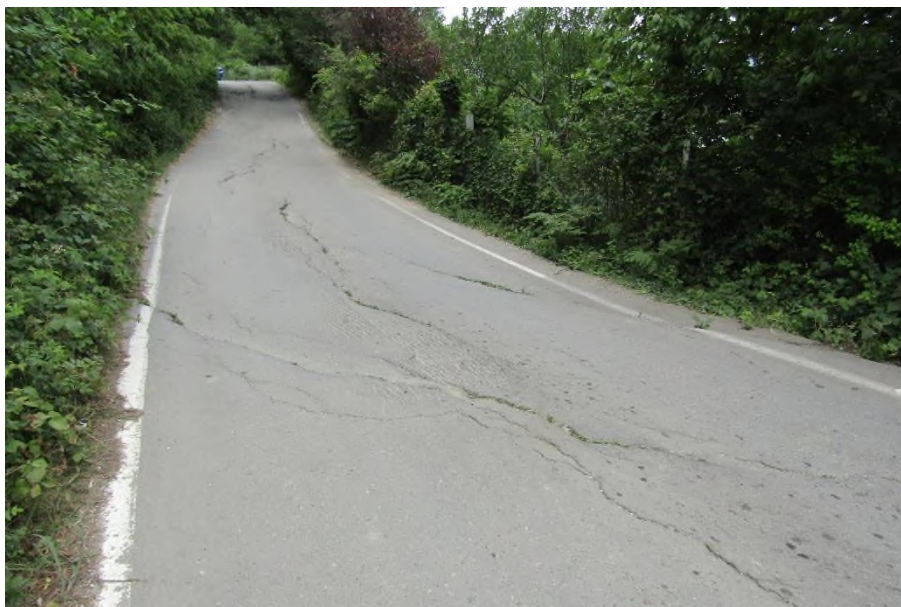
Фото 23.2020.0054. Оползневые деформации на автодороге с.Галицыно – с. Лесное

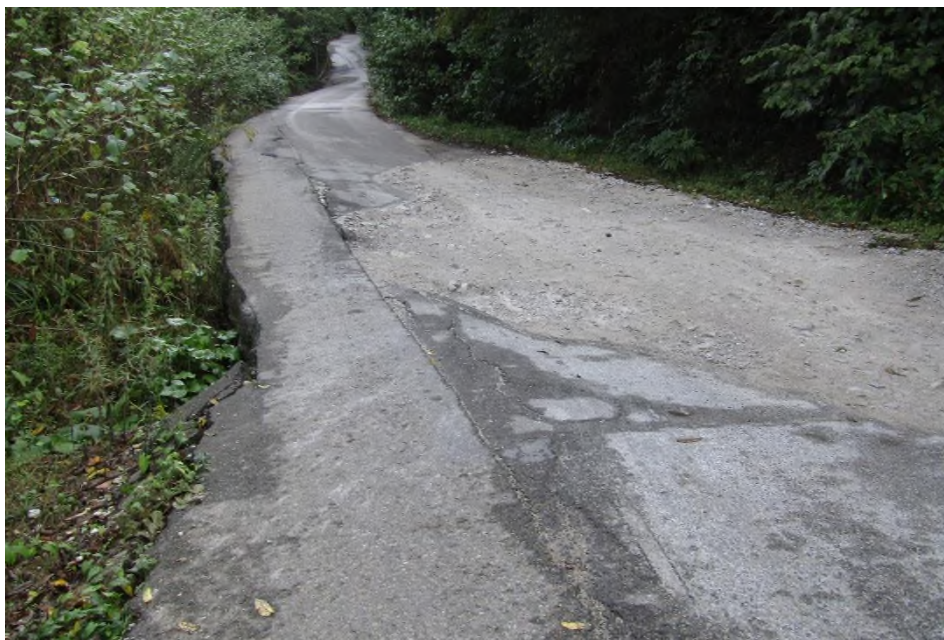
Фото 23.2020.0055. Оползневые деформации на автодороге с. Черешня – п. Ахштырь

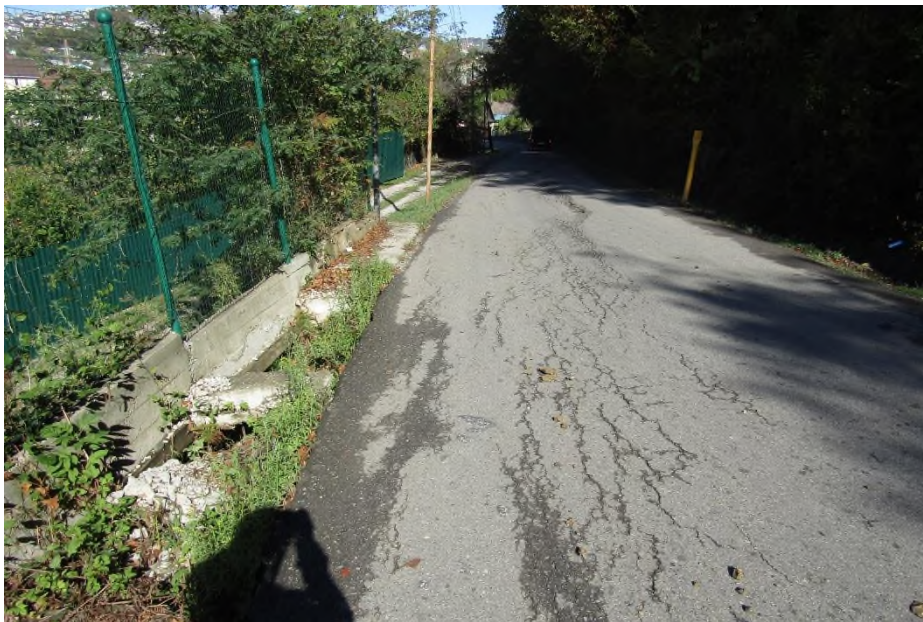
Фото 23.2020.0056. Оползневые деформации на автодороге на западной окраине с.Черешня

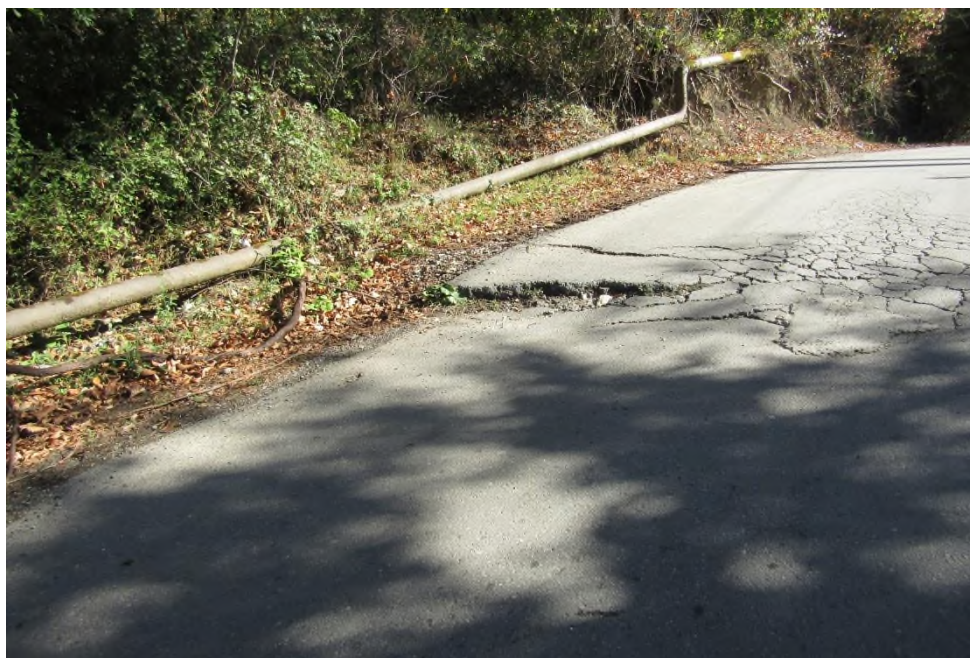
Фото 23.2020.0057 Оползневые деформации по ул. Владимирской в с. Черешня

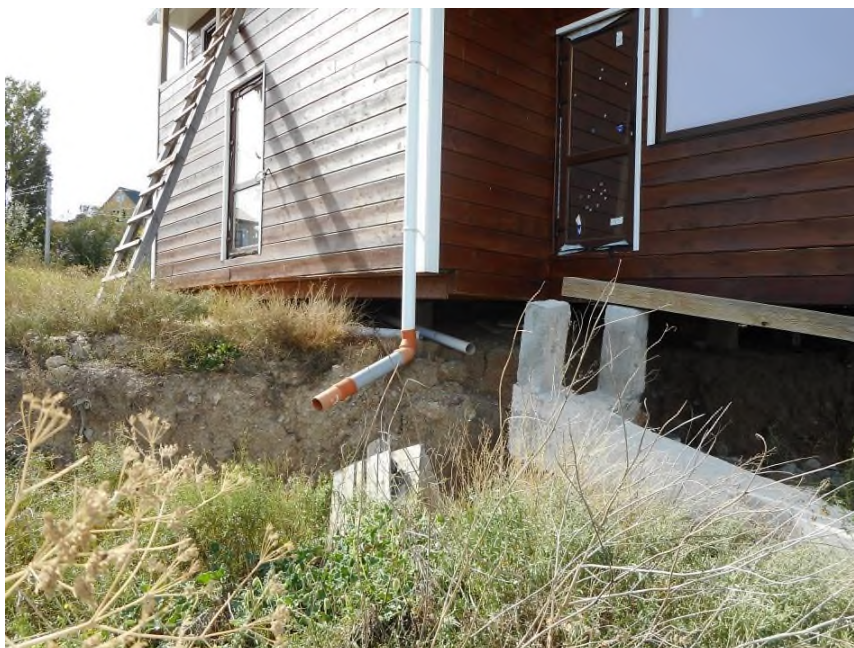
Фото № 67.2020.0003. Угол жилого дома в головной части в правом борту оползня  
г. Севастополь. Балаклавский район. Улица Богдана Хмельницкого.

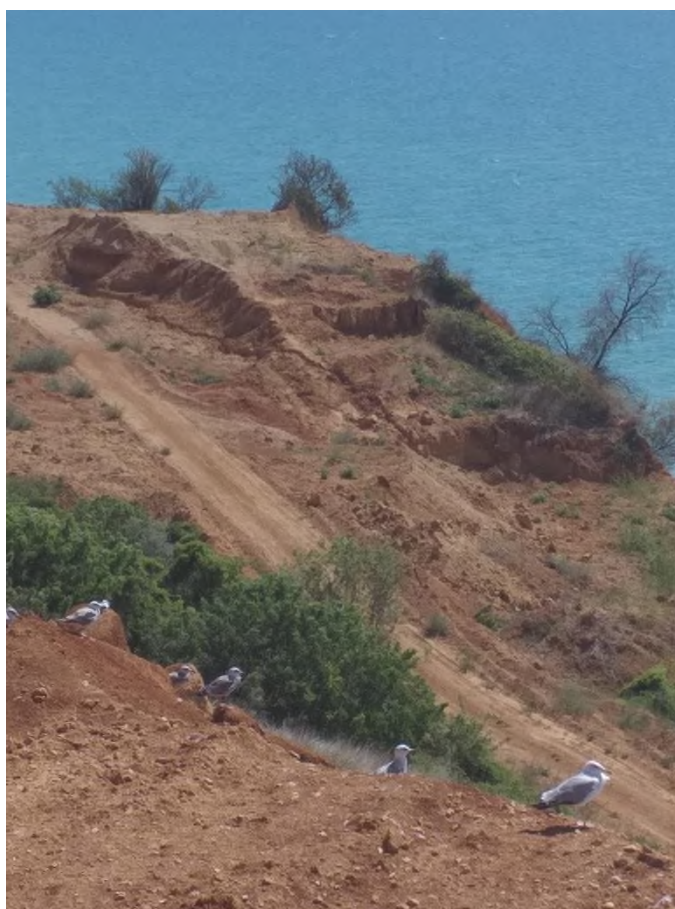
Фото № 67.2020.0005-1. Оползневой процесс в Языковой балке. Нахимовский МО  
г. Севастополь.

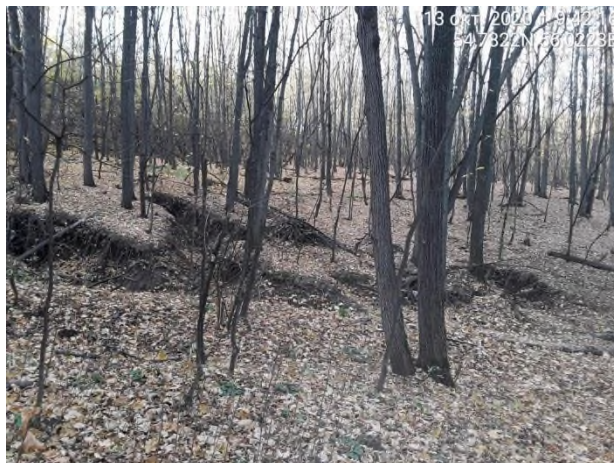
Фото 02.2020.0001. Верхний эрозионный врез по створу 1. Уфимский участок, парковая зона г. Уфа, Республика Башкортостан

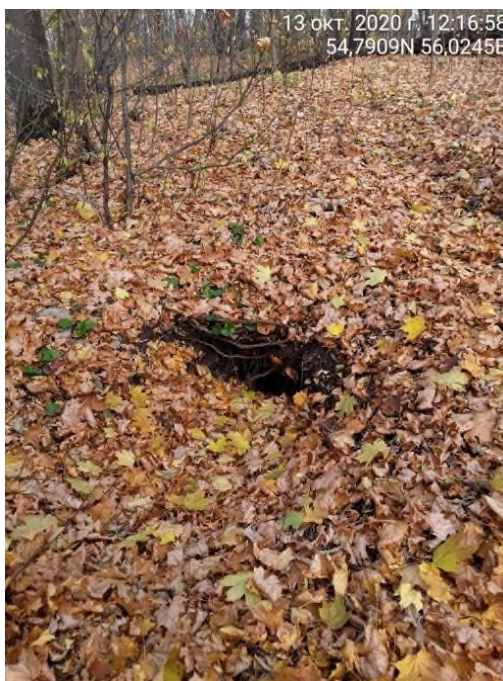
Фото 02.2020.0002. Понор 15/21 в пределах Уфимского наблюдательного участка, парковая зона г. Уфы, Республика Башкортостан

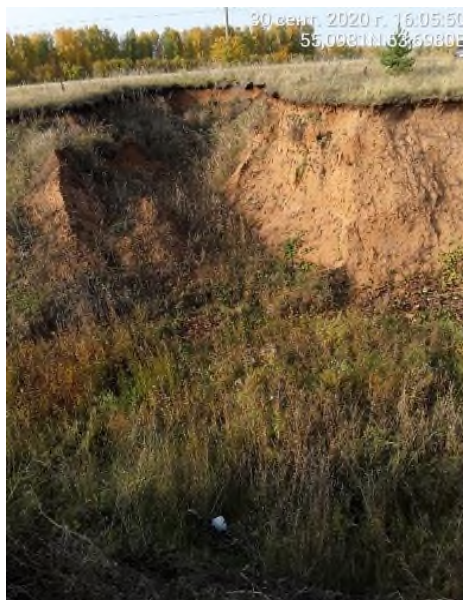
Фото 02.2020.0003. Левый эрозионный врез на овраге №3 на участке Пенькозавод Бакалинского района Республики Башкортостан

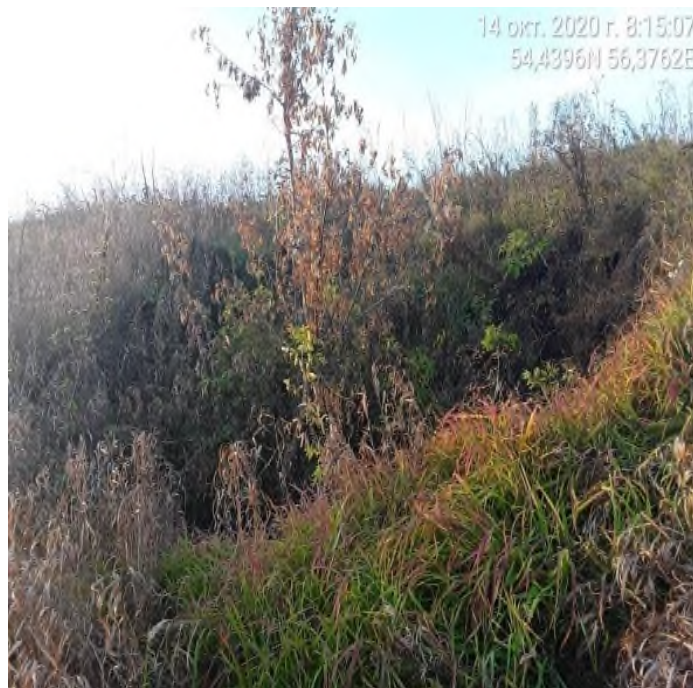
Фото 02.2020.0004. Воронка 4/4 на склоне II надпойменной террасы участка Сахаевский Кармаскалинского района Республика Башкортостан

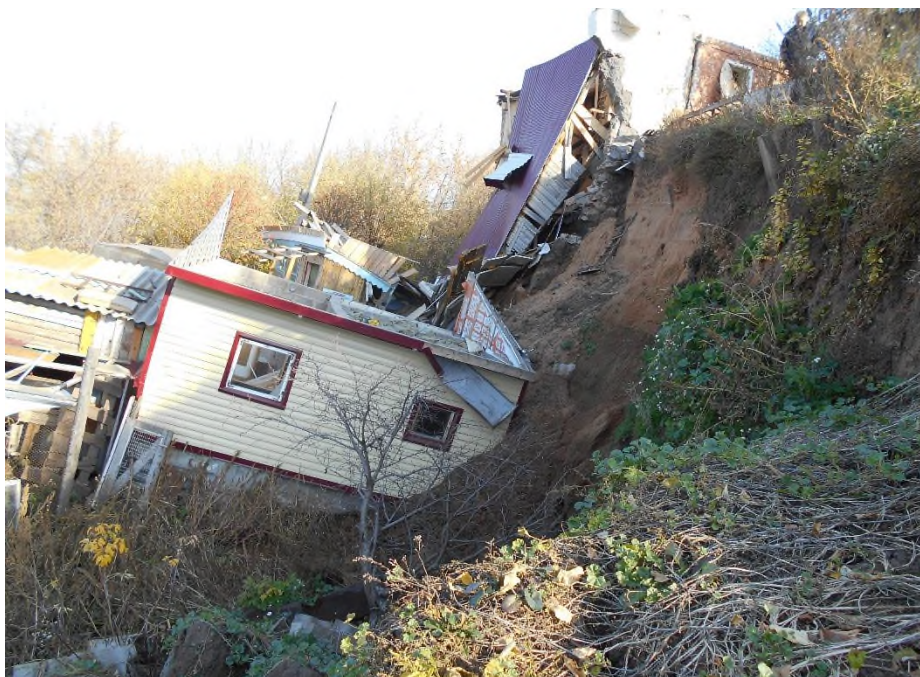
Фото 16.2020.0001. Развитие оползня проседания по ул. Маринина д.53, г. Чистополь, Республика Татарстан

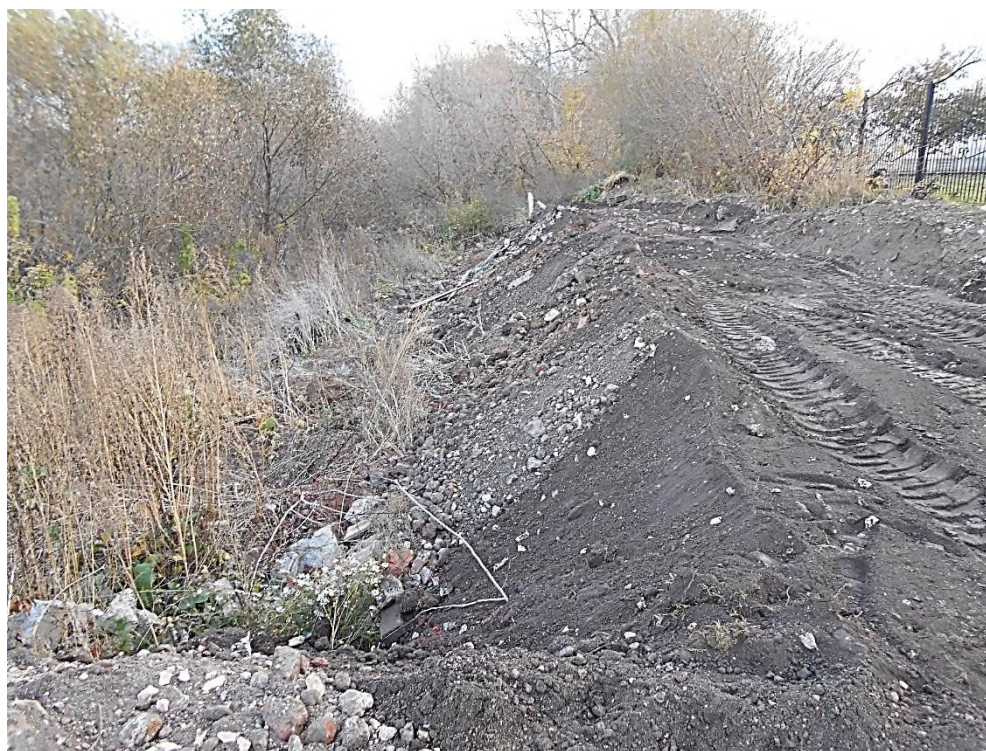
Фото 16.2020.0002. Активизация и сход оползня проседания, засыпка свежим привозным грунтом по пер. Фрунзе д.7д, г. Чистополь, Республика Татарстан

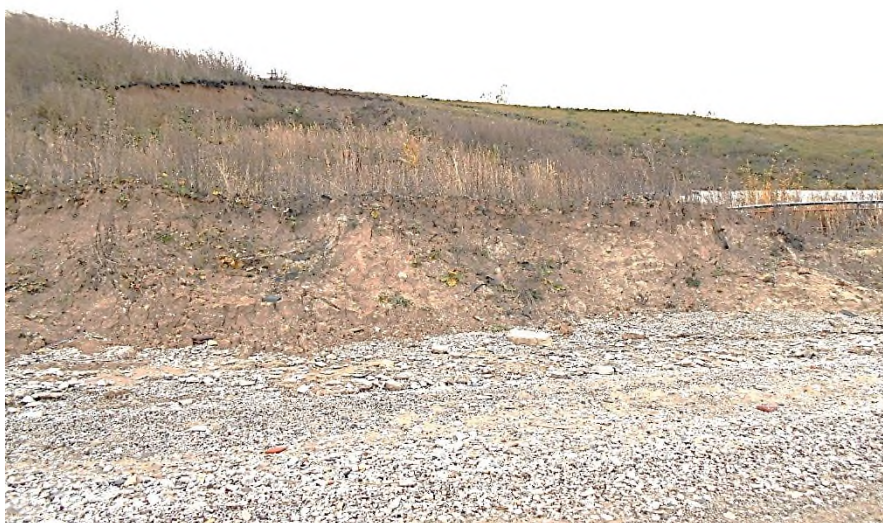
Фото 16.2020.0003. Активизация и сход оползня скольжения на южном конце набережной пгт. Камское Устье, Республика Татарстан

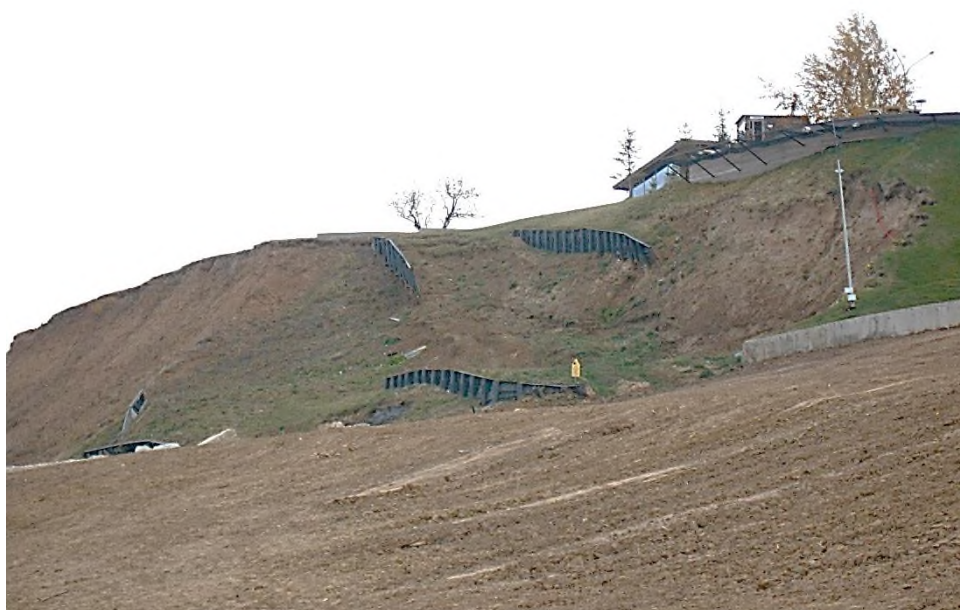
Фото 16.2020.0004. Активизация и сход оползня скольжения по ул. Большая Волга, на территории гостиничного комплекса «Камский трофей», пгт. Камское Устье, Республика Татарстан

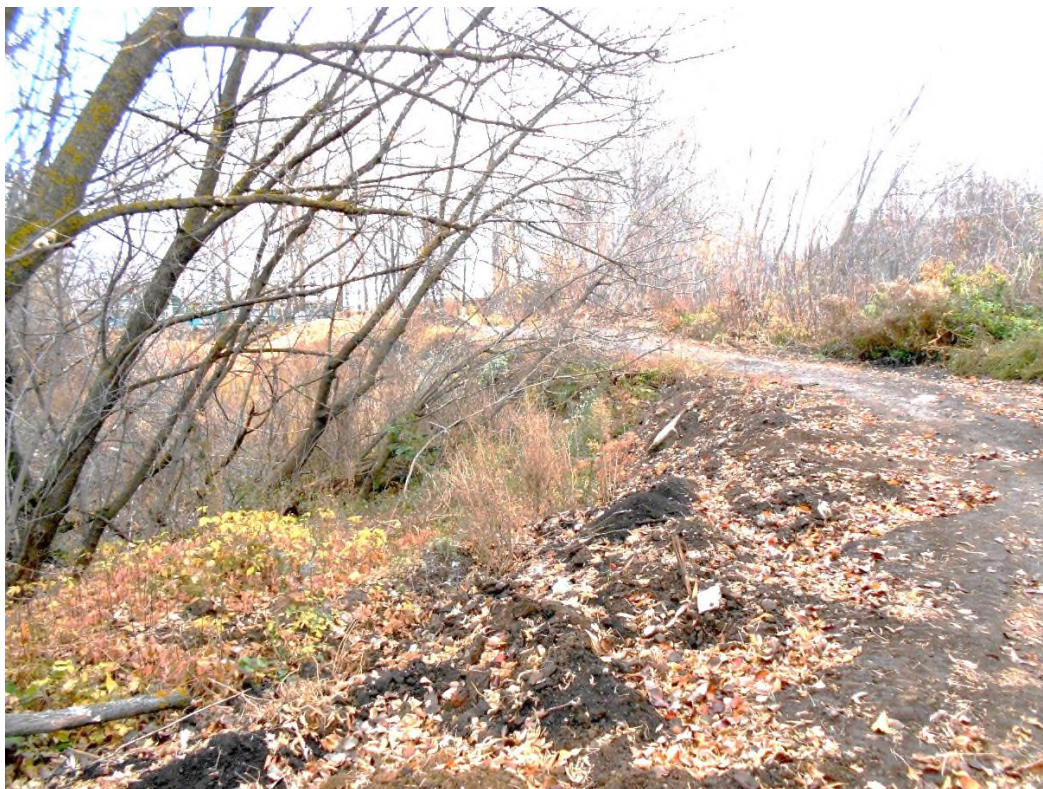
Фото 16.2020.0005. Активизация и продолжение схода оползня проседания по ул. Вахитова д.2, г. Тетюши, Республика Татарстан

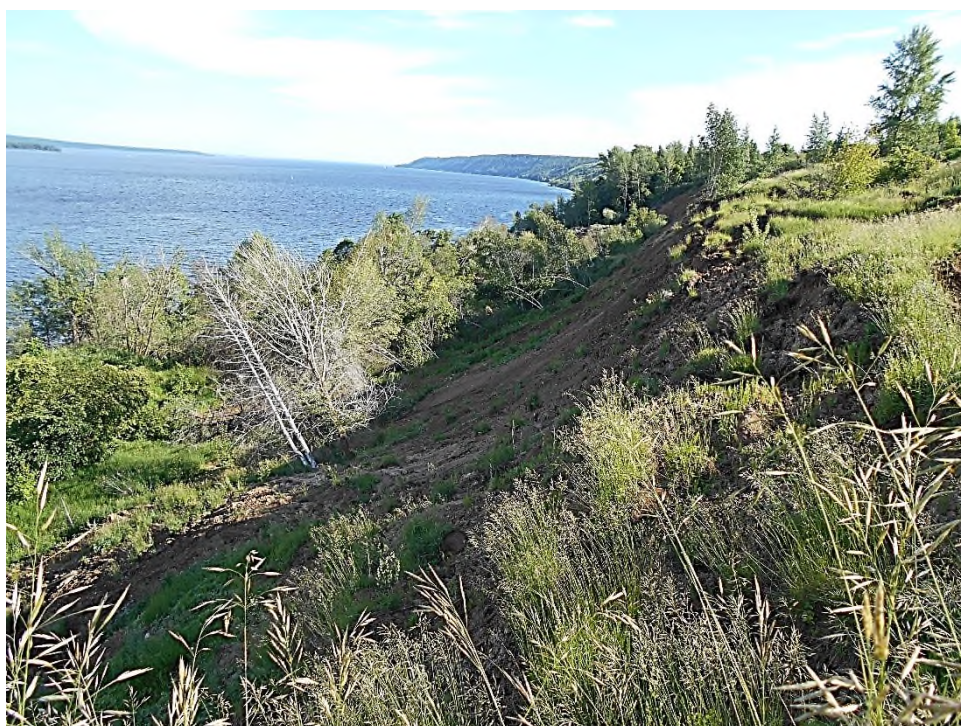
Фото 16.2020.0006. Активизация и продолжение схода оползня на волжском склоне южнее 3 створа, г. Тетюши, Республика Татарстан

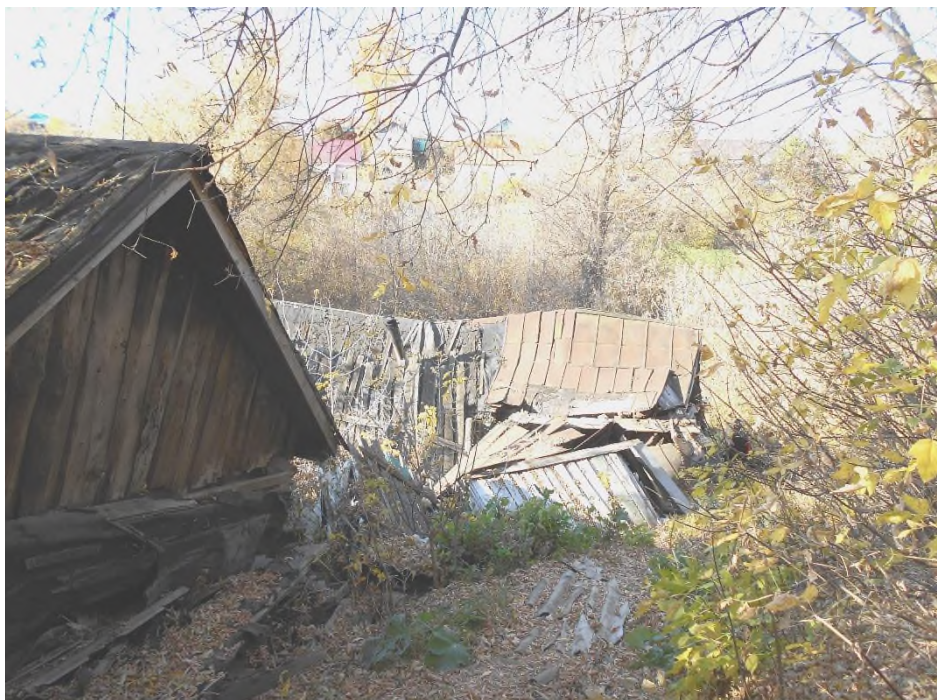
Фото 16.2020.0007. Развитие оползня скольжения по адресу ул. Маринина д.55, ниже дома 53, г. Чистополь, Республика Татарстан

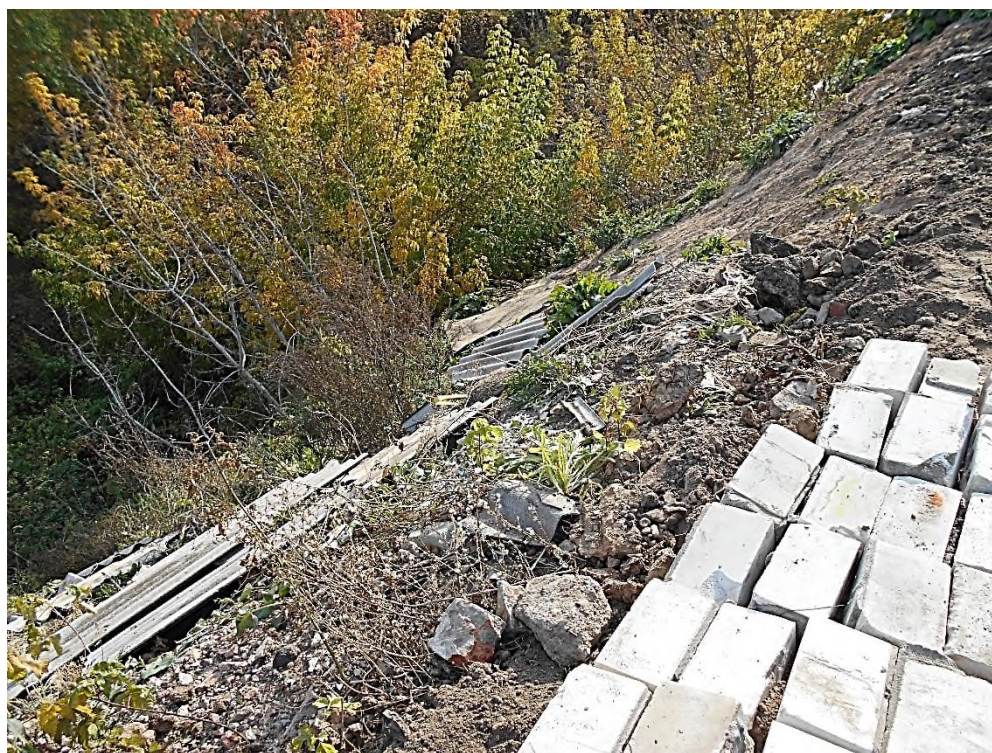
Фото 16.2020.0008. Укрепление оползневого борта оврага в начале ул. И. Федорова, оползень разрушает уличную дорогу, г. Казань, Республика Татарстан

| 16.2020.0008 | Приволжский | Республика Татарстан | г. Казань, ул. Ивана Федорова, 1д-9а | 55,87426 | 49,03935 | 00.10.20 | Не<br>завершен | Оп | Гидрогеол.<br>Атм., техн. | Отмечались | Г. Казань, ул. Ивана Федорова, 1д-9а. Смещение грунта произошло вследствие активного развития овражной эрозии по тальвегу оврага и разгрузки подземных вод в основании левого борта оврага. Оползневой процесс сопровождался деформацией участка склона с частичным разрушением части уличной дороги. Размеры образовавшейся деформации: высота уступа – до 12 м, длина по фронту – 150 м, ширина уступа перпендикулярно фронту оползня – 10 м. Площадь оползня – 1500 м², объем породы снесенной оползнем – 18000 м³. Основные факторы активизации: гидрогеологический, выпадение атмосферных осадков, техногенный. | | |

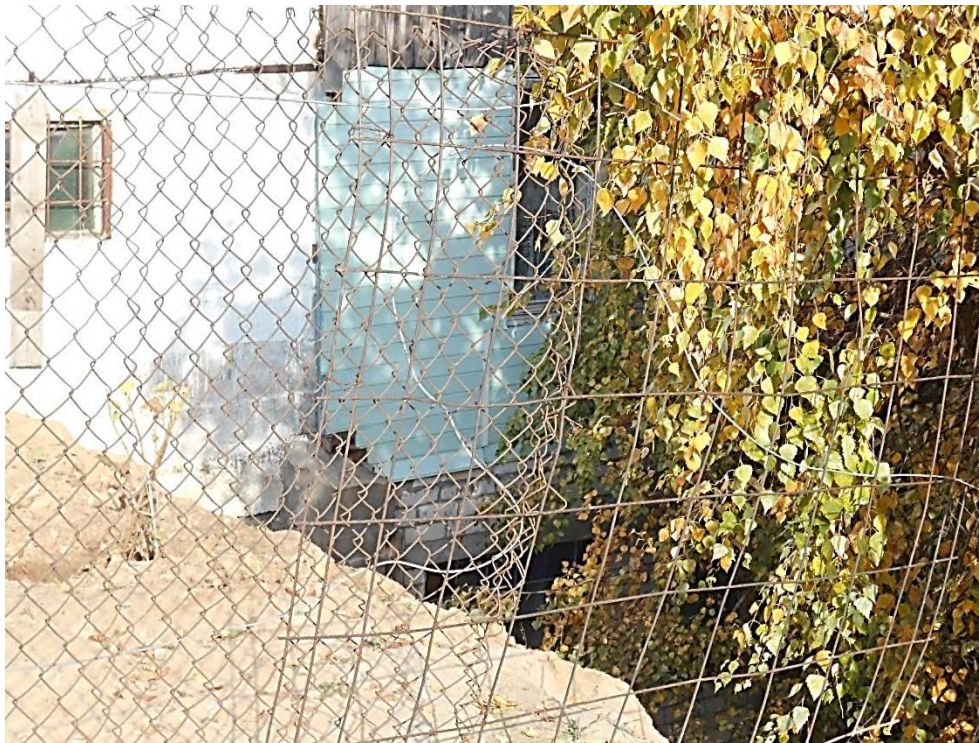
Фото 16.2020.0009. Обрыв оползня у южной стены дома 47а по ул. Бадаева, г. Казань, Республика Татарстан

| 16.2020.0009 | Приволжский | Республика Татарстан | г. Казань, ул. Бадаева, 47а | 55,87496 | 49,04188 | 00.10.20 | Не<br>завершен | Оп | Гидрогеол.<br>Атм., техн. | Отмечались | Г. Казань, ул. Бадаева, 47а. Смещение грунта произошло вследствие активного развития овражной эрозии по тальвегу оврага и разгрузки подземных вод в основании левого борта оврага. Оползневой процесс сопровождался деформацией участка склона с частичным разрушением части приусадебного участка. Размеры образовавшейся деформации: высота уступа – до 12 м, длина по фронту – 40 м, ширина уступа перпендикулярно фронту оползня – 10 м. Площадь оползня – 400 м <sup>2</sup> , объем грунта, вовлеченного в оползневой процесс – 4800 м <sup>3</sup> . Основные факторы активизации: гидрогеологический, выпадение атмосферных осадков, техногенный. Частично потрескались фундамент и стены хозяйственных построек. | | |
