# **ИНФОРМАЦИОННАЯ СВОДКА**

**О ПРОЯВЛЕНИЯХ ЭКЗОГЕННЫХ ГЕОЛОГИЧЕСКИХ**

**ПРОЦЕССОВ**

**на территории Российской Федерации за IV квартал 2020 г.**

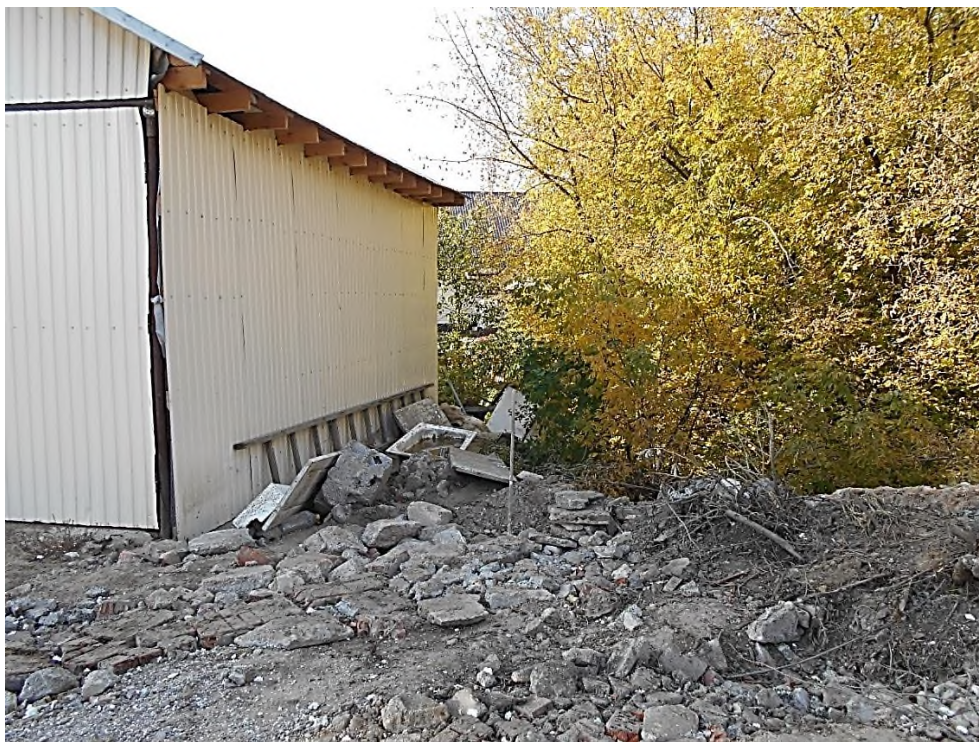
| 16.2020.0010 | Приволжский | Республика Татарстан | г. Казань, ул. 2-ая Бадаева, 22 | 55,87556 | 49,04149 | 00.10.20 | Не<br>завершен | Оп | Гидрогеол.<br>Атм., техн. | Отмечались | Г. Казань, ул. 2-ая Бадаева, 22. Смещение грунта произошло вследствие активного развития овражной эрозии по тальвегу оврага и разгрузки подземных вод в основании правого борта оврага. Оползневой процесс сопровождался деформацией участка склона, с частичным разрушением части приусадебного участка. Размеры образовавшейся деформации: высота уступа – до 10 м, длина по фронту – 50 м, ширина уступа перпендикулярно фронту оползня – 6 м. Площадь оползня – 300 м <sup>2</sup> , объем породы снесенной оползнем – 3000 м <sup>3</sup> . Основные факторы активизации: гидрогеологический, выпадение атмосферных осадков, техногенный. Частично потрескались фундамент и стены хозяйственных построек. | | |

Фото 16.2020.0010. Обрыв оползня у северной стены дома 22 по ул. 2-ая Бадаева, засыпанный привозным строительным мусором, г. Казань, Республика Татарстан

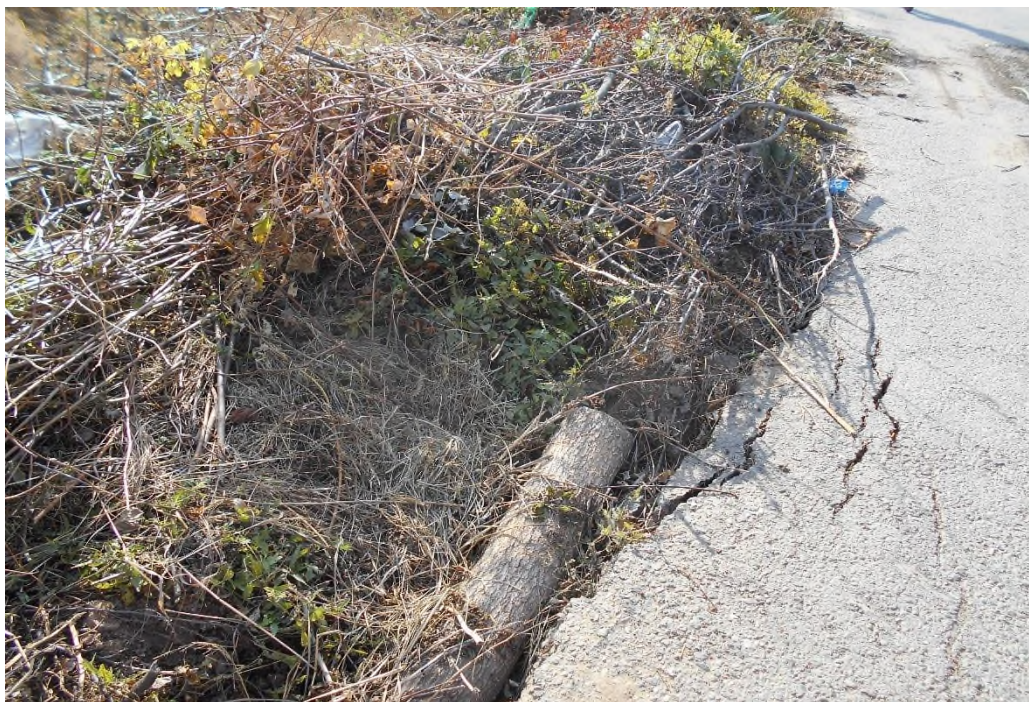
ото 16.2020.0011. Сход оползня проседания по адресу ул. Комсомольская разрушает уличную дорогу у дд. 4-6, пгт. Камское Устье, Республика Татарстан

| 16.2020.0011 | Приволжский | Республика Татарстан | пгт. Камское Устье, ул. Комсомольская, дд.4-6 | 55,20268 | 49,27690 | 00.10.20 | Не<br>завершен | Оп | Гидрогеол.<br>Атм., техн. | Отмечались | Пгт. Камское Устье, ул. Комсомольская, дд.4-6. Смещение грунта произошло на левом борту оврага Красный Дол: ул. Комсомольская (дд. 4-6) – Советская (д.2). Размеры оползневой деформации: длина по фронту – 110 м, длина перпендикулярно фронту – 40 м, высота уступа проседания 4-6 м. Площадь оползня 4400 м <sup>2</sup> , объем породы, снесенной оползнем – 26400 м <sup>3</sup> . На этом участке активизация оползня разрушает уличную дорогу с твердым покрытием, а также угрожает разрушением старому зданию райвоенкомата. Основные факторы активизации: гидрогеологический, выпадение атмосферных осадков, техногенный. | | |

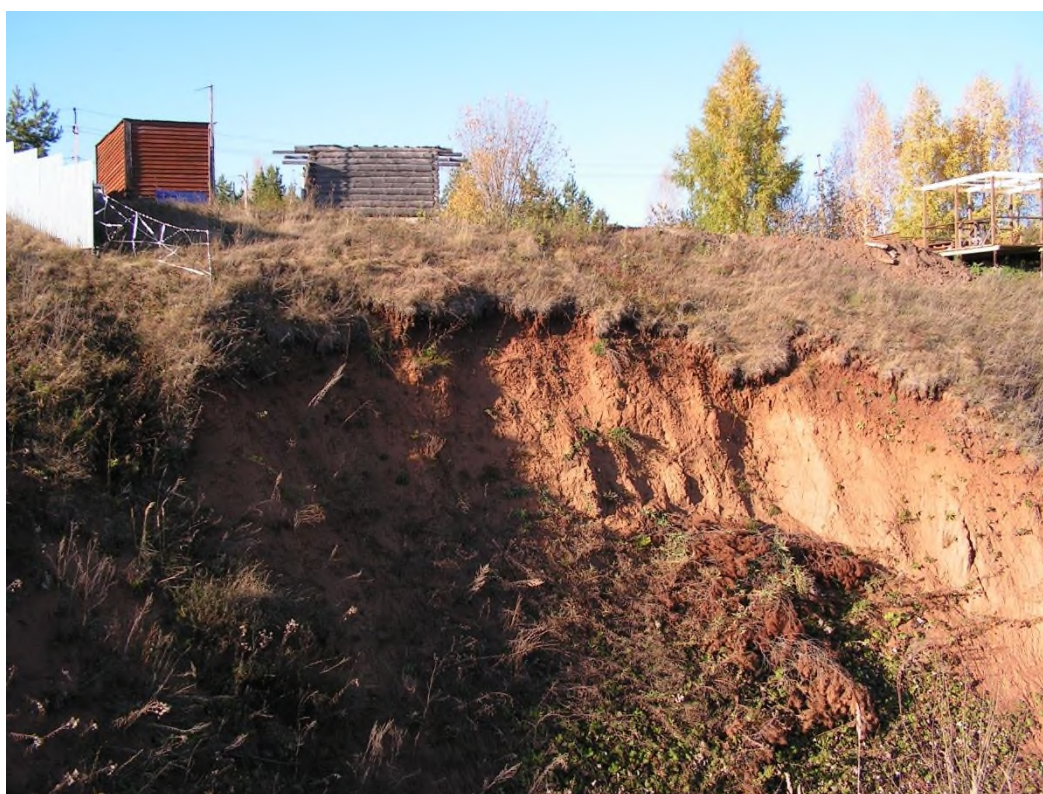
Фото 18.2020.0002. Стенка отрыва оползня вязкопластического течения. с. Дулесово, Сарапульский район, Удмуртская Республика

| 18.2020.0002 | Приволжский | Удмуртская Республика | Сарапульский район, с. Дулесово | 56,54197 | 53,78371 | 00.10.20 | Не<br>завершен | Оп | Атм., Техн. | Не<br>отмечались | Сарапульский район, с. Дулесово. На южной окраине с. Дулесово, на правом склоне оврага, в 80 м северо-восточнее его вершины, зафиксировано активное развитие оползневого процесса. Здесь, в толще делювиально-солифлюкционных суглинков, образован оползень вязкопластического течения с глубиной захвата 1,5-2,0 м. Длина оползневого тела по направлению смещения – 8,0 м, ширина – 35 м, объем оползневых масс – около 400 м <sup>3</sup> . Высота стенки отрыва – 3-4 м. Минимальное расстояние от стенки отрыва до хозяйственных построек одного из частных хозяйств – 7,0 м. Основные факторы активизации: выпадение атмосферных осадков, техногенный. | | |

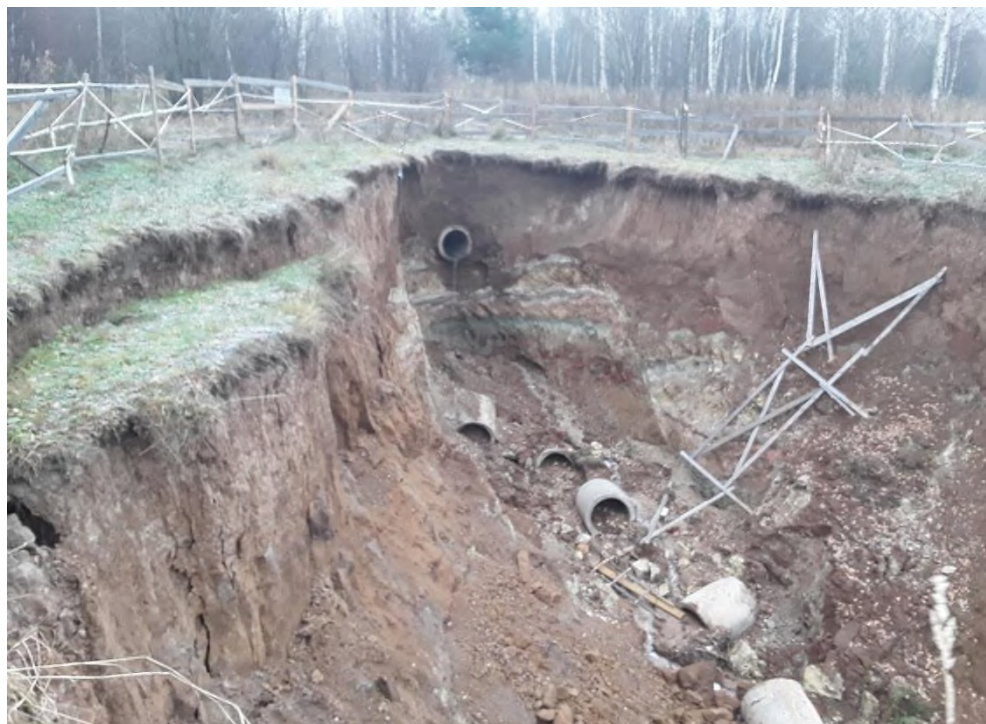
Фото 21.2020.0001. Разрушение земель в центральной части г. Чебоксары около парка «Лакреевский лес», Чувашская Республика

| 21.2020.0001 | Приволжский | Чувашская Республика | г. Чебоксары, центральная часть парк "Лакреевкий лес" | 56,11729 | 47,23819 | 00.10.20 | Не<br>завершен | Эо | Атм. Техн | Не<br>отмечались | Г. Чебоксары, центральная часть парк "Лакреевкий лес". Размеры оврага: длина – 200 м, глубина в вершине – 5,3 м., ширина – 15 м. Овраг активно растущий. В процесс вовлечены суглинки, глины, известняки, мергели и аргиллиты пермских отложений. Овраг активен на всем протяжении. Основные факторы активизации: выпадение атмосферных осадков, техногенный. | | |

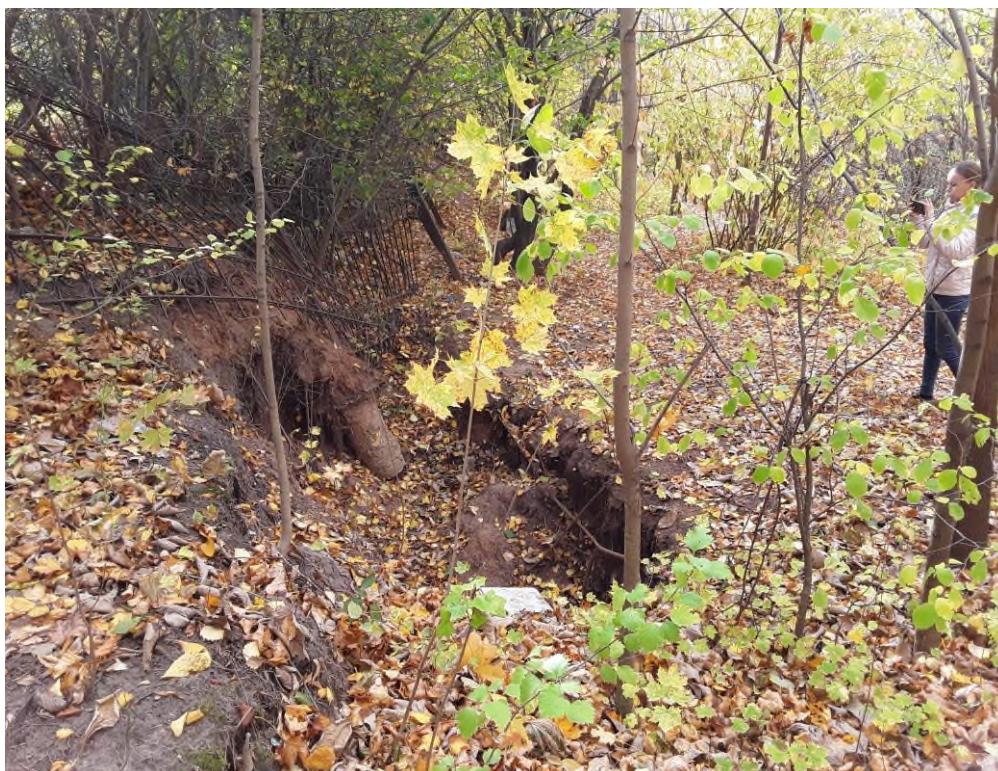
Фото 21.2020.0002. Деформация забора и разрушение земель многоквартирного дома по ул. Семёна Ислукова г. Чебоксары, Чувашская Республика

| 21.2020.0002 | Приволжский | Чувашская Республика | г. Чебоксары северо-западная часть, ул. Семена Исюкова | 56,15330 | 47,17150 | 00.10.20 | Не<br>завершен | Оп | Гидрогеол.<br>Техн | Не<br>отмечались | Г. Чебоксары северо-западная часть, ул. Семена Исюкова. Оползень активизировался в северо-западной части г. Чебоксары, на бровке склона Чебоксарского водохранилища. В настоящее время оползневой процесс продолжает разрушать забор и территорию участка многоквартирного 3-х этажного жилого дома. Расстояние от бровки оползня до жилого дома №19 составляет 37 м. Площадь оползневой деформации – 585 м². Основные факторы активизации: гидрогеологический, техногенный. | | |

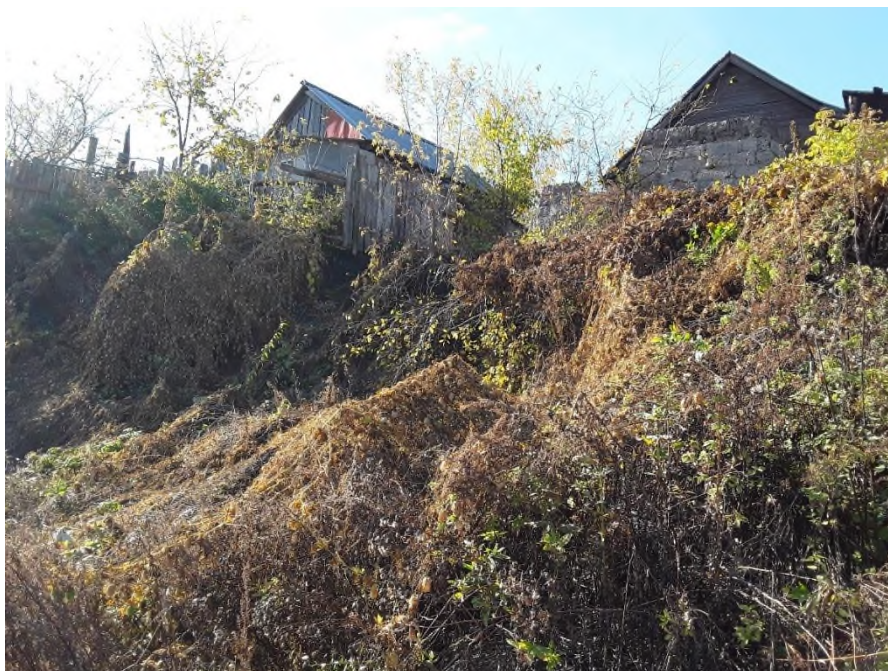
Фото 21.2020.0003. Разрушение земель восточная окраина с. Порецкое ул. Комсомольская, Чувашская Республика

| 21.2020.0003 | Приволжский | Чувашская Республика | с. Порецкое восточная окраина | 55,19250 | 46,34090 | 00.10.20 | Не<br>завершен | Оп | Гидрогеол.<br>Атм | Отмечались | с. Порецкое восточная окраина. На восточной окраине с. Порецкое по ул. Комсомольская продолжается активизация оползневого процесса. Площадь оползневой деформации – 7956 м². В процесс вовлечены глины Юрского возраста. В настоящее время оползневая деформация разрушает приусадебные участки. Основные факторы активизации – гидрогеологический, выпадение атмосферных осадков. | | |

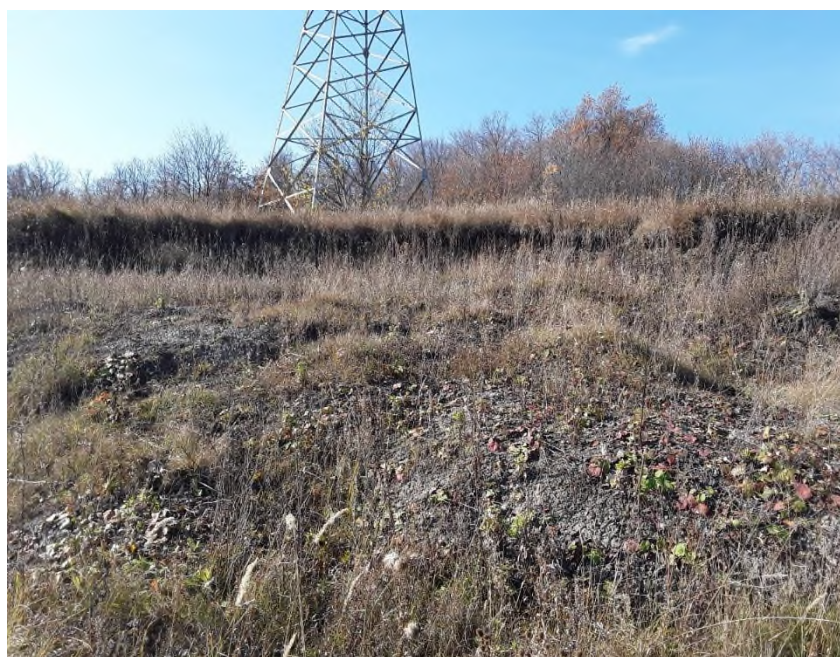
Фото 21.2020.0004. Разрушение насыпи, на которой расположена линия ЛЭП, восточная окраина с. Порецкое, Чувашская Республика

| 21.2020.0004 | Приволжский | Чувашская Республика | с. Порецкое восточнее, Сурский склон | 55,18570 | 46,34560 | 00.10.20 | Не<br>завершен | Оп | Гидрогеол.<br>Атм | Не<br>отмечались | Оползень расположен на склоне р. Сура в с. Порецкое. Площадь оползневой деформации – 850 м². В процесс вовлечены юрские глины. Оползень разрушает насыпь, на которой расположена ЛЭП. Активность оползня средняя. Основные факторы активизации – гидрогеологический, выпадение атмосферных осадков. | | |

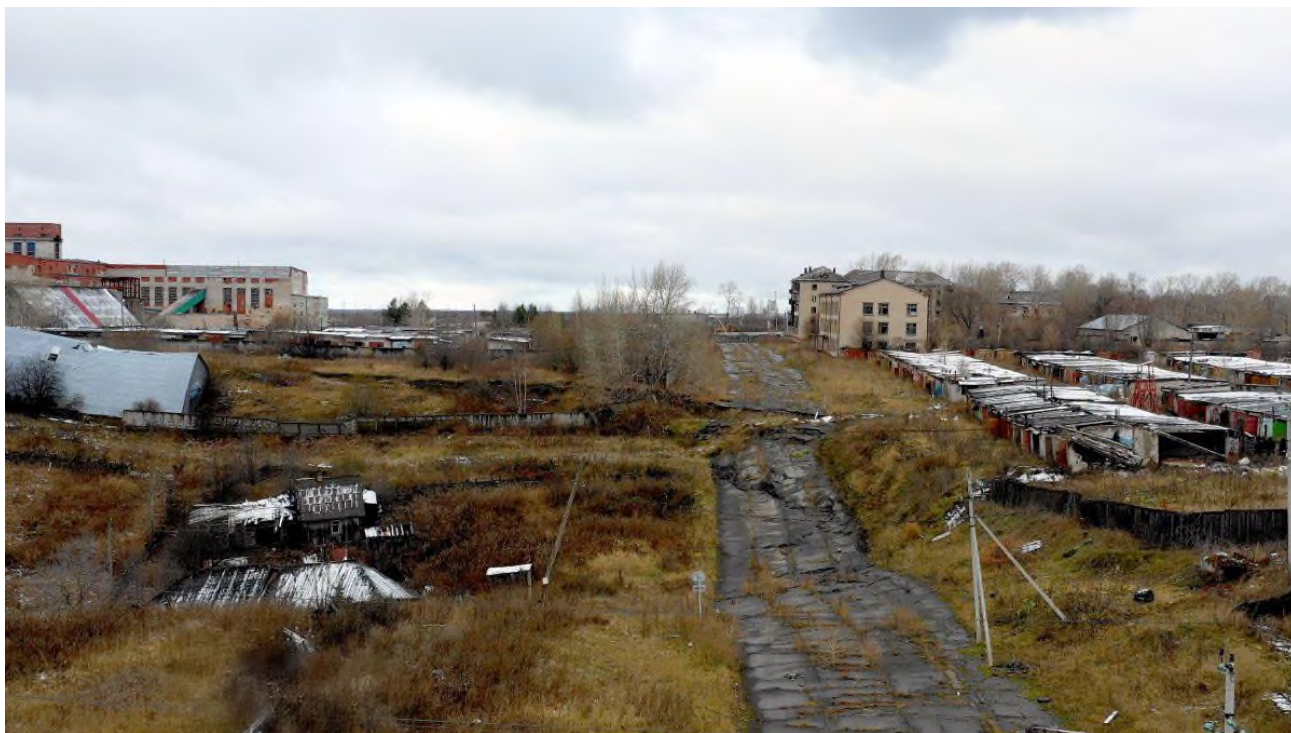
Фото 59.2020.0004. Мульда оседания поверхности и разрушенное асфальтовое покрытие улицы М. Горького, г. Березники, октябрь 2020 г. Пермский край

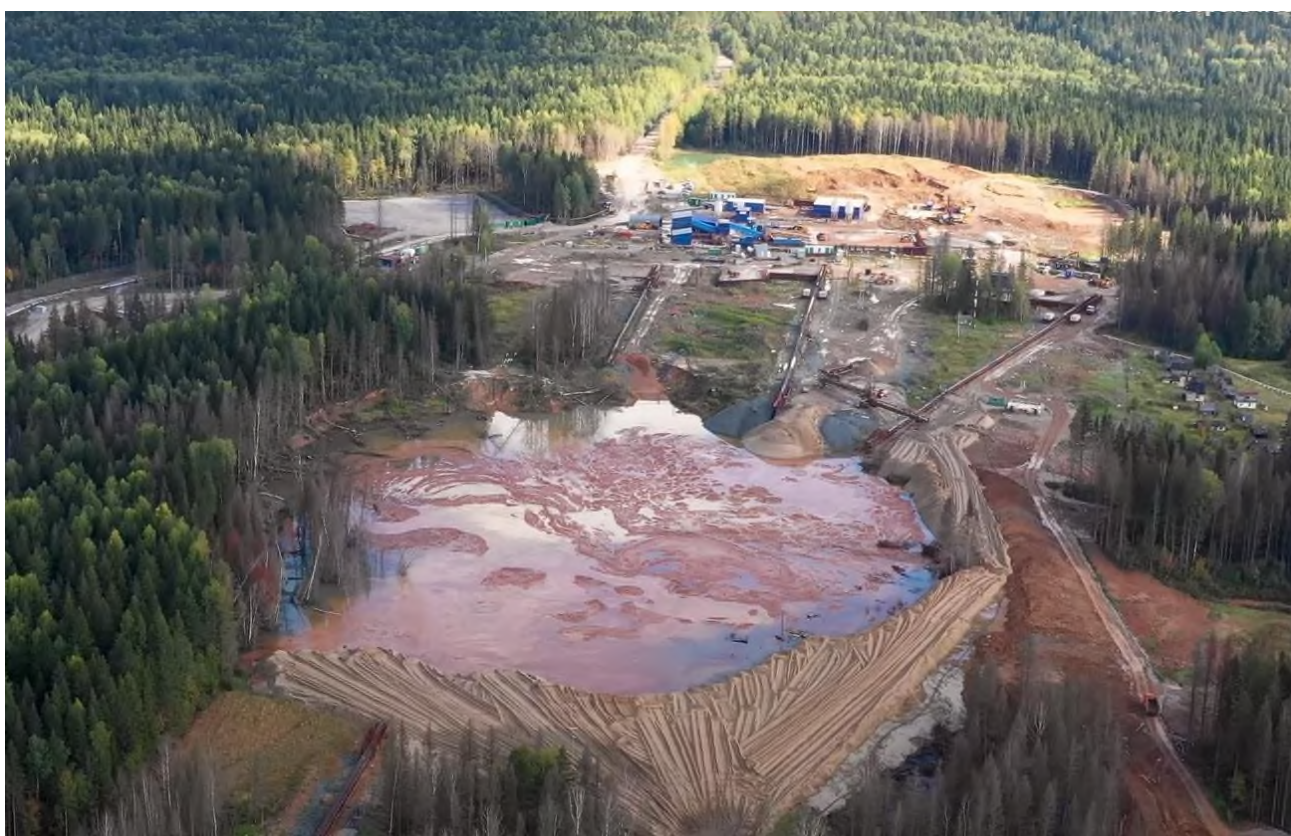
Фото 59.2020.0005. Провал на СКРУ-2, сентябрь 2020 г. СНТ «Ключики», г. Соликамск, Пермский край

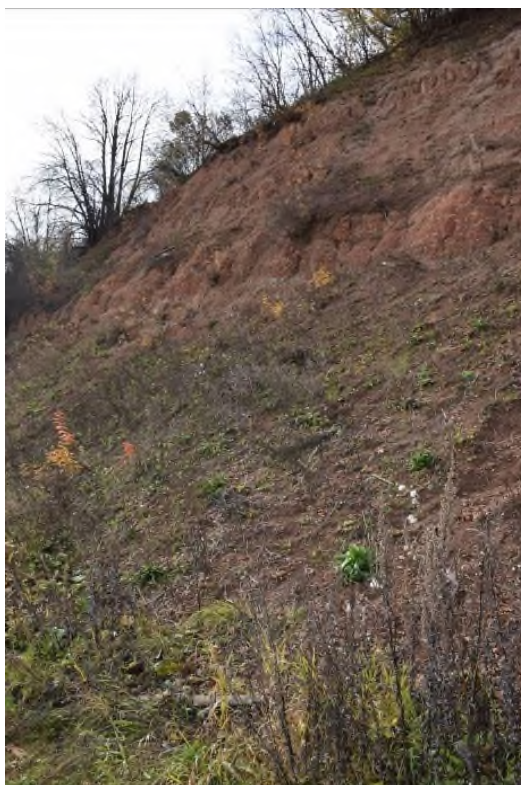
Фото 43.2020.0002. Участок склона р. Вятка в сл. Санниковы (Филейское обнажение) г. Кирова Кировской области

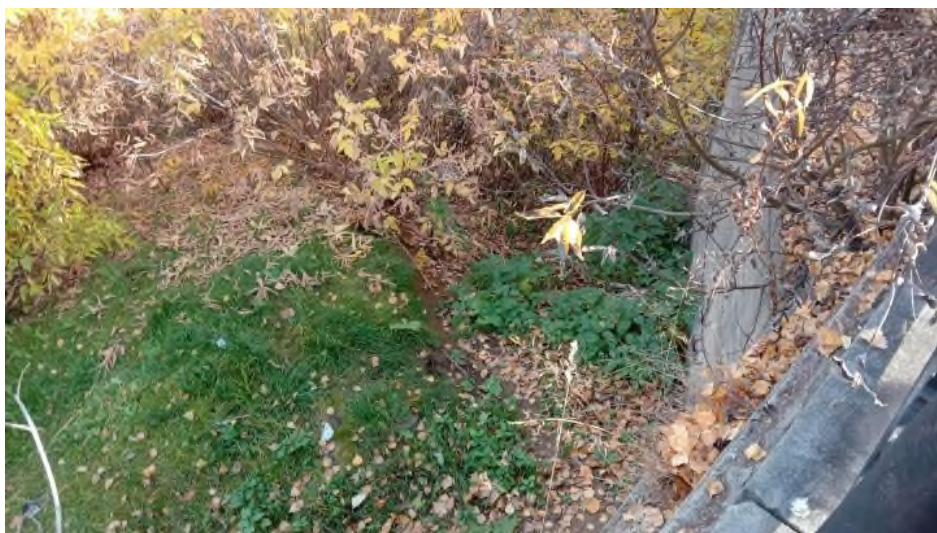
Фото 43.2020.0003. Вершина промоины, выходящая к фундаменту смотровой площадки на ул. Набережной Грина г. Кирова Кировской области

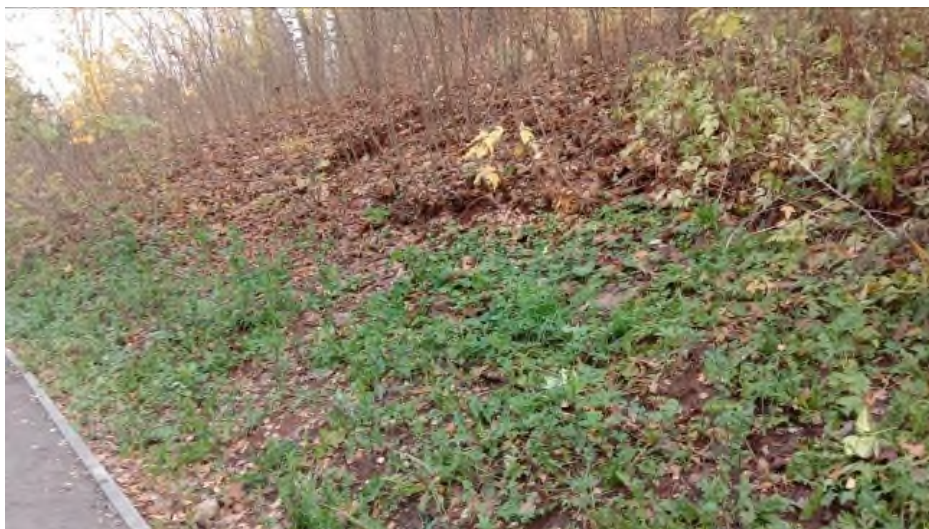
Фото 43.2020.0004. Стенки срыва дернового покрова в нижней части правого борта  
Раздерихинского оврага г. Кирова Кировской области

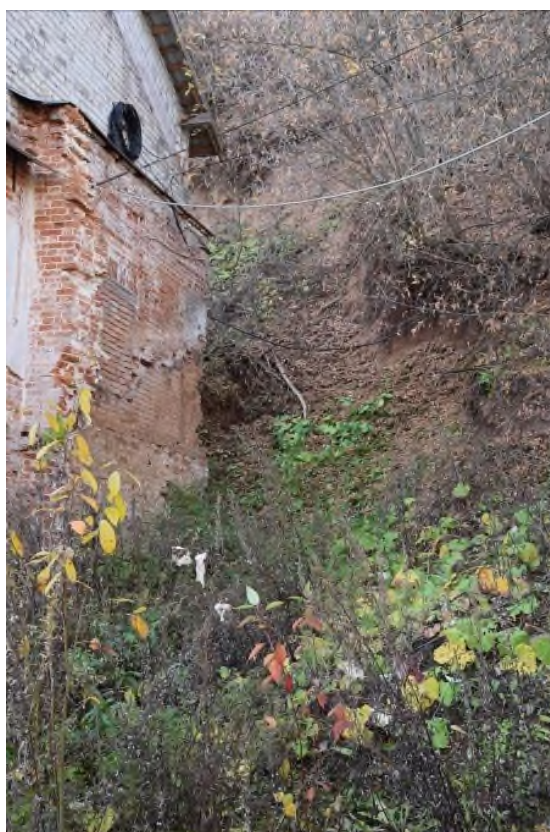
Фото 43.2020.0005. Подрезка основания склона р. Вятка за зданием ул. Пристанская, д. 5  
г. Кирова Кировской области

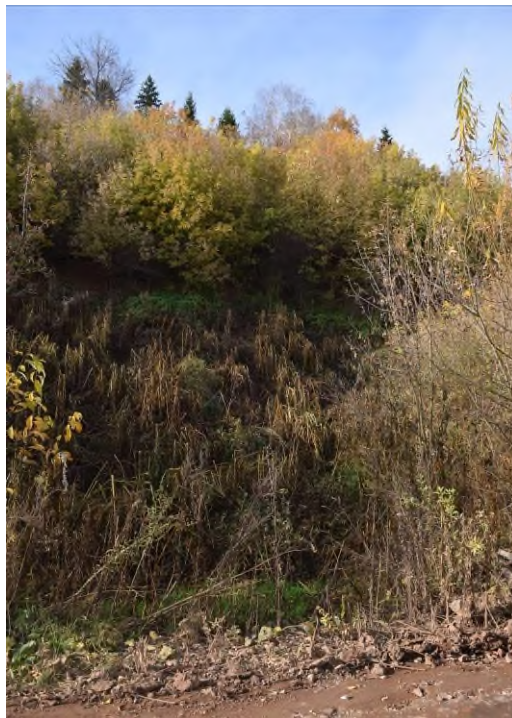
Фото 43.2020.0006. Участок склона р. Вятка в районе мемориала «Вечный огонь» г. Кирова Кировской области

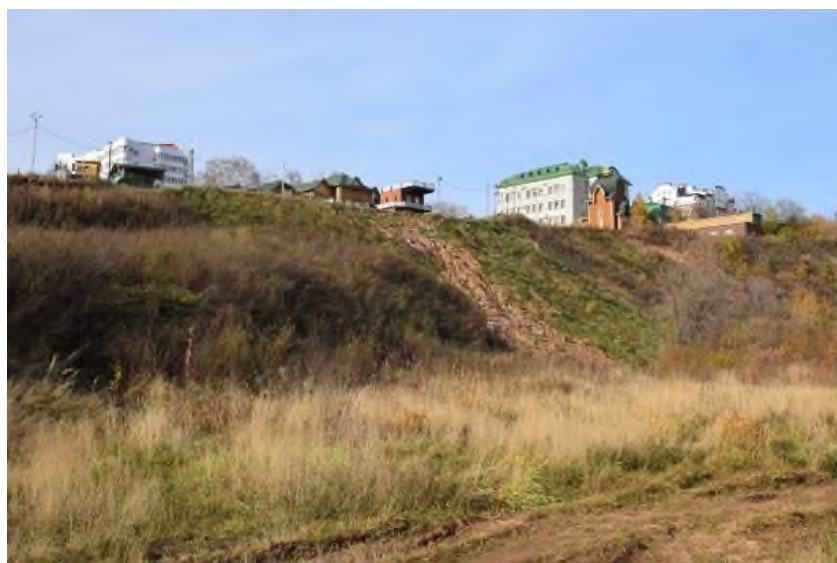
Фото 43.2020.0007. Выполненная отсыпка грунта на склон р. Вятка в г. Киров Кировской области

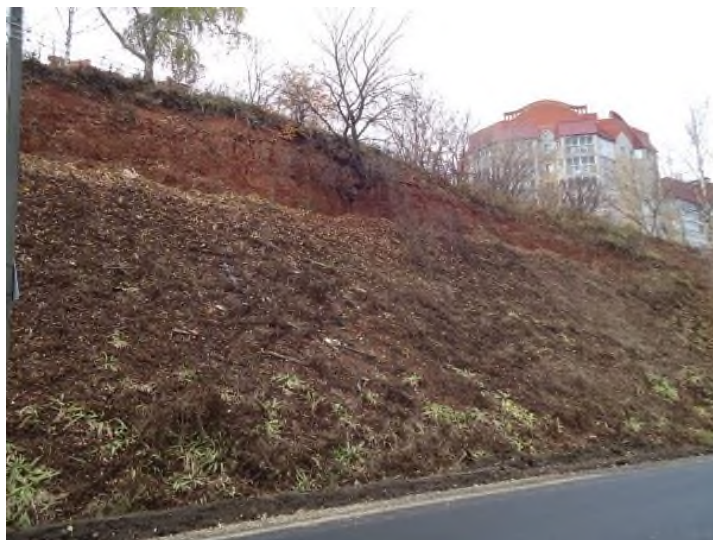
Фото 43.2020.0008. Развитие обвально-осыпного процесса на участке склона р. Вятка «Вересники» в г. Киров Кировской области

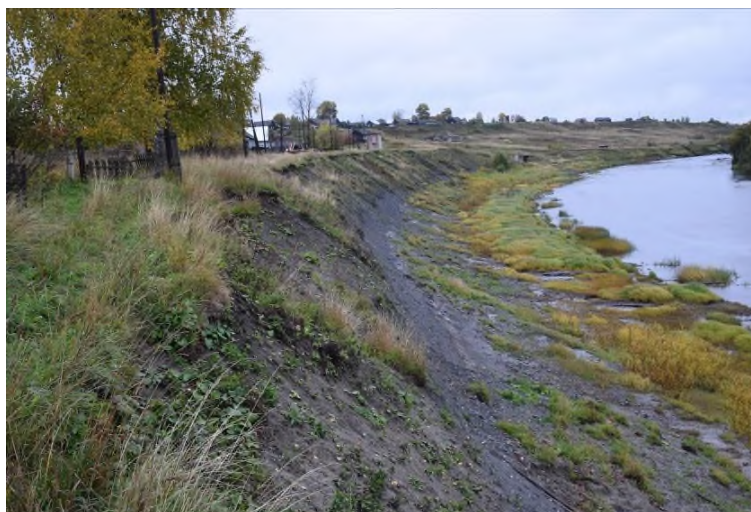
Фото 43.2020.0009. Развитие обвально-осыпного процесса на участке склона р. Кама в с. Лойно Верхнекамского района Кировской области

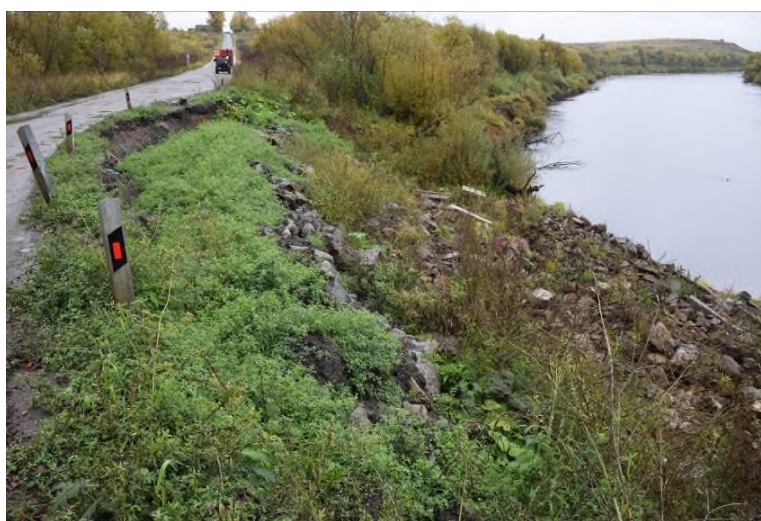
Фото 43.2020.0010. Развитие оползневого процесса на склоне р. Кама на 50 км автодороги Кирс – Южаки в районе с. Лойно Верхнекамского района Кировской области

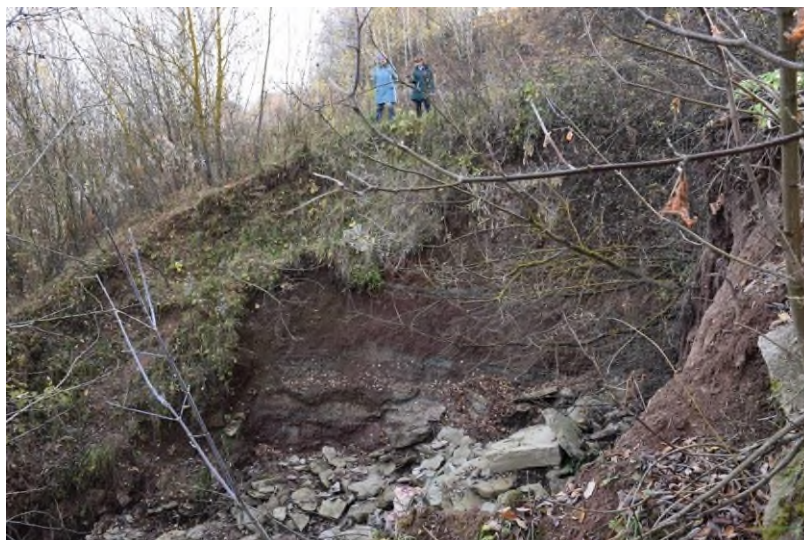
Фото 43.2020.0012. Активно растущий овраг на склоне р. Вятка в районе мемориала «Вечный огонь» г. Кирово-Чепецк Кирово-Чепецкого района Кировской области

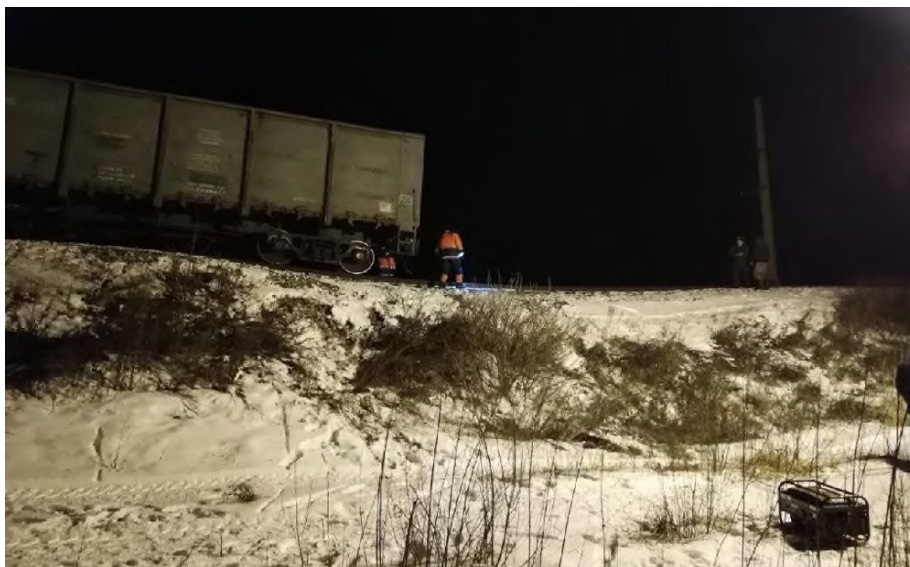
Фото 52.2020.0001. Активизация карстового поцесса на 226 км железнодорожного перегона Арзамас 1 – Пешелань. Арзамасский район, Нижегородская область

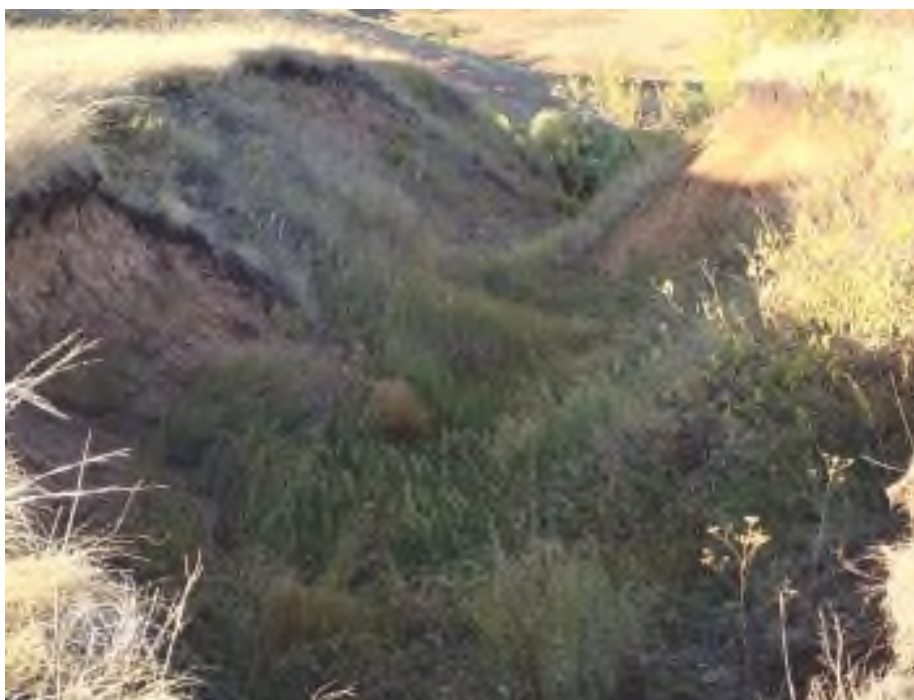
Фото 56.2020.08. Верховье наблюдаемого оврага на участке Верхнеигнашкинский-1 в 0,8 км севернее с.Верхнеигнашкино Грачевского района Оренбургской области

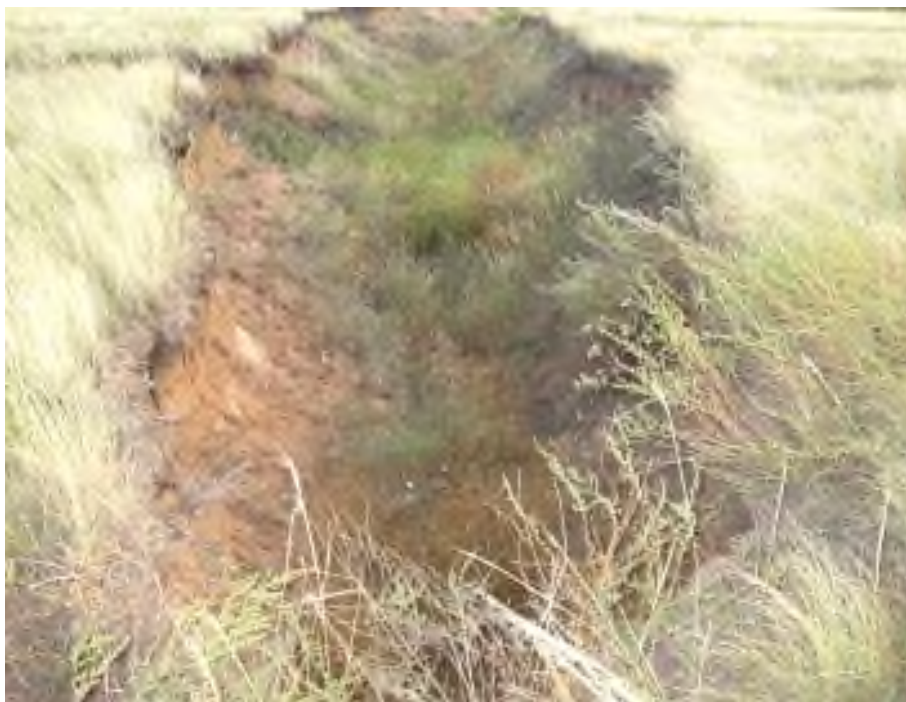
Фото 56.2020.09. Верховье наблюдаемого оврага на участке Кумакский-2 в 4,3 км южнее п.Кумак Ясненского района Оренбургской области

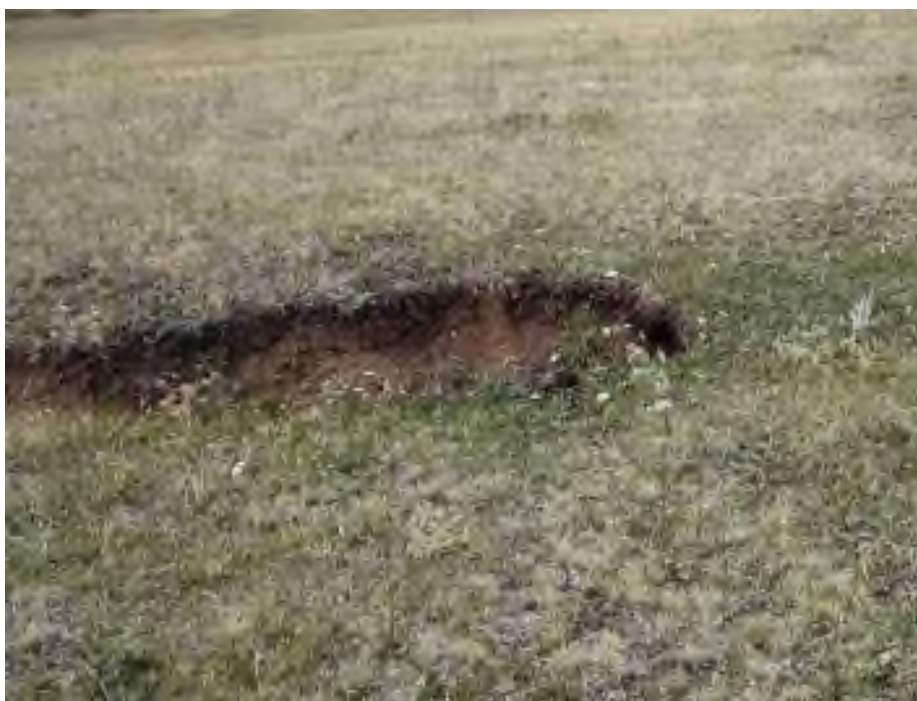
Фото 56.2020.10. Верховье наблюдаемого оврага на участке Спасский-2 в 1,5 км юго-восточнее с.Спасское Саракташского района Оренбургской области

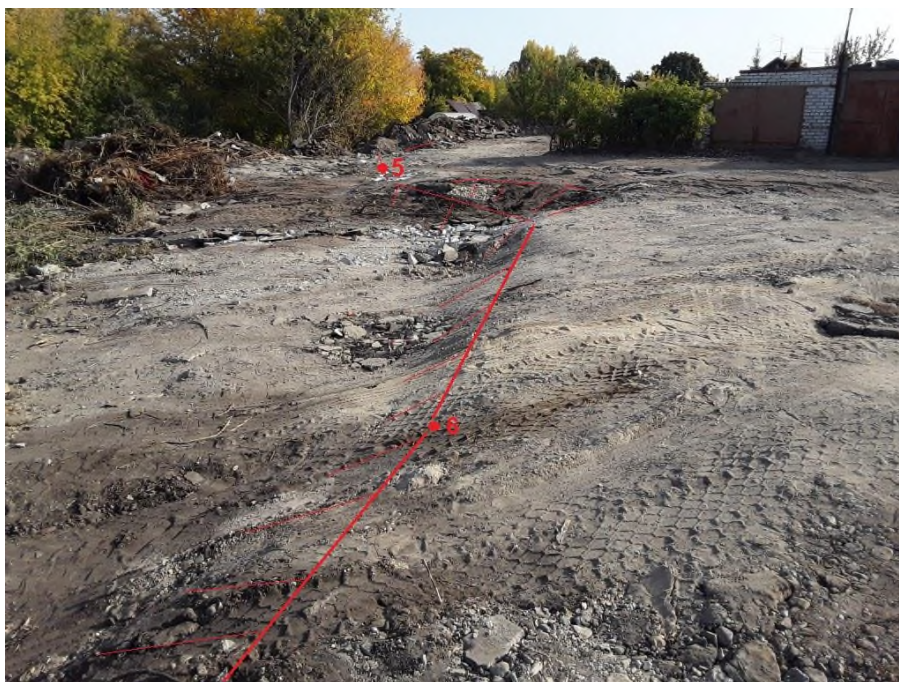
Рис. 63.2020.0001. Бровка срыва оползня, проходящая по границам домовладений №»1 и 2 по ул. Раменская, г.Сызрань, Самарская область.

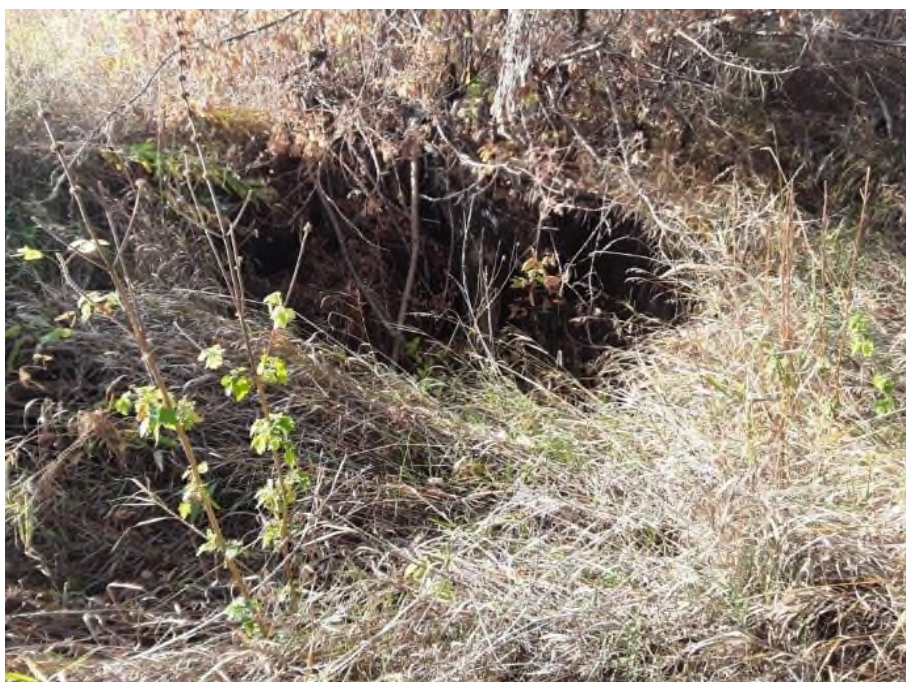
Рис. 63.2020.0003. Новый карстовый провал, образовавшийся летом 2020 г. в 85 м северо-восточнее 3-х этажного здания Поста ЭЦ ст. Сызрань-1, г.Сызрань, Самарская область.

| 63.2020.0003 | Приволжский | Самарская область | Сызранский район, г. Сызрань, территория поста ЭЦ ст. Сызрань-1 | 53,17953 | 48,52154 | 00.10.20 | Не<br>завершен | КС | Атм.,<br>гидрогеол. | Не<br>отмечались | В Сызранском районе, г.Сызрань, (территория поста ЭЦ ст. Сызрань-1) наблюдался провал, образовавшийся летом 2020 г. Депрессия цилиндрической формы, размеры: диаметр – 3.1м, глубина – 1,7м. Отмечена коррозия стенок. Провал образовался на пустыре в 85 м северо-восточнее 3-х этажного здания Поста ЭЦ ст. Сызрань-1. Какого-либо влияния на здания, сооружения, земли различного назначения не отмечено. Основные факторы активизации: атмосферные осадки, гидрогеологический. | | |

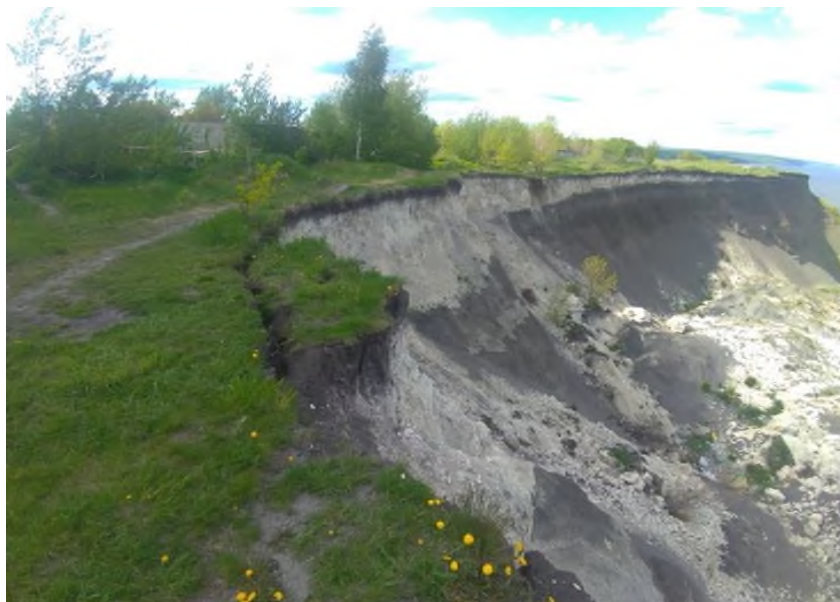
Фото 73.2020.0001. Оползневой процесс в Ленинском районе г. Ульяновск, Ульяновская область

| 73.2020.0001 | Приволжский | Ульяновская область | г. Ульяновск, Ленинский район, Ул. Мостостроителей | 54,35656 | 48,39228 | 00.10.20 | Не<br>завершен | Оп | Гидрогеол.,<br>Атм | отмечались | Активизация оползневого процесса на участке детальных наблюдений «Ульяновск-центр» (территория г. Ульяновск в районе ул. Мостостроителей) произошла в сентябре 2020 г. Отмечается отступление бровки оползня на 1-3 м, вспучивание и движение грунта в средней части оползня, а также трещины вдоль всей бровки срыва. Активизация процесса была вызвана выходами и застоями грунтовых вод, которые отмечаются на протяжении всего тела оползня и, особенно, в головной его части прямо под бровкой. Отмечается разрушение территории г. Ульяновск площадью 40 – 60 м². Также отмечается разрушение грунтовых пешеходных дорожек вдоль склона. Базисом развития оползня является нижняя часть волжского склона. Литологический состав пород, затронутых проявлением – суглинки, супеси, щебень (dl QIII-IV). Оползень находится в стадии развития. Основные факторы активизации: атмосферные осадки, гидрогеологический. | | |

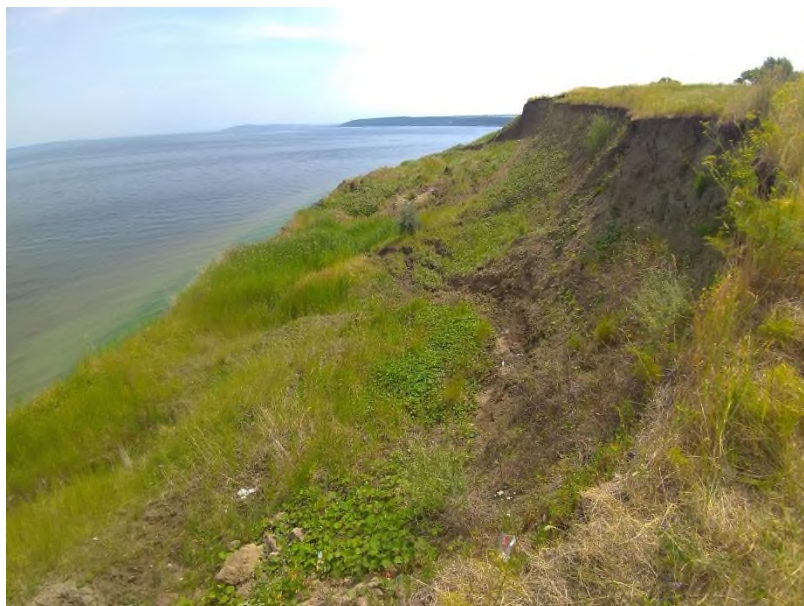
Фото 73.2020.0010. Общий вид оползня, парк «Прибрежный», г. Новоульяновк, Ульяновская область

| 73.2020.0010 | Приволжский | Ульяновская область | г. Новоульяновск, парк "Прибрежный" | 54,15300 | 48,40062 | 00.10.20 | Не<br>завершен | Оп | Гидрогеол.,<br>Атм. | отмечались | Активизация оползневого процесса на участке плановых наблюдений «Новоульяновск» началась в апреле 2020 г. Оползень находится в северо-восточной части города. Оползень находится на территории парка "Прибрежный". Оползневые смещения произошли на бровке оползня, так же отмечаются трещины в головной части и вспучивания и сплывы грунта в центральной части оползня. Величина отступления бровки примерно 0,2–0,4 м. Отмечается разрушение парковой территории порядка 50 м². Базисом развития оползня является Куйбышевское водохранилище. Литологический состав пород затронутых проявлением – суглинки, пески, щебень (e,d QI-III). Оползень находится в стадии развития. Основные фактора активизации: гидрологический, атмосферные осадки. | | |

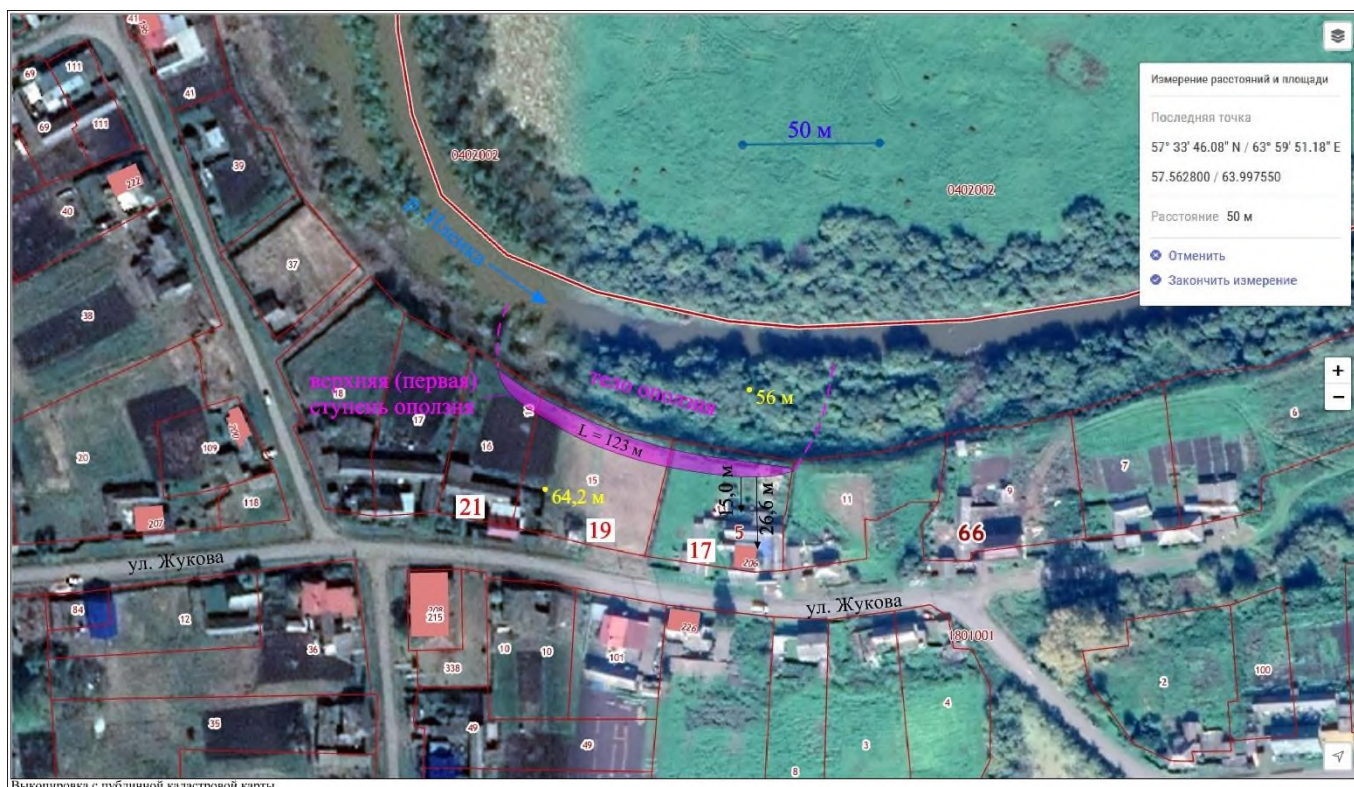
Фото 66.2020.00010-1. Схема расположения участка активизации оползневого процесса в д. Верхняя Иленка, Баженовского сельского поселения, МО Байкаловский муниципальный район Свердловской области.

| 66.2020.0010 | Уральский | Свердловская область | Байкаловский район, Баженовское сельское поселение, д. Верхняя Иленка, ул. Жукова, д. 17, 19, 21 | 57,56174 | 63,99664 | 23.10.20 | Не<br>завершен | Оп | Атм. | Отмечались | Оползень на правом берегу р. Иленка. Начало процесса 23.10.2020 – образование трещины бортового отрыва. На 26.10.2020: высота верхней первой ступени до 2,0 м, ширина 12,0 м. В русле реки образовался вал выпирания. Длина оползня 40,0 м, ширина 123,0 м. Горные породы: супеси, суглинки, пески (aQI-II). Триггерный фактор: 17.10.2020 отмечено 17 мм осадков. Расстояние до хоз. построек составляет 15,0 м, до жилого дома 17,0–26,6 м. Для снижения активности оползневого и эрозионного процесса рекомендуется берегоукрепление | | |

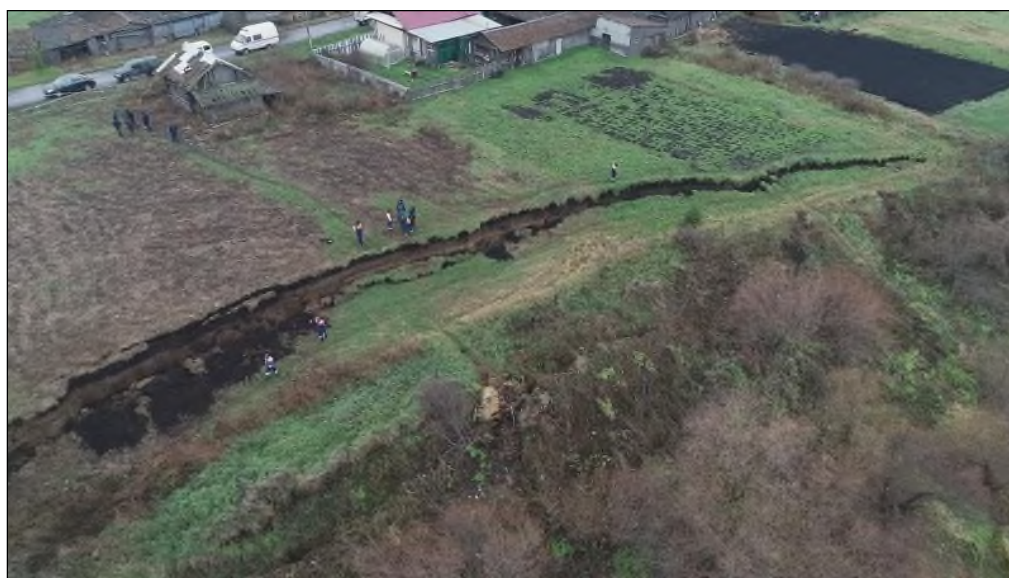
Фото 66.2020.00010-2. Общий вид участка активизации оползневого процесса в д. Верхняя Иленка, Свердловская область.

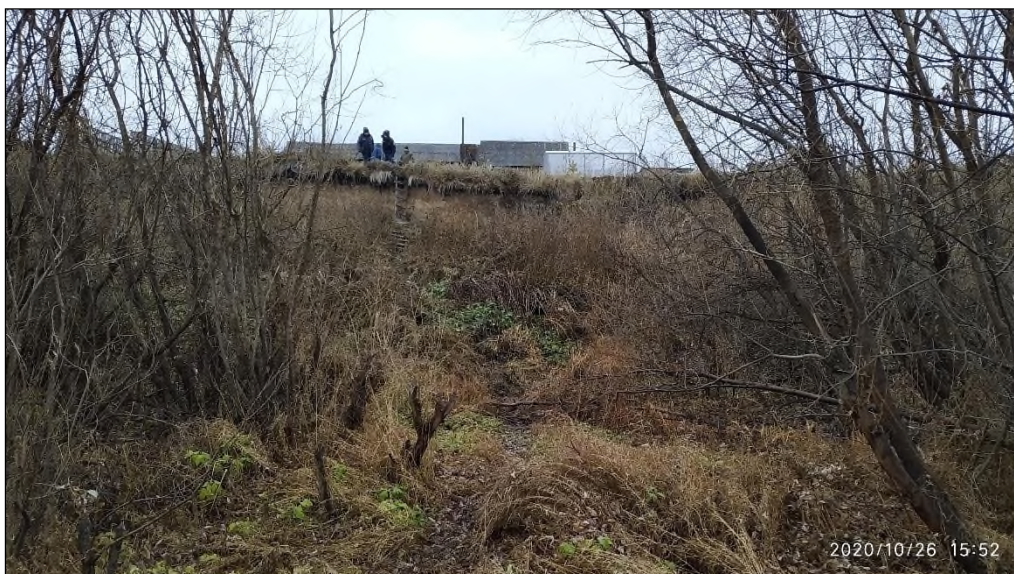
Фото 66.2020.00010-3. Вид со стороны реки на оползающий береговой эрозионный уступ  
Свердловская область.

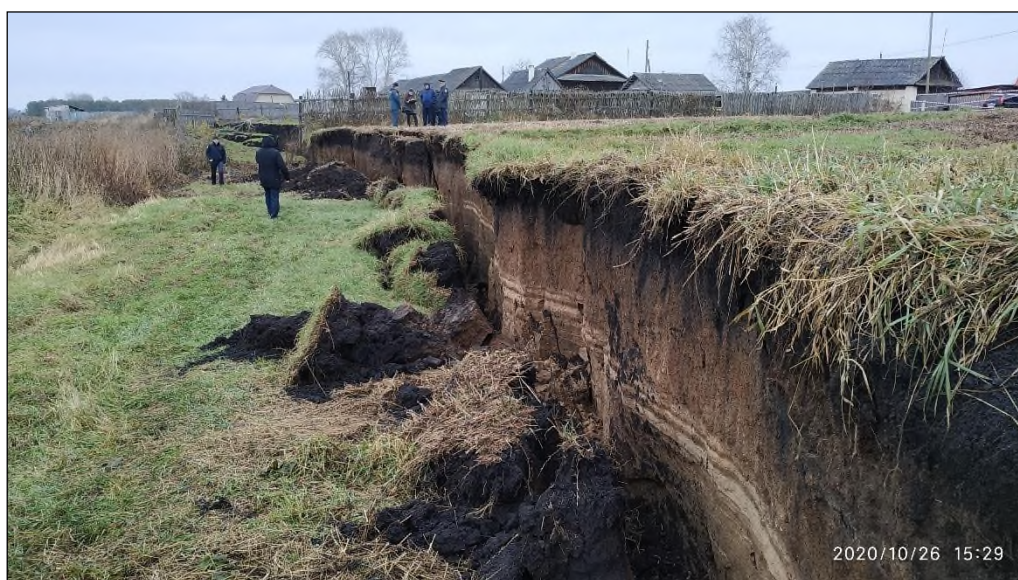
Фото 66.2020.00010-4. Общий вид стенки срыва и верхней (первой) оползневой террасы  
Свердловская область.
