# **ИНФОРМАЦИОННАЯ СВОДКА**

**О ПРОЯВЛЕНИЯХ ЭКЗОГЕННЫХ ГЕОЛОГИЧЕСКИХ**

**ПРОЦЕССОВ**

**на территории Российской Федерации за IV квартал 2020 г.**

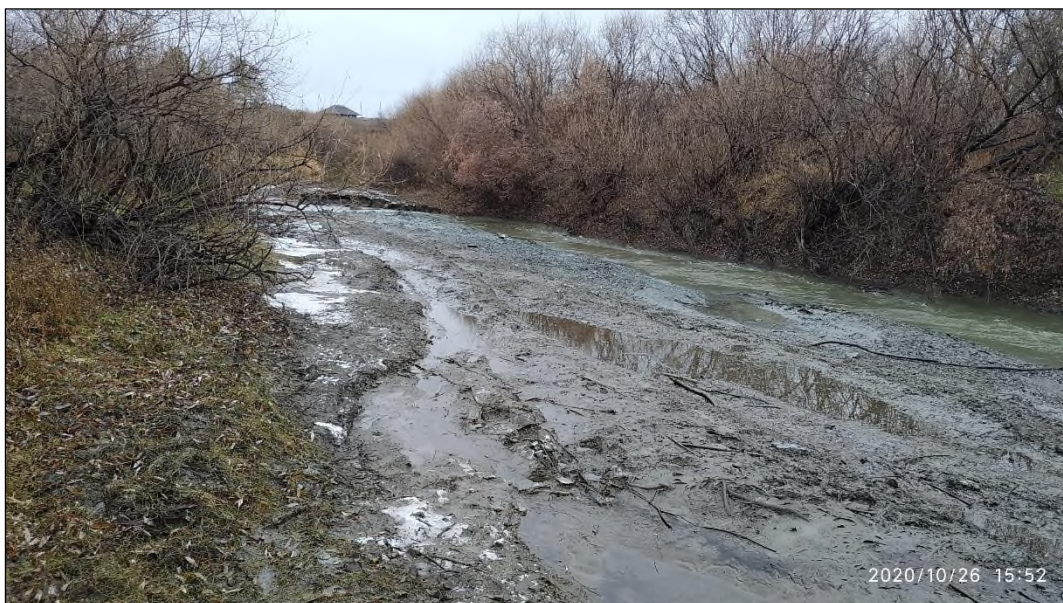
Фото 66.2020.00010-5. Размываемый рекой вал выпирания оползня, Свердловская область.

| 66.2020.0010 | Уральский | Свердловская область | Байкаловский район, Баженовское сельское поселение, д. Верхняя Иленка, ул. Жукова, д. 17, 19, 21 | 57,56174 | 63,99664 | 23.10.20 | Не<br>завершен | Оп | Атм. | Отмечались | Оползень на правом берегу р. Иленка. Начало процесса 23.10.2020 – образование трещины бортового отрыва. На 26.10.2020: высота верхней первой ступени до 2,0 м, ширина 12,0 м. В русле реки образовался вал выпирания. Длина оползня 40,0 м, ширина 123,0 м. Горные породы: супеси, суглинки, пески (aQI-II). Триггерный фактор: 17.10.2020 отмечено 17 мм осадков. Расстояние до хоз. построек составляет 15,0 м, до жилого дома 17,0–26,6 м. Для снижения активности оползневого и эрозионного процесса рекомендуется берегоукрепление | | |

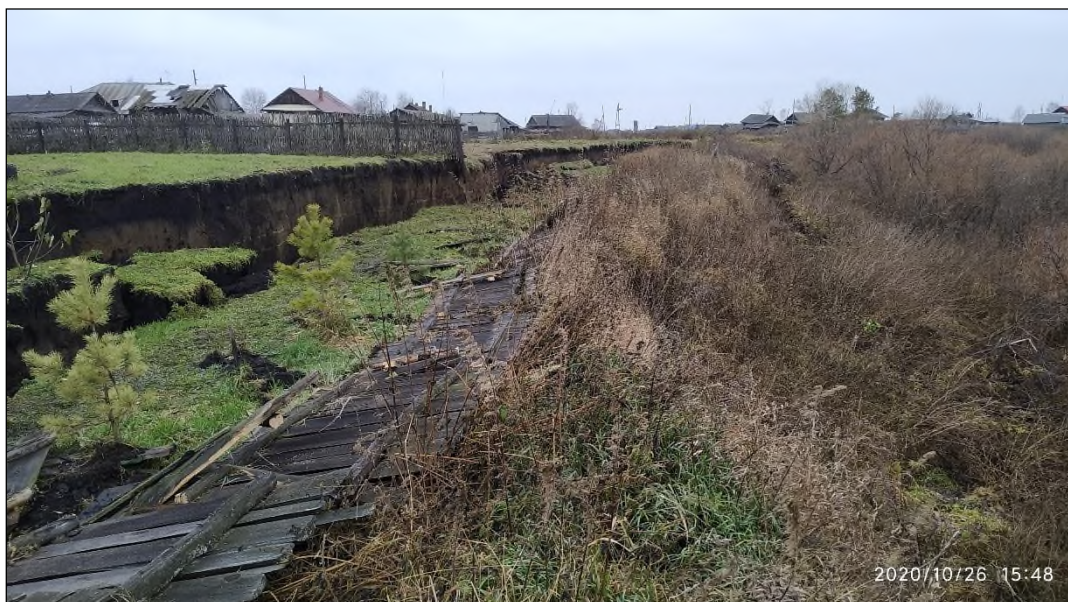
Фото 66.2020.00010-6. Забор – граница частного землевладения, Свердловская область.

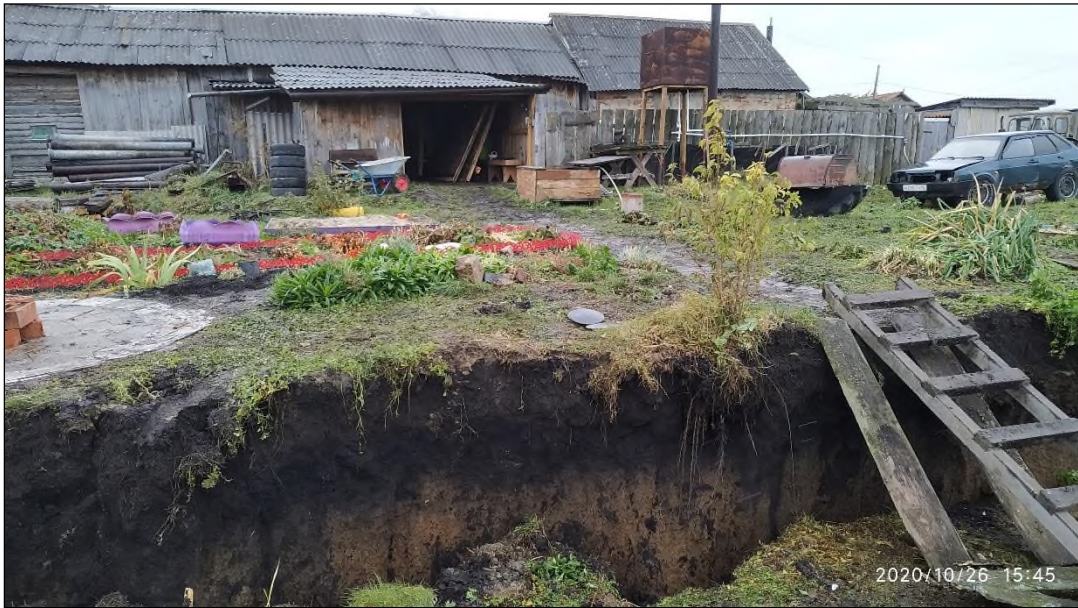
Фото 66.2020.00010-7. Вид со двора дома № 17 по ул. Жукова, Свердловская область.

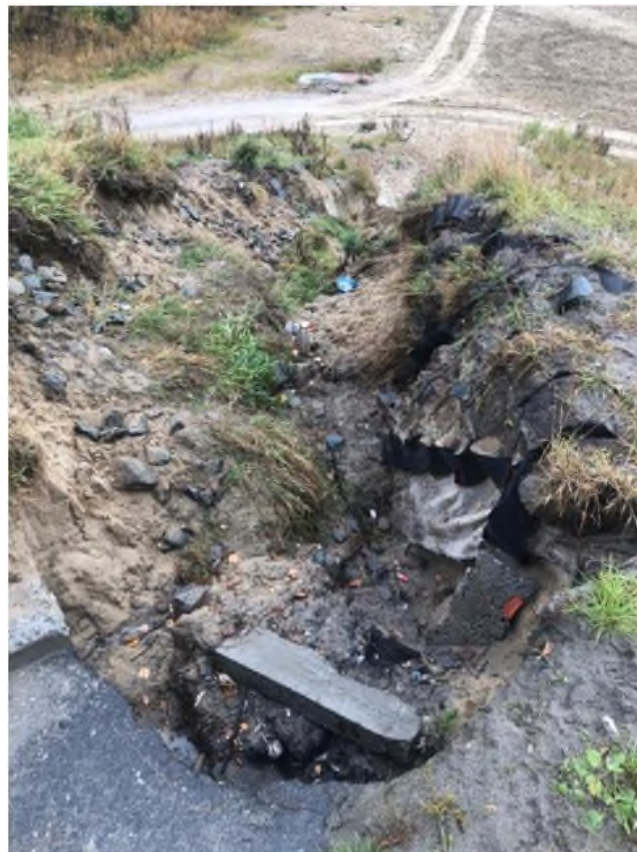
Фото 86.2020.00017. Активизация суффозии на смотровой площадке в г. Сургут, ХМАО-Югра

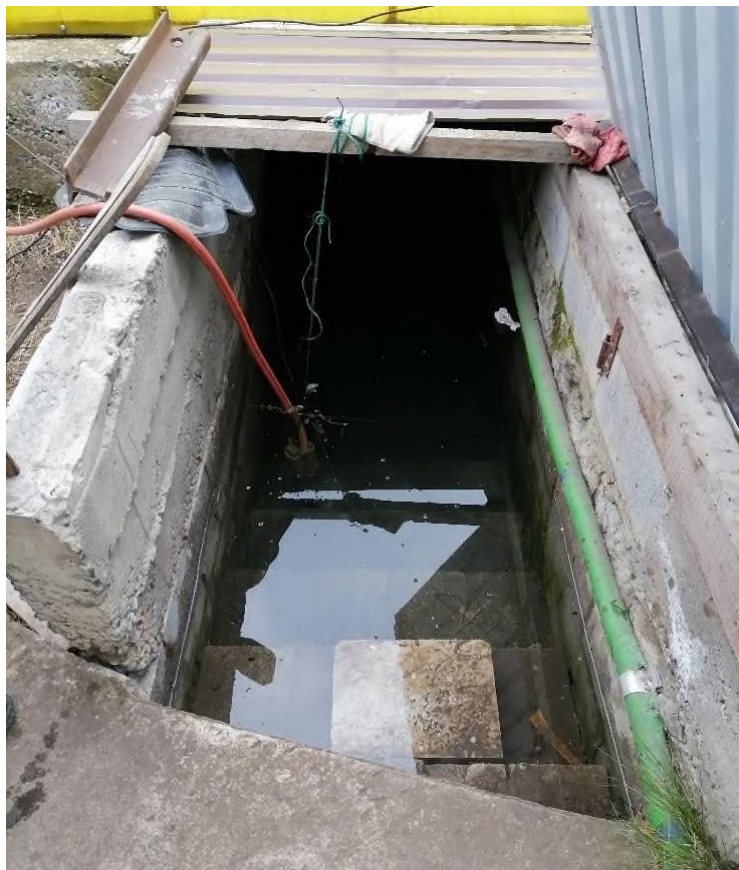
Фото 19.2020.0007. Подтопление погреба на ул. Преображенская, 22, п. Ай-Дай, ГО Саяногорск, Республика Хакасия
