ФИЛИАЛ «ПРИВОЛЖСКИЙ РЕГИОНАЛЬНЫЙ ЦЕНТР ГМСН»

ИНФОРМАЦИОННАЯ СВОДКА

О ПРОЯВЛЕНИЯХ ЭКЗОГЕННЫХ ГЕОЛОГИЧЕСКИХ ПРОЦЕССОВ НА
ТЕРРИТОРИИ ПРИВОЛЖСКОГО ФЕДЕРАЛЬНОГО ОКРУГА
ЗА II КВАРТАЛ 2024 Г.

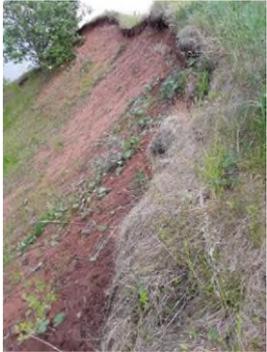
12-11-00002	Приволжский	Республика Марий Эл	Горномарийский район, 0,2 км на С от северо-восточной окраины д. Шунангер	56,25002	46,65002	00.05.2024	не завершилась	Оп	Атм	не отмечались	<p>В Горномарийском районе в пределах ПН Горномарийский у репера 18 отмечена незначительная активизация оползневого процесса (свежие осыпи грунта на бровке, нависшая бровка). Длина участка 70 м, ширина 30 м. На момент обследования 06.06.2024 г. расстояние до бровки оползня 2,50 м (в июне 2023 г. 2,55 м), наступление оползня 0,05 м. В зоне воздействия земли сельхозугодий. Фактор активизации – климатический (поверхностный сток и переувлажнение грунтов инфильтрационными водами). Литологический состав пород представлен четвертичными суглинками и пермскими глинами с прослоями мергелей.</p>

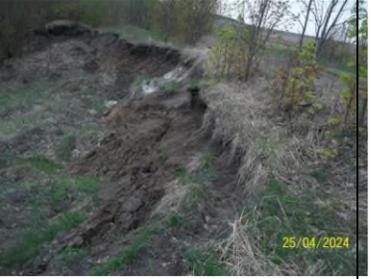
13-11-00005	Приволжский	Республика Мордовия	Старошайговский район, в 720 м севернее с. Надеждинка	54,46049	44,64475	00.04.2024	00.05.2024	Оп	Гидрогеол, Атм.	не отмечались	Старошайговский район, в 720 м севернее с. Надеждинка, оползневой участок «Надеждинский». Начало активизации середина апреля окончание активизации начало мая 2024 г. Базис развития - тальвег оврага Грашкина вершина. Активизация происходила с низкой активностью. Длина активного участка 6 м ширина 0,5 м, площадь участка 3,0 м ² . Активизация наблюдалась в южной части оползня. Сползли пласты горной массы вместе с растительностью. На стенке срыва, как и в прошлом году образовались ниши. Разрез представлен суглинками, супесями аллювиально-делювиальных отложений. Глубина развития доходит до 5,0 м. Возраст проявления современный. Активизация чаще приурочена к весеннему паводку. Продвижение оползня в сторону дороги и опоры ЛЭП в 2024 году не наблюдалось. Фактор активизации – гидрогеологический и атмосферный

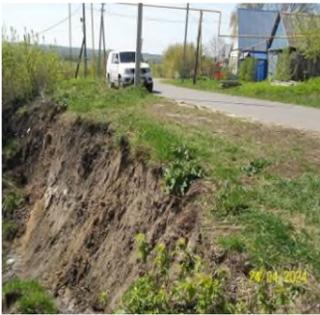
13-11-00019	Приволжский ФО	Республика Мордовия	Краснослободский муниципальный район, г. Краснослободск в 15 м Ю-В перекрестка ул. Красная горка и Советская пл.	54,41717	43,79488	00.04.2024	00.05.2024	Оп	Гидрогеол., Атм.	не отмечались	<p>Длина оползневого цирка 23 м, ширина – до 18 м, стенка срыва почти вертикальная высотой до 4,5 м. Площадь участка 414 м². Начало активизации - середина апреля, окончание активизации - начало мая 2024 г. Базис развития р. Мокша. Активизация происходила с низкой активностью. Разрез сложен суглинками с прослойками песка и алеврита среднечетвертично-современных делювиальных отложений. Фактор активизации – гидрогеологический и атмосферный</p> <p>Сползание горной массы с крутого склона создает угрозу смещения участка асфальтированной дороги и опоры ЛЭП.</p>

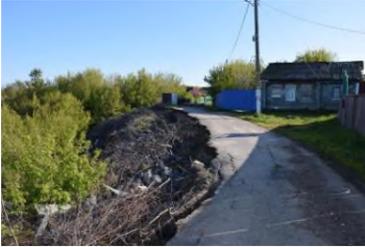
16-11-00066	Приволжский	Республика Татарстан	Камско - Устьинский муниципальный район, пгт. Камское Устье, ул. Комсомольская, 4 - 6	55,20214	49,27714	00.05.2024	не завершилась	Оп	Гидрогеол. Атм., техн.	отмечались	<p>Активный оползень скольжения наблюдается на левом склоне оврага, под воздействием овражной эрозии и постоянной разгрузки подземных вод. Процесс оползания грунта продолжается вдоль улицы, что приводит к разрушению автомобильной дороги и приближению к жилым домам с номерами 6-8 на ул. Комсомольская. Кромка оползня загромождена строительными и бытовыми отходами, которые просели на 1,5 метра. Согласно измерениям, расстояние от кромки уступа до забора дома №4 составляет 2,90 метра. Размеры деформации оползня 150 м в длину, 50 м в ширину, мощность 4 м. Основной причиной активизации оползневого процесса на данном участке является постоянная разгрузка подземных вод. Базис развития процесса: углубление тальвега оврага Красный Дол. Правая часть отрыва оползня проходит за домом №3 на ул. Мира, что привело к его наклону, разрушению хозяйственных построек и непригодности для проживания. Свежие трещины на автомобильной дороге (автомобильная дорога не эксплуатируется)</p>

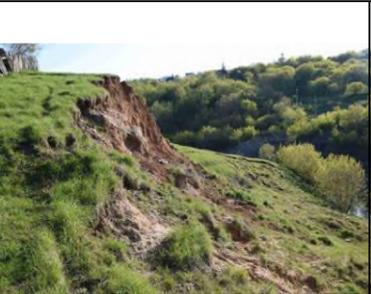
16-11-00060	Приволжский	Республика Татарстан	Камско - Устьинский муниципальный район, пгт. Камское Устье, ул. Пионерская, 14	55,20160	49,28020	00.05.2024	не завершилась	Оп	Гидрогеол . Атм	не отмечалось	На правом склоне оврага "Красный дол" наблюдается вертикальная стенка с углом наклона 90 градусов, свежие обвалы и осыпи под кромкой склона. Вдоль всего склона видны свежие трещины и разрывы в грунте. В нижней части склона новый отрыв оползня скольжения простирается до тальвега оврага и размывается ручьем. Литологический состав представлен песчано - глинистыми отложениями неоген четвертичного возраста. Основной причиной активизации оползневых процессов на данном участке является постоянная разгрузка подземных вод. Базис развития процесса: углубление тальвега оврага Красный Дол. Размеры деформации оползня в длину 40 м, в ширину 20, мощность 10 м.

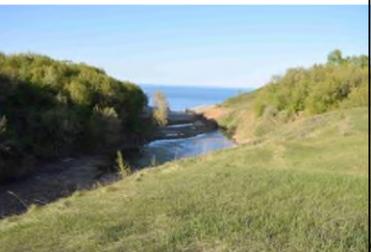
16-11-00069	Приволжский	Республика Татарстан	Камско - Устьинский муниципальный район, пгт. Камское Устье, ул. Пионерская, 20	55,20286	49,28157	00.05.2024	не завершилась	Оп	Гидрогеол . Атм	не отмечалось	На правом борту оврага "Красный Дол" продолжает развиваться оползень скольжения. Оползень вялотекущий, в нижней части наблюдаются небольшие трещины от 1 до 4 см раскрытия. В нижней части в подошве оползня активно размывает ручей провоцируя к активизации процесса. При строительных мероприятиях не предусмотрено водоотведение талых и грунтовых вод в водохранилище, что способствовала заболачиванию в тальвеге оврага. Литологический состав представлен песчано - глинистыми отложениями неоген четвертичного возраста. Основной причиной активизации оползневых процессов на данном участке является постоянная разгрузка подземных вод. Размеры деформации оползня: 20 м в длину, 30 м в ширину, высота 10 м.

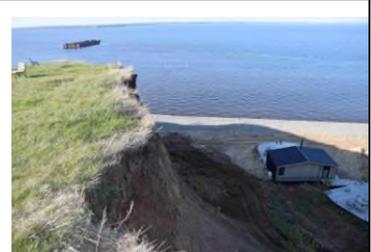
16-11-00070	Приволжский	Республика Татарстан	Камско - Устьинский муниципальный район, пгт. Камское Устье, старое кладбище	55,20309	49,28327	00.05.2024	не завершена	Оп	Гидрогеол . Атм	не отмечалось	Продолжается скольжение и осыпание песчано - глинистых отложений у старого кладбища, обнажаются человеческие кости. В нижней части проводятся строительные работы по выполаживанию склона. В подошве оползня отмечаются многочисленные выходы грунтовых вод. Литологический состав представлен песчано - глинистыми отложениями неоген четвертичного возраста. Основной причиной активизации оползневых процессов на данном участке является постоянная разгрузка подземных вод. Размеры деформации оползня 10 м в длину, 50 м в ширину, высота 4 м.

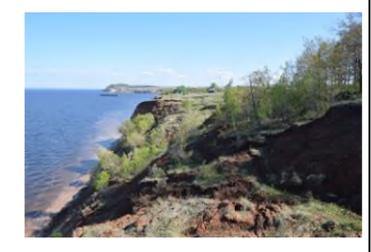
16-11-00051	Приволжский	Республика Татарстан	Камско - Устьинский муниципальный район, пгт. Камское Устье, т.н.1	55,21450	49,26620	00.05.2024	не завершена	Оп	Гидрогеол . Атм	не отмечалось	Продолжает развиваться оползень скольжения на северной окраине пгт. Камское Устье, который наносит ущерб дубовым лесным насаждениям. Наблюдаются свежие осыпания обломочного материала и трещины отрыва. Размеры деформации составляют 50 м в длину, в ширину 30 м, высота 4 м. Площадь 1500 м2. Объем снесенной породы 6000 м3. Литологический состав представлен гравитационными (преимущественно коллювиальные и оползневые) отложениями (gQIII-IV) крутых склонов речных долин в виде глыб и обломками коренных пород со щебнисто-суглинистым материалом. Активация оползня была вызвана выходом грунтовых вод.

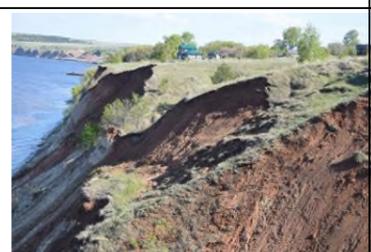
16-11-00052	Приволжский	Республика Татарстан	Камско - Устьинский муниципальный район, пгт. Камское Устье, т.н. 2	55,21336	49,26866	00.05.2024	не завершена	Оп	Гидрогеол . Атм	не отмечалось	В верхней части зафиксировано скольжение оползня. Наблюдаются свежие осыпания обломочного материала и трещины отрыва. Размеры деформации составляют 60 м в длину, в ширину 140 м, высота 10 м. Площадь 8400 м2. Объем снесенной породы 84000 м3. Литологический состав представлен гравитационными (преимущественно коллювиальные и оползневые) отложениями (gQIII-IV) крутых склонов речных долин в виде глыб и обломками коренных пород со щебнисто-суглинистым материалом. Активация оползня была вызвана выходом грунтовых вод.

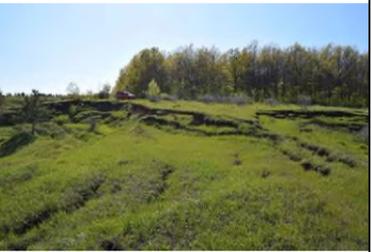
16-11-00282	Приволжский	Республика Татарстан	Камско - Устьинский муниципальный район, пгт. Камское Устье, т.н. 1 и т.н. 2	55,21450	49,26390	00.05.2024	не завершена	Оп	Гидрогеол · АТМ	не отмечалось	Оползень скольжения был зафиксирован между 1 и 2 створом на борту оврага. В верхней и средней части обнаружены свежие трещины отрыва и оплывины. Размеры деформации составляют 90 м по фронту, 50 м в длину и 15 метров в высоту. Площадь оползня составляет 4500 м ² , а объем снесенной породы составляет 67500 м ³ . Литологический состав представлен гравитационными (преимущественно коллювиальными и оползневые) отложениями (gQIII-IV) крутых склонов речных долин в виде глыб и обломками коренных пород со щебнисто-суглинистым материалом. Мощность до 5 м. Активация оползня была вызвана выходом грунтовых вод.

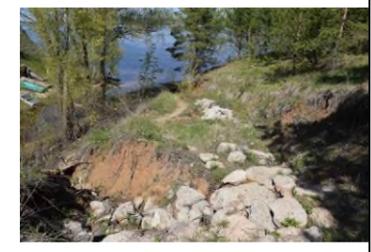
16-22-00293	Приволжский	Республика Татарстан	Верхнеуслонский муниципальный район, с. Кзыл - Байрак, т.н. 5	55,51627	49,02877	00.05.2024	не завершена	Эо, Оп	Гидрогеол · АТМ	не отмечалось	Оползень скольжения на правом борту оврага. Зафиксированы трещины отрыва, осыпания глинистых грунтов. Размер деформации составляет длину 7 м, ширину по фронту 2 м, высоту 0,5 м. Площадь оползня составляет 14 м ² , а объем - 7 м ³ . Основные факторы активизации опасного ЭГП - разгрузка подземных вод, интенсивное выпадение атмосферных осадков, весеннее снеготаяние. Литологический состав представлен гравитационными (преимущественно коллювиальными и оползневые) отложениями (gQIII-IV) крутых склонов речных долин. Глыбы и обломки коренных пород со щебнисто-суглинистым материалом. Мощность до 5 м.

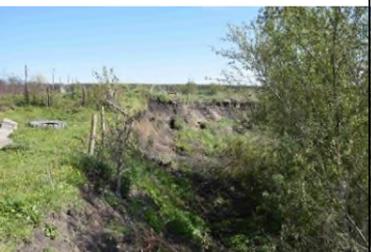
16-11-00273	Приволжский	Республика Татарстан	Дрожжановский муниципальный район, с. Шланга, ул. Фрунзе, 15	54,80901	47,39250	00.05.2024	не завершена	Оп	Гидрогеол · АТМ	не отмечалось	Активный оползень продолжает развиваться на левом берегу безымянного левого притока р. Бездна. Отмечаются свежие осыпания песчано - глинистых грунтов, свежие трещины. В подошве оползня отмечается заболоченность, выявлена разгрузка грунтовых вод. Активизации оползня на участке способствует речная эрозия на правом повороте русла. Ниже по течению отмечаются многочисленные свежие сходы локальных оползней. Литологический состав представлен песчано - глинистыми отложениями неоген четвертичного возраста. Параметры активизации опасного ЭГП: длина около 10 м в длину, в ширину 40 м, высота 6 м. Площадь проявления 400 м ² . Объем снесенной породы 2400 м ³ .

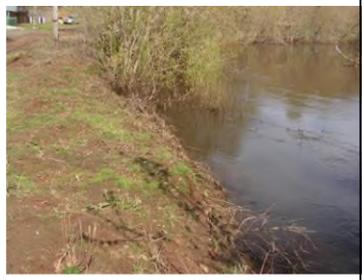
18-11-00017	Приволжский	Удмуртская Республика	Увинский район, с. Нылга	56,75097	52,36149	00.04.2024	не завершилось	Оп	Атм Гидрол.	Не отмечались	На уступе и на бровке высокой пойменной террасы формируются оползни вязкопластического течения с глубиной захвата 0,8-1,0 м, объемом 5-10 м ³ , которые образуют единый оползневой шлейф. Протяженность фрагмента берегового уступа, подверженного оползанию – 48,0 м. На бровке берегового уступа напротив сооружена насыпь для защиты от затопления во время разлива р. Нылги. Насыпь, сложенная супесчано-суглинистым грунтом, в значительной степени размыта. На откосе насыпи развиваются многочисленные оплывины. Базис развития опасного ЭГП: урез р. Нылги - 108,0 м. Стадия развития – развитие.

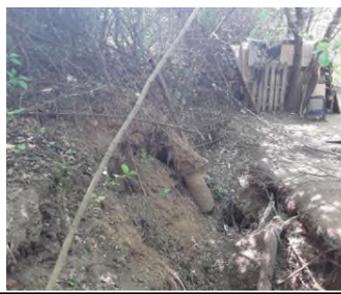
21-11-00001	Приволжский	Чувашская Республика	г. Чебоксары северо-западная часть, ул. Семена Ислюкова	56,15338	47,17005	00.05..2024	не завершилась	Оп	Гидрогеол. Техн	отмечались	Оползень расположен в северо-западной части г. Чебоксары по ул. Семена Ислюкова на бровке склона Чебоксарского водохранилища. В настоящее время оползневая деформация продолжает разрушать забор и территорию участка многоквартирного 3-х этажного жилого дома. Площадь оползня 1120 м2. Породы четвертичных и вятских отложений представлены песками, суглинками, глинами и песчаниками с прослоями известняков. Базис развития: нижняя часть бровки оползня. Оползень в средней степени активности. Основной фактор активизации техногенный и гидрогеологический. Статус ЧС – не введен.

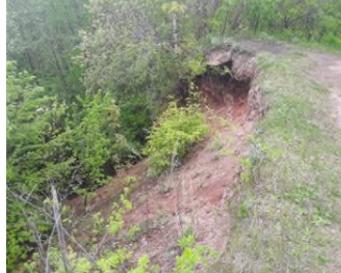
21-22-00007	Приволжский	Чувашская Республика	Чебоксары северо-западная часть	56,15401	47,17723	00.05.2024	не завершилась	Эо	Гидрогеол. Техн	Не отмечались	г. Чебоксары северо-западная часть. Длина оврага 10 м. Обнажены породы четвертичных и вятских отложений представлены песчаники, мергели, известняки, суглинки. Базис развития: дно оврага. Овраг в средней стадии развития. Основной фактор активизации техногенный и гидрогеологический.

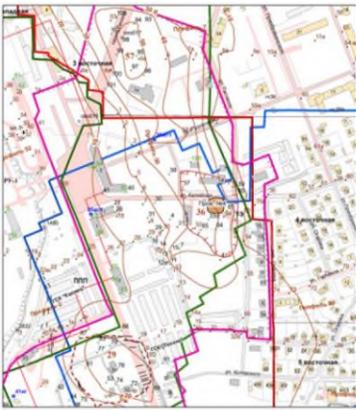
59-26-00016	Приволжский	Пермский край	г. Березники, территория над затопленным рудником БКПРУ-1, пр. Ленина, №№ 3, 5, 8	59,39487	56,78339	00.04.2024	Не завершилась	От	Техн., Гидрогеол., Сейсм.	Отмечались	<p>В г. Березники, на территории над затопленными горными выработками рудника БКПРУ-1, активизация процесса оседания земной поверхности отмечается в северной части расширенной площади «панелей переходного периода», где маркшейдерской службой ПАО «Уралкалий» установлен участок ускоренных оседаний в районе демонтированных домов №№ 3, 5, 8 по пр. Ленина. В 2023 г. ограждение территории опасного участка «панелей переходного периода» было расширено на север по проспекту Ленина до дома № 5а. В отчётный период максимальная скорость оседаний поверхности зафиксирована в районе снесённых домов №№ 3, 5, 8 по пр. Ленина – 16-59 мм/мес. В 1 квартале 2024 г. скорость оседания в этом районе составляла 17-58 мм/год. Суммарное оседание поверхности в пределах демонтированного дома № 8 по пр. Ленина достигло 4,54 м (июнь, 2024 г.).</p> <p>В пределах ограждённой опасной зоны «БШСУ» в отчётный период на юге и юго-востоке от провала № 2 в слабо консолидированных породах было зафиксировано 71 сейсмособытие с суммарной энергией 2185 Дж, на опасном участке «панелей переходного периода» в зоне обрушения – 28 сейсмособытий с суммарной энергией 47 Дж.</p> <p>Факторы активизации: техногенный – нарушение водозащитной толщи рудника при ведении горных работ; гидрогеологический – проникновение в рудник подземных вод через нарушенную водозащитную толщу; сейсмический.</p> <p>Возраст и состав горных пород, затронутых проявлением:</p> <ul style="list-style-type: none"> – пески, глины четвертичных отложений (аQ); – глины, песчаники, алевролиты пестроцветной толщи (P_{1ss}); – известняки, доломиты, мергели, аргиллиты терригенно-карбонатной толщи (P_{1sk2}); – мергели, глины, гипсы, каменная соль соляно-мергельной толщи (P_{1sk1}). Абсолютная отметка базиса развития опасного ЭГП (-161,7 м) – отметка подошвы нижнего промышленного пласта «Красный-2».

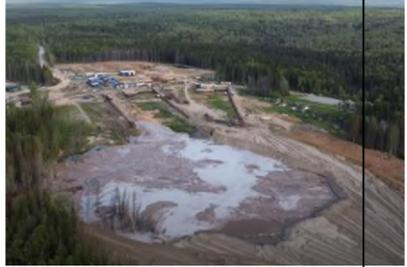
59-26-00010	Приволжский	Пермский край	г. Соликамск, территория над рудником СКРУ-2, СНТ "Ключики"	59,59381	56,81039	00.04.2024	Не завершилась	От	Техн., Гидрогеол., Сейсм.	Отмечались	<p>В г. Соликамске на аварийном участке рудника СКРУ-2 (СНТ "Ключики") во 2-м квартале 2024 г. объем водопритока в горные выработки рудника уменьшился по сравнению с 1-м кварталом.</p> <p>В среднем за отчетный период водоприток составил 156 м³/час. В 1-м квартале 2024 г. в среднем было 407 м³/час.</p> <p>Во 2-м квартале 2024 г. среднее значение минерализации рассолов, поступающих в горные выработки, немного увеличилось – 361 г/л, в 1 квартале было 360 г/л.</p> <p>В отчетный период на аварийном участке в границах опасной зоны было зафиксировано два сейсмособытия в слабо консолидированных породах в северной части провала с суммарной энергией 138 Дж.</p> <p>По результатам аэрофотосъемки, выполненной 20 марта 2024 г., размеры провала составили 173,5x141,7 м, глубина 0,1 метра.</p> <p>Факторы активизации: техногенный – нарушение водозащитной толщи рудника при ведении горных работ; гидрогеологический – проникновение в рудник подземных вод через нарушенную водозащитную толщу; сейсмический.</p> <p>Возраст и состав горных пород, затронутых проявлением:</p> <ul style="list-style-type: none"> – глины, суглинки четвертичных отложений (аQ); – глины, алевролиты, аргиллиты, песчаники пестроцветной толщи (P_{1ss}); – глины, известняки, мергели терригенно-карбонатной толщи (P_{1sk2}); – мергели, глины, гипсы, каменная соль соляно-мергельной толщи (P_{1sk1}). <p>Абсолютная отметка базиса развития опасного ЭГП (-152,4 м) - отметка подошвы нижнего промышленного пласта «Красный-2».</p>

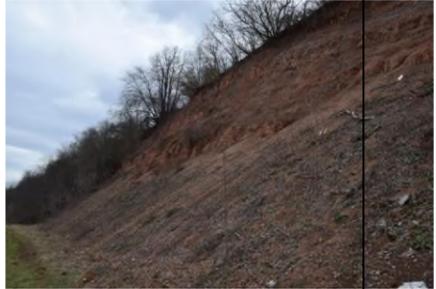
43-10-00001	Приволжский	Кировская область	г. Киров, сл.Санниковы (Филейское обнажение)	58,66427	49,60266	00.04.2024	не завершилась	Ос	Атм.	не отмечались	<p>Вертикальные стенки срыва грунта в верхней и средней частях склона р. Вятка, скопление у подножия склона несортированного неокатанного смещенного материала, сползание дернового покрова. Основные параметры проявления: длина 500 м, ширина 50 м, площадь 25000 м².</p> <p>Основные факторы активизации – атмосферные осадки.</p> <p>Стадия развития – развитие. Базис развития – основание склона долины р. Вятка. Возраст и литологический состав пород – Р (глины, мергели, известняки).</p> <p>У подножия склона сооружено берегоукрепление из железобетонных плит длиной 200 м. На отдельном участке склона р. Вятка нарушена целостность берегоукрепления, отмечено смещение части железобетонных плит вниз по склону до 0,5 м, часть железобетонных плит разрушена.</p>

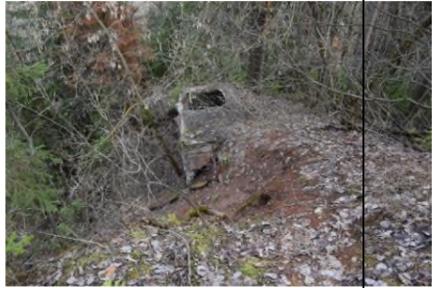
43-22-00010	Приволжский	Кировская область	г. Киров, ул. Северная Набережная, д. 5	58,65001	49,61985	00.04.2024	не завершилась	Эо	Атм., техн.	не отмечались	<p>В г. Кирове на склоне р. Вятка, напротив ул. Северная Набережная, д. 5 отмечен активный овраг на склоне р. Вятка. Ширина оврага в верхней части достигает 38 м, глубина – до 10 м. В верхней части оврага борта оврага крутые, оголенные; отмечены вертикальные стенки срыва длиной до 8 м и высотой до 3 м. В тальвеге оврага отмечены сползшие кустарники и молодые деревья с грунтом размерами 3 × 2 м.</p> <p>В вершине оврага, в средней части склона на бровке правого борта оврага и в подножии склона расположены канализационные колодцы (по склону проложен канализационный коллектор). Канализационный колодец, расположенный в средней части склона на бровке правого борта оврага, оголен, отмечены трещины и частичное разрушение бетонных стен колодца. Между канализационными колодцами по склону проложены металлические трубы, отмечено частичное разрушение трубы около канализационного коллектора в средней части склона (сквозные дыры в верхней части).</p> <p>Ширина оврага в устьевой части достигает 25 м, глубина до 12 м.</p> <p>Основные факторы активизации – атмосферные осадки, техногенный (неорганизованный направленный сток талых и ливневых вод).</p> <p>Стадия развития – развитие. Базис развития – основание склона р. Вятка. Возраст и литологический состав пород – Р (глины, аргиллиты, мергели, известняки).</p>

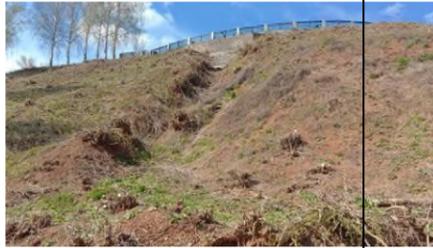
43-22-00002	Приволжский	Кировская область	г. Киров, ул. Набережная Грина, Церковь в честь Феодоровской иконы Божией Матери	58,61204	49,68719	00.04.2024	не завершилась	Эо	Атм.	не отмечались	<p>В г. Киров в склоне р. Вятка напротив церкви отмечена растущая промоина, вершина промоины выходит к фундаменту смотровой площадки на Набережной Грина. Длина промоины 30 м, ширина до 4 м, глубина до 2 м. Вместе с тальмами и ливневыми водами происходит смыв грунта вниз к основанию склона.</p> <p>Основные факторы активизации – атмосферные осадки.</p> <p>Стадия развития – развитие. Базис развития – основание склона долины р. Вятка. Возраст и литологический состав пород – Р (глины, мергели) + tH (насыпные грунты).</p>

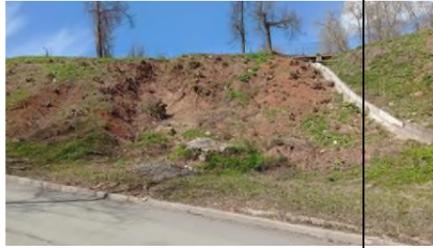
43-22-00003	Приволжский	Кировская область	г. Киров, Первомайский район, ул. Слободской спуск, Раздерихинский овраг	58,60827	49,68382	00.04.2024	не завершилась	Эо	Атм.	не отмечались	<p>Отмечена активизация в Раздерихинском овраге г. Кирова. Отмечен рост промоин по бортам оврага, ширина промоин в левом борту оврага достигает 10 м, глубина до 4 м; вершины промоин выходят на бровку борта оврага.</p> <p>В правом борту около пешеходного моста через овраг отмечены стенки срыва дернового покрова в средней части.</p> <p>Отмечено смещение некоторых железобетонных блоков положенных на бровке левого борта Раздерихинского оврага.</p> <p>Основные факторы активизации – атмосферные осадки.</p> <p>Стадия развития – развитие. Базис развития – тальвег оврага. Возраст и литологический состав пород – Р (глины, аргиллиты, мергели) + tH (насыпные грунты).</p>

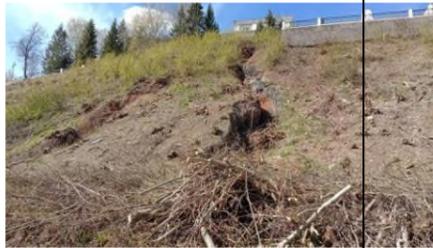
43-22-00004	Приволжский	Кировская область	Г. Киров, ул. Набережная Грина, мемориал «Вечный огонь»	58,60395	49,69018	00.04.2024	не завершилась	Эо	Атм.	не отмечались	<p>В г. Киров с обеих сторон смотровой площадки на Набережной Грина у мемориала «Вечный огонь» отмечено развитие промоин длиной 30 м, шириной 2-4 м, глубиной до 1,2 м. Вершины промоин выходят на бровку склона р. Вятка, к фундаменту смотровой площадки. Вершины промоин засыпаны опилом, крупными деревянными стружками. На склоне р. Вятка выполнены работы по вырубке молодой древесной и кустарниковой растительности.</p> <p>Основные факторы активизации – атмосферные осадки, подземные воды (интенсивный родниковый сток).</p> <p>Стадия развития – развитие. Базис развития – основание склона долины р. Вятка. Возраст и литологический состав пород - Р (глины, аргиллиты, мергели) + tH (насыпные грунты).</p>

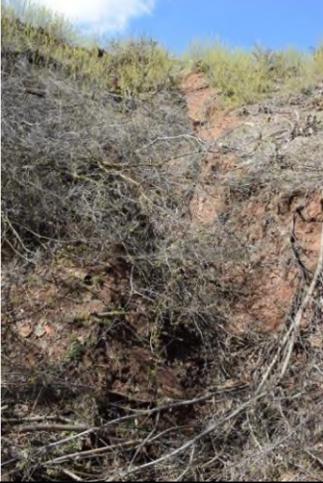
43-10-00002	Приволжский	Кировская область	г. Киров, по ул. Пристанская, д. 5	58,60692	49,68972	00.04.2024	не завершилась	Ос	Атм., техн.	не отмечалось	<p>За нежилым зданием ул. Пристанская, д. 5 г. Кирова отмечен оголенный участок склона р. Вятка. Основные параметры проявления: длина 20 м, ширина 10 м, площадь 200 м². На подрезанном участке наблюдается осыпание выветрелого грунта, сползание дернового покрова с кустарниковой растительностью.</p> <p>Отмечен активный рост промоины, ширина составила до 4,5 м (в апреле 2023 г. ширина составляла 1,5 м), глубина до 3 м (в апреле 2023 г. - 2,2 м). Вершина промоины выходит к пешеходной дорожке Александровского парка на бровке склона р. Вятка.</p> <p>Основные факторы активизации – атмосферные осадки, техногенный (подрезка основания склона, неорганизованный направленный сток талых и ливневых вод).</p> <p>Стадия развития – развитие. Базис развития – основание склона долины р. Вятка. Возраст и литологический состав пород – Р (глины, пески).</p>

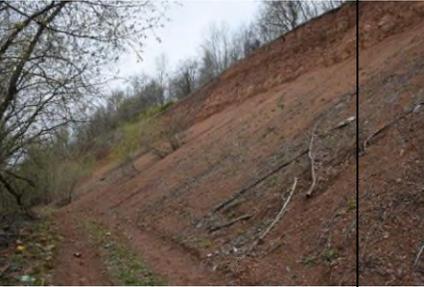
43-10-00003	Приволжский	Кировская область	г. Киров, от ул. Приозерная до ул. Тимирязева	58,57852	49,69153	00.04.2024	не завершилась	Ос	Атм.	не отмечалось	<p>Верхняя часть склона р. Вятка задернована, на бровке склона, на прибровочном плато произрастает древесная растительность. Средняя часть склона р. Вятка наиболее крутая, оголена. В средней части склона отмечены вертикальные стенки срыва грунта, срывы дернового покрова, у подножия склона - скопление несортированного смещенного материала. Основные параметры проявления: длина 450 м, ширина 50 м, площадь 22500 м².</p> <p>Основные факторы активизации – атмосферные осадки.</p> <p>Стадия развития – развитие. Базис развития – основание склона долины р. Вятка. Возраст и литологический состав пород – Р (глины, мергели, известняки).</p>

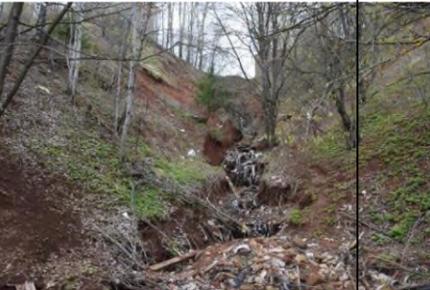
43-22-00005	Приволжский	Кировская область	г. Киров, ул. Ленина, 184	58,57354	49,69201	00.04.2024	не завершилась	Эо	Атм., техн.	не отмечалось	<p>Напротив дома ул. Ленина, 184 обследован старый овраг на склоне р. Вятка. Длина оврага 80 м, ширина 45 м, глубина 30 м. В средней и нижних частях бортов оврага отмечены оголенные участки, срывы дернового покрова.</p> <p>По тальвегу протекает ручей, происходит сток талых и ливневых вод из-за чего активно растет промоина шириной до 3 м, глубиной до 1,5 м.</p> <p>Вершина оврага на бровке склона р. Вятка забетонирована и отсыпана грунтом, проложена труба для стока талых и ливневых вод. Работы выполнены не в полной мере, сток воды ниже трубы происходит по тальвегу оврага. В устьевой части оврага сооружен отвод воды в сторону (прокопана канава и перекрыто место старого стока воды колесами, ветвями, грунтом и пр.).</p> <p>Основные факторы активизации – атмосферные осадки, техногенный фактор (организация стока талых и ливневых вод с прибровочной территории в тальвег оврага).</p> <p>Стадия развития – развитие. Базис развития – основание склона долины р. Вятка. Возраст и литологический состав пород – Р (глины, мергели).</p>

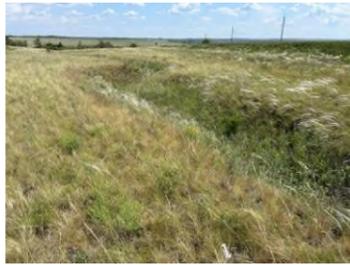
56-22-00001	Приволжский	Оренбургская область	Правая сторона дороги Оренбург-Бузулук, южная окраина г.Сорочинск	52.399251165	53.124752794	00.04.2024	не завершился на 17.06.2024 г.	Эо	Атм., таяние снежного покрова	не отмечались	Пункт наблюдения был организован в 1997 г. у вершины оврага, растущего вдоль автодороги Оренбург-Бузулук. В 2024 г. рост вершины оврага составил 0,35 м/год. Признаки активизации опасного ЭГП - уменьшение расстояния от фактической длины на дату обследования вершины оврага до репера № 3 (т.е. рост вершины оврага). Укрепительные мероприятия не производились. Активизация происходит, преимущественно, в весенний период. Основные факторы активизации: интенсивное таяние снега в период половодья и атмосферные осадки. В составе пород, затронутых проявлением, преобладает суглинок буро-коричневый. Овраг находится в стадии затухания.

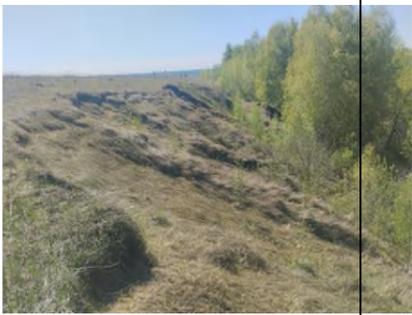
58-11-00049	Приволжский	Пензенская область	Сердобский район, г. Сердобск, левый склон оврага Южный	52,45504	44,23315	01.04.2024	не заверш.	Оп	Атм	Не отмечались	Активизация оползневой процесс на участке дежурных наблюдений «Южный» (Сердобский район, г. Сердобск, левый склон оврага Южный) произошла в апреле 2024г. Отмечается оплывание грунта по склону. Активизация процесса была вызвана активным процессом снеготаяния. Общая площадь активизации оползня составляет около 125 м ² . Активизация отмечается во всех частях оползня. Базисом развития оползня является тальвег оврага. Литологический состав пород затронутых проявлением – суглинки, глина (al-Q2IV). Оползень имеет размеры 61 x 26м (указаны максимальные размеры по каждому направлению), площадь 1256м ² , мощность оползневой слоя до 0,5м. Оползень находится в стадии развития.

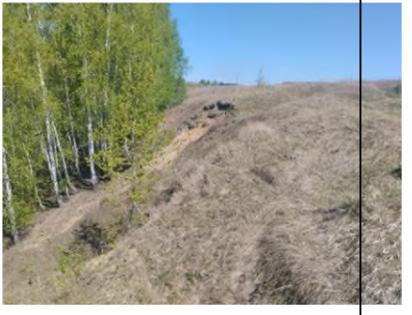
58-11-00030	Приволжский	Пензенская область	Сердобский район, г. Сердобск, левый склон оврага Южный	52,45436	44,23108	01.04.2024	20.04.2024	Оп	Атм	Не отмечались	Активизация оползневой процесс на участке дежурных наблюдений «Южный» (Сердобский район, г. Сердобск, левый склон оврага Южный) произошла в апреле 2024г. Отмечается осыпание грунта по склону. Активизация процесса была вызвана активным процессом снеготаяния. Общая площадь активизации оползня составляет около 2,75 м ² . Активизация отмечается во всех частях оползня. Базисом развития оползня является тальвег оврага. Литологический состав пород затронутых проявлением – суглинки, глина (al-Q2IV). Оползень имеет размеры 6 x 3,1м (указаны максимальные размеры по каждому направлению), площадь 18,6м ² , мощность оползневой слоя до 0,5м. Оползень находится в стадии развития..

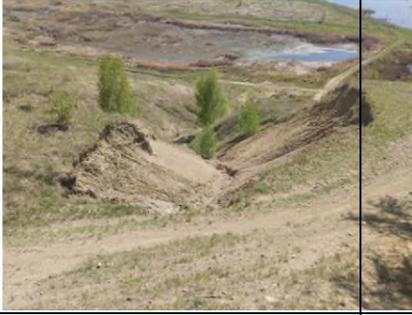
58-22-00006	Приволжский	Пензенская область	Сердобский район, г. Сердобск, склон Лысой горы	52,45127	44,23161	01.04.2024	не заверш	Эо	Атм	Не отмечались	Активизация процесса овражной эрозии на участке дежурных наблюдений «Южный» (Сердобский район, г. Сердобск, склон Лысой горы) произошла в апреле 2024г. Отмечается осыпание грунта по бортам оврага. Активизация процесса была вызвана активным процессом снеготаяния. Общая площадь активизации процесса составляет около 40 м ² . Активизация отмечается на обоих бортах оврага. Базисом развития овражной эрозии является тальвег оврага. Литологический состав пород затронутых проявлением – мергель (al-Q2IV). Проявление имеет размеры 22 x 12м (указаны максимальные размеры по каждому направлению), площадь 264м ² , глубина оврага 3,4м. ЭГП находится в стадии развития.

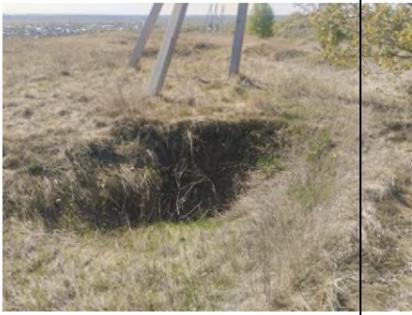
58-31-00019	Приволжский	Пензенская область	Сердобский район, г. Сердобск, Лысая гора	52,45287	44,22868	01.04.2024	не заверш	Ка	. Атм	Не отмечались	Активизация карстового процесса на участке дежурных наблюдений «Южный» (Сердобский район, г. Сердобск, Лысая гора) произошла в апреле 2024г. Отмечается осыпание стенок карстовой воронки. Активизация процесса была вызвана активным процессом снеготаяния. Общий объем активизации процесса составляет около 1,2 м ³ . Активизация отмечается на стенках воронки. Базисом развития овражной эрозии являются Альбские водоупорные глины. Литологический состав пород затронутых проявлением – суглинки, карбонатные песчаники (PrQIII K2m). Проявление имеет размеры 1,3 x 2,38 x 2,63м (указаны максимальные размеры по каждому направлению), объем проявления около 3,9м ³ . ЭГП находится в стадии развития.

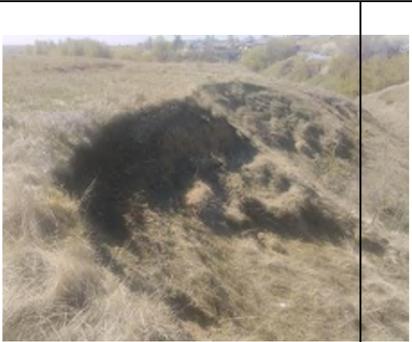
58-11-00055	Приволжский	Пензенская область	Сердобский район, г. Сердобск, левый склон оврага Южный	52,45536	44,23543	01.04.2024	20.04.2024	Оп	Атм	Не отмечались	Активизация оползневой процесс на участке дежурных наблюдений «Южный» (Сердобский район, г. Сердобск, левый склон оврага Южный) произошла в апреле 2024г. Отмечается осыпание и сползание грунтов по склону, а так же обрушение бровки оползня. Активизация процесса была вызвана активным процессом снеготаяния. Общая площадь активизации оползня составляет около 17 м ² . Активизация отмечается во всех частях оползня. Базисом развития оползня является тальвег оврага. Литологический состав пород затронутых проявлением – суглинки, глина (al-Q2IV). Оползень имеет размеры 22 x 13м (указаны максимальные размеры по каждому направлению), площадь 173м ² , мощность оползневой слоя до 0,5м. Оползень находится в стадии развития.

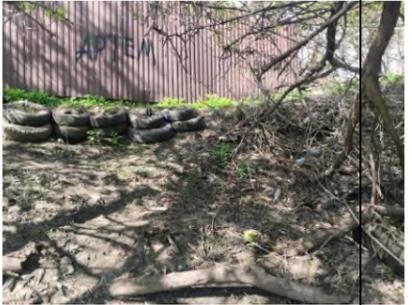
58-11-00050	Приволжский	Пензенская область	Сердобский район, г. Сердобск, в районе ул. Большой Берег, д. 78	52,45234	44,19539	01.04.2024	20.04.24	Оп	Атм	отмечались	Активизация оползневой процесс на участке дежурных наблюдений «Набережный» (Сердобский район, г. Сердобск, в районе ул. Большой Берег, д. 78) произошла в апреле 2024г. Отмечается осыпание и обваливание грунта по склону. Активизация процесса была вызвана активным процессом снеготаяния. Отмечается разрушение территории населенного пункта площадью примерно 1м ² . Общая площадь активизации оползня составляет около 1,8 м ² . Активизация отмечается во всех частях оползня. Базисом развития оползня является р. Сердоба. Литологический состав пород затронутых проявлением – суглинки, супеси (al-Q2IV). Оползень имеет размеры 3 x 6м (указаны максимальные размеры по каждому направлению), площадь 18,0м ² , мощность оползневой слоя до 0,3м. Оползень находится в стадии развития..

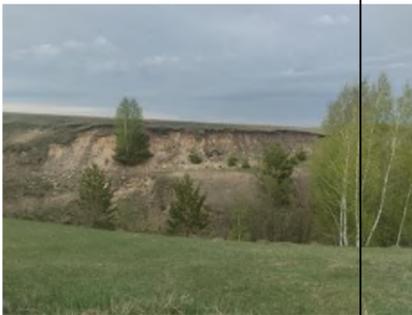
58-11-00052	Приволжский	Пензенская область	с. Гора Илим, Неверкинское района, овраг Порнай	52,80239	46,94512	01.04.2024	20.04.2024	Оп	Атм	Не отмечались	Активизация оползневой процесс на участке дежурных наблюдений «Овраг Порнай» (с. Гора Илим, Неверкинское района, овраг Порнай) произошла в апреле 2024г. Отмечается обрушение бровки и осыпи грунта по склону. Активизация процесса была вызвана активным процессом снеготаяния. Общая площадь активизации оползня составляет около 64 м ² . Активизация отмечается во всех частях оползня. Базисом развития оползня является тальвег оврага. Литологический состав пород затронутых проявлением – суглинки, песчаные глины (e dQ). Оползень имеет размеры 12 x 60м (указаны максимальные размеры по каждому направлению), площадь 641,0м ² , мощность оползневой слоя до 0,5м. Оползень находится в стадии развития..

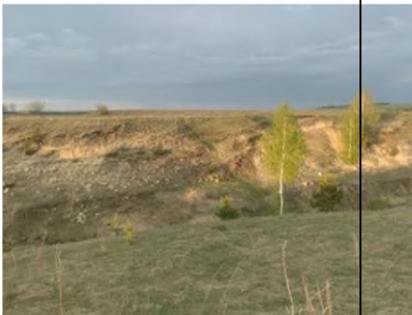
58-11-00053	Приволжский	Пензенская область	с. Гора Илим, Неверкинское района, овраг Порнай	52,80602	46,94638	01.04.2024	20.04.2024	Оп	Атм	Не отмечались	Активизация оползневой процесс на участке дежурных наблюдений «Овраг Порнай» (с. Гора Илим, Неверкинское района, овраг Порнай) произошла в апреле 2024г. Отмечается обрушение бровки и осыпи грунта по склону. Активизация процесса была вызвана активным процессом снеготаяния. Общая площадь активизации оползня составляет около 40 м ² . Активизация отмечается во всех частях оползня. Базисом развития оползня является тальвег оврага. Литологический состав пород затронутых проявлением – суглинки, песчаные глины (e dQ). Оползень имеет размеры 17 x 60м (указаны максимальные размеры по каждому направлению), площадь 815,0м ² , мощность оползневой слоя до 0,5м. Оползень находится в стадии развития..

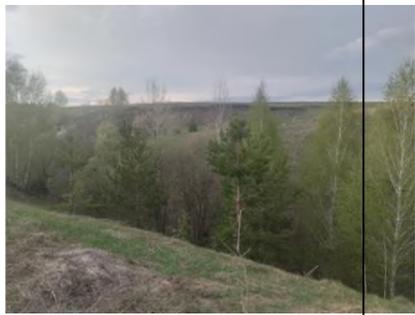
58-11-00054	Приволжский	Пензенская область	с. Гора Илим, Неверкинского района, овраг Порнай	52,81027	46,95556	01.04.2024	20.04.24	Оп	Атм	Не отмечены	Активизация оползневой процесс на участке дежурных наблюдений «Овраг Порнай» (с. Гора Илим, Неверкинского района, овраг Порнай) произошла в апреле 2024г. Отмечается обрушение бровки и осыпи грунта по склону. Активизация процесса была вызвана активным процессом снеготаяния. Общая площадь активизации оползня составляет около 100 м ² . Активизация отмечается во всех частях оползня. Базисом развития оползня является тальвег оврага. Литологический состав пород затронутых проявлением – суглинки, песчаные глины (e dQ). Оползень имеет размеры 19 x 69м (указаны максимальные размеры по каждому направлению), площадь 1082,0м ² , мощность оползневой слоя до 0,5м. Оползень находится в стадии развития..

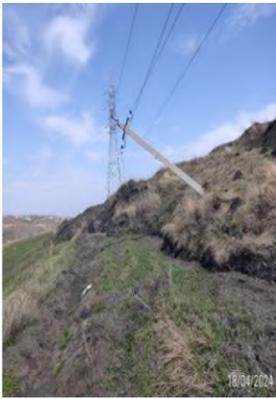
63-11-00098	Приволжский	Самарская область	Сызранский район, г.Сызрань пункт наблюдения «п. Кашпир»	53.04964	48.42239	00.04.2024	не завершил ась	Оп	Атм. Геолог. Геоломор ф. Гидрогеол. Техн.	Отмечались	<p>Средняя степень активности (11,7%) отмечена на оползне, развивающимся на правом склоне долины р. Кашпирка. Высота склона составляет от 80 до 90м. Абсолютные отметки изменяются от 28 до 123м. Средний уклон склона - 12-20°. В геологическом строении берегового склона принимают участие отложения нижнего мела, перекрытые четвертичными отложениями современного возраста. Выходы нижнемеловых отложений представлены чередованием темно-серых, плотных песчаных глин с зеленовато-серым песком в нижней части разреза (валанжинский ярус), которые перекрыты мощной толщей плотных, жирных, темно-серых глин с прослоями мелкозернистого песчаника готеривского яруса.</p> <p>Четвертичные отложения на участке имеют локальное распространение. Их мощность колеблется от 0,5 до 3,0м. Оползень в плане имеет циркообразную форму длина по оси смещения – 340м, ширина по фронту – 750м, площадь ~160000м², мощность 3,0-12,0м, объём сместившихся масс ~960000м³. Наибольшая активность отмечена в верхней части оползня, где на локальных участках происходит обрушение надоползневого уступа в виде мелких (5×20м) и крупных (10×50м) блоков и далее разрушаясь, в виде потока смещаются вниз по склону. В центральной части оползня отмечены трещины сброса длиной от 60 до 120м и высотой от 0,5 до 1,5м. Ширина раскрытия трещин достигает 1,0м. Деформированы грунтовая автодорога (0,75км), ЛЭП, ВЛ-10кВ (0,2км). Базисом оползня служит основание склона. Факторы активизации: метеорологические, геологическое строение, геоморфологические, гидрогеологические условия.</p>

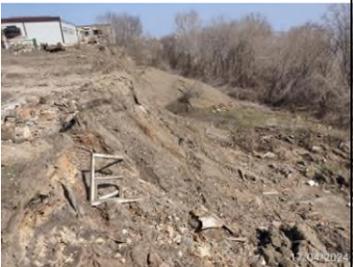
63-11-00004	Приволжский	Самарская область	Сызранский район, г.Сызрань пункт наблюдения «ул. Декабристов»	53.16894	48.50564	00.04.2024	не завершил ась	Оп	Атм. Геолог. Техн. Геоломор ф. Гидрогеол.	Отмечались	<p>Средняя степень активности (16%) отмечена на оползне, развивающимся на правом волжском склоне III-ей аллювиальной террасы хазарского возраста в восточной части г. Сызрани. Высота склона 25 м, крутизна склона изменяется в пределах от 10° до 40°. Рельеф склона имеет оползневой характер, выраженный в наличии выположенных древних оползневых ступеней, на которых хаотично расположена жилая застройка. В геологическом строении террасы принимают участие четвертичные отложения, представленные песком разнозернистым с включением гальки, мощностью до 6,2 м., подстилаемым юрскими глинами, мощностью ~30 м. Оползень блокового типа, длина 97м, ширина 72м, площадь 70000м², объём сместившихся масс 2000м³. Базисом оползня служит основание склона. В оползневой зоне находятся две дачи. Территории дач деформированы в виде образования уступов, трещин выпучивания, вздутий. Факторы активизации: техногенная (отсыпка грунта на оползневое тело, динамическое воздействие от автотранспорта), геологическое строение, гидрогеологические условия и атмосферные осадки. ЧС не объявлялся.</p>

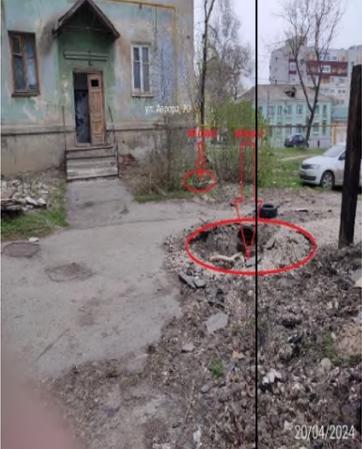
63-05-00047	Приволжский	Самарская область	Волжский район, г. Самара, пункт наблюдения «Самарский Склон»	53.18136	50.19113	00.04.2024	Не завершилась	Ка	Атм. Геол. Гидрогеол. Техн.	Отмечались	<p>Пункт наблюдения расположен на южной окраине г. Самара, на правобережном склоне р. Самара. В геоморфологическом отношении участок расположен на коренном склоне долины р. Самары. Абсолютные отметки поверхности выделенного участка изменяются от 60 до 100м. Особенности геологического строения участка заключаются в практически полном выклинивании аллювиальных отложений и выходе на поверхность (или близком залегании) карбонатно-сульфатных пород казанского яруса верхней перми, что обуславливает возникновение и развитие карстово-суффозионных процессов. Кровля карстующихся сульфатно-карбонатных пород залегает, от 1,0 до 9,0м. Весной 2024г в 8,0м западнее второго подъезда многоквартирного дома №20 по ул. Авроры образовался новый провал №00047. Провал воронкообразной формы диаметром 2,9м, глубиной 0,6м, частично засыпан щебнем. В результате заблокирован проезд автотранспорта между домами №20 по ул. Авроры и домом №5 по пер. Яский. Факторы активизации: геологическое строение, гидрогеологические условия, атмосферные осадки и техногенная нагрузка на территорию. ЧС не объявлялся.</p>

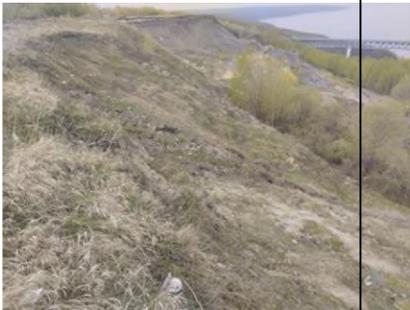
73-11-00003	Приволжский	Ульяновская область	г. Ульяновск, Ленинский район, Ул. Мостостроителей	54,35512	48,39620	01.04.24	Не завершилась	Оп	Гидрогеол. Атм	отмечались	Активизация оползневого процесса на участке детальных наблюдений «Ульяновск-центр» (территория г. Ульяновск в районе ул. Мостостроителей) произошла в апреле 2024г. Отмечается оползание грунтов в районе бровки оползня и движение грунта в подошвенной части оползня, Активизация процесса была вызвана выходами и застоями грунтовых вод, которые отмечаются в подошвенной части оползня, а так же активным снеготаянием. Отмечается разрушение территории г. Ульяновска приблизительно площадью 20 – 30 м2. Общая площадь активизации оползня составляет около 7500 м2. Активизация отмечается в головной и подошвенной частях оползня. Базисом развития оползня является нижняя часть волжского склона. Литологический состав пород, затронутых проявлением – суглинки, супеси, щебень (dI QIII-IV. Оползень имеет размеры 464 x 186м (указаны максимальные размеры по каждому направлению), площадь 93828 м2, мощность оползневого слоя до 10 м. Оползень находится в стадии развития.

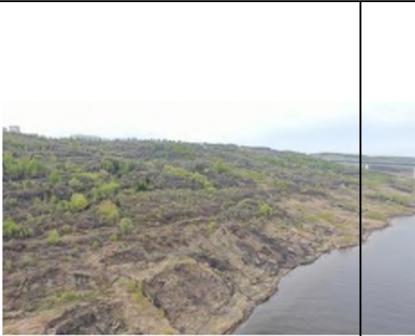
73-11-00004	Приволжский	Ульяновская область	г. Ульяновск, Ленинский район, Ул. Северный венец	54,35374	48,39702	01.04.24	Не завершилась	Оп	Гидрогеол. Атм	Не отмечались	Активизация оползневой процесса на участке детальных наблюдений «Ульяновск-центр» (территория г. Ульяновск в районе ул. Северный венец) произошла в апреле 2024г. Отмечается движение грунта в подошвенной части оползня, активизация процесса была вызвана выходами и застоями грунтовых вод, которые отмечаются в подошвенной части оползня, а так же активным снеготаянием. Общая площадь активизации оползня составляет около 5800 м2. Активизация отмечается в подошвенной части оползня. Базисом развития оползня является нижняя часть волжского склона. Литологический состав пород затронутых проявлением – суглинки, супеси, щебень (dl QIII-IV. Оползень имеет размеры 705 x 180 м (указаны максимальные размеры по каждому направлению), площадь 115406 м2, мощность оползневой слоя до 10 м. Оползень находится в стадии развития.

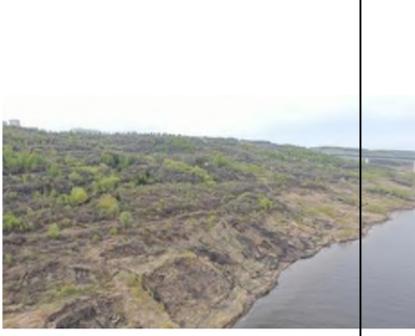
73-11-00005	Приволжский	Ульяновская область	г. Ульяновск, Ленинский район, Ул. Докучаева	54,35217	48,39848	01.04.24	Не завершилась	Оп	Гидрогеол. Атм	Не отмечались	Активизация оползневой процесса на участке детальных наблюдений «Ульяновск-центр» (территория г. Ульяновск в районе ул. Докучаева) произошла в апреле 2024г. Отмечается движение грунта в подошвенной части оползня, активизация процесса была вызвана выходами и застоями грунтовых вод, которые отмечаются в подошвенной части оползня, а также активным снеготаянием. Общая площадь активизации оползня составляет около 11500 м2. Активизация отмечается в подошвенной части оползня. Базисом развития оползня является нижняя часть волжского склона. Литологический состав пород, затронутых проявлением – суглинки, супеси, щебень (dl QIII-IV. Оползень имеет размеры 805 x 410 м (указаны максимальные размеры по каждому направлению), площадь 230446 м2, мощность оползневой слоя до 10 м. Оползень находится в стадии развития..

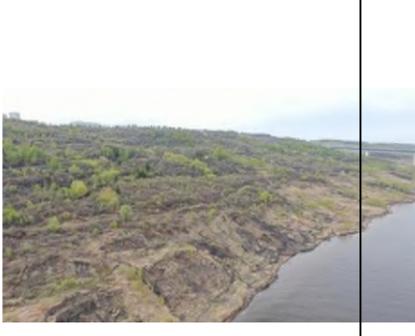
73-11-00006	Приволжский	Ульяновская область	г. Ульяновск, Ленинский район, Ул. Северный венец	54,35010	48,40049	01.04.24	Не завершилась	Оп	Гидрогеол. Атм	Не отмечались	Активизация оползневой процесса на участке детальных наблюдений «Ульяновск-центр» (территория г. Ульяновск в районе ул. Северный венец) произошла в апреле 2024г. Отмечается движение грунта в подошвенной части оползня, активизация процесса была вызвана выходами и застоями грунтовых вод, которые отмечаются в подошвенной части оползня, а так же активным снеготаянием. Общая площадь активизации оползня составляет около 6900 м2. Активизация отмечается в подошвенной части оползня. Базисом развития оползня является нижняя часть волжского склона. Литологический состав пород, затронутых проявлением – суглинки, супеси, щебень (dl QIII-IV. Оползень имеет размеры 776 x 203 м (указаны максимальные размеры по каждому направлению), площадь 13761 7 м2, мощность оползневой слоя до 10 м. Оползень находится в стадии развития..

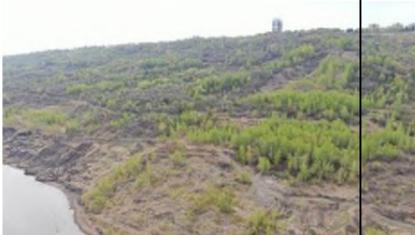
73-11-00007	Приволжский	Ульяновская область	г. Ульяновск, Ленинский район, Ул. Северный венец	54,34537	48,40474	01.04.24	20.04.24	Оп	Гидрогеол . Атм	Не отмечались	Активизация оползневой процесса на участке детальных наблюдений «Ульяновск-центр» (территория г. Ульяновск в районе ул. Северный венец) произошла в апреле 2024г. Отмечается движение грунта в подошвенной части оползня, а так же осыпание бровки оползня в центральной части. Активизация процесса была вызвана выходами и застоями грунтовых вод, которые отмечаются в подошвенной части оползня, а так же активным снеготаянием. Общая площадь активизации оползня составляет около 11400 м2. Активизация отмечается в подошвенной и центральной частях оползня. Базисом развития оползня является нижняя часть волжского склона. Литологический состав пород, затронутых проявлением – суглинки, супеси, щебень (dl QIII-IV. Оползень имеет размеры 815 x 321 м (указаны максимальные размеры по каждому направлению), площадь 227991 м2, мощность оползневой слоя до 10 м. Оползень находится в стадии развития.

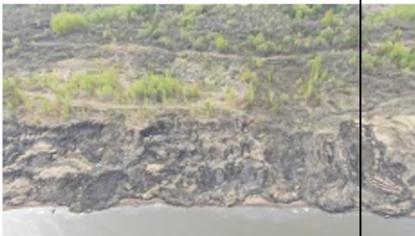
73-11-00008	Приволжский	Ульяновская область	г. Ульяновск, Ленинский район, Ул. Северный венец	54,34533	48,40465	01.04.24	Не завершилась	Оп	Гидрогеол . Атм	Не отмечались	Активизация оползневой процесса на участке детальных наблюдений «Ульяновск-центр» (территория г. Ульяновск в районе ул. Северный венец) произошла в апреле 2024г. Отмечается движение грунта в подошвенной части оползня, Активизация процесса была вызвана выходами и застоями грунтовых вод, которые отмечаются в подошвенной части оползня, а так же активным снеготаянием. Общая площадь активизации оползня составляет около 12000 м2. Активизация отмечается в подошвенной части оползня. Базисом развития оползня является нижняя часть волжского склона. Литологический состав пород, затронутых проявлением – суглинки, супеси, щебень (dl QIII-IV. Оползень имеет размеры 738 x 373 м (указаны максимальные размеры по каждому направлению), площадь 248665 м2, мощность оползневой слоя до 10 м. Оползень находится в стадии развития..

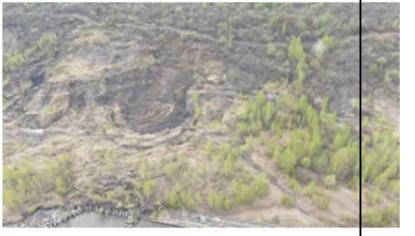
73-11-00009	Приволжский	Ульяновская область	г. Ульяновск, Ленинский район, Ул. Радищева 1326	54,34262	48,40654	01.04.24	Не завершилась	Оп	Гидрогеол . Атм	Не отмечались	Активизация оползневой процесса на участке детальных наблюдений «Ульяновск-центр» (территория г. Ульяновск в районе ул. Радищева 1326) произошла в апреле 2024г. Отмечается движение грунта в подошвенной части оползня, Активизация процесса была вызвана выходами и застоями грунтовых вод, которые отмечаются в подошвенной части оползня, а так же активным снеготаянием. Общая площадь активизации оползня составляет около 15000 м2. Активизация отмечается в подошвенной части оползня. Базисом развития оползня является нижняя часть волжского склона. Литологический состав пород затронутых проявлением – суглинки, супеси, щебень (dl QIII-IV. Оползень имеет размеры 650 x 288 м (указаны максимальные размеры по каждому направлению), площадь 153407 м2, мощность оползневой слоя до 10 м. Оползень находится в стадии развития..

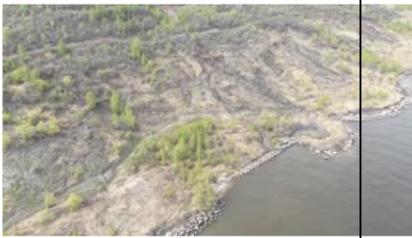
73-11-00010	Приволжский	Ульяновская область	г. Ульяновск, Ленинский район, район стадиона училища связи	54,34077	48,40747	01.04.24	20.04.24	Оп	Гидрогеол. . Атм	Не отмечались	Активизация оползневой процесс на участке детальных наблюдений «Ульяновск-центр» (территория г. Ульяновск в районе стадиона училища связи) произошла в апреле 2024г. Отмечается движение грунта в подошвенной части оползня, Активизация процесса была вызвана выходами и застоями грунтовых вод, которые отмечаются в подошвенной части оползня, а так же активным снеготаянием. Общая площадь активизации оползня составляет около 5500 м2. Активизация отмечается в подошвенной части оползня. Базисом развития оползня является нижняя часть волжского склона. Литологический состав пород, затронутых проявлением – суглинки, супеси, щебень (dl QIII-IV. Оползень имеет размеры 600 x 185м (указаны максимальные размеры по каждому направлению), площадь 153407м2, мощность оползневой слоя до 10 м. Оползень находится в стадии развития..

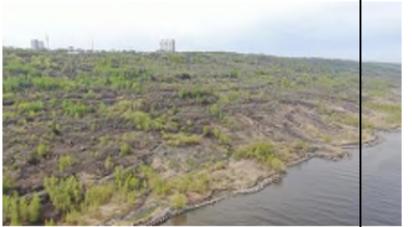
73-11-00011	Приволжский	Ульяновская область	г. Ульяновск, Ленинский район, район училища связи	54,32955	48,40764	01.04.24	20.04.24	Оп	Гидрогеол. . Атм	Не отмечались	Активизация оползневой процесс на участке детальных наблюдений «Ульяновск-центр» (территория г. Ульяновск в районе училища связи) произошла в апреле 2024г. Отмечается движение грунта в подошвенной части оползня, Активизация процесса была вызвана выходами и застоями грунтовых вод, которые отмечаются в подошвенной части оползня, а так же активным снеготаянием. Общая площадь активизации оползня составляет около 3500 м2. Активизация отмечается в подошвенной части оползня. Базисом развития оползня является нижняя часть волжского склона. Литологический состав пород затронутых проявлением – суглинки, супеси, щебень (dl QIII-IV. Оползень имеет размеры 588 x 209 м (указаны максимальные размеры по каждому направлению), площадь 70491 м2, мощность оползневой слоя до 10 м. Оползень находится в стадии развития..

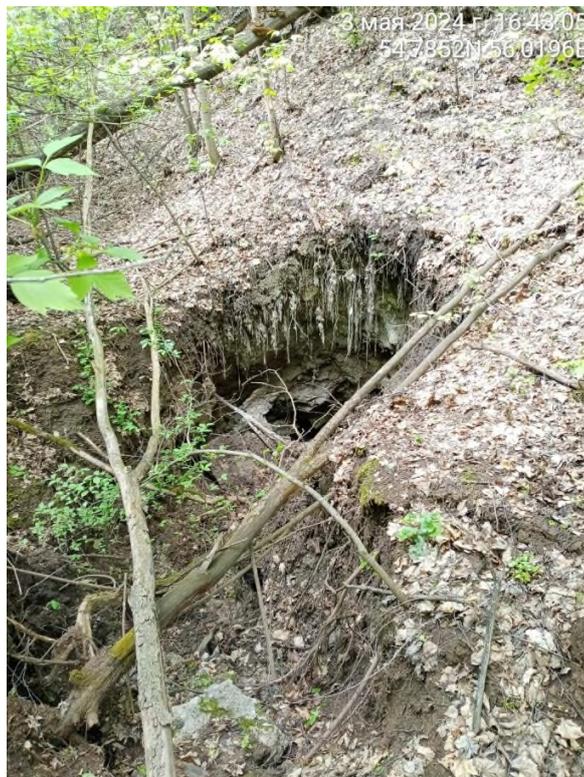
Фото 02-05-00007 Воронка 14/71 по правому борту оврага 14. Увеличение эрозионных уступов. «Северный участок» Уфимского косогора, Республика Башкортостан

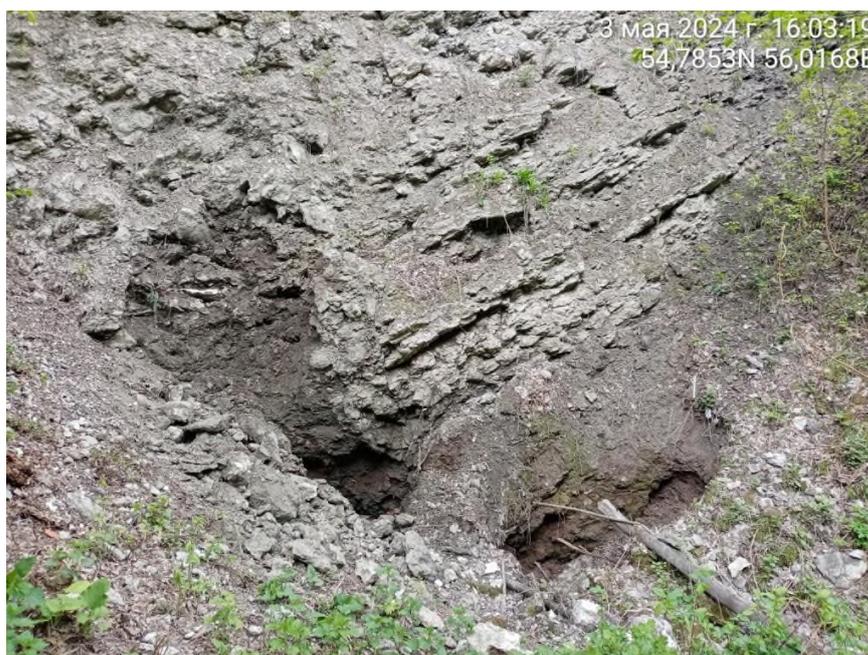
Фото 02-05-00001 Воронка 14/08 в основании скального склона в устье оврага 14 «Северный участок» Уфимского косогора. Республика Башкортостан

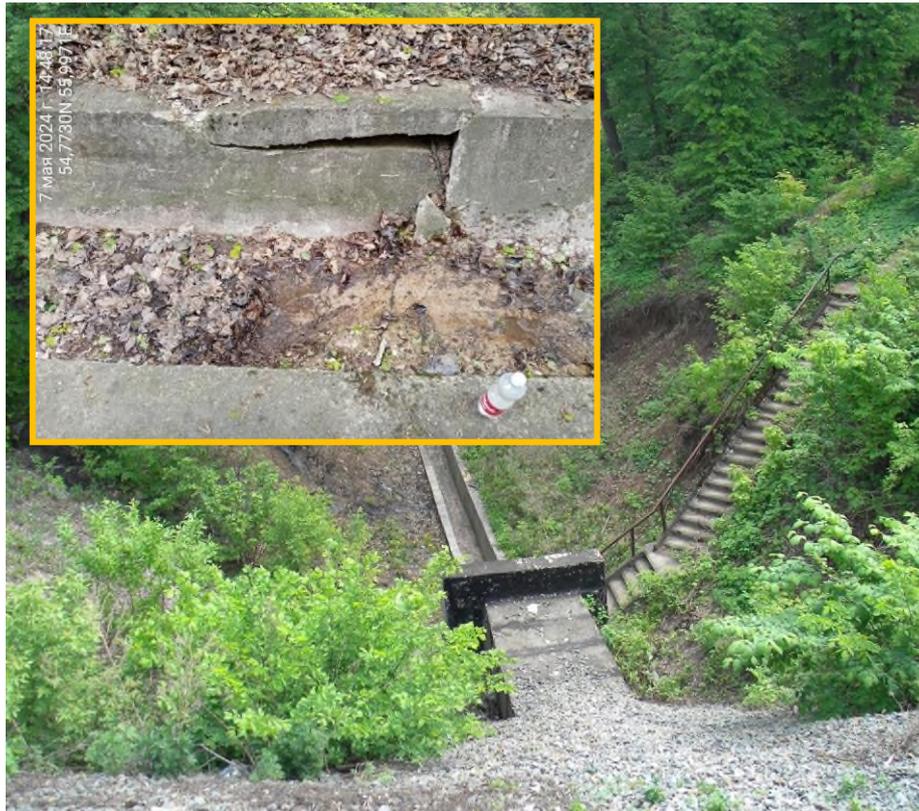
02-05-00199	Приволжский	Республика Башкортостан	г. Уфа Октябрьский район	54,77280	55,9967	03.04.2024	Не завершилась	Ка	Атм. Гидрогеол.	отмечались	В устье днища оврага 9 на «Южном участке» Уфимского косогора проявилась воронка 9/9-10, воронка расположена в 10 м от основания ж.д. полотна. Параметры проявления 3,0 м x 2,5 м. Активность выразилась в просадке грунта под бетонным лотком, оборудованным по тальвегу оврага для отвода поверхностных вод, вследствие этого трещины образовались и на стенках лотка. Породы, затронутые проявлением суглинки (pdQ). Факторы активизации - атмосферные осадки, поверхностный сток. В боковых стенках и в днище бетонного лотка -трещины, с просадкой днища.

Фото 02-05-00199 Разрушение бетонного лотка над воронкой 9/9-10 в овраге 9 «Южный участок» Уфимского косогора. Республика Башкортостан

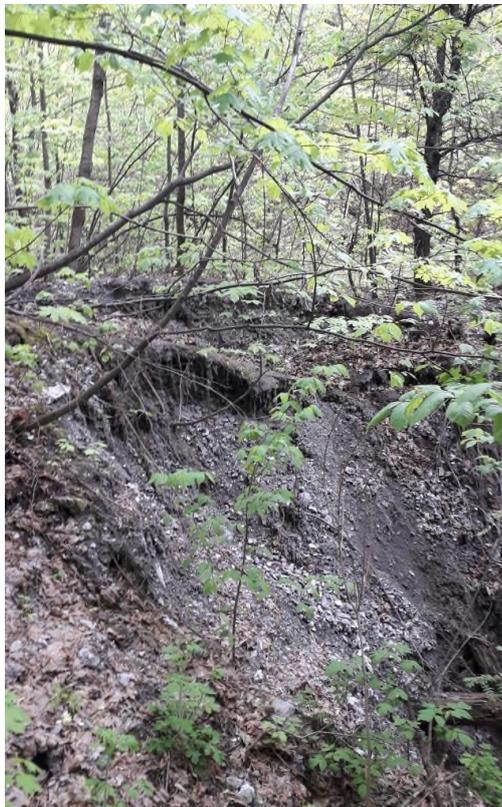
02-05-00014	Приволжский	Республика Башкортостан	г. Уфа Октябрьский район	54,76316	55,98533	03.04.2024	Не завершилась	Ка	Атм.	Не отмечались	На Южном участке Уфимского косогора в пределах карстового поля (днище устья оврага 4) активна воронка 4/14. Вследствие приема поверхностных вод воронкой наблюдается дальнейшее сползание террасированного борта (С). Параметры проявления длина 15 м, ширина 16 м, глубина 5,6 м. По западному и СЗ бортам увеличение высоты заколов до 1 м, расширение трещин закола. Грунт сильно увлажнен. Породы, затронутые проявлением, суглинки с обломками и щебнем гипса (tQ). Факторы активизации – поверхностный сток.

Фото 02-05-00014 Осыпание борта воронки 4/14 в овраге 4 «Южный участок» Уфимского косогора, Республика Башкортостан

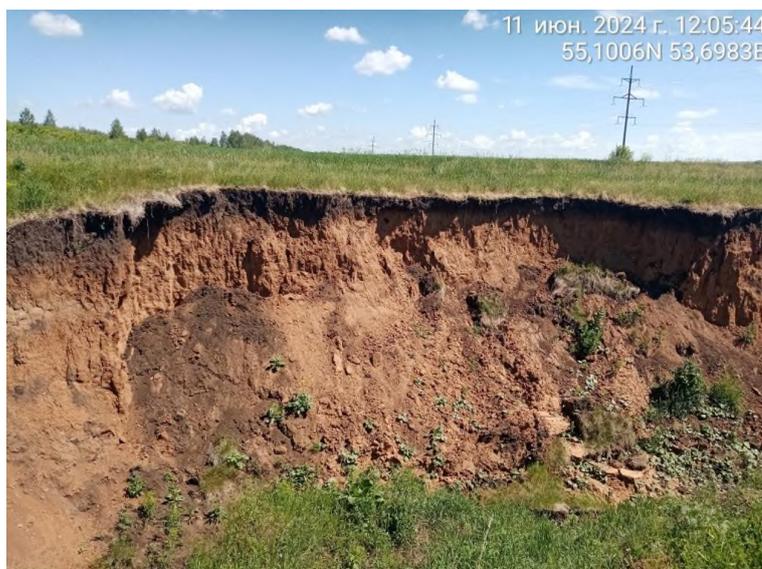
Фото 02-22-00150 Активизация процессов по левому борту в овраге № 1 на участке «Пенькозавод» Бакалинский район, Республика Башкортостан

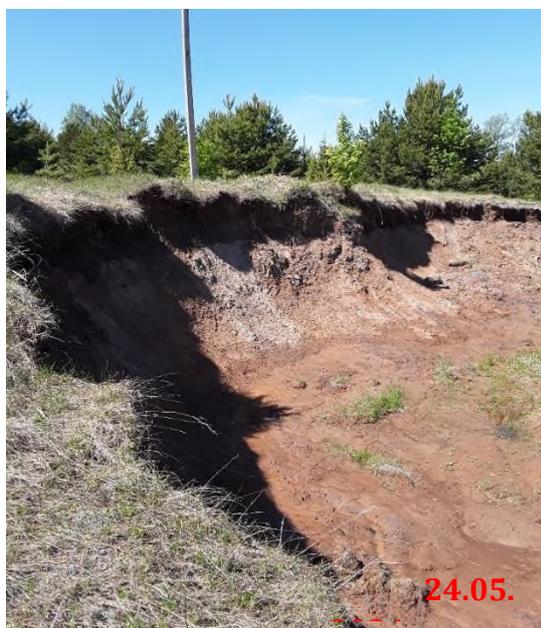
Фото 12-22-00007. Развитие овражной эрозии восточнее д. Пертылга в Моркинском районе. Республика Марий Эл.
