ФИЛИАЛ «ПРИВОЛЖСКИЙ РЕГИОНАЛЬНЫЙ ЦЕНТР ГМСН»

ИНФОРМАЦИОННАЯ СВОДКА

О ПРОЯВЛЕНИЯХ ЭКЗОГЕННЫХ ГЕОЛОГИЧЕСКИХ ПРОЦЕССОВ НА
ТЕРРИТОРИИ ПРИВОЛЖСКОГО ФЕДЕРАЛЬНОГО ОКРУГА
ЗА II КВАРТАЛ 2024 Г.

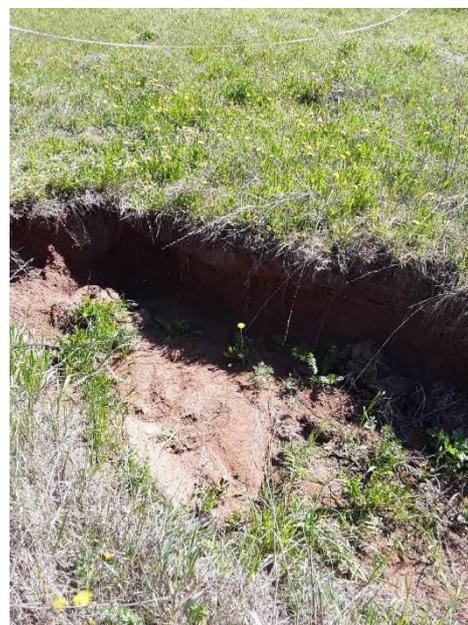
Фото 12-22-00008. Развитие овражной эрозии 0,2 км северо-восточнее д. Макаркино в Моркинском районе. Республика Марий Эл.

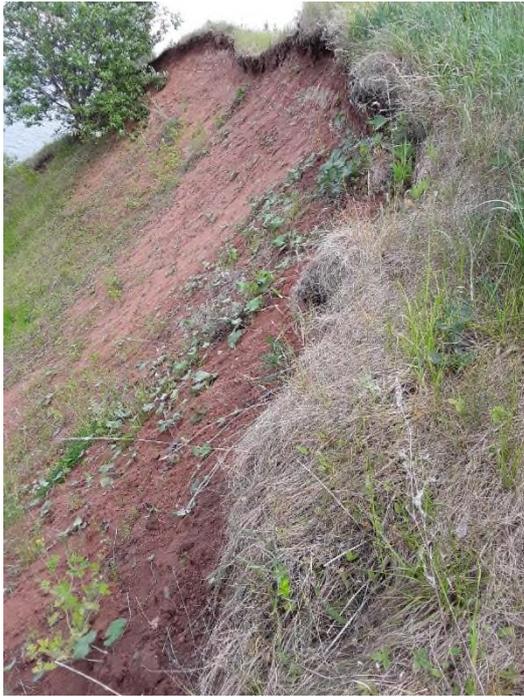
Фото 12-11-00002. Развитие оползневого процесса 0.2 км на север от северо-восточной окраины д. Шунангер Горномарийского района, Республика Марий Эл.

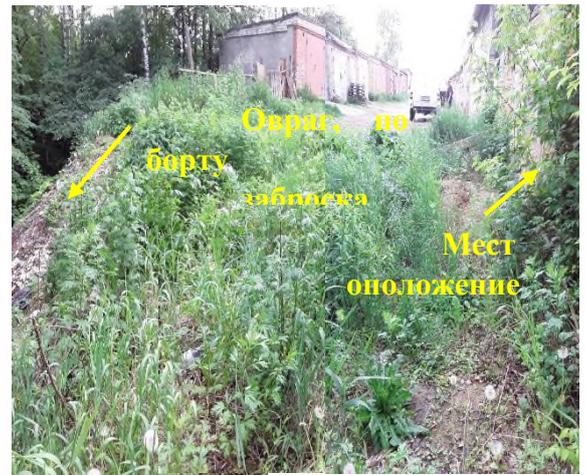
Фото 12-22-00010. Развитие овражной эрозии у частных гаражей в юго-западной части г. Козьмодемьянск Горномарийского района, Республика Марий Эл.

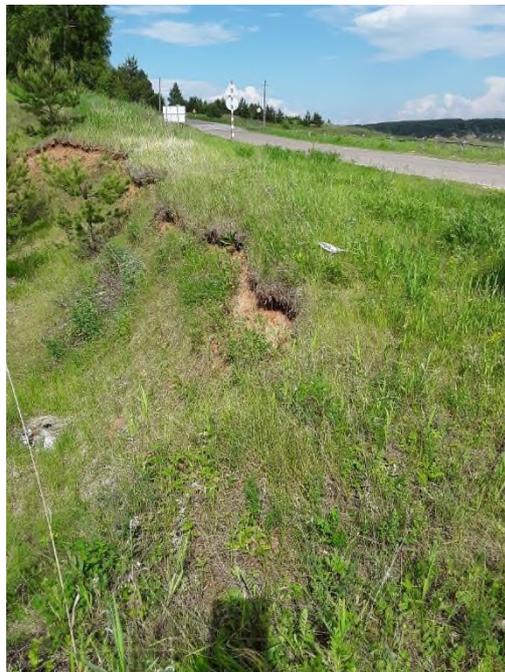
Фото 12-22-00011. Развитие овражной эрозии между населенными пунктами Тепаево и Ельниково, возле асфальтированной автодороги в Горномарийском районе, Республика Марий Эл.

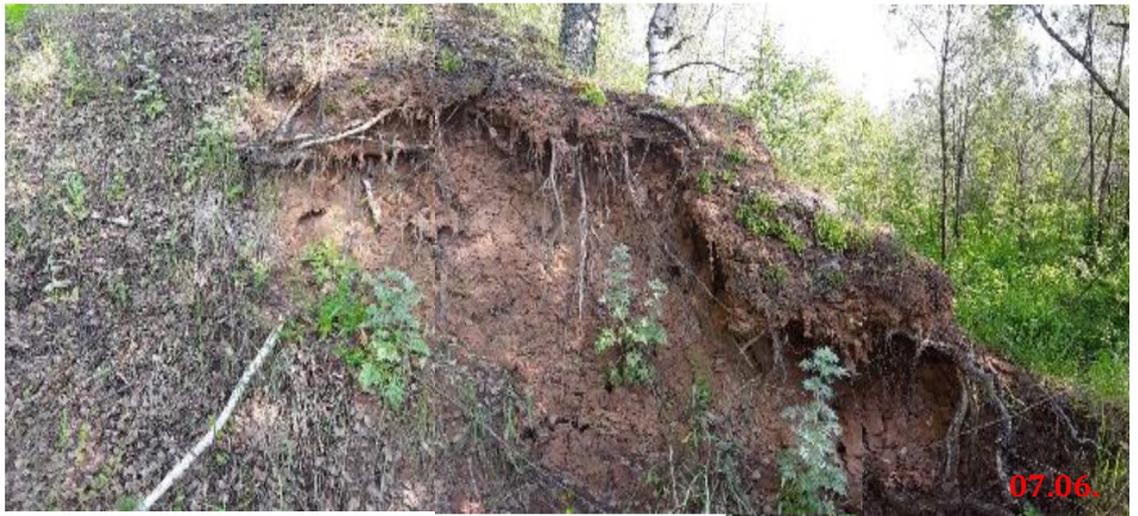
Фото 12-22-00018. Развитие овражной эрозии в 0.3 км на юго-восток от восточной окраины с. Емангаши Горномарийского района, Республика Марий Эл.

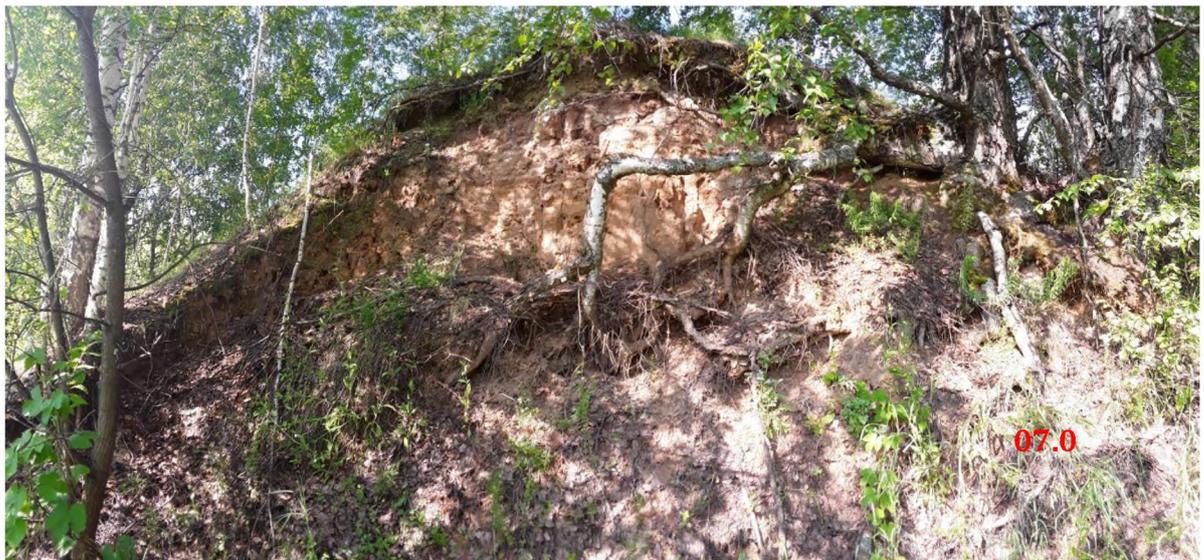
Фото 12-22-00019. Развитие овражной эрозии в 0.3 км на юго-восток от восточной окраины с. Емангаши Горномарийского района, Республика Марий Эл.

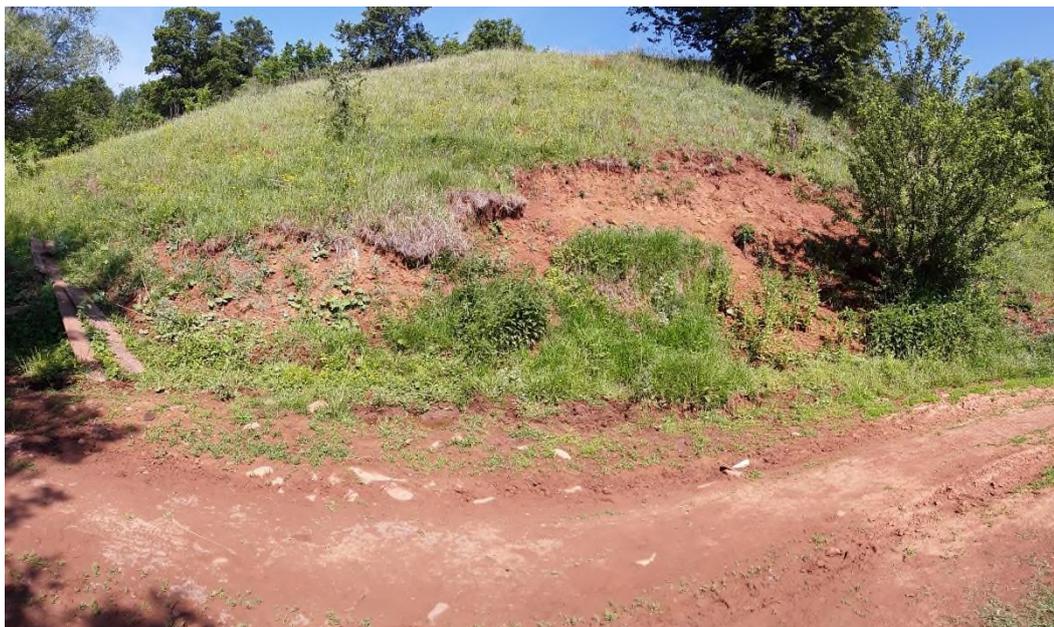
Фото 12-22.00021. Развитие овражной эрозии в 0.12 км южнее ул. Приволжская в с. Емангаши Горномарийского района, Республика Марий Эл.

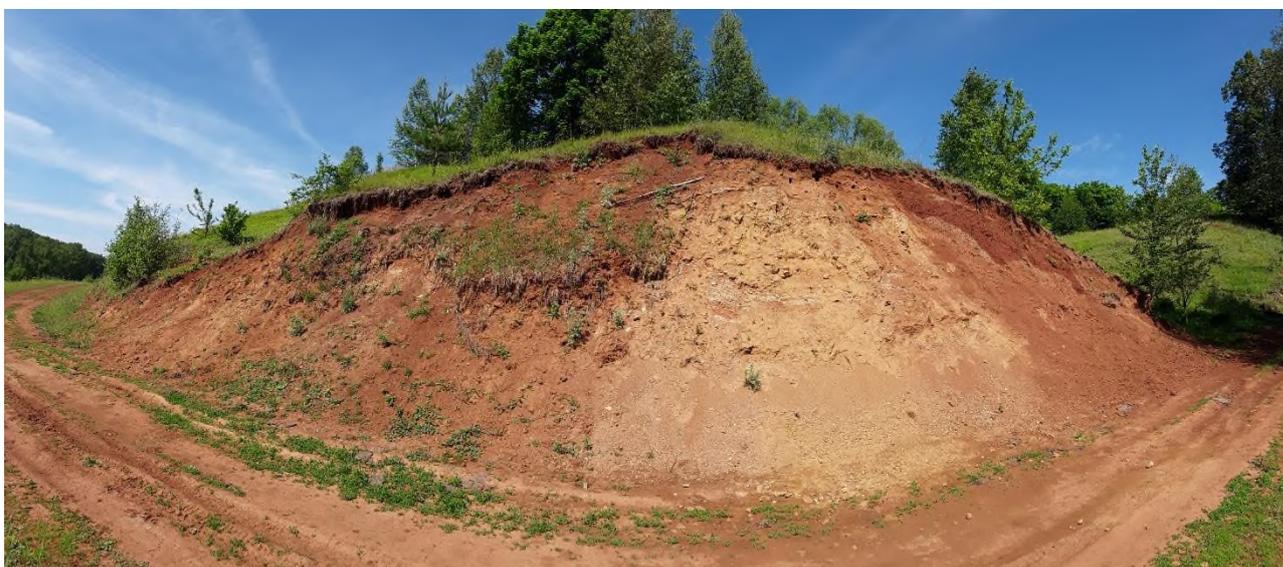
Фото 12-22-00022 развитие овражной эрозии, в 0.14 км южнее ул. Приволжская в с. Емангаши Горномарийского района, Республика Марий Эл.

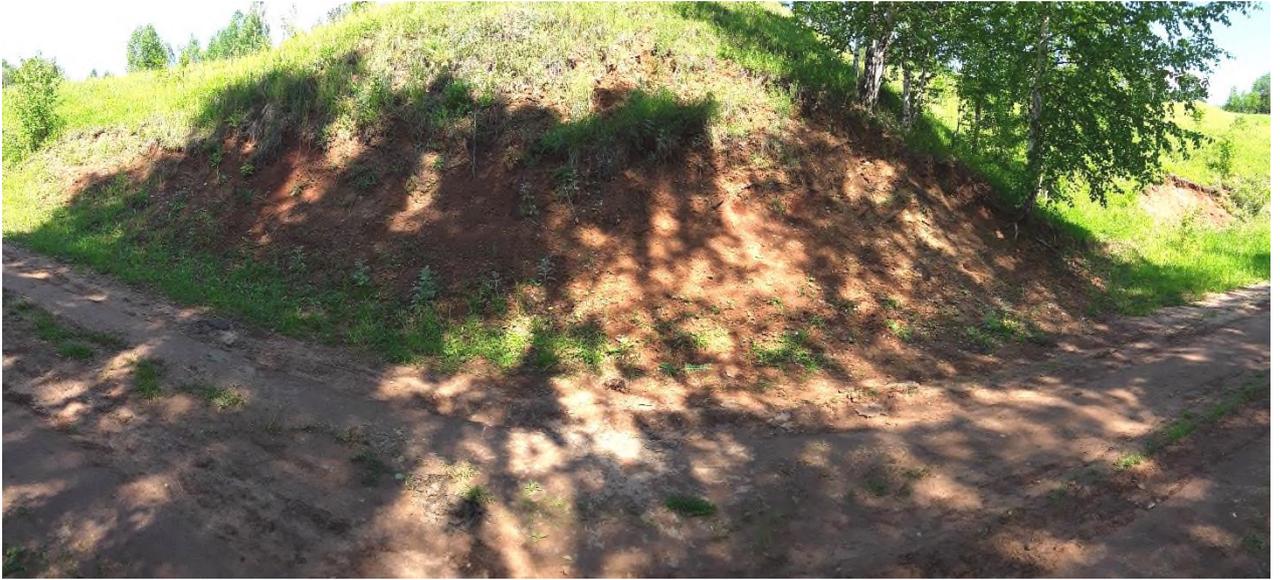
Фото 12-22-00023 развитие овражной эрозии, в 0.2 км южнее ул. Приволжская в с. Емангаши Горномарийского района, Республика Марий Эл.

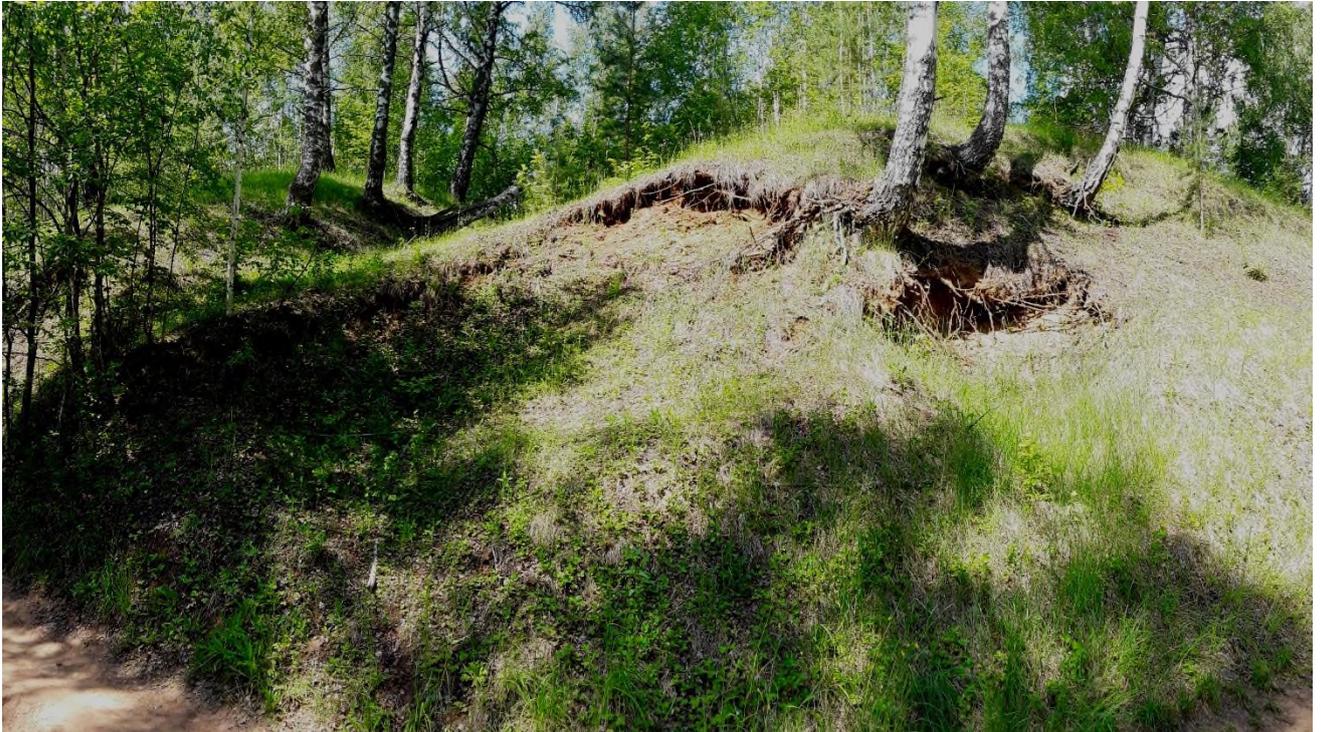
Фото 12-22-00024 развитие овражной эрозии в 0.3 км юго-восточнее центральной части д. Мороскино Горномарийского района, Республика Марий Эл.

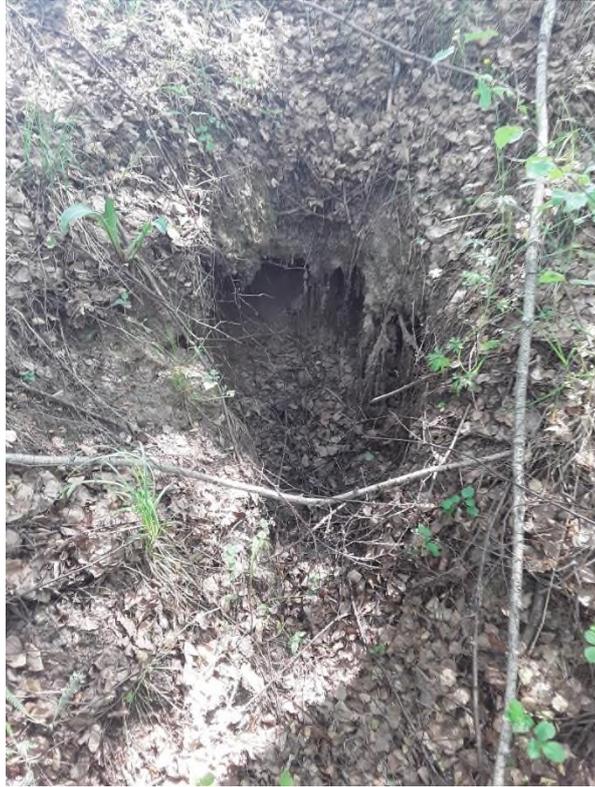
Фото 12-22-00025. Зарождение овражной эрозии в 0.5 км на северо-восток от северо-восточной окраины д. Петухово Горномарийского района, Республика Марий Эл.

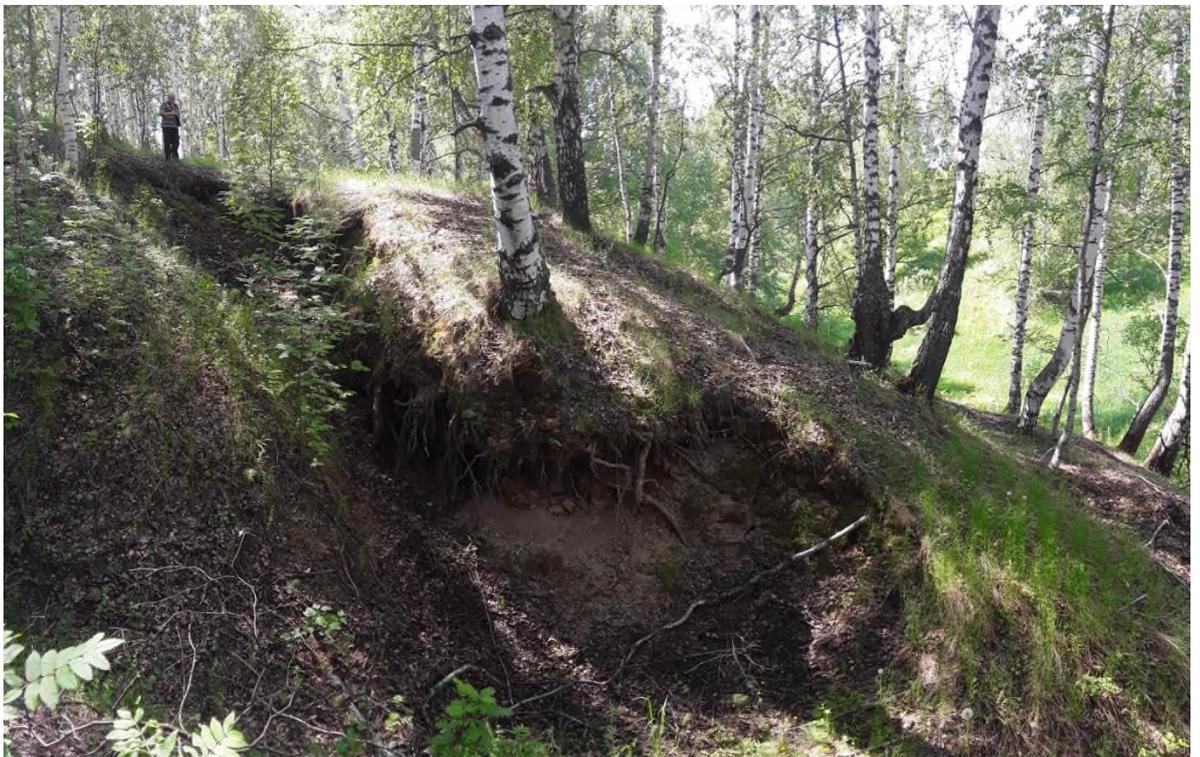
Фото 12-22-00026. Развитие овражной эрозии в 0.4 км на северо-восток от северо-восточной окраины д. Петухово Горномарийского района, Республика Марий Эл.

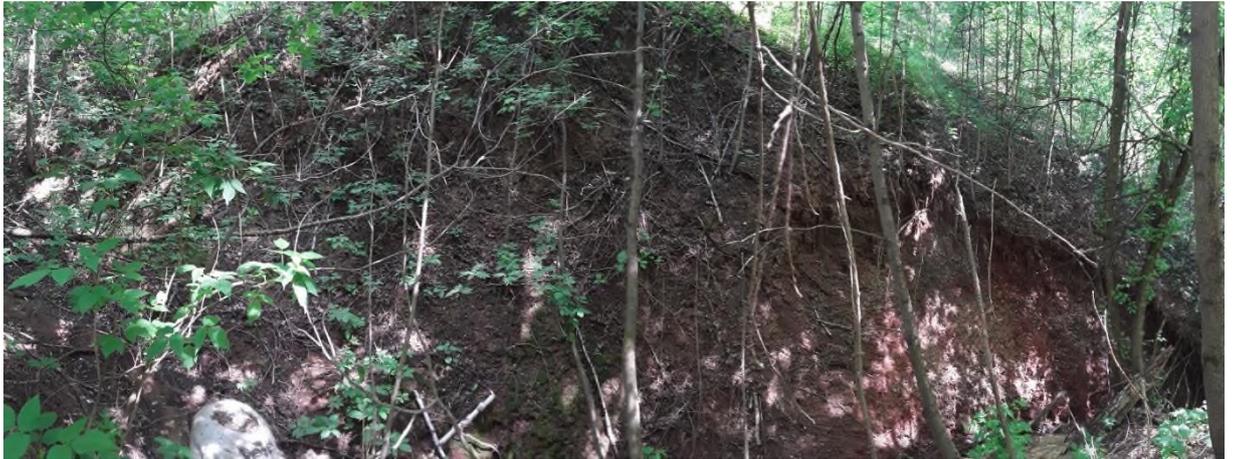
Фото 12-22-00027. Развитие овражной эрозии в 0.05 км южнее д. Сосновка Горномарийского района, Республика Марий Эл.

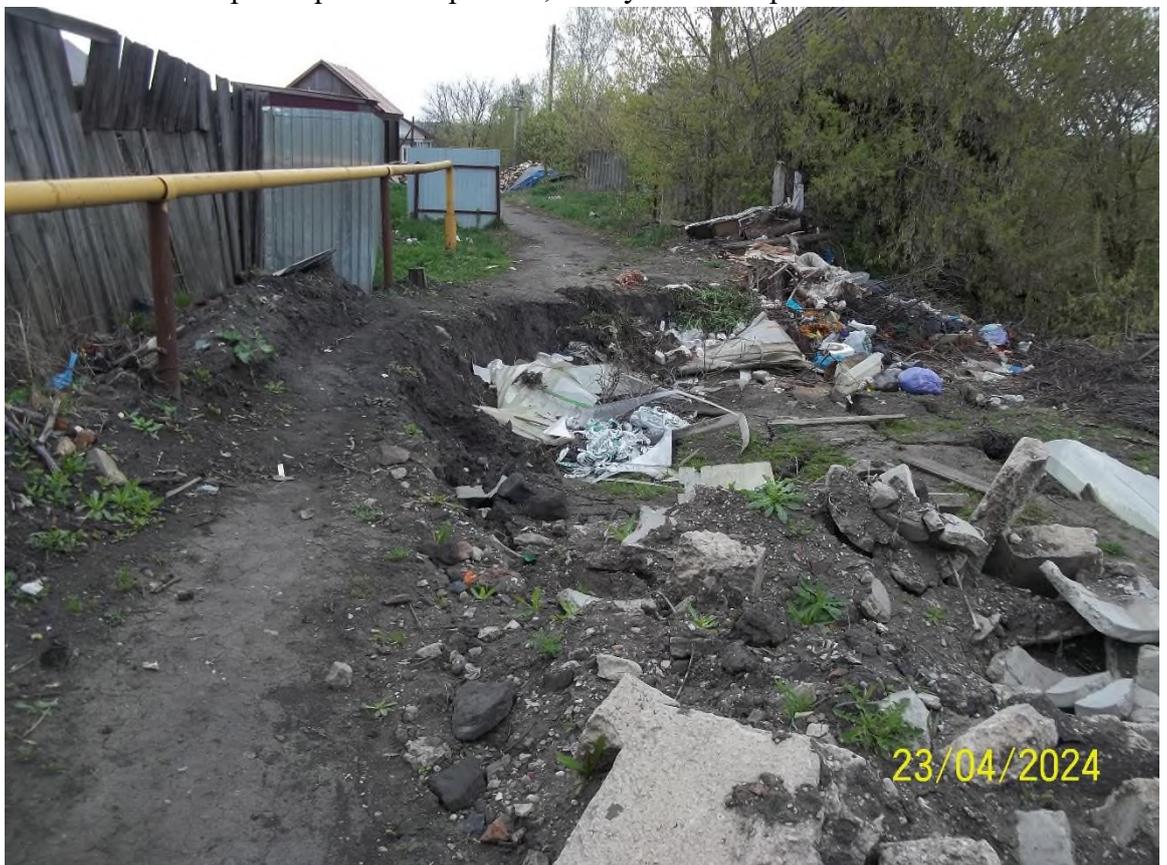
Фото 13.11.00006 Оползневой процесс, активный участок на западном борту оползня 23.04.2024г. Ардатовский район г. Ардатов, по ул Матросова, Республика Мордовия

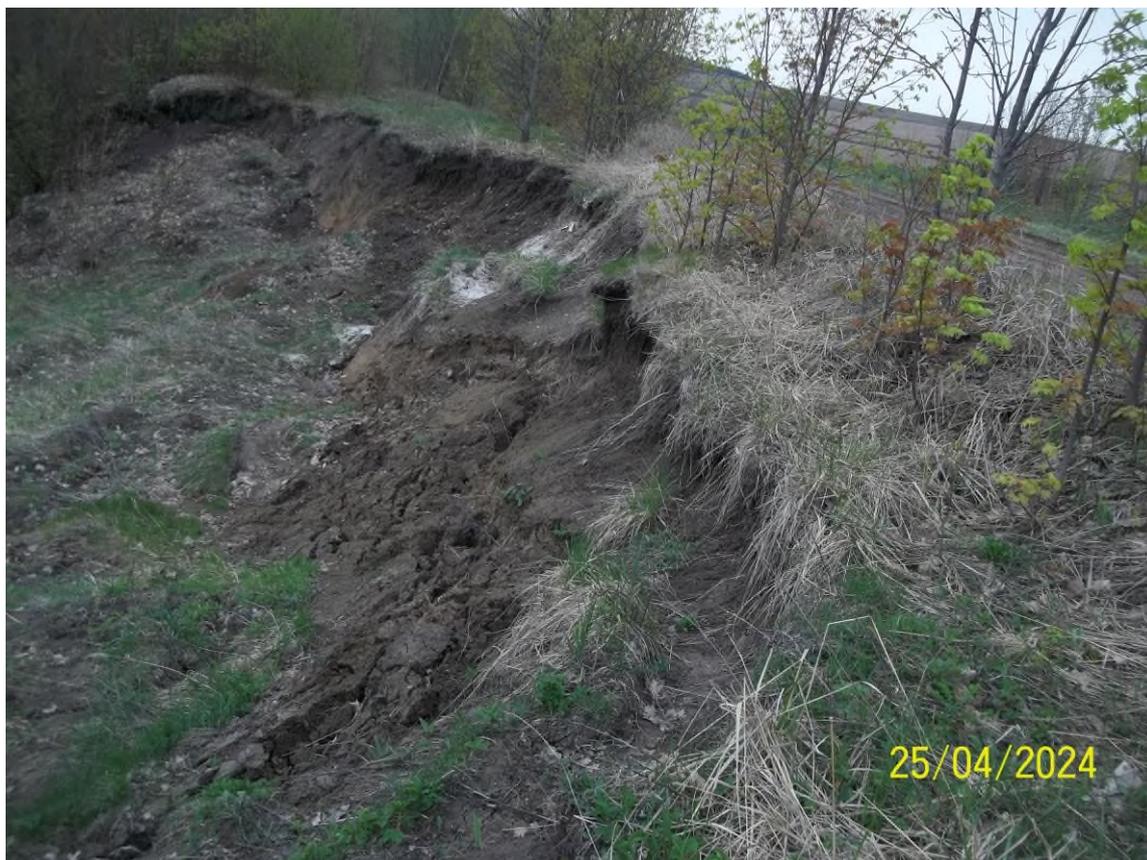
Фото 13.11.00005 Оползневой процесс, стенка срыва в центральной и западной части оползневого цирка. 25.04.2024г. в 720 м севернее с. Надеждинка, Старошайговский район, Республика Мордовия

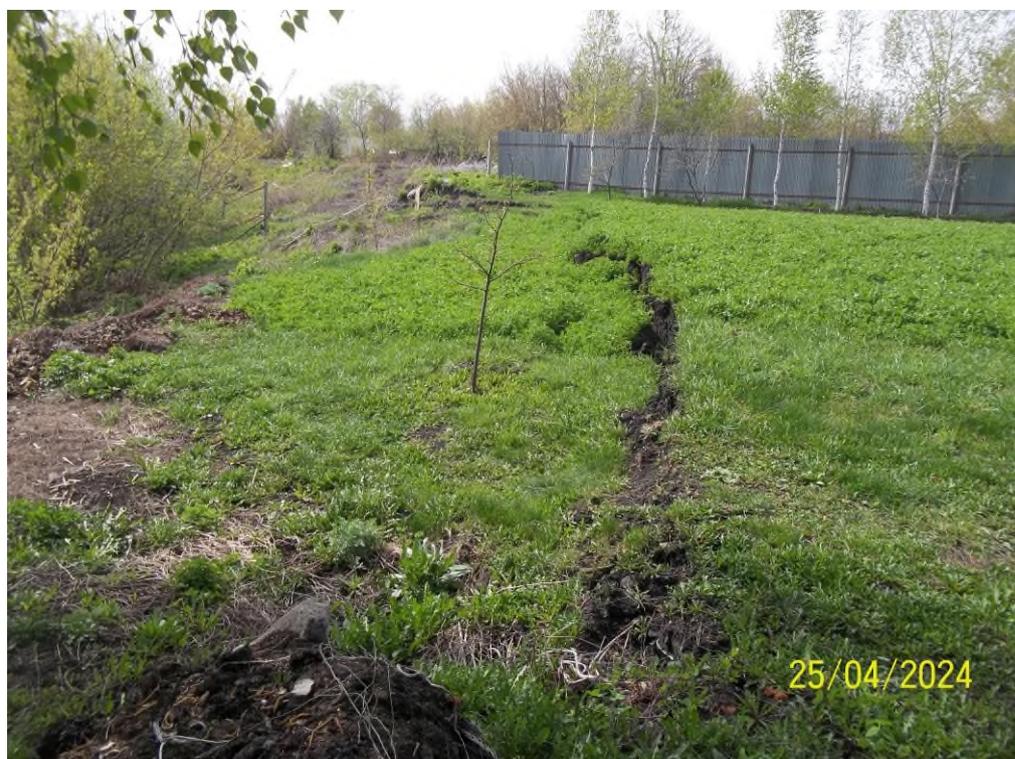
Фото 13.11.00001 Оползневой процесс, активный участок северо-восточный борт оползня, 25.04.2024г, с. Булгаково Кочкуровский муниципальный район, Республика Мордовия

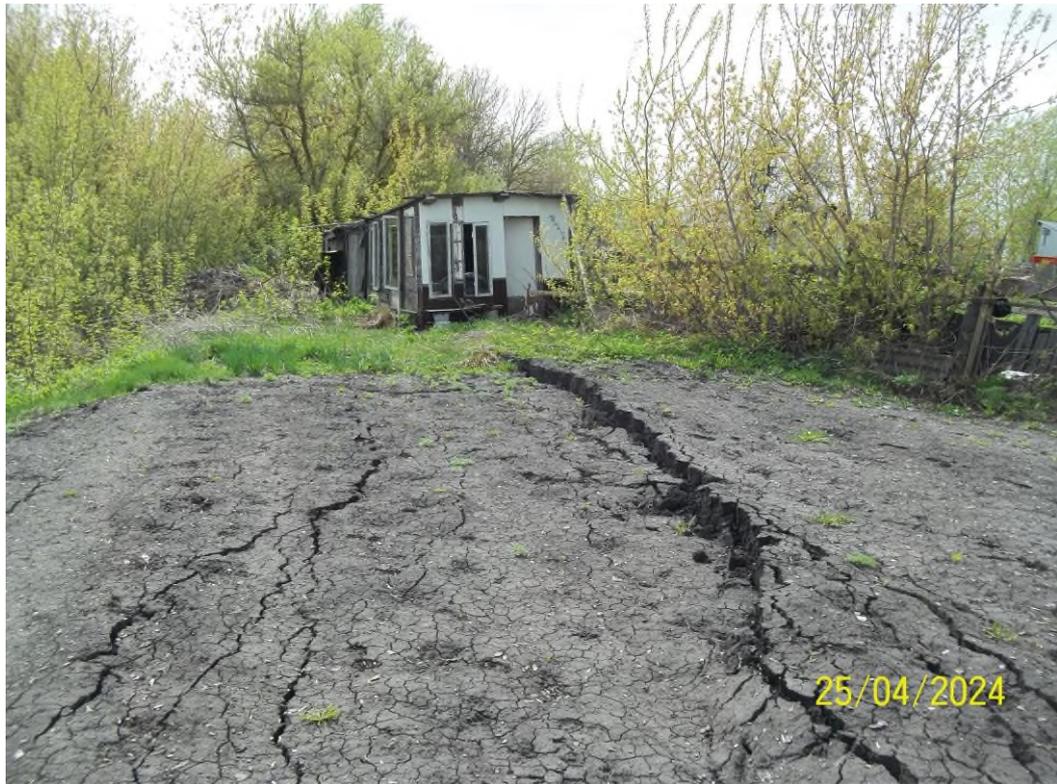
Фото 13.11.00001 Оползневой процесс, активный участок в 25 м от дома № 8 по ул. Садовая, бровка и вершина оползня, 25.04.2024г с. Булгаково, Кочкуровский район, Республика Мордовия

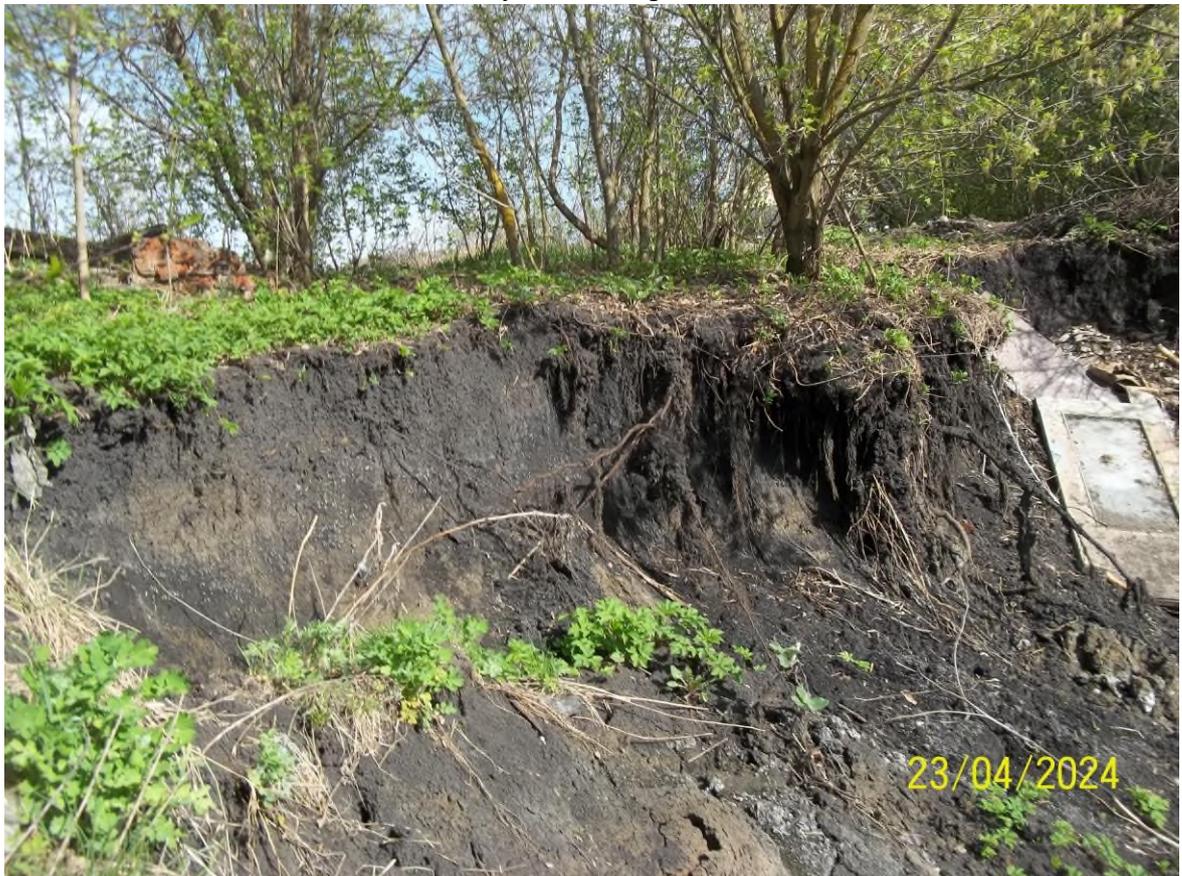
Фото 13.11.00004 Оползневой процесс, активный участок на северном борту оползневого цирка, 23.04.2024г. на южной окраине п. Ромоданово дом № 6 по ул. Дачная, Ромодановский муниципальный район, Республика Мордовия

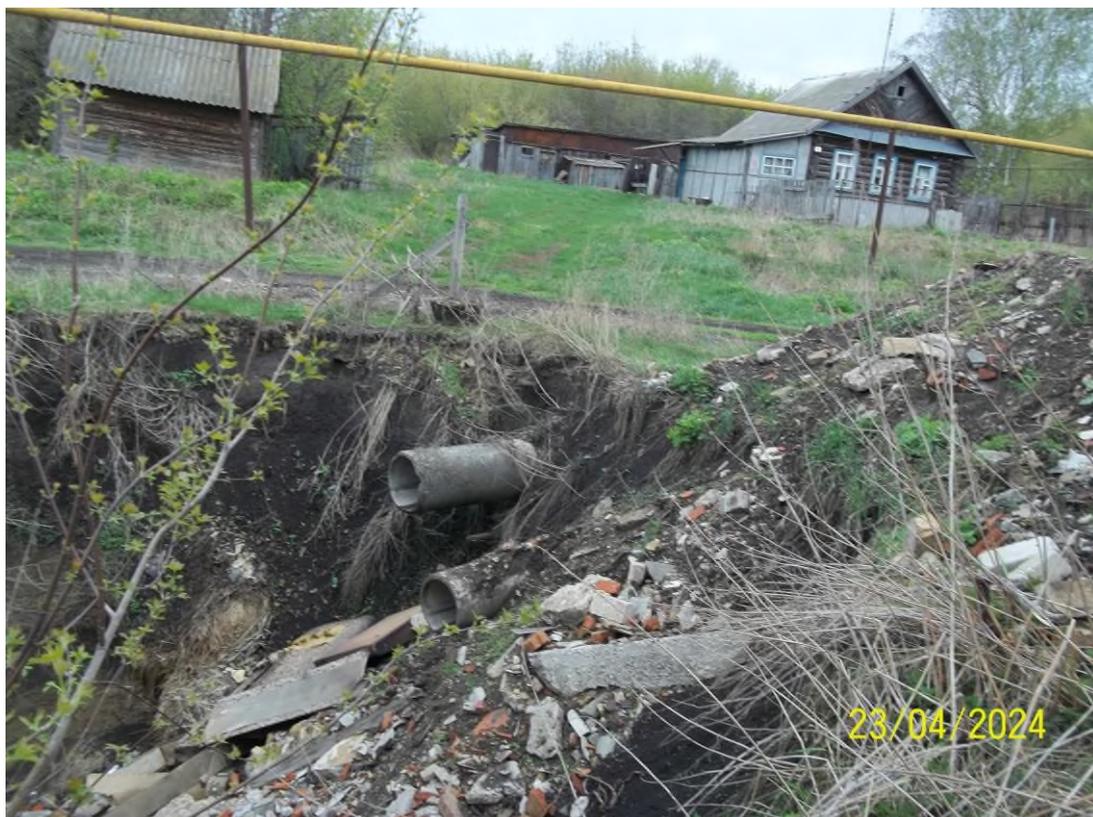
Фото 13.22.00001 Овражная эрозия в 120 м южнее здания школы на ложбине стока оврага, 23.04.2024г. с. Вечерлей Атяшевский муниципальный район, Республика Мордовия,

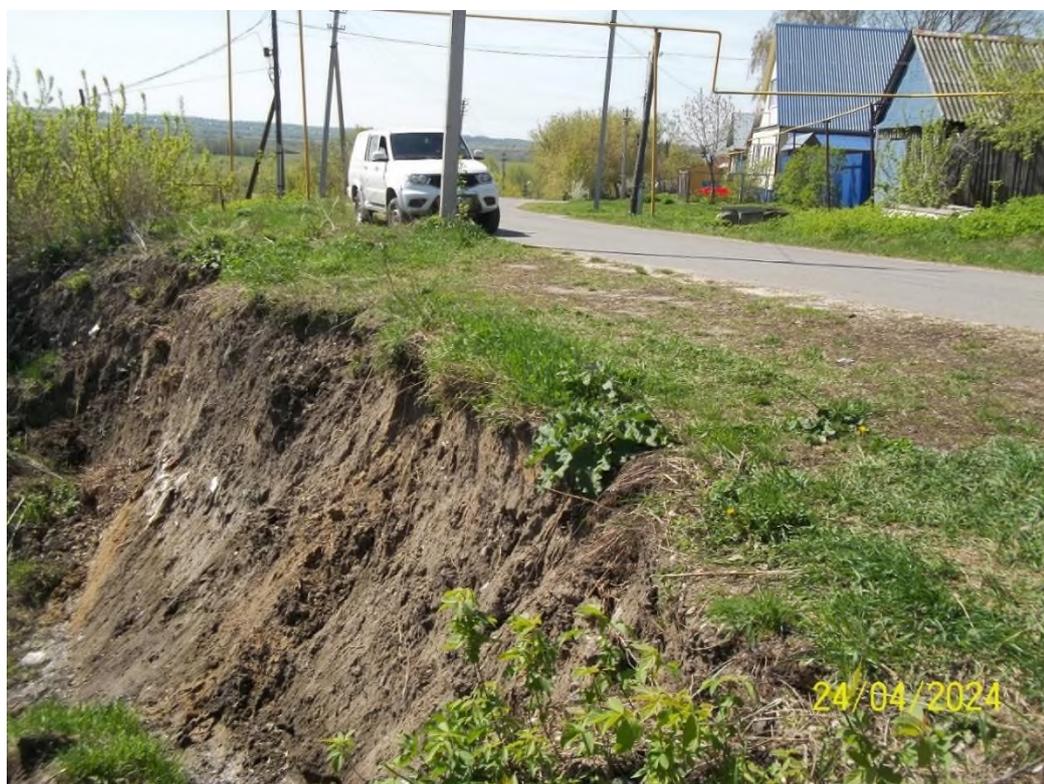
Фото 13.11.00019 Оползневой процесс. Активный оползень в 15 м Ю-В перекрестка ул. Красная горка и Советская площадь г. Краснослободск, Краснослободский район. Республика Мордовия

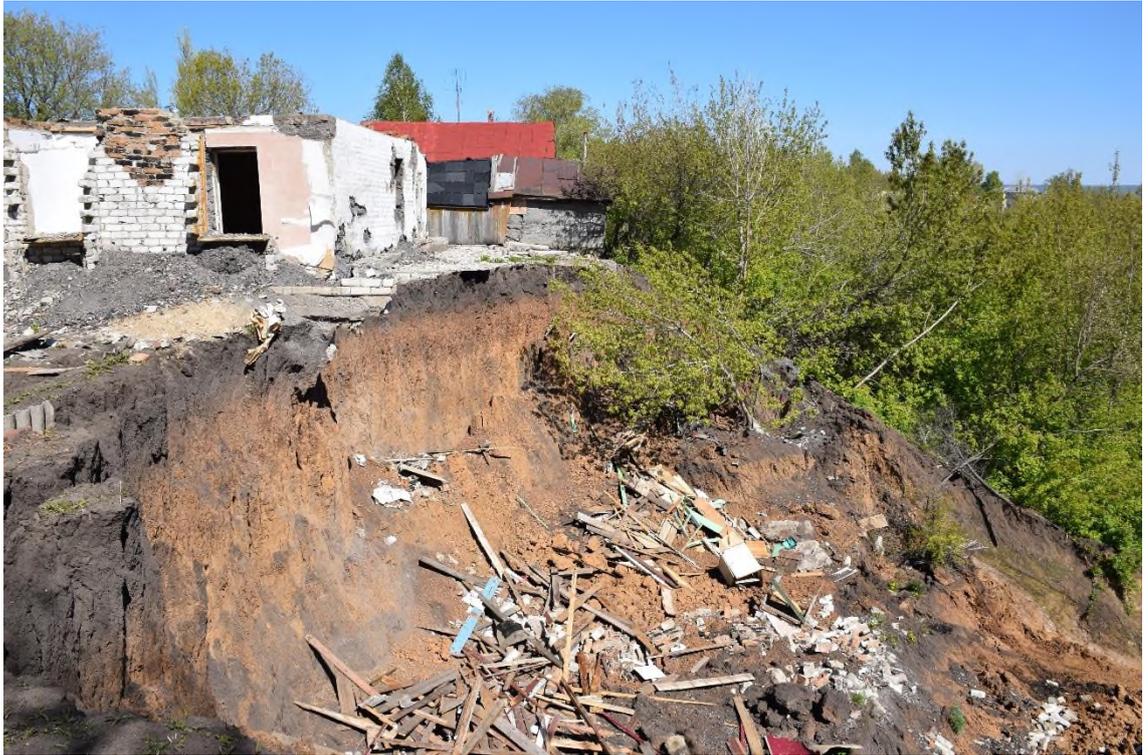
Фото 16.2024.00300. Сошедший оползень на приусадебном участке у дома 11 по улице Водникова 11, г. Тетюши, Тетюшский район, Республика Татарстан

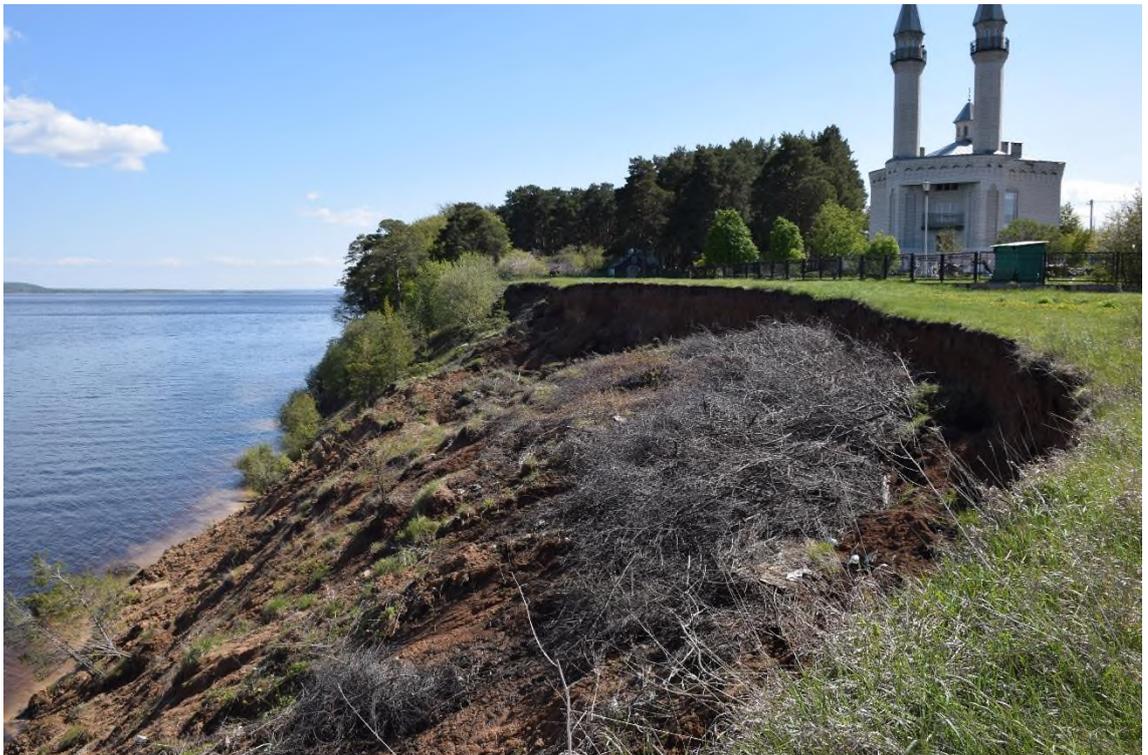
Фото 16-11-00274 Развитие оползня на правом берегу р. Волга у мечети н.п. Кзыл – Байрак, Верхнеуслонский район, Республика Татарстан

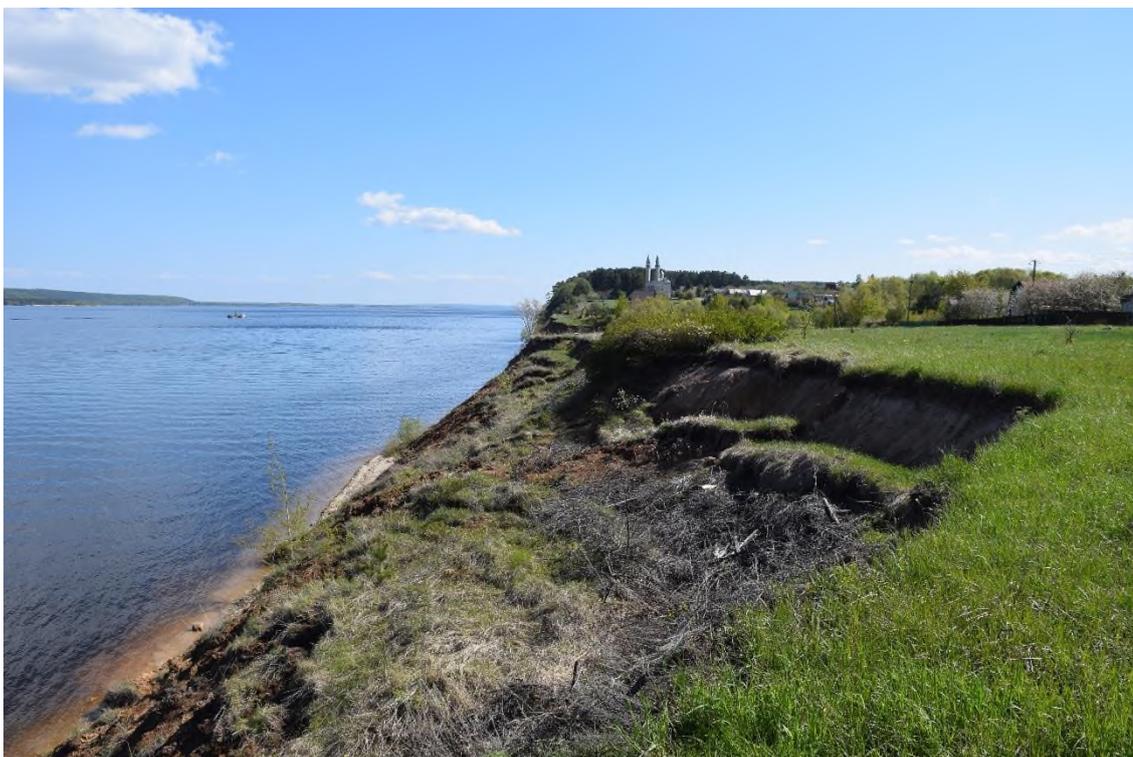
Фото 16-11-00292 Оползень скольжения на правом берегу р. Волга по ул. Приволжская, н.п. Кзыл – Байрак, Верхнеуслонский район, Республика Татарстан

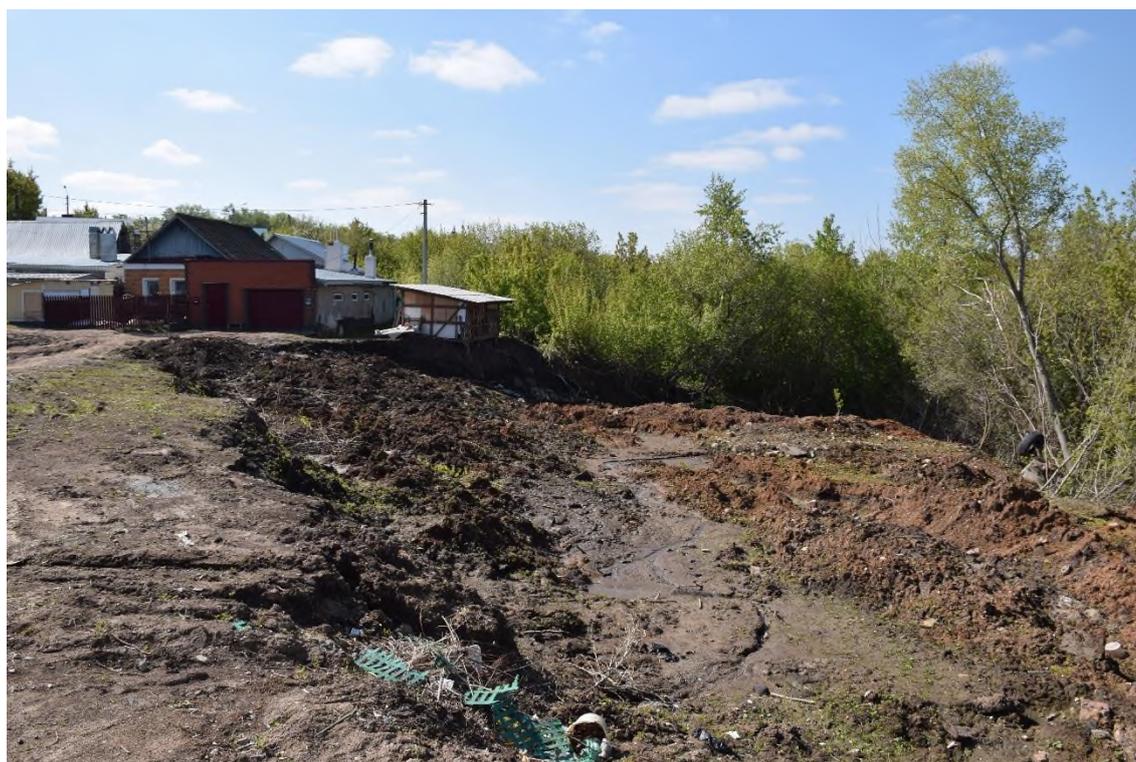
Фото 16-11-00296 Активизация оползня по ул. Джамбула по ул. Чистополь, Чистопольский район, Республика Татарстан

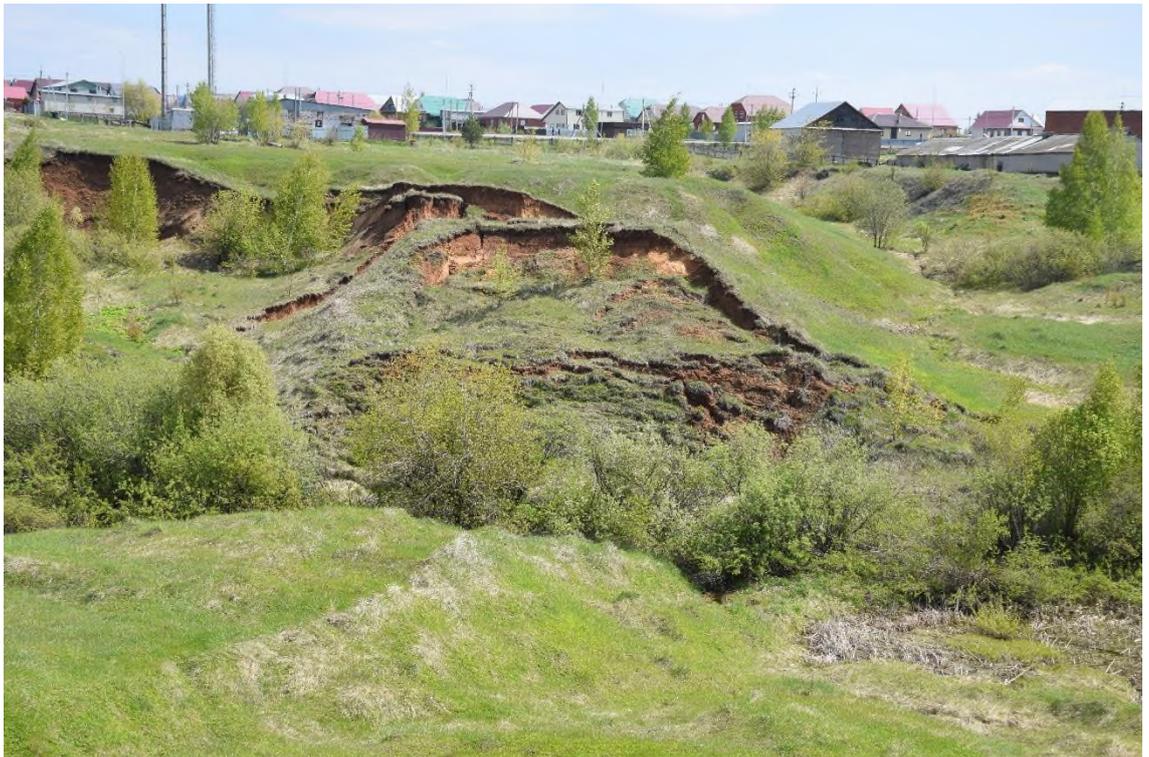
Фото 16-11-00151 Оползень скольжения на левом борту оврага Восточный Рыбная Слобода, Рыбно – Слободский район, Республика Татарстан

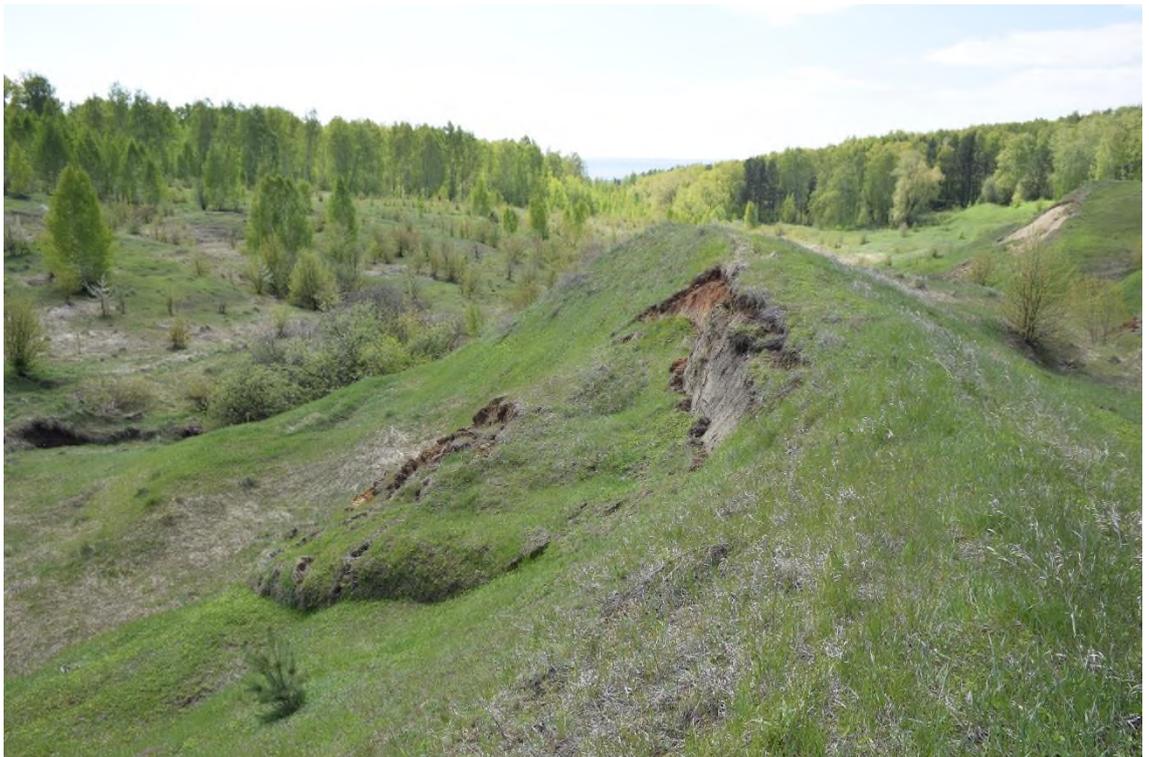
Фото 16-11-00297 Оползень скольжения на правом борту оврага Восточный у створа 1 – 3, пгт. Рыбная Слобода, Рыбно – Слободский район, Республика Татарстан

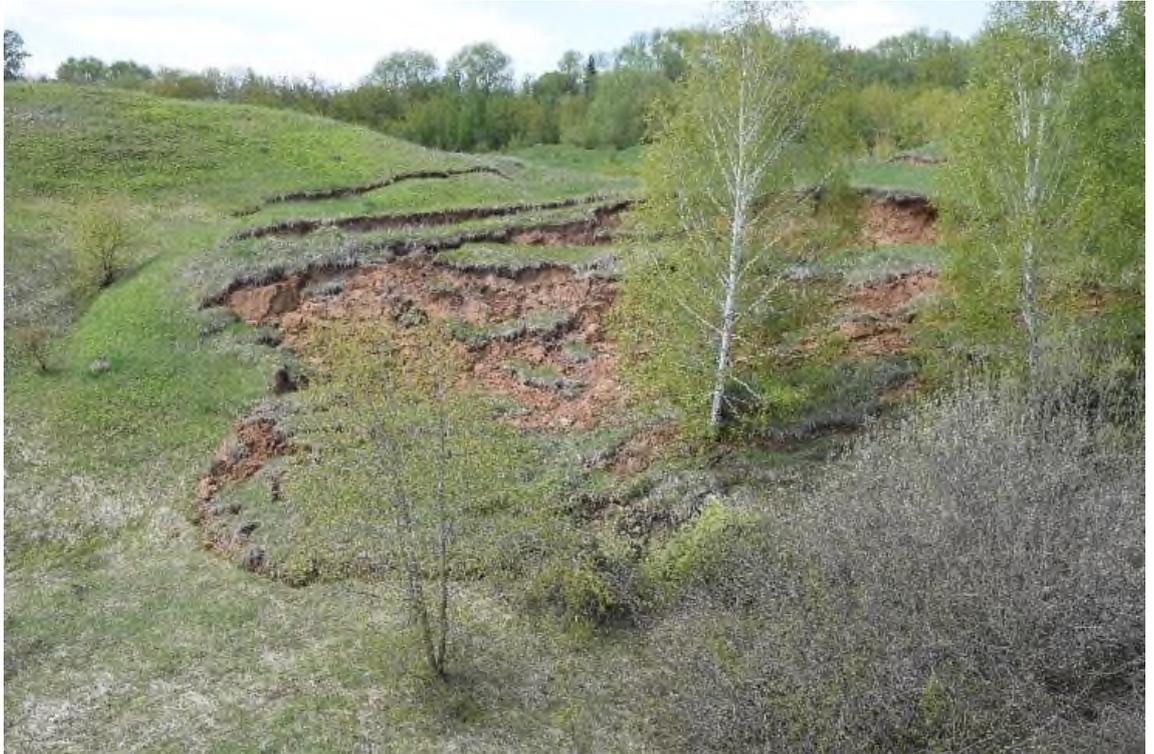
Фото 16-11-00153 Оползень скользя на правом борту оврага Восточный ниже 4 репера створа 2, пгт. Рыбная Слобода, Рыбно – Слободский район, Республика Татарстан

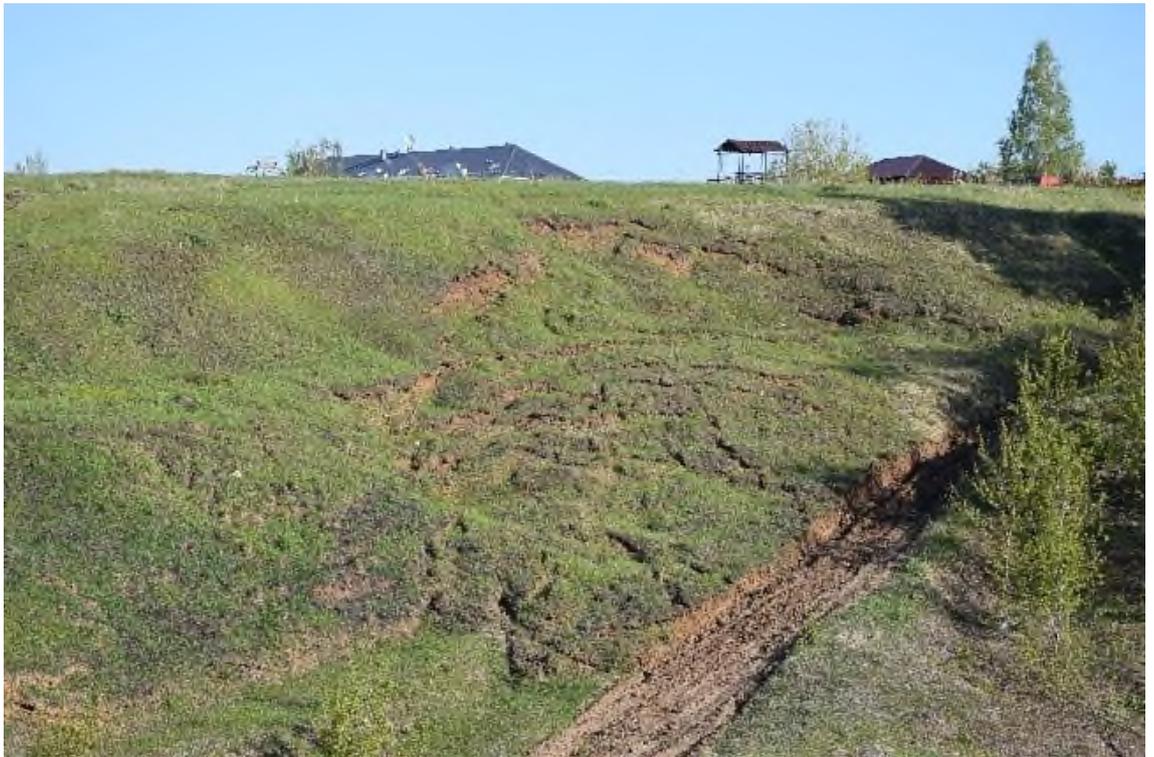
Фото 16-11-00285 Оползень на правом борту оврага Красный Дол, пгт. Камское Устье, Камско – Устьинский район, Республика Татарстан

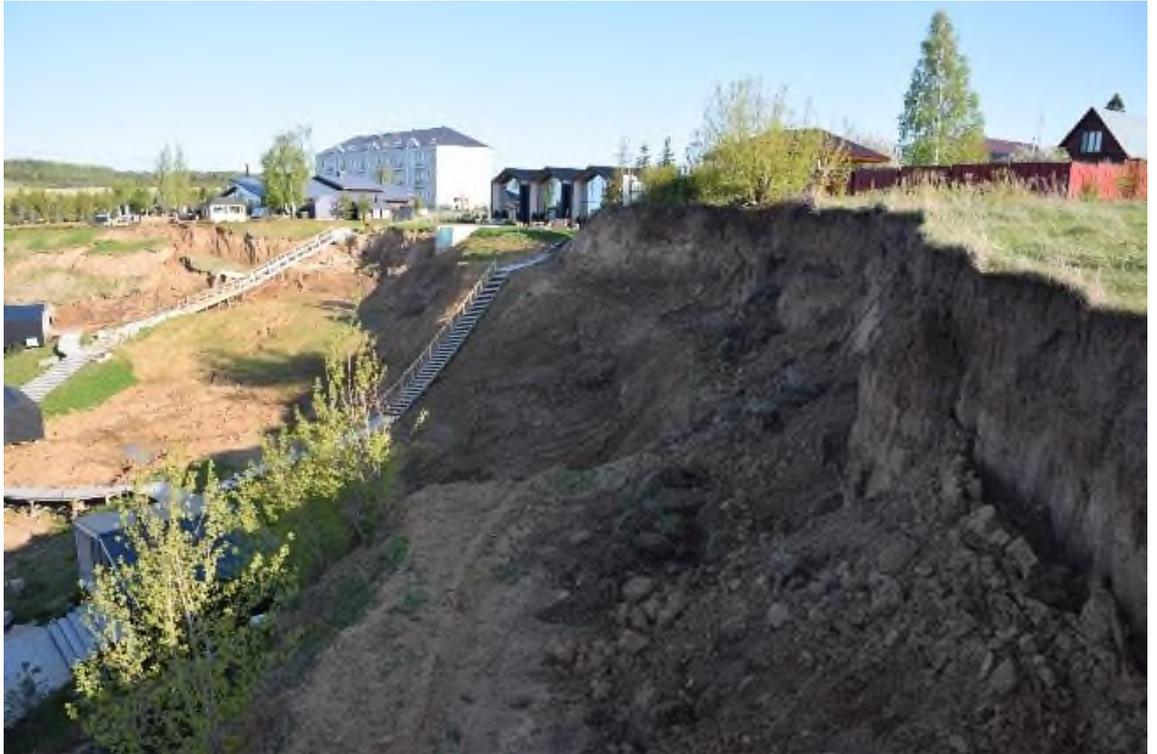
Фото 16-11-00058 Свежие осыпания песчано – глинистых отложений, пгт. Камское Устье, Камско -Устьинский район, Республика Татарстан
