ФИЛИАЛ «ПРИВОЛЖСКИЙ РЕГИОНАЛЬНЫЙ ЦЕНТР ГМСН»

ИНФОРМАЦИОННАЯ СВОДКА

О ПРОЯВЛЕНИЯХ ЭКЗОГЕННЫХ ГЕОЛОГИЧЕСКИХ ПРОЦЕССОВ НА
ТЕРРИТОРИИ ПРИВОЛЖСКОГО ФЕДЕРАЛЬНОГО ОКРУГА
ЗА II КВАРТАЛ 2024 Г.

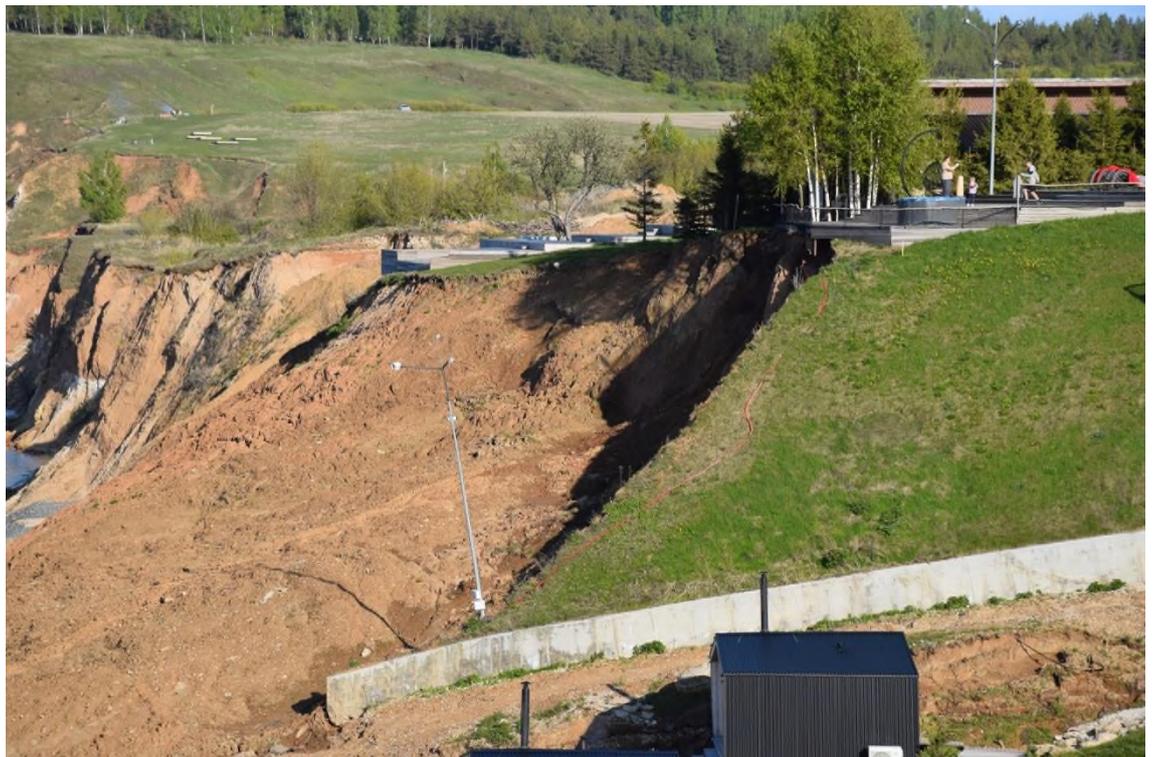
Фото 16-11-00283 Свежие осыпания песчано – глинистых отложений, пгт. Камское Устье, Камско – Устьинский район, Республика Татарстан

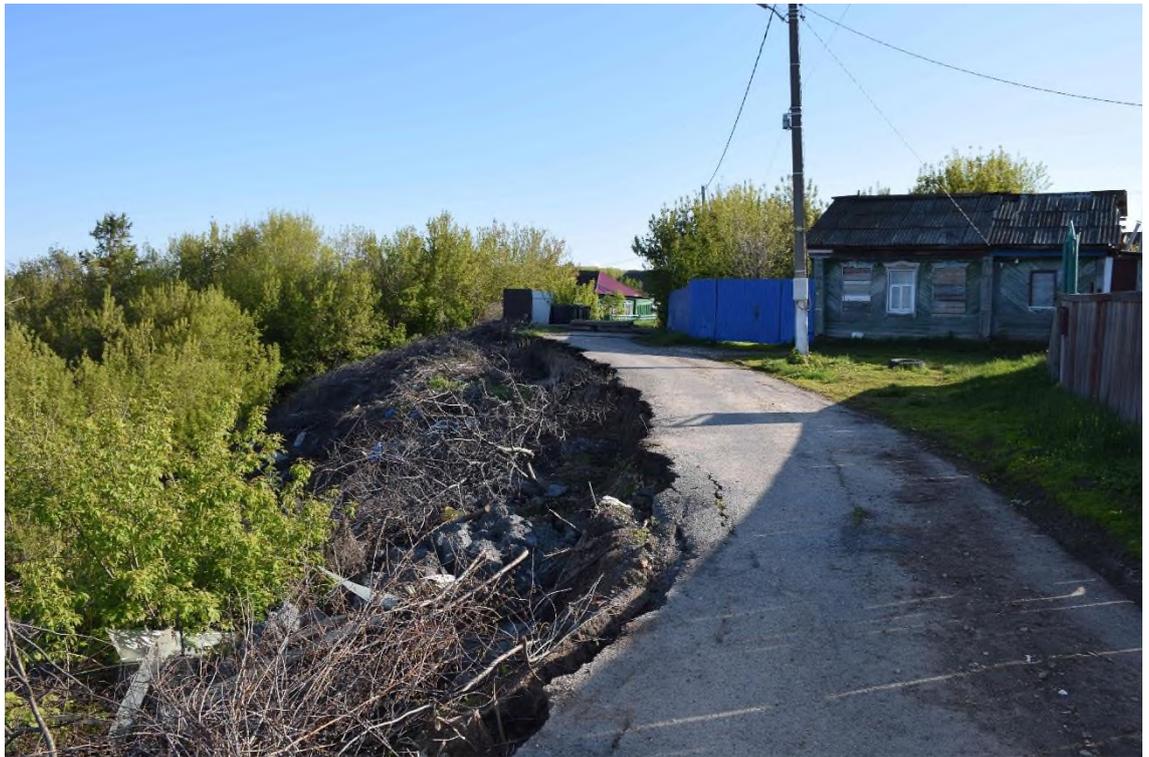
Фото 16-11-00066 Активный оползень на левом бору оврага Красный Дол, пгт. Камское Устье, Камско – Устьинский район, Республика Татарстан

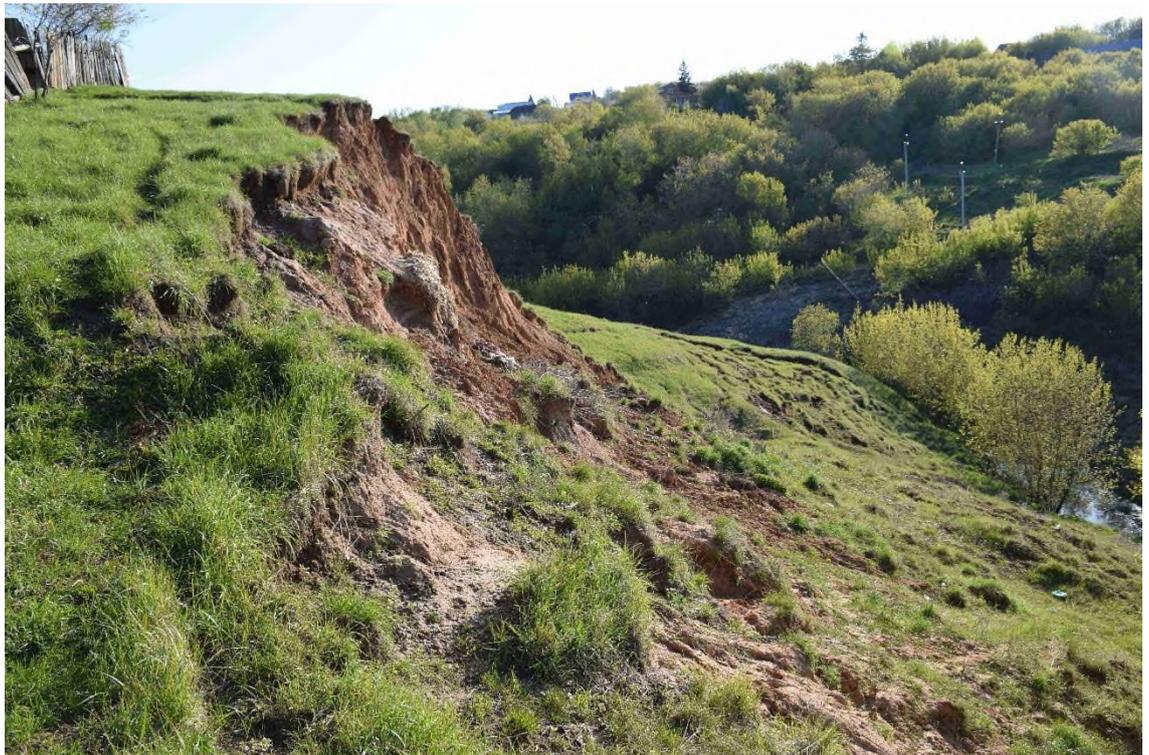
Фото 16-11-00060 Свежее проявление на правом борту оврага Красный Дол, пгт. Камское Устье, Камско – Устьинский район, Республика Татарстан

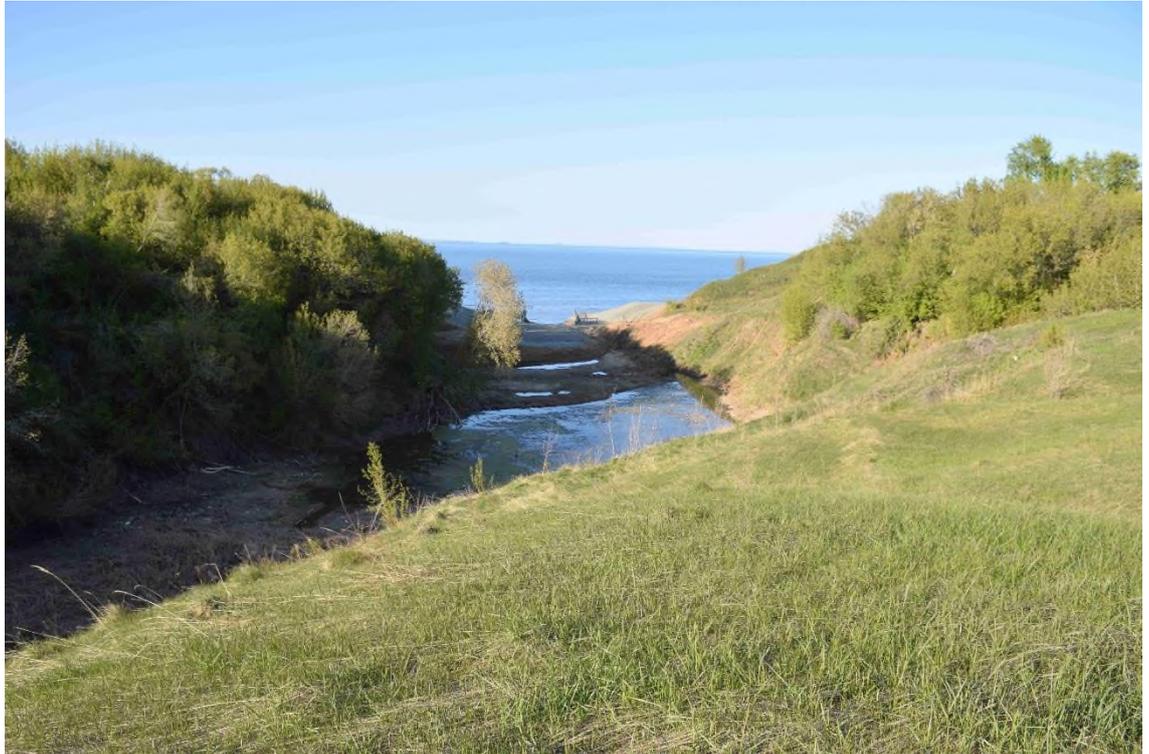
Фото 16-11-00069 На правом борту оврага "Красный Дол" продолжает развиваться оползень скользя, пгт. Камское Устье, Камско – Устьинский район, Республика Татарстан

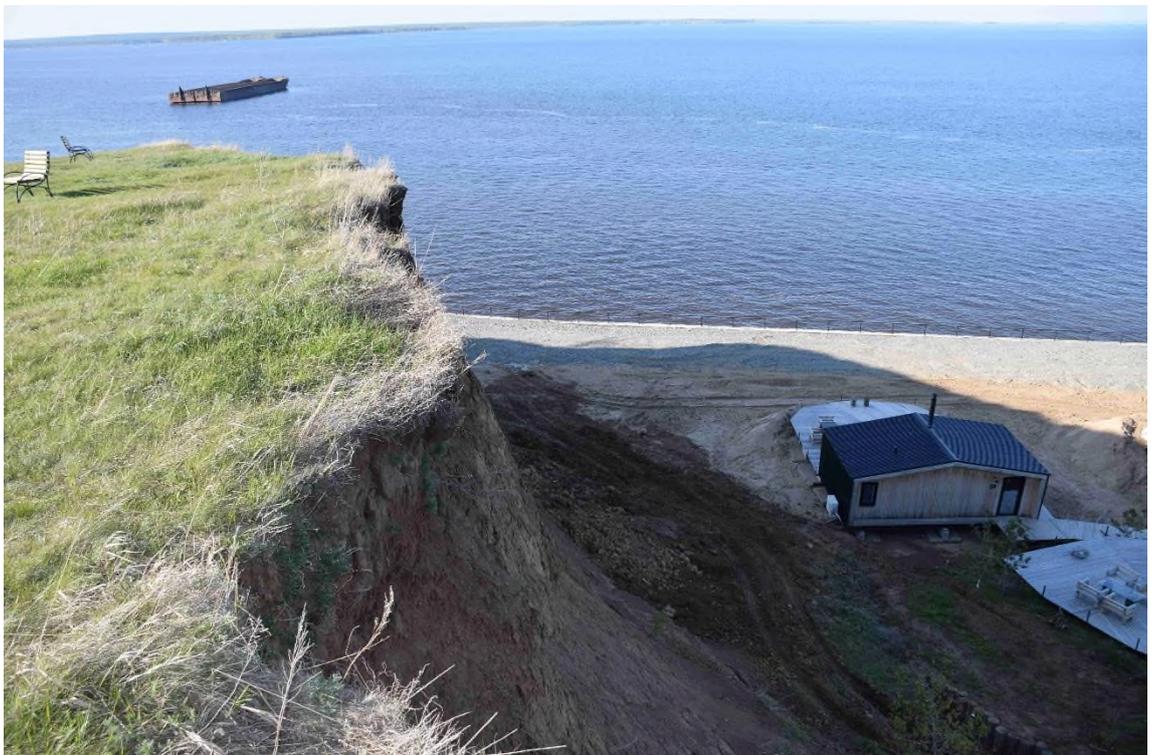
Фото 16-11-00070 Осыпания песчано – глинистых отложений, пгт. Камское Устье, Камско – Устьинский район, Республика Татарстан

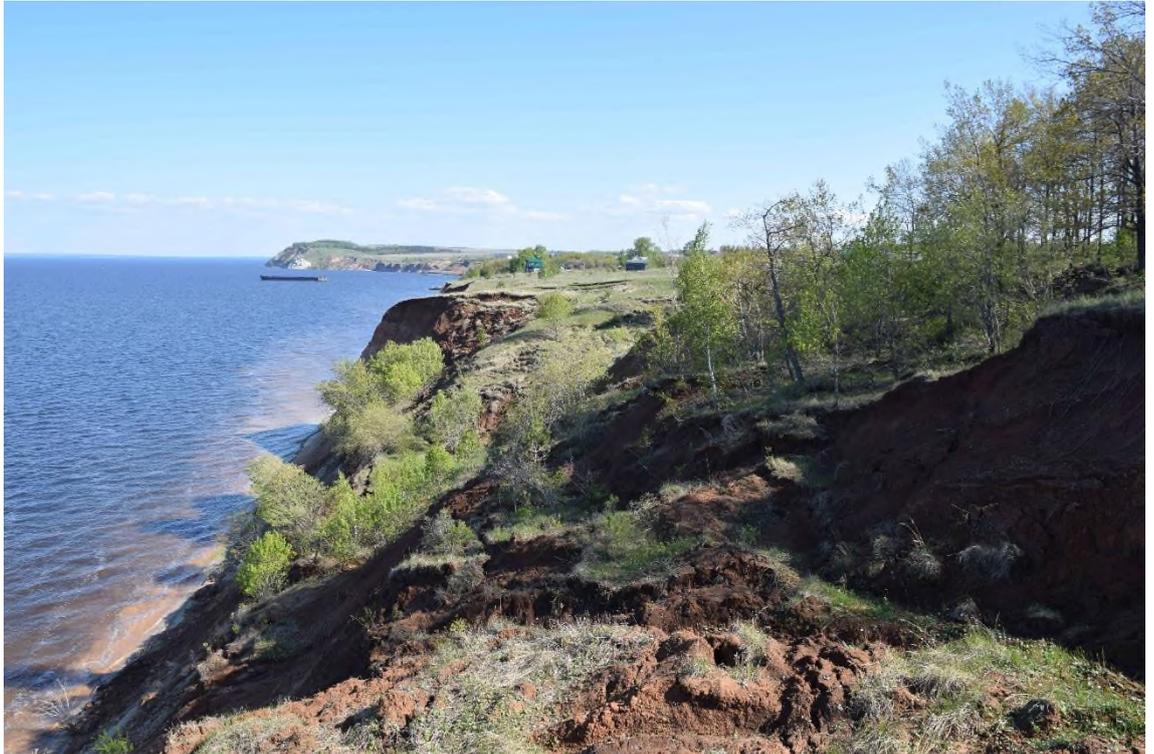
Фото 16-11-00051 Оползень скольжения на северной окраине пгт. Камское Устье, Камско – Устьинский район, Республика Татарстан

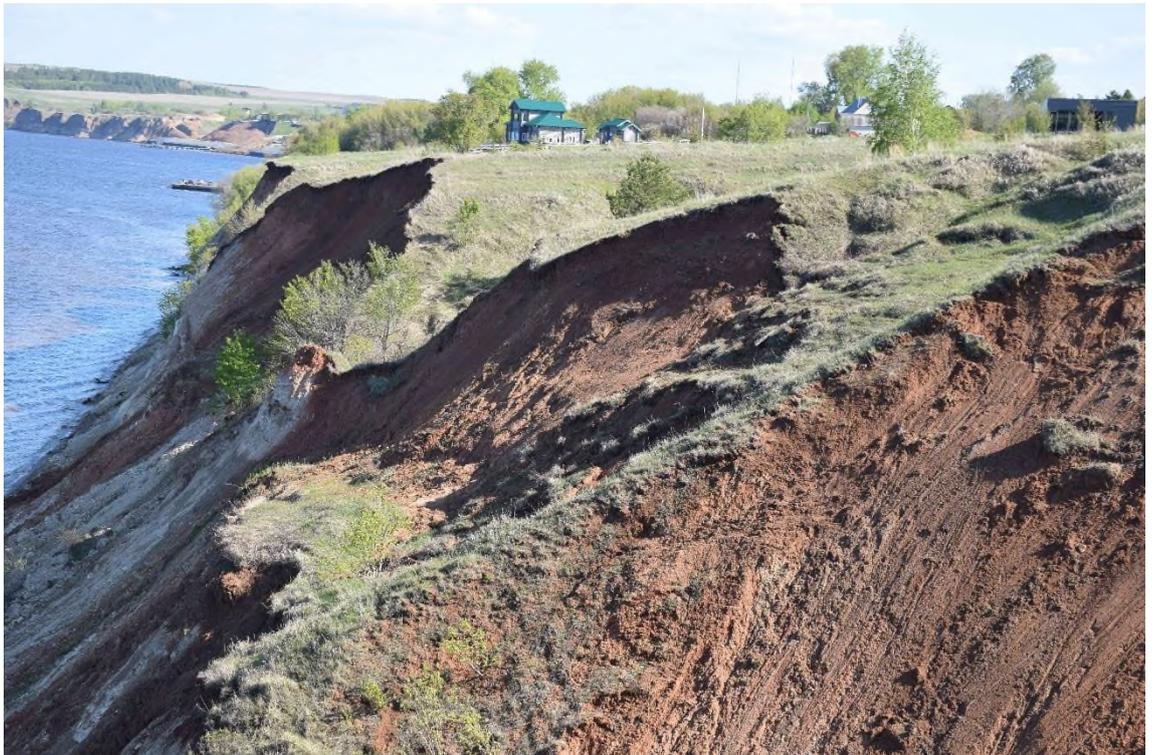
Фото 16-11-00052 Скольжения оползня в верхней части склона пгт. Камское Устье, Камско – Устьинский район, Республика Татарстан

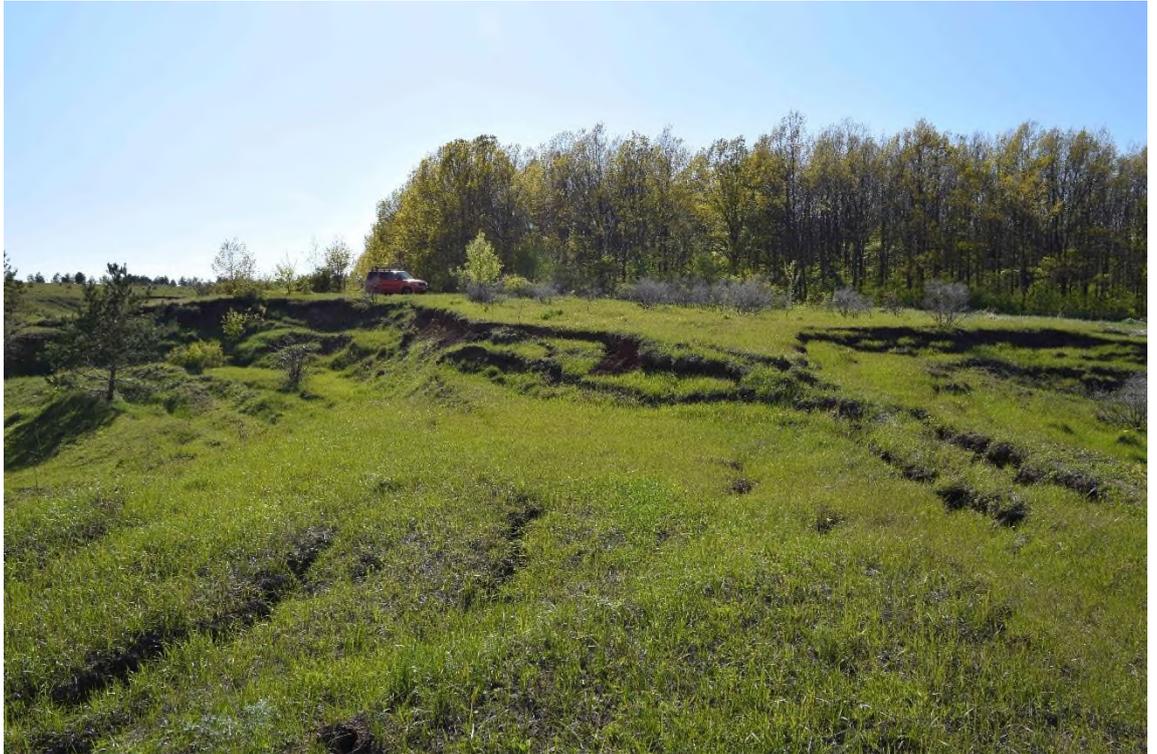
Фото 16-11-000282 Оползень скольжения между 1 и 2 створом на северной окраине пгт. Камское Устье, Камско – Устьинский район, Республика Татарстан

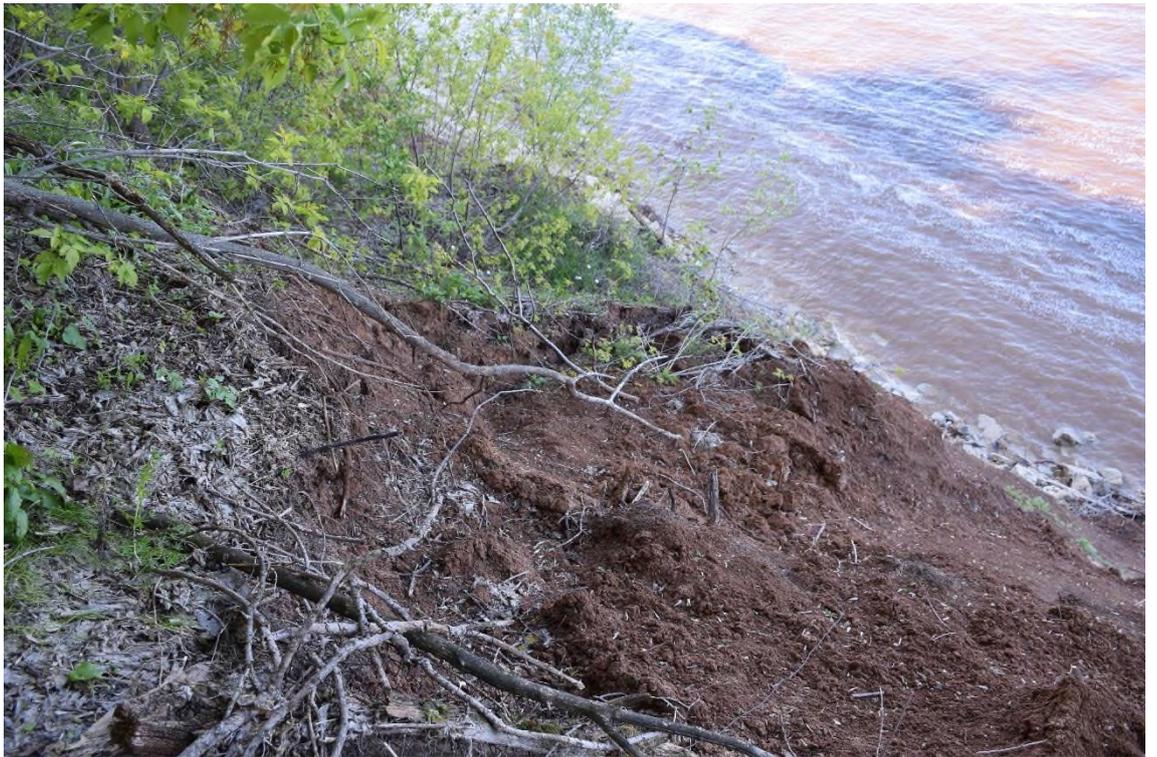
Фото 16-11-00053 Свежее скольжение по адресу ул. Горького д.19, пгт. Камское Устье, Камско – Устьинский район, Республика Татарстан

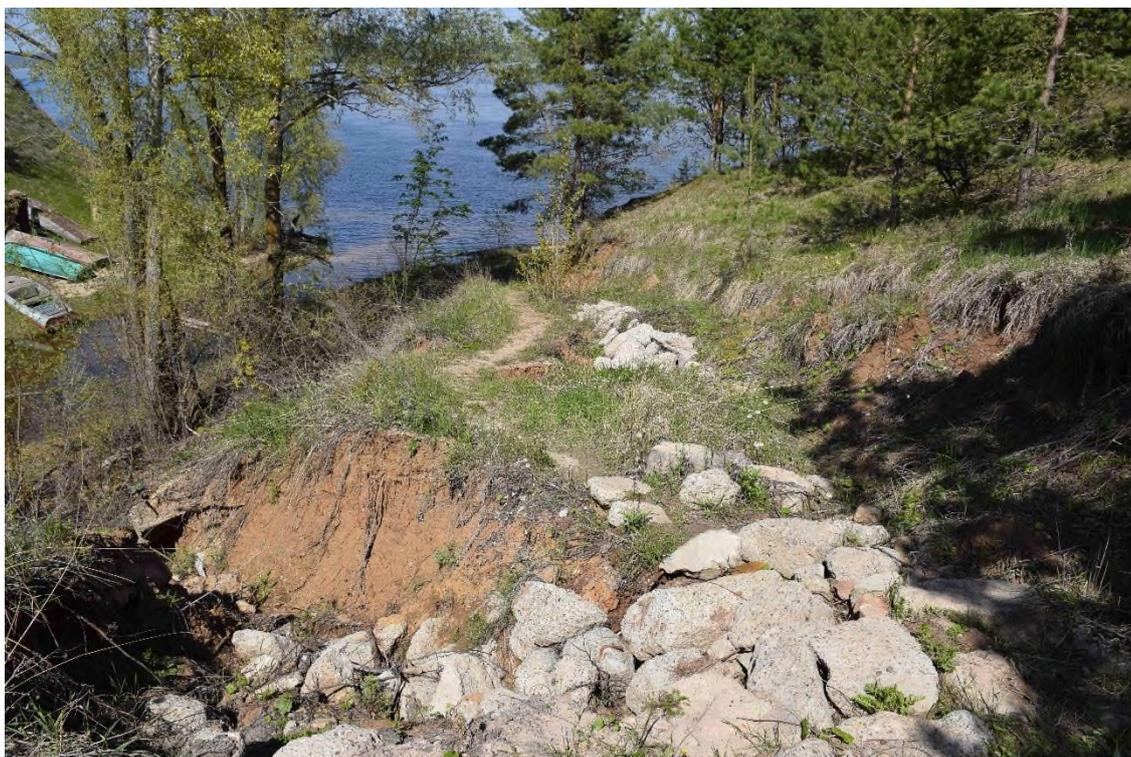
Фото 16-22-00293 Оползень скольжения на правом борту оврага н.п. Кзыл – Байрак, Верхнеуслонский район, Республика Татарстан

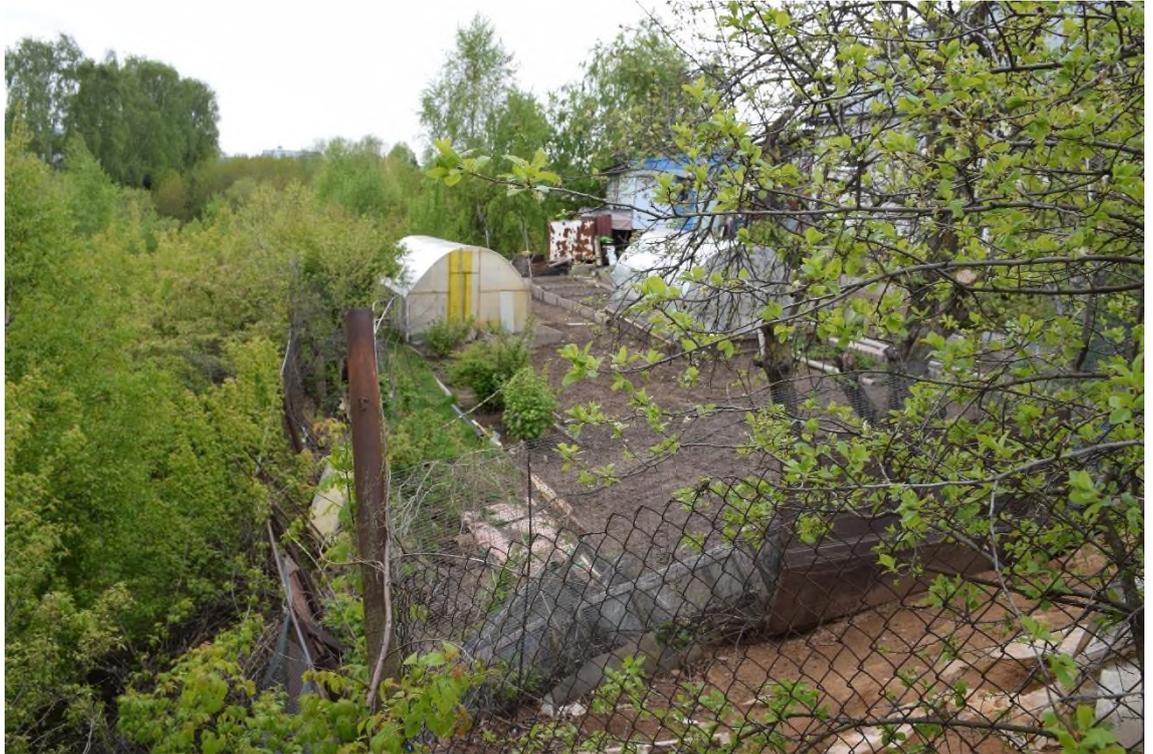
Фото 16-11-00273 Оползень скольжения по ул. Фрунзе, с. Шланга Дрожжановский район, Республика Татарстан

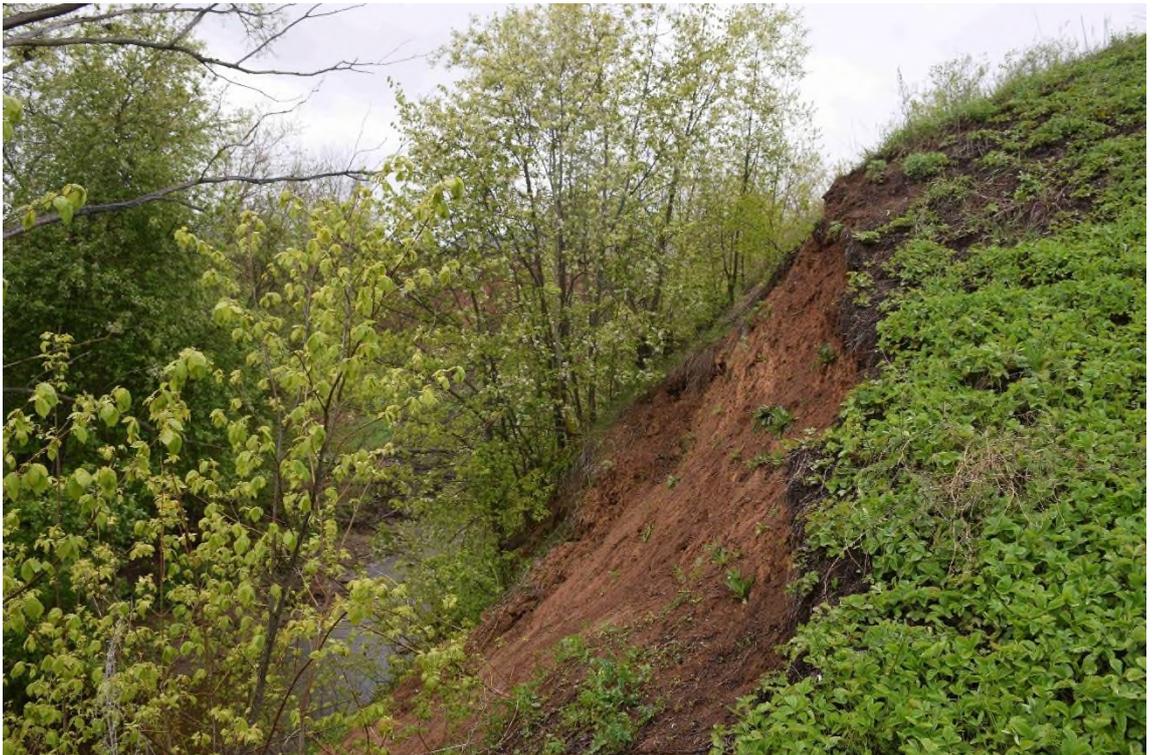
Фото 16-11-00205 Оползень скользяния у дома по ул. Бадаева 47а, г. Казань, Республика Татарстан

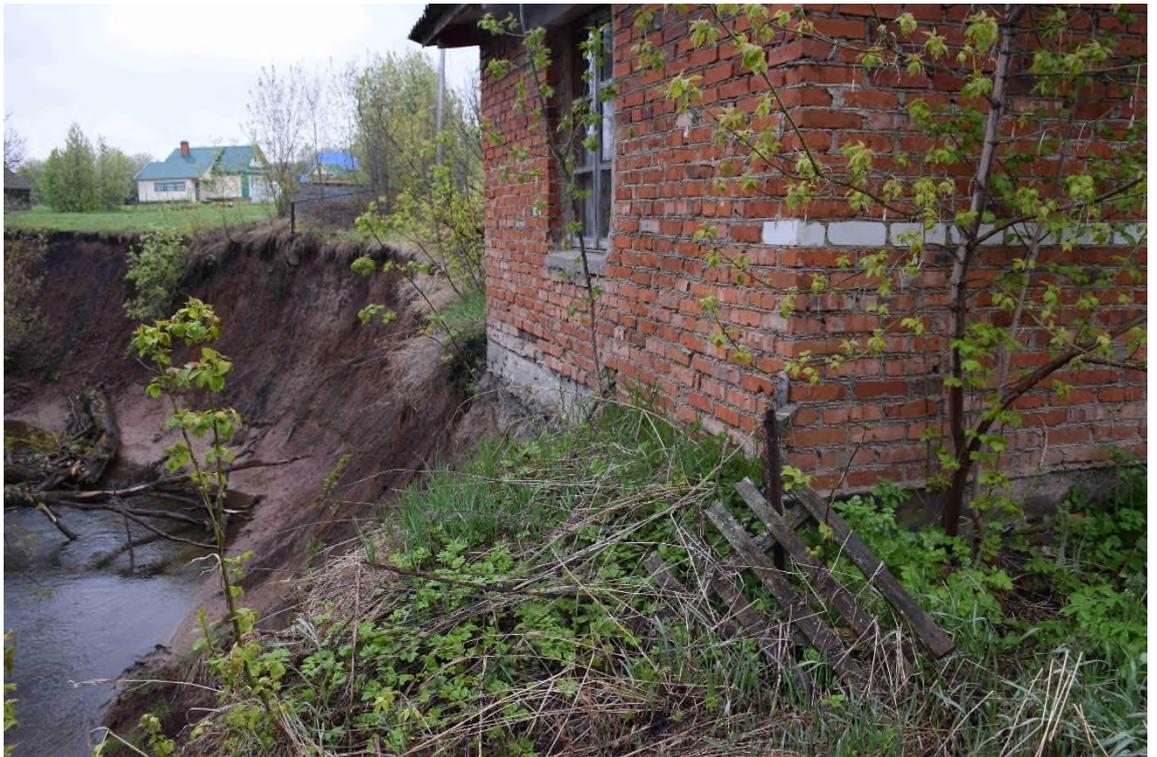
Фото 16-11-00251 Оползень на участке дома 21 по ул. Школьная, с. Утар Аты, Арский район, Республика Татарстан

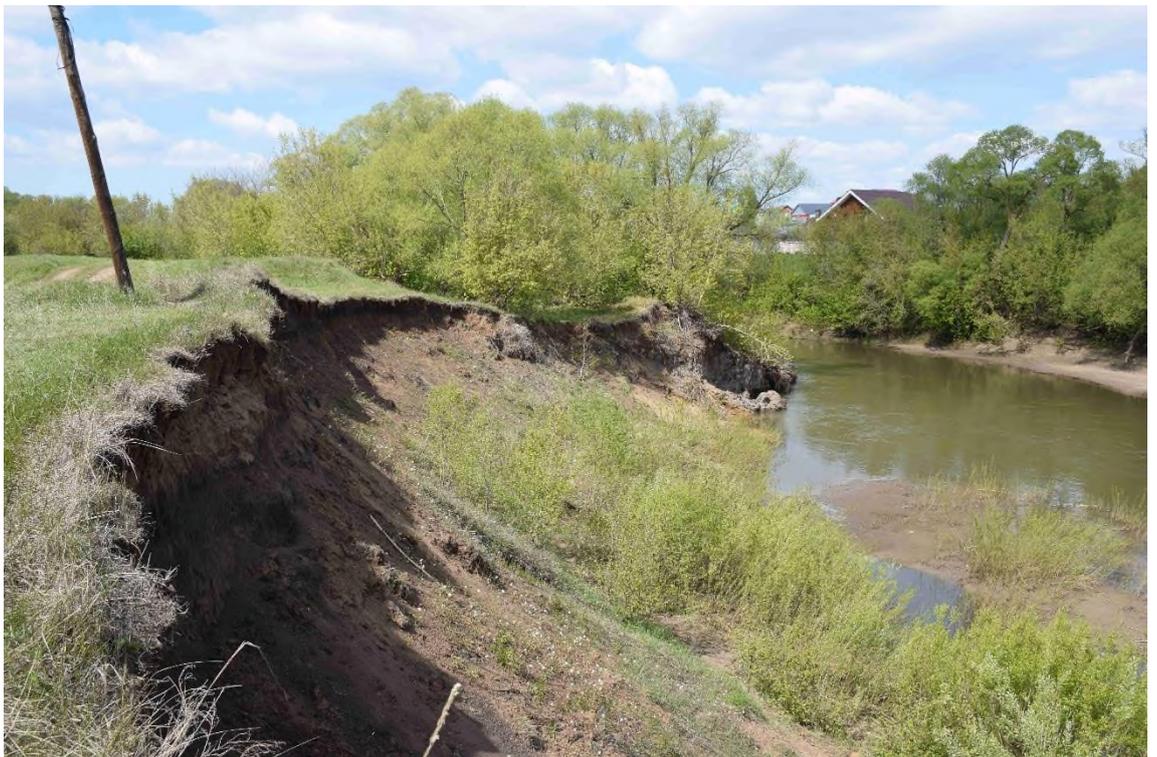
Фото 16-11-00252 Воздействия оползня на дом 14 по ул. Пионерская, с. Сикертан
Арский район, Республика Татарстан

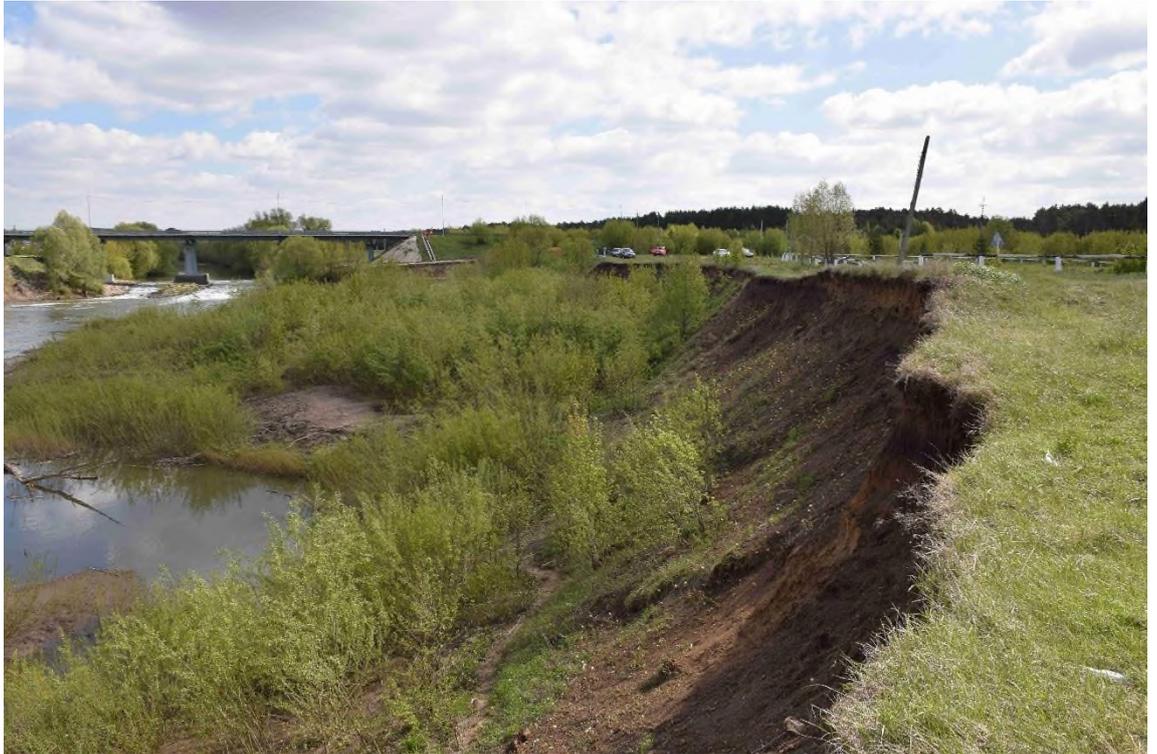
Фото 16-11-00298 Оползень скольжения на левом борту р. Меша, с. Пестерцы,
Пестречинский район, Республика Татарстан

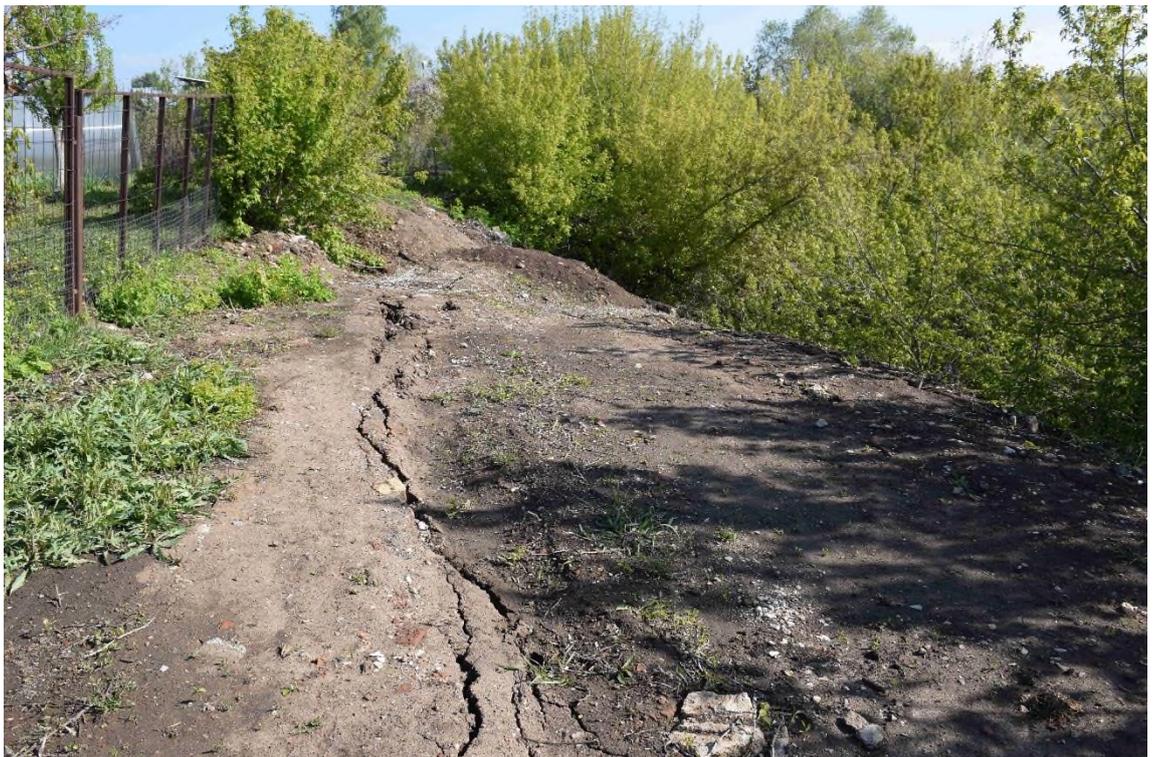
16-11-00006	Приволжский	Республика Татарстан	Чистопольский муниципальный район, г. Чистополь, Фрунзе, 7	55,36866	50,66086	00.05.2024	не завершена	Оп	Гидрогеол · Атм	не отмечалось	Активный оползень скольжения на левом борту оврага р. Ржавец. На участке местные жители активно засыпают борт оврага привозным грунтом. Грунт частично местами оседает. В подошве оползня отмечается постоянная разгрузка, местами заболоченность. При весеннем снеготаянии привозной грунт проседает и соскальзывает в сторону оврага. На момент обследования зафиксированы свежие трещины отрыва. Литологический состав представлен песчано - глинистыми отложениями неоген четвертичного возраста. Параметры активизации опасного ЭГП: длина около 10 м, ширина 70 м, высота 6 м. Площадь проявления 700 м2. Объем снесенной породы 4200 м3.

Фото 16-11-00006 Свежие трещины отрыва на левом борту оврага Ржавец по ул. Фрунзе, г. Чистополь, Чистопольский район, Республика Татарстан

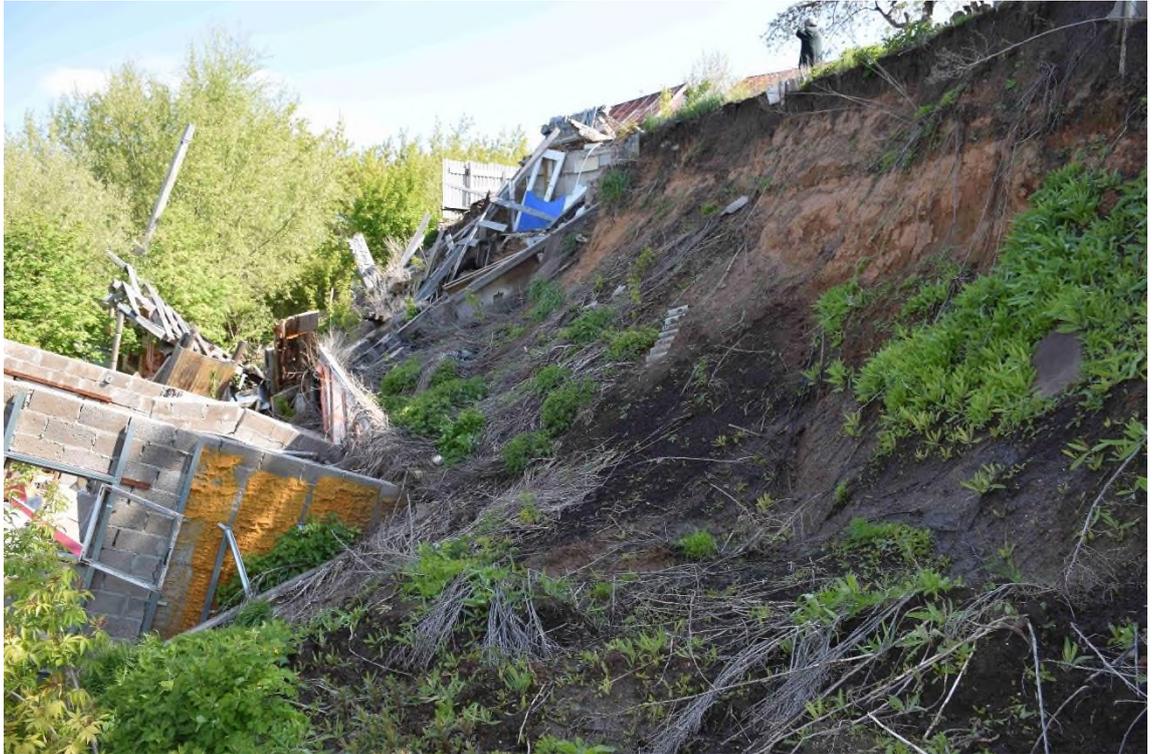
16-11-00017	Приволжский	Республика Татарстан	Чистопольский муниципальный район, г. Чистополь, ул. Маринина 53а	55,36167	50,64139	00.05.2024	не завершена	Оп	Гидрогеол · Атм	отмечалось	На правом борту оврага Берняжка скользящий оползень медленно сползает в направлении тальвега ручья, который протекает по дну оврага. На данном участке продолжается смещение грунта, наблюдаются свежие трещины. Под ступенью замечена разгрузка грунтовых вод. Дом 51 ул. Маринина в верхней части склона основательно разрушился и обрушился. Основным фактором активизации оползня является гидрогеологический процесс, связанный с разжижением и выносом песчано-глинистых грунтов в овраг. Параметры активизации опасного ЭГП: длина около 10 м, ширина 15 м, высота 4 м. Площадь проявления 150 м2. Объем снесенной породы 600 м3.

Фото 16-11-00017 Оползень скольжения на правом борту оврага Берняжка, по ул.Маринина 53а, г. Чистополь, Чистопольский район, Республика Татарстан

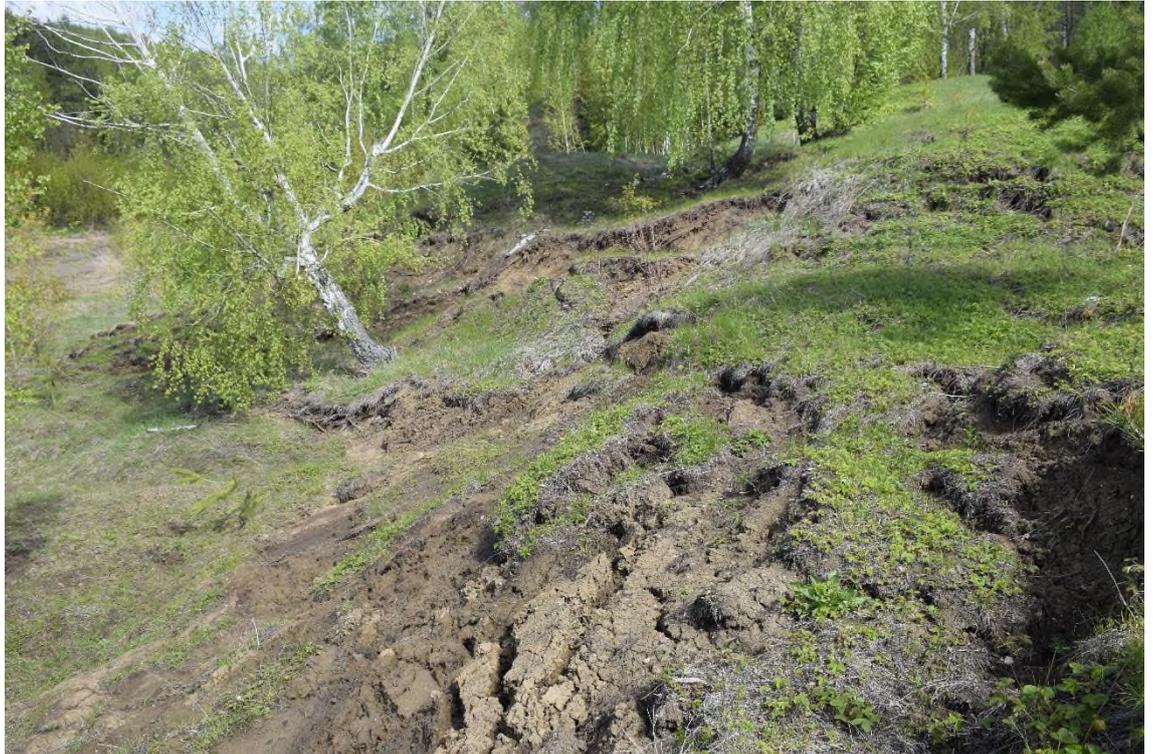
Фото 16-11-00165 Оползень скольжения на т.н. 12 овраг Восточный, пгт. Рыбная Слобода, Рыбно – Слободский район, Республика Татарстан

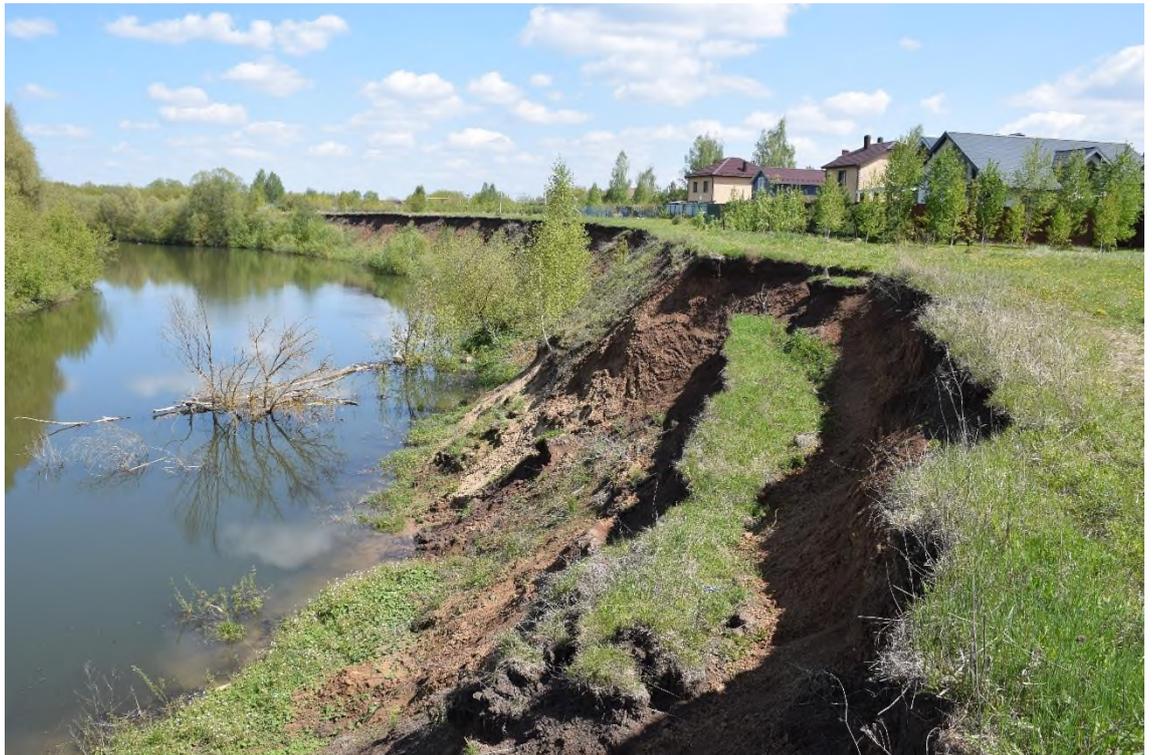
Фото 16-11-00299 Свежее проявление в 20 м от репера 3 створа оврага Восточный, пгт. Рыбная Слобода, Рыбно – Слободский район, Республика Татарстан

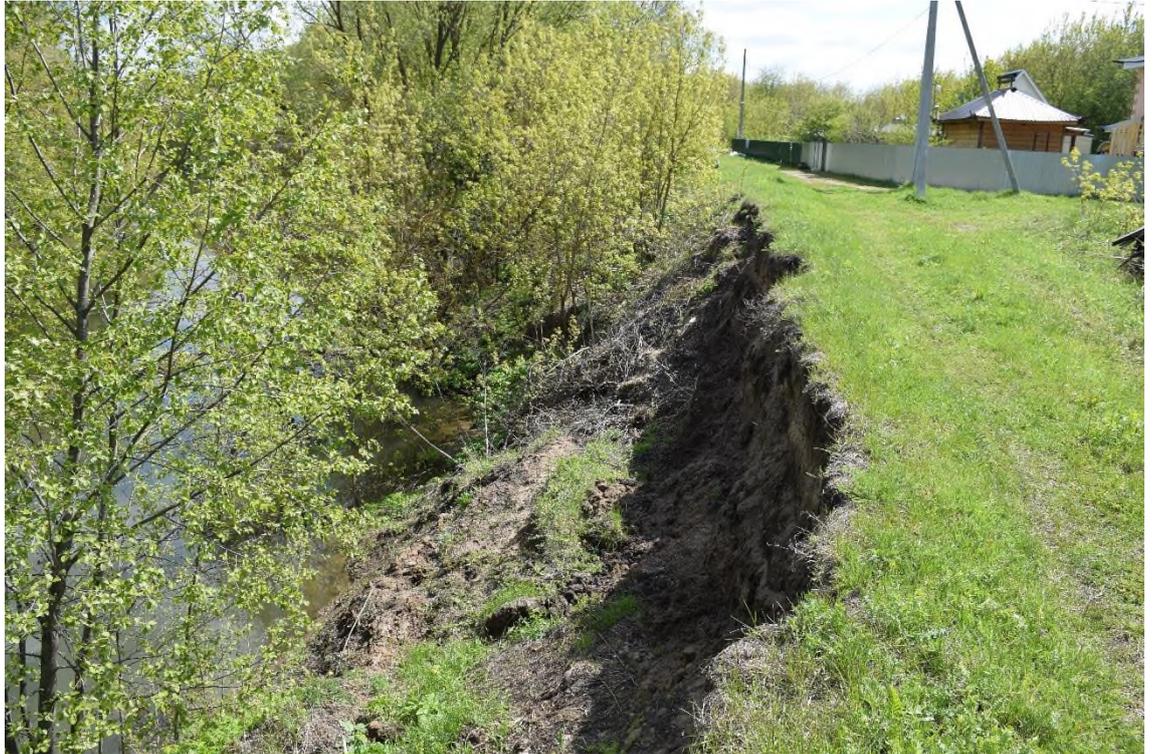
Фото 16-11-00215 Продолжается скольжения на левом берегу р. Казанка, п. Кульсеитово, Советский район, г. Казань

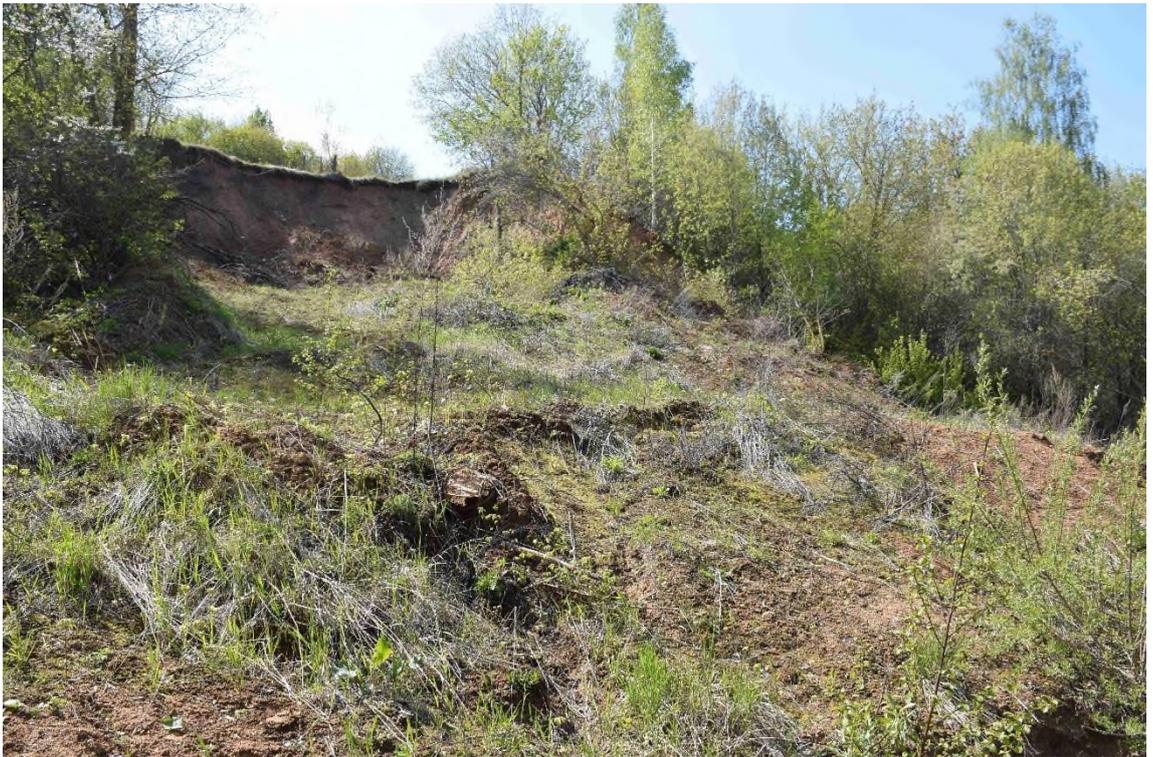
Фото 16-11-00289 Осыпания песчано – глинистых грунтов в т.н. 4, п. Кульсеитово, Советский район, г. Казань

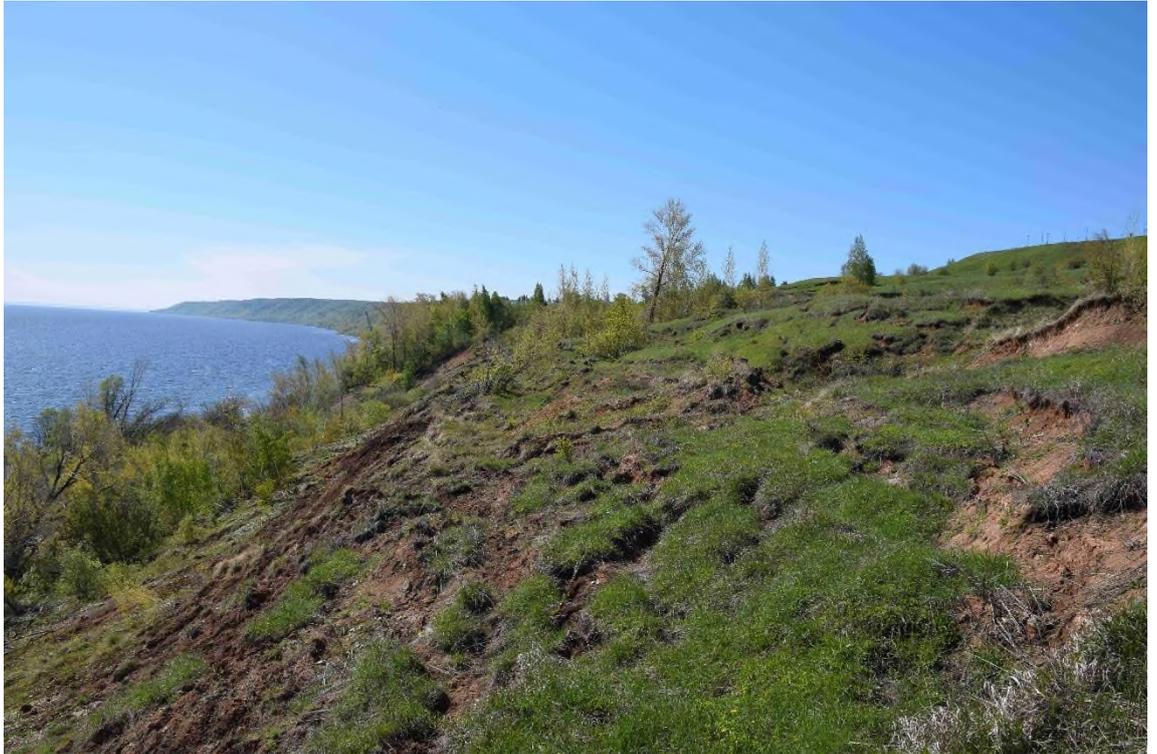
16-11-00102	Приволжский	Республика Татарстан	Тетюшский муниципальный район, г. Тетюши	55,87492	49,04220	00.05.2024	не завершена	Оп	Гидрогеол . Атм	не отмечалось	Активный оползень скольжения продолжает развиваться на волжском склоне у 3 створа. На момент обследования отмечаются небольшие осыпания песчано-глинистых пород, трещины, оплывины. В основании оползня сильная заболоченность, постоянная разгрузка грунтовых вод. Свежая трещина отрыва распространяется вверх по склону и ниже ближе к 4 створу. Многочисленные выходы подземных вод с высоким дебитом. Основные параметры оползня: 70 м в длину, 200 м в ширину, высота 8 м. Литологический состав сложен песчано – глинистыми отложениями неоген четвертичного возраста. Основным фактором активизации оползня является гидрогеологический процесс, связанный с разжижением и выносом песчано-глинистых грунтов

Фото 16-11-00102 Трещины отрыва и скольжения в т.н. 3, г. Тетюши, Тетюшский район, Республика Татарстан

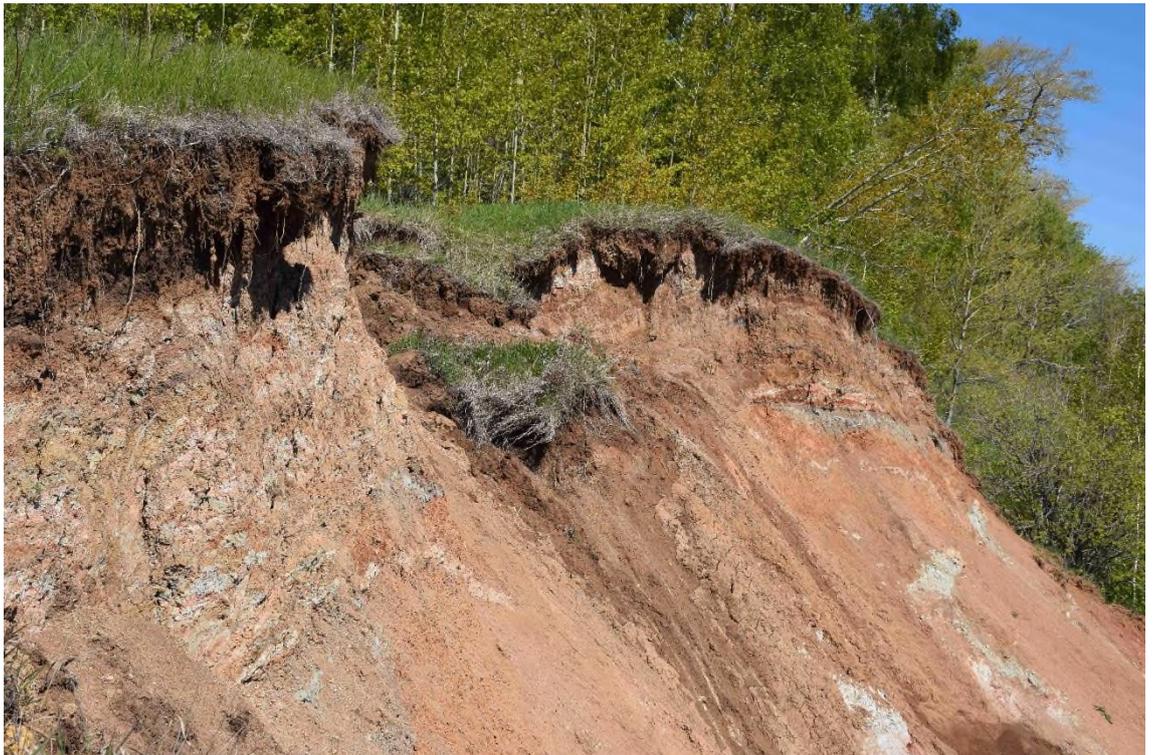
Фото 16-11-00127 Свежие осыпания песчано – глинистых отложений в т.н. 4, г. Тетюши, Тетюшский район, Республика Татарстан

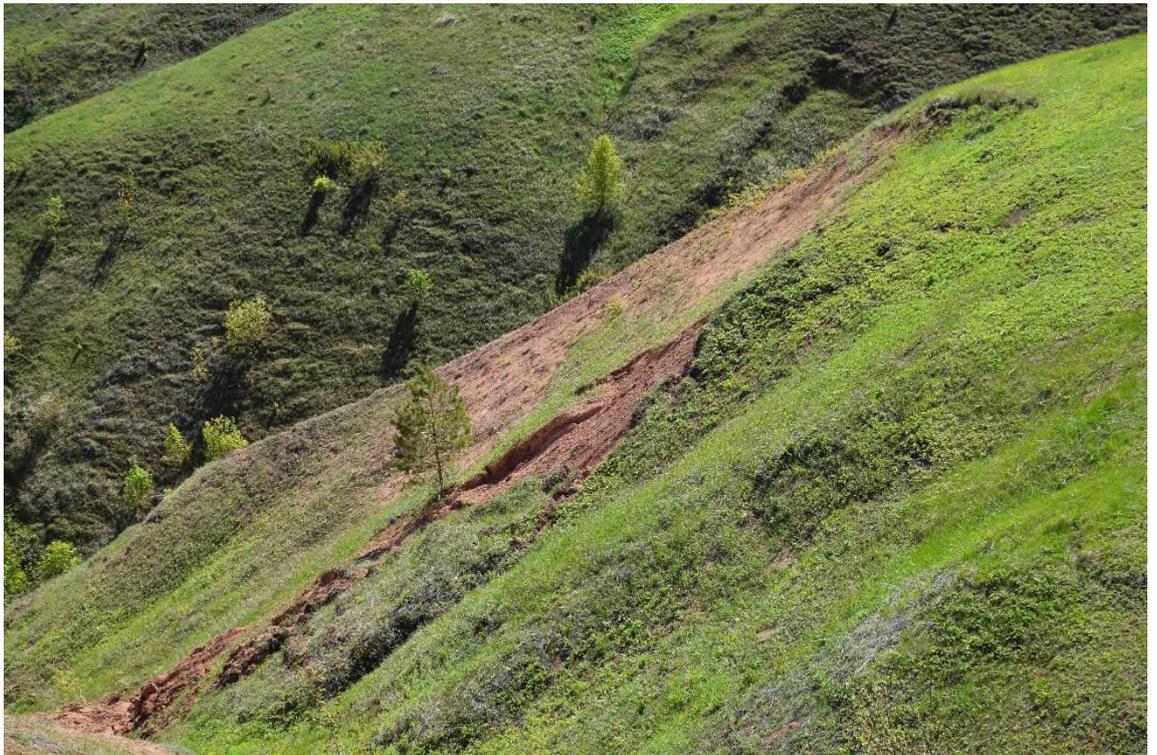
Фото 16-11-00105 Оползень скольжение на т.н.5, Тетюши, Тетюшский район, Республика Татарстан
