ФИЛИАЛ «ПРИВОЛЖСКИЙ РЕГИОНАЛЬНЫЙ ЦЕНТР ГМСН»

ИНФОРМАЦИОННАЯ СВОДКА

О ПРОЯВЛЕНИЯХ ЭКЗОГЕННЫХ ГЕОЛОГИЧЕСКИХ ПРОЦЕССОВ НА
ТЕРРИТОРИИ ПРИВОЛЖСКОГО ФЕДЕРАЛЬНОГО ОКРУГА
ЗА II КВАРТАЛ 2024 Г.

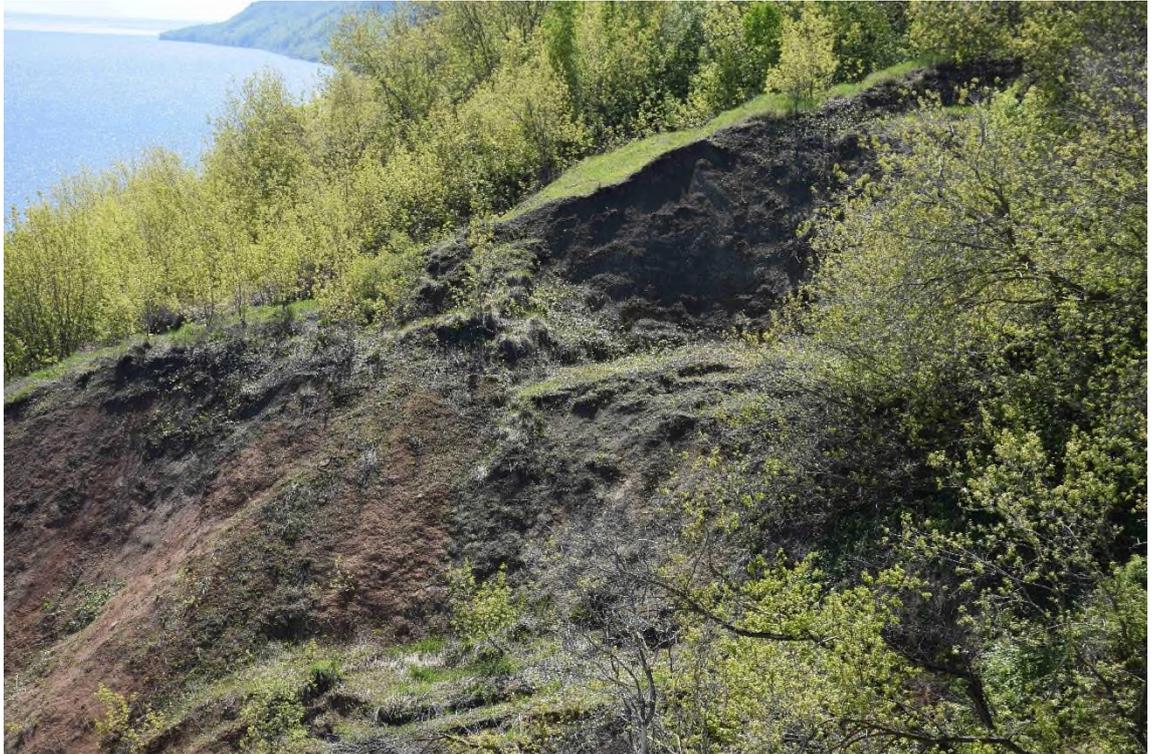
Фото 16-11-00117 Осыпания и трещины на правом борту оврага у т.н. 13, г. Тетюши, Тетюшский район, Республика Татарстан

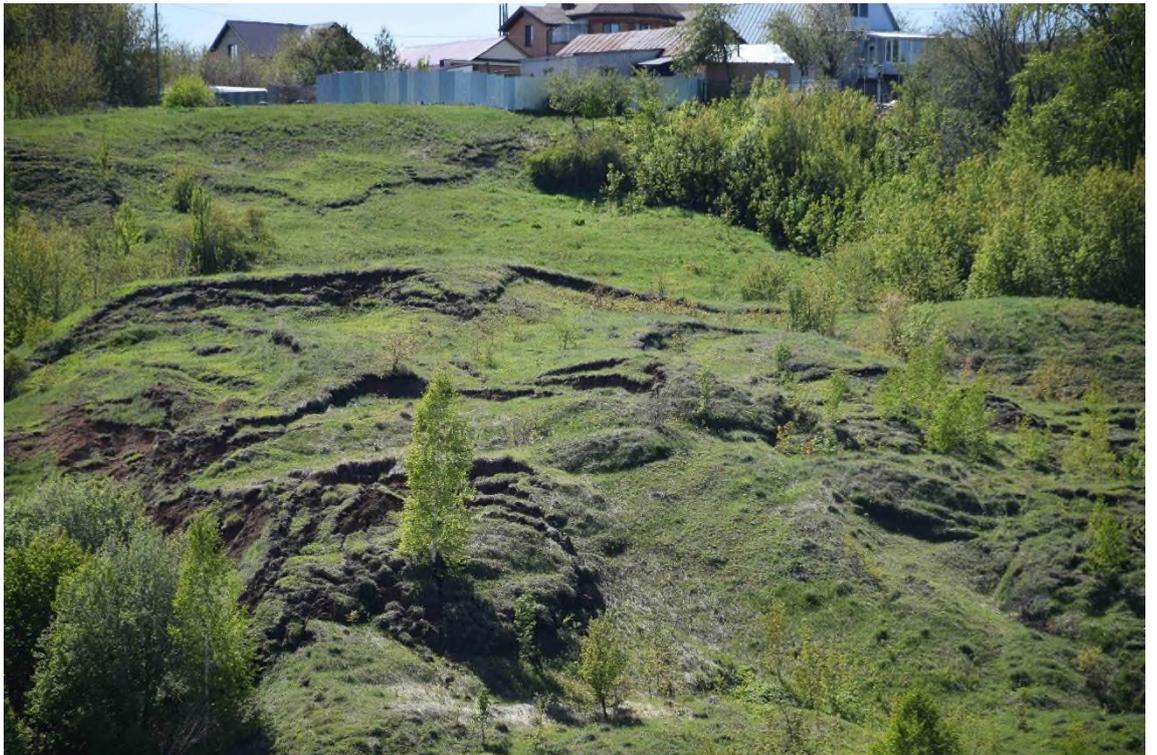
16-11-00113	Приволжский	Республика Татарстан	Тетюшский муниципальный район, г. Тетюши	54,92480	48,84599	00.05.2024	не завершена	Оп	Гидрогеол Атм	не отмечалось	Начало створа расположен в конце улицы Кирова у конца забора огорода вниз по склону. Азимут створа 28. Грунтовые репера установлены на старых оползневых ступенях (1-4 ступеней считая сверху). Овраг V – образного профиля, тальвег оврага активно прорабатывается ручьем, дебет ручья 5 – 7 л/с. Свежие трещины, скольжения в верховьях, осыпания песчано – глинистых грунтов на правом борту оврага оползень относится к типу скольжения. Породы представлены гравитационными (преимущественно коллювиальные и оползневые) отложениями крутых склонов речных долин, коренных пород со щебнисто-суглинистым материалом (gQIII-IV). Размеры деформации 30 м в длину, 70 м в ширину, высота 10 м. Площадь проявления 2100 м ² . Объем снесенной породы 21000 м ³ . Основным фактором активизации оползня является гидрогеологический процесс, связанный с разжижением и выносом песчано-глинистых грунтов в тальвег оврага.

Фото 16-11-00113 Трещины отрыва, скольжение ниже улицы Кирова, г. Тетюши, Тетюшский район, Республика Татарстан

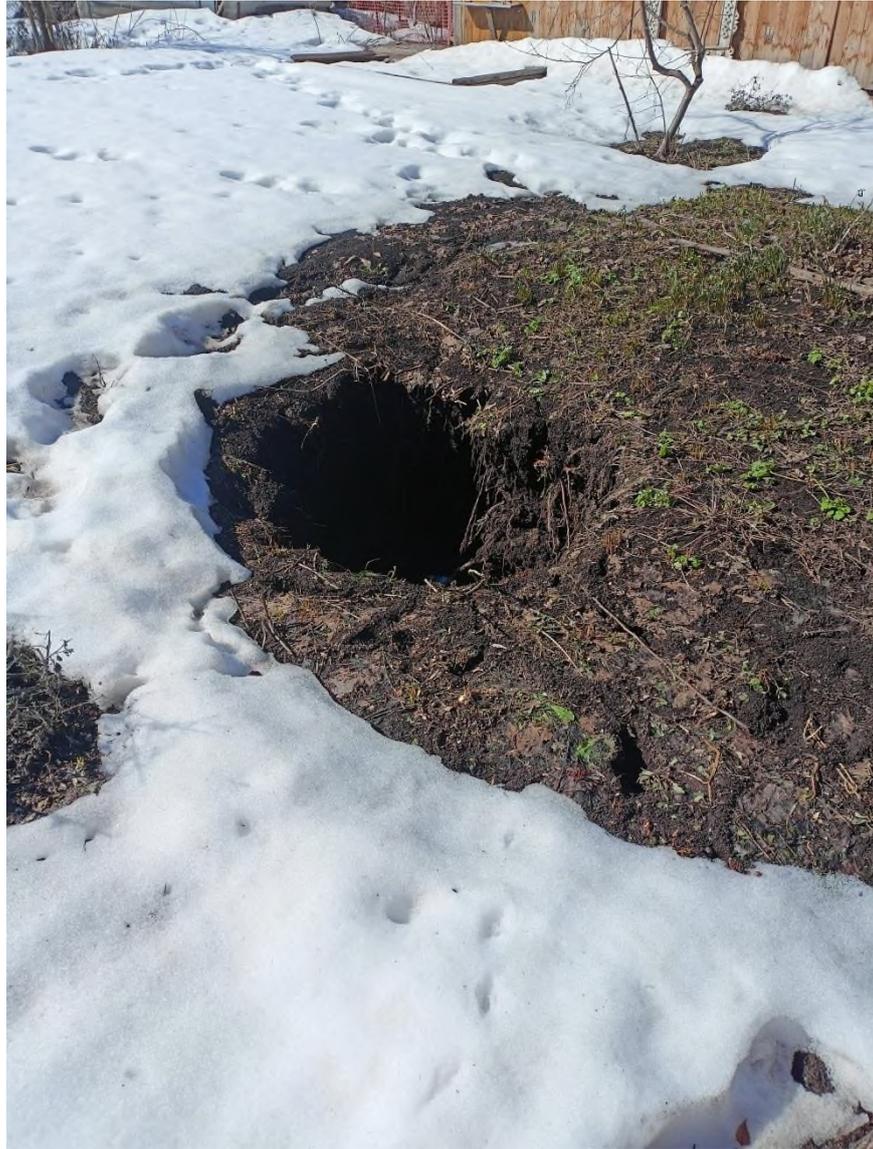
Фото 18-17-00001. Оползневой процесс. Участок дежурных инженерно-геологических обследований «Докша», д. Докша, Завьяловский район, Удмуртская Республика. Апрель 2024 г. Суффозионный провал на территории частного хозяйства по ул. Пихтовая, д. № 1.

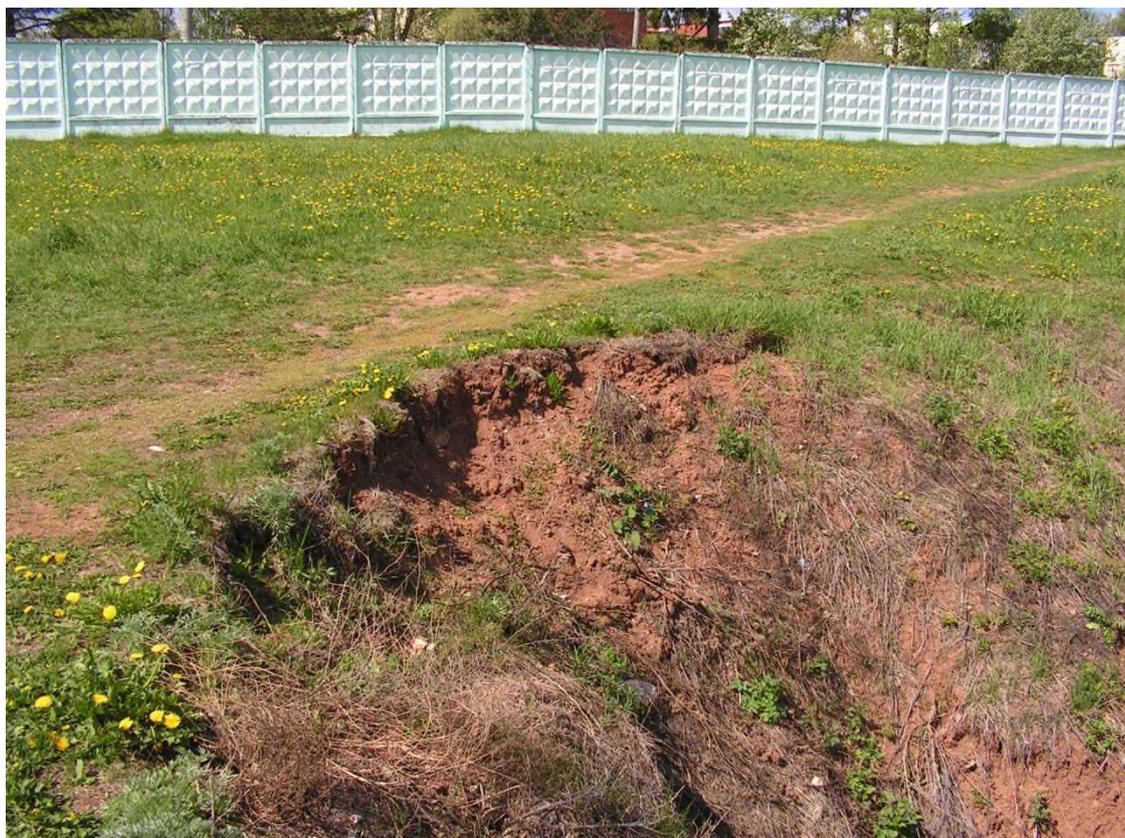
Фото 18-22-00001. Овражная эрозия. Участок дежурных инженерно-геологических обследований «Сарапул», Сарапульский район, Удмуртская Республика. Май 2024 г.
Овраг, заложенный вдоль трубы сброса сточных вод

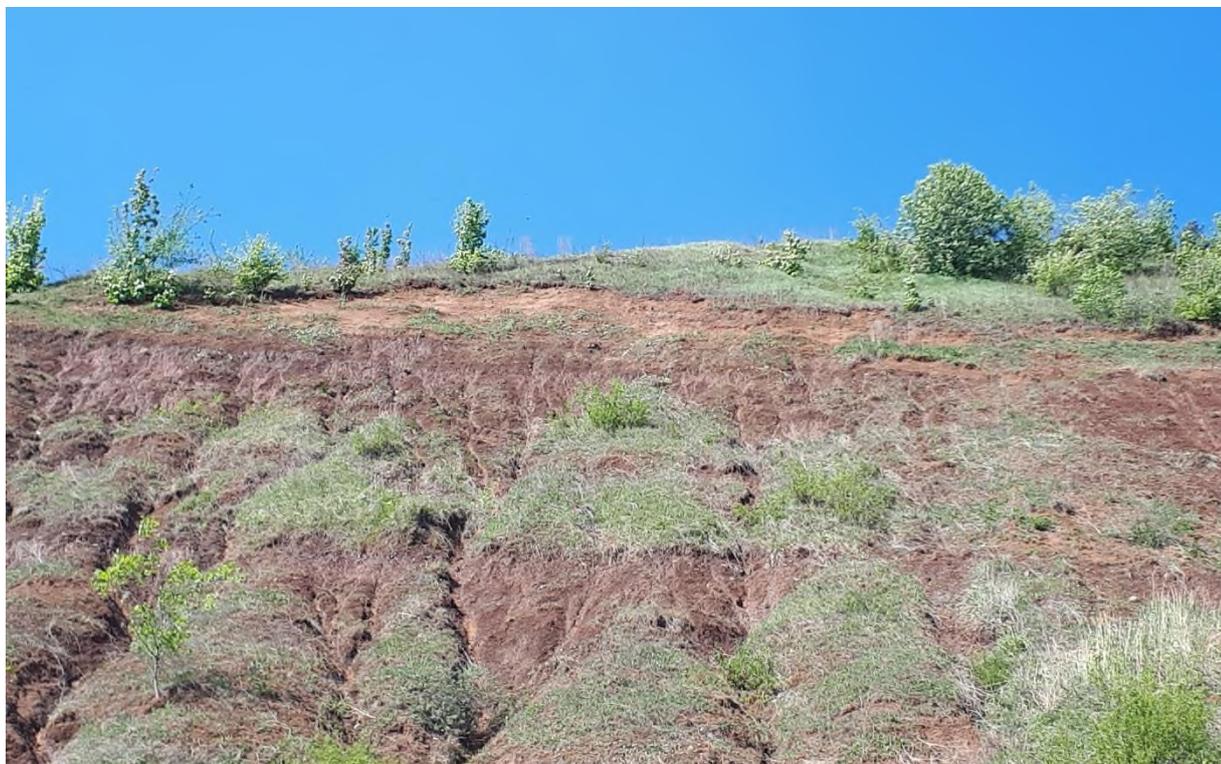
Фото 18-11-00004. Оползневой процесс. Участок дежурных инженерно-геологических обследований «Сарапул», Сарапульский район, Удмуртская Республика. Май 2024 г. Площадное развитие оползней вязкопластического течения на правом склоне долины р. Камы

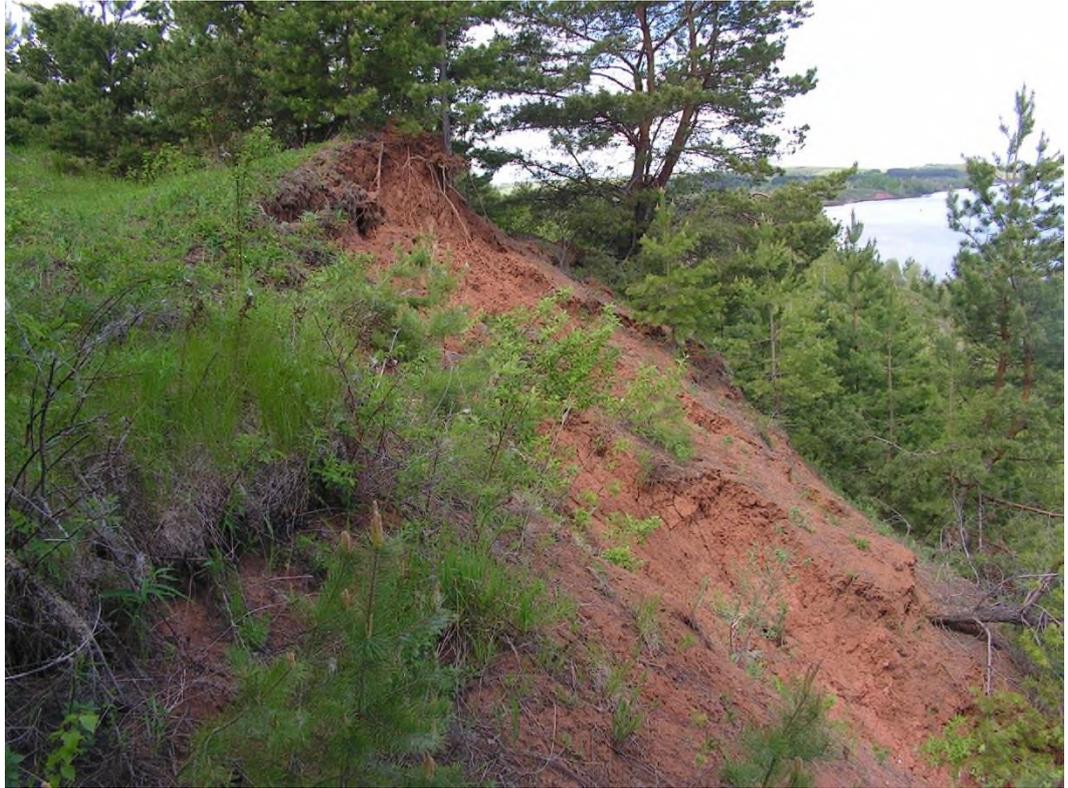
Фото 18-11-00006. Оползневой процесс. Участок инженерно-геологических обследований «Сухарево», Каракулинский район, Удмуртская Республика. Май 2024 г. Подвижки оползневых блоков по трещинам, многочисленные оплывины

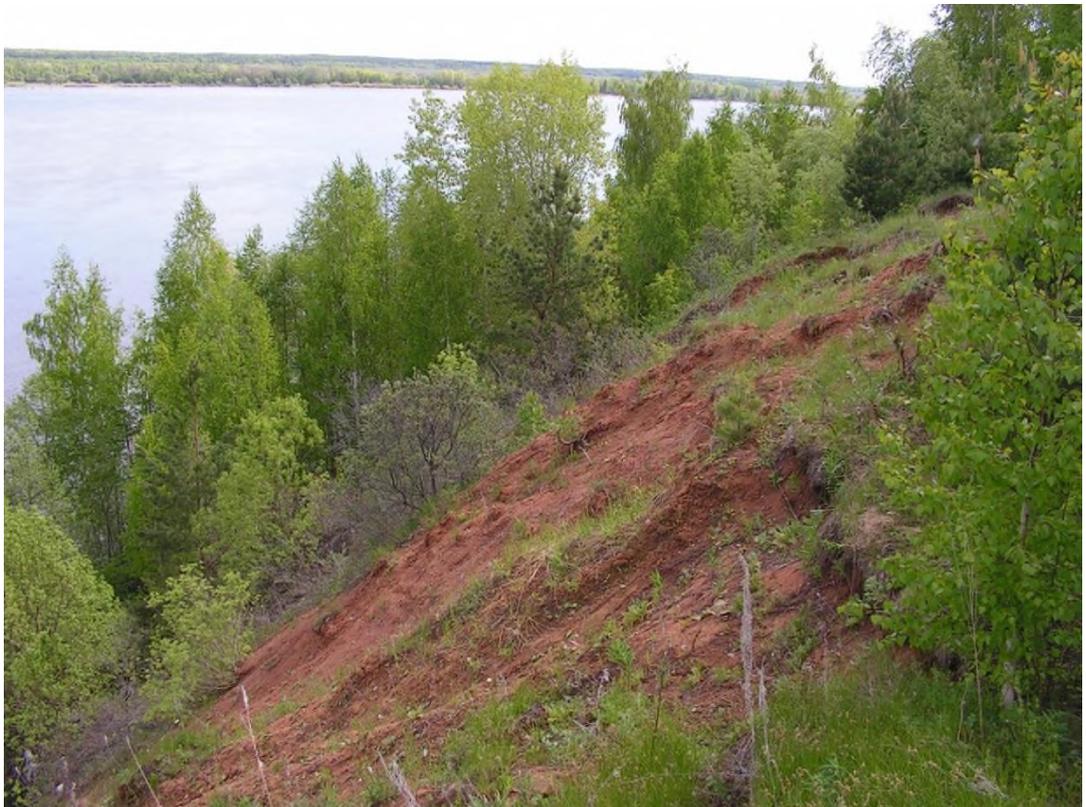
18-11-00007	Приволжский	Удмуртская Республика	Каракулинский район, в 2,5 км южнее д. Сухарево	56,09566	54,07873	00.04.2024	00.05.2024	Оп	Атм Гидрогеол	Не отмечались	На теле оползня течения – сплошное развитие вторичных, малых по объему оползней, развитие новых трещин сдвига в 7,0 – 35,0 м выше по склону от стенки отрыва. Оползневой процесс развивается в склоновых средне-верхнечетвертичных делювиально-солифлюкционных суглинках перигляциальной формации. Мощность толщи около 10м. Параметры проявления: длина 25,0 м, ширина 62,0 м, площадь -3800,0 м ² . Мощность 2,0-2,5м, объем – около 2700м ³ . Базис развития опасного ЭГП - поверхность нижней оползневой ступени – 78,0 м. Стадия развития – развитие.

Фото 18-11-00007. Оползневой процесс. Участок дежурных инженерно-геологических обследований «Сухарево», Каракулинский район, Удмуртская Республика. Май 2024 г. Оползень вязкопластического течения в т.н. 3.

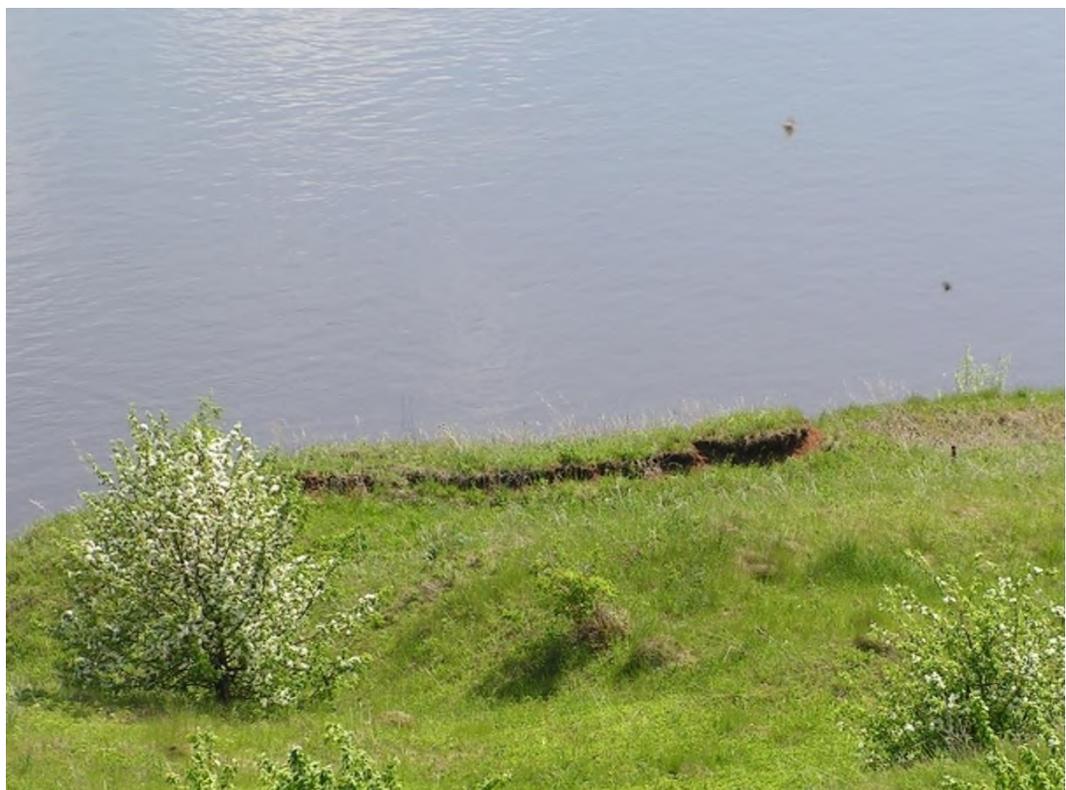
Фото 18-11-00008. Оползневой процесс. Участок дежурных инженерно-геологических обследований «Колесниково», Каракулинский район, Удмуртская Республика. Май 2024 г. Смещение крупных блоков суглинистого грунта в вершинной части оползня

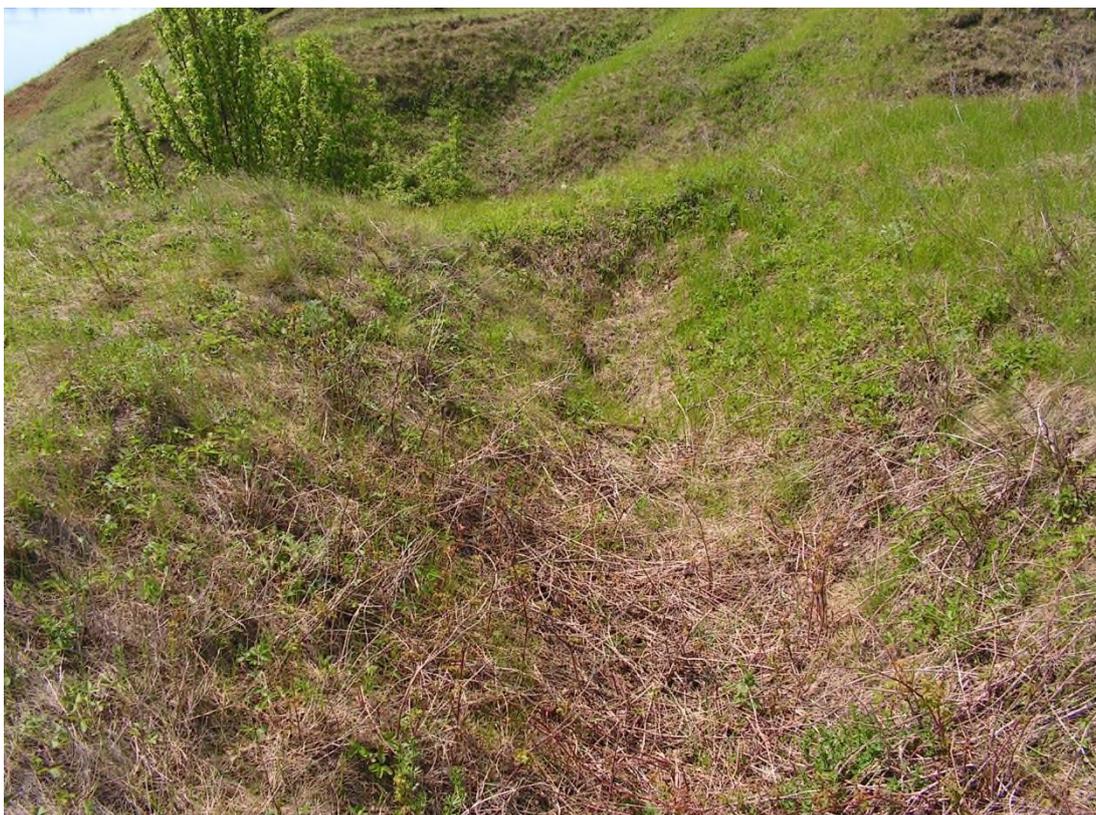
Фото 18-17-00002. Суффозия. Участок дежурных инженерно-геологических обследований «Колесниково», Каракулинский район, Удмуртская Республика. Май 2024 г.

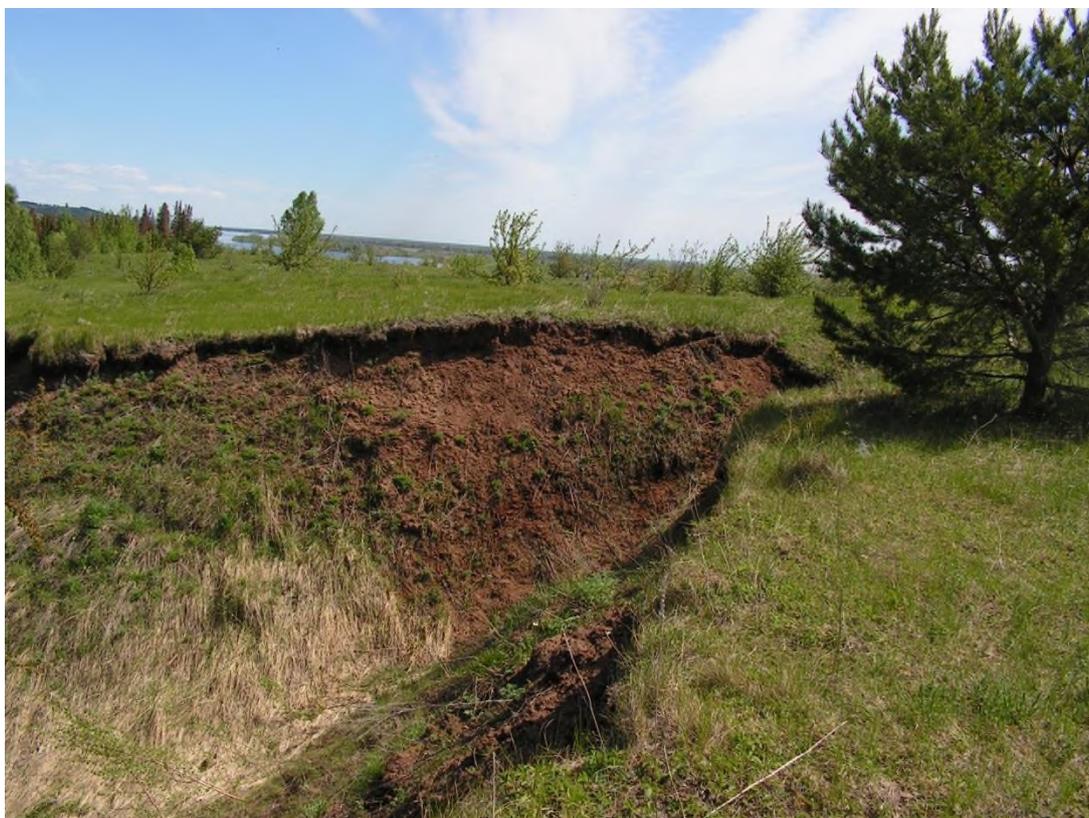
Фото 18-22-00002. Овражная эрозия. Участок дежурных инженерно-геологических обследований «Колесниково», Каракулинский район, Удмуртская Республика. Май 2024 г. Вершина оврага в т.н. 8.

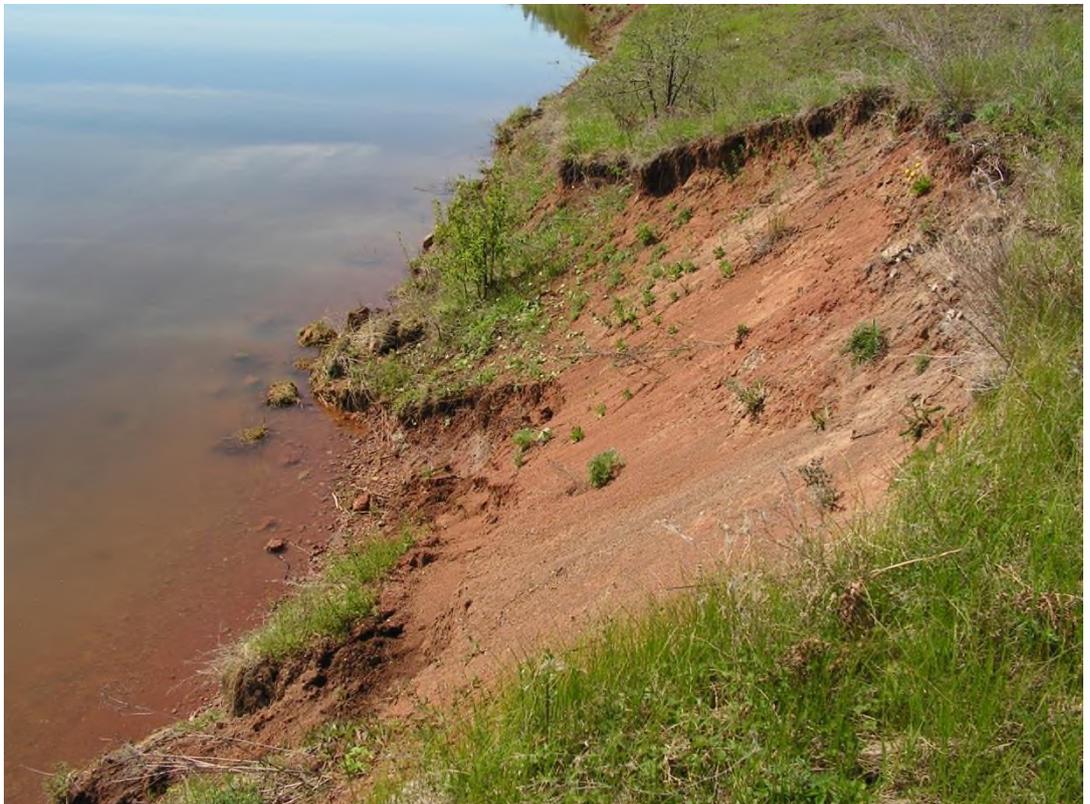
Фото 18-11-00010. Оползневой процесс. Участок дежурных инженерно-геологических обследований «Чеганда», Каракулинский район, Удмуртская Республика. Май 2024 г. Образован вторичный оползень вязкопластического течения в т.н. 1

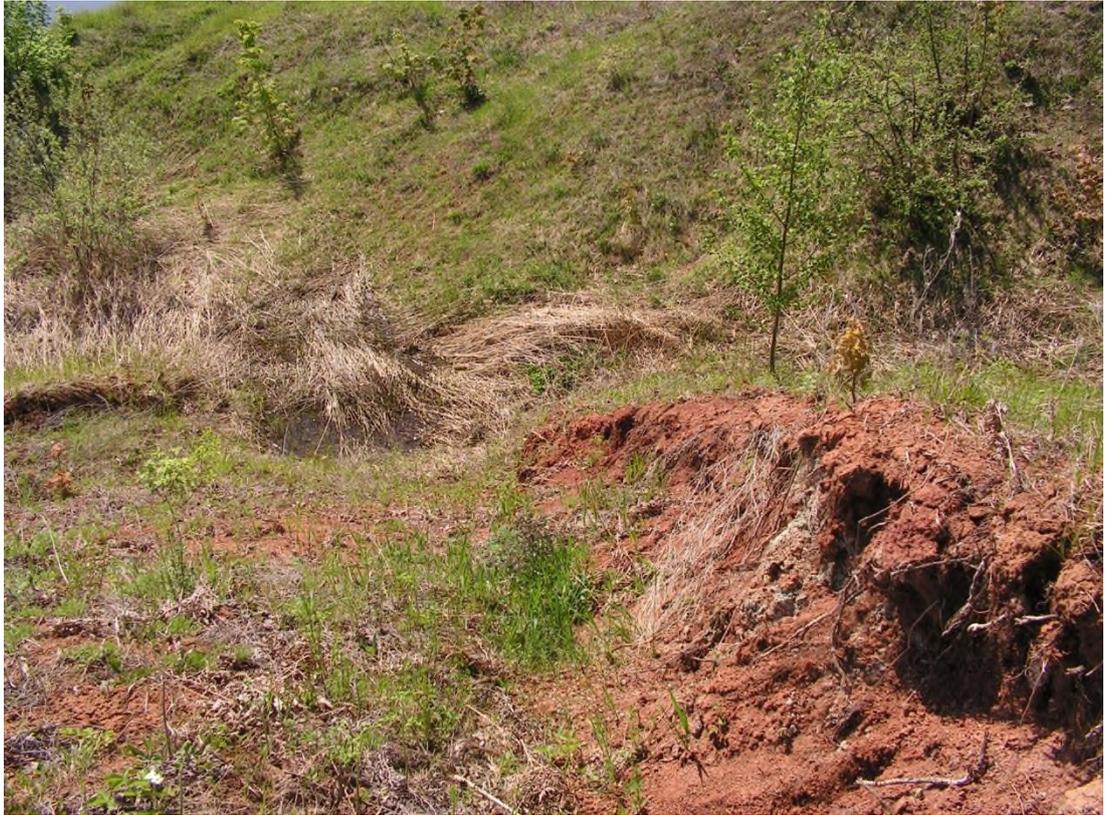
Фото 18-11-00012. Оползневой процесс. Участок дежурных инженерно-геологических обследований «Чеганда», Каракулинский район, Удмуртская Республика. Май 2024 г. Оползневая трещина сдвига в т.н.3.

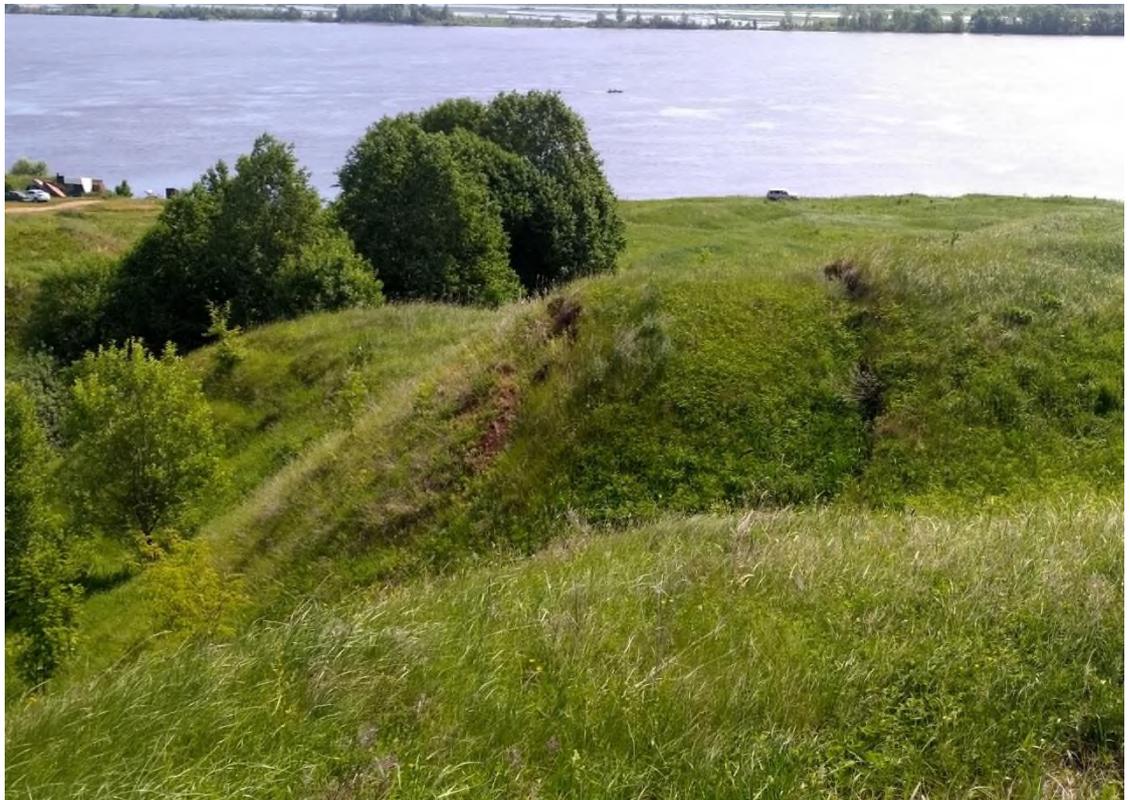
Фото 18-11-00013. Оползневой процесс. Участок дежурных инженерно-геологических обследований «Чеганда», Каракулинский район, Удмуртская Республика. Май 2024 г. Оползень вязкопластического течения в т.н. 4

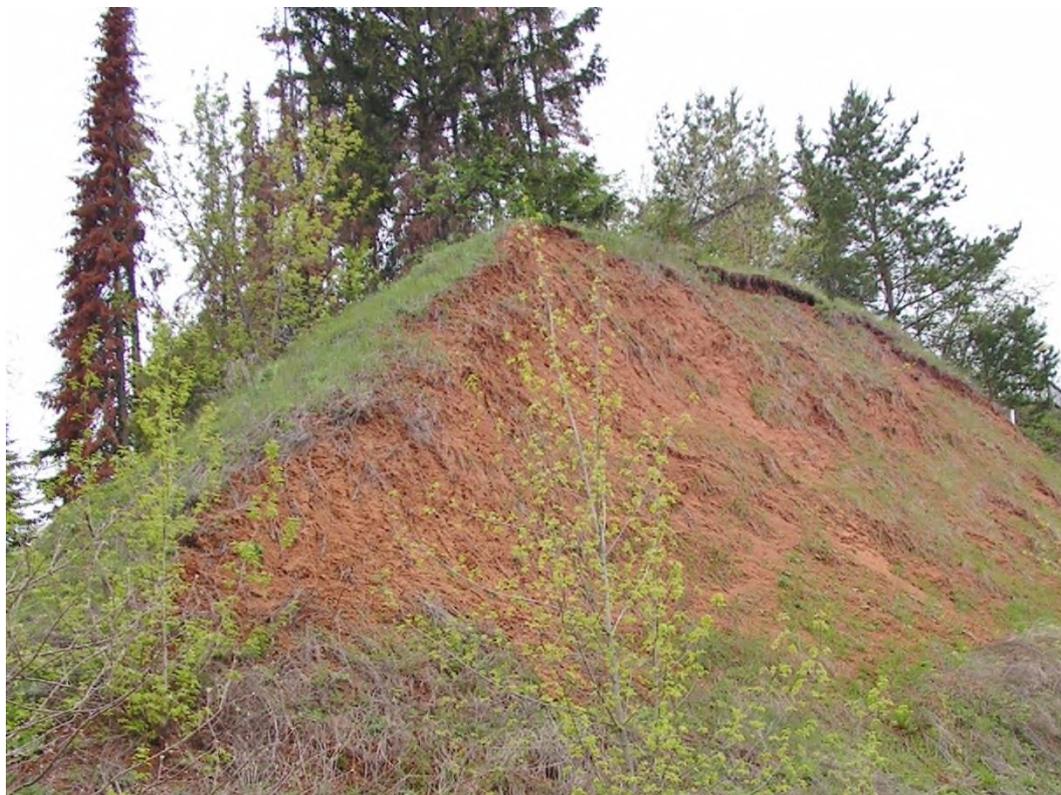
Фото 18-11-00014. Оползневой процесс. Участок дежурных инженерно-геологических обследований «Гольяны», Завьяловский район, Удмуртская Республика.
Май 2024 г. Оползень вязкопластического течения в т. н.4

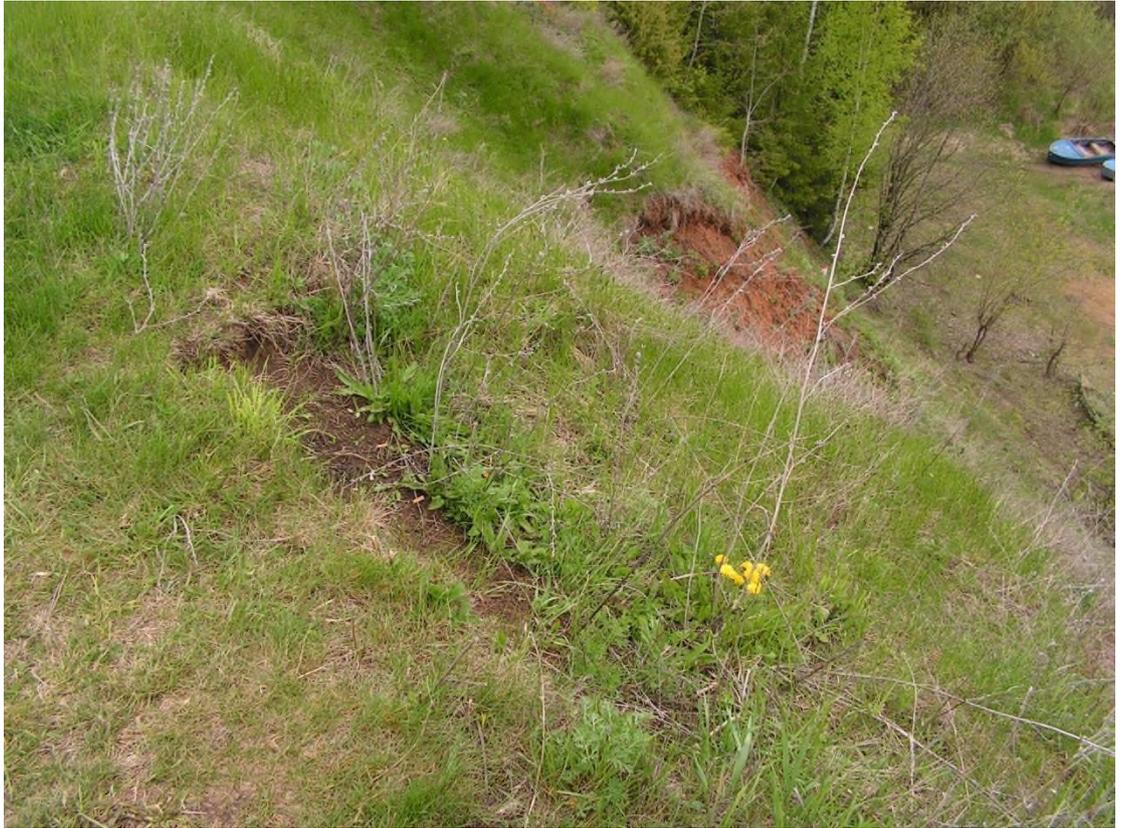
Фото 18-11-00016. Оползневой процесс. Участок дежурных инженерно-геологических обследований «Гольяны», Завьяловский район, Удмуртская Республика. Май 2024 г. Оползневая трещина сдвига в т.н. 7

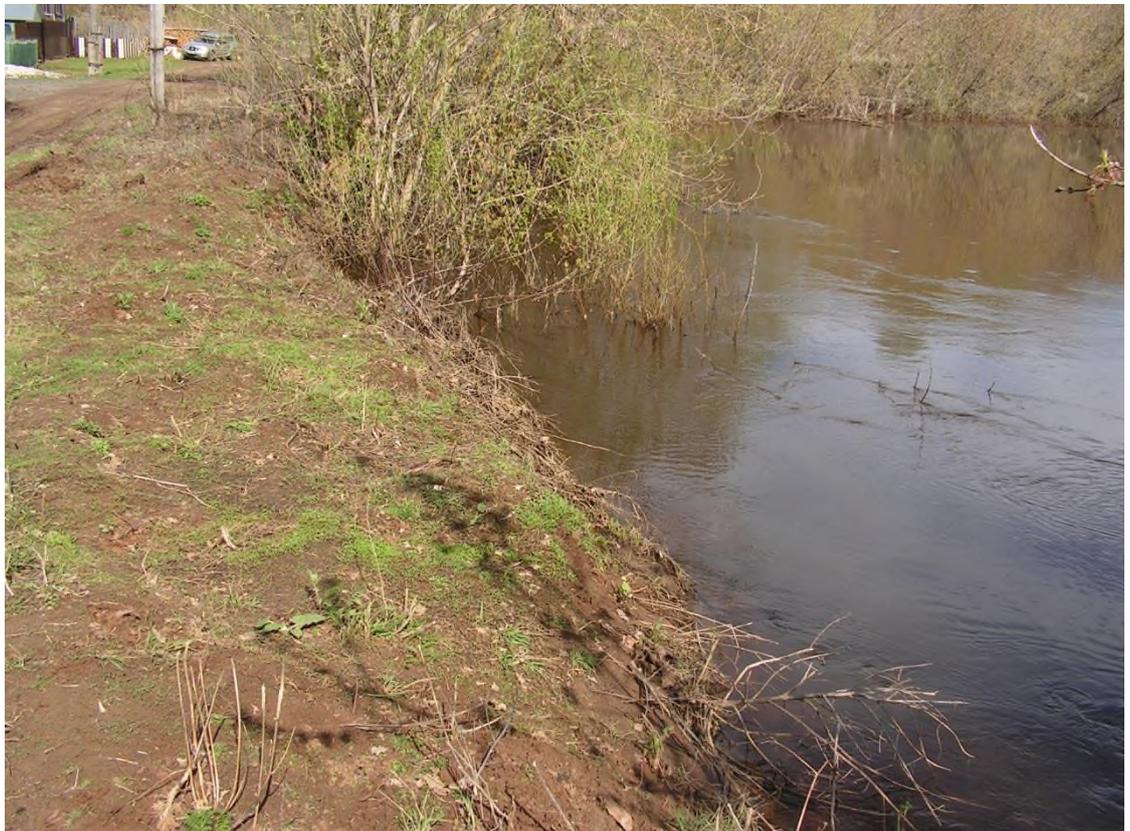
Фото 18-11-00017. Оползневой процесс. Участок дежурных инженерно-геологических обследований «Нылга», Увинский район, Удмуртская Республика. Апрель 2024 г. . Оползень вязкопластического течения в т. н.1

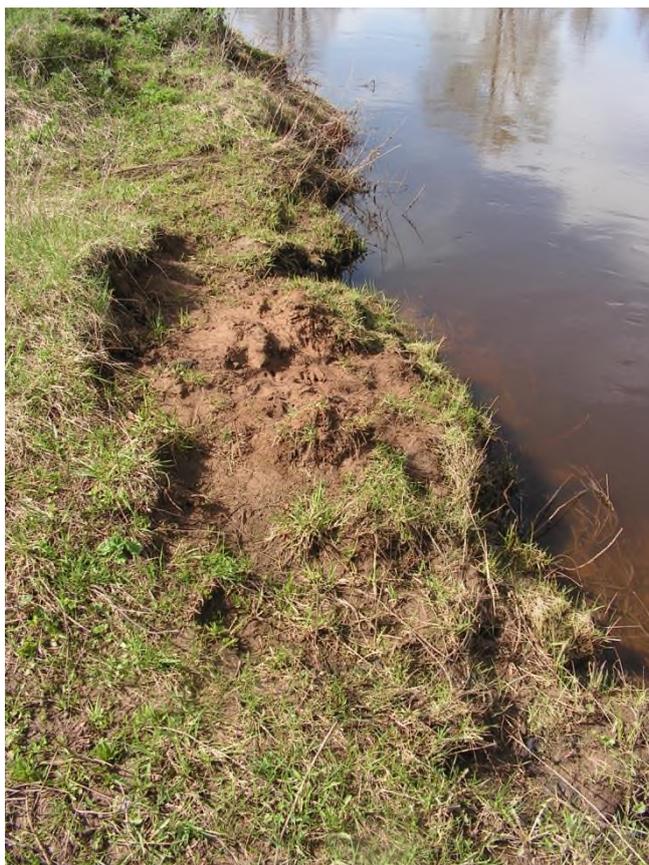
Фото 18-11-00018. Оползневой процесс. Участок дежурных инженерно-геологических обследований «Нылга», Увинский район, Удмуртская Республика. Апрель 2024 г. Оползневая трещина сдвига на правом береговом уступе р. Нылга в т.н. 2.

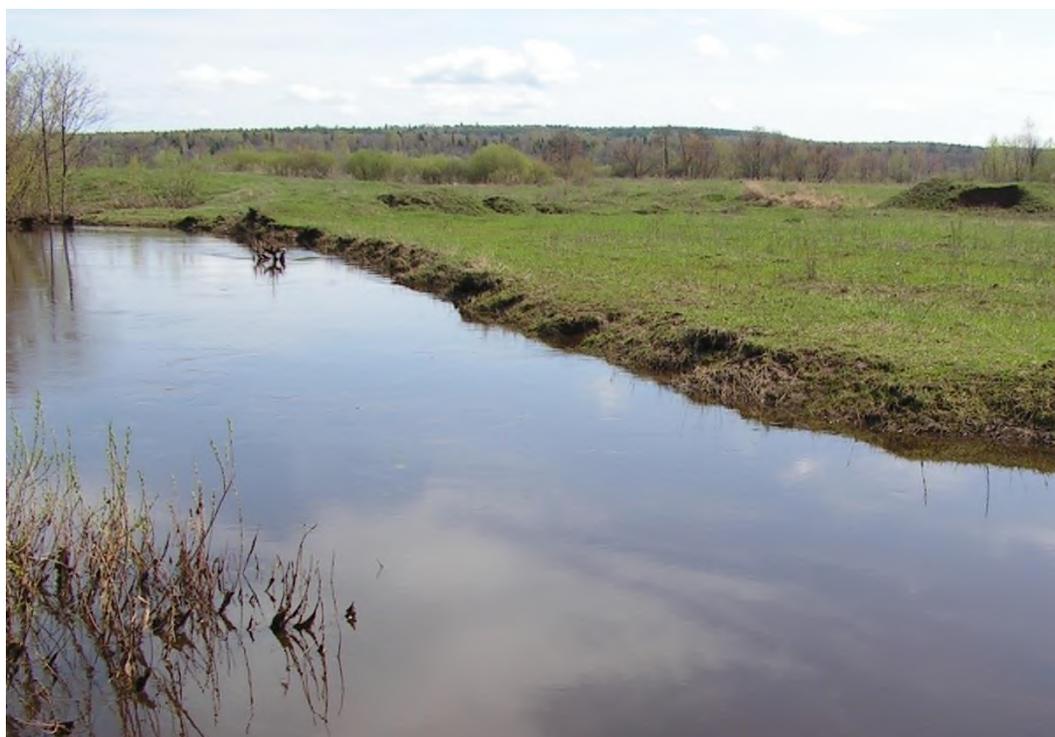
Фото 18-11-00019. Оползневой процесс. Участок дежурных инженерно-геологических обследований «Нылга», Увинский район, Удмуртская Республика. Апрель 2024 г. . Оползень вязкопластического течения в т. н. 3

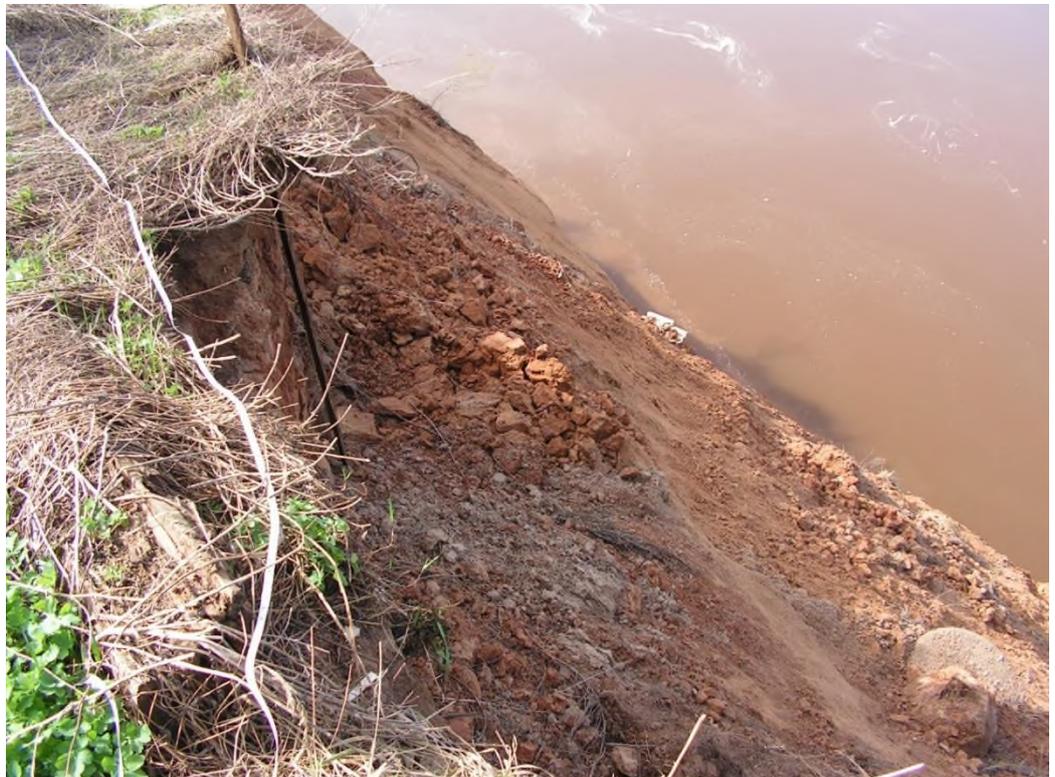
Фото 18-11-00020. Оползневой процесс. Участок дежурных инженерно-геологических обследований «Крымская Слудка», Кизнерский район, Удмуртская Республика. Апрель 2024 г. Оползень вязкопластического течения в т.н.7

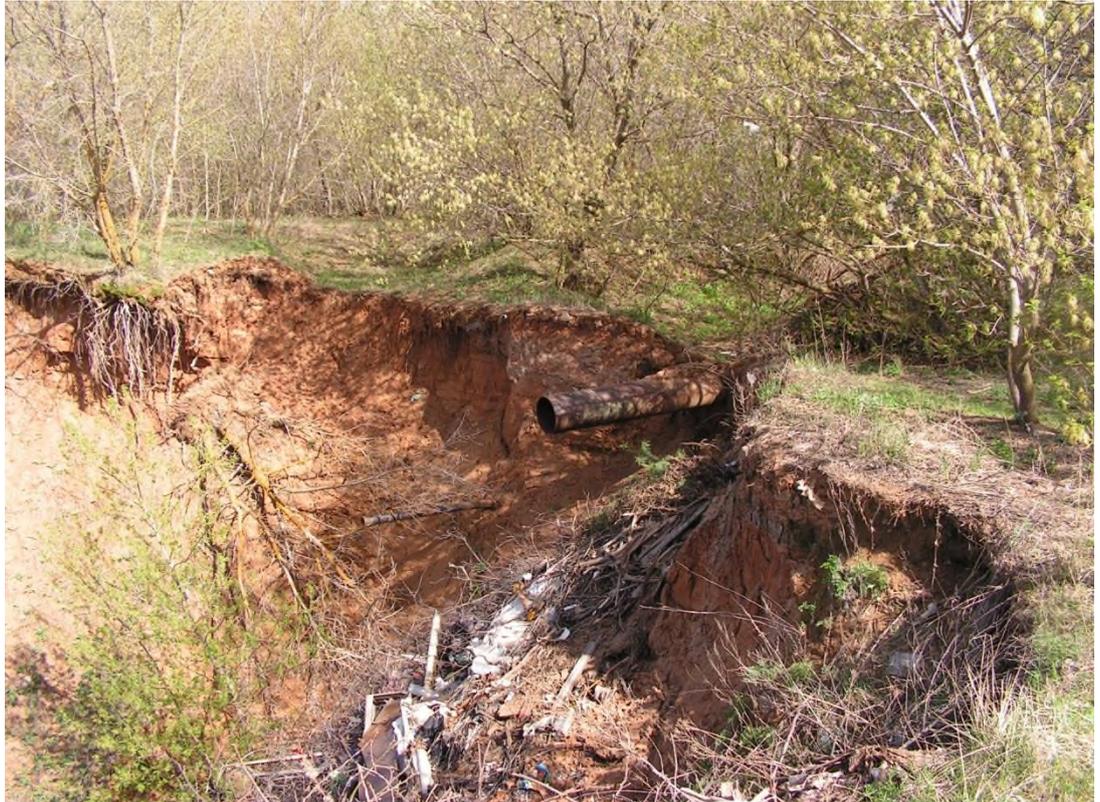
Фото 18-22-00003. Овражная эрозия. Участок дежурных инженерно-геологических обследований «Крымская Слудка», Кизнерский район, Удмуртская Республика. Апрель 2024 г. Вершина оврага в т.н. 3

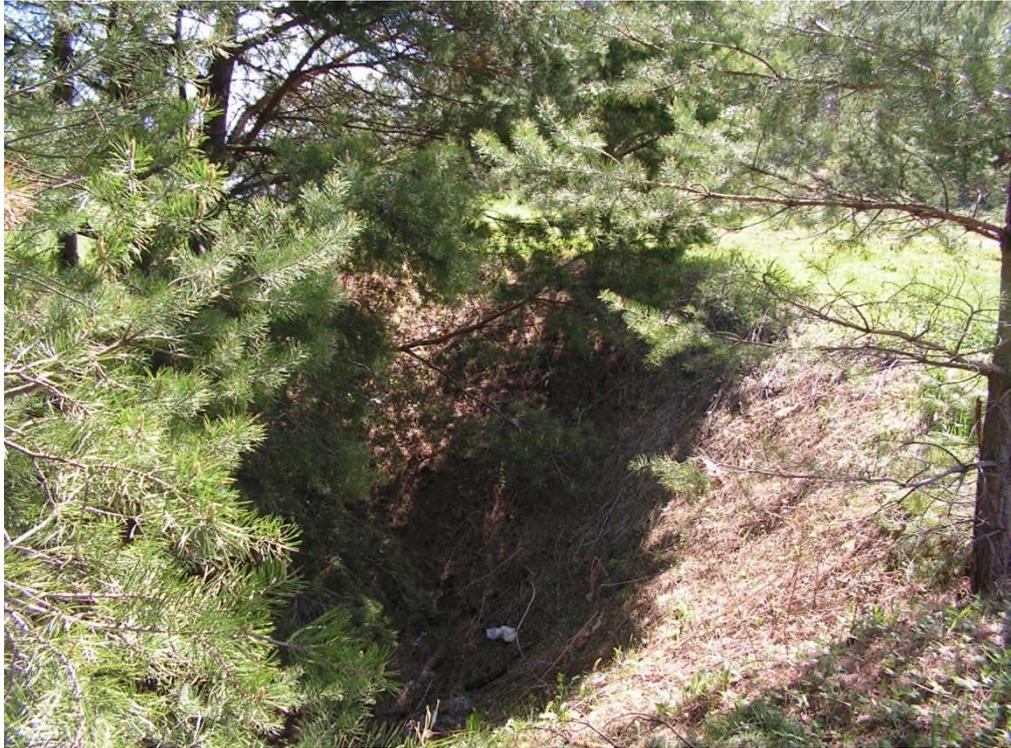
Фото 18-17-00003. Суффозия. Участок дежурных инженерно-геологических обследований «Крымская Слудка», Кизнерский район, Удмуртская Республика. Апрель 2024 г. Суффозионный провал

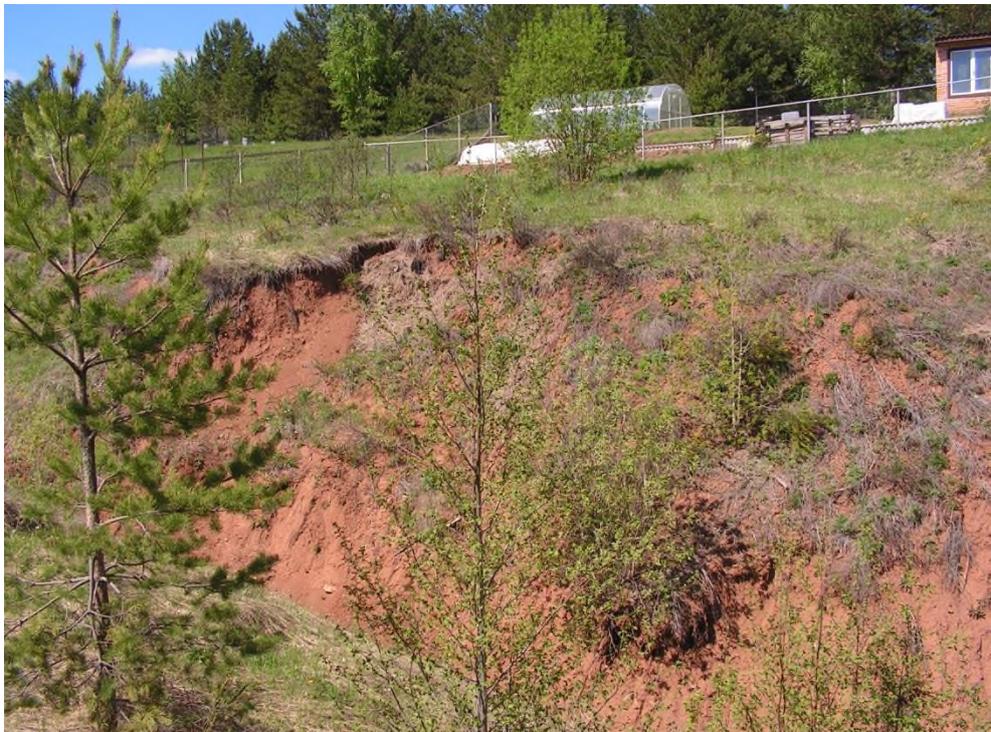
Фото 18-11-00022. Оползневой процесс. Участок дежурных инженерно-геологических обследований «Дулесово», Сарапульский район, Удмуртская Республика. Май 2024 г.
Оползень вязкопластического течения в т.н.1

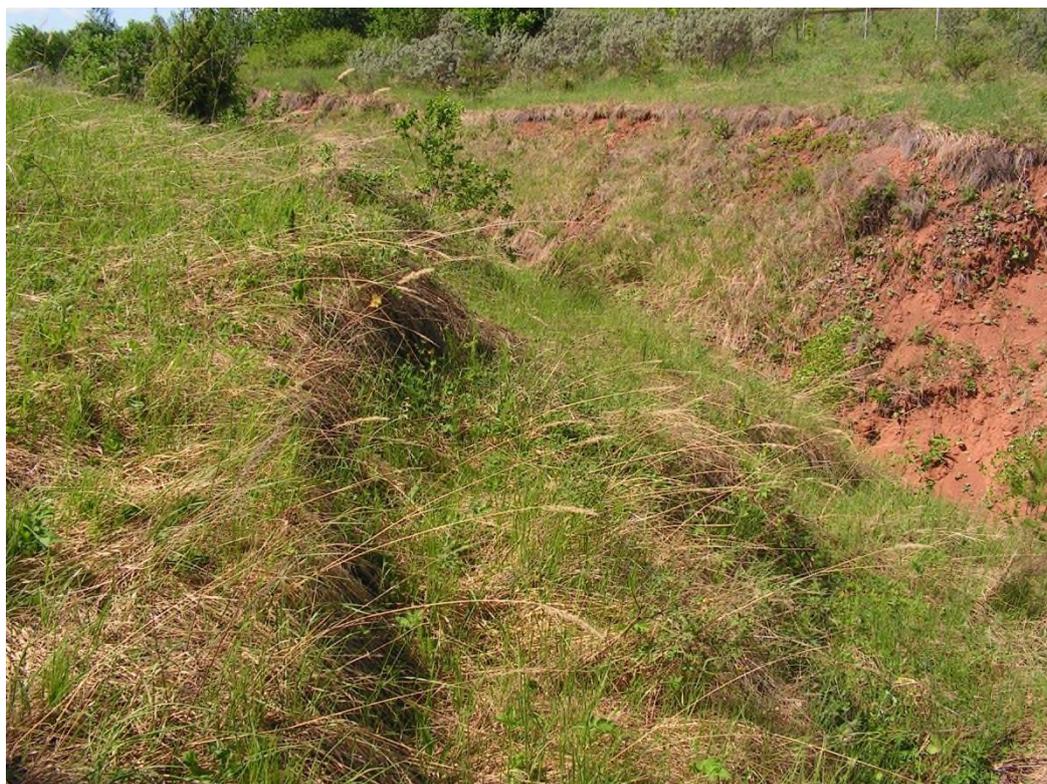
Фото 18-11-00023. Оползневой процесс. Участок дежурных инженерно-геологических обследований «Дулесово», Сарапульский район, Удмуртская Республика. Май 2024 г.
Оползень вязкопластического течения в т.н.2

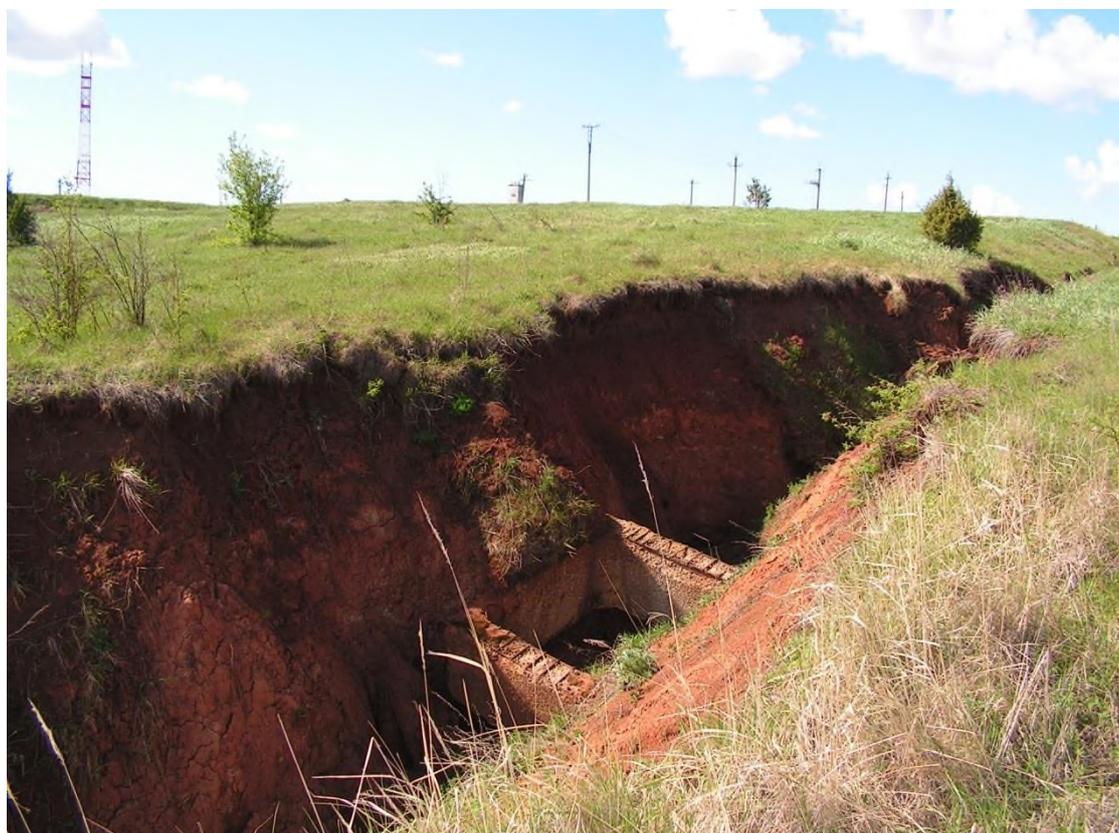
Фото 18-22-00004. Овражная эрозия. Участок дежурных инженерно-геологических обследований «Соколовка», Сарапульский район, Удмуртская Республика. Май 2024 г.
Вершина оврага в т.н. 1.
