ФИЛИАЛ «ПРИВОЛЖСКИЙ РЕГИОНАЛЬНЫЙ ЦЕНТР ГМСН»

ИНФОРМАЦИОННАЯ СВОДКА

О ПРОЯВЛЕНИЯХ ЭКЗОГЕННЫХ ГЕОЛОГИЧЕСКИХ ПРОЦЕССОВ НА
ТЕРРИТОРИИ ПРИВОЛЖСКОГО ФЕДЕРАЛЬНОГО ОКРУГА
ЗА II КВАРТАЛ 2024 Г.

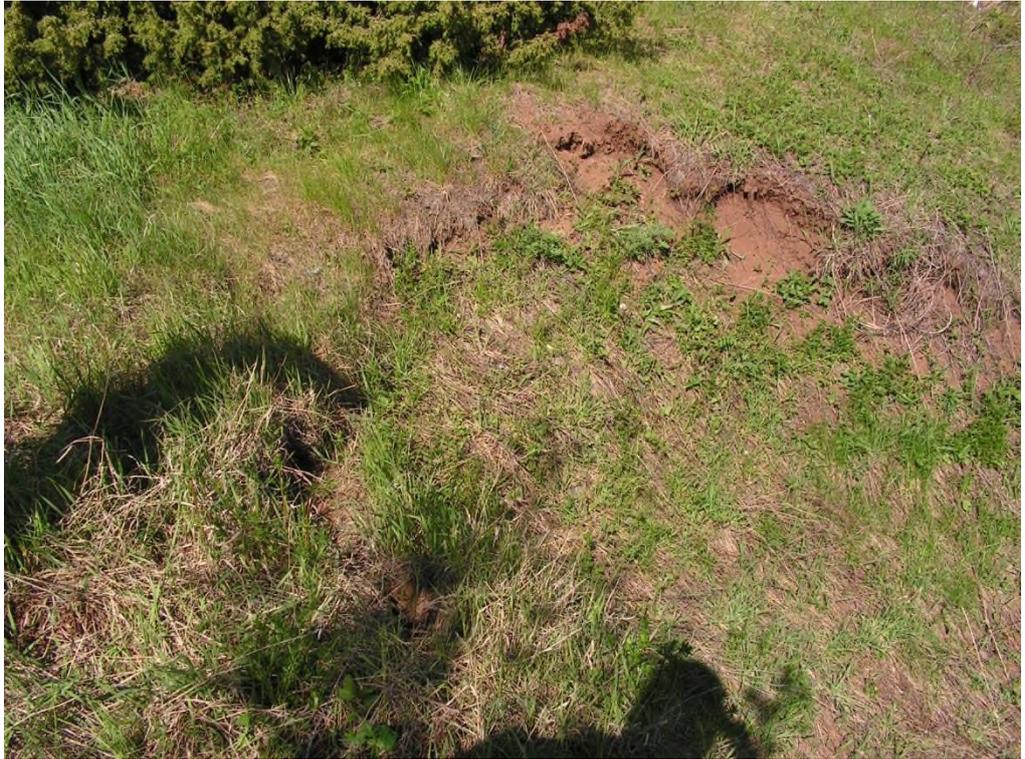
18-22-00004	Приволжский	Удмуртская Республика	Сарапульский район, с. Соколовка	56,27898	54,04887	00.04.2024	не завершилось	Эо	Атм, Техн.	отмечались	Овраг с выработанным продольным профилем. Во время обследования обнаружен рост вершины оврага за счет глубинной эрозии и осыпания. Состав горных пород: среднепермские красноцветные алевролитовые глинистые отложения с прослоями серых известняков. Параметры проявления: длина 204,0м, ширина 10,5м. Базис развития опасного ЭГП - водораздельная поверхность с а.о. 191,0м. Стадия развития – активное развитие. Разрушение противоэрозионных сооружений.

Фото 18-22-00004. Овражная эрозия. Участок дежурных инженерно-геологических обследований «Соколовка», Сарапульский район, Удмуртская Республика. Май 2024 г.
Вершина оврага в т.н. 1.

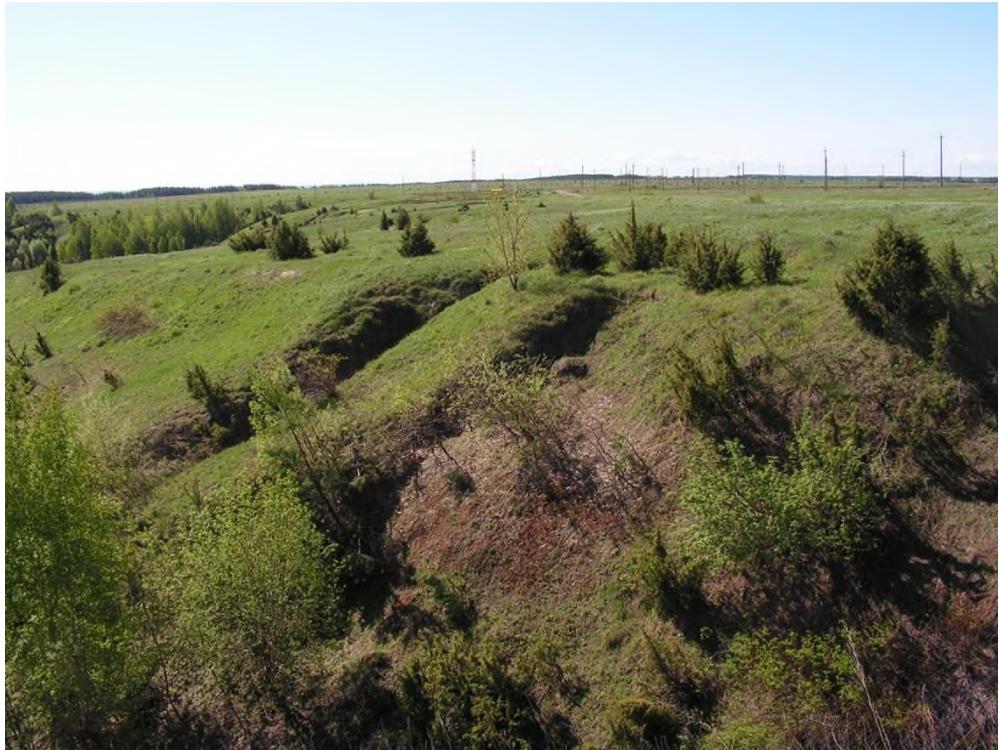
Фото 18-22-00005. Овражная эрозия. Участок дежурных инженерно-геологических обследований «Соколовка», Сарапульский район, Удмуртская Республика. Май 2024 г.
Вершина оврага с оползнем проседания в т.н.2

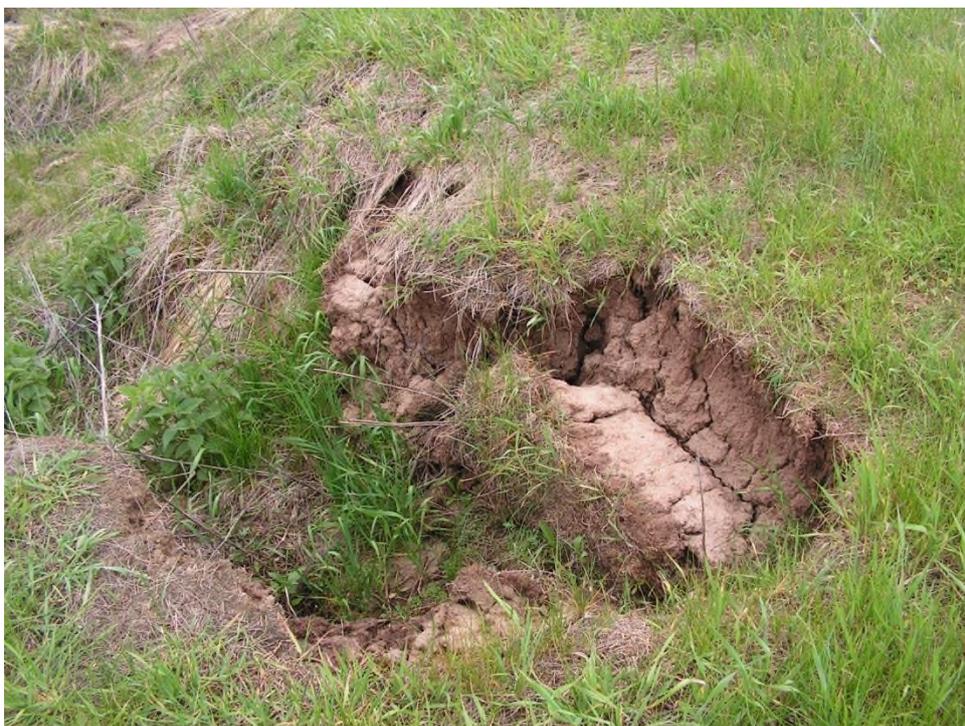
Фото 18-22-00006. Овражная эрозия. Участок дежурных инженерно-геологических обследований «Соколовка», Сарапульский район, Удмуртская Республика. Май 2024 г.
Вершина оврага с оползнем проседания в т.н.3

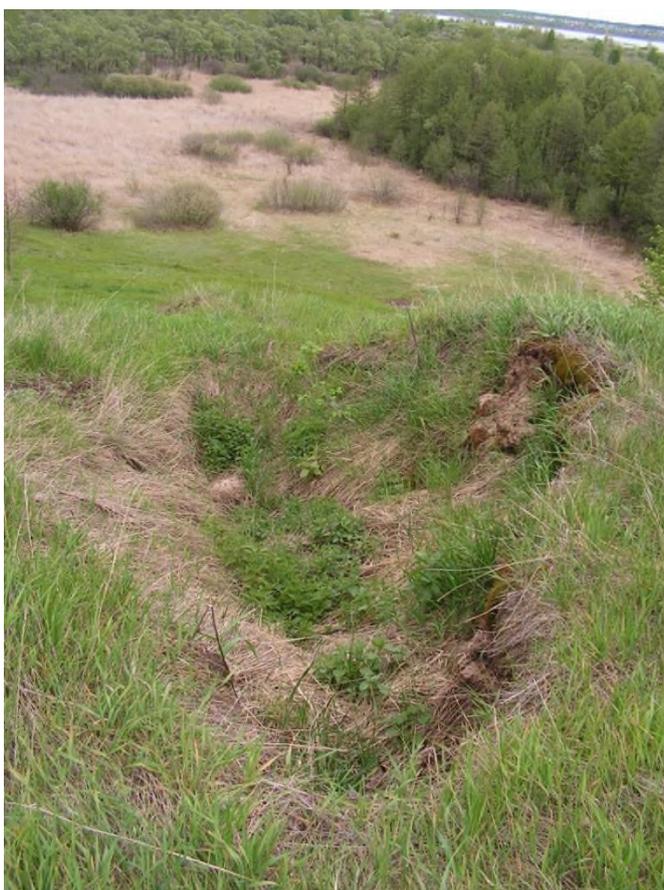
Фото 18-22-00007. Овражная эрозия. Участок дежурных инженерно-геологических обследований «Галаново», Каракулинский район, Удмуртская Республика. Май 2024 г.
Вершина оврага с оползнем проседания в т.н.2

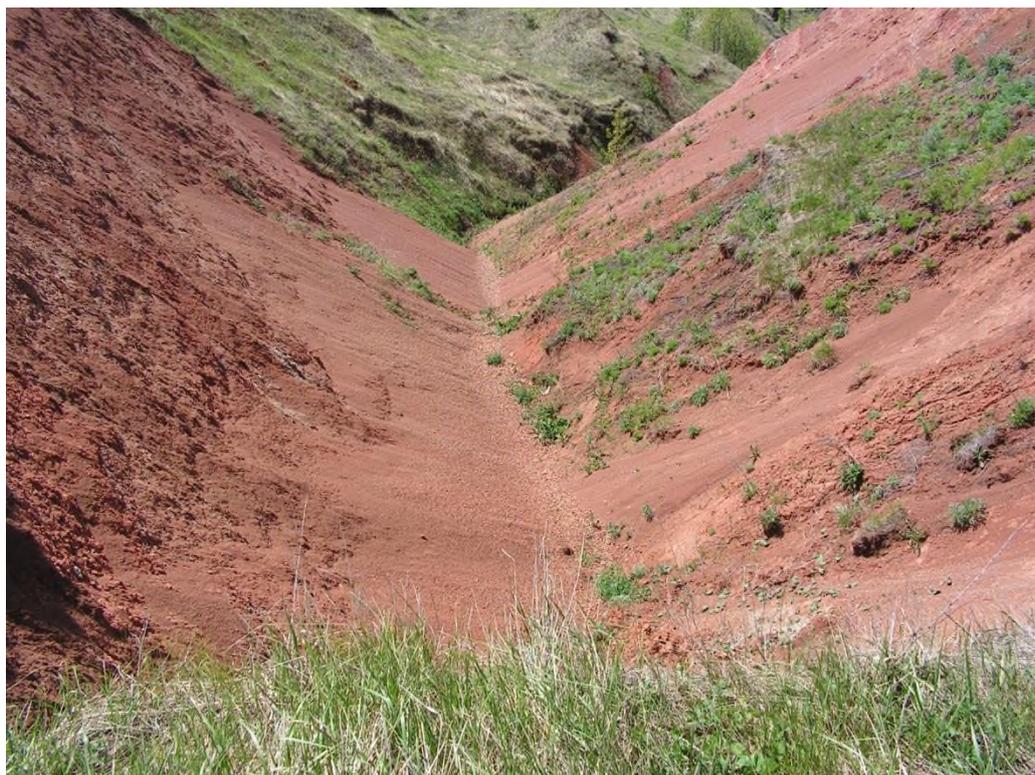
Фото 18-22-00008. Овражная эрозия. Участок дежурных инженерно-геологических обследований «Галаново», Каракулинский район, Удмуртская Республика. Май 2024 г.
Вершина оврага с оползнем проседания в т.н.6

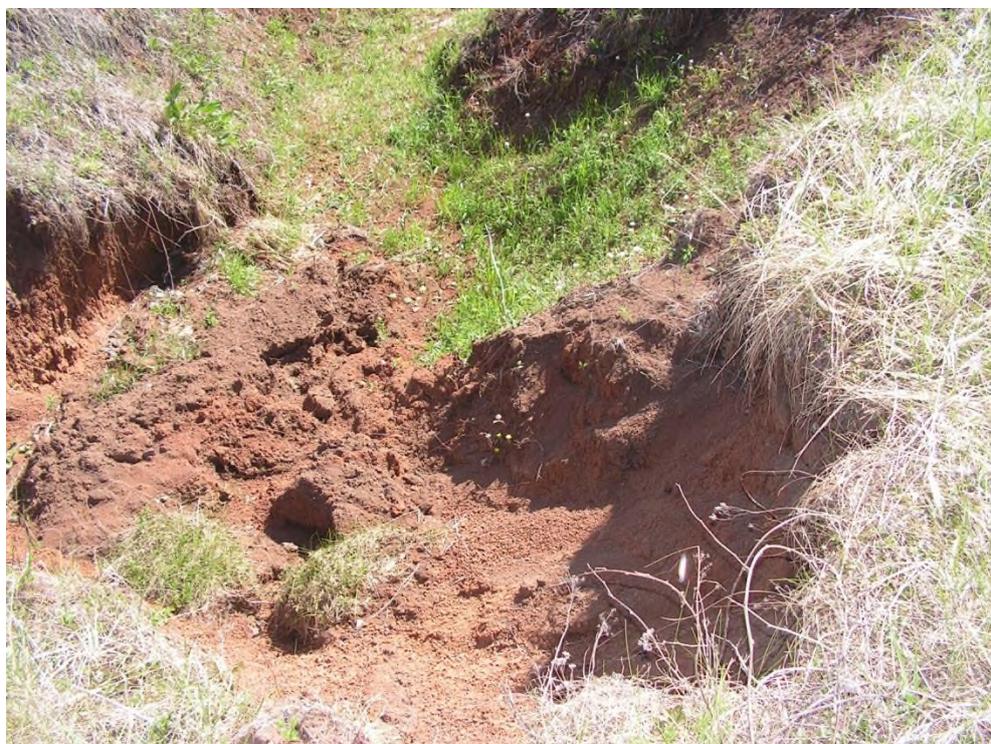
Фото 18-22-00009. Овражная эрозия, оползание. Участок дежурных инженерно-геологических обследований «Каракулино», Каракулинский район, Удмуртская Республика. Май 2024 г. Оползень скользя на левом борту оврага в т.н. 1.

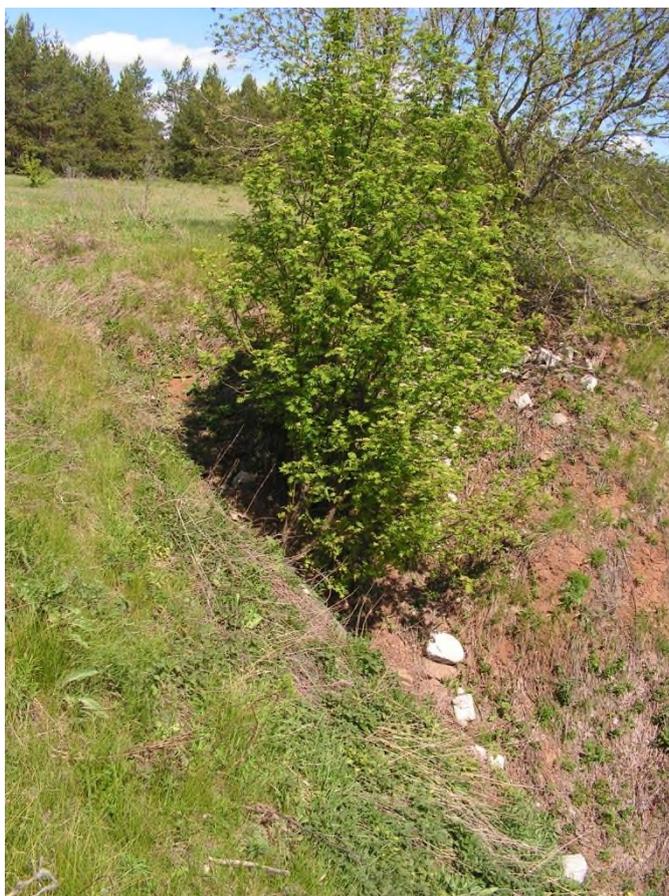
Фото 18-22-00011. Овражная эрозия, оползание. Участок дежурных инженерно-геологических обследований «Каракулино», Каракулинский район, Удмуртская Республика. Май 2024 г. Овраг с выработанным продольным профилем в т.н. 3

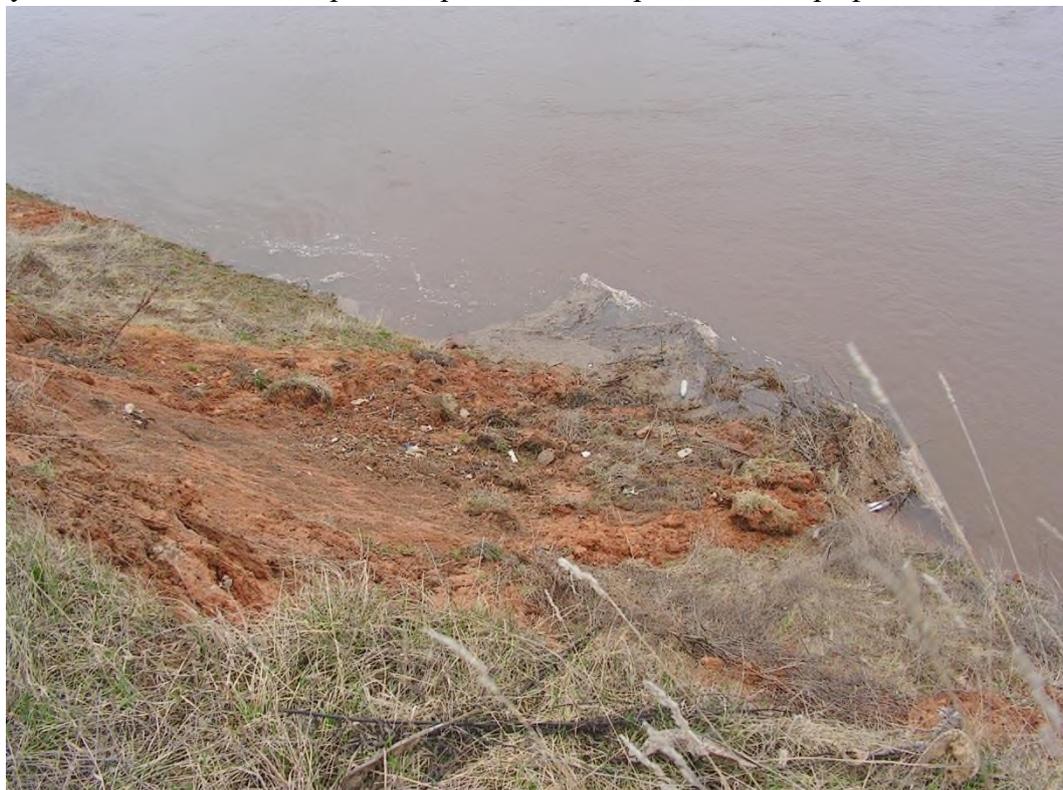
Фото 18-22-00012. Овражная эрозия, оползание. Участок дежурных инженерно-геологических обследований «Каракулино», Каракулинский район, Удмуртская Республика. Май 2024 г. Овраг с выработанным продольным профилем в т.н. 4

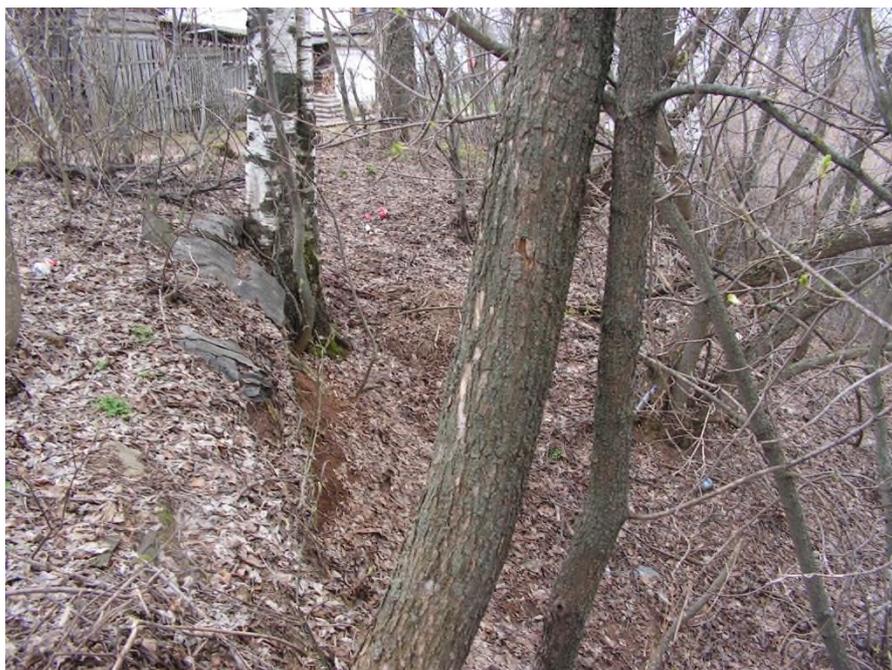
Фото 18-11-00025. Оползневой процесс. Участок планового обследования «Балезино», д. Кожило, Балезинский район, Удмуртская Республика. Апрель 2024 г. Стенка отрыва оползня течения в т.н. 1.

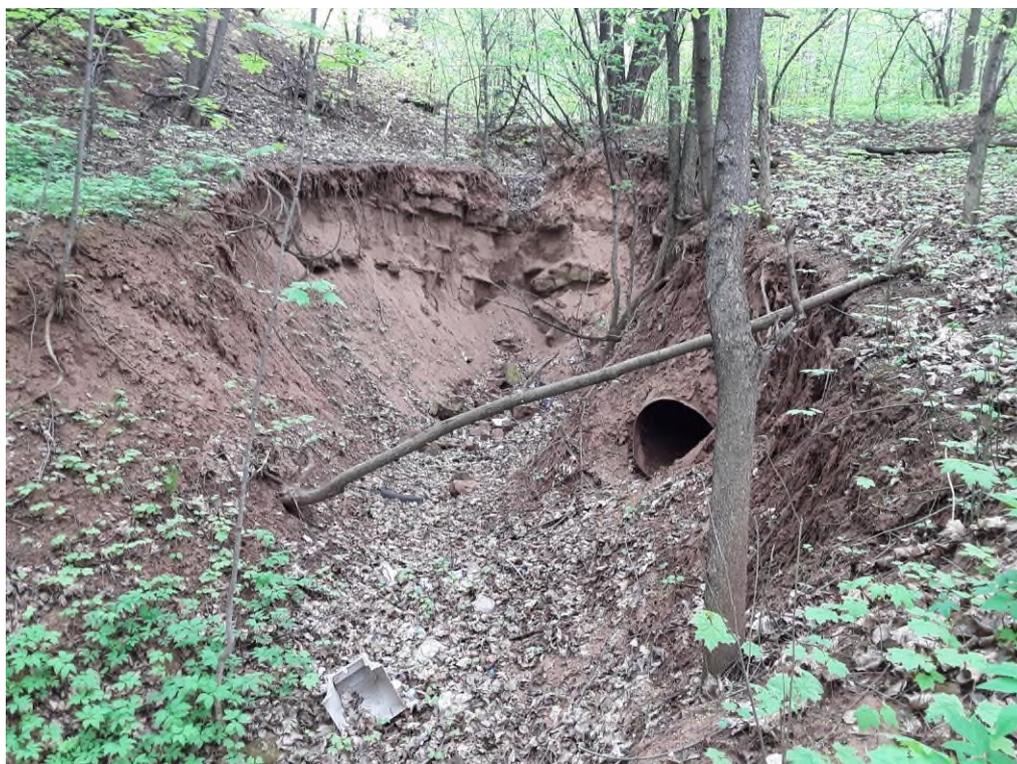
Фото 18-11-00026. Оползневой процесс. Участок планового обследования «Балезино», п. Балезино, Балезинский район, Удмуртская Республика. Апрель 2024 г.
Стенка отрыва старого оползня течения в т.н. 2

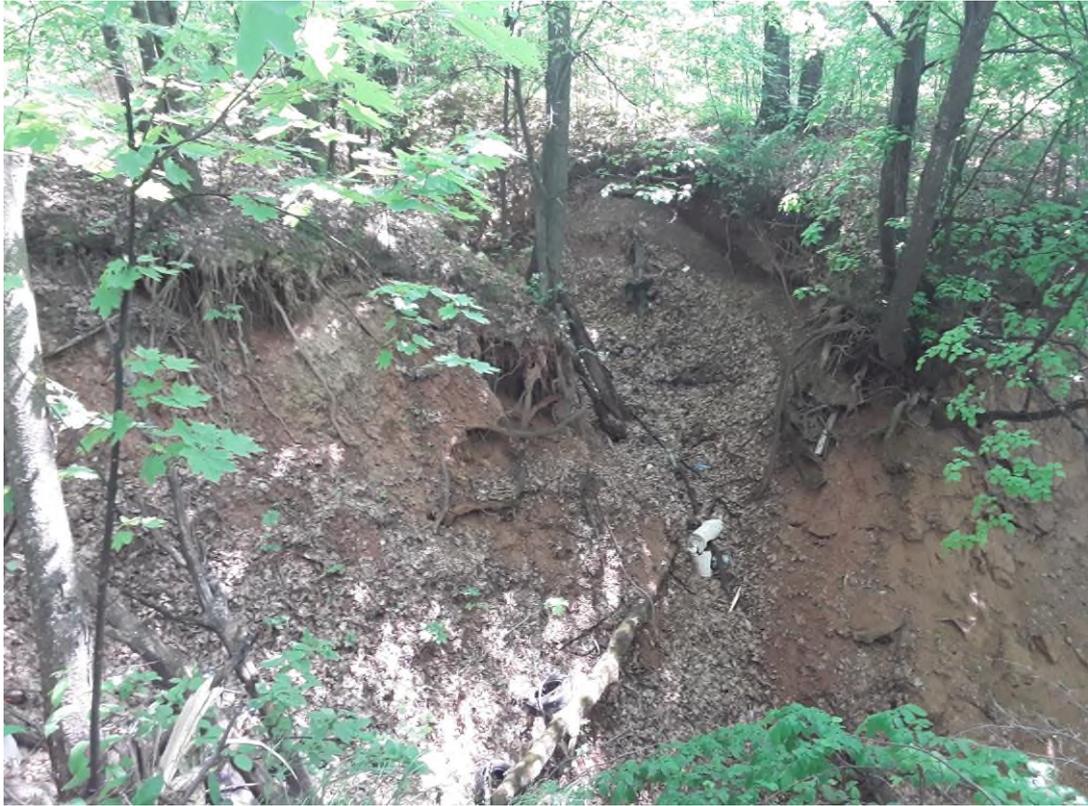
Фото 21.22.00001. Развитие овражной эрозии в г. Чебоксары северо-западная часть, северо-западнее ул. Талвира. Чувашская Республика

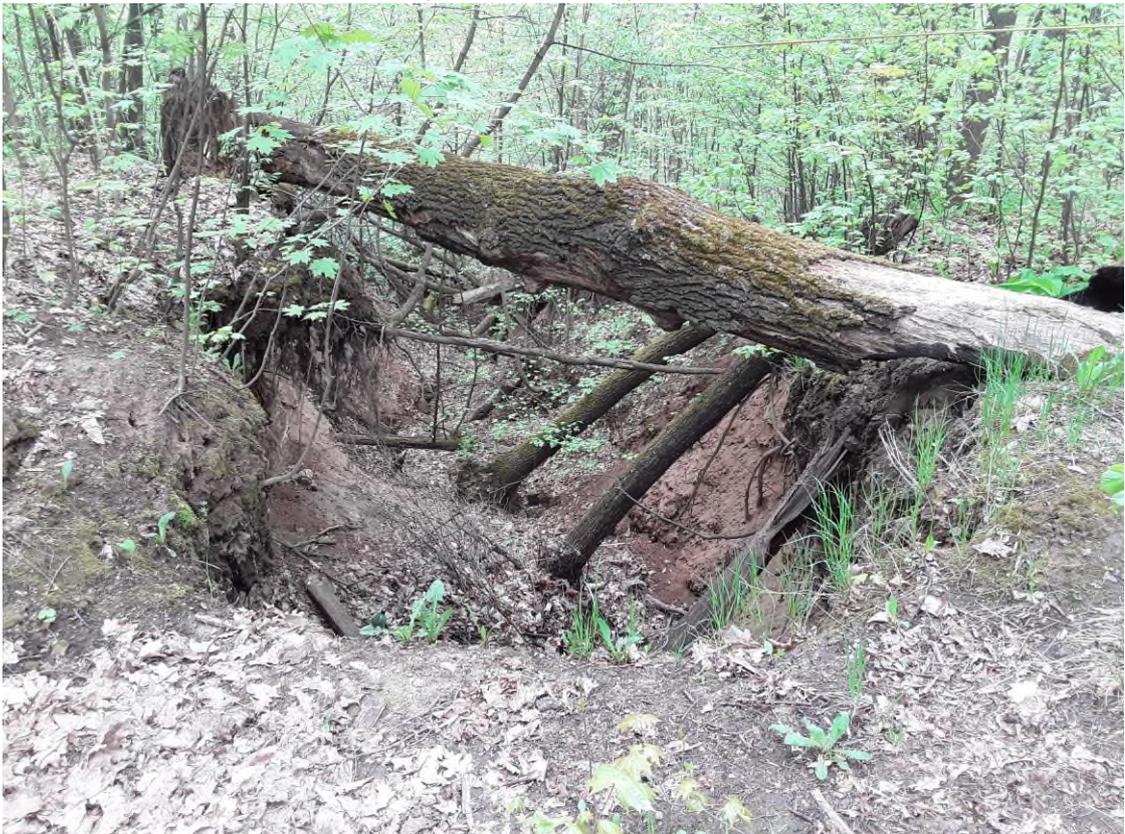
Фото 21.22.00003. Развитие овражной эрозии в г. Чебоксары по ул. Талвира.
Чувашская Республика

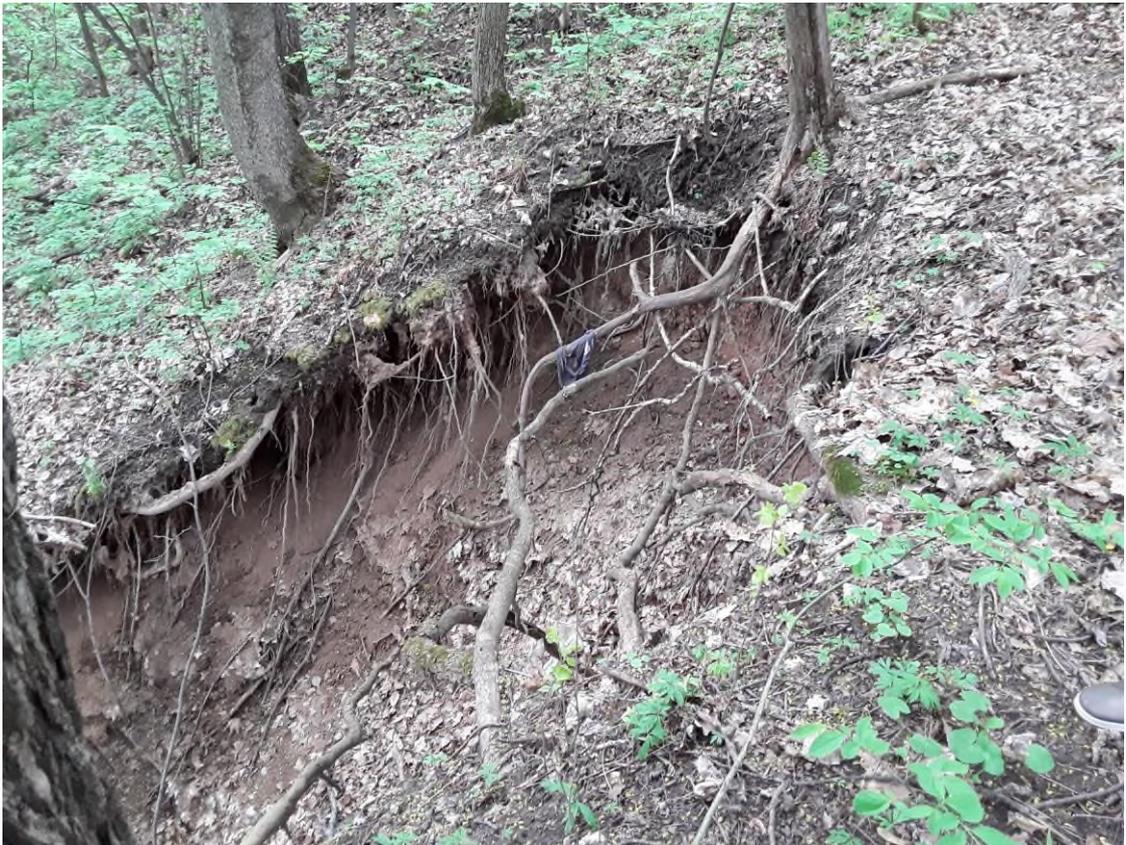
Фото 21.22.00004. Развитие овражной эрозии в северо-западной части г. Чебоксары по ул. Талвира. Чувашская Республика

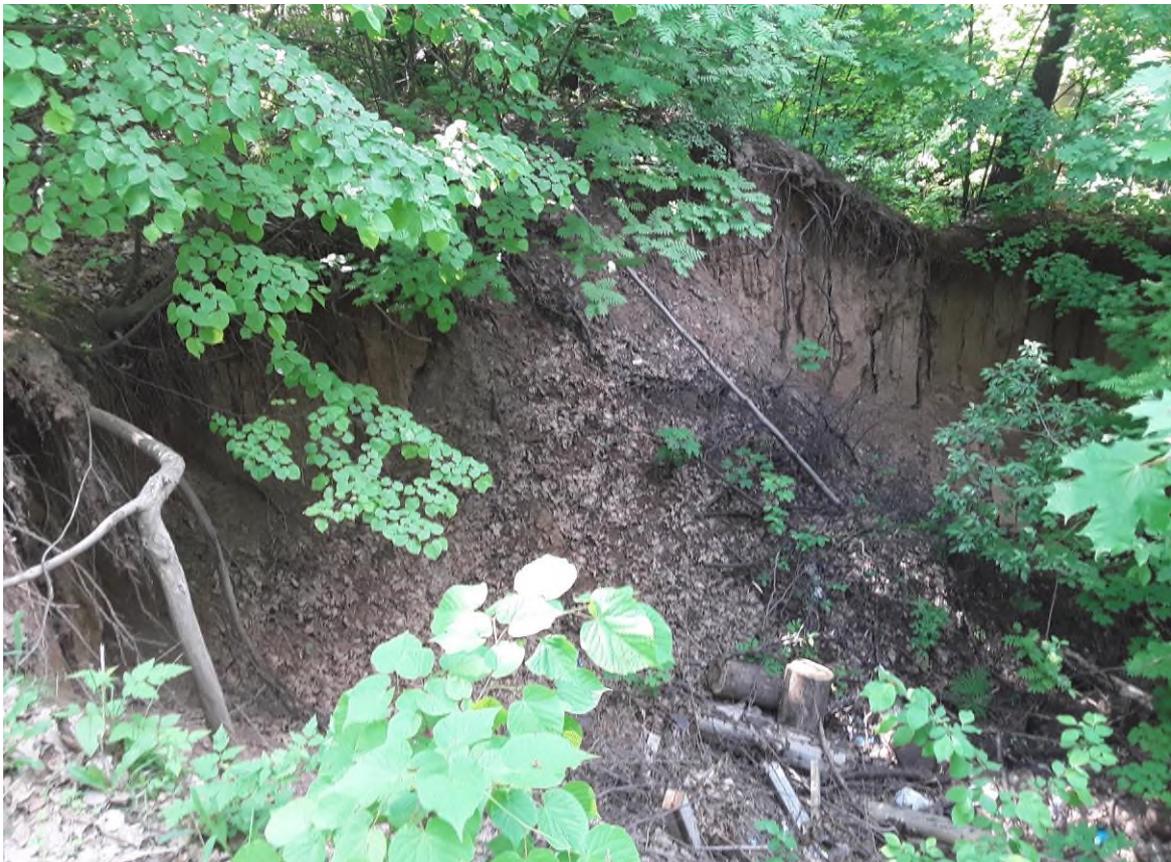
Фото 21.22.00005. Развитие овражной эрозии в северо-западной части г. Чебоксары по ул. Сверчкова. Чувашская Республика

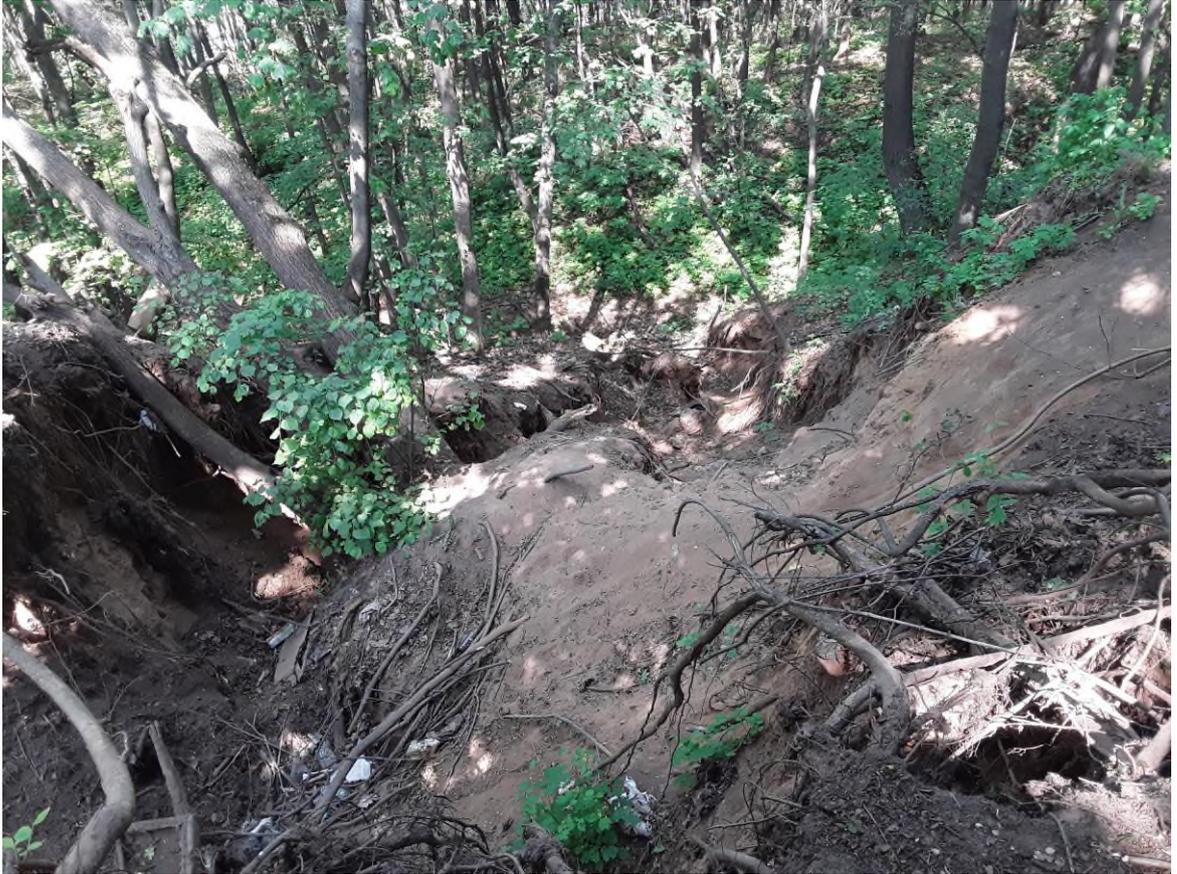
Фото 21.22.00006. Развитие овражной эрозии в северо-западной части в г. Чебоксары по ул. Семена Ислюкова. Чувашская Республика

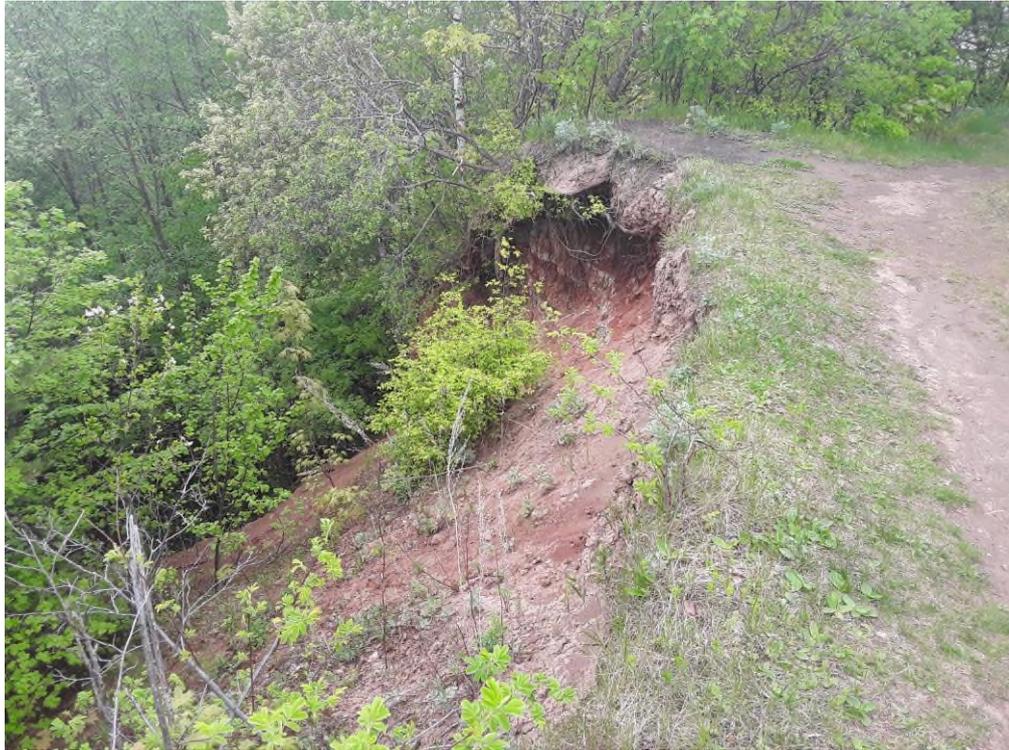
21-11-00001	Приволжский	Чувашская Республика	г. Чебоксары северо-западная часть, ул. Семена Ислюкова	56,15338	47,17005	00.05..2024	не завершилась	Оп	Гидрогеол. Техн	отмечались	Оползень расположен в северо-западной части г. Чебоксары по ул. Семена Ислюкова на бровке склона Чебоксарского водохранилища. В настоящее время оползневая деформация продолжает разрушать забор и территорию участка многоквартирного 3-х этажного жилого дома. Площадь оползня 1120 м2. Породы четвертичных и вятских отложений представлены песками, суглинками, глинами и песчаниками с прослоями известняков. Базис развития: нижняя часть бровки оползня. Оползень в средней степени активности. Основной фактор активизации техногенный и гидрогеологический. Статус ЧС – не введен.

Фото 21.11.00001. Развитие оползневой процесса в г. Чебоксары по ул. Семена Ислюкова. Чувашская Республика

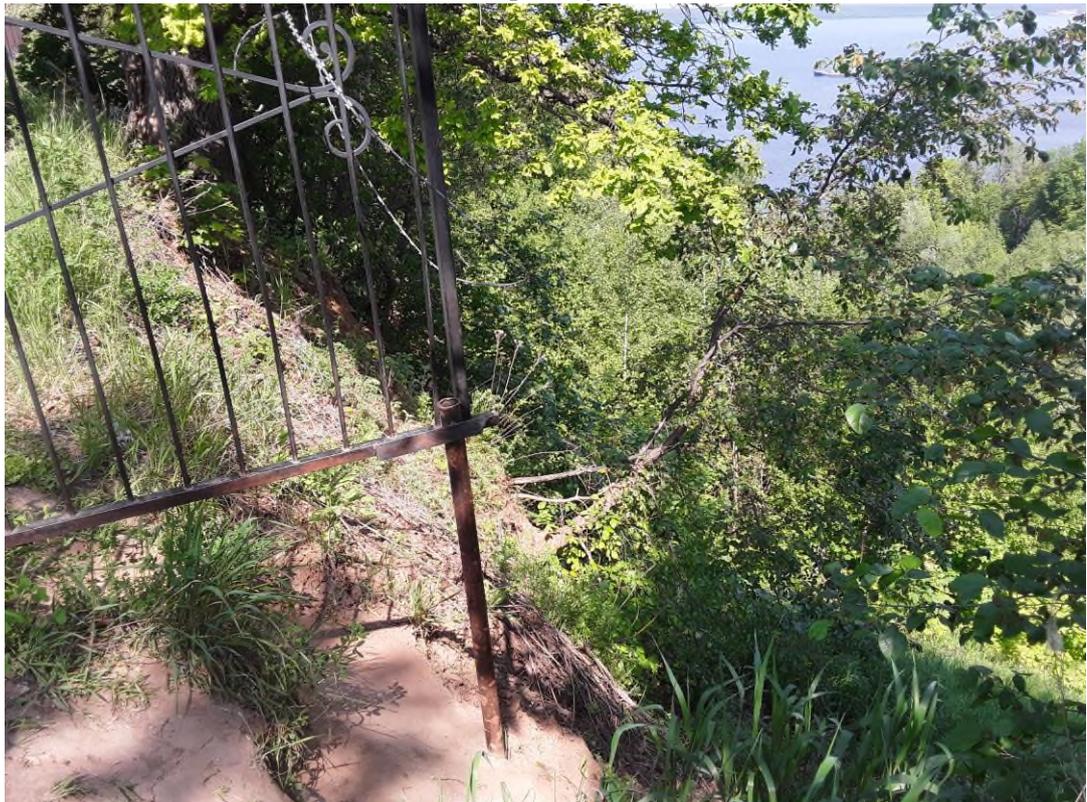
Фото 21.22.00007. Развитие овражной эрозии в северо-западной части г. Чебоксары. Чувашская Республика

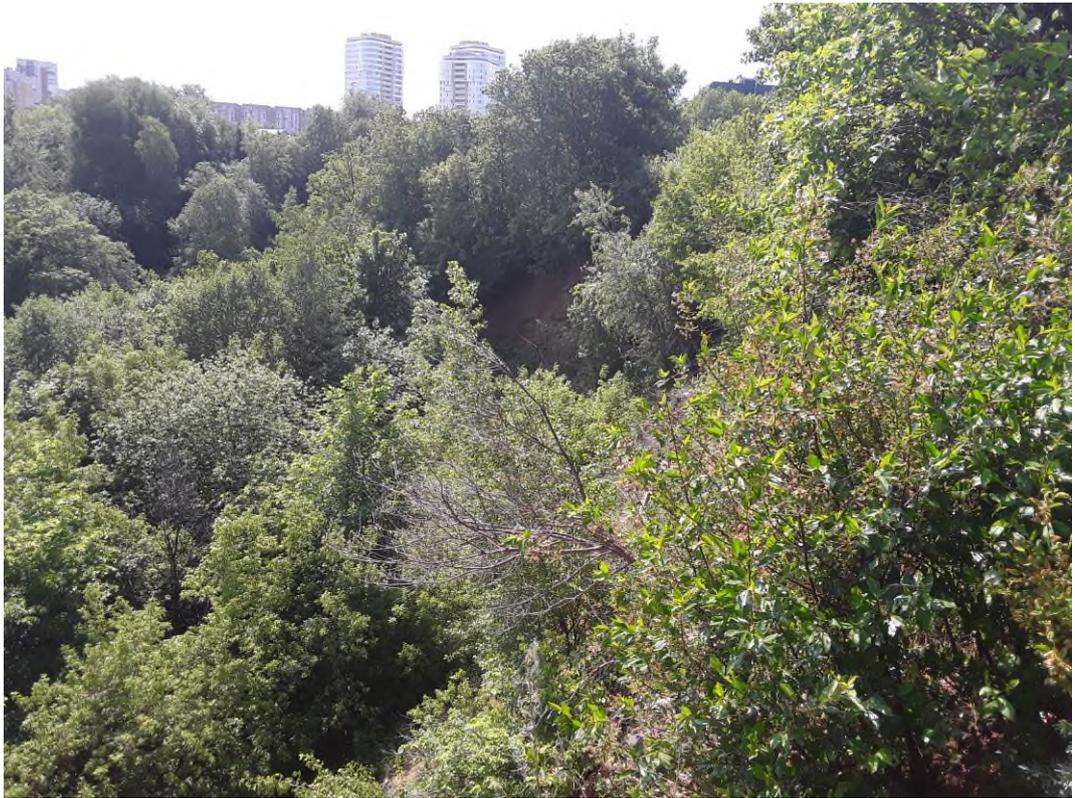
Фото 21.22.00008. Развитие овражной эрозии в северо-западной части г. Чебоксары. Чувашская Республика

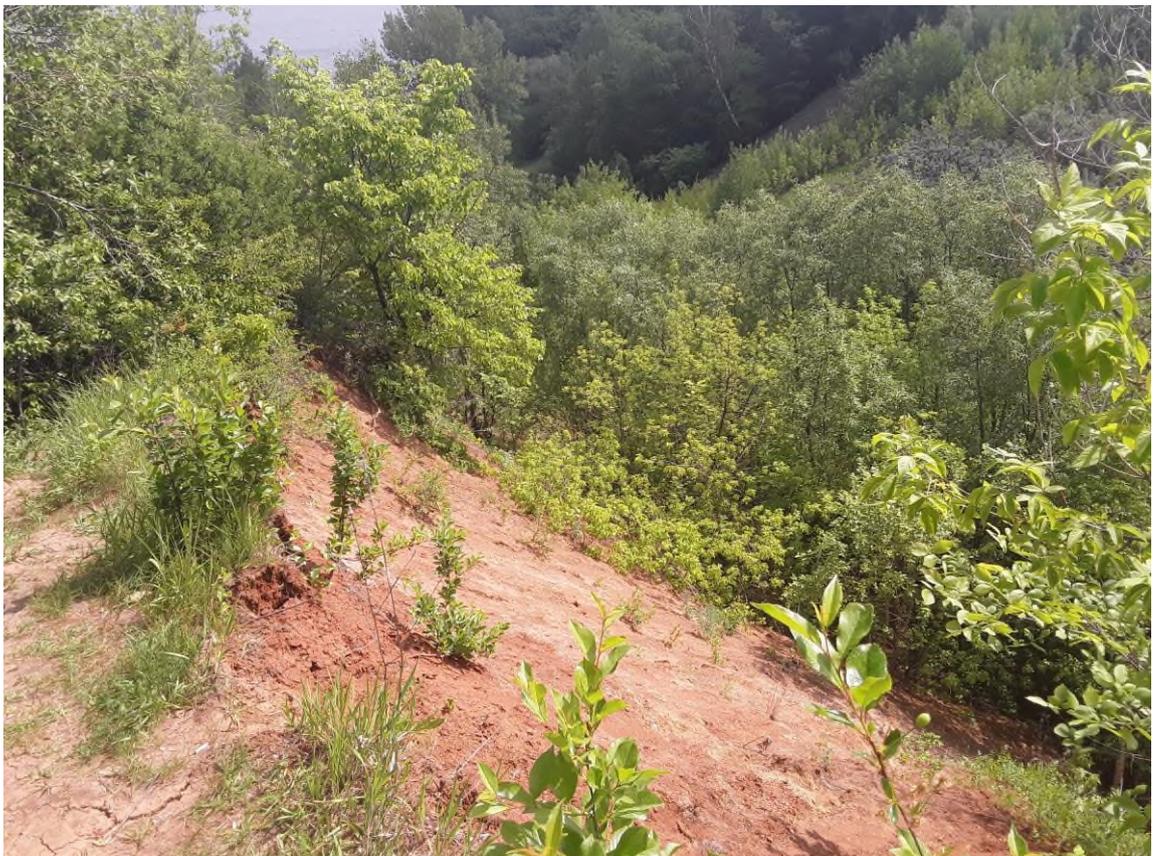
Фото 21.22.00010. Развитие овражной эрозии в северо-западной части г. Чебоксары по ул. Дегтярева. Чувашская Республика

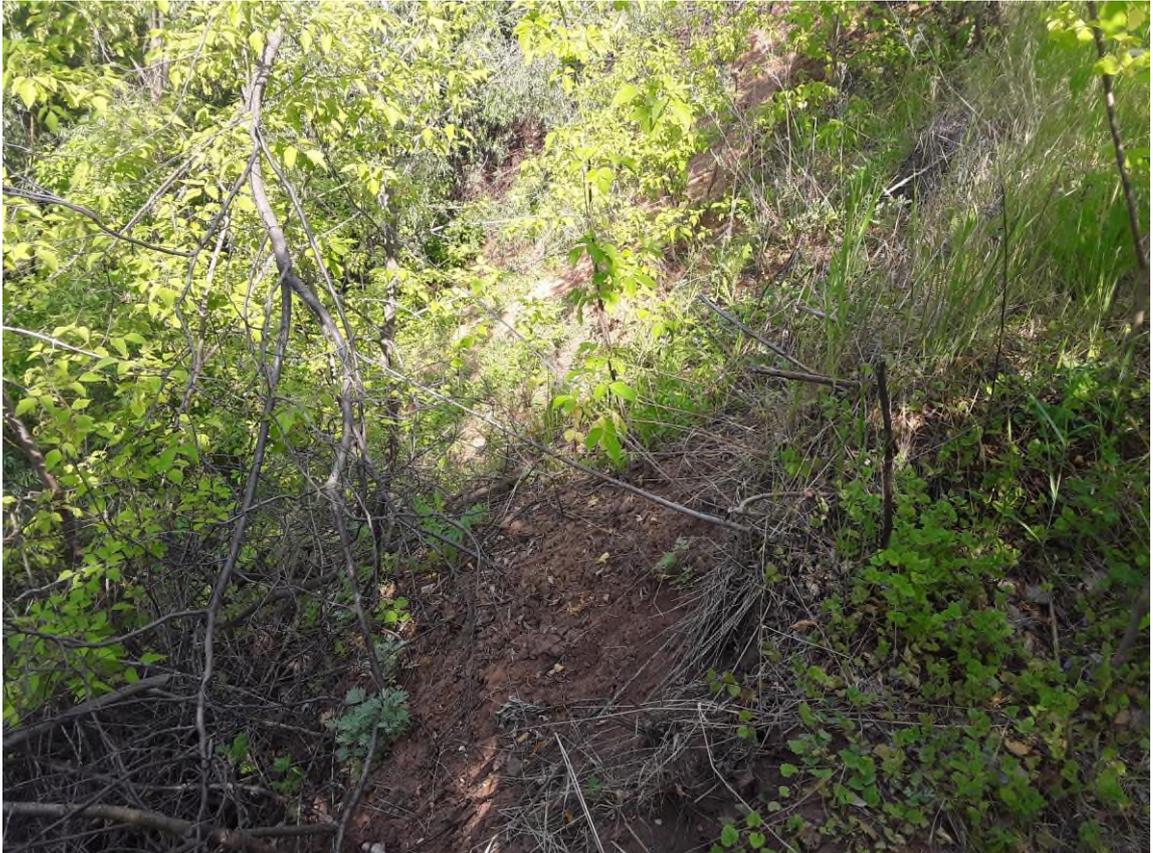
Фото 21.11.00003. Развитие оползневого процесса в северо-восточной части г. Чебоксары по ул. Гремячево. Чувашская Республика

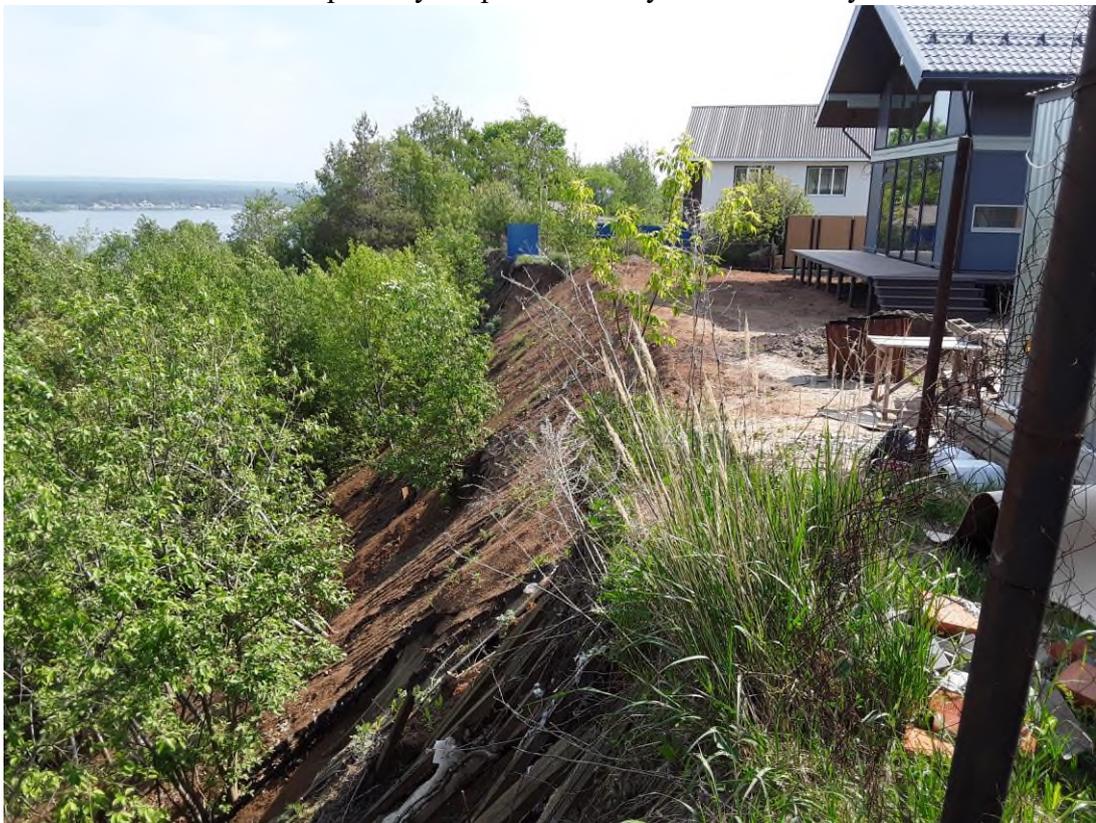
Фото 21.11.00004. Развитие оползневого процесса в северо-восточной части г. Чебоксары по ул. Тютчева. Чувашская Республика

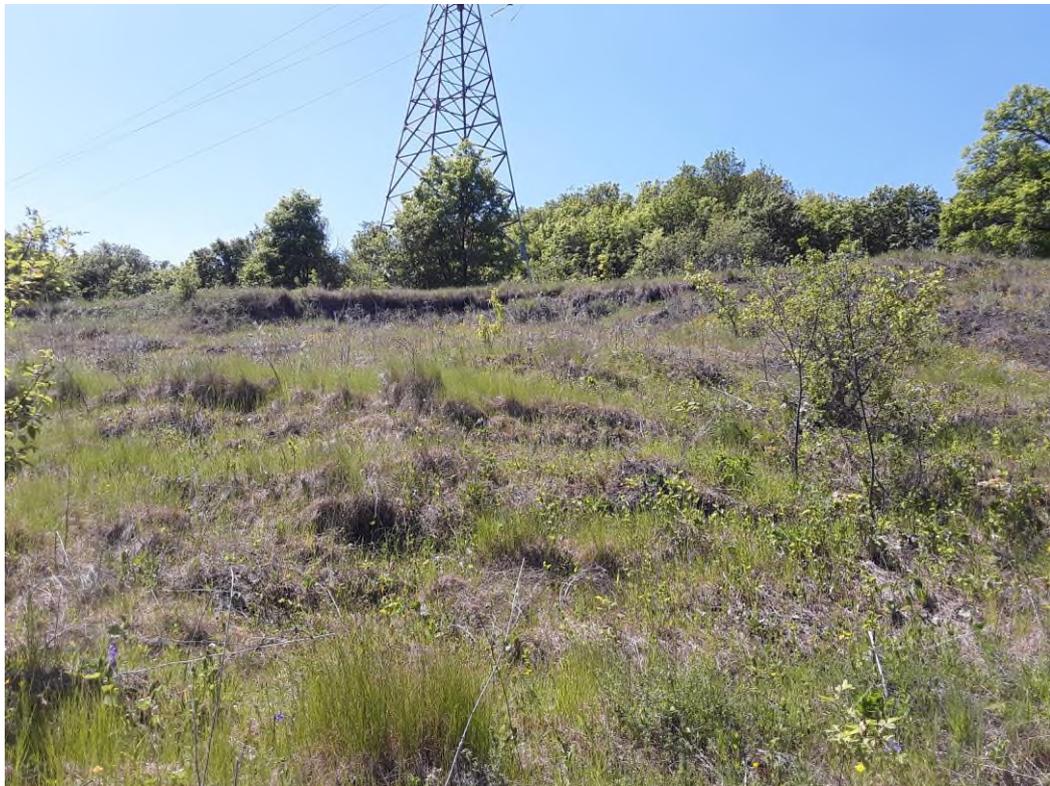
Фото 21.22.00011. Развитие овражной эрозии в центральной части г. Чебоксары.
Чувашская Республика

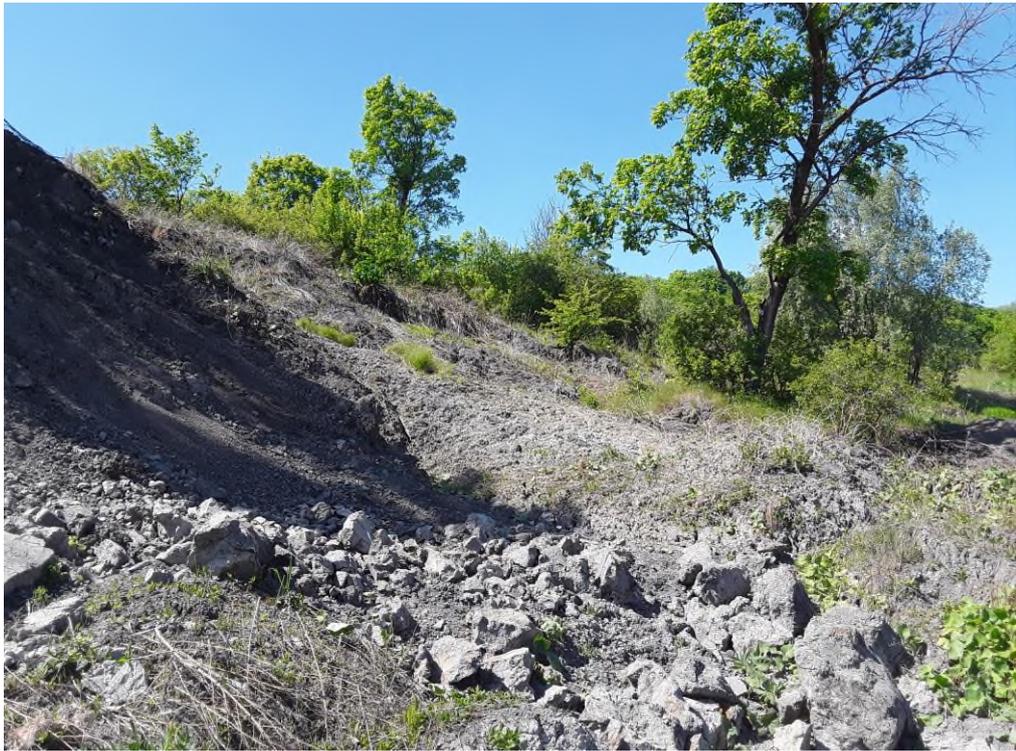
Фото 21.11.00005. Развитие оползневой процесса в с. Порецкое,
левый берег р. Сура. Чувашская Республика

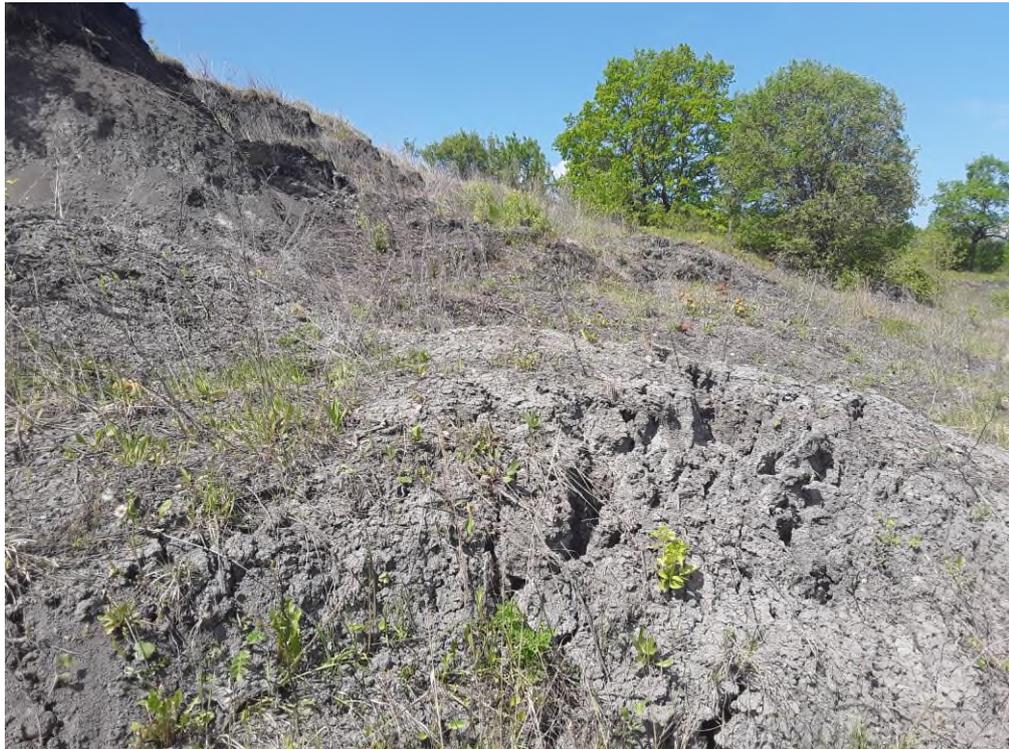
Фото 21.11.00006. Развитие оползневого процесса
в с. Порецкое, левый берег р. Сура. Чувашская Республика

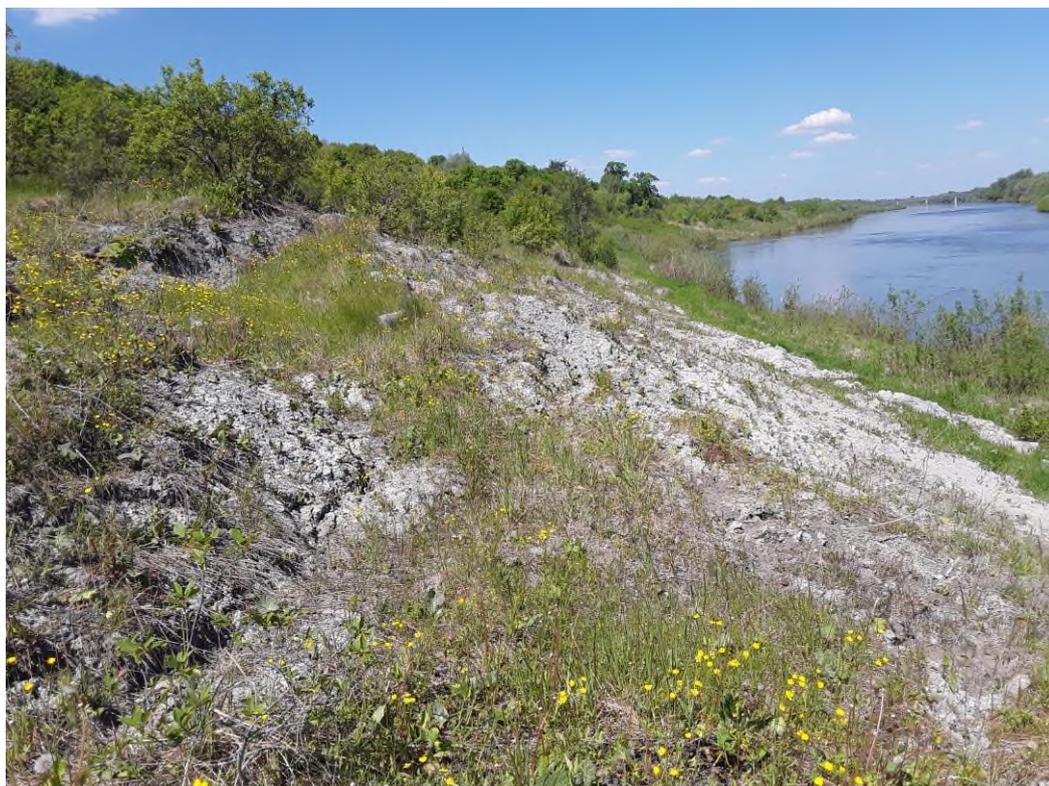
Фото 21.11.00007. Развитие оползневого процесса
в с. Порецкое, левый берег р. Сура. Чувашская Республика

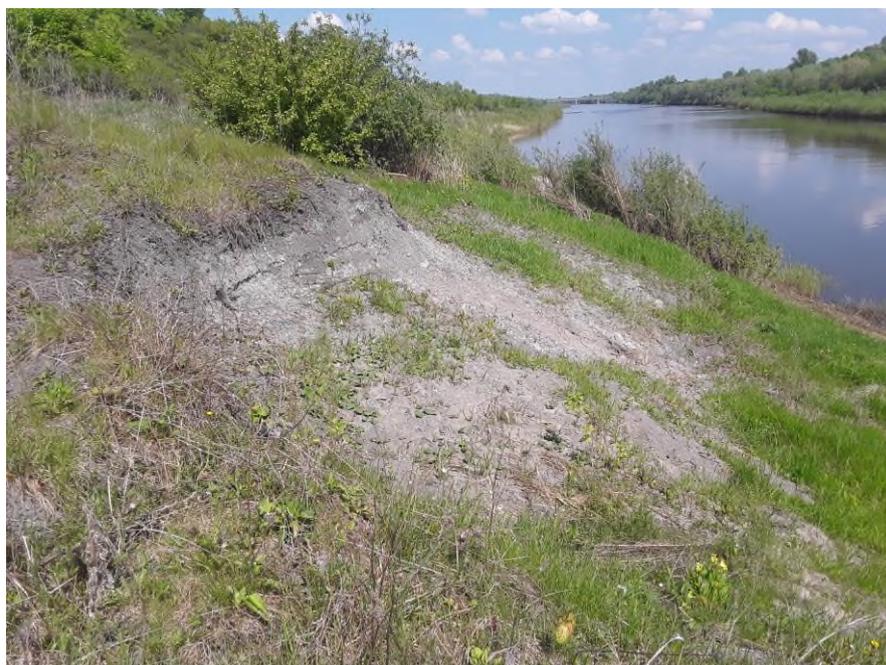
Фото 21.11.00008. Развитие оползневого процесса
в с. Порецкое, левый берег р. Сура. Чувашская Республика

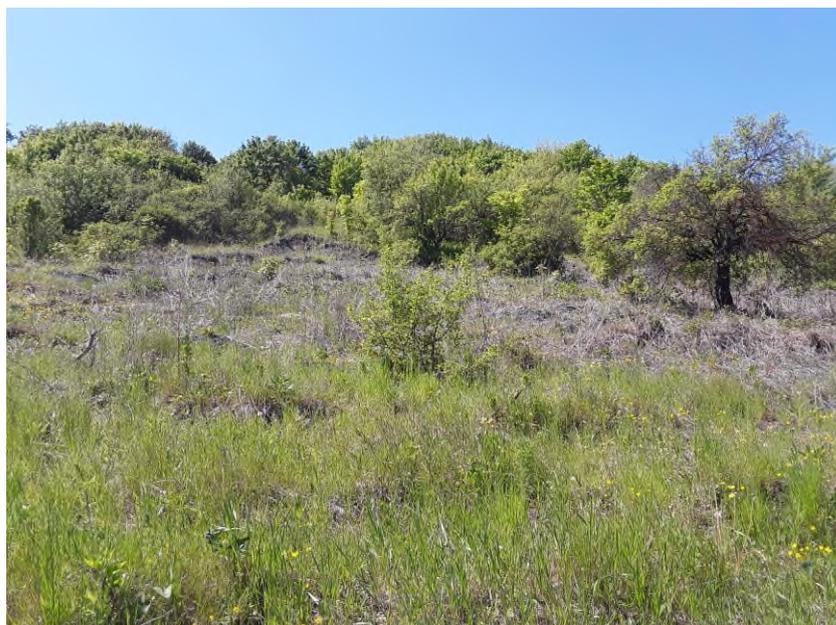
Фото 21.11.00009. Развитие оползневого процесса
в с. Порецкое, левый берег р. Сура. Чувашская Республика
