ФИЛИАЛ «ПРИВОЛЖСКИЙ РЕГИОНАЛЬНЫЙ ЦЕНТР ГМСН»

ИНФОРМАЦИОННАЯ СВОДКА

О ПРОЯВЛЕНИЯХ ЭКЗОГЕННЫХ ГЕОЛОГИЧЕСКИХ ПРОЦЕССОВ НА
ТЕРРИТОРИИ ПРИВОЛЖСКОГО ФЕДЕРАЛЬНОГО ОКРУГА
ЗА II КВАРТАЛ 2024 Г.

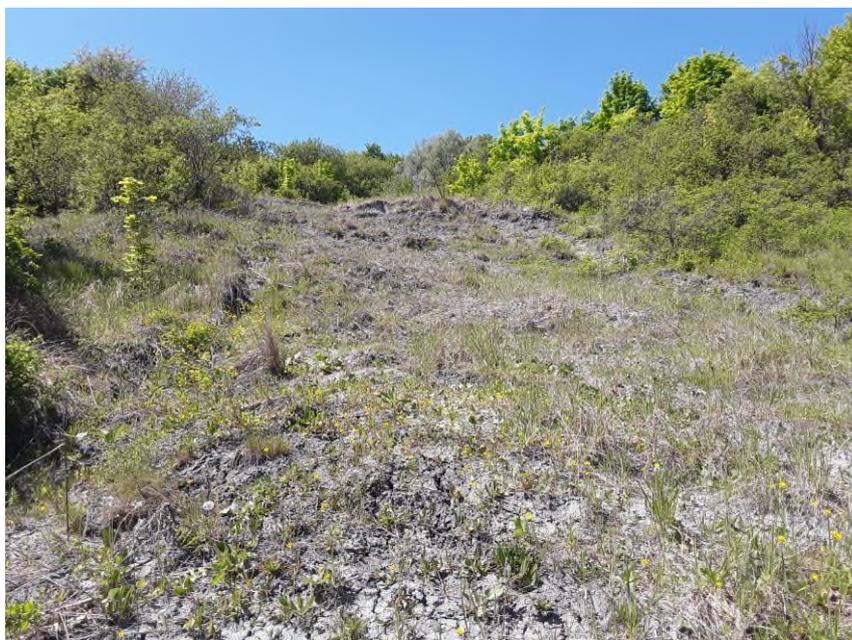
Фото 21.11.00010. Развитие оползневого процесса
в с. Порецкое, левый берег р. Сура. Чувашская Республика

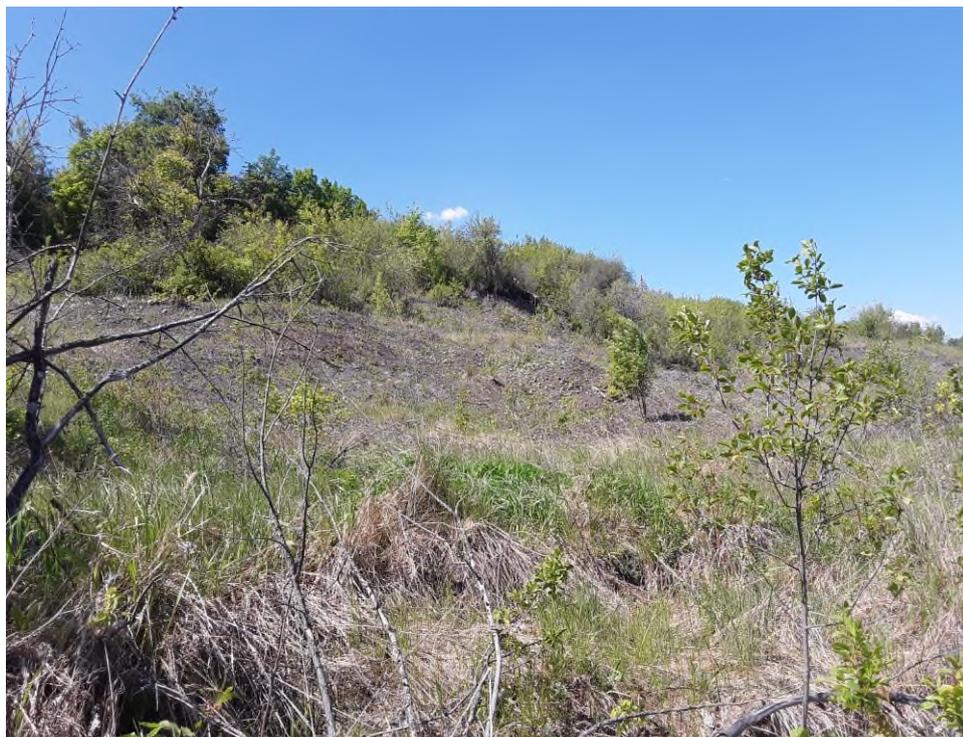
Фото 21.11.00011. Развитие оползневого процесса
в с. Порецкое, левый берег р. Сура. Чувашская Республика

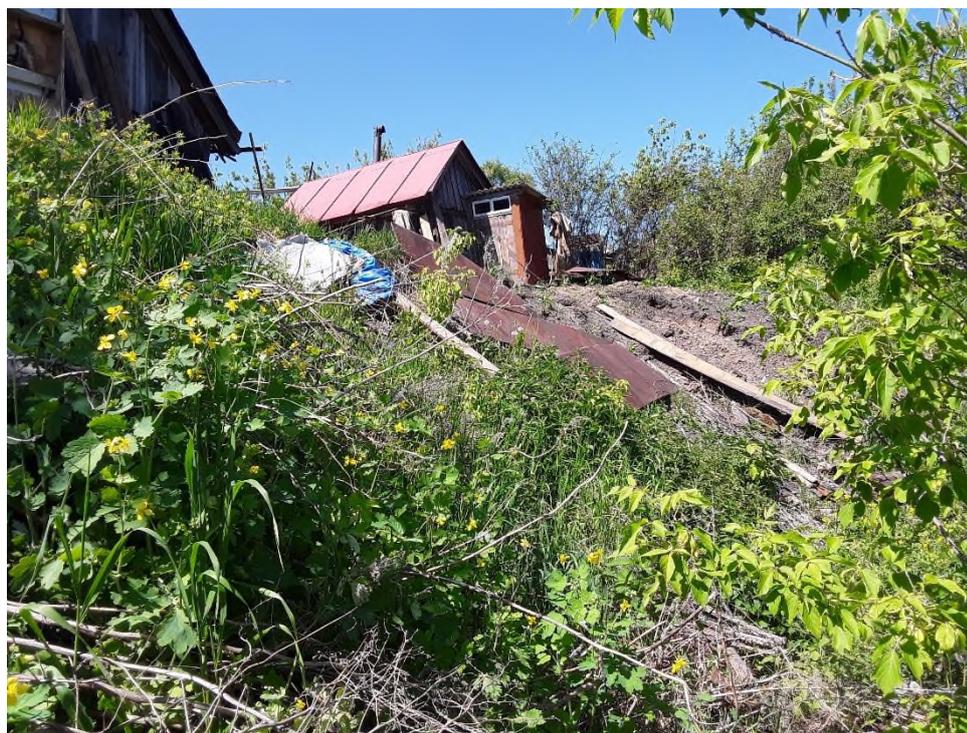
Фото 21.11.00012. Развитие оползневого процесса
в с. Порецкое, левый берег р. Сура. Чувашская Республика

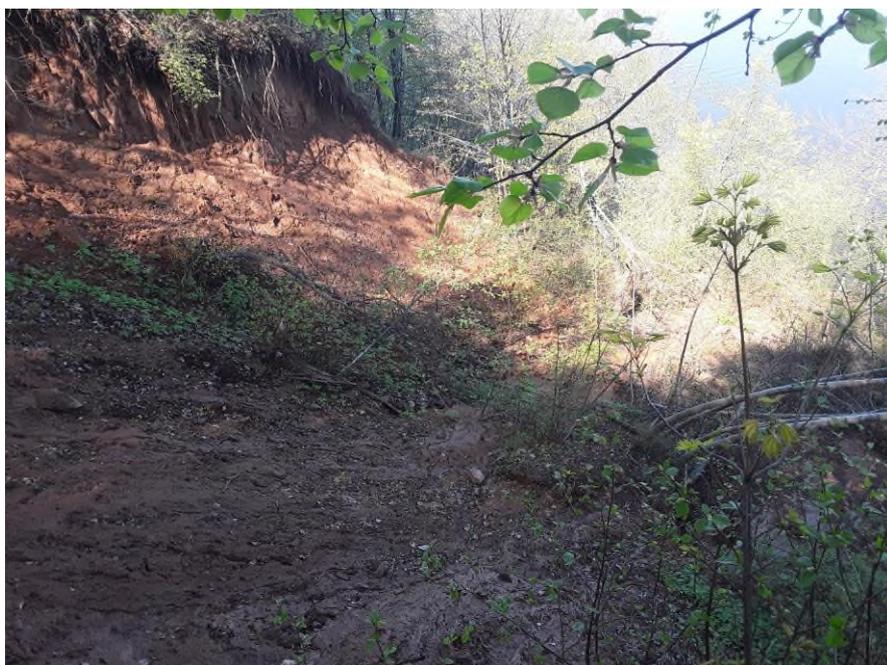
Фото. 21.11.00013. Развитие оползневого процесса
в с. Порецкое ул. Комсомольская. Чувашская Республика

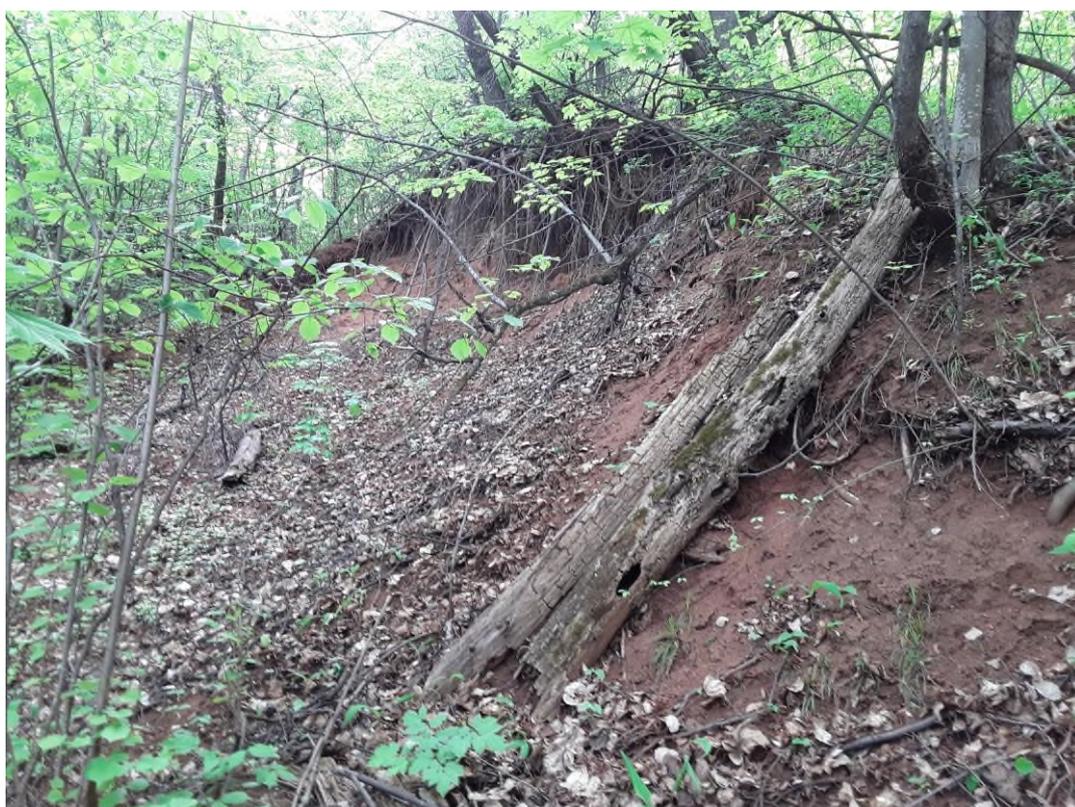
Фото. 21.11.00014. Развитие оползневого процесса в Чебоксарском мун. округе п.Сюктерка на склоне Чебоксарского водохранилища. Чувашская Республика

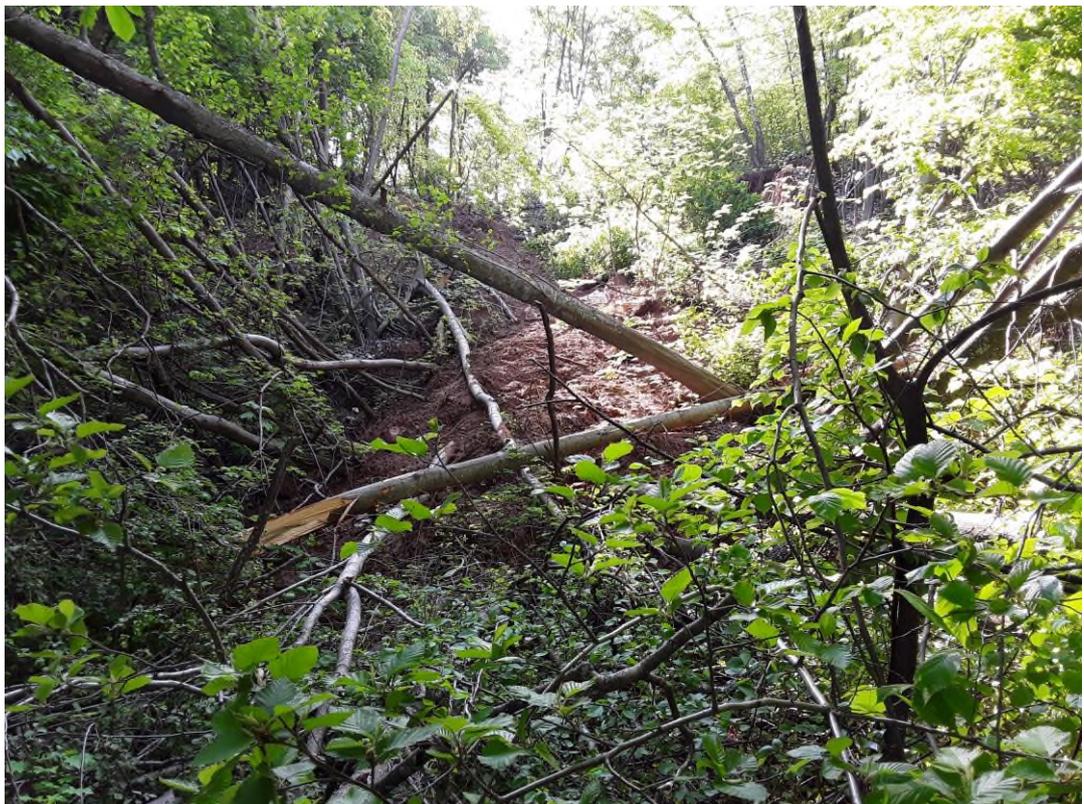
Фото. 21.11.00015. Развитие оползневого процесса в Чебоксарском мун. округе п.Сюктерка на склоне Чебоксарского водохранилища. Чувашская Республика

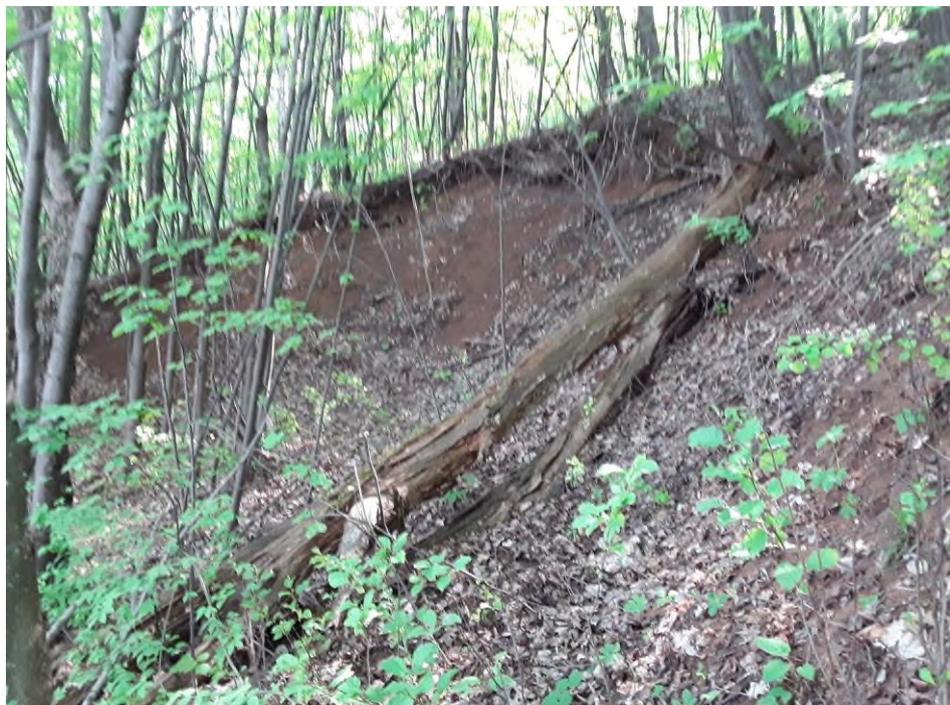
Фото. 21.11.00016. Развитие оползневой процесс в Чебоксарском мун. округе п.Сюктерка на склоне Чебоксарского водохранилища. Чувашская Республика

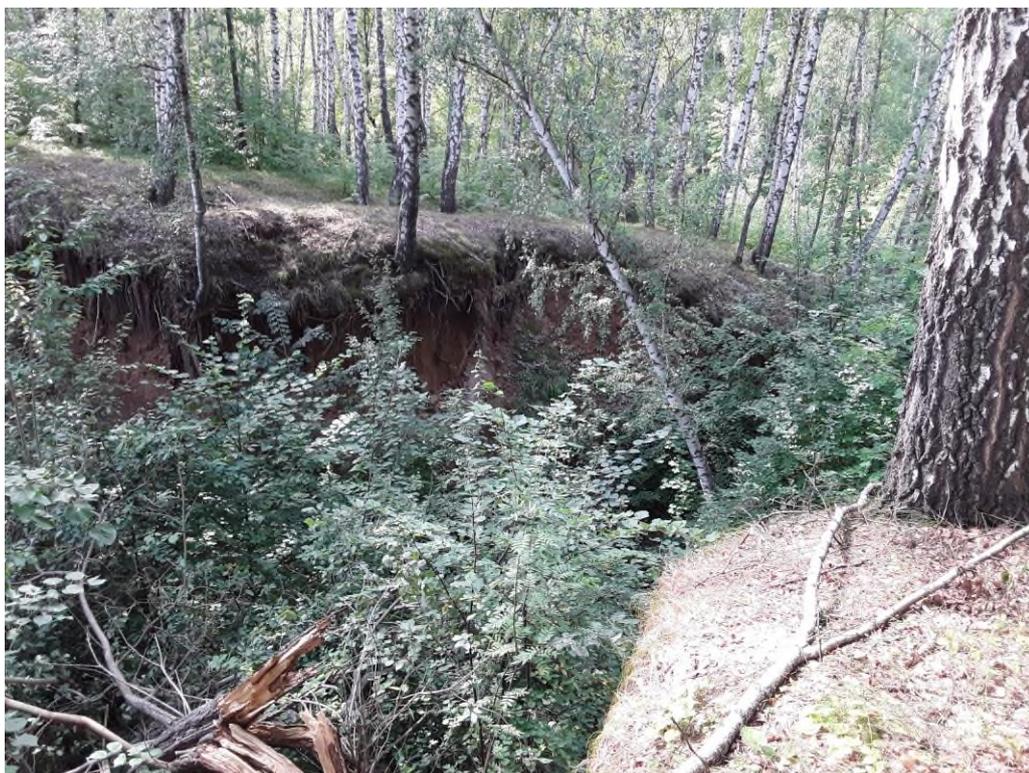
Фото. 21.11.00017. Развитие оползневой процесс в Чебоксарском мун. округе п.Сюктерка на склоне Чебоксарского водохранилища. Чувашская Республика

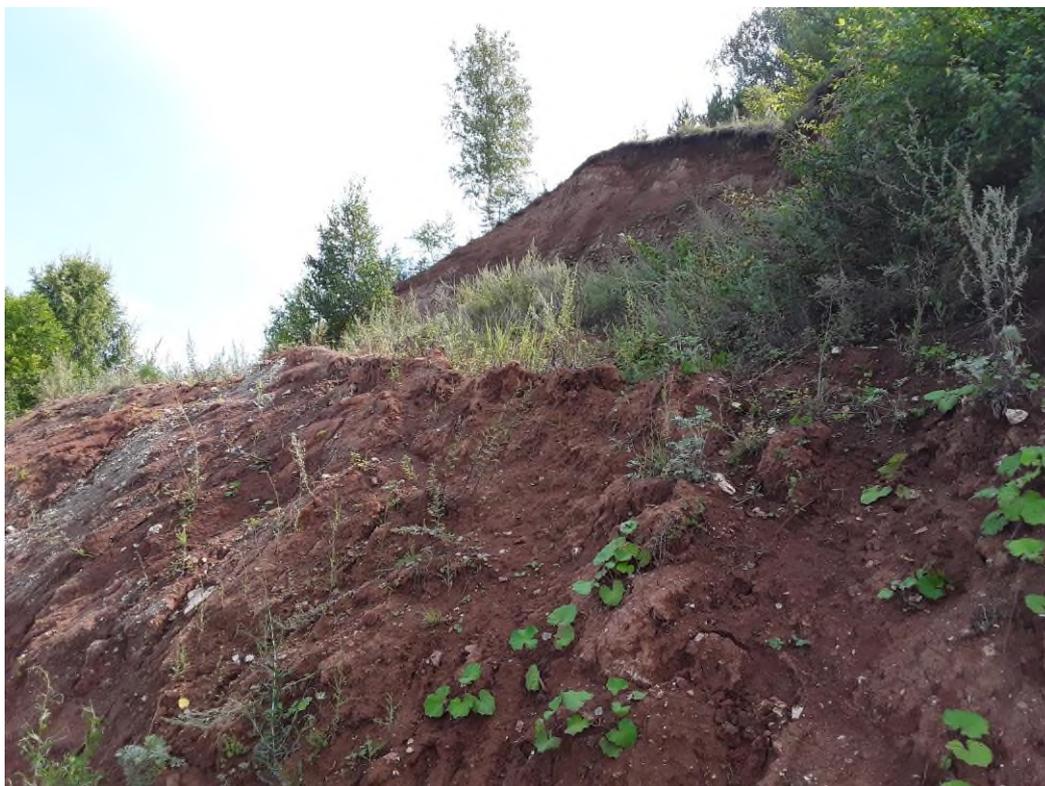
Фото. 21.22.00012. Развитие овражной эрозии в Моргаушском мун. округе д. Ильинка, западная окраина. Чувашская Республика

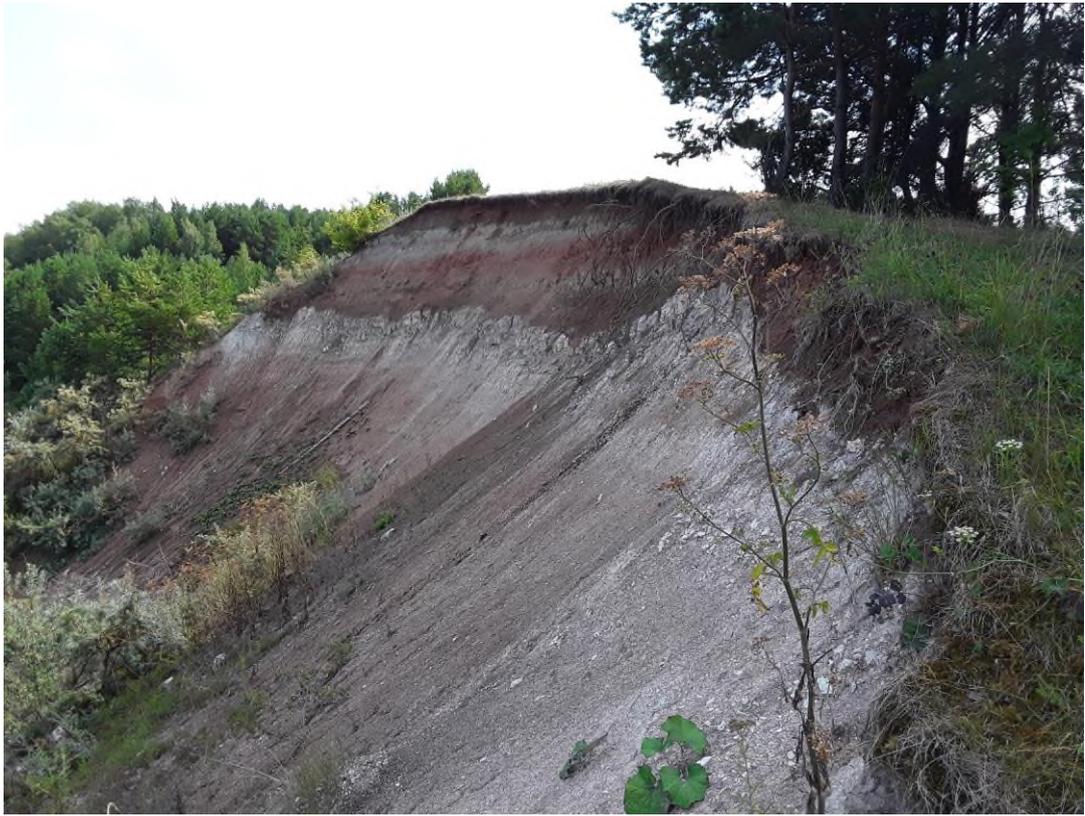
Фото. 21.11.00019. Развитие оползневого процесса в Моргаушском мун.округе д. Ильинка, северная окраина. Чувашская Республика

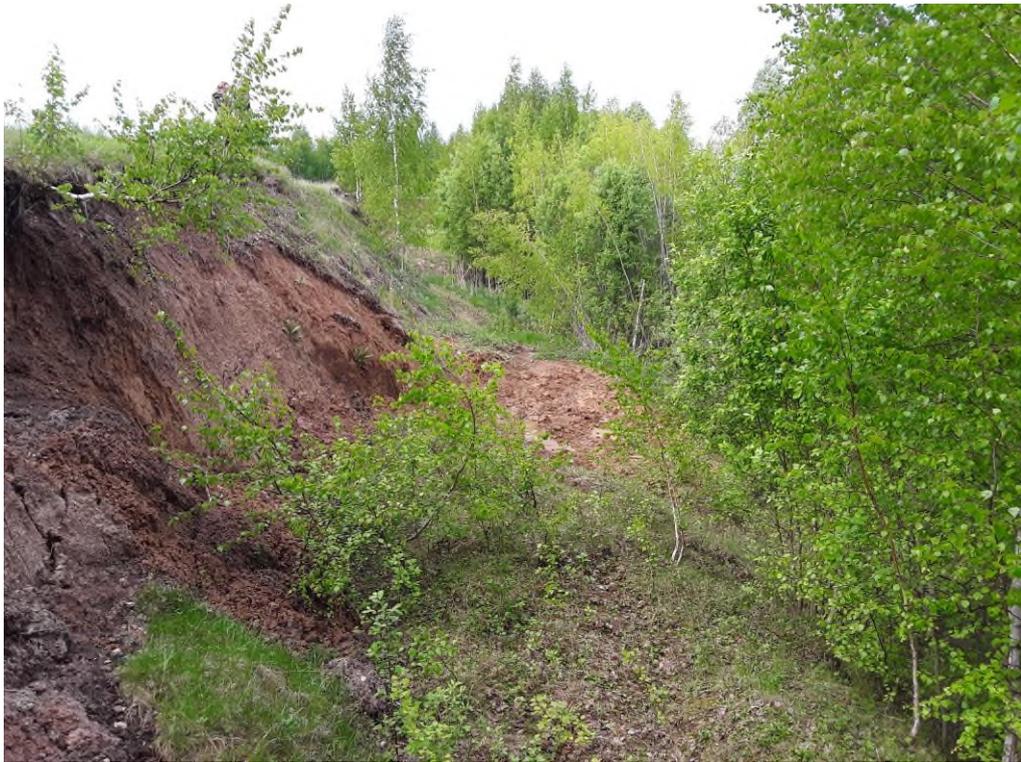
Фото. 21.11.00020. Развитие оползневого процесса в Моргаушском мун. округе д. Ильинка, северная окраина. Чувашская Республика

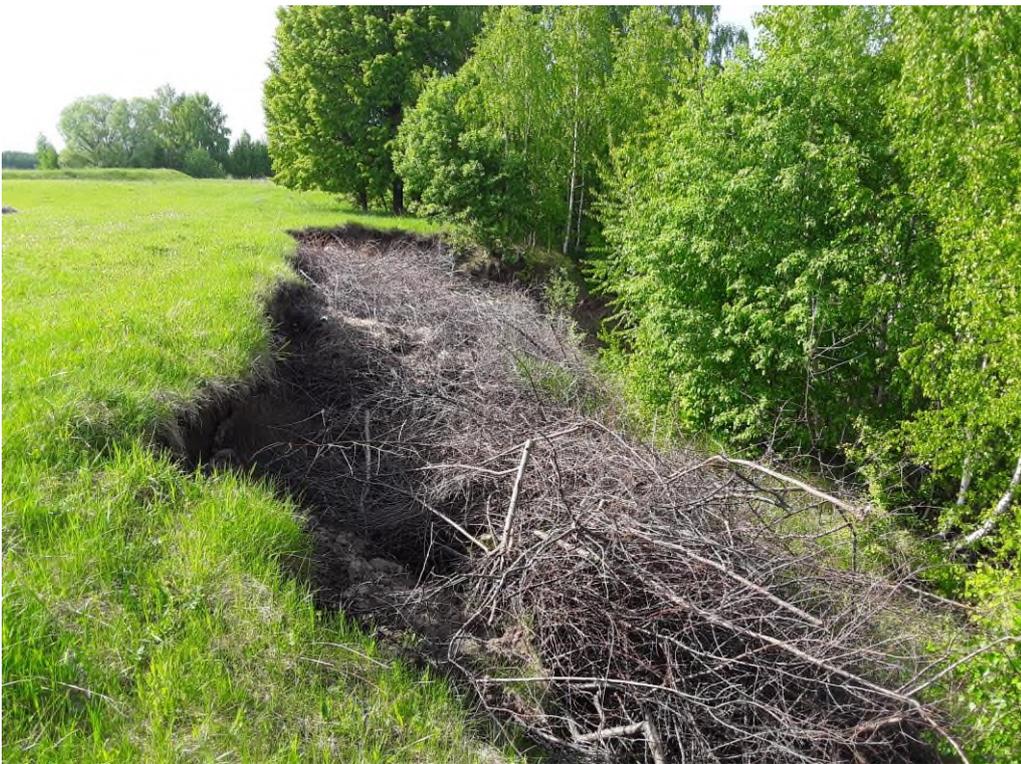
Фото. 21.22.00013. Развитие овражной эрозии в Моргаушском мун. округе д. Тябакасы, юго-западная окраина. Чувашская Республика

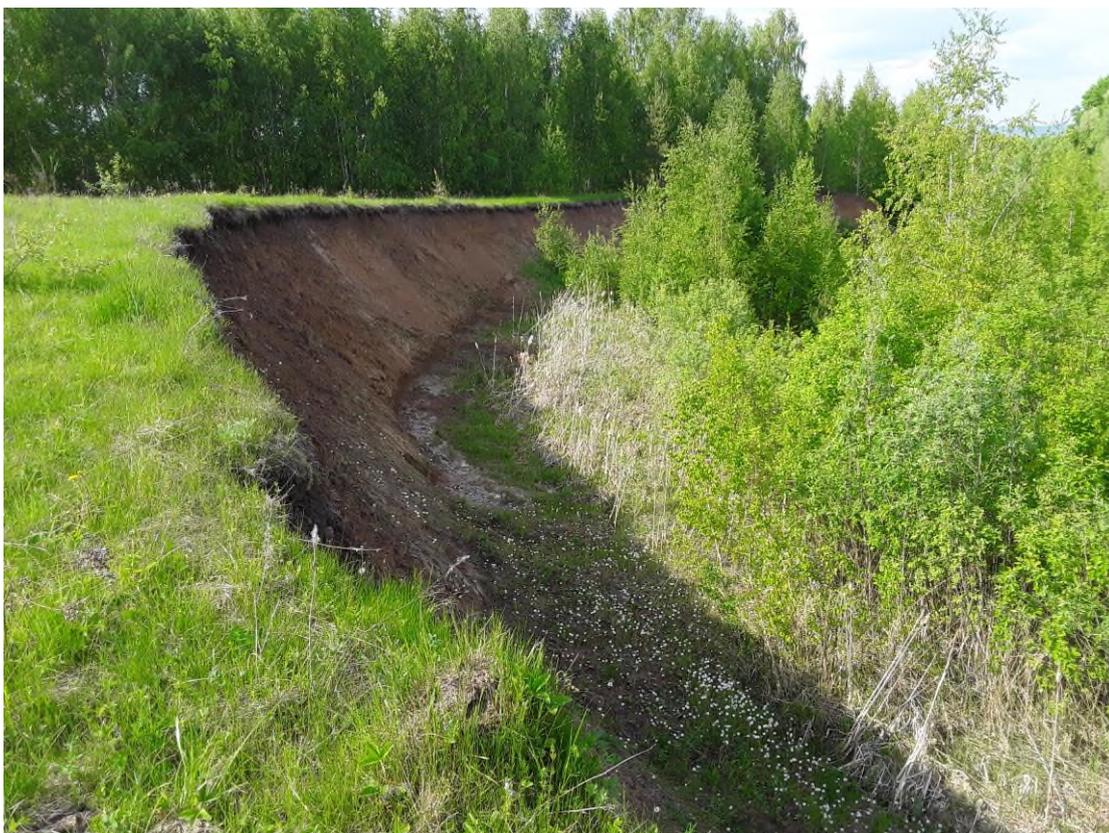
Фото. 21.11.00022. Развитие оползневой процесса в Моргаушском мун. округе д. Тябакасы, юго-западная окраина. Чувашская Республика

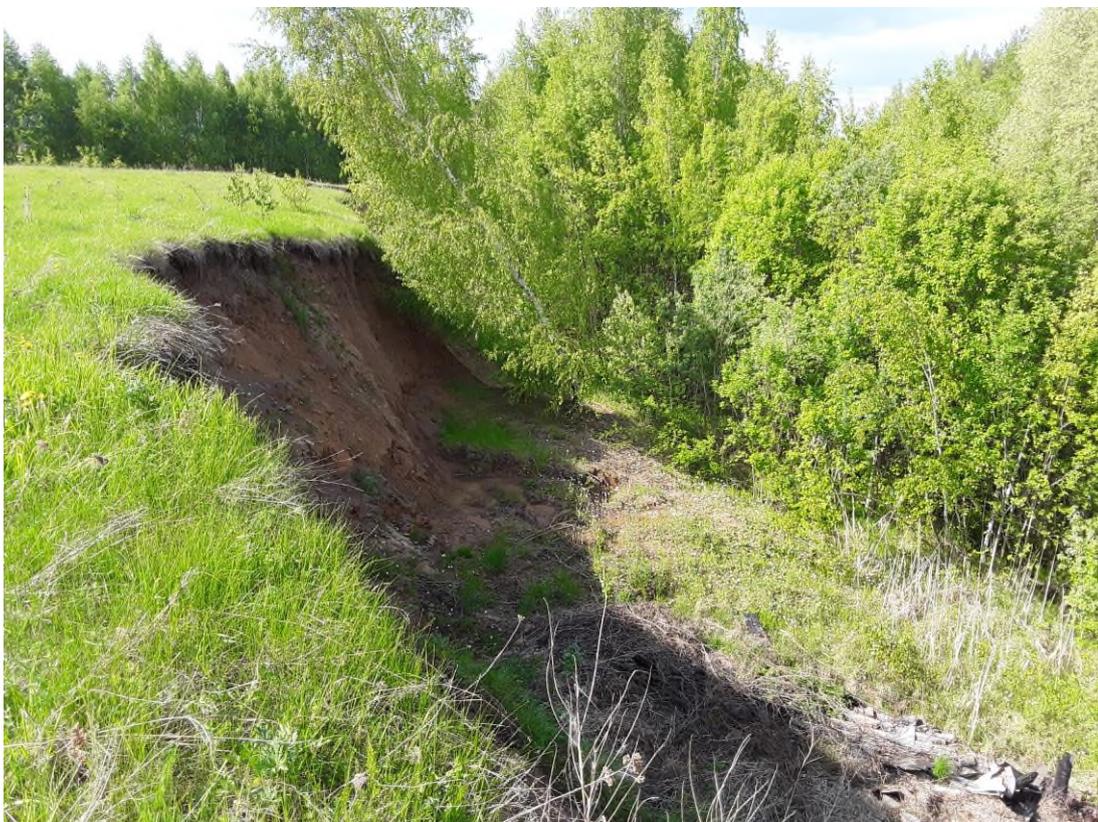
Фото. 21.11.00023. Развитие оползневой процесса в Моргаушском мун. округе д. Тябакасы, юго-западная окраина. Чувашская Республика

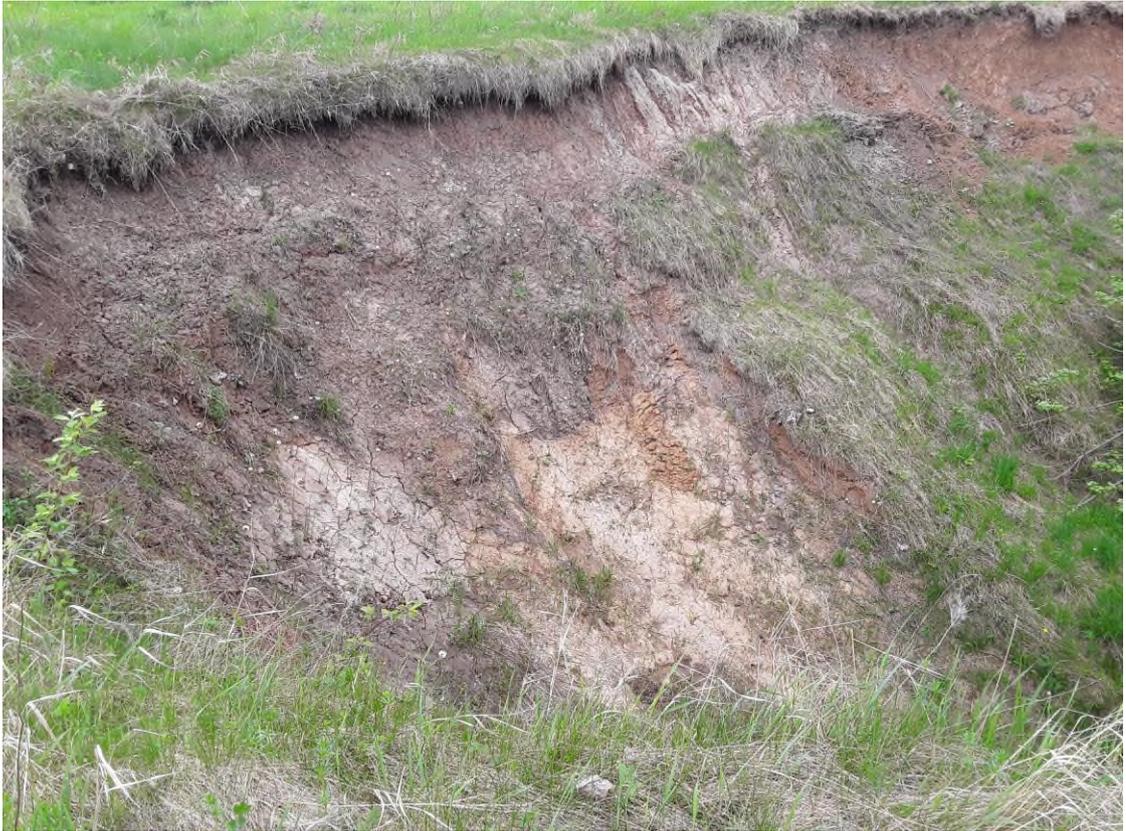
Фото. 21.11.00024. Развитие оползневого процесса в Моргаушском мун. округе д. Тябакасы, юго-западная окраина. Чувашская Республика

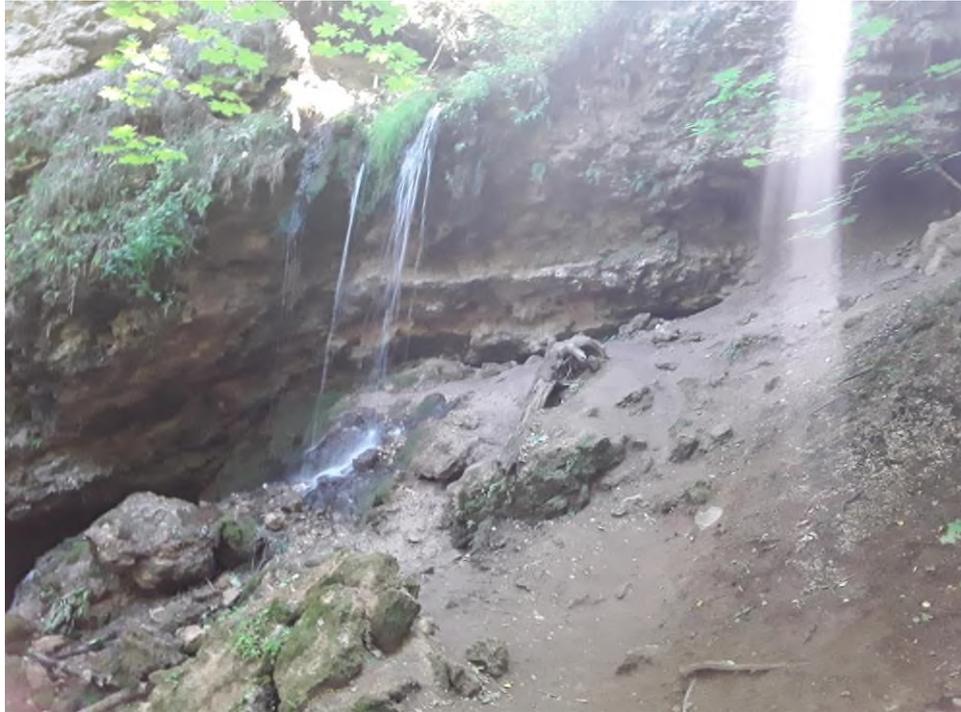
Фото. 21.22.00014. Развитие овражной эрозии в Моргаушском мун. округе д. Тренькино, южная окраина. Чувашская Республика

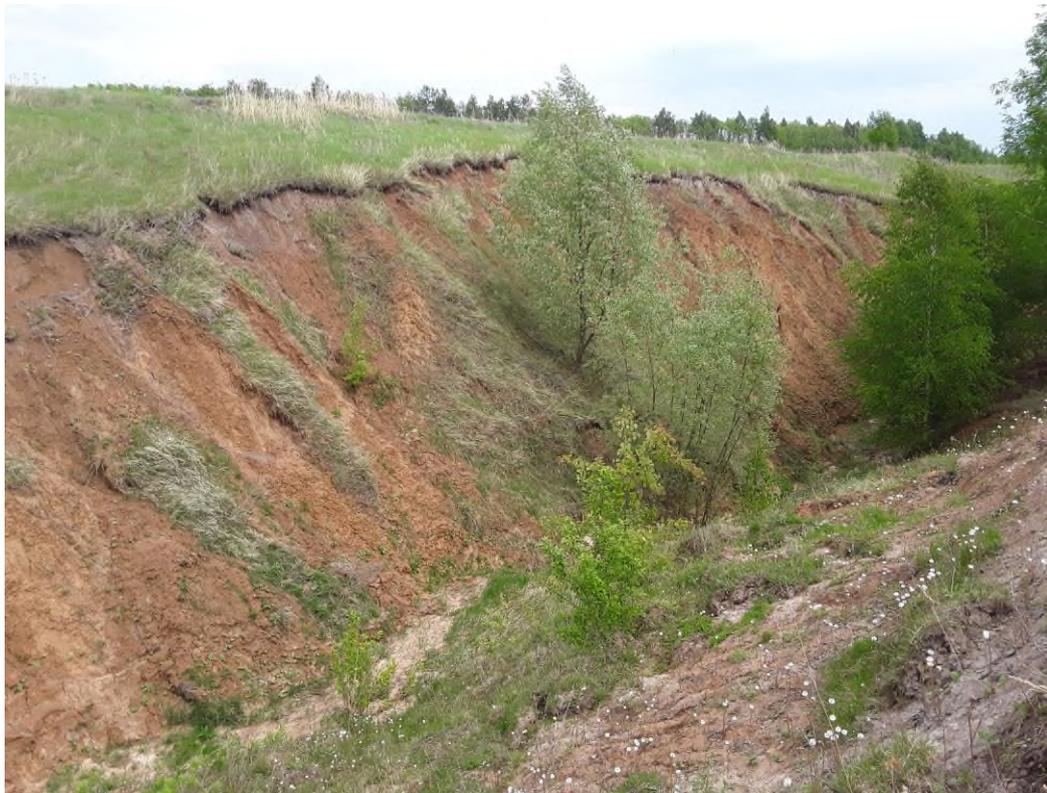
Фото. 21.22.00015. Развитие овражной эрозии в Моргаушском мун. округе западнее д. Васильевка. Чувашская Республика

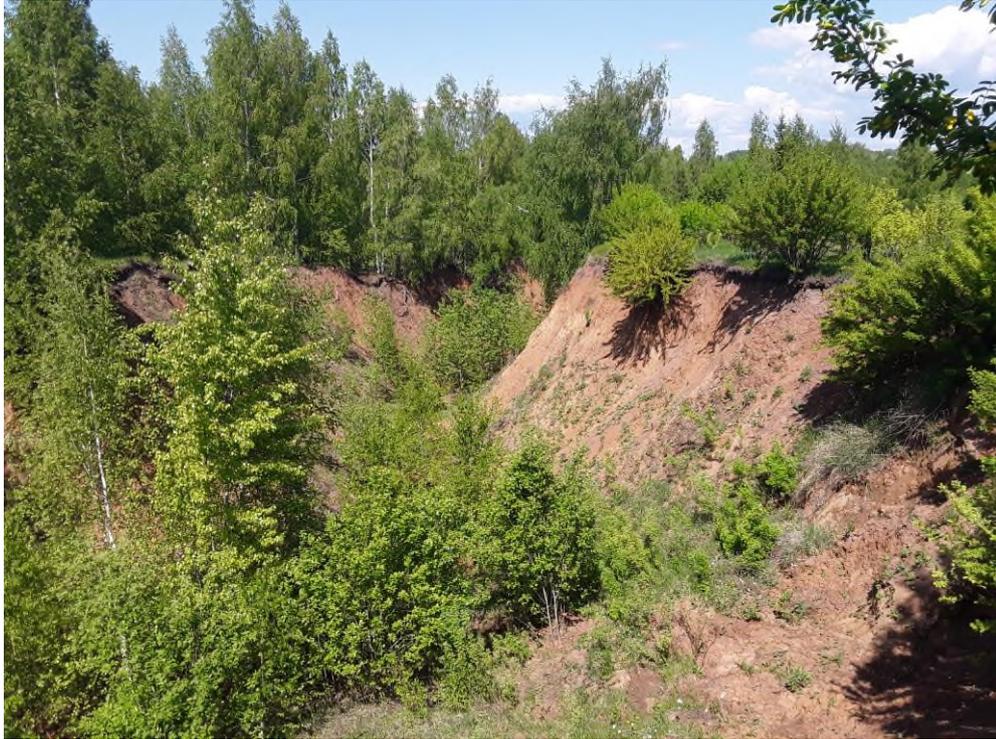
Фото. 21.22.00016. Развитие овражной эрозии в Моргаушском мун. округе юго-западнее д. Васильевка. Чувашская Республика

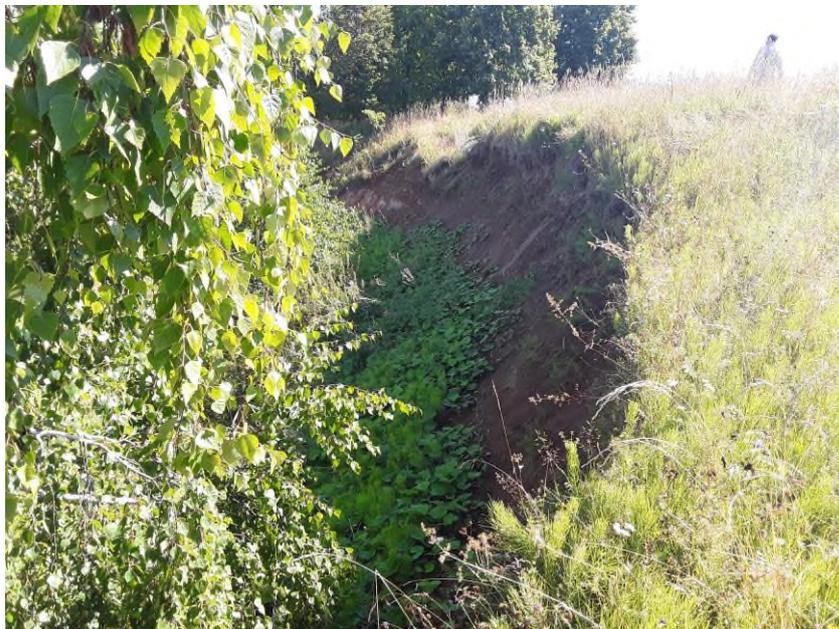
Фото. 21.22.00017. Развитие овражной эрозии в Моргаушском мун. округе южнее д. Чебелькасы. Чувашская Республика

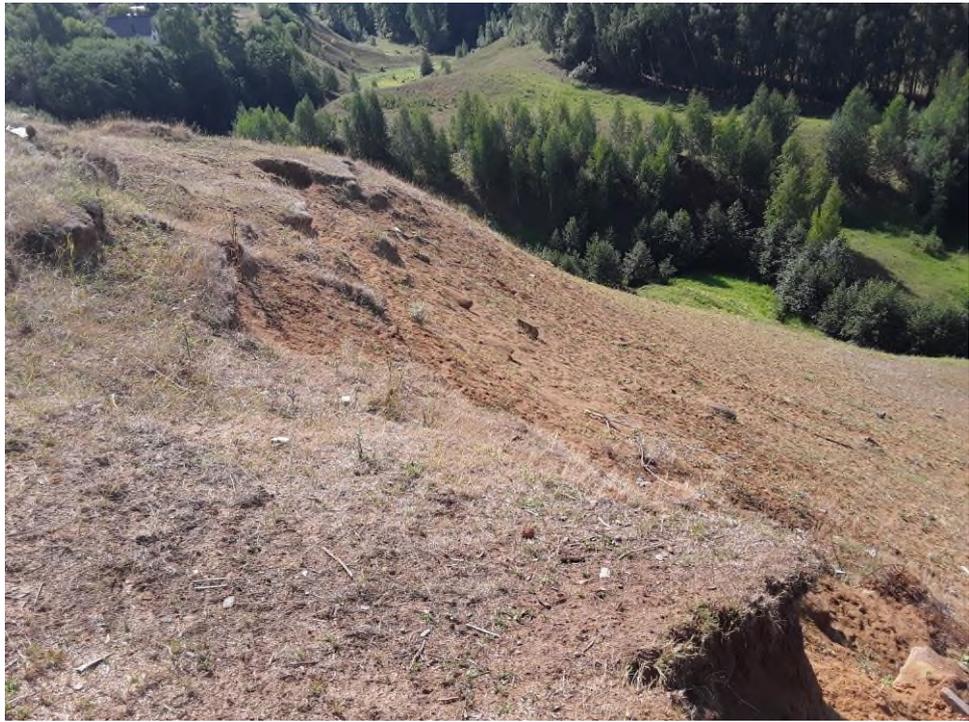
Фото. 21.11.00025. Развитие оползневого процесса в Моргаушском мун. округе севернее д. Шомиково. Чувашская Республика

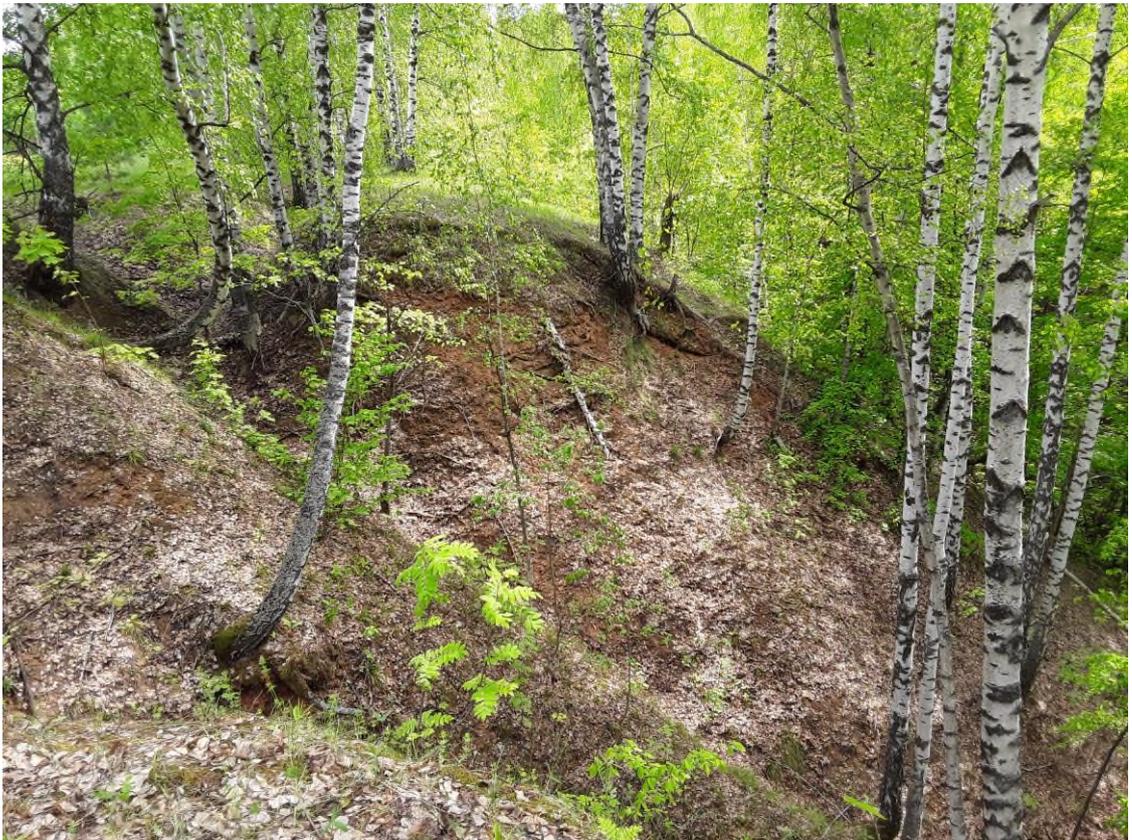
Фото. 21.22.00020. Развитие овражной эрозии в Моргаушском мун. округе, южнее д. Апчары. Чувашская Республика

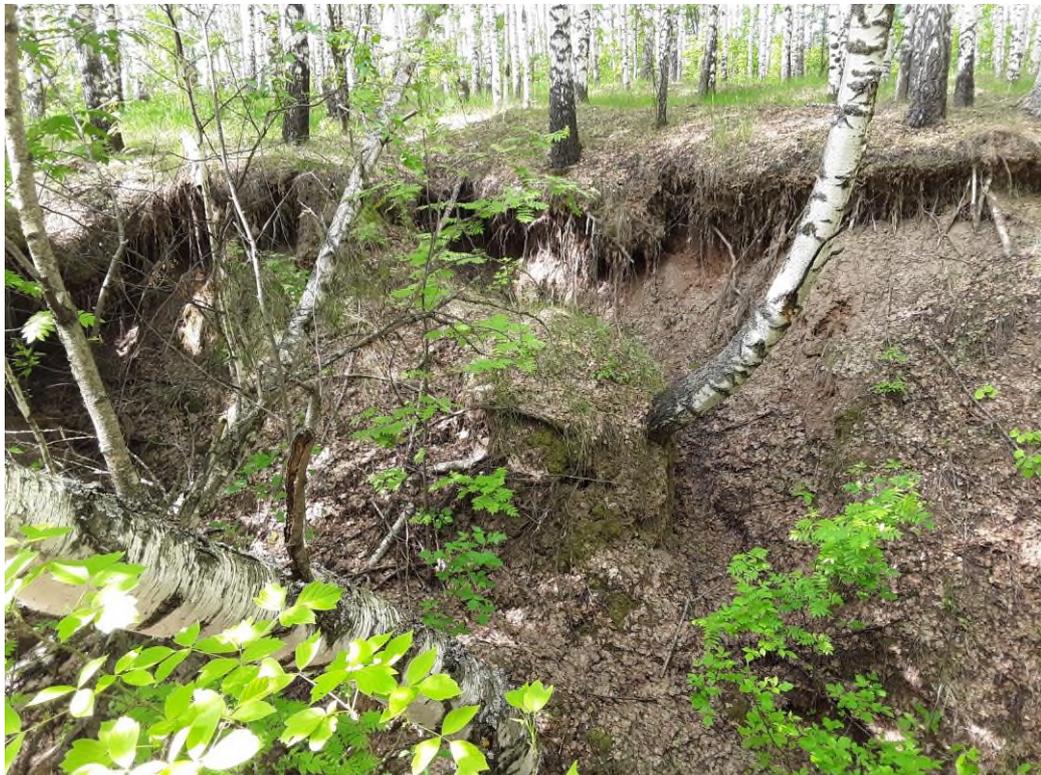
Фото. 21.22.00023. Развитие овражной эрозии в Моргаушском мун. округе, северо-восточнее д. Мал. Карачкино. Чувашская Республика

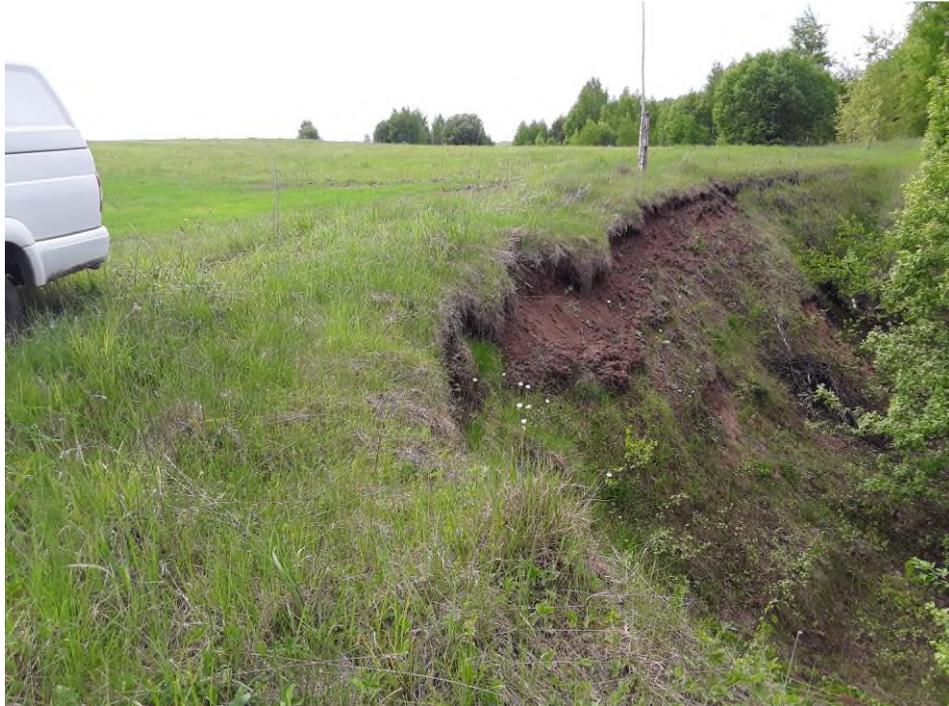
Фото. 21.22.00026. Развитие овражной эрозии в Моргаушском мун. округе, севернее д. Чебелькасы. Чувашская Республика

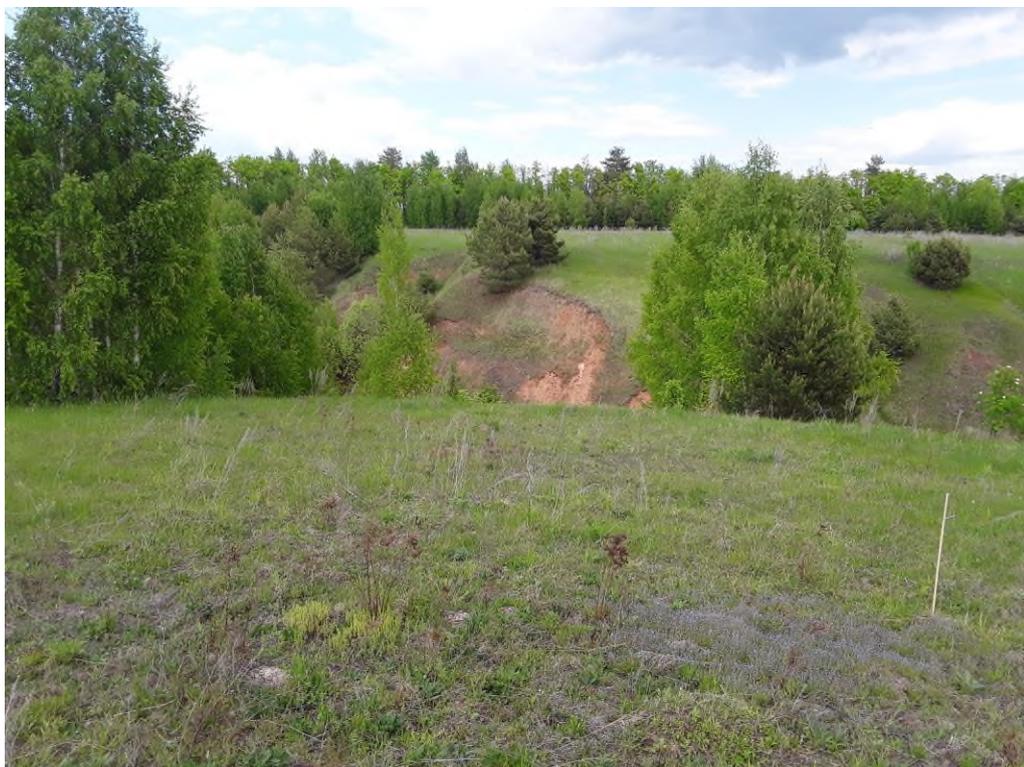
Фото. 21.11.00026. Развитие оползневого процесса в Моргаушском мун. округе, севернее д. Чебелькасы. Чувашская Республика

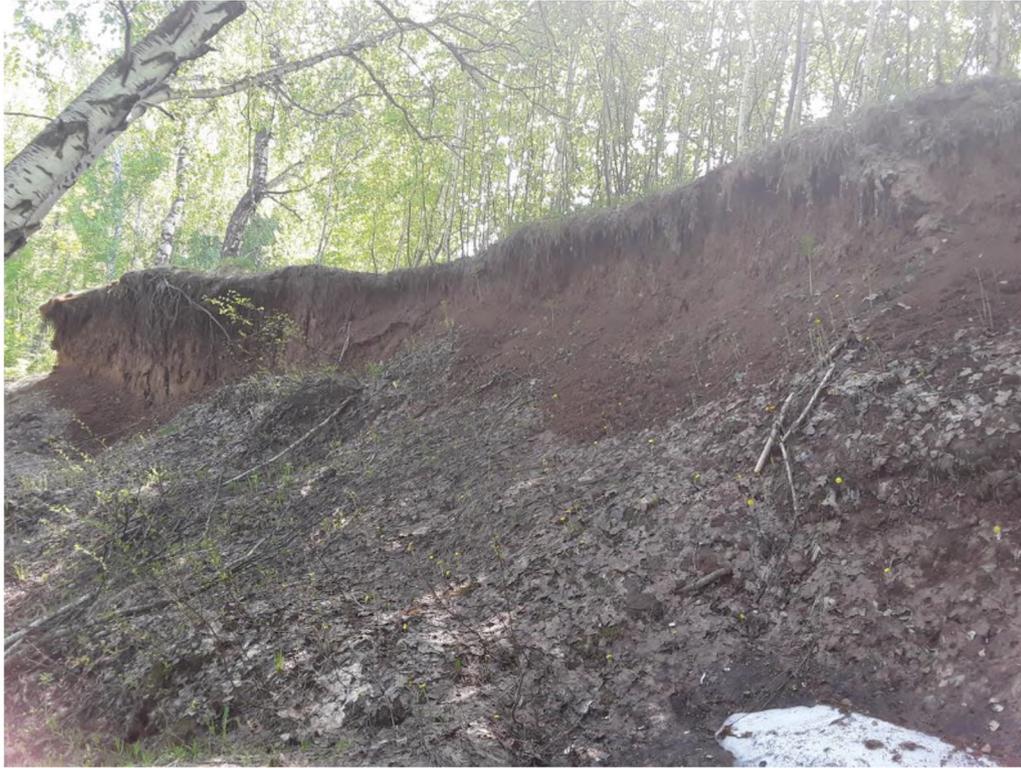
Фото. 21.11.00027. Развитие оползневого процесса в Моргаушском мун. округе, севернее д. Чебелькасы. Чувашская Республика

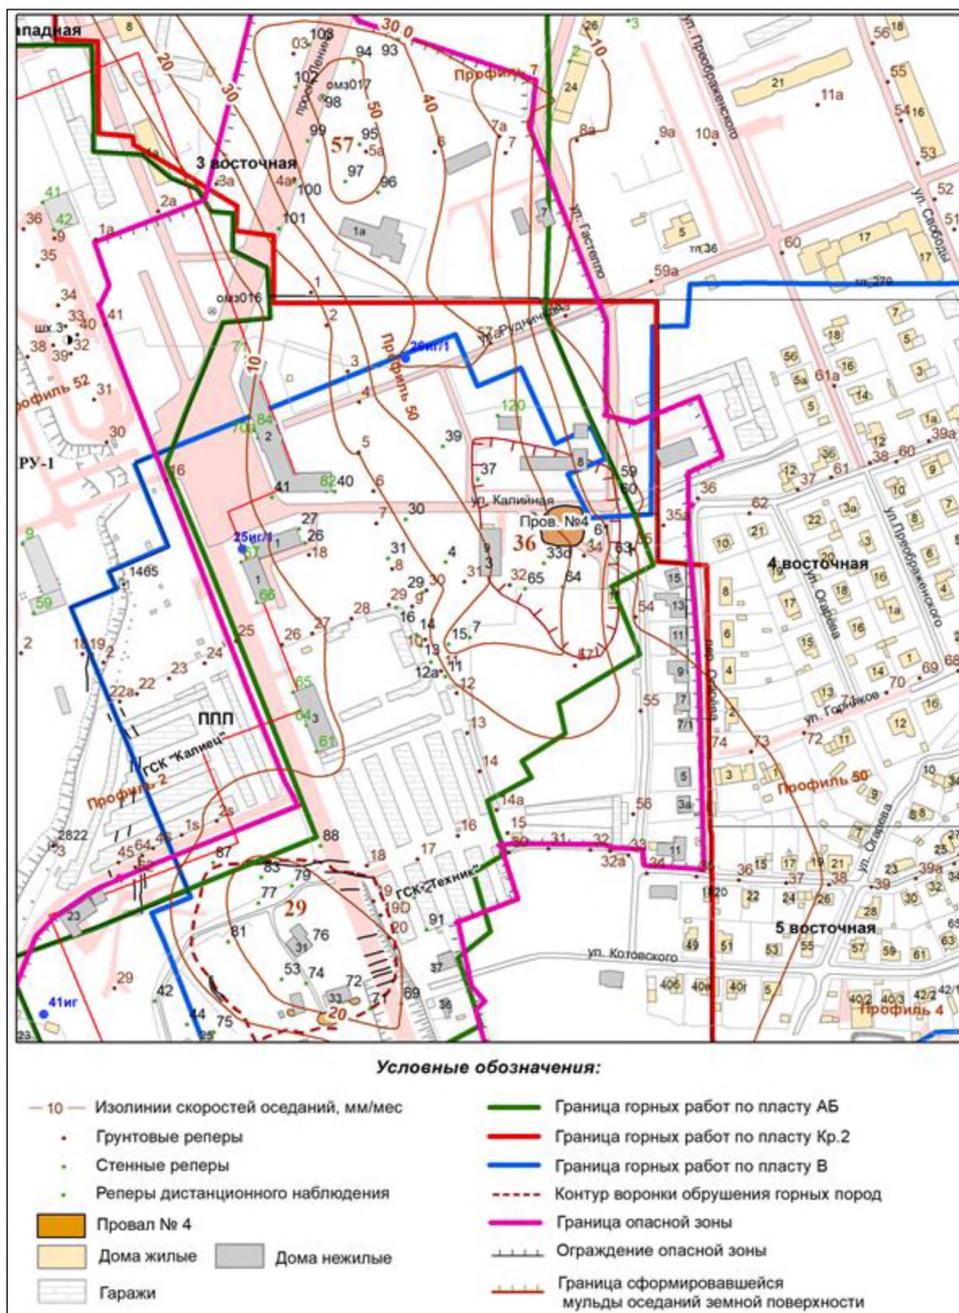
Фото 59-26-00016. Совмещённый план поверхности и горных работ в районе «панелей переходного периода» с изолиниями скорости оседания (мм/мес), июнь 2024 г., пр. Ленина, г. Березники, Пермский край.

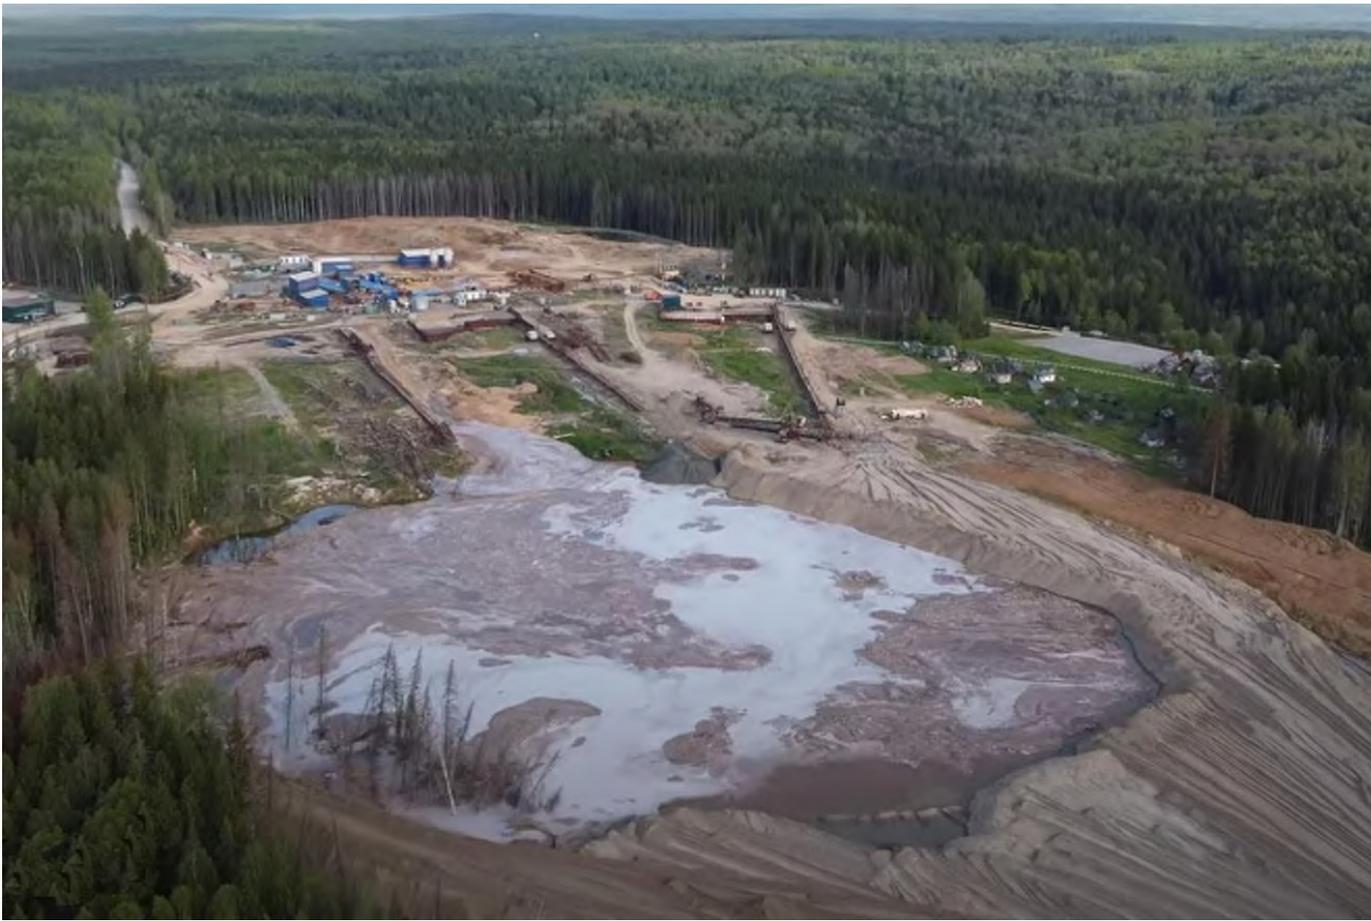
Фото 59-26-00010. Провал на аварийном участке СКРУ-2, июнь 2022 г.,
СНТ «Ключики», г. Соликамск, Пермский край

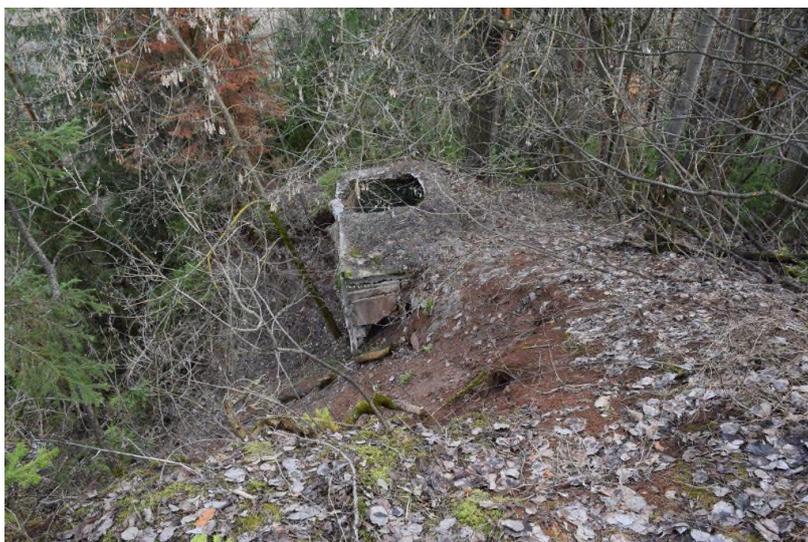
Фото 43-10-00001. Участок склона р. Вятка в сл. Санниковы г. Кирова Кировской области
(Филейское обнажение)
