ФИЛИАЛ «ПРИВОЛЖСКИЙ РЕГИОНАЛЬНЫЙ ЦЕНТР ГМСН»

ИНФОРМАЦИОННАЯ СВОДКА

О ПРОЯВЛЕНИЯХ ЭКЗОГЕННЫХ ГЕОЛОГИЧЕСКИХ ПРОЦЕССОВ НА
ТЕРРИТОРИИ ПРИВОЛЖСКОГО ФЕДЕРАЛЬНОГО ОКРУГА
ЗА II КВАРТАЛ 2024 Г.

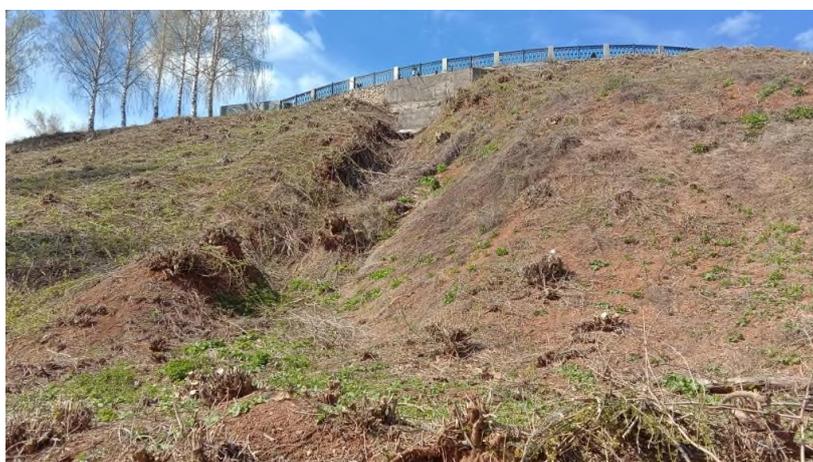
Фото 43-22-00010. Овраг на склоне р. Вятка напротив ул. Северная Набережная, д. 5 г. Кирова Кировской области

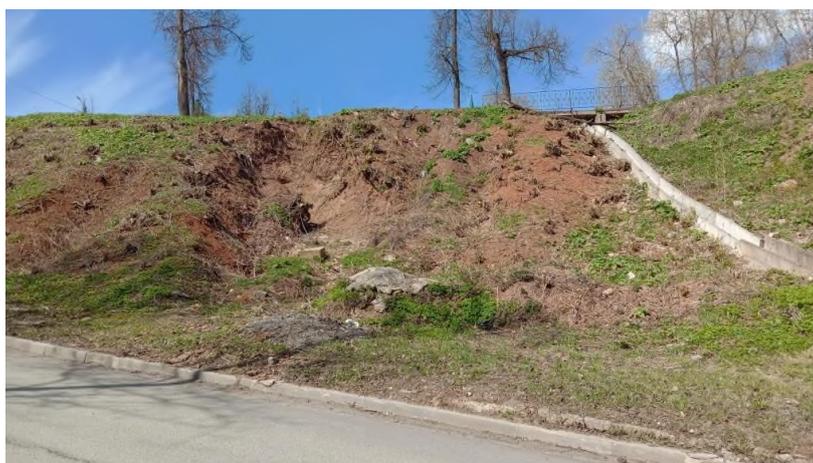
Фото 43-22-00002. Вершина промоины, выходящая к фундаменту смотровой площадки на ул. Набережной Грина г. Кирова Кировской области

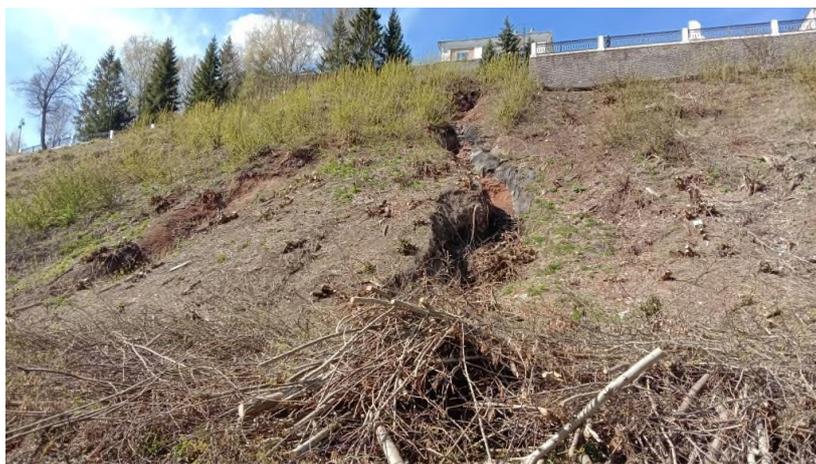
Фото 43-22-00003. Промоины в левом борту Раздерихинского оврага г. Кирова Кировской области

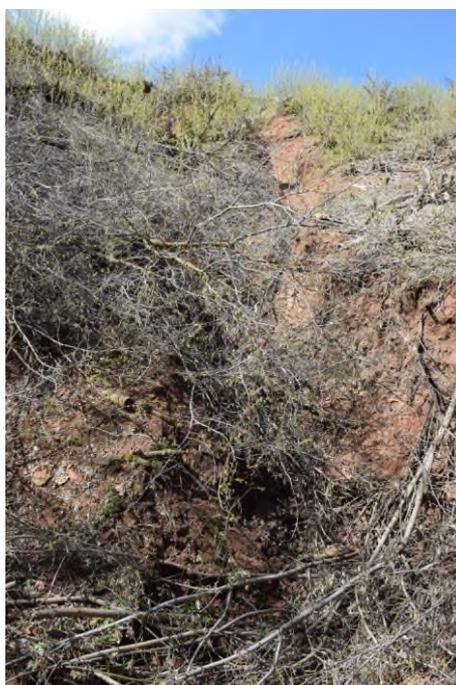
Фото 43-22-00004. Участок склона р. Вятка в районе мемориала «Вечный огонь» г. Кирова Кировской области

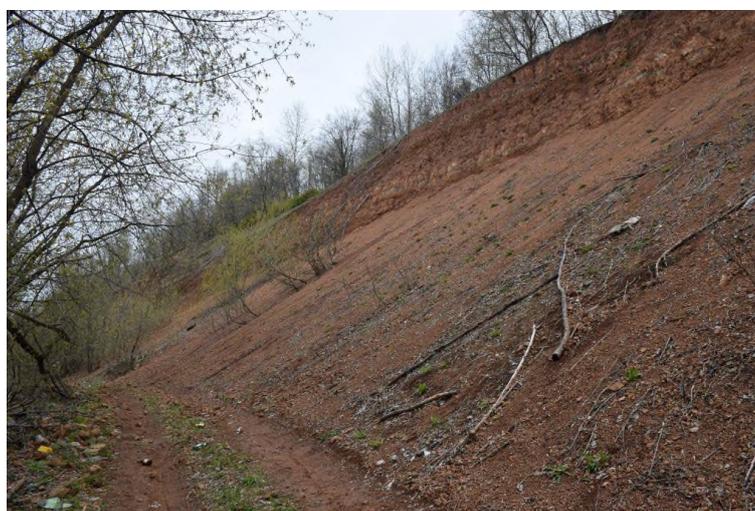
Фото 43-10-00002. Промоина за зданием ул. Пристанская, д. 5 г. Кирова Кировской области

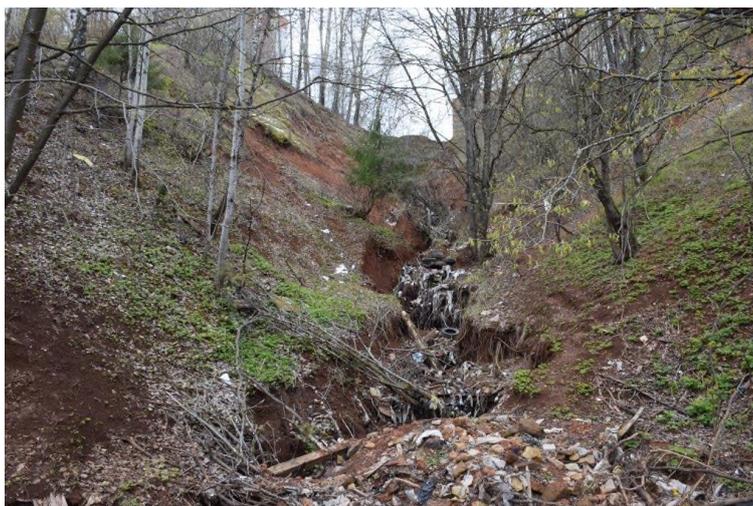
Фото 43-10-00003. Развитие обвально-осыпного процесса на участке склона р. Вятка «Вересники» в г. Киров Кировской области

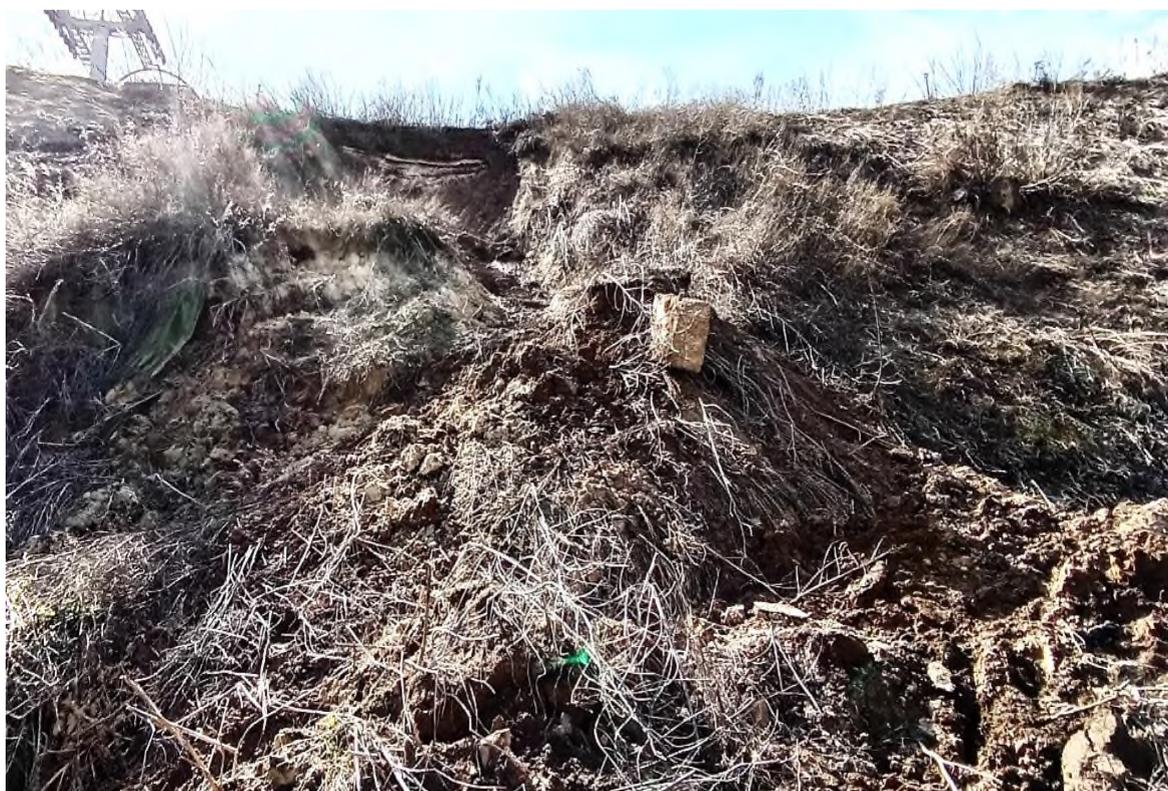
52-11-00020 (514)	Приволжский	Нижегородская область	г. Нижний Новгород, Нижегородский район, Волжский склон, в 50 м. от станции канатной дороги (Казанская набережная 8А) вниз по склону	56,32396	44,0392	18.04.2024	00.05.2024	Оп	Техн., Атм.	отмечалось	Факторы активизации: природный (климатические условия, атмосферные осадки, большая крутизна склона), техногенный факторы (утечки из водоотводящих коммуникаций). Крутизна склона до 60 град. Признаки активизации: течение грунта, развитие трещин. Параметры: длина - 30 м, ширина - 8 м, мощность смещённых пород - 1 м. Комплексы горных пород, затронутые проявлением (суглинки): (rgQII-III), (dpQIV). Нарушена поверхность спланированного склона под станцией канатной дороги.

Фот. 52.11.00020 (514). Оползень, апрель 2024г., Нижний Новгород, Нижегородская область

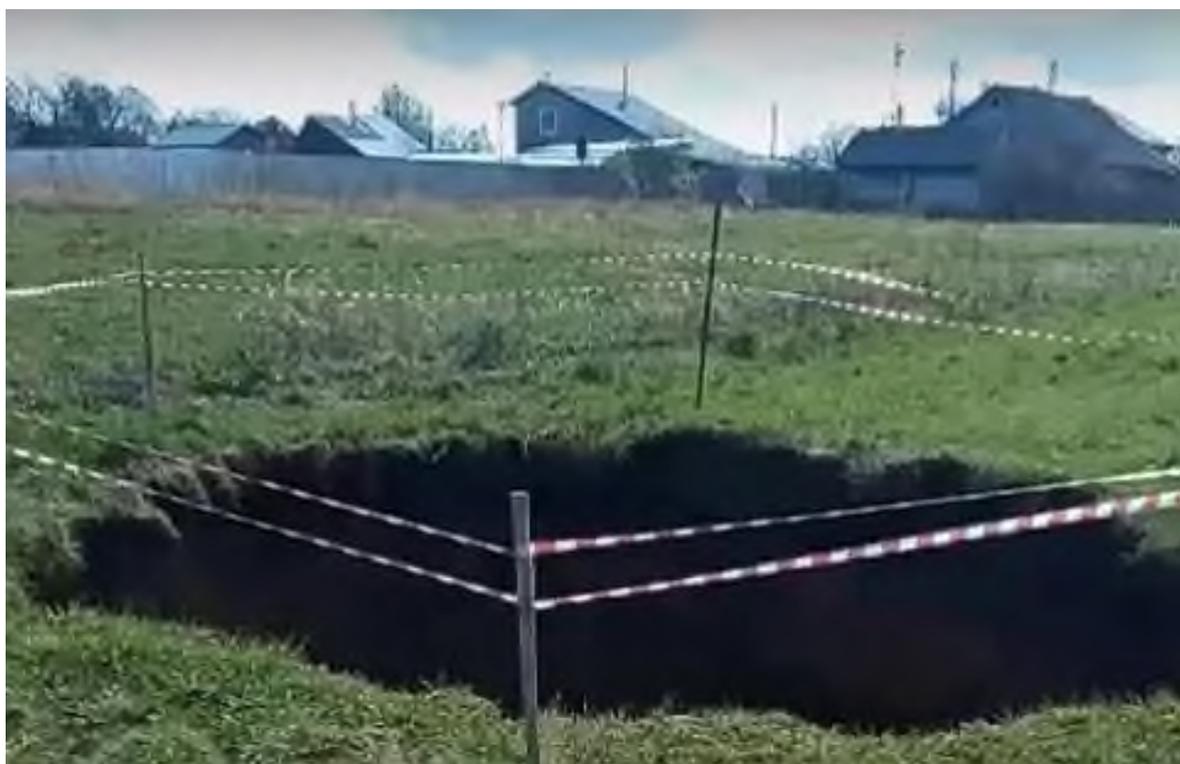
Фото 52.31.00342. Проявление карстового процесса, апрель 2024г., с.Чернуха Арзамасского района Нижегородской области

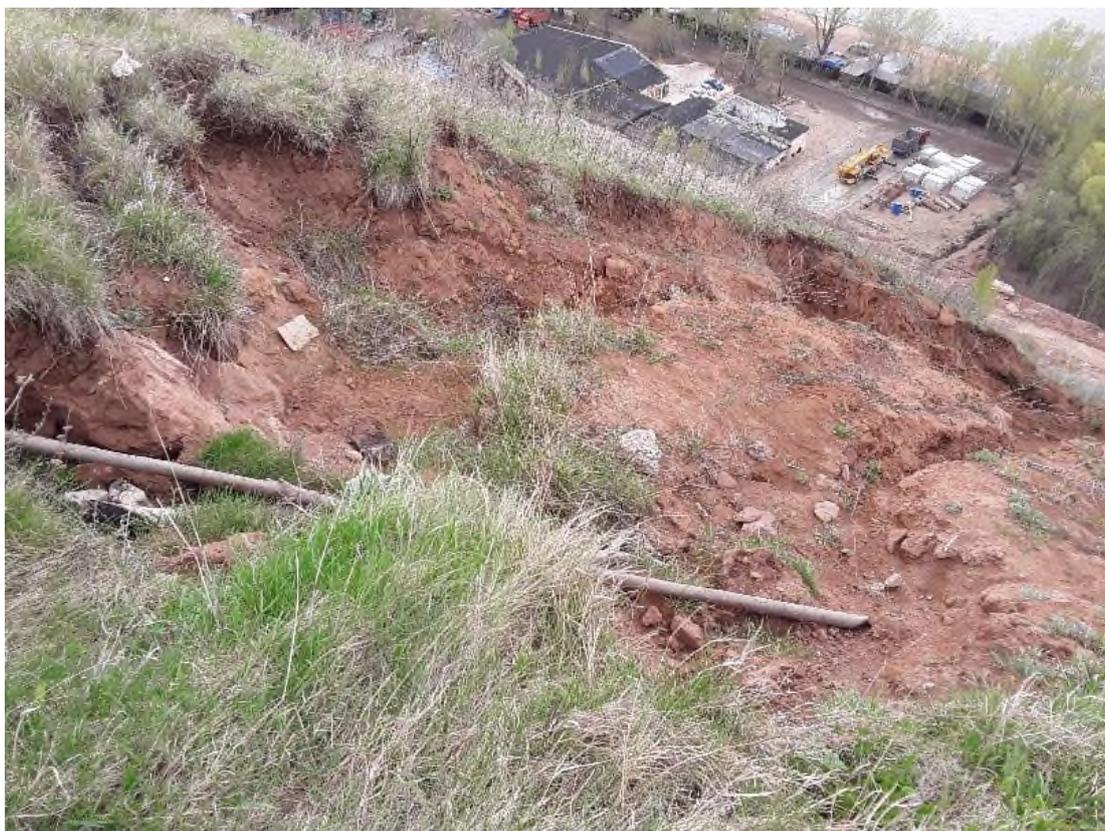
Фото 52-11-00003 /2 (50/2). Оползень, апрель 2024г, г.Нижний Новгород, Нижегородская область

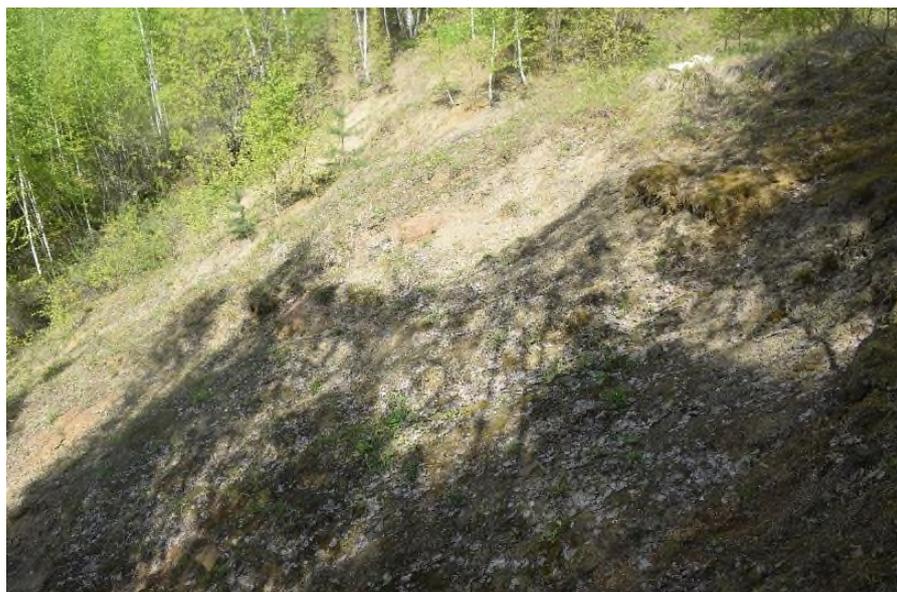
Фото 52-11-00009 (503). Оползень, апрель 2024г, г.Нижний Новгород, Нижегородская область

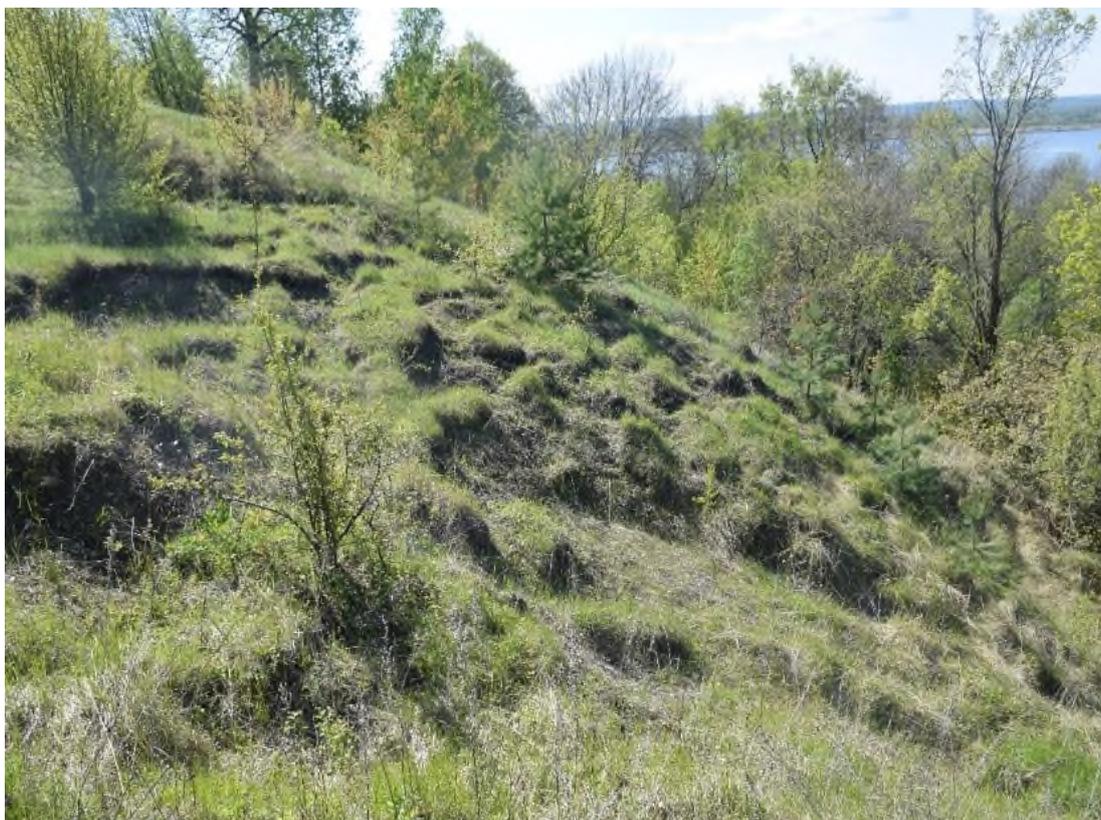
Фото 52-11-00053 (7). Оползень, май 2024г., рп.Васильсурск
Воротынского района, Нижегородской области

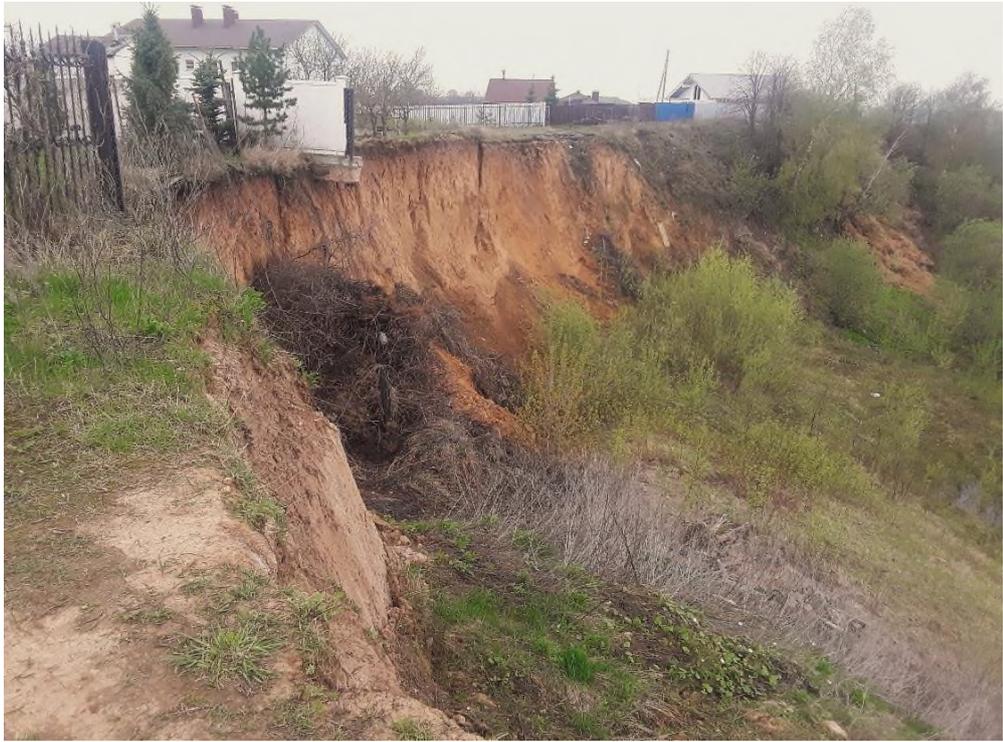
Фото 52-11-00124; 521100125 (62-1, 62). Оползни, май 2024г., рп.Васильсурск
Воротынского района, Нижегородской области

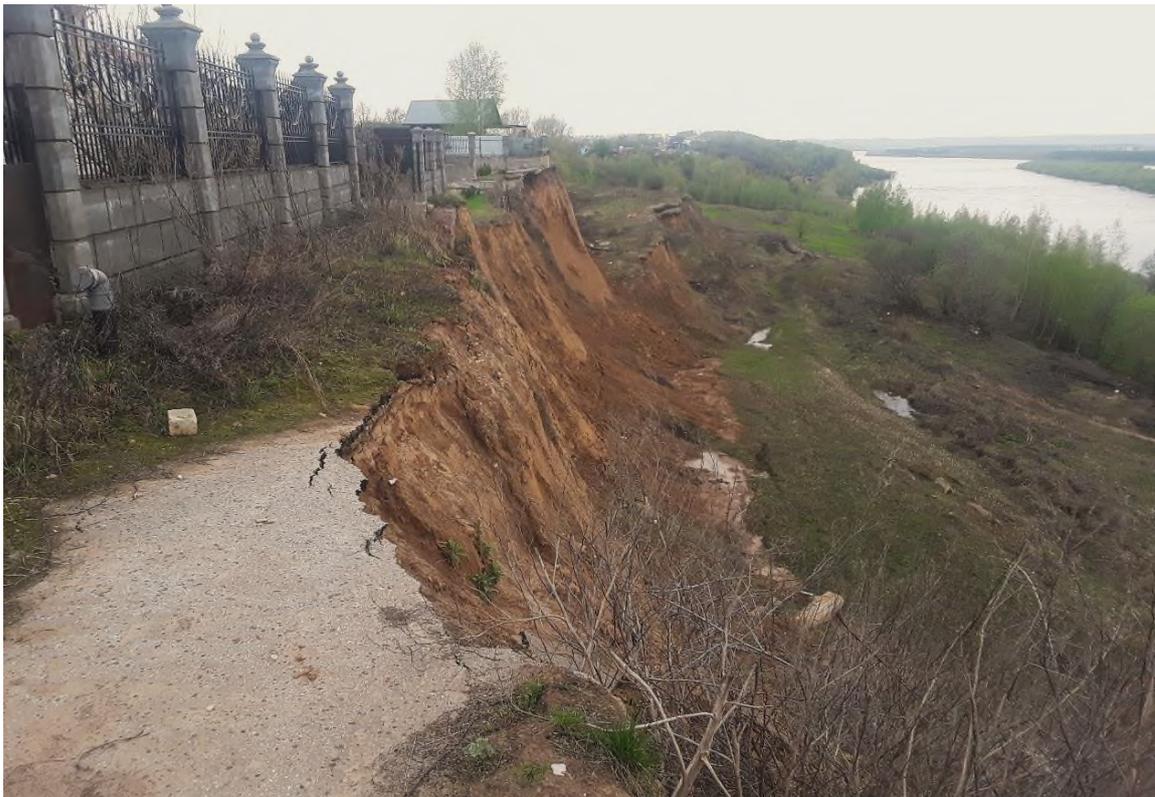
Фото 52-11-00325. Оползень, апрель 2024г., ул. Береговая, п.Новинки, городской округ Нижний Новгород, Нижегородская область

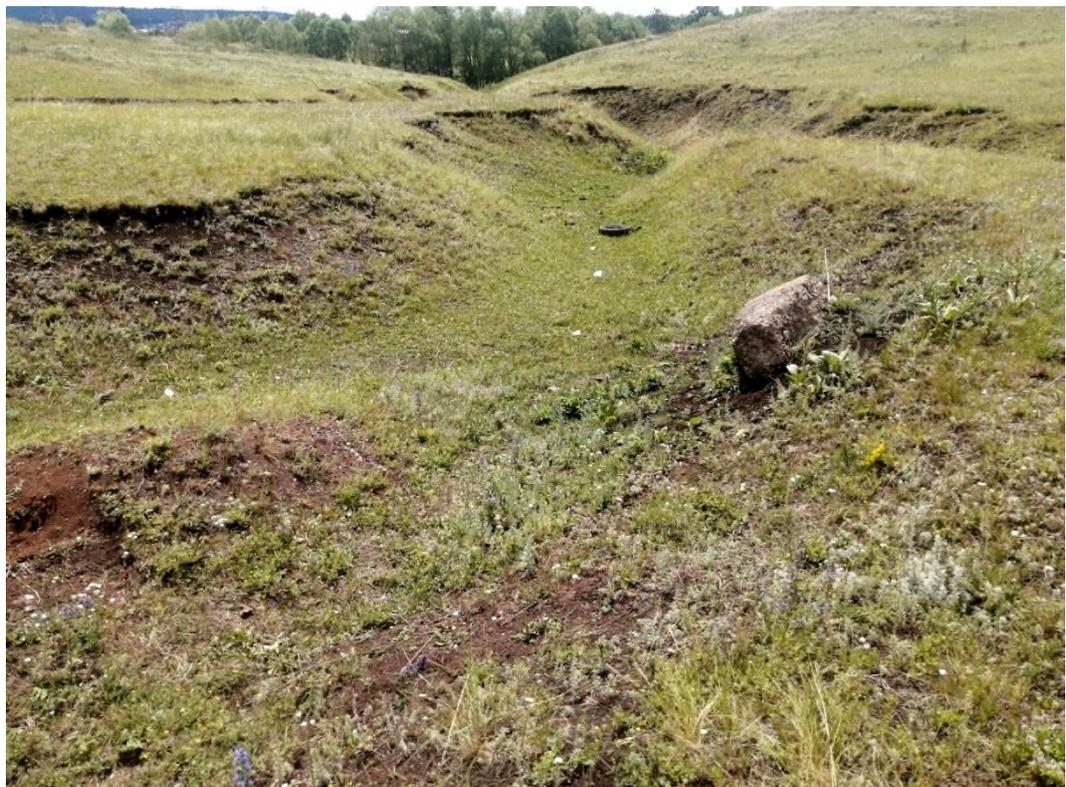
Фото 56-22-00001. Верховье наблюдаемого оврага на участке Сорочинский-2, в 2,0 км южнее г. Сорочинск Сорочинского района Оренбургской области

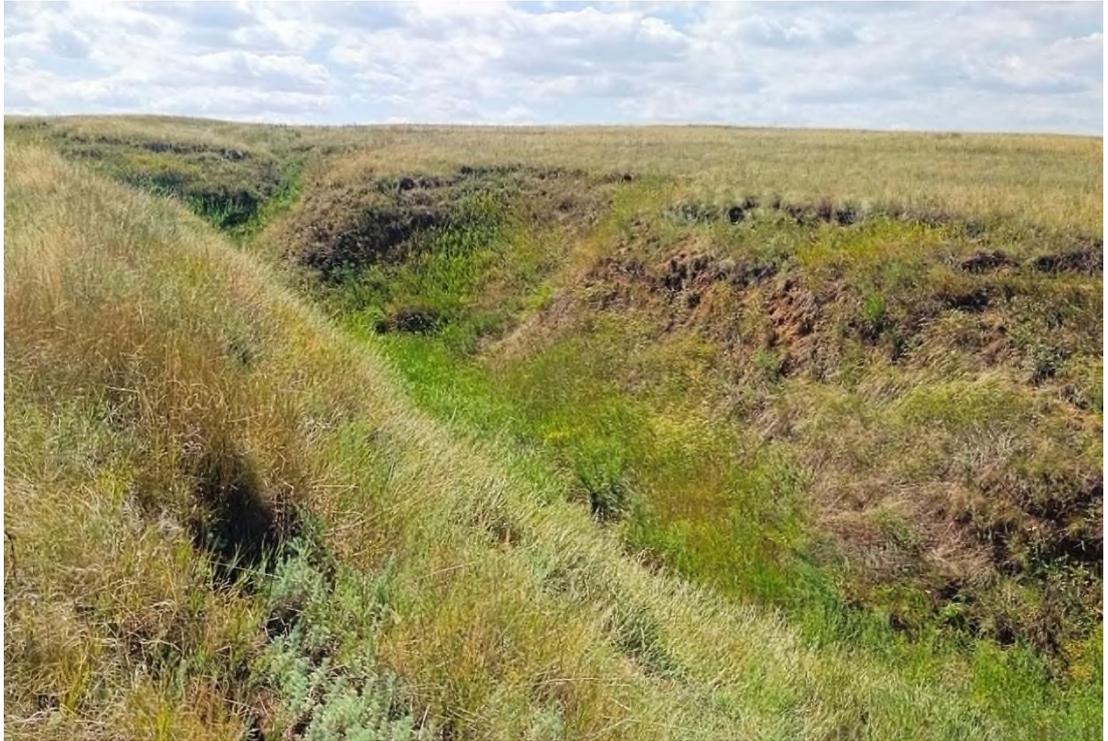
Фото 56-22-00002. В 10 м южнее верховья наблюдаемого оврага на участке Тюльганский, в 1,5 км севернее р.ц. Тюльган Тюльганского района Оренбургской области

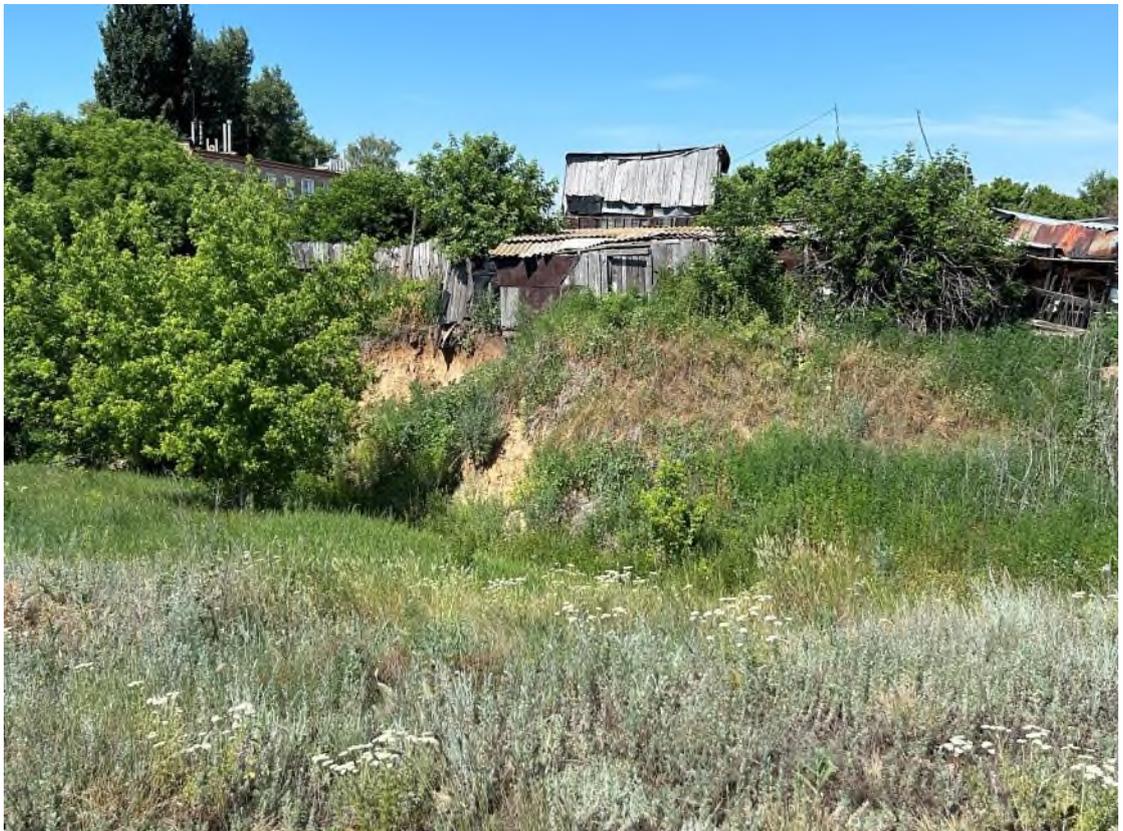
Фото 56-22-00004. Обследуемый овраг на участке Городищенский, на южной окраине с. Городище Оренбургской области

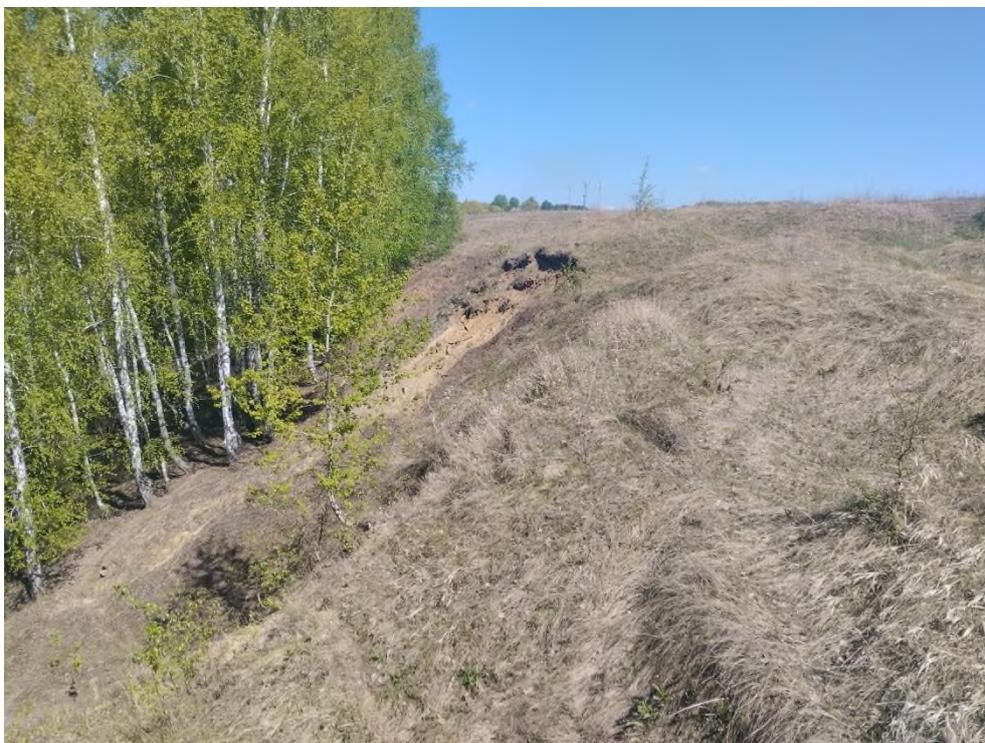
Фото 58-11-00049. Общий вид оползневого смещения, оплывание грунта по склону
Пензенская область, Сердобский район, г. Сердобск, левый борт оврага Южный

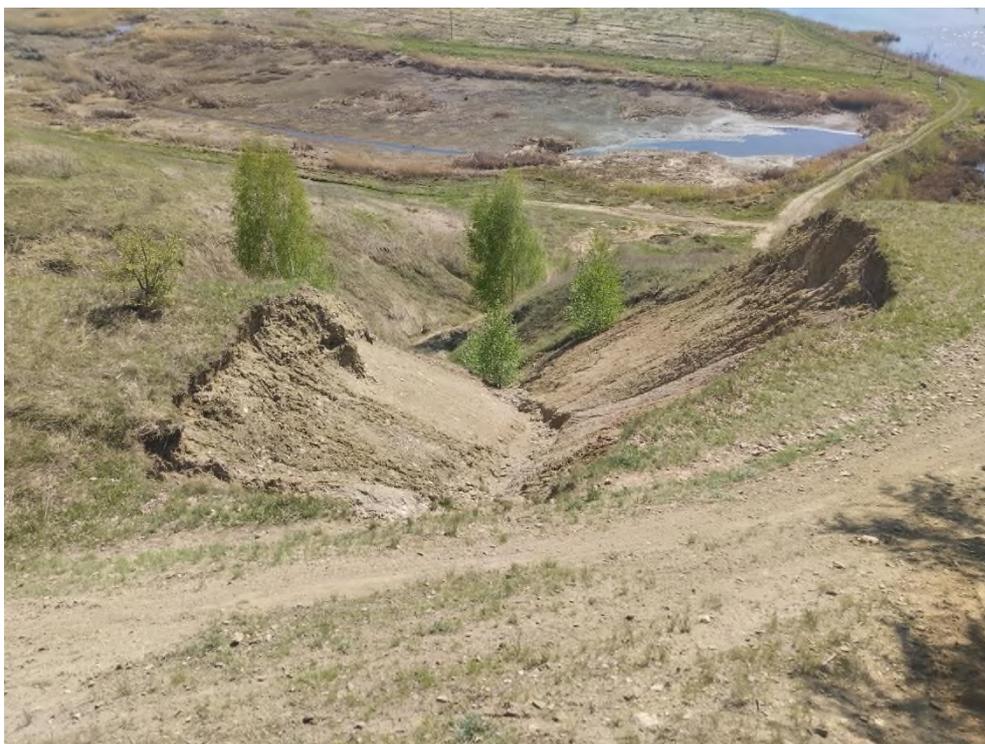
Фото 58-11-00030. Общий вид оползневого смещения, осыпание грунта по склону
Пензенская область, Сердобский район, г. Сердобск, левый борт оврага Южный

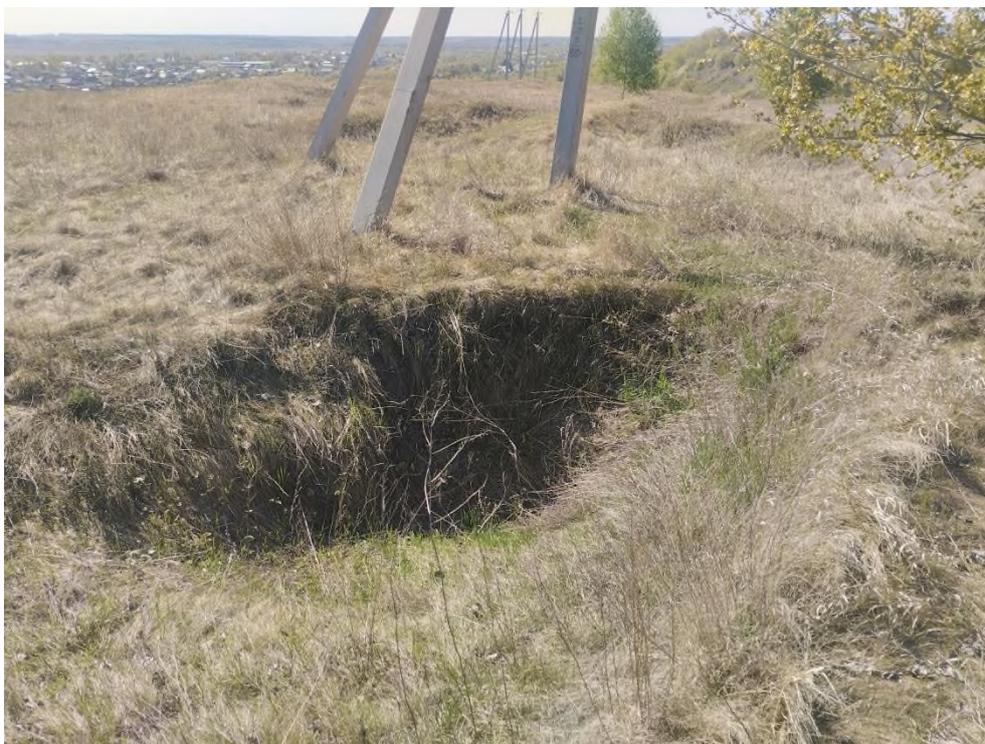
Фото 58-22-00006. Общий вид овражной эрозии, осыпание бортов, промоина
Пензенская область, Сердобский район, г. Сердобск, склон Лысой горы

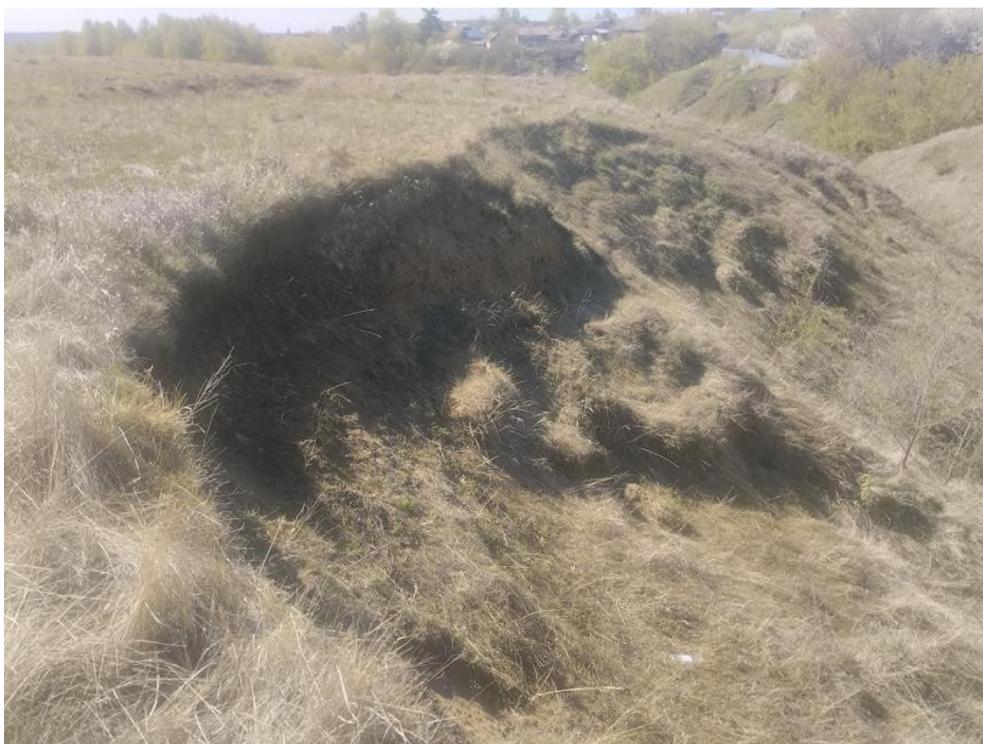
Фото 58-31-00016. Общий вид, осыпание стенок карстового провала
Пензенская область, Сердобский район, г. Сердобск, Лысая гор

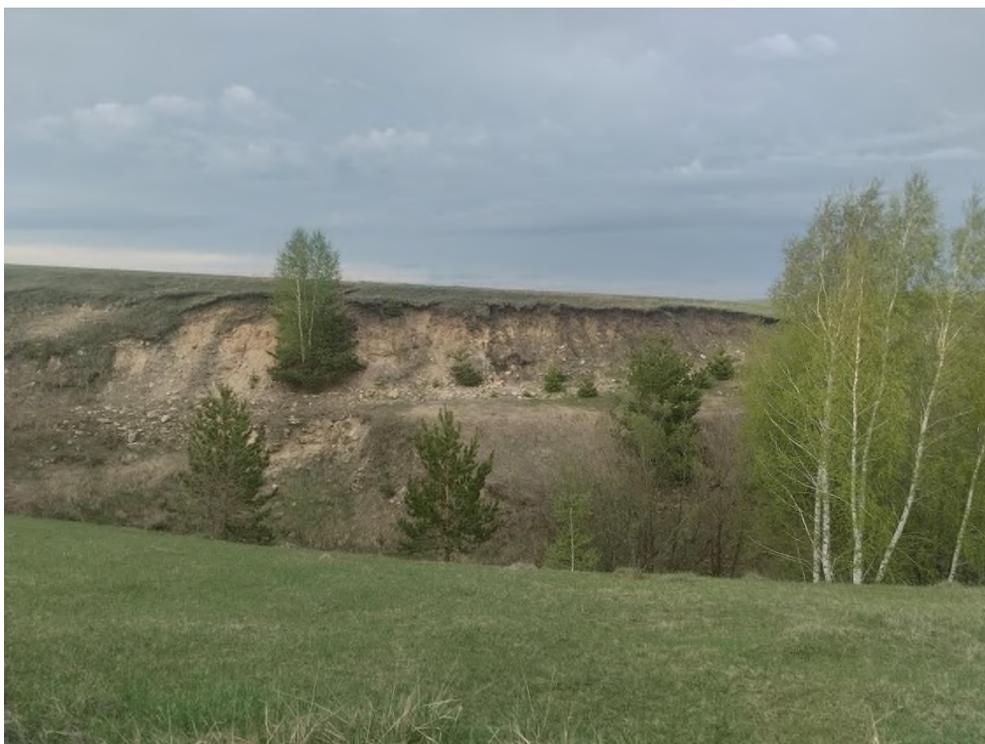
Фото 58-31-00050. Общий вид оползневого смещения, Состояние склона Пензенская область, Сердобский район, г. Сердобск, в районе ул. Большой Берег, д.

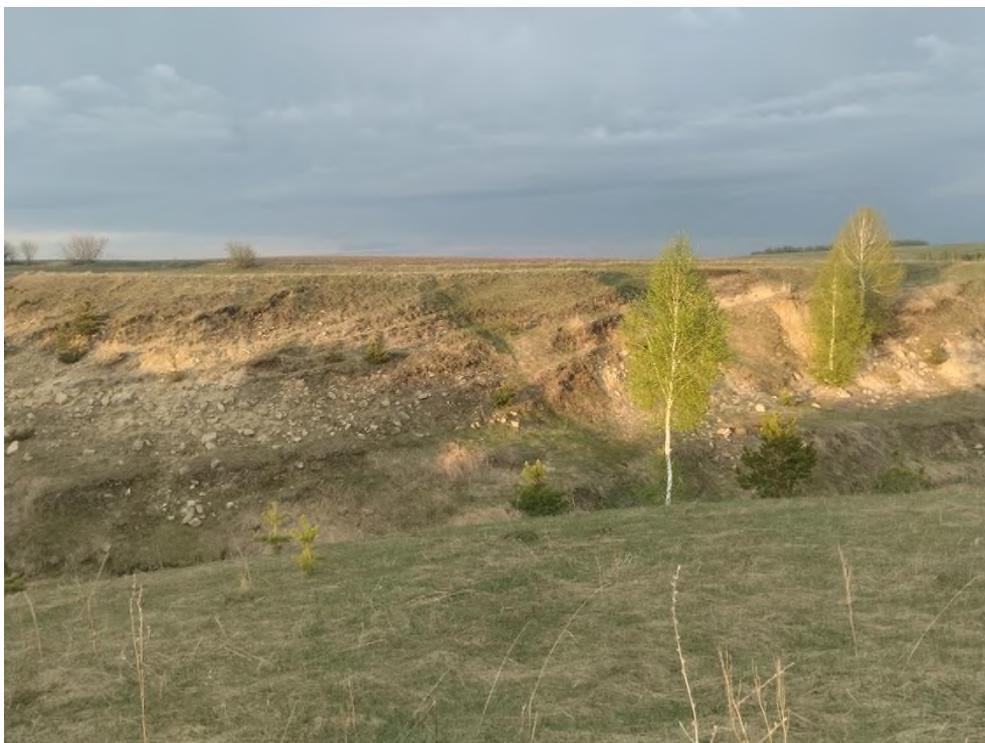
Фото 58-31-00052. Общий вид оползневого смещения, осыпание грунтов по склону, обрушение бровки оползня Пензенская область, с. Гора Илим, Неверкинского района, овраг Порнай

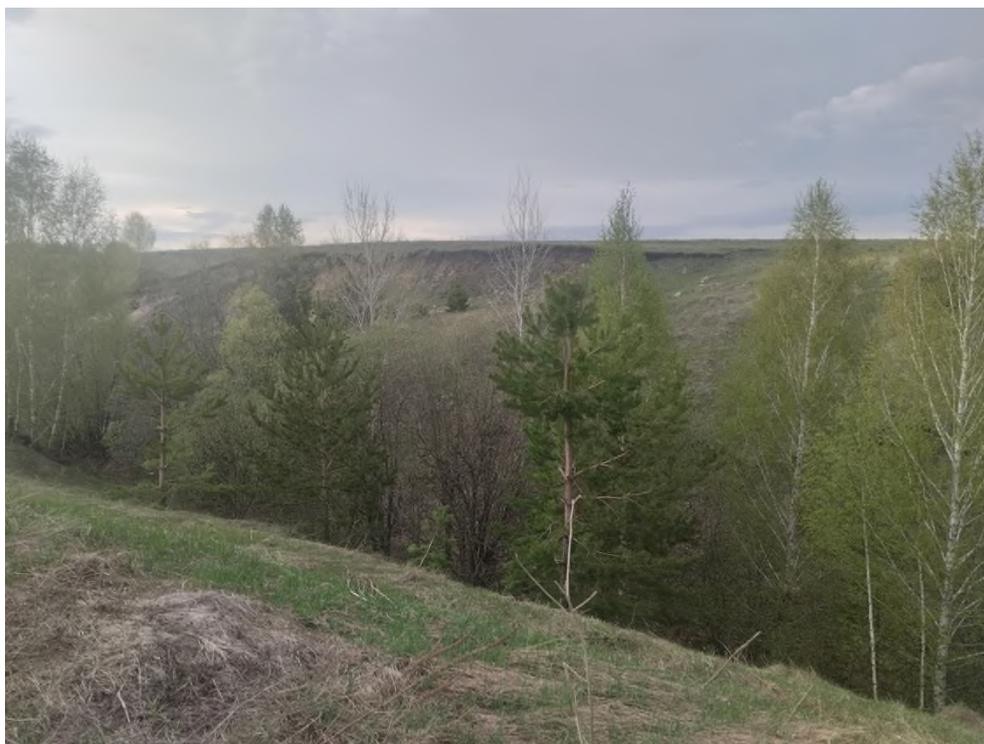
Фото 58-31-00053. Общий вид оползневого смещения, осыпание грунтов по склону, обрушение бровки оползня Пензенская область, с. Гора Илим, Неверкинского района, овраг Порнай

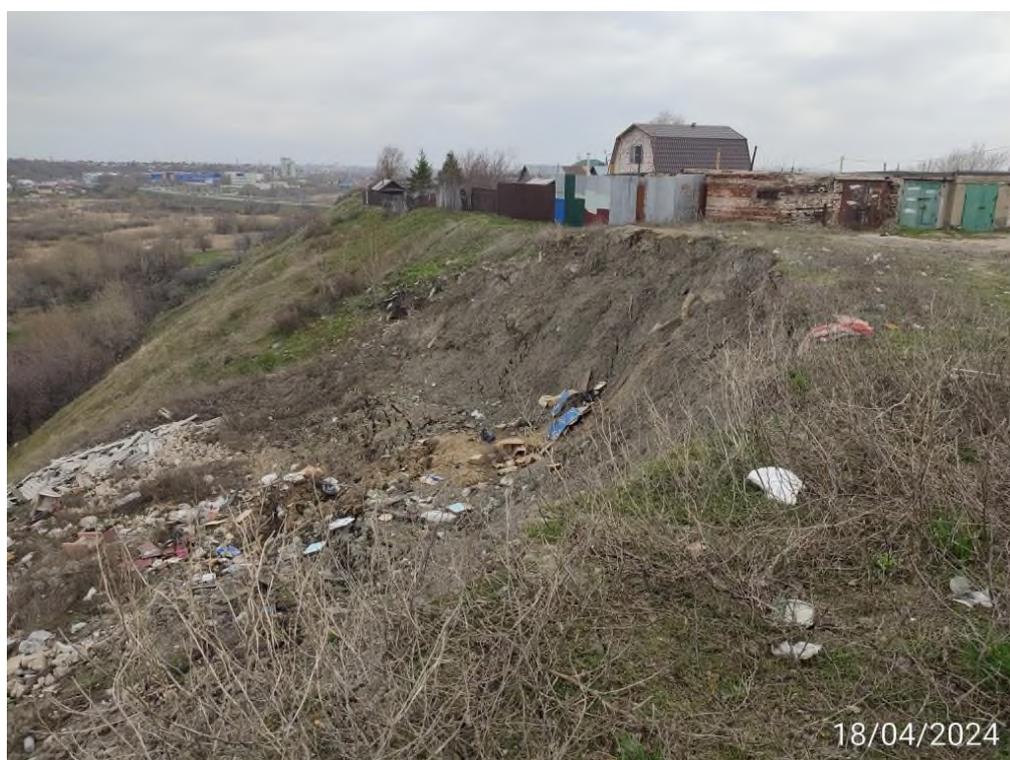
Фото 58-31-00054. Общий вид оползневого смещения, осыпание грунтов по склону, обрушение бровки оползня Пензенская область, с. Гора Илим, Неверкинского района, овраг Порнай

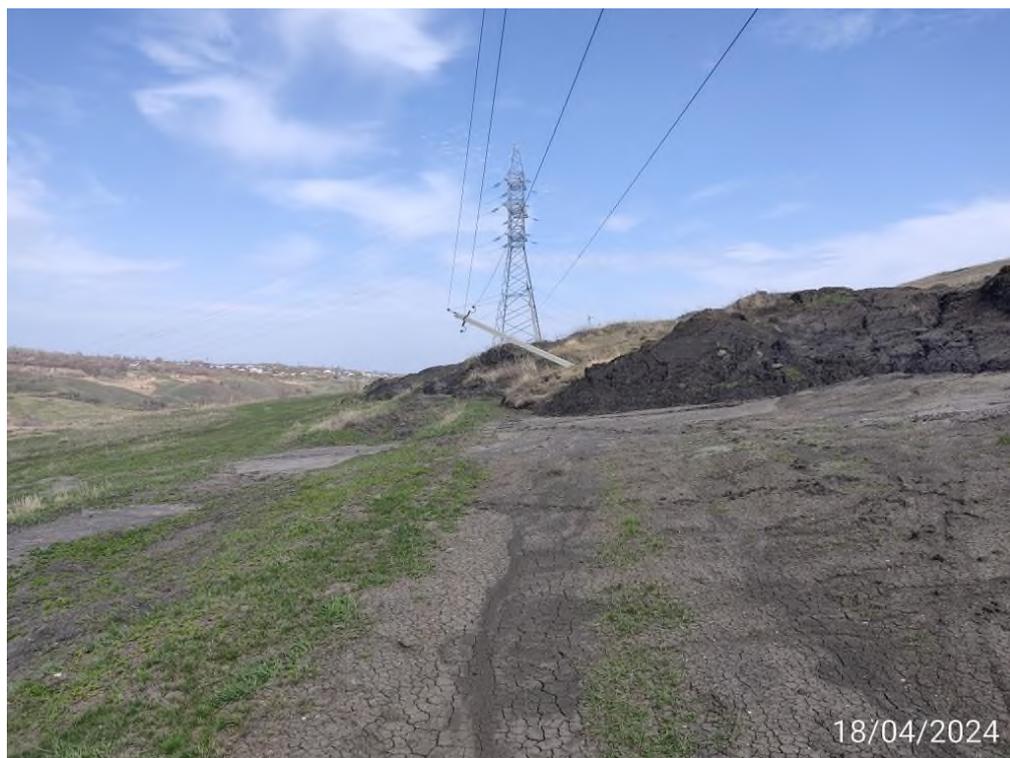
Фото 63-11-00009. Общий вид локальной активизации оползня № 00009, г.Сызрань, Самарская область.

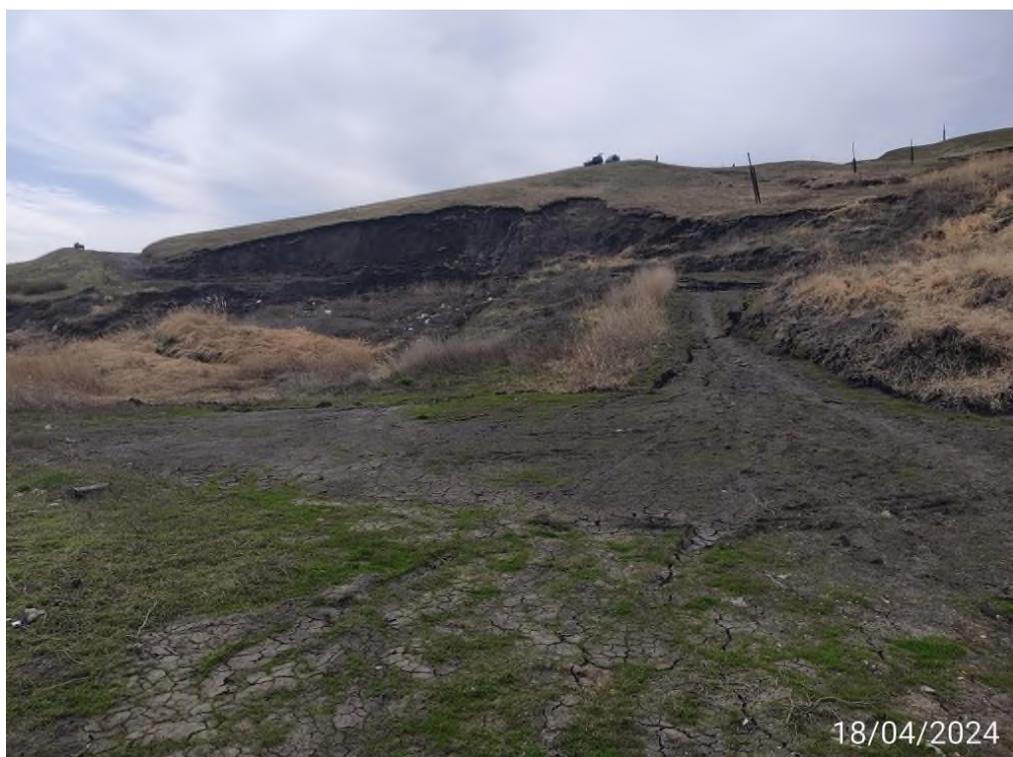
Фото 63-11-00004. Отсевший блок общей площадью 430м2, в верхней части оползня №00004, г. Сызрань, Самарская область.

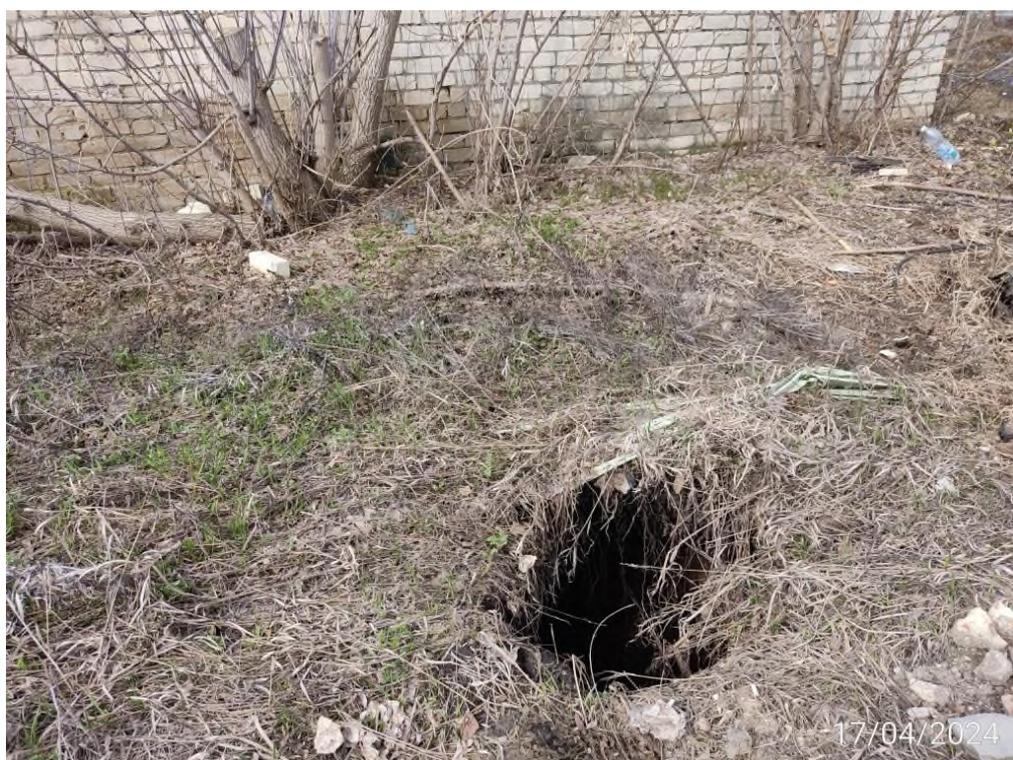
Фото 63-05-00046. Новый провал №00046, образовался весной 2024г в 3-х метрах восточнее трёх полуразрушенных гаражей, расположенных на пустыре, г.Сызрань, Самарская область.

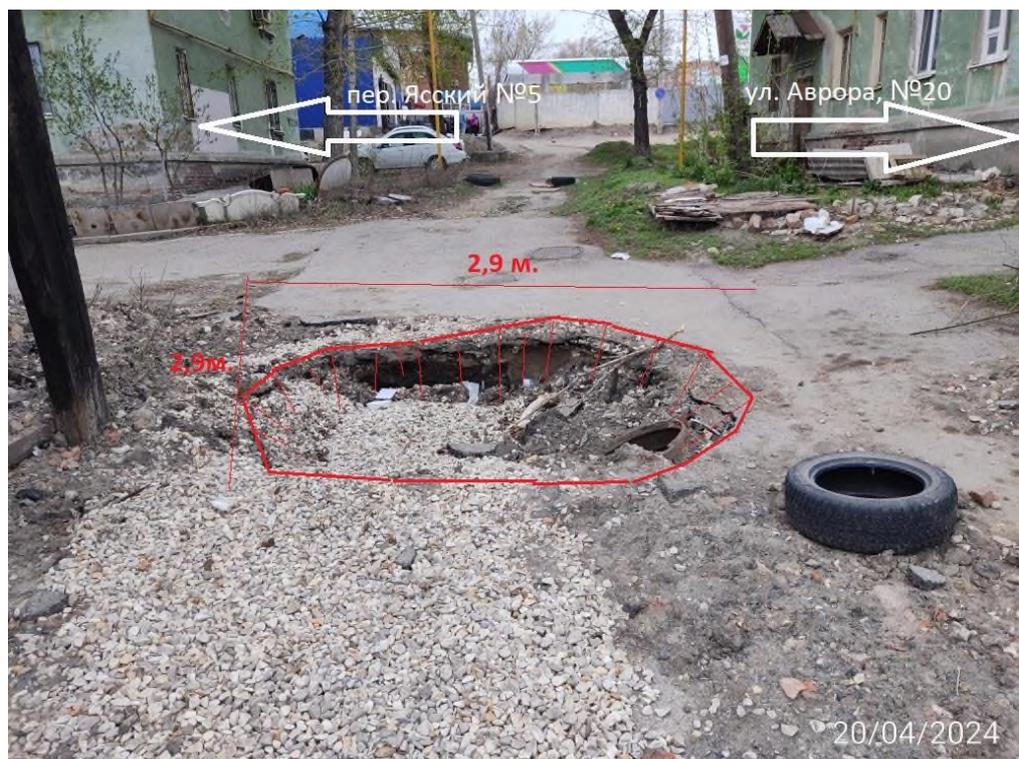
Фото 63-05-00047. Провал №00047, образовавшийся в 8 метрах западнее дома №20 по ул. Аврора, г. Самара, Самарская область.

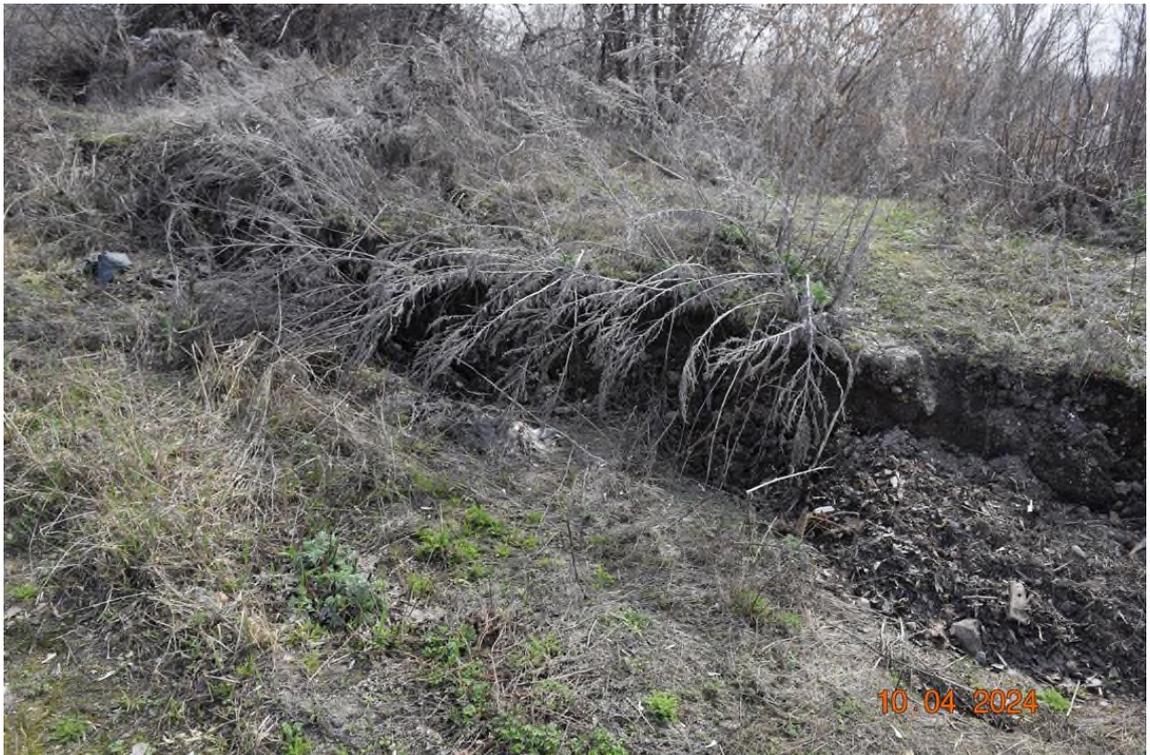
Оползневые подвижки в южной части г. Вольска на участке «Городской» привели к многочисленным деформациям и разрушениям жилых домов частного сектора. В 2024 г. активизация оползневого процесса происходила на ул. Коржевина, Речной, Красноармейской, Октябрьской, где разрушались дороги и строения.

Фото 64-11-00052 Трещина с вертикальным смещением в 16 м от дома № 8 улицы Коржевина, г. Вольск, Саратовская область

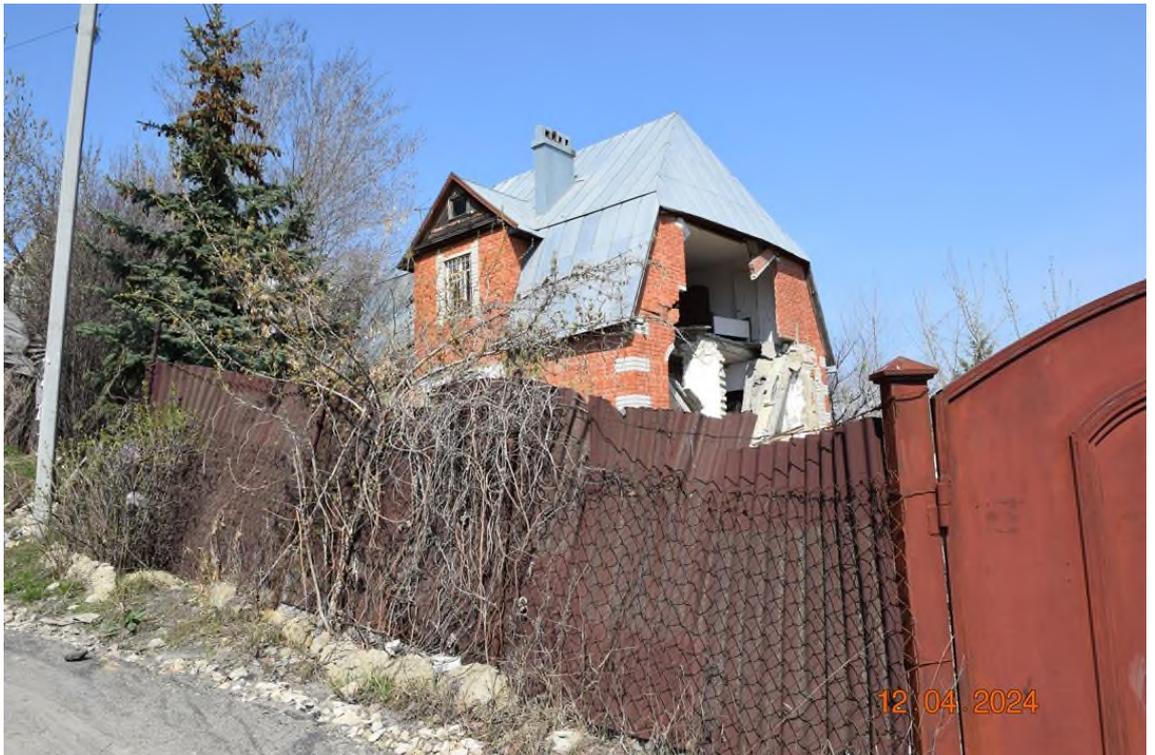
Фото 64-11-00047. Трещины с вертикальным смещением на улице Красноармейской, г. Вольск, Саратовская область

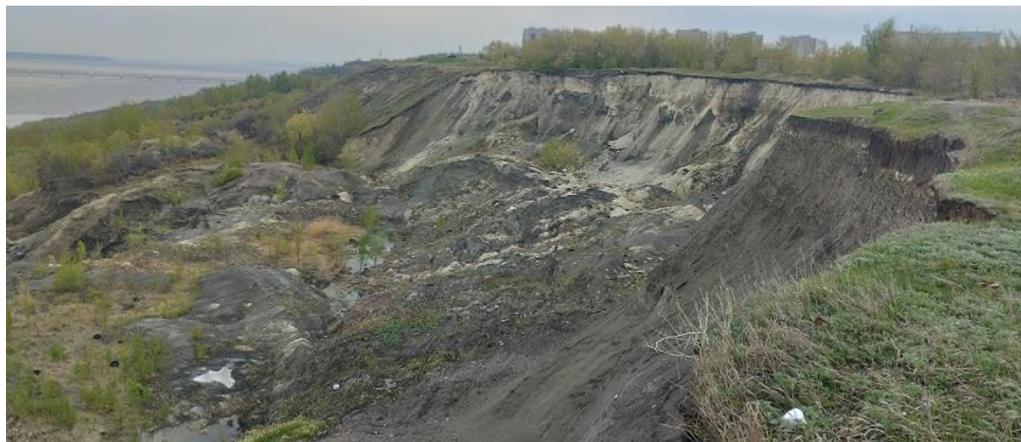
Фото 64-11-00039. Стенка срыва, нависание постройки, блок с вертикальным смещением с постройками «СНТ Труженник-65», г. Саратов, Саратовская область
