ФИЛИАЛ «ПРИВОЛЖСКИЙ РЕГИОНАЛЬНЫЙ ЦЕНТР ГМСН»

ИНФОРМАЦИОННАЯ СВОДКА

О ПРОЯВЛЕНИЯХ ЭКЗОГЕННЫХ ГЕОЛОГИЧЕСКИХ ПРОЦЕССОВ НА
ТЕРРИТОРИИ ПРИВОЛЖСКОГО ФЕДЕРАЛЬНОГО ОКРУГА
ЗА II КВАРТАЛ 2024 Г.

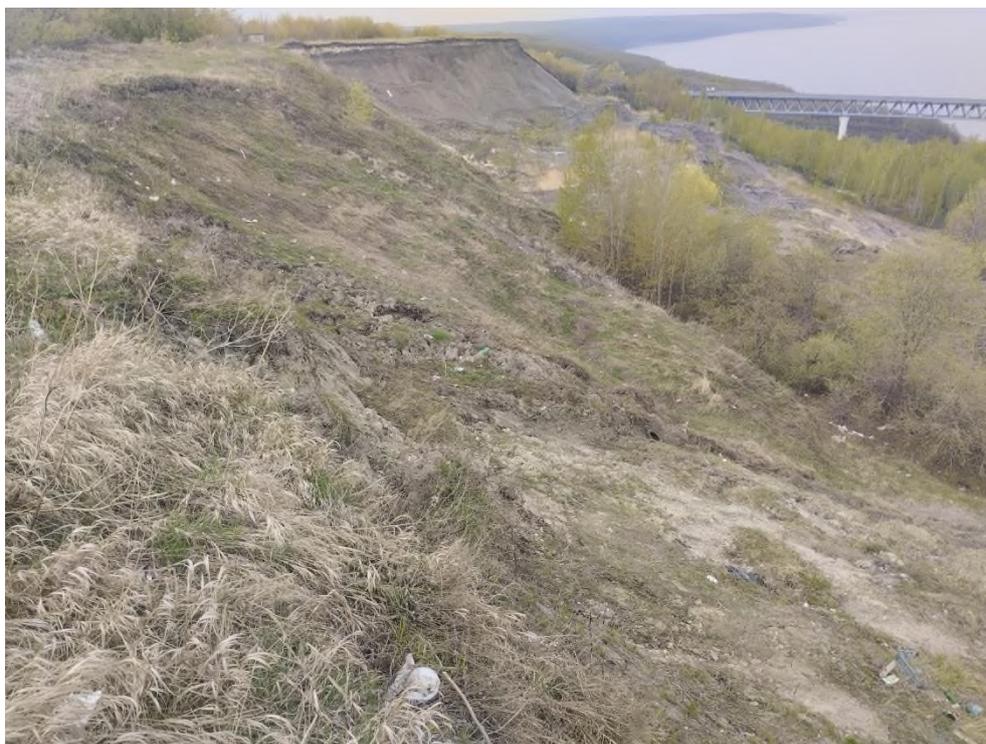
Фото 73-11-00002. Общий вид оползневого смещения, оползневые срывы, уступы, застои грунтовых вод Ульяновская область, г. Ульяновск, Ленинский р-н. ул. Мостостроителей

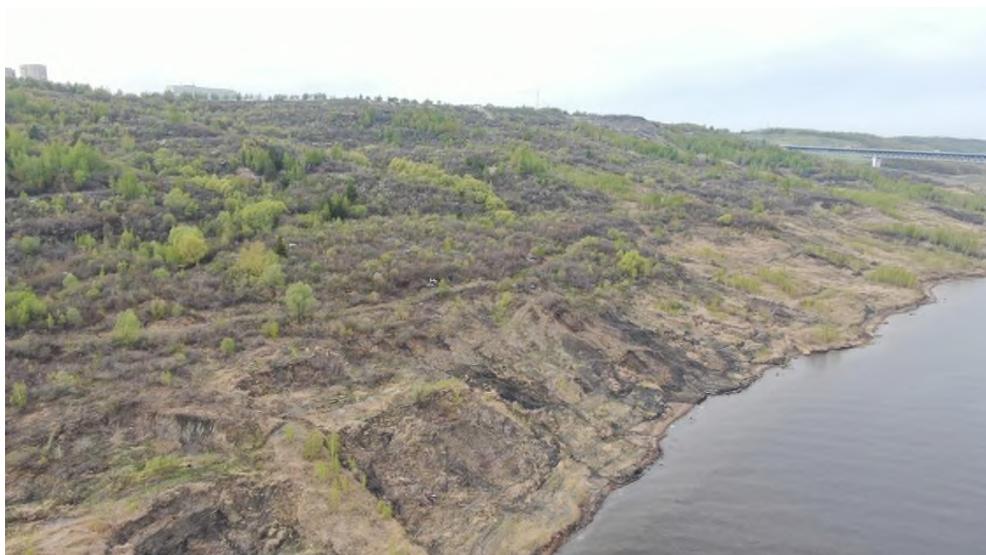
Фото 73-11-00003. головная часть, бровка сползания грунта
Ульяновская область, г. Ульяновск, Ленинский р-н. ул. Мостостроителей

73-11-00003	Приволжский	Ульяновская область	г. Ульяновск, Ленинский район, Ул. Мостостроителей	54,35512	48,39620	01.04.24	Не завершилась	Оп	Гидрогеол. Атм	отмечались	Активизация оползневого процесса на участке детальных наблюдений «Ульяновск-центр» (территория г. Ульяновск в районе ул. Мостостроителей) произошла в апреле 2024г. Отмечается оползание грунтов в районе бровки оползня и движение грунта в подошвенной части оползня, Активизация процесса была вызвана выходами и застоями грунтовых вод, которые отмечаются в подошвенной части оползня, а так же активным снеготаянием. Отмечается разрушение территории г. Ульяновска приблизительно площадью 20 – 30 м2. Общая площадь активизации оползня составляет около 7500 м2. Активизация отмечается в головной и подошвенной частях оползня. Базисом развития оползня является нижняя часть волжского склона. Литологический состав пород, затронутых проявлением – суглинки, супеси, щебень (dI QIII-IV. Оползень имеет размеры 464 x 186м (указаны максимальные размеры по каждому направлению), площадь 93828 м2, мощность оползневого слоя до 10 м. Оползень находится в стадии развития.

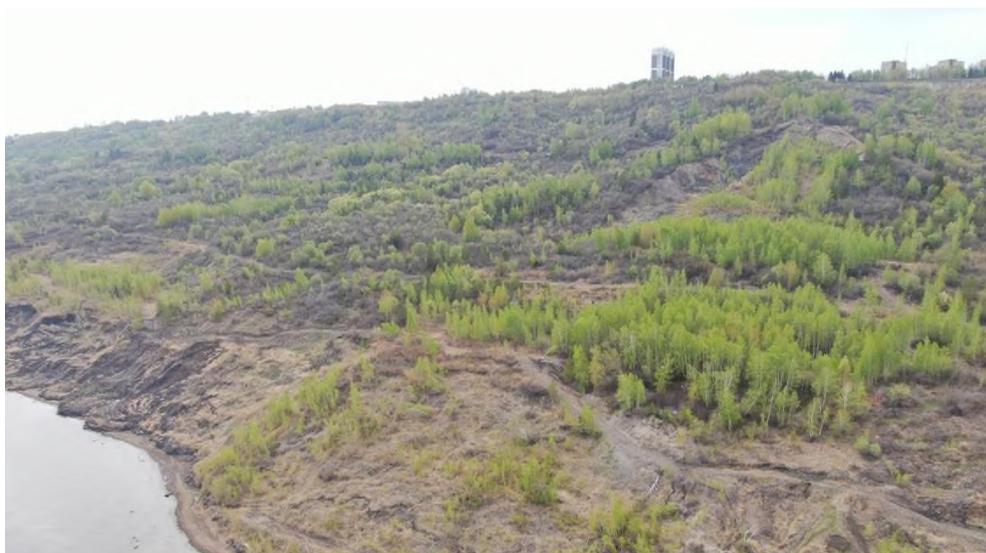
Фото 73-11-00004 – 73-11-00006. Общий вид оползневых
Проявлений, сплывы грунта в подошвенных частях оползней
Ульяновская область, г. Ульяновск, Ленинский р-н.

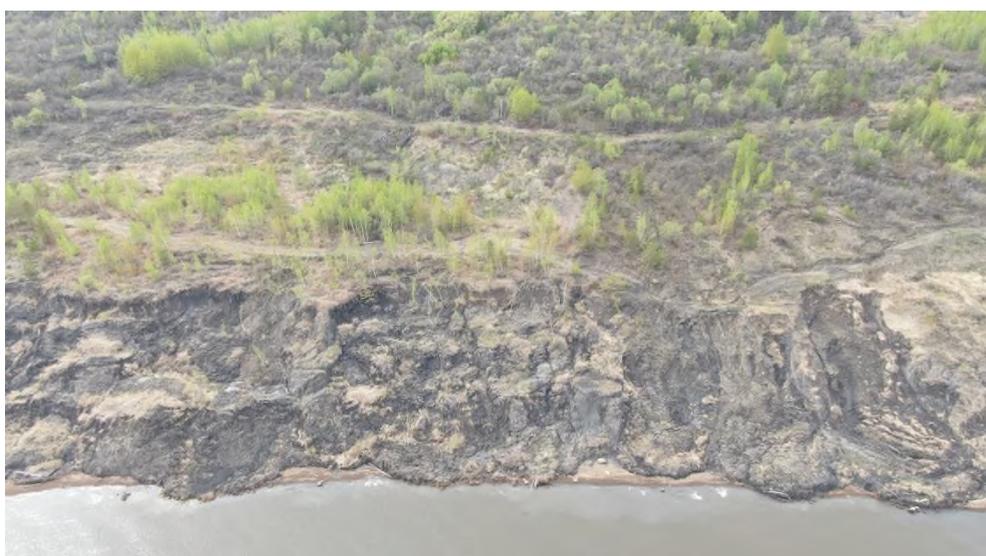
Фото 73-11-00007. Общий вид оползневого смещения, сплывы грунта
Бровка срыва в центральной части оползня
Ульяновская область, г. Ульяновск, Ленинский р-н. ул. Северный венец

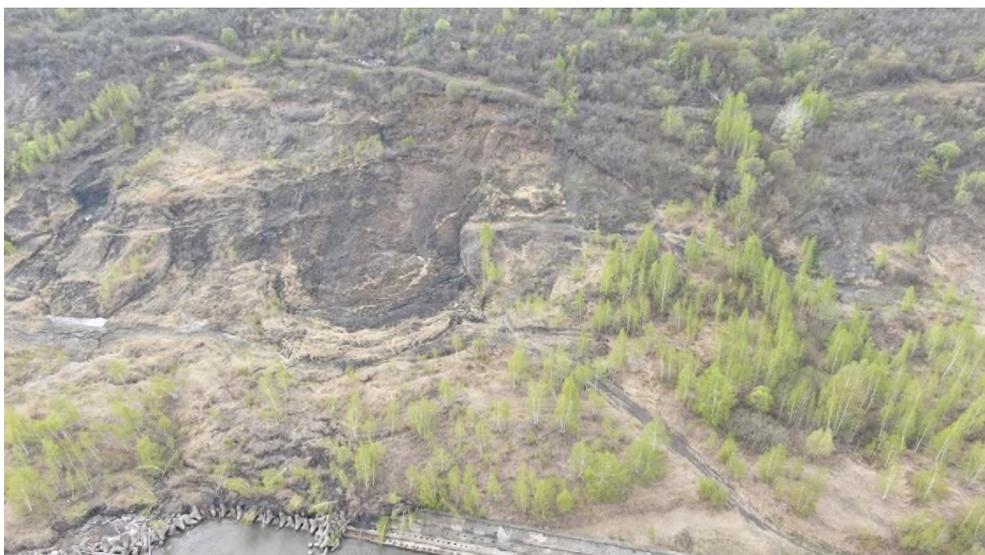
Фото 73-11-00008. Общий вид оползневого смещения, сплывы
и осыпания грунта в подошвенной части оползня
Ульяновская область, г. Ульяновск, Ленинский р-н. ул. Северный венец

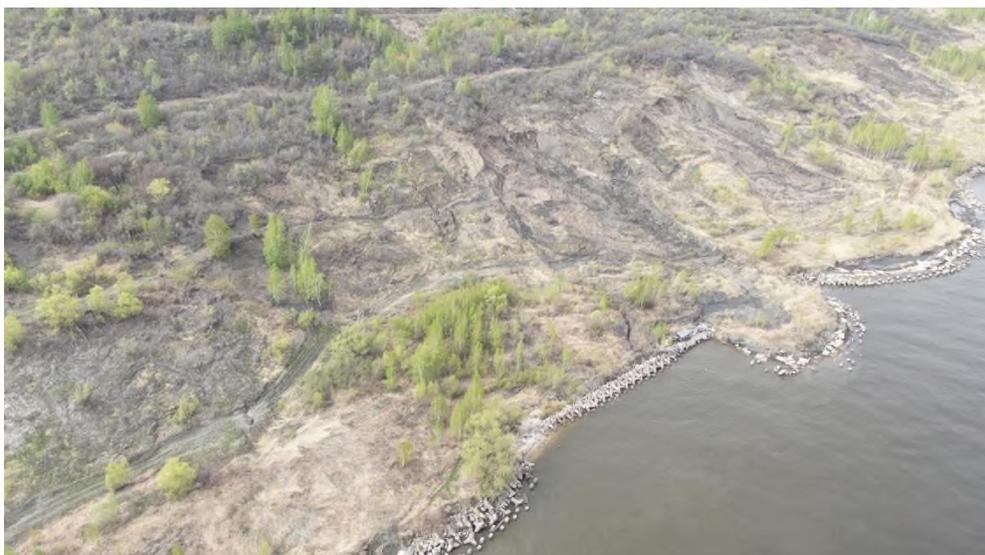
Фото 73-11-00009. Общий вид оползневого смещения, сплывы и осыпания грунта в подошвенной части оползня
Ульяновская область, г. Ульяновск, г. Ульяновск, Ленинский район, Ул. Радищева
1326

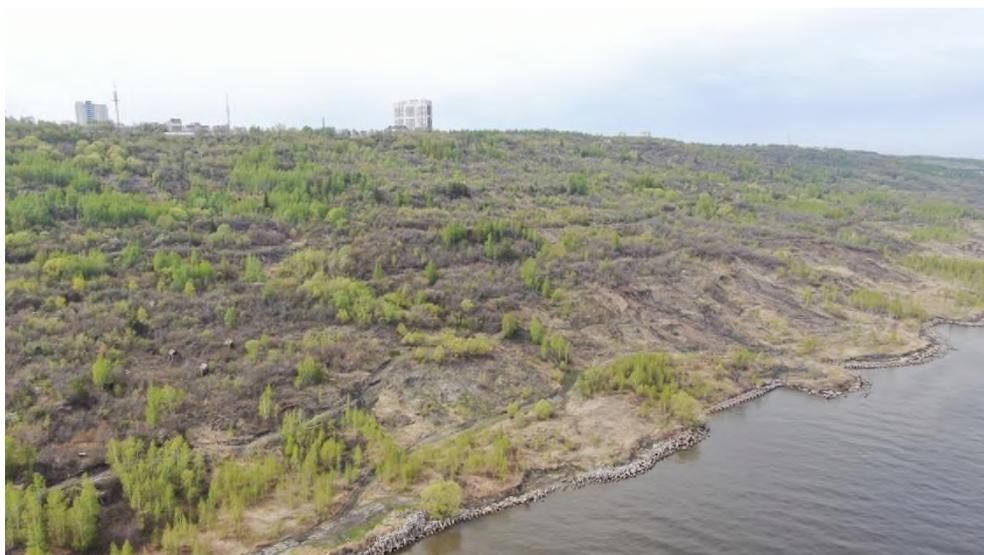
Фото 73-11-00010. Общий вид оползневого смещения, сплывы и осыпания грунта в подошвенной части оползня
Ульяновская область, г. Ульяновск, район стадиона училища связи

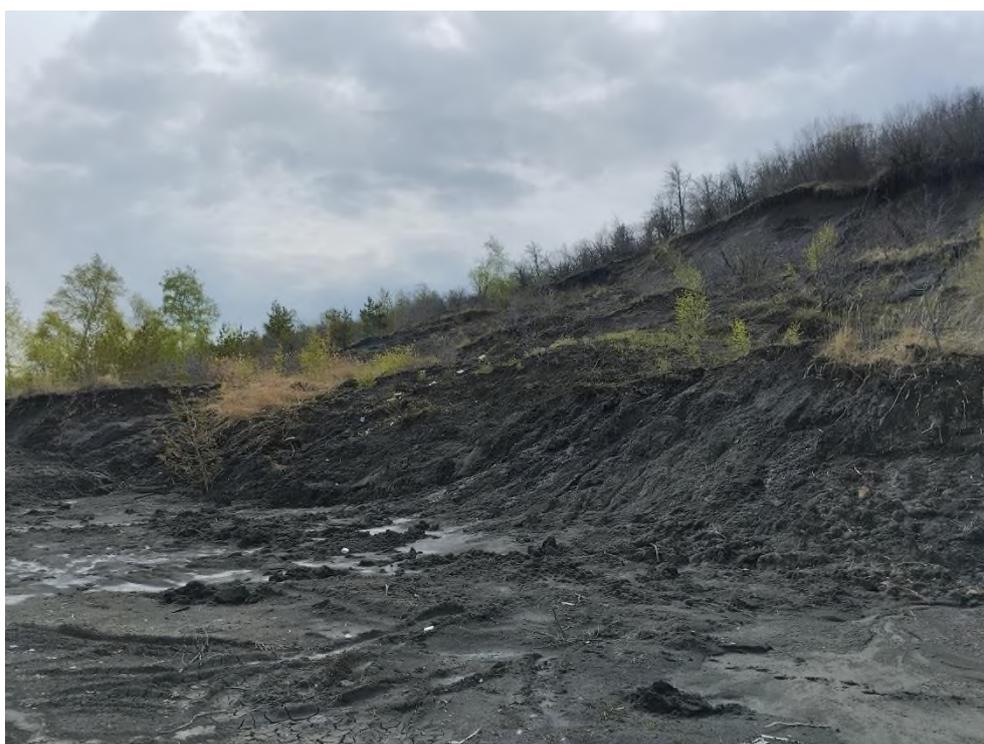
Фото 73-11-00011. Общий вид оползневого смещения, сплывы и осыпания грунта в подошвенной части оползня
Ульяновская область, г. Ульяновск, Ленинский р-н. район училища связи

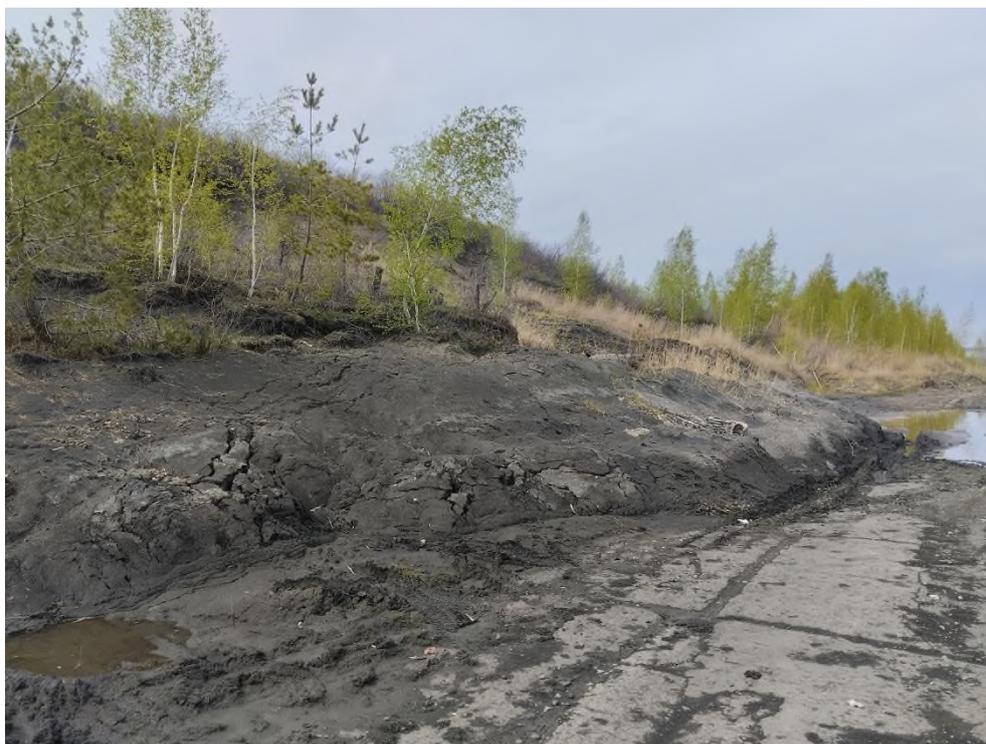
Фото 73-11-00012. Бровка срыва в подошвенной части оползня
Переувлажненные грунты, сплывы
Ульяновская область, г. Ульяновск, Ленинский р-н. район Военного госпиталя 428

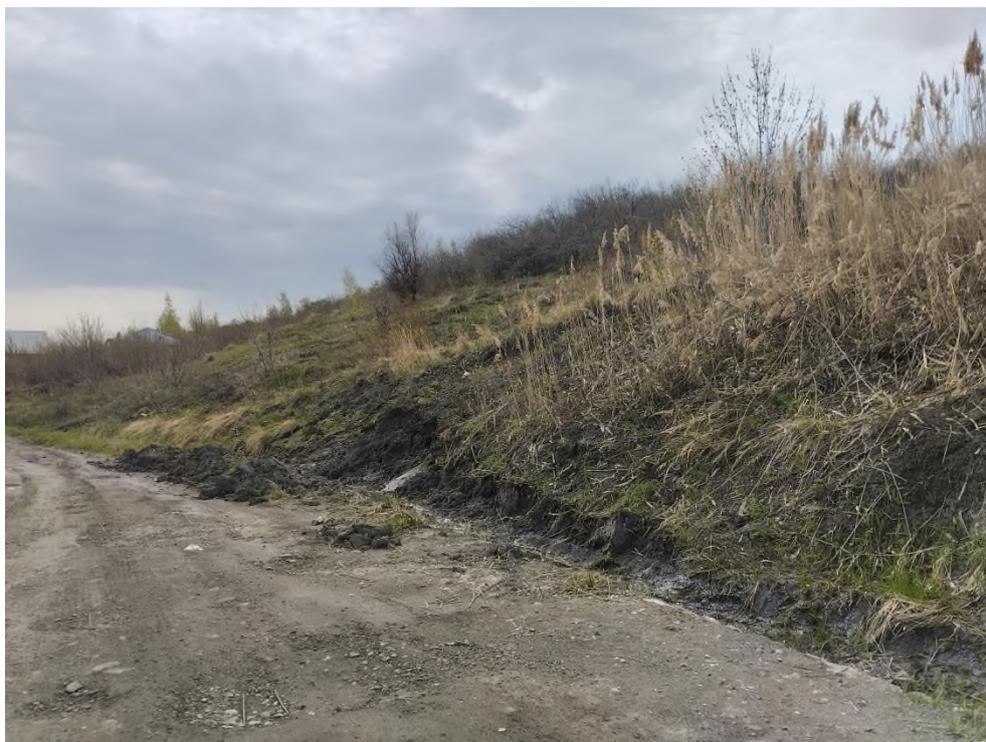
Фото 73-11-00013. Подошвенная часть оползня, трещины и сползания грунта
Ульяновская область, г. Ульяновск, Ленинский р-н. ул. Средний венец

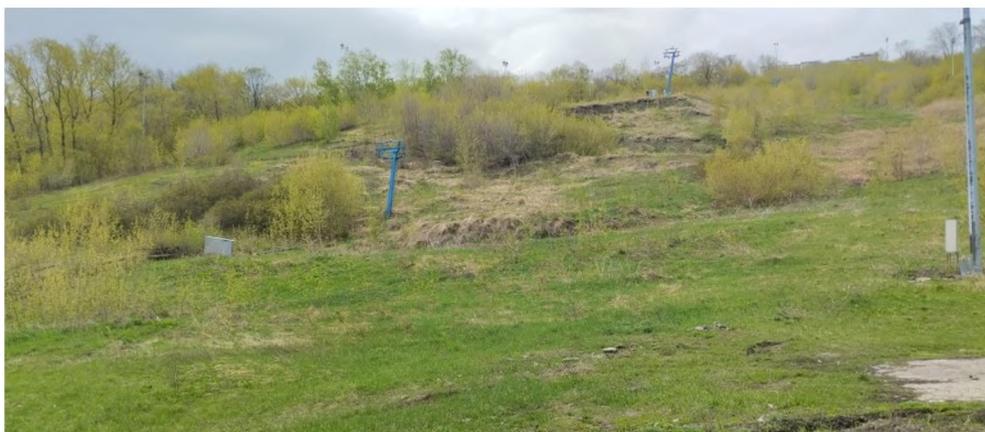
Фото 73-11-00014. Подошвенная часть, сплывы грунта
Ульяновская область, г. Ульяновск, Ленинский р-н. ул. Пролетарская
