**ФЕДЕРАЛЬНОЕ АГЕНТСТВО ПО НЕДРОПОЛЬЗОВАНИЮ  
ФЕДЕРАЛЬНОЕ ГОСУДАРСТВЕННОЕ БЮДЖЕТНОЕ УЧРЕЖДЕНИЕ  
«ГИДРОСПЕЦГЕОЛОГИЯ»  
ФИЛИАЛ «ЮЖНЫЙ РЕГИОНАЛЬНЫЙ ЦЕНТР ГМСН»**

**ИНФОРМАЦИОННАЯ СВОДКА  
О ПРОЯВЛЕНИЯХ ЭКЗОГЕННЫХ ГЕОЛОГИЧЕСКИХ ПРОЦЕССОВ НА  
ТЕРРИТОРИИ ЮЖНОГО ФЕДЕРАЛЬНОГО ОКРУГА  
ЗА IV КВАРТАЛ 2024 ГОДА**

Ессентуки, 2025 г.

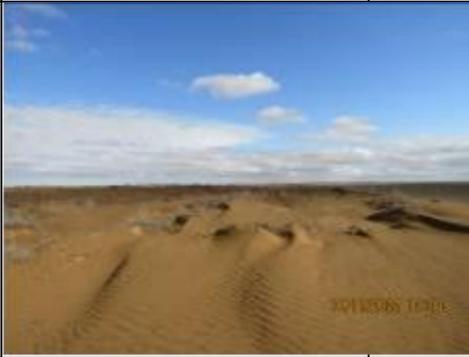
№ проявления	ФО РФ	Субъект РФ	Административная привязка	Координаты (ГСК-2011)		Период активизации ЭГП		Генетический тип ЭГП	Основные факторы активизации	Негативные воздействия ЭГП	Характеристика случаев активизации ЭГП	Фотоматериалы	Примечание
				широта	долгота	начало	окончание						
1	2	3	4	5	6	7	8	9	10	11	12	13	14
08-21-00001	Южный	Республика Калмыкия	Черноземельский муниципальный район, в 0,8 км северо-западнее п. Цува	45.46803	46.27647	00.01.2024		Эа	Атм.	отмечалось	Развитие барханов современных песчаных масс высотой 0,5- 1,0м с четкой ветровой рябью - на землях с/х назначения (выпас скота) площадью 0,0515 км <sup>2</sup> , длина – 410 м, ширина – 125 м.

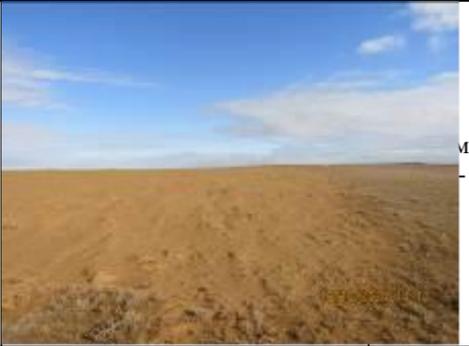
08-21-00061	Южный	Республика Калмыкия	Черноземельский муниципальный район, в 7,25 км северо-восточнее п. Цува	45.51184	46.33925	00.01.2024		Эа	Атм.	отмечалось	Воздействие на земли с/х назначения (выпас скота) - развитие барханов современных песчаных масс высотой до 2,0 м на площади ~ 0,0548 км <sup>2</sup> , длина – 550 м, ширина – 100 м

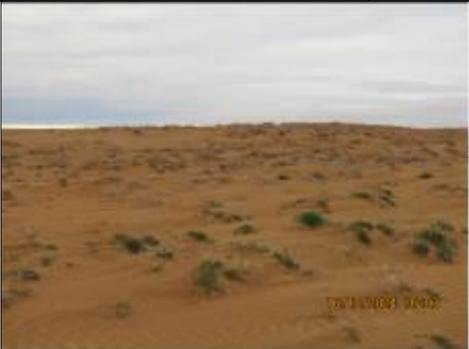
08-21-00062	Южный	Республика Калмыкия	Черноземельский муниципальный район, в 7,7 км северо-восточнее п. Цува	45.47516	46.37728	00.01.2024		Эа	Атм.	отмечалось	Развитие барханов современных песчаных масс высотой до 1,5 м воздействие на земли с/х назначения (выпас скота) площадью ~ 0,0108 км <sup>2</sup> , длина – 210 м, ширина – 50 м.

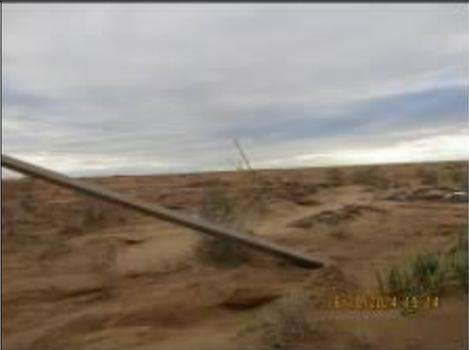
08-21-00050	Южный	Республика Калмыкия	Черноземельский муниципальный район, в 7,0 км северо-восточнее п. Цува	45.49448	46.34297	00.01.2022		Эа	Атм.	отмечалось	Воздействие на земли с/х назначения (выпас скота) площадью ~ 0,4554 км <sup>2</sup> , развитие барханов современных песчаных масс высотой до 1,5-2,5 м с четкой ветровой рябью на склонах, засыпано песком около 600 м грунтовой дороги, ослаблено эоловым процессом основание у 4 опор ЛЭП (180 м), что привело к их наклону

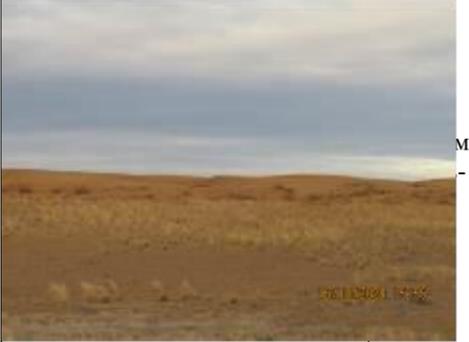
08-21-00051	Южный	Республика Калмыкия	Черноземельский муниципальный район, северо-восточнее п. Цува	45.48014	46.36434	00.01.2024		Эа	Атм.	отмечалось	Развитие барханов высотой до 1,5-2,5 м с четкой ветровой рябью на землях с/х назначения (выпас скота) площадью ~ 0,0647 км <sup>2</sup> , длина 730 м, ширина – 90 м.

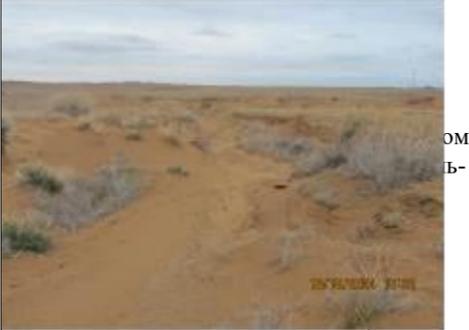
08-21-00059	Южный	Республика Калмыкия	Черноземельский муниципальный район, в 6,9 км северо-восточнее п. Цува	45.45177	46.36682	00.01.2024	00.10.2024	Эа	Атм.	отмечалось	80 м грунтовой дороги частично выдута и частично засыпано песком

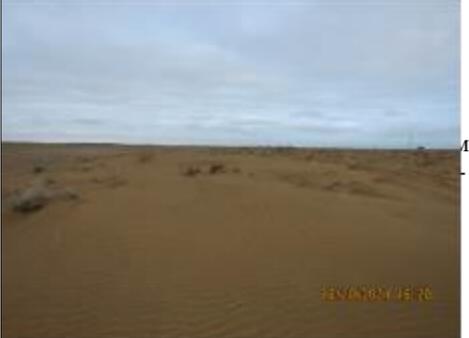
08-21-00006	Южный	Республика Калмыкия	Черноземельский муниципальный район, в 6,7 км на восток от п. Цува	45.44865	46.36413	00.01.2024		Эа	Атм.	отмечалось	Развитие барханов современных песчаных масс высотой до 1,0 м с четкой ветровой рябью по поверхности на землях с/х назначения (выпас скота) площадью ~ 0,0451 км <sup>2</sup> , длина – 740 м, ширина – 60 м.

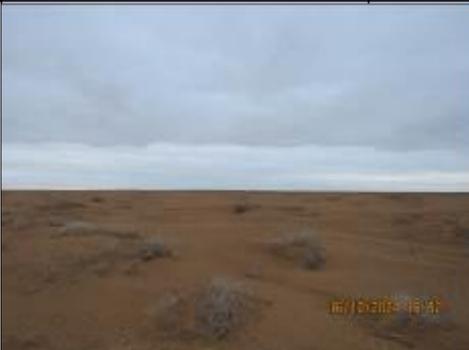
08-21-00075	Южный	Республика Калмыкия	Черноземельский муниципальный район, в 3,6 км на юго-восток от п. Цува	45.44590	46.32434	00.01.2024		Эа	Атм.	отмечалось	Развитие барханов современных песчаных масс высотой до 1,0 м с четкой ветровой рябью по поверхности на землях с/х назначения (выпас скота) площадью ~ 0,0664 км <sup>2</sup> , длина – 580 м, ширина – 115 м.

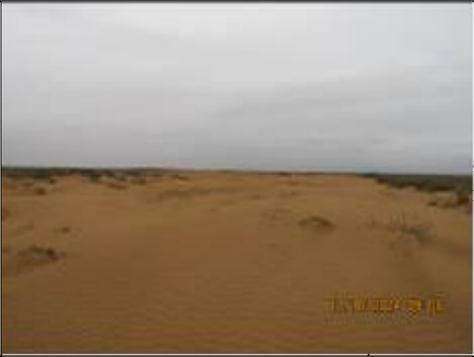
08-21-00064	Южный	Республика Калмыкия	Черноземельский муниципальный район, в 16,2 км юго-восточнее п. Чанта	45.00834	46.36531	01.01.2024		Эа	Атм.	отмечалось	Расширение поля аккумуляции современных песчаных масс в северо-западном направлении с воздействием на земли с/х назначения (выпас скота) площадью ~ 0,0242 км <sup>2</sup> , длина – 680 м, ширина – 35 м.

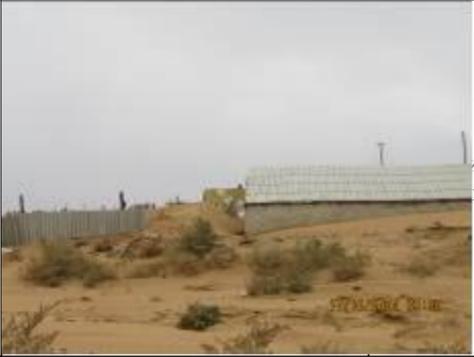
08-21-00065	Южный	Республика Калмыкия	Черноземельский муниципальный район, в 17 км юго-восточнее п. Чанта	44.98642	46.36031	01.01.2024		Эа	Атм.	отмечалось	Расширение поля аккумуляции современных песчаных масс в северо-западном направлении, с образованием барханов высотой до 2,0 м, на землях с/х назначения (выпас скота) площадью ~ 0,011 км <sup>2</sup> , длина – 300 м, ширина – 35 м, оказано негативное воздействие на хозяйственные постройки фермерского хозяйства, частично заметена песком кошара

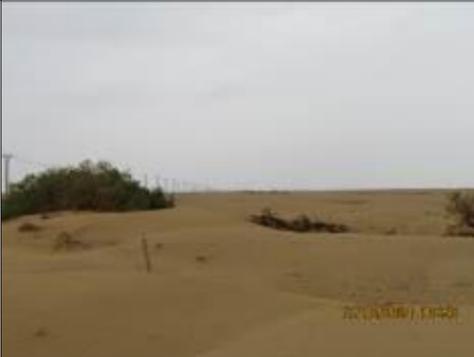
08-21-00016	Южный	Республика Калмыкия	Черноземельский муниципальный район, в 6,6 км юго-восточнее п. Чанта	45.00447	46.21723	01.01.2024		Эа	Атм.	отмечалось	Увеличение участка аккумуляции песка в западном, юго-западном направлении, высота барханов 1,0 – 2,5 м. Активная площадь – 1295000 м <sup>2</sup> , длина – 2970 м, ширина – 440 м, оказано воздействие на земли с/х назначения (выпас скота) площадью ~ 1,295 км <sup>2</sup>

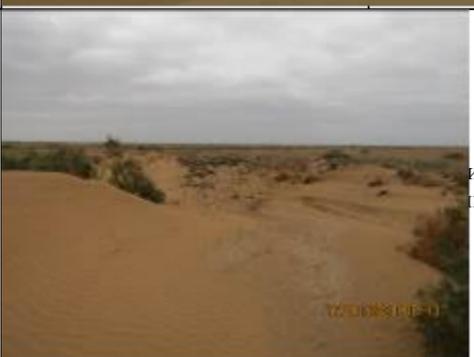
08-21-00077	Южный	Республика Калмыкия	Черноземельский муниципальный район, в 13,1 км юго-восточнее п. Чанта	45.00972	46.32383	01.01.2024		Эа	Атм.	отмечалось	Перенос песчаных масс с образованием барханов высотой до 2,0 м и дефляционного углубления. Активная площадь – 3860 м <sup>2</sup> , длина – 100 м, ширина – 40 м оказано негативное воздействие на земли с/х назначения (выпас скота) площадью ~ 0,0039 км <sup>2</sup>

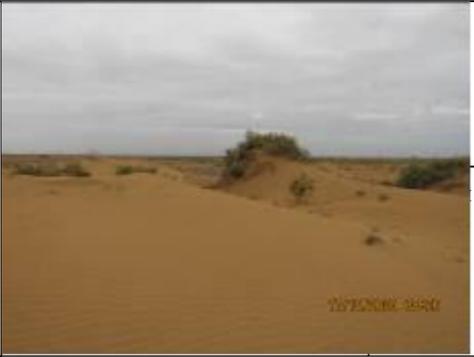
08-21-00053	Южный	Республика Калмыкия	Черноземельский муниципальный район, в 13,7 км юго-восточнее п. Чанта	45.00784	46.32948	01.01.2024		Эа	Атм.	отмечалось	Увеличение участка аккумуляции песка в западном, юго-западном направлении, высота барханов 1,0 – 1,5 м. Активная площадь – 3750 м <sup>2</sup> , длина – 90 м, ширина – 45 м, оказано негативное воздействие на земли с/х назначения (выпас скота) площадью ~ 0,0038 км <sup>2</sup>

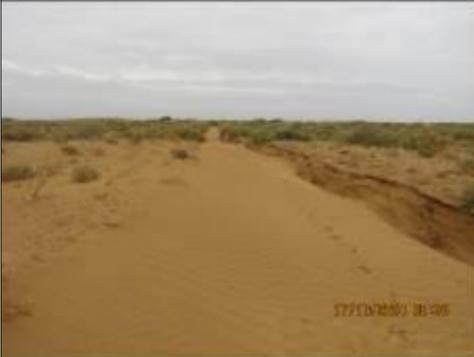
08-21-00052	Южный	Республика Калмыкия	Черноземельский муниципальный район, в 13,9 км юго-восточнее п. Чанта	45.00428	46.32888	01.01.2024		Эа	Атм.	отмечалось	Увеличение участка аккумуляции песка, высота барханов 1,0 – 2,0 м. Активная площадь – 6380 м <sup>2</sup> , длина – 200 м, ширина – 30 м, оказано воздействие на земли с/х назначения (выпас скота) площадью ~ 0,0064 км, около 500 м грунтовой дороги частично засыпано песком

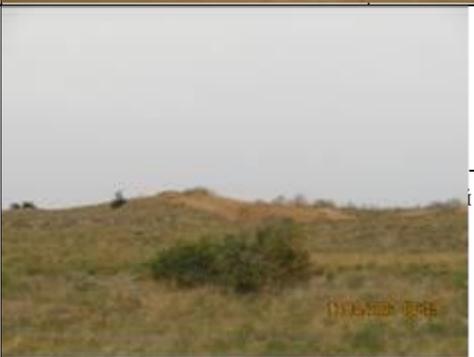
08-21-00079	Южный	Республика Калмыкия	Черноземельский муниципальный район, в 14,9 км юго-восточнее п. Чанта	45.01035	46.34664	01.01.2024		Эа	Атм.	отмечалось	Аккумуляции современных песчаных масс (высота барханов 1,5 м), активная площадь – 1300 м <sup>2</sup> , длина – 130 м, ширина – 10 м оказала воздействие на земли с/х назначения (выпас скота) площадью ~ 0,0013 км <sup>2</sup>

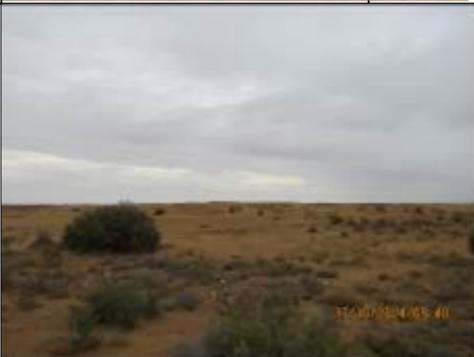
08-21-00010	Южный	Республика Калмыкия	Черноземельский муниципальный район, в 16,6 км юго-восточнее п. Чанта	44.98879	46.36023	01.01.2024		Эа	Атм.	отмечалось	Аккумуляции песка, (высота барханов 1,0 – 2,0 м), активная площадь – 29000 м <sup>2</sup> , длина – 520 м, ширина – 55 м, оказано воздействие на земли с/х назначения (выпас скота) площадью ~ 0,0290 км <sup>2</sup>

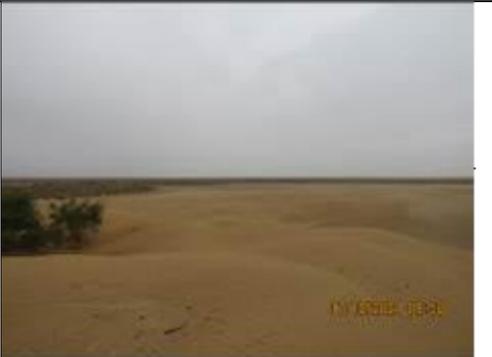
08-21-00011	Южный	Республика Калмыкия	Черноземельский муниципальный район, в 15,2 км юго-восточнее п. Чанта	44.98669	46.33804	01.01.2024		Эа	Атм.	отмечалось	Аккумуляция современных песчаных масс (высота барханов 1,0 – 2,0 м), активная площадь – 20620 м <sup>2</sup> , длина – 190 м, ширина – 55 м, оказано воздействие на земли с/х назначения (выпас скота) площадью ~ 0,0262 км <sup>2</sup>

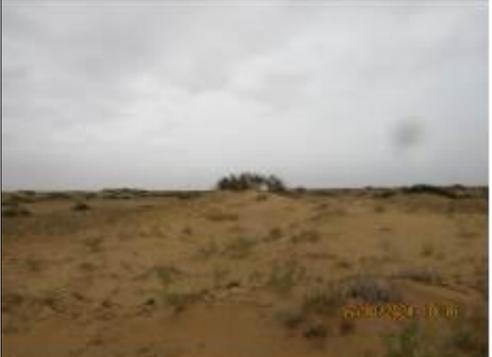
08-21-00080	Южный	Республика Калмыкия	Черноземельский муниципальный район, в 13,8 км юго-восточнее п. Чанта	44.99477	46.32519	01.01.2024		Эа	Атм.	отмечалось	Аккумуляция современных песчаных масс (высота барханов до 1,0 м), активная площадь – 27730 м <sup>2</sup> , длина – 290 м, ширина – 95 м, оказано воздействие на земли с/х назначения (выпас скота) площадью ~ 0,0277 км <sup>2</sup>

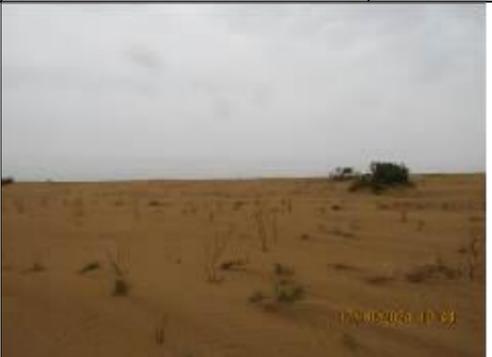
08-21-00015	Южный	Республика Калмыкия	Черноземельский муниципальный район, в 9,9 км юго-восточнее п. Чанта	45.00756	46.27877	01.01.2024		Эа	Атм.	отмечалось	Аккумуляция современных песчаных масс (высота барханов до 1м), активная площадь – 119320 м <sup>2</sup> , длина – 760 м, ширина – 160 м, оказано воздействие на земли с/х назначения (выпас скота) площадью ~ 0,1193 км <sup>2</sup>

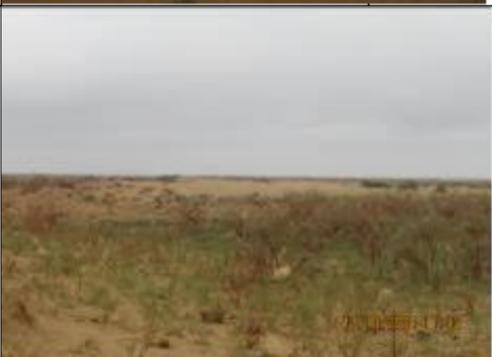
08-21-00081	Южный	Республика Калмыкия	Черноземельский муниципальный район, в 4,3 км юго-восточнее п. Чанта	45.01870	46.19778	01.01.2024		Эа	Атм.	отмечалось	Аккумуляция современных песчаных масс (высота барханов до 1м), активная площадь – 4500 м <sup>2</sup> , длина – 100 м, ширина – 45 м, оказано воздействие на земли с/х назначения (выпас скота) площадью ~ 0,0045 км <sup>2</sup>

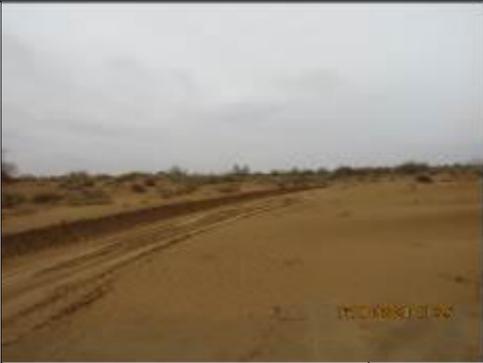
08-21-00082	Южный	Республика Калмыкия	Черноземельский муниципальный район, в 6,9 км юго-восточнее п. Чанта	45.01784	46.22726	01.01.2024		Эа	Атм.	отмечалось	Аккумуляция современных песчаных масс (высота барханов 1,0-2,0 м), активная площадь – $4800+191300 = 196100 \text{ м}^2$ , длина – 760 м, ширина – 290 м, оказано негативное воздействие на земли с/х назначения (выпас скота) на двух активных участках общей площадью ~ $0,1961 \text{ км}^2$ , аккумуляция современных песчаных масс с образованием барханов высотой 1,0-2,0 м, здесь же 50 м грунтовой дороги, занесено песком

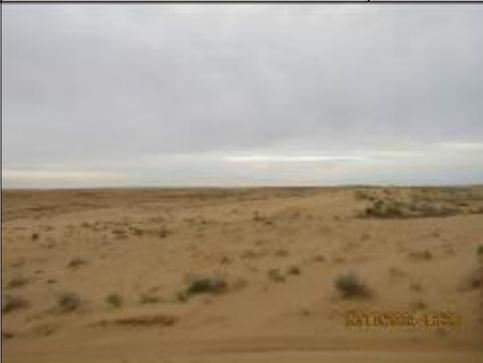
08-21-00076	Южный	Республика Калмыкия	Черноземельский муниципальный район, в 1,85 км юго-восточнее п. Хулхута	46.30230	46.38650	01.01.2024		Эа	Атм.	отмечалось	Развитие эоловой аккумуляции с образованием барханов высотой до 1,0 м, активная площадь – $4000 \text{ м}^2$ , длина – 100 м, ширина – 40 м, оказано воздействие на земли с/х назначения (выпас скота) площадью ~ $0,004 \text{ км}^2$ и 100 м грунтовой дороги частично занесено песком

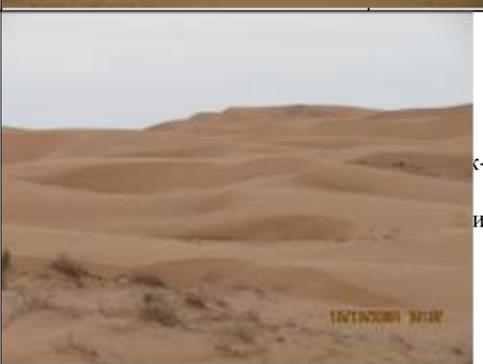
08-21-00025	Южный	Республика Калмыкия	Черноземельский муниципальный район, в 2,1 км юго-восточнее п. Хулхута	46.30267	46.40051	01.01.2024		Эа	Атм.	отмечалось	Увеличение площади аккумуляции песка в западном направлении. Высота барханов 1,0 – 2,5 м. Активная площадь – $0,134 \text{ км}^2$ , длина – 950 м, ширина – 140 м. Негативное воздействие оказано на земли с/х назначения (выпас скота) площадью ~ $0,134 \text{ км}^2$

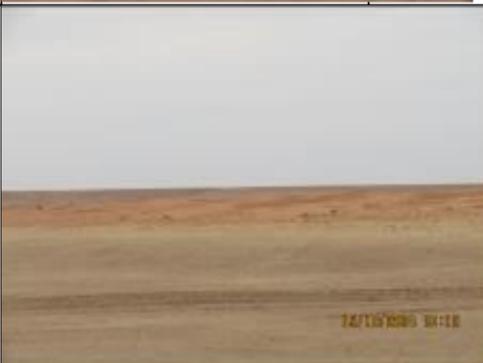
08-21-00024	Южный	Республика Калмыкия	Яшкульский муниципальный район, в 1,2 км на юг от п. Хулхута	46.30648	46.36318	01.01.2024		Эа	Атм.	отмечалось	Аккумуляция современных песчаных масс, на 2-х участках, площадь активации - $54100 + 1000 = 55100 \text{ м}^2$ , длина – 690 м; 50м, ширина – 80 м; 20 м, оказано воздействие на земли с/х назначения (выпас скота) на двух активных участках общей площадью ~ $0,0551 \text{ км}^2$

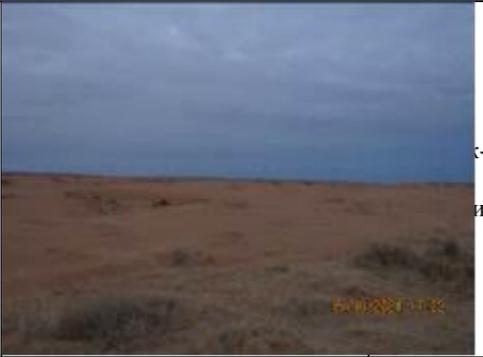
08-21-00026	Южный	Республика Калмыкия	Яшкульский муниципальный район, в 3,6 км на север от п. Хулхута	46.35062	46.36395	01.01.2024		Эа	Атм.	отмечалось	Аккумуляция песка с образованием бархана высотой 1,0 м, активная площадь – 16200 м <sup>2</sup> , длина – 260 м, ширина – 65, оказано воздействие на земли с/х назначения (выпас скота) площадью ~ 0,0162 км <sup>2</sup>

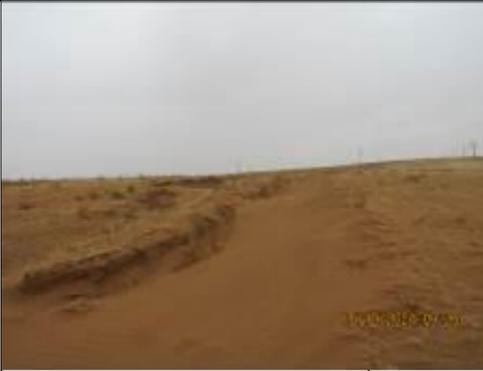
08-21-00027	Южный	Республика Калмыкия	Яшкульский муниципальный район, в 8,5 км северо-восточнее п. Хулхута	46.34934	46.44492	01.01.2024		Эа	Атм.	отмечалось	Увеличение площади аккумуляции песка в северо-западном направлении (высота барханов 1,0 -2,5 м), активная площадь – 11000 м <sup>2</sup> , длина – 280 м, ширина – 40 м, оказано воздействие на земли с/х назначения (выпас скота) площадью ~ 0,011 км <sup>2</sup> , около 50 м грунтовой дороги замечено песком

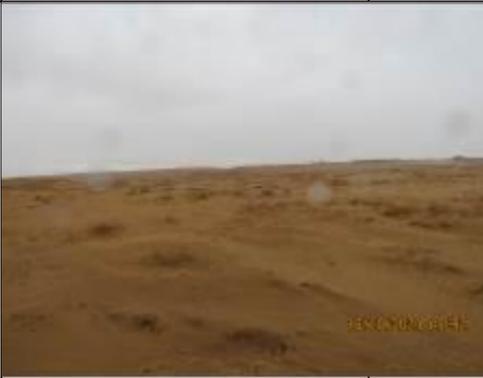
08-21-00039	Южный	Республика Калмыкия	Яшкульский муниципальный район, в 5,9 км северо-восточнее п. Хулхута	46.34166	46.44009	01.01.2024		Эа	Атм.	отмечалось	Увеличение площади аккумуляции песка в северо-западном направлении (высота барханов 1 – 2 м) площадь активизации- 182200 м <sup>2</sup> , длина – 300 м, ширина – 610 м оказано воздействие на земли с/х назначения (выпас скота) площадью ~ 0,1822 км <sup>2</sup>

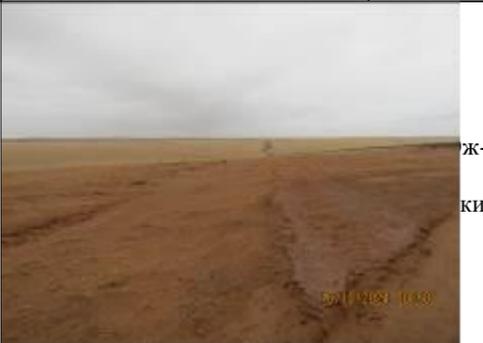
08-21-00072	Южный	Республика Калмыкия	Яшкульский муниципальный район, в 3,6 км северо-восточнее п. Хулхута	46.33736	46.41938	01.01.2024		Эа	Атм.	отмечалось	Около 1,0 км грунтовой дороги выдута ветром глубиной 0,5 - 0,7 м. местами частично засыпана песком

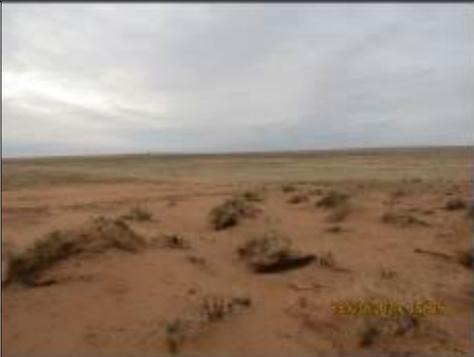
08-21-00073	Южный	Республика Калмыкия	Яшкульский муниципальный район, в 0,85 км на юго-запад от п. Хулхута	46.31155	46.35300	01.01.2024		Эа	Атм.	отмечалось	Аккумуляция современных песчаных масс с четкой ветровой рябью на склонах. Наносы песка высотой не более 0,5 м. Активная площадь – 12000 м <sup>2</sup> , длина – 150 м, ширина – 80 м, оказано воздействие на земли с/х назначения (выпас скота) площадью ~0,012 км <sup>2</sup>

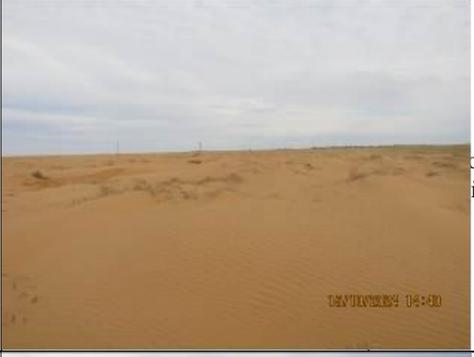
с-ий
08-21-00043	Южный	Республика Калмыкия	Яшкульский муниципальный район, в 1,5 км на северо-запад от п. Молодежный	46.60234	46.19969	01.01.2024		Эа	Атм.	отмечалось	Развитие барханов высотой до 1,0 м с четкой ветровой рябью на склонах. Активная площадь – 595600 м <sup>2</sup> , длина – 1250 м, ширина – 475 м, оказано воздействие на земли с/х назначения (выпас скота) площадью ~ 0,5928 км <sup>2</sup>

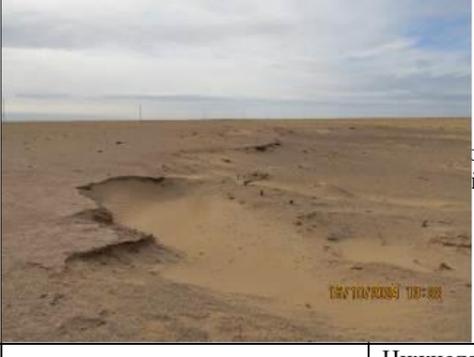
о-ий
08-21-00044	Южный	Республика Калмыкия	Яшкульский муниципальный район, в 0,7 км на северо-запад от п. Молодежный	46.59746	46.21233	01.01.2024		Эа	Атм.	отмечалось	Дефляционная котловина глубиной до 2,5 м неправильной, округлой формы, с резкими краями и полным отсутствием растительности. Площадь активизации – 57700 м <sup>2</sup> , длина – 270 м, ширина – 210 м, оказано воздействие на земли с/х назначения (выпас скота) площадью ~ 0,0567 км <sup>2</sup>

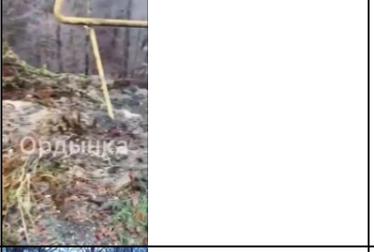
не присвоен	Южный	Краснодарский край	МО город-курорт Сочи, Лазаревский район, с. Ордынка, ул. Тополиная	43.68689	39.68350	19.12.2024	нет данных	Оп	Атм.	отмечались	По сообщениям СМИ 19 декабря в с. Ордынка (ул. Тополиная) Лазаревского района г. Сочи активизировался оползневой процесс. Сообщалось, что оползень угрожает газопроводу низкого давления и местной дороге. Приведены ориентировочные координаты.

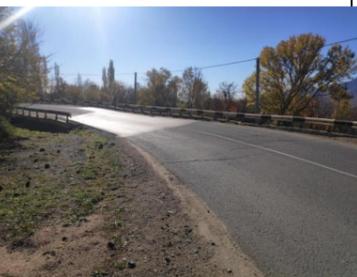
91-11-04901	Южный	Республика Крым	г.о. Алушта., с. Лучистое	44.74484	34.38641	00.03.2023	не завер- шилась	Оп	Техн., Эр., Гидро- л.	Отмеча- лись	Оползень № 338 «Лучистое-Сад» обвального-эрозийного генезиса глетчеровидной формы в плане. Проявляет ежегодную локальную активность в районе 2 – 3 км автомобильной дороги 35 ОП РЗ 35Н-012 «от а/д Граница с Херсонской областью – Симферополь – Алушта – Ялта – Лучистое до а/д Алушта – Судак – Феодосия». На дорожном полотне многочисленные трещины и деформации. На поверхности земли промоины глубиной до 1,0 м. Активная зона: длина – 270 м, ширина – 205 м; площадь – 55,4 тыс.м <sup>2</sup> . Активность – 5 %

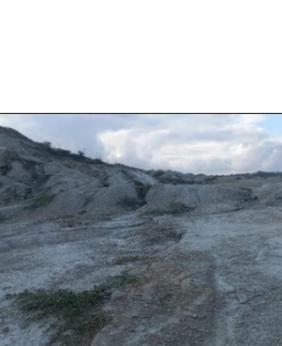
91-11-06404	Южный	Республика Крым	г.о. Феодосия	45.01358	35.42509	00.00.0000	не завершилась	Оп	Абр., Эр.	Не отмечались	Оползень сдвига № 1837 «Строительный» глетчеровидной формы в плане. В верхней части эрозионно-суффозионная промоина в левом борте в насыпном. Визуально наблюдается расширение оврага в верхней части, оползание бортов оврага. Активность в левом борте (оползание бортов оврага). На южном примыкании к оползнию № 1837 на площадке со снятым дерновым покрытием наблюдается активная плоскостная и овражная эрозия. Активность – 9 %

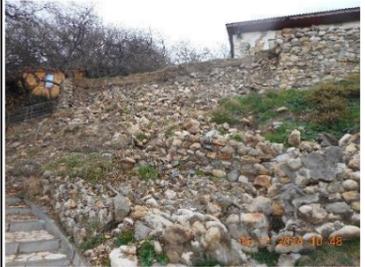
92-11-0005	Южный	г. Севастополь	г. Севастополь, Балаклавский район, микрорайон Фиолент, спуск на Яшмовый пляж	44.50371	33.50816	00.11.2024	не завершилась	Оп	Атм., Эр.	Отмечались	<p>Участок обследования расположен в Балаклавском районе города, микрорайон Фиолент, спуск на Яшмовый пляж. Геоморфологические условия склона определяются воздействием тектонических, эрозионных, абразионных и оползневых процессов. Крутизна склона изменяется от 15-20° до 40-45° и общей высотой до 200 м. Склон слабо задернован, с редкими группами деревьев и кустарников. Только восточный участок лестницы проходит по искусственным террасам в овраге, густо заросшим деревьями, кустарниками и влаголюбивой растительностью. В геолого-литологическом строении склона принимают участие породы неогена (средний миоцен), вулканиты средней юры и четвертичные коллювиально-делювиальные отложения. Известняки среднего миоцена (N<sup>2</sup>1) выветрелые, слабопрочные, интенсивно раздроблены системой вертикальных трещин. Слабая устойчивость известняков определяет поступление на склон обломочного материала -дресвы, щебня и глыб объемом 1-2 м<sup>3</sup>.</p> <p>Гидрогеологические условия: в тальвеге оврага в восточной части участка обследования имеется постоянно действующий ручей с примерным дебитом до 0,5 л/сек. Ручей начинается в верхней трети склона от источников, питающихся из трещиноватых, прокарстованных известняков неогена. В зимне-весенний период и при обильных атмосферных осадках расход воды в источниках существенно возрастает, что могло послужить одной из причин активизации оползневых подвижек.</p> <p>Участок обследования следует считать оползнеопасным. При проведении работ по возведению на участке обследования новой опорной стены следует оценить степень возможности риска от развития обвально-осыпных, эрозионных процессов и развития оползнеопасного участка с учетом 8 бальной сейсмичности и значительной крутизны рельефа. Предусмотреть мероприятия по перехвату и отводу ливневых вод. Предусмотреть возможность обхода оползневой зоны, переместив участок трассы за ее пределы.</p>

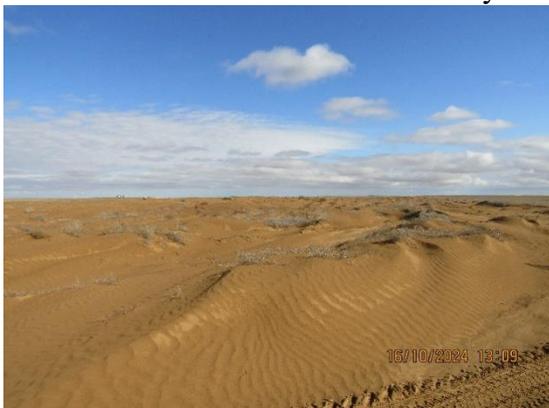
Фото IMG 9318.

Западная граница активного поля золотой аккумуляции, проявление 08-21-00001. Пункт наблюдения «Комсомольский».

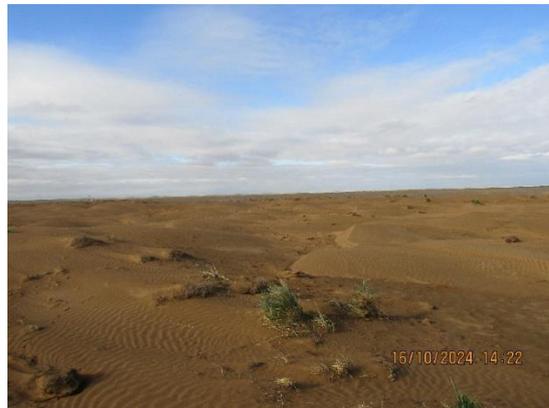
Фото IMG 9378.

Юго-восточная граница активного проявления 08-21-00061

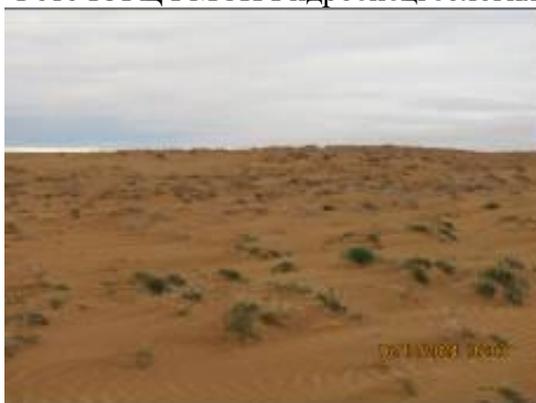
Фото IMG 9479.

Западная граница активного проявления 08-21-00062

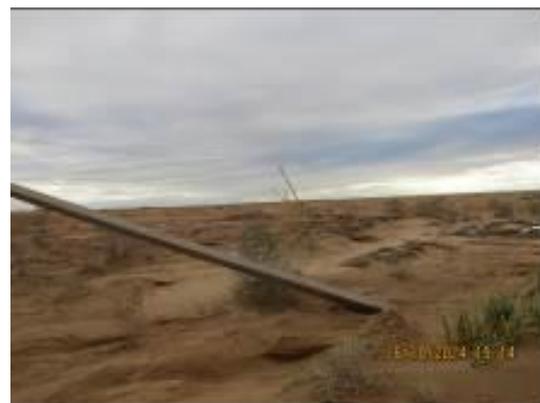
Фото IMG 9435.

Северная граница активного проявления 08-21-00050. Воздействие золотого процесса на ЛЭП.

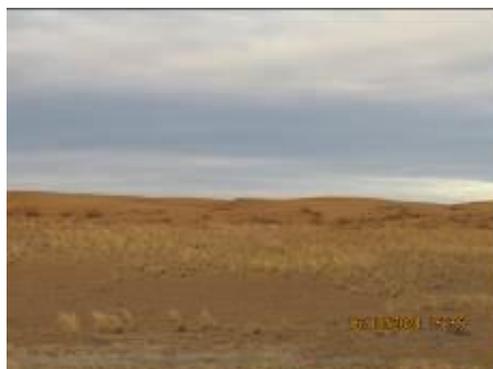
Фото IMG 9462.

Западная граница активной части проявления 08-21-00051 Развитие барханов вы-

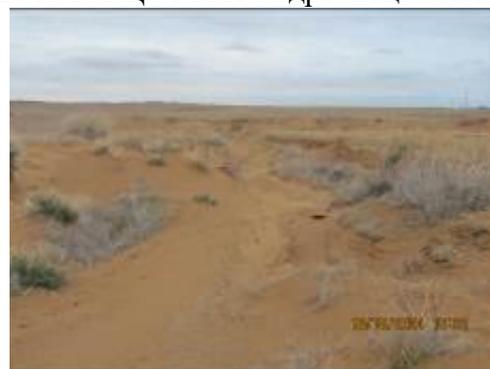
Фото IMG 9496.

Продолжение воздействия на грунтовую дорогу (80 м), 08-21-00059 в 6,9 км

сотой до 1,5-2,0 м с четкой ветровой рябью на бортах.

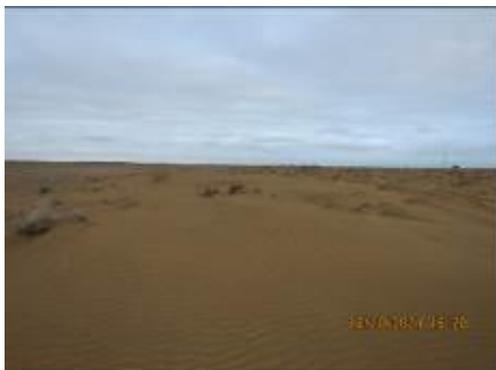
Фото\_IMG 9499.

Активное поле аккумуляции песка проявление 08-21-00006.

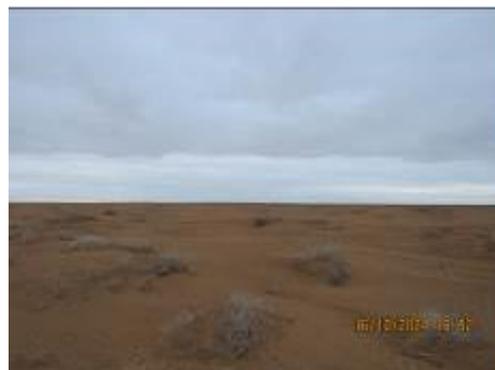
Фото\_IMG 9515.

Активное поле аккумуляции песка проявление 08-21-00075

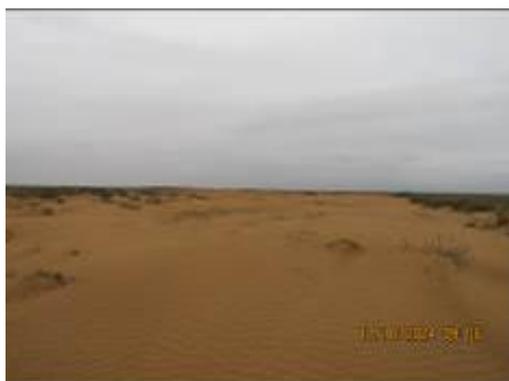
Фото\_IMG 9622.

Западная граница поля аккумуляции песка, проявление 08-21-00064. Расширение поля аккумуляции современных песчаных масс в северо-западном направлении.

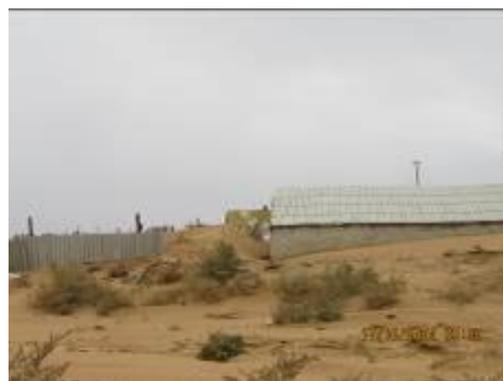
Фото\_IMG 9650.

Южная окраина поля аккумуляции песка. Частично занесены песком фермерские хозяйственные постройки, проявление 08-21-00065.

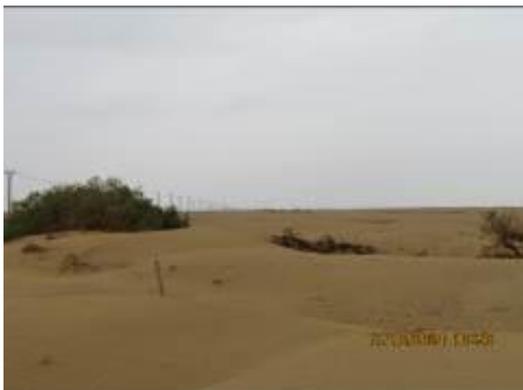
Фото\_ IMG 9733.

Восточная граница поля аккумуляции песка, проявление 08-21-00016.

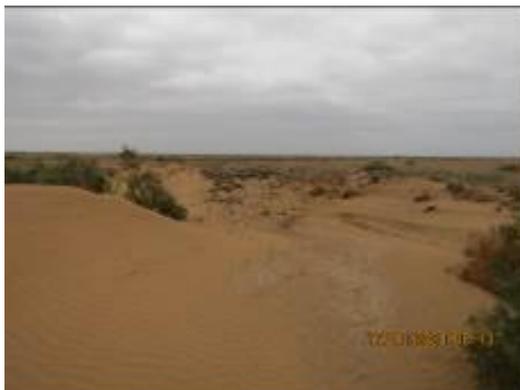
Фото\_ IMG 9528.

Активная часть поля дефляции и аккумуляции проявления 08-21-00077 Пункт наблюдения «Прикумский».

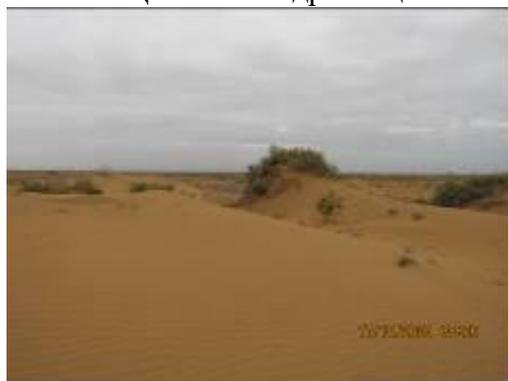
Фото\_ IMG 9545.

Активная часть поля аккумуляции песка, проявление 08-21-00053

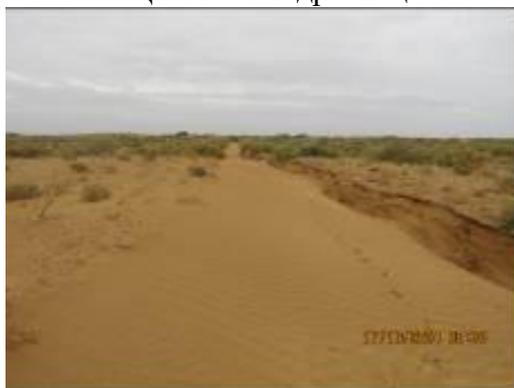
Фото\_ IMG 9556.

Негативное воздействие песчаных масс на грунтовую дорогу. Около 500 м дороги засыпано частично или полностью песком,

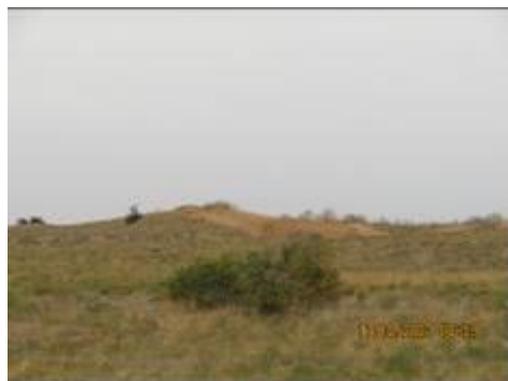
Фото\_ IMG 9605.

Северная граница поля аккумуляции песка, проявление 08-21-00079

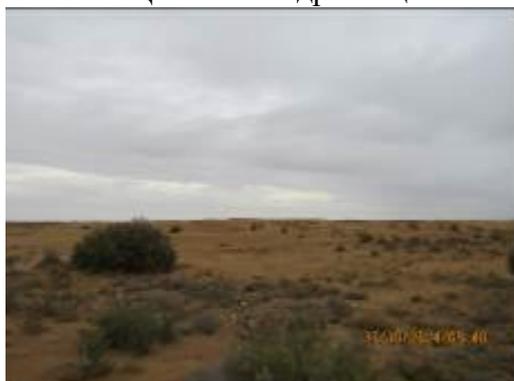
Фото\_ IMG 9660.

Южная граница поля аккумуляции песка, проявление 08-21-00010

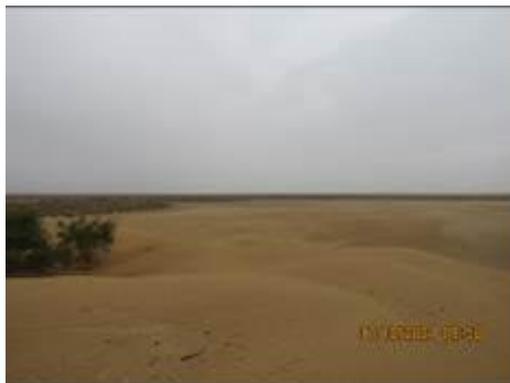
Фото\_ IMG 9669.

Поле аккумуляции песка, проявление  
08-21-00011

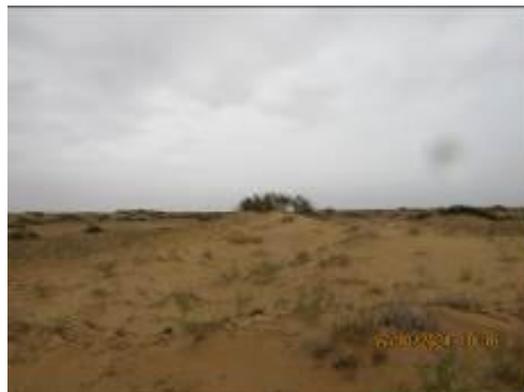
Фото\_ IMG 9690.

Поле аккумуляции песка, проявление  
08-21-00080

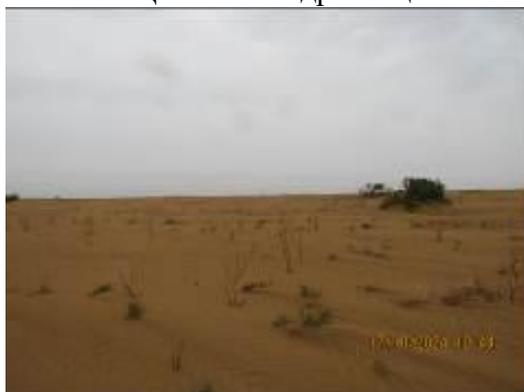
Фото\_ IMG 9716.

Поле аккумуляции песка, проявление  
08-21-00015

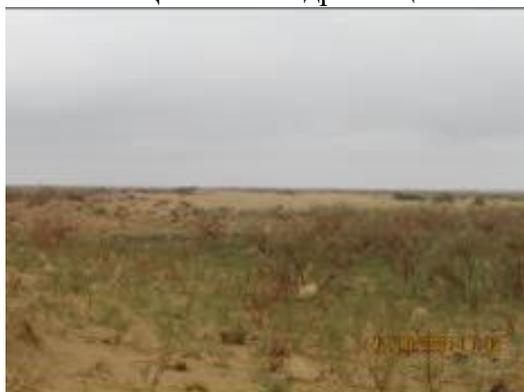
Фото\_ IMG 9800.

Восточная граница дефляционной кот-  
ловины с слабой активностью, проявле-  
ние 08-21-00081

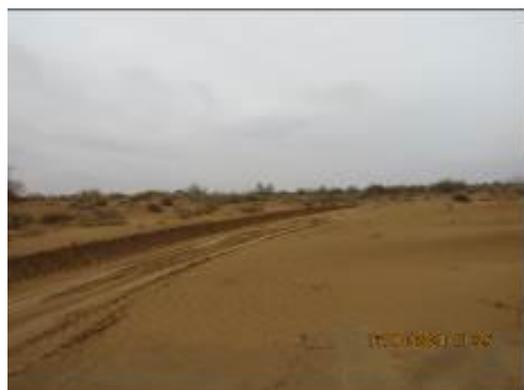
Фото\_ IMG 9786.

Западная часть поля аккумуляции песка,  
проявление 08-21-00082.

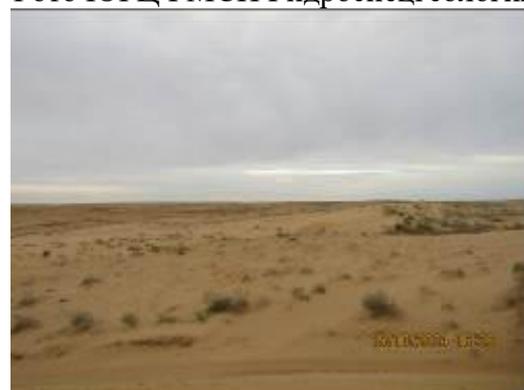
Фото\_ IMG 9154.

Активная часть проявления 08-21-00076  
с воздействием на грунтовую дорогу  
(100 м)

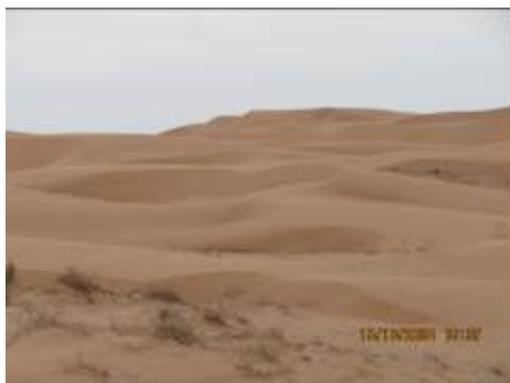
Фото\_ IMG 9161.

Южный фланг поля аккумуляции песка,  
проявление 08-21-00025  
Пункт наблюдения «Южно-Уттинский».  
Фото ЮРЦ ГМСН Гидроспецгеология

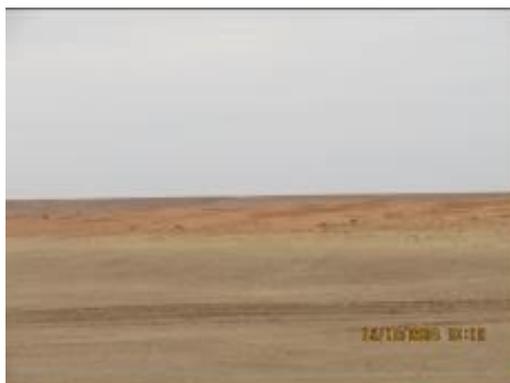
Фото\_ IMG 9140.

Вид на проявление 08-21-00024.  
Пункт наблюдения «Южно-Уттинский».  
Фото ЮРЦ ГМСН Гидроспецгеология

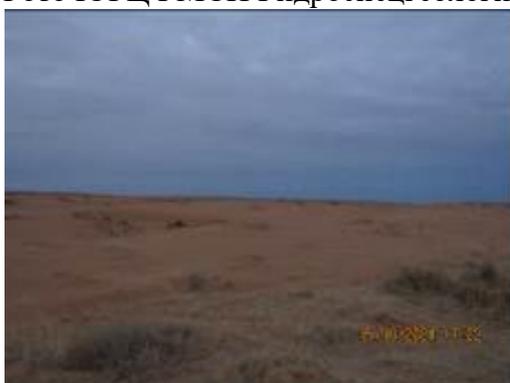
Фото\_ IMG 9140.

Юго-западный фланг поля аккумуляции  
песка, проявление 08-21-00026  
Пункт наблюдения «Южно-Уттинский».  
Фото ЮРЦ ГМСН Гидроспецгеология

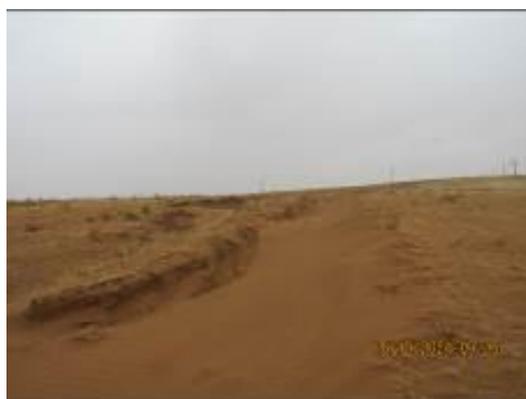
Фото\_ IMG 9266.

Аккумуляция песка на грунтовой дороге  
(50 м), проявление 08-21-00027  
Пункт наблюдения «Южно-Уттинский».  
Фото ЮРЦ ГМСН Гидроспецгеология

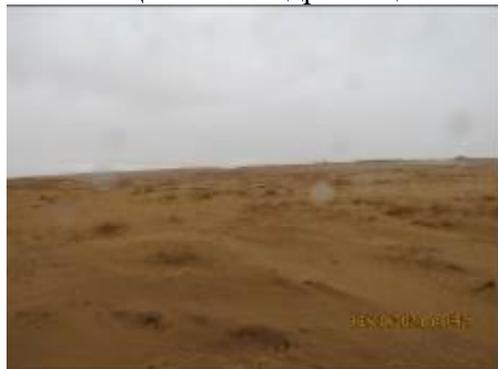
Фото\_ IMG 9275.

Северо-западный фланг поля аккумуля-  
ции песка,  
проявление 08-21-00039  
Пункт наблюдения «Южно-Уттинский».  
Фото ЮРЦ ГМСН Гидроспецгеология

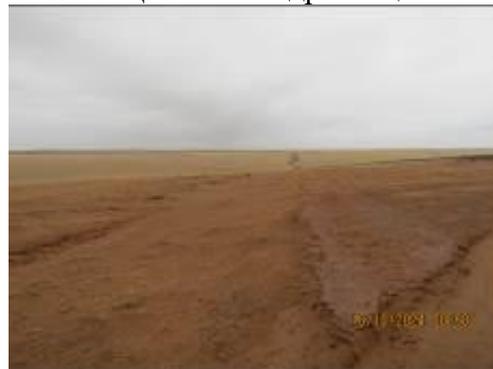
Фото\_ IMG 9275.

В 3,6 км северо-восточнее п. Хулхута,  
около 1,0 км грунтовой дороги выдуто  
ветром глубиной 0,5 - 0,7 м, местами  
частично засыпана песком,  
проявление 08-21-00072  
Пункт наблюдения «Южно-Уттинский».  
Фото ЮРЦ ГМСН Гидроспецгеология

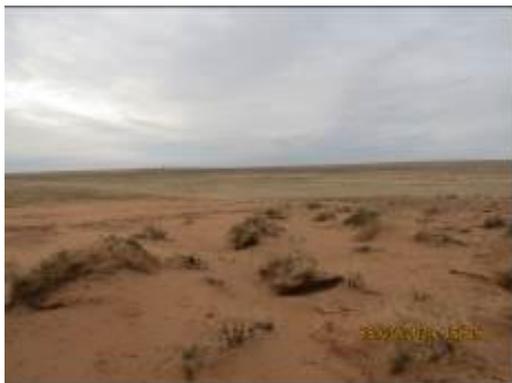
Фото\_ IMG 9275.

Восточный фланг поля аккумуляции песка, проявление 08-21-00073  
Пункт наблюдения «Южно-Уттинский».  
Фото ЮРЦ ГМСН Гидроспецгеология

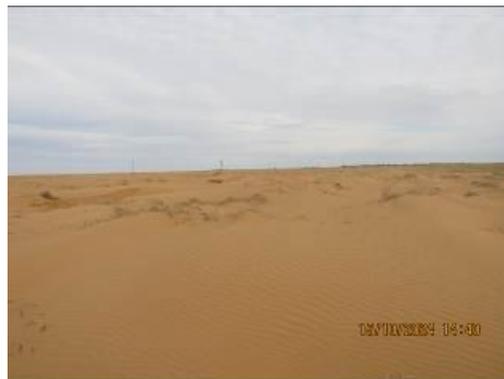
Фото\_ IMG 9076.

Южная граница активного поля аккумуляции песчаных масс, проявление 08-21-00043  
Пункт наблюдения «Пионерский».  
Фото ЮРЦ ГМСН Гидроспецгеология

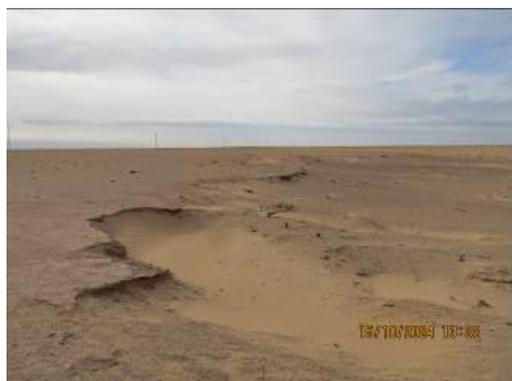
Фото\_ IMG 8970.

Южная граница дефляционной котловины, проявление 08-21-00044  
Пункт наблюдения «Пионерский».  
Фото ЮРЦ ГМСН Гидроспецгеология

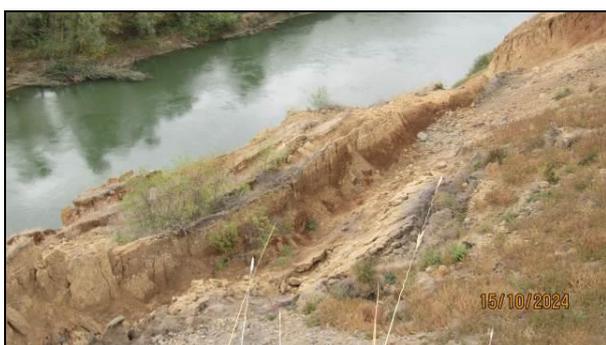
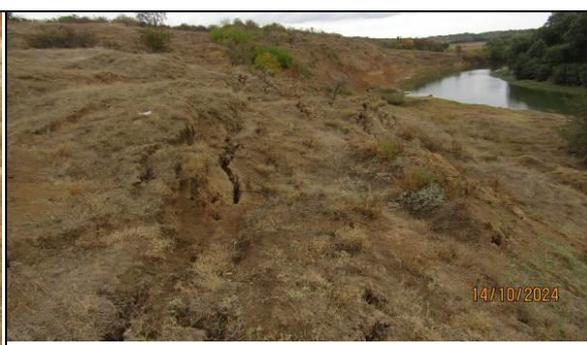
<p>Фото 23-11-00062. Оползневая активизация на правобережном склоне р. Лабы, на западной окраине ст-цы Воздвиженской. Фото ЮРЦ ГМСН Гидроспецгеология</p>	<p>Фото 23-11-00055. Активный оползневой очаг в нижней части правобережного склона р.Кубани у южной окраины ст-цы Кавказской Фото ЮРЦ ГМСН Гидроспецгеология</p>

23-11-00055	Южный Краснодарский край	Кавказский район, у южной окраины ст-цы Кавказской	45.43653	40.67945	00.00.2024	00.10.2024	Оп	Атм., гидро- лог., гидро- геол.	отмеча- лись	У южной окраины ст-цы Кавказской в границах проявления активизировались 2 оползневых очага суммарной площадью 60,8 тыс.м <sup>2</sup> . Первый оползневой очаг активизировался в верхней части уступа на площади 1,8 тыс.м <sup>2</sup> (ширина 60 м, длина 30 м). Оползень блоковый, высота стенки срыва 4 м. В оползание вовлечены четвертичные лессовидные суглинки и деляпсивные отложения. Отсевшие оползневые ступени разрушены и смещены вниз по склону. Второй оползневой очаг вторичной генерации активизировался в языковой части оползня по смещенным ранее отложениям на площади около 59 тыс. м <sup>2</sup> (ширина 370 м, длина 160 м). Обновились трещины вдоль валов выпирания, с увеличением ширины раскрытия до 1 м, деляпсий разрыхлен, частично увлажнен. Базис оползания – русло р. Кубани. Факторы активизации: атмосферные осадки, наряду с высачиванием грунтовых вод на склон, а также активная боковая эрозия. Под воздействием оползневой процесса находятся земли сельхозназначения, около 0,070 км <sup>2</sup> земель малопригодно для использования (разбиты трещинами).

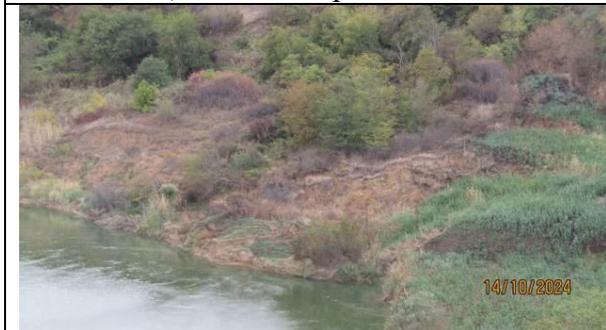
<p>Фото 23.11.00057. Оползневая активизация в нижней части правобережного склона р.Кубани на юго-западной окраине ст-цы Темижбекской Фото ЮРЦ ГМСН Гидроспецгеология</p>	<p>Фото 23.11.00060. Активный оползень на правобережном уступе р. Кубань, в 1,0 км к востоку от ст-цы Темижбекской Фото ЮРЦ ГМСН Гидроспецгеология</p>

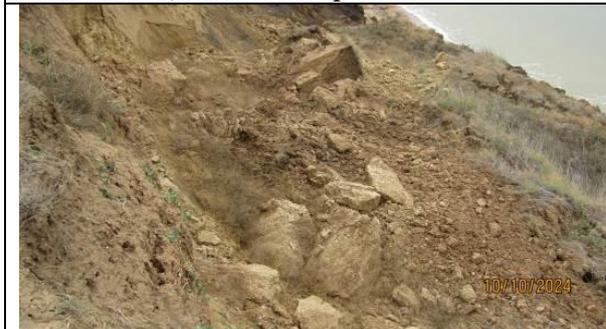
<p>Фото 23-11-0021. Активный оползневой процесс в 2,5 км к юго-западу от ст-цы Тамань на береговом уступе Керченского пролива Фото ЮРЦ ГМСН Гидроспецгеология</p>	<p>Фото 23.11.00029. Оползневая активность в прибрежной части морского уступа Таманского полуострова в 0,8 км к югу от п. Таманский Фото ЮРЦ ГМСН Гидроспецгеология</p>

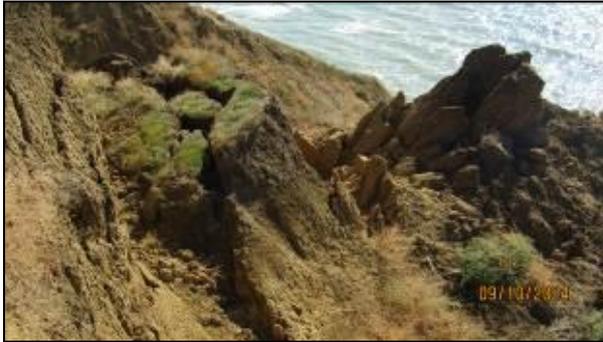
Фото 23-11-00031. Оползневая активизация на Черноморском побережье Таманского полуострова, в 1,5 км к югу от п. Артющенко.  
Фото ЮРЦ ГМСН Гидроспецгеология

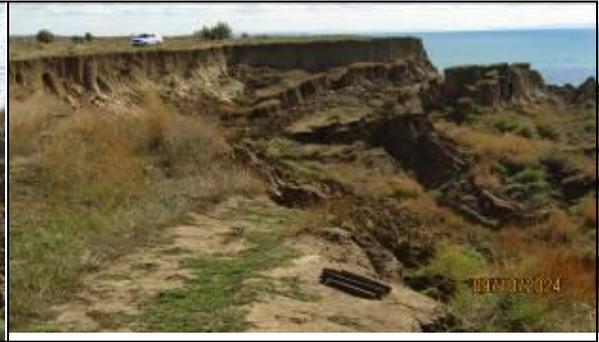
Фото 23-11-00034. Оползневая активизация на Черноморском побережье Таманского полуострова, на западной окраине п. Веселовка  
Фото ЮРЦ ГМСН Гидроспецгеология

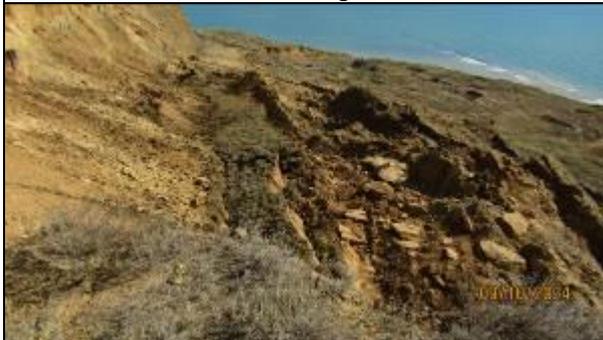
Фото 23-11-00025. Оползневая активизация на оконечности мыса Железный Рог, в 2 км к юго-востоку от п. Волна.  
Фото ЮРЦ ГМСН Гидроспецгеология

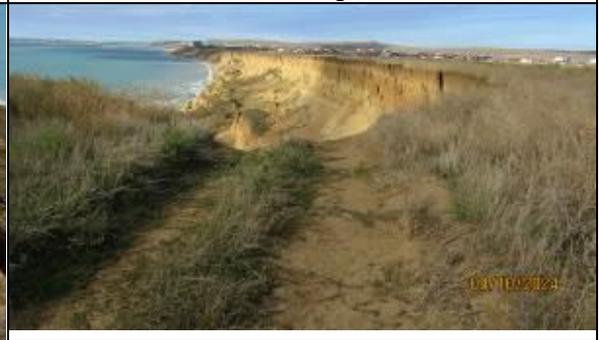
Фото 23-11-00027. Оползневая активизация на уступе побережья Черного моря в 250м к югу от п. Таманского. Разрушена грунтовая автодорога на протяжении 100м.  
Фото ЮРЦ ГМСН Гидроспецгеология

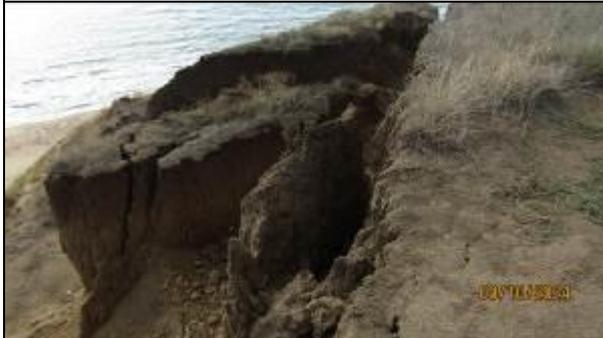
Фото 23-11-00028. Отседание оползневых блоков на уступе черноморского побережья на южной окраине п. Волна.  
Фото ЮРЦ ГМСН Гидроспецгеология

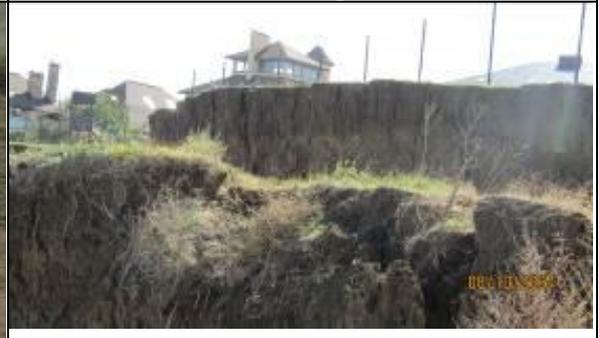
Фото 23-11-00011. Отседание оползневой ступени на западной окраине п. Пересыпь.  
Фото ЮРЦ ГМСН Гидроспецгеология

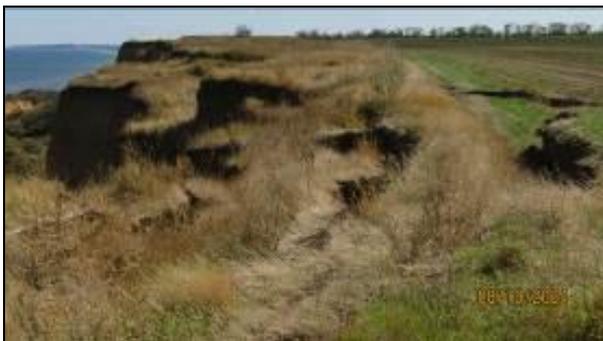
Фото 23-11-00012. Активизация оползневой деформации на морском уступе в 3,5 км к северо-западу от п. Родина. Фото ЮРЦ ГМСН Гидроспецгеология

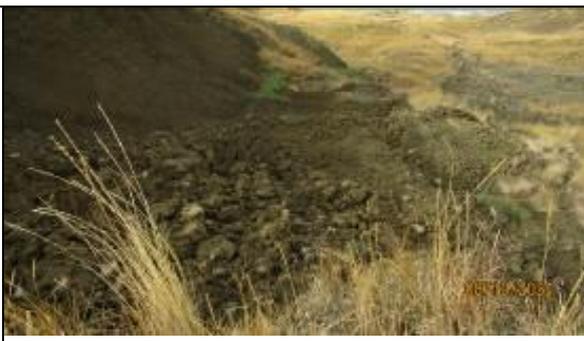
Фото 23-11-00016. Активный оползень в 0,5 км к северо-западу от п. Приазовский. Фото ЮРЦ ГМСН Гидроспецгеология

23-11-00016	Южный	Краснодарский край	Темрюкский район, Запорожское сельское поселение в 0,5 км к северо-западу от п. Приазовского	45.44580	36.82690	00.04.2024	00.10.2024	Оп	Атм.	отмечались	В 0,5 км к северо-западу от п. Приазовский в контурах старого оползневого цирка активизировались 2 оползневых очага, слившихся по флангам суммарной площадью 4,9 тыс.м <sup>2</sup> (ширина 100 м, длина 50 м). На левом фланге и в головной части оползень имеет блоковый тип, со стенкой срыва высотой до 2,5 м, отступление бровки стенки срыва составило 2-3 м, на протяжении 15 м разрушена грунтовая дорога. На левом фланге активизировался оползневой процесс вторичного генезиса. После избыточного насыщения влагой началось смещение деляпсия, в виде оползня-потока. Площадь потока увеличивалась за счет добавления оплывин с бортов оползневого очага. Направление развития – северное, базис оползания – Азовское море. В оползание вовлечены плейстоцен-плиоценовые отложения, представленные супесями, суглинками, песками, глинами, ракушняком. Фактор активизации – атмосферные осадки.

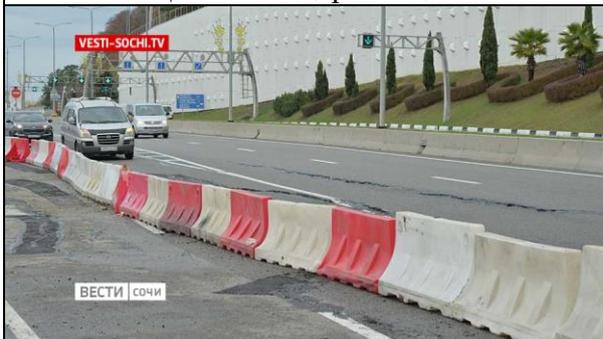
Фото 23-11-00\*\*\*. Оползневые деформации на дорожном полотне. Дублер Курортного проспекта, МО г. Сочи. Фото из открытых источников СМИ

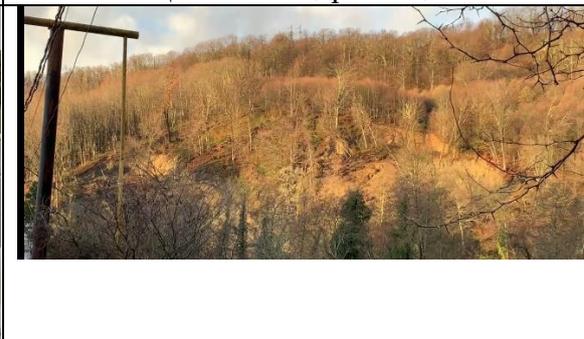
Фото 23-11-00\*\*\*. Активизация оползня на склоне долины р. Дагомыс Восточный в с. Барановка. Фото из открытых источников СМИ

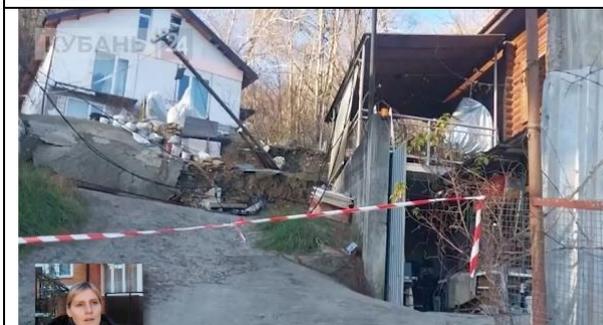
Фото 23-11-00\*\*\*. Активизация оползневой деформации в с. Краевско-Армянское (СТ Клен). Фото из открытых источников СМИ

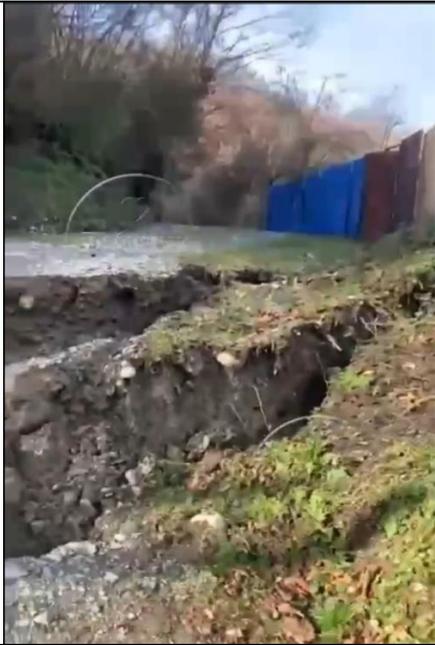
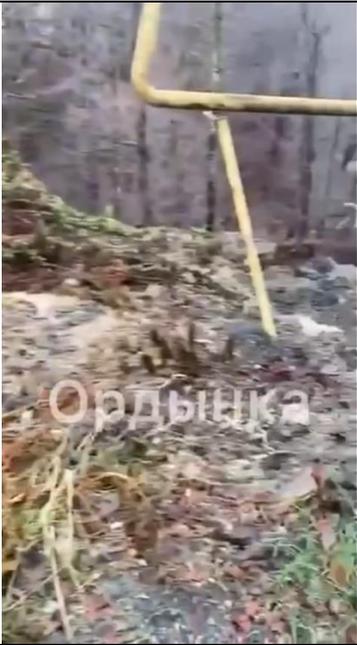
<p>Фото 23-11-00***. Активизация оползневой процесса в с. Пластунка (СТ Ромашка, Отдых, Консервщик, Чайка и др). Фото из открытых источников СМИ</p>	<p>Фото 23-11-00***. Активизация оползневой процесса в с. Ордынка Лазаревского района г. Сочи. Фото из открытых источников СМИ</p>
