**ФЕДЕРАЛЬНОЕ АГЕНТСТВО ПО НЕДРОПОЛЬЗОВАНИЮ  
ФЕДЕРАЛЬНОЕ ГОСУДАРСТВЕННОЕ БЮДЖЕТНОЕ УЧРЕЖДЕНИЕ  
«ГИДРОСПЕЦГЕОЛОГИЯ»  
ФИЛИАЛ «ЮЖНЫЙ РЕГИОНАЛЬНЫЙ ЦЕНТР ГМСН»**

**ИНФОРМАЦИОННАЯ СВОДКА  
О ПРОЯВЛЕНИЯХ ЭКЗОГЕННЫХ ГЕОЛОГИЧЕСКИХ ПРОЦЕССОВ НА  
ТЕРРИТОРИИ ЮЖНОГО ФЕДЕРАЛЬНОГО ОКРУГА  
ЗА IV КВАРТАЛ 2024 ГОДА**

Ессентуки, 2025 г.

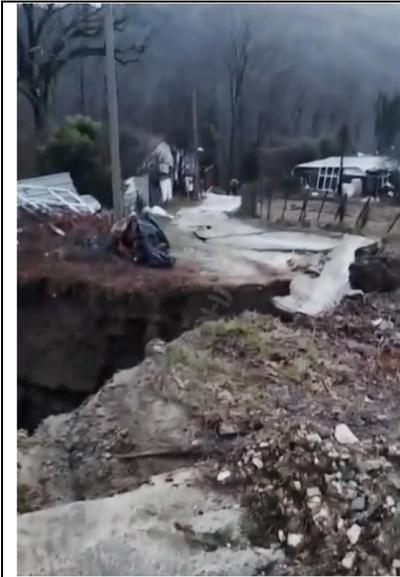
Фото 23-11-00\*\*\*. Дорога в с. Бестужевское разрушена оползнем. Фото из открытых источников СМИ

не присвоен	Южный	Краснодарский край	МО город-курорт Сочи, Адлерский район, с. Бестужевское			17.12.2024	нет данных	Оп	Атм.	отмечались	По сообщениям СМИ 17 декабря после ливневых осадков отмечалась активизация оползневой процесса в с. Бестужевское Адлерского района г. Сочи. Произошла подвижка грунта, в результате произошло смещение 4 домов и участка дороги. Поврежден газопровод. Дома вместе с фундаментами сместились по ходу движения грунта. Координаты не определены

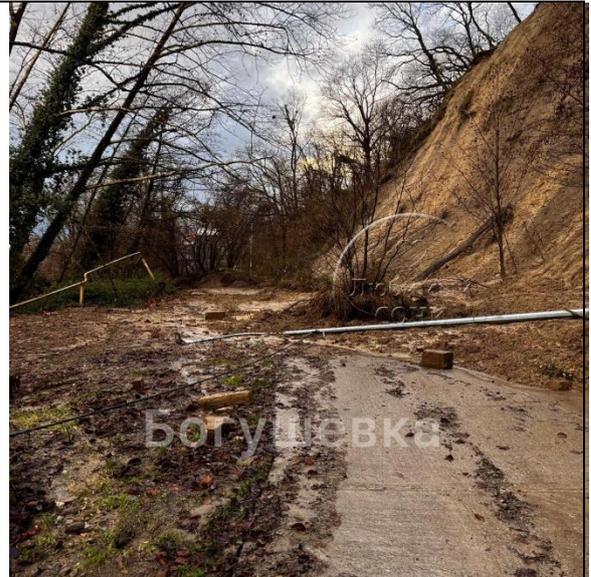
Фото 23-11-00\*\*\*. Оползнем разрушена дорога в с. Богушевка. Фото из открытых источников СМИ

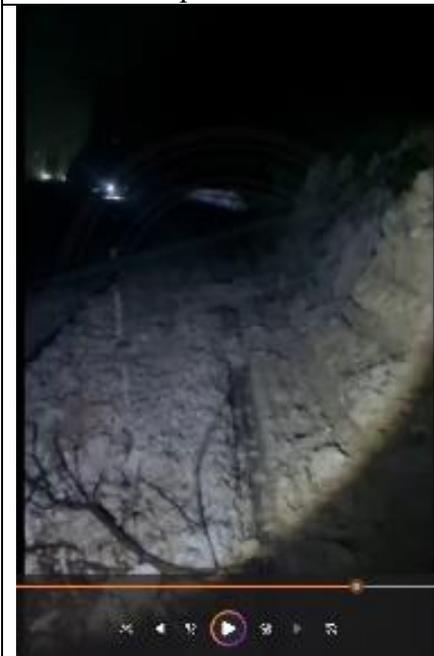
Фото 23-11-00\*\*\*. Активизация оползневого процесса на перегоне Якорная Щель-Чемитоквадже. Фото из открытых источников СМИ

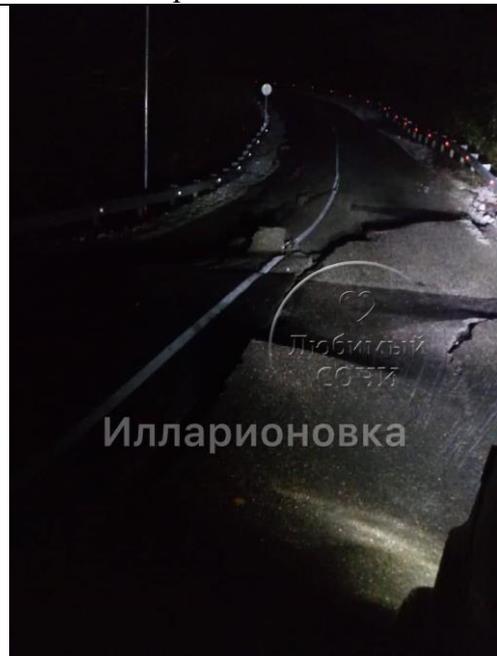
Фото 23-11-00\*\*\*. Оползнем разрушена дорога в с. Илларионовка. Фото из открытых источников СМИ

не присвоен	Южный	Краснодарский край	МО город-курорт Сочи, Адлерский район, с. Илларионовка			17.12.2024	нет данных	Оп	Атм.	отмечались	По сообщениям СМИ 17 декабря после ливневых осадков отмечалась активизация оползневой процесса по дороге на с. Илларионовка. Сообщалось, что дорогу в Илларионовку разрушило сходом грунта. Координаты не определены.

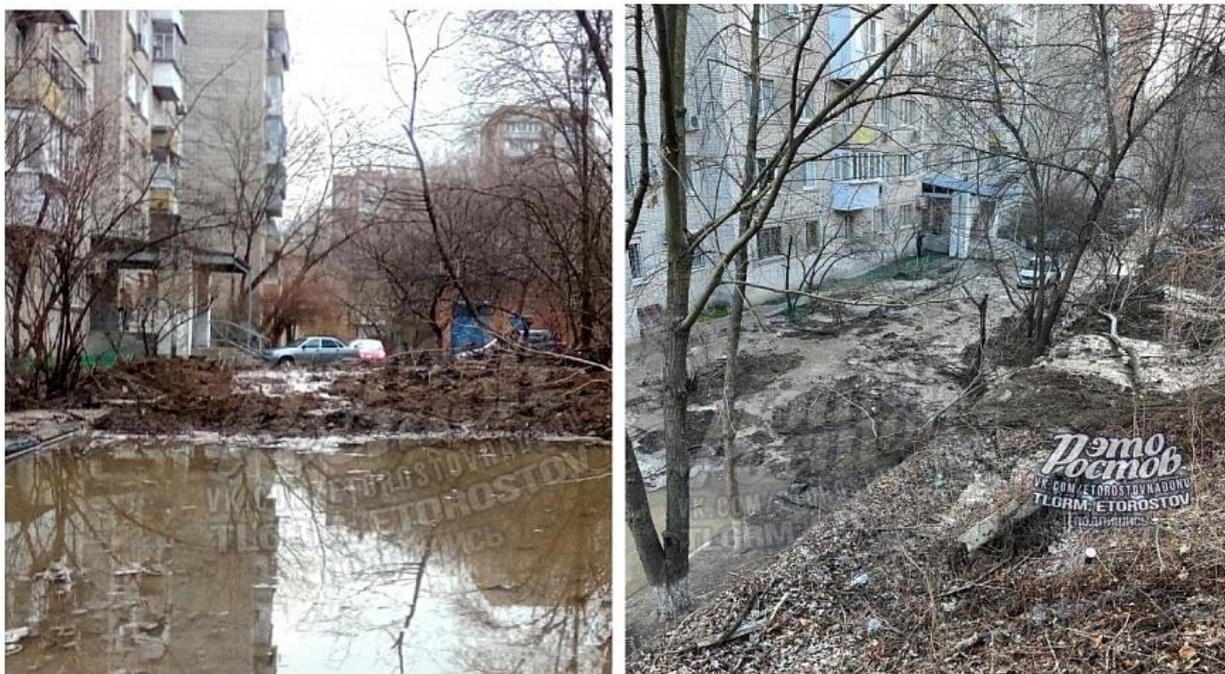
Рис. 1. Активизация техногенного оползня в районе проспекта Ленина, 89 (фото из открытых источников СМИ).

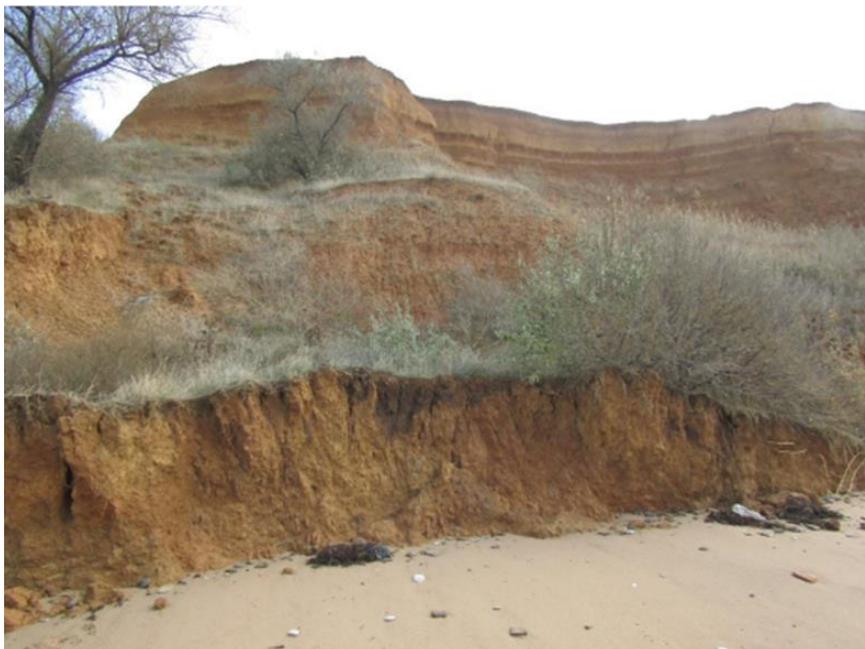
Фото 1. Проявление 91-11-00101. Активная часть оползня у левого борта оползня № 903. Язык оползня размыт и образовал срыв 2,3 м. Над языком следующая ступень оползня с величиной срыва до 5,5 м

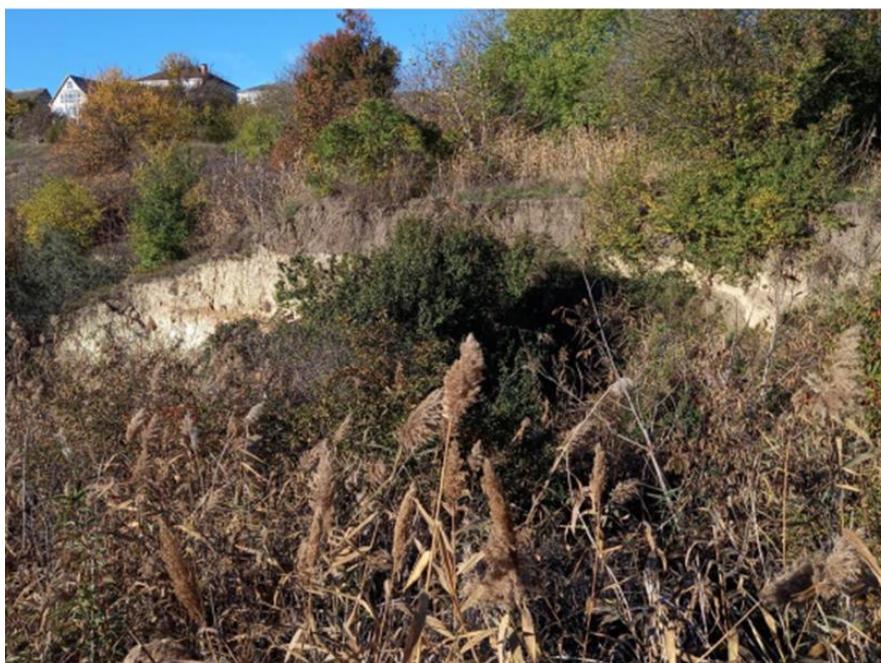
Фото 2. Проявление 91-11-01001. Субвертикальный головной срыв величиной до 5,0 м

91-11-01001	Южный	Республика Крым	Симферопольский район, г. Симферополь, мкрн. Марьино	44.92923	34.12998	00.00.2024	не завершилась	Оп	Атм.	Не отмечались	Блоковый оползень № 1050. Частичное расширение существующих границ оползней, смещение грунта внутри оползневых границ, образование новых оползневых трещин Площадь активной зона – 5,1 тыс.м <sup>2</sup> . Активность на момент обследования составила 15 %

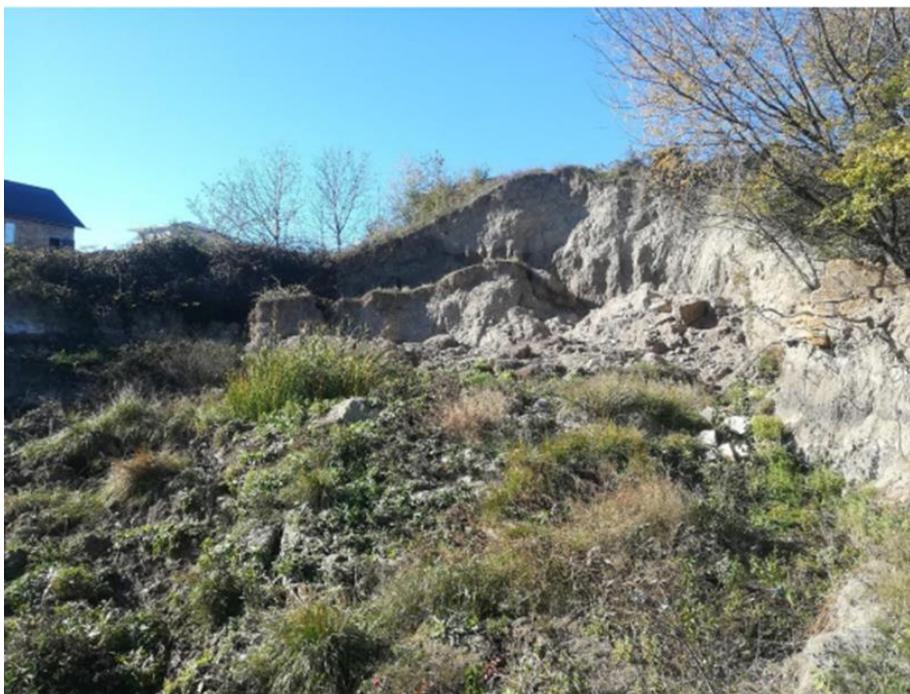
Фото 3. Проявление 91-11-01002. Головной срыв оползня. Вид с левого борта оползня в юго-западном углу карьера» (оз. Глинки). Величина головного срыва до 5,0 м. Бортовой срыв в точке наблюдения 1,2 м

91-1110-0010 «Марьино, участок южный»
91-11-01002	Южный	Республика Крым	Симферопольский район, г. Симферополь, мкрн. Марьино	44.90894	34.1352	00.00.2024	не завершилась	Оп	Атм.	Не отмечались	Оползневой процесс. Группа оползней и оплывин в районе оз. Глинки. Частичное расширение существующих границ оползней, смещение грунта внутри оползневых границ, образование новых оползневых трещин Площадь активной зона – 5,34 тыс.м <sup>2</sup> . Активность на момент обследования составила 10 %;

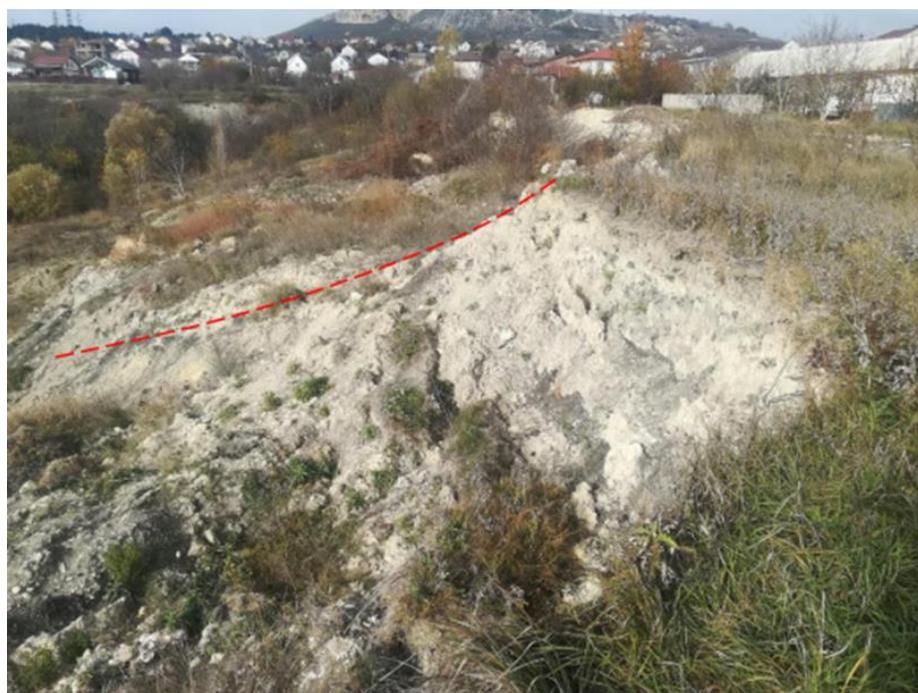
Фото 4. Проявление 91-11-01003. Вид на левый борт оползня №1054 и примыкающий к нему с востока дополнительный оползневый очаг (на ближнем плане). Видна бугристая поверхность оползня и заболоченные участки

91-11-01003	Южный	Республика Крым	Симферопольский район, г. Симферополь, мкрн. Марьино	44.90164	34.13078	00.00.2024	не завершилась	Оп	Атм.	Не отмечались	Оползневой процесс. Частичное расширение существующих границ оползней, смещение грунта внутри оползневых границ, образование новых оползневых трещин Площадь активной зона – 11,0 тыс.м <sup>2</sup> . Активность на момент обследования составила 10 %

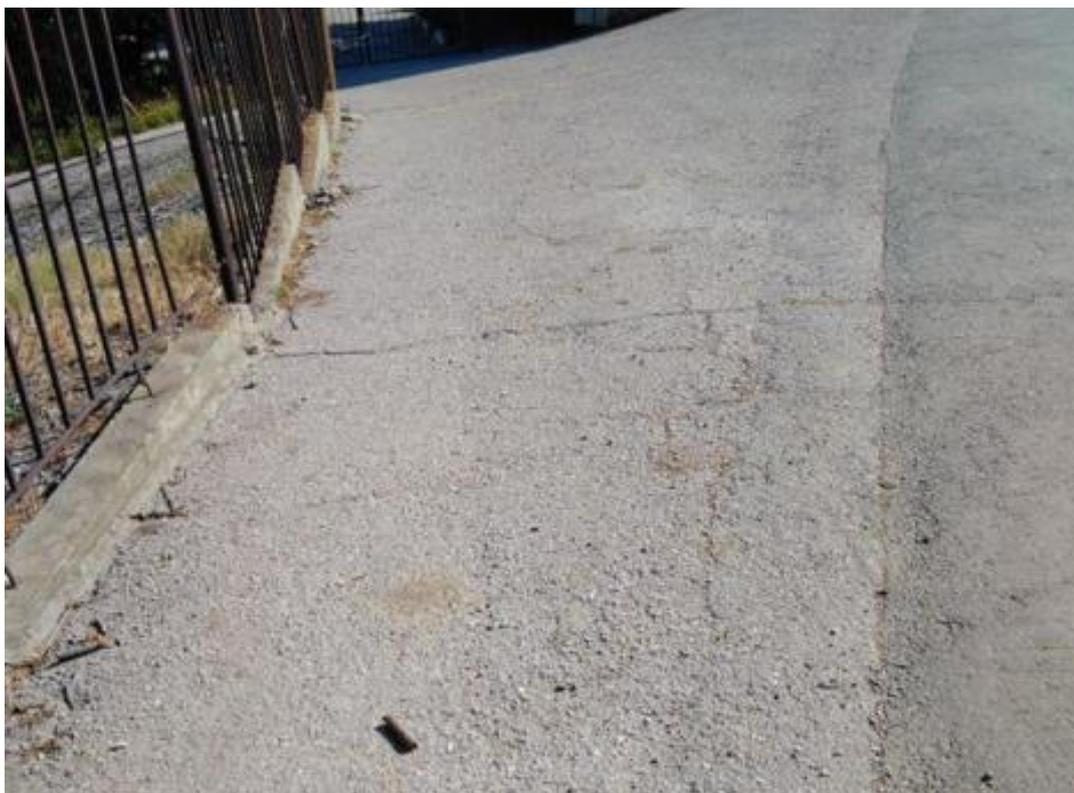
Фото 5. Проявление 91-11-02303. Деформации асфальтового покрытия в районе правого борта оползня №1719

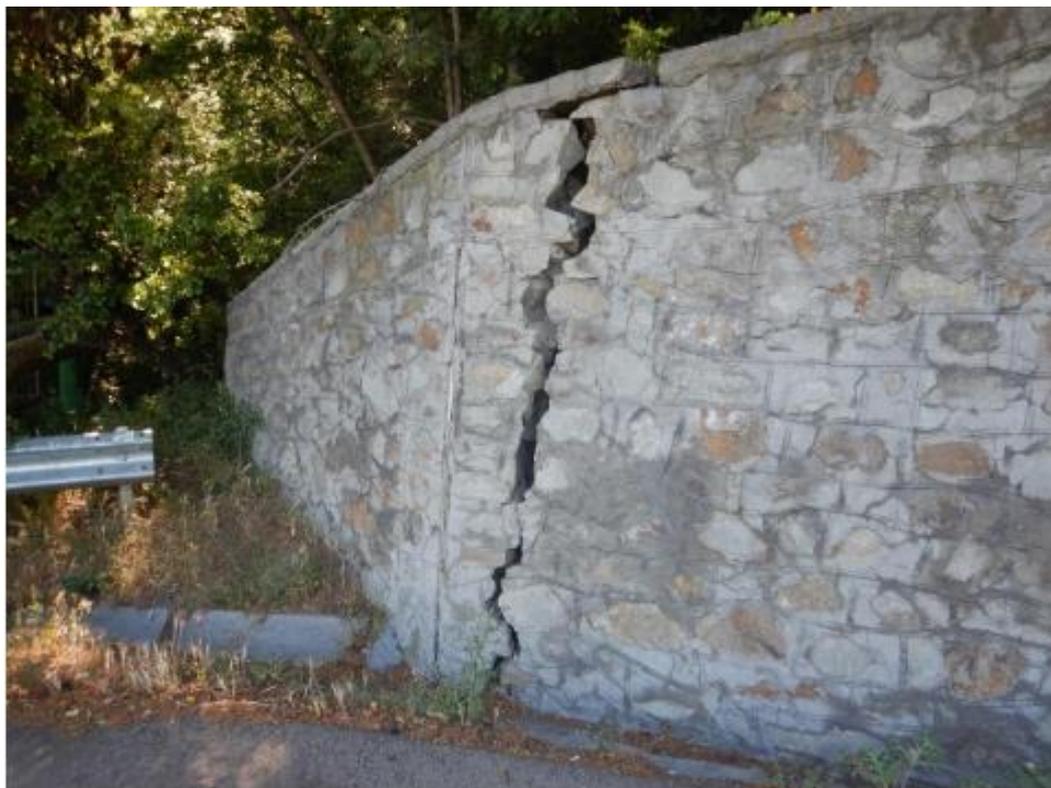
Фото 7. Проявление 91-11-03401. Деформации на верховой подпорной стене Алуштинского шоссе, приуроченные к левому борту оползня. Величина раскрытия южной трещины в верхней части стены 10 см.

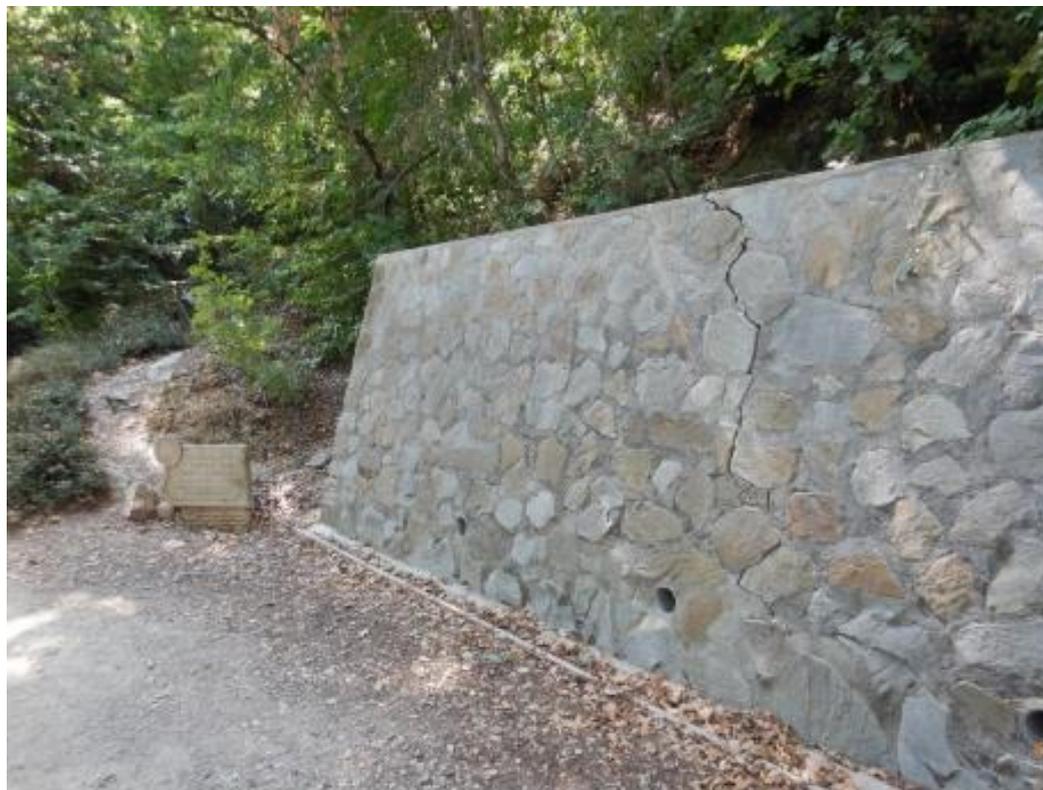
Фото 8. Проявление 91-11-03504. Деформации подпорной стены, приуроченные к правому борту оползня №52. Величина раскрытия 1,5 см

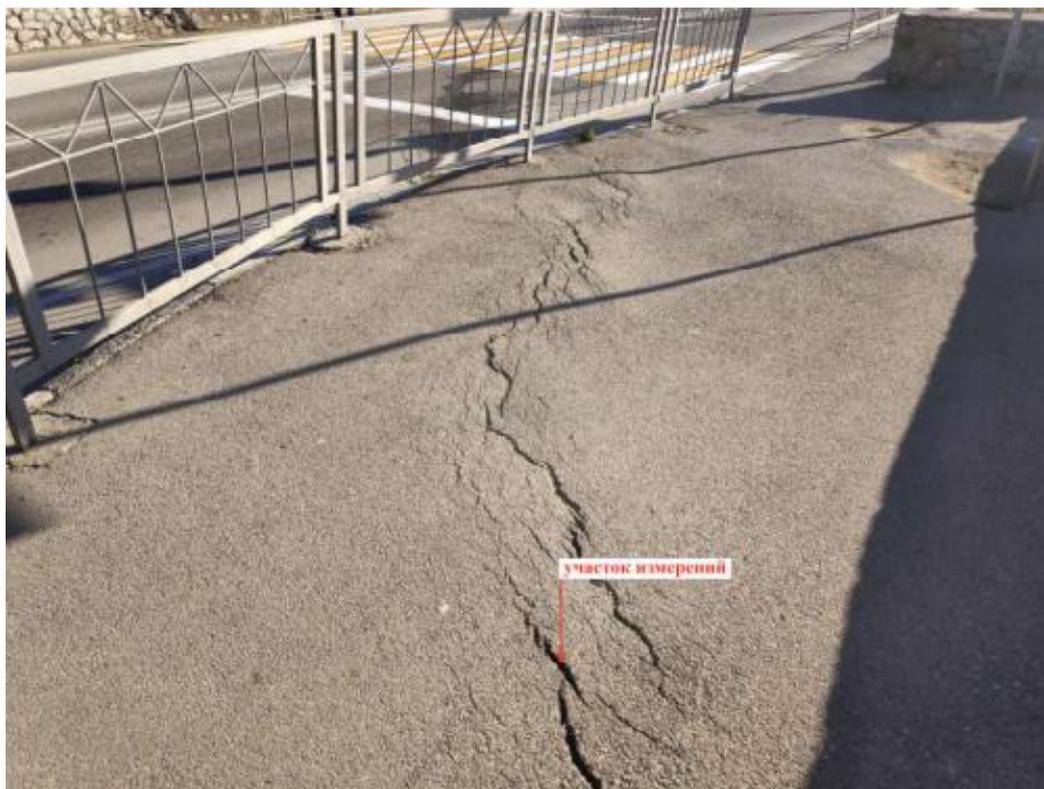
Фото 9. Проявление 91-11-04201. Оползень № 408, головная часть, правый борт. Трещины на асфальте а/д35 ОП РЗ 35А-002. Участок измерений

91-11-04201	Южный	Республика Крым	г.о. Ялта., пгт. Никита	44.51666	34.23274	00.00.0000	не завер- шилась	Оп	Техн., Атм., Гид- рол.	Отмеча- лись	Техногенный блоковый оползень № 408 «Нижне-Никитский водоем» глетчеровидной формы в плане. Трещины и деформации в головной части оползня на асфальте, а/д 35 ОП РЗ 35А-002 «граница с Херсонской областью-Симферополь-Алушта-Ялта» в районе 202-го км. Активная зона длиной 20 м, шириной 60 м, площадью 1,2 тыс.м <sup>2</sup> . Активность – 9 %

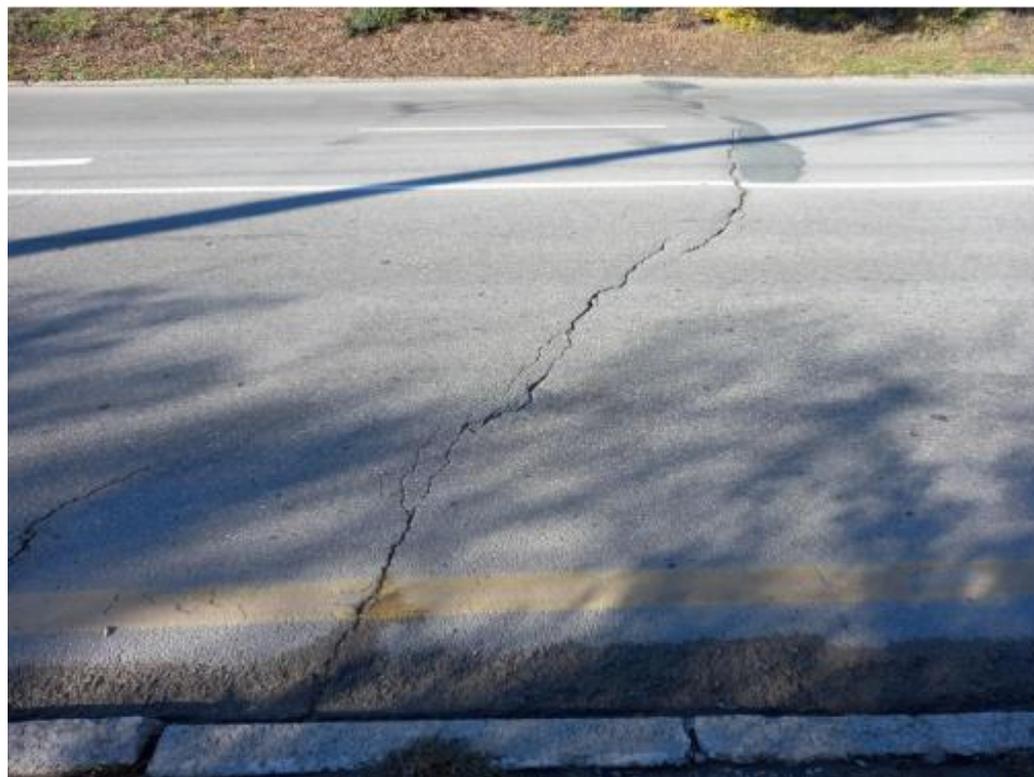
Фото 10. Проявление 91-11-04401. Южнобережное шоссе. Левый борт оползня №69/263. Трещины и деформации на дорожном полотне

91-1110-0042 «Никита»
91-11-04401	Южный	Республика Крым	г.о. Ялта., пгт. Гурзуф	44.54004	34.26666	00.03.2023	не завер- шилась	Оп	Техн., Атм., Гид- рол.	Отмеча- лись	Оползень № 69/263, представляет собой оползневую систему, состоящую из двух ветвей: № 69 – южная (основная) ветвь и № 263 северная ветвь. Техногенный. Глетчеровидной формой в плане. После выполнения комплекса противооползневых мероприятий в 1960-80-х гг., проявляется локальную активность в средней части, в районе Южнобережного и Гурзуфского шоссе. Четыре локальные активные зоны, общей площадью 25,2 тыс.м <sup>2</sup> . Трещины и деформации на дорожном полотне Южнобережного шоссе (а/д граница с Украиной – Симферополь – Алушта – Ялта 35 ОП РЗ 35А-002) и по ул. Гурзуфское шоссе в пгт. Гурзуф, разрушение жилого дома № 2 по ул. 9 мая (признан аварийным, жители отселены, здание снесено). Активность – 2 %

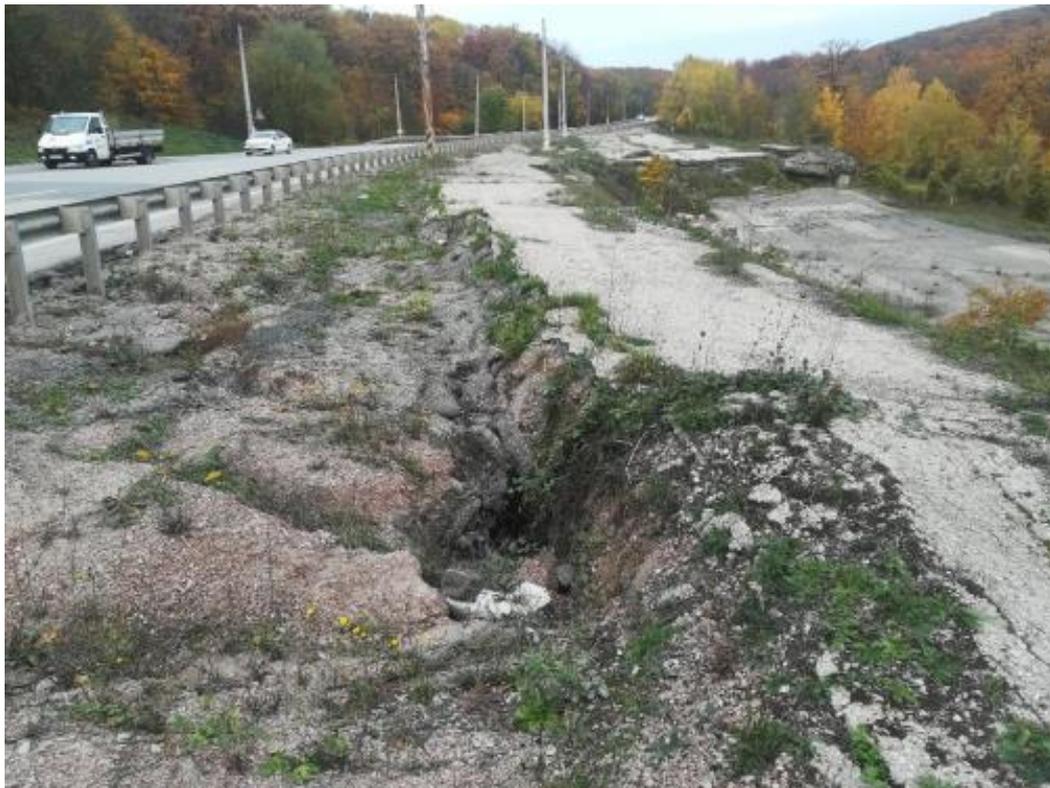
Фото 11. Проявление 91-11-04702. Оползень № 266, средняя часть, локальный очаг. Деформирование (проседание) асфальта из-за суффозии вдоль свайного ростверка на старом неэксплуатируемом участке а/д

91-11-04702	Южный	Республика Крым	г.о. Алушта., а/д 35 ОП РЗ 35А- 002 (км 163-164)	44.74801	34.34377	00.02.2020	не завер- шилась	Оп	Эр., Техн., Гид- рол.	Отмеча- лись	Оползень № 226 «У Ангарского перевала» эрозийного генезиса глетчеровидной формы в плане на асфальте и сооружениях инженерной защиты. На неэксплуатируемом старом участке автодороги трещины и деформации, постепенное разрушение свайных ростверков постройки 1978-1979 гг. и асфальтового покрытия, вследствие ветшания сооружений и суффозии в межсвайном пространстве. Активная зона: длина – 240 м, ширина – ~ 23,5 м; площадь – 5,7 тыс.м <sup>2</sup> . Активность – 1 %

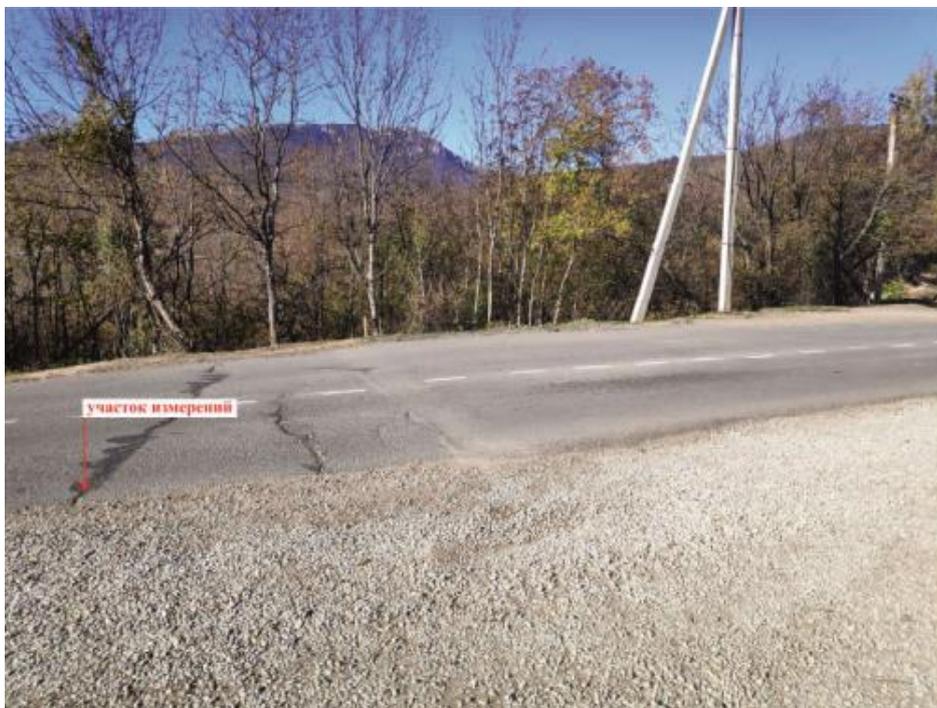
Фото 12. Проявление 91-11-04901. Участок а/д 35 ОП МЗ 35Н-012. Правый борт локального оползневого очага. Участок измерения: трещина шириной 3,7 см, на всю ширину автомобильной дороги, трещина залечена гудроном.

91-11-04901	Южный	Республика Крым	г.о. Алушта., с. Лучистое	44.74484	34.38641	00.03.2023	не завер- шилась	Оп	Техн., Эр., Гидро- л.	Отмеча- лись	Оползень № 338 «Лучистое-Сад» обвального-эрозийного генезиса глетчеровидной формы в плане. Проявляет ежегодную локальную активность в районе 2 – 3 км автомобильной дороги 35 ОП РЗ 35Н-012 «от а/д Граница с Херсонской областью – Симферополь – Алушта – Ялта – Лучистое до а/д Алушта – Судак – Феодосия». На дорожном полотне многочисленные трещины и деформации. На поверхности земли промоины глубиной до 1,0 м. Активная зона: длина – 270 м, ширина – 205 м; площадь – 55,4 тыс.м <sup>2</sup> . Активность – 5 %

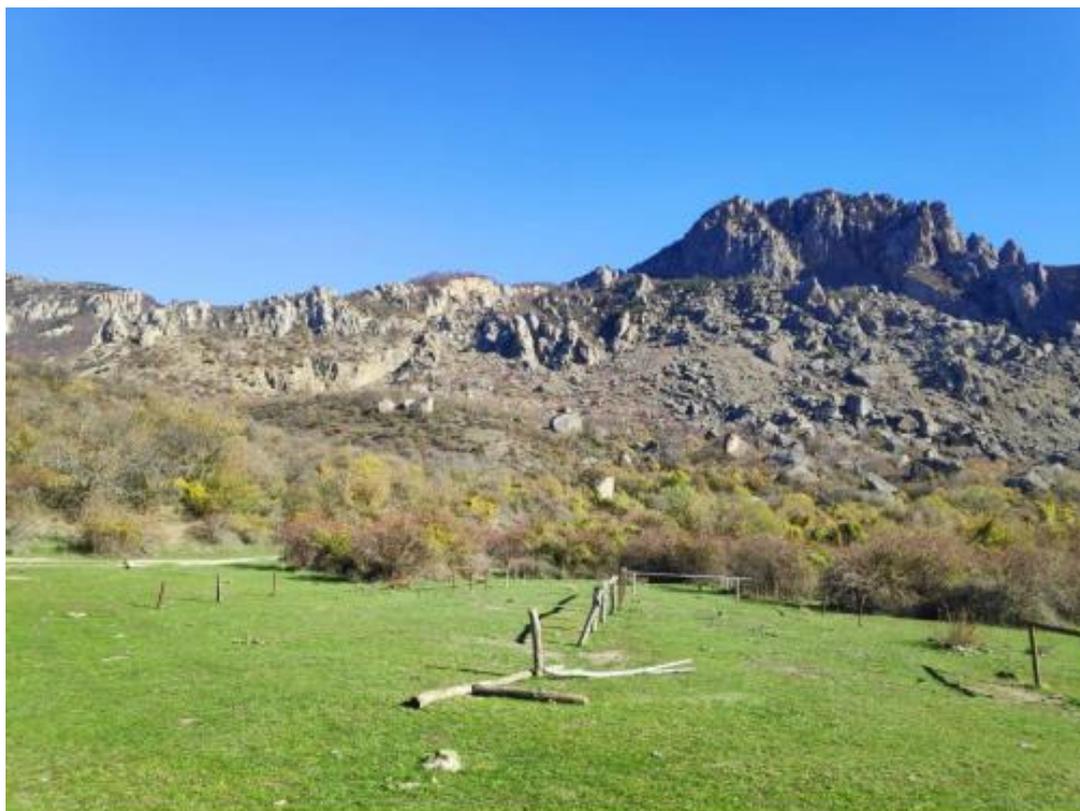
Фото 13. Проявление 91-10-05101. Активная зона обвалов и камнепадов в северо-западной части горы Демерджи

91-1110-0049 Лучистое
91-10-05101	Южный	Республика Крым	г.о. Алушта., северо-восточная окраина с. Лучистое	44.75418	34.39810	00.06.2023	не завер- шилась	Об	Эр., Гидро- л., Атм.	Не отме- чались	Обвалы и камнепады с южных склонов горы Южная Демурджи. На поверхности фиксируются многочисленные обломки глыб в 300-500 м от участка обвалов, часть обломков наблюдается на расстоянии более 1 км от места обрушения. Отдельные обломки глыб достигают в диаметре 40 м (обломок «Разбитое сердце»). Активные зоны северная и восточная общей площадью ~14,5 тыс.м <sup>2</sup> . Активность – 3 %

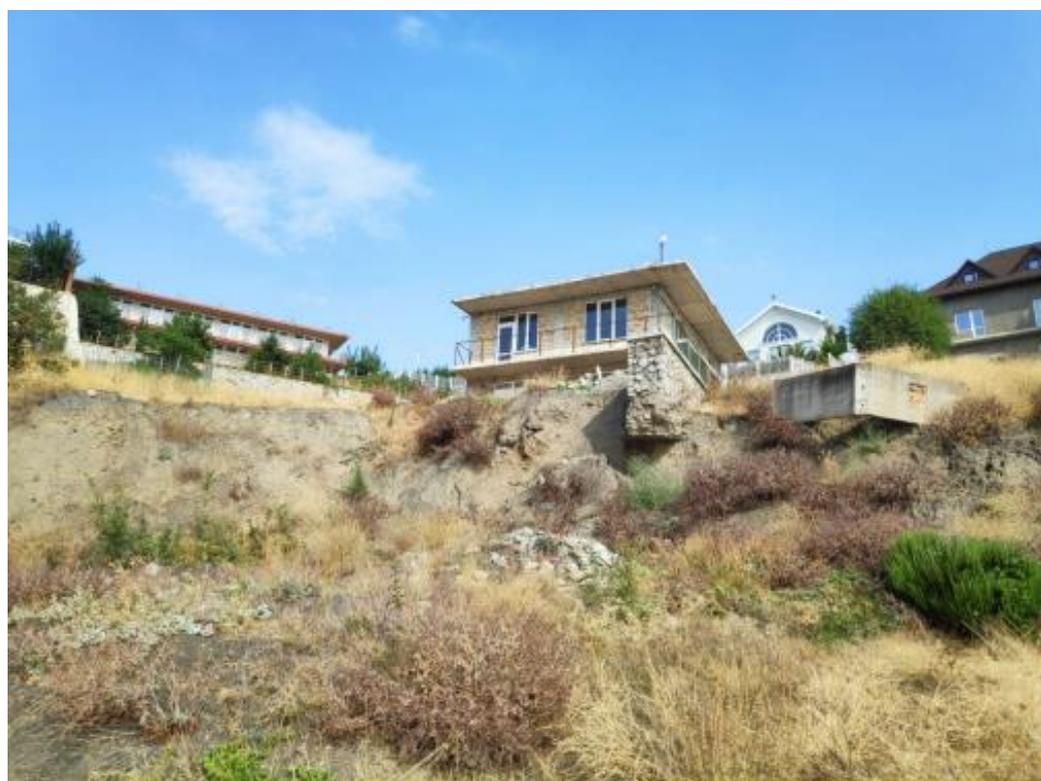
Фото 14. Проявление 91-11-05201. Оползень № 834, средняя часть. Головная часть активной зоны. Зависшее основание подпорной стены.

91-11-05201	Южный	Республика Крым	г.о. Алушта., п. Семидворье	44.69443	34.43535	00.00.0000	не завер- шилась	Оп.	Аб., Эр.	Отмеча- лись	Оползень № 834 «Судакские ворота» смешанного генезиса циркообразной формы в плане. В нижней части оползня, в районе клифа оплывины и блоковые оседания грунта. В результате отвалов насыпных грунтов (визуально до 8 м) и не закрепленных подрезок склона, в средней части сформировалась активная оползневая зона (длина – 115 м; ширина – 80 м; площадь – 9,2 тыс.м <sup>2</sup> ). Разрушение грунтовой дороги ИЖС, осыпание грунта в основании подпорных стен жилых домов на протяжении 115 м. Активность – 3 %

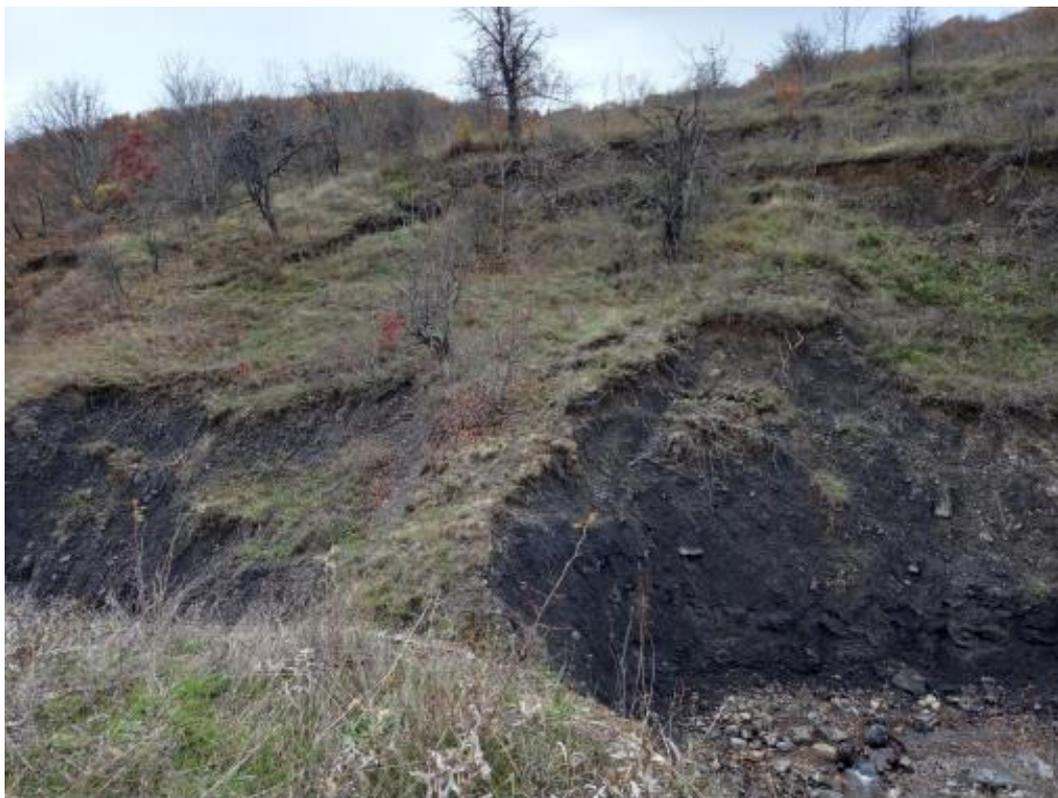
Фото 15. Проявление 91-11-05301. Оползень № 816, языковая часть, правый борт, русло р. Гапшан-Гя. Активная оплывина.

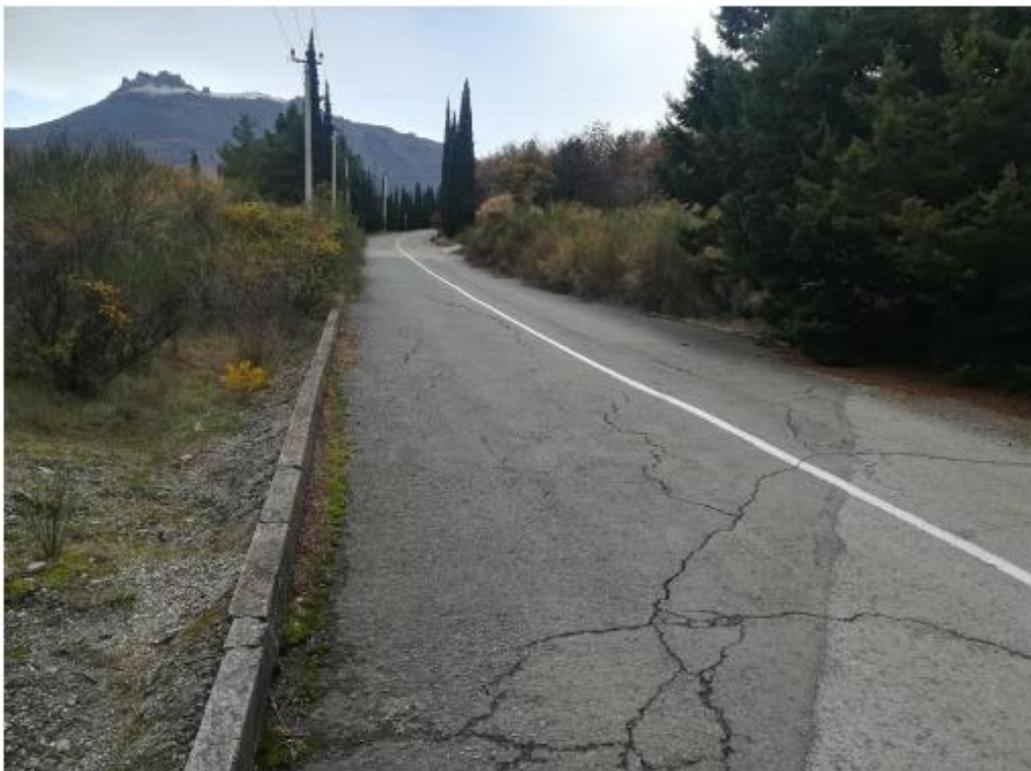
Фото 16. Проявление 91-11-05302. Оползень № 820, нижняя часть. А/д 35 ОП МЗ 35Н-004 подъезд к пос. Семидворье. Свежая латка на асфальте (левый борт)

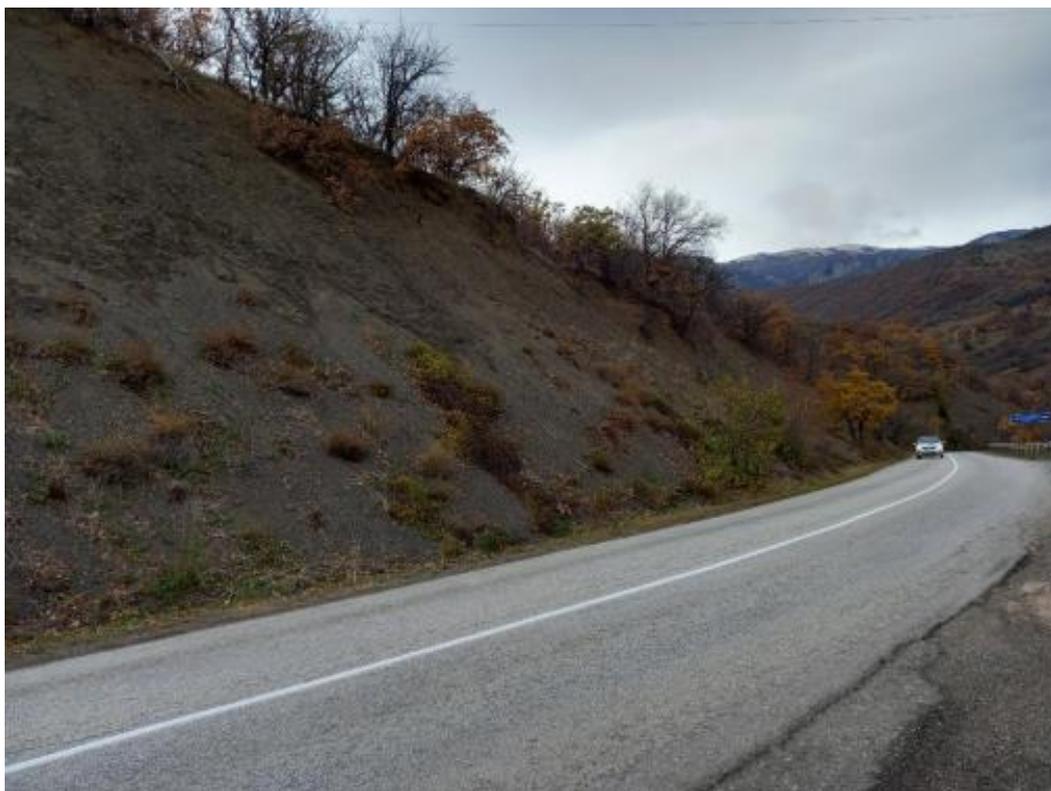
Фото 17. Проявление 91-10-05303. Осыпи и отдельные камнепады со склона местного водораздела, северная часть.

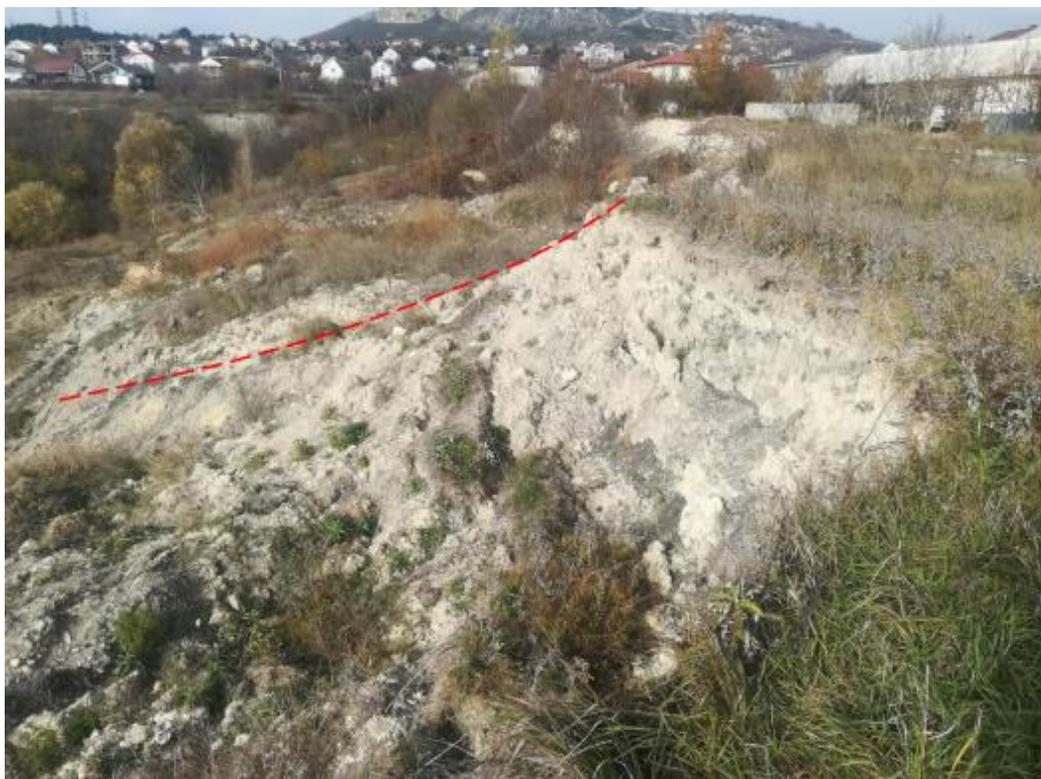
Фото 18. Проявление 91-11-05501. Вид на левый борт оползня №1054 и примыкающий к нему с востока дополнительный оползневый очаг (на ближнем плане). Видна бугристая поверхность оползня и заболоченные участки.

91-11-05501	Южный	Республика Крым	г.о. Алушта., с. Солнечно- горское	44.75285	34.54990	00.00.2024	не завер- шилась	Оп	Аб., Эр.	Отмеча- лись	Блоковый абразионный оползень № 733 «Солнечногорский восточный» циркообразной формы в плане. В нижней части оползня, в районе клифа оплывины и блоковые оседания грунта. Отмечены трещины и деформации дорожного покрытия 35 ОП РЗ 35К-005 «Алушта – Судак – Феодосия» (км 24), а также трещина в здании, прилегающем к автодороге. Активная зона длиной 40,0 м, шириной 165, м, площадь – 6,6 тыс.м <sup>2</sup> . Активность – 7 %.

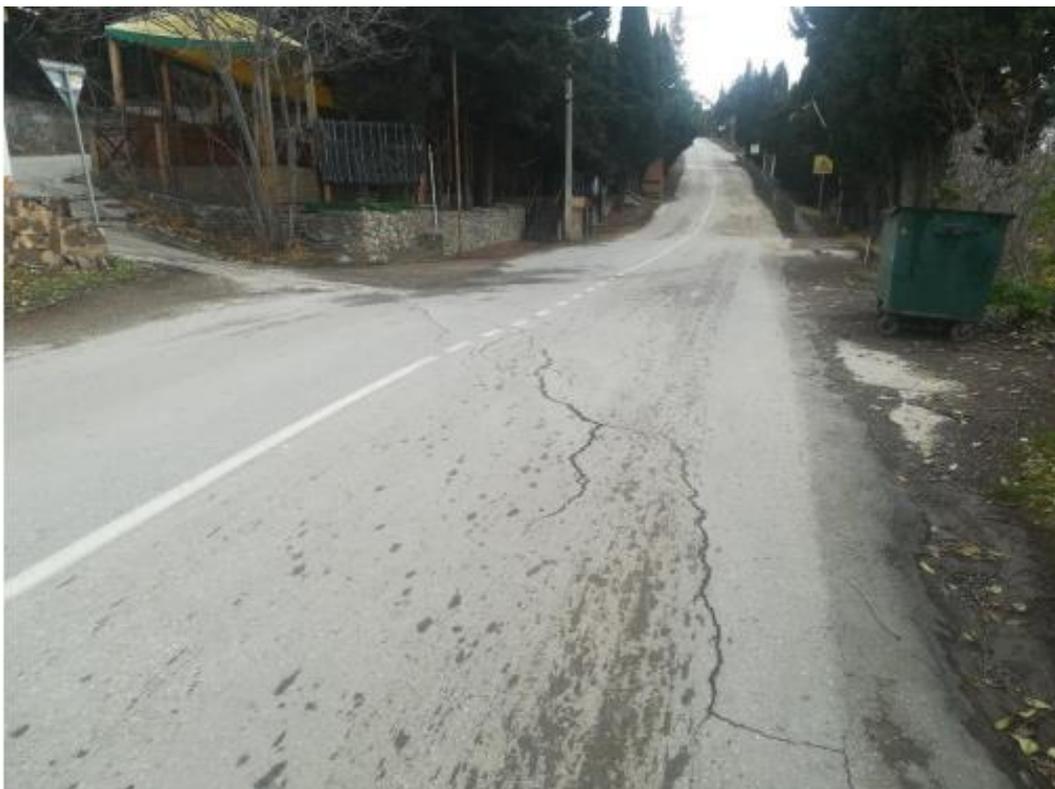
Фото 19. Проявление 91-11-05601. Оползень № 732, нижняя часть, правый борт. Трещины и деформации на а/д 35 ОП РЗ 35К-005.

91-11-05601	Южный	Республика Крым	г.о. Алушта., с. Приветное	44.79539	34.68099	00.00.0000	не завершилась	Оп	Аб., Эр.	Отмечались	Блоковый оползень № 746 «Приветное III» глетчеровидной формы в плане. В нижней части оползня в районе клифа активная зона: оплывины и блоковые оседания. Активная зона длиной 45,0 м и шириной 367,0 м, площадь – 16,515 тыс.м <sup>2</sup> . Трещины и деформации грунтового проезда на протяжении 260,0 м. Активность – 5 %.

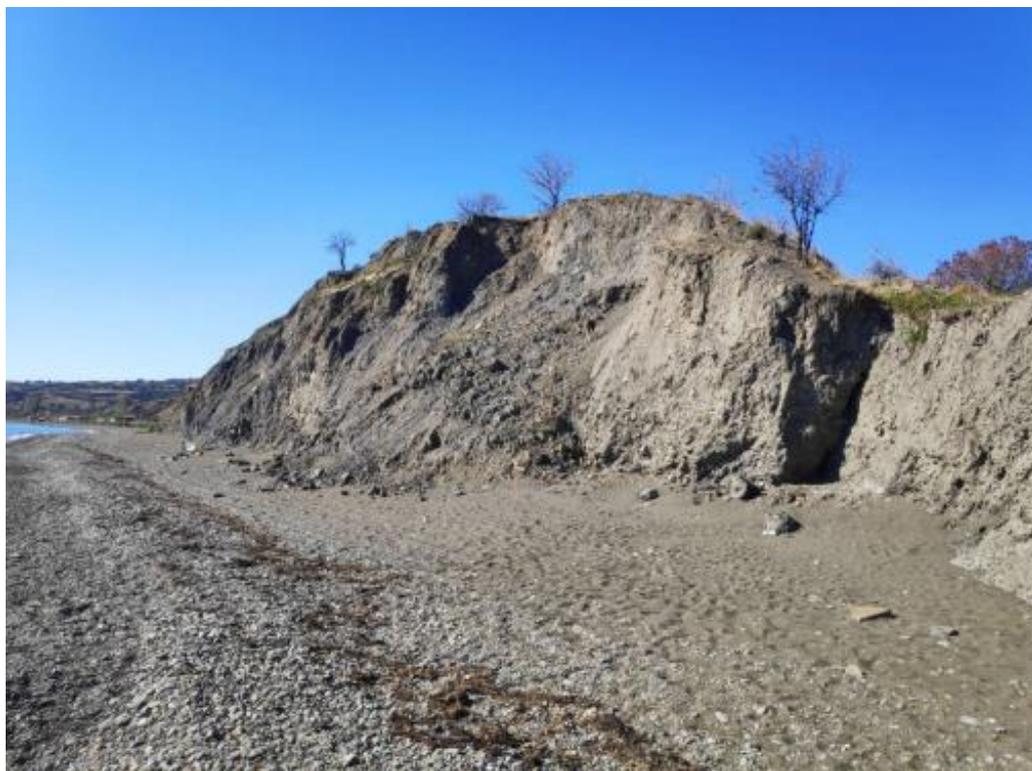
Фото 20. Проявление 91-11-05701. Оползень № 750, языковая часть подверженная морской абразии, активная зона ОЭГП. Вид со стороны пляжа, левый борт.

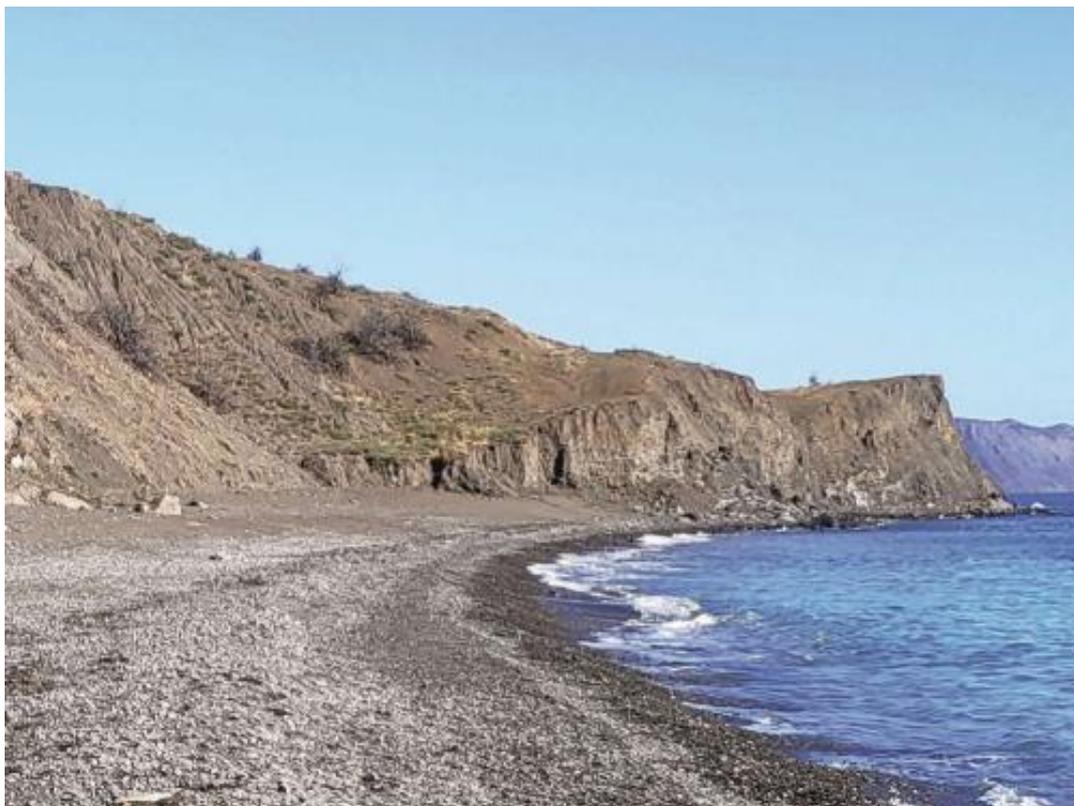
Фото 21. Проявление 91-11-05702. Оползень № 813, языковая часть, правый борт

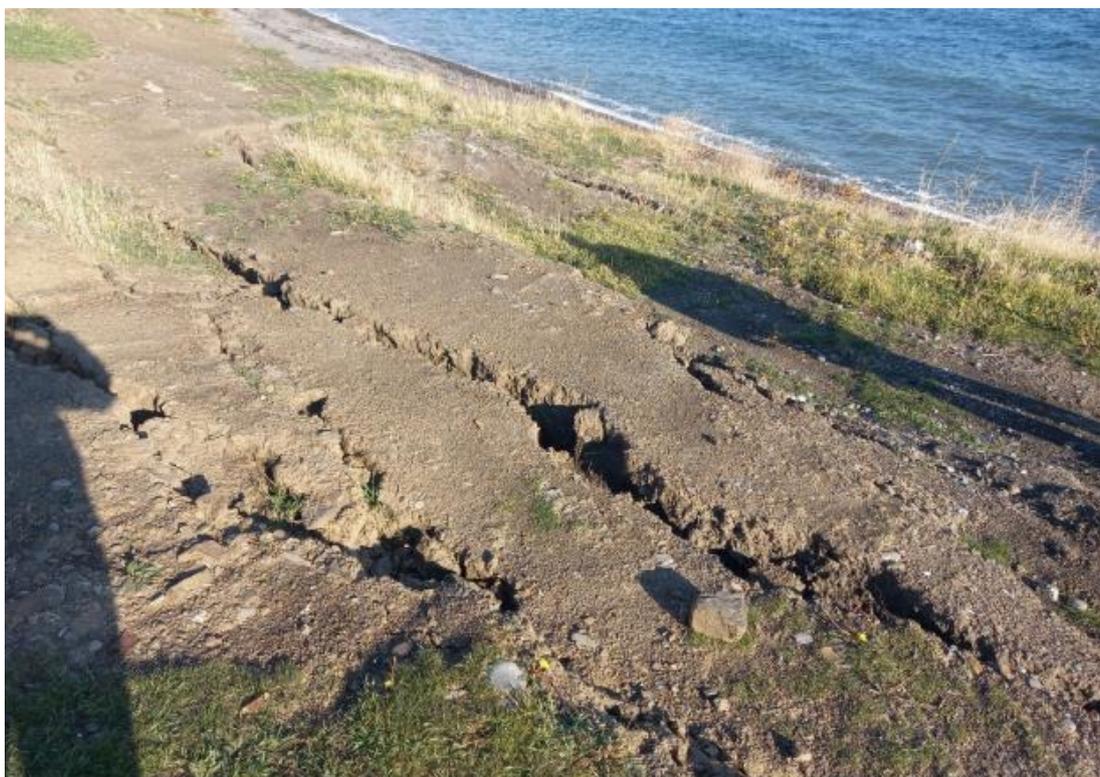
Фото 22. Проявление 91-10-05801. Трещины закола в восточном левом борте оползня

91-1110-0057 «Приветное, участок восточный»
91-10-05801	Южный	Республика Крым	г.о. Судак., с. Морское	44.21337	34.75375	00.00.2024	не завершилась	Об	Эр.	Не отмечались	Обвальный процесс. Зафиксированы новые трещины закола в верхней части клифа в восточном замыкании обвала с захватом территории склона до 6 м, в западном замыкании оползневые смещения по трещинам. Активность составила 5 %

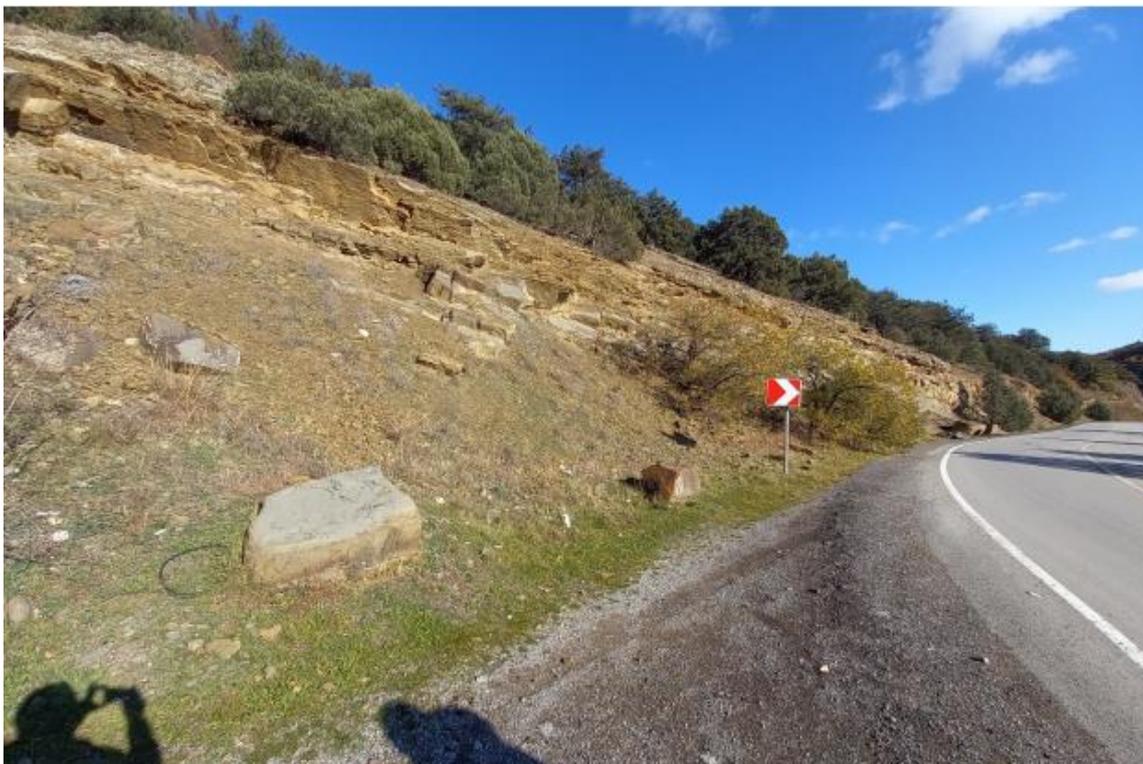
Фото 23. Проявление 91-12-06006. Осыпь крупноглыбовой фракции в верховой обочине автодороги западнее с. Веселое.
