**ФЕДЕРАЛЬНОЕ АГЕНТСТВО ПО НЕДРОПОЛЬЗОВАНИЮ  
ФЕДЕРАЛЬНОЕ ГОСУДАРСТВЕННОЕ БЮДЖЕТНОЕ УЧРЕЖДЕНИЕ  
«ГИДРОСПЕЦГЕОЛОГИЯ»  
ФИЛИАЛ «ЮЖНЫЙ РЕГИОНАЛЬНЫЙ ЦЕНТР ГМСН»**

**ИНФОРМАЦИОННАЯ СВОДКА  
О ПРОЯВЛЕНИЯХ ЭКЗОГЕННЫХ ГЕОЛОГИЧЕСКИХ ПРОЦЕССОВ НА  
ТЕРРИТОРИИ ЮЖНОГО ФЕДЕРАЛЬНОГО ОКРУГА  
ЗА IV КВАРТАЛ 2024 ГОДА**

Ессентуки, 2025 г.

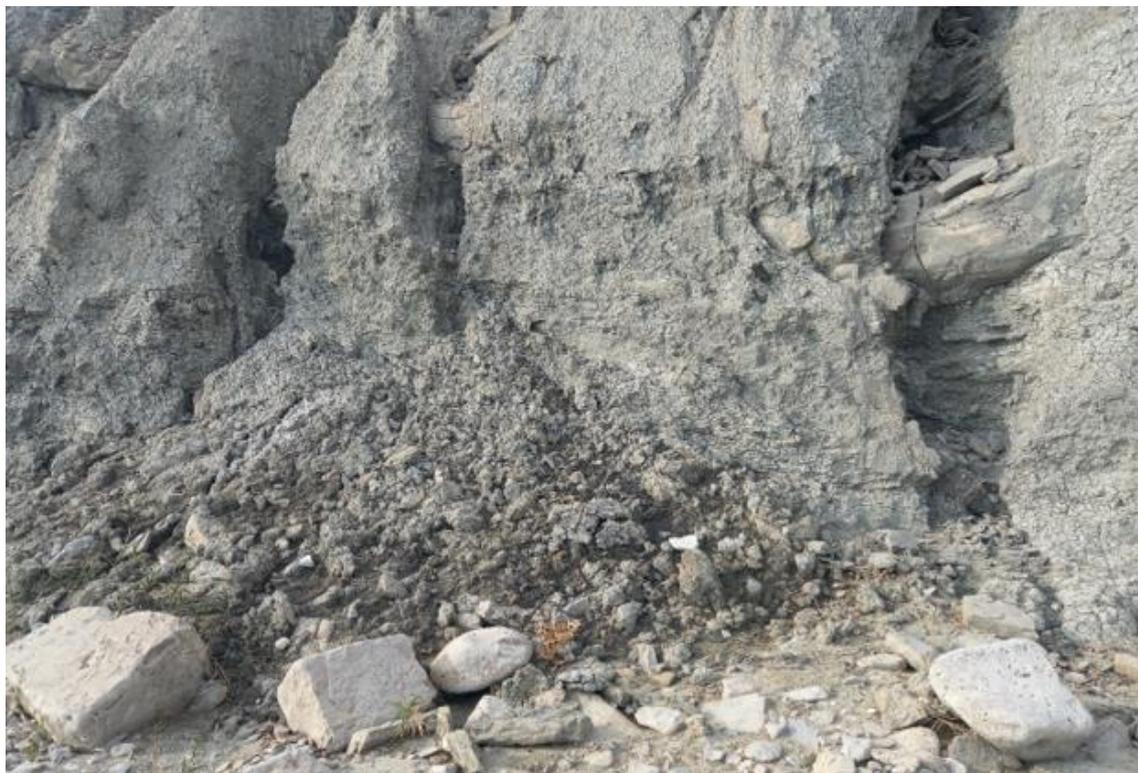
Фото 24. Проявление 91-11-06403. Абразионный клиф между оползнями б/н и №1836. Эрозионная промоина на всю высоту клифа. Осыпь мергелистых прослоев. Глинистые конусы выноса в основании клифа

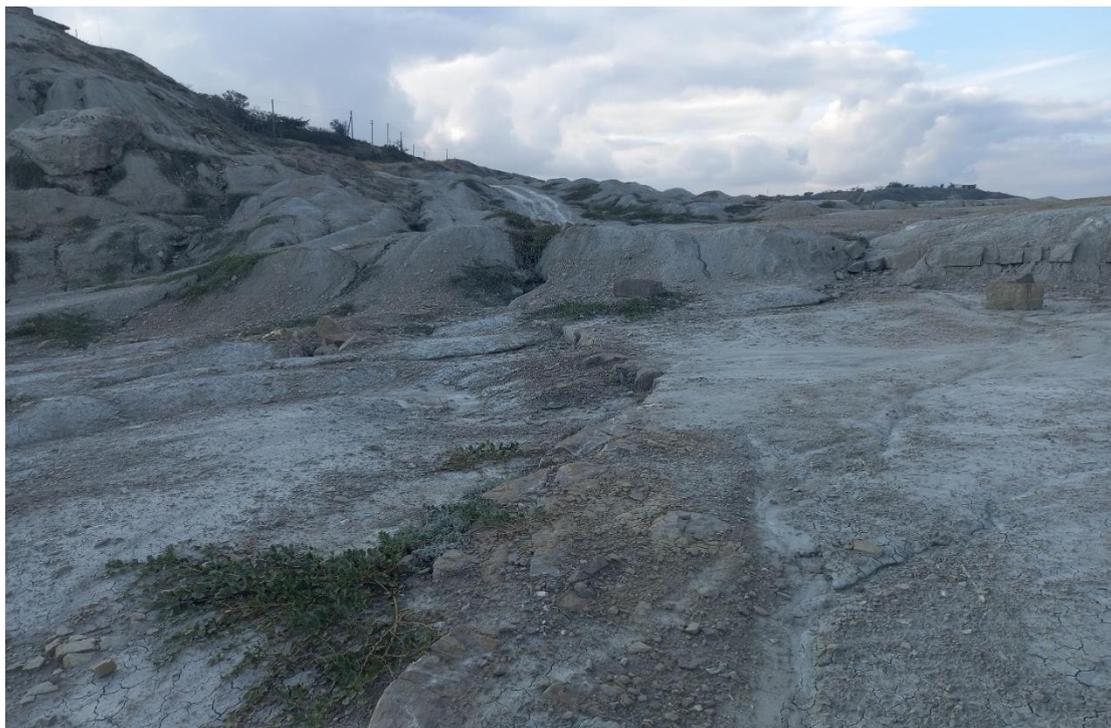
Фото 25. Проявление 91-11-06404. Плоскостная эрозия разработанной площадки на СВ примыкании к территории маячного комплекса. Вид с востока.

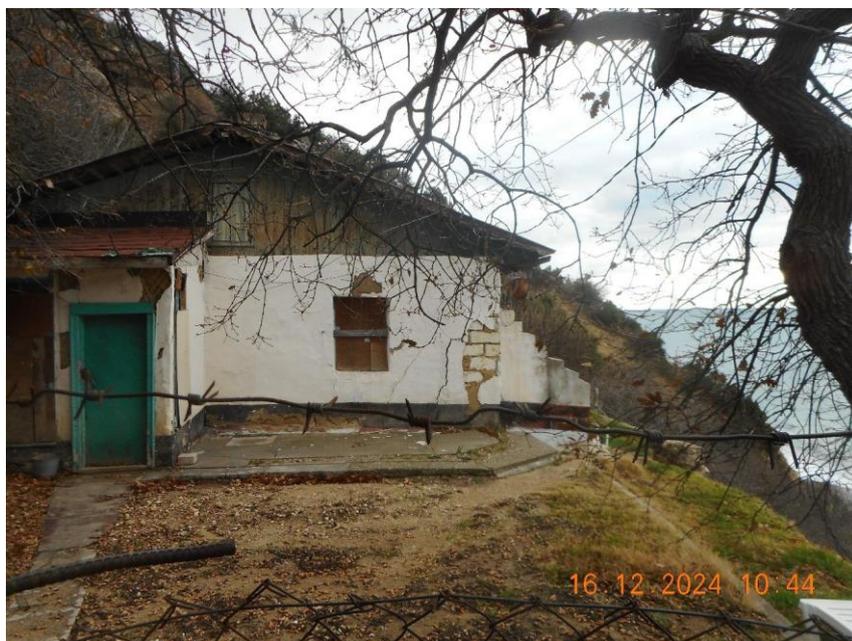
Фото № 92.11.0005-1. Деформации каменного строения на террасе выше подпорной стены (16.12.2024 г.)

*г. Севастополь.* В IV квартале был проведен 4-й цикл обследований 10 пунктов наблюдения ГОЧС. Также было проведено 1 оперативное инженерно-геологическое обследование по запросам граждан и Департамента природных ресурсов и экологии г. Севастополя. По результатам обследования зафиксирован 1 случай активизации оползневой процесса, в результате которого произошло разрушение подпорной стены 6 м в длину и 2 метра в высоту.

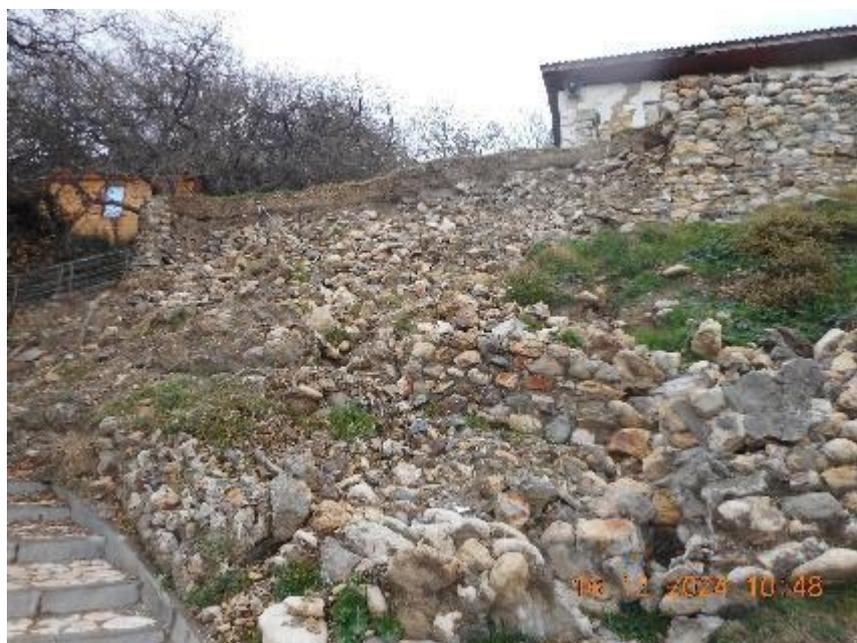
Фото № 92.11.0005-2. Разрушение подпорной стены (16.12.2024 г.)
