ИНФОРМАЦИОННАЯ СВОДКА
О ПРОЯВЛЕНИЯХ ЭКЗОГЕННЫХ ГЕОЛОГИЧЕСКИХ ПРОЦЕССОВ
на территории Российской Федерации
за II квартал 2009 г.

«Гидроспецгеология»

Центр мониторинга состояния недр

**о проявлениях экзогенных геологических процессов
и последствиях их воздействий на населенные пункты
и хозяйственные объекты на территории Российской Федерации
во II квартале 2009 г.**

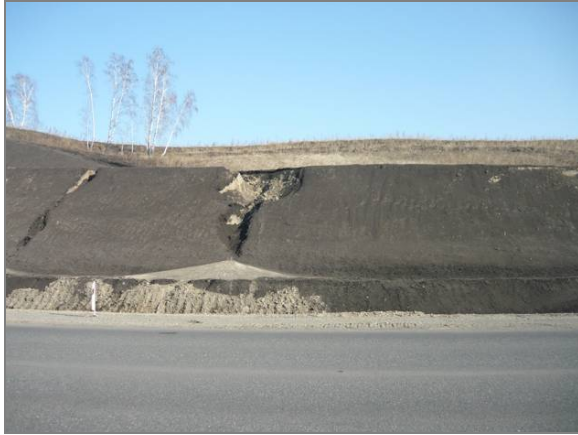
В **Красноярском крае** в апреле, в связи с интенсивным таянием снега, отмечена активизация овражной эрозии. Развитие процессов зафиксировано вдоль нового объездного участка трассы М-53 “Байкал” (рис.1,2). На протяжении нескольких километров образовались промоины глубиной до 1,5-2 м, размывающие придорожные склоны.

Рис.1. Овражная эрозия на прилегающих склонах трассы М-53, Красноярский край (ФГУП «Красноярскгидрогеология»).

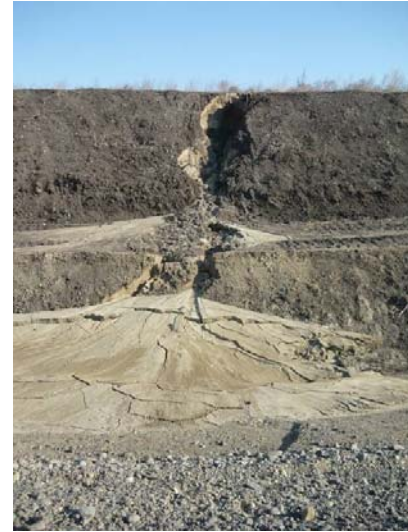
Рис.2. Трасса М-53. Эрозионный размыв придорожных склонов, Красноярский край (ФГУП «Красноярскгидрогеология»).

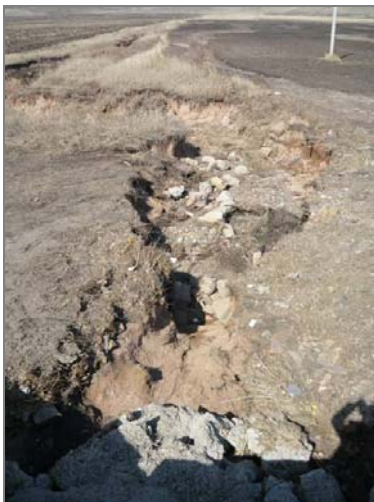
Активизация овражной эрозии была отмечена в Емельяновском районе, на полях Элитовского хозяйства, вдоль дороги Красноярск – Элита (рис.3), что связано с прокладкой трубы под полотном дороги для отведения талых и ливневых вод, и вдоль трассы краевого значения Красноярск – Енисейск (рис.4). В связи с ростом оврага возникает угроза разрушения опоры теплотрассы Миндерла – птицефабрика ”Енисейская”.

Рис.3. Эрозия овражная на с/х угодьях Емельяновского района, Красноярский край (ФГУП «Красноярскгидрогеология»).

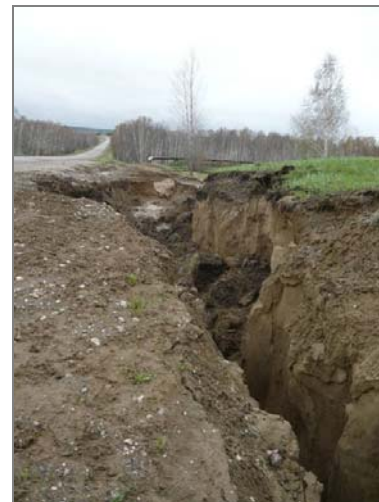
Рис.4. Средняя часть оврага вдоль трассы Красноярск – Енисейск, Красноярский край (ФГУП «Красноярскгидрогеология»).

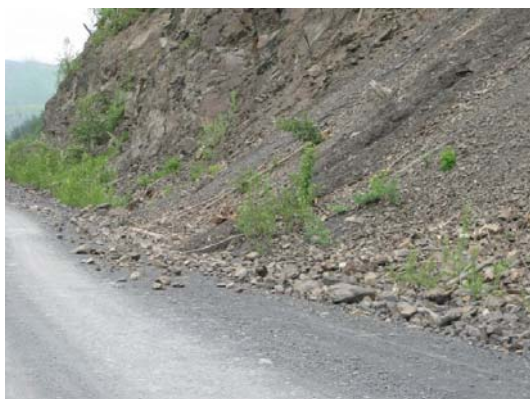
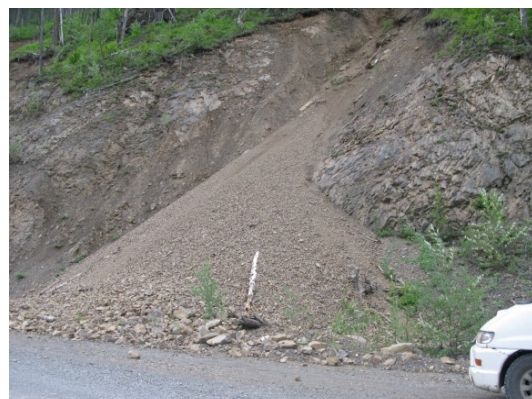
В **Хабаровском крае** в результате обследования автодороги Лидога – Ванино были выявлены участки развития гравитационных процессов (рис.5) (высыпание крупных валунов, осыпи, осовы, подвижки курумов, оползание почвенного слоя) способных при определенных условиях воздействовать на полотно строящейся дороги. Подтопление жилых домов в результате сильных осадков наблюдалось в п. Нелькан Аяно-Майского района и на пойменных участках.

Рис.5. Осыпные процессы вдоль дороги Лидога – Ванино (Комсомольское отделение ДВ РЦ ГМСН).

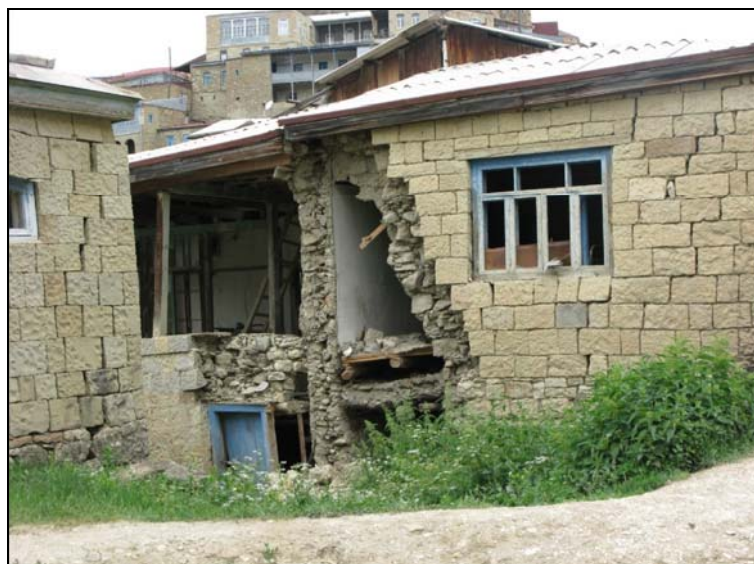
В районе с. Чох Гунибского района Республики Дагестан обследованием установлена активизация оползневых процессов во всех ранее выделенных контурах со значительным расширением площадей оползневых зон и образование новых участков развития оползней. В результате активизации оползневых процессов деформировано более 50 жилых домов, 7 домов находятся в аварийном состоянии (рис.6) в восточной и западной части селения. В стенах домов отмечаются многочисленные трещины шириной раскрытия от нескольких мм до 10-15 см. В оползнеопасной зоне находятся 10 жилых домов юго-западной части селения, в т.ч. 2 дома расположены в зоне непосредственной угрозы разрушения.

Рис.6. Деформации домостроений в результате активизации оползневого процесса в с. Чох (ГУП РЦ «Дагестангеомониторинг»).

Согласно «Временной схеме сейсмического районирования Северного Кавказа» сейсмичность территории оценивается в 8 баллов. С учетом сложных инженерно-геологических условий территории селения высокая сейсмическая активность

является потенциальным и наиболее опасным фактором активизации оползней. Учитывая деформированность домостроений и прогрессирующую активность оползневых процессов, даже небольшое землетрясение может привести к катастрофическим разрушениям и человеческим жертвам.

Учитывая катастрофический характер развития оползневых процессов на территории с. Чох необходимо принятие безотлагательных профилактических и административных мер по защите населения в зоне вероятных разрушений. Вероятность усиления оползневой активности и расширения оползнеопасных зон на территории с. Чох и прилегающих площадях оценивается как высокая.

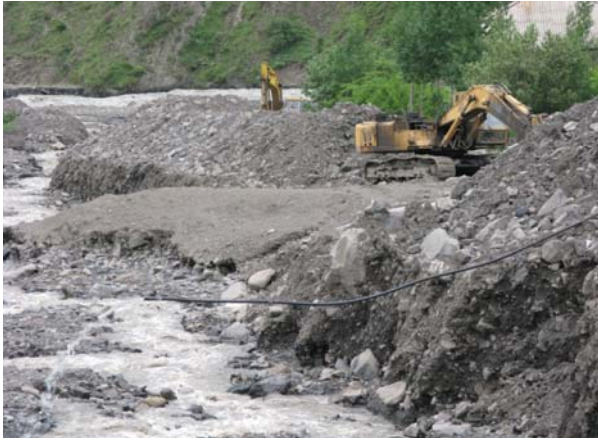
В июне 2009 г. была отмечена активизация эрозионно-селевых процессов на территории с. Ириб Чародинского района республики, вызванная аномальными гидрометеорологическими факторами. Во время прохождения селеобразующих паводков по р. Даркам и весьма интенсивной боковой и донной эрозии, рекой были разрушены участки берегов длиной ~800 м (в пределах селения), мостовой переход, снесены стабилизирующие и берегозащитные сооружения, водопровод (рис.7,8). При этом уничтожены сады и огороды на площади 5 га, участок автодороги протяженностью 160 м. Благодаря интенсивной донной эрозии селевой поток обеспечил сквозной транзит селевых наносов в главную долину р. Тлейсерух без образования заторов, что спасло селение и приустьевые территории от полного разрушения.

Рис.7. Активизация селевого процесса по долине р. Даркам в с. Ириб Чародинского района (ГУП РЦ «Дагестангеомониторинг»).

95.09.11.	Чародинский район, с. Ириб	14.06.09	15.06.09	Се	<p>Активизация селевого процесса отмечена по р. Даркам (левый приток р. Тлейсерух). Сель водо-грязекаменного характера с единовременным выносом ~ 450-500 тыс.м³. Областью разгрузки являлась пойма р. Тлейсерух. Селевым процессом разрушен мостовой переход и водопровод протяженностью ~ 50 м. В зоне потенциальной опасности находятся ~ 10 домовстроенных и сельхозугодья.</p> <p>Для предотвращения негативного воздействия от ЭГП рекомендуется строительство селеотводящих лотков и берегозащитные сооружения.</p>

Требуется осуществление мероприятий по инженерной защите населенного пункта от селевых потоков, периодически проходящих по безымянному водотоку внутри села (селепропуск) и от эрозионного размыва правого берега р. Тлейсерух (берегоукрепление, спрямление русла). Аварийные дома, расположенные по бровке эрозионного размыва, целесообразно переселить на безопасное место. Дальнейшее строительство в пределах селения, без надлежащего инженерно-геологического обоснования необходимо запретить.

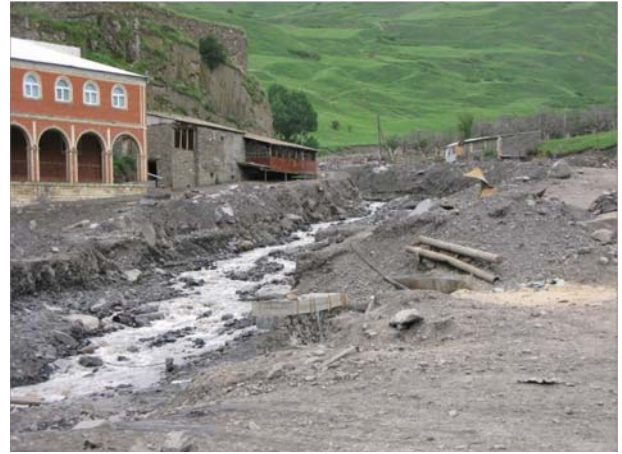
Рис.8. Фрагменты разрушенного водопровода и мостового перехода в результате активизации селевого процесса в с. Ириб (ГУП РЦ «Дагестангеомониторинг»).

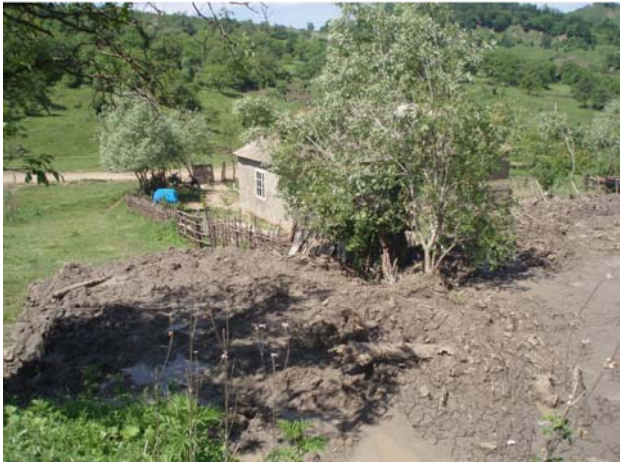
В ночь с 6 на 7 июня в районе с. Мехкешты Ножай-Юртовского района **Чеченской республики** в результате ливневых дождей, продолжавшихся в течение недели, сошел сель, очагом зарождения которого стало скопление рыхлообломочного материала у подножия склона оврага на крутом склоне правого борту ручья Булк (правый приток р. Яман-Су).

Селевой поток прошел в центральной части села, по балочному понижению. Разгрузка селевых масс произошла в пониженной части селения, в районе приусадебного участка жилого дома. В зоне подверженности находится жилой дом, селевыми массами засыпан приусадебный участок, разрушены подъездные пути к 2 жилым домам (рис.9).

Рис.9. Селевой конус выноса, с. Мехкешты (ООО «Стройсервис»).

1	2	3	4	5	6	7
					дом, селевыми массами засыпан приусадебный участок, разрушены подъездные пути к 2 жилым домам. Рекомендовано построить селезащитные заграждения.

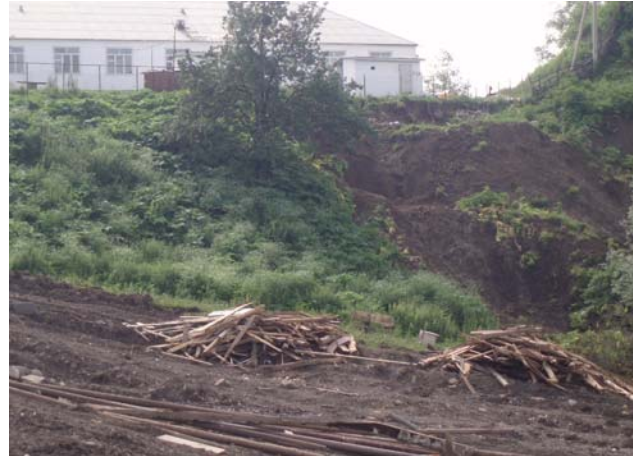
На территории с. Гуржи-Мохк Ножай-Юртовского района в ночь с 11 на 12 июня после прошедших ливневых дождей произошла катастрофическая активизация оползневых процессов. Участок активизации расположен на южной окраине села. Сход оползня-потока произошел по балочному понижению с постоянным водотоком, в результате чего разрушено три жилых дома, 60 м внутрипоселковых сетей ЛЭП и газопровода. Сохраняется угроза разрушения еще 5 жилых домов, расположенных в головной и бортовой частях оползня, а также школы, расположенной по левому борту оползневого тела (рис.10).

Рис.10. Оползневые смещения в районе школы с. Гуржи-Мохк (ООО «Стройсервис»).

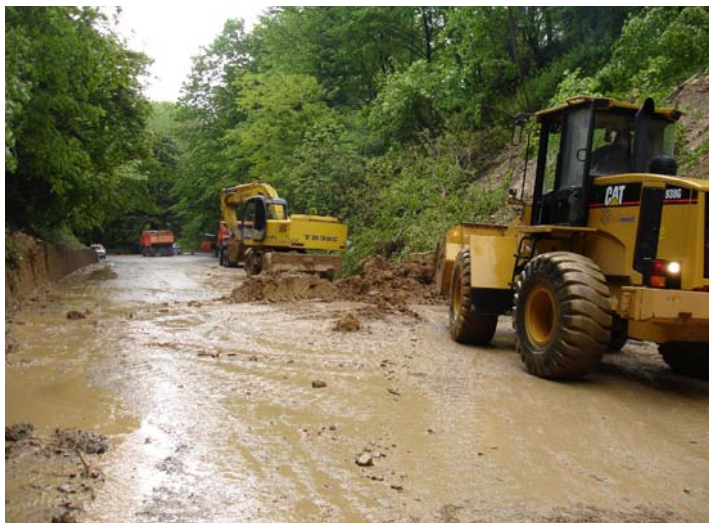
В это же время в верховом откосе автомобильной трассы Новороссийск – Сочи на отрезке п. Головинка – п. Якорная Щель отмечены оползни-сплывы делювиального чехла площадью от 50 до 300 м², мощностью не более 2 м. Языковые части

этих оползней, на отдельных участках покрыли дорогу слоем до 1 м, что потребовало остановки автомобильного движения на несколько часов для расчистки проезжей части дороги (рис.11). В результате активизации оползней дорожное полотно не пострадало, оползневых деформаций при обследовании не выявлено.

Рис.11. Автодорога Новороссийск – Сочи. Дорожная техника расчищает оползневые грунты (ГУП «Кубаньгеология»).

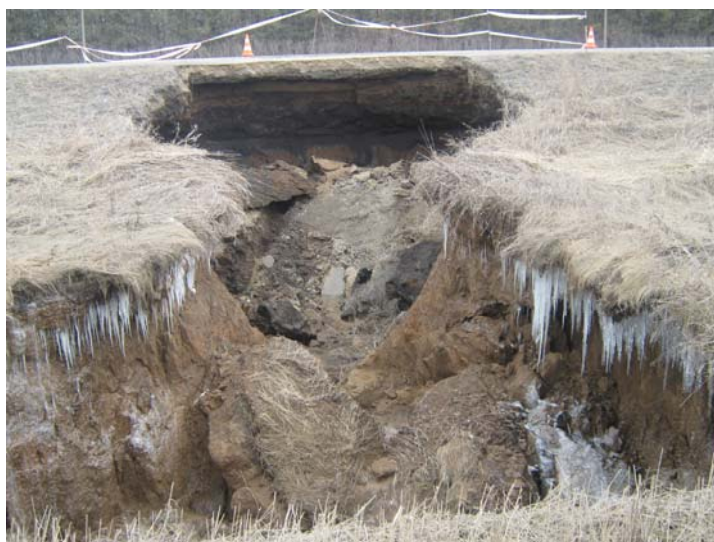
В Свердловской области 7 апреля произошел провал на приводораздельном участке рек Пышма и Кунара, на 10-м км автодороги г. Богданович – г. Сухой Лог. Происхождение провала – суффозионно-карстовое, размеры – 6×12 м, глубина – 6м (рис.12).

Рис.12. Провал на участке автодороги г. Богданович – г. Сухой Лог (ОАО «Уральская гидрогеологическая экспедиция»).

В момент обследования провал был засыпан щебнем и глиной из ближайшего известнякового карьера. Ранее (в течение 5 лет) подобных провалов здесь не

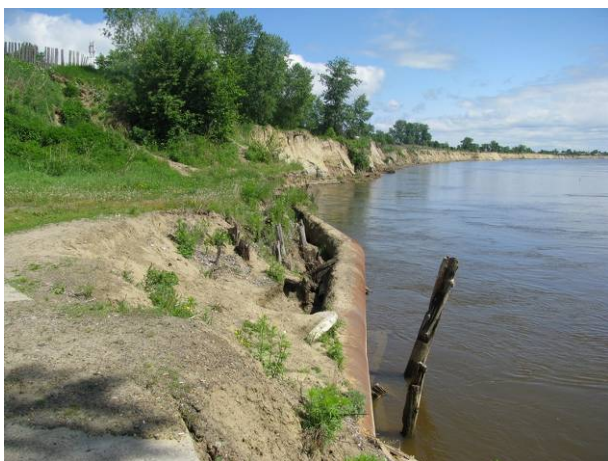
В Томской области в пределах г. Колпашево по ул. Панова, в результате размыва берега, продолжается разрушение уличной дороги. Трещины, сформировавшиеся ранее по ул. Дзержинского по краю уличной дороги, способствовали разрушению дорожного полотна. На локальных участках дорога разрушена до половины её ширины. В районе пристани произошел размыв ливневого коллектора (рис.13).

Рис.13. Размыв ливневого коллектора в районе пристани, г. Колпашево (ОАО «Томскгеомониторинг»).

1	2	3	4	5	6	7
					<p>дорожного полотна, сформировалось 2 отвержка общей длиной 13,5 м. В результате размыва берега продолжается разрушение уличной дороги на участке домов №№ 13–19. На момент обследования расстояние от жилого дома по ул. Панова № 19 до берегового склона составляло 18,8 м. По данным инструментальных наблюдений величина берегового размыва в районе ул. Панова составила от 0,2 до 4,0 м.</p> <p>На участке берегового склона от дома № 19 по ул. Панова до домов №№ 80-88 по ул. Дзержинского разрушение берега происходит посредством эрозионных врезов различной протяженности и глубины захвата склона. Протяженность эрозионных врезов составляет от 6,0 до 16,5 м, глубина - от 2,5 до 6,0 м. Вдоль бровки склона отмечаются трещины, протяженностью до 9,5 м и шириной захвата склона до 1,0 м.</p> <p>Трещины, сформировавшиеся в 2007 г. по ул. Дзержинского по краю уличной дороги, способствовали разрушению дорожного полотна на участке домов №№ 37–73. На локальных участках дорога разрушена до половины её ширины. Практически на всем протяжении полотна дороги разбито трещинами, ориентированными вдоль берегового склона. По данным инструментальных наблюдений ширина берегового размыва в районе ул. Дзержинского составила от 0,8 до 3,2 м.</p> <p>От пер. Мохового до ул. Ленина и далее вниз по течению р. Оби до пер. Пристанского береговой уступ относительно ровный, эрозионные врезы и трещины вдоль бровки склона отсутствуют. Величина размыва берега на этом участке, по данным инструментальных наблюдений, не превышала 2,0 м. В районе пристани произошел размыв трубопровода ливневого коллектора.</p>

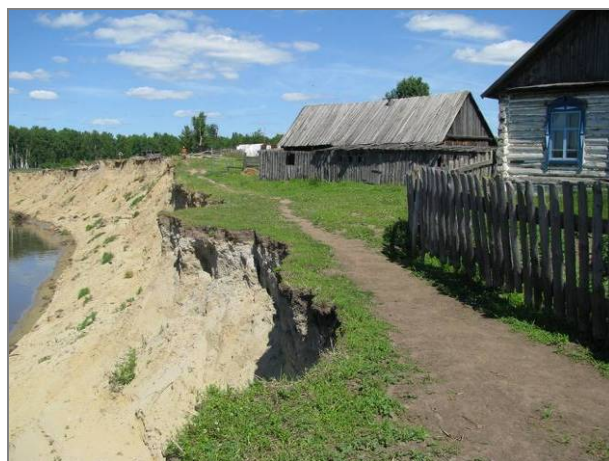
На участке Комсомольск в результате размыва берега произошло разрушение жилого дома (рис.14). Бровка склона осложнена трещинами отрыва и эрозионными врезами с глубиной захвата до 3 м. Кроме того, на данном участке наблюдается расширение оврагов за счет переработки их бортов.

Рис.14. Береговой склон в районе усадьбы № 1 по ул. Советской, п. Комсомольск (по состоянию на 21.07.08, ОАО «Томскгеомониторинг»).

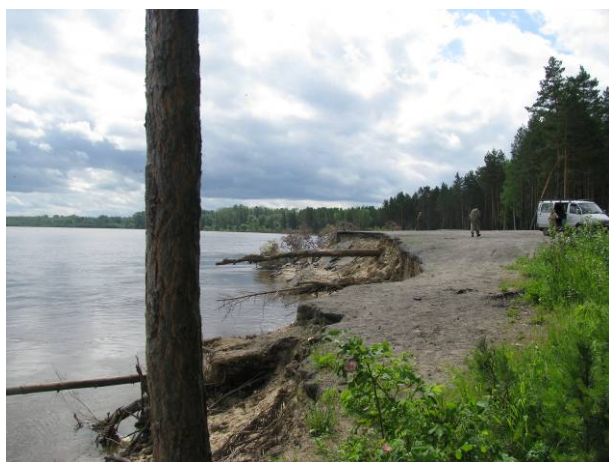
На участке размещения мостового перехода автодороги с. Камаевка – г. Асино – с. Первомайское в результате обследования установлено активное развитие береговой эрозии как на левом берегу, где разрушается полотно дороги, так и на правом берегу, в районе моста. На всем протяжении участка, по берегу р. Чулым отмечаются поваленные стволы деревьев и кустарников (рис.15,16).

Рис.15. Разрушение дорожного полотна на участке «Мост Чулым» (ОАО «Томскгеомониторинг»).

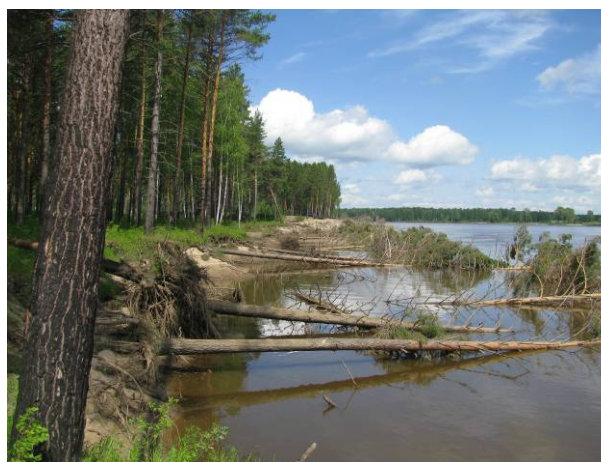
Рис.16. Размыв берега в районе участка «Мост Чулым» (ОАО «Томскгеомониторинг»).

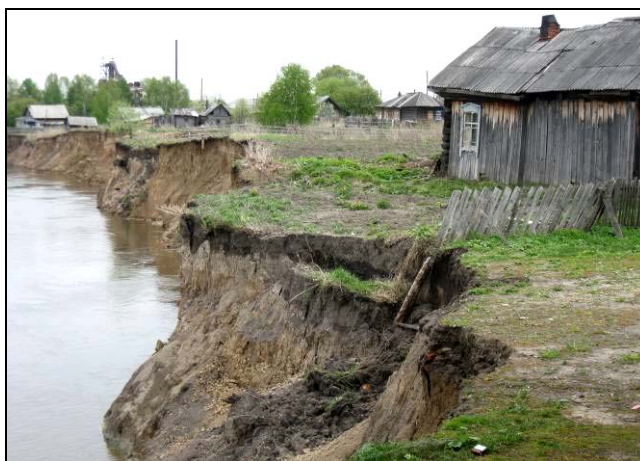
На участке Зырянское произошла резкая активизация процессов размыва берега р. Чулым, наиболее активно – в районе автодороги с. Зырянское – п. Причулымский. Здесь смещение бровки уступа за год (в основном, за весенний период 2009 г.) составило 10–12 м. Наименьшее расстояние от бровки размываемого берега до автодороги составляет 7 м. На территории с. Зырянское смещение берега составляет 1-4 м, что может привести к разрушению домов (рис.17).

Рис.17. Разрушение берега р. Чулым вблизи от дома № 4 по ул. Коммунальной, с. Зырянское (ОАО «Томскгеомониторинг»).

1	2	3	4	5	6	7
					в пределах с. Зырянское, рекомендуется провести мероприятия по переселению из них жителей.	
700912	Зырянский район, автодорога Зырянское– Причулымский	00.05.09	Не завер- шилась	Эб	<p>Смещение бровки уступа за год (в основном, за весенний период 2009 г.) составило 10–12 м. Наименьшее расстояние от бровки размываемого берега до автодороги составляет 7 м. В весенне-летний период 2009 г. следует ожидать дальнейшее разрушение берега, которое приведет к смещению бровки берега на 4–8 м от ее положения на 29.05.09. В этой части участка (район репера № 1) бровка берега может достичь автодороги и привести к ее разрушению.</p> <p>Рекомендуется установка предупредительных знаков, ограждений, а также перенос участка дорожного полотна на расстояние не менее 50 м от реки.</p>	Угроза ЧС локального масштаба

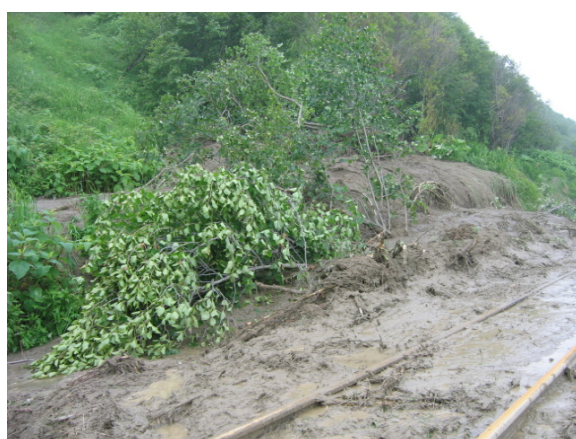
В **Сахалинской области** в результате ливневого циклона произошли сходы нескольких селевых потоков на железнодорожные пути в центре острова, которые привели к размыву части железнодорожного полотна Сахалинской железной дороги в Макаровском районе области между станциями Пугачево – Туманово. Зафиксированы выходы грязевых потоков на железнодорожное полотно (рис.18). Протяженность селевых завалов по железной дороге и автодорогам составляет от 3-5 м до 50 м, мощность 1-2 м. Сошедшие потоки забились отводные каналы, водопропускные трубы, наблюдалось разрушение глыбовой отсыпки ж/д полотна.

Рис.18.Разгрузка селевого потока на железную дорогу (ФГУГП «СахГРЭ»).

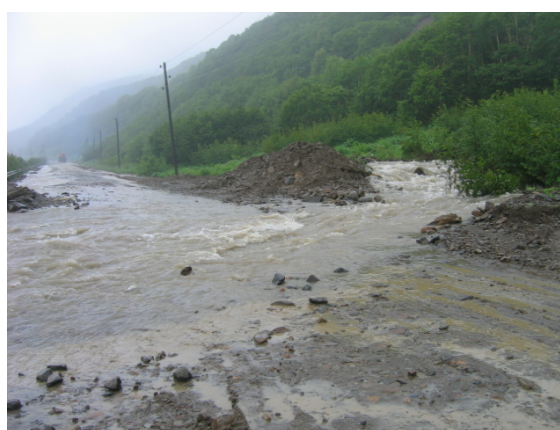
На участке Заозерное – Макаров водными потоками, в общей сложности, размывто 520 м автодороги (рис.19).

Рис.19. Размывание полотна автодороги грязеводными потоками, 241км (ФГУГП «СахГРЭ»).

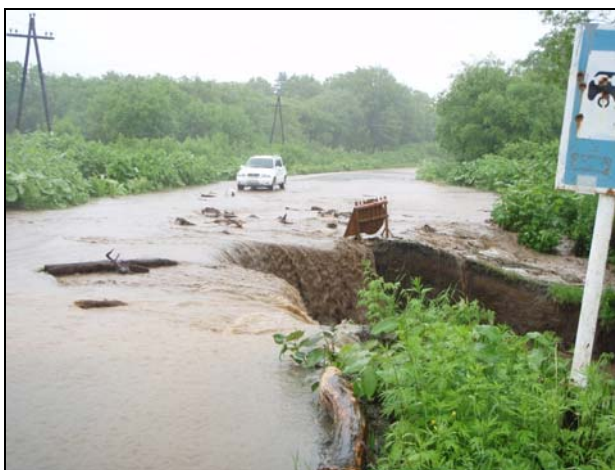
Протяженность отдельных участков размыва колеблется от 50 до 200 м (рис.20-21).

Рис.20. Промоина на 14 км автодороги Южно-Сахалинск – Холмск (23 июня 2009 г) (ФГУГП «СахГРЭ»).

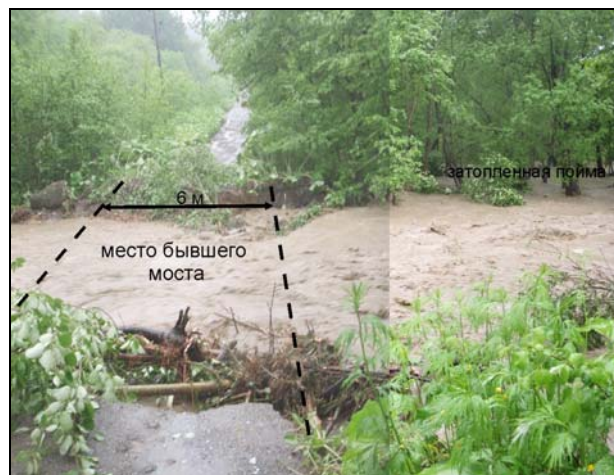
Рис.21. Разрушенный паводком мостовой переход, на р. Владимировка (23 июня 2009 г.) (ФГУГП «СахГРЭ»).
