**ИНФОРМАЦИОННАЯ СВОДКА
О ПРОЯВЛЕНИЯХ ЭКЗОГЕННЫХ ГЕОЛОГИЧЕСКИХ ПРОЦЕССОВ
на территории Российской Федерации
за III квартал 2010 г.**

Центр мониторинга состояния недр

Сводка подготовлена в отделе экзогенных геологических процессов Центра мониторинга. ФГУГП «Гидроспецгеология»

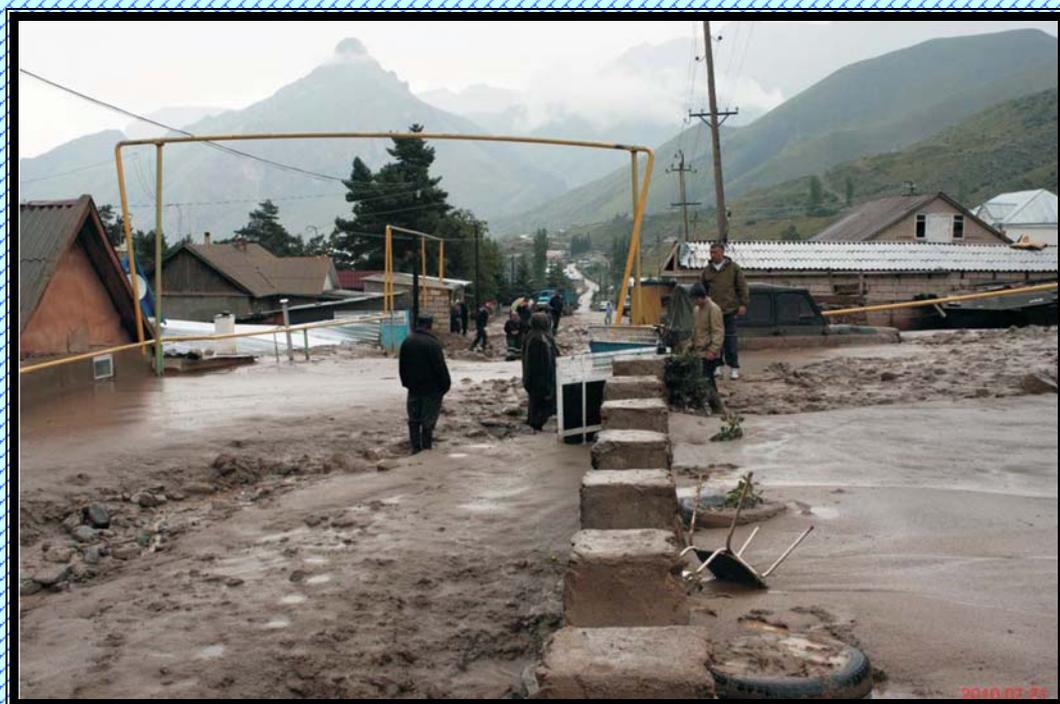
На обложке фото ТЦ «Каббалкгеомониторинг» (Занесенная селевыми выносами ул. Кулиева в с. Булунгу, Чегемский район, Кабардино-Балкарская Республика).

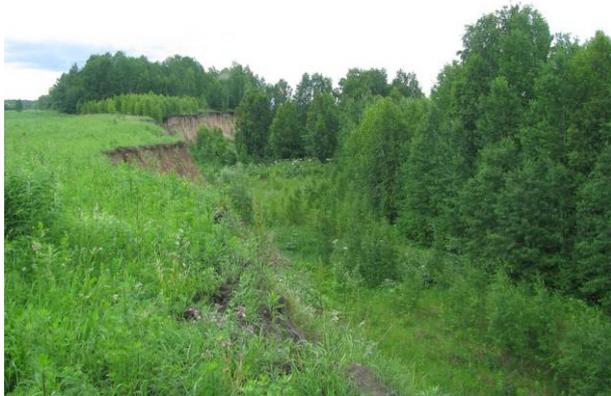
Рис. 1. Проявления оползневого процесса в районе с. Соколовка, Томская область (ОАО «Томскгеомониторинг»)

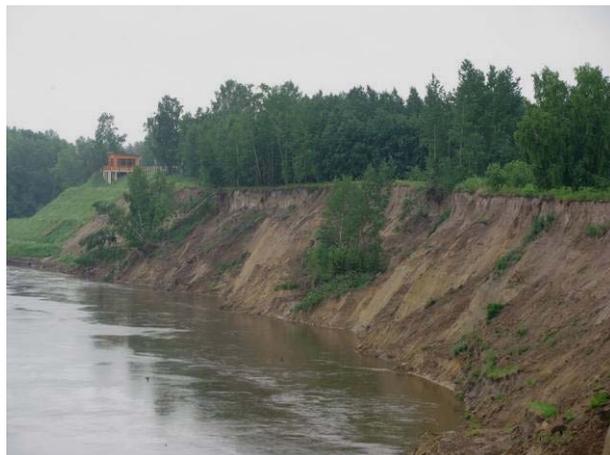
В с. Городок Первомайского района интенсивной переработке подвержен участок правого берега р. Чулым высотой до 22 м и протяженностью около 700 м

(рис.2), в пределах которого развиваются оползни и процесс береговой эрозии. Оползни развиты на участке протяженностью порядка 200 м.

Рис. 2. Эрозионный размыв правого берега р. Чулым, с. Городок, Томская область (ОАО «Томскгеомониторинг»)

701015	37	Первомайский район, п. Городок	00.07.10	30.09.10	Эб, Оп	<p>Оползни развиты на участке берегового склона протяженностью порядка 200 м, где фиксируется 3 оползневых блока размерами до 30 м по ширине и до 6 м в длину. По механизму смещения предположительно оползни соскальзывания. В пределах бровки берегового уступа трещин и заколов не обнаружено.</p> <p>По опросу жителей, за весенний период 2010 г., бровка берегового уступа сместилась на 5–10 м, сокращая земельные участки, занятые под огороды.</p> <p>В зоне негативного воздействия процессов расположены огороды усадеб №№ 8, 10, 12, 14 по ул. Центральной. Расстояние до жилых построек 80 и более метров, до хозяйственных построек 40 м.</p>

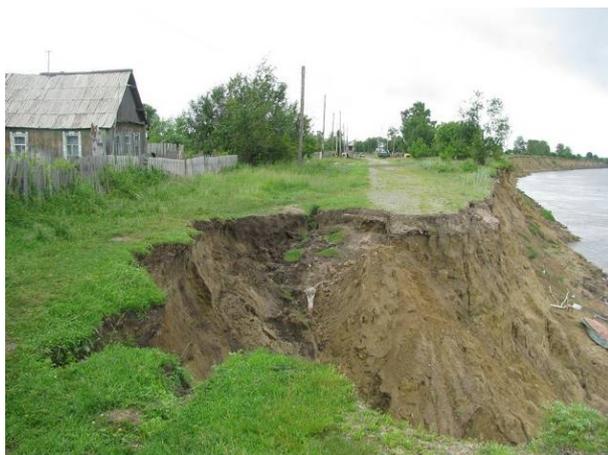
В г. Колпашево продолжала развиваться овражная эрозия, сформировался новый овраг, разрушивший полотно уличной дороги (рис.3). Продолжала активно развиваться береговая эрозия, что, в основном, обусловлено высоким стоянием уровня воды в р. Оби. В результате эрозии происходило разрушение участков автодорог в береговой зоне (рис. 4).

Рис. 3. Овраг в районе дома № 19 по ул. Панова, г. Колпашево Томской области (ОАО «Томскгеомониторинг»)

1	2	3	4	5	6	7	8
551004	25	с. Муромцево	00.07.10	00.09.10	Эб	Активизация боковой речной эрозии в с. Муромцево обусловлена продолжительным паводковым периодом на р. Тара. Эрозионный размыв составил 1,5 м. Под угрозой разрушения в с. Муромцево находятся жилые дома, производственная площадка ЖКХ. Разрушена подъездная дорога к районной нефтебазе. Противозерозионные сооружения находятся в неудовлетворительном состоянии.	
Томская область							
701002	26	Каргасокский район, с. Каргасок	00.07.10	30.09.10	Эб	По данным инструментальным наблюдений средняя величина размыва составила 0,8 м. В зоне размыва находятся огороды по ул. Октябрьской, отмечается разрушение заборов и хозяйственных построек. Угрозы жилым зданиям и сооружениям нет.	
701004	27	Колпашевский район, г. Колпашево	00.07.10	30.09.10	Эб, Эо	Ширина берегового размыва в районе ул. Промысловой составила от 3,0 до 6,0 м; на участке от ул. Новосибирской до ул. П. Осипенко не превышала 3,5 м; в районе ул. Панова - от 2,0 до 4,0 м. в районе ул. Дзержинского - от 2,0 до 14,0 м; в районе пер. Пристанского от 1,0 до 4,0 м. По ул. Дзержинского на участке домов №№ 33а-77 разрушено дорожное полотно, в районе пристани произошел размыв трубопровода ливневого коллектора, началось разрушение бетонной площадки, по ул. Панова наблюдается разрушение огородов. В районе дома № 19 по ул. Панова сформировался новый овраг, разрушивший полотно уличной дороги. Длина оврага 8,8 м, ширина в вершине до 7,3 м.

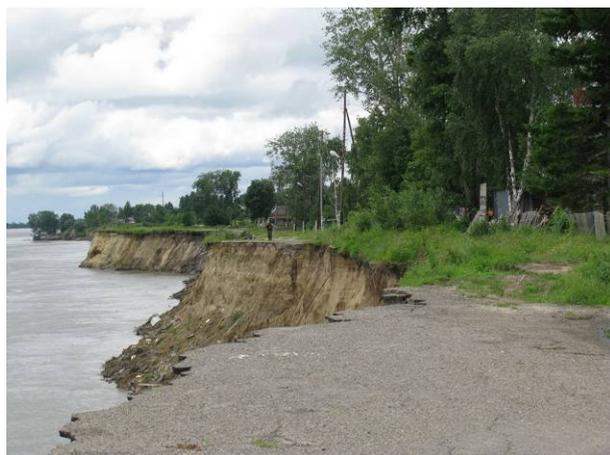
Рис. 4. Разрушение дорожного полотна по ул. Дзержинского, г. Колпашево Томской области (ОАО «Томскгеомониторинг»)

1	2	3	4	5	6	7	8
		участок «Мост Чулым»				активное развитие процессов береговой эрозии. Продолжается разрушение асфальтового покрытия автодороги (бывшая паромная переправа). По данным замеров, проведенных по 4-м реперным створам, величина размыва на этом участке составила от 0,8 до 14,0 м.	
701011	33	Зырянский район, с. Зырянское	00.07.10	30.09.10	Эб	<p>Величина размыва в районе автодороги Зырянское – Причулымск составила от 1,0 до 9,0 м, при средних значениях 3,8 м. Минимальное расстояние от бровки берегового склона до автодороги 3,2 м.</p> <p>На участке жилой застройки от пер. Гоголя до ул. Дзержинского процессы береговой эрозии продолжают развиваться. Наибольший размыв отмечался в районе усадьбы № 4 по ул. Коммунальной, где достигал 10,0 м. Величина размыва в пределах с. Зырянского составила от 0,7 до 10,0 м, при среднем значении 5,3 м.</p> <p>Жилые дома по пер. Гоголя, ул. Коммунальная, ул. Дзержинского, находящиеся в зоне возможного обрушения, частично расселены.</p>

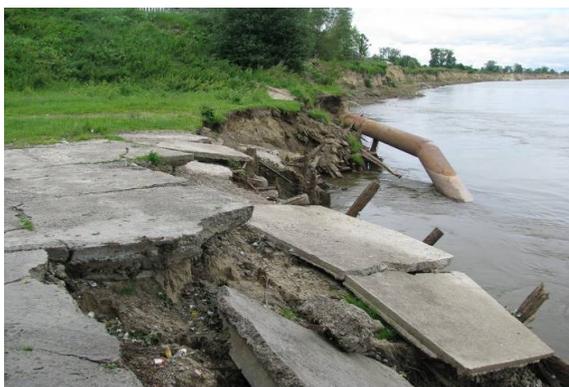
В районе пристани произошел размыв трубопровода ливневого коллектора, началось разрушение бетонной площадки (рис. 5).

Рис. 5. Деформации сооружений в зоне берегового уступа в районе пристани, г. Колпашево Томской области (ОАО «Томскгеомониторинг»)

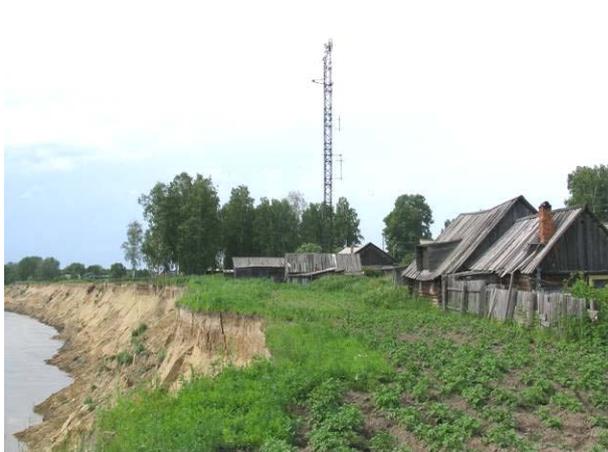
В сс. Подгорное (р. Чая), Кривошеино, Альмяково (рис. 6), Комсомольск (рис. 7), Зырянское (рис. 8), Кожевниково (рис. 9), Первомайское, Орловка, п. Белый Яр на локальных участках берегового склона отмечалось активное развитие эрозионных, обвально-осыпных процессов и сплывы грунта.

Рис. 6. Эрозионные процессы в с. Альмяково, Томская область (ОАО «Томскгеомониторинг»)

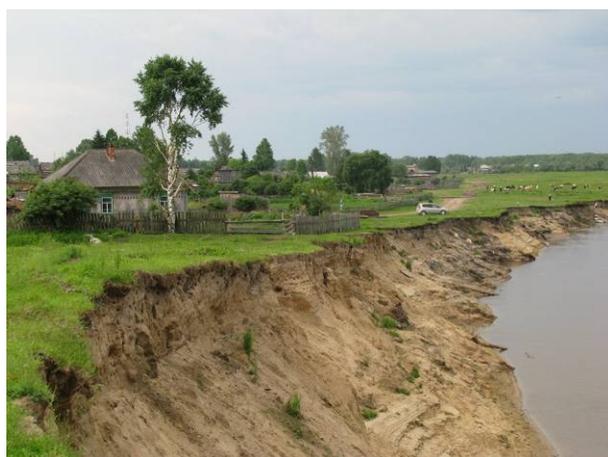
Рис. 7. Эрозионные процессы в с. Комсомольск, Томская область (ОАО «Томскгеомониторинг»)

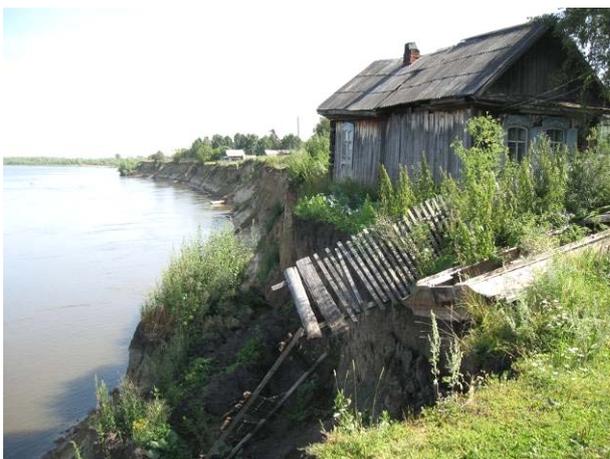
Рис. 8. Эрозионные процессы в районе ул. Коммунальная, с. Зырянское Томской области (ОАО «Томскгеомониторинг»)

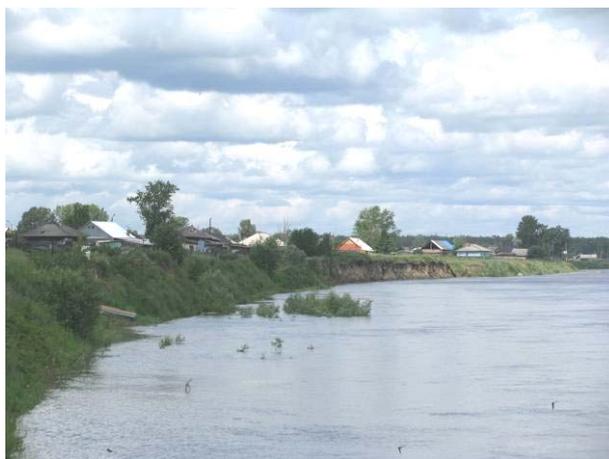
Рис. 9. Береговой склон р. Оби, с. Кожевниково, Томская область (ОАО «Томскгеомониторинг»)

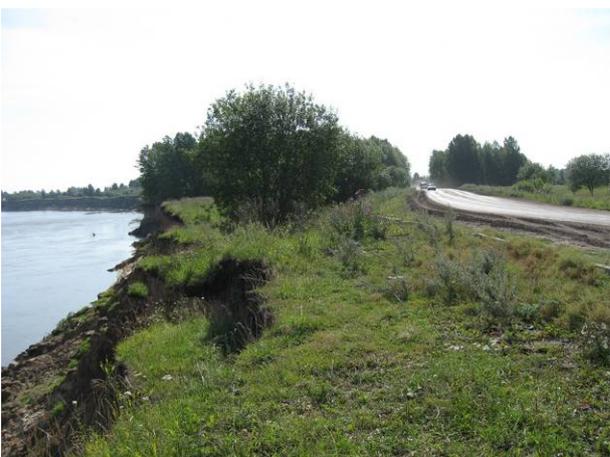
В районе автомобильного моста через р. Чулым у с. Первомайское на протяжении около 400 м величина эрозионного размыва составила от 0,8 до 14,0 м. Вдоль автодороги Зырянское – Причулымск минимальное расстояние от бровки берегового склона до автодороги в результате эрозионного размыва достигло ~3 м (рис.10).

Рис. 10. Бровка берегового уступа на участке автодороги Зырянское – Причулымск, Томская область (ОАО «Томскгеомониторинг»)

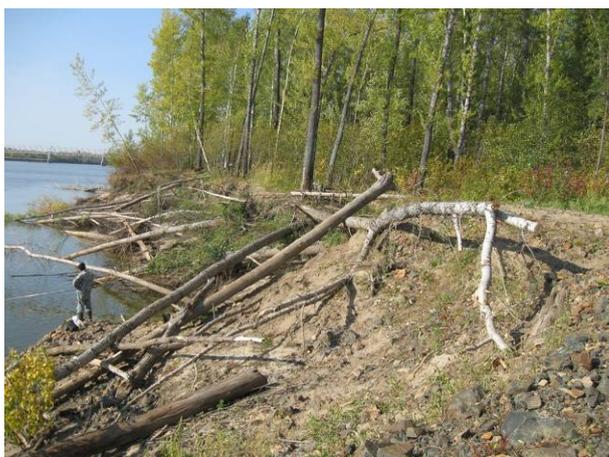
На правом берегу р. Чулым в районе мостовых переходов протяженность береговой линии, подверженной активной эрозии составляет около 6 км. Ориентировочная величина берегового размыва, за весенний период 2010 г., между мостовыми переходами составляет 2-4 м (рис. 11).

Рис. 11. Береговой склон ниже мостового перехода через р. Чулым (правый берег), Томская область (ОАО «Томскгеомониторинг»)

1	2	3	4	5	6	7	8
701016	38	Первомайский район, участок русла р. Чулым между а/м и ж/д мостами	00.04.10	30.09.10	Эб	Правый берег р. Чулым высотой 3-4 м, в районе мостовых переходов, подвержен процессам боковой эрозии. Ориентировочная величина берегового размыва, за весенний период 2010 г., между мостовыми переходами составляет 2-4 м.	
701018	39	Томский район, с. Орловка	00.04.10	30.09.10	Эб	В нижней по течению части села отмечается развитие процессов береговой эрозии. Разрушению подверглись «Мичуринские» участки.	
ДАЛЬНЕВОСТОЧНЫЙ ФЕДЕРАЛЬНЫЙ ОКРУГ							
Приморский край							
251061	1	г. Находка	00.08.10	00.08.10	Эо	Размыв краевой части дорожной насыпи и кювета на 136,1-136,6 км автодороги Владивосток – Находка на участке длиной 0,5 км.	
251062	2	г. Находка	00.08.10	00.08.10	Оп	Оплывание стенки дорожной выемки на 136,5 км автодороги Владивосток – Находка на участке длиной 0,03 км.	
251063	3	Партизанский р-н, с. Водопадное	00.08.10	00.08.10	Ос	Высыпание камней из стенки дорожной выемки на 45,5 км автодороги Находка – Кавалерово на участке длиной 0,02 км.

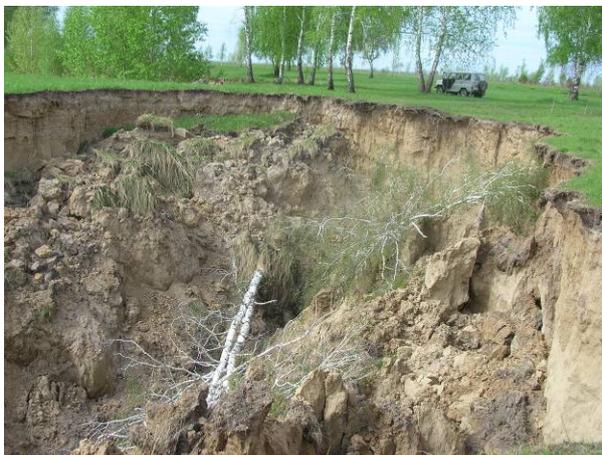
Алтайский край. В окрестностях р.п. Тальменка отмечен значительный рост оврагов (рис. 12). При сохранении таких скоростей роста оврагов может возникнуть опасность воздействия на объекты поселка.

Рис. 12. Активная овражная эрозия на Тальменском участке, Алтайский край (ОАО «Алтайская гидрогеологическая экспедиция»)

1	2	3	4	5	6	7	8
						выстроен жилой дом.	
СИБИРСКИЙ ФЕДЕРАЛЬНЫЙ ОКРУГ							
Алтайский край							
221001	1	Тальменский участок. Овраг №1, «Кладбище»	00.07.10	00.07.10	Эо	В период весеннего сезонного оттаивания грунтов, главным образом, по причине размыва и разрушения бровки склона оврага поверхностными водами, отмечено продвижение вершины оврага в сторону захоронений до 1,1 м. В настоящее время здесь геодинамическая обстановка, пока, не критическая, тем не менее, необходимо принять меры по запрету роста кладбища в сторону оврага. В будущем, возможно, потребуется производство берегоукрепительных работ.	
221002	2	Тальменский участок. Овраг №2, «Стройрегион»	00.07.10	00.07.10	Эо	В период весеннего снеготаяния и сезонного оттаивания грунтов в овраге, расположенном напротив компании «Стройрегион», отмечены проявления процессов овражной эрозии. Наибольшая активность процессов зафиксирована в пределах вершины оврага, где продвижение бровок в сторону лесопосадки составило до 0,9 м. Ущерб, в основном, экологический, разрушение склонов оврага. Производство берегоукрепительных работ.

221003	3	Тальменский участок. Овраг №5, «Поганка»	00.07.10	00.07.10	Эо	В период интенсивного таяния снегов в пределах вершины оврага отмечена резкая активизация процессов овражной эрозии. Продвижение бровок вершины оврага от прошлогодних отметок составило до 5 м. Ущерб: сокращение сенокосных площадей, а также экологический – уничтожение деревьев, разрушение склонов оврага. Необходимо производство берегоукрепительных работ.	
221004	4	Тальменский участок. Овраг №6, «ул. Панфиловцев»	00.07.10	00.07.10	Эо	В мае в результате эрозионной деятельности талых и дождевых вод в пределах вершины оврага отмечено разрушение склонов оврага с продвижением бровки в сторону посевного поля до 1,8 м. Ущерб, главным образом, экологический. В будущем возможно прямое воздействие ЭГП на обрабатываемые площади. Необходимо производство берегоукрепительных работ.	
Красноярский край							
241001	5	Балахтинский район, р.п. Балахта	00.03.10	Не завершилась	Пт	Подтопление отмечается в центральной части р.п. Балахта. Высокий уровень грунтовых вод держится практически круглогодично, понижаясь на 1,5-2 месяца в зимний период. Происходит затопление погребов и других участков пониженных форм рельефа. Происходят интенсивные деформации жилых и подсобных помещений, приходят в негодность приусадебные участки.

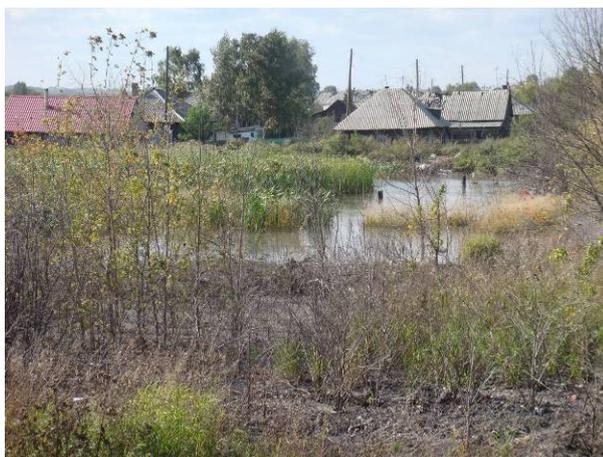
В **Кемеровской области** зафиксировано подтопление территории жилой застройки в юго-западной части г. Ленинск-Кузнецка, которое связано с аварией на подземном водоводе шламовых вод, сбрасываемых из шахты в шламонакопитель. Аварийный сброс шахтовой воды в ливневую канализацию в количестве 72,0 тыс. м³ происходил здесь в течение 3 суток. Сбрасываемые воды текли над водоотводящими трубами, начали переполнять лог, фильтроваться через его борта, растекаться по поверхности и насыщать грунты. Подтоплению способствовало также отсутствие дренажа и водопропусков на автодорогах, заболоченность территории, подпор речных вод (рис. 13).

Рис. 13. Подтопление жилого сектора в зоне подпора речных и подземных вод, г. Ленинск-Кузнецк Кемеровской области (ФГУП «Красноярская ГГП»)

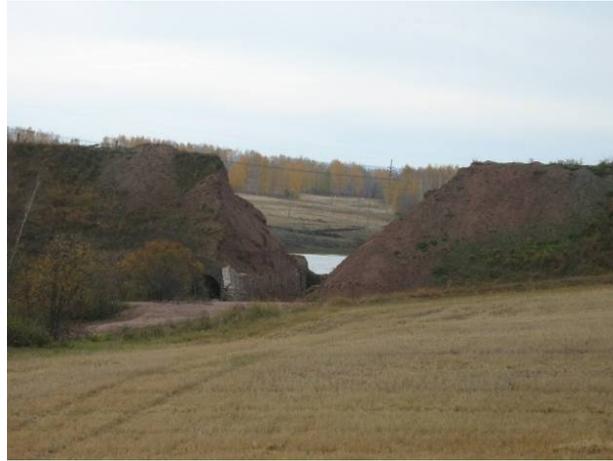
В июле в результате комплексного воздействия береговой, донной, овражной и плоскостной эрозии произошел прорыв дамбы на пруду п. Элита Емельяновского района (рис. 14). Поток воды был размыв участок дороги Еловая – Манино протяженностью около 20 м. Дорога была восстановлена в конце августа.

Рис. 14. Разрыв дамбы в п. Элита Емельяновского района, Красноярский край (ФГУП «Красноярскгидрогеология»)

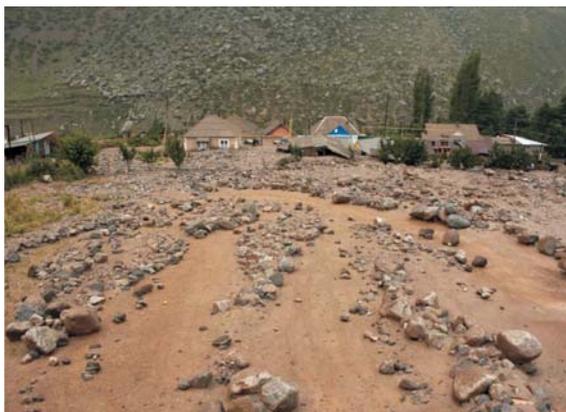
В Кабардино-Балкарской Республике вечером 20 июля по р.Сылыксу, правому селеносному притоку р.Чегем, прошел грязекаменный сель. В пределах конуса выноса р. Сылыксу, расположенного практически в центре с. Булунгу Чегемского муниципального района, селевой поток был зафиксирован приблизительно в 19 час. 15 мин.

Первичные селевые потоки сформировались примерно в 1,2 км к северо-западу от г. Коргашилитау, на северном склоне отрога хр. Коргашилитау, в 5,6 км выше с. Булунгу. Селевой поток, имевший сечение до 15х4 м в вершине конуса выноса, в 200 м выше моста автодороги Чегем – Булунгу (ул.Кулиева) на повороте русла вышел из русла р. Сылыксу и прошел по её правому борту, пересекая последовательно улицы Калабекова, Мизиева, Кулиева. Объем свежих селевых отложений на территории села оценивается приблизительно в 19400 м³. Мощность отложений местами достигает 3,0-3,5 м (Рис. 15,16). Фактор активизации – интенсивные атмосферные осадки. Занесено 8 жилых домов, 2 из них восстановлению не подлежат. Повреждены автодороги, мосты, газопровод, личный автотранспорт. Нанесен урон поголовью домашнего скота, занесены приусадебные участки.

Рис. 15. Селевые отложения в правом борту р. Сылыксу на территории с. Булунгу (ТЦ «Каббалкгеомониторинг»)

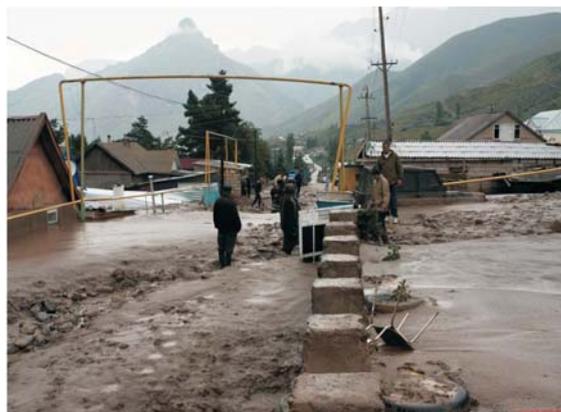
Рис. 16. Занесенная селевыми выносами ул. Кулиева в с. Булунгу (ТЦ «Каббалкгеомониторинг»)
