ИНФОРМАЦИОННАЯ СВОДКА
О ПРОЯВЛЕНИЯХ ЭКЗОГЕННЫХ ГЕОЛОГИЧЕСКИХ ПРОЦЕССОВ
на территории Российской Федерации
за IV квартал 2010 г.

Сводка подготовлена в отделе экзогенных геологических процессов Центра мониторинга. ФГУГП «Гидроспецгеология»

На обложке фото ГУП «Кубаньгеология» (Разрушенный мост через р. Туапсе в районе п. Мессажай, Туапсинский район, Краснодарский край).

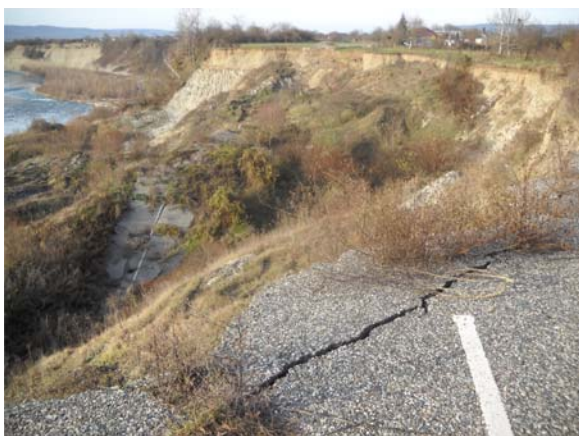
В Республике Адыгея, в пределах областей Степного Предкавказья и Предгорий, активность ЭГП не превышала среднемноголетних значений. В районе ст. Абадзехской продолжается активное развитие оползневых процессов (рис.1).

Рис.1. Оползень на южной окраине ст. Абадзехской (ГУП «Кубаньгеология»)

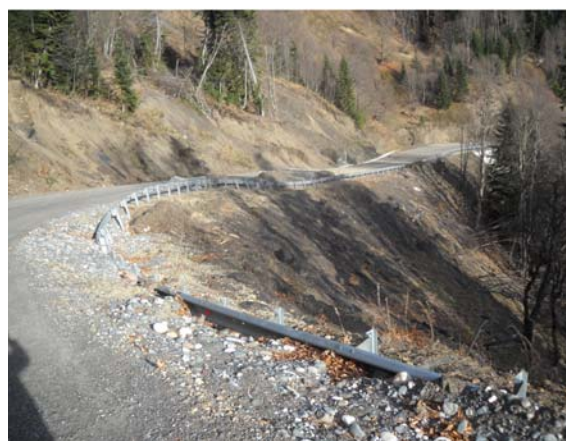
В ноябре активизировался оползень на а/д к западу от п. Гузерипль. Активизация произошла на нескольких участках вдоль дороги (23,1-24,4 км, 21,9-22,6 км, 18,3-20,1 км). Активизация началась весной 2010 г. и привела к разрушению и деформации полотна дороги (рис.2).

Рис.2. Деформация полотна дороги западнее п. Гузерипль (ГУП «Кубаньгеология»)

Величина смещения оползневых блоков на полотне дороги по вертикали составляла до 1м. В оползневое смещение была вовлечена 1/2 полотна дороги по ширине, основные оползневые смещения произошли в низовом откосе дороги, длина оползня в низовом откосе дороги составила до 250м. В сентябре дорога была отремонтирована без проведения противооползневых мероприятий. Активизация оползневых процессов на этом участке продолжалась в октябре и ноябре и охватила склон над дорогой. В дорожной врезке местами отмечались участки увлажнения и высачивание трещинных вод. На момент обследования на ранее отремонтированных участках образовались трещины со смещением по вертикали до 0,1-0,3м.

1	2	3	4	5	6	7	8
						разрушения необходимо провести террасирование и укрепление откосов склона (навешивание густой сетки, высев многолетних трав), обязательно сооружение водосборных лотков и акведуков.

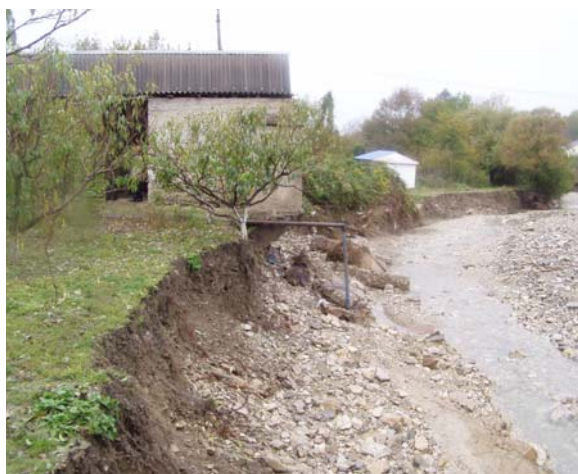
На восточной окраине с. Тешебс на левом берегу реки разрушены хозяйственные постройки, смыто 15 м приусадебного участка (рис.3). Разрушены береговые укрепления и опоры у моста через р. Тешебс, уничтожен пешеходный мост. Вал воды идущей, по р. Туапсе вызвал интенсивную боковую эрозию, что привело к разрушению береговой защиты и мостов в п. Цыпка и п. Мессажай (рис.4).

Рис.3. Активизация боковой эрозии на р. Тешебс (ГУП «Кубаньгеология»)

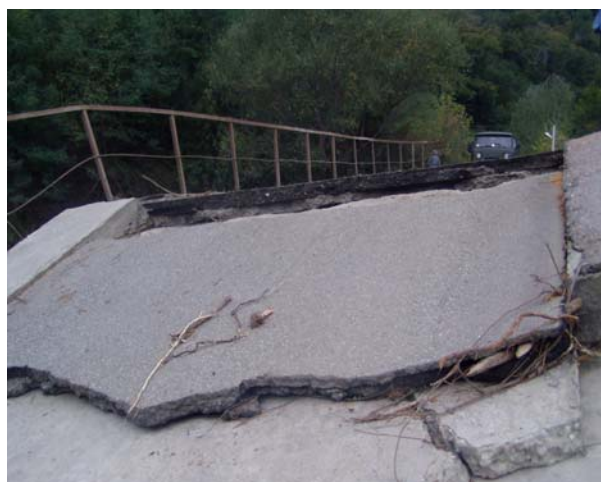
Рис.4. Разрушенный мост через р. Туапсе в районе п. Мессажай (ГУП «Кубаньгеология»)
