**ФЕДЕРАЛЬНОЕ ГОСУДАРСТВЕННОЕ УНИТАРНОЕ ГЕОЛОГИЧЕСКОЕ ПРЕДПРИЯТИЕ
«ГИДРОСПЕЦГЕОЛОГИЯ»**

ИНФОРМАЦИОННАЯ СВОДКА

**О ПРОЯВЛЕНИЯХ ЭКЗОГЕННЫХ ГЕОЛОГИЧЕСКИХ
ПРОЦЕССОВ**

на территории Российской Федерации за III квартал 2013 г.

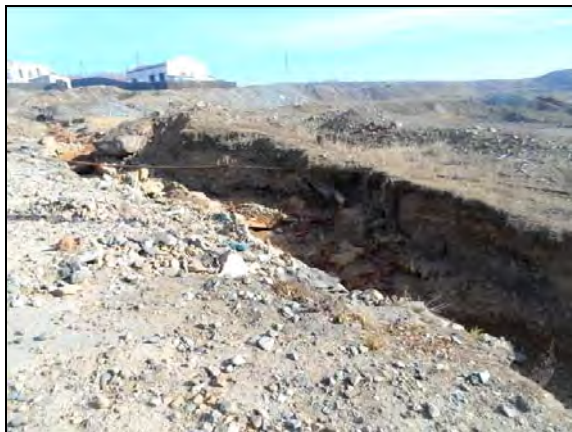
В пределах горного отвода Вершино-Дарасунского рудника широко распространены процессы оврагообразования на склонах шахтных полей. Наиболее часто встречаются системы ветвящихся оврагов, образование которых вызвано проходкой на склонах разведочных канав и траншей, нарушающих режим поверхностного стока и разрушающих защитный растительный покров. Практически все овраги в пределах месторождения находятся в стадии развития и формируются на участках распространения легко размываемых супесчано-суглинистых, делювиально-элювиальных отложений и техногенных грунтов (рис.1).

Рис.1. Овражная эрозия на территории Вершино-Дарасунского рудника, Забайкальский край (ГУП «Забайкалгеомониторинг»)

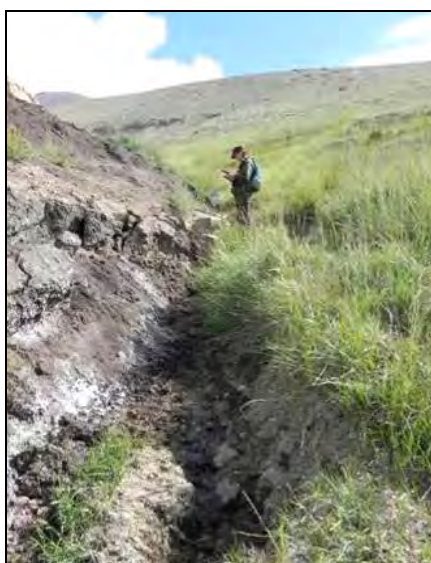
В пределах Чуйского участка отмечалась повышенная активность на подучастке Предгорном, расположенном в зоне влияния Курайского тектонического шва (рис.2). На участке «Цокольный» наиболее активной частью являлась языковая часть оползня (рис.3).

Рис.2. Язык современного оползня перекрывший ручей, Республика Алтай (ТЦ «Алтайгеомониторинг»)

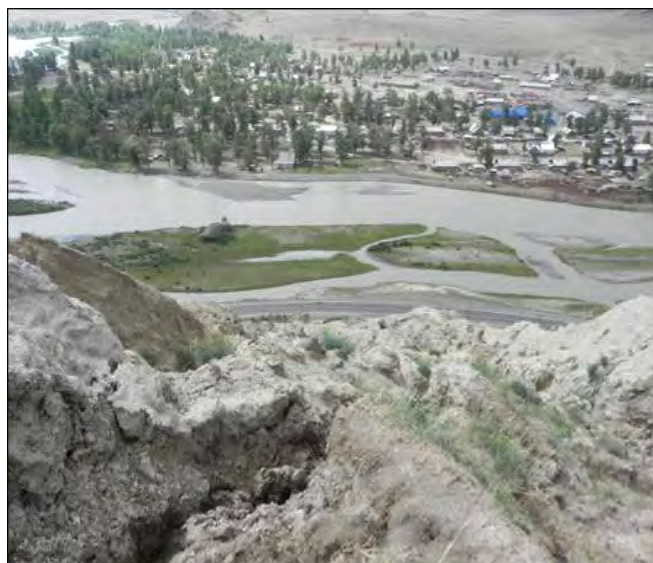
Рис.3. Участок «Цокольный». Активная часть языка, сползающего к Чуйскому тракту, Республика Алтай (ТЦ «Алтайгеомониторинг»)

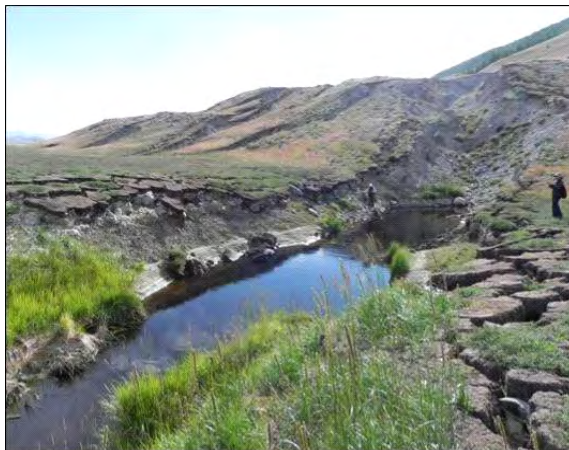
На участке «Бельтир» отмечалась средняя и слабая активность процесса. На участке «Арка-Узук» активность снизилась, но отмечается повышенная обводненность оползневого массива (рис.4), что может быть связано с повышенным относительно нормы количеством зимних осадков в горах.

Рис.4. Озерки во рвах на оползне «Арка-Узук», Республика Алтай
(ТЦ «Алтайгеомониторинг»)

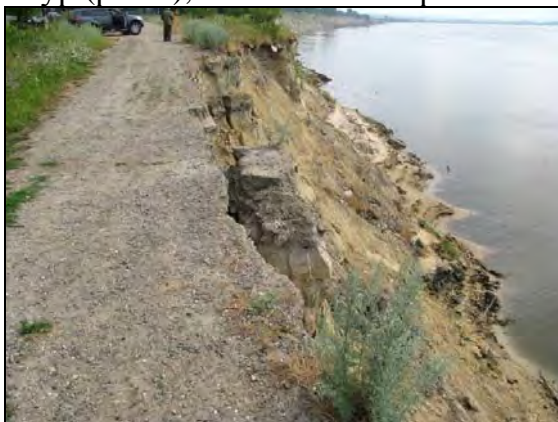
В г. Колпашево (в районе ул. Панова) активно развивались процессы гравитационно-эрозионного комплекса. Дорожное полотно на этом участке

полностью разрушено, началось разрушение усадеб (рис.5). Активное развитие гравитационно-эрозионных процессов установлено также на левом берегу р. Кеть в п. Тогур (рис.6), а также в с. Нарым.

Рис.5. Береговой склон в районе ул. Панова, г. Колпашево, Томская область (ОАО «Томскгеомониторинг»)

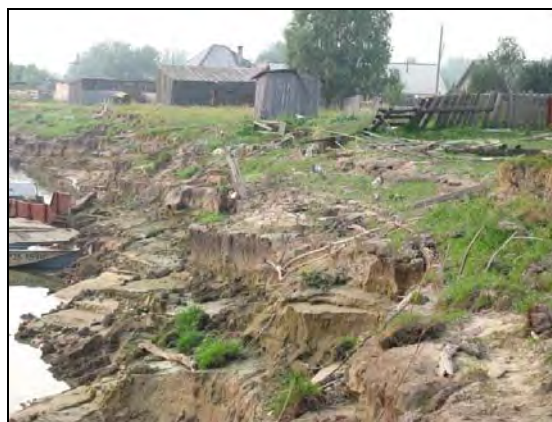
Рис.6. Береговой склон в п. Тогур, Томская область (ОАО «Томскгеомониторинг»)

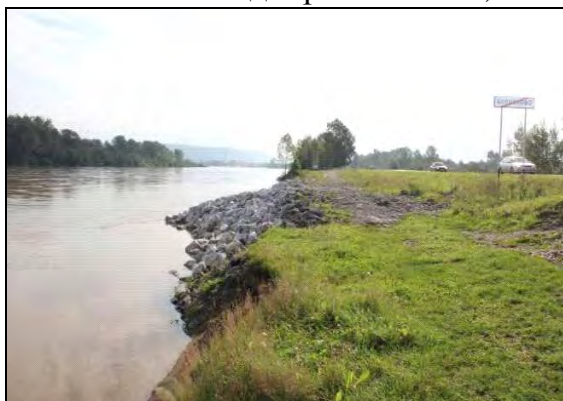
Рис.7. Укрепление берега вблизи автодороги Новокузнецк – Междуреченск, Кемеровская область (ТЦ ГМСН по Кемеровской области)

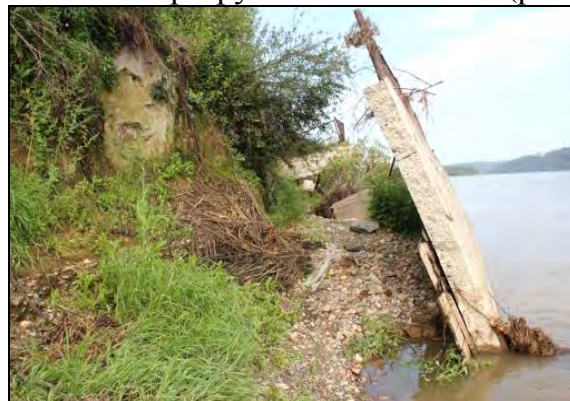
Кемеровская область. В районе с. Боровково Новокузнецкого района в весенний и летний паводок 2013 г. отмечалась активизация гравитационно-эрозионных процессов. Максимальный размыв (до 4,0 м) отмечался на участке берега протяженностью 100 м вблизи участка автодороги Новокузнецк – Междуреченск (рис.7). В пределах с. Боровково величина размыва не превышала 1,0 м, отмечалось обрушение хозяйственных построек, продолжалось разрушение восточной части подпорной стенки, которая местами разрушена полностью (рис.8).

Рис.8. Разрушение подпорной стенки на берегу р. Томь в с. Боровково, Кемеровская область (ТЦ ГМСН по Кемеровской области)

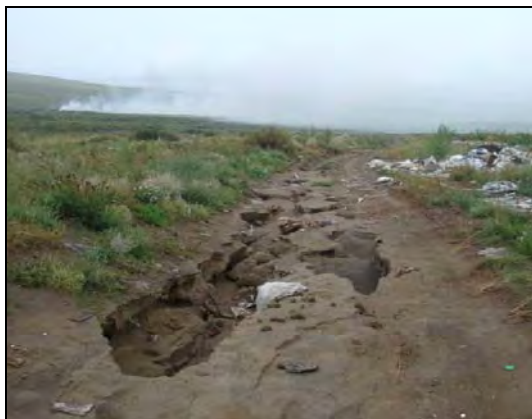
Республика Тыва. В результате ливневых дождей в августе в районе полигона ТБО г. Кызыла произошла активизация овражной эрозии. Образовавшиеся промоины разрушили участок дорожного полотна грунтовой дороги (рис.9).

Рис.9. Активизация овражной эрозии на грунтовой дороге в районе Кызылского полигона ТБО, Республика Тыва (Тувинский ТЦ ГМСН)

Республика Тыва							
171301	58	г. Кызыл, южная окраина	00.08.13	00.08.13	Эо	<p>В результате ливневых дождей произошло образование промоин и разрушение дорожного полотна грунтовой дороги в районе полигона ТБО г. Кызыла. Дорожное полотно было выровнено, промоины засыпаны.</p>	
Республика Хакасия							
191301	59	Уч. Абаканский	00.07.13	00.09.13	ГЭ	<p>Из-за сильного подъёма воды в р. Абакан нижняя часть берегового склона на наблюдаемом участке сократилась ещё на 5-7 см.</p>

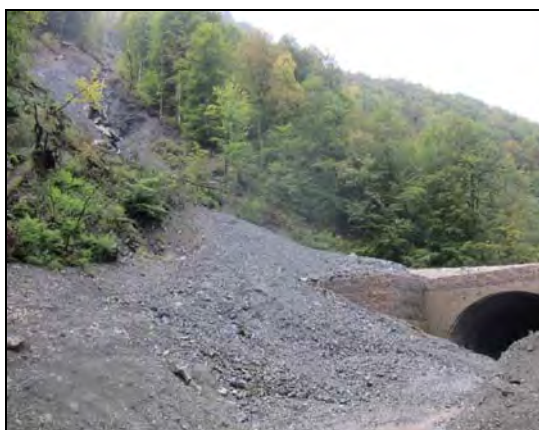
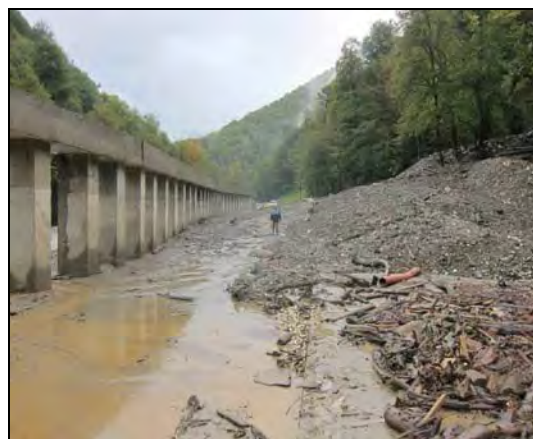
В районе 2-й противоселелавиннозащитной галереи технологической автодороги ОАО «ФСК ЕЭС» подстанции «Мзымта» зафиксировано прохождение селевых потоков по 3-м ранее выявленным селеопасным эрозионным врезам. Селевые массы слились в единый конус выноса, который перекрыл полотно автодороги на участке протяженностью 250 м. Средняя мощность селевых отложений в конусе выноса составила 8 м, видимая длина ~ 50 м. Ориентировочный объем селевых отложений достигает 100 тыс.м³ (рис.10).

Рис.10. Отложения селевых потоков в районе 2-й противоселелавиннозащитной галереи технологической автодороги ОАО «ФСК ЕЭС» к подстанции «Мзымта» (ЮРЦ ГМСН)

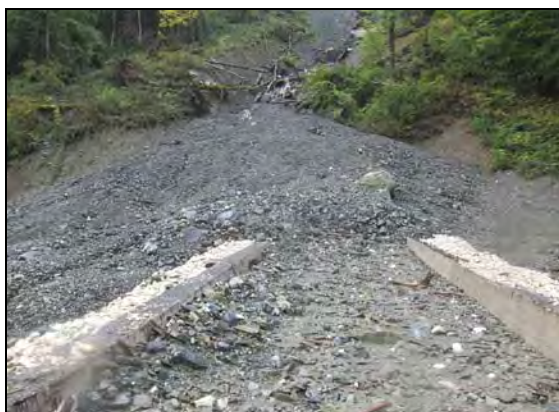
Над 2-й противоселелавиннозащитной галереей технологической автодороги ОАО «ФСК ЕЭС» к подстанции «Мзымта» зафиксировано прохождение селевых потоков по 2-м из 3-х ранее выявленным селеопасным эрозионным врезам. Селевые массы заполнили селепропускные лотки и растеклись по кровле галереи. Ориентировочный объем селевых отложений на данном участке составляет ~30 тыс. м³. Конструкция селепропускных лотков не обеспечивает прохождение селевых масс. Селевые отложения пригружают кровлю галереи, что может привести к ее деформации (рис.11).

Рис.11. Селевые отложения, заполнившие селепропускные лотки над 2-й противоселелавиннозащитной галереей технологической автодороги ОАО «ФСК ЕЭС» к подстанции «Мзымта» (ЮРЦ ГМСН)

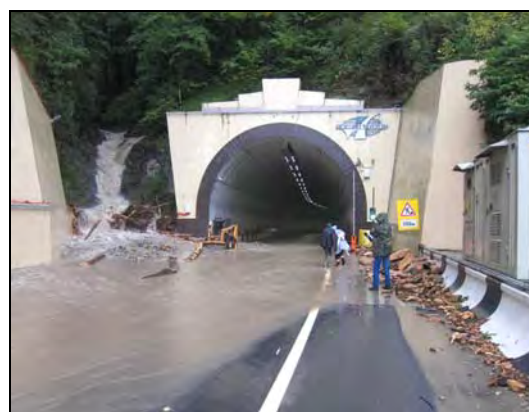
Во второй половине дня 24 сентября в районе южного портала автомобильного тоннеля федеральной автодороги Адлер – Красная Поляна на участке «устье р. Кепша – устье р. Чвижепсе» прошел наносоводный поток, отложения которого перекрыли полосу автодороги. Объем отложений составил ~50 м³ (рис.12).

Рис. 12. Наносоводный поток, перекрывший полосу автодороги Адлер – Красная Поляна на участке «устье р. Кепша – устье р. Чвижепсе» (ЮРЦ ГМСН)

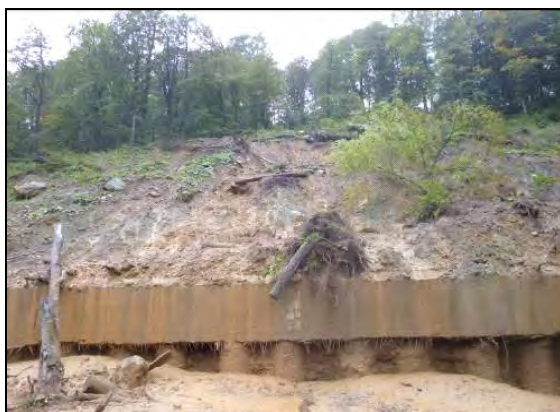
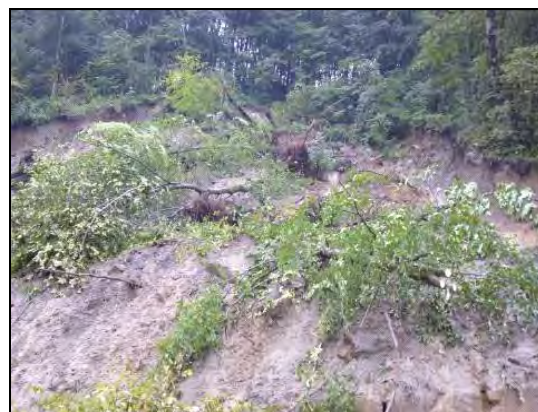
На левом борту руч. Тобиас, в пределах ранее зафиксированного оползневого массива, было отмечено образование 2 оползней течения, переходящих в оползни-потоки. Оползневые массы смещались через подпорные стены и растекались по автодороге №24 Эсто-Садок – Медиа-деревня, при этом перекрыв полотно автодороги. Объем сместившихся масс на участках активизации составил 500 и 1500 м³ соответственно (рис.13).

Рис.13. Оползневые массы, смещавшиеся на участок автодороги №24 Эсто-Садок – Медиа-деревня, левый борт руч. Тобиас (ЮРЦ ГМСН)

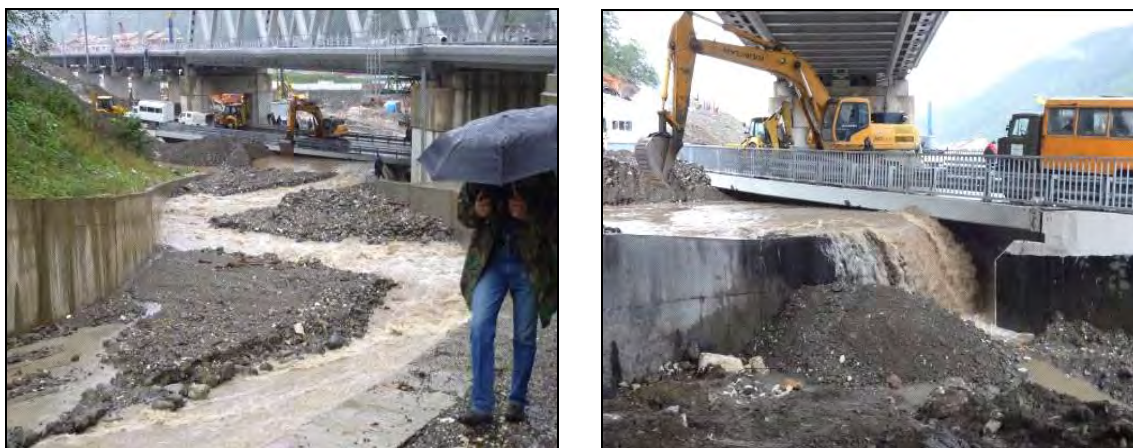
По руслу руч. Тобиас в ночь с 24 на 25 сентября прошел селевой поток. Селевые массы, объем которых составил ~7500 м³, заполнили селепропускной лоток, построенный в устье. Водный поток переливался через борт лотка, что привело к подтоплению прилегающей территории (рис.14).

Рис.14. Селевой поток, прошедший по руслу руч. Тобиас (ЮРЦ ГМСН)

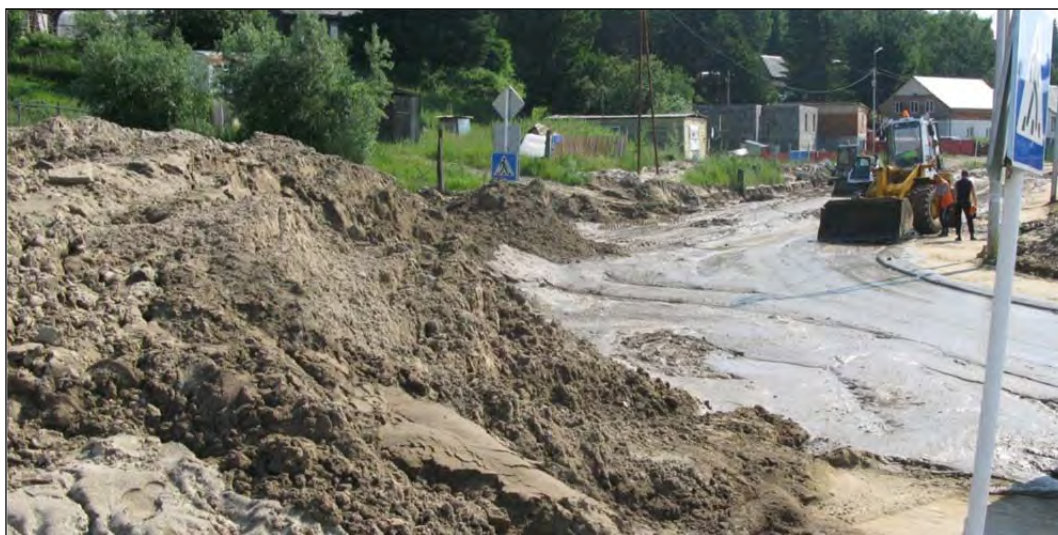
С правой стороны от горнолыжных спусков образовался селевой поток шириной у основания ~50 м и общей протяженностью до 150 м, который захватил часть дороги по ул. Ледовая и прошел в нескольких метрах от жилых домов (рис.15). Общий объем вынесенной породы составил более 200 м³.

Рис.15. Селевые отложения с правой стороны от спуска на территории горнолыжного курорта «Хвойный Урман» (ТЦ ГМСН по Ханты-Мансийскому автономному округу)

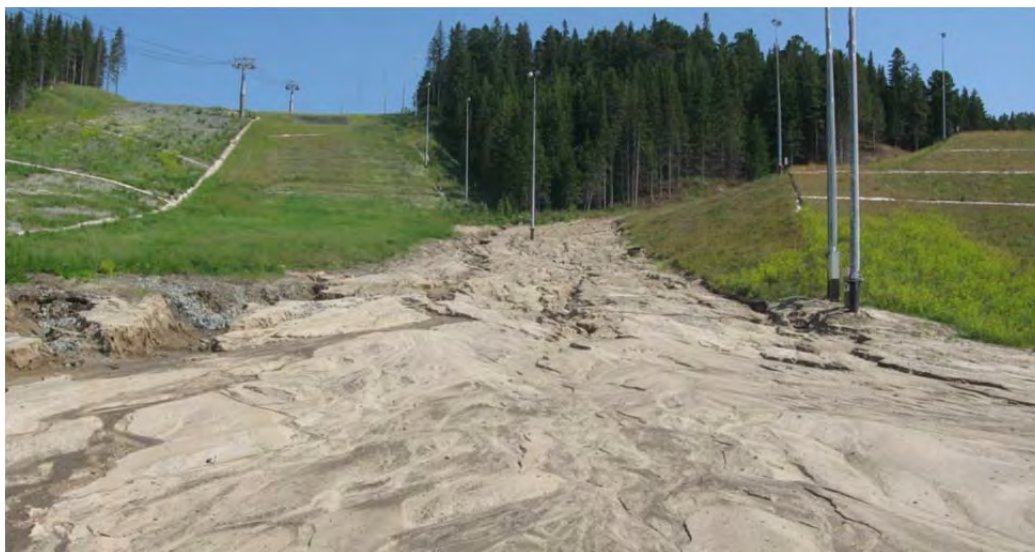
Также между горнолыжными спусками с правой стороны от подвесной дороги образовался селевой поток протяженностью до 100 м и шириной у основания до 25 м (рис.16).

Рис.16. Селевой поток между двумя спусками на территории горнолыжного курорта «Хвойный Урман» ул. Ледовая, 12 (ТЦ ГМСН по Ханты-Мансийскому автономному округу)

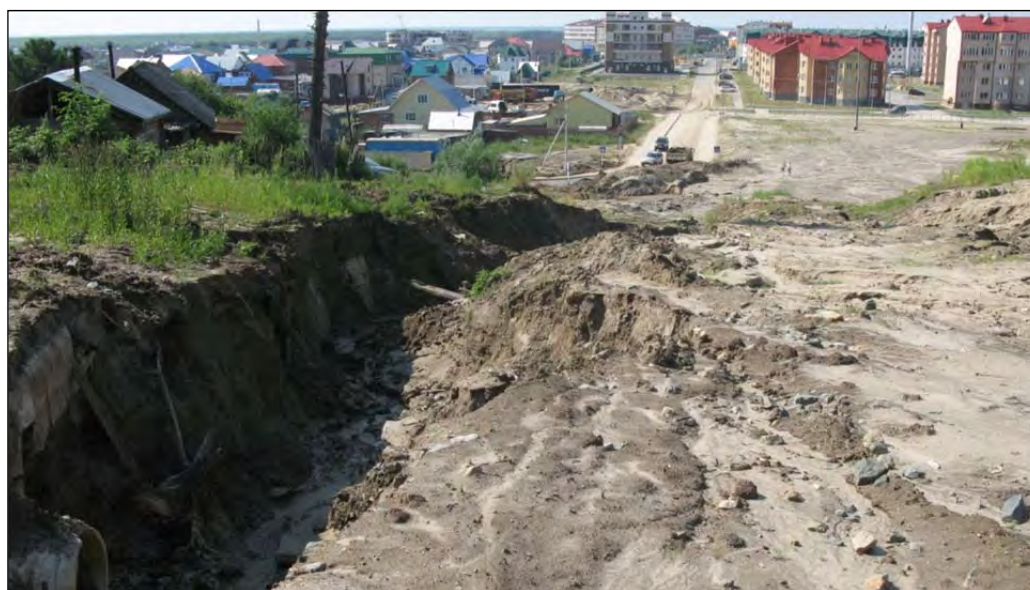
По ул. Ледовая справа от спусков образовался овраг протяженностью ~100 м и глубиной до 5 м (рис.17). Овраг образовался в непосредственной близости от жилых застроек и захватывает часть леса.

Рис.17. Овраг, образовавшийся по ул. Ледовая на территории горнолыжного курорта «Хвойный Урман» (ТЦ ГМСН по Ханты-Мансийскому автономному округу)

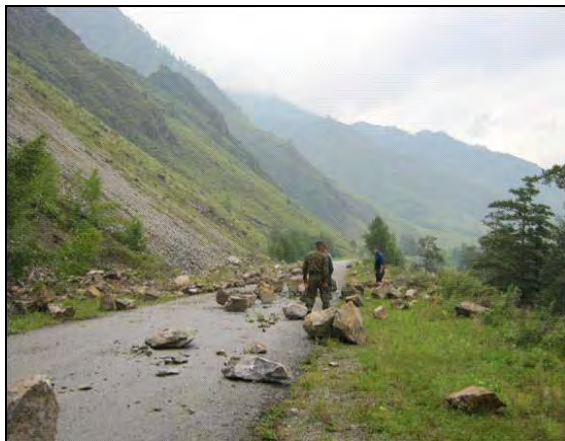
Республика Алтай. По данным Управления МЧС, на автодороге Чемал – Кунос произошла *активизация обвально-осыпных процессов* в районе опасного обвально-осыпного участка трассы. Участок дороги протяженностью ~50 м был перекрыт отдельными глыбами. На федеральной трассе М-52 (686 км) произошел обвал скальных пород, была перекрыта одна полоса движения на отрезке ~20 м. Ширина завала – 5-6 м, высота – до 2 м (рис.18,19). Объявлена ЧС локального масштаба.

Рис.18. Камнепад на трассе Чемал–Куюс, Республика Алтай (МЧС по Республике Алтай)

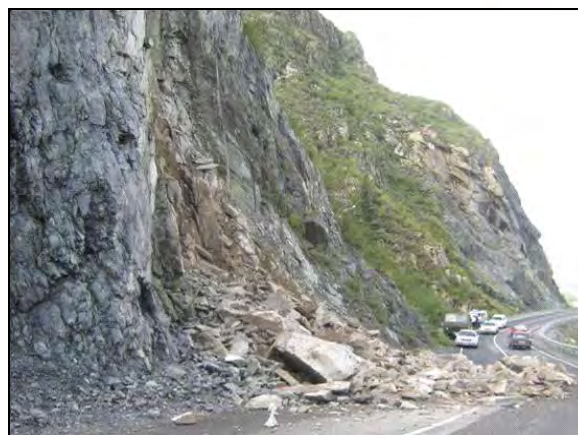
Рис.19. Обвал на 686 км трассы М-52 «Чуйский тракт», Республика Алтай (МЧС по Республике Алтай)

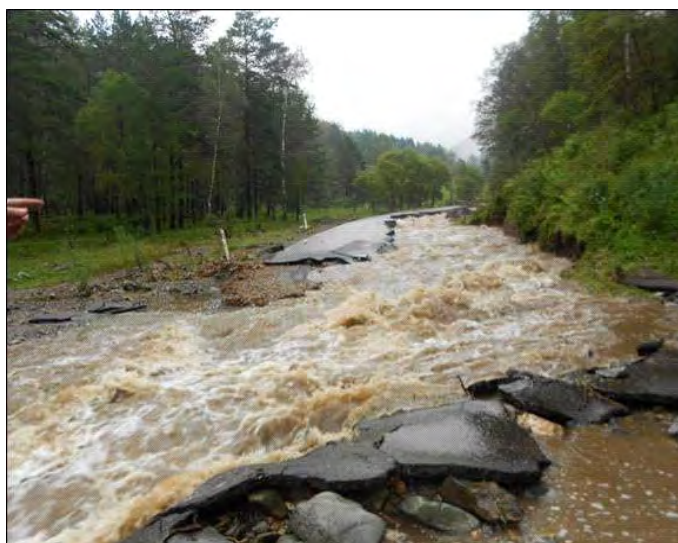
В Майминском районе в результате дождевого паводка отмечалась активизация гравитационно-эрозионных процессов. В с. Кызыл-Озек частично разрушены временные и капитальные дамбы обвалования, дороги местного значения (подъездные дороги к усадьбам), в г. Горно-Алтайск смыты два пешеходных моста. Размыта автодорога Муны – Карым (рис.20). В данных населенных пунктах была объявлена ЧС локального уровня.

Рис.20. Размыв дорожного полотна на трассе Муны – Карым, Республика Алтай (МЧС по Республике Алтай)

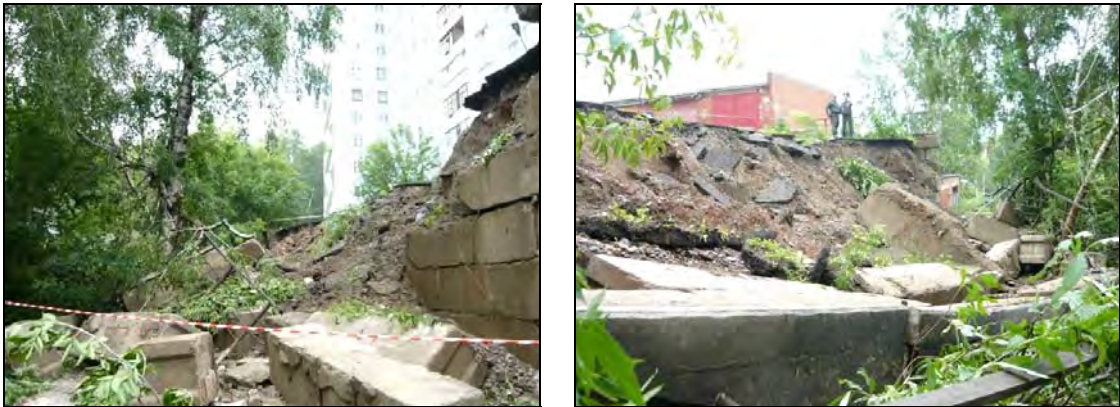
Красноярский край. 4 августа в г. Красноярске (мкр. Академгородок, 24), в результате активизации оползневого процесса после проливного дождя обрушилась подпорная стена двора жилого дома, состоящая из бетонных блоков размером 3×17 м, на которой располагалась парковочная площадка (рис.21). В находящийся ниже овраг упали бетонные блоки ограждения и куски асфальта. Повреждения получили три автомобиля, находившиеся в это время на парковке. Расстояние от кромки обрушившейся стены до жилого дома составляет 8-10 м.

Рис.21. Обрушение подпорной стены автопарковки в г. Красноярск (ТЦ ГМСН по Красноярскому краю)

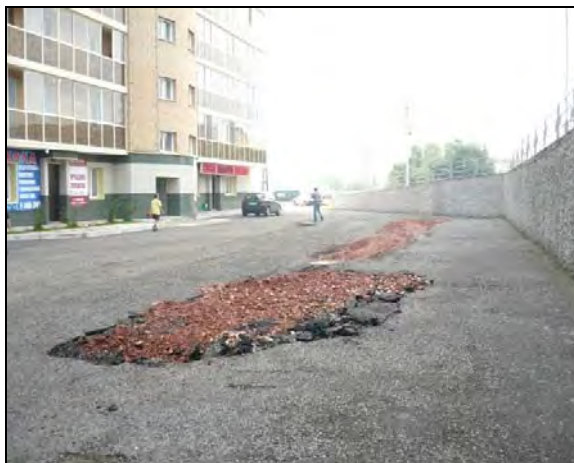
5 августа в г. Красноярске (ул. Академика Киренского, 32) на парковке около жилого комплекса образовался провал в асфальтовом полотне. Пострадали две машины. Расстояние от провала до жилого дома не превышает 10-12 м. Протяженность провалившегося участка – 25-30 м (рис.22).

Рис.22. Ликвидированный провал по ул. Академика Киренского, г. Красноярск (ТЦ ГМСН по Красноярскому краю)
