ЦЕНТР ГОСУДАРСТВЕННОГО МОНИТОРИНГА СОСТОЯНИЯ НЕДР

ИНФОРМАЦИОННАЯ СВОДКА

О ПРОЯВЛЕНИЯХ ЭКЗОГЕННЫХ ГЕОЛОГИЧЕСКИХ
ПРОЦЕССОВ

на территории Российской Федерации за I квартал 2014 г.

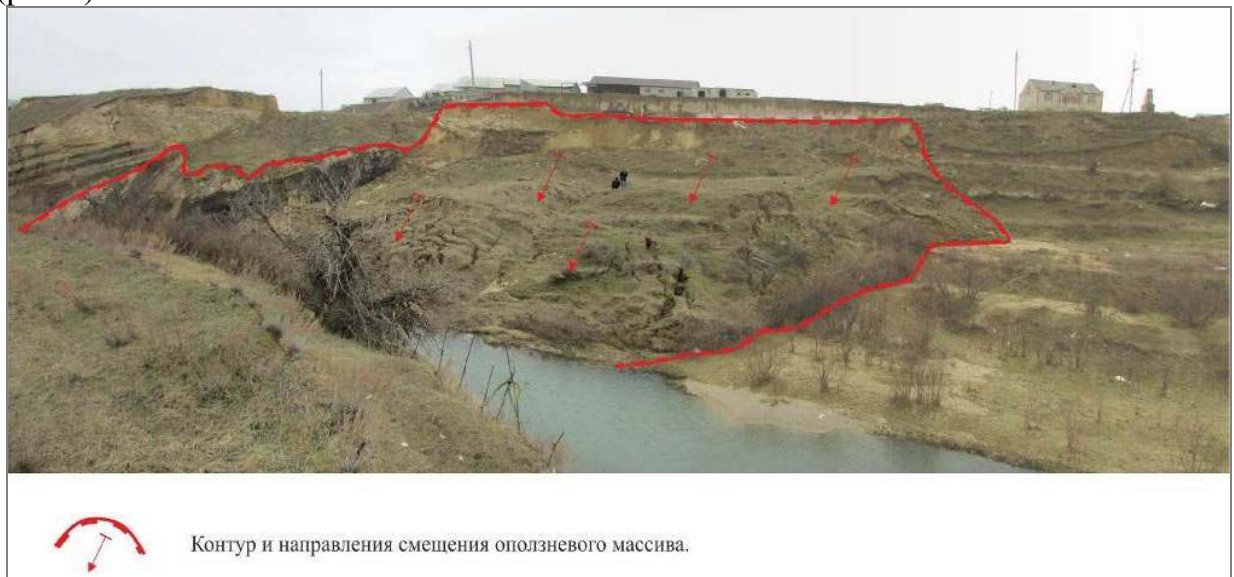
Катастрофическая активизация оползневого процесса в восточной части с. Карабудахкент Карабудахкентского района Республики Дагестан произошла в феврале 2014 г. на участке автодороги 1Р-280 (правый борт р. Параулозень) (рис.1). Размеры оползня: протяженность – 80 м, ширина – 60 м, глубина захвата – 12 м ($V=57.6$ тыс.м³). Поверхность оползневого тела ступенчато-бугристая, покрыта трещинами шириной 0,8-1,0 м, глубиной до 2-2,5 м и протяженностью до 15 м и более.

Рис.1. Фотопанорама оползневого участка на восточной окраине с. Карабудахкент (ГУП РЦ «Дагестангеомониторинг»)

95.14.01.	3	Карабудахкентский район, пст. Карабудахкент	15.02.14	15.02.14	Оп	<p>В пст. Карабудахкент отмечалась активизация оползневой процесса. Длина оползня составляет 80 м, ширина – 60 м, глубина захвата – 12 м, объем – 57,6 тыс.м³. В результате активизации разрушена линия водопровода протяженностью 80 м, деформирована и частично разрушена автодорога 1Р-280 протяженностью 80 м, в зоне оползневой процесса находится ЛЭП (10кВт). Причиной активизации являются атмосферные осадки, утечки воды из водопровода, динамическая нагрузка от автотранспорта, подрезка языка оползня р. Параулозень.</p> <p>Рекомендовано организовать отвод сточных и ливневых вод за пределы опасной зоны, исключить утечки воды из существующего водопровода, предусмотреть берегоукрепительные работы на правом борту р. Параулозень (язык оползня).</p>

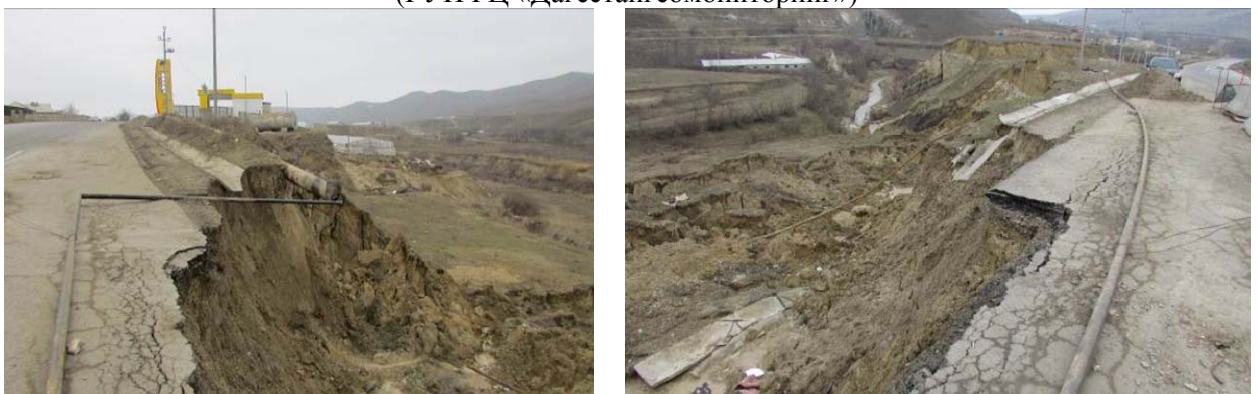
В результате активизации процесса разрушена линия водопровода (\varnothing 500 мм) протяженностью 80 м, деформирован и частично разрушен участок полотна автодороги 1Р-280 протяженностью 80 м, также пострадало 0,48 га сельскохозяйственных угодий. В потенциально опасной зоне находится ЛЭП (рис.2).

Рис.2. Фрагменты разрушенных линии водопровода и обочины автодороги (ГУП РЦ «Дагестангеомониторинг»)

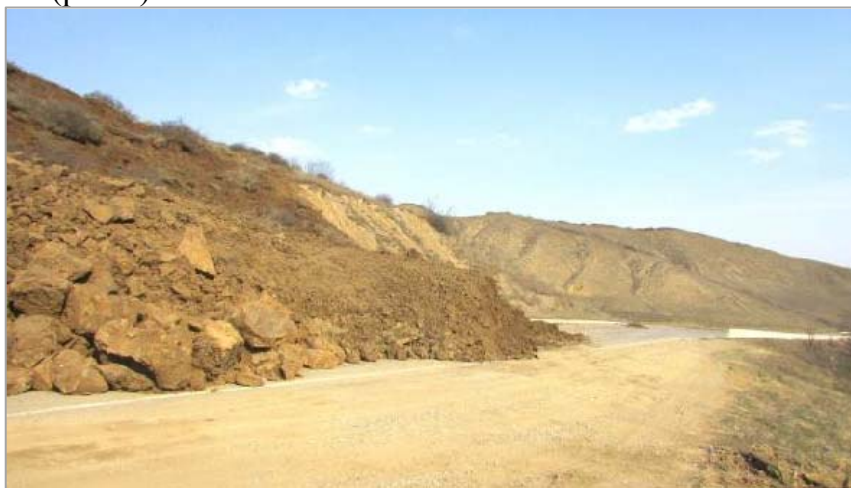
Активизация оползневого процесса в Буйнакском районе Республики Дагестан (4-й км автодороги Буйнакск – Гимры – Чирката) произошла ночью 26 марта 2014 г. Оползневой процессом была охвачена территория площадью ~0,15 км². Ширина оползня составила 150 м, длина – 100 м, глубина захвата – 15 м. Объем массы оползневых пород превысил 225 тыс.м³. Смещение оползневых масс вниз по склону происходило на юго-восток и юго-запад, в зависимости от экспозиции склонов и бортов долины. Высота стенки отрыва – 1-5 м, местами достигала 20 м.

По типу смещения оползень структурно-пластический. Поверхность оползня ступенчатая, с западинами и трещинами оседания, характерная для оползней такого типа. По всей поверхности наблюдаются многочисленные субвертикальные трещины различной ориентировки, разбивающие оползающую толщу пород на отдельные блоки. Ширина трещин колеблется от 0,2-0,5 м до 1-1,5 м. Амплитуда вертикальных смещений в пределах отдельных блоков составляет 0,5-3,0 м.

Оползневыми массами был перекрыт участок полотна автодороги протяженностью 150 м. Непосредственно само покрытие автодороги не было деформировано (рис.3).

Рис.3. Перекрытие оползнем участка автодороги (ГУП РЦ «Дагестангеомониторинг»)

Основными факторами активизации оползневого процесса послужили аномальные атмосферные осадки 2013 г., которые обусловили переувлажнение склоновых отложений, увеличение гидростатического и гидродинамического давления. Немаловажную роль в активизации оползня сыграли также динамическое воздействие и отсутствие дренажной системы на данном участке.

95.14.08.	10	Буйнакский район, а/д Буйнакск – Гимры – Чирката, 4- й км	26.03.14	26.03.14	Оп	<p>В результате активизации оползневой процесса перекрыт участок автодороги Буйнакск – Гимры – Чирката протяженностью 150 м (со стороны с. Эрпели, выезд на трассу Кизилюрт в объезд г. Буйнакск). Размеры оползня составляют в длину 150 м, в ширина – 200 м, глубина захвата 15-20 м, объем – 450 тыс.м³, площадь – 30 тыс.м². Причиной активизации являются атмосферные осадки, динамическая нагрузка от автотранспорта. Рекомендовано вывезти оползневую массу за пределы участка, соблюдая мероприятия по технике безопасности.</p>

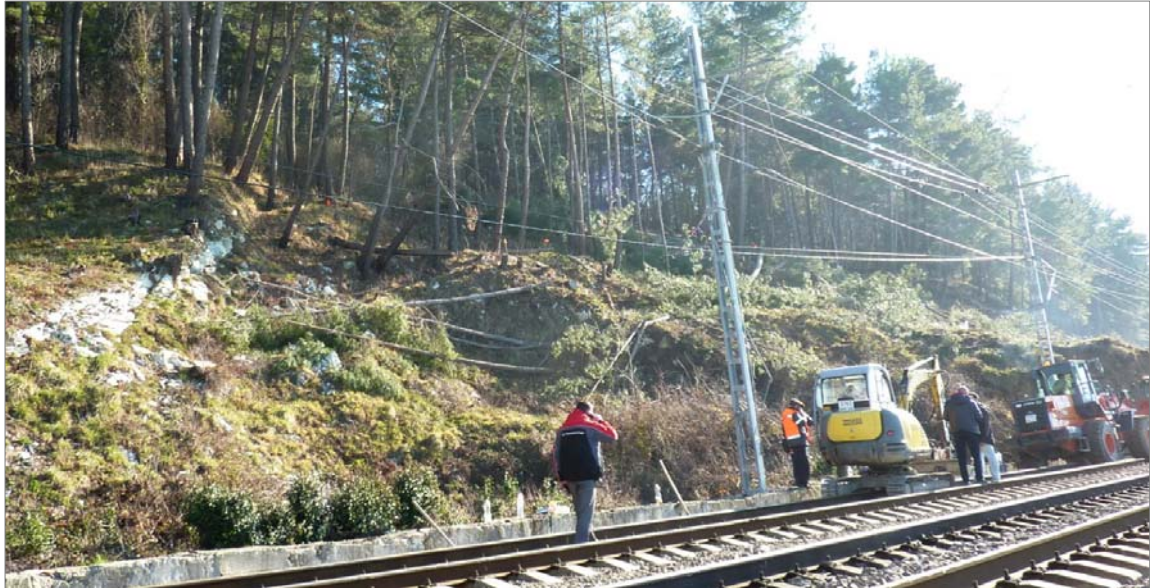
Активизация оползневого процесса на участке железной дороги Туапсе – Сочи в Краснодарском крае. 11 февраля в 21.20 в Лазаревском районе, между п. Солоники и п. Волконка, произошел сход оползня на железнодорожное полотно (перегон Лазаревская – Чемитоквадже, 1915 км, 5 пикет) (рис.4). Ориентировочные параметры оползневого массива: ширина – до 150 м, длина по склону – до 20 м, мощность сместившихся масс – от 0,5 м (в краевых частях) до 2,5 м (в центральной части массива). Наблюдались оползневые смещения связных дисперсных грунтов (коллювиально-делювиальные отложения, представленные глинами, суглинками с щебнисто-глыбовыми включениями коренных пород до 20-30%) с захватом коренных пород в верховом откосе железной дороги (крутизна склона – до 30-40°).

Ориентировочный объем оползневых масс составил ~3 тыс.м³ (объем оползневых масс при расчистке железнодорожного полотна ~250-300 м³).

В результате активизации оползневого процесса были повреждены колесная пара 10-го вагона электропоезда № 6945 и железнодорожное полотно (~150 м). Жертв и пострадавших не было.

Рис.4. Оползень на участке железной дороги Туапсе – Сочи (ГУП «Кубаньгеология»)

Факторами активизации оползневого процесса являются: наличие зон повышенной трещиноватости в коренных породах; повышенная увлажненность пород склона в результате обильных атмосферных осадков, выпавших во второй половине января; ослабление устойчивости пород склона в результате сейсмособытия, отмеченного 28 января юго-восточнее п. Чемитоквадже, а также в результате подрезки склона при строительстве железной дороги и динамического воздействия при движении по железной дороге большегрузного транспорта.

15 февраля в 17.20 во время проведения восстановительных работ, произошла повторная активизация оползневого процесса в пределах оползневого очага, образовавшегося 11 февраля. В результате активизации оползневого процесса рельсовая пара второго железнодорожного пути была сдвинута на 1 м.

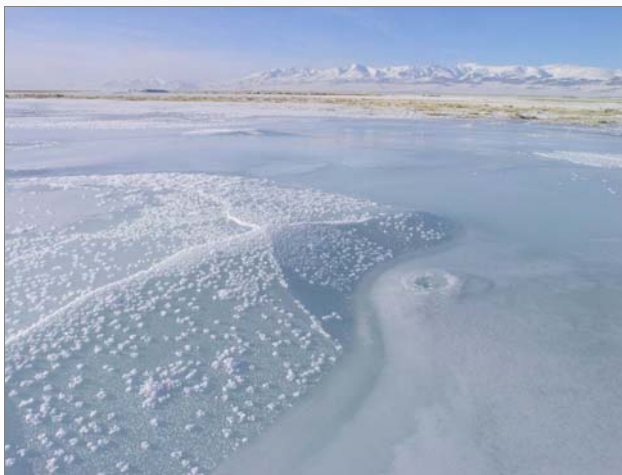
Активизация процессов наледообразования в Республике Алтай отмечалась в ряде населенных пунктов (рис.5-8). В с.с. Камлак и Онгудай отмечалось незначительное подтопление наледными водами. В с. Тобелер наледь перекрыла дорогу к полигону ТБО. В с. Кокоря Кош-Агачского района зафиксировано негативное воздействие наледей на автомобильный мост через р. Кызыл-Шин. В с. Курай наледные воды подтопили усадьбы № 8, 9, 10 по ул. Зеленая, в зоне поражения процессом оказались огороды, надворные постройки, кошары для животных, бани.

Рис.5. Наледное поле с наледными буграми в окрестности с. Тобелер, Республика Алтай (ТЦ «Алтайгеомониторинг»)

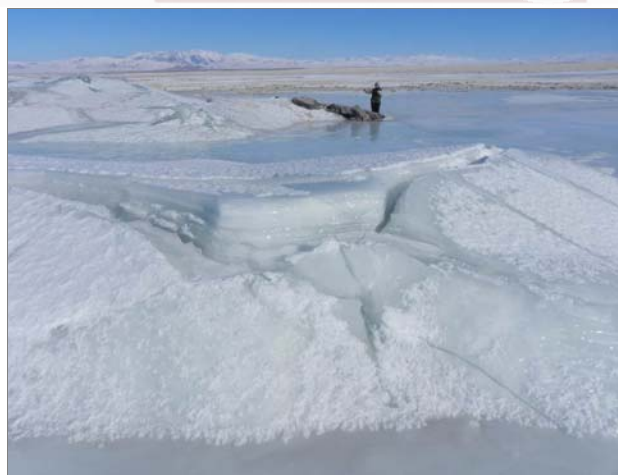
Рис.6. Наледный бугор, разбитый трещинами (на заднем плане – укрепления по бровке дороги, ведущей к свалке ТБО с. Тобелер), Республика Алтай (ТЦ «Алтайгеомониторинг»)

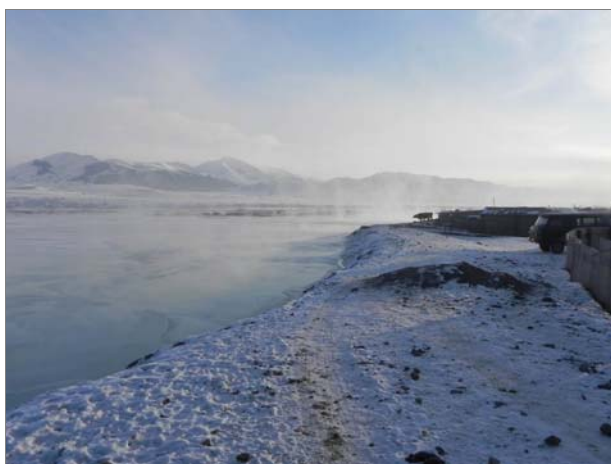
Рис.7. Гидрогенная активная наледь по протоке р. Чуя на северной окраине с. Кош-Агач, Республика Алтай (ТЦ «Алтайгеомониторинг»)

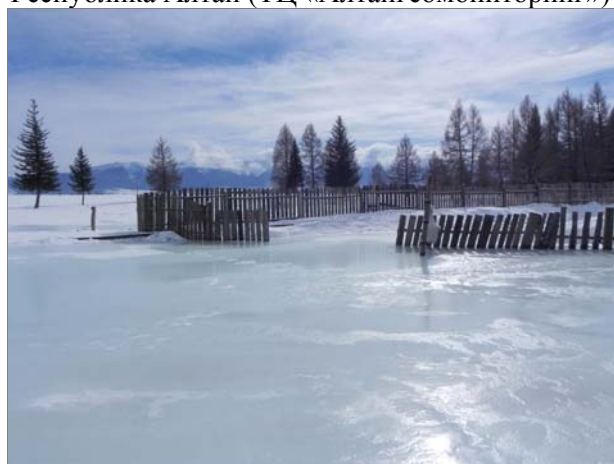
Рис.8. Подтопление с. Курай, Республика Алтай (ТЦ «Алтайгеомониторинг»)

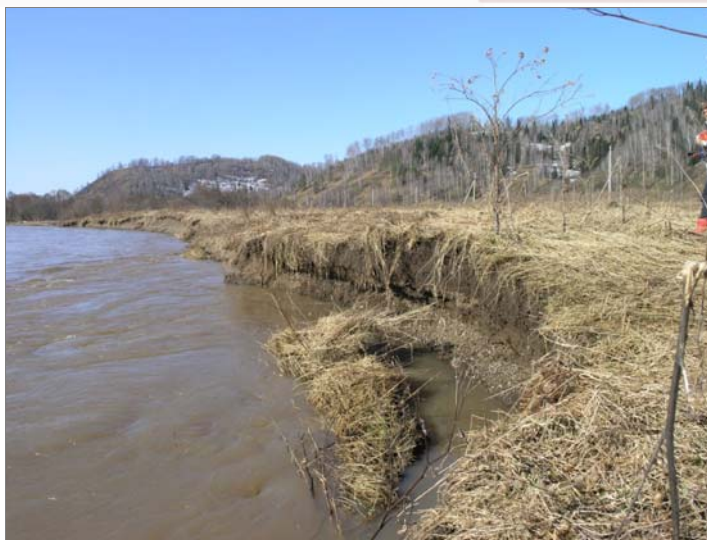
В с. Гагарка в зоне воздействия процессов расположено две частных усадьбы № 13 и 14 по ул. Заречная. В с. Левинка в потенциальной зоне разрушения находятся участки дороги, опоры ЛЭП, частные усадьбы, расположенные в 12-20 м от уступа. Средняя скорость разрушения берега р. Малая Иша составила 1-4 м/год (рис.9). Основным фактором активизации ЭГП является водный режим реки в условиях меандрирующего русла.

Рис.9. Развитие гравитационно-эрозионных процессов на участке Левинка, Республика Алтай (ТЦ «Алтайгеомониторинг»)

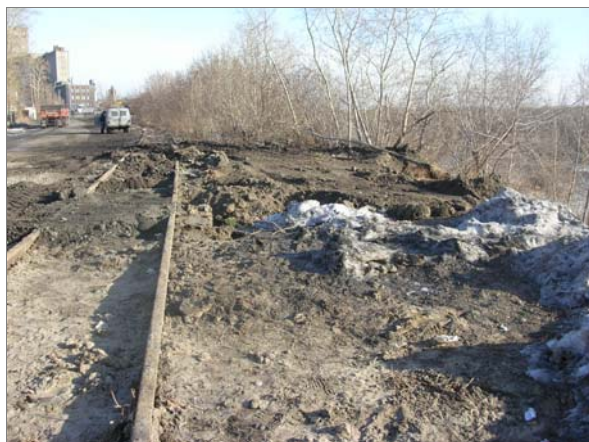
Активизация оползневой процесса в г. Барнаул Алтайского края. В оползневой зоне г. Барнаула, в верхней части берегового склона долины р. Оби, напротив дома № 33 по ул. Промышленная 21 марта зафиксирован сход оползня объемом ~300 м³ (рис.10). Оползень сформировался во время интенсивного таяния снега при повышении дневных температур воздуха (до 12-15°C) на участке, ослабленном утечками из подземной водной магистрали. При этом образовалась также эрозионная промоина глубиной ~2 м и протяженностью ~8 м под не

Рис.10. Участок схода антропогенного оползня, г. Барнаул, Центральный район (Алтайский ТЦ ГМСН)

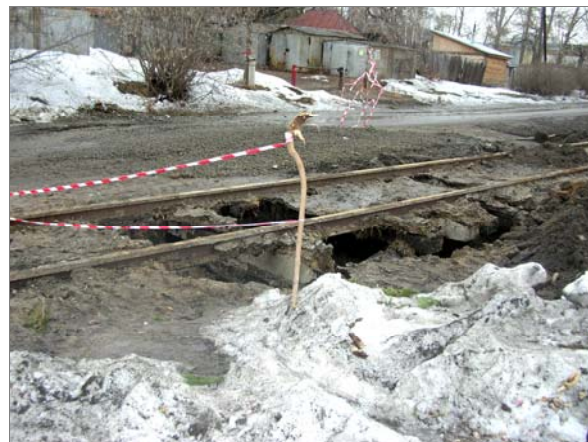
действующими в настоящее время железнодорожными путями, проходящими на расстоянии 10 м от бровки склона (рис.11). Сформировавшийся оползневой цирк имеет протяженность 10 м в верхней части, 15 м – в нижней части, ширина – 10 м, высота – 10 м. Язык оползня выдвинулся на расстояние 20-25 м от подошвы склона, перекрыв при этом проход речным судам в грузовой речной порт.

Рис.11. Промоина под железнодорожным полотном на участке схода антропогенного оползня, г. Барнаул (Алтайский ТЦ ГМСН)

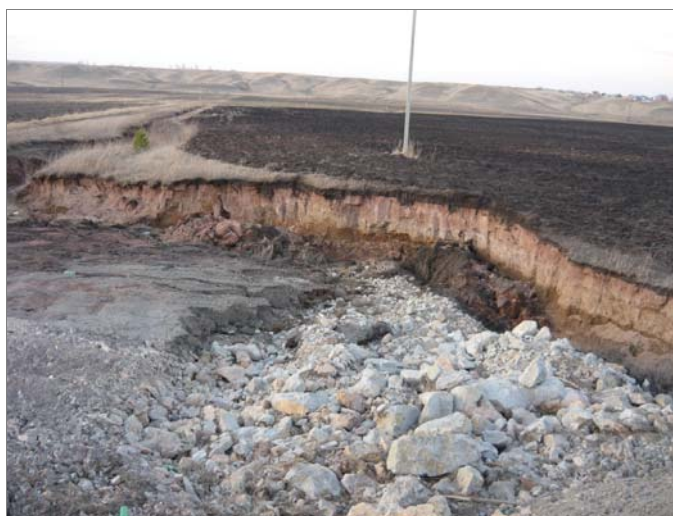
Активизация овражной эрозии в Емельяновском районе Красноярского края. Резкое потепление в третьей декаде марта привело к интенсивному снеготаянию и активизации овражной эрозии на сельскохозяйственных угодьях Элитовского хозяйства Емельяновского района. Проложенная в 2009 г. водопропускная труба под полотном дороги в первый же год вызвала образование оврага, протяженностью более 300 м и глубиной 0,8-1,5 м. Глубина оврага в вершине составляет 1,8-2,2 м, ширина (до проведения восстановительных работ) – 6-8 м (рис.12).

Рис.12. Правый борт оврага, развивающийся в результате концентрации стока талых вод, Емельяновский район, Красноярский край (ТЦ ГМСН по Красноярскому краю)

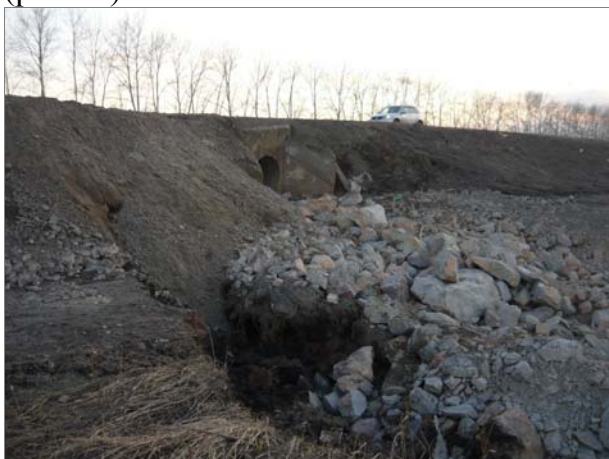
В марте 2014 г. отмечен значительный размыв привершинной части оврага и основания полотна дороги вокруг водопропускной трубы (рис.13), ширина

Рис.13. Разрушение основания полотна дороги Красноярск – Элита, Красноярский край (ТЦ ГМСН по Красноярскому краю)

Красноярский край							
241401	22	Емельяновский район, с/х угодья Элитовского хозяйства	22.03.14	25.03.14	Эо	<p>Интенсивное таяние снега спровоцировало расширение вершины оврага вдоль полотна автомобильной дороги (ширина разрушенной части ~8-9 м). В результате активизации процесса произошло частичное разрушение обочины и просадка асфальтированного полотна дороги</p>	
Республика Алтай							
9041401	23	Шебалинский район, с. Камлак	01.01.14	01.03.14	На	<p>Наблюдалось развитие наледи в пределах русла р. Камлак, которое было ограничено противоналедными валами. На участке отмечалось незначительное подтопление наледными водами, также ограниченное противоналедными валами вдоль русла реки.</p>	Организация участка ГОНС, первичные наблюдения
9041402	24	Онгудайский район, с. Онгудай	01.01.14	01.03.14	На	<p>Наблюдалось развитие наледи в пределах русла р. Онгудайка, которое было ограничено противоналедными валами. На участке отмечалось незначительное подтопление наледными водами, также ограниченное противоналедными валами вдоль русла реки.</p>	Организация участка ГОНС, первичные наблюдения

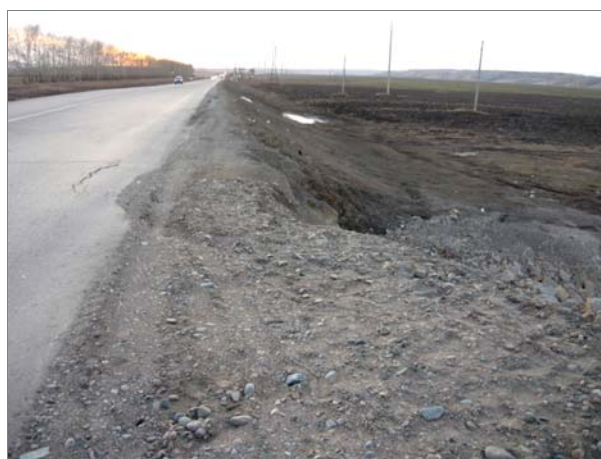
разрушенной части ~8-9 м. В результате активизации процесса произошло частичное разрушение обочины и просадка асфальтированного полотна дороги (рис.14).

Рис.14. Деформированный в результате размыва основания участок полотна дороги Красноярск – Элита, Красноярский край (ТЦ ГМСН по Красноярскому краю)
