ФЕДЕРАЛЬНОЕ ГОСУДАРСТВЕННОЕ УНИТАРНОЕ ГЕОЛОГИЧЕСКОЕ ПРЕДПРИЯТИЕ
«ГИДРОСПЕЦГЕОЛОГИЯ»

ИНФОРМАЦИОННАЯ СВОДКА

О ПРОЯВЛЕНИЯХ ЭКЗОГЕННЫХ ГЕОЛОГИЧЕСКИХ ПРОЦЕССОВ

на территории Российской Федерации за IV квартал 2014 г.

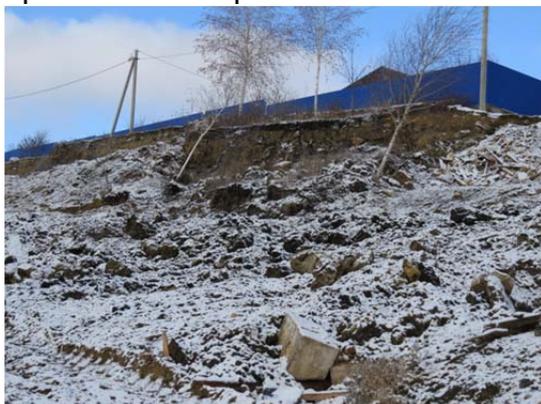
Рис.1. Стенка отрыва в головной части оползня № 175 (ТЦ ГМСН по Ставропольскому краю)

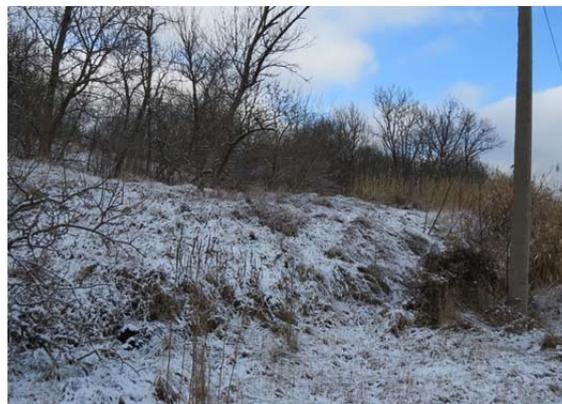
Рис.2. Языковая часть оползня приблизилась к ЛЭП (ТЦ ГМСН по Ставропольскому краю)

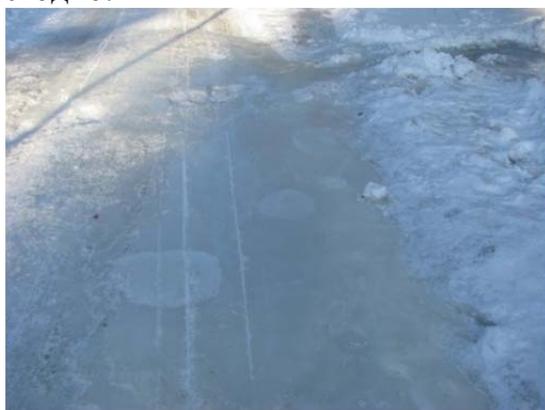
На территории **Ханты-Мансийского автономного округа** – Югры ЧС, связанных с активизацией ЭГП в 4 квартале также не зафиксировано. Вдоль биатлонной трассы Центра лыжного спорта в г. Ханты-Мансийске в ноябре были очередной раз выявлены многочисленные наледы (рис.3, 4). Впервые наледы здесь были обнаружены в зимний период 2008-2009 гг. и с этого времени фиксируются ежегодно.

Рис.3. Наледные образования на биатлонной трассе Центра лыжного спорта в г. Ханты-Мансийске (ТЦ ГМСН по Ханты-Мансийскому автономному округу)

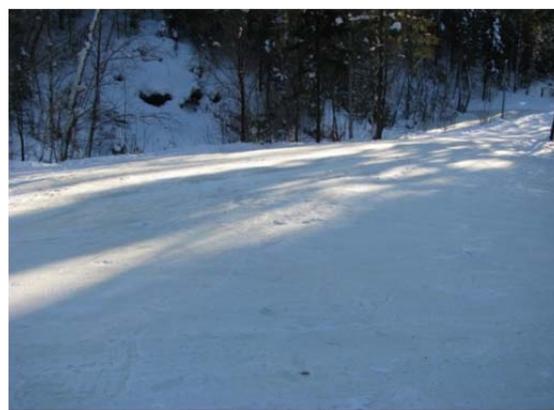
Рис.4. Наледь на биатлонной трассе Центра лыжного спорта в г. Ханты-Мансийске (ТЦ ГМСН по Ханты-Мансийскому автономному округу)

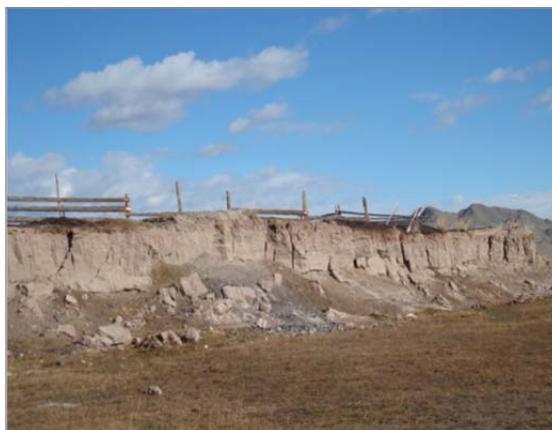
В **Республике Тыва** отмечено незначительное развитие овражной эрозии и гравитационно-эрозионных процессов. На Хорум-Дагском участке наблюдались гравитационно-эрозионные процессы, развитые вдоль уступа 1 террасы р. Чиргакы. В результате развития процессов происходит частичное разрушение приусадебных участков (рис.5).

Рис.5. Гравитационно-эрозионные процессы на Хорум-Дагском участке, Республика Тыва (Тувинский ТЦ ГМСН)

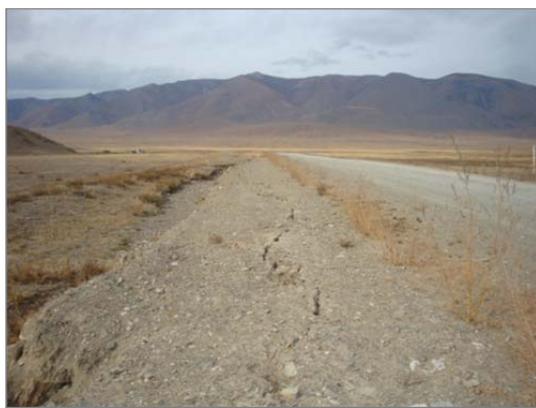
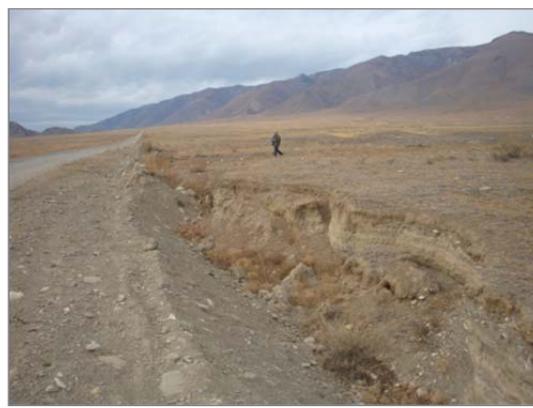
На Эйлиг-Хемском участке, вдоль автодороги Шагонар – Эйлиг-Хем, в окрестностях с. Эйлиг-Хем развиты процессы овражной эрозии. Общая протяженность участка, на котором развиваются процессы, составляет около 8 км. На отдельных участках наблюдаются трещины закола, часть оврагов, представляющих наибольшую опасность для дороги, засыпаются (рис.6).

Рис.6. Процессы овражной эрозии на Эйлиг-Хемском участке: а – трещины отседания у полотна дороги, б – отсыпанный овраг у дороги, Республика Тыва (Тувинский ТЦ ГМСН)

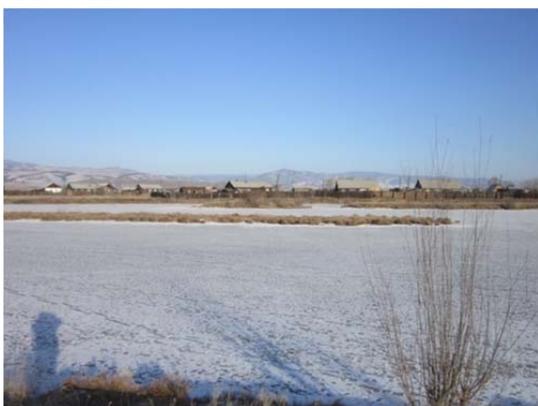
В **Республике Бурятия** зафиксированы наледообразование и подтопление в пп. Онохой, Улюкчикан, Улюн, на автодорогах республики. В п. Онохой подтоплению наледными водами были подвержены приусадебные участки (рис.7). В п. Улюн подтоплению наледными водами р. Улюнчик подверглись приусадебные участки и автомобильные дороги местного значения, сенокосные угодья (рис.8). В п. Улюкчикан, где ежегодно воздействию наледи подвергается автомобильная дорога регионального значения, процесс проявился с низкой активностью.

Рис.7. Подтопление наледными водами п. Онохой, Республика Бурятия (ТЦ ГМСН по Республике Бурятия)

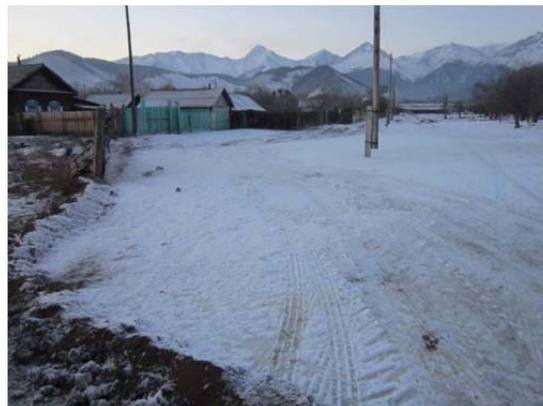
Рис.8. Подтопление наледными водами п. Улюн, Республика Бурятия (ТЦ ГМСН по Республике Бурятия)

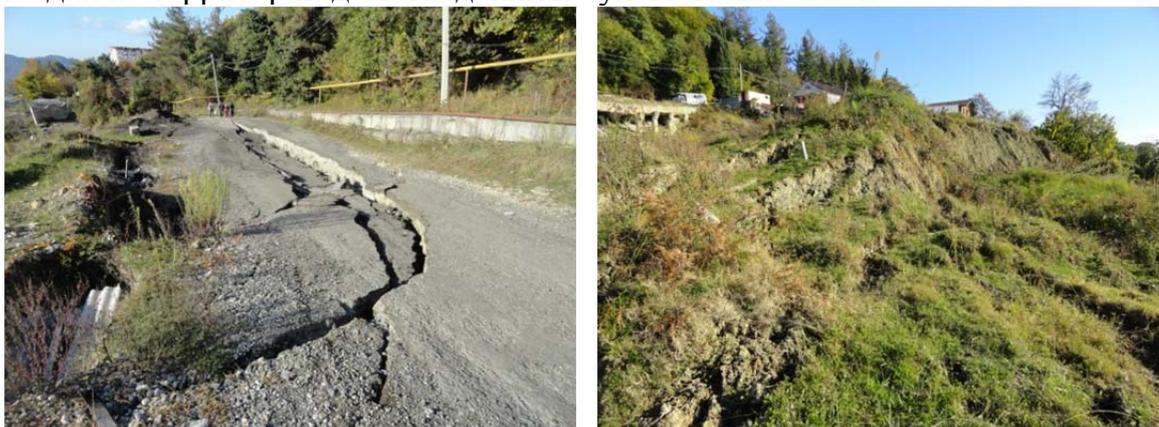
Оползень, с захватом коренных пород, представленными разрушенными пластами аргиллитов, мергелей и песчаников. Длина активизировавшегося участка составляет 1050 м, максимальная ширина – до 300 м. Мощность отложений, вовлеченных в оползневые смещения, увеличивается от 3-5 м в верхней части до 15-20 и более метров в средней и языковой частях оползневого массива.

В результате активизации оползневого процесса была разрушена проезжая часть ул. Новошкольной на участке протяженностью 130 м. На автодороге образовалось несколько стенок срыва со смещением по вертикали от 0,2 до 1,8 м,новились оползневые трещины в средней и нижней части склона, выявлены просадки на территории домовладений по ул. Новошкольной.

Рис.9. Активизация оползневого процесса в с. Сергей-Поле (ГУП «Кубаньгеология»)

По результатам проведенных замеров, смещения в теле оползня зафиксированы практически по всем реперам, причем, величина смещений увеличивается вниз по оползневому склону. Максимальные оползневые смещения (8,7 м) зарегистрированы на восточном фланге оползневого массива (минимальные смещения составили 0,2-0,5 м). Повторная активизация оползневого процесса может привести к разрушению домовладений по ул. Новошкольная (№№ 3а-11) и коммуникаций (водовода, газопровода, ЛЭП).

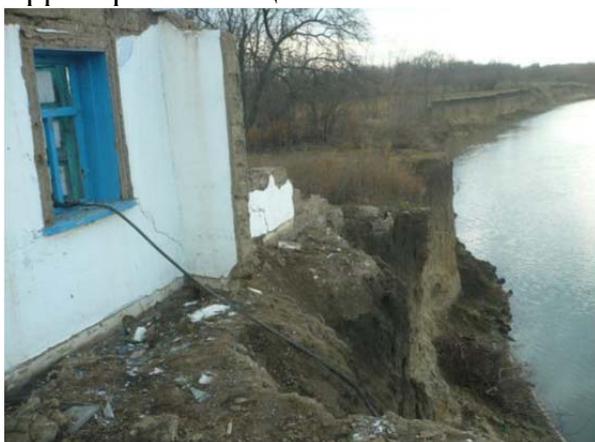
В ходе обследования установлено *интенсивное разрушение правого берега р. Лабы в районе ст. Темиргоевской*. Вдоль береговой линии наблюдаются активные обвальные процессы, обусловленные боковой эрозией. Наибольшие размывы отмечаются в западной части станицы от подвесного моста до ул. Луначарского. Общая протяженность этого эрозионно-обвального уступа составляет около 3 км, далее вниз по течению активные эрозионные процессы продолжают еще на участке протяженностью 1,5 км до с. Сухой Кут. На западной окраине ст. Темиргоевской (ул. Луначарского, 1) с 2011 по 2014 гг. размывто 30 м берега, разрушен жилой дом (рис.10). В опасной зоне находятся

Активизация боковой эрозии и разрушение площади застройки ст. Темиргоевской напрямую связаны с величиной стока р. Лабы. В годовом стоке выделяется весенне-летний паводковый период, причем паводковые расходы многократно превышают сток реки в межень. Интенсивное разрушение правого берега реки связано с наличием легко размываемых грунтов и высокими продолжительными паводками. Анализ приведенных данных по расходам воды в р. Лаба показывает, что паводковые расходы в весенний период последние 5 лет значительно возросли. Тенденция увеличения расходов сохраняется и в многолетнем плане. Поэтому разрушение берега в настоящее время носит катастрофический характер и требует немедленного принятия мер по защите территории станицы.

Рис.10. Жилой дом по ул. Луначарского, 1, разрушенный в 2014 г. (ГУП «Кубаньгеология»)

Для защиты территории станицы от разрушения необходимо сооружение (восстановление) вдоль правого берега мощной дамбы высотой (над поверхностью поймы) до 3м с бетонированным откосом к руслу, ориентировочная протяженность дамбы – 3 км (чтобы исключить обход паводковыми водами с юго-востока).

В качестве временных мер для защиты от разрушения площади застройки в ст. Темиргоевской рекомендуется провести укрепление правого берега отсыпкой бутовым камнем и сооружение струеотводящих шпор. Кроме того необходима: регулярная расчистка русла р. Лабы от плавника и выборка образовавшихся отмелей и кос. Также необходимо отселить жителей домовладения по ул. Трудовая, №№ 12, 14 из опасной зоны развития эрозионных процессов.

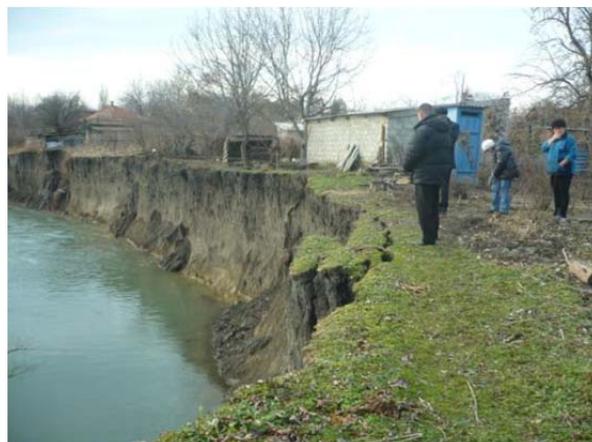
домовладения по ул. Трудовая, №12 и №14 и территория школы-интерната (рис.11). Приусадебные участки разрушены практически полностью.

Рис.11. Разрушение приусадебного участка по ул. Трудовая, 14 (ГУП «Кубаньгеология»)

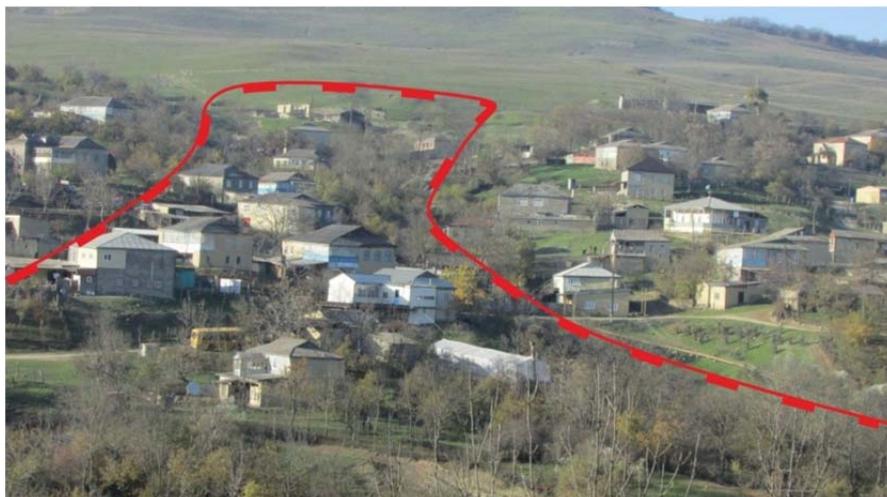
В с. Улугатаг Сулейман-Стальского района зафиксирована активизация оползневых процессов в северо-восточной, северо-западной и центральной частях селения. В результате воздействия оползневых процессов 1 дом разрушен, деформировано 35 домостроений с хозпостройками (рис.12).

Основными факторами активизации являются гидрогеологический (поднятие грунтовых вод за счет инфильтрации атмосферных осадков) и техногенный (подрезка и планировка склона, полив сельхозугодий, сброс хозяйственно-бытовых стоков). По результатам обследования рекомендовано перенести на более безопасные участки домостроения, расположенные в зоне активных оползневых процессов.

Рис.12. Фотопанорама оползневой массы в центральной части с. Уллуغاتаг (ГУП РЦ «Дагестангеомониторинг»)

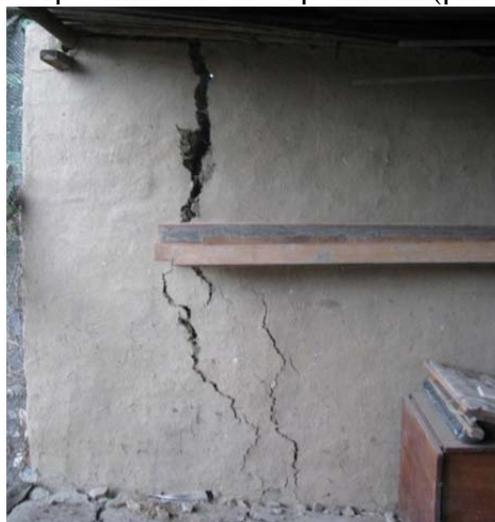
В Сулейман-Стальском районе в результате активизации процессов подтопления на юго-западной окраине с. Орта-Стал деформировано и находятся в аварийном состоянии 10 домостроений с хозпостройками (рис.13).

Рис.13. Деформированные домовладения с. Орта-Стал в результате активизации процессов подтопления (ГУП РЦ «Дагестангеомониторинг»)

Основные факторы активизации: геологический (наличие регионального водоупора – глин акчагыльского яруса и локального водоупора – линзы глин в средне-верхнечетвертичных отложениях), гидрогеологический (близкое к поверхности расположение грунтовых вод), техногенный (отсутствие централизованных канализационных стоков, орошение сельхозучастков и т.д.).

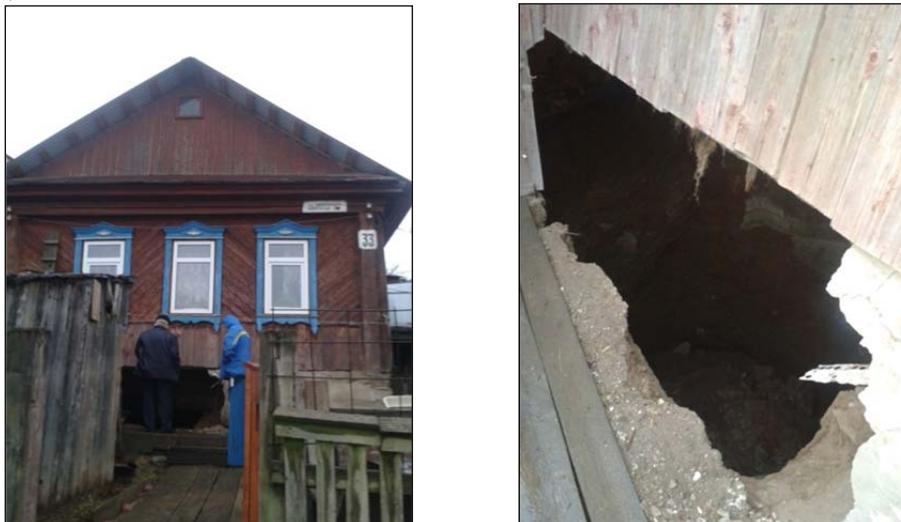
В Республике Башкортостан 13 ноября 2014 г. в 7 ч. 15 мин. утра под жилым домом в Кировском районе г. Уфы, ул. Авиаторская, д.33 образовался

карстовый провал глубиной 4,40-4,50 м и диаметром 4,5-5,0 м (рис.14). Борта воронки отвесные, осыпаются, представлены терригенно-карбонатными отложениями уфимского яруса нижней перми (песчаники с прослоями известняков).

Рис.14. Карстовый провал под жилым домом в г. Уфе, Республика Башкортостан (ТЦ ГМСН по Республике Башкортостан)

Причиной образования провала могут служить как гидрометеорологические (наблюдалась дождливая осень), так техногенные факторы (неправильные оборудованные выгребные ямы), а также увеличение интенсивности движения по автомобильной трассе, проходящей по берегу р. Белой. Во избежание дальнейшего увеличения размеров провала и разрушения дома было рекомендовано ликвидировать провал, засыпав глинистым грунтом.

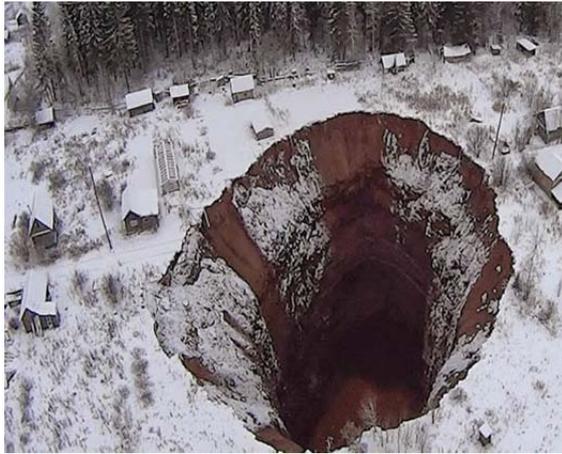
В Пермском крае 18 ноября 2014 г. на руднике СКРУ-2 ОАО «Уралкалий» увеличился приток рассолов с II северо-восточной панели. В тот же день над II северо-восточной панелью на земной поверхности в результате активизации процесса оседания поверхности зафиксирована новая воронка диаметром около 30-40 м (рис.15, 16). Место ее образования находится в 2 км восточнее промышленной площадки СКРУ-2 и приурочено к зоне обрушения пластов в результате аварии 05.01.1995 г. В административном плане провал находится на территории садового товарищества Ключики (окрестности г. Соликамск).

Рис.15. Провал над II-й северо-восточной панелью СКРУ-2. Вид сверху (ТЦ ГМСН по Пермскому краю)

По состоянию на 23.11.2014 г. размеры воронки в верхнепермских отложениях составили 35×45 м, в рыхлых четвертичных отложениях – 49×60 м.

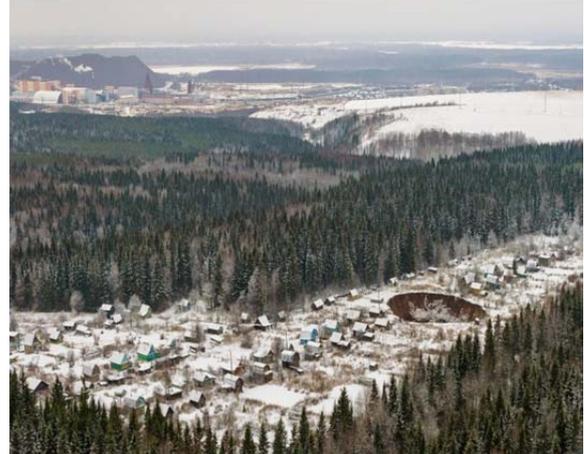
Рис.16. Провал над II-й северо-восточной панелью СКРУ-2. На заднем плане – южная часть г. Соликамск; слева – производственная площадка рудника СКРУ-2 (ТЦ ГМСН по Пермскому краю)
