ФЕДЕРАЛЬНОЕ ГОСУДАРСТВЕННОЕ УНИТАРНОЕ ГЕОЛОГИЧЕСКОЕ ПРЕДПРИЯТИЕ  
«ГИДРОСПЕЦГЕОЛОГИЯ»

# ИНФОРМАЦИОННАЯ СВОДКА

О ПРОЯВЛЕНИЯХ ЭКЗОГЕННЫХ ГЕОЛОГИЧЕСКИХ  
ПРОЦЕССОВ

на территории Российской Федерации за I квартал 2015 г.

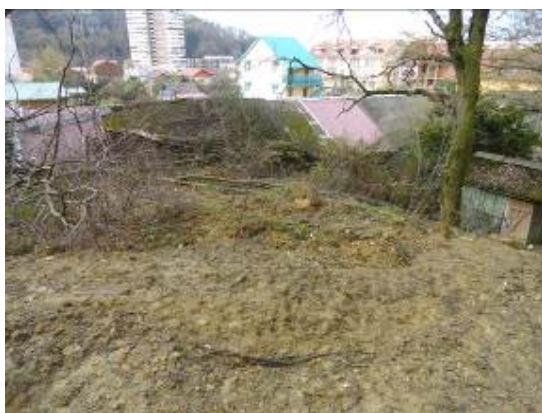
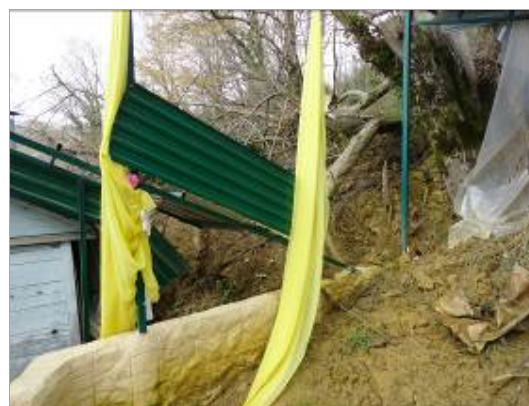
**Активизация оползневого процесса в п. Кудепста Хостинского района г. Сочи Краснодарского края.** Оползень-поток образовался 5 января 2015 г. (по данным МЧС), стенка отрыва оползня сформировалась в районе технологической дороги вдоль ЛЭП, языковая часть оползневого массива спустилась к жилым домам п. Кудепста (рис.1). Длина оползня составила около 80 м, ширина – 50 м, мощность оползневых масс – не менее 7 м. В результате активизации оползня разрушен жилой дом, жители были эвакуированы.

Рис. 1. Участок активизации оползневого процесса в п. Кудепста (ГУП «Кубаньгеология»)

Основные факторы активизации: атмосферный (переувлажнение грунтов склона в результате затяжных и обильных дождей, выпавших в декабре-январе); техногенный (подрезки склона при строительстве технологической дороги, вырубка деревьев, пригрузка низового откоса дороги огромным объемом рыхлых глинистых грунтов вместе со спиленными деревьями).

При дальнейшем развитии оползневого процесса существует угроза дальнейшей деформации жилых домов, расположенных ниже по склону.

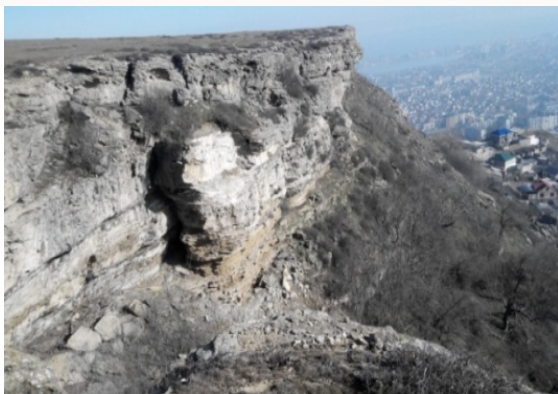
**Активизация обвального процесса на северо-западной окраине пос. Тарки г. Махачкала Республики Дагестан** произошла в январе 2015 г. Участок развития обвального процесса представляет собой скальный обрыв (эскарп терригенно-карбонатных отложений верхнесарматского подъяруса неогена) и крутые склоны, высотой более 50 м, расположенные над домостроениями п. Тарки. На склоне (крутизной 45-50°) находятся оторванные от скального массива неустойчивые глыбы (объем 75м<sup>3</sup>) (рис.2, 3).

В потенциально опасной зоне обвального процесса расположены частные домостроения и здание насосной станции на северо-западной окраине п. Тарки.

Рис. 2. Участок активизации обвального процесса в п. Тарки (г. Махачкала), Республика Дагестан (ГУП РЦ «Дагестангеомониторинг»)

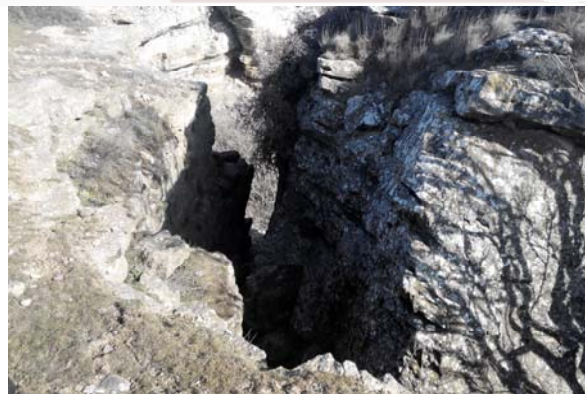
Рис. 3. Трещины раскрытия до 1,5-2 м в эскарповой зоне обвального участка в п. Тарки (г. Махачкала), Республика Дагестан (ГУП РЦ «Дагестангеомониторинг»)

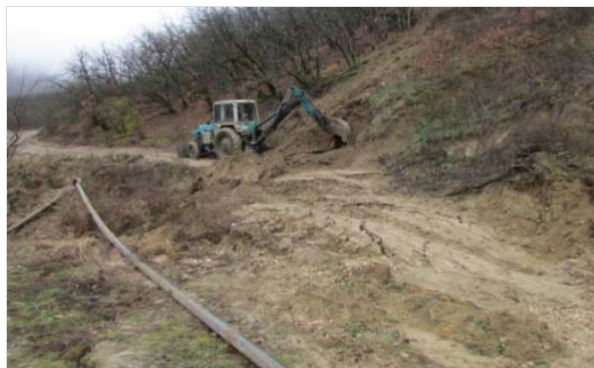
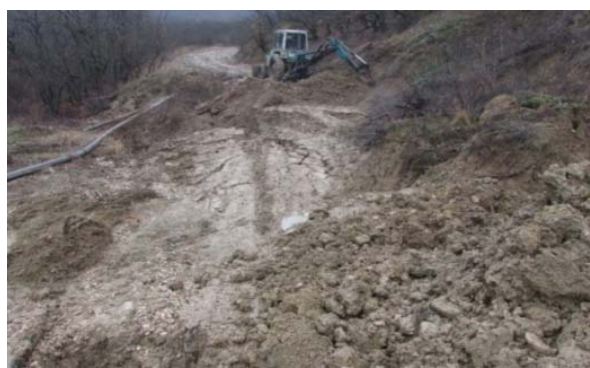
**Активизация оползневого процесса юго-восточнее с. Гаши Каякентского района** произошла 10 февраля 2015 г. Оползневому процессу подвержен участок, сложенный делювиальными отложениями (щебнисто-дресвяные грунты с глинисто-суглинистым заполнителем). Крутизна склона составляет 30-35°. Длина оползня составила 70 м, ширина – 40 м, глубина захвата – 1,5 м, площадь – 2100 м<sup>2</sup>, объем 3150 м<sup>3</sup>.

В результате активизации были деформированы полотно автодороги на участке протяженностью 25 м, линия водовода на участке протяженностью 60 м (рис.4).

Рис. 4. Ремонтно-восстановительные работы на оползневом участке в с. Гаши Каякентского района Республики Дагестан (ГУП РЦ «Дагестангеомониторинг»)

Основными факторами активизации оползневого процесса являлись: переувлажнение склоновых отложений поверхностными водами и атмосферными осадками, а также техногенными водами в результате утечек из водопровода; динамические нагрузки от движения большегрузного транспорта; подрезка языка оползня р. Гамриозень.

По результатам обследования рекомендовано: организовать отвод сточных и ливневых вод за пределы оползневой зоны; исключить утечки воды из существующего водопровода.

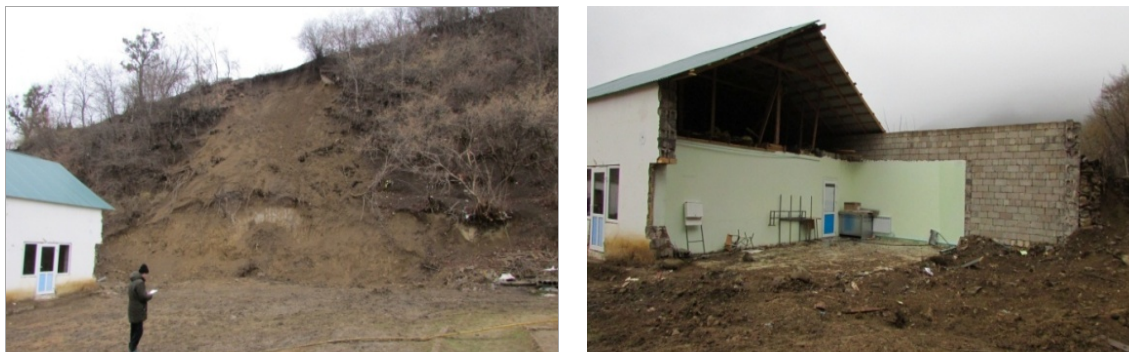
**В с. Хучни Табасаранского района произошла активизация оползневого процесса** (рис.5). Длина оползня составила 30 м, ширина – 25 м, глубина захвата –

1,5 м, площадь – 500 м<sup>2</sup>, объем – 750 м<sup>3</sup>. В результате активизации разрушена часть здания школьной столовой.

Рис. 5. Общий вид оползневого участка и фрагмент разрушенной части здания школьной столовой в с. Хучни Табасаранского района Республики Дагестан (ГУП РЦ «Дагестангеомониторинг»)

Основные факторы активизации процесса: метеорологический (обильные атмосферные осадки) и техногенный. Рекомендовано провести мероприятия по инженерной защите территории.

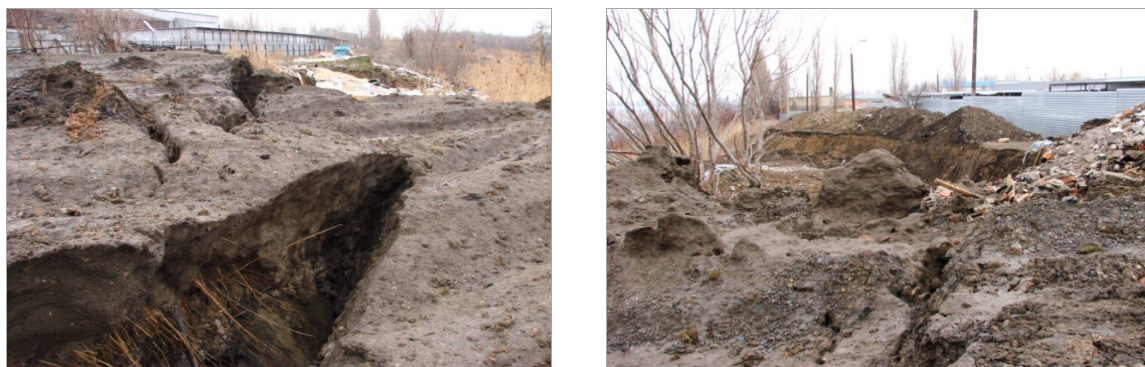
**Активизация оползневого процесса на оползневом участке в верхней части правого склона долины р. Заводской овраг в Октябрьском районе г. Ставрополя.** В результате складирования снега (объемом до 2700 м<sup>3</sup>) в головной части крупного оползня №129 произошло смещение крупных оползневых блоков на площади, превышающей площадь техногенной отсыпки (600 м<sup>2</sup>). Свежие оползневые трещины отрыва прослеживались в массиве отсыпки, а также к северу и к югу от неё (рис.6).

Рис. 6. Оползневые смещения в головной части оползневого массива № 129 в Октябрьском районе г. Ставрополя, пригруженного насыпными грунтами в результате складирования снега (ТЦ ГМСН по Ставропольскому краю)

Основные факторы активизации: эрозионный (язык оползня размывается водотоком Заводского оврага) и техногенный (пригрузка головной части оползневого массива уплотненным снегом и увлажнение грунтов при снеготаянии). В случае дальнейшей активизации процесса может быть уничтожена часть лесного массива в нижней части склона (правый борт долины р. Заводской овраг).

Рекомендовано для снижения оползневой активности запретить пригрузку головной части оползня снегом, насыпными грунтами, строительным мусором, а также исключить увлажнение склоновых отложений техногенными стоками.
