ФЕДЕРАЛЬНОЕ ГОСУДАРСТВЕННОЕ УНИТАРНОЕ ГЕОЛОГИЧЕСКОЕ ПРЕДПРИЯТИЕ
«ГИДРОСПЕЦГЕОЛОГИЯ»

ИНФОРМАЦИОННАЯ СВОДКА

**О ПРОЯВЛЕНИЯХ ЭКЗОГЕННЫХ ГЕОЛОГИЧЕСКИХ
ПРОЦЕССОВ**

на территории Российской Федерации за II квартал 2015 г.

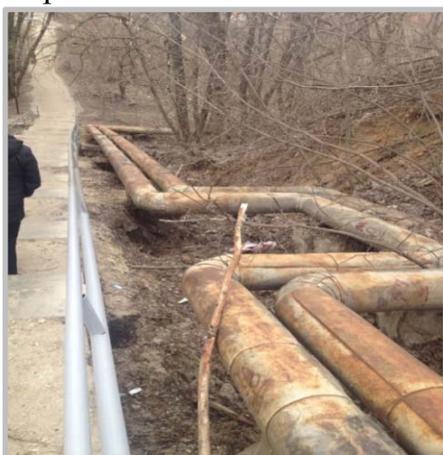
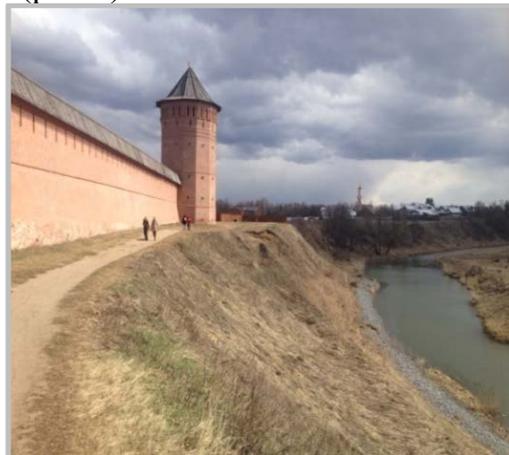
На территории **Владимирской области** в пределах 4 населенных пунктов отмечалась активизация оползневого процесса. В зону воздействия процесса попали различные хозяйственные объекты (рис.1).

Рис. 1. а) Водоводы, пересекающие оползневой склон, г. Владимир, Владимирская область, б) Стенка срыва оползня у южной башни Спасо-Евфимиева монастыря, г. Суздаль, Владимирская область (ТЦ ГМСН по Владимирской области)

33.15.04	4	Вязиковский район, г. Вязники, пойма р. Свистишна	24.04.15	Не завершилась	Оп, Эо	Активизировавшимися оползневыми процессами захвачен колодец и аварийный выпуск из водонесущих коммуникаций. При дальнейшем развития процесса произойдет их разрушение. Следует выполнить берего- и оврагоукрепление.	
Воронежская область

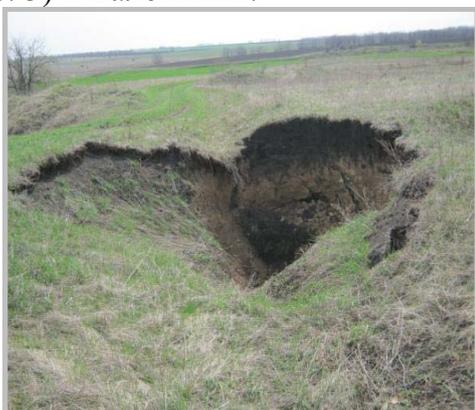
Рис. 2. Участок активизации карстово-суффозионных процессов в районе с. Замартынье (ТЦ ГМСН по Липецкой области)

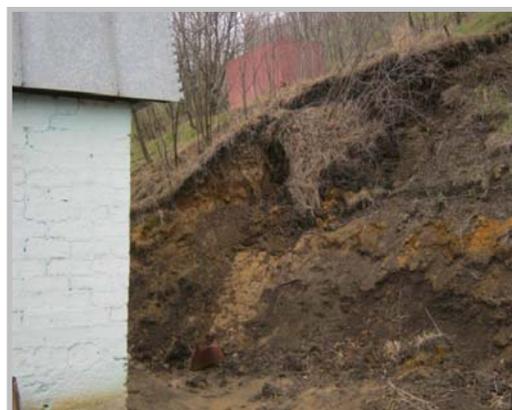
Рис. 3. Участок активизации оползня по ул. Речная, 26 в с. Сырское (ТЦ ГМСН по Липецкой области)

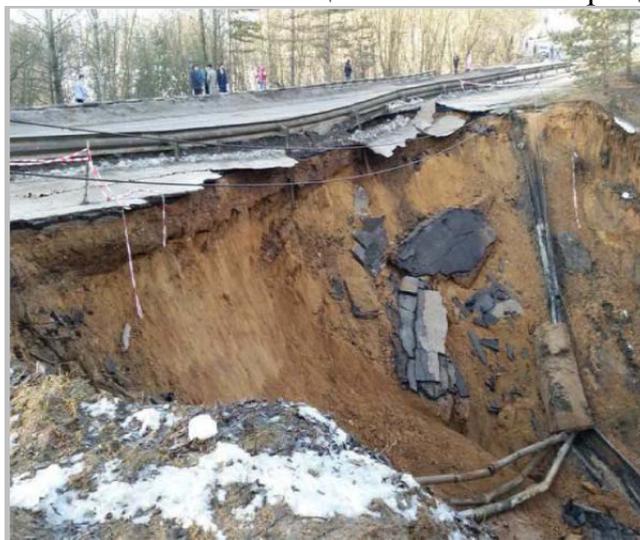
На территории **Тверской области** в г. Ржеве активизация ЭГП привела к ЧС. В восточной части города 10 марта 2015 г. в результате засорения водопропуска произошел подмыв дамбы через р. Холынку, что привело к активизации оползневой оползневой процесса на южном склоне дамбы. В период с 10 по 12 марта происходило разрушение дамы (рис. 4), администрацией города был объявлен режим ЧС, движение автотранспорта прекращено, организованы объезды. 12 марта отмечалась стабилизация оползневой процесса.

Рис. 4. Активный оползень в теле дамбы через р. Холынку в г. Ржеве (ТЦ ГМСН по Тверской области)

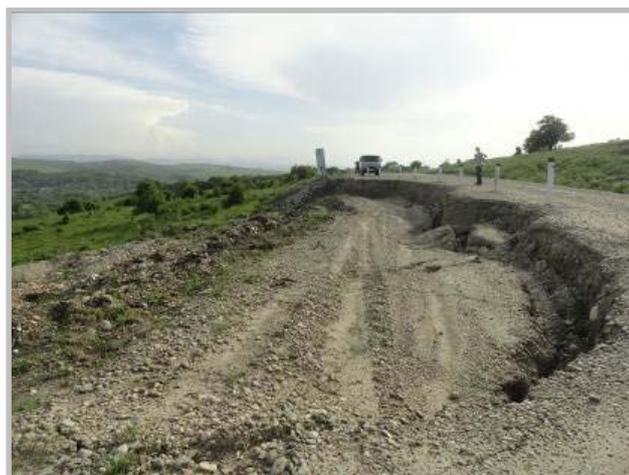
В мае 2015 г. после интенсивных атмосферных осадков на участке автодороги Мостовской-Отрадная отмечалась активизация оползневой процесса (рис. 5). На описываемом участке неоднократно наблюдалась активизация оползневой процесса, приводившая к деформациям и разрушениям полотна автодороги.

Рис. 5. Участок активизации оползневой процесса в приводораздельной части на отрезке автодороги Мостовской – Отрадная (ТЦ ГМСН по Краснодарскому краю)

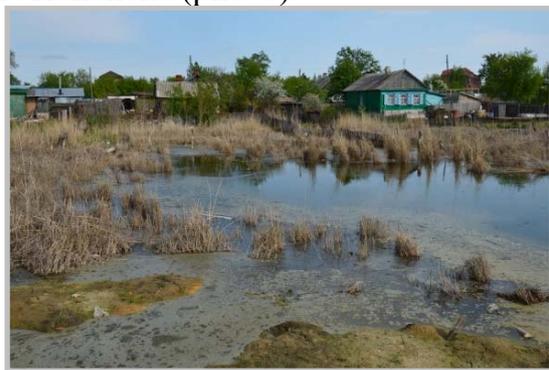
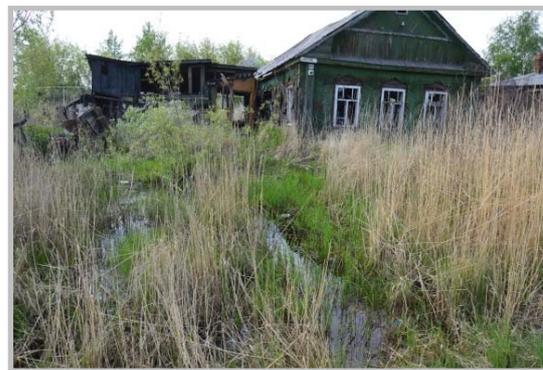
В **Челябинской области** установлены 2 случая активизации опасных ЭГП, создающих или могущих создать угрозу ЧС. Продолжал активно развиваться процесс подтопления частного сектора на северной окраине г. Копейска (рис. 6).

Рис. 6. Северная окраина г. Копейска, улицы Халтурина (а) и Силовая (б), участки активного развития процесса подтопления (ТЦ ГМСН по Челябинской области)

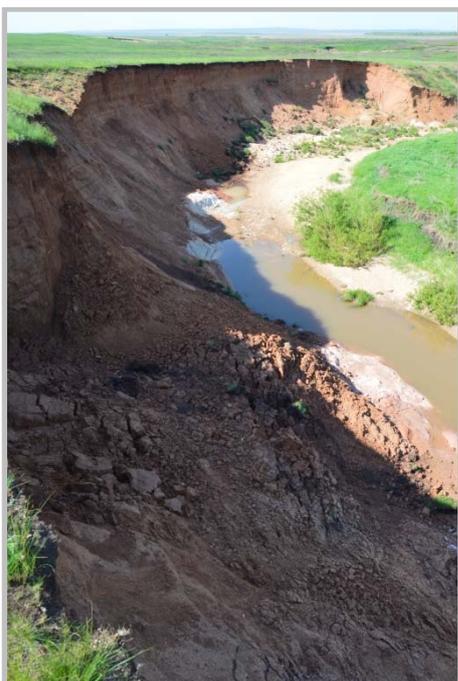
В районе Янгельского водозабора (г. Магнитогорск) на участке поймы р. Янгелька, оврагов Пещерский и Большой, в условиях интенсивного водоотбора, широко развиваются карстово-суффозионные процессы и овражная эрозия (рис. 7, 8), активизирующиеся в паводковый период. Активность процессов была средней.

Рис. 7. Участок активизации процесса овражной эрозии в районе Янгельского водозабора (ТЦ ГМСН по Челябинской области)

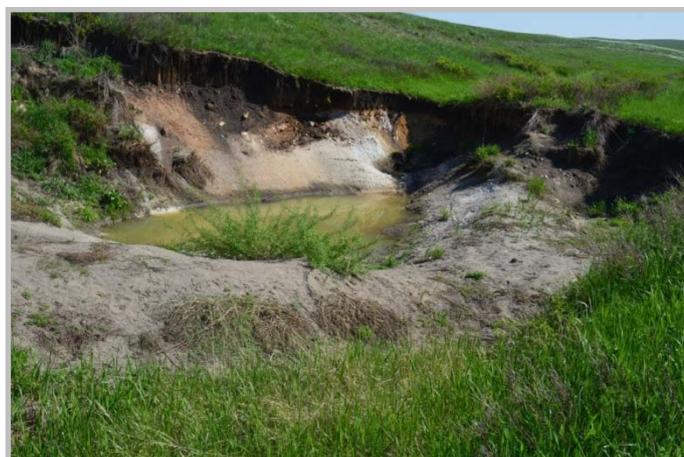
Рис. 8. Карстовый провал, образовавшийся в тальвеге лога в районе Янгельского водозабора (ТЦ ГМСН по Челябинской области)

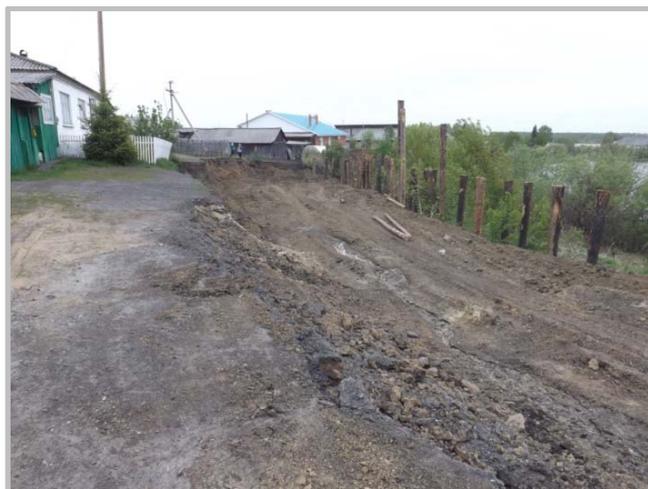
В с. Усть-Ницинское Слободо-туринского района наблюдалась активизация оползневого процесса и процесса овражной эрозии (рис. 9). Реализованные мероприятия инженерной защиты не эффективны и не способствуют стабилизации процессов.

Рис. 9. Оползающий склон оврага в с. Усть-Ницинское (ТЦ ГМСН по Свердловской области)

66.15.03	44	Слободотуринский район, с. Усть-Ницинское, пер. Южный	05.05.14	Не заверши- лась	Эо, Оп	Активно развивались оползневой процесс и процесс овражной эрозии. Существует угроза деформации и разрушений домов по адресу пер. Южный, д. № 8 и № 8/1.	
Курганская область

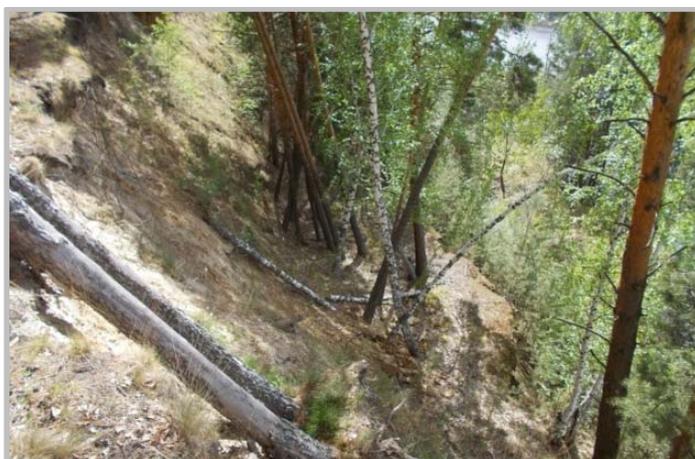
В 2,4 км юго-западнее д. Речкина (Ирбитский тракт) отмечалась деформация полотна автодороги. В 6 км южнее с. Салаирка, в долине р. Тура, зафиксирован оползневой массив площадью 320 м² (рис. 10).

Рис. 10. Оползневой массив в 6 км южнее с. Салаирка, в долине р. Тура (ТЦ ГМСН по Тюменской области)

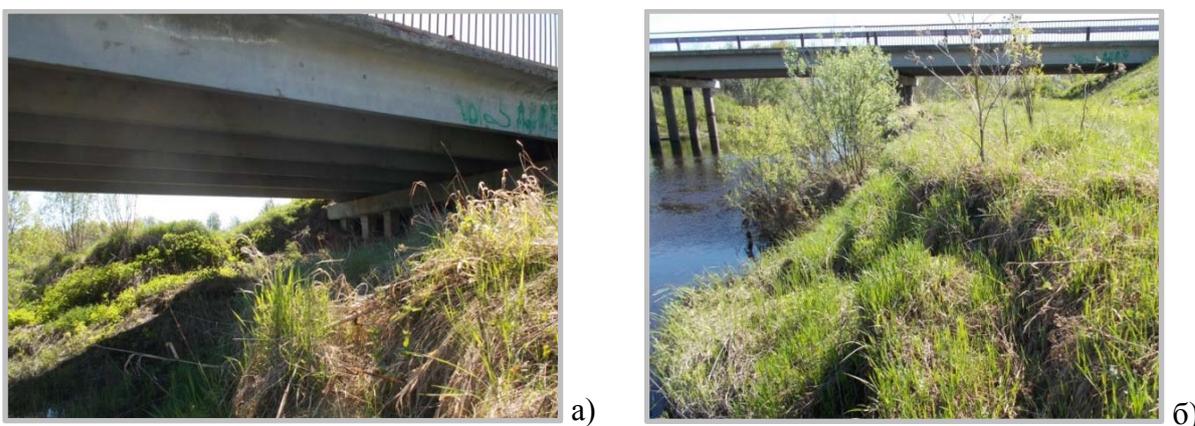
На участке между д. Нижние Тарманы и озером Нижнее Тарманское активно развивался процесс овражной эрозии. На юго-западной окраине д. Красный Яр, в районе опоры автомобильного моста через р. Иска, отмечалась активизация оползневой процесса (рис. 11).

Рис. 11. Участок активного развития оползневой процесса на юго-западной окраине д. Красный Яр, в районе опоры автомобильного моста через р. Иска (ТЦ ГМСН по Тюменской области)

72.15.04	49	д. Красный Яр	00.03.15	00.06.15	Оп	Под автомобильным мостом через р. Иска на юго-западной окраине деревни и вблизи него активно развивался оползневой процесс. Протяженность проявлений вдоль берега составила 24 м. Максимальная высота стенки срыва оползня составляла 1,1 м, ширина раскрытия трещин от 5 до 15 см. Общая площадь оползневых проявлений около 40 м ² .	
Ханты-Мансийский автономный округ

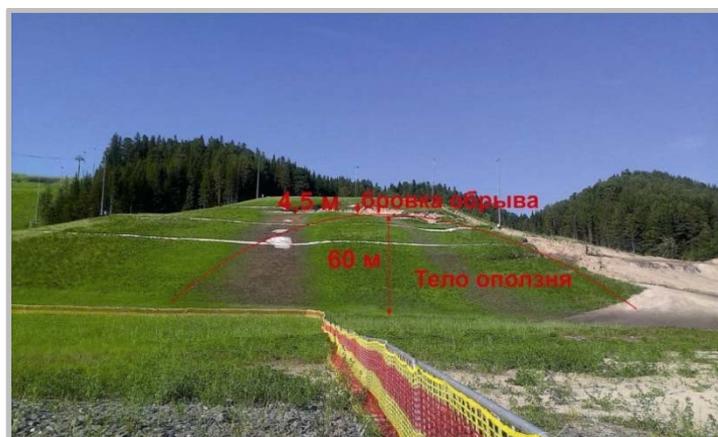
Ханты-Мансийский автономный округ. На территории горнолыжного курорта «Хвойный Урман», в районе конструкции Хаф-Пайп, отмечалась активизация оползневой процесса в теле искусственно отсыпанного горнолыжного склона (рис. 12). Активизация процесса вызвана интенсивным снеготаянием и выпадением большого количества жидких осадков.

Рис. 12. Активный оползень на территории горнолыжного курорта «Хвойный Урман» (ТЦ ГМСН по Ханты-Мансийскому автономному округу)

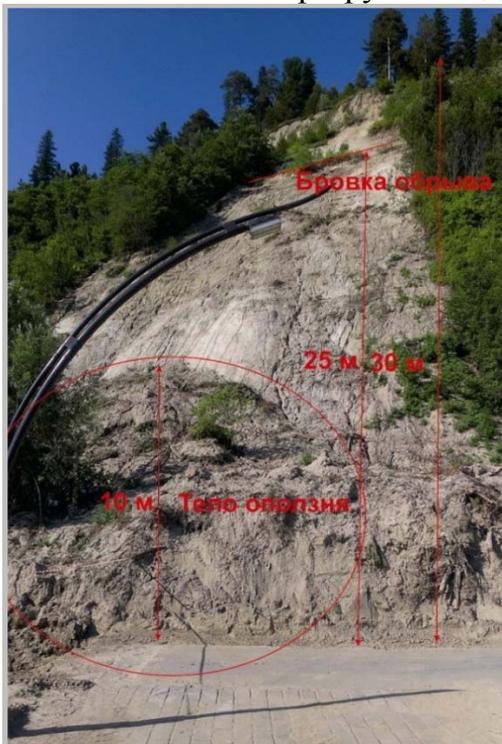
В г. Ханты-Мансийске на территории «Архиопарка» (филиал Ханты-Мансийского музея природы и человека) возле памятника «Мамонты», у подножья «Самаровского останца», фиксировалась активизация оползневой процесса (рис. 13), вызвавшая деформации подпорной стенки. Кроме того, на территории «Архиопарка» в результате активизации процесса овражной эрозии отмечалось частичное разрушение дороги (рис. 14).

Рис. 13. Активный оползень на территории «Архиопарка» возле памятника «Мамонты» (ТЦ ГМСН по Ханты-Мансийскому автономному округу)

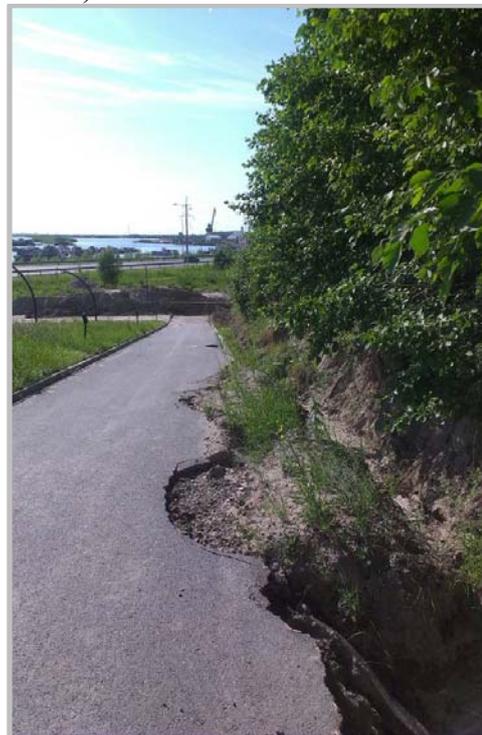
Рис. 14. Разрушенный участок дороги на территории «Архиопарка» (ТЦ ГМСН по Ханты-Мансийскому автономному округу)

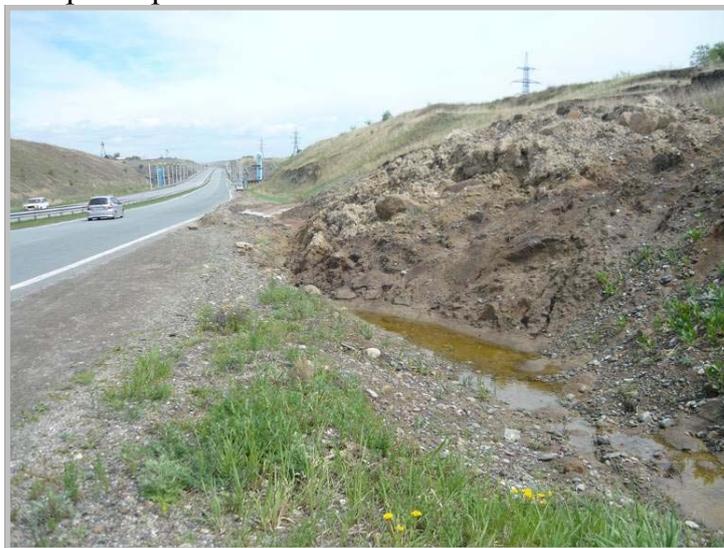
Рис. 15. Смещенные оползневые массы на обочину и полотно трассы М-54 (ТЦ ГМСН по Республике Хакасия)

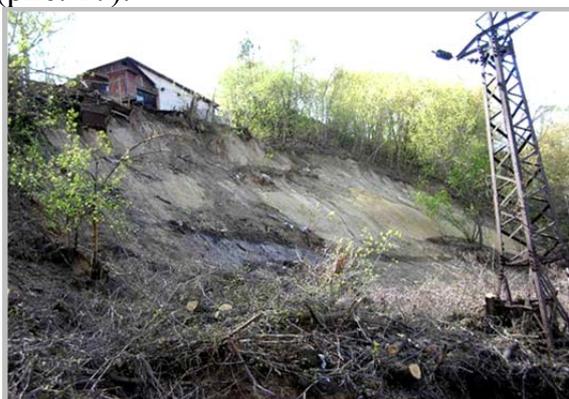
Рис. 16. Стенка срыва оползня на ул. Мамонтова, 252, Центральный район, г. Барнаул (ТЦ ГМСН по Алтайскому краю)

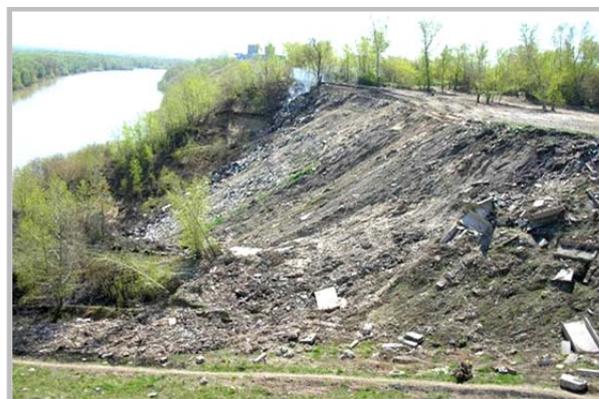
В оползневой зоне Октябрьского района г. Барнаула выявлено 7 активных проявлений оползневой массы. Суммарный объем сместившихся оползневых масс составлял около 4700 м^3 . Наиболее напряженной остается обстановка на участке оврага ОМФ, что связано с засыпкой оврага строительным мусором. Это привело к перераспределению разгружавшихся подземных вод в бортах оврага и вызвало активизацию оползневой массы (рис. 17).

Рис. 17. Участок засыпки оврага ОМФ строительным мусором, Октябрьский район, г. Барнаул (ТЦ ГМСН по Алтайскому краю)

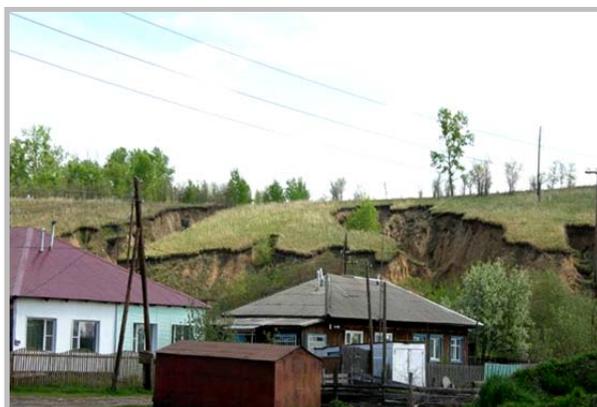
На участке «Тальменский» отмечалось активизация процесса овражной эрозии в пределах оврага № 6 (ул. Панфиловцев) и № 2 («Стройрегион») (рис. 18).

Рис. 18. Активный овраг № 2 на участке «Тальменский», Алтайский край (ТЦ ГМСН по Красноярскому краю)

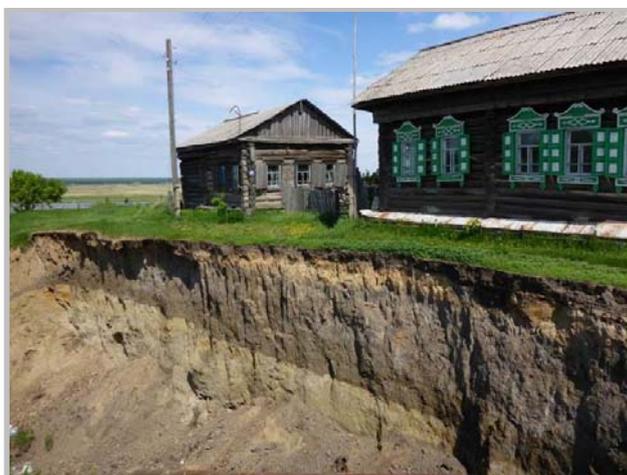
В **Омской области** подтопление развивалось в Кировском и Ленинском районах г. Омска. Активно развивался овраг в д. Исаковка Горьковского района (рис. 19).

Рис. 19. Борт активного оврага в д. Исаковка (ТЦ ГМСН по Омской области)

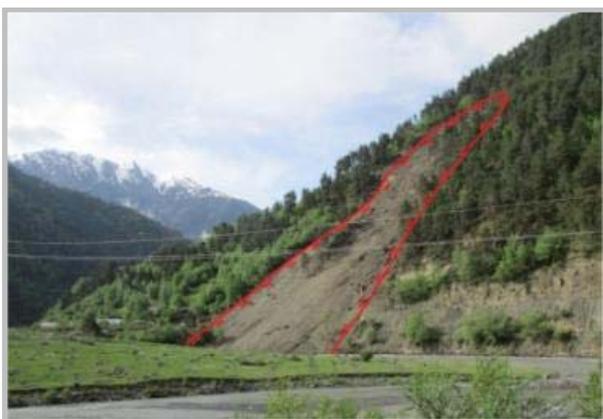
- аномальные атмосферные осадки, выпавшие в период с конца апреля по 28 мая, которые обусловили обводнение и переувлажнение склоновых отложений;
- техногенное воздействие (подрезка склонов при строительстве и расширении автодороги Анцух – Тлярата).

Рис. 20. Общий вид активного оползня в верхнем откосе автодороги Анцух – Тлярата (ТЦ ГМСН по Республике Дагестан)

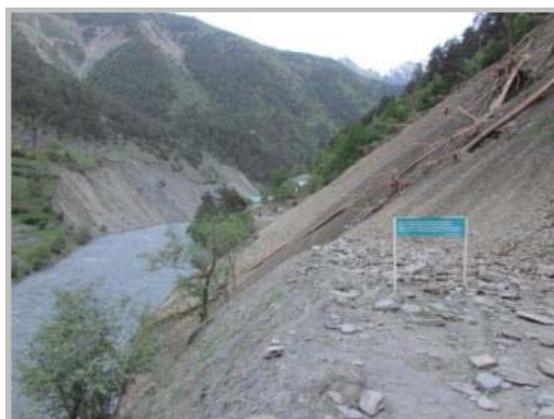
В результате воздействия оползневого процесса разрушено полотно автодороги республиканского значения на участке протяженностью 150 м (рис. 21). На несколько дней была прервано транспортное сообщение районного центра с. Тлярата с остальными населенными пунктами Тляратинского района.

Рис. 21. Разрушенный в результате активизации оползневого процесса участок автодороги Анцух – Тлярата (ТЦ ГМСН по Республике Дагестан)

СЕВЕРО-КАВКАЗСКИЙ ФЕДЕРАЛЬНЫЙ ОКРУГ							
Республика Дагестан							
95.15.17	19	Тляртинский район, а/д « Анцух-Тлярата»	27.05.15	27.05.15	Оп	<p>В результате активизации оползневого процесса разрушено 150 м полотна автодороги, в связи с чем, прервано транспортное сообщение с райцентром и остальными населенными пунктами. В зоне риска расположено 4 домостроения с приусадебными участками.</p> <p>Длина оползневого тела составляет 240 м, ширина – 80 м, глубина захвата 12 м, площадь – 0,0192 км², объем – 230,4 тыс. м³.</p> <p>Причиной активизации послужили аномальные атмосферные осадки, большая крутизна склона (до 50⁰), подрезка склонов при строительстве и расширении автодороги. Объявлена ЧС.</p>

1	2	3	4	5	6	7	8
						Рекомендации: Ремонтно-восстановительные работы.	
95.15.24	20	Хунзахский район, а/д «Чалда-Карадах»	05.05.15	05.05.15	Оп	<p>В результате активизации оползневой процесс деформировано и частично разрушено полотно автодороги протяженностью 400 м.</p> <p>Длина оползневой тела составляет 27 м, ширина – 400 м, глубина захвата – 0,75 м, площадь – 0,011км², объем – 81 тыс. м³. Причиной активизации послужили абразионные процессы при заполнении Гоцатлинского водохранилища, подрезка склона при строительстве, динамические нагрузки при движении по автодороге большегрузного автотранспорта.</p> <p>Рекомендации: рассмотреть вариант переноса участка автодороги по более безопасному маршруту. Для принятия окончательного проектного решения по восстановлению автодороги на участке необходимо выполнить детальные инженерные изыскания.</p>

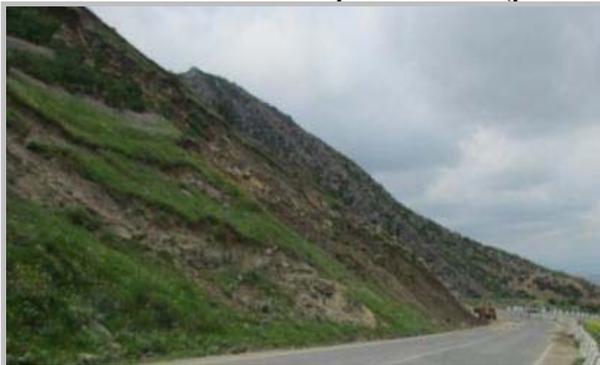
Днем 8 мая 2015 г. в районе 4-го км автодороги Махачкала – Буйнакск, в 1 км южнее п. Ленинкент, произошла активизация оползневого процесса. Оползневыми массами было перекрыто полотно автодороги на участке протяженностью 140 м. В низовом откосе автодороги наблюдалась смещение

Ширина оползня в языковой части составляла 140 м (в среднем 100 м), длина по склону – 80 м, глубина захвата – до 12 м. Активными оползневыми подвижками была охвачена территория площадью порядка 8000 м² (рис. 22). Объем оползневых масс составил около 96 тыс.м³. В оползневые смещения были вовлечены делювиальные четвертичные отложения и неогеновые отложения (песчаники и глины). Активизация оползневого процесса сопровождалась обвально-осыпными процессами (рис. 23).

Рис. 22. Общий вид активного оползня на 4 км автодороги Махачкала – Буйнакск (ТЦ ГМСН по Республике Дагестан)

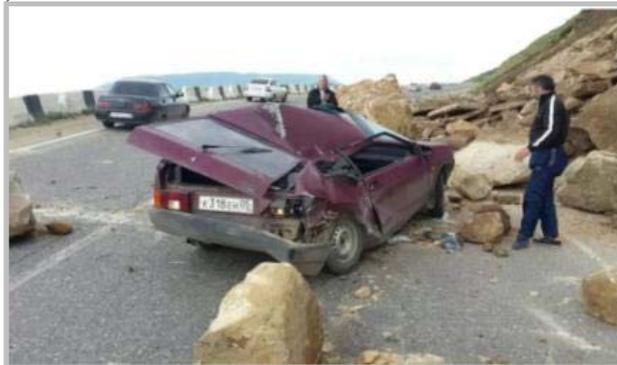
Рис. 23. Участок активизации обвально-осыпных процессов на 4 км автодороги Махачкала – Буйнакск (ТЦ ГМСН по Республике Дагестан)

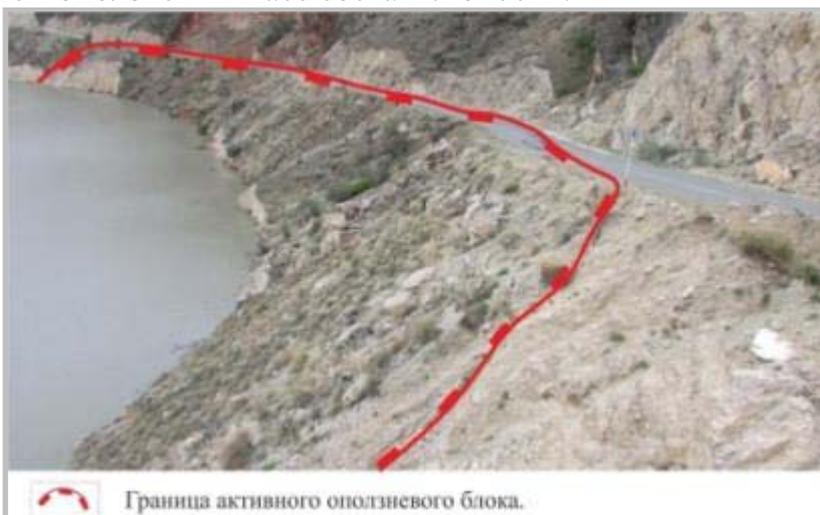
На участке автодороги Чалда-Карадах, в пределах левого борта Гоцатлинского водохранилища, 16 апреля 2015 г. отмечалась активизация оползневого процесса (рис. 24). Параметры оползня: длина – 20-25 м; ширина – 400 м; высота стенки отрыва у обочины дороги – 0,5-1,0 м; площадь активизации 10800 м²; объем оползневых масс составил 8100 м³.

Рис. 24. Активный оползень на участке автодороги Чалда – Карадах (ТЦ ГМСН по Республике Дагестан)

В результате воздействия оползневого процесса деформировано и частично разрушено полотно автодороги на участке протяженностью 400 м. На асфальтном покрытии автодороги фиксировались продольные и поперечные трещины с шириной раскрытия от 0,05 м до 0,5 м, длиной от 10 м до 30 м, глубиной от 0,5 м до 1,5 м. Движение автотранспорта на данном участке автодороги было прервано на несколько дней.

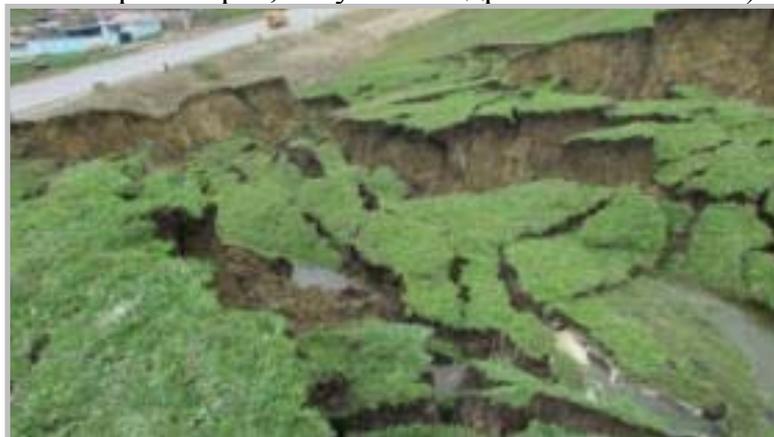
В районе 813 км федеральной автодороги М-29 «Кавказ» с 1 на 2 апреля 2015 г. произошла активизация оползневого процесса на юго-восточном склоне горы Тарки-Тау (рис. 25). В оползневые смещения были вовлечены делювиальные четвертичные отложения и отложения сарматского яруса. Параметры оползневого массива: ширина – 100 м, длина – 140 м, мощность оползневых масс составил 3-5 м. Оползневой процессом охвачена территория площадью 14000 м², объем оползневых масс составил 56000 м³. В зоне воздействия оползневых процессов находится 20 м водопровода, ЛЭП. Языковая часть оползня частично перекрыла обочину автодороги на интервале 200 м. В зоне риска около 10 домостроений с приусадебными участками на северо-восточной окраине пст. Агачаул. Факторами активизации оползневого процесса послужили: аномальные атмосферные осадки, приведшие к обводнению и переувлажнению склоновых отложений; техногенный фактор (подрезка склона при строительстве автодороги, динамическое воздействие при движении большегрузного автотранспорта, отсутствие дренажных систем).

Рис. 25. Активный оползень в верховом откосе федеральной автодороги М-29 «Кавказ» (ТЦ ГМСН по Республике Дагестан)

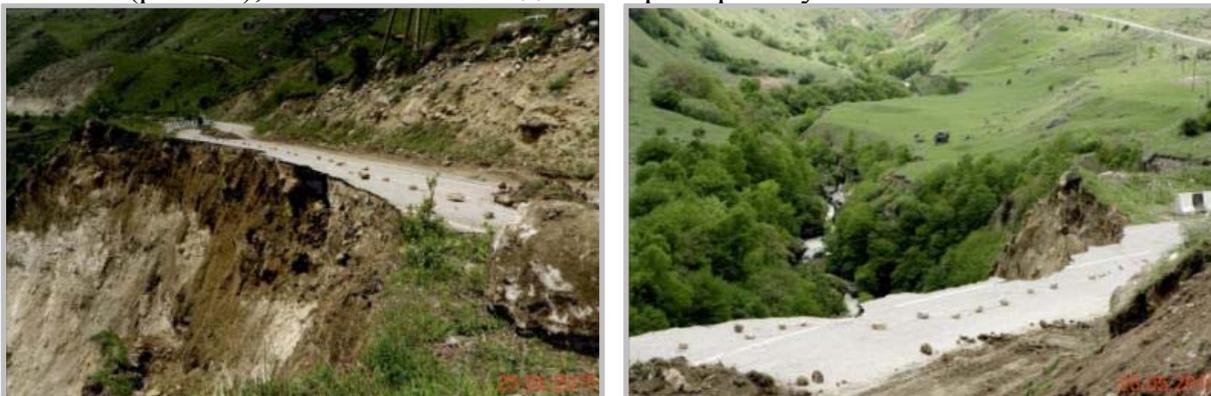
В **Кабардино-Балкарской Республике** 24 мая 2015 г. фиксировалась активизация оползневого процесса в низовом откосе автодороги Бабугент – Безенги (рис. 26), на левом склоне долины р. Черек Хуламский.

Рис. 26. Разрушенный в результате активизации оползневого процесса участок автодороги автодороги Бабугент – Безенги, на левом склоне долины р. Черек Хуламский (ТЦ ГМСН по Кабардино-Балкарской Республике)

В оползневые смещения были вовлечены четвертичные делювиально-коллювиальные отложения (глыбово-щебнисто-дресвяные грунты с супесчаным и суглинистым заполнителем) с частичным захватом отложений средней юры (аргиллиты). Размеры оползня составляли 45×5 м, вертикальное смещение составило порядка 12 м. Выше бровки срыва оползня, проходящей по автодороге Бабугент – Безенги, на асфальтовом покрытии образовались многочисленные трещины шириной до 4-6 см, протяженностью до 25 м.

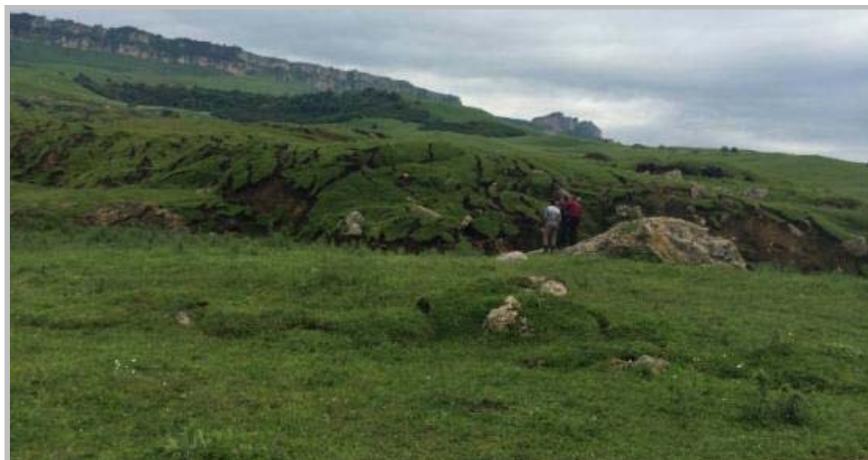
частях. Параметры активного оползня: длина по склону составляла 1300 м, ширина – 250 м, средняя мощность оползневых масс – 4,0 м, ориентировочный объем оползневых масс – 1,3 млн. м³. Скорость смещения составляла 6-16 м в сутки.

Рис. 27. Активный оползень в северо-восточной части а. Кызыл-Уруп, Урупский район (ТЦ ГМСН по Карачаево-Черкесской Республике)

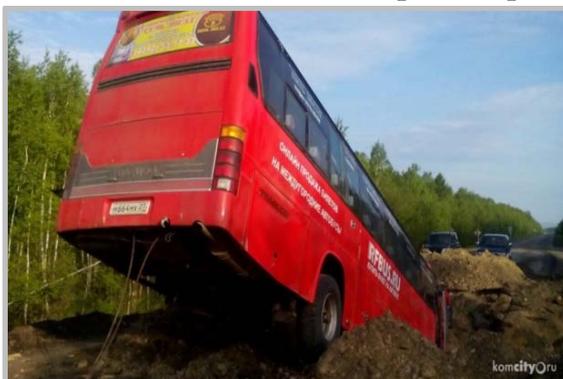
Провал образовался на участке, где под дорогой проходит ручей (приток р. Совхозная). Водопропуск был разрушен, что вызвало просадку грунта с последующим его вымыванием и обрушением асфальтового покрытия автодороги. 9 июня на 376 км Комсомольской трассы рейсовый автобус Комсомольск-на-Амуре – Хабаровск, проигнорировав знак объезда, провалился в образовавшийся здесь несколькими неделями ранее провал (рис. 28).

Рис. 28. Провал на 376 км трассы Комсомольск-на-Амуре – Хабаровск (ТЦ ГМСН по Хабаровскому краю)

27.15.01	115	а/д Комсомольск-на- Амуре – Хабаровск, 376 км	22.05.15	22.05.15	Пр	22 мая на 376 км трассы Комсомольск-на-Амуре – Хабаровск в 2 км от г. Хабаровска образовался провал диаметром около 3 м и глубиной более 4 м. Провал образовался на участке, где под дорогой проходит ручей (приток р. Совхозная). Водопроект был разрушен, что вызвало просадку грунта с последующим его вымыванием и обрушением асфальтового покрытия автодороги. 9 июня на 376 км Комсомольской трассы рейсовый автобус Комсомольск-на-Амуре – Хабаровск, проигнорировав знак объезда, провалился в образовавшийся здесь несколькими неделями ранее провал

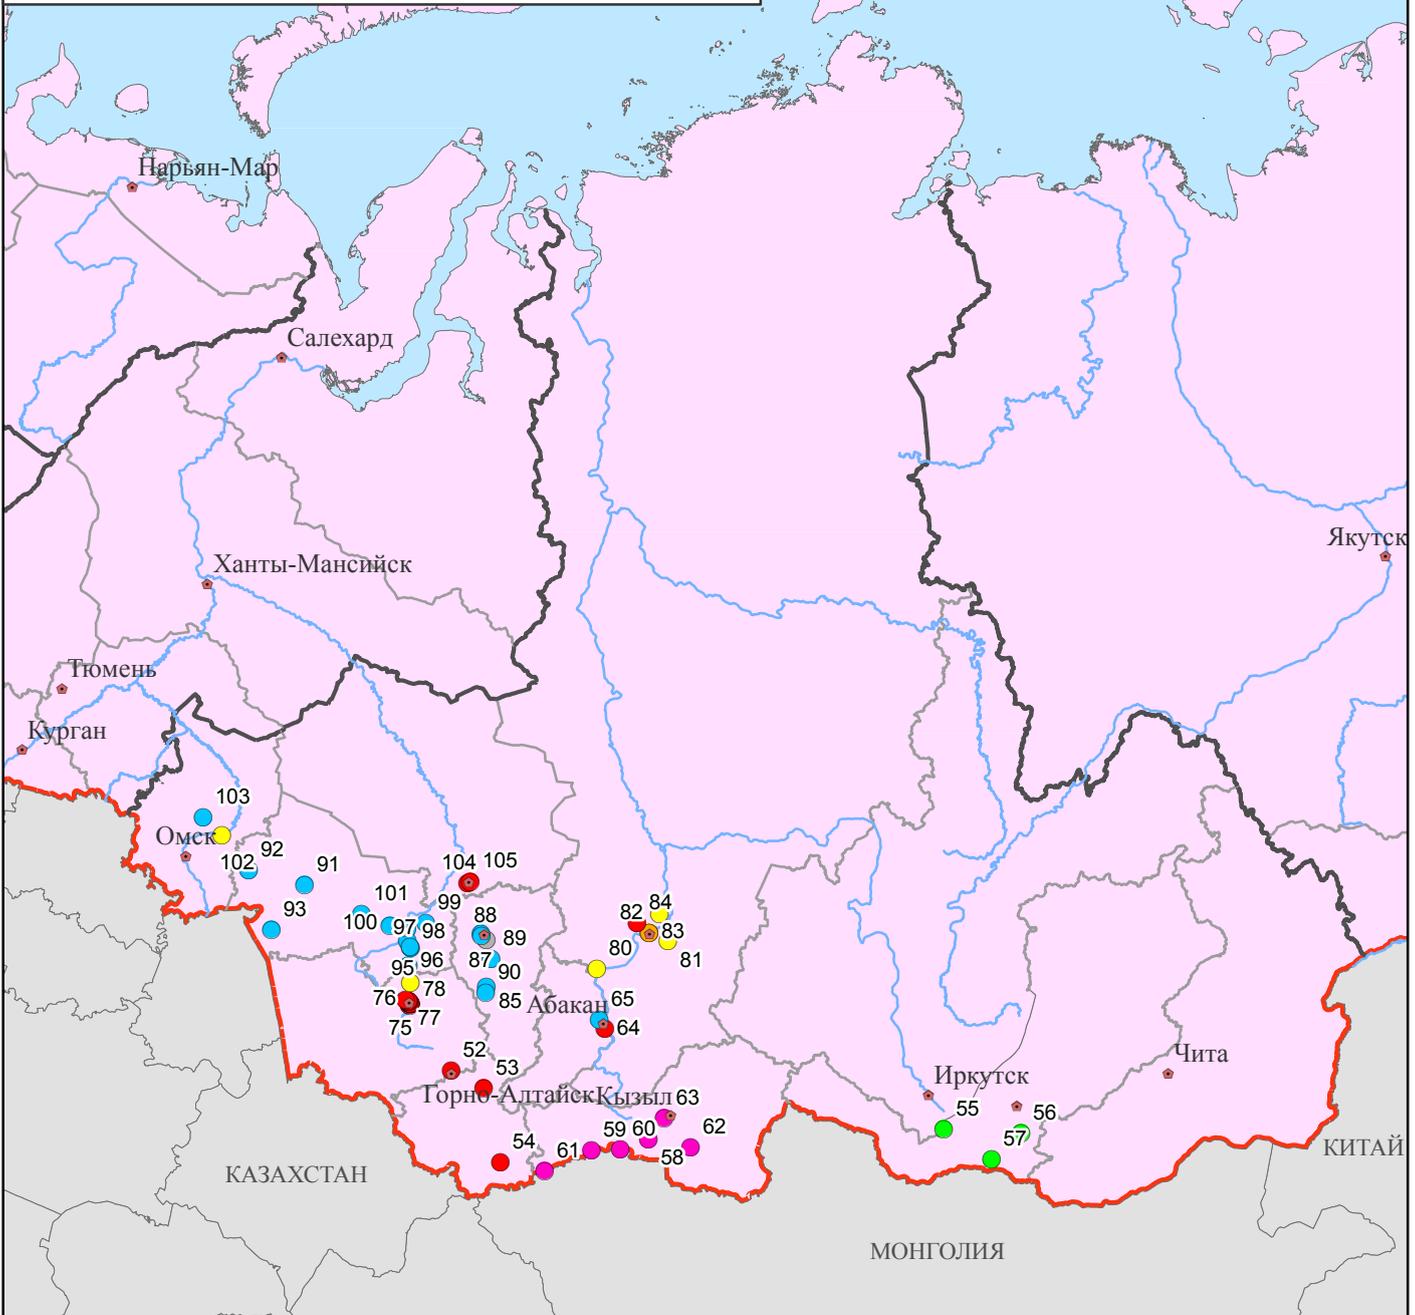
КАРТА

МЕСТОПОЛОЖЕНИЯ НАСЕЛЕННЫХ ПУНКТОВ И
ХОЗЯЙСТВЕННЫХ ОБЪЕКТОВ, ИСПЫТАВШИХ ВОЗДЕЙСТВИЕ ЭГП
ВО II КВАРТАЛЕ 2015 ГОДА
НА ТЕРРИТОРИИ СИБИРСКОГО ФЕДЕРАЛЬНОГО ОКРУГА
